Raport z oględzin pojazdu

Numer raportu	05757/5/25-15201	Data raportu	30-05-2025
Rzeczoznawcy	Radosław Romanowski (NEW) mgr inż. Paweł Barszcz (NEW)	Data oględzin	23-05-2025
Nr zlecenia	PCM(DZS)/GDA/36418/25/05/20		Miejsce oględzin
			ul. Do Folwarku 38 93-113 Łódź, 93-113 ...

Numer identyfikacyjny (VIN)	SJNFAAZE1U0136723
Marka, model	NISSAN Leaf 17-22
Typ, wersja	Leaf 40kWh Acenta
Numer rejestracyjny	KR2XY59
Silnik (rodz./poj./moc)	elektryczny/0 ccm/110 kW
Stan licznika	57 169 km
Data 1. rej./rok prod.	16-12-2021/2021
Data nast. bad. techn.	10-12-2026
Nadwozie	hatchback 5/5
Lakier	biały/2-warstwowy metalizowany
Skrzynia biegów	automatyczna

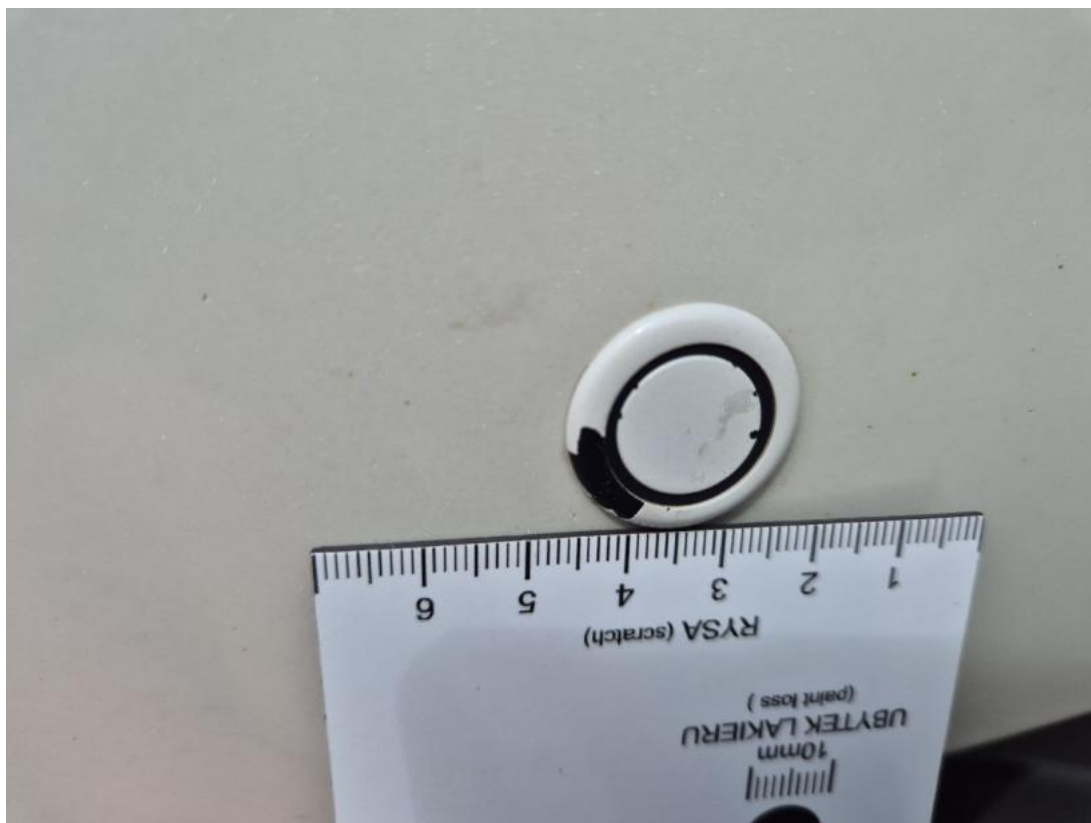
Fot. 41
Czujniki parkowania przód - Rysa/odprysk 1

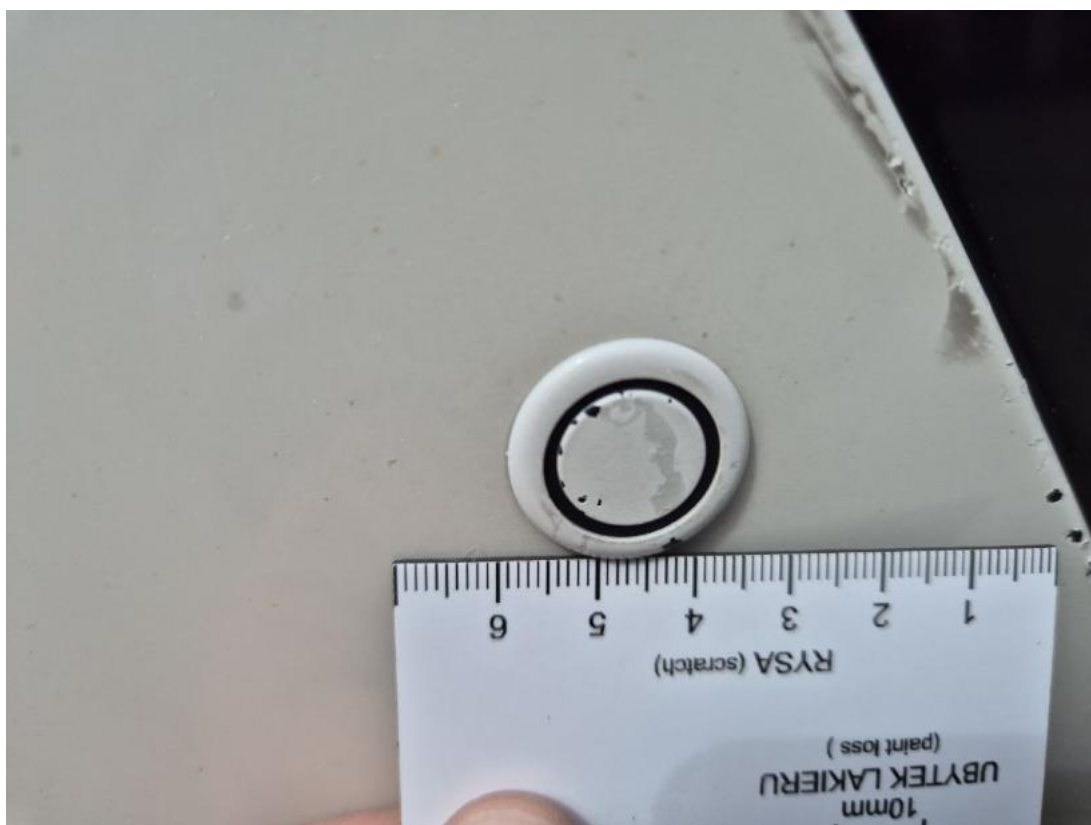
Fot. 42
Czujniki parkowania przód - Rysa/odprysk 2

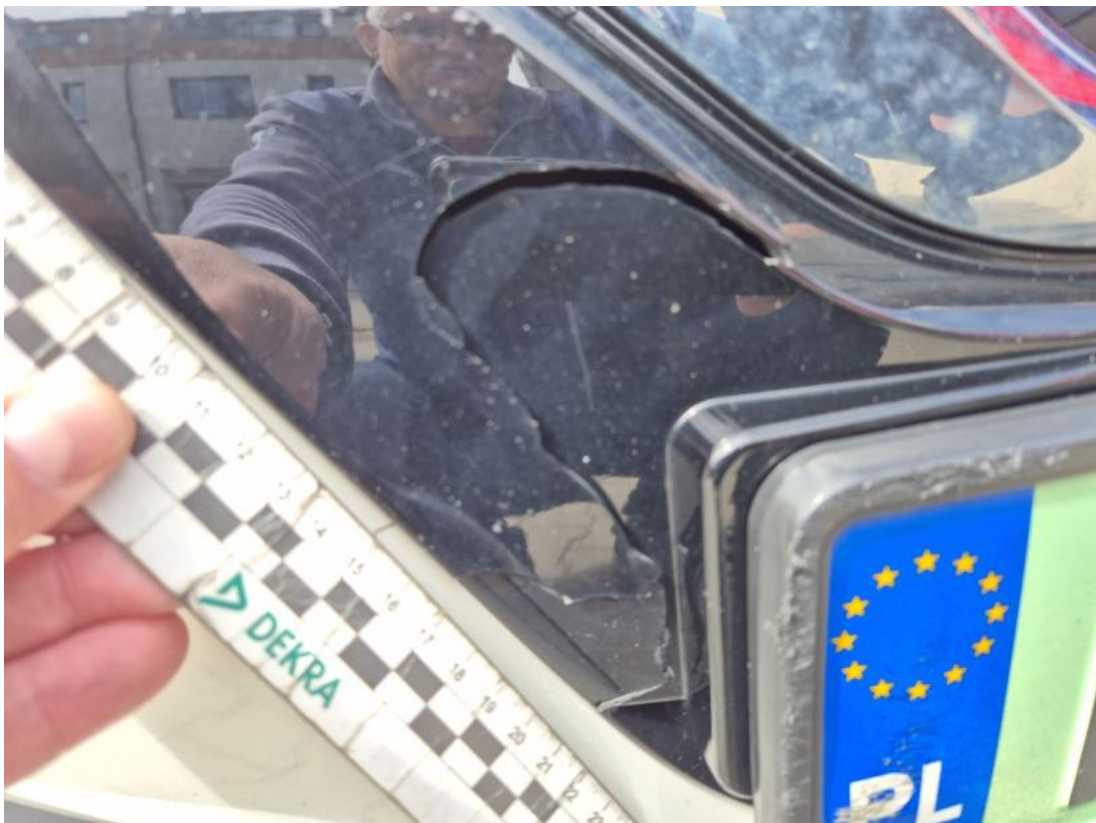
Fot. 44

Listwa śr zderzaka przedniego - Pęknięcie/rozerwanie 1

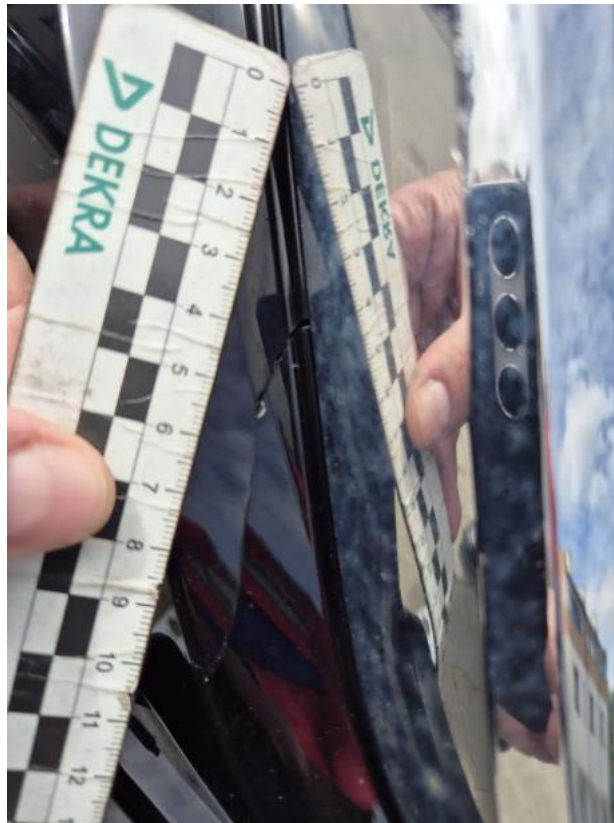
Fot. 45

Listwa śr zderzaka przedniego - Pęknięcie/rozerwanie 2

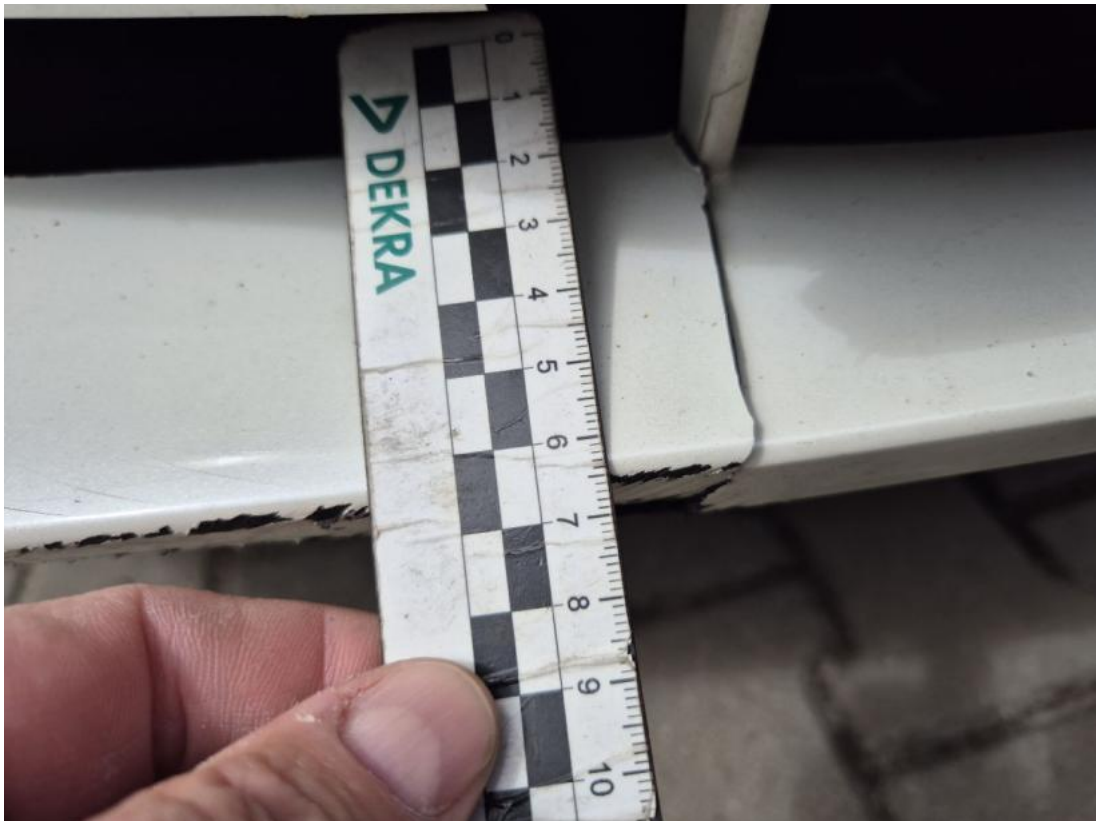
Poz.	Nazwa pozycji	Opis uszkodzeń	Kwalifik.	Naprawa [rbg]
1	Okladzina zderzaka przedniego	pęknięcie	WY	2.8
2	Przysłona	pęknięcie	WY	
3	Uchwyt czujnika odstępów przedniego L		WY	
4	Uchwyt czujnika odstępów przedniego R		WY	
5	Uchwyt czujnika odstępów przedniego, wew. L		WY	
6	Uchwyt czujnika odstępów przedniego, wew. R		WY	
7	Czujnik odstępów przedni R	odpryski lakieru	NA	
8	Poszycie drzwi przednich L	zarysowanie, odpryski lakieru	NA	
9	Czujnik odstępów przedni, boczny wew. R	odpryski lakieru		
10	Poszycie drzwi tylnych L	zarysowanie, odpryski lakieru		
11	Okladzina zderzaka tylnego	odpryski lakieru

Fot. 47
Zderzak przedni cz dolna - Pęknięcie/rozerwanie 1

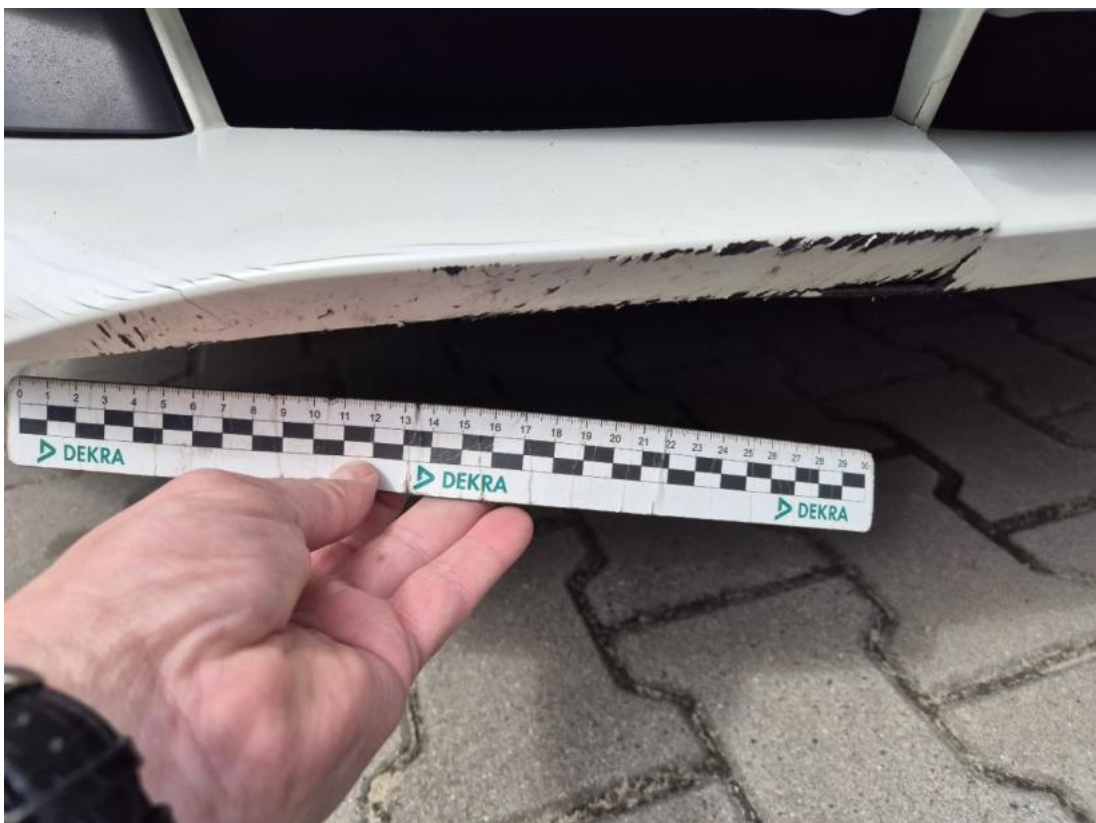
Fot. 48
Zderzak przedni cz dolna - Pęknięcie/rozerwanie 2

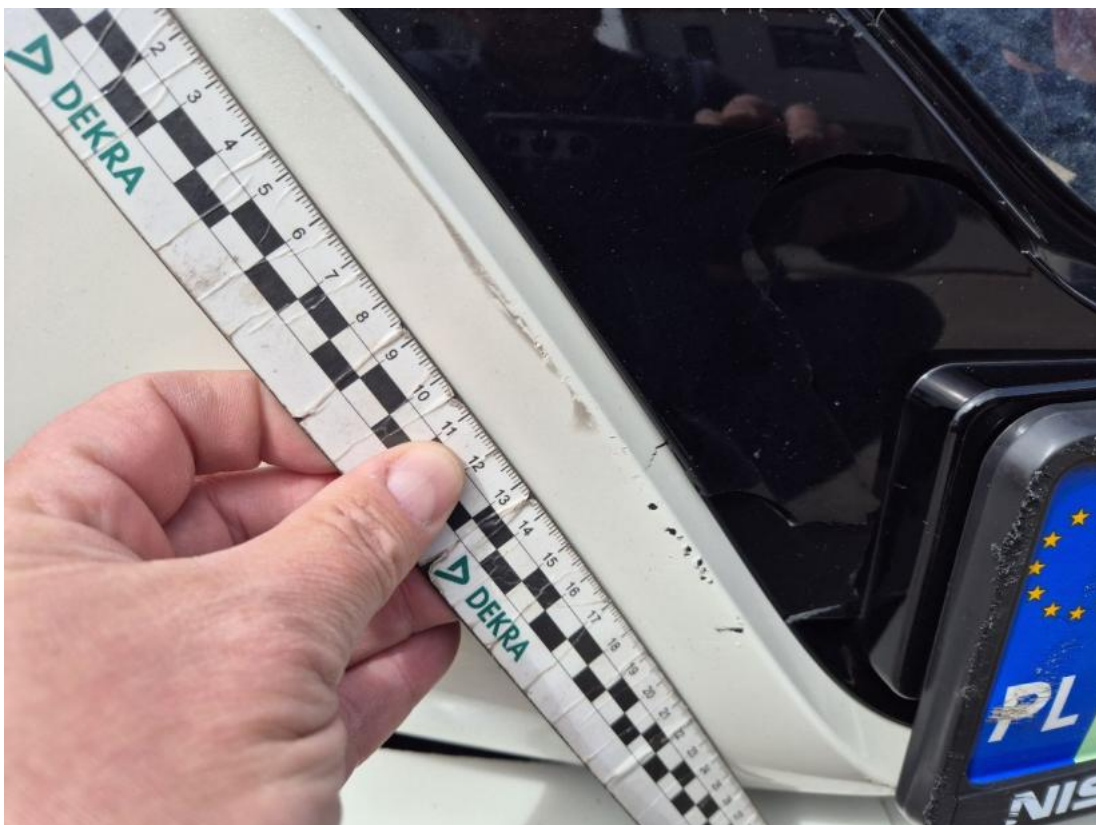
Fot. 50

Zderzak przedni cz Śr - Rysa/odprysk 1

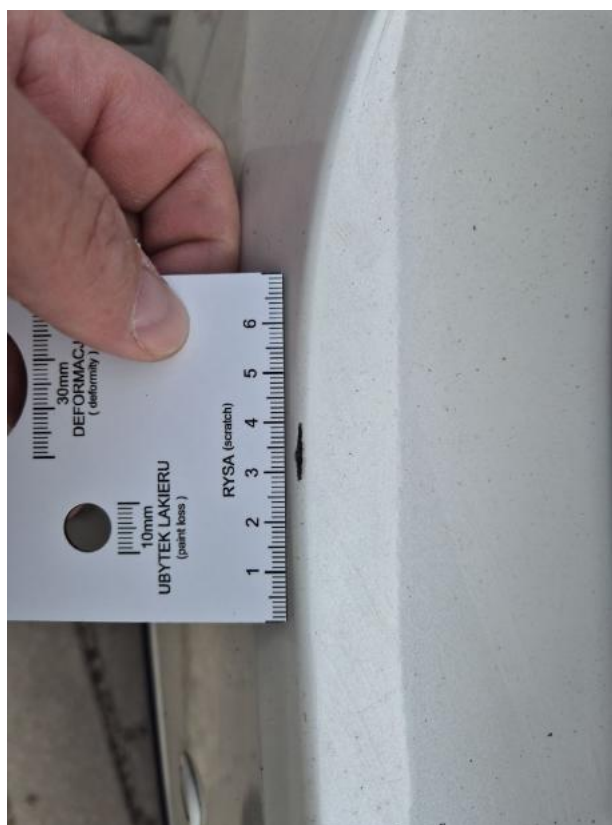
Fot. 52

Zderzak tylny cz górna - Rysa/odprysk 1

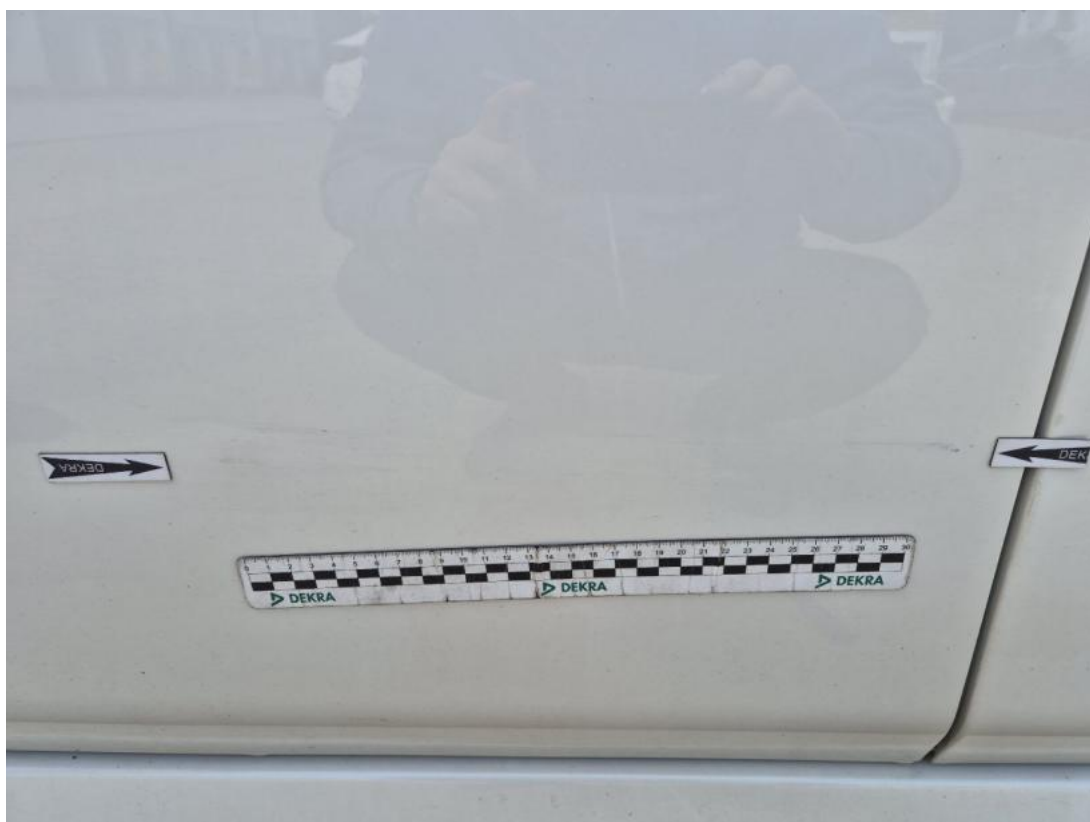
Fot. 55
Drzwi przed L - Rysa/odprysk 1

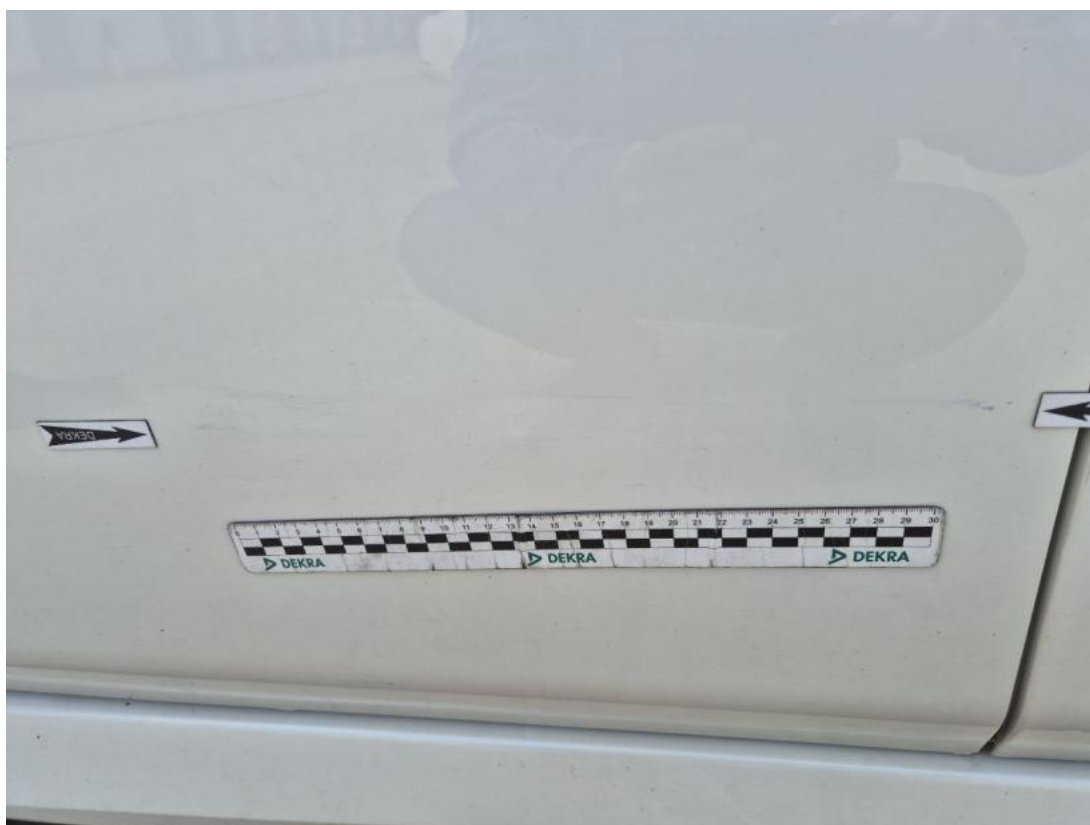
Fot. 56
Drzwi przed L - Rysa/odprysk 2

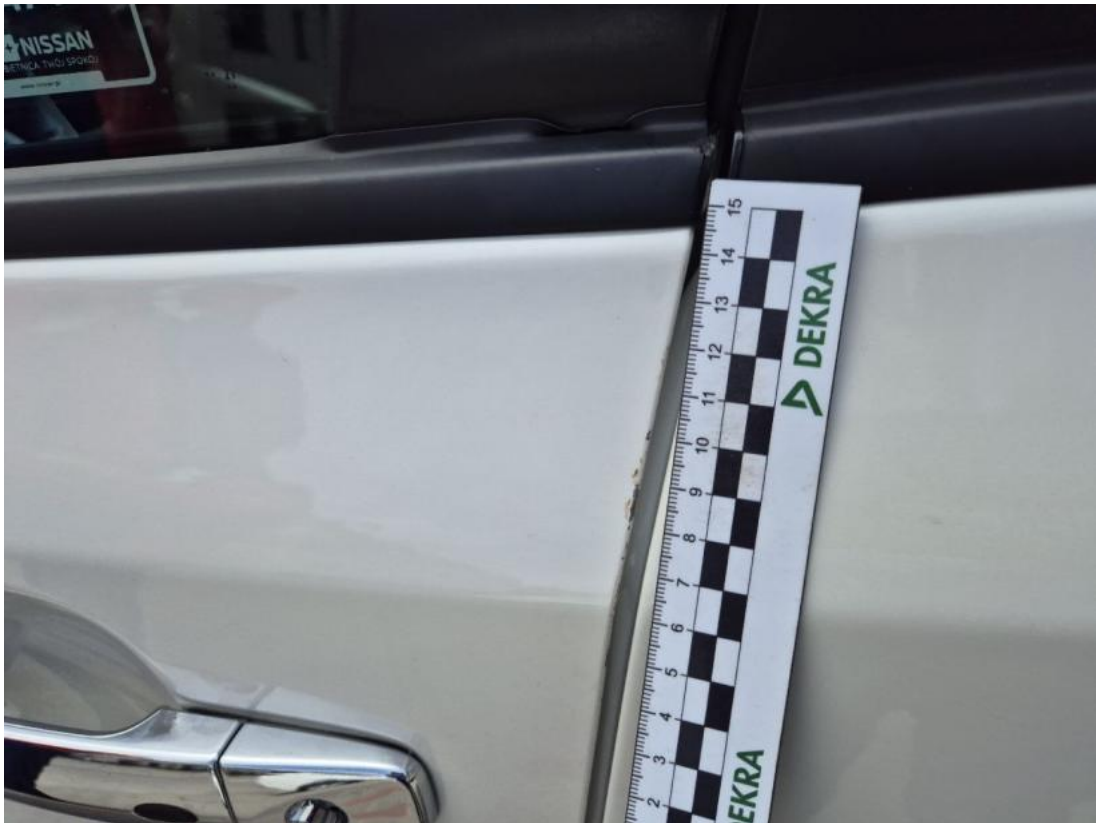
Fot. 57
Drzwi przed L() - Rysa/odprysk 3

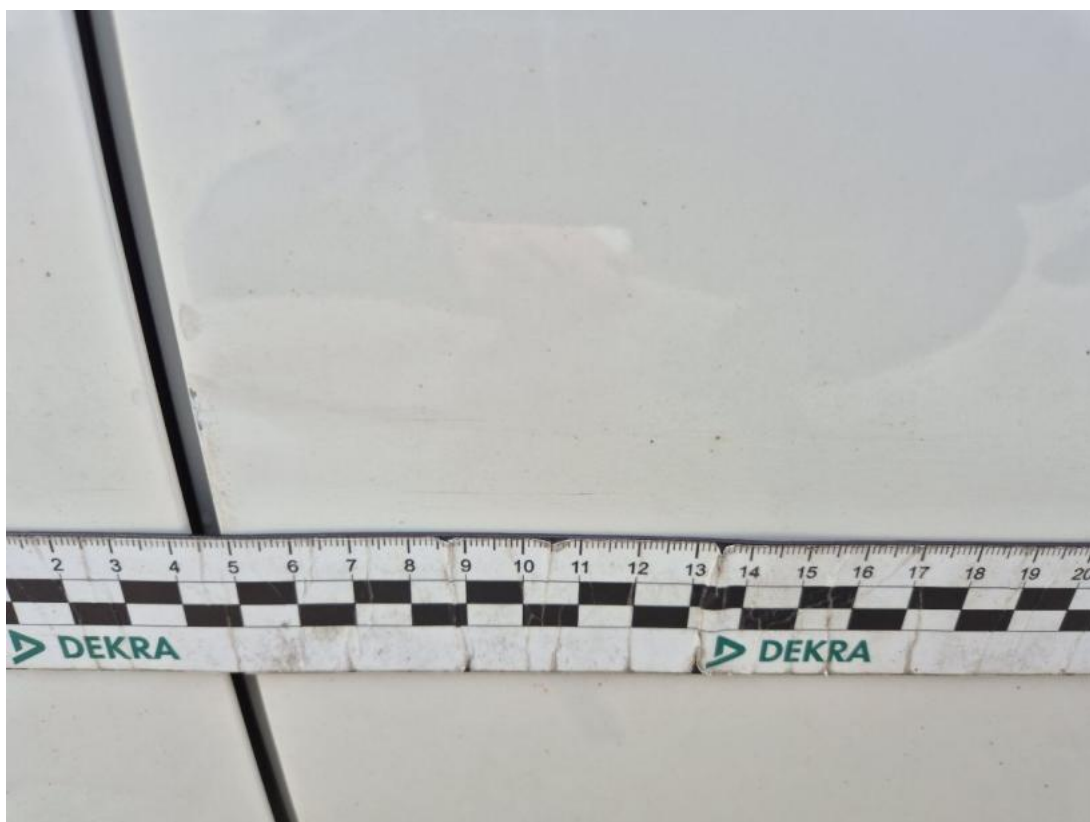
Fot. 59
Drzwi tylne L - Rysa/odprysk 1

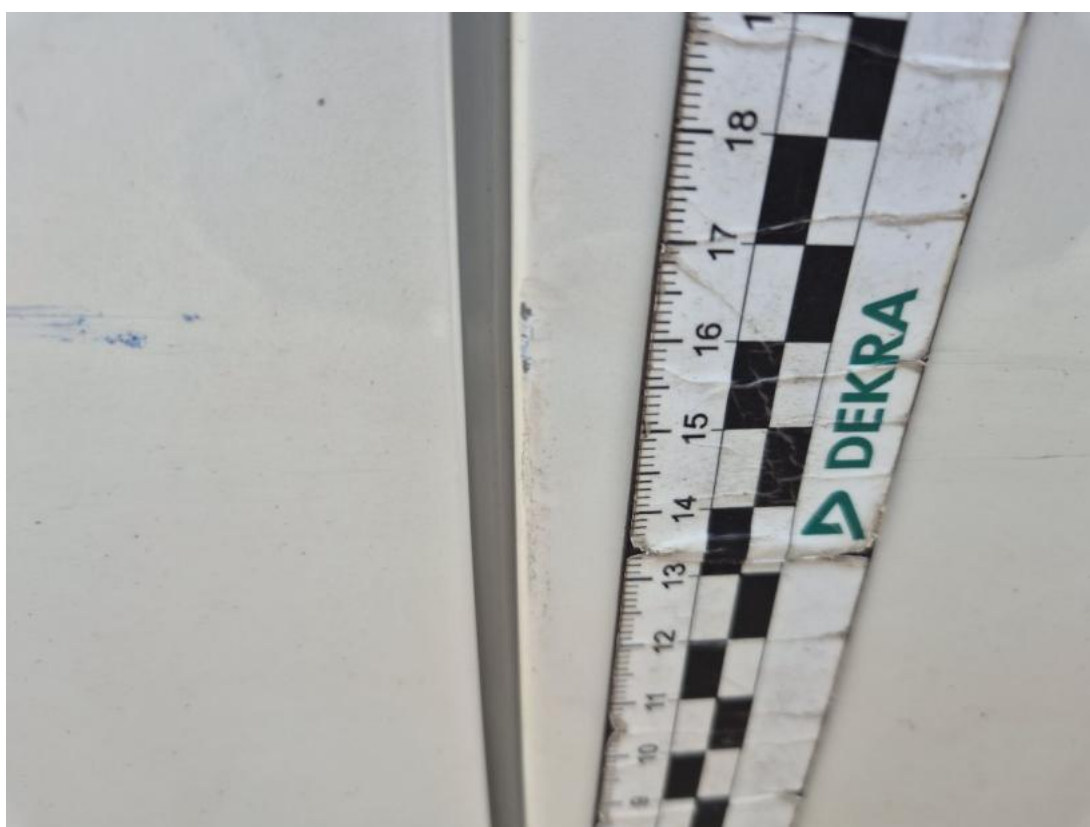
Fot. 60
Drzwi tylne L - Rysa/odprysk 2
