Raport z oględzin pojazdu

Numer raportu	215381/6/25-11401	Data raportu	17-06-2025
Rzeczoznawcy	inż. Dariusz Pawliszyn mgr inż. Przemysław Ostap	Data oględzin	13-06-2025
Nr zlecenia	PCM(DZS)/GDA/38587/25/05/28	Miejsce oględzin	MASTER1 POZNAŃ/KOMORNIKI, PLAT...

Numer identyfikacyjny (VIN)	VWVZZZCDZNW528776
Marka, model	VOLKSWAGEN Golf VIII Varia...
Typ, wersja	Golf VIII 1.5 TSI EVO Style
Numer rejestracyjny	DW2SU85
Silnik (rodz./poj./moc)	benz./1498 ccm/110 kW
Stan licznika	115 446 km
Data 1. rej./rok prod.	21-06-2022/2022
Data nast. bad. techn.	12-06-2027
Nadwozie	KOM 5/5
Lakier	srebrny/METALIK
Skrzynia biegów	manualna

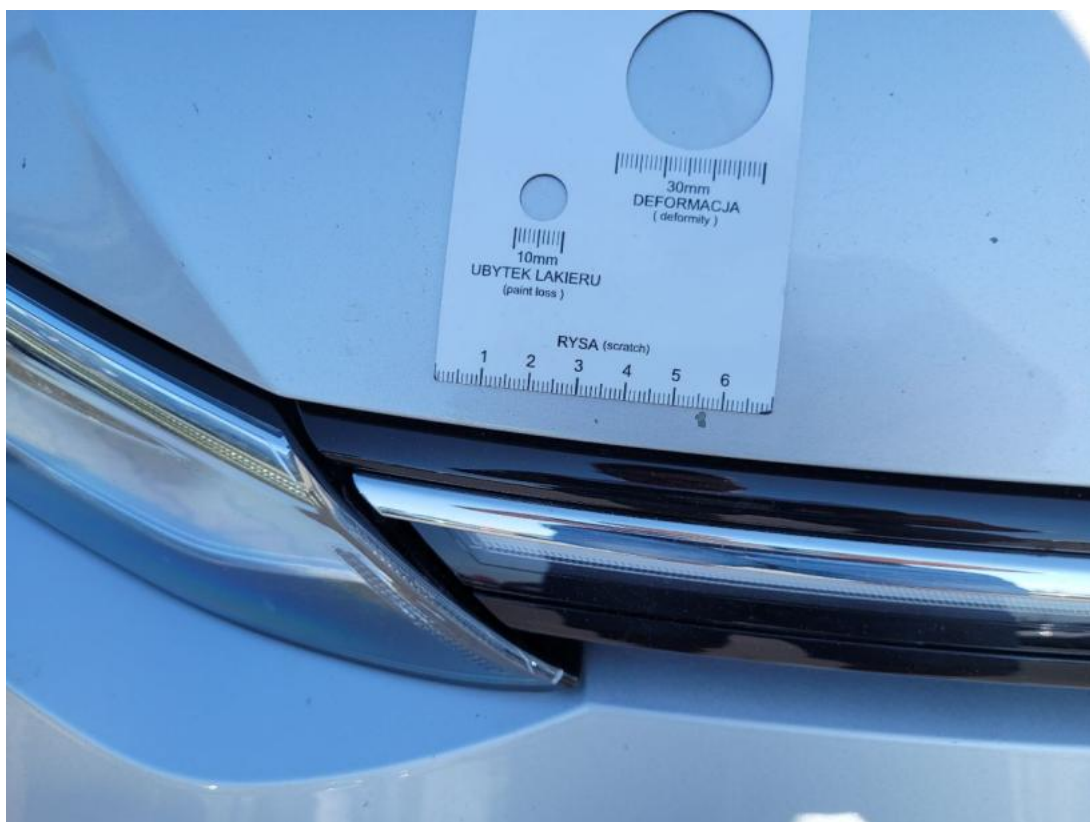
Fot. 33

Poz.	Nazwa pozycji	Opis uszkodzeń	Kwalifik.	Naprawa [rbg]
1	Pokrywa przednia	rysa/odprysk, ślady korozji	NA	0.5
2	Okiadzina zderzaka tylnego	rysa/odprysk, wgniecenie/odkształcenie	NA	1.2
3	Tarcza koła aluminiowa tył R	rysa/odprysk, ubytki materiału	NA	2
4	Błotnik tylny L	rysa/odprysk		
5	Tarcza koła aluminiowa przód L	rysa/odprysk		
6	Tarcza koła aluminiowa tył L	rysa/odprysk

Pokrywa komory silnika - zdjęcie poglądowe 2

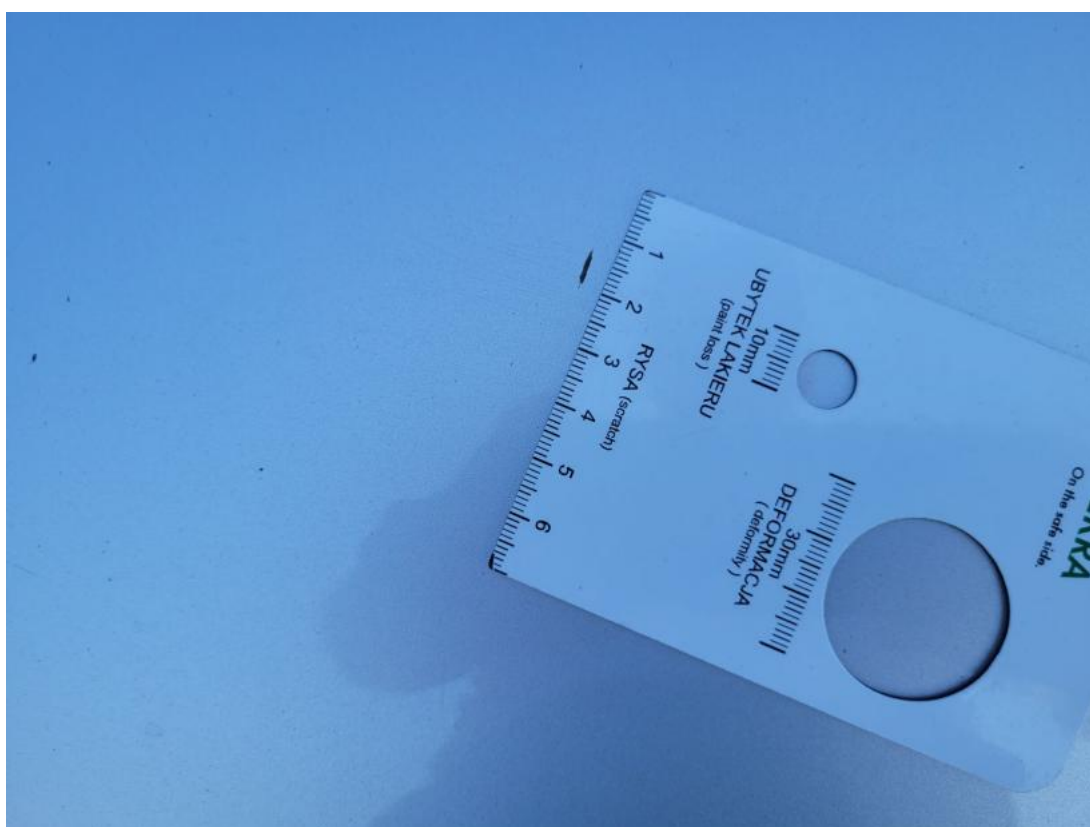
Fot. 34

Pokrywa komory silnika - Rysa/odprysk 1

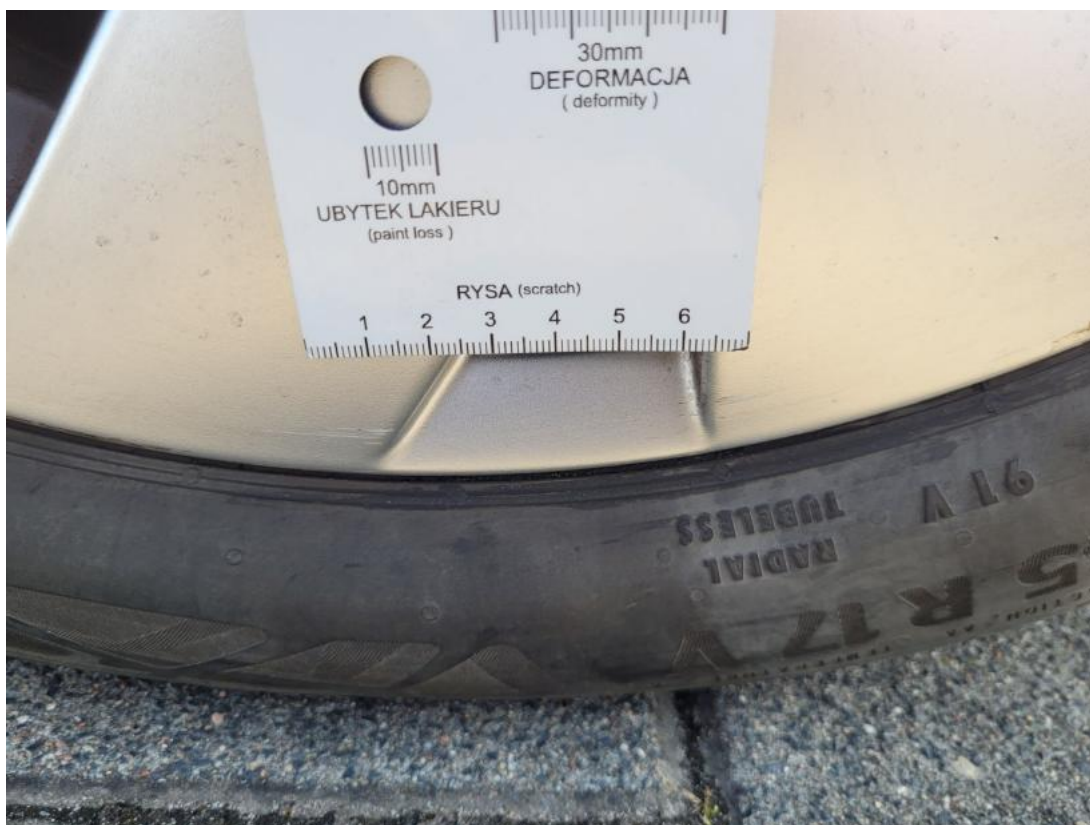
Fot. 35
Felga aluminiowa przednia P - Rysa/odprysk 1

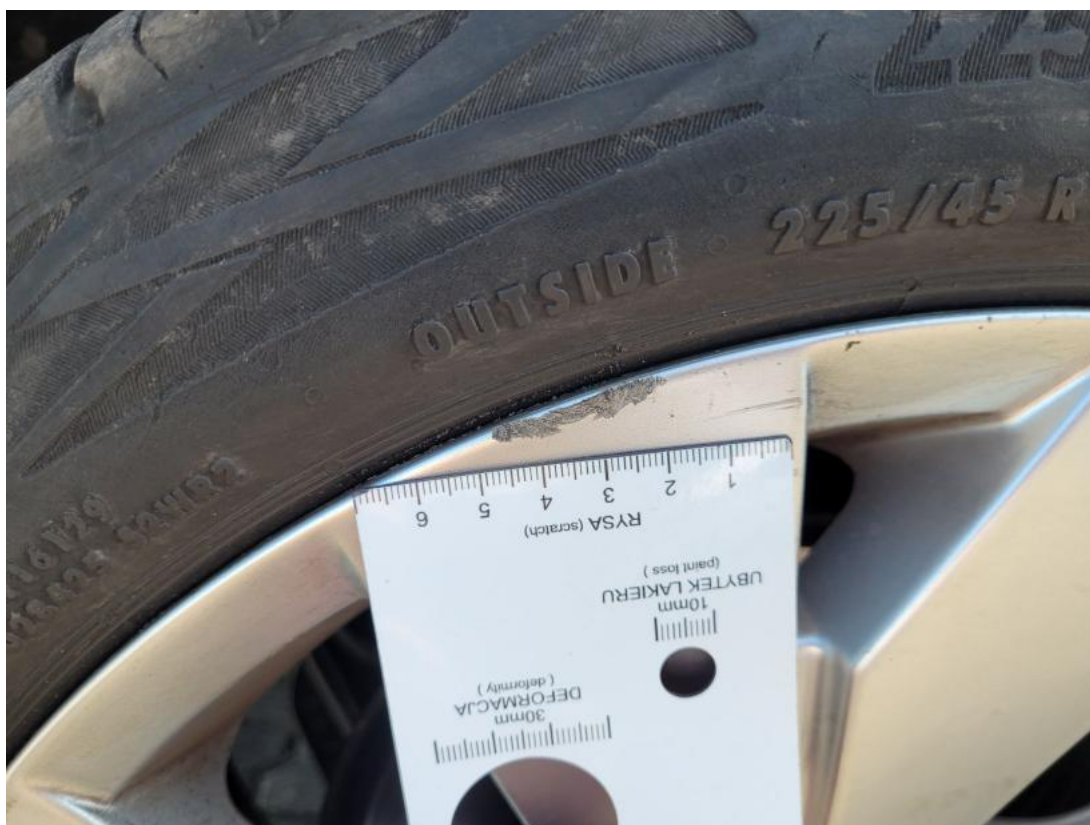
Fot. 36
Felga aluminiowa tylna P - Rysa/odprysk 1

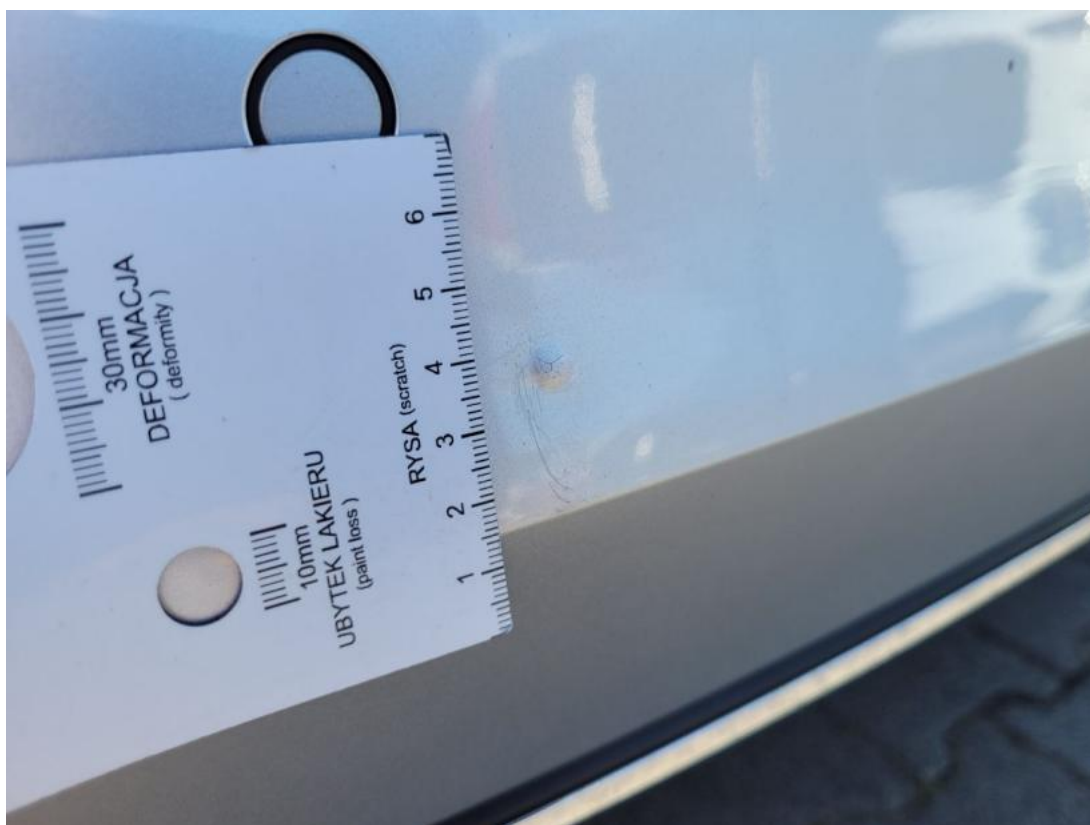
Fot. 37

Zderzak tylny - zdjęcie poglądowe 2

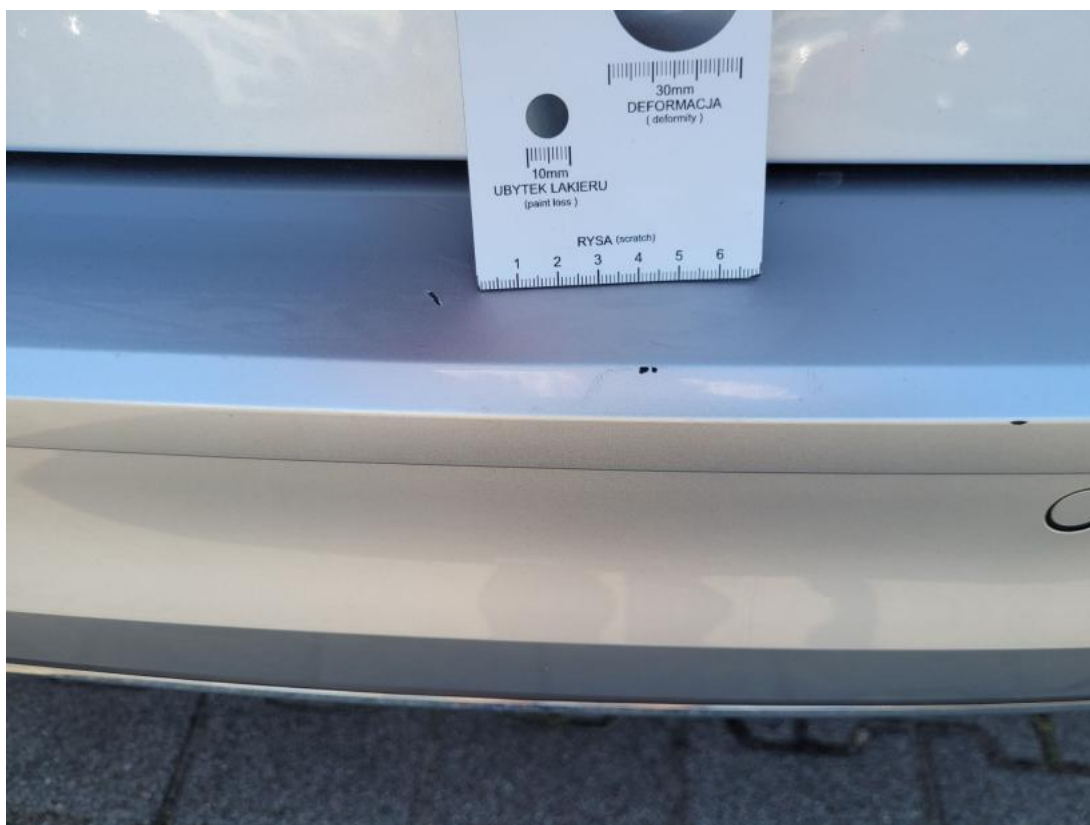
Fot. 38

Zderzak tylny - Rysa/odprysk 1

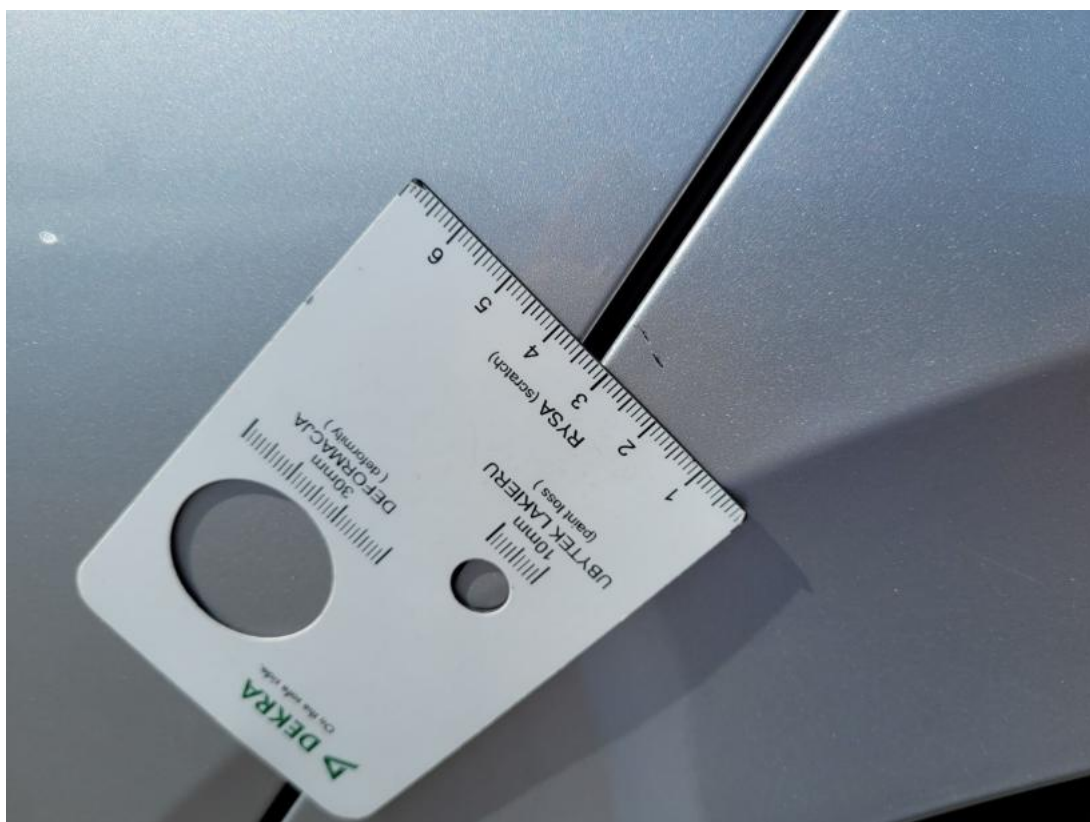
Fot. 39
Błotnik tylny L / Ściana boczna L - Rysa/odprysk 1

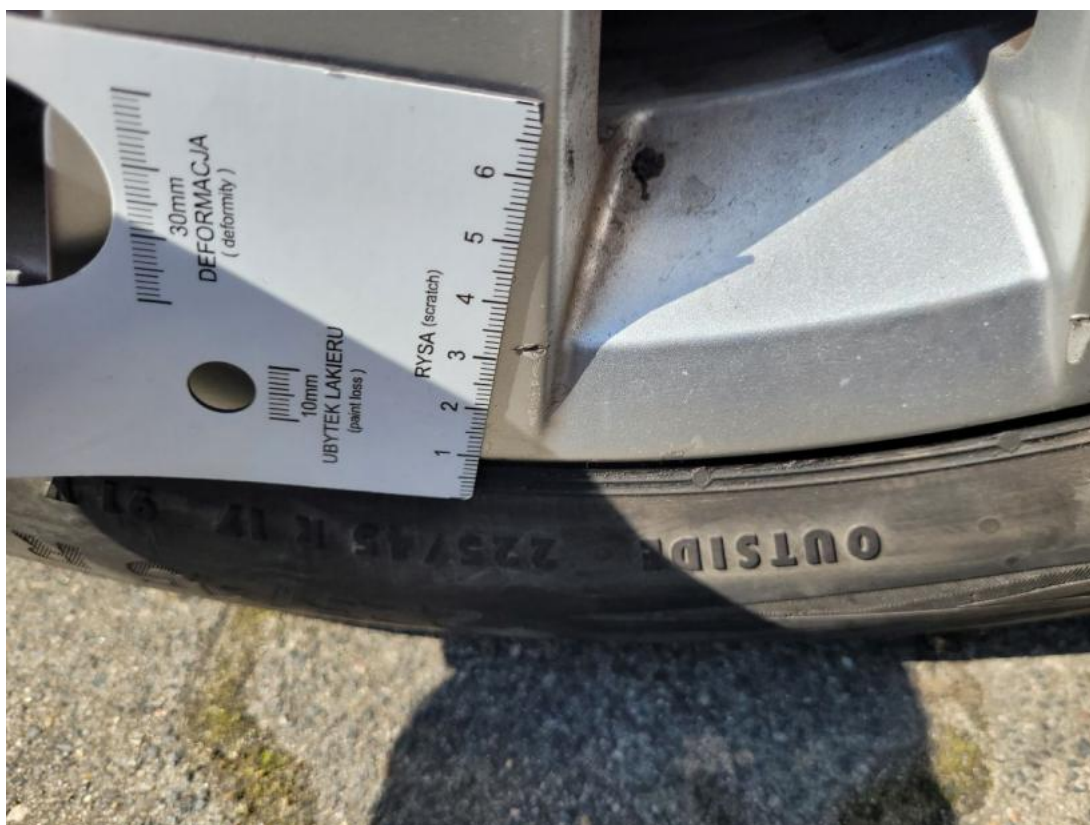
Fot. 40
Felga aluminiowa tylna L - zdjęcie poglądowe 2

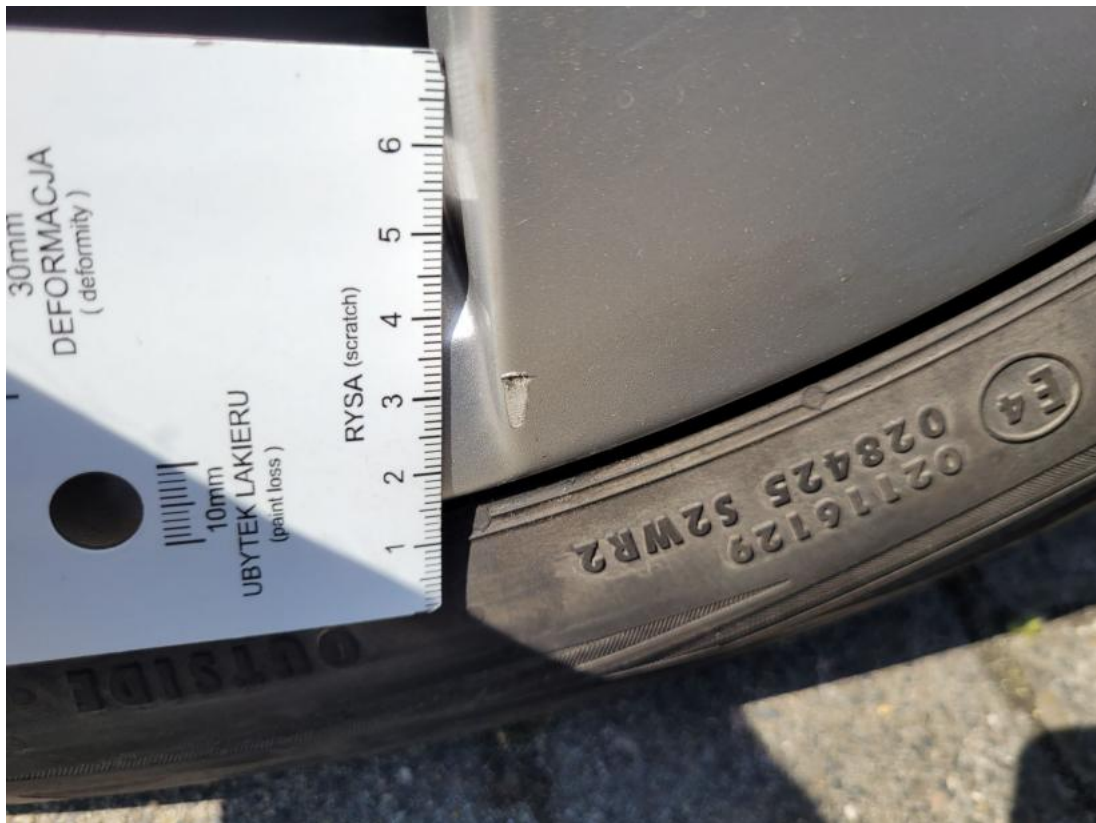
Fot. 41
Felga aluminiowa tylna L - Rysa/odprysk 1

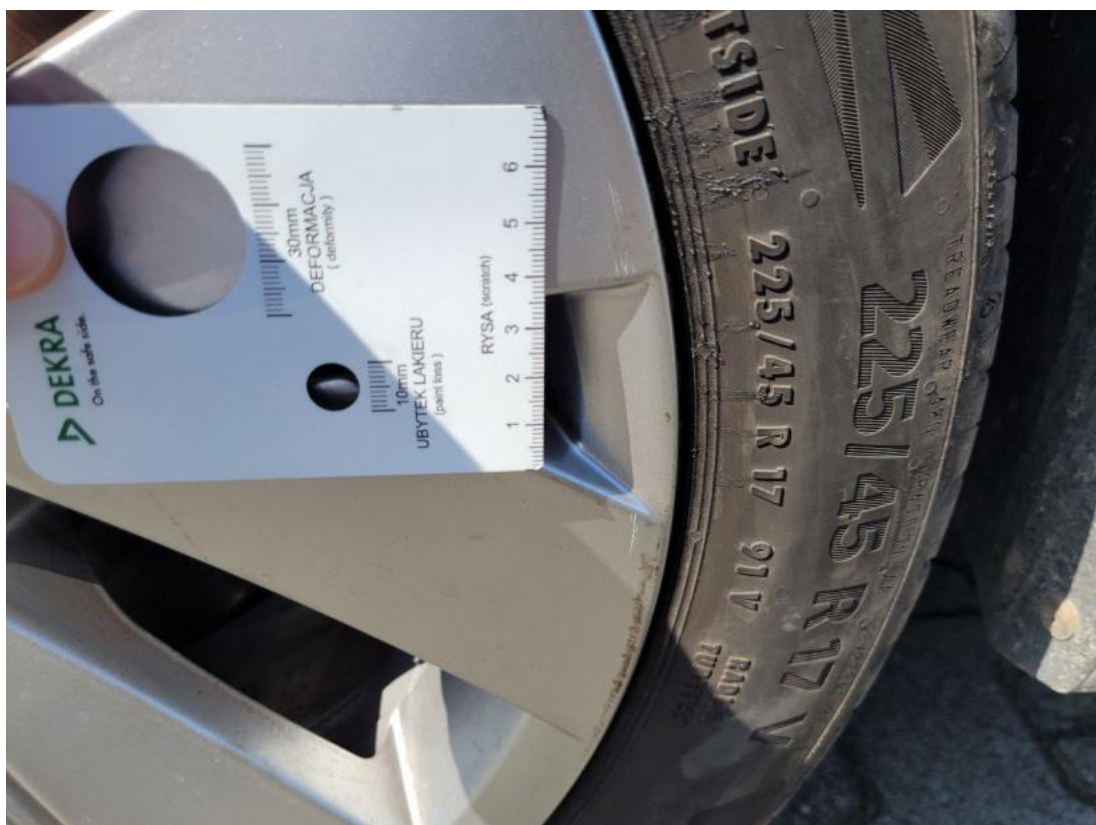
Fot. 42
Felga Aluminiowa przednia L - zdjęcie pogładowe 2

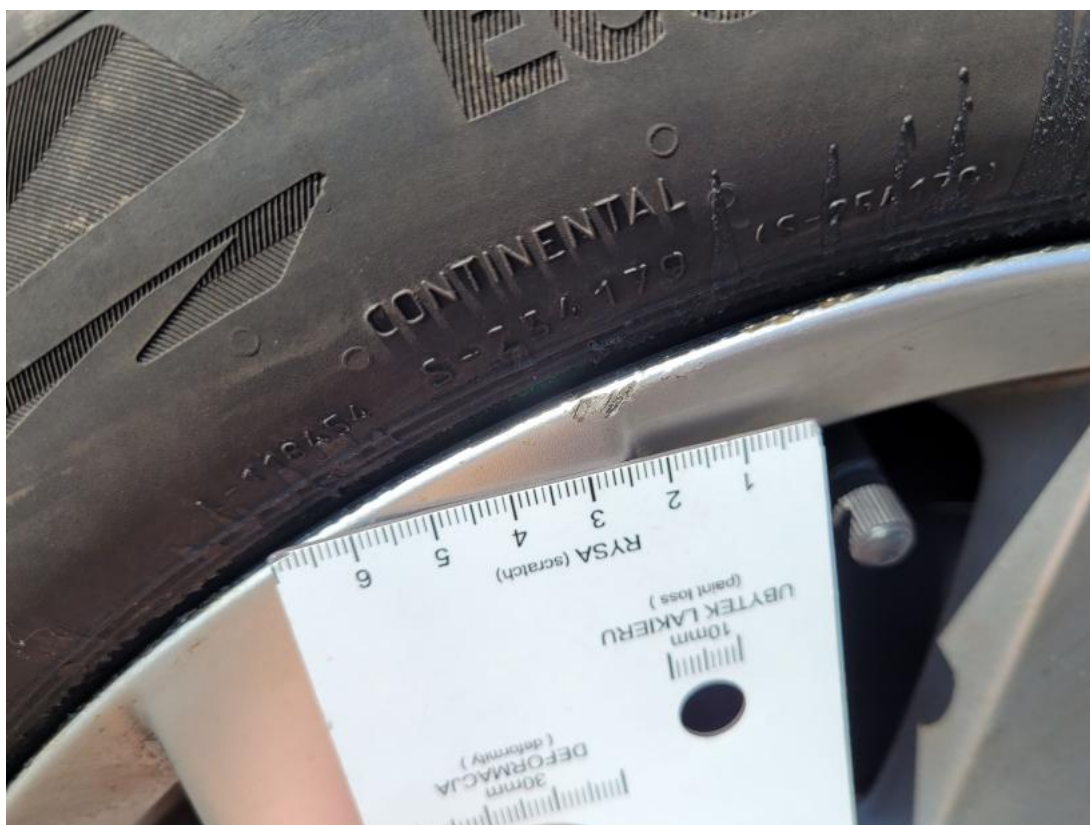
Fot. 43
Felga Aluminiowa przednia L - Rysa/odprysk 1
