## Raport z oględzin pojazdu

Numer raportu	216306/9/25-11401	Data raportu	10-09-2025
Rzeczoznawcy	Marcin Sosnowski. mgr inż. Przemysław Ostap	Data oględzin	04-09-2025
Nr zlecenia	PCM(DZS)/GDA/64566/25/08/29	Miejsce oględzin	MASTER1 WARSZAWA/KLAUDYN, ES...

Numer identyfikacyjny (VIN)	<b>NLHBM81GAPZ299087</b>
Marka, model	HYUNDAI Bayon 21-24
Typ, wersja	Bayon 1.0 T-GDI Modern
Numer rejestracyjny	GD3K656
Silnik (rodz./poj./moc)	benz./998 ccm/74 kW
Stan licznika	22 258 km
Data 1. rej./rok prod.	14-09-2023/2023
Data nast. bad. techn.	14-09-2026
Nadwozie	KOM 5/5
Lakier	czerwony/METALIK
Skrzynia biegów	manualna

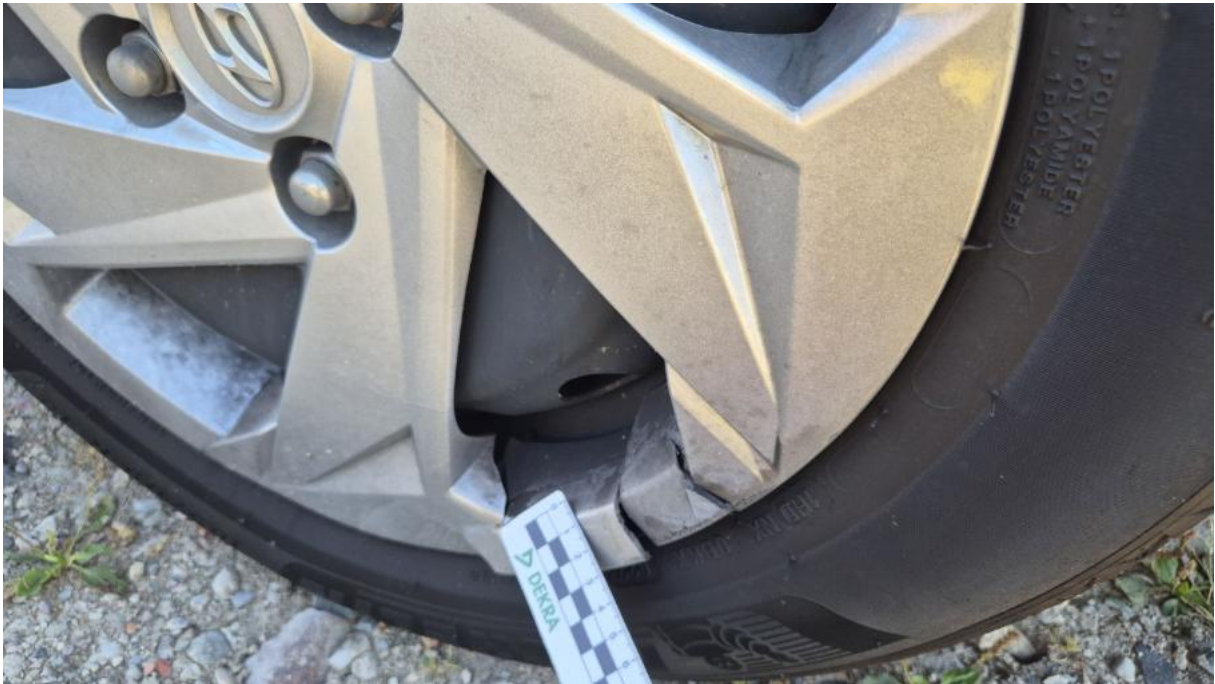
**Fot. 33**

Kołpak przedni P - Pęknięcie/rozerwanie 1

1	Kołpak koła przód R	połamana(y)	WY	0.1
2	Drzwi przednie (nieuzbrojone) L	rysa/odprysk	NA	0.5
3	Tapicerka siedziska 1.rząd L	zabrudzenie	NA	0.5
4	Drzwi przednie (nieuzbrojone) L	wgniecenie/odkształcenie		
5	Zderzak, róg R	rysa/odprysk		
6	Błotnik tył L	wgniecenie/odkształcenie		
7	Błotnik tył R	wgniecenie/odkształcenie

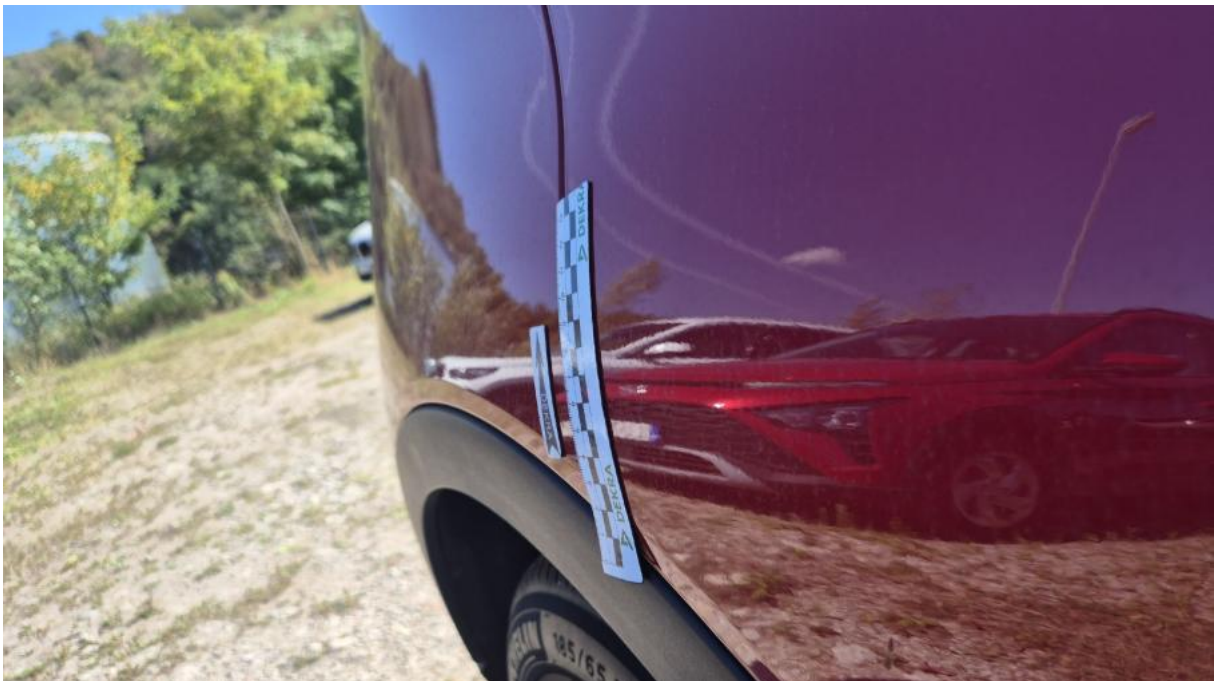
**Fot. 34**

Błotnik tylny P / Ściana boczna P - Wgniecenie/odkształcenie 1

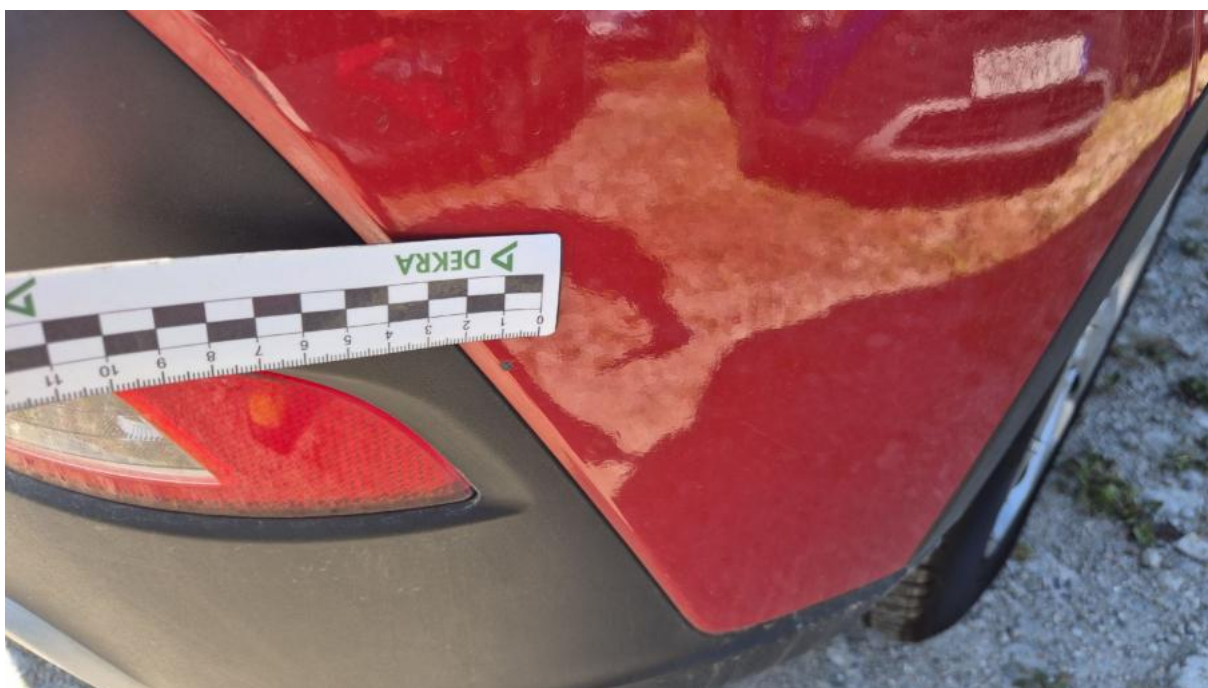
**Fot. 35**

Zderzak tylny - Rysa/odprysk 1

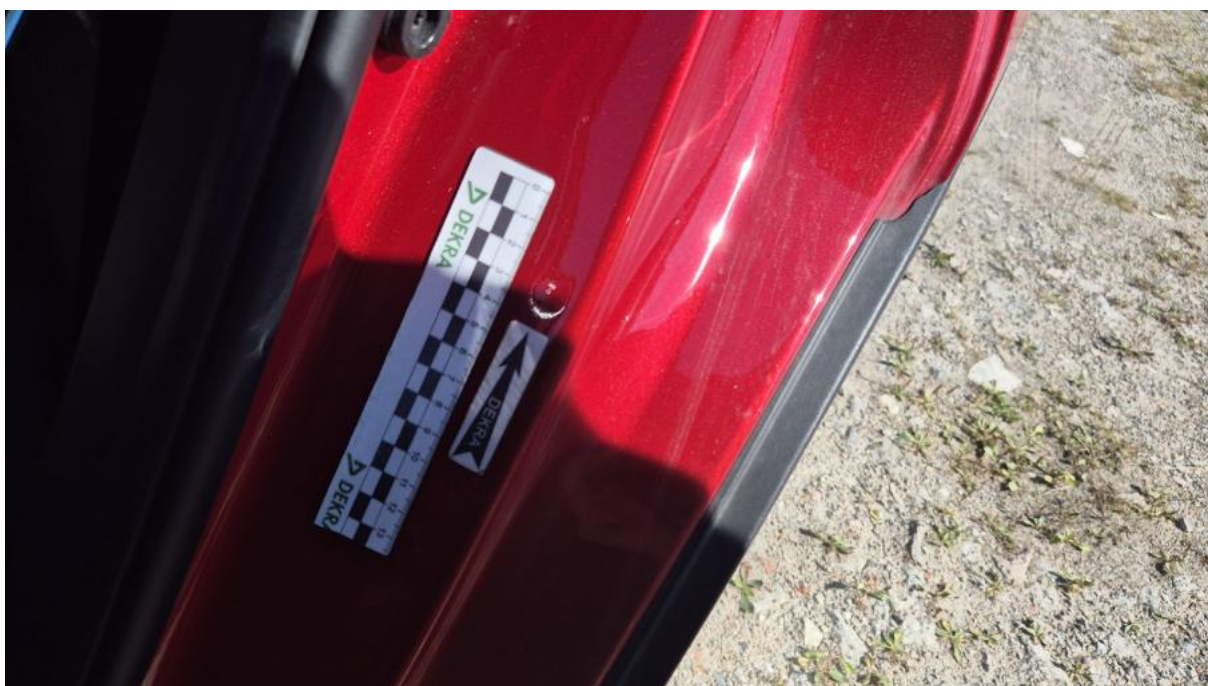
**Fot. 36**

Błotnik tylny L / Ściana boczna L - Wgniecenie/odkształcenie 1

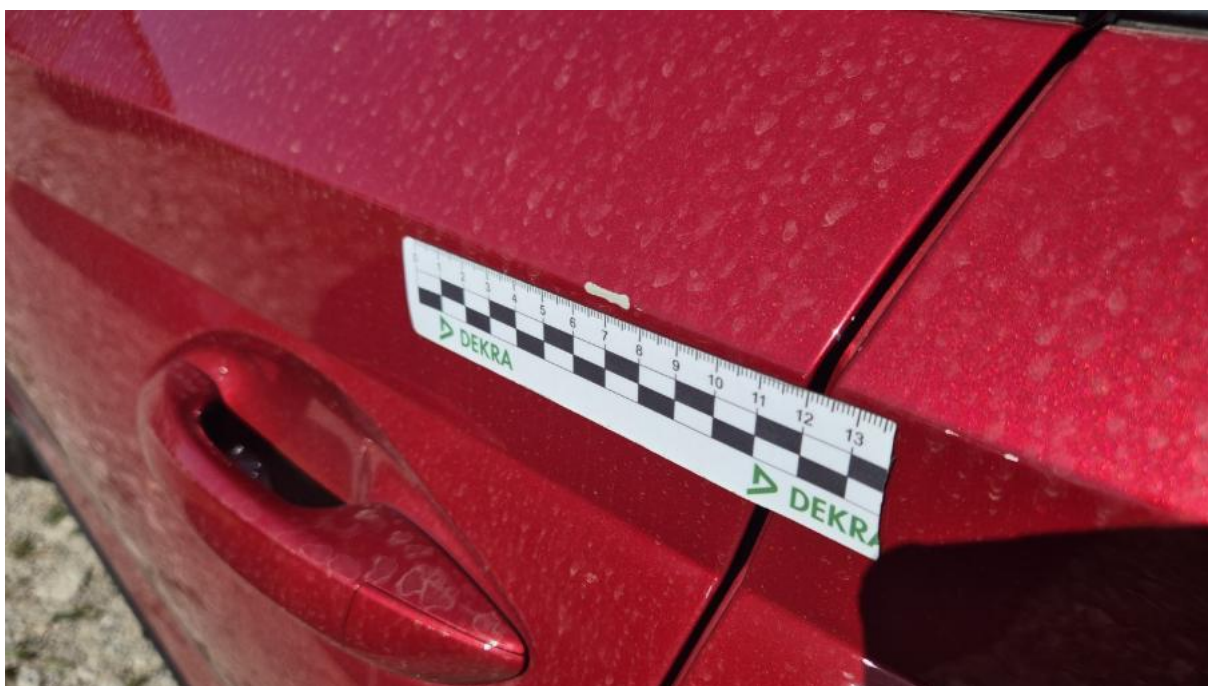
**Fot. 38**

Drzwi przed L - Rysa/odprysk 1

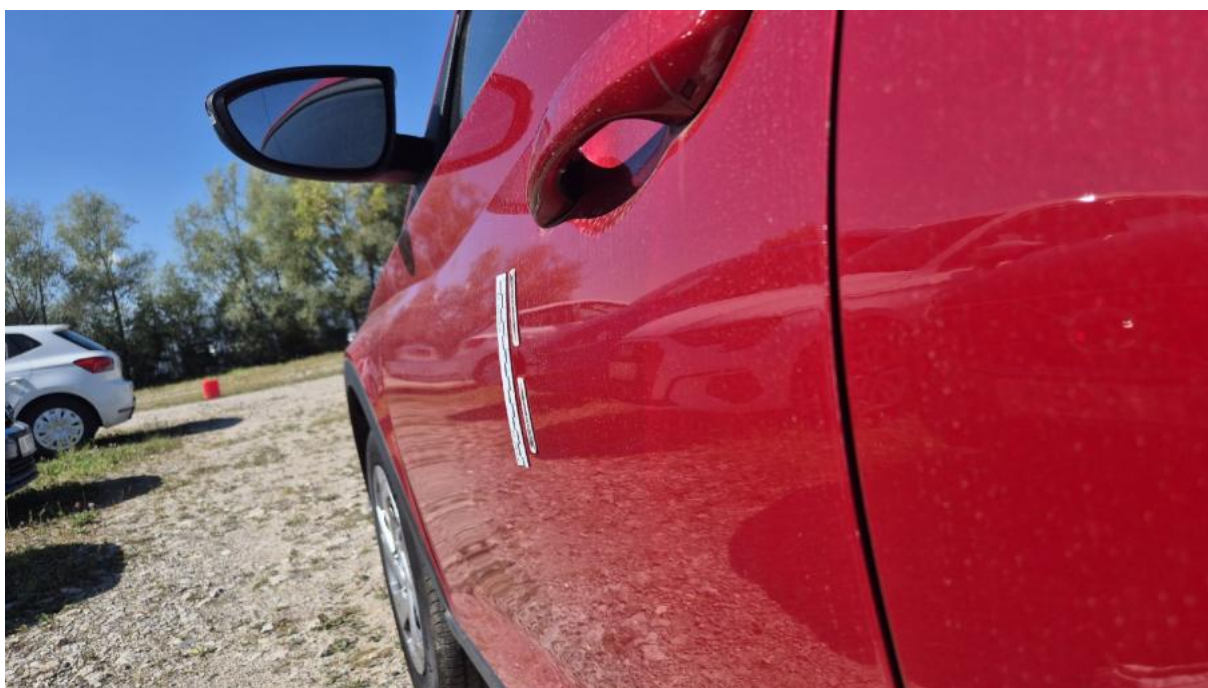
**Fot. 39**

Drzwi przed L - Wgniecenie/odkształcenie 1

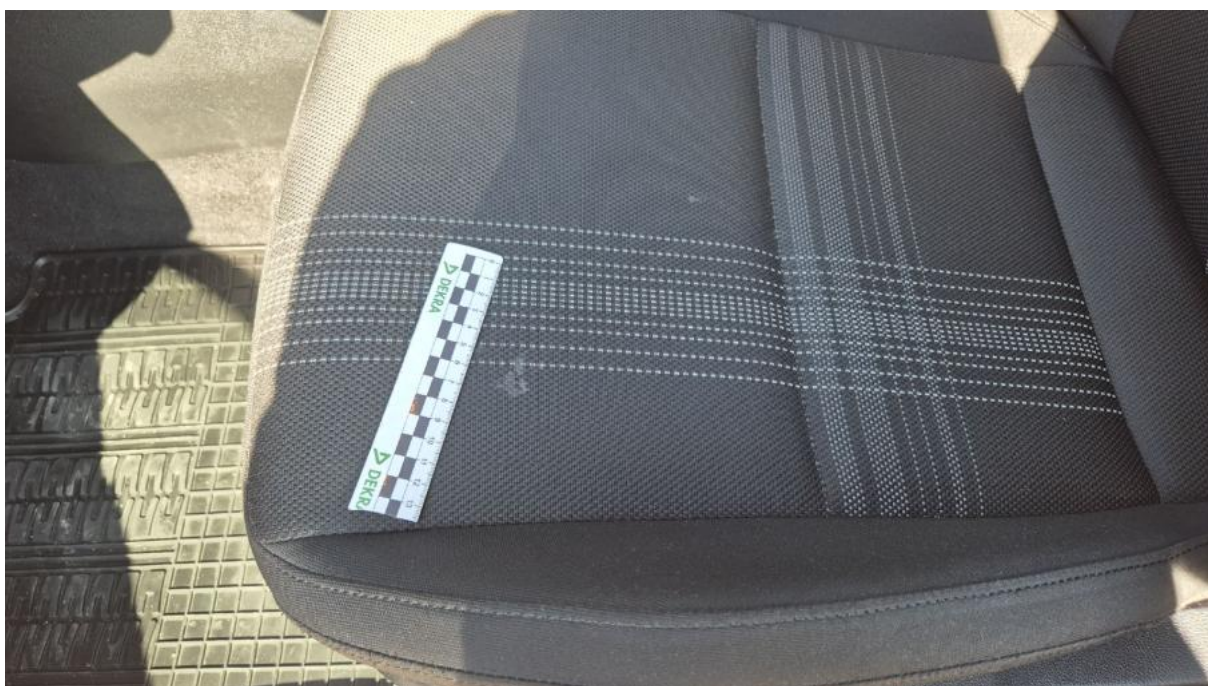
**Fot. 40**

Fotel prz. lew. - Inne 1
