Raport z oględzin pojazdu

Numer raportu	210761/8/25-3705	Data raportu	27-08-2025
Rzeczoznawcy	Radosław Brzostowski (NEW) Arthur Rusik	Data oględzin	19-08-2025
Nr zlecenia	PCM(DZS)/GDA/56608/25/08/01	Miejsce oględzin	AUTOMARKET WOLA, PRYMASA TYSI...

Numer identyfikacyjny (VIN)	W1V44760313882530
Marka, model	MERCEDES-BENZ eVito 111 ...
Typ, wersja	eVito 111 L2 447.603
Numer rejestracyjny	EL9T698
Silnik (rodz./poj./moc)	elektryczny/0 ccm/85 kW
Stan licznika	55 034 km
Data 1. rej./rok prod.	18-08-2022/2021
Data nast. bad. techn.	13-08-2027
Nadwozie	FUR 4/2
Lakier	biały/UNI
Skrzynia biegów	automatyczna

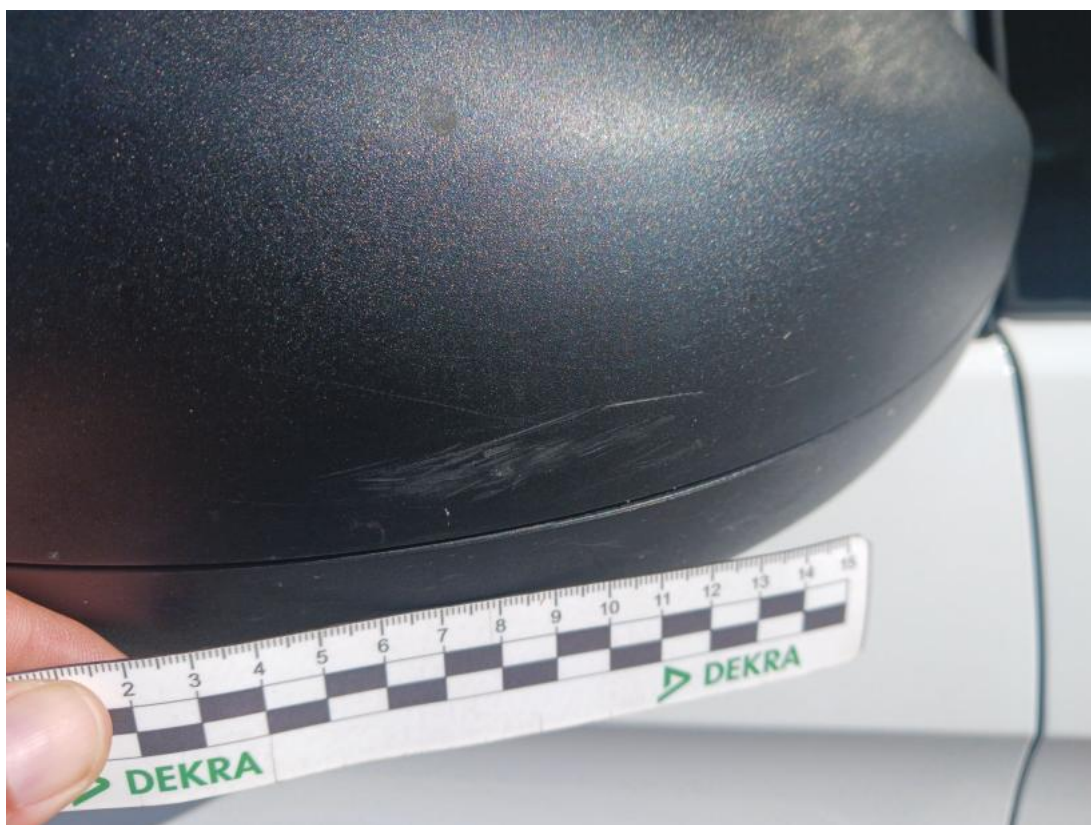
Fot. 32
Obudowa lusterka zew P - Rysa/odprysk 1

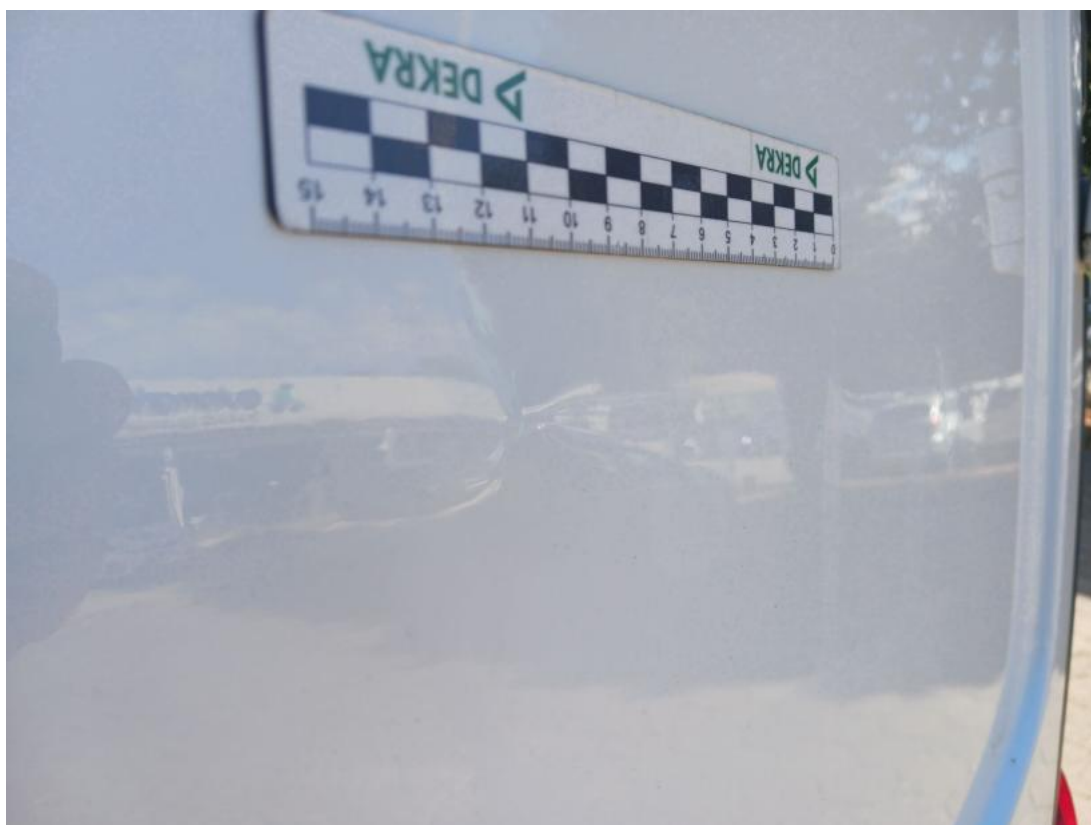
Fot. 33

Pokrywy bagażnika - Wgniecenie/odkształcenie 1

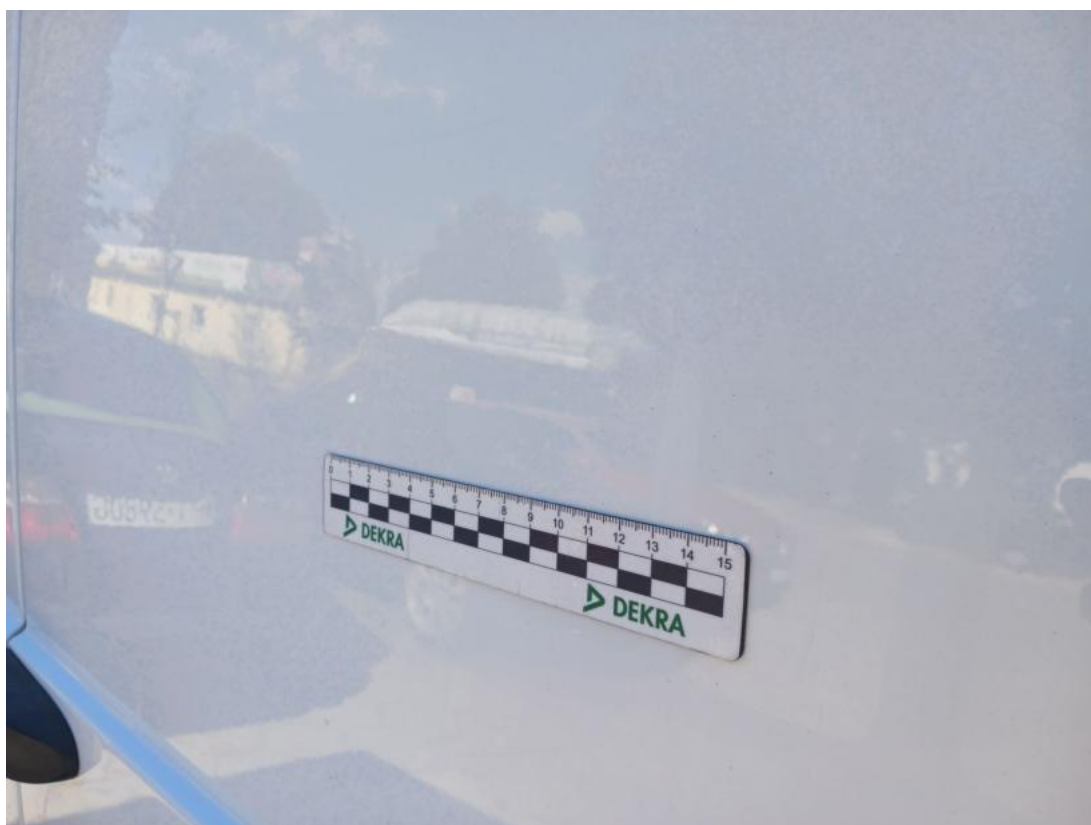
Fot. 34

Pokrywy bagażnika - Wgniecenie/odkształcenie 2

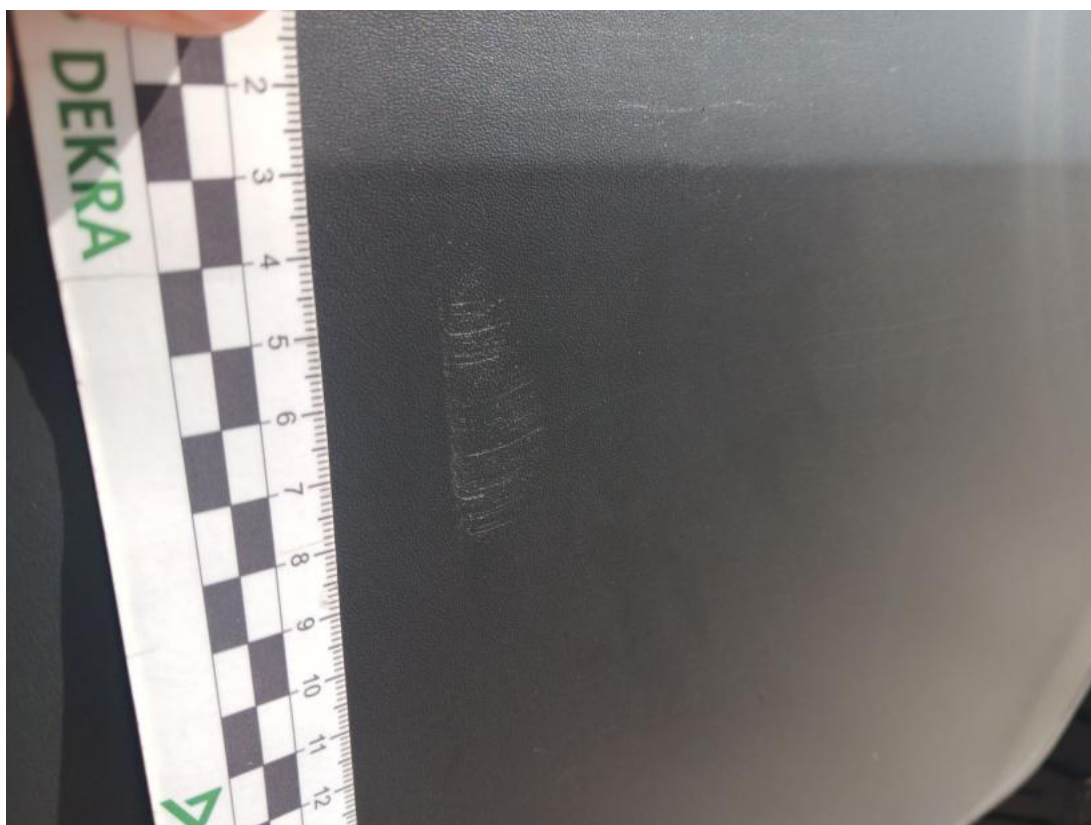
Fot. 35

Zderzak tylny cz P - Rysa/odprysk 1

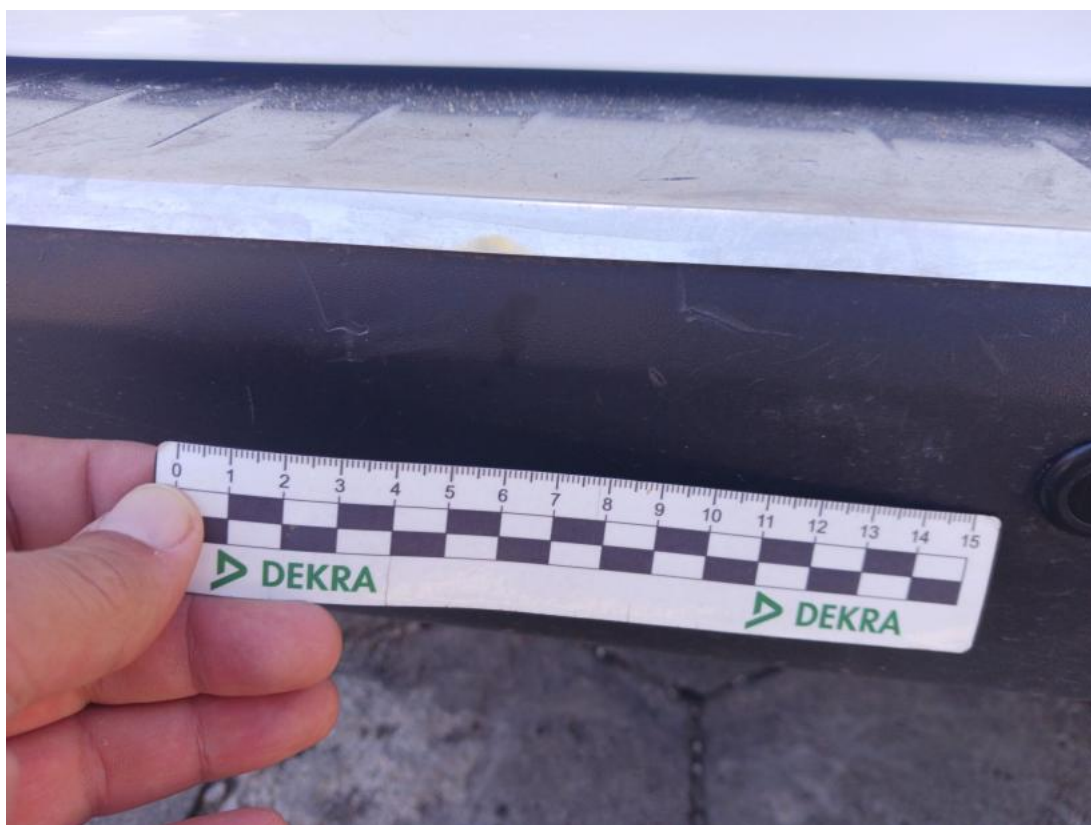
Fot. 36

Zderzak tylny cz śr - Rysa/odprysk 1

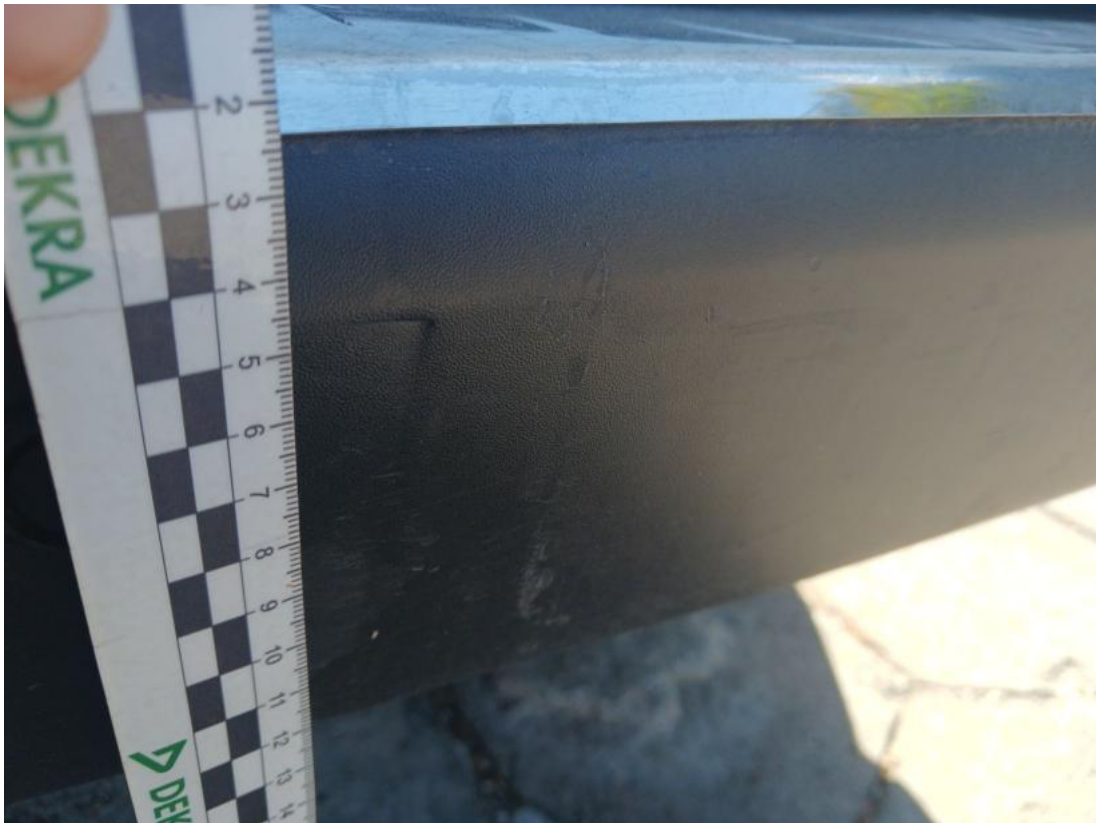
Fot. 37
Zderzak tylny cz śr - Rysa/odprysk 2

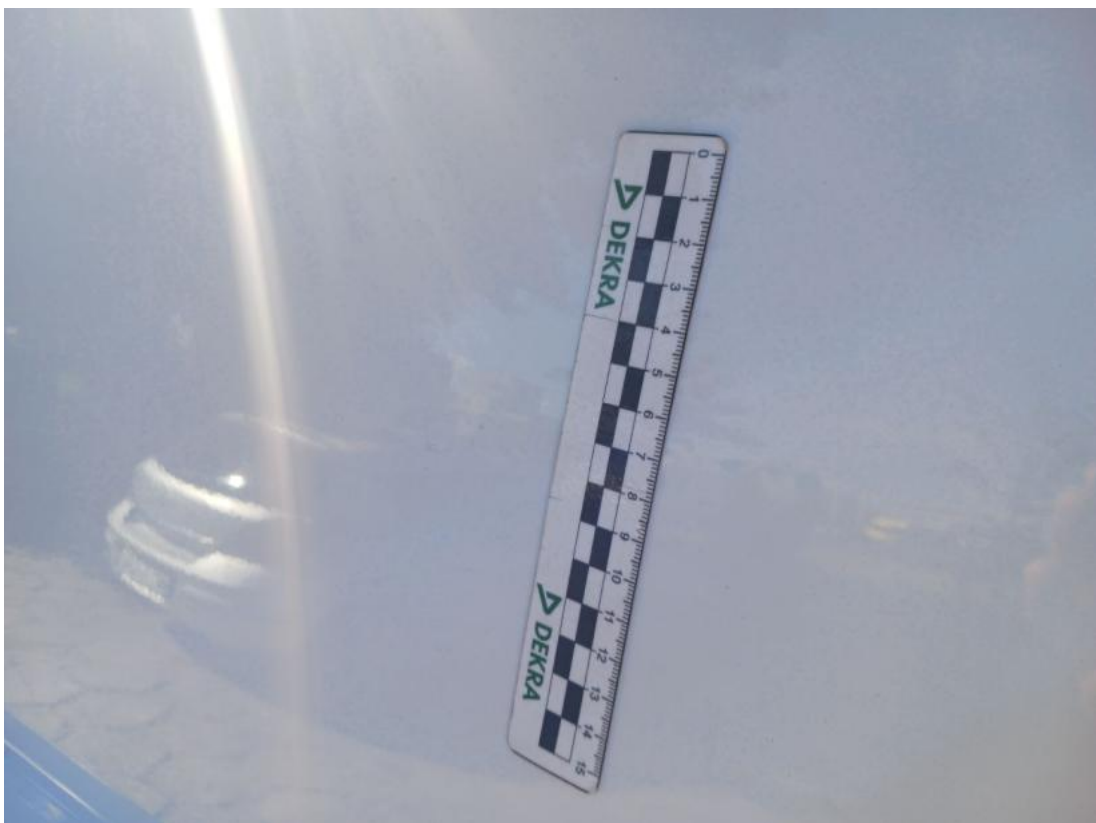
Fot. 38
Błotnik tylny L / Ściana boczna L - Wgniecenie/odkształcenie 1

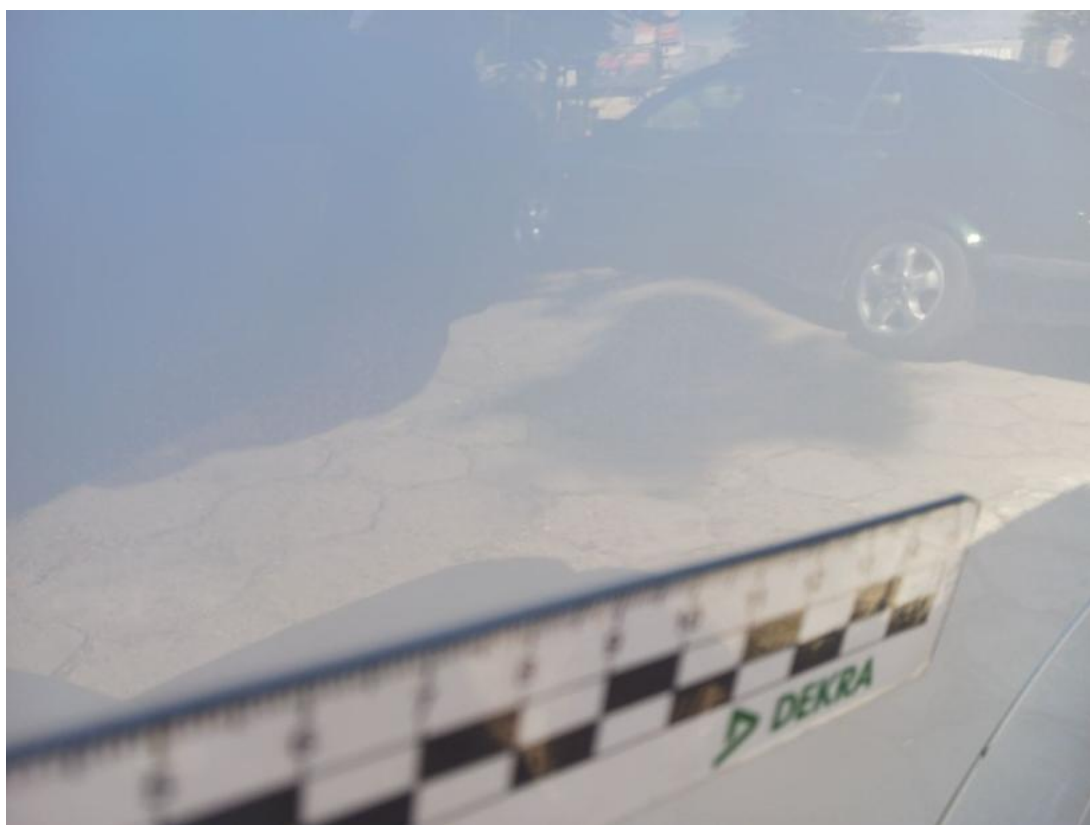
Fot. 39

Drzwi przed L - Wgniecenie/odkształcenie 1
