Raport z oględzin pojazdu

Numer raportu	07010/8/25-15201	Data raportu	30-08-2025
Rzeczoznawcy	Marcin Sosnowski. mgr inż. Paweł Barszcz (NEW)	Data oględzin	26-08-2025
Nr zlecenia	PCM(DZS)/GDA/60637/25/08/18	Miejsce oględzin	AUTOMARKET WOLA, PRYMASA TYSI...

Numer identyfikacyjny (VIN)	W0VZT8EP4N1008600
Marka, model	OPEL Insignia B Sports Tourer...
Typ, wersja	Insignia 2.0 CDTI Elegance S&S
Numer rejestracyjny	WJ1222L
Silnik (rodz./poj./moc)	diesel/1995 ccm/128 kW
Stan licznika	160 649 km
Data 1. rej./rok prod.	31-08-2022/2022
Data nast. bad. techn.	31-08-2025
Nadwozie	KOM 5/5
Lakier	czarny/2-warstwowy metalizowany
Skrzynia biegów	automatyczna

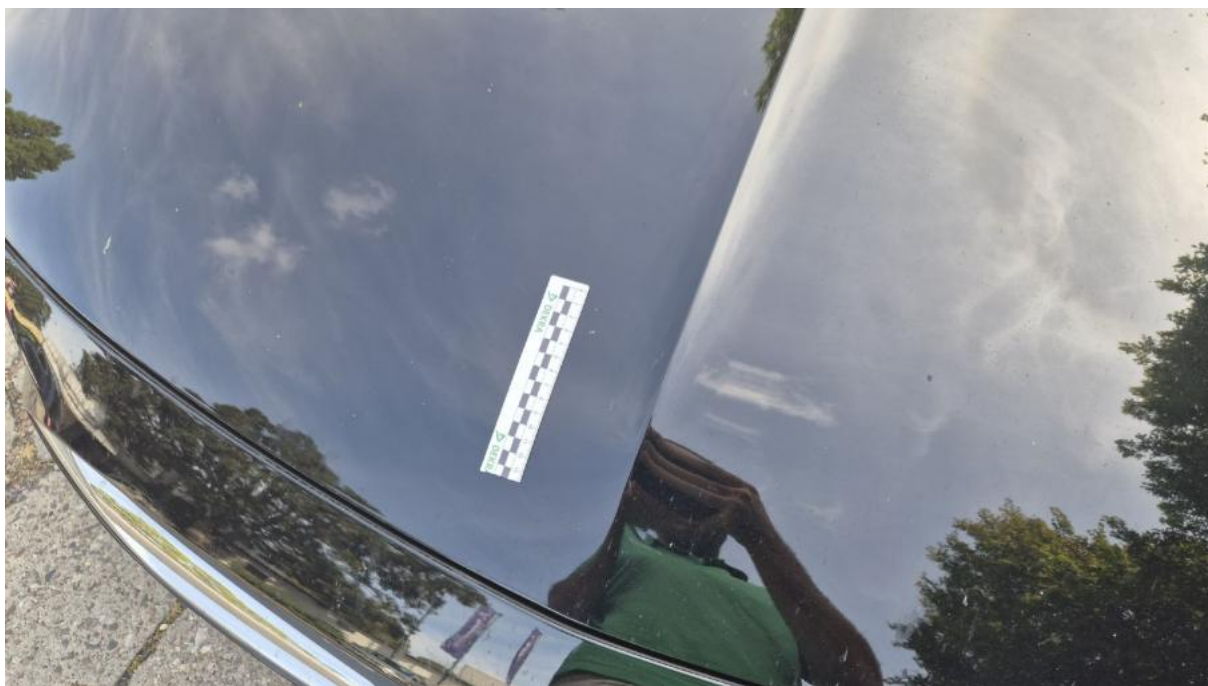
Fot. 37

Pokrywa komory silnika - Rysa/odprysk 1

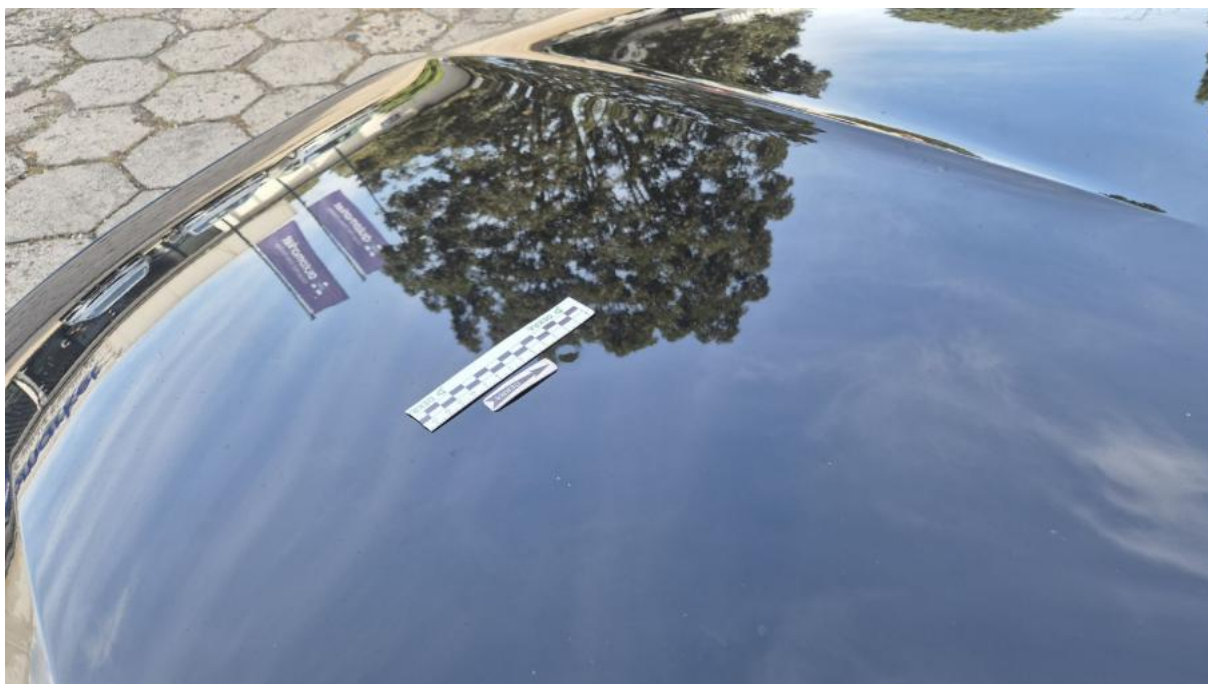
Fot. 38

Pokrywa komory silnika - Wgniecenie/odkształcenie 1

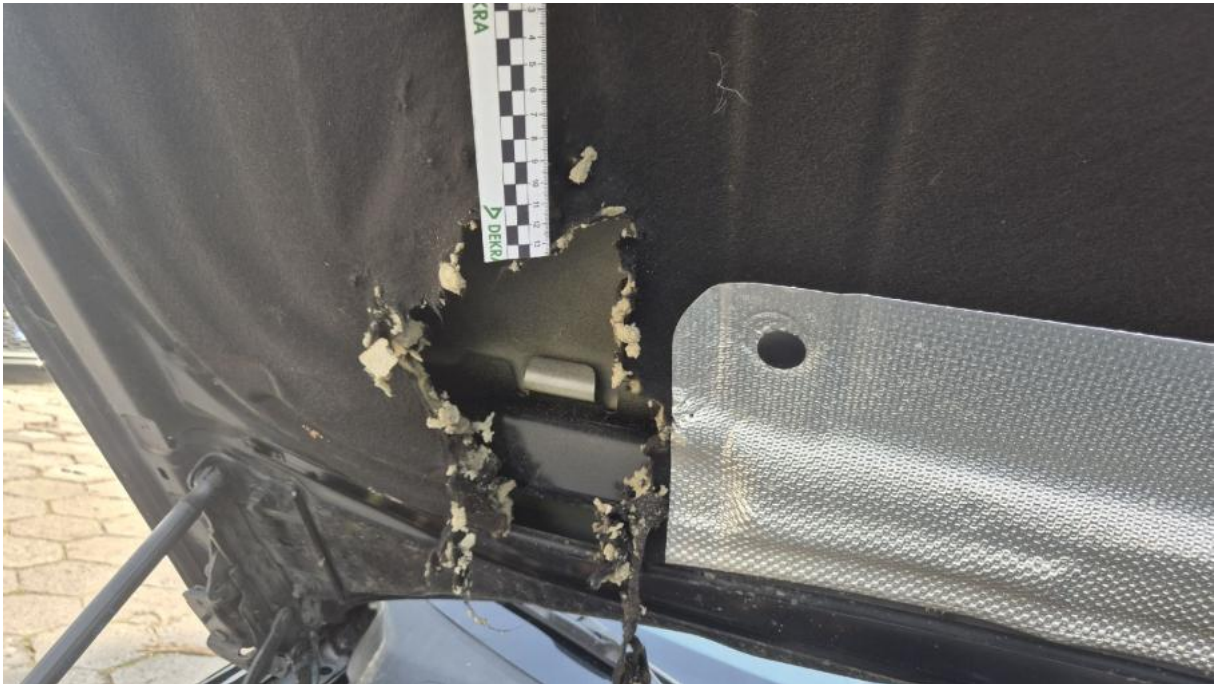
Fot. 39

Wykładzina pokrywy komory silnika - Pęknięcie/rozerwanie 1

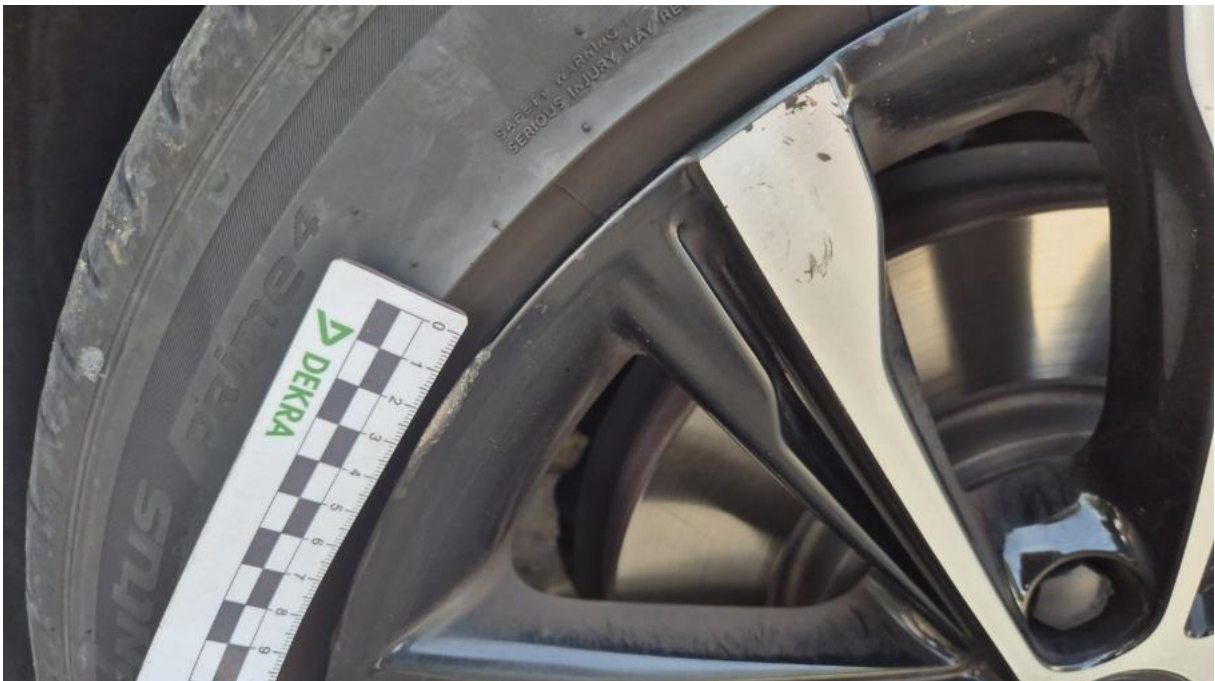
Fot. 40

Felga aluminiowa przednia P - Rysa/odprysk 1

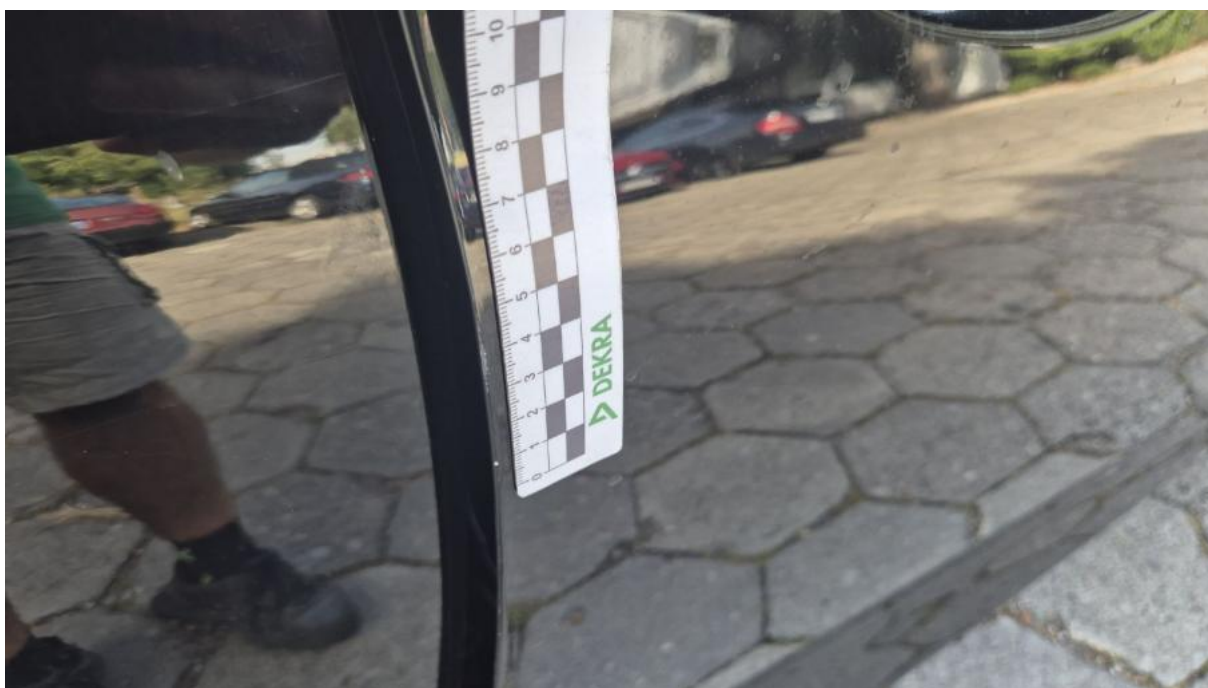
Fot. 41

Drzwi przednie P - Rysa/odprysk 1

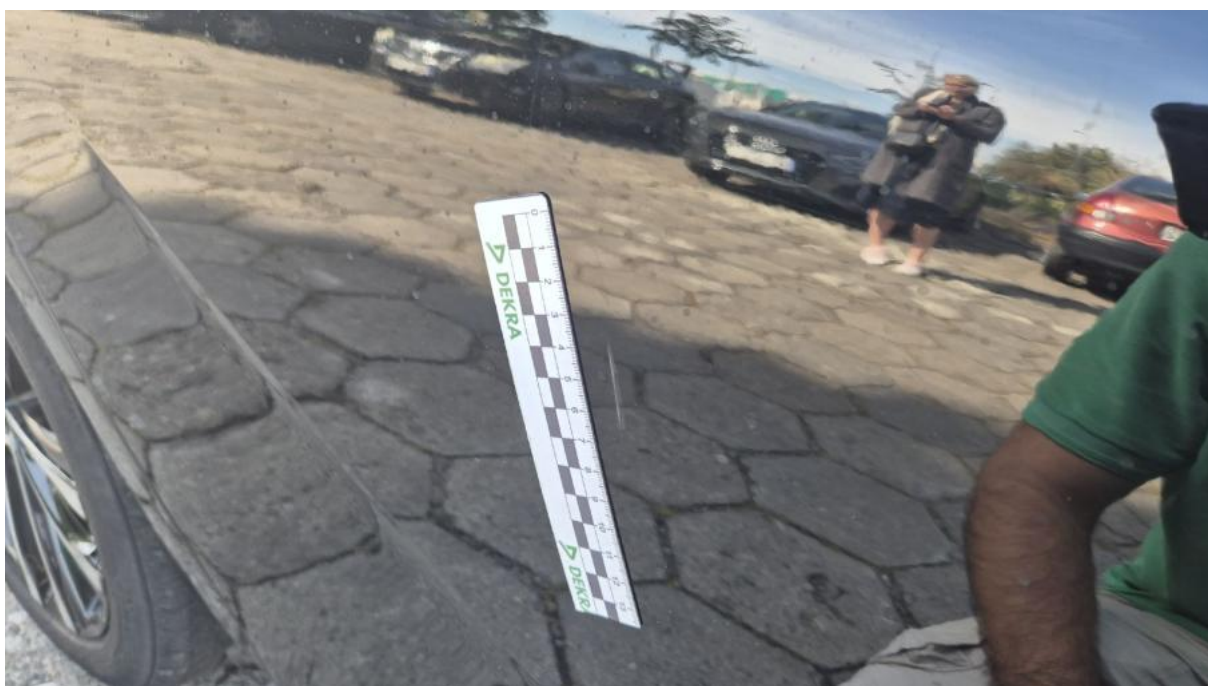
Fot. 42

Drzwi tylne P - Rysa/odprysk 1

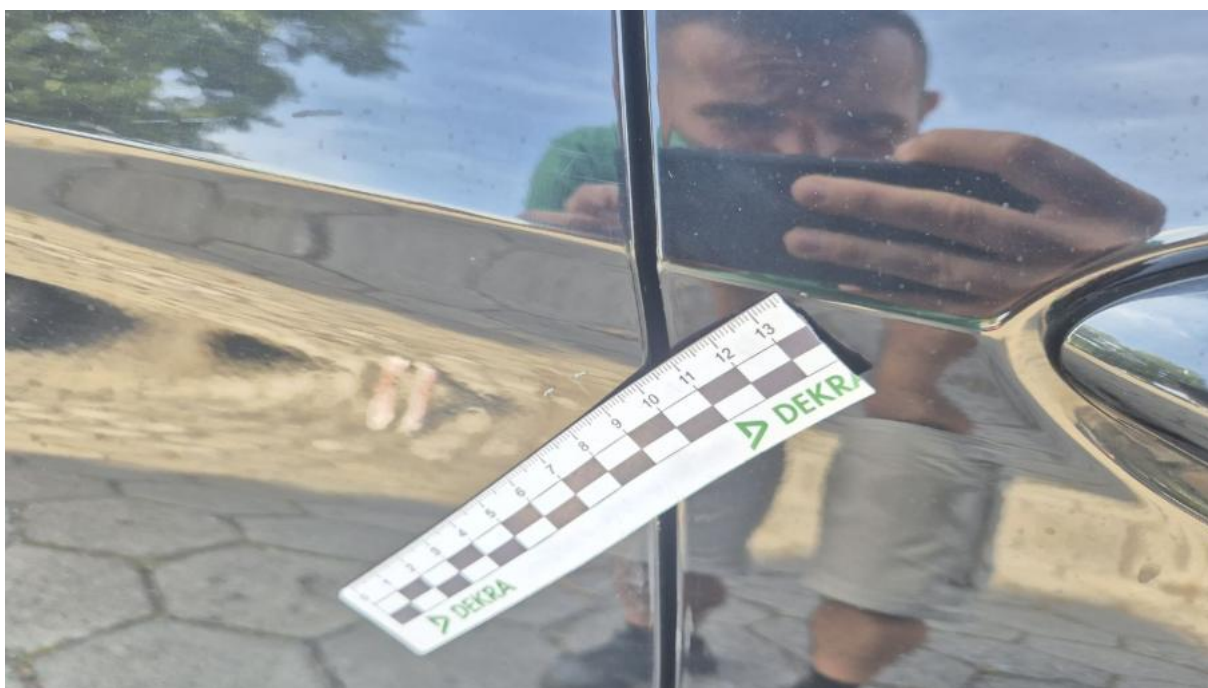
Fot. 43

Drzwi tylne P - Rysa/odprysk 2

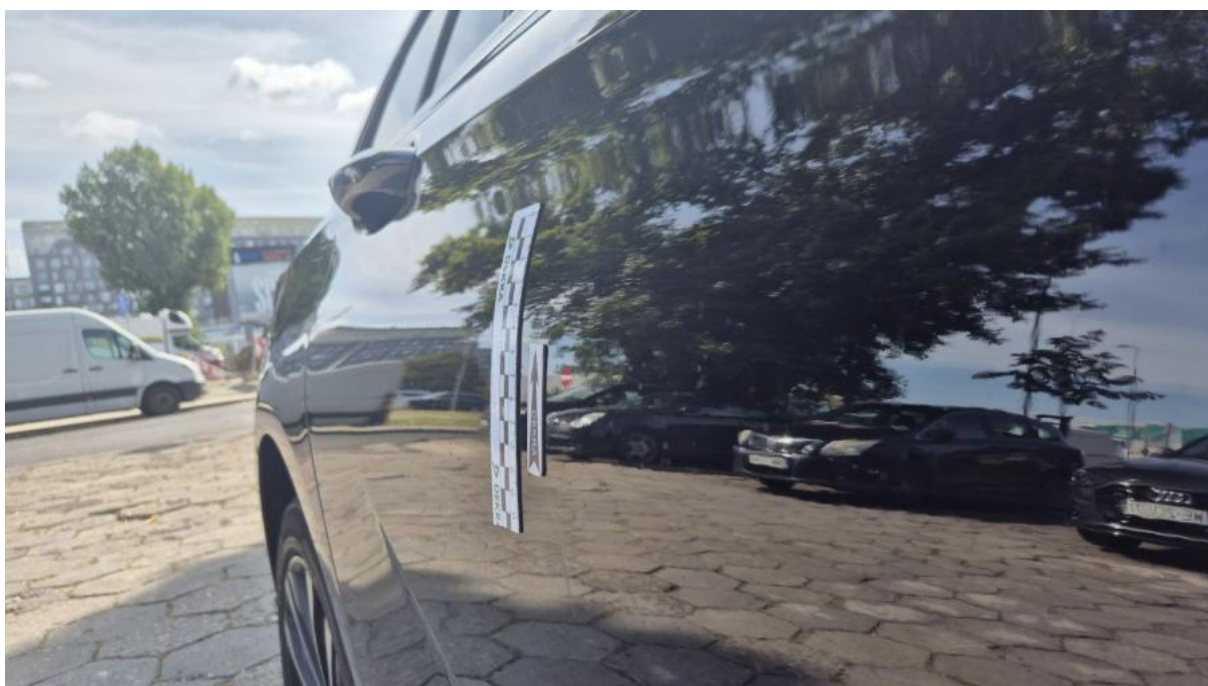
Fot. 44

Drzwi tylne P - Wgniecenie/odkształcenie 1

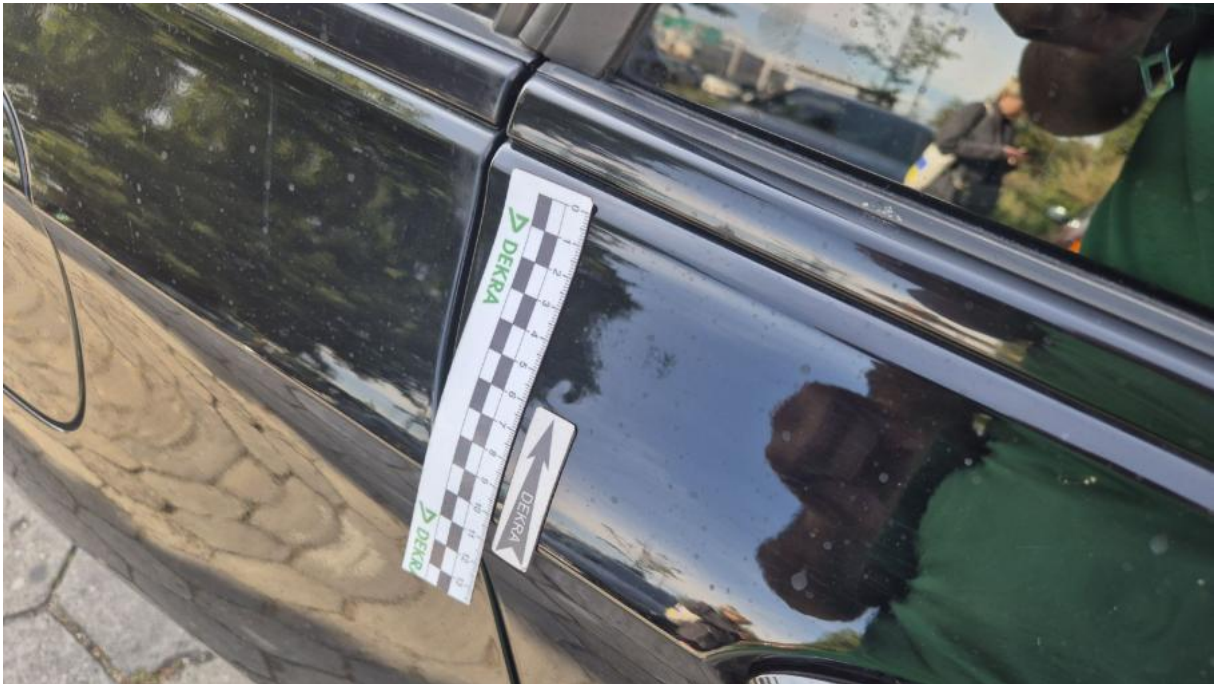
Fot. 45

Drzwi tylne P - Wgniecenie/odkształcenie 2

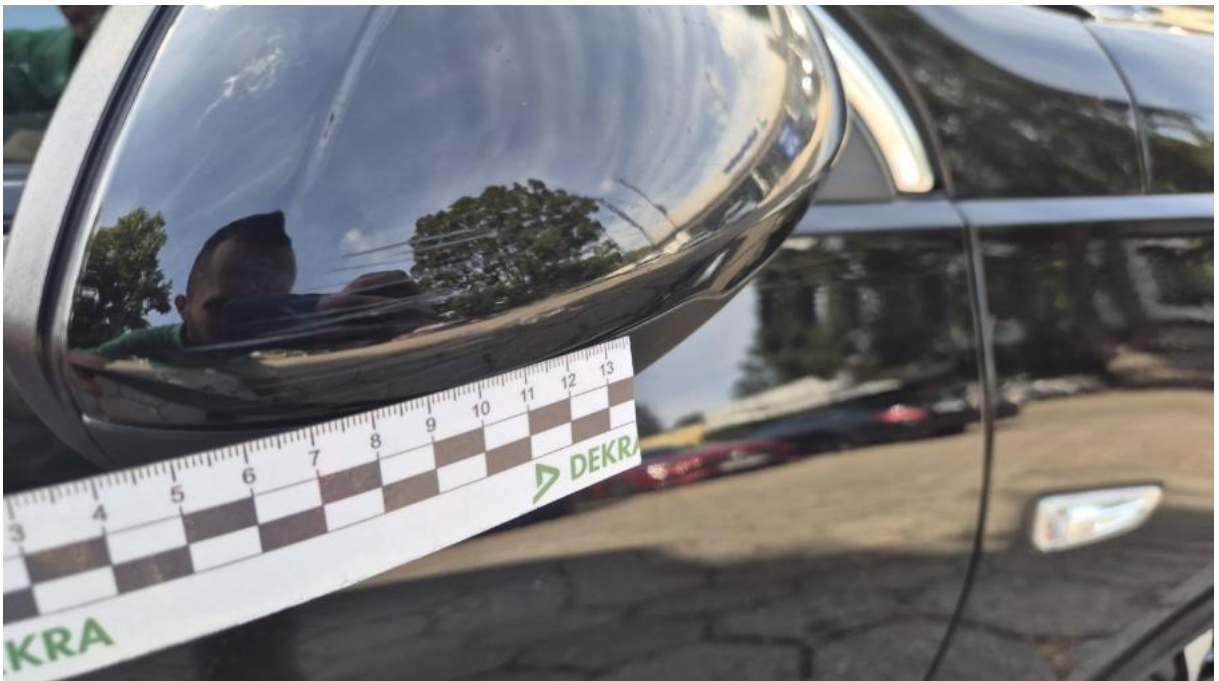
Fot. 46

Lusterko zew P - Rysa/odprysk 1

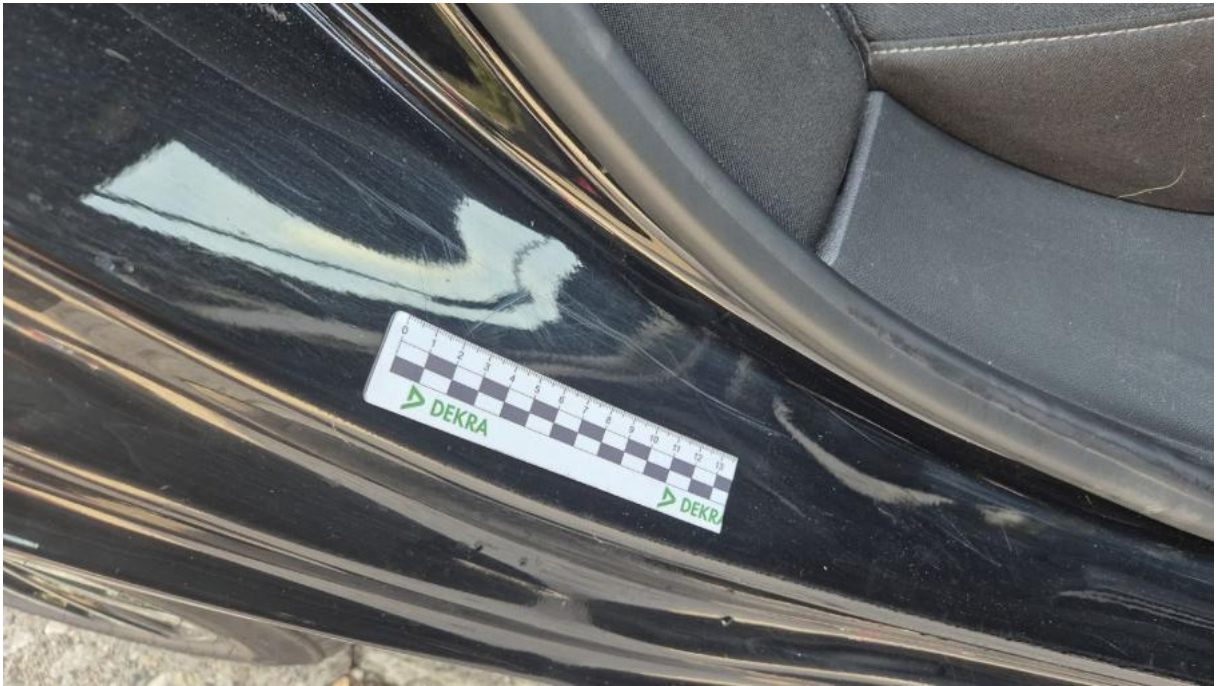
Fot. 47

Błotnik tylny P / Ściana boczna P - Rysa/odprysk 1

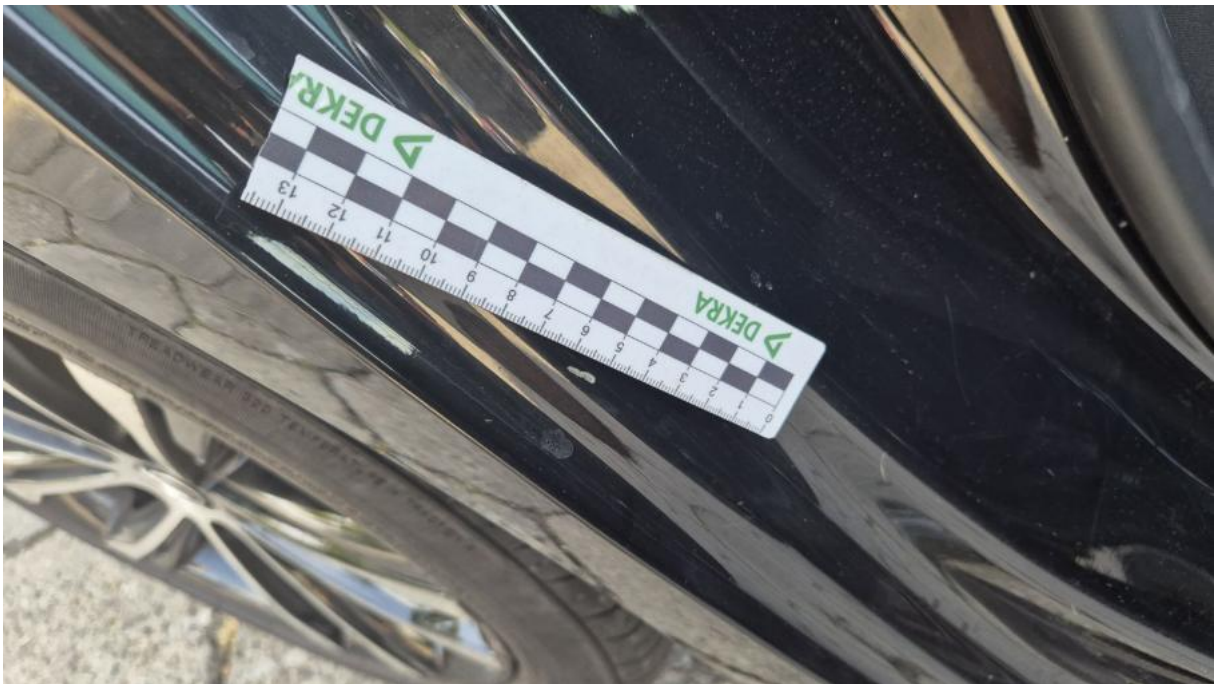
Fot. 48

Błotnik tylny P / Ściana boczna P - Rysa/odprysk 2

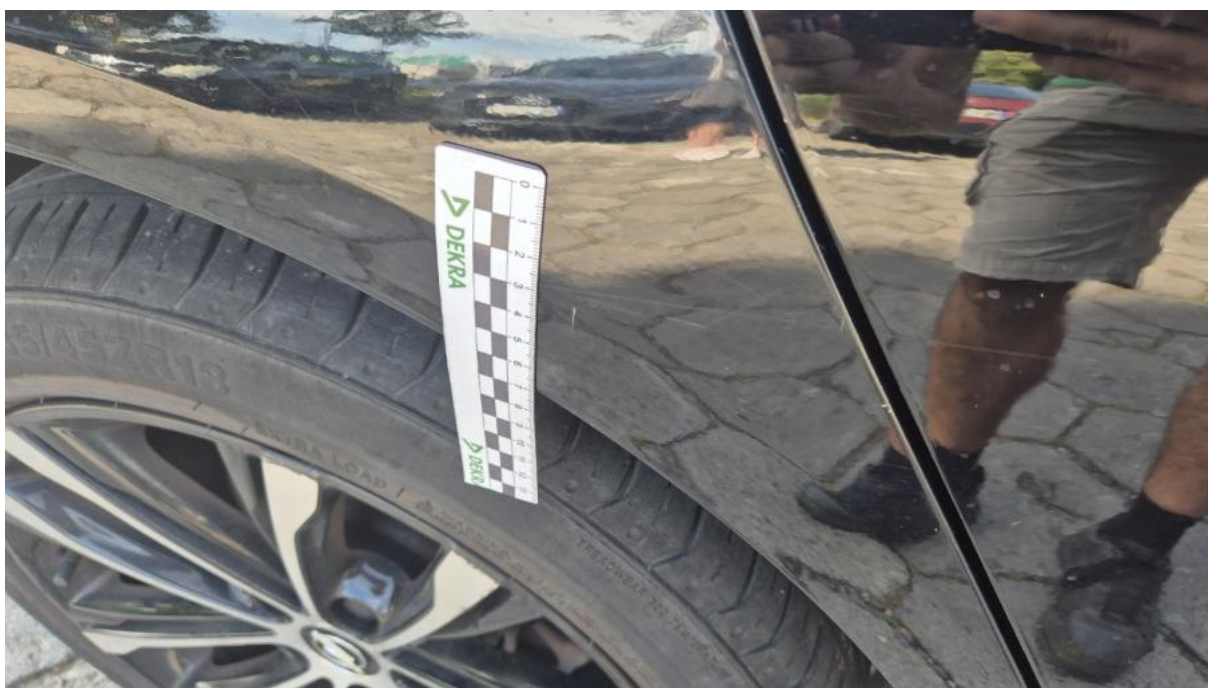
Fot. 49

Błotnik tylny P / Ściana boczna P() - Rysa/odprysk 3

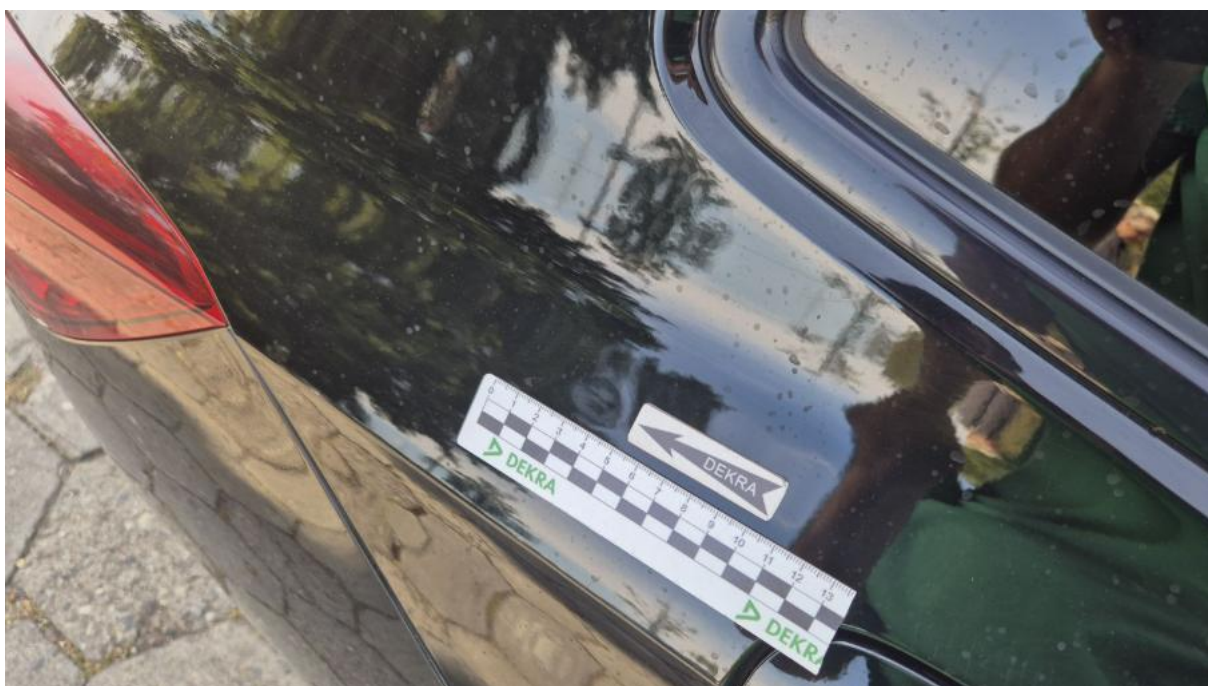
Fot. 50

Błotnik tylny P / Ściana boczna P - Wgniecenie/odkształcenie 1

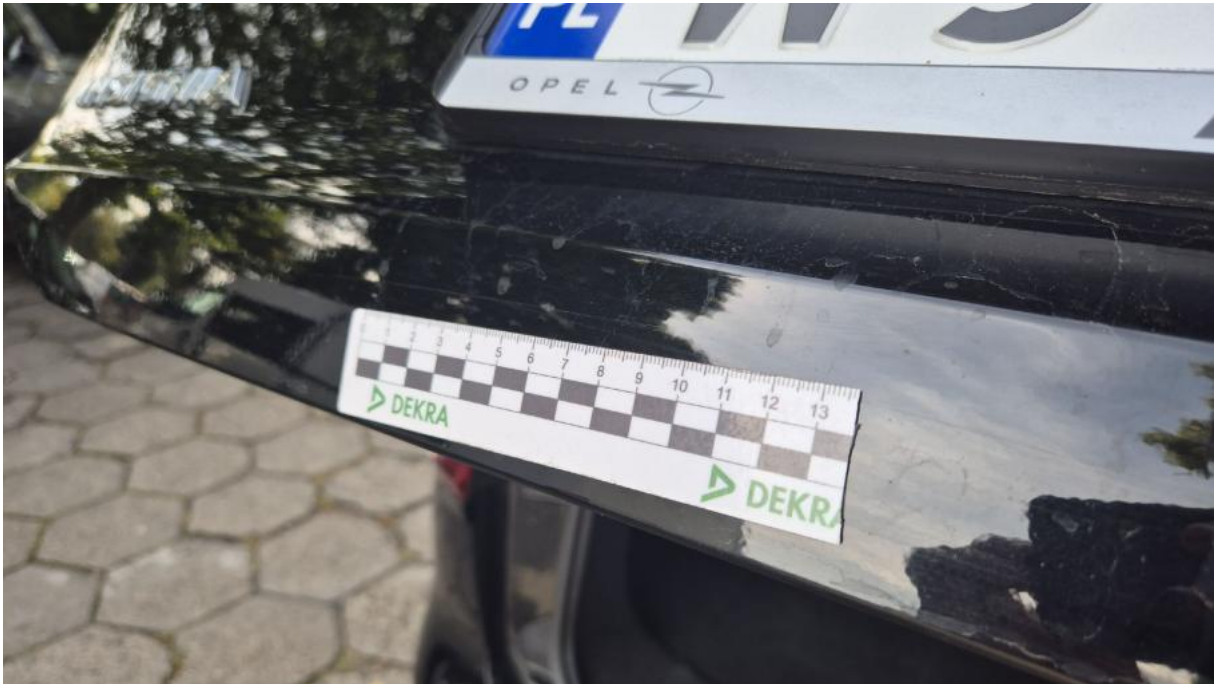
Fot. 51

Pokrywy bagażnika - Rysa/odprysk 1

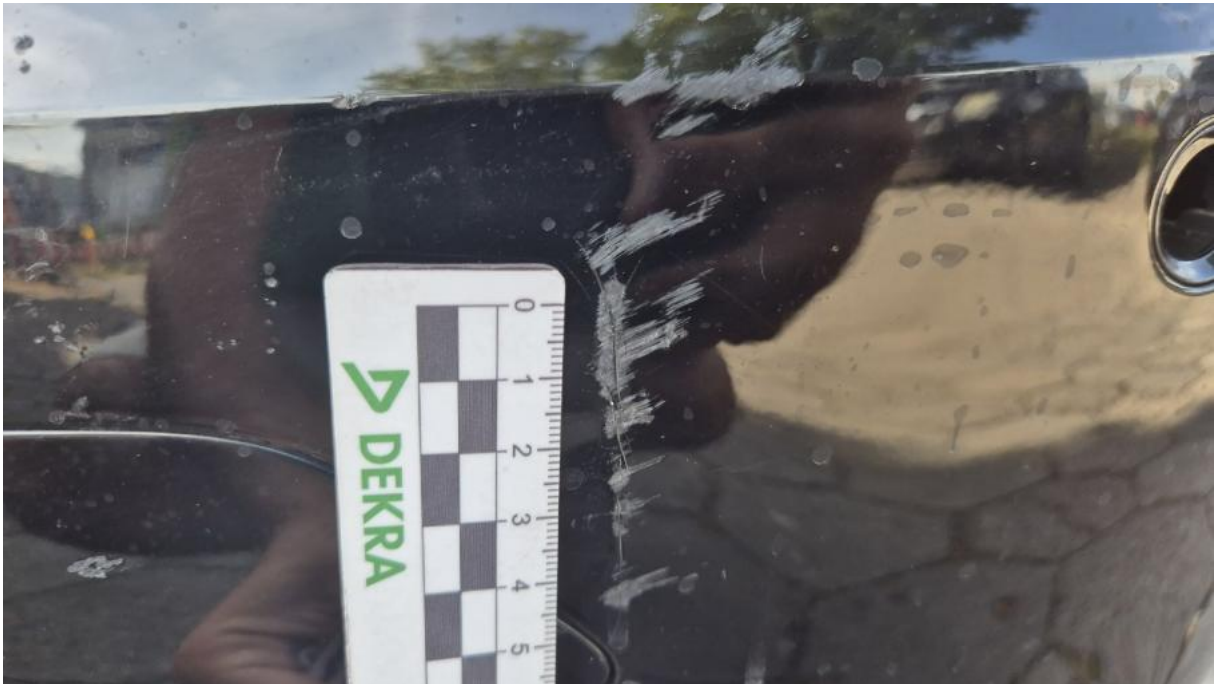
Fot. 53

Zderzak tylny - Pęknięcie/rozerwanie 1

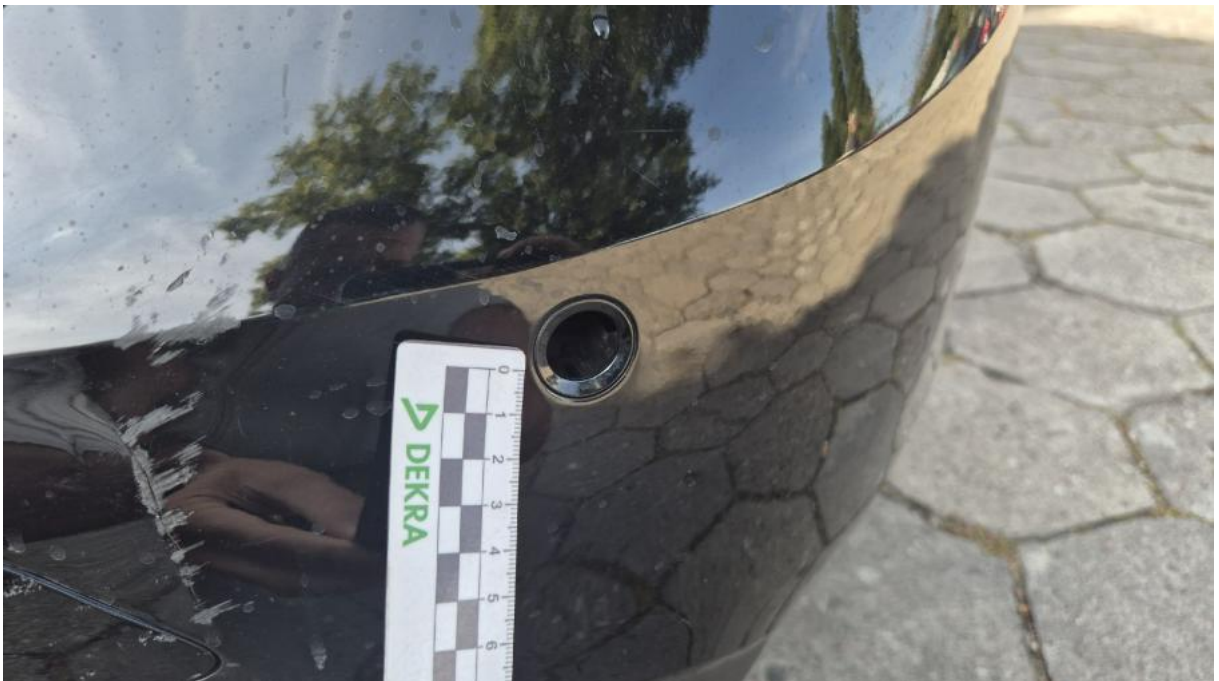
Fot. 54

Zderzak tylny - Inne 1

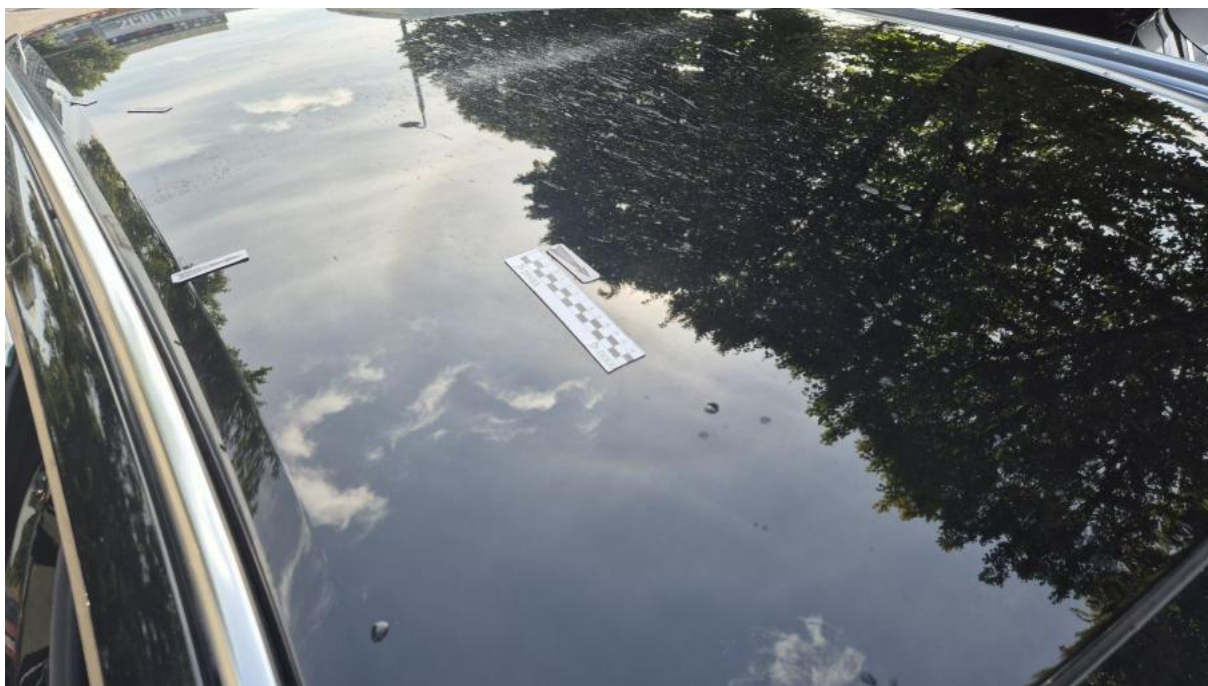
Fot. 55

Dach - Wgniecenie/odkształcenie 1

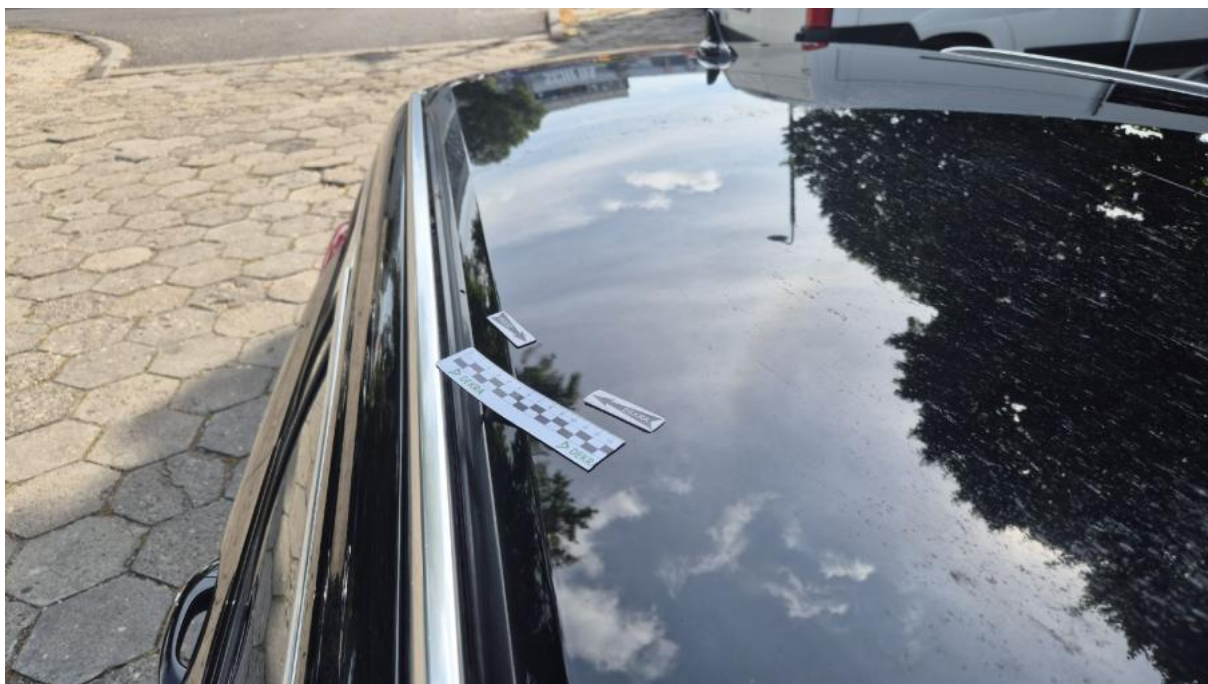
Fot. 56

Dach - Wgniecenie/odkształcenie 2

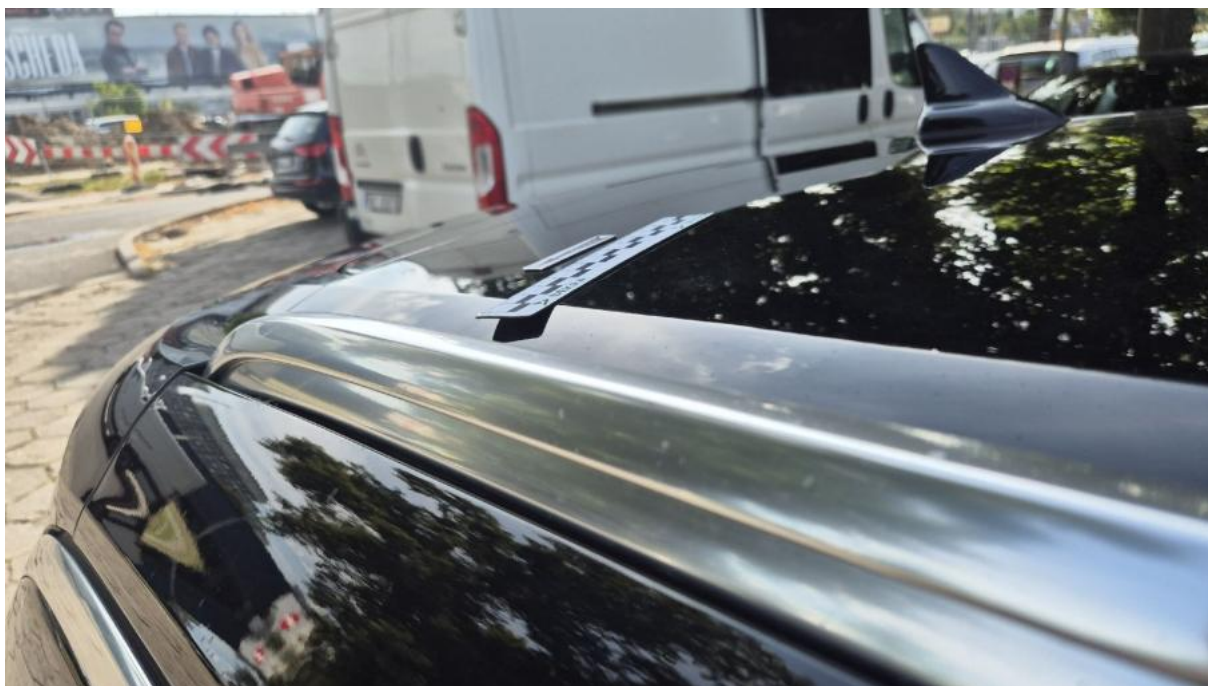
Fot. 57

Dach() - Wgniecenie/odkształcenie 3

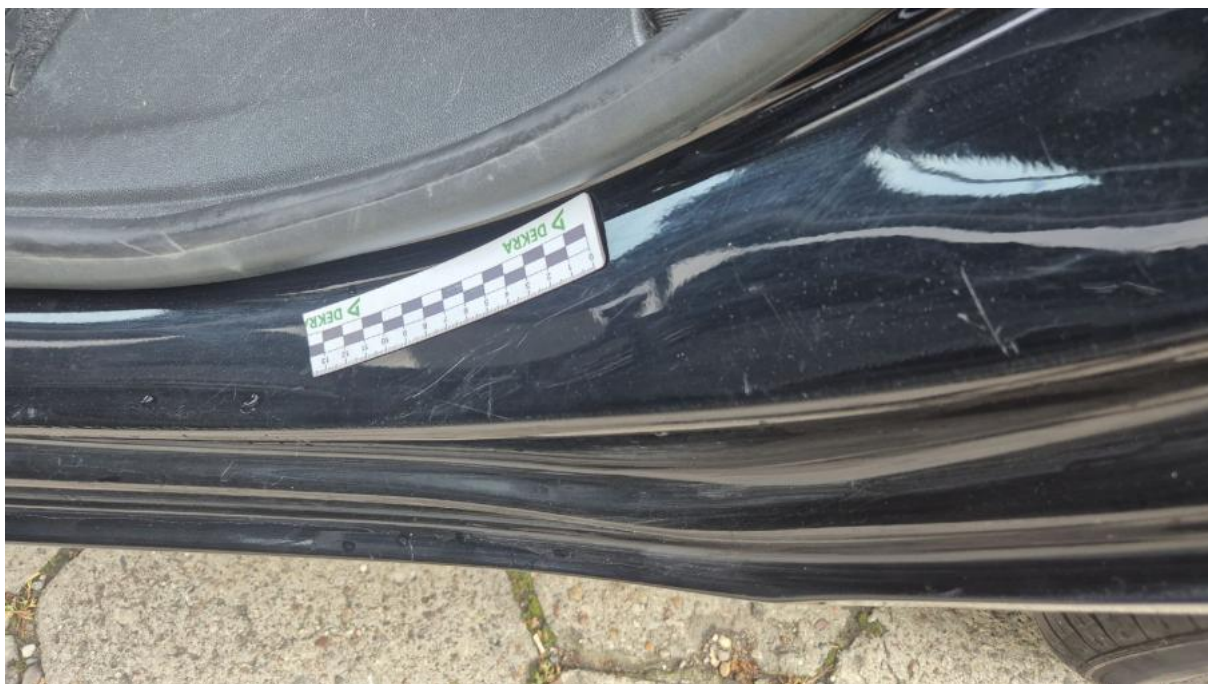
Fot. 58

Błotnik tylny L / Ściana boczna L - Rysa/odprysk 1

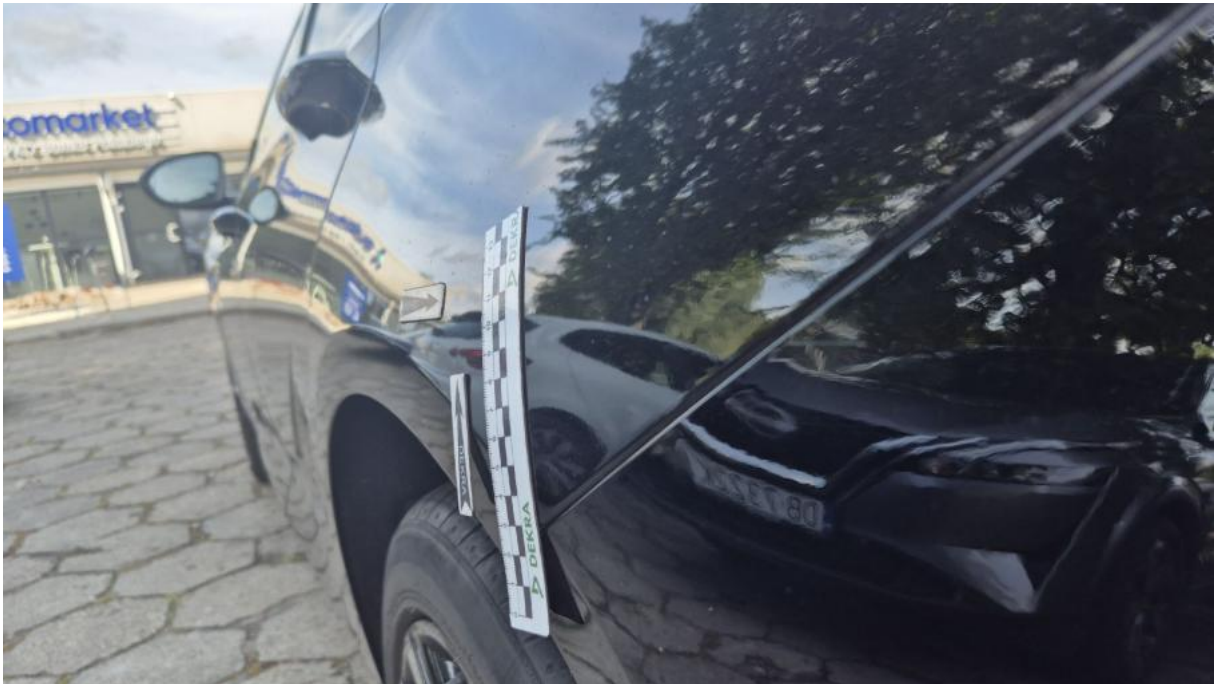
Fot. 59

Błotnik tylny L / Ściana boczna L - Wgniecenie/odkształcenie 1

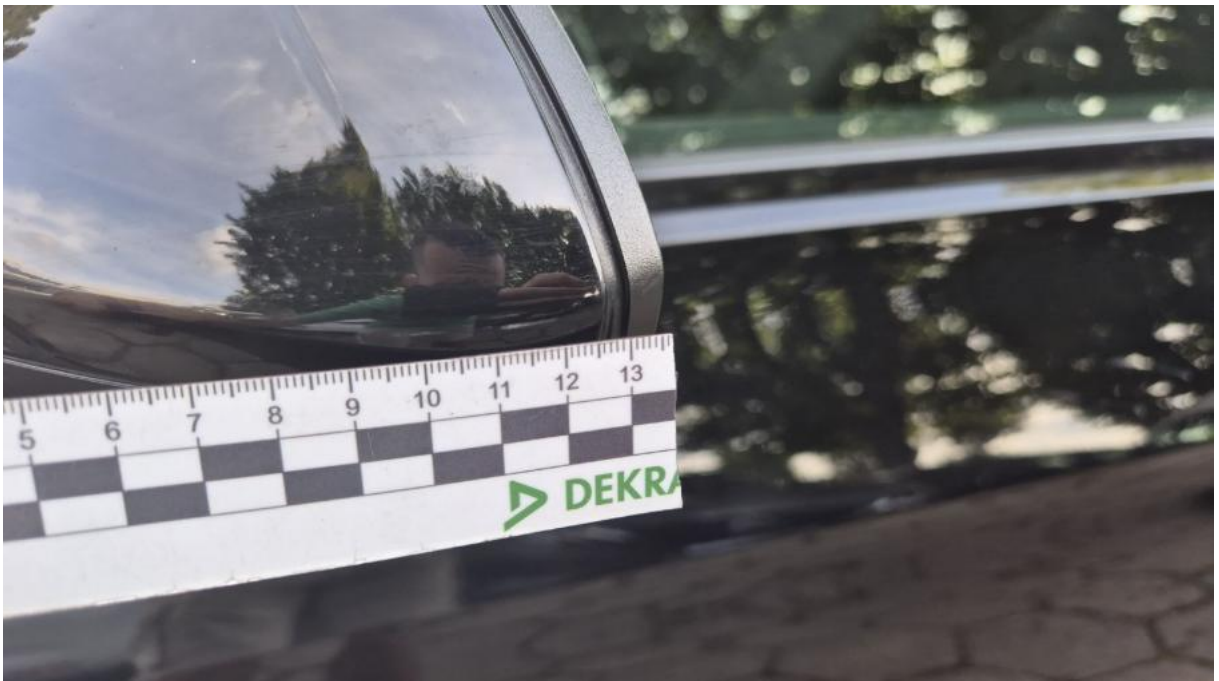
Fot. 60

Lusterko zew L - Rysa/odprysk 1
