Raport z oględzin pojazdu

Numer raportu	07863/10/25-15201	Data raportu	22-10-2025
Rzeczoznawcy	Marcin Wilga mgr inż. Paweł Barszcz (NEW)	Data oględzin	20-10-2025
Nr zlecenia	PCM(DZS)/GDA/78376/25/10/13	Miejsce oględzin	AUTOMARKET OŻARÓW MAZOWIECK...

Numer identyfikacyjny (VIN)	WBA31FZ0X0FR03637
Marka, model	BMW Seria 3 Touring [G21/G8...
Typ, wersja	320d xDrive mHEV M Sport aut
Numer rejestracyjny	WD5858R
Silnik (rodz./poj./moc)	diesel/1995 ccm/140 kW
Stan licznika	86 889 km
Data 1. rej./rok prod.	22-05-2023/2023
Data nast. bad. techn.	22-05-2026
Nadwozie	KOM 5/5
Lakier	szary/2-warstwowy metalizowany
Skrzynia biegów	automatyczna

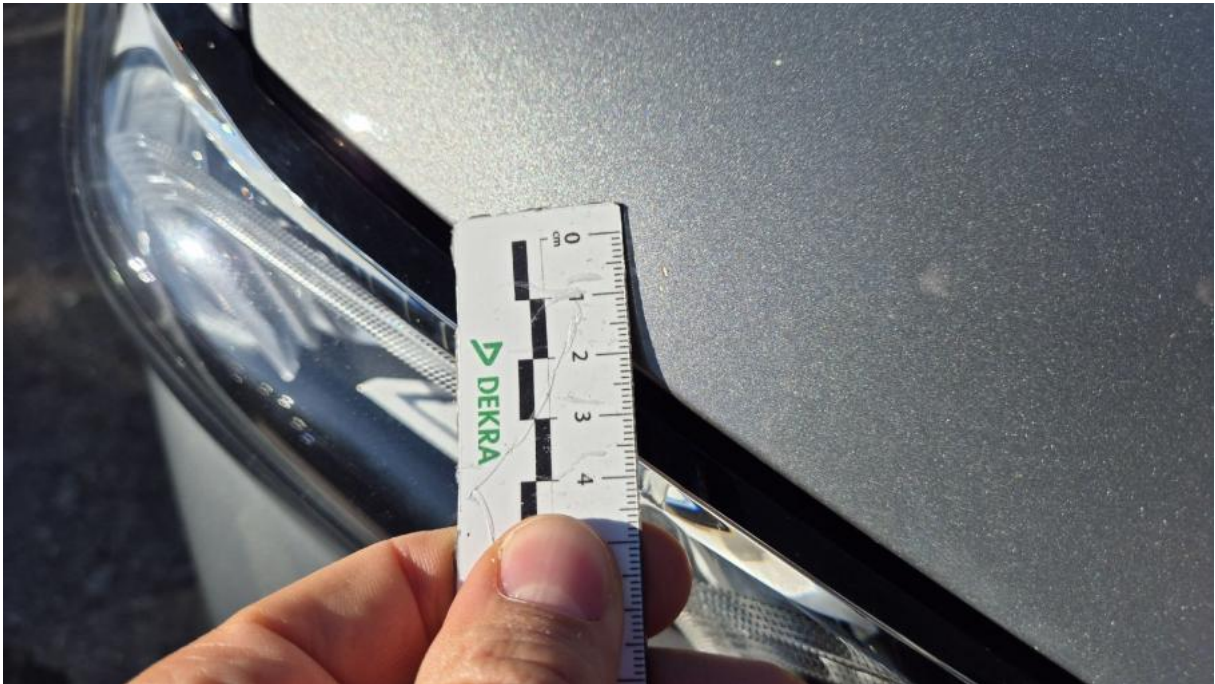
Fot. 33

Pokrywa komory silnika - Rysa/odprysk 1

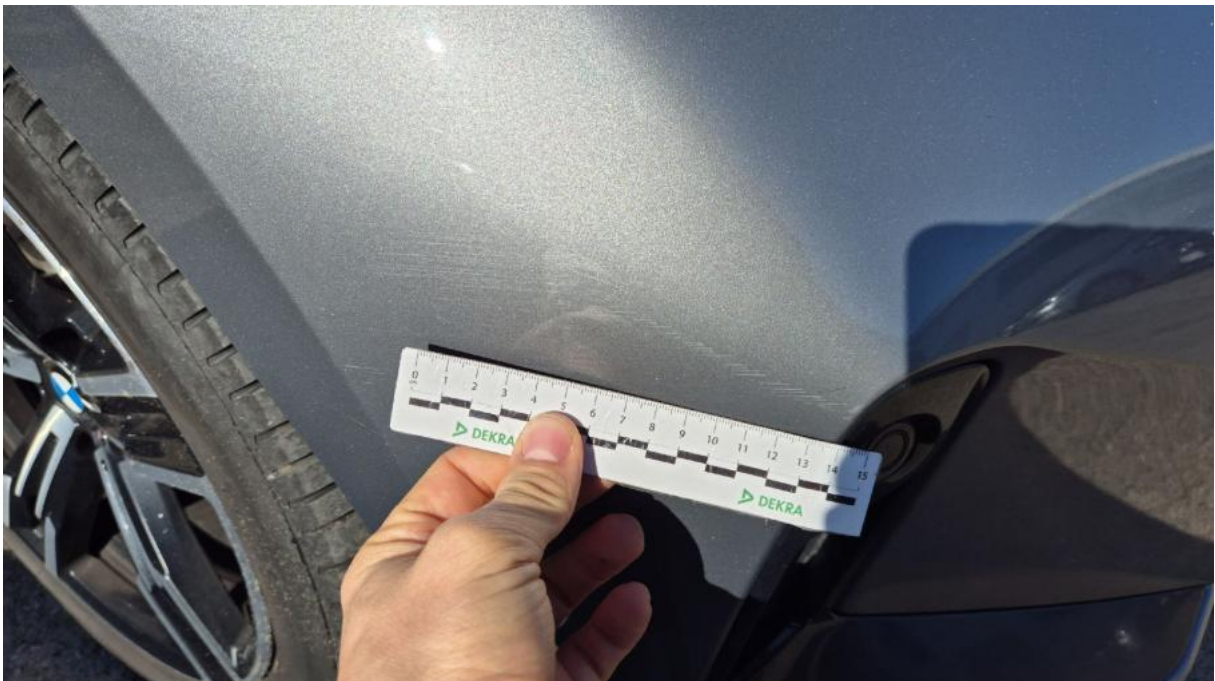
Fot. 34

Zderzak - Rysa/odprysk 1

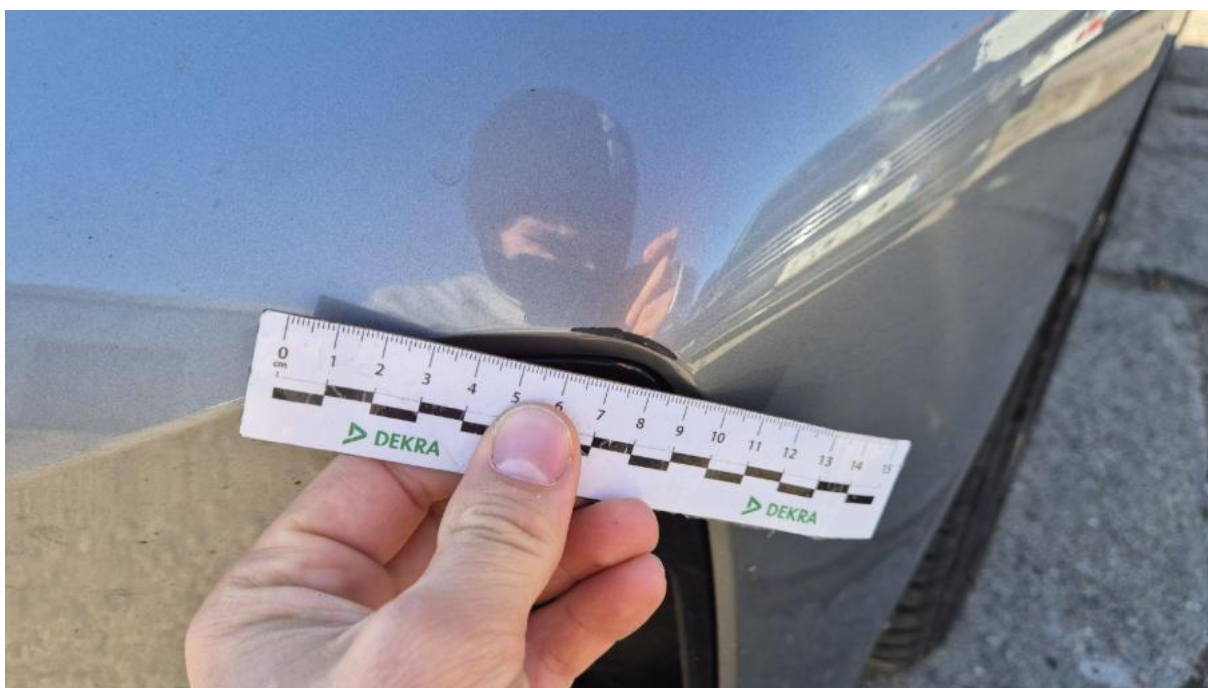
Fot. 35

Zderzak - Rysa/odprysk 2

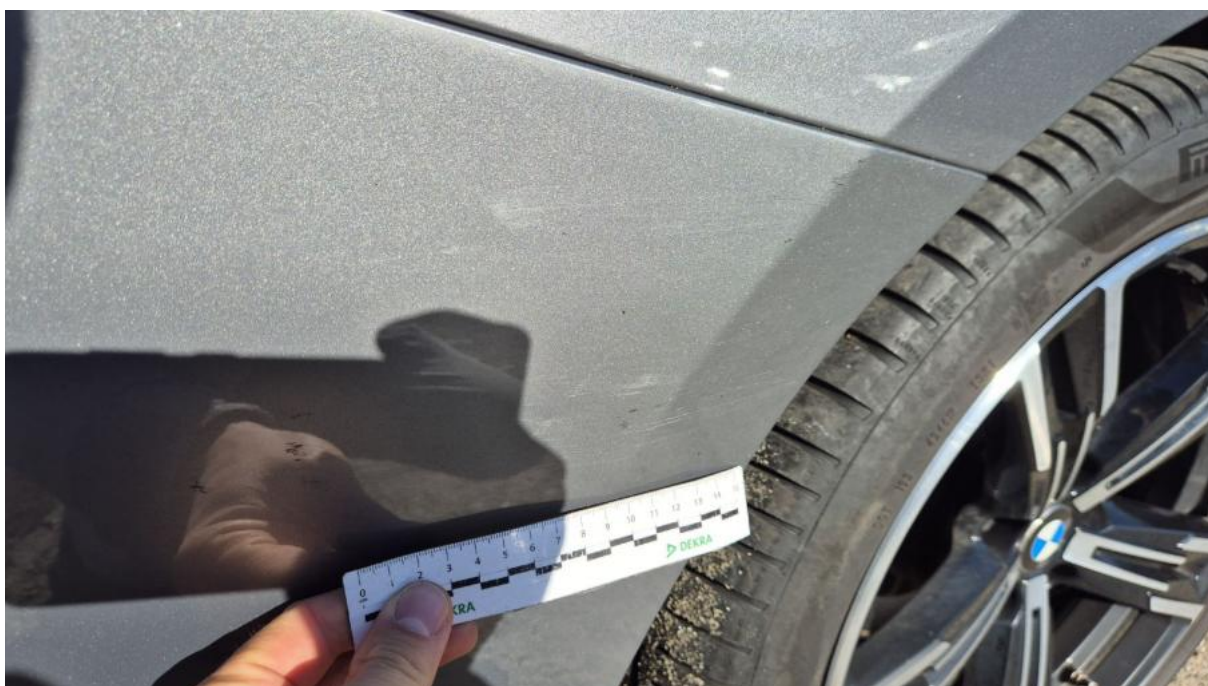
Fot. 36

Poz.	Nazwa pozycji	Opis uszkodzeń	Kwalifik.	Naprawa [rbg]
1	Uszczelka wew. drzwi tylnych L	pęknięcie/rozerwanie	WY	0.7
2	Uszczelka wew. drzwi tylnych R	pęknięcie/rozerwanie	WY	0.2
3	Tarcza koła przód L	zarysowanie	WY	0.5
4	Tarcza koła tył L	zarysowanie	WY	0.6
5	Okładzina zderzaka przedniego	zarysowanie, płytkie, , zarysowanie		
6	Pokrywa przednia	odpryski lakieru		
7	Drzwi przednie (nieuzbrojone) L	odpryski lakieru		
8	Okładzina zderzaka tylnego	zarysowanie		
9	Nakładka pokrywy tylnej dół	zarysowanie

Zderzak tylny - Rysa/odprysk 1

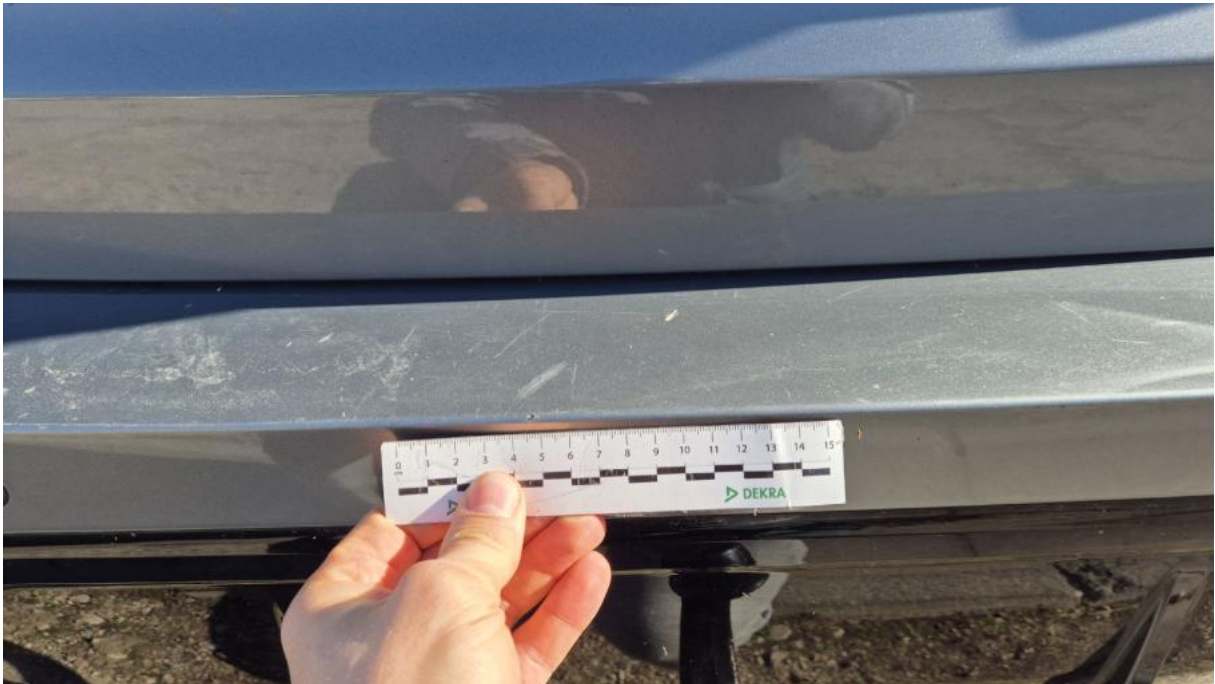
Fot. 37
Zderzak tylny - Rysa/odprysk 2

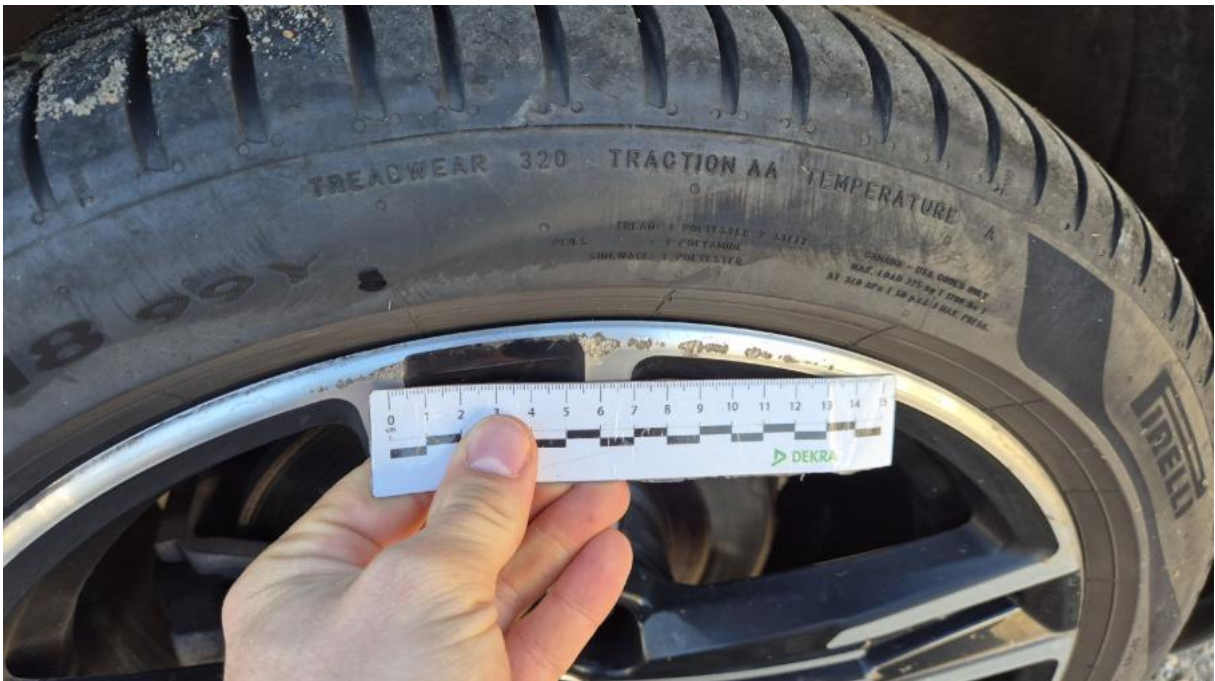
Fot. 38
Felga tylna L - Rysa/odprysk 1

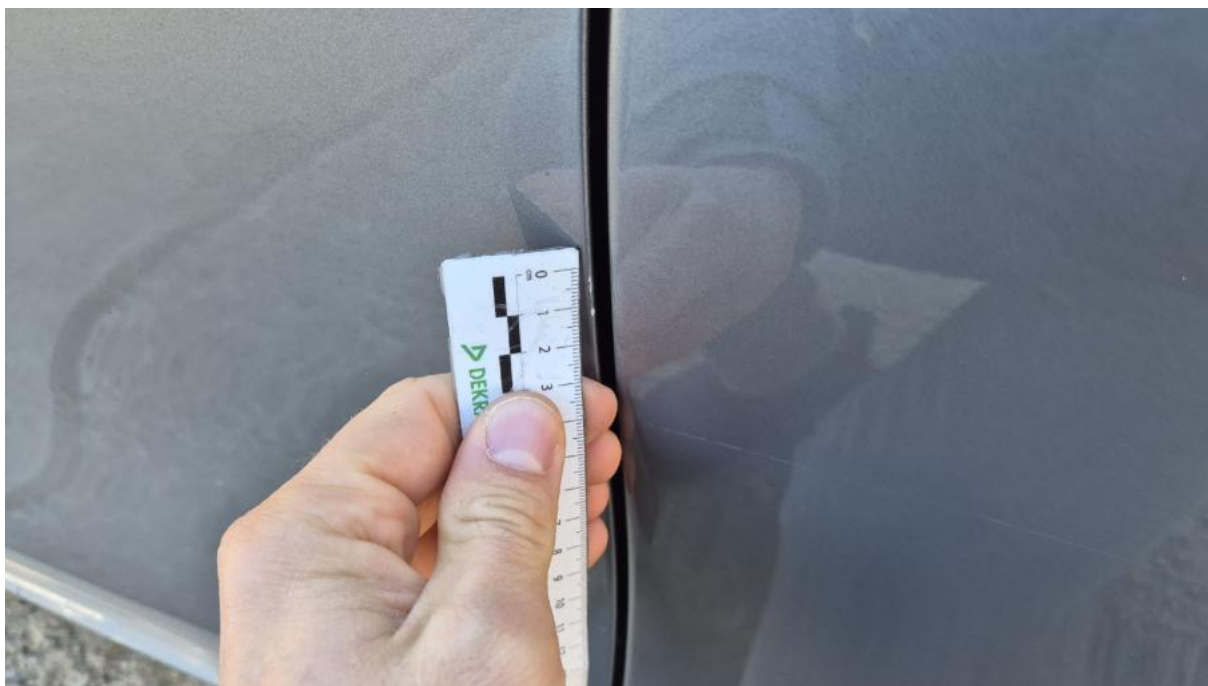
Fot. 39

Drzwi przed L - Rysa/odprysk 1

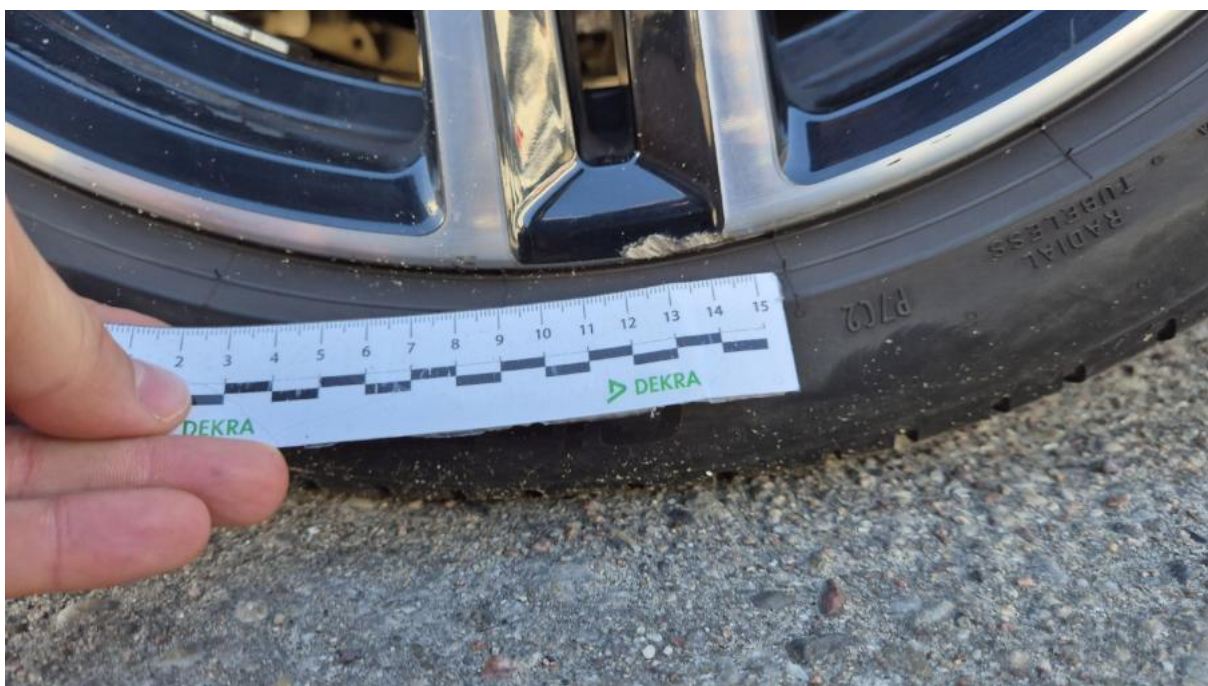
Fot. 40

Felga przednia L - Rysa/odprysk 1

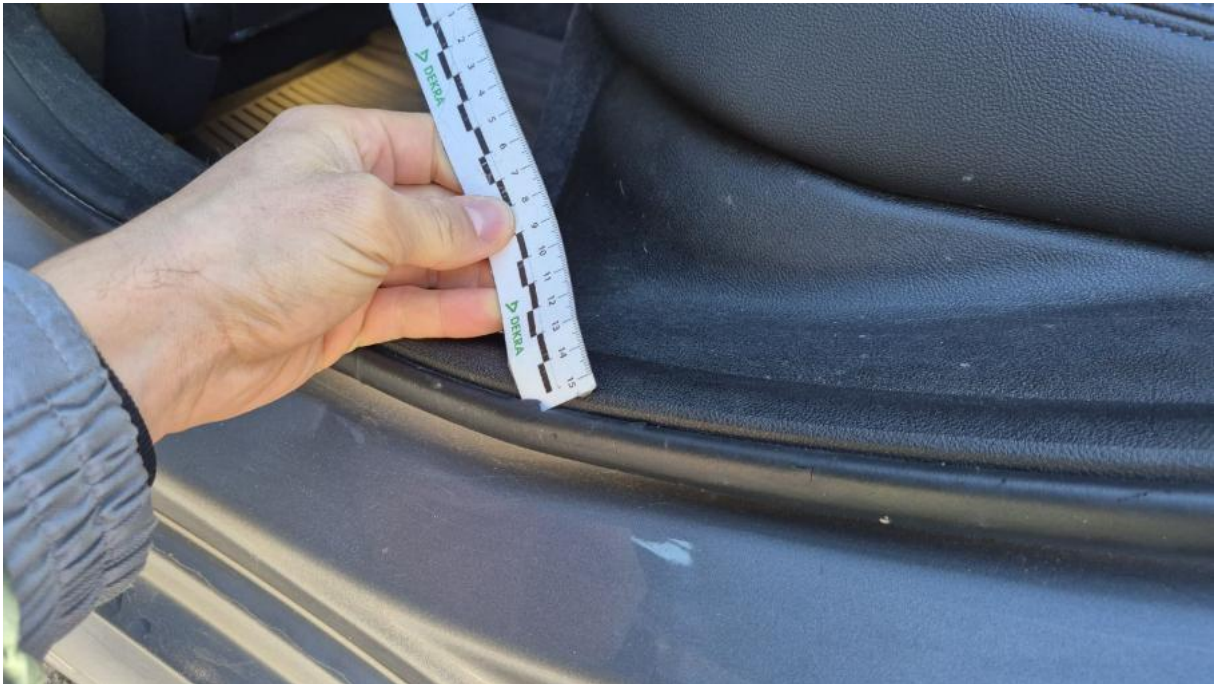
Fot. 41

Uszczelka drzwi tylnych L - Pęknięcie/rozerwanie 1

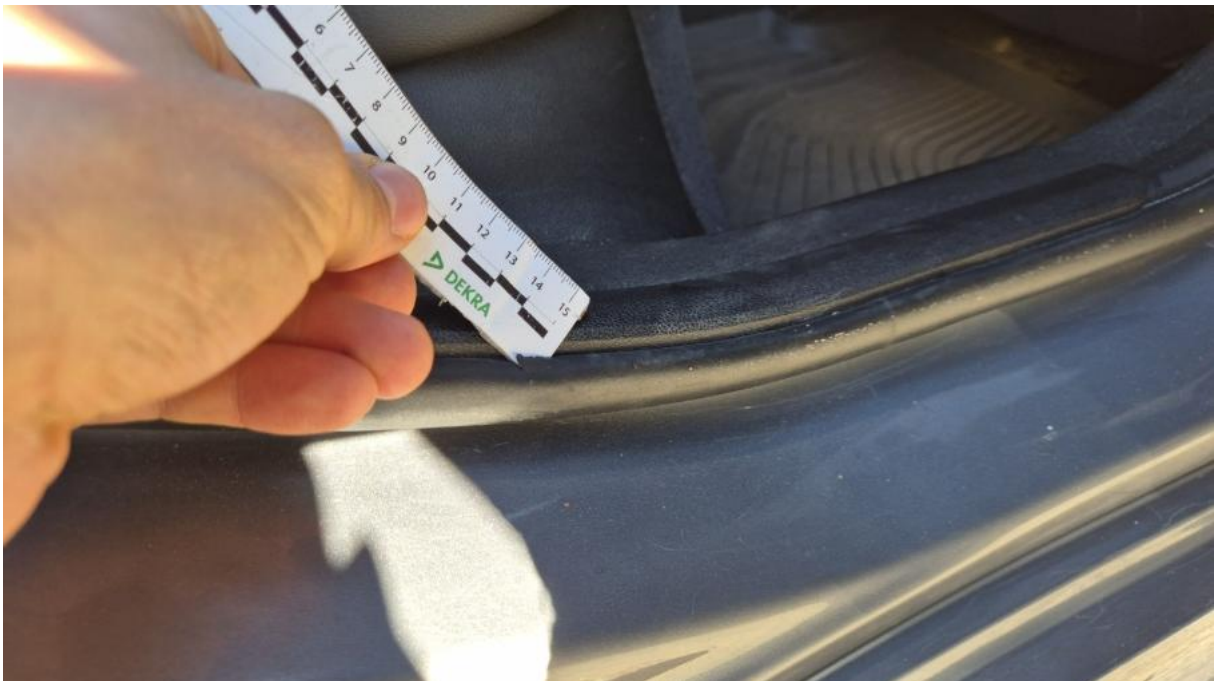
Fot. 42

Uszczelka drzwi tylnych P - Pęknięcie/rozerwanie 1

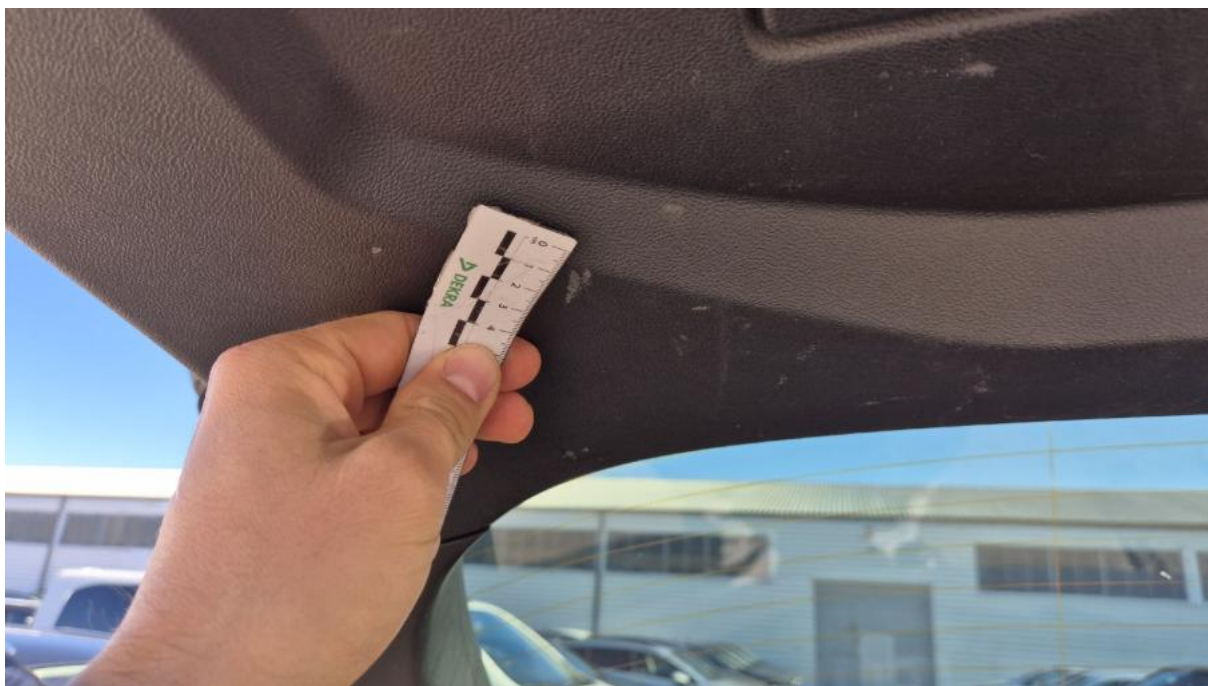
Fot. 43

Wykładzina pokrywy tylnej - Rysa/odprysk 1
