Raport z oględzin pojazdu

Numer raportu	216489/9/25-11401	Data raportu	25-09-2025
Rzeczoznawcy	Karol Bączkowski (NEW) mgr inż. Przemysław Ostap	Data oględzin	22-09-2025
Nr zlecenia	PCM(DZS)/GDA/69844/25/09/17	Miejsce oględzin	MM CARS WROCLAW PZS, WYŚCIGO...

Numer identyfikacyjny (VIN)	WVGZZZ5NZMM151458
Marka, model	VOLKSWAGEN Tiguan Allspa...
Typ, wersja	Tiguan Allspace 1.5 TSI EVO ...
Numer rejestracyjny	WD0530S
Silnik (rodz./poj./moc)	benz./1498 ccm/110 kW
Stan licznika	157 840 km
Data 1. rej./rok prod.	23-09-2021/2021
Data nast. bad. techn.	18-09-2026
Nadwozie	KOM 5/7
Lakier	srebrny/METALIK
Skrzynia biegów	automatyczna

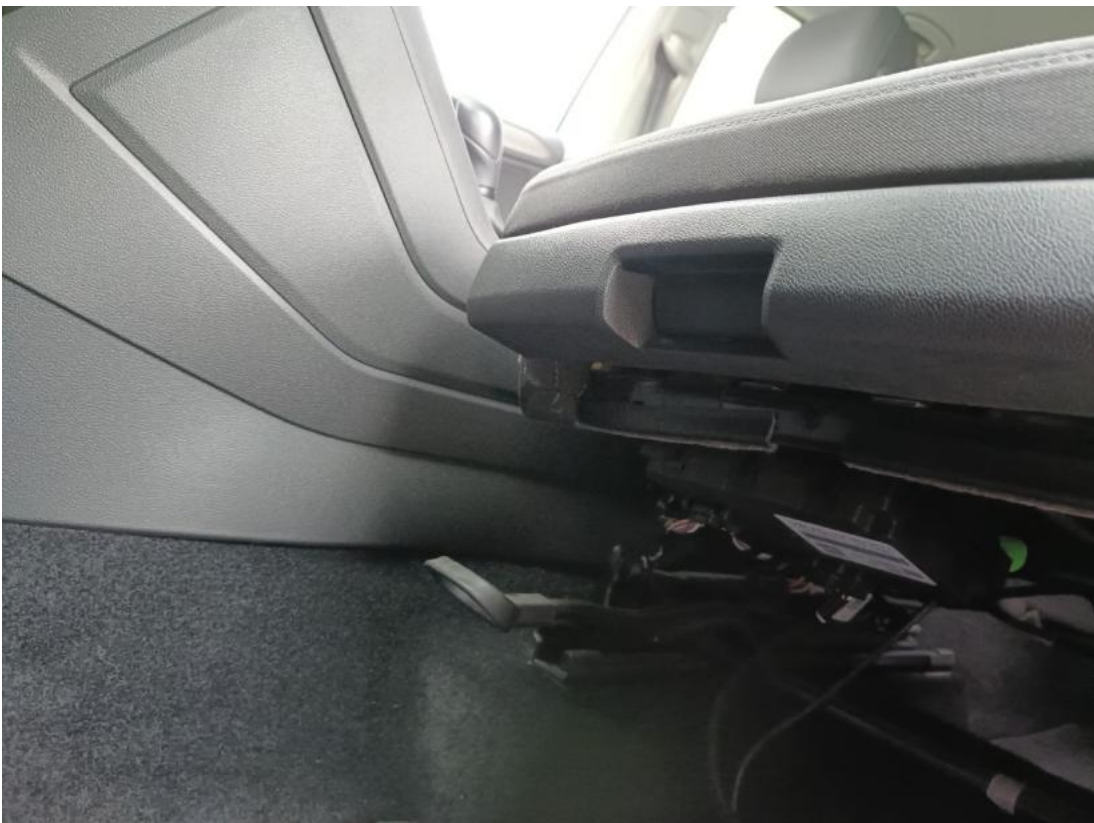
Fot. 48
niesprawny mechanizm regulacji długości siedziska fotela kierowcy

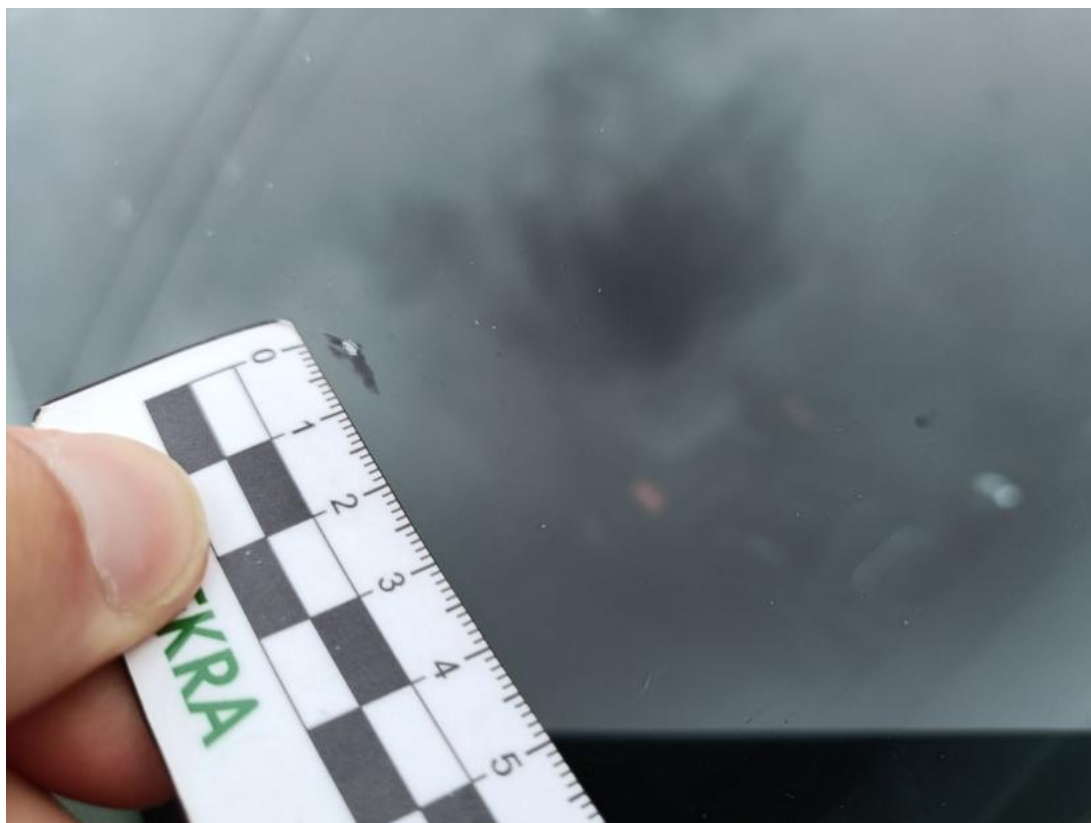
Fot. 51

Poz.	Nazwa pozycji	Opis uszkodzeń	Kwalifik.	Naprawa [rbg]
1	Szyba przednia atermiczna, barwiona	pęknięcie	WY	2.8
2	Kpl.montażowy/naprawczy-kpl.do klejenia		WY	
3	Nakładka zderzaka przedniego, góra	rysa/odprysk	NA	1
4	Pokrywa tylna	rysa/odprysk	NA	0.5
5	Drzwi przednie (nieuzbrojone) L	wgniecenie/odkształcenie

Szyba czołowa - Rysa/odprysk 1

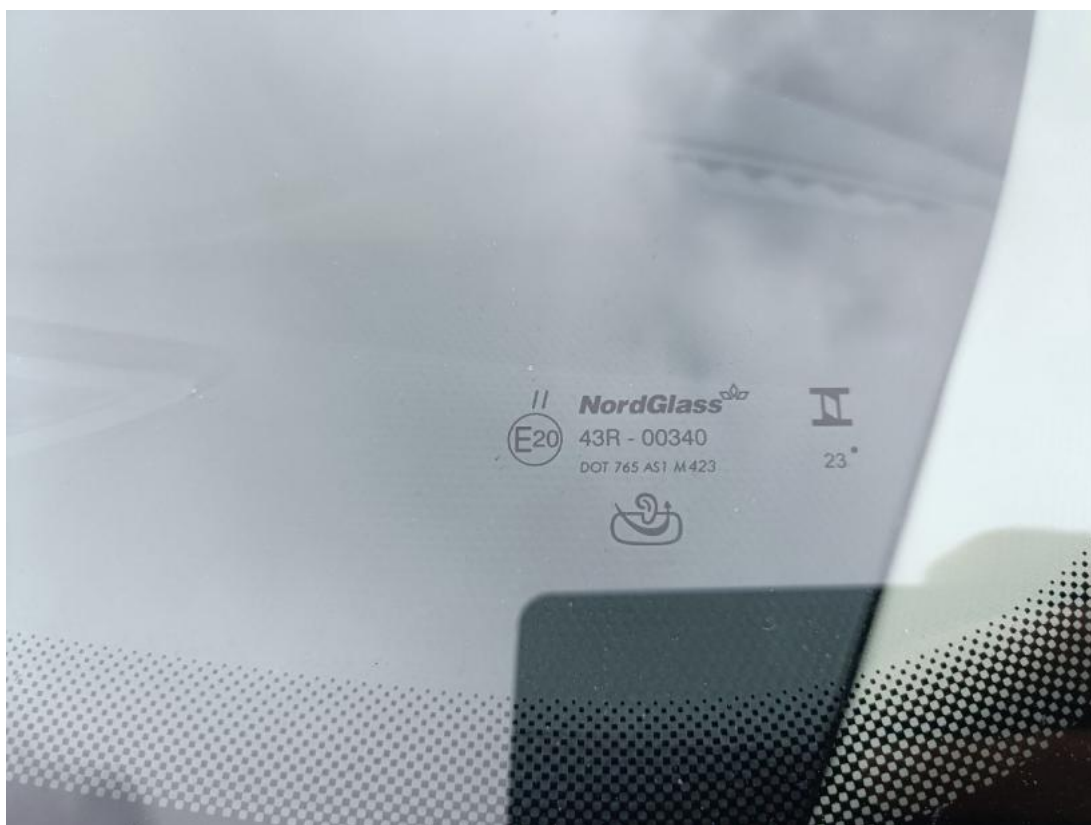
Fot. 52

Szyba czołowa - Rysa/odprysk 2

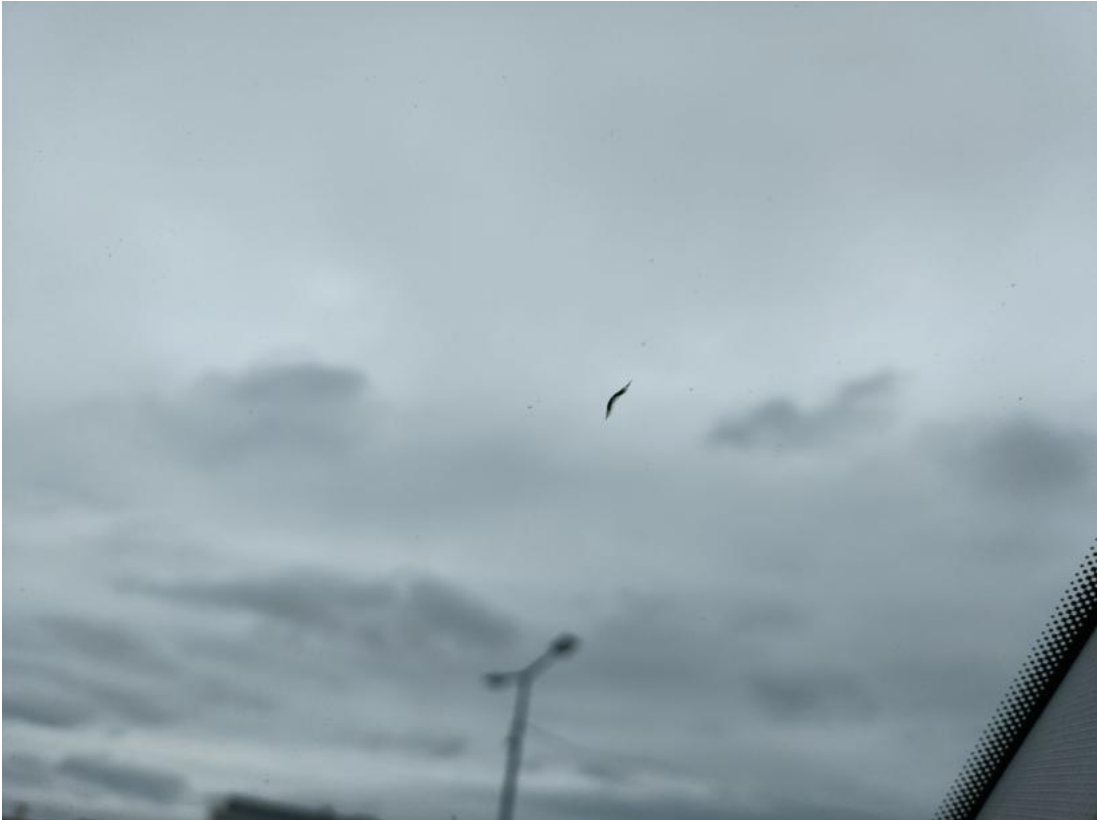
Fot. 53

Szyba czołowa() - Rysa/odprysk 3

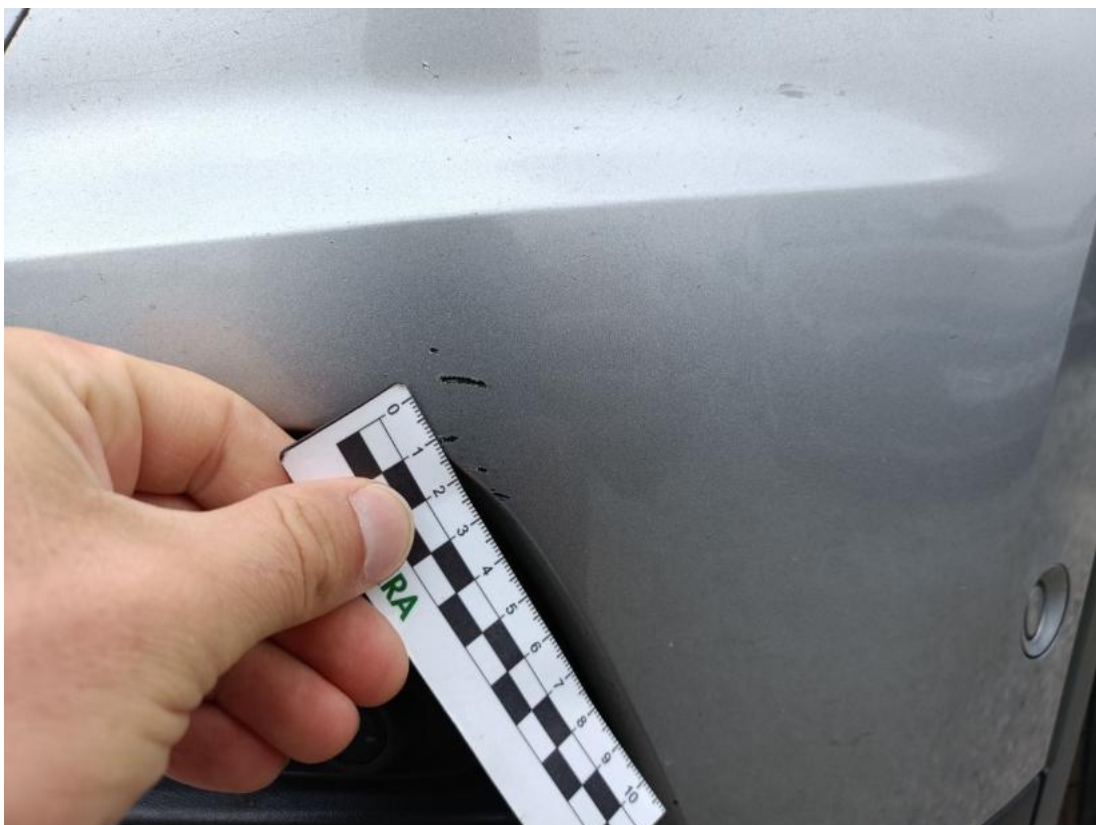
Fot. 56

Zderzak - Rysa/odprysk 1

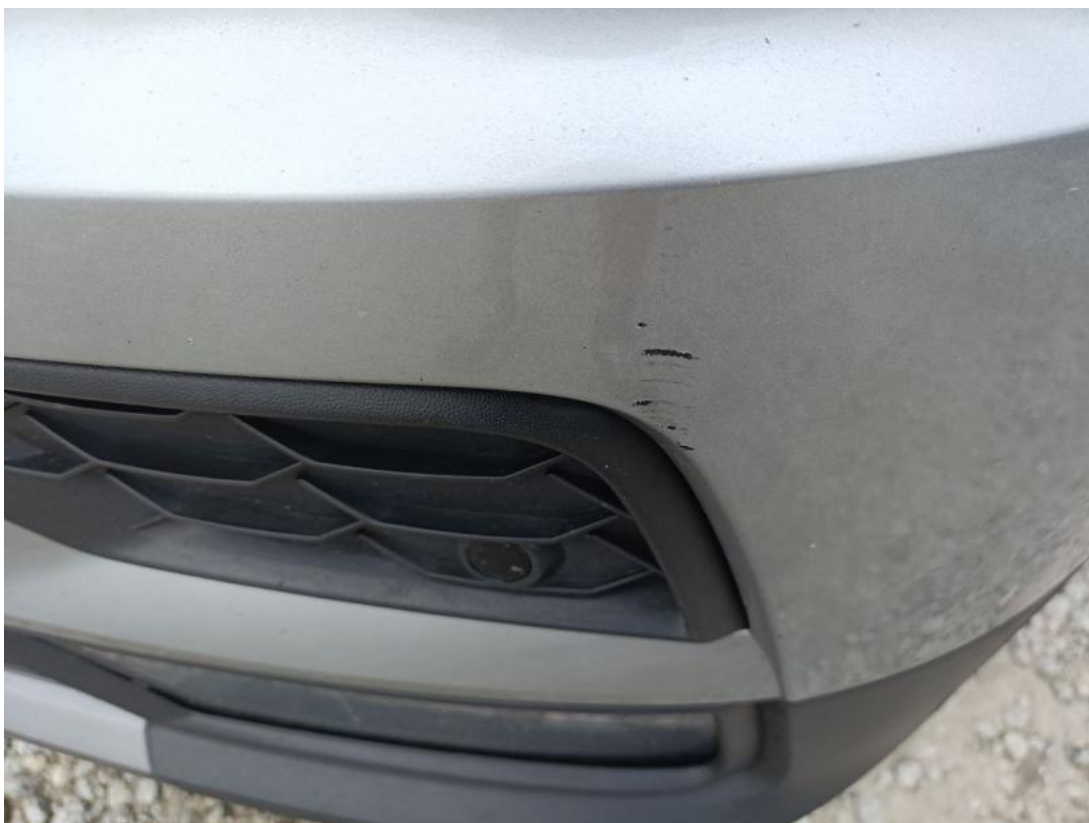
Fot. 57
Zderzak - Rysa/odprysk 2

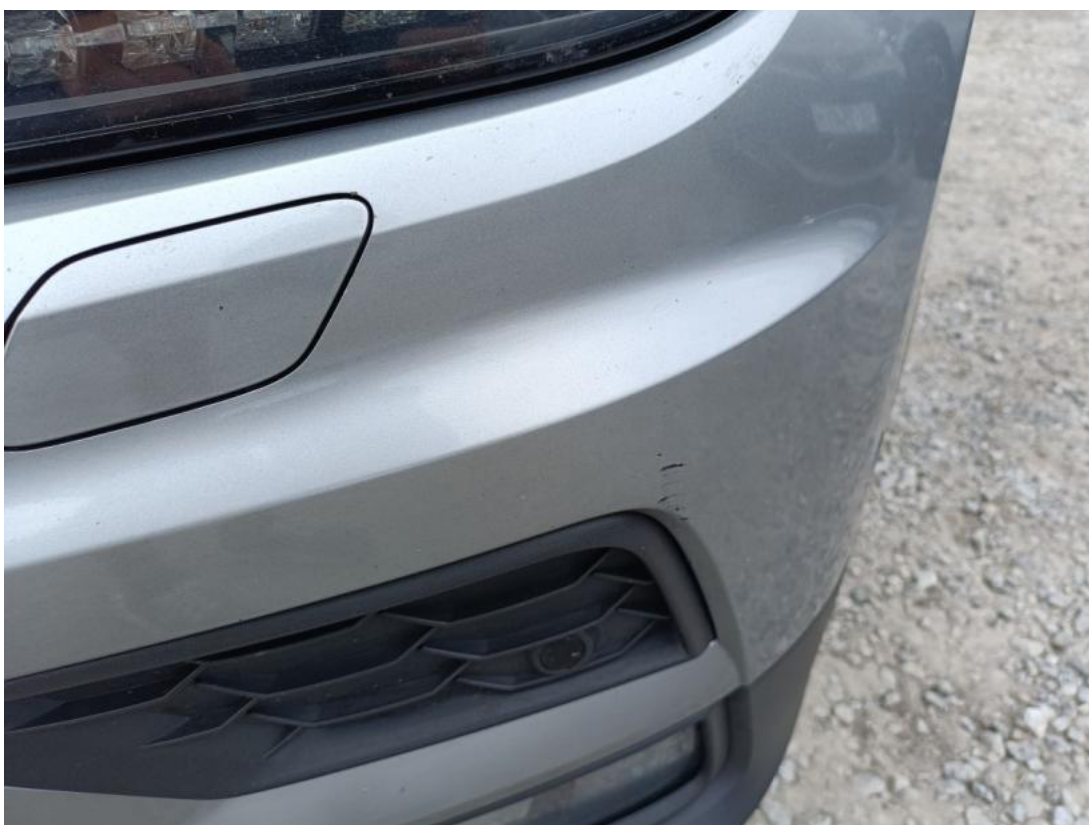
Fot. 58
Zderzak() - Rysa/odprysk 3

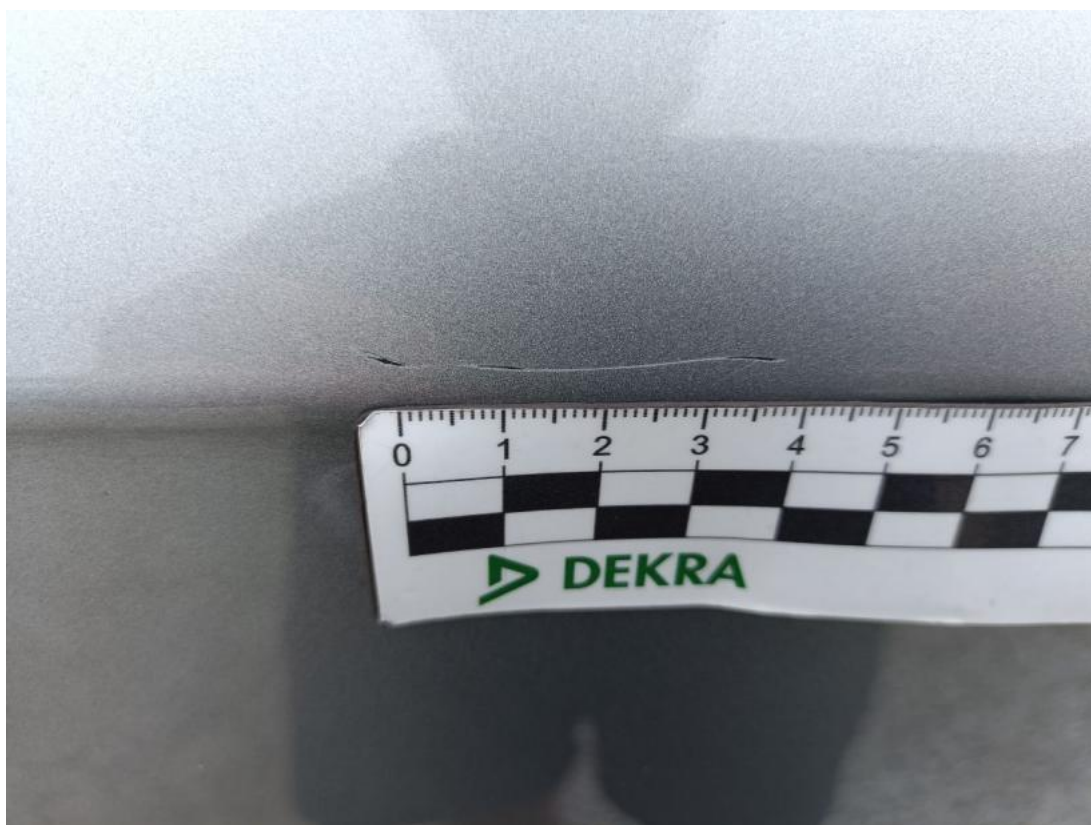
Fot. 61

Pokrywy bagażnika - Rysa/odprysk 1

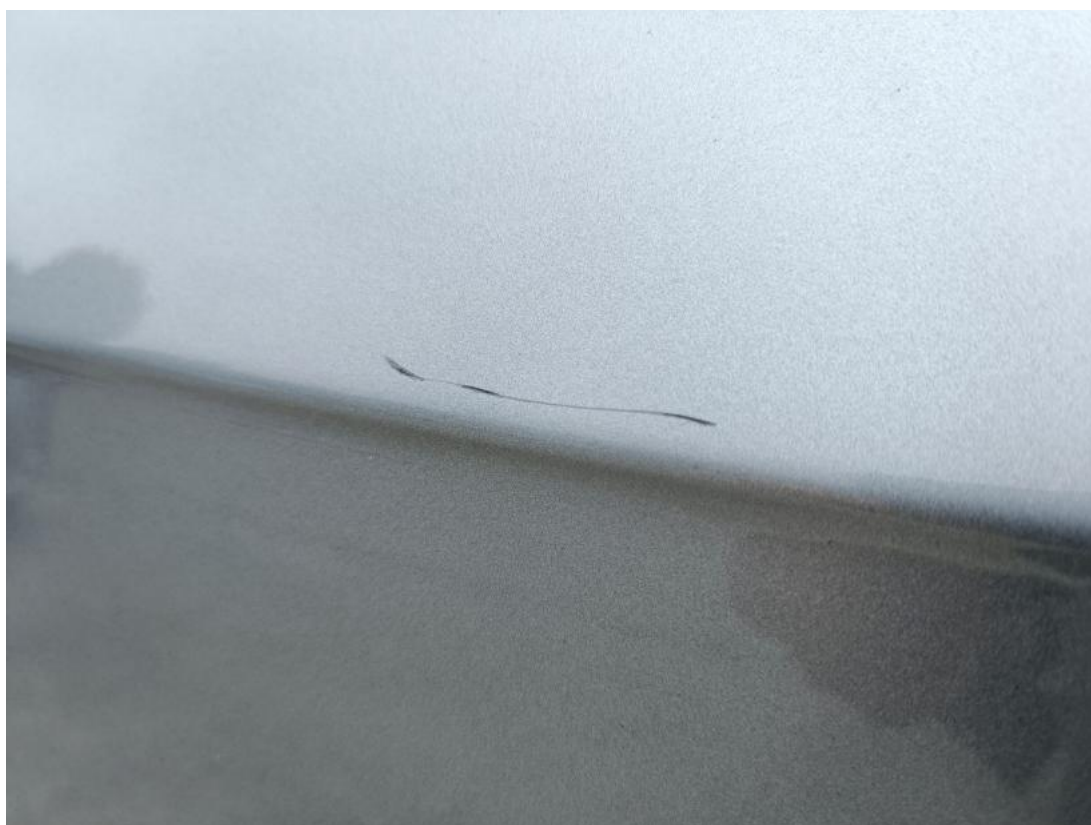
Fot. 62

Pokrywy bagażnika - Rysa/odprysk 2

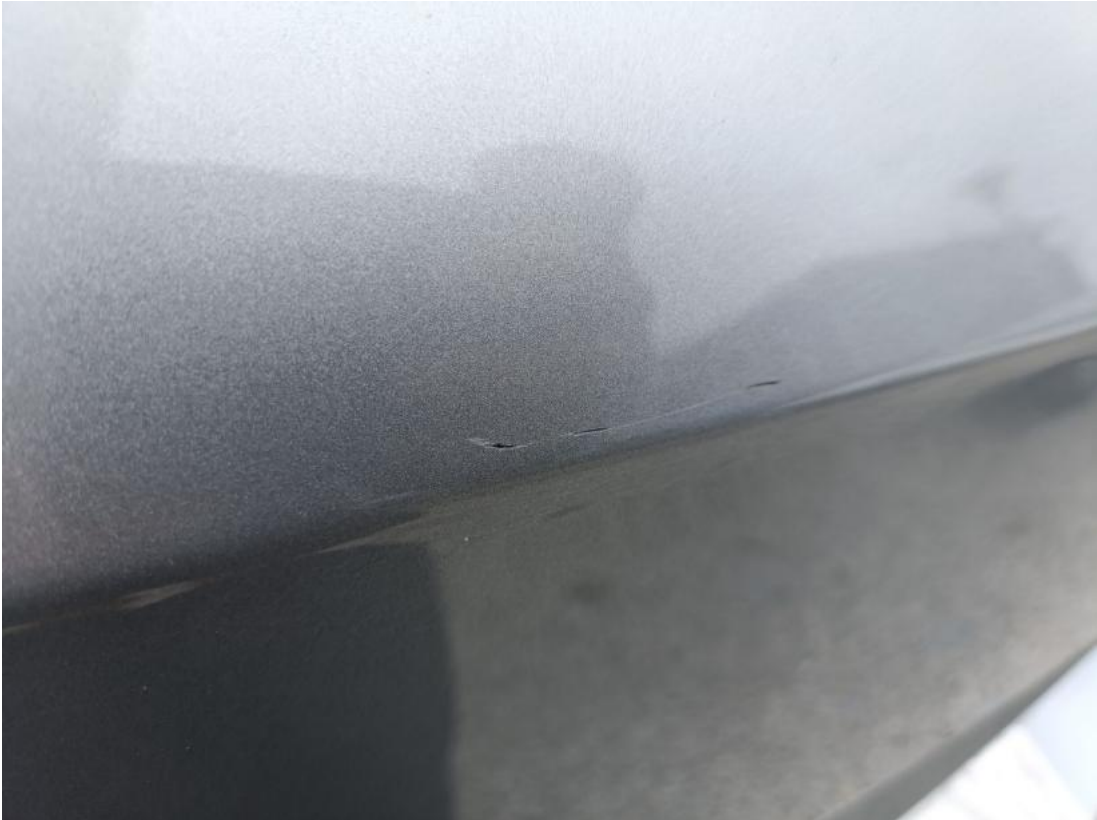
Fot. 63

Pokrywy bagażnika() - Rysa/odprysk 3

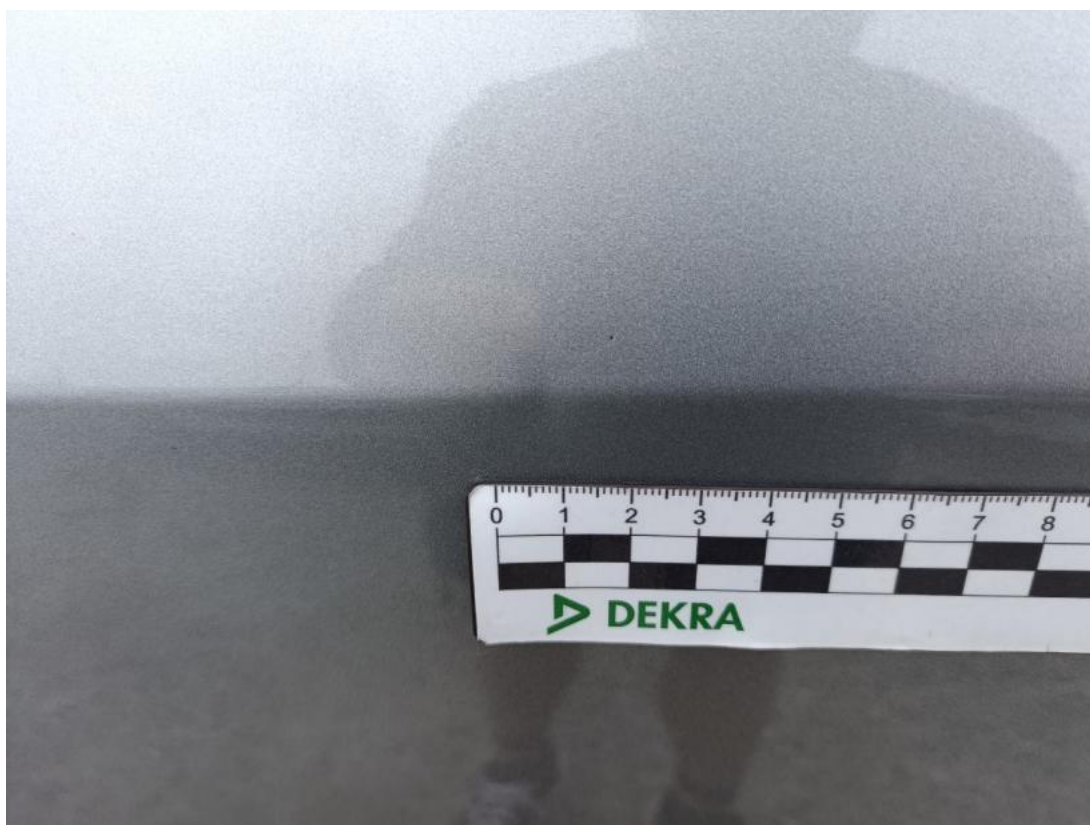
Fot. 66

Drzwi przed L - Wgniecenie/odkształcenie 1

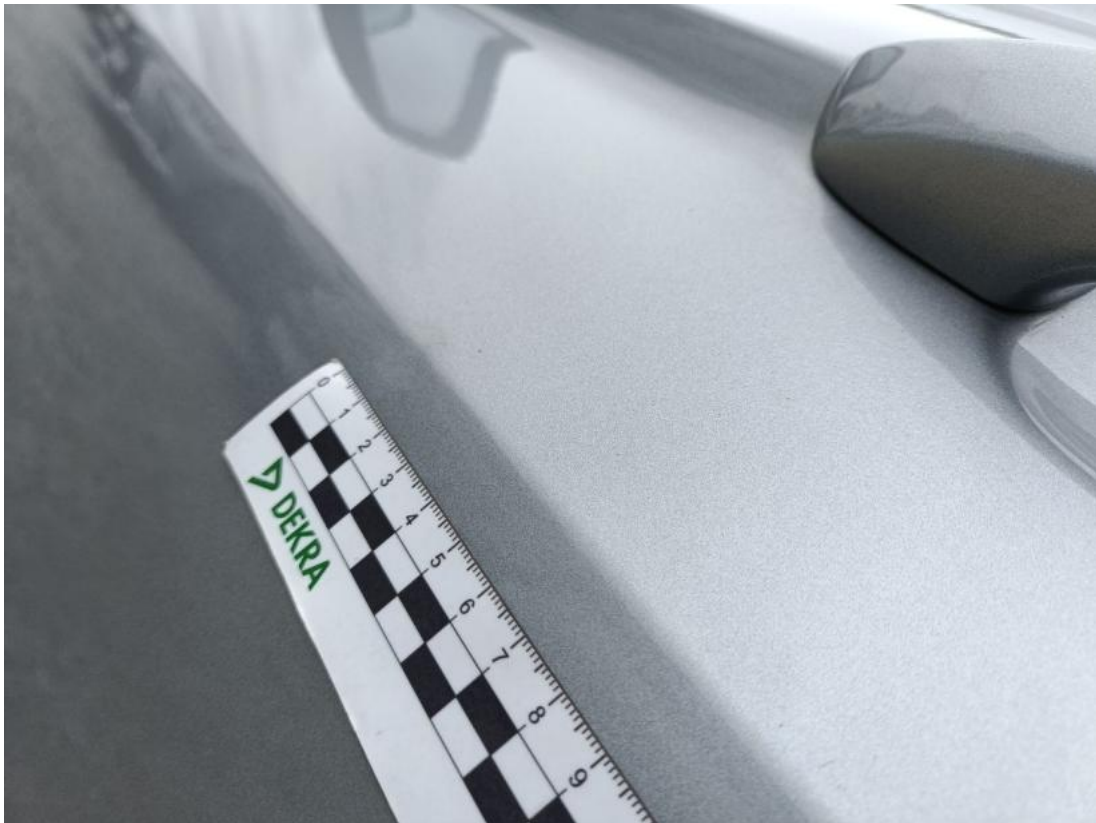
Fot. 67

Drzwi przed L - Wgniecenie/odkształcenie 2
