Raport z oględzin pojazdu

Numer raportu	210718/8/25-3705	Data raportu	25-08-2025
Rzeczoznawcy	Paweł Szwabowicz Arthur Rusik	Data oględzin	19-08-2025
Nr zlecenia	PCM(DZS)/GDA/51775/25/07/15 Miejsce oględzin		Ostrowska 122, 63-700 Krotoszyn, 63-70...

Numer identyfikacyjny (VIN)	VF1RJA00169809715
Marka, model	RENAULT Clio V 19-23
Typ, wersja	Clio 1.0 TCe Equilibre
Numer rejestracyjny	WD2934R
Silnik (rodz./poj./moc)	benz./999 ccm/67 kW
Stan licznika	78 226 km
Data 1. rej./rok prod.	16-01-2023/2022
Data nast. bad. techn.	16-01-2026
Nadwozie	hatchback 5/5
Lakier	biały/UNI
Skrzynia biegów	manualna

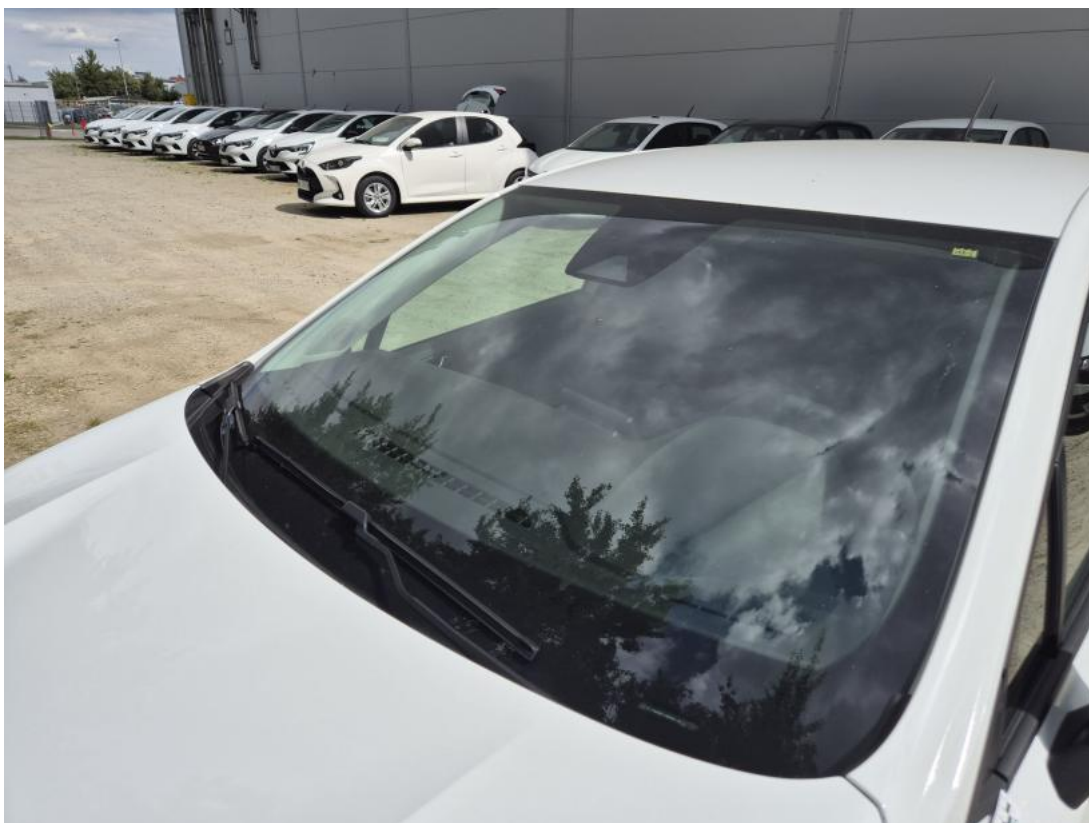
Fot. 35

1	Szyba przednia barwiona	pęknięcie	WY	2.2
2	Kpl.montażowy/naprawczy-kpl.do klejenia		WY

Szyba czołowa - zdjęcie poglądowe 1

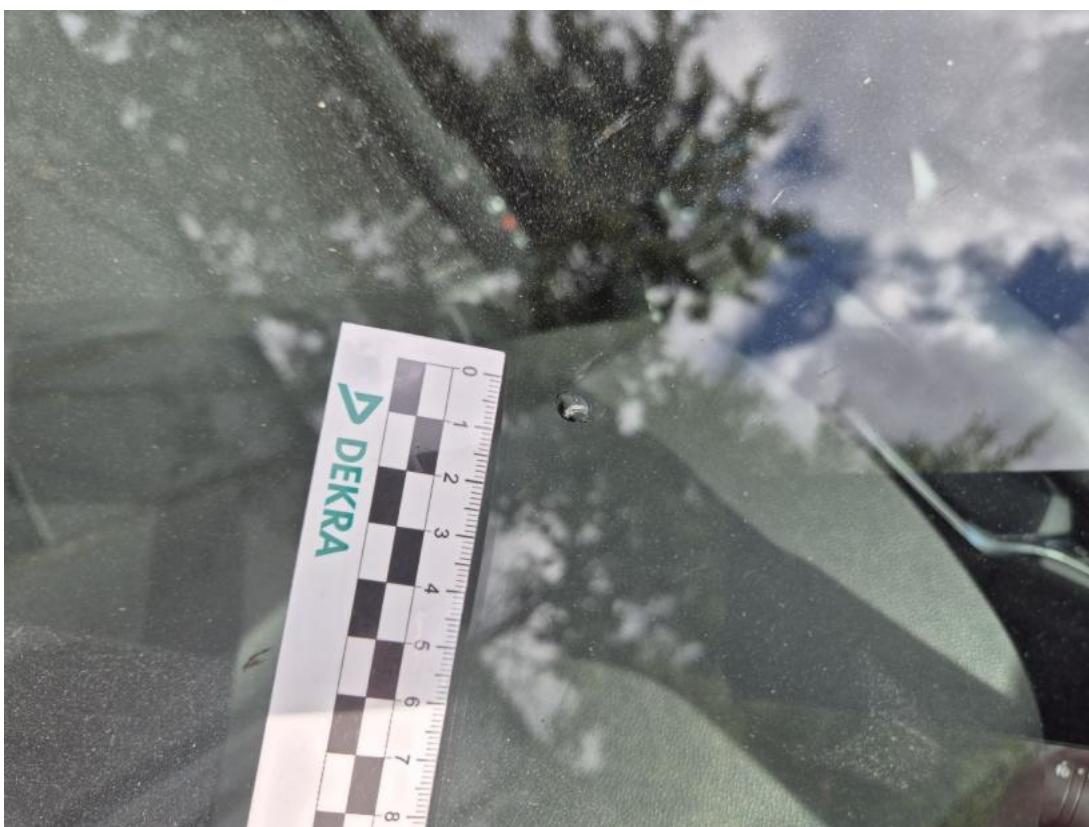
Fot. 36

Szyba czołowa - Rysa/odprysk 1

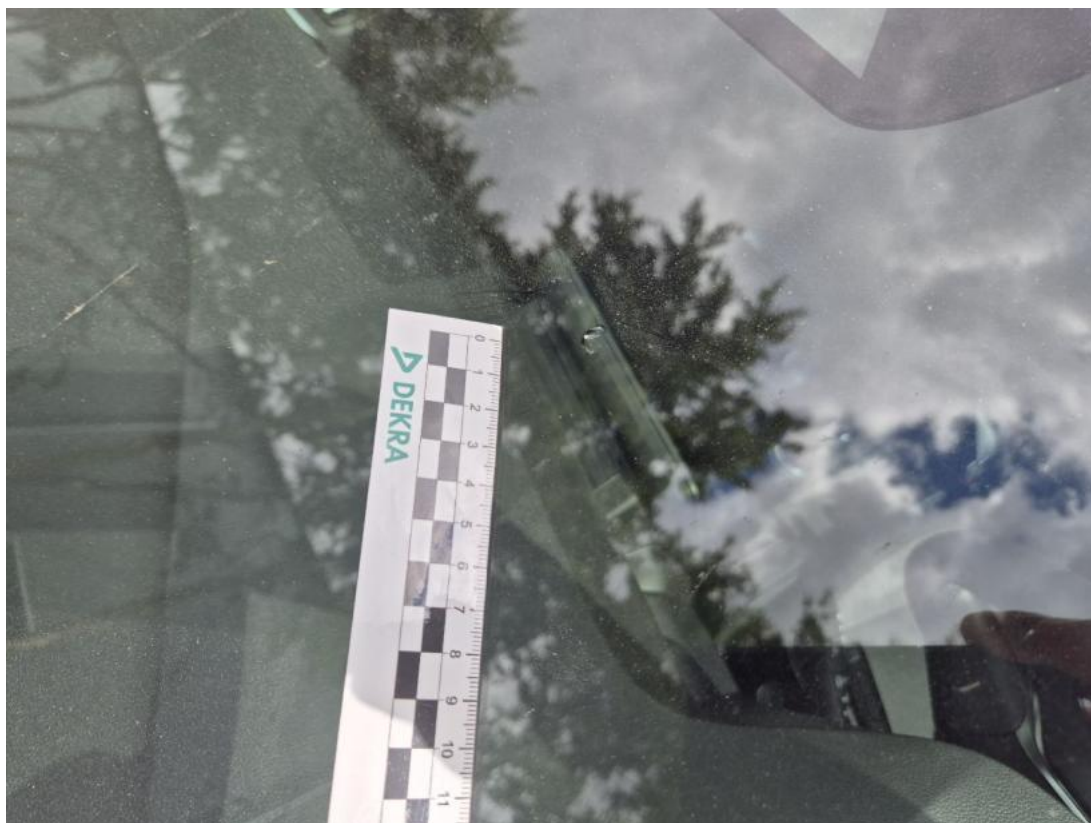
Fot. 37

Szyba czołowa - Rysa/odprysk 2
