Raport z oględzin pojazdu

Numer raportu	408215/9/25-9573	Data raportu	25-09-2025
Rzeczoznawca	Jan Rybołowik	Data oględzin	25-09-2025
Nr zlecenia	PCM(DZS)/GDA/70046/25/09/17	Miejsce oględzin	AUTOMARKET OŻARÓW MAZOWIECK...

Numer identyfikacyjny (VIN)	WBA6S110607E32351
Marka, model	BMW Seria 2 Active Tourer [F4...
Typ, wersja	218i GPF aut
Numer rejestracyjny	WD1646T
Silnik (rodz./poj./moc)	benz./1499 ccm/103 kW
Stan licznika	82 214 km
Data 1. rej./rok prod.	02-07-2019/2019
Data nast. bad. techn.	02-07-2024
Nadwozie	KOM 5/5
Lakier	biały/2-warstwowy uni
Skrzynia biegów	automatyczna

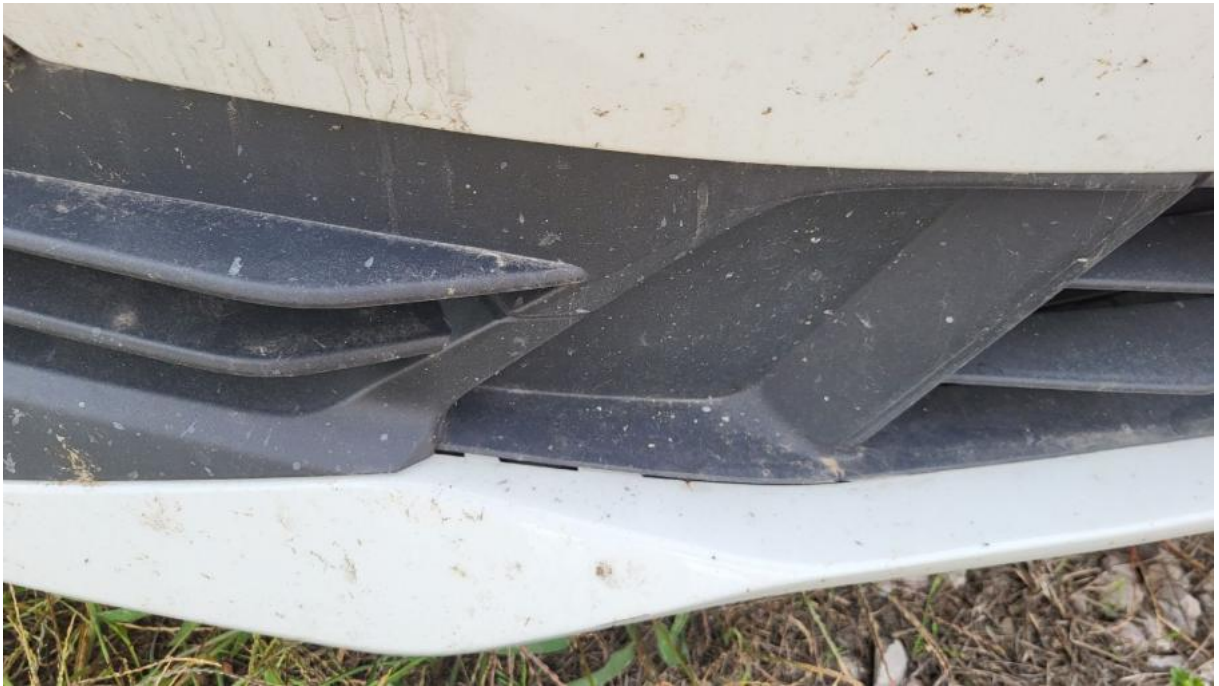
Fot. 33

Atrapa przednia - Inne 1

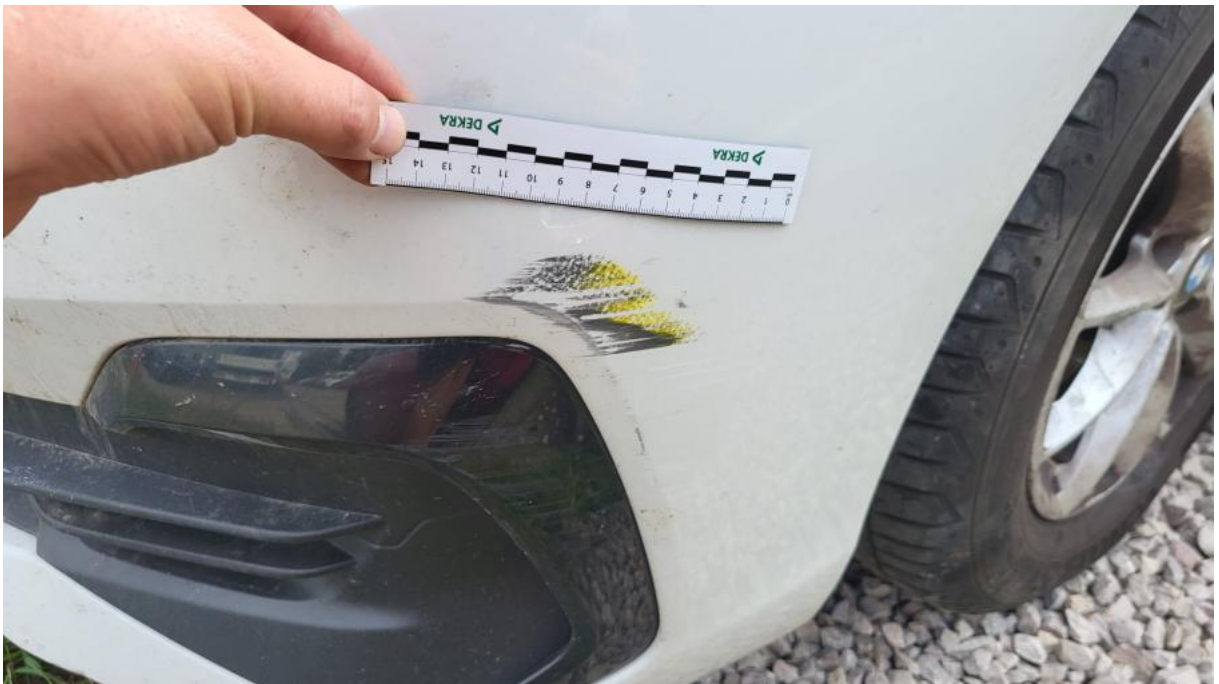
Fot. 34

Poz.	Nazwa pozycji	Opis uszkodzeń	Kwalifik.	Naprawa [rbg]
1	Okładzina zderzaka przedniego	rysa/odprysk, wgniecenie/odkształcenie	NA	1
2	Pokrywa reflektora dodatkowego L	rysa/odprysk	NA	0.3
3	Drzwi przednie (nieuzbrojone) L	rysa/odprysk, ślady korozji	NA	0.5
4	Drzwi tylne (nieuzbrojone) L	wgniecenie/odkształcenie		
5	Okładzina zderzaka tylnego	rysa/odprysk		
6	Tapicerka siedziska 1.rząd L	zabrudzenie

Zderzak - Rysa/odprysk 1

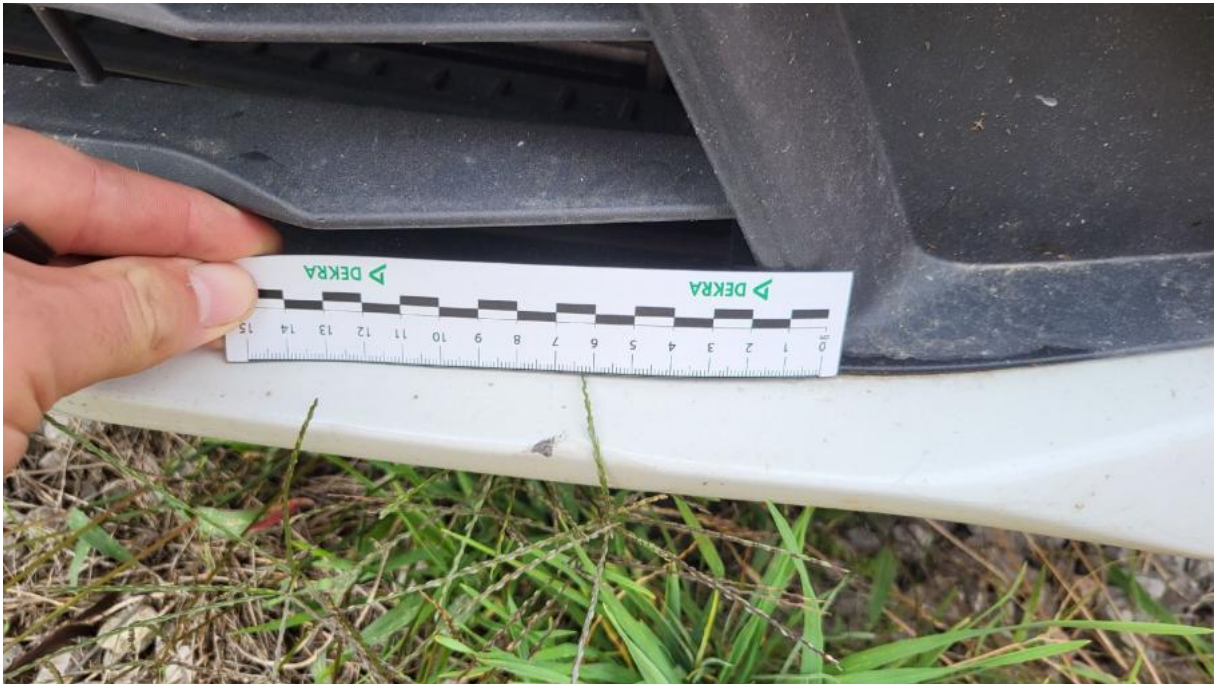
Fot. 35

Zderzak - Wgniecenie/odkształcenie 1

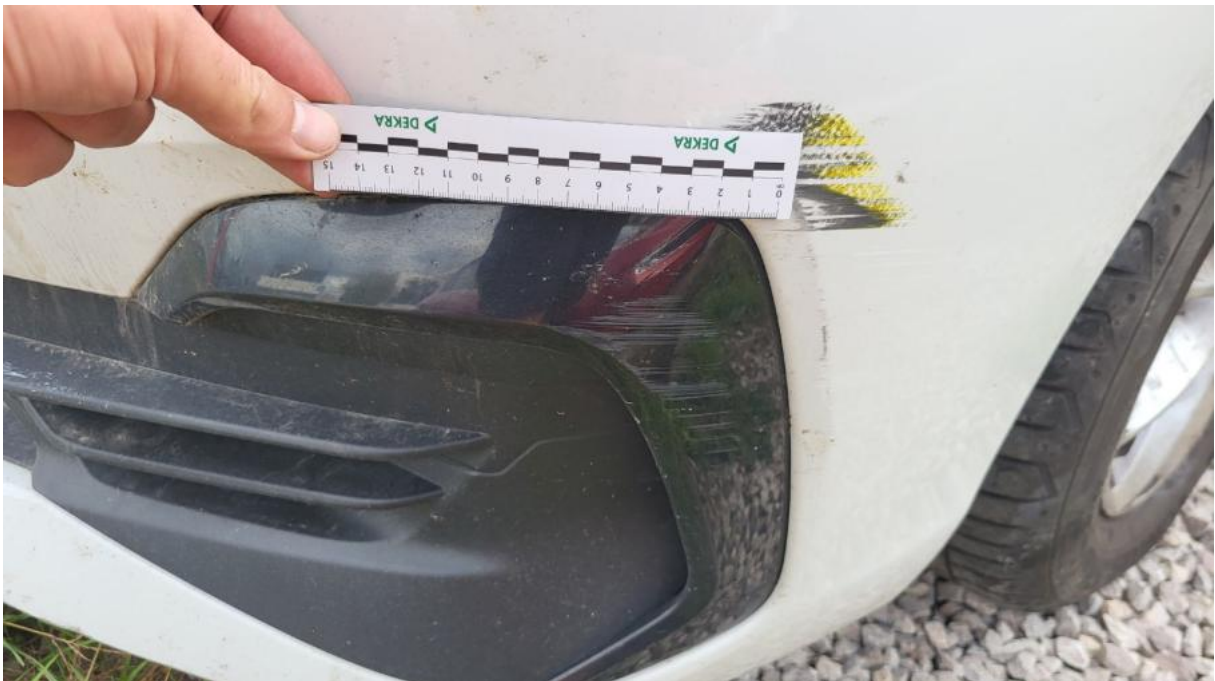
Fot. 36

Zderzak przedni cz L - Rysa/odprysk 1

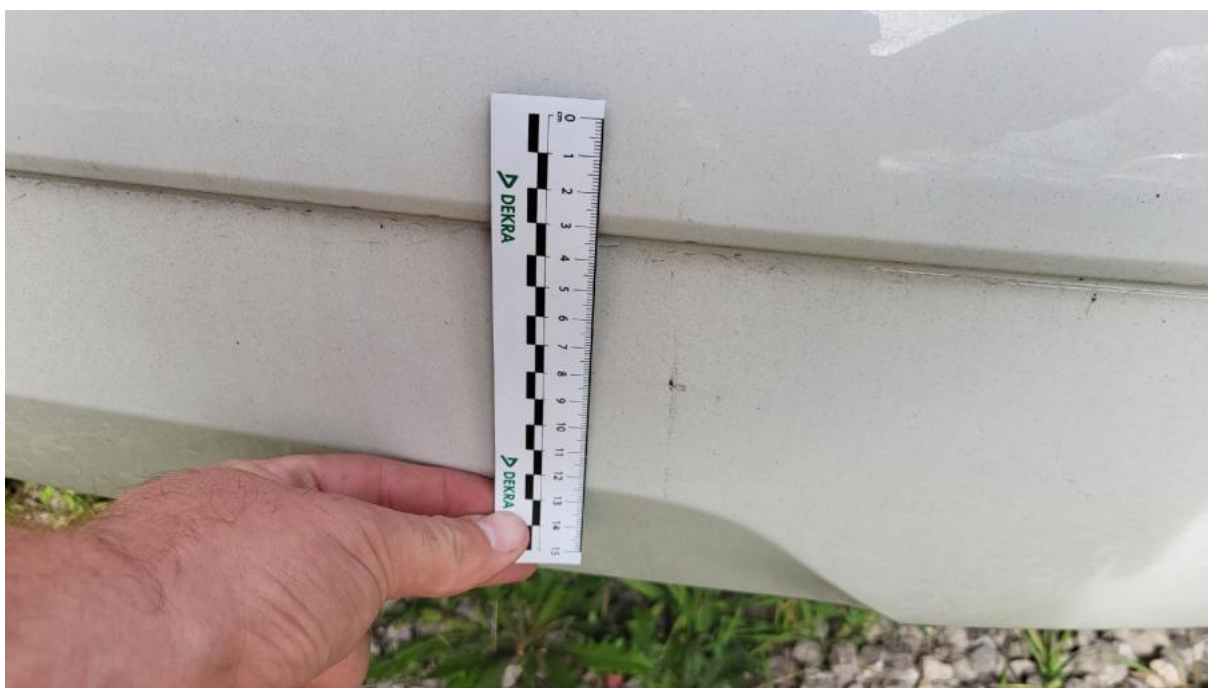
Fot. 37

Zderzak tylny - Rysa/odprysk 1

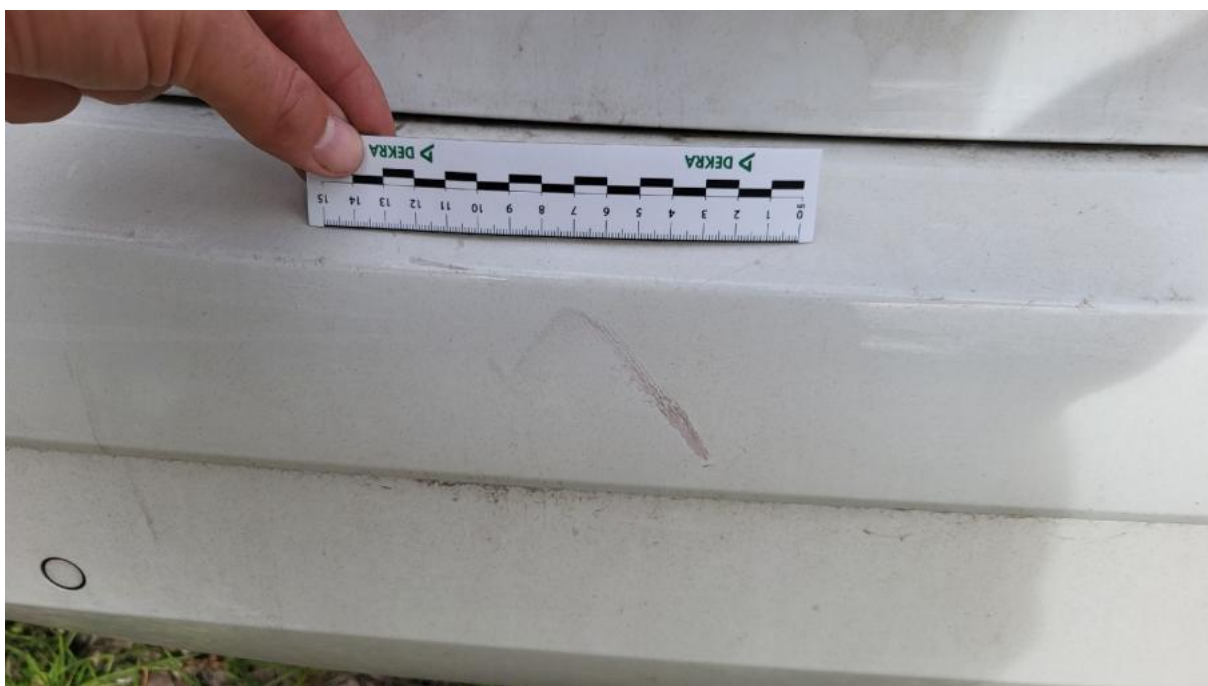
Fot. 38

Zderzak tylny - Rysa/odprysk 2

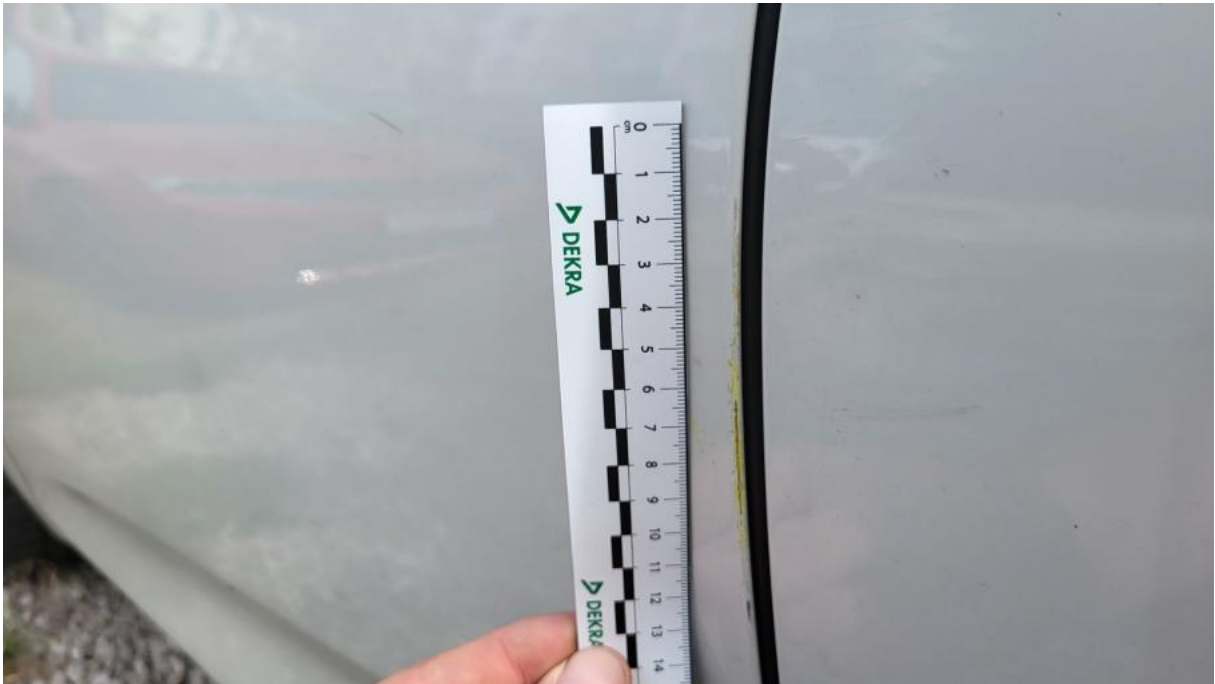
Fot. 39

Drzwi przed L - Rysa/odprysk 1

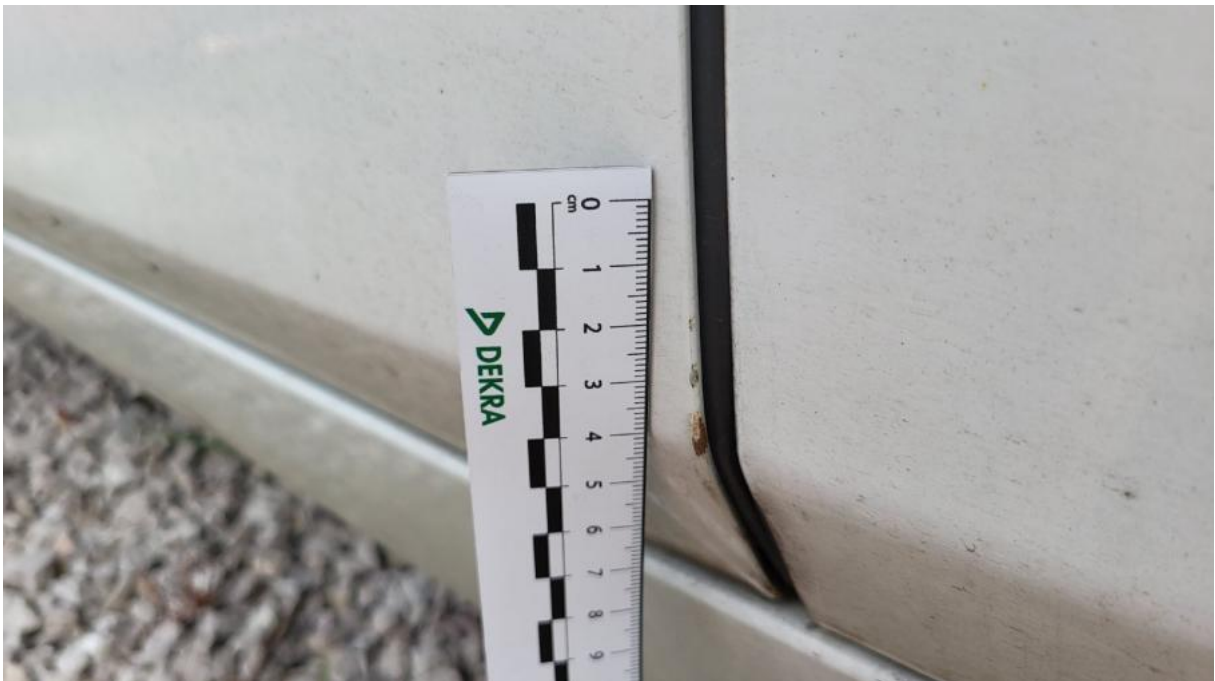
Fot. 40

Drzwi przed L - Inne 1

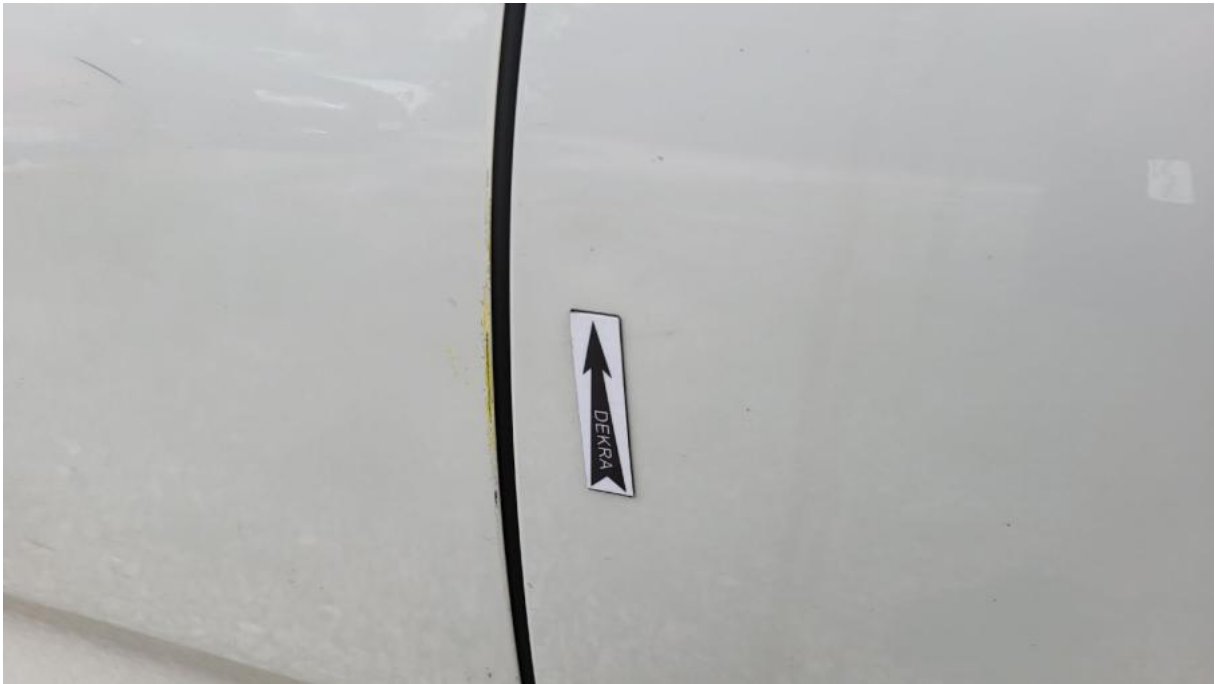
Fot. 41

Drzwi tylne L - Wgniecenie/odkształcenie 1

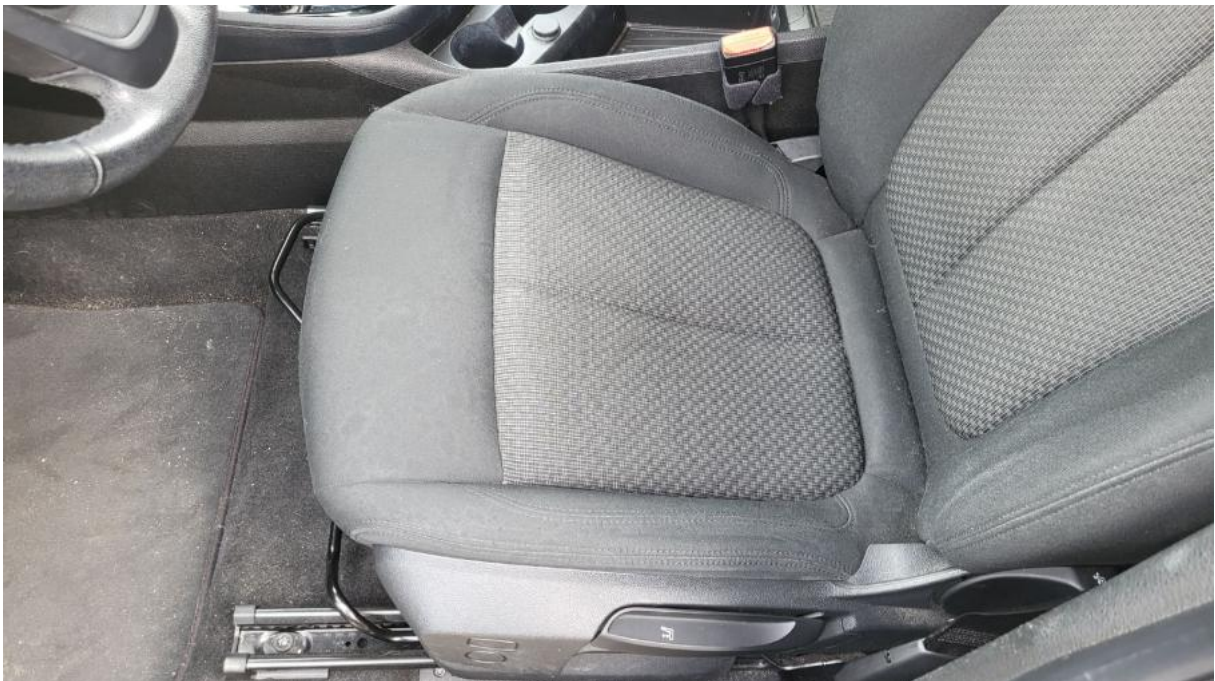
Fot. 42

Fotel prz. lew. - Inne 1
