Raport z oględzin pojazdu

Numer raportu	216513/9/25-11401	Data raportu	26-09-2025
Rzeczoznawcy	Paweł Szwabowicz mgr inż. Przemysław Ostap	Data oględzin	25-09-2025
Nr zlecenia	PCM(DZS)/GDA/65684/25/09/03	Miejsce oględzin	Krotoszyn, 63-700 FUP Krotoszyn 1

Numer identyfikacyjny (VIN)	NLHBM51HAPZ307534
Marka, model	HYUNDAI i20 20-24
Typ, wersja	i20 1.2 Pure
Numer rejestracyjny	WD0406T
Silnik (rodz./poj./moc)	benz./1197 ccm/62 kW
Stan licznika	78 043 km
Data 1. rej./rok prod.	19-05-2023/2023
Data nast. bad. techn.	19-05-2026
Nadwozie	hatchback 5/5
Lakier	czarny/METALIK
Skrzynia biegów	manualna

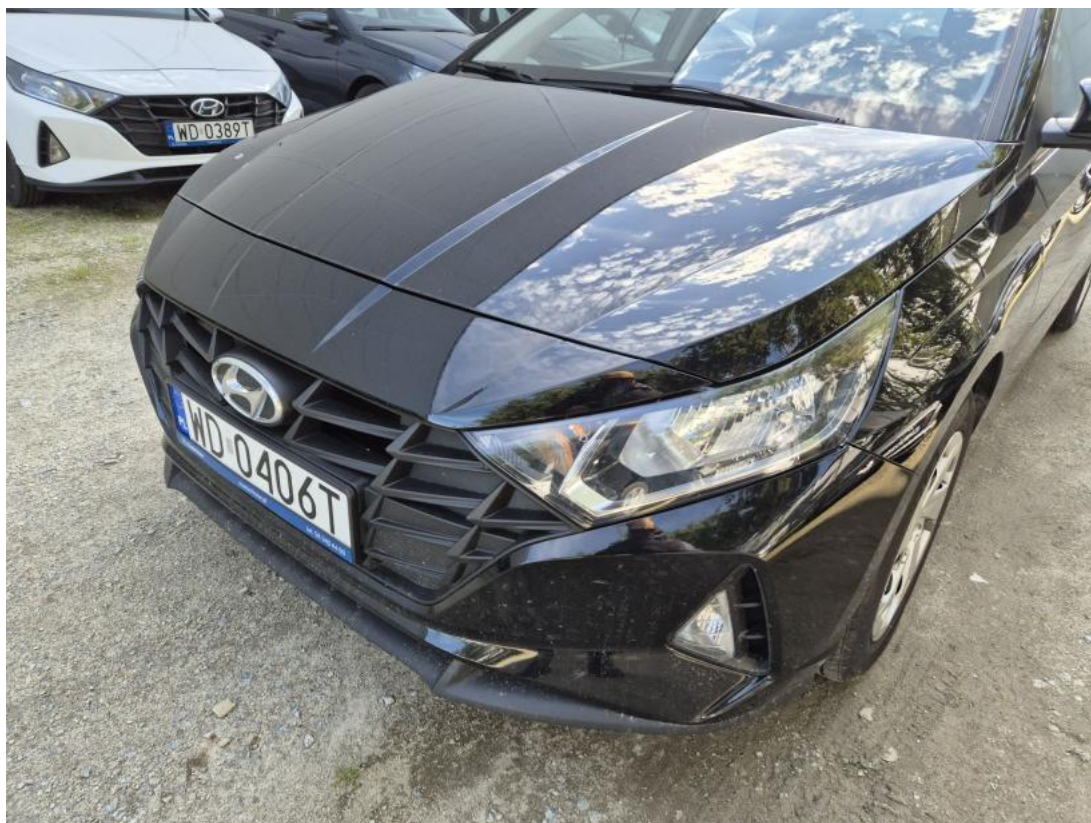
Fot. 35

Poz.	Nazwa pozycji	Opis uszkodzeń	Kwalifik.	Naprawa [rbg]
1	Okładzina zderzaka przedniego	rysa/odprysk	NA	1

Zderzak - zdjęcie poglądowe 1

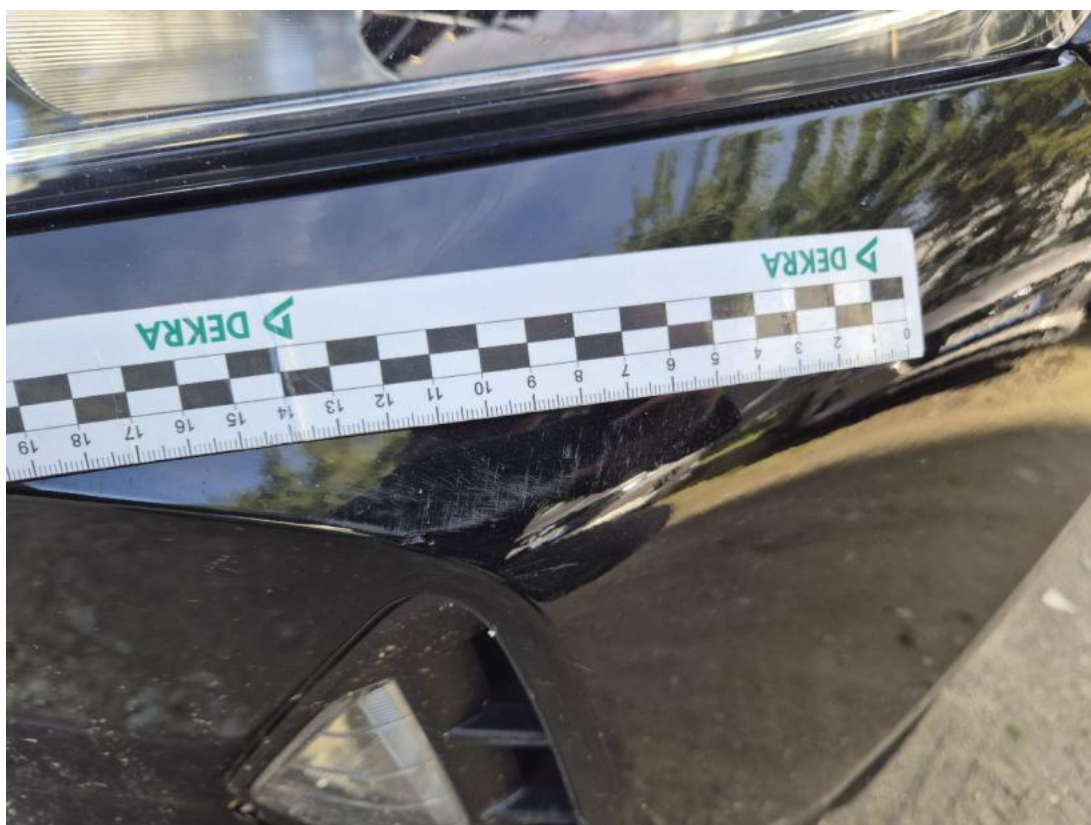
Fot. 36

Zderzak - Rysa/odprysk 1

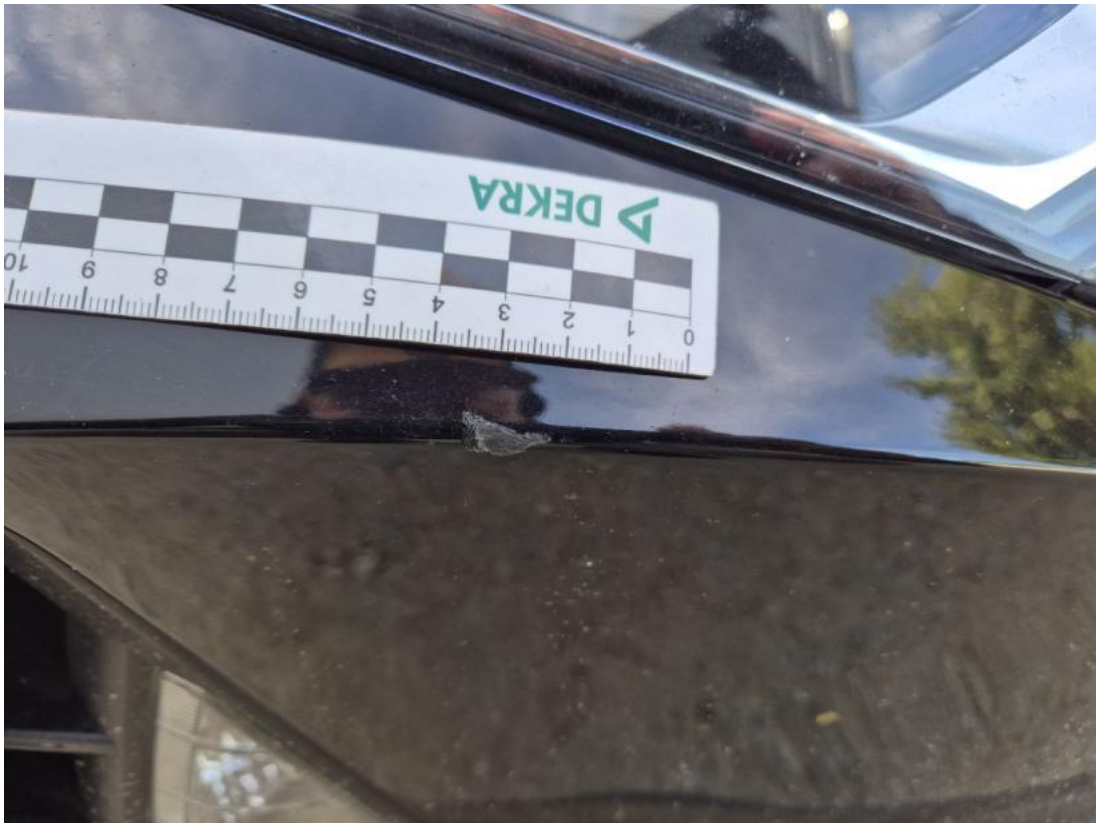
Fot. 37
Zderzak - Rysa/odprysk 2
