Raport z oględzin pojazdu

Numer raportu	211045/9/25-3705	Data raportu	29-09-2025
Rzeczoznawca	Arthur Rusik	Data oględzin	26-09-2025
Nr zlecenia	PCM(DZS)/GDA/71828/25/09/23	Miejsce oględzin	MDM AUTO (MAKURAT), ZAWODNIKÓ...

Numer identyfikacyjny (VIN)	TMAH251CANJ180047
Marka, model	HYUNDAI i30 20-24
Typ, wersja	i30 1.5 DPI Classic +
Numer rejestracyjny	GD2C848
Silnik (rodz./poj./moc)	benz./1498 ccm/81 kW
Stan licznika	143 439 km
Data 1. rej./rok prod.	09-06-2022/2022
Data nast. bad. techn.	28-05-2027
Nadwozie	hatchback 5/5
Lakier	srebrny/METALIK
Skrzynia biegów	manualna

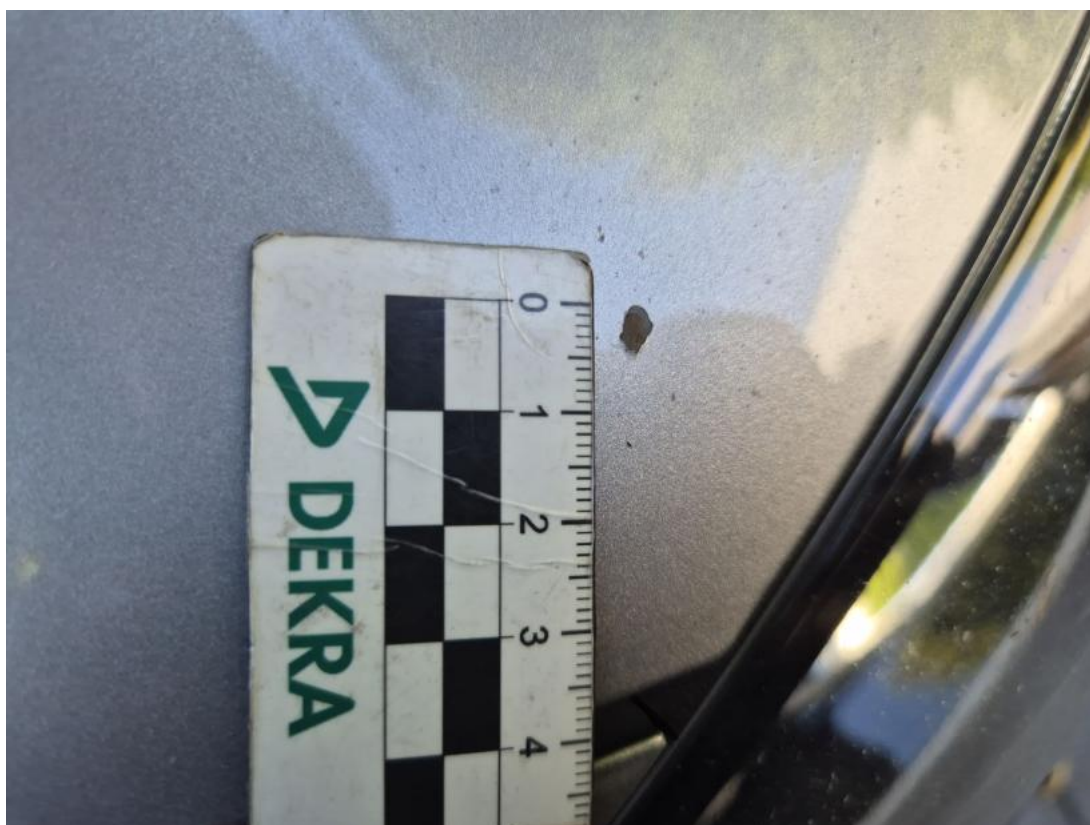
4	Pokrywa przednia	odpryski lakieru, ślady korozji	NA	0.3
5	Drzwi przednie (nieuzbrojone) R	wgniecenie, zarysowanie	NA	1.5
6	Drzwi tylne (nieuzbrojone) R	wgniecenie, zarysowanie	NA	1
7	Próg L	odpryski lakieru, wgniecenie	NA	0.3
8	Okiadźcina zderzaka tylnego	zarysowanie	NA	0.3
9	Drzwi tylne (nieuzbrojone) L	wgniecenie

Fot. 32
Pokrywa komory silnika - Rysa/odprysk 1

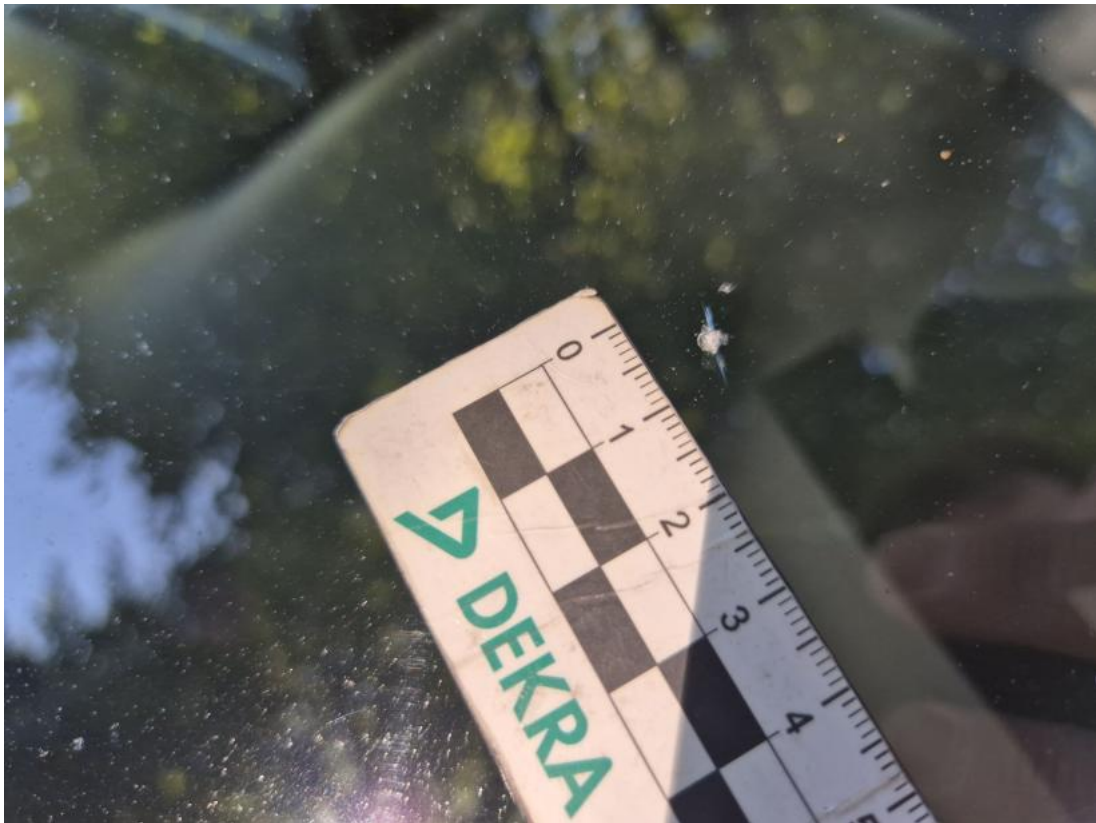
Poz.	Nazwa pozycji	Opis uszkodzeń	Kwalifik.	Naprawa [rbg]
1	Szyba przednia barwiona	pęknięcie	WY	2
2	Uszczelka drzwi wewnątrz. L	rozerwanie	WY	0.2
3	Komplet nakładek pokrywy tylnej	liczne, zarysowanie	WY	0.3

Fot. 33
Szyba czołowa - Pęknięcie/rozerwanie 1

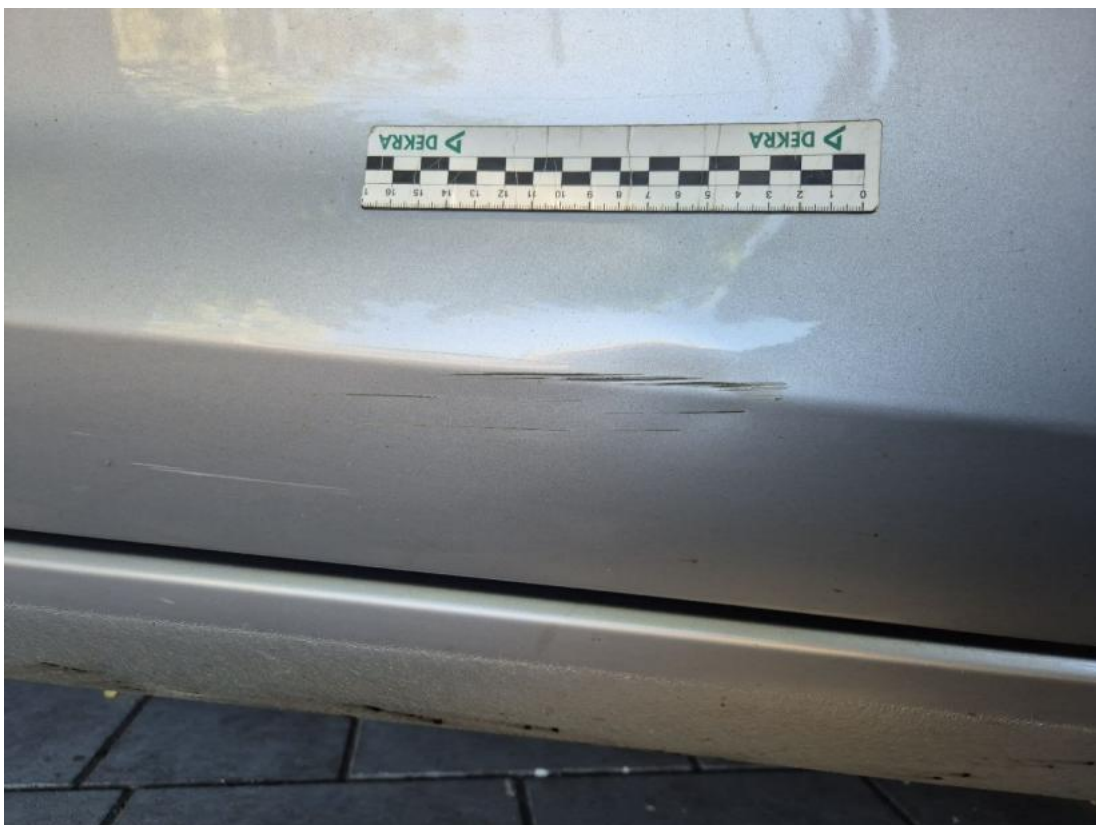
Fot. 34
Drzwi przednie P - Rysa/odprysk 1

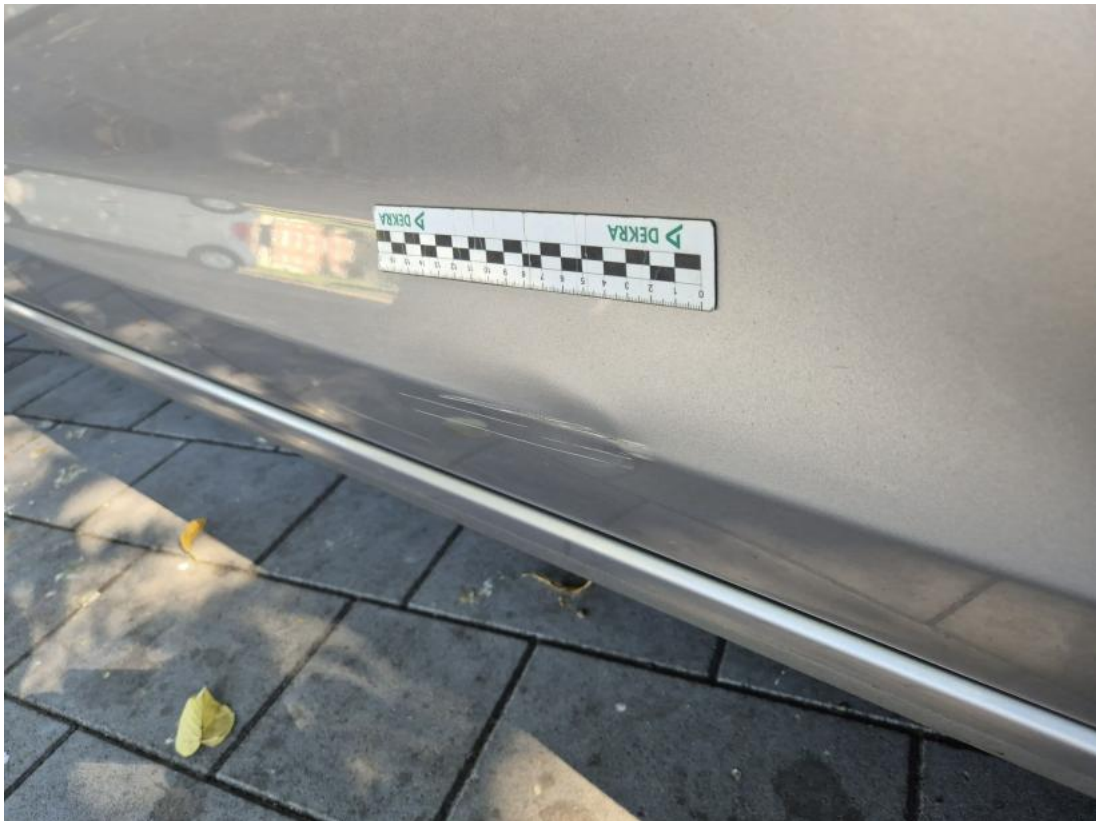
Fot. 35
Drzwi przednie P - Wgniecenie/odkształcenie 1

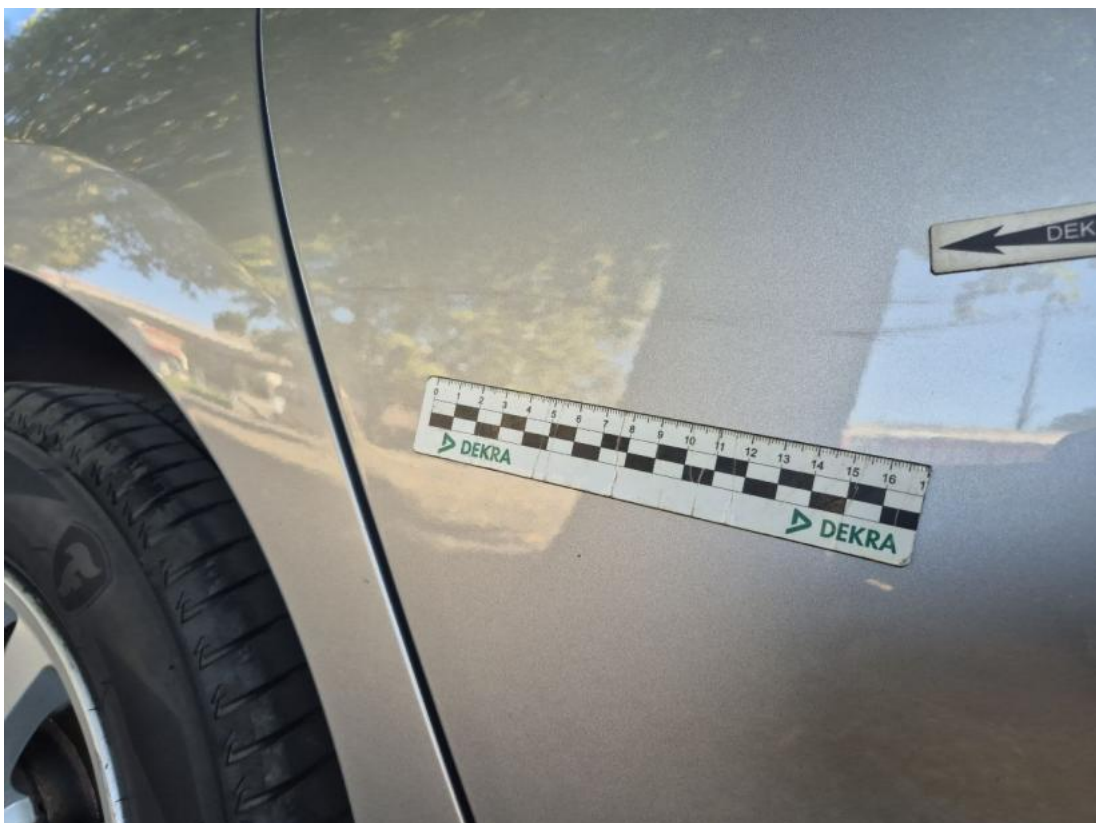
Fot. 36
Drzwi tylne P - Rysa/odprysk 1

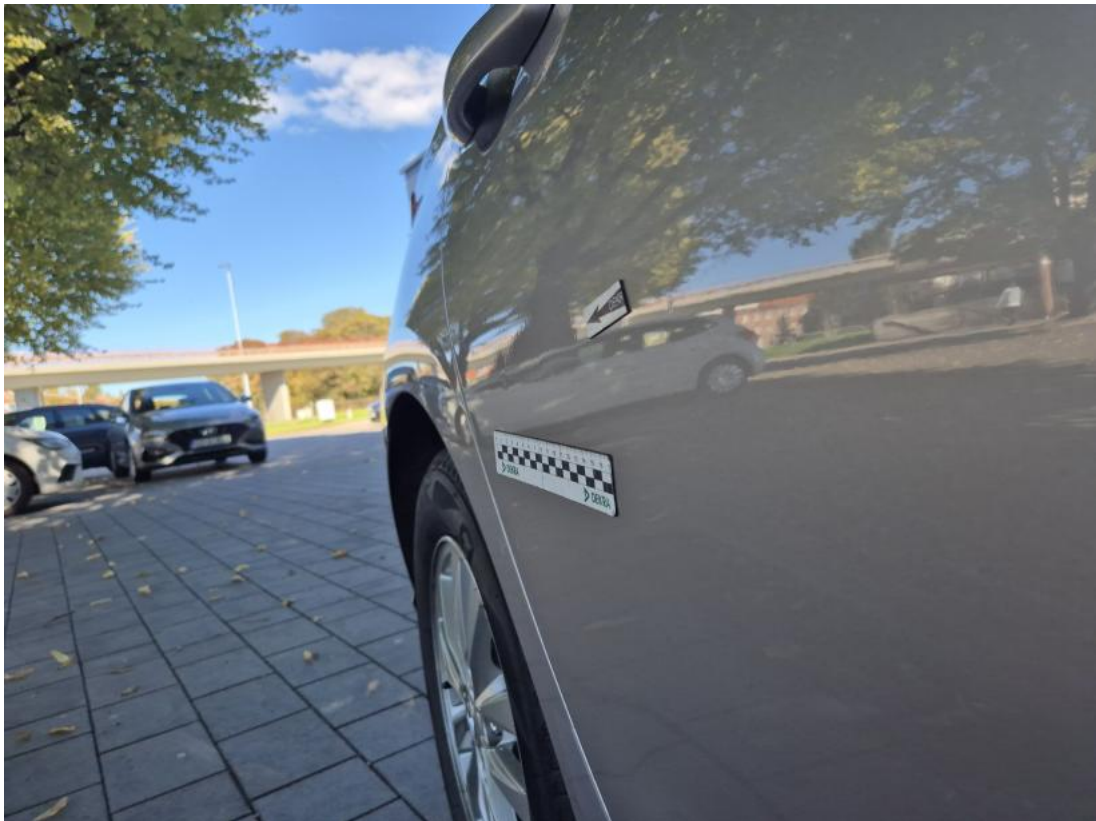
Fot. 37
Drzwi tylne P - Wgniecenie/odkształcenie 1

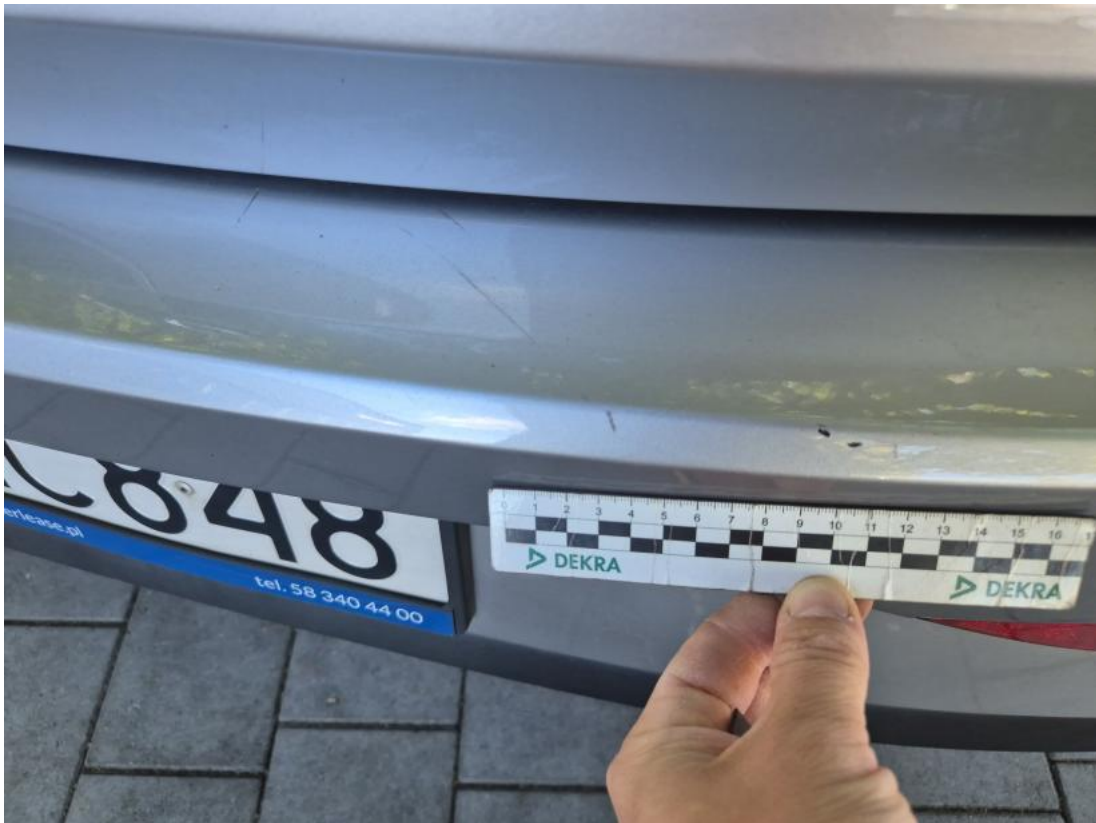
Fot. 39
Zderzak tylny - Rysa/odprysk 2

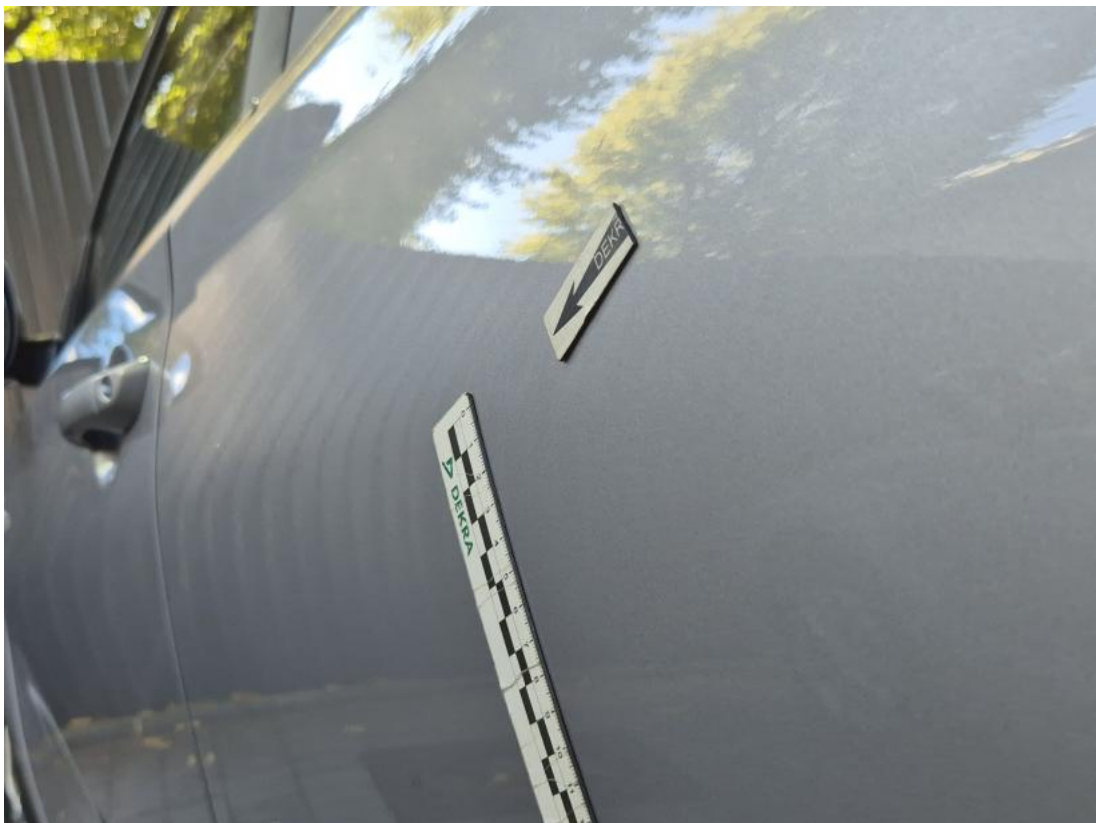
Fot. 40
Drzwi tylne L - Wgniecenie/odkształcenie 1

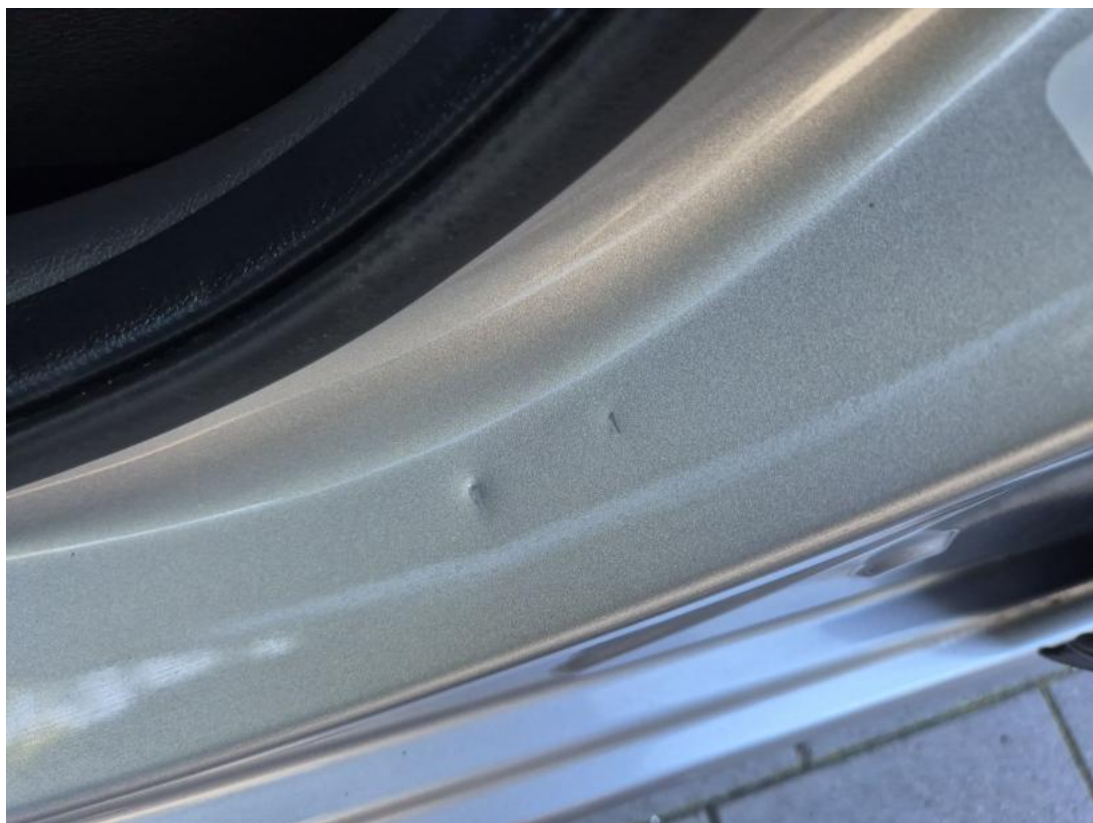
Fot. 41
Słupek środkowy L - Wgniecenie/odkształcenie 1

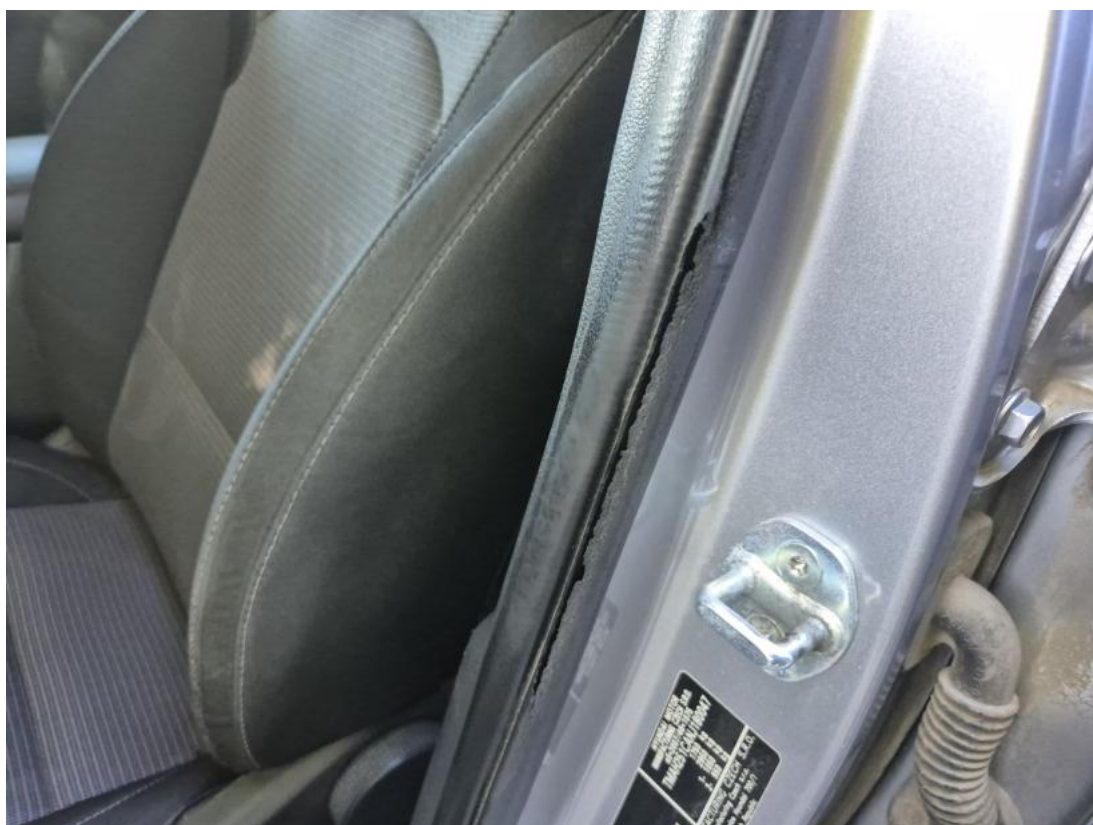
Fot. 42
Uszczelka drzwi przednich L - Pęknięcie/rozerwanie 1

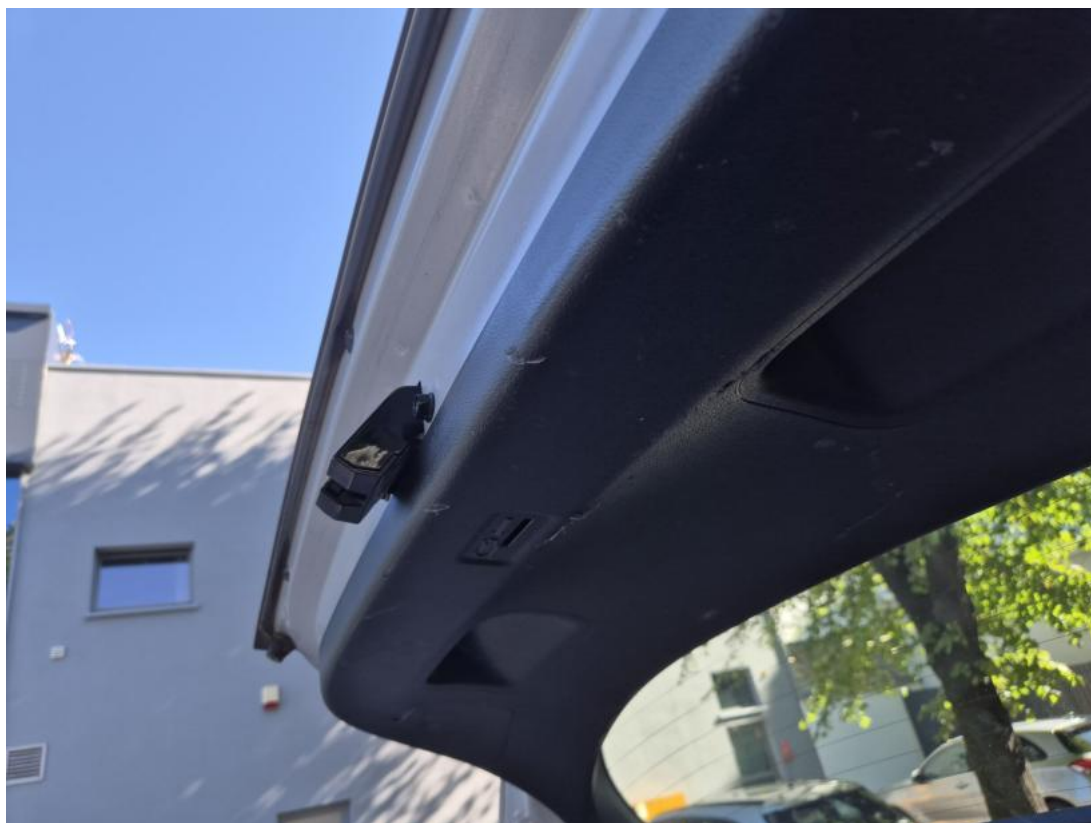
Fot. 43

Wykładzina pokrywy tylnej - Rysa/odprysk 1
