## Raport z oględzin pojazdu

Numer raportu	07759/10/25-15201	Data raportu	16-10-2025
Rzeczoznawcy	Inż. Cezary Zarebski (NEW) mgr inż. Paweł Barszcz (NEW)	Data oględzin	14-10-2025
Nr zlecenia	PCM(DZS)/GDA/77336/25/10/09		Miejsce oględzin
			AUTOMARKET OŻARÓW MAZOWIECK...

Numer identyfikacyjny (VIN)	YARVEHTMGZ205381
Marka, model	TOYOTA Proace 2.0 D4-D Eur...
Typ, wersja	Proace Kombi 2.0 D-4D Long ...
Numer rejestracyjny	WD9019P
Silnik (rodz./poj./moc)	diesel/1997 ccm/106 kW
Stan licznika	126 917 km
Data 1. rej./rok prod.	16-08-2021/2021
Data nast. bad. techn.	16-08-2026
Nadwozie	KOM 4/9
Lakier	biały/2-warstwowy uni
Skrzynia biegów	manualna

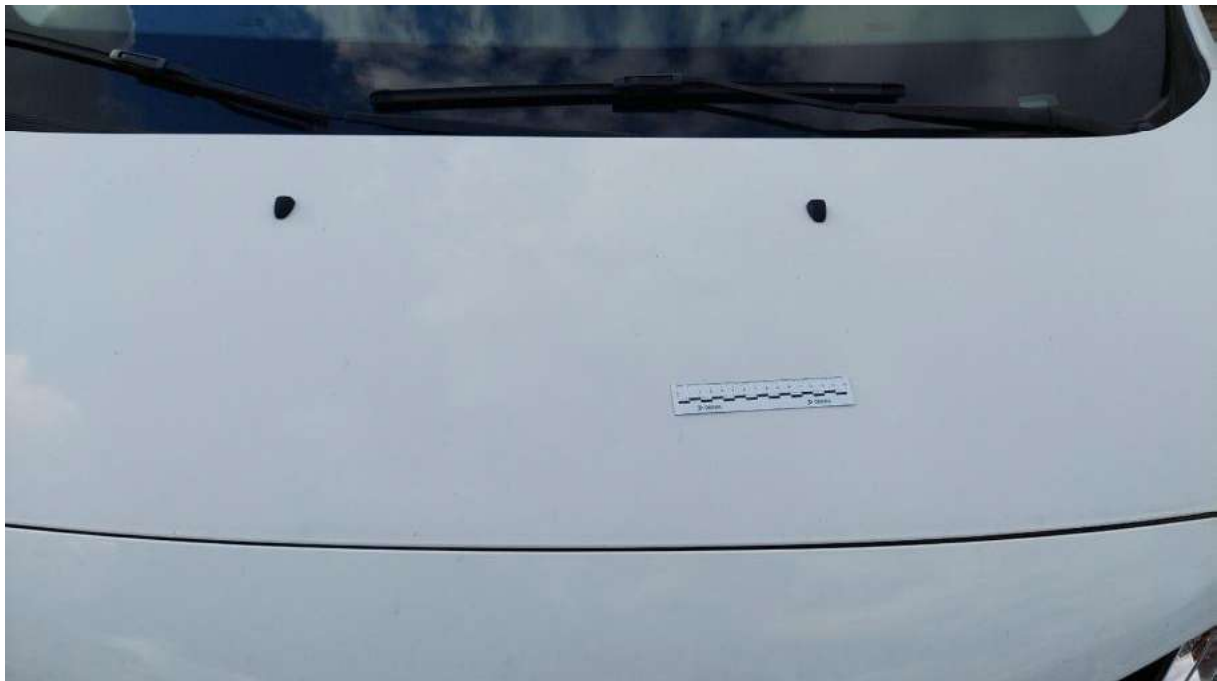
Poz.	Nazwa pozycji	Opis uszkodzeń	Kwalifik.	Naprawa [rbg]
1	Nakładka pokrywy tylnej dół L	pęknięcie	WY	0,2
2	Nakładka pokrywy tylnej dół R	pęknięcie	WY	0,2
3	Poszycie drzwi tylnych R	wgniecenie	NA	2
4	Próg R	liczne, zarysowanie	NA	
5	Błotnik przedni L	odpryski lakieru		
6	Pokrywa przednia	odpryski lakieru

**Fot. 36**  
Pokrywa komory silnika - Rysa/odprysk 1

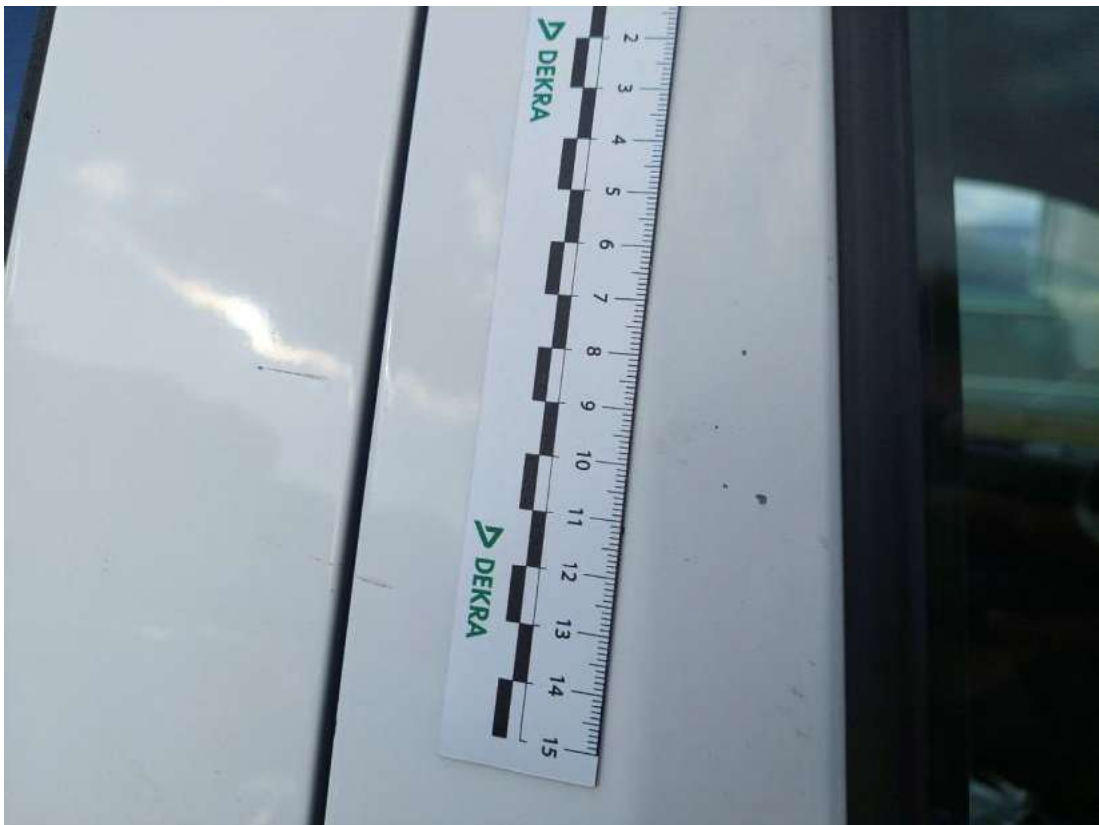
7	Poszycie drzwi przednich L	zarysowanie, odpryski lakieru		
8	Poszycie drzwi przednich R	odpryski lakieru		
9	Zderzak, środek	zarysowanie		
10	Wyświetlenie podłogi środkowej	zarysowanie

**Fot. 37**  
Drzwi przednie P - Rysa/odprysk 1

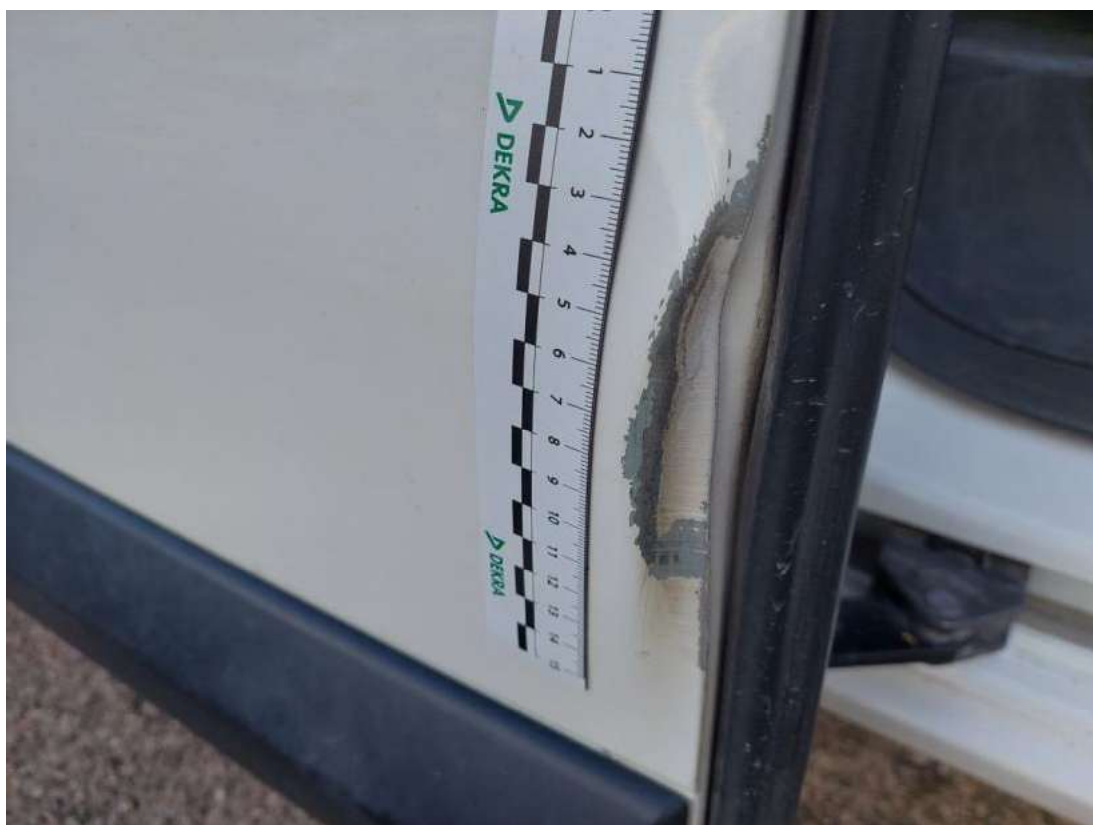
**Fot. 39**  
Drzwi tylne P - Rysa/odprysk 1

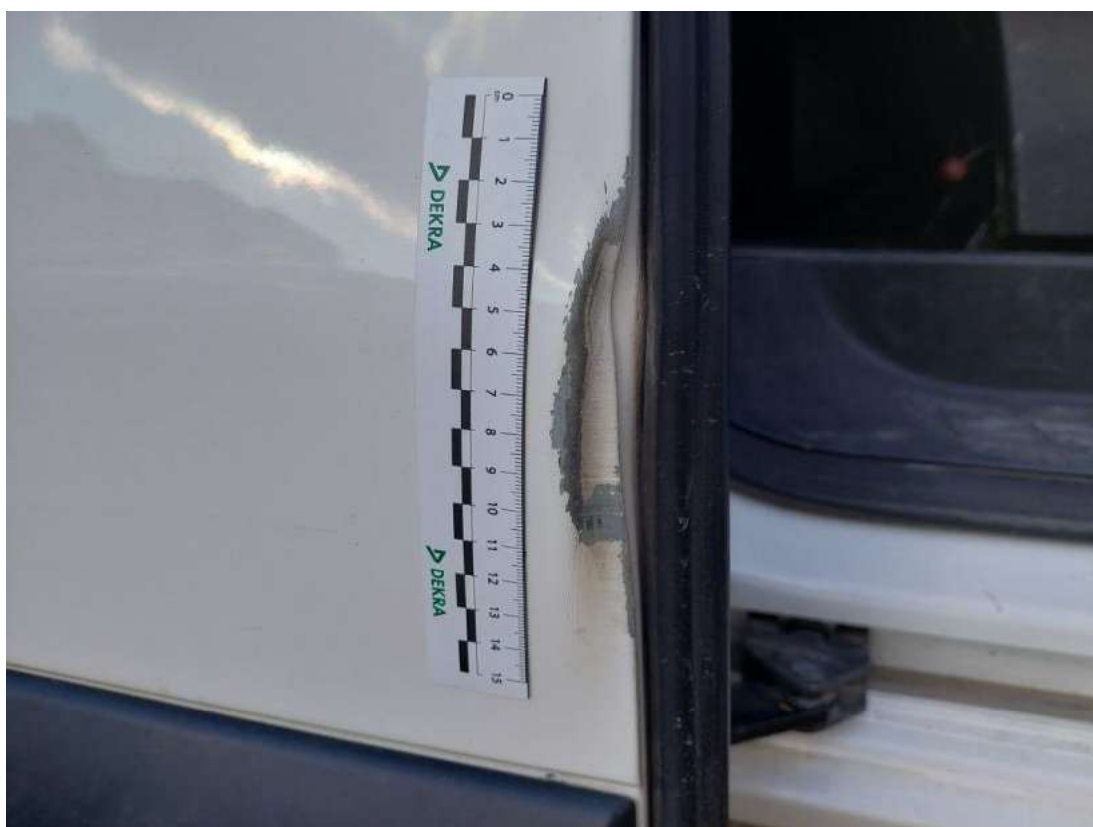
**Fot. 40**  
Drzwi tylne P - Wgniecenie/odkształcenie 1

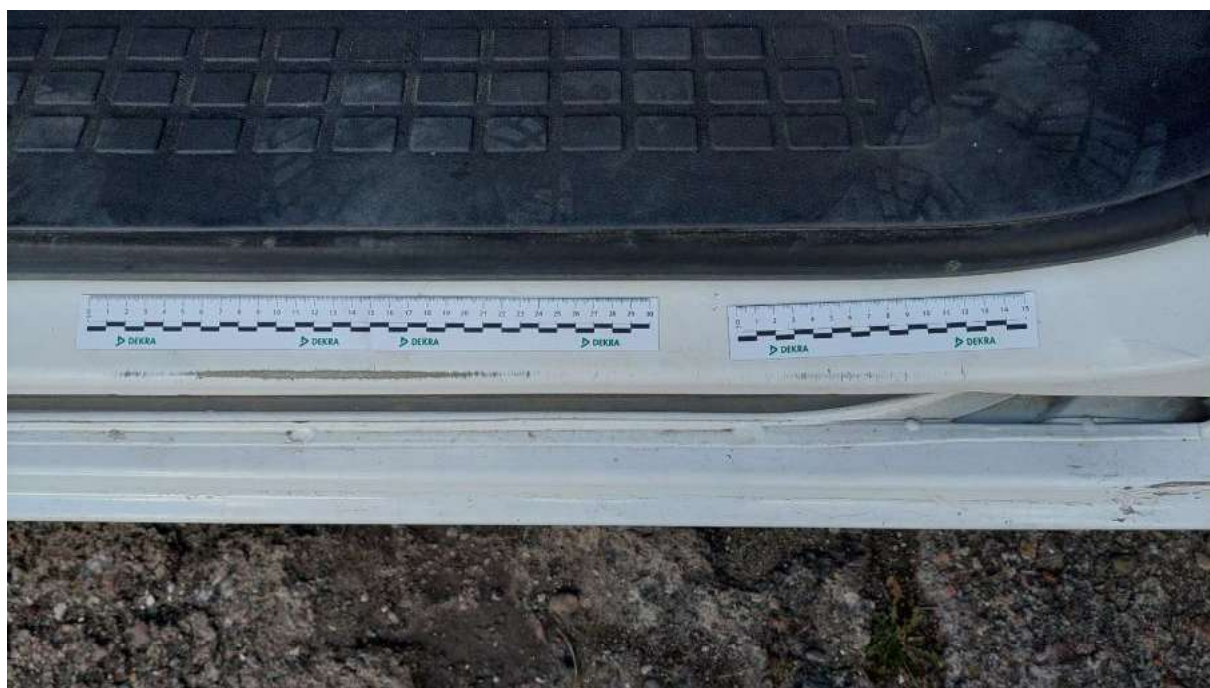
**Fot. 41**

Próg P - Rysa/odprysk 1

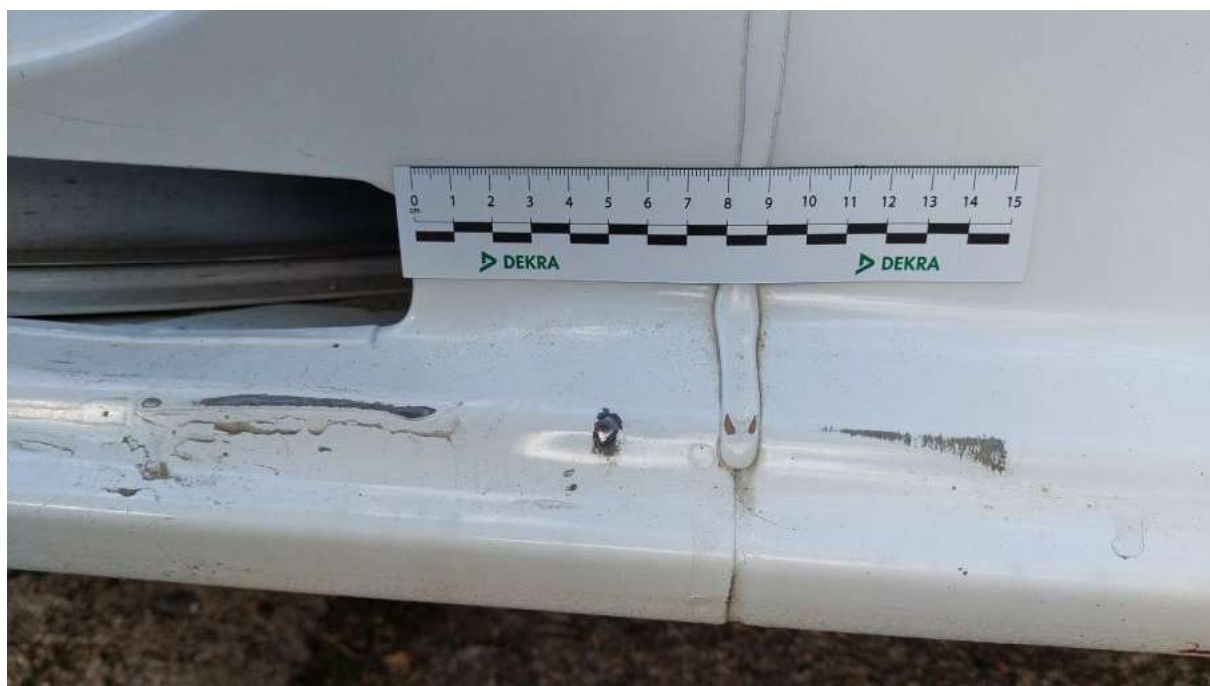
**Fot. 42**

Próg P - Rysa/odprysk 2

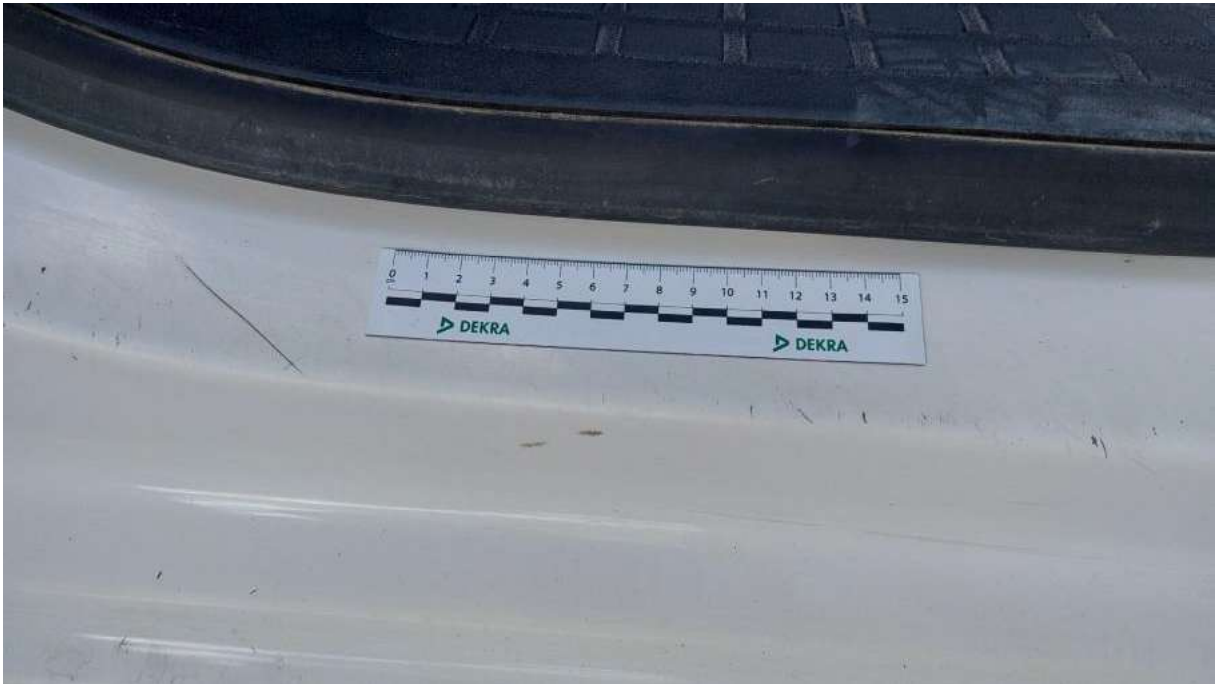
**Fot. 43**

Próg P() - Rysa/odprysk 3

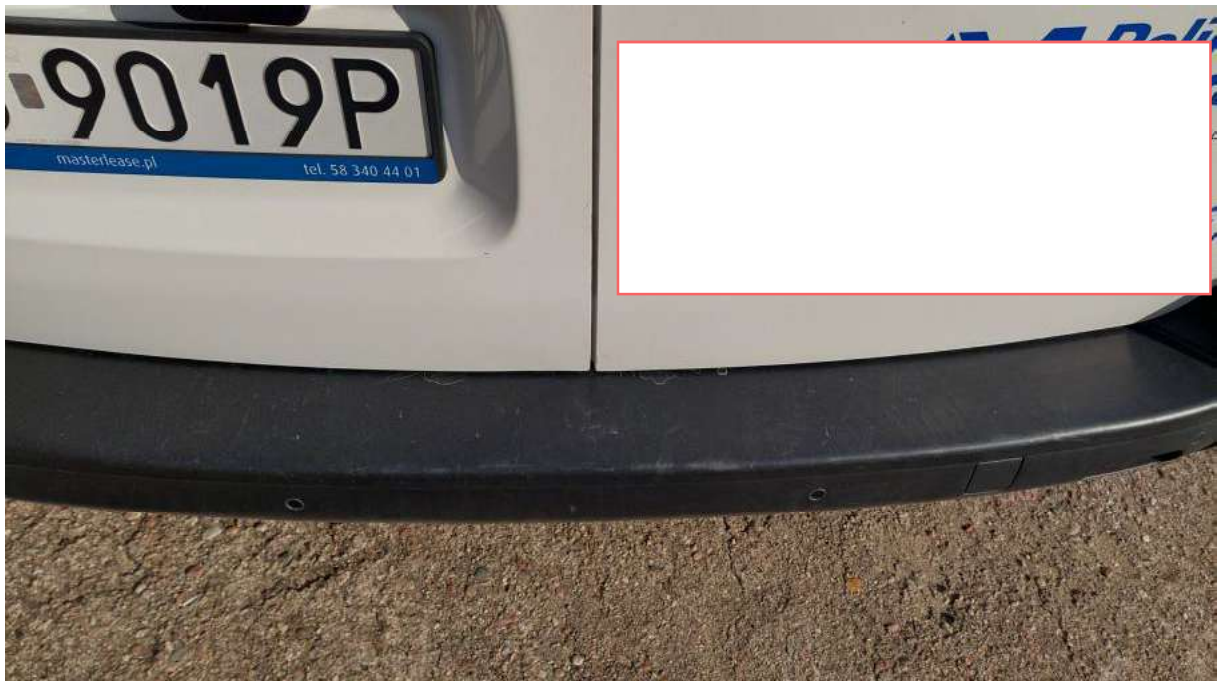
**Fot. 44**

Zderzak tylny cz górna - Rysa/odprysk 1

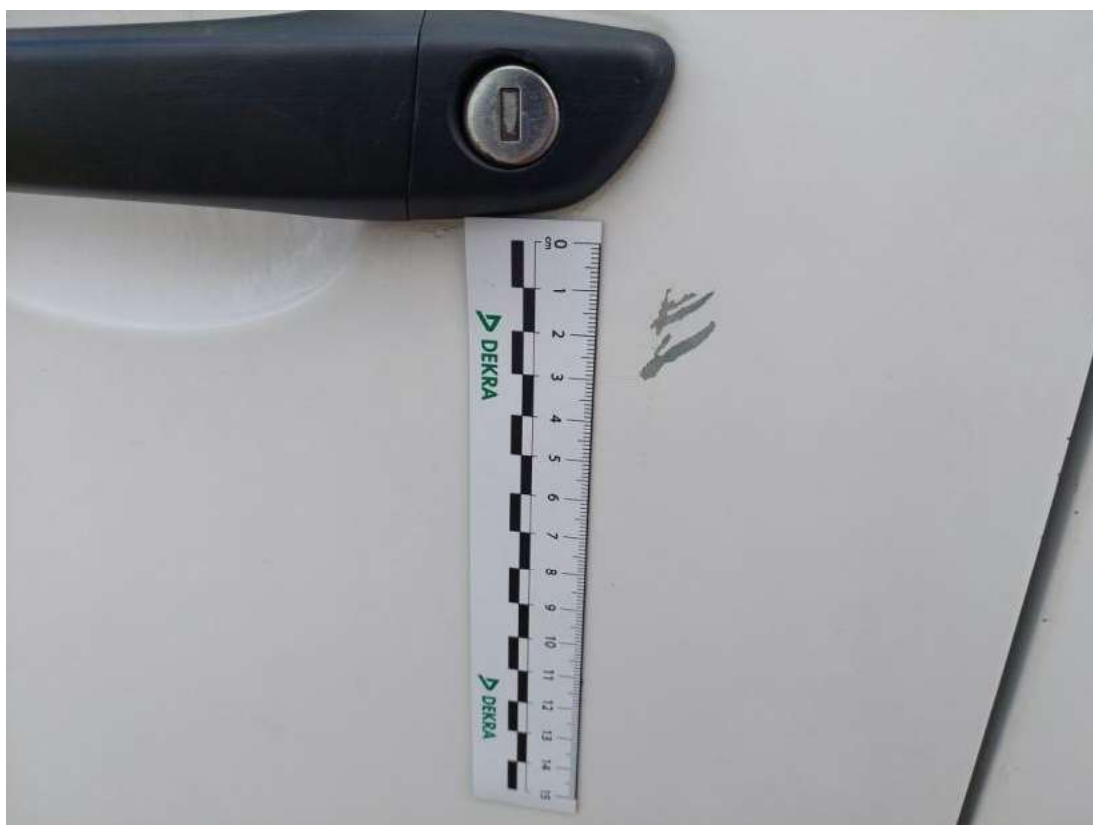
**Fot. 45**  
Drzwi przed L - Rysa/odprysk 1

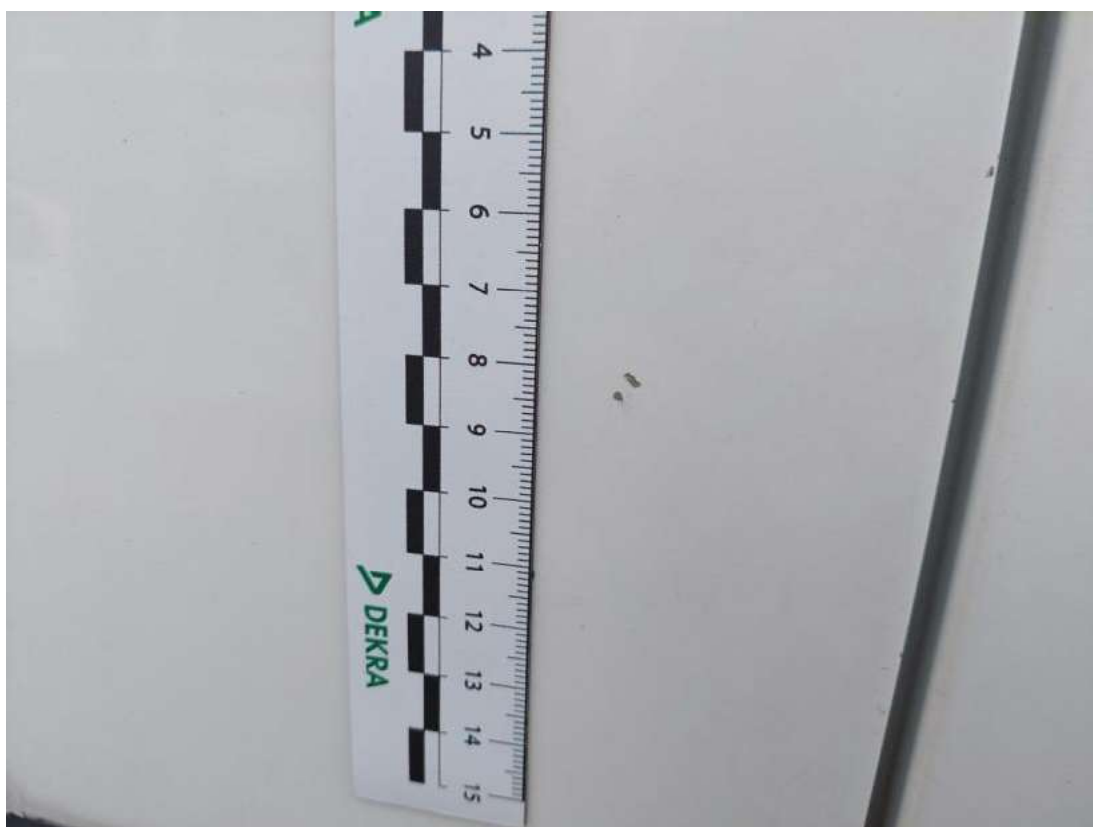
**Fot. 46**  
Drzwi przed L - Rysa/odprysk 2

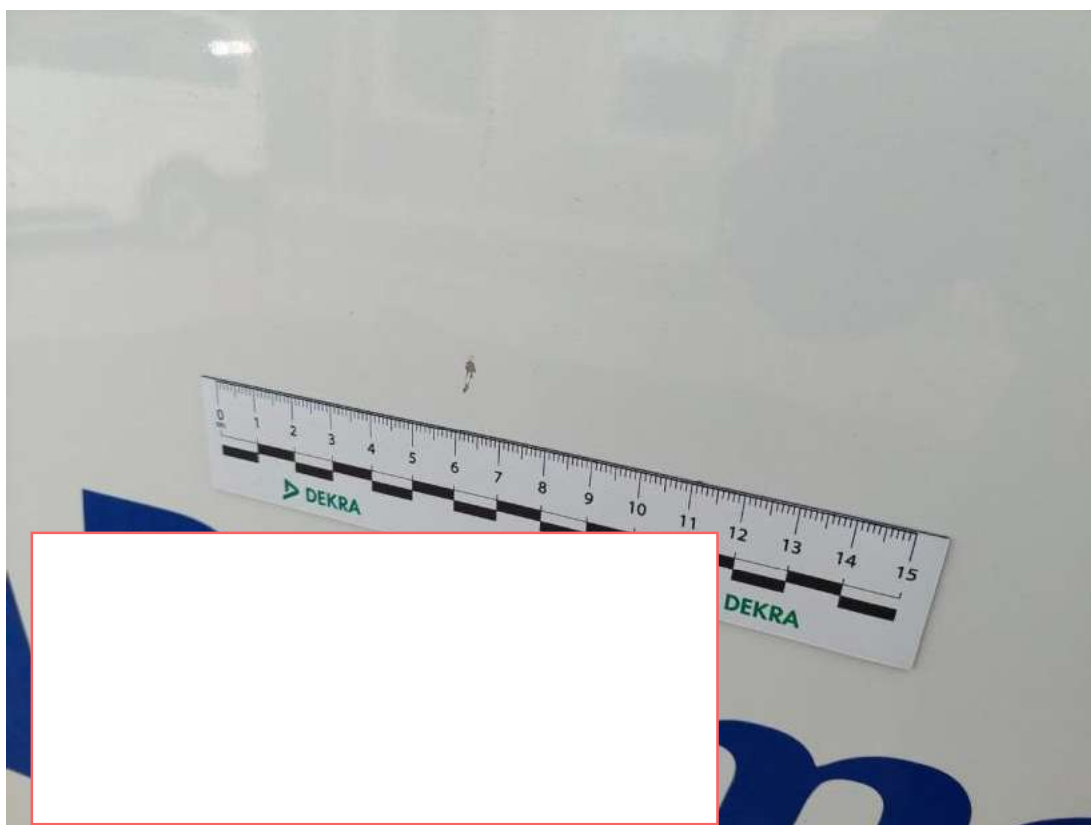
**Fot. 47**

Drzwi przed L() - Rysa/odprysk 3

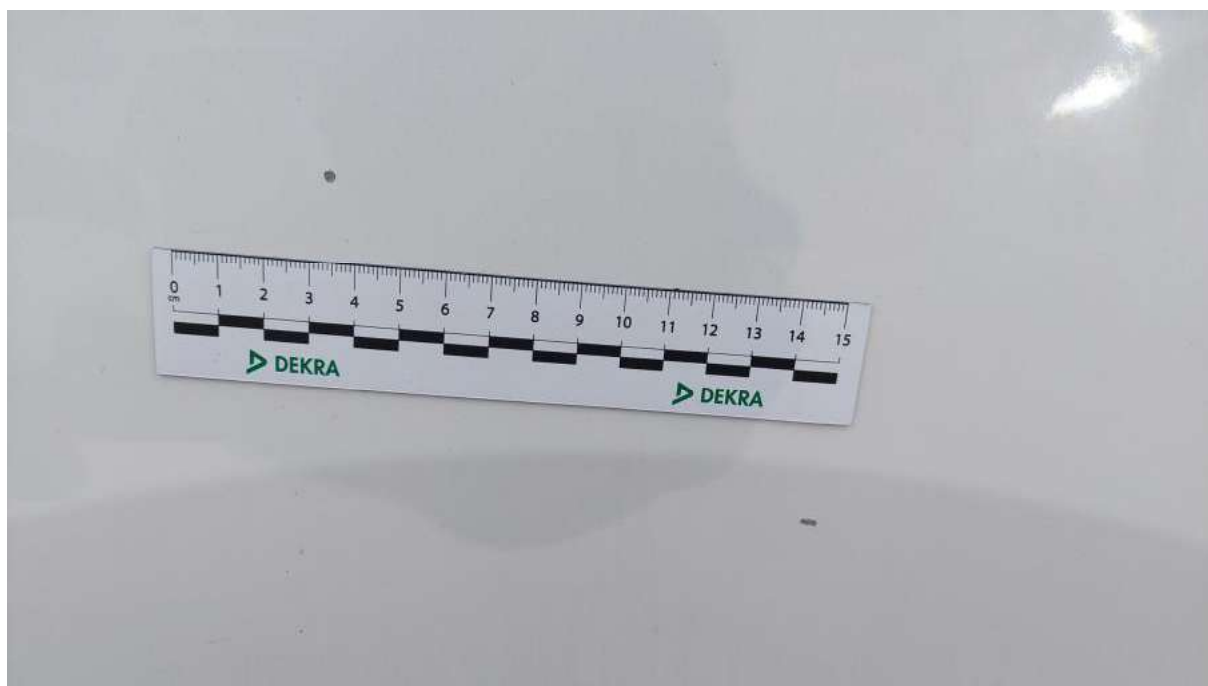
**Fot. 48**

Błotnik przedni L - Rysa/odprysk 1

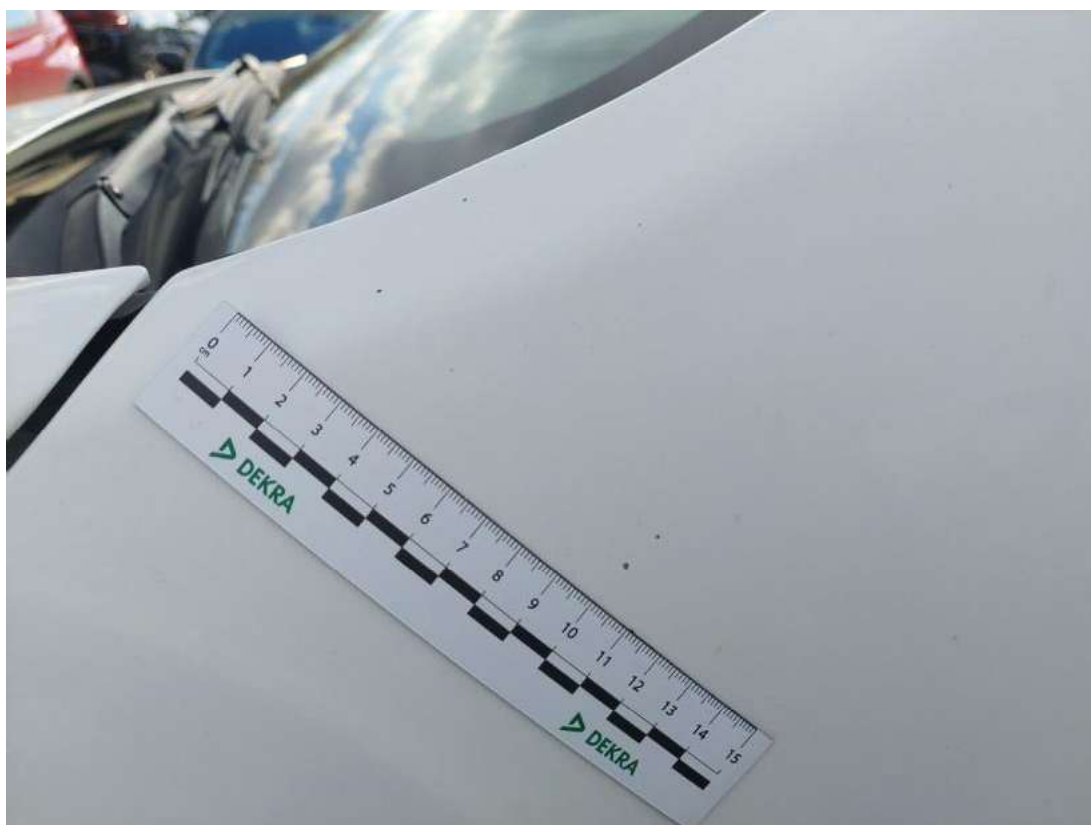
**Fot. 49**

Błotnik przedni L - Rysa/odprysk 2

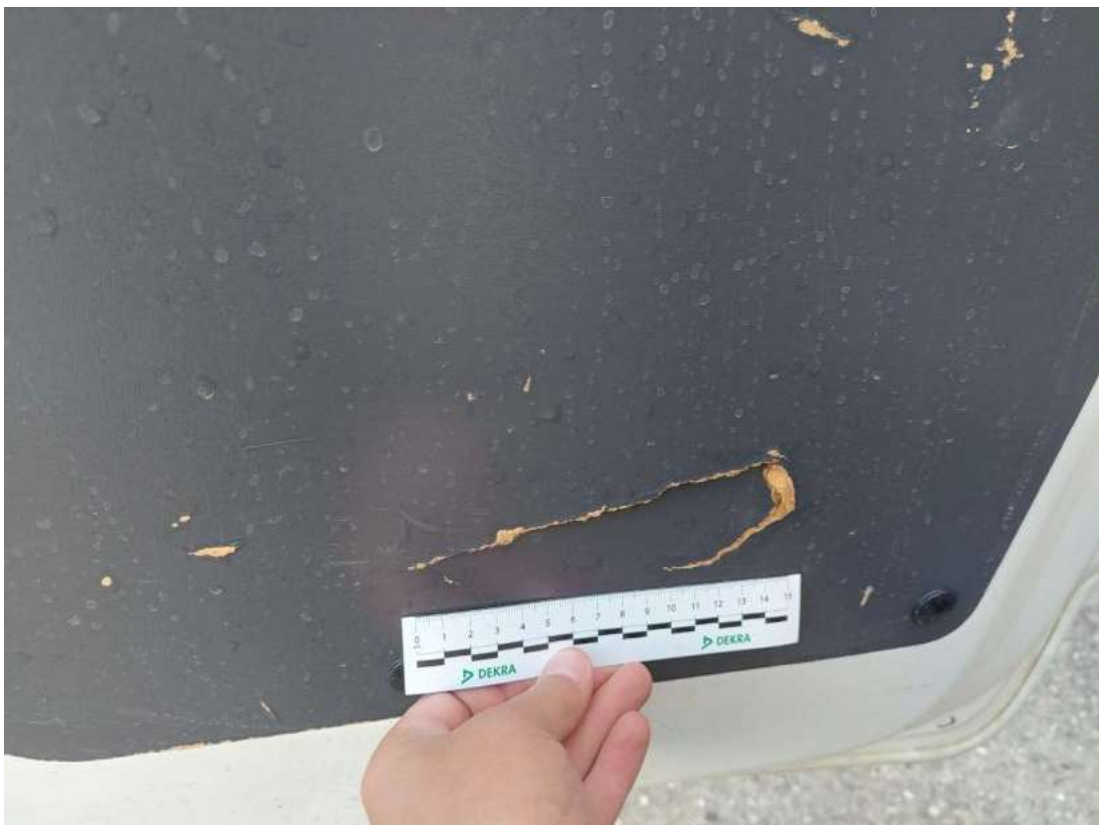
**Fot. 52**  
Wykładzina pokrywy tylnej - Pęknięcie/rozerwanie 1

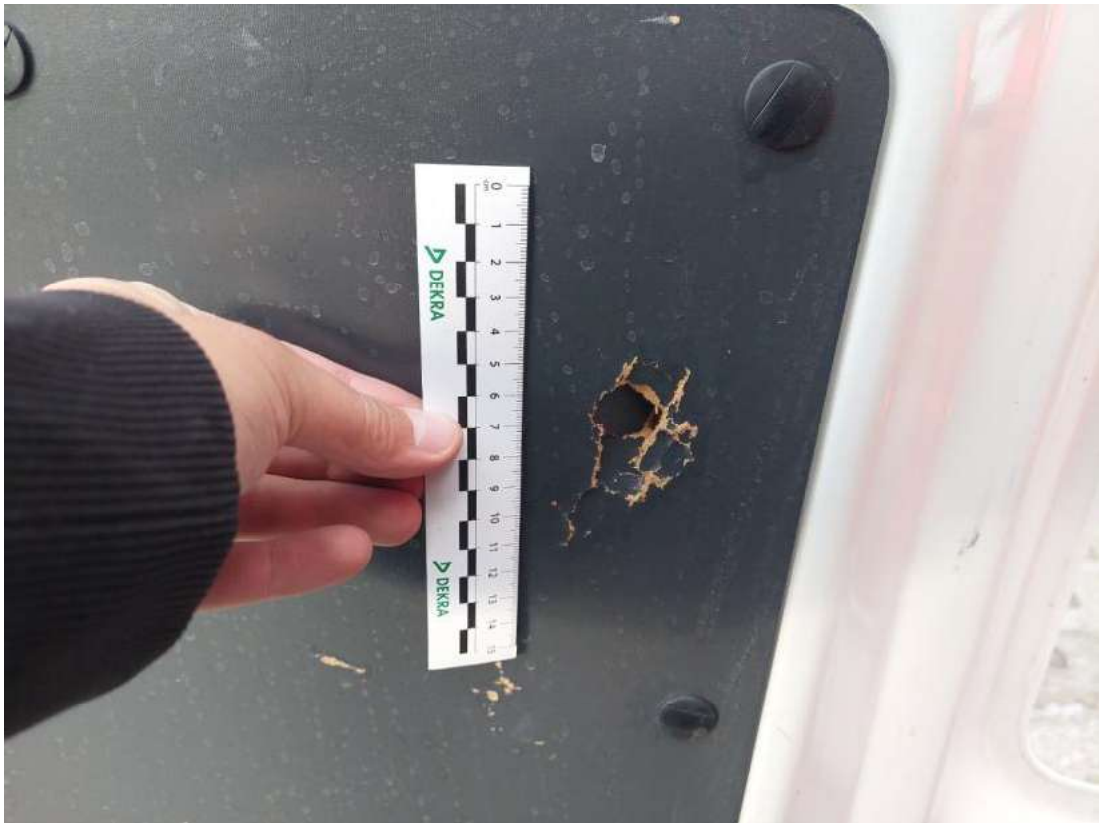
**Fot. 53**  
Wykładzina pokrywy tylnej - Pęknięcie/rozerwanie 2

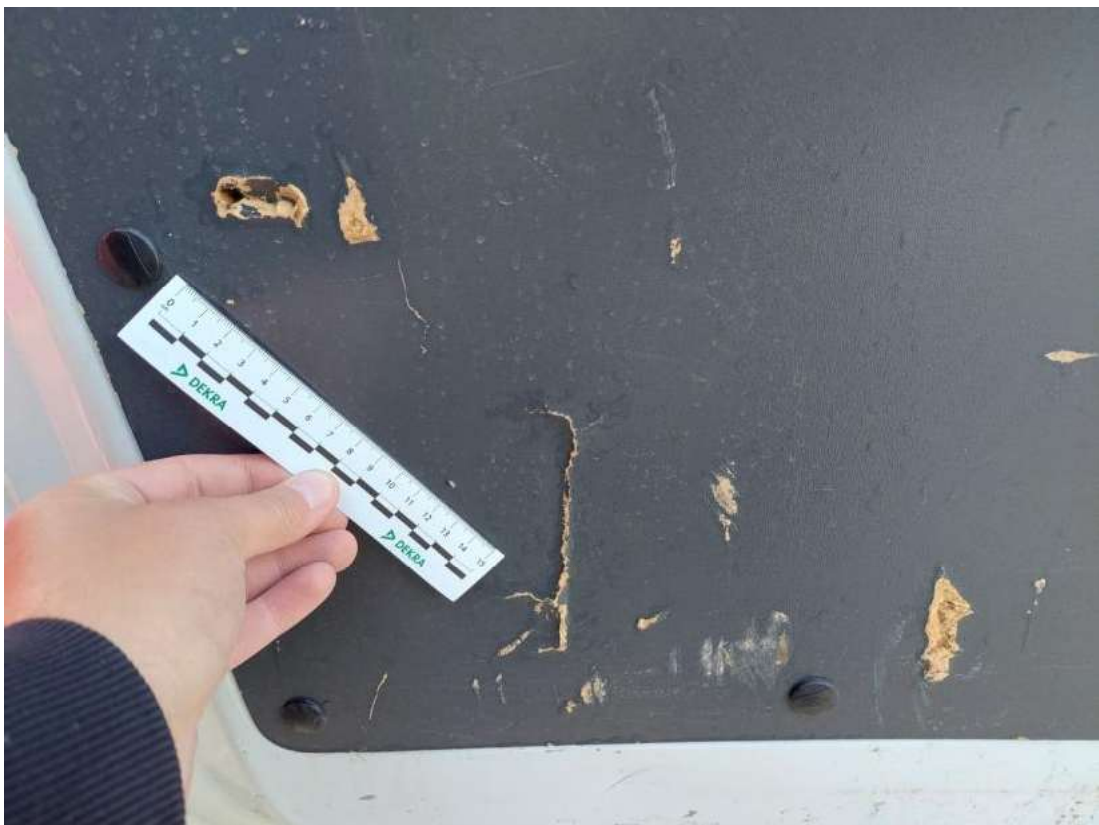
**Fot. 54**  
Wykładzina pokrywy tylnej() - Pęknięcie/rozerwanie 3

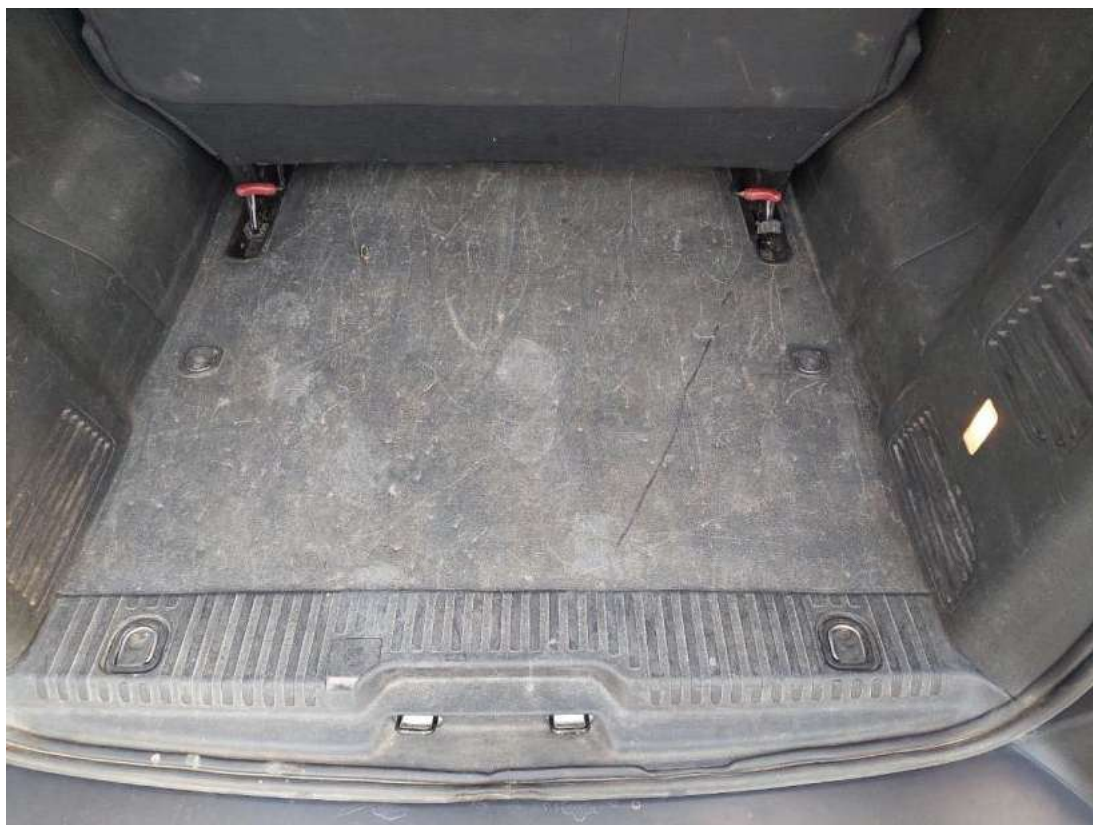
**Fot. 55**

Podłoga - Rysa/odprysk 1
