Raport z oględzin pojazdu

Numer raportu	07720/10/25-15201	Data raportu	16-10-2025
Rzeczoznawcy	Arthur Rusik mgr inż. Paweł Barszcz (NEW)	Data oględzin	10-10-2025
Nr zlecenia	PCM(DZS)/GDA/76468/25/10/07	Miejsce oględzin	MDM AUTO (MAKURAT), ZAWODNIKÓ...

Numer identyfikacyjny (VIN)	VF3YDCPHU12X22291
Marka, model	PEUGEOT Boxer 435 BlueHDi...
Typ, wersja	Boxer 435 BlueHDi L4
Numer rejestracyjny	WD0865T
Silnik (rodz./poj./moc)	diesel/2179 ccm/121 kW
Stan licznika	77 417 km
Data 1. rej./rok prod.	13-10-2023/2023
Data nast. bad. techn.	13-10-2026
Nadwozie	PDD 4/6
Lakier	biały/1-warstwowa
Skrzynia biegów	manualna

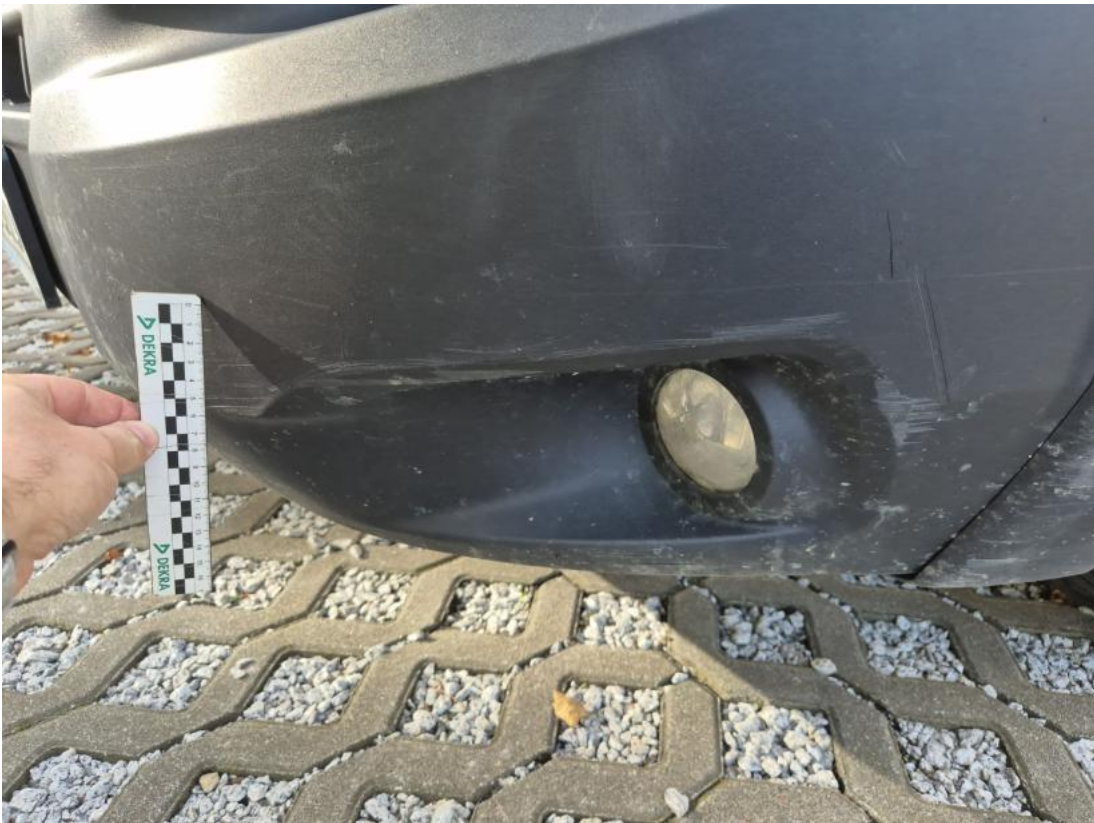
Fot. 35
Zderzak - Rysa/odprysk 1

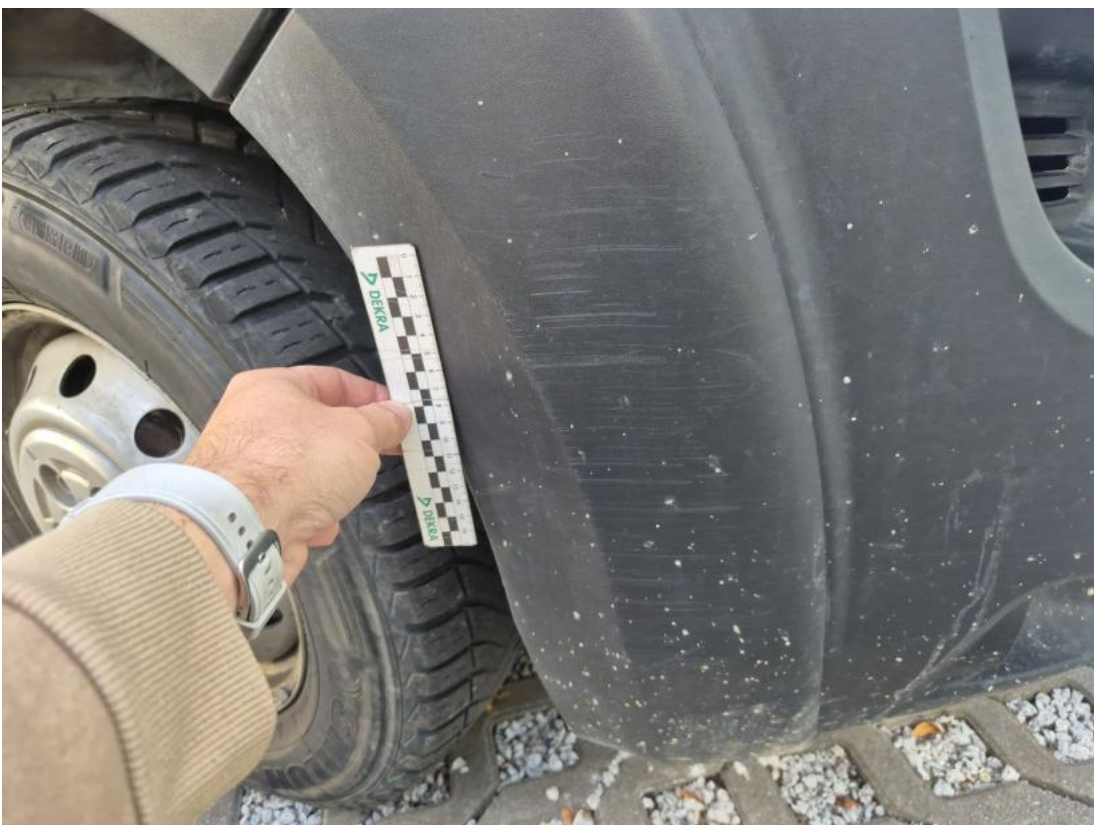
Fot. 36
Listwa błotnika przedniego P - Rysa/odprysk 1

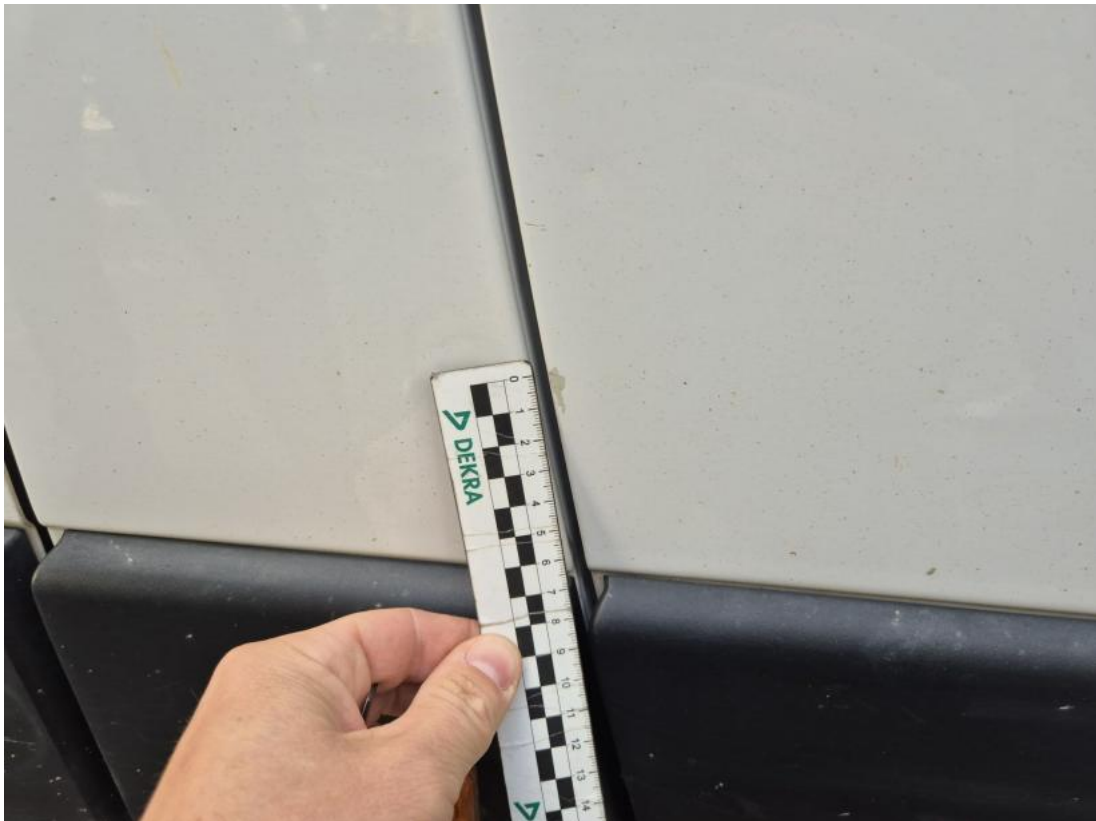
Fot. 37
Drzwi przednie P - Rysa/odprysk 1

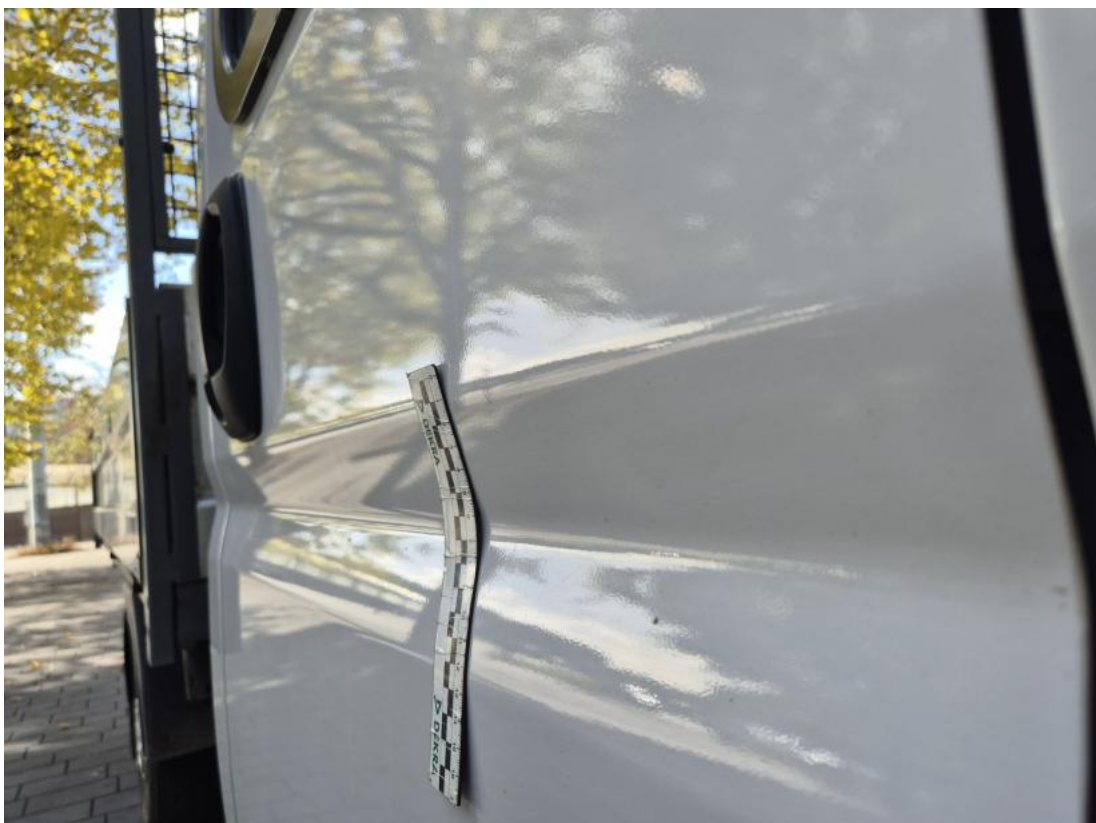
Fot. 38
Drzwi tylne P - Wgniecenie/odkształcenie 1

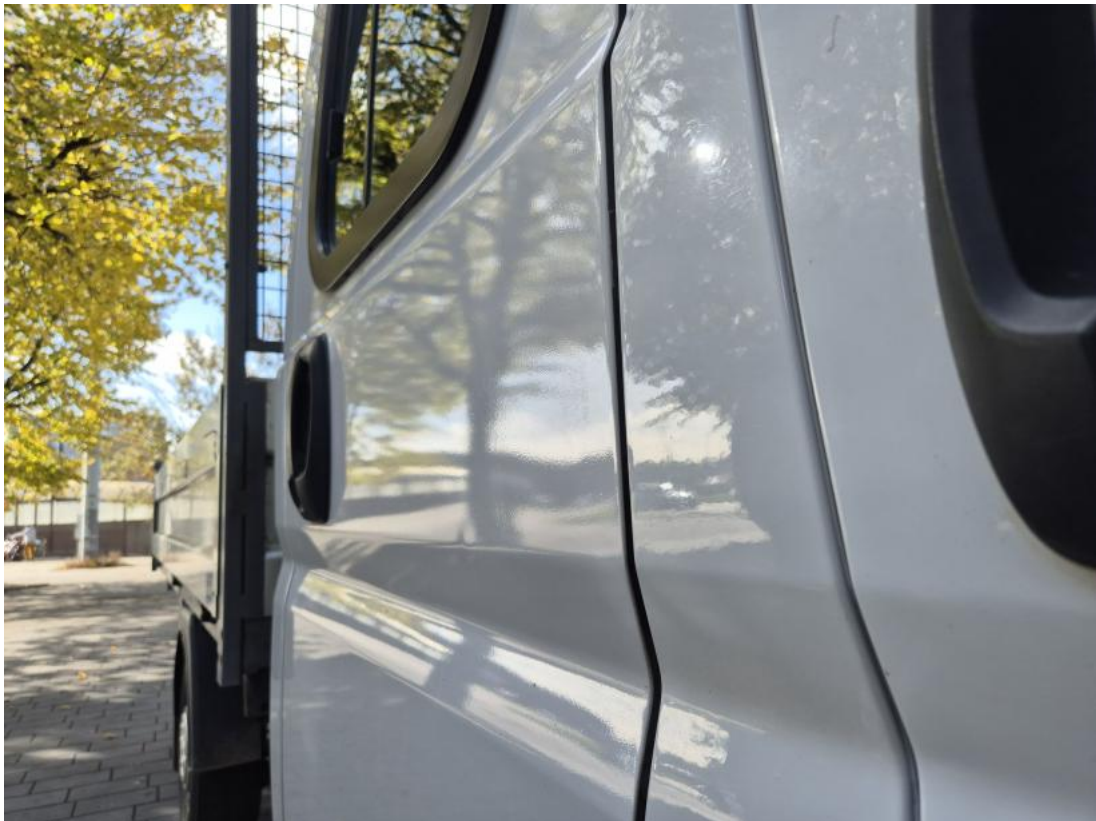
Fot. 39
Drzwi tylne P - Inne 1

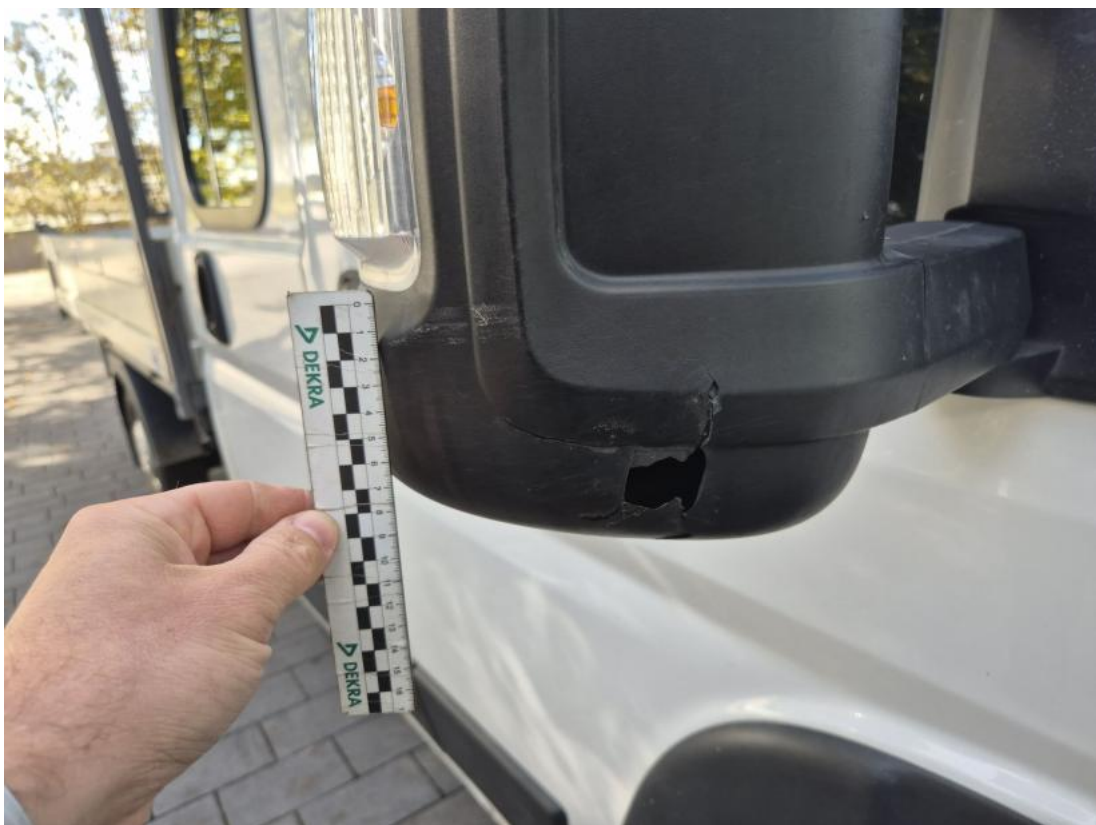
Fot. 40
Obudowa lusterka zew P - Pęknięcie/rozerwanie 1

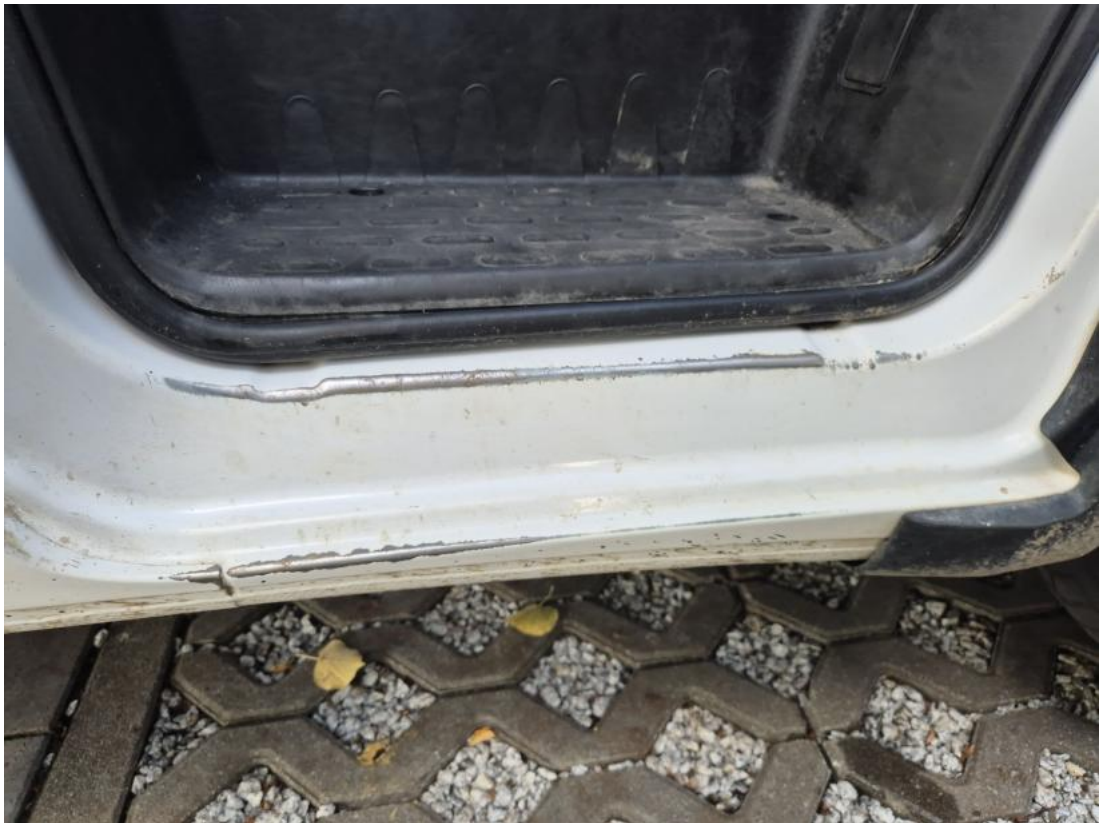
Fot. 41
Próg P - Rysa/odprysk 1

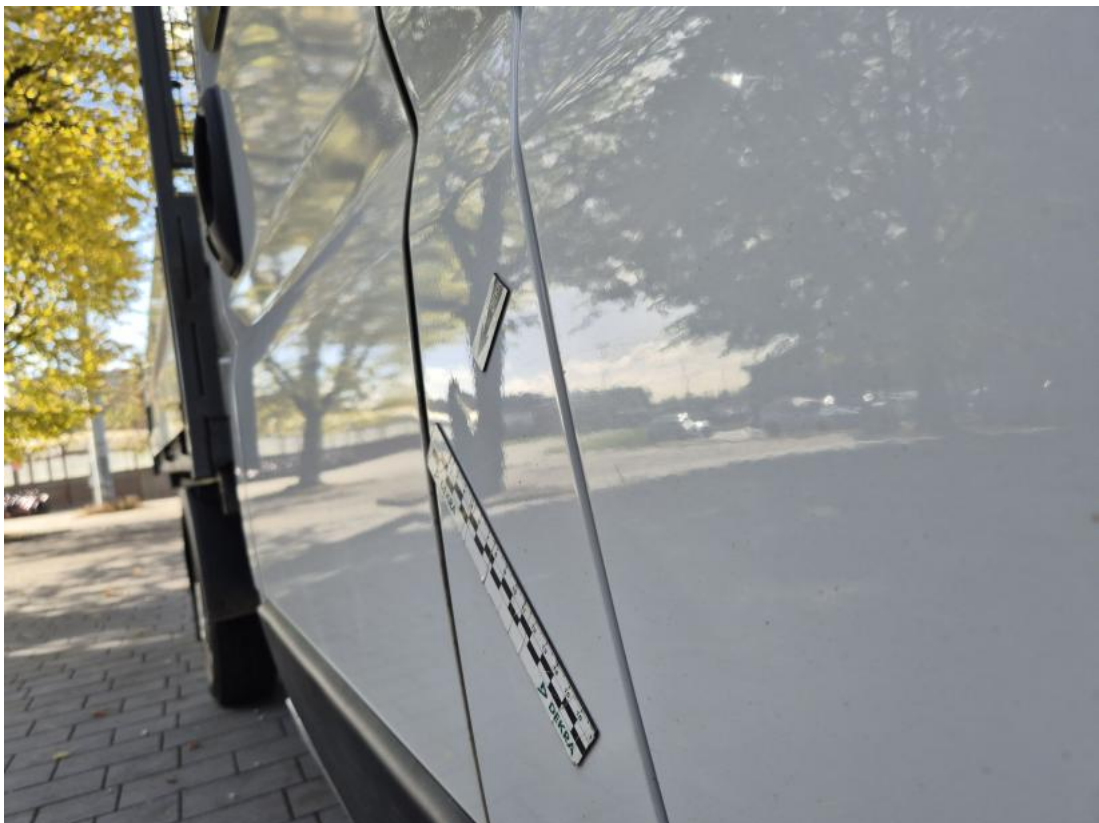
Fot. 42
Słupek środkowy P - Wgniecenie/odkształcenie 1

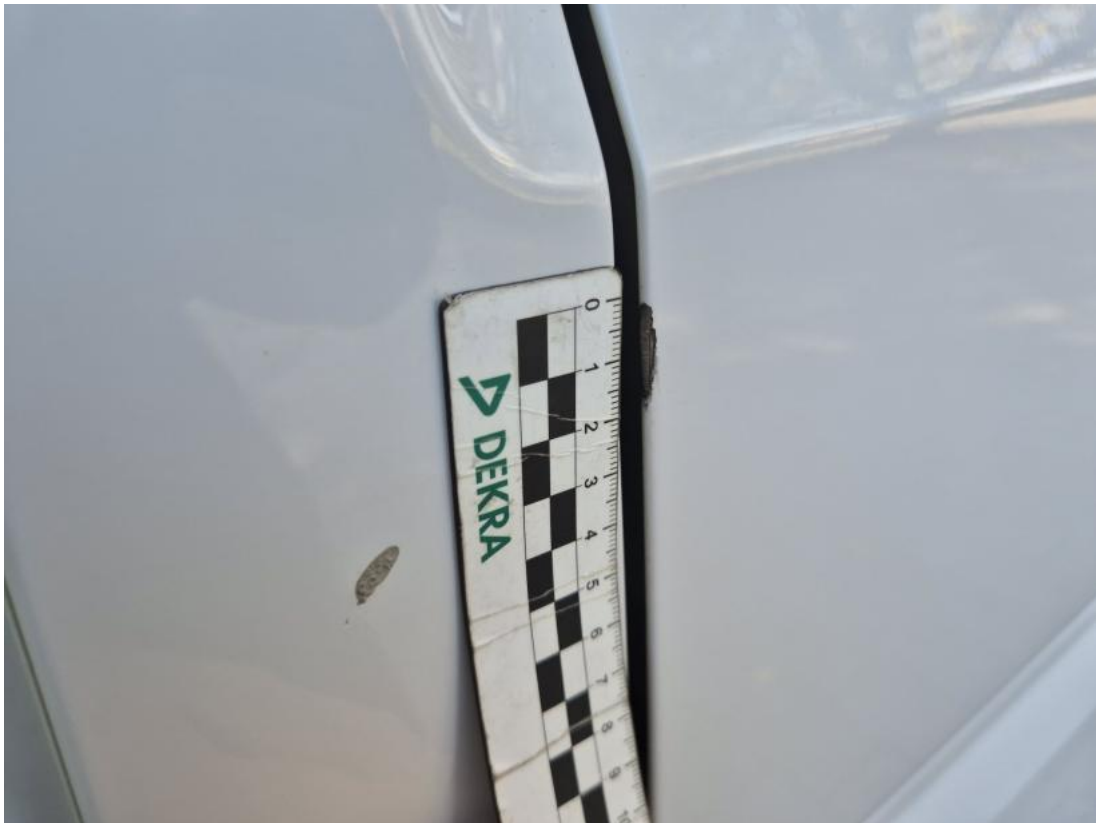
Fot. 43
Drzwi tylne L - Rysa/odprysk 1

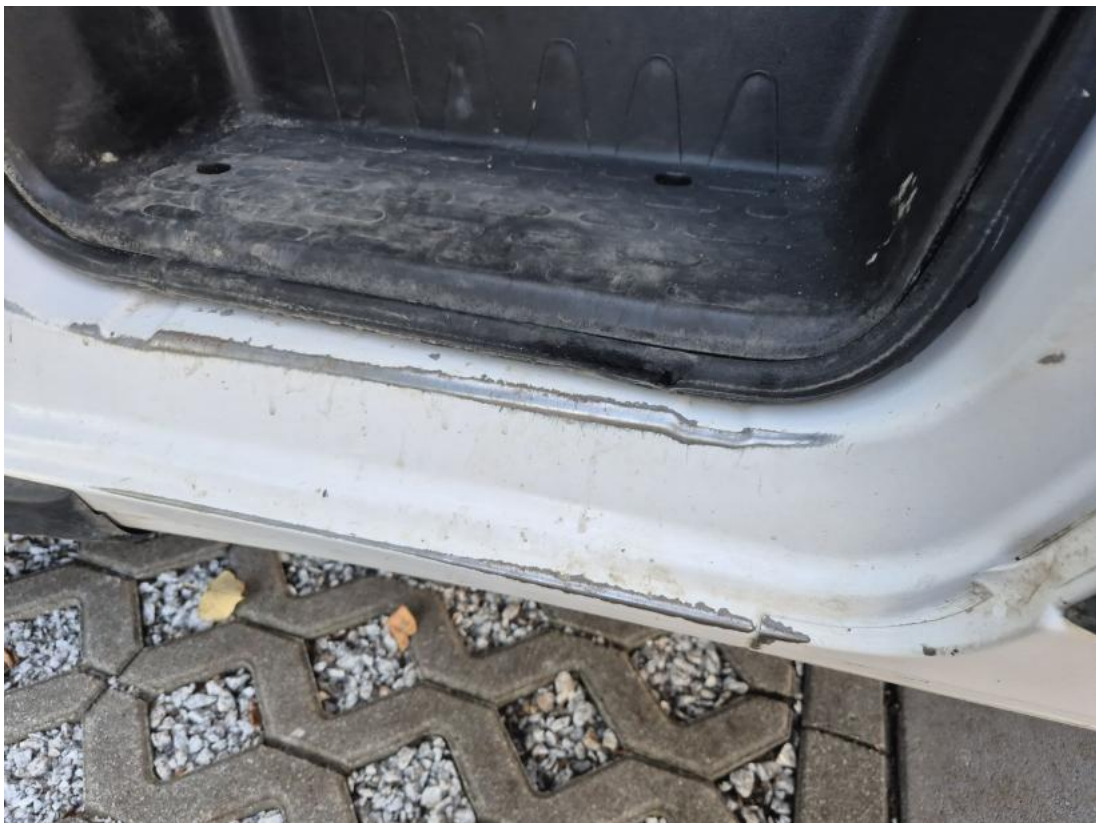
Fot. 44
Próg L - Rysa/odprysk 1

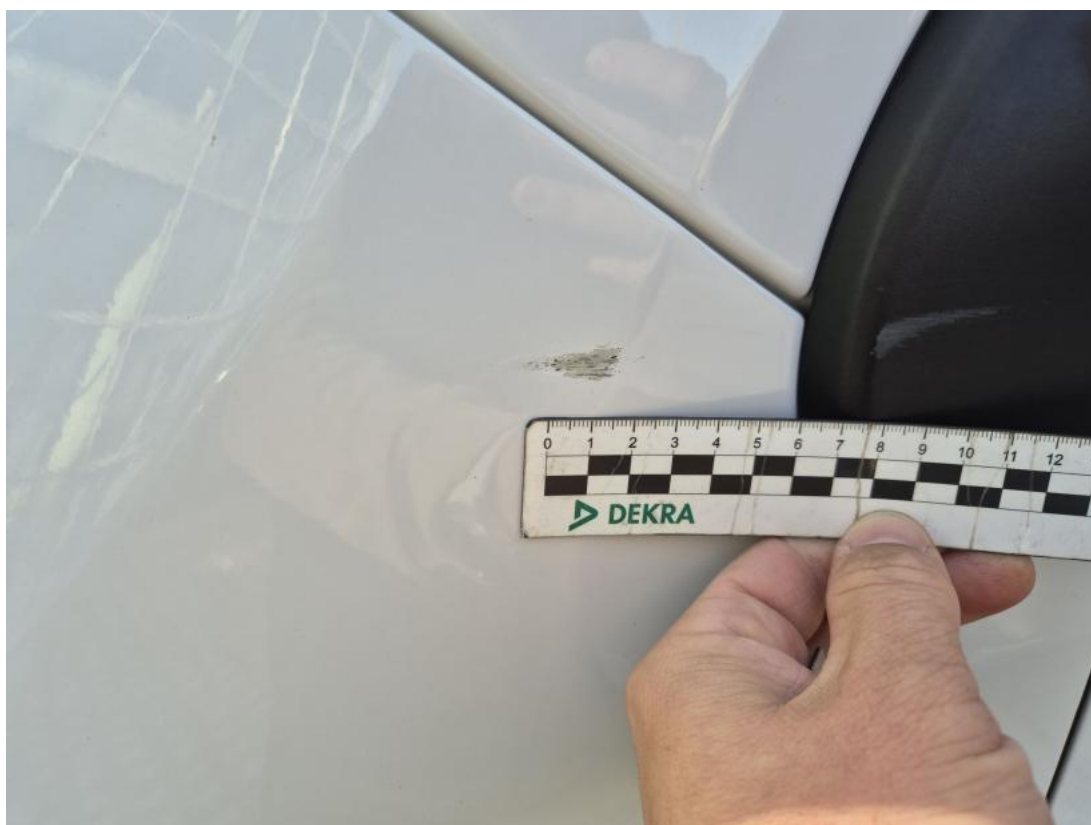
Fot. 45

Błotnik przedni L - Rysa/odprysk 1

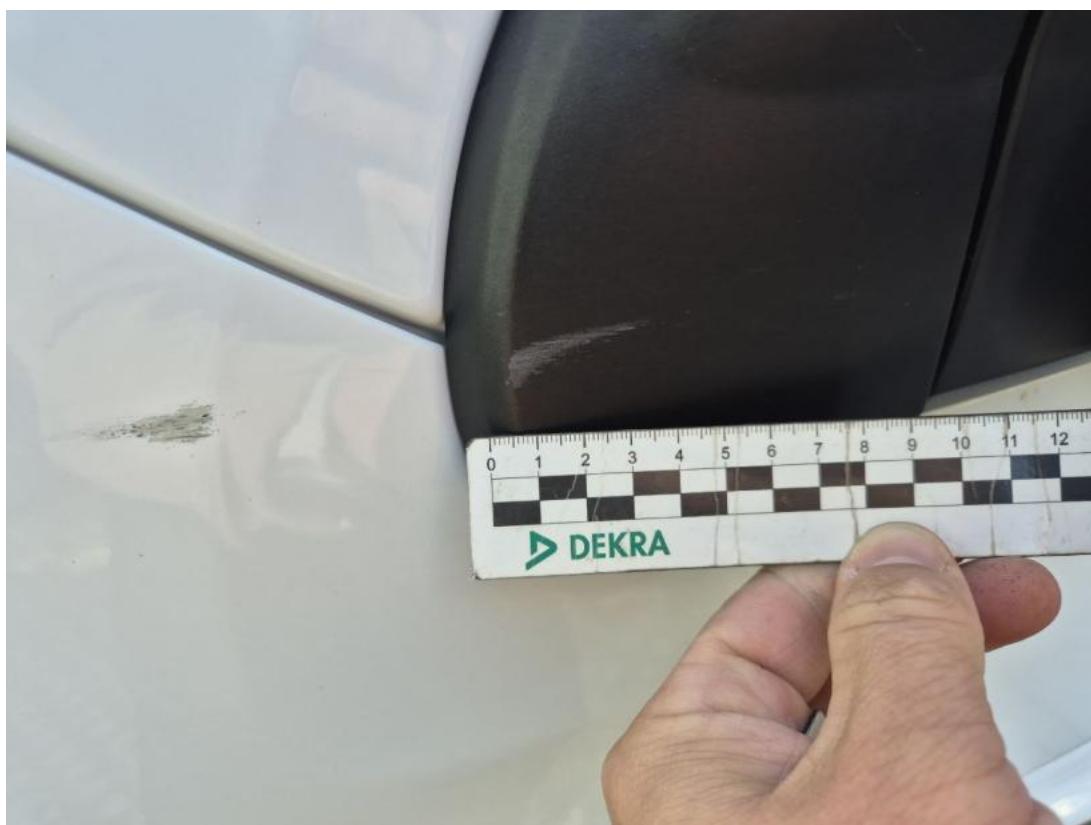
Fot. 46

Błotnik przedni L - Rysa/odprysk 2

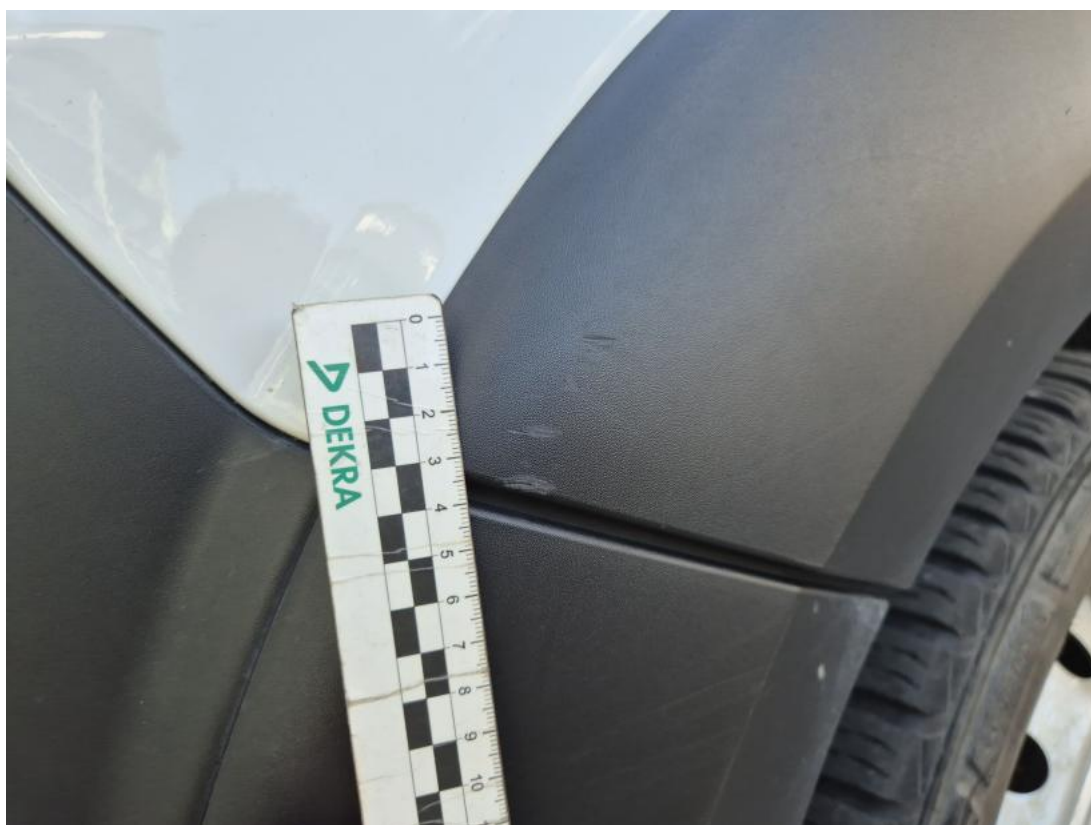
Fot. 47

Listwa błotnika przedniego L - Rysa/odprysk 1

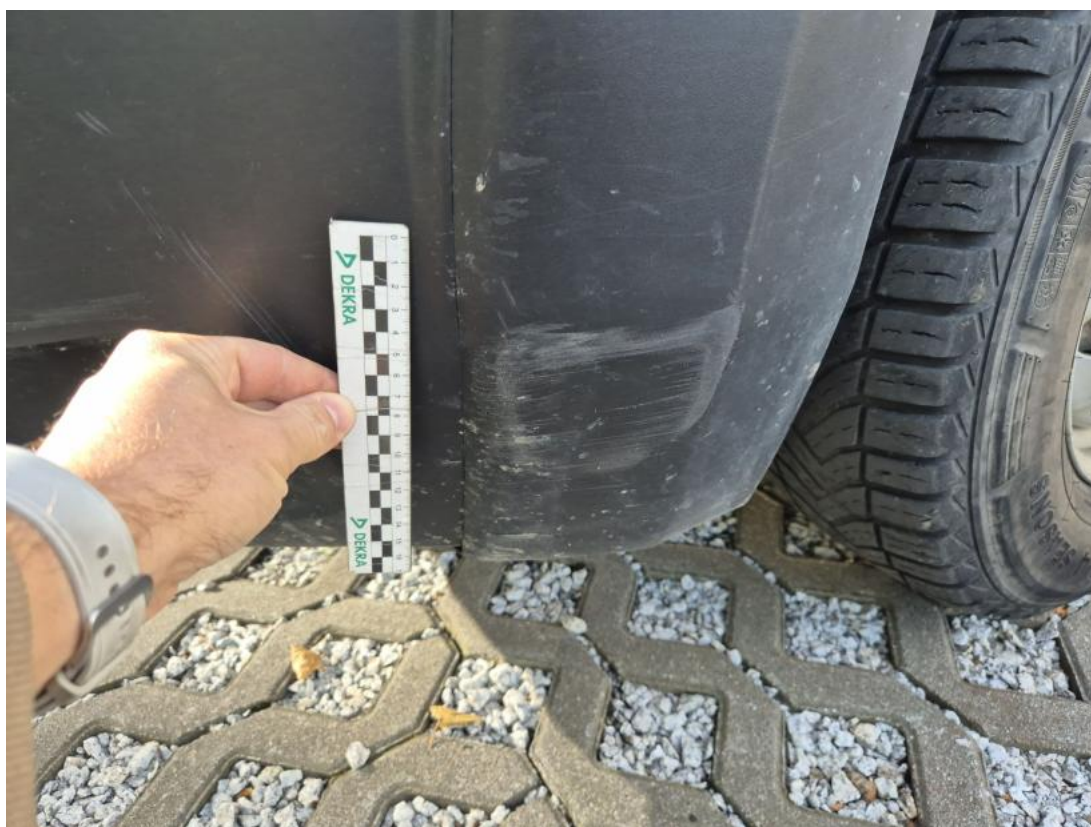
Fot. 48

Listwa zderzaka prz L - Rysa/odprysk 1

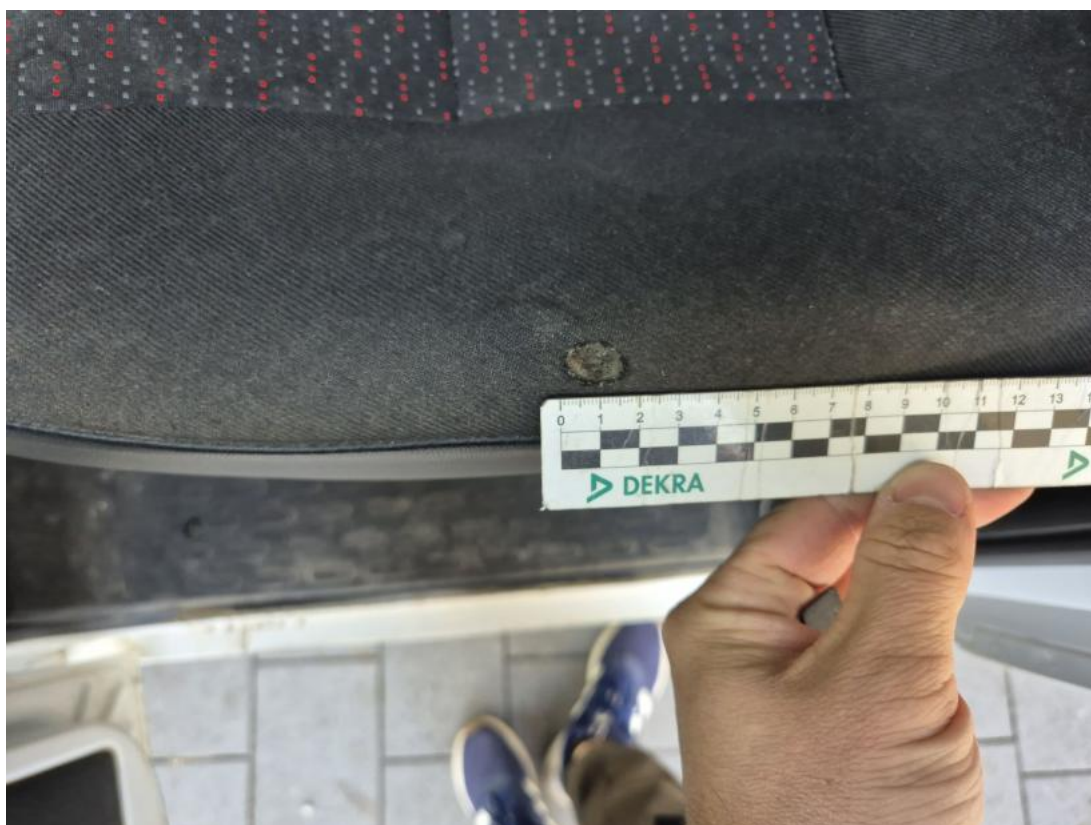
Fot. 49
Kanapa tyl. - Inne 1

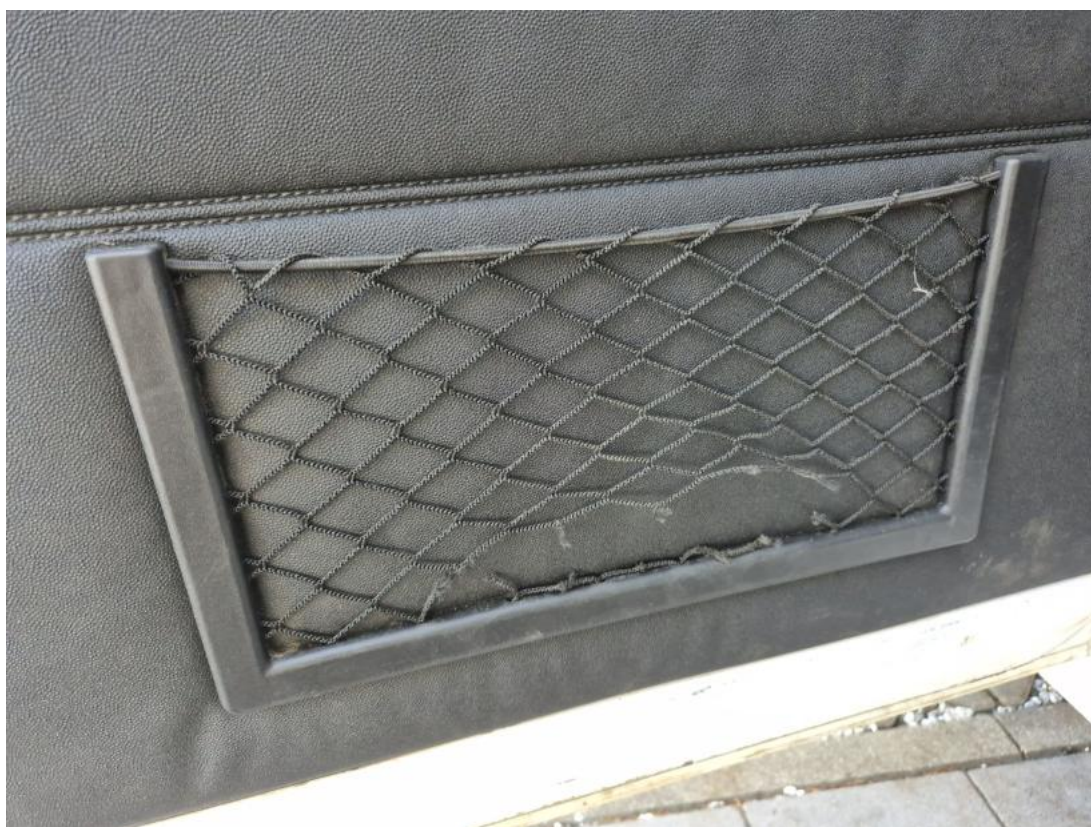
Fot. 50
Tapicerka drzwi tylnych L - Pęknięcie/rozerwanie 1

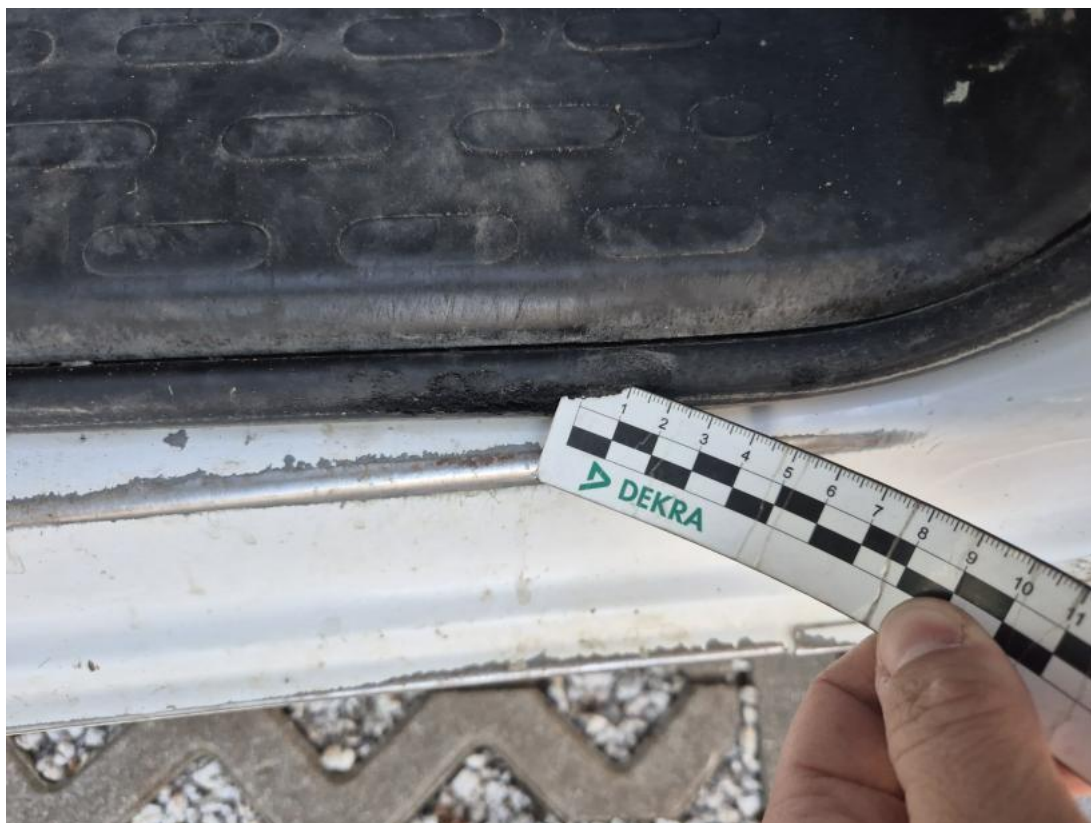
Fot. 51

Uszczelka drzwi przednich L - Pęknięcie/rozerwanie 1
