Raport z oględzin pojazdu

| Numer raportu | 216963/11/25-11401 | Data raportu | 03-11-2025 |

| Marka, model | VOLVO XC40 22- |
| Numer rejestracyjny | WD0165R |

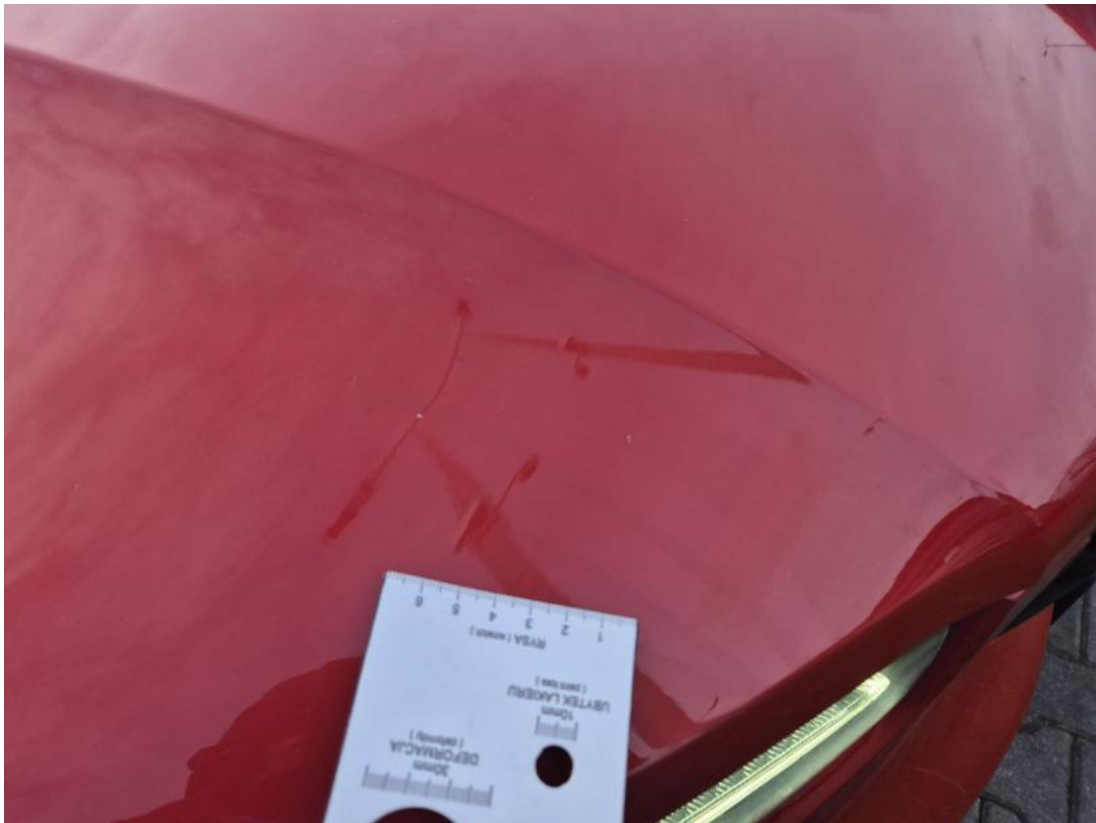
Fot. 37

| Poz. | Nazwa pozycji | Opis uszkodzeń | Kwalifik. | Naprawa [rbg] |
|---|---|--|---|---|
| 3 | Pokrywa przednia | rysa/odprysk, wgniecenie/odkształcenie | NA | 0.5 |

Pokrywa komory silnika - Rysa/odprysk 1

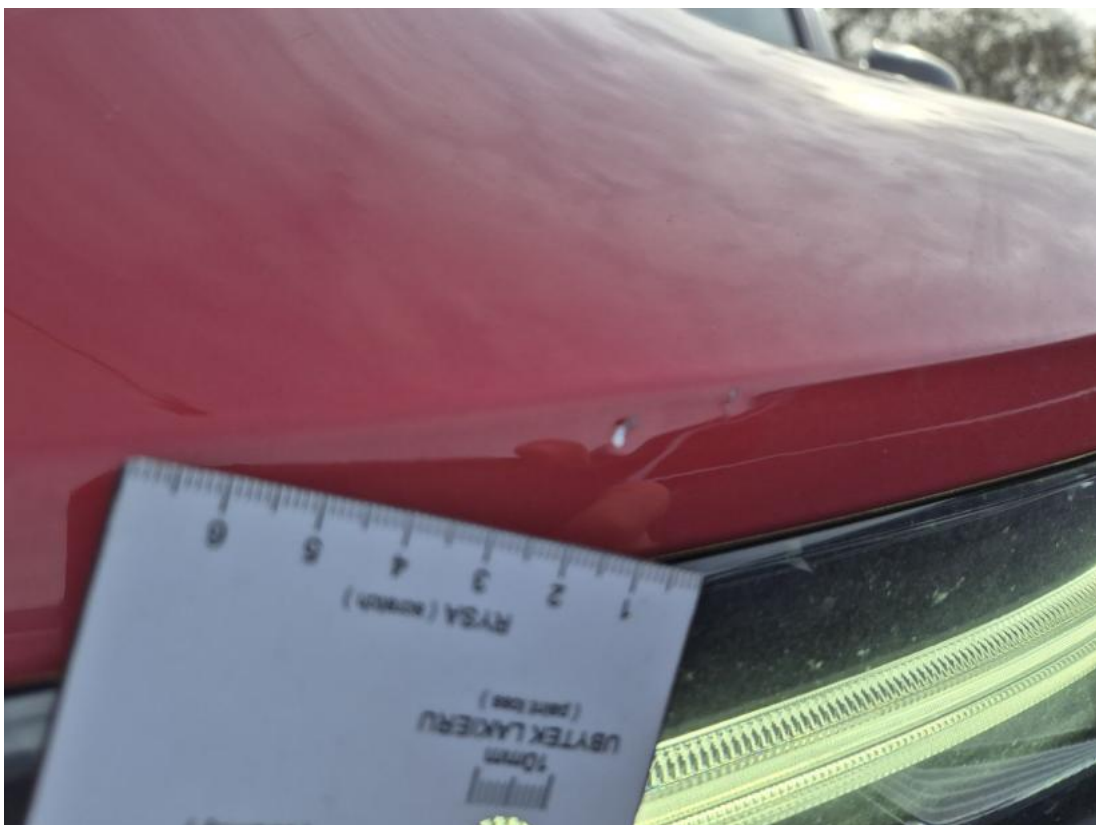
Fot. 38

Pokrywa komory silnika - Wgniecenie/odkształcenie 1

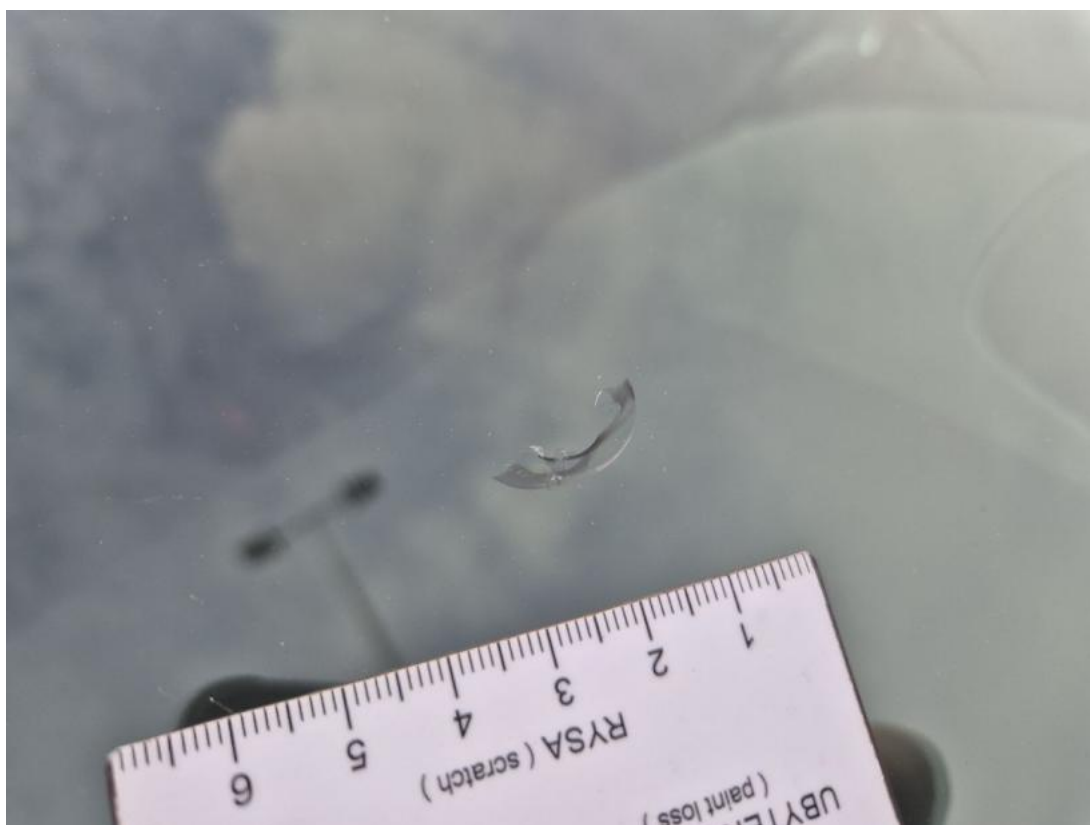
Fot. 40

| Poz. | Nazwa pozycji | Opis uszkodzeń | Kwalifik. | Naprawa [rbg] |
|---|---|--|---|---|
| 1 | Szyba przednia barwiona | pęknięcie | WY | 2.1 |

Szyba czołowa - Pęknięcie/rozerwanie 1

| Poz. | Nazwa pozycji | Opis uszkodzeń | Kwalifik. | Naprawa [rbg] |
|---|---|--|---|---|
| 2 | Kpl.montażowy/naprawczy-kpl.do klejenia | | WY | |

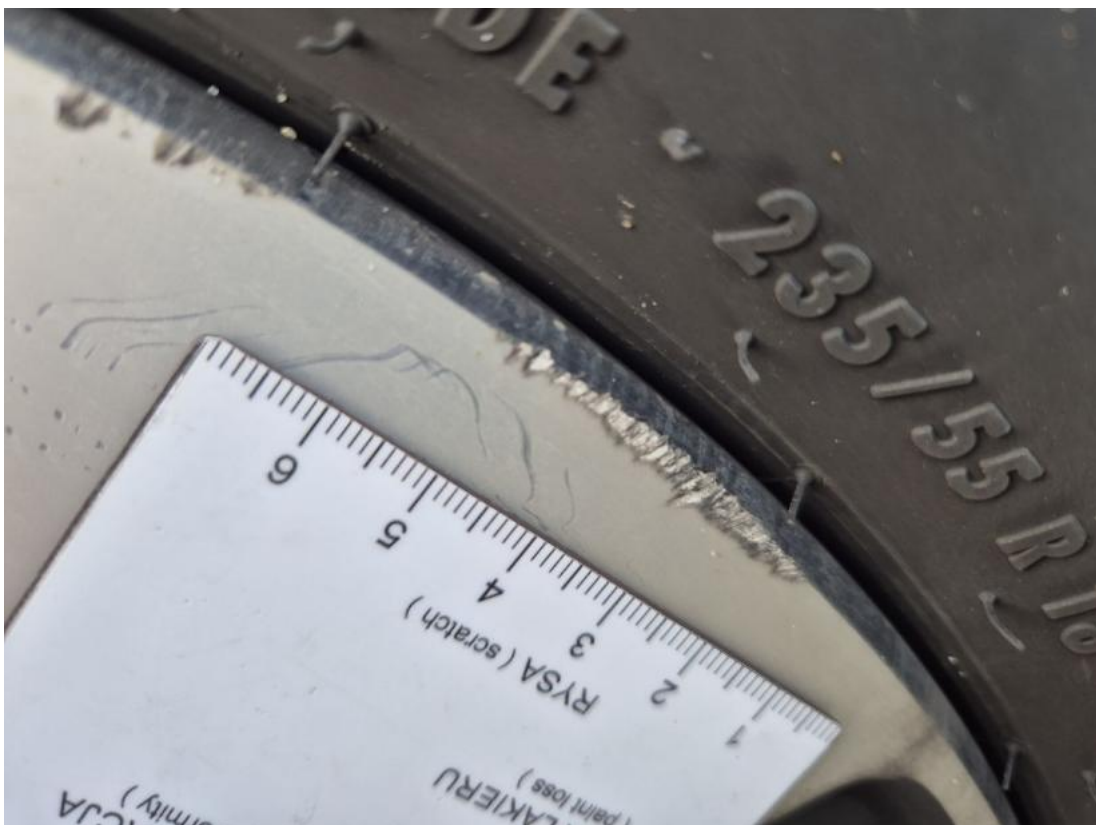
| Poz. | Nazwa pozycji | Opis uszkodzeń | Kwalifik. | Naprawa [rbg] |
|---|---|--|---|---|
| 4 | Tarcza koła aluminiowa przód R | rysa/odprysk, ubytki materiału | NA | 2 |

Fot. 42
Felga aluminiowa przednia P - Rysa/odprysk 1

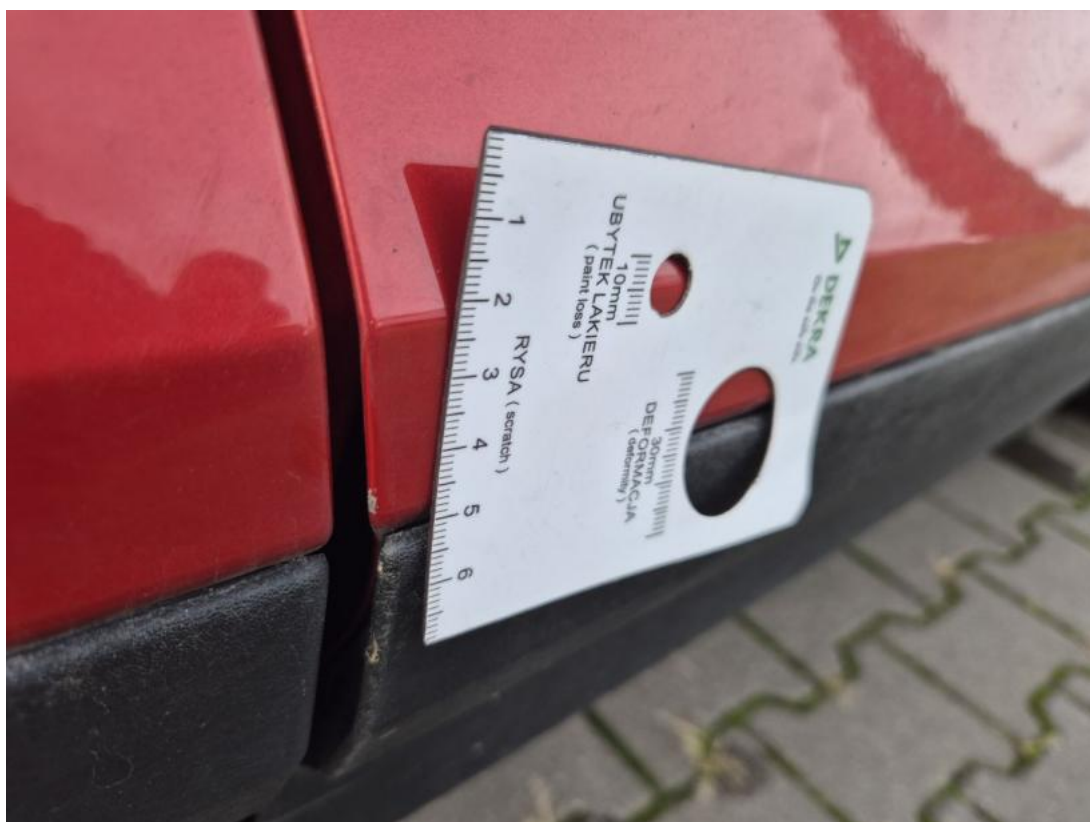
Fot. 43

Drzwi przednie P - Rysa/odprysk 1

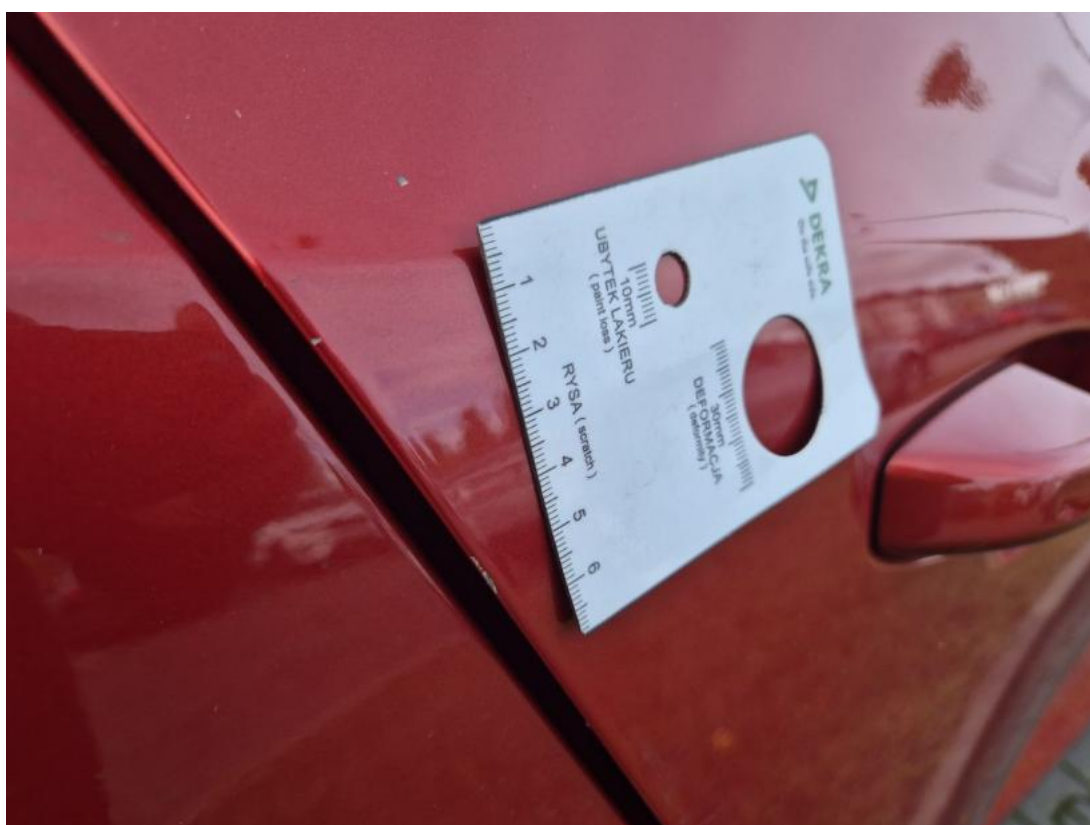
Fot. 44

| Poz. | Nazwa pozycji | Opis uszkodzeń | Kwalifik. | Naprawa [rbg] |
|---|---|--|---|---|
| 8 | Drzwi tylne (nieuzbrojone) R | rysa/odprysk | | |

Drzwi tylne P - Rysa/odprysk 1

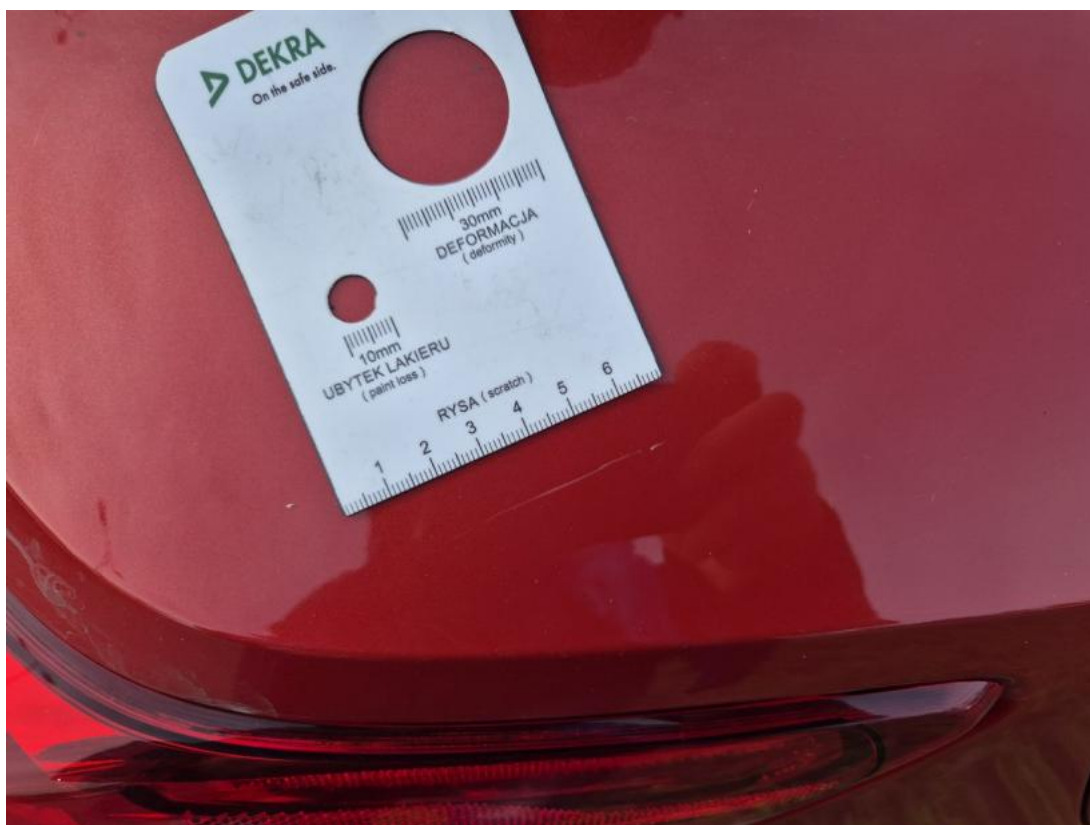
Fot. 45

| Poz. | Nazwa pozycji | Opis uszkodzeń | Kwalifik. | Naprawa [rbg] |
|---|---|--|---|---|
| 10 | Błotnik tylny R | rysa/odprysk, wgniecenie/odkształcenie | | |

Błotnik tylny P / Ściana boczna P - Rysa/odprysk 1

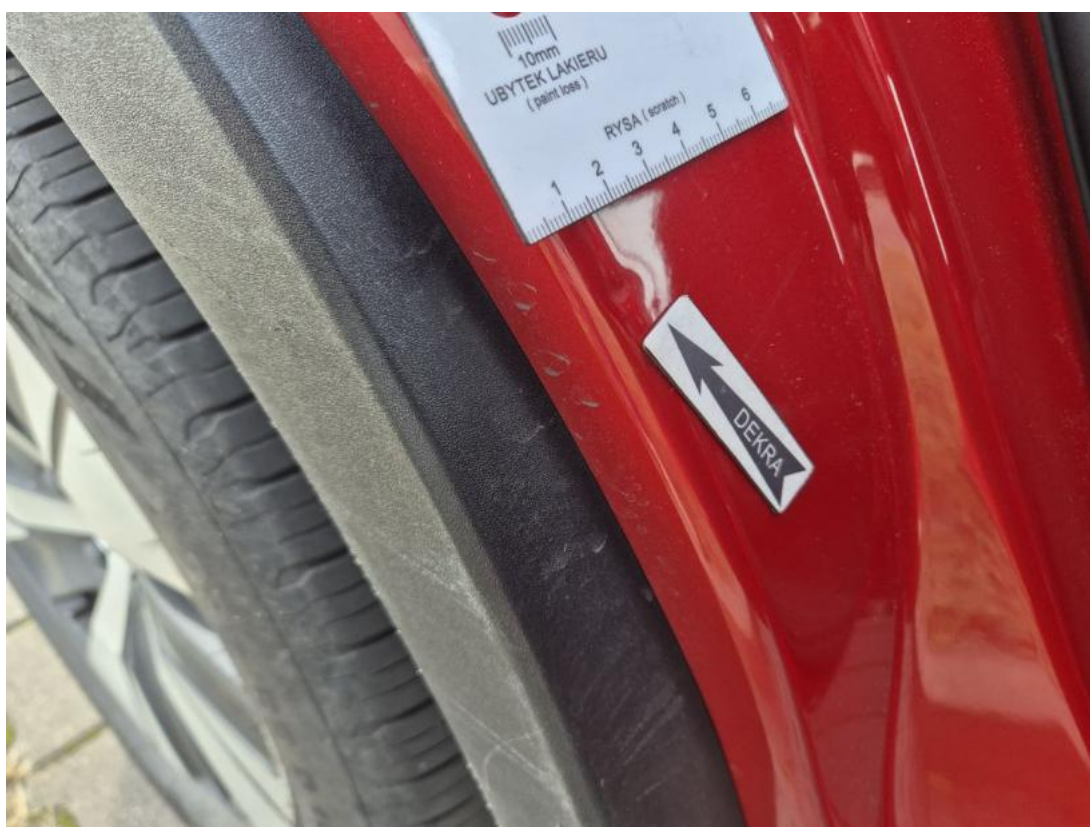
Fot. 46

Błotnik tylny P / Ściana boczna P - Wgniecenie/odkształcenie 1

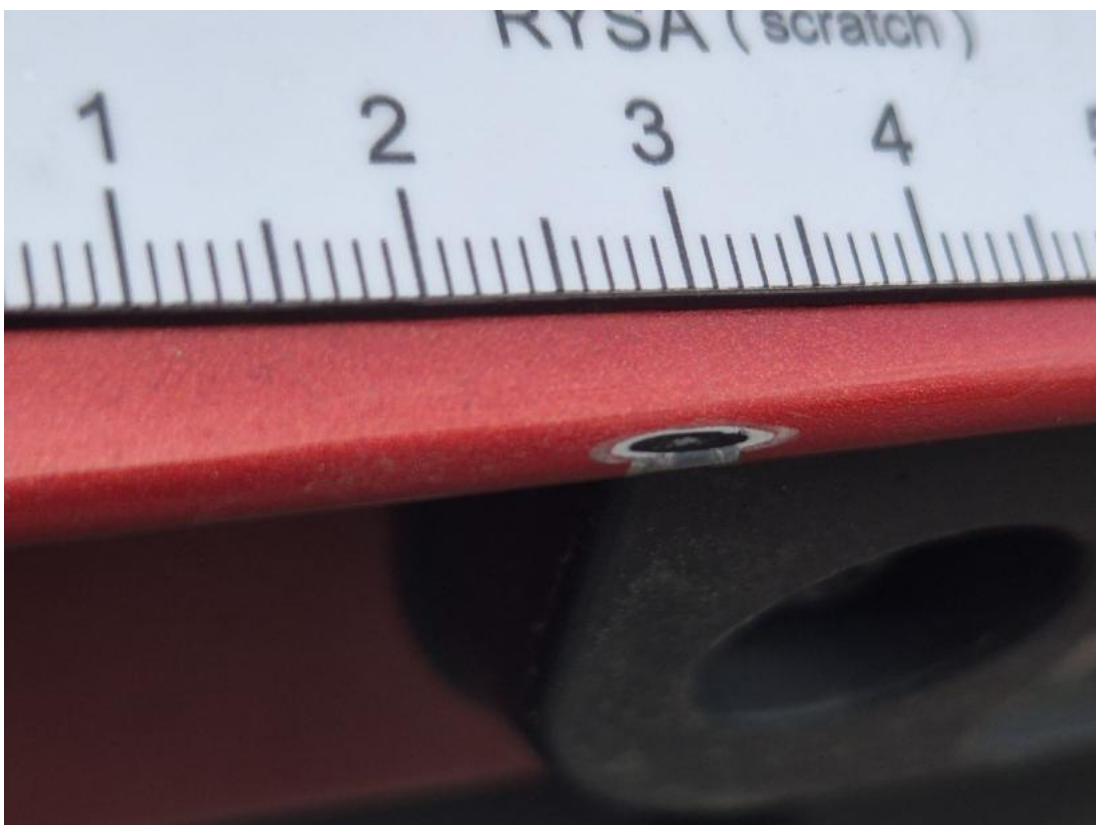
Fot. 48

| Poz. | Nazwa pozycji | Opis uszkodzeń | Kwalifik. | Naprawa [rbg] |
|---|---|--|---|---|
| 11 | Pokrywa tylna | rysa/odprysk | | |

Pokrywy bagażnika - Rysa/odprysk 1

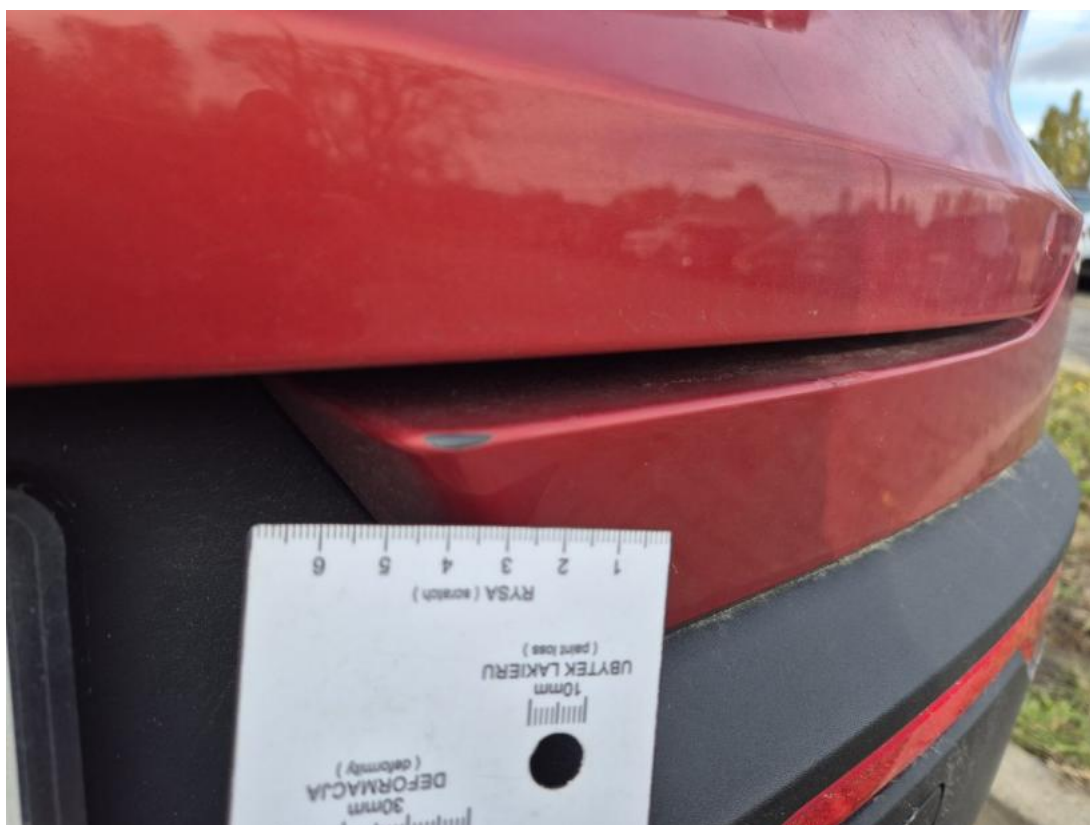
Fot. 49

| Poz. | Nazwa pozycji | Opis uszkodzeń | Kwalifik. | Naprawa [rbg] |
|---|---|--|---|---|
| 9 | Zderzak, róg R | rysa/odprysk | | |

Zderzak tylny - Rysa/odprysk 1

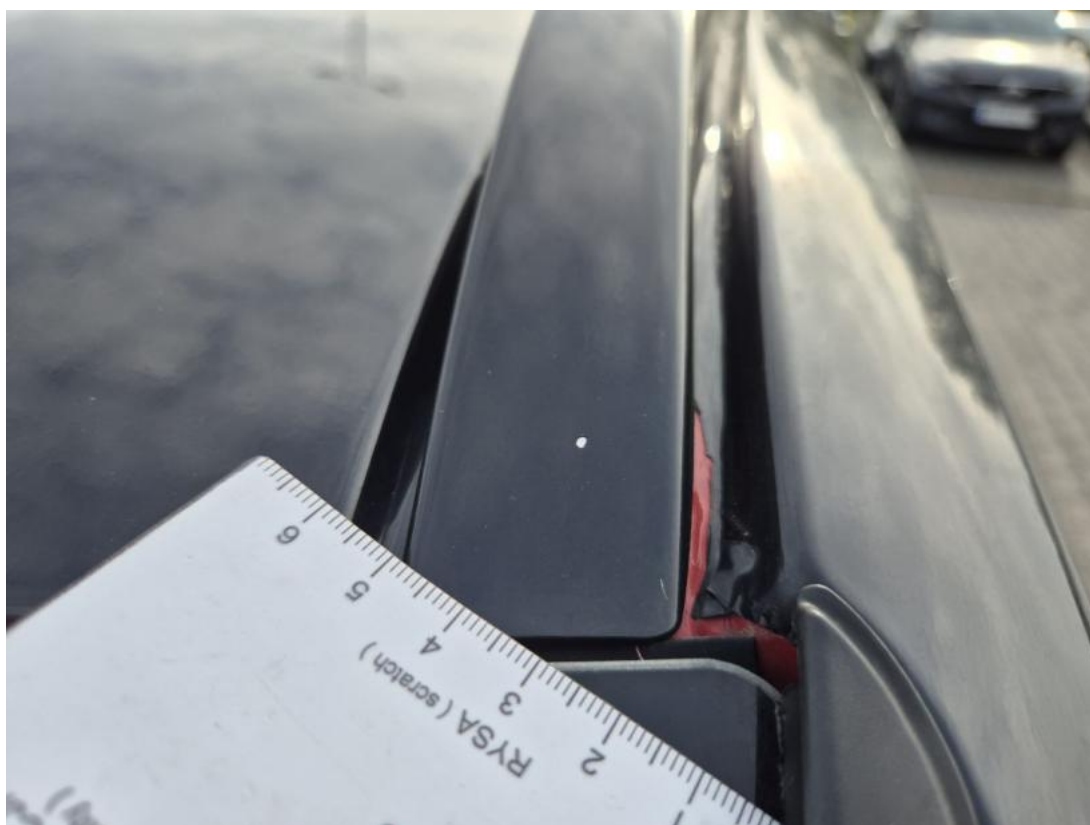
Fot. 50

| Poz. | Nazwa pozycji | Opis uszkodzeń | Kwalifik. | Naprawa [rbg] |
|---|---|--|---|---|
| 13 | Okleina dachu | ubytki materiału | | |

Dach - Inne 1

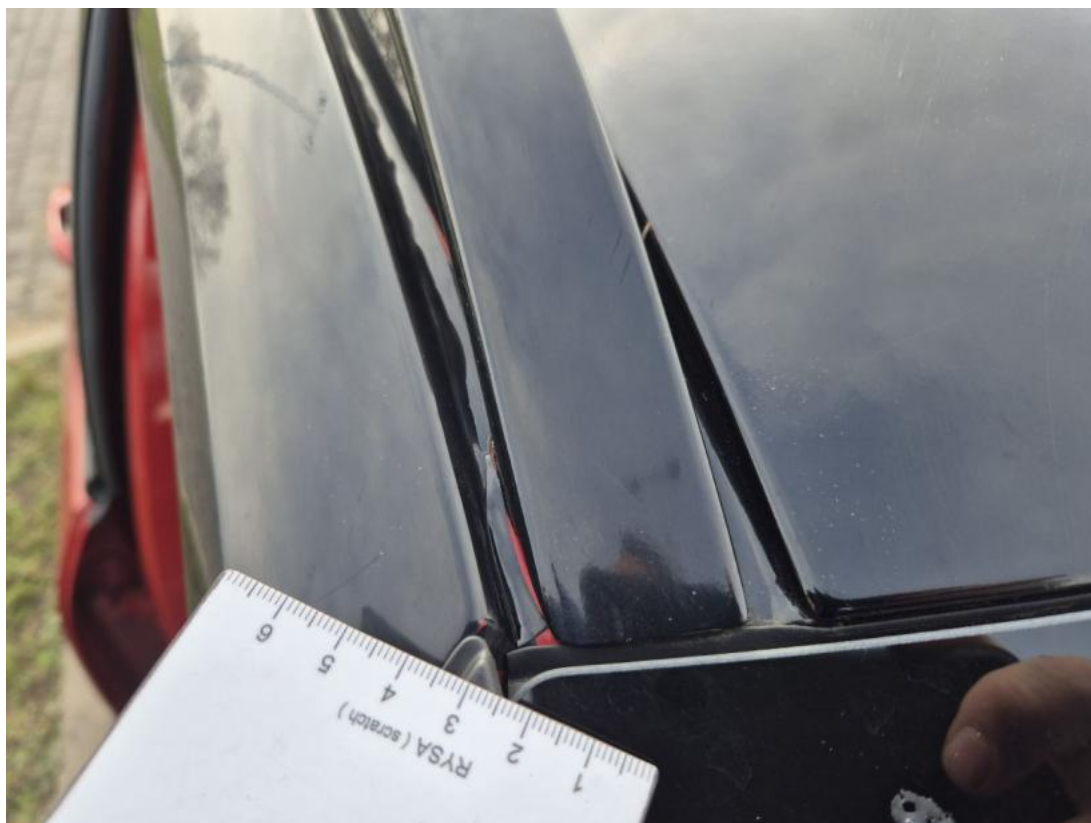
Fot. 51
Dach - Inne 2

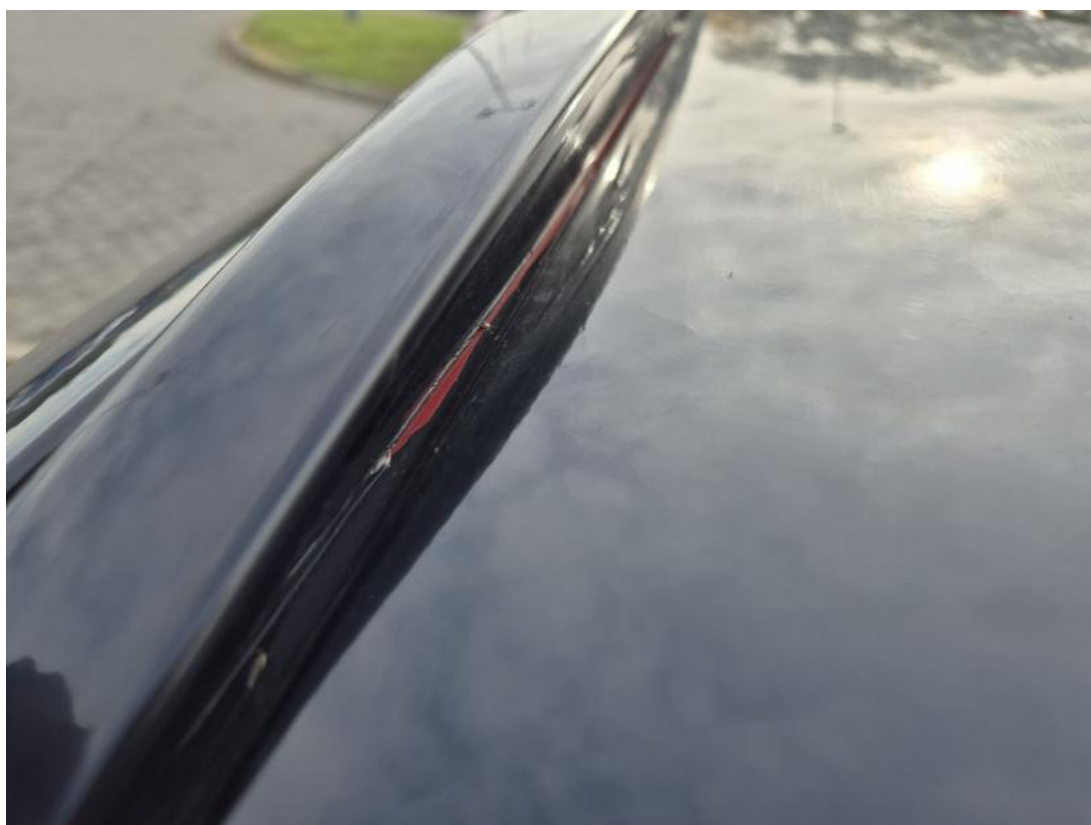
Fot. 52
Dach() - Inne 3

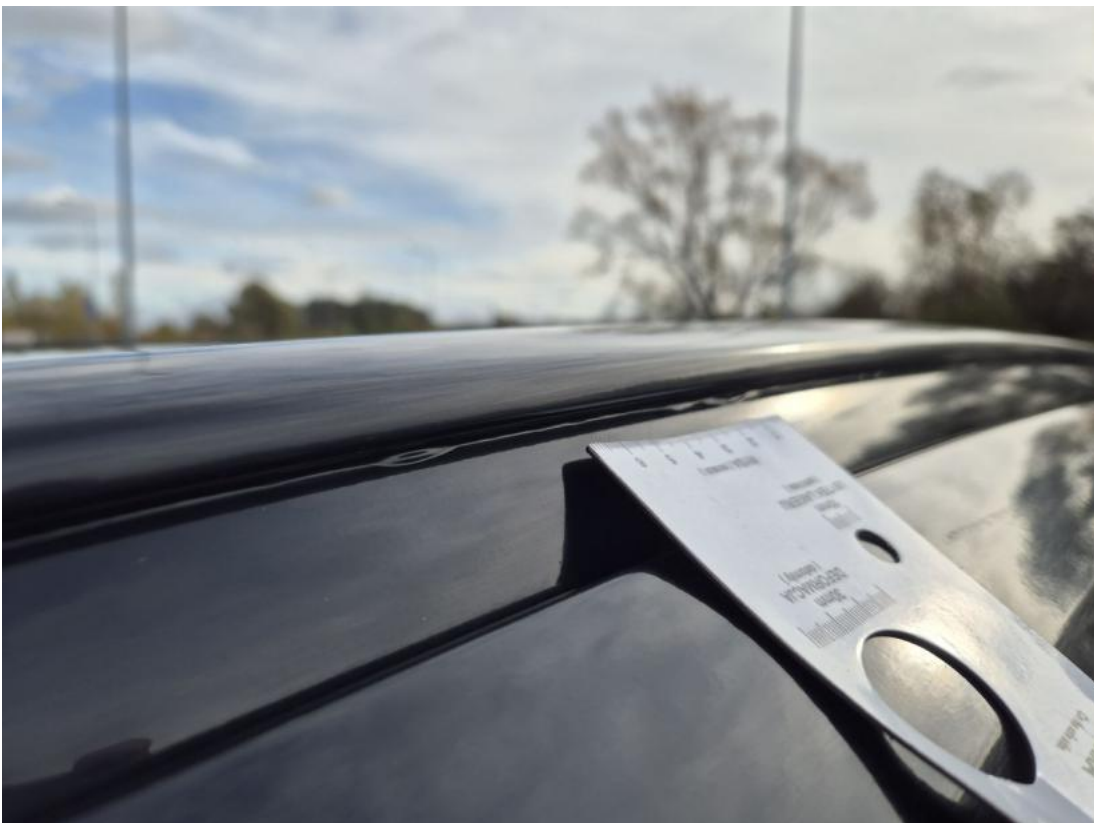
Fot. 54

Reling L - Inne 1

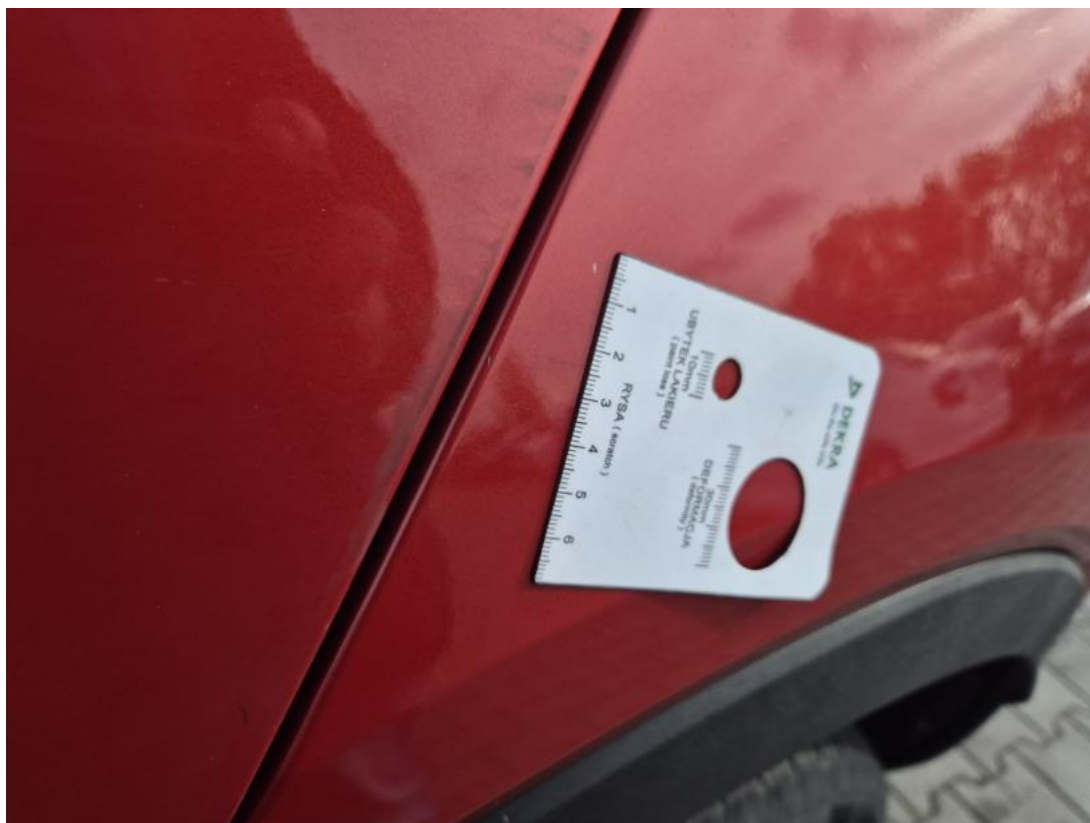
Fot. 55

Błotnik tylny L / Ściana boczna L - Rysa/odprysk 1

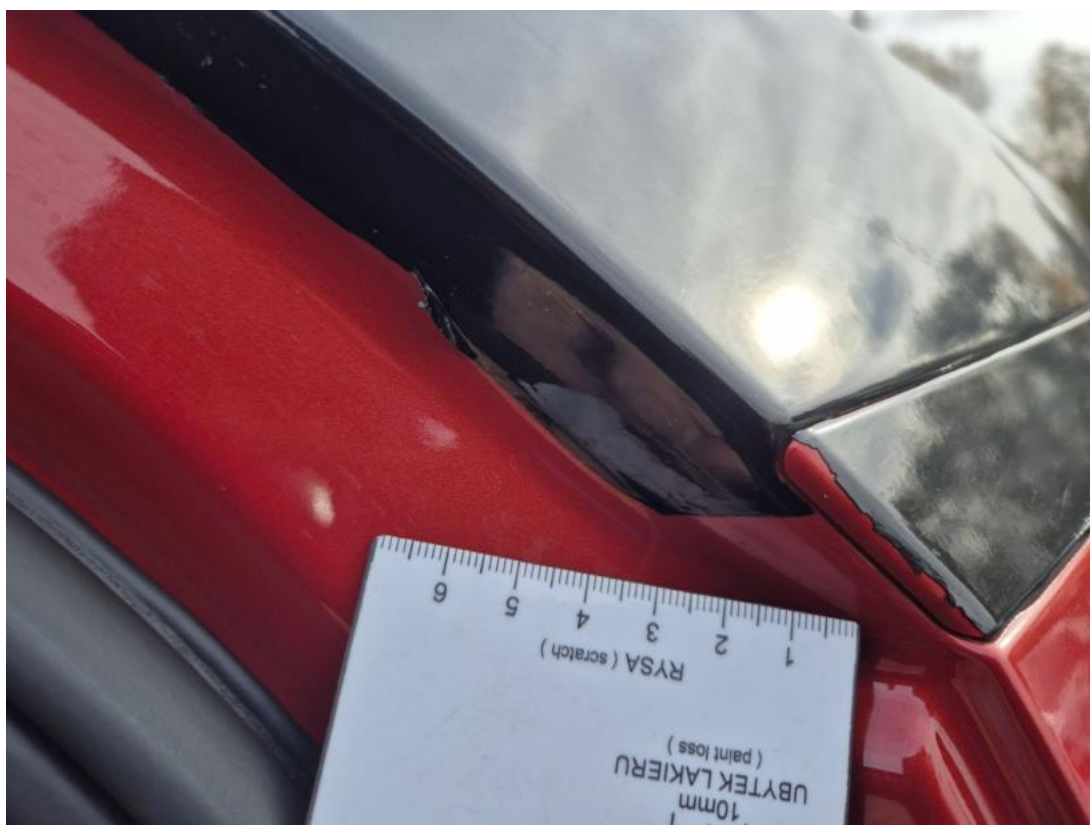
Fot. 56

Błotnik tylny L / Ściana boczna L - Inne 1

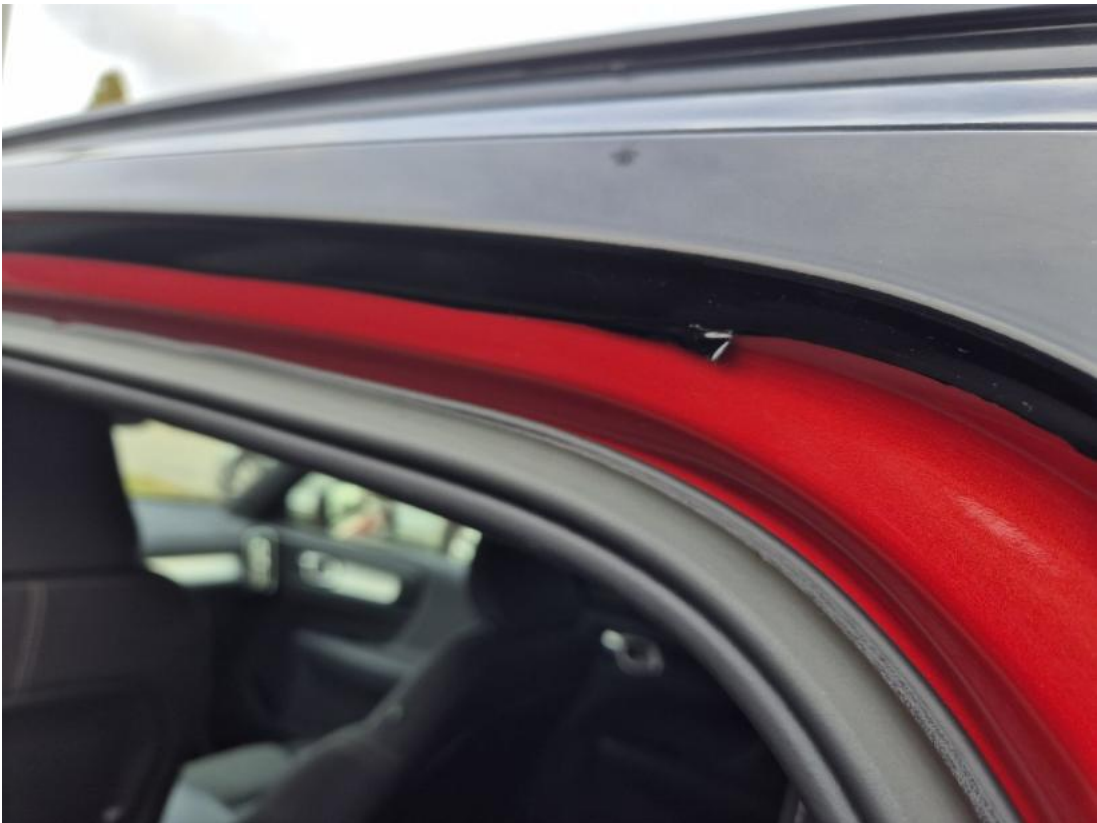
Fot. 57

Błotnik tylny L / Ściana boczna L - Inne 2

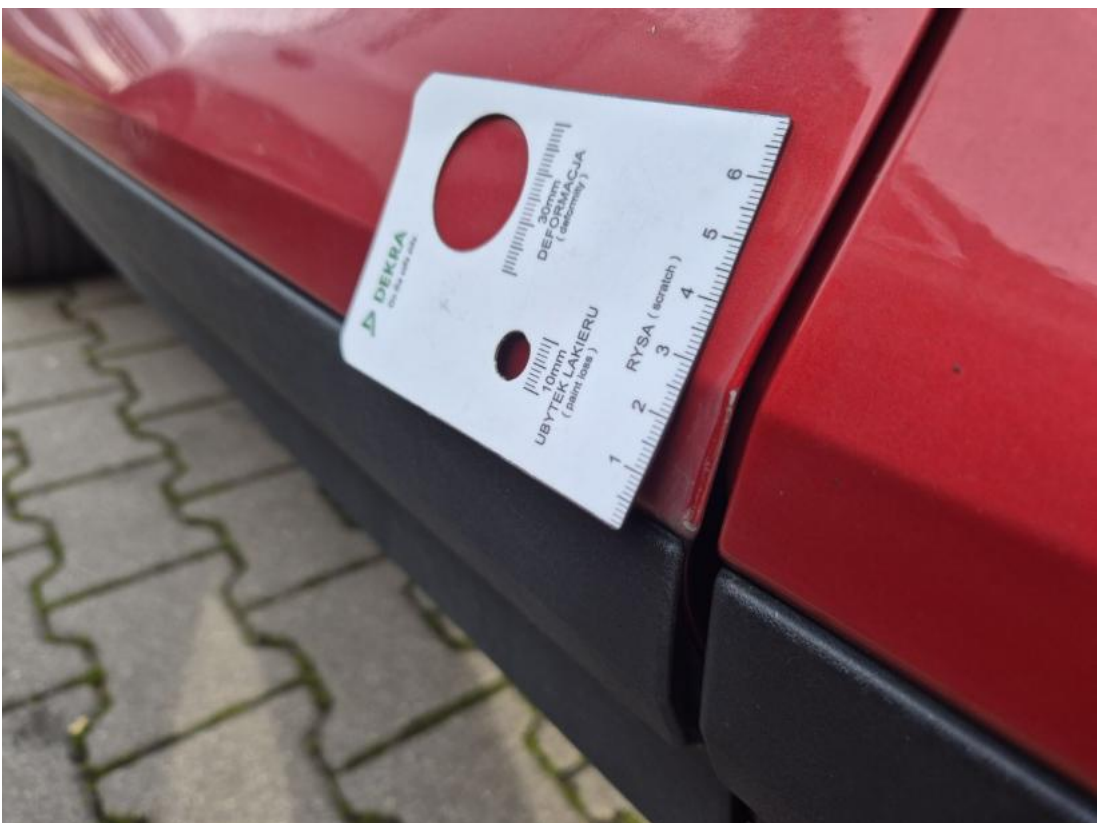
Fot. 58

| Poz. | Nazwa pozycji | Opis uszkodzeń | Kwalifik. | Naprawa [rbg] |
|---|---|--|---|---|
| 5 | Drzwi przednie (nieuzbrojone) L | rysa/odprysk | | |

Drzwi przed L - Rysa/odprysk 1

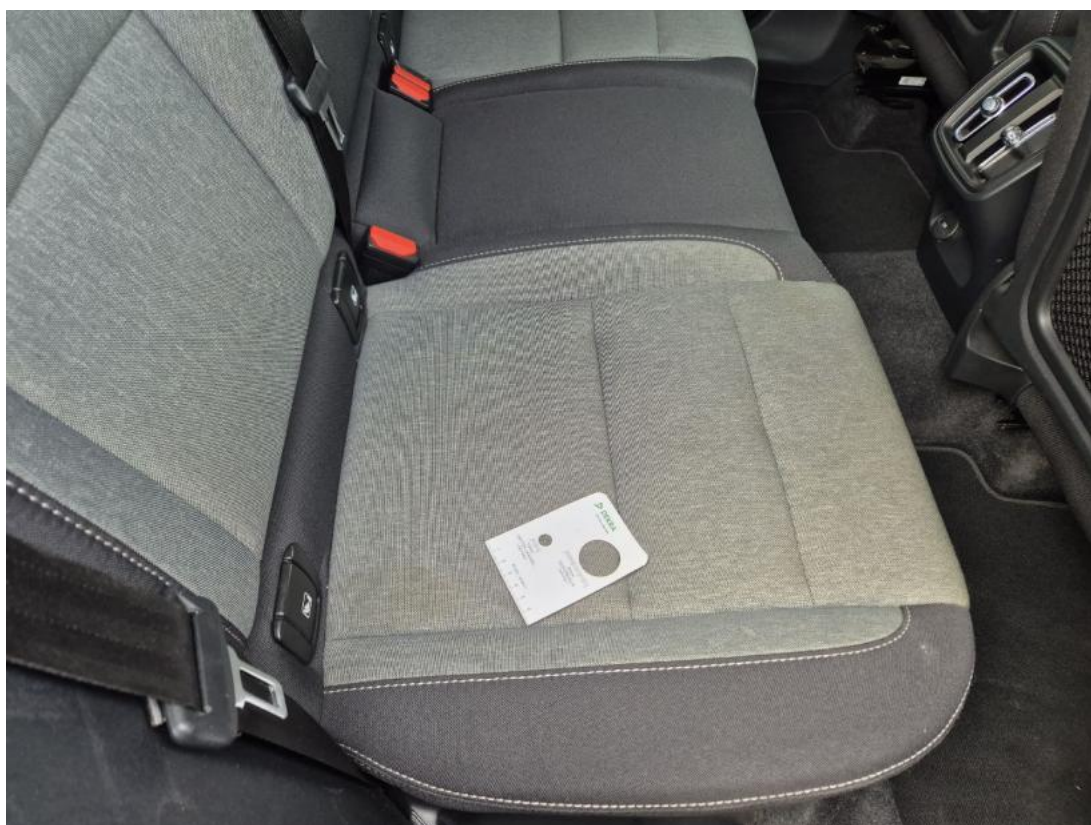
Fot. 61
Kanapa tyl. - Inne 1

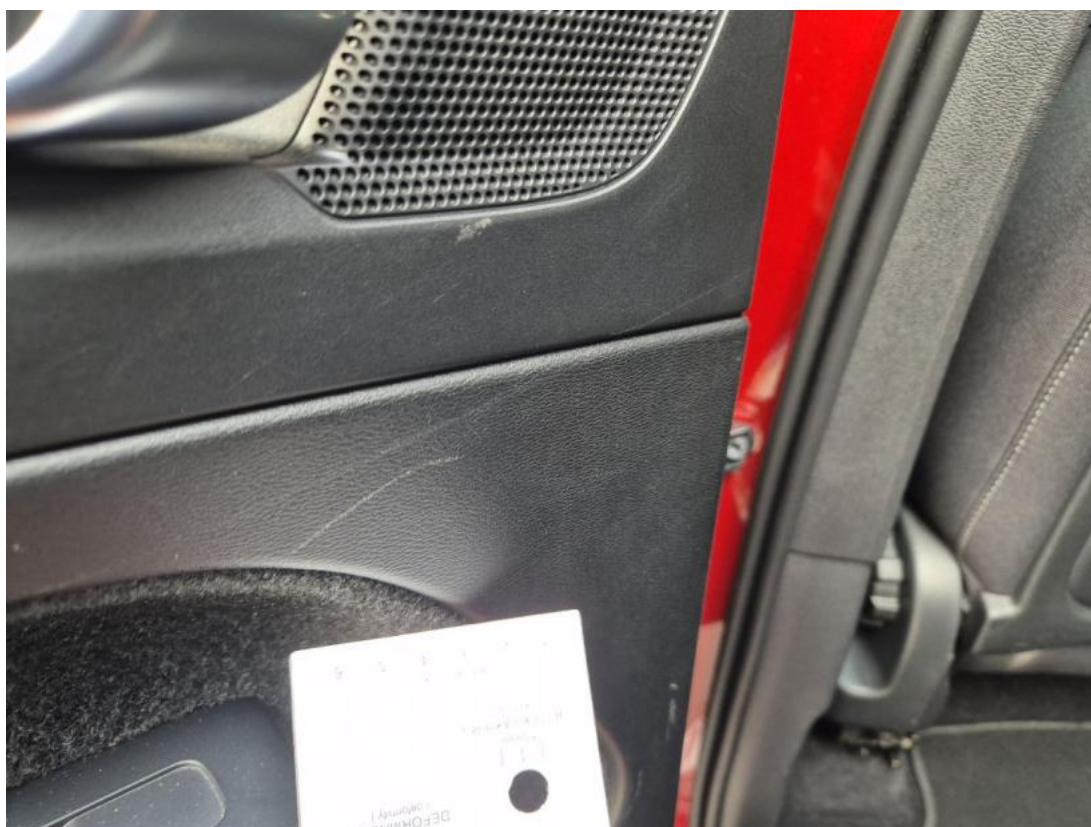
| Poz. | Nazwa pozycji | Opis uszkodzeń | Kwalifik. | Naprawa [rbg] |
|---|---|--|---|---|
| 12 | Tapicerka drzwi tylnych L | zarysowanie | | |

Fot. 62
Tapicerka drzwi tylnych L - Rysa/odprysk 1
