Raport z oględzin pojazdu

Numer raportu	08231/11/25-15201	Data raportu	07-11-2025
Rzeczoznawcy	mgr inż. Piotr Mirkowski mgr inż. Paweł Barszcz (NEW)	Data oględzin	05-11-2025
Nr zlecenia	PCM(DZS)/GDA/82177/25/10/24		Miejsce oględzin
			MDM AUTO (MAKURAT), ZAWODNIKÓ...

Numer identyfikacyjny (VIN)	U5YH5815APL141497
Marka, model	KIA Ceed Kombi 21-
Typ, wersja	Ceed 1.5 T-GDI M
Numer rejestracyjny	GD4E985
Silnik (rodz./poj./moc)	benz./1482 ccm/118 kW
Stan licznika	168 876 km
Data 1. rej./rok prod.	26-10-2022/2022
Data nast. bad. techn.	22-09-2027
Nadwozie	KOM 5/5
Lakier	srebrny/2-warstwowy metalizowany
Skrzynia biegów	manualna

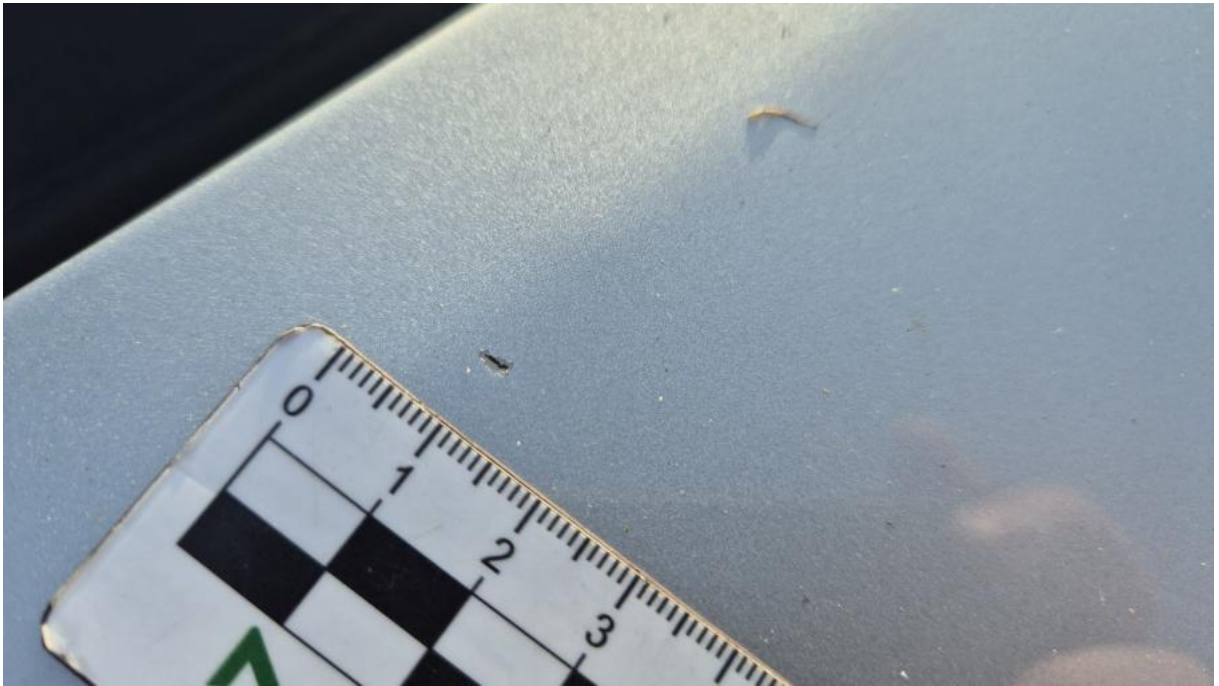
Fot. 33

Pokrywa komory silnika - Rysa/odprysk 1

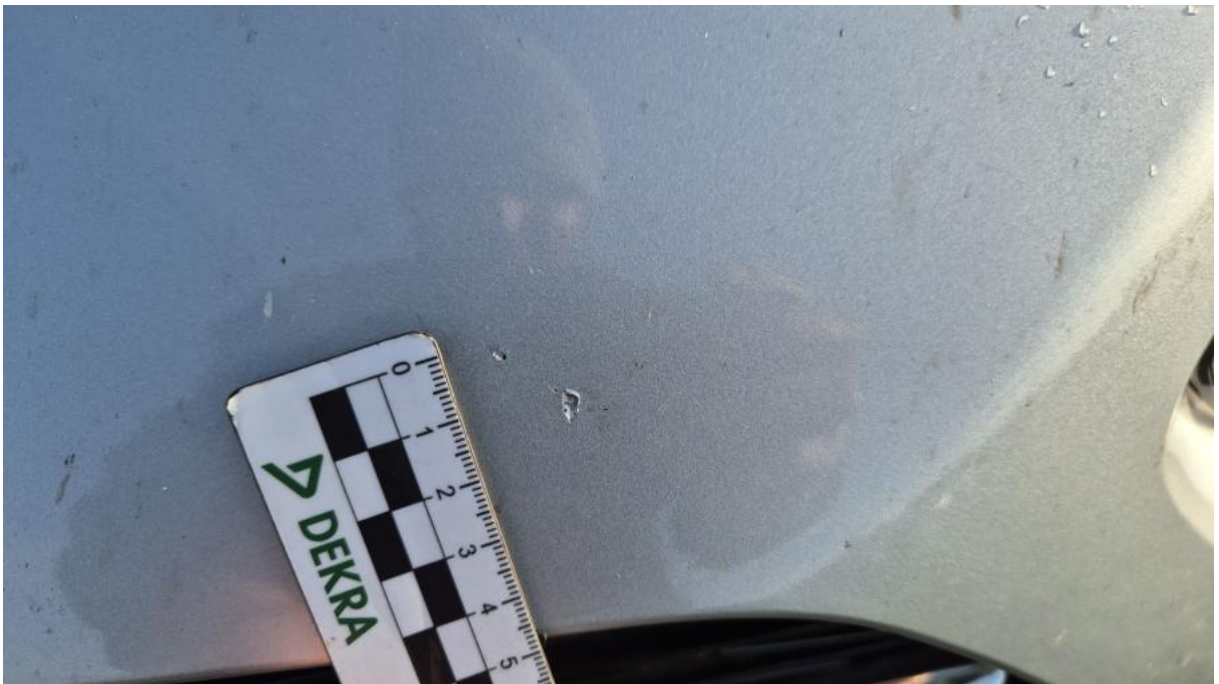
Fot. 34

Zderzak - Rysa/odprysk 1

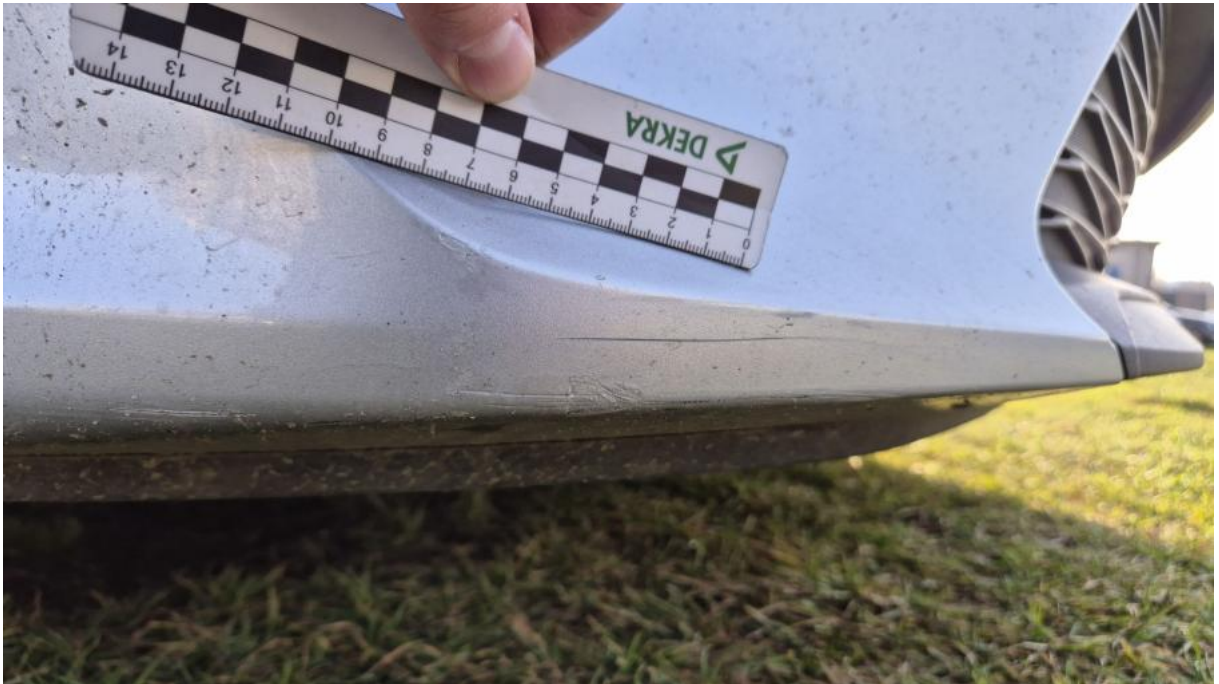
Fot. 35

Zderzak - Rysa/odprysk 2

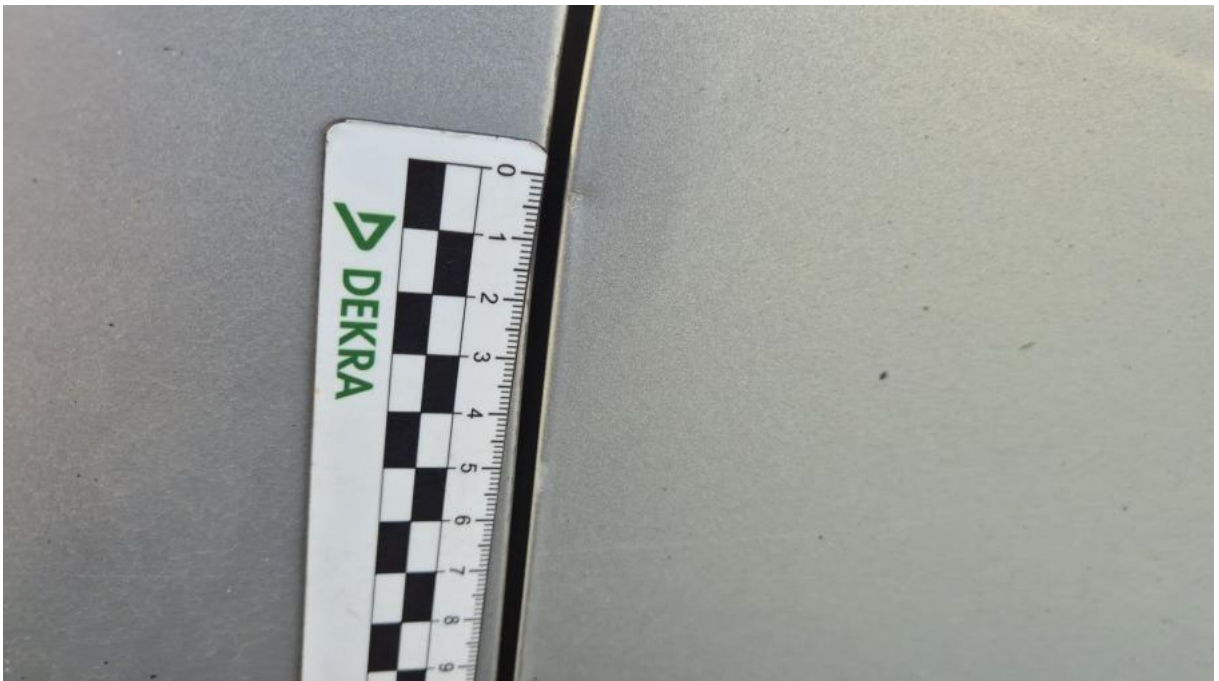
Fot. 36

Drzwi przednie P - Rysa/odprysk 1

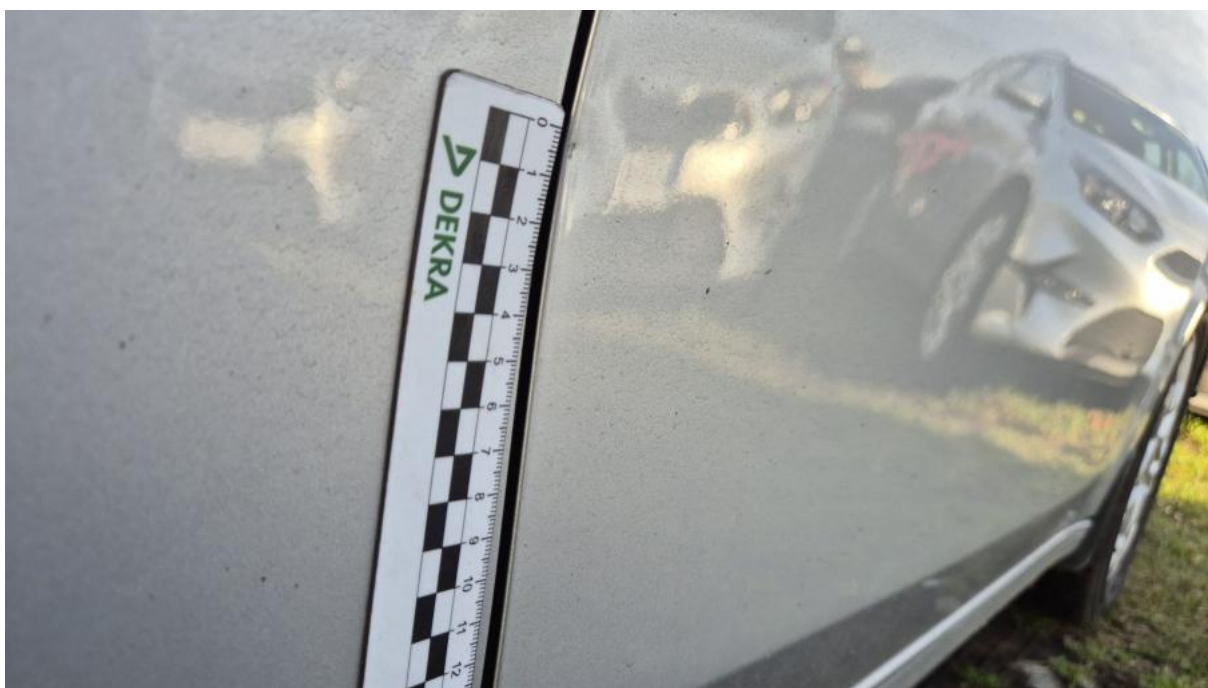
Fot. 37

Drzwi przednie P - Wgniecenie/odkształcenie 1

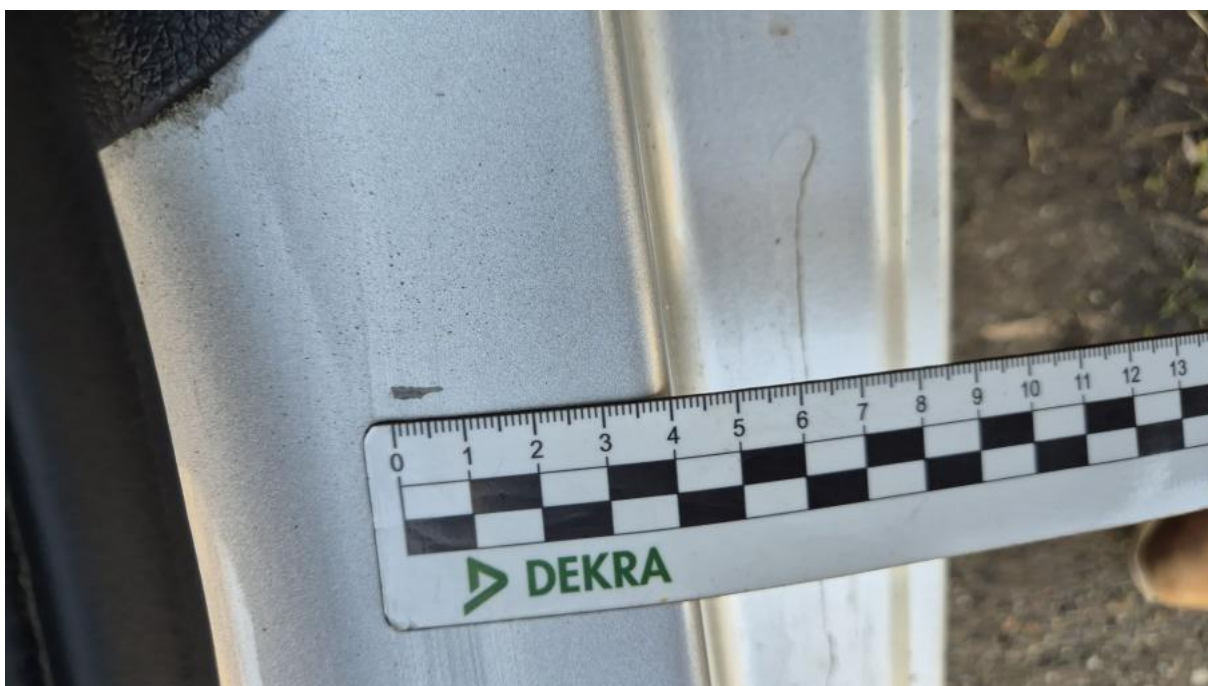
Fot. 38

Próg P - Rysa/odprysk 1

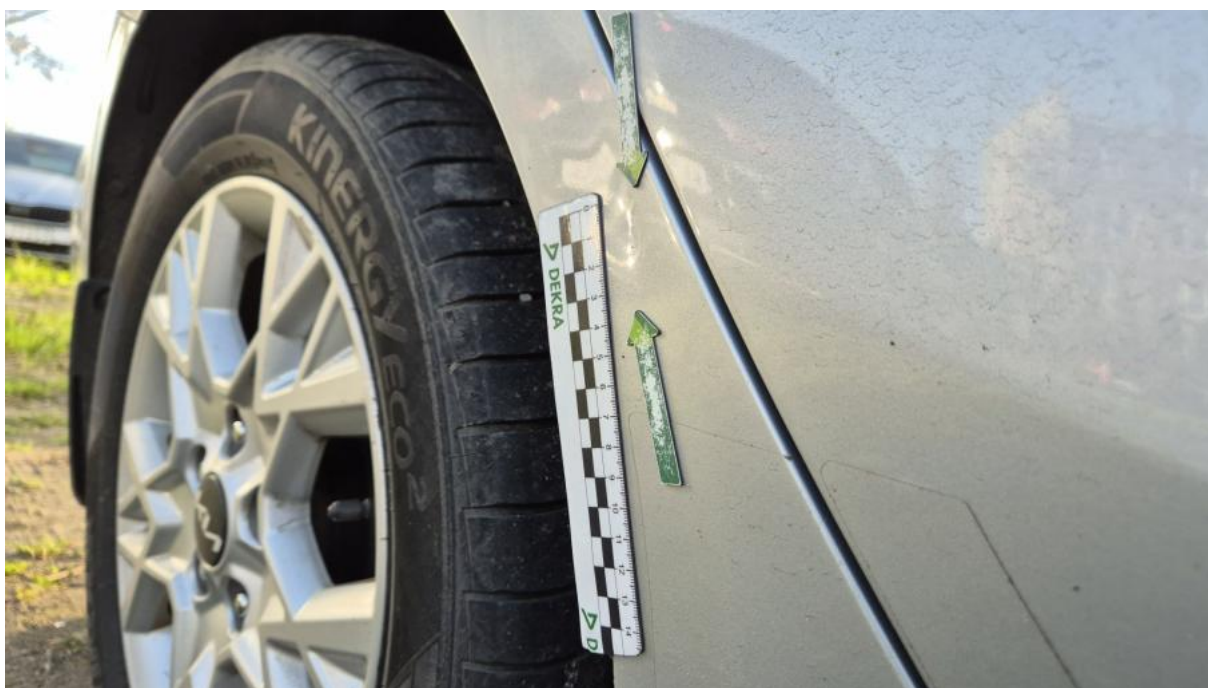
Fot. 39

Błotnik tylny P / Ściana boczna P - Wgniecenie/odkształcenie 1

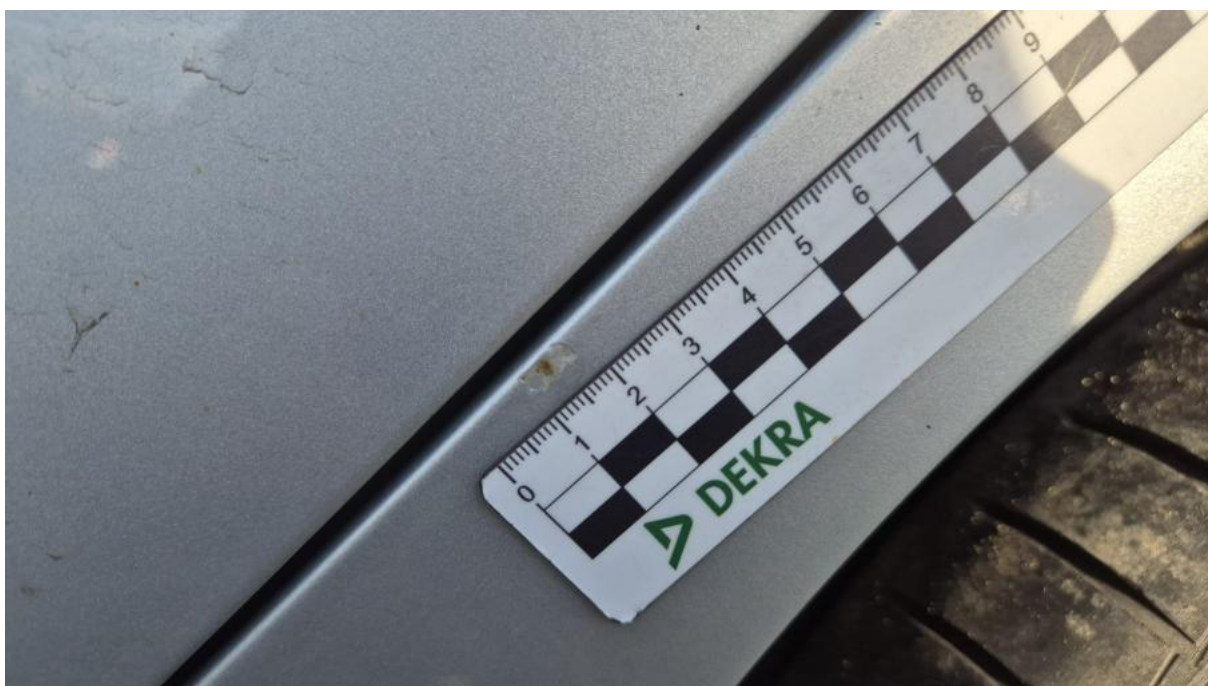
Fot. 40

Błotnik tylny L / Ściana boczna L - Inne 1

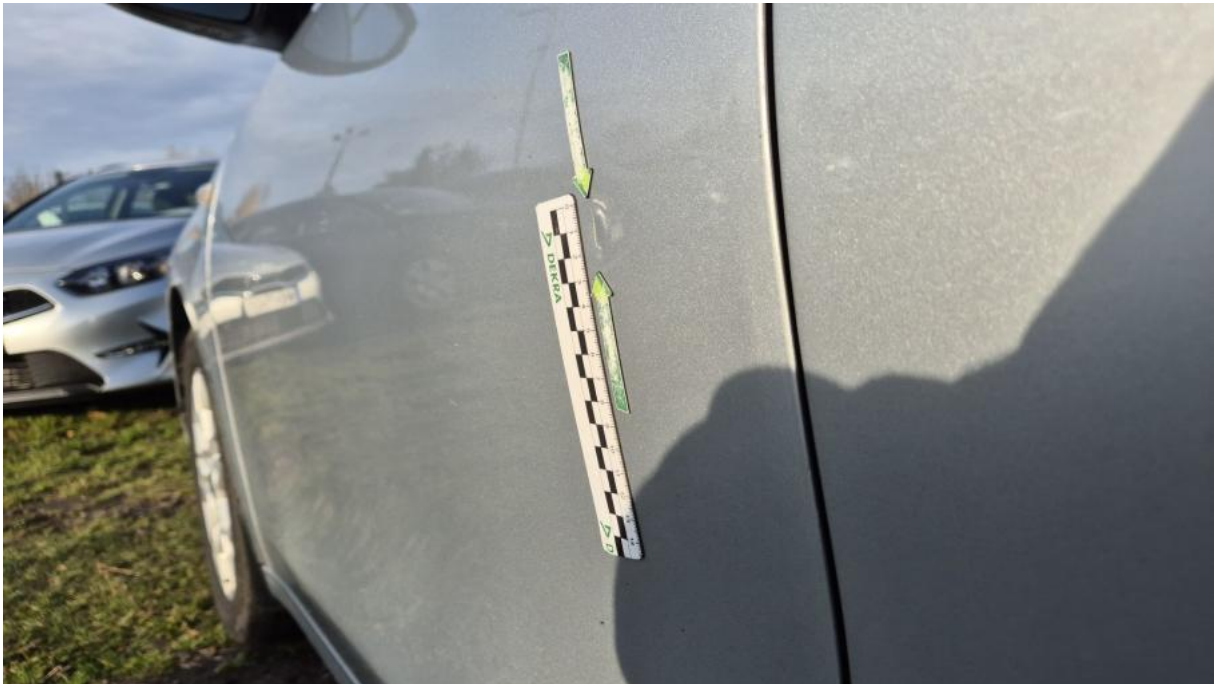
Fot. 41

Drzwi przed L - Wgniecenie/odkształcenie 1

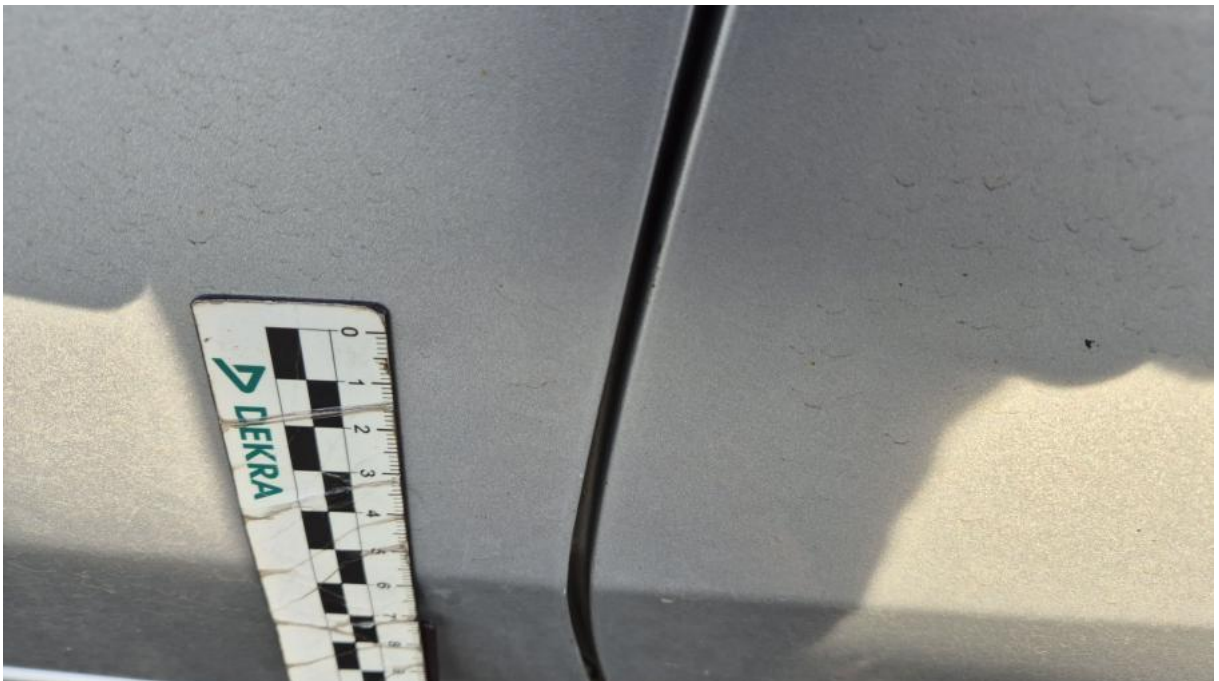
Fot. 42

Drzwi przed L - Wgniecenie/odkształcenie 2

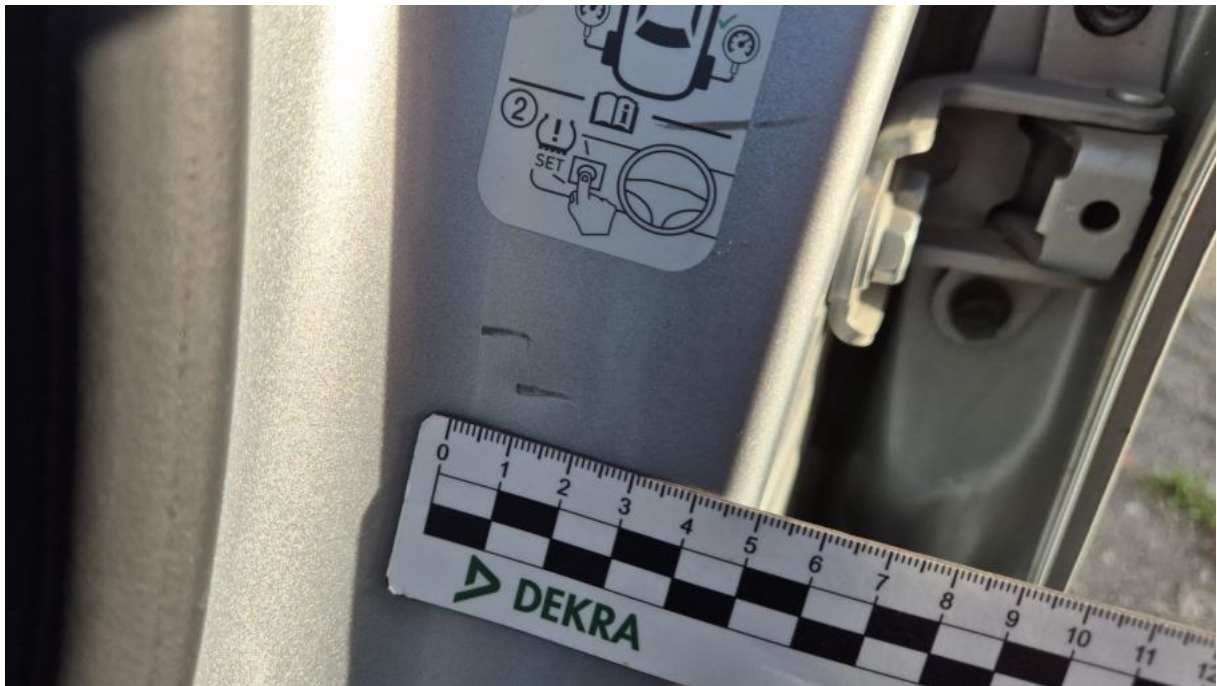
Fot. 43

Słupek środkowy L - Rysa/odprysk 1

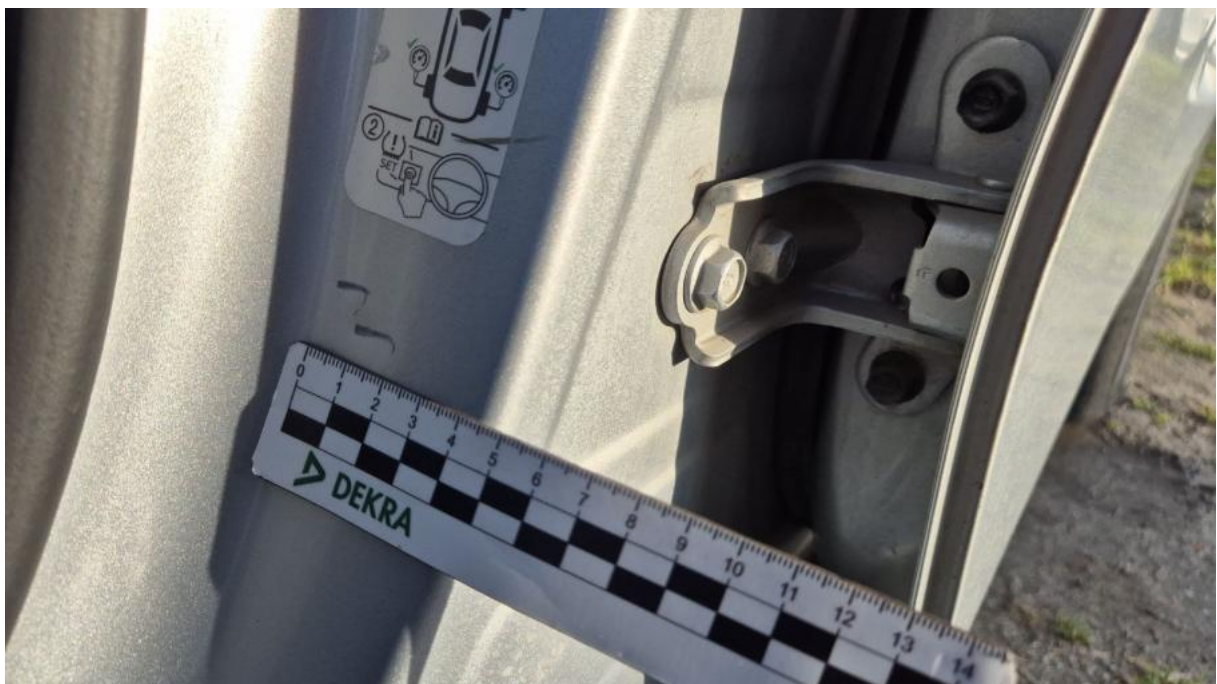
Fot. 44

Słupek środkowy L - Wgniecenie/odkształcenie 1

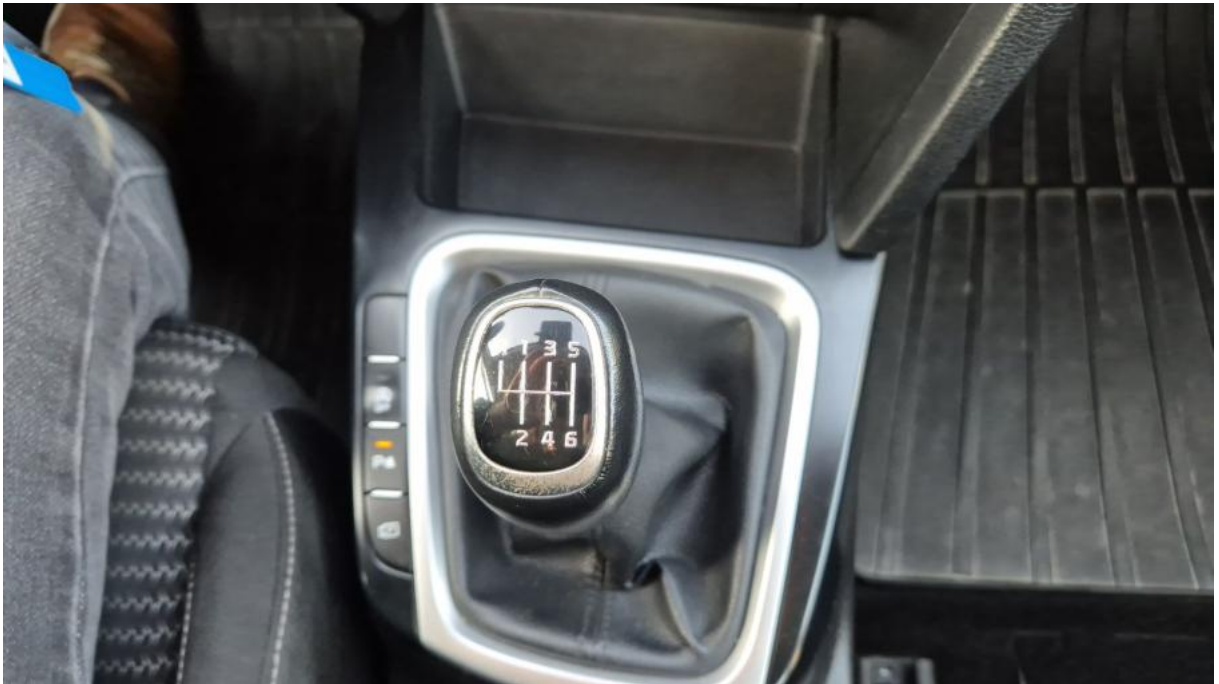
Fot. 45

Gałka dźwigni zmiany biegów - Rysa/odprysk 1
