## Raport z oględzin pojazdu

Numer raportu	409585/10/25-9573	Data raportu	09-10-2025
Rzeczoznawca	Jan Rybołowik	Data oględzin	09-10-2025
Nr zlecenia	PCM(DZS)/GDA/76151/25/10/06	Miejsce oględzin	AUTOMARKET WOLA, PRYMASA TYSI...

Numer identyfikacyjny (VIN)	<b>WBA28FU0808D60830</b>
Marka, model	BMW Seria 3 [G20/G80] 22-
Typ, wersja	318d mHEV M Sport aut
Numer rejestracyjny	GD3K358
Silnik (rodz./poj./moc)	diesel/1995 ccm/110 kW
Stan licznika	66 654 km
Data 1. rej./rok prod.	07-09-2023/2023
Data nast. bad. techn.	07-09-2026
Nadwozie	sedan 4/5
Lakier	biały/2-warstwowy uni
Skrzynia biegów	automatyczna

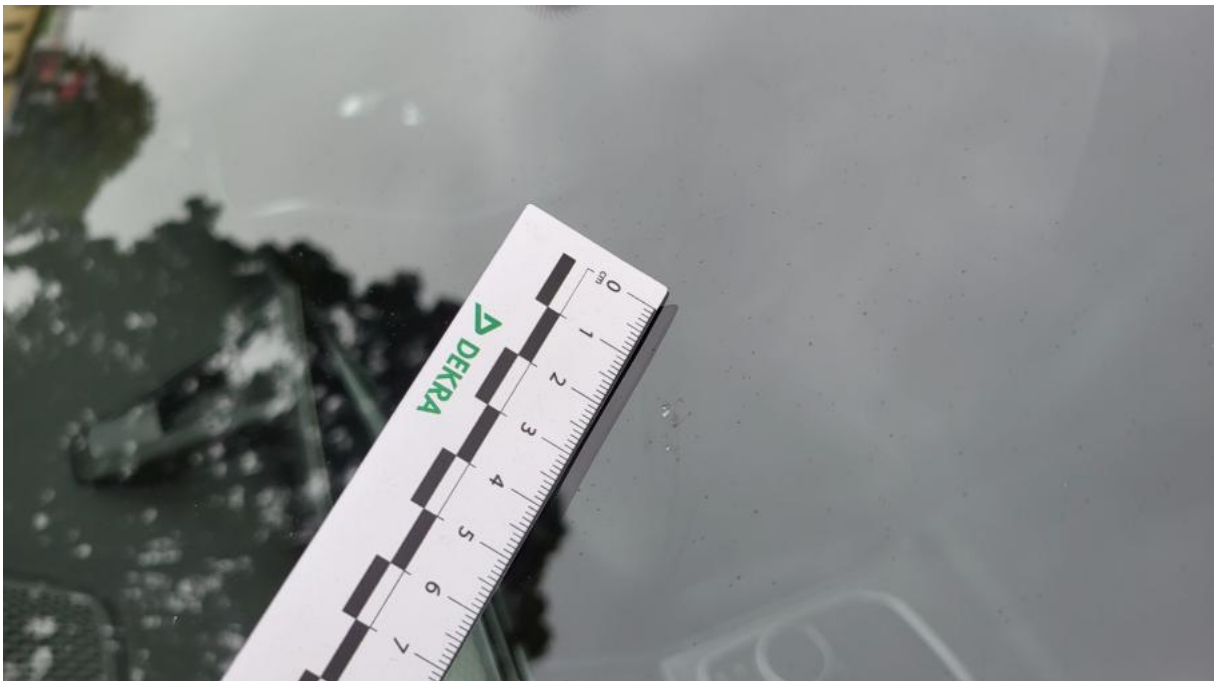
Poz.	Nazwa pozycji	Opis uszkodzeń	Kwalifik.	Naprawa [rbg]
1	Szyba przednia	rysa/odprysk		
2	Okładzina zderzaka tylnego	rysa/odprysk

**Fot. 32**  
Szyba czołowa - Rysa/odprysk 1

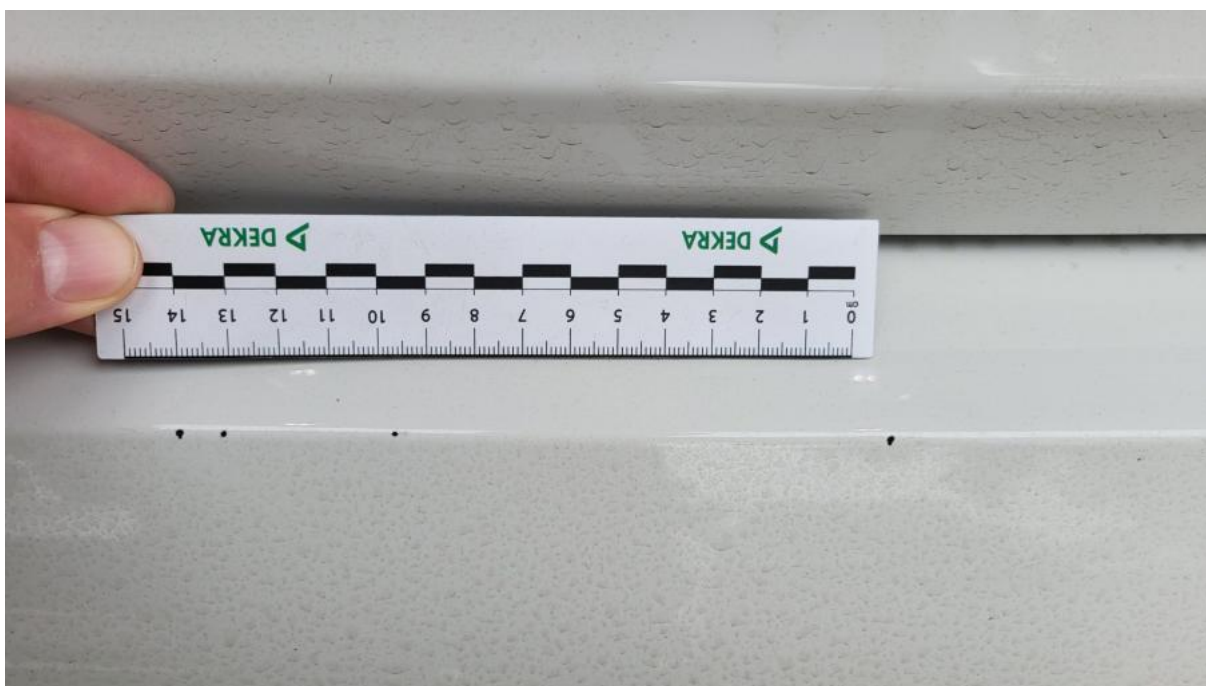
**Fot. 33**

Zderzak tylny - Rysa/odprysk 1
