## Raport z oględzin pojazdu

Numer raportu	217311/12/25-11401	Data raportu	02-12-2025
Rzeczoznawcy	Krzysztof Kalbarczyk mgr inż. Przemysław Ostap	Data oględzin	28-11-2025
Nr zlecenia	PCM(DZS)/GDA/90919/25/11/24	Miejsce oględzin	AUTOMARKET WOLA, PRYMASA TYSI...

Numer identyfikacyjny (VIN)	<b>TMAH251BGMJ161968</b>
Marka, model	HYUNDAI i30 20-24
Typ, wersja	i30 1.0 T-GDI Classic + DCT
Numer rejestracyjny	WD7571P
Silnik (rodz./poj./moc)	benz./998 ccm/88 kW
Stan licznika	92 952 km
Data 1. rej./rok prod.	13-07-2021/2021
Data nast. bad. techn.	13-07-2026
Nadwozie	hatchback 5/5
Lakier	czerwony/METALIK
Skrzynia biegów	automatyczna

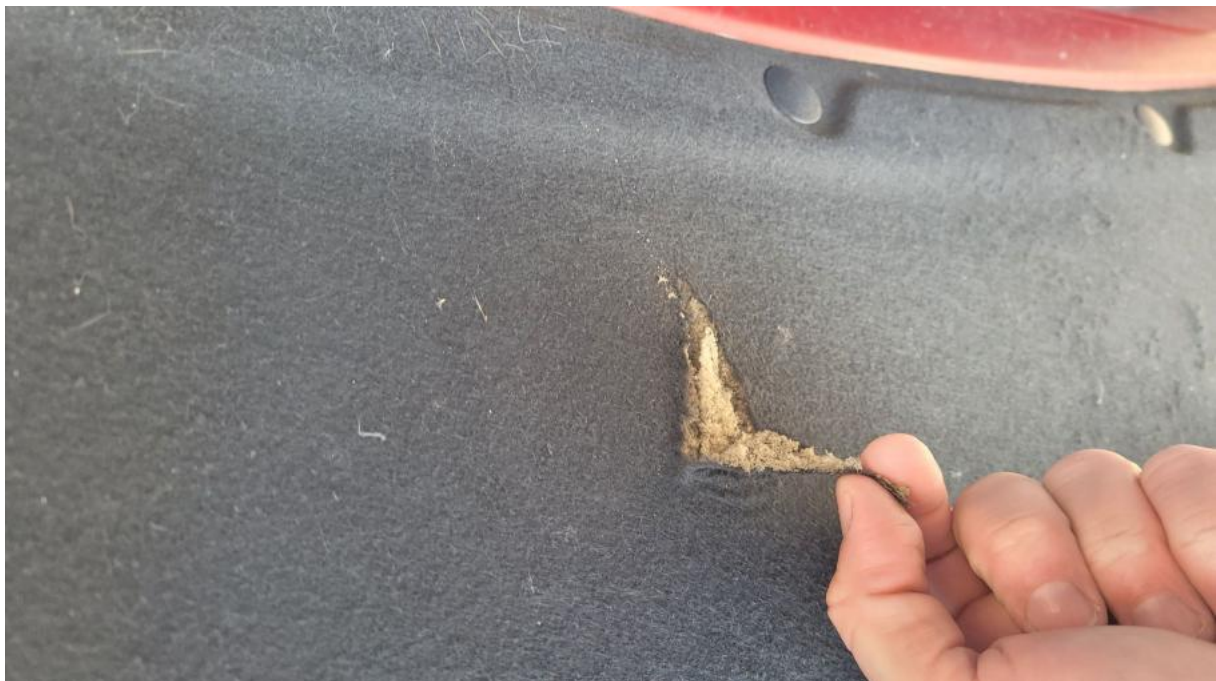
**Fot. 32**  
Wykładzina pokrywy komory silnika - Pęknięcie/rozerwanie 1

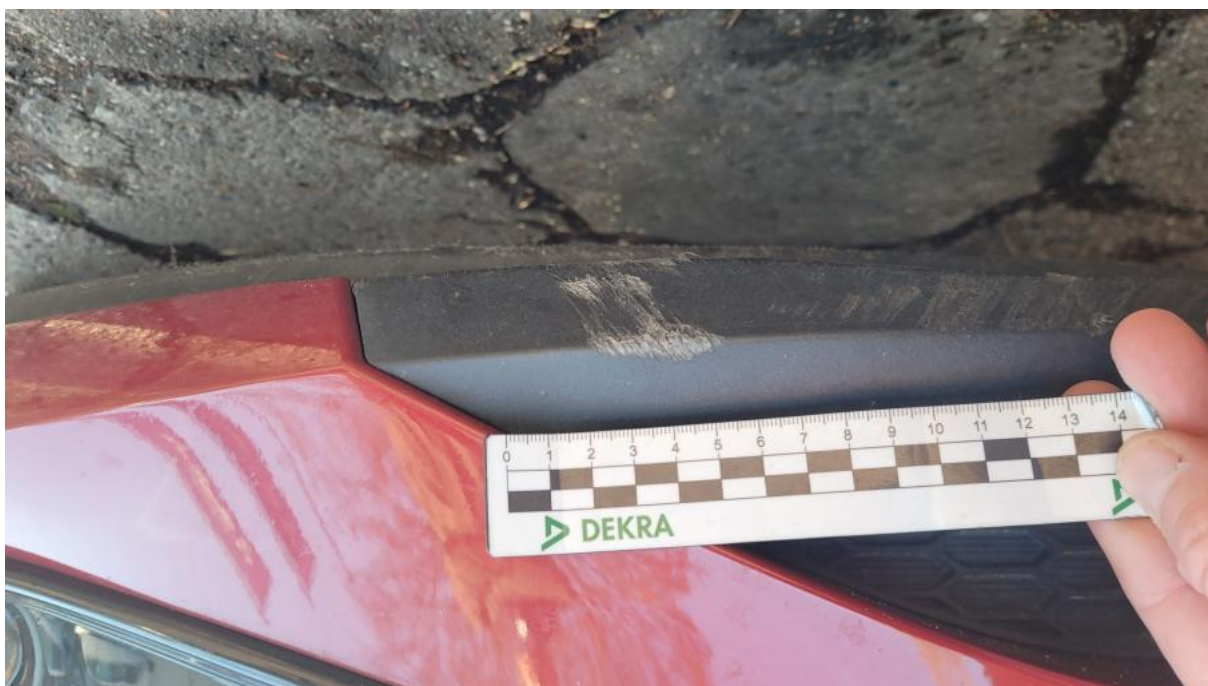
**Fot. 33**

Zderzak - Rysa/odprysk 1

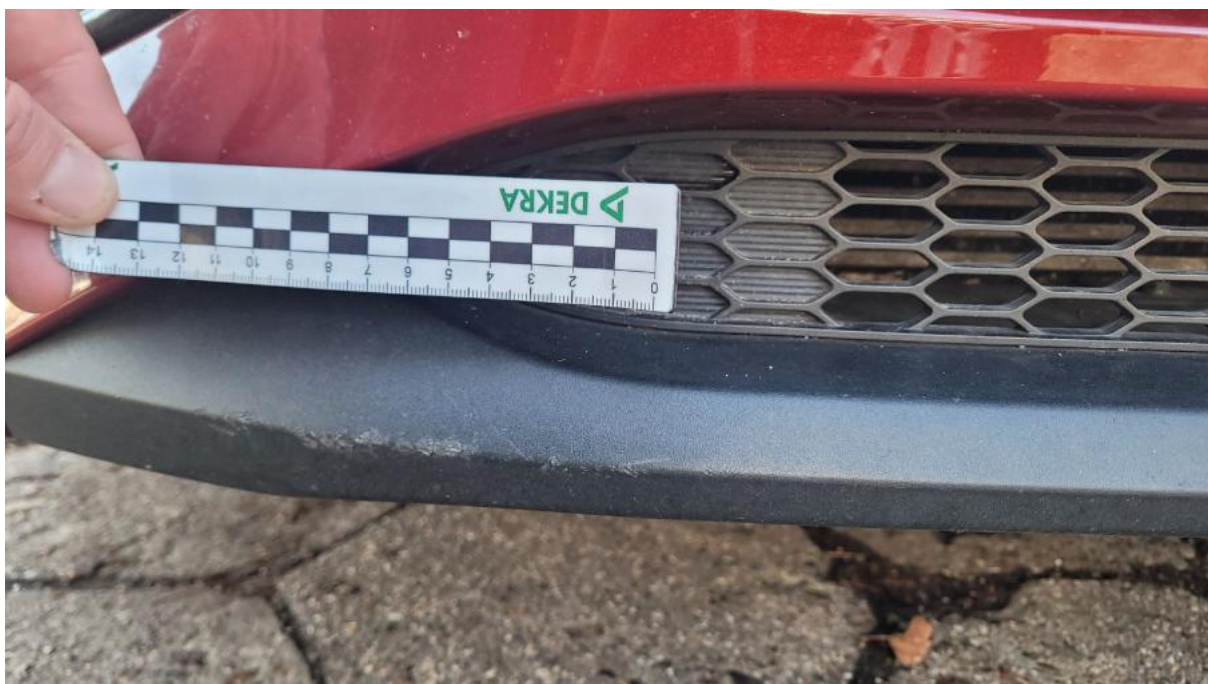
**Fot. 34**

Zderzak - Rysa/odprysk 2

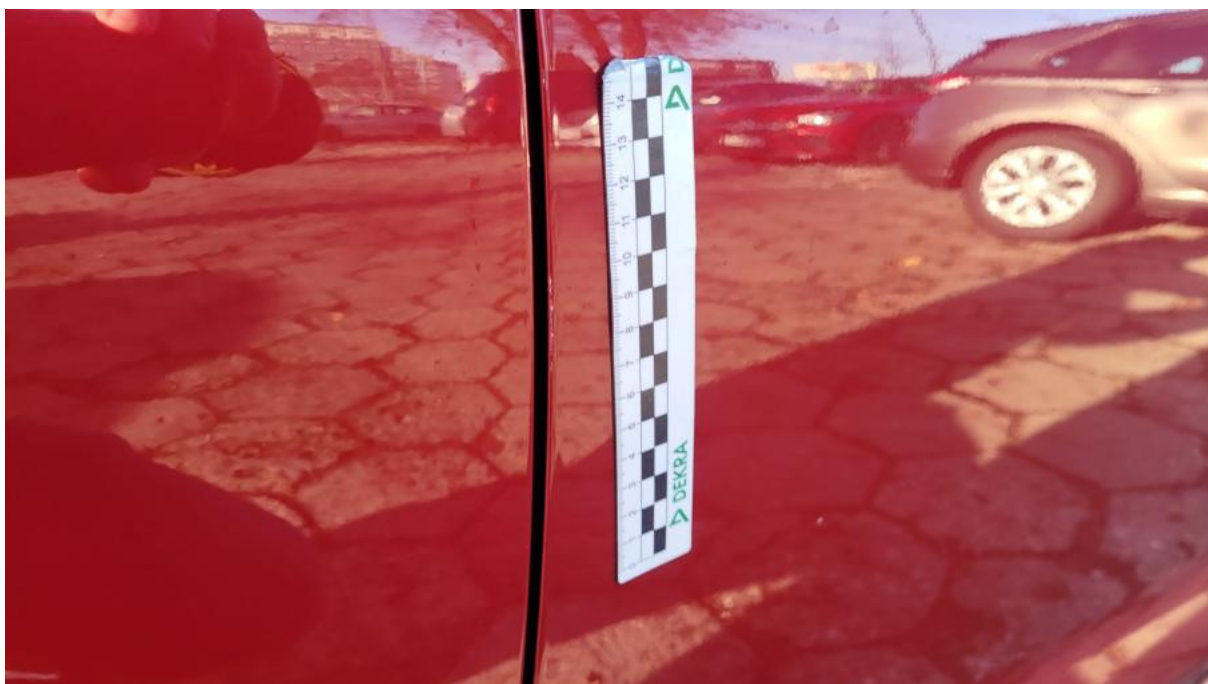
**Fot. 35**

Drzwi przednie P - Rysa/odprysk 1

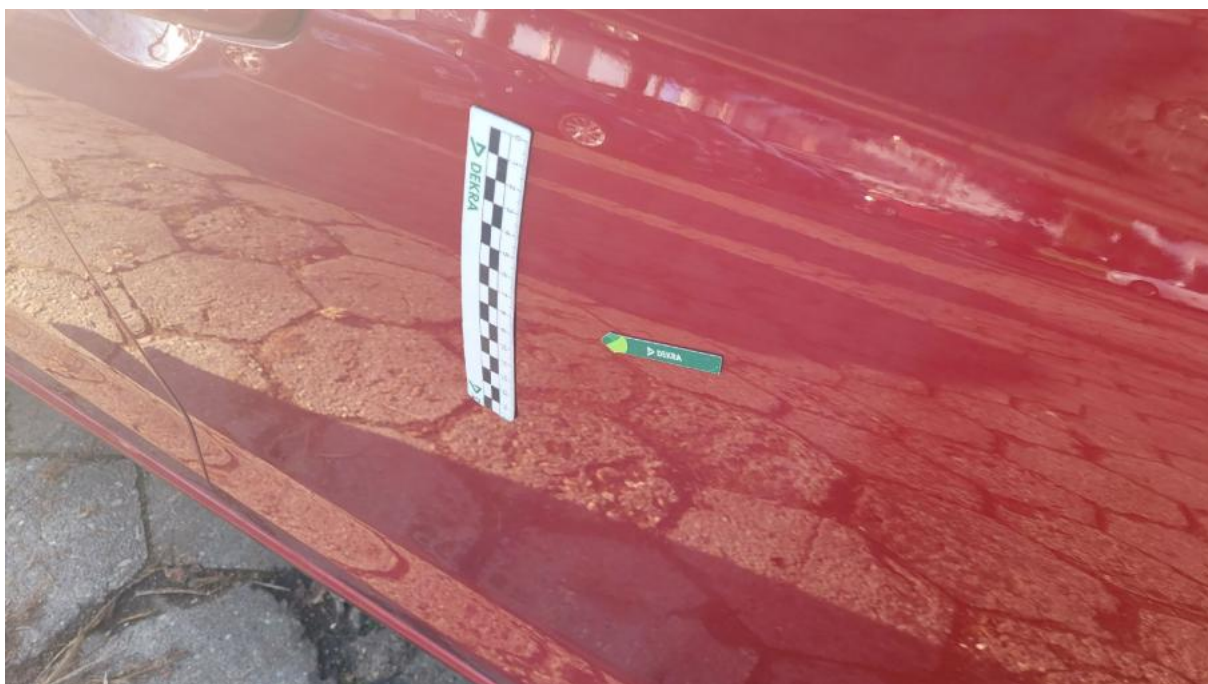
**Fot. 36**

Drzwi przednie P - Wgniecenie/odkształcenie 1

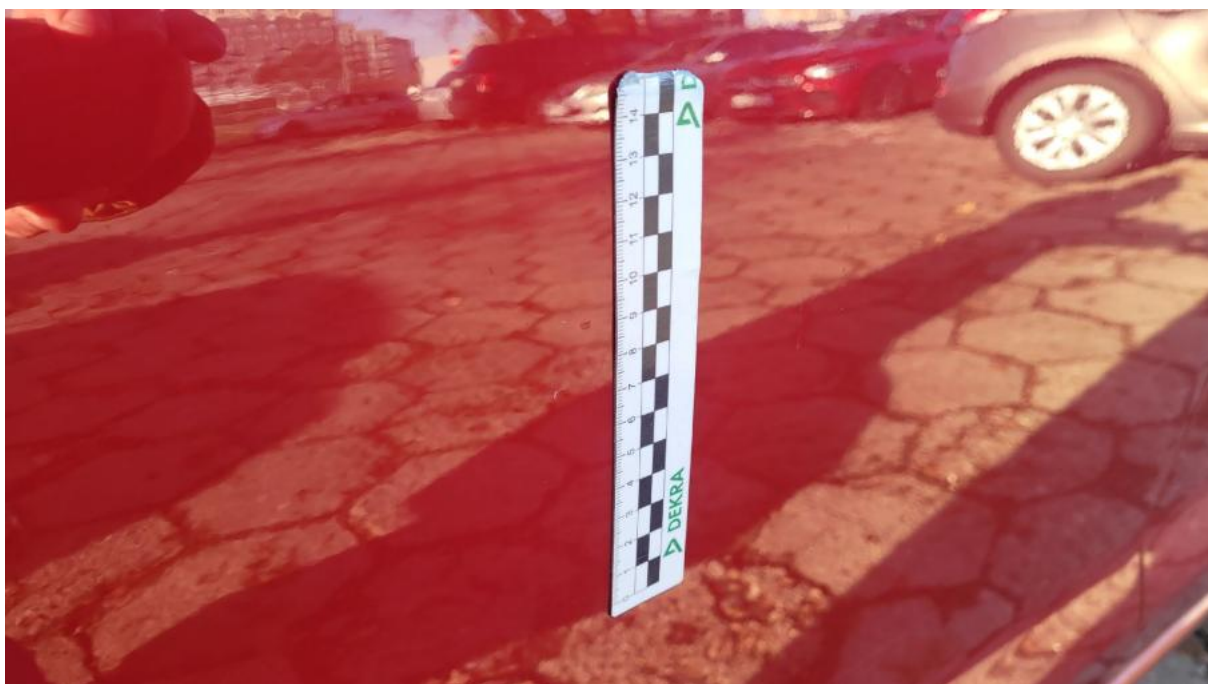
**Fot. 37**

Drzwi tylne P - Rysa/odprysk 1

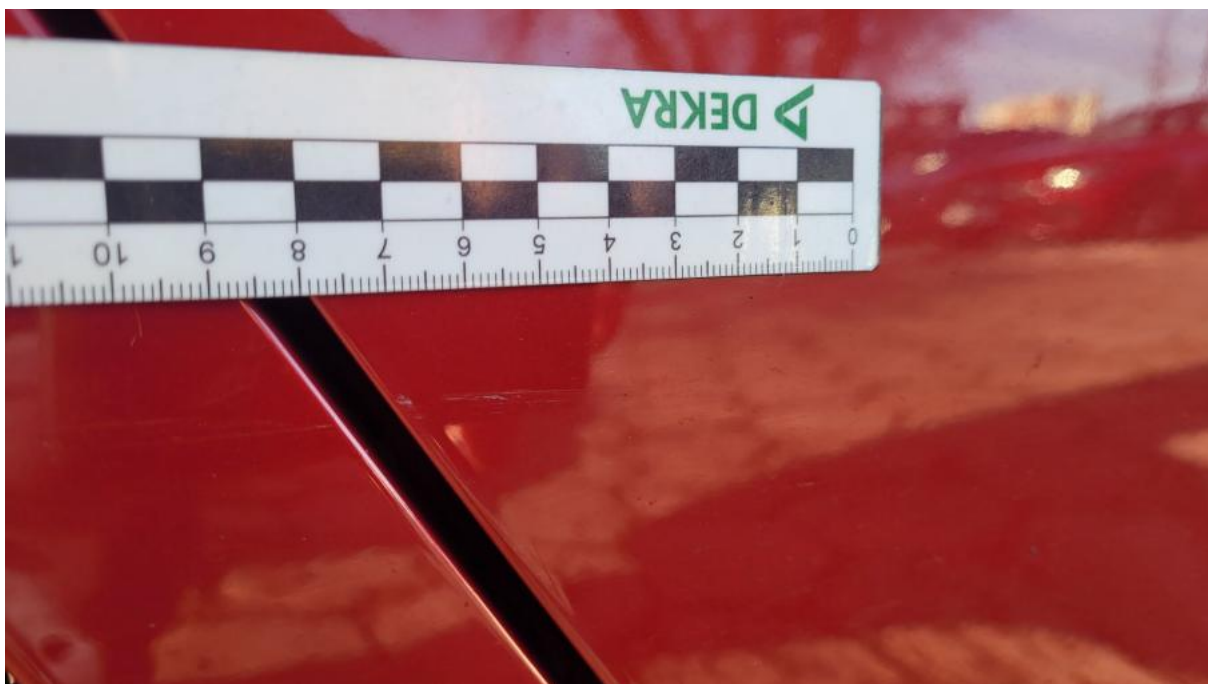
**Fot. 38**

Drzwi tylne P - Rysa/odprysk 2

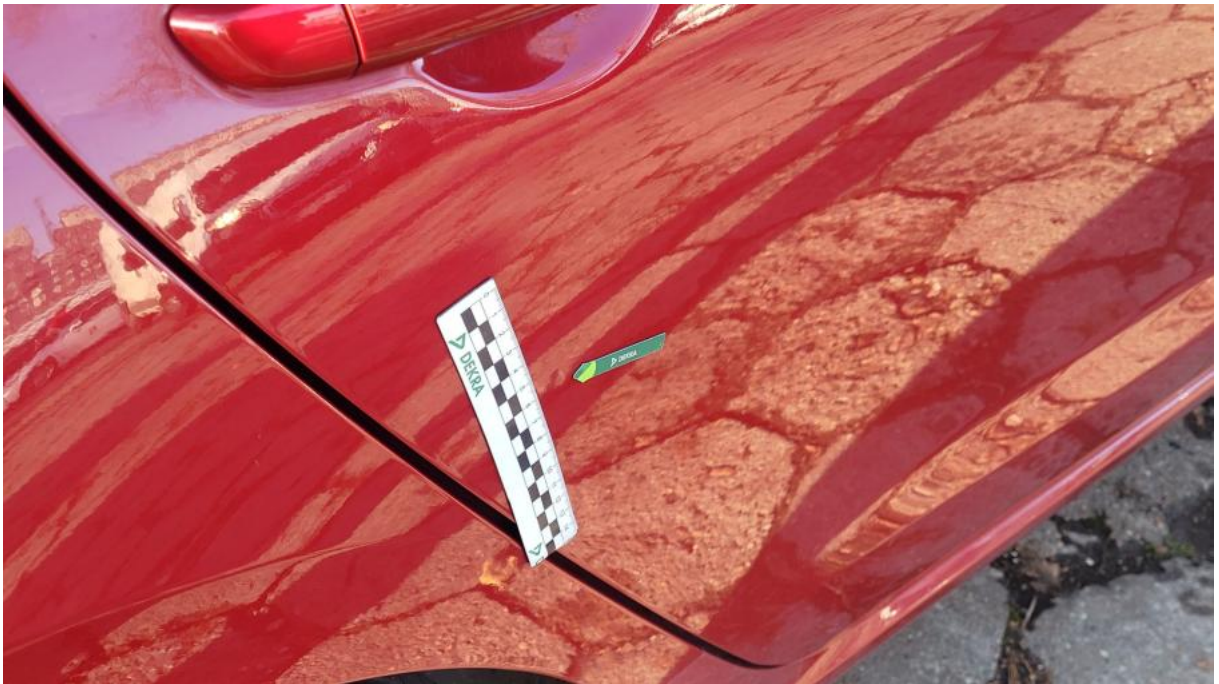
**Fot. 39**

Drzwi tylne P - Wgniecenie/odkształcenie 1

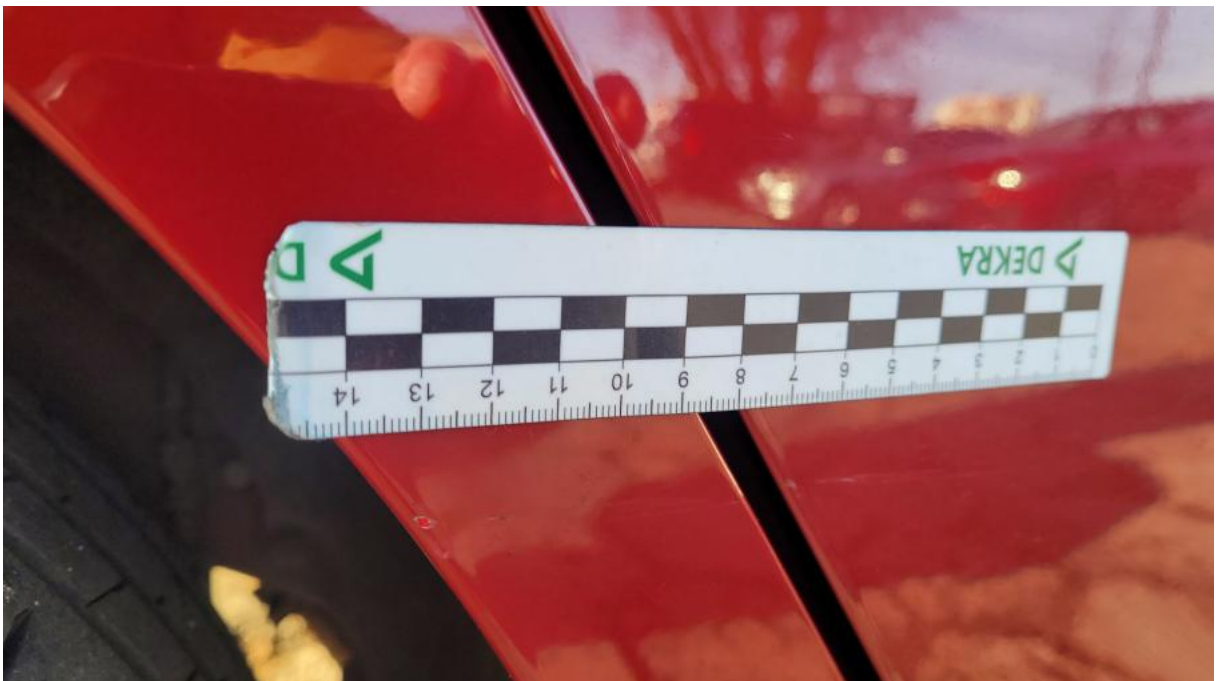
**Fot. 40**

Błotnik tylny P / Ściana boczna P - Rysa/odprysk 1

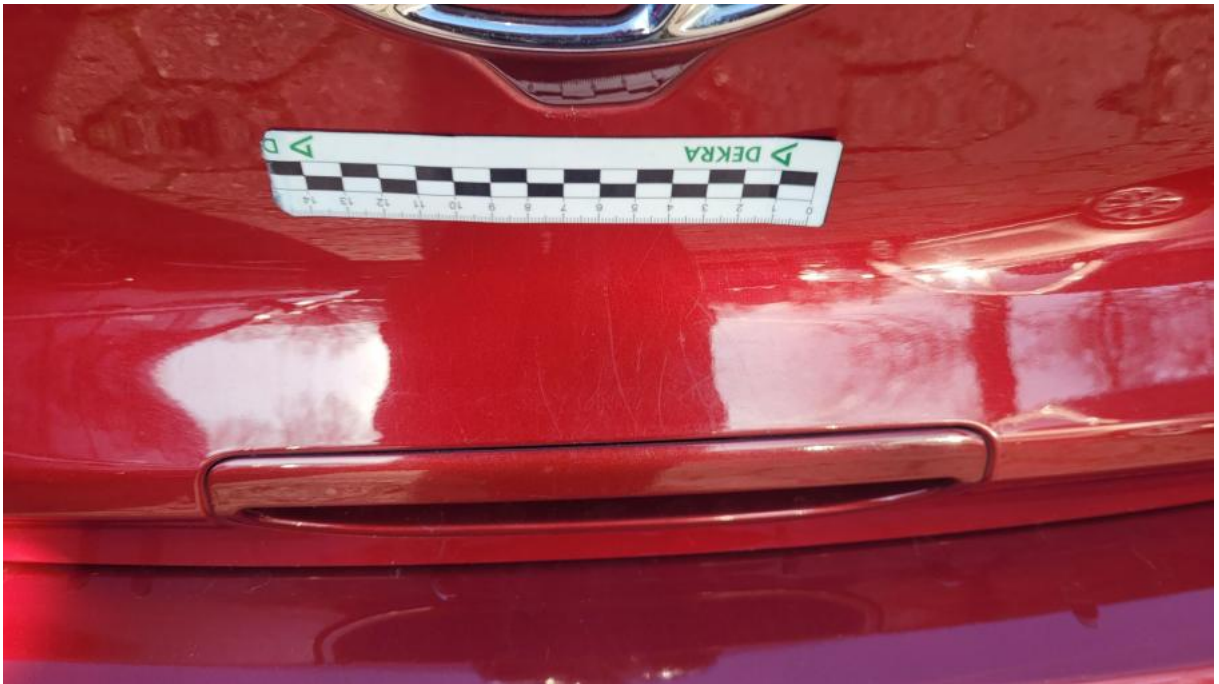
**Fot. 41**

Pokrywy bagażnika - Rysa/odprysk 1

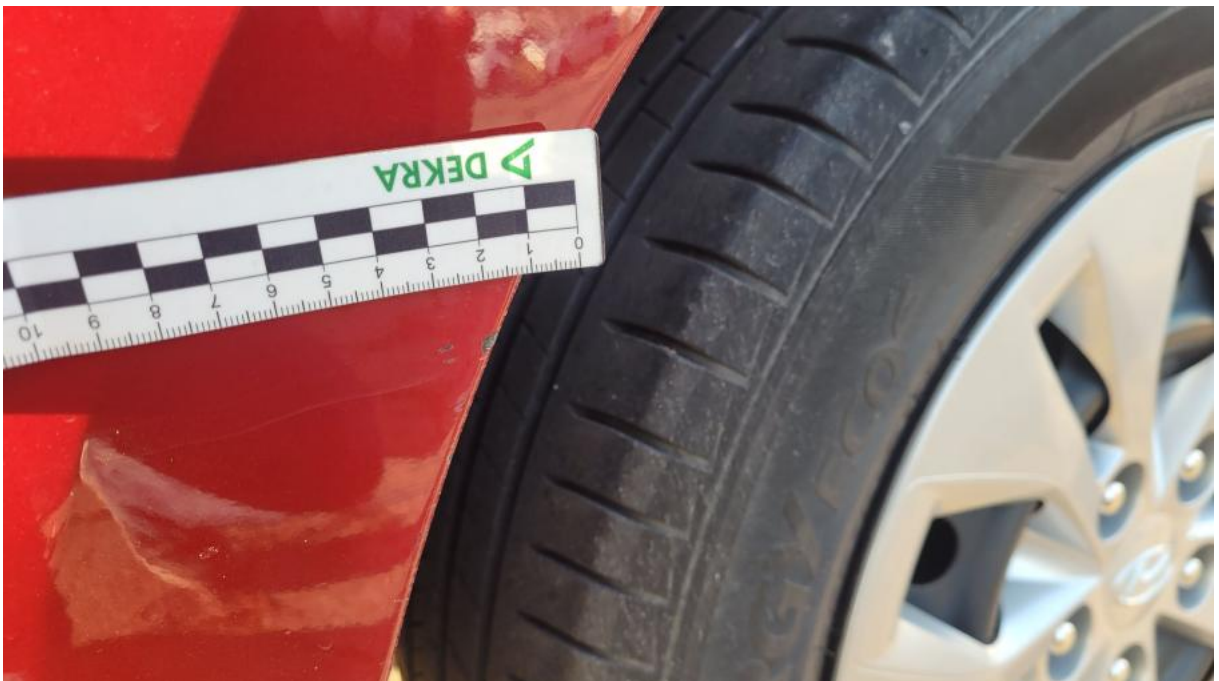
**Fot. 42**

Zderzak tylny - Rysa/odprysk 1

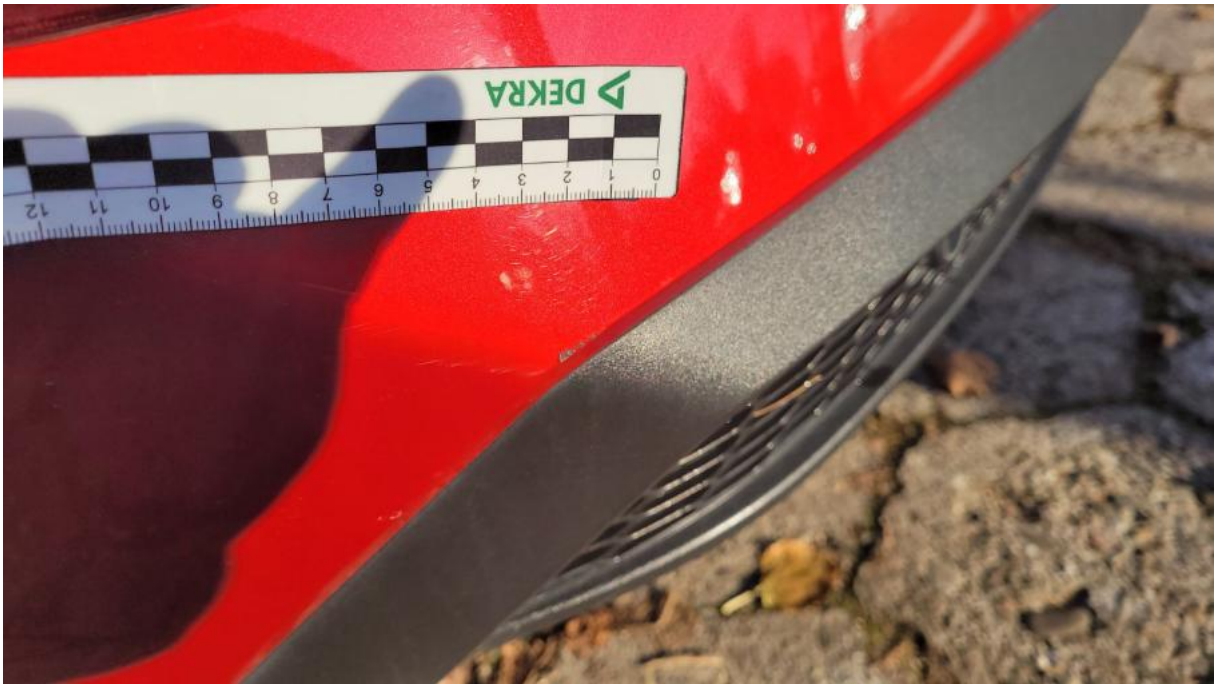
**Fot. 43**

Zderzak tylny - Rysa/odprysk 2

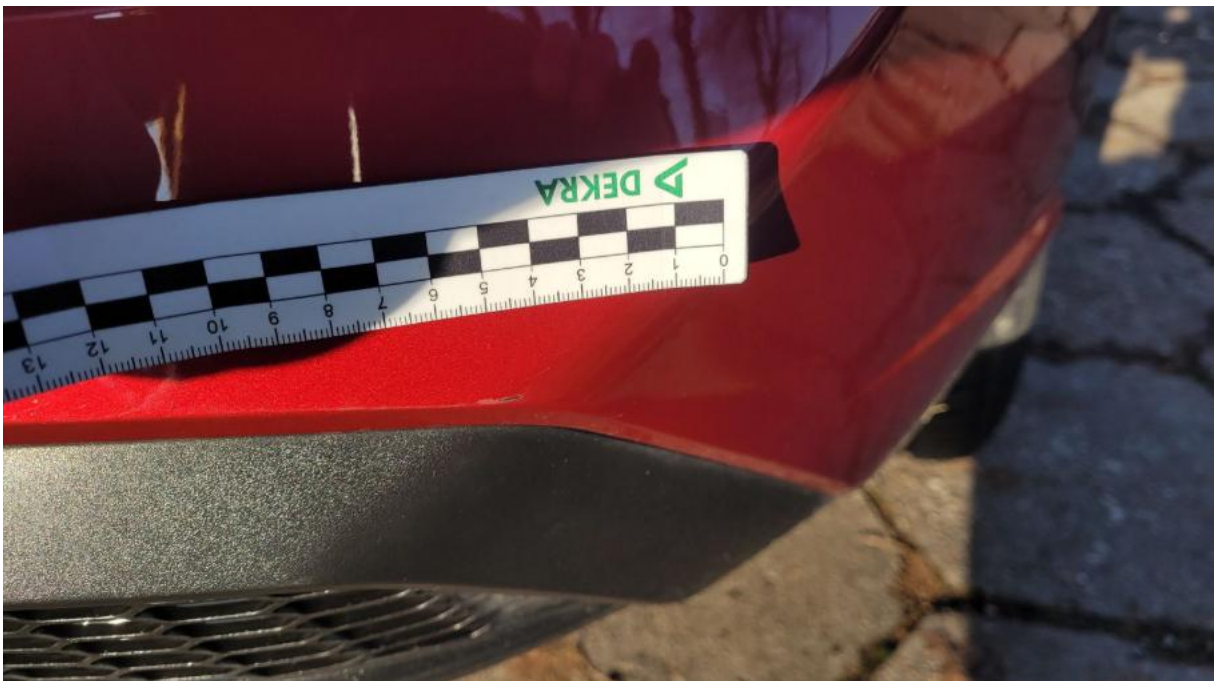
**Fot. 44**

Zderzak tylny() - Rysa/odprysk 3

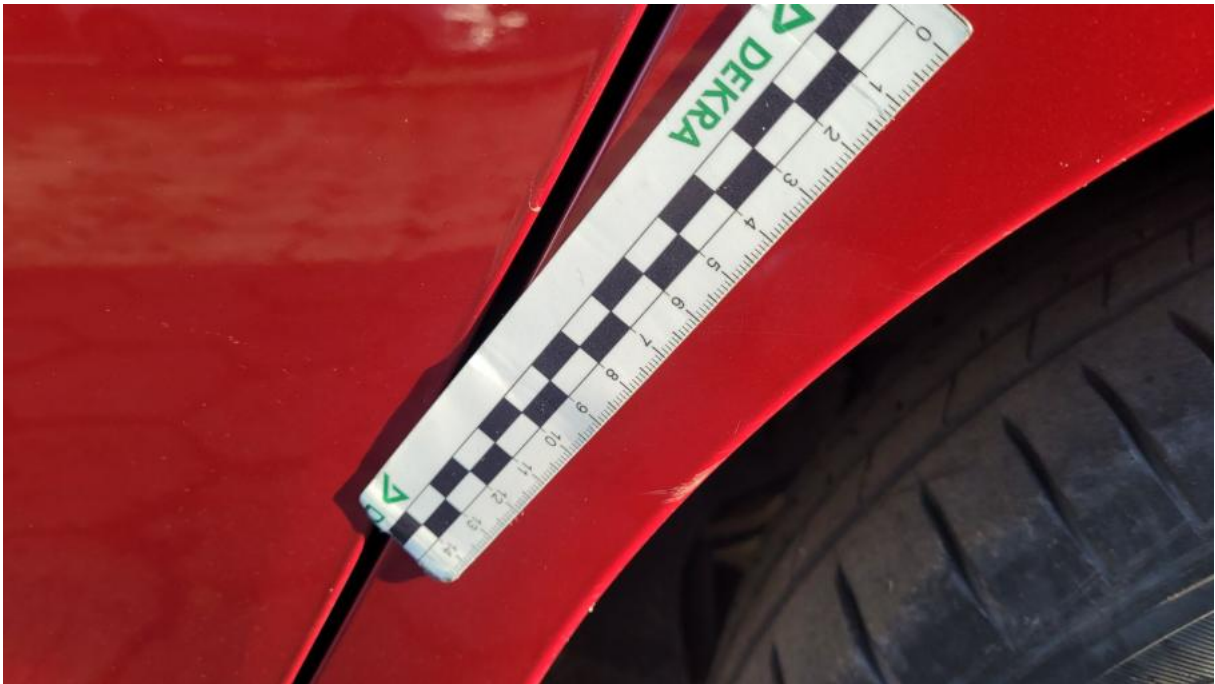
**Fot. 45**

Błotnik tylny L / Ściana boczna L - Rysa/odprysk 1

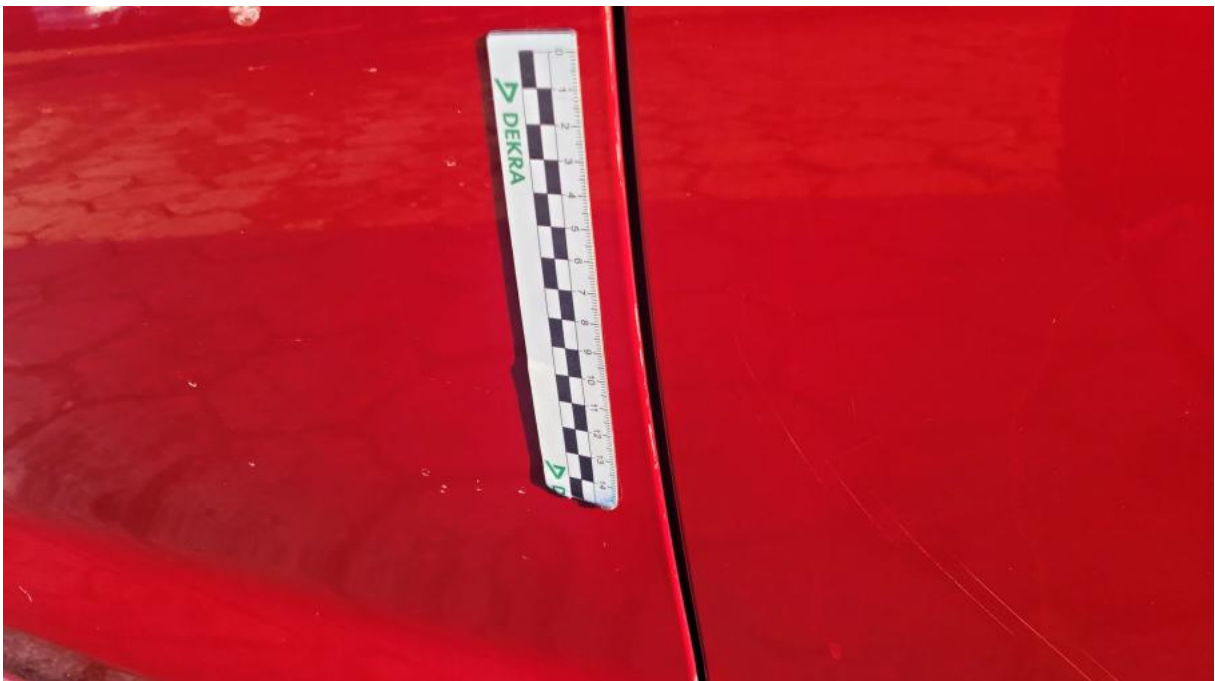
**Fot. 46**

Drzwi przed L - Rysa/odprysk 1

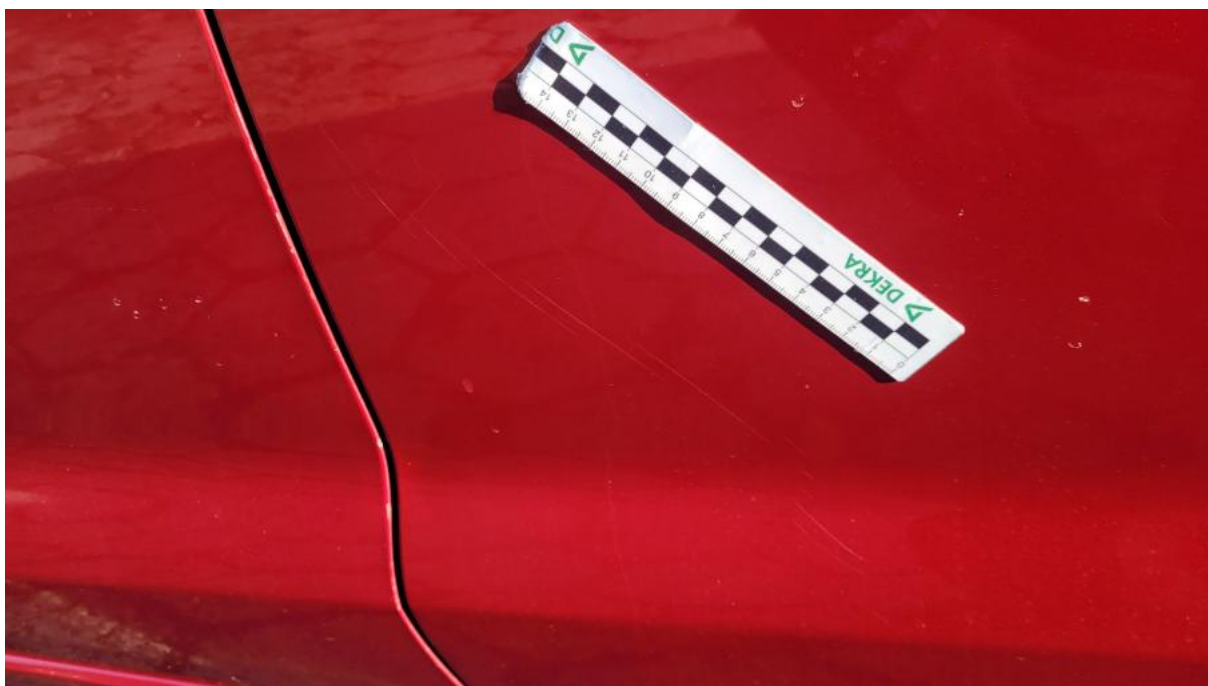
**Fot. 47**

Drzwi tylne L - Rysa/odprysk 1

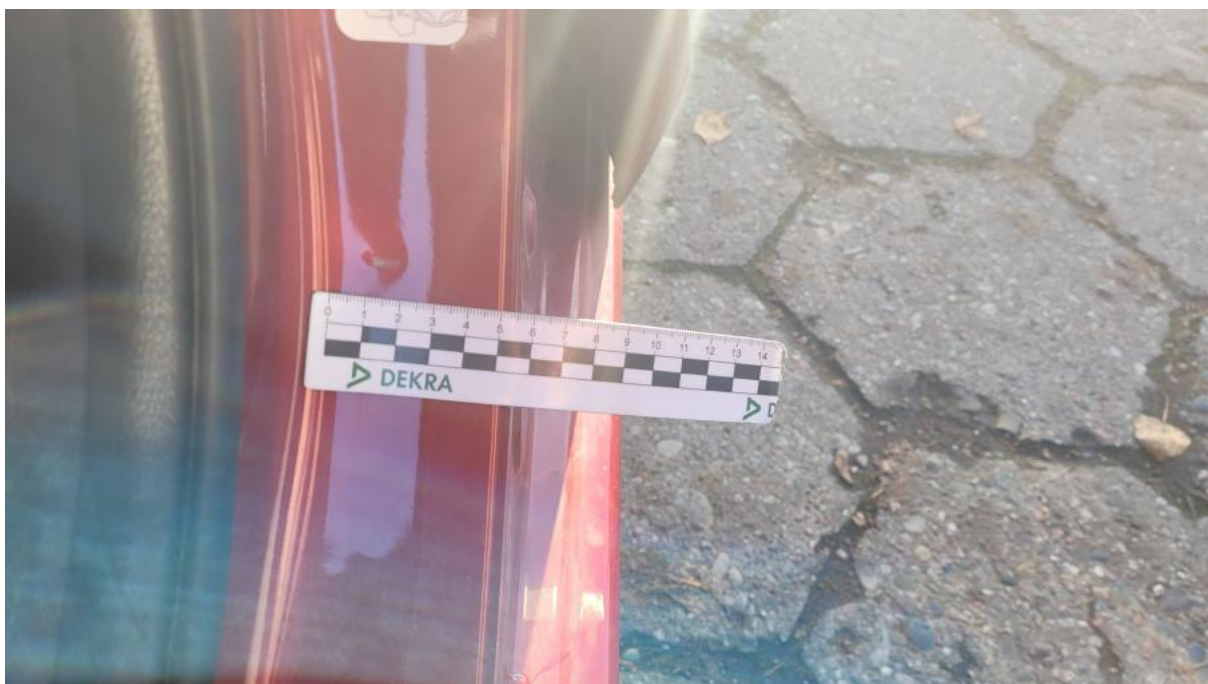
**Fot. 48**

Słupek środkowy L - Rysa/odprysk 1

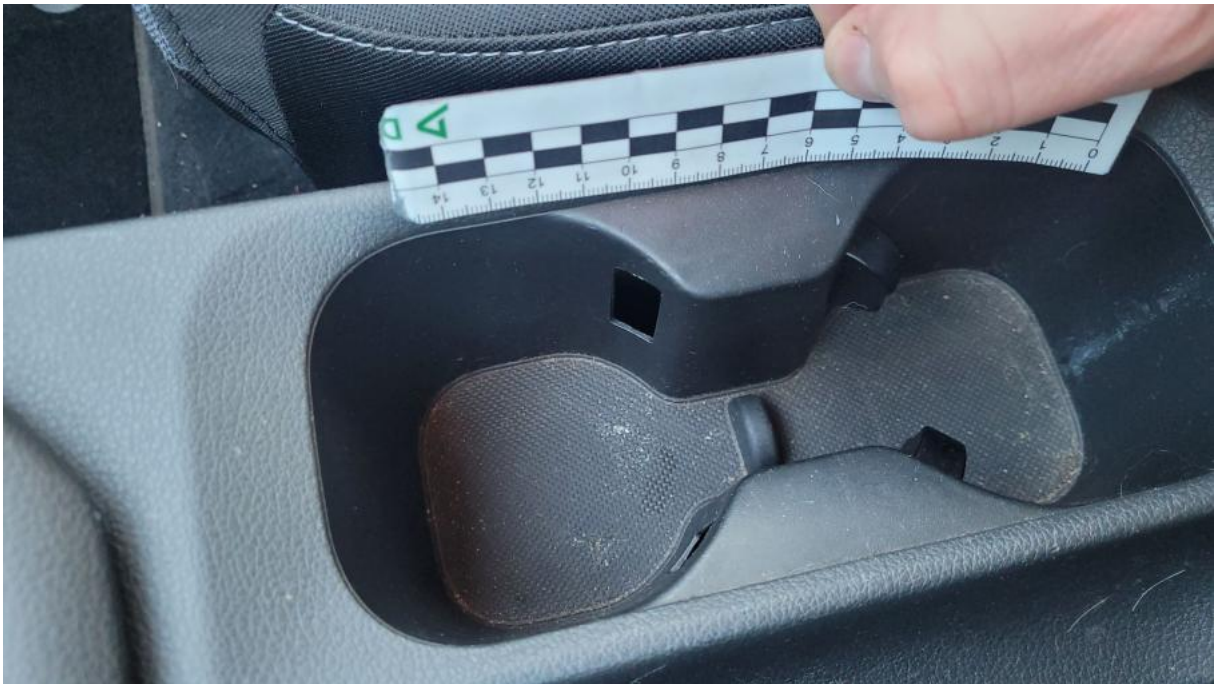
**Fot. 49**

Konsola tunelu śr. - Inne 1

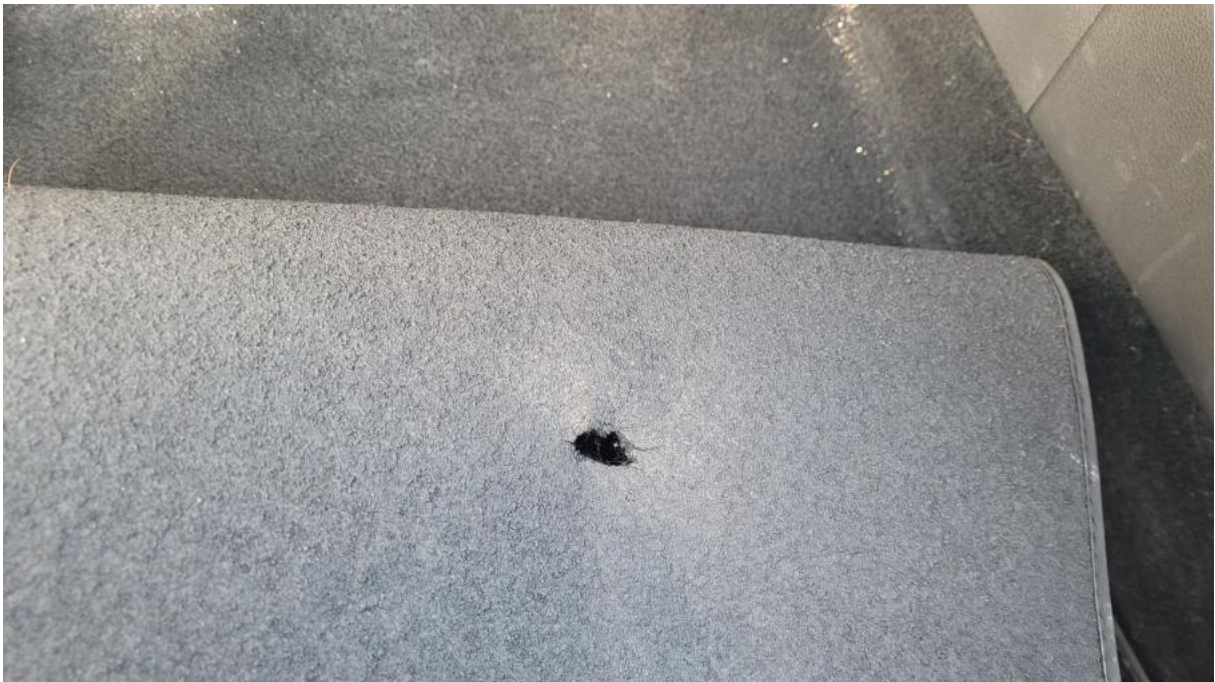
**Fot. 50**

Dywanik prze L - Pęknięcie/rozerwanie 1
