## Raport z oględzin pojazdu

Numer raportu	216229/9/25-11401	Data raportu	05-09-2025	
Rzeczoznawcy	Leszek Bizański (NEW) mgr inż. Przemysław Ostap	Data oględzin	29-08-2025	
Nr zlecenia	PCM(DZS)/GDA/62824/25/08/25		Miejsce oględzin	ul. Wolności 347, 41-800 Zabrze, 41-800...

Numer identyfikacyjny (VIN)	<b>W0VBD6EU9MG024621</b>
Marka, model	OPEL Astra V Hatchback 19-21
Typ, wersja	Astra V 1.5 CDTI Edition S&S
Numer rejestracyjny	SK606VC
Silnik (rodz./poj./moc)	diesel/1496 ccm/77 kW
Stan licznika	107 610 km
Data 1. rej./rok prod.	14-09-2021/2021
Data nast. bad. techn.	14-09-2026
Nadwozie	hatchback 5/5
Lakier	srebrny/METALIK
Skrzynia biegów	manualna

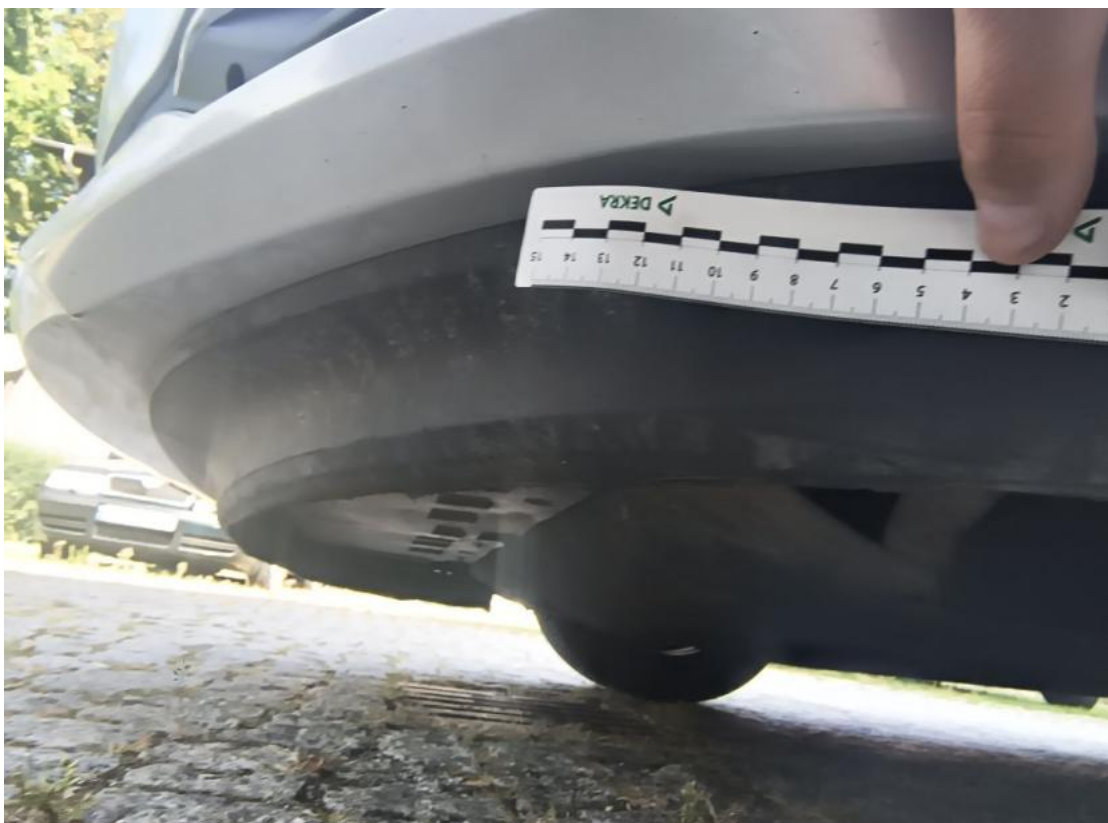
**Fot. 38**

Listwa śr zderzaka przedniego - Wgniecenie/odkształcenie 1

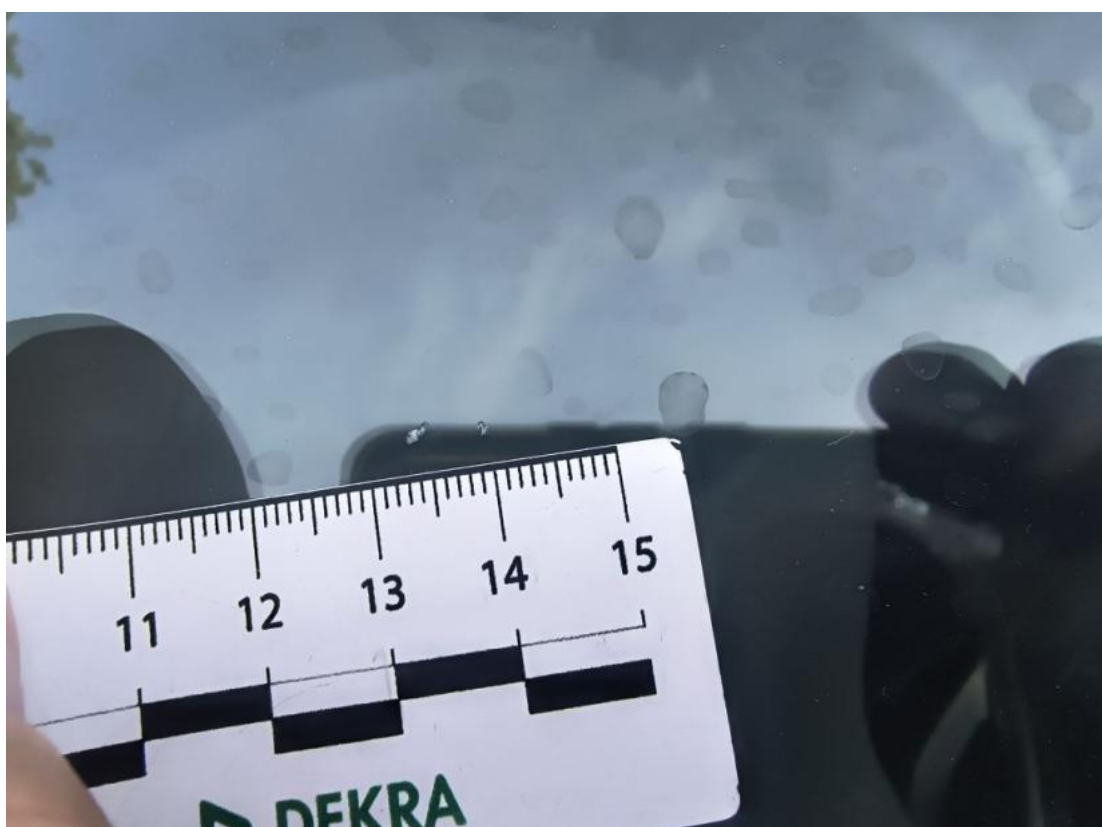
**Fot. 40**

Poz.	Nazwa pozycji	Opis uszkodzeń	Kwalifik.	Naprawa [rbg]
1	Szyba przednia barwiona	rysa/odprysk, pęknięcie	WY	1.5
2	Kpl.montażowy/naprawczy-kpl.do klejenia		WY	
3	Okładzina zderzaka przedniego	rysa/odprysk		
4	Ośłona przeciw kamieniom boczna L	zarysowanie		
5	Próg L	rysa/odprysk, wgniecenie/odkształcenie		
6	Próg R	rysa/odprysk

Szyba czołowa - Rysa/odprysk 1

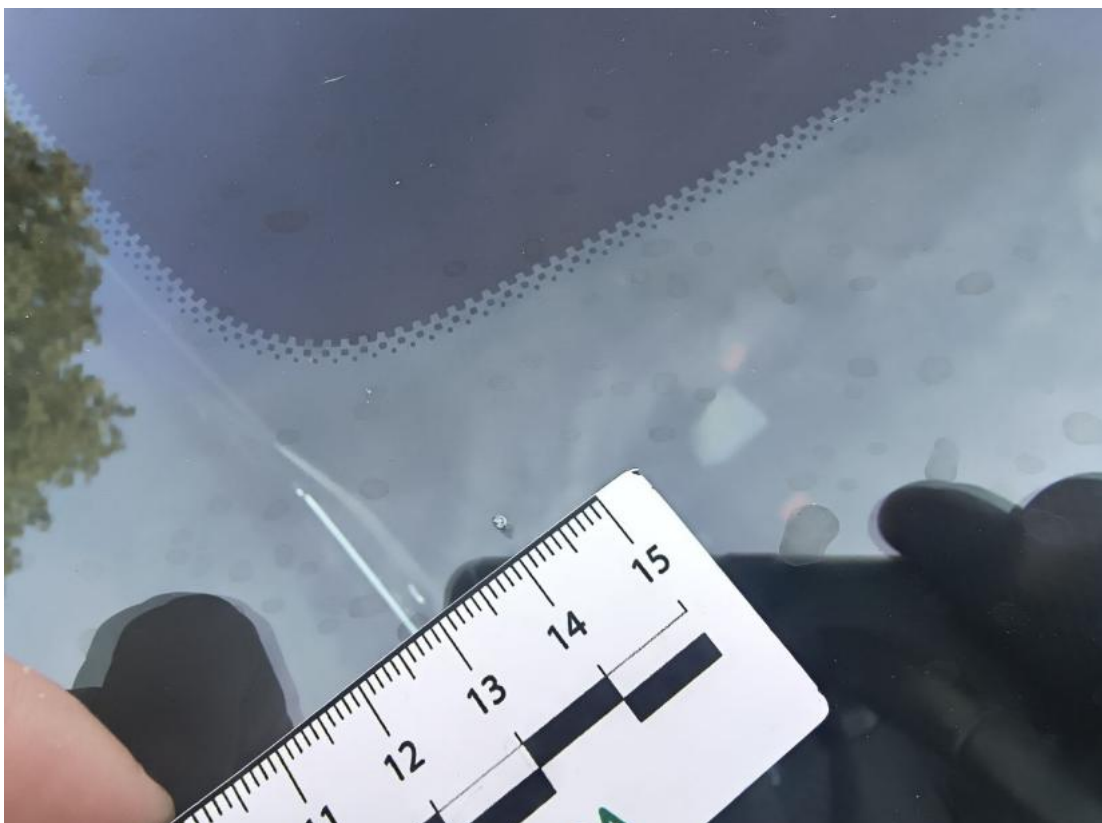
**Fot. 41**

Szyba czołowa - Rysa/odprysk 2

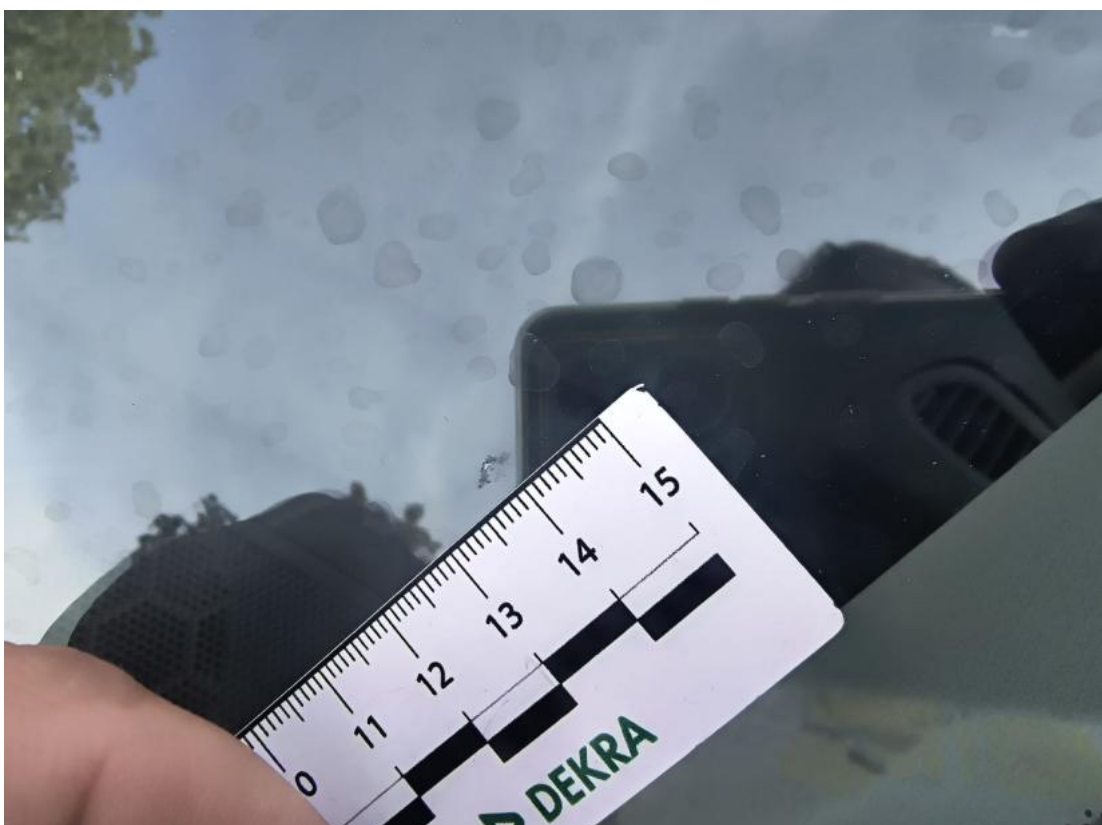
**Fot. 42**

Szyba czołowa() - Rysa/odprysk 3

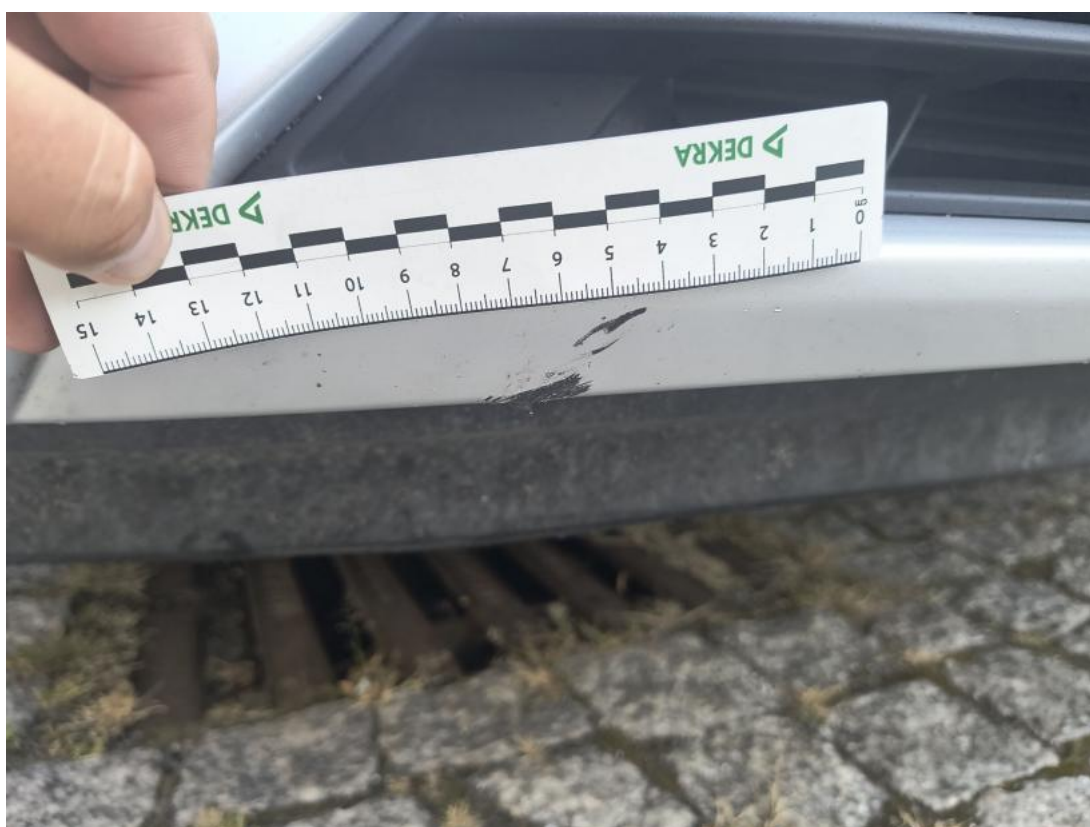
**Fot. 44**

Zderzak - Rysa/odprysk 1

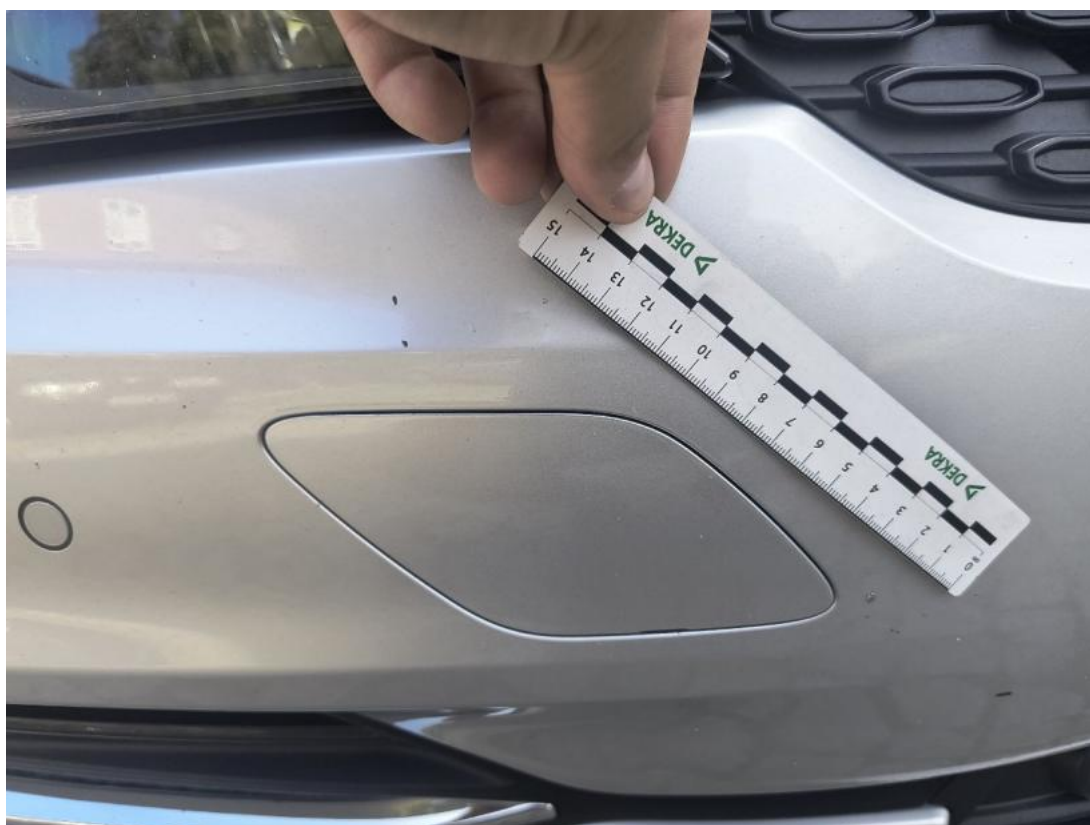
**Fot. 45**  
Zderzak - Rysa/odprysk 2

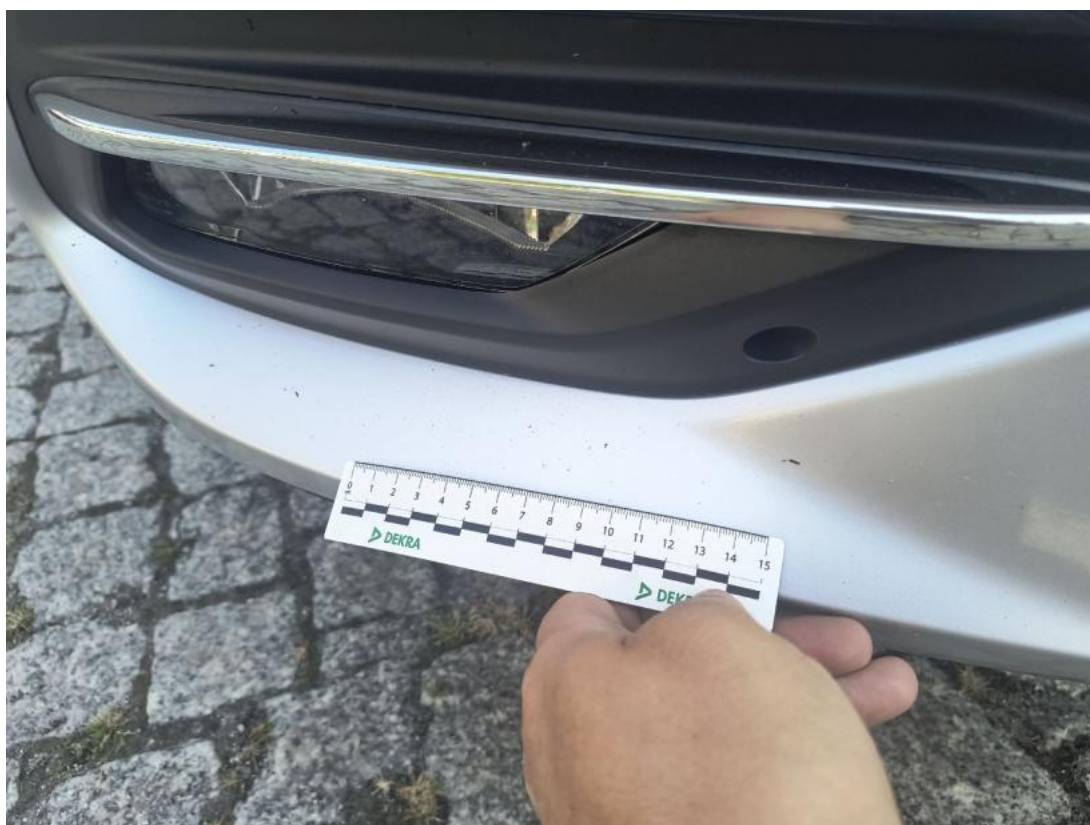
**Fot. 46**  
Zderzak() - Rysa/odprysk 3

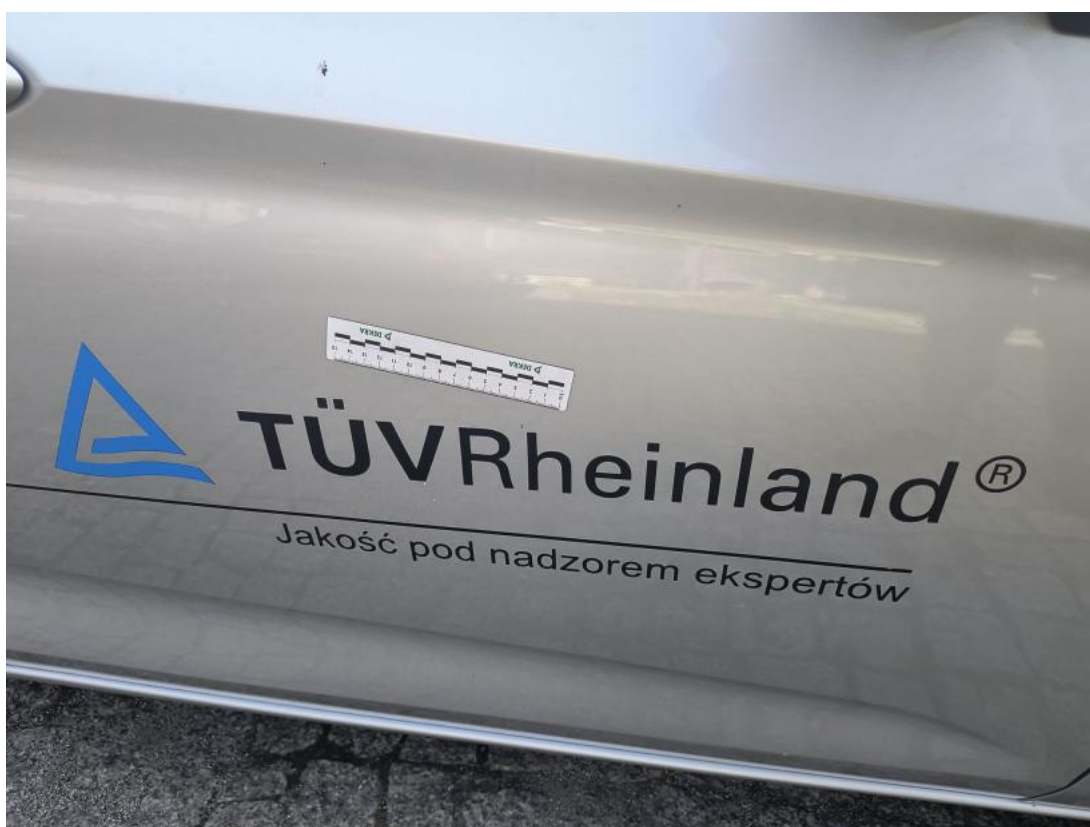
**Fot. 48**

Drzwi przednie P - Inne 1

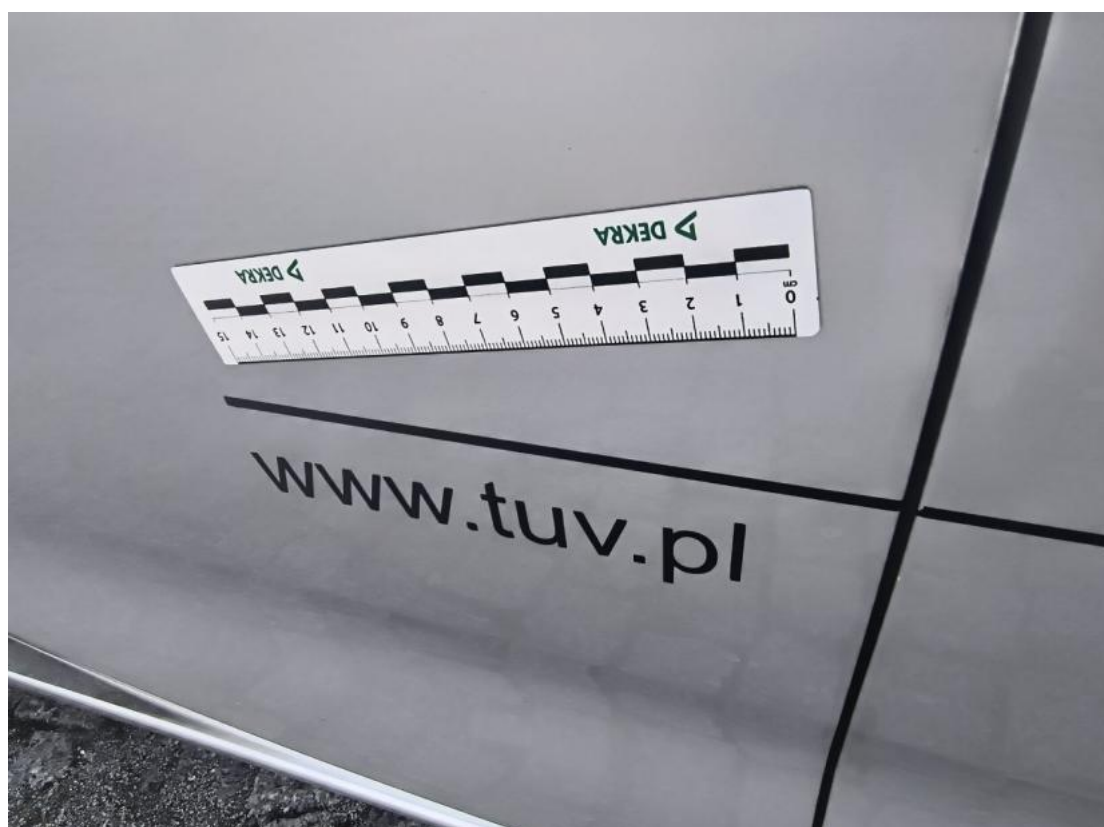
**Fot. 50**

Drzwi tylne P - Inne 1

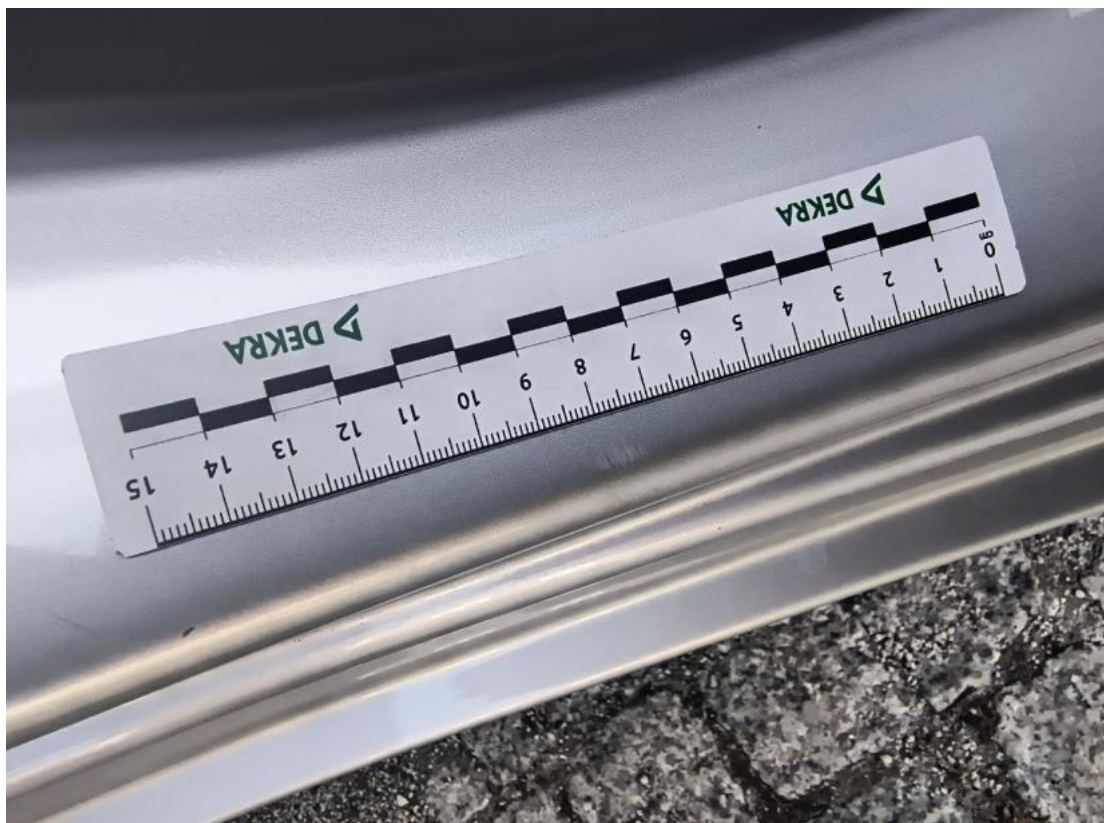
**Fot. 53**  
Próg P - Rysa/odprysk 1

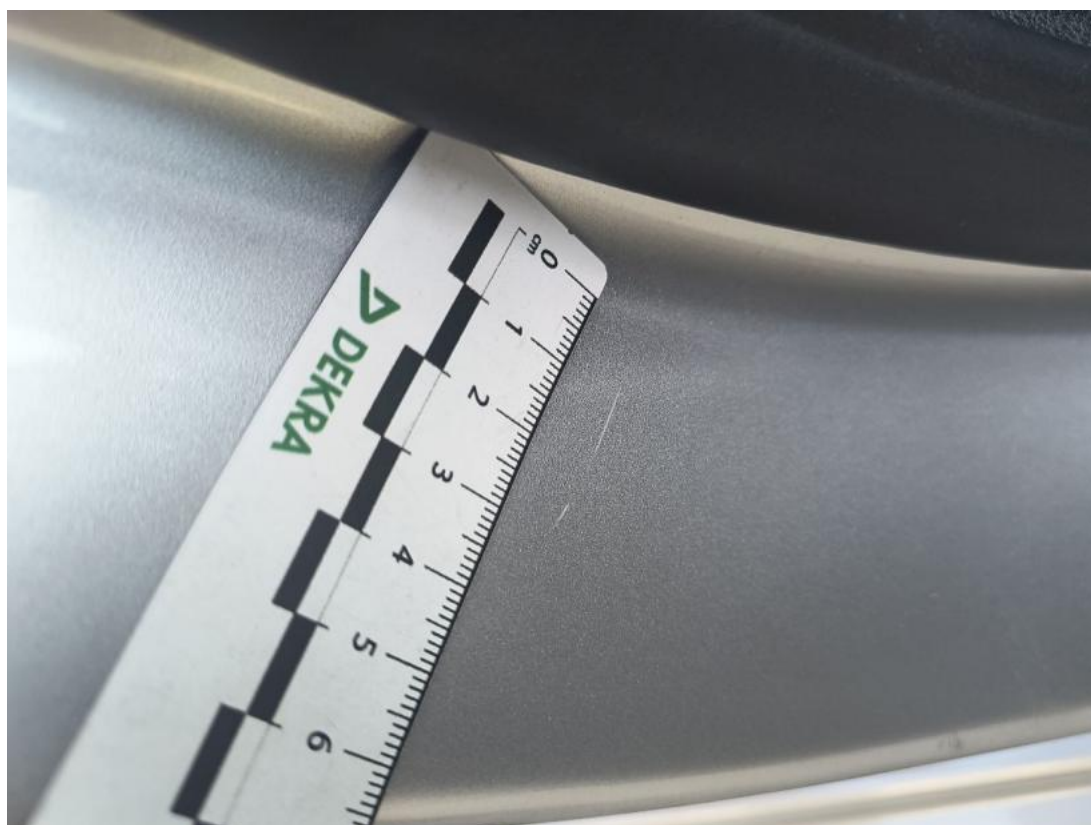
**Fot. 54**  
Próg P - Rysa/odprysk 2

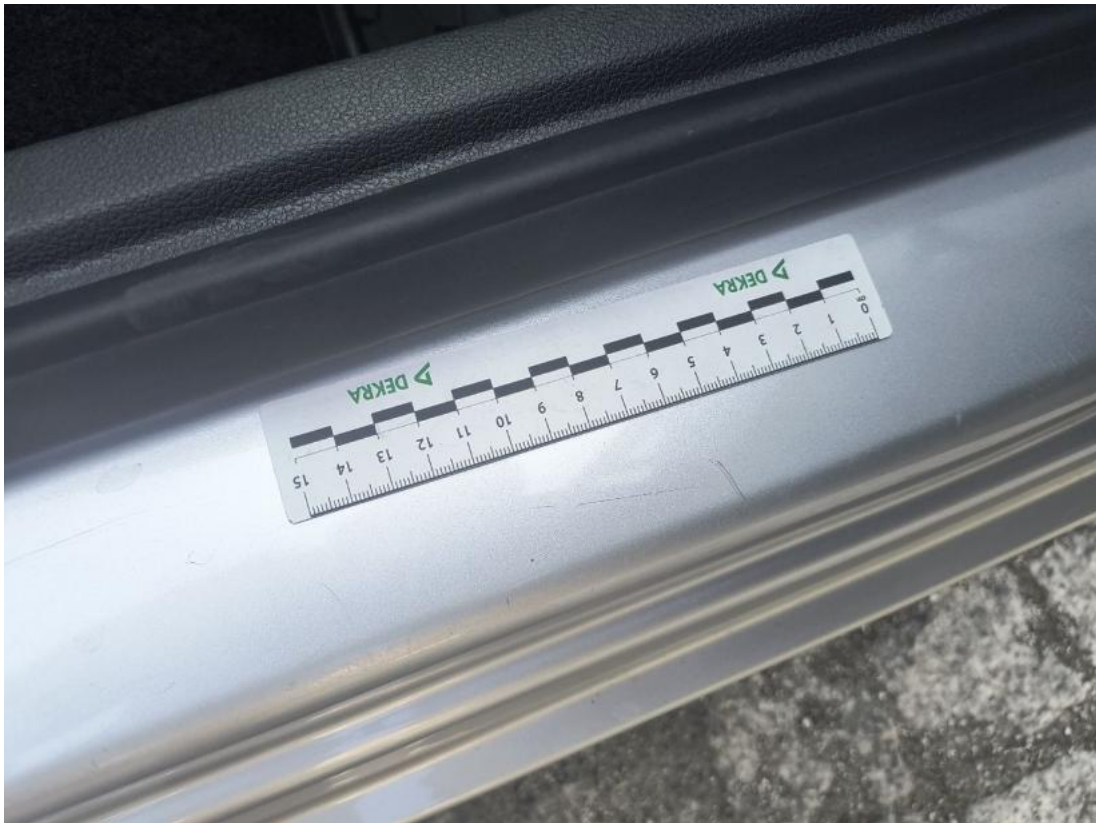
**Fot. 55**  
Próg P() - Rysa/odprysk 3

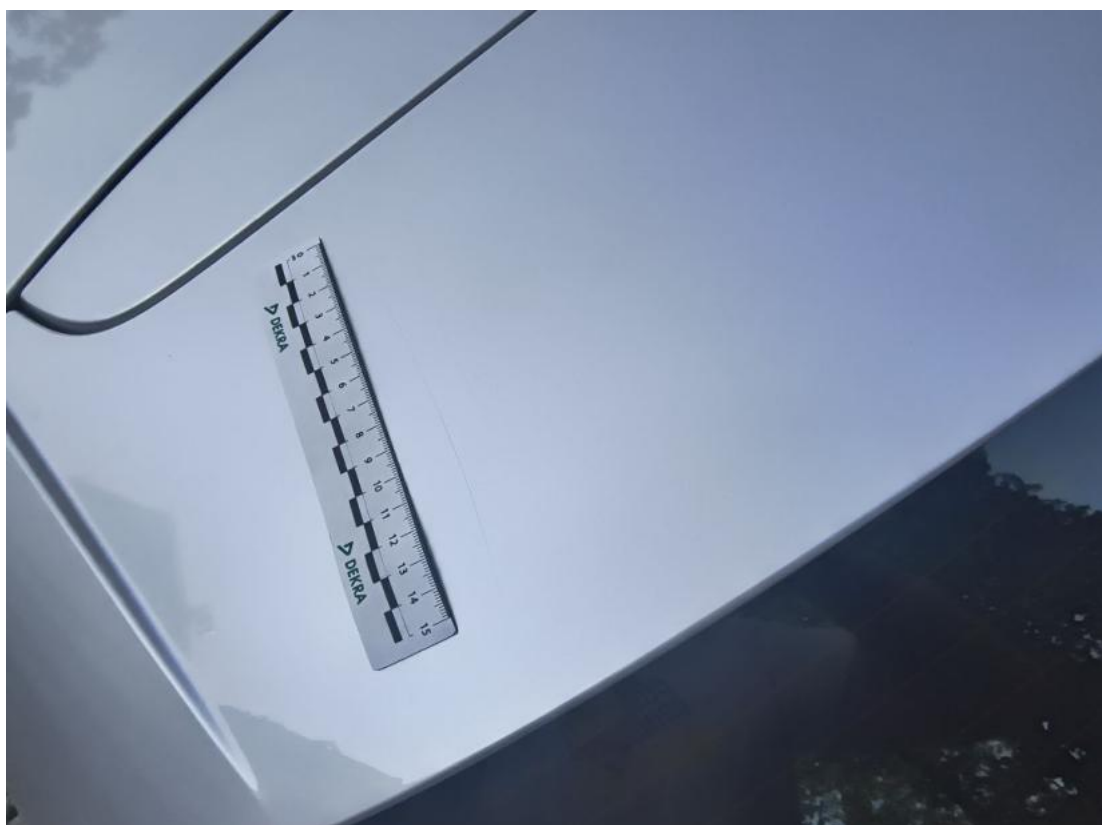
**Fot. 58**

Pokrywy bagażnika - Rysa/odprysk 1

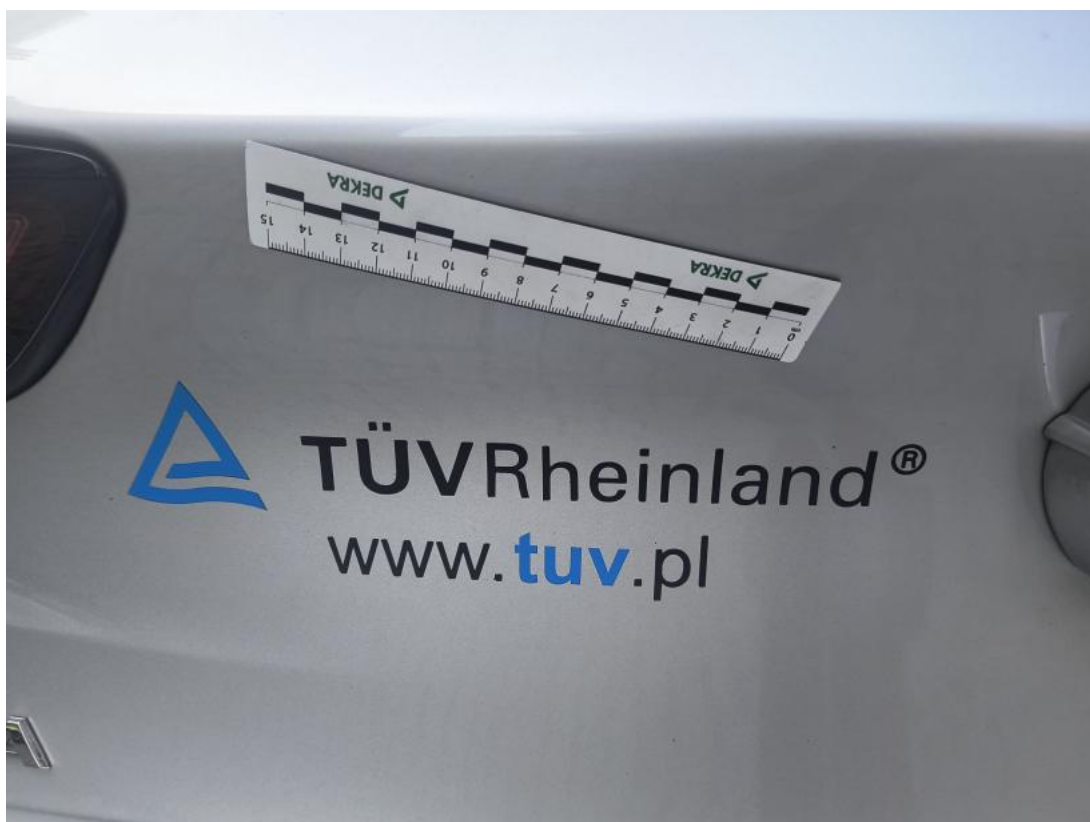
**Fot. 59**

Pokrywy bagażnika - Inne 1

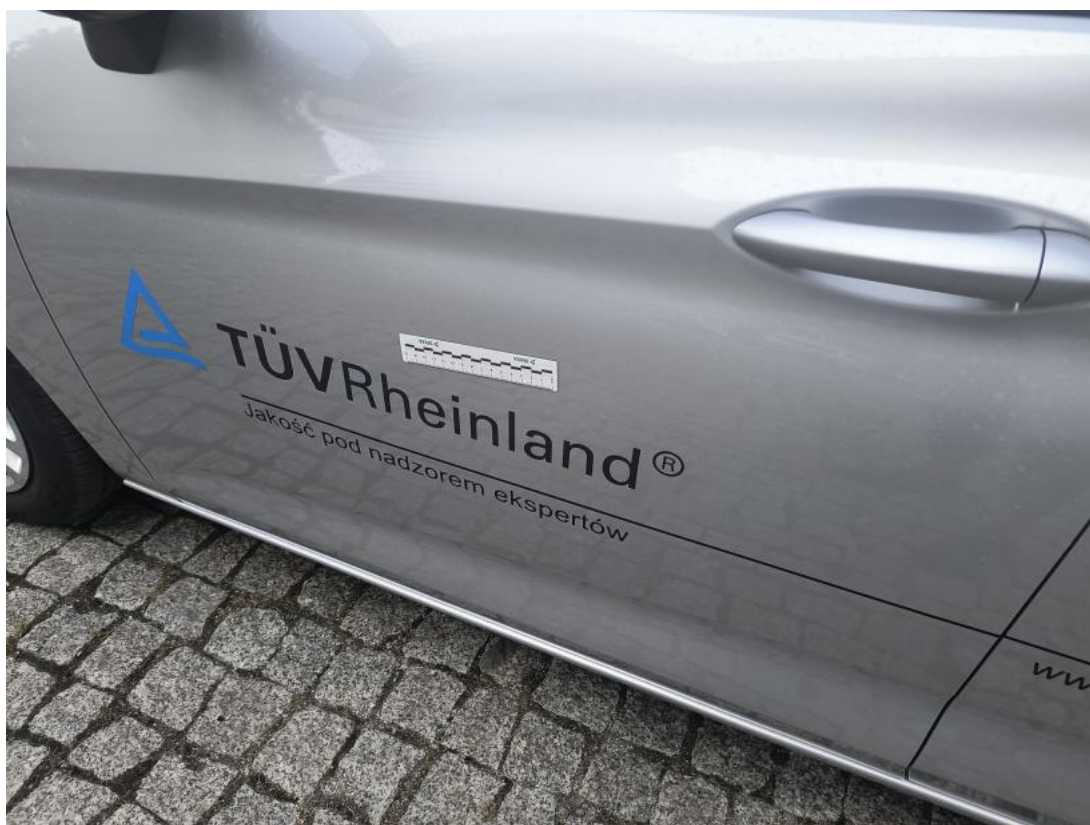
**Fot. 61**  
Drzwi przed L - Inne 1

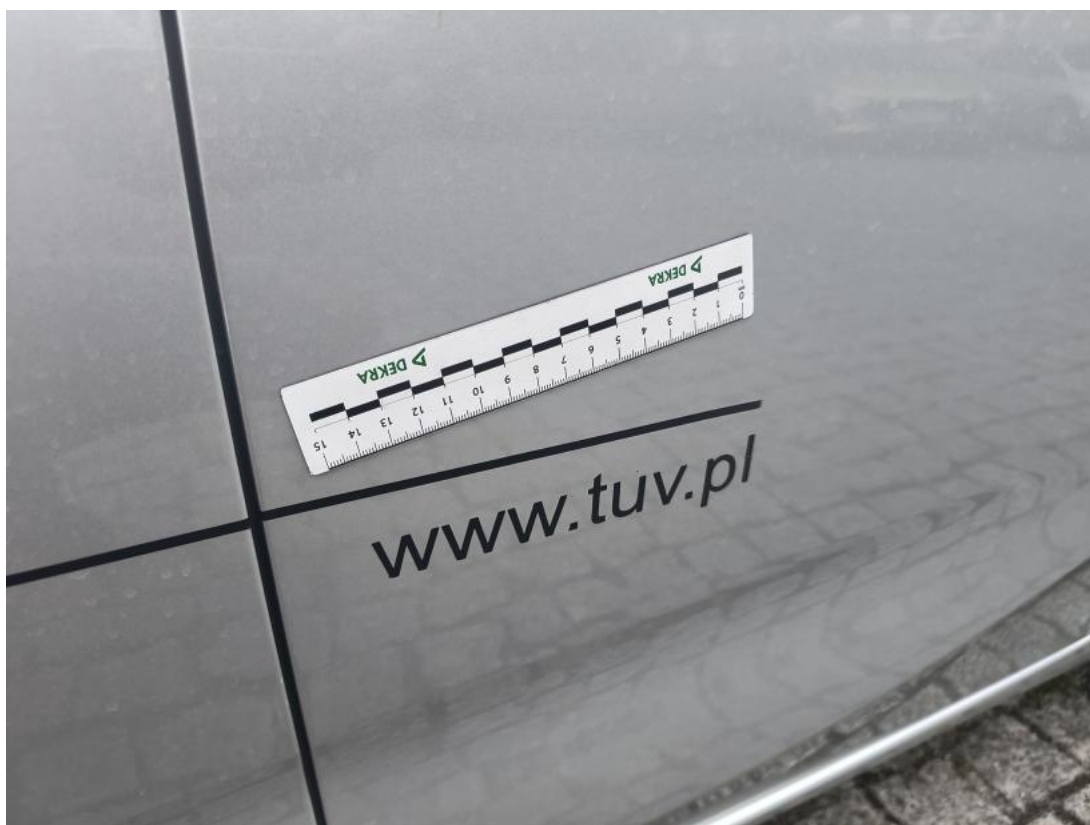
**Fot. 63**  
Drzwi tylne L - Inne 1

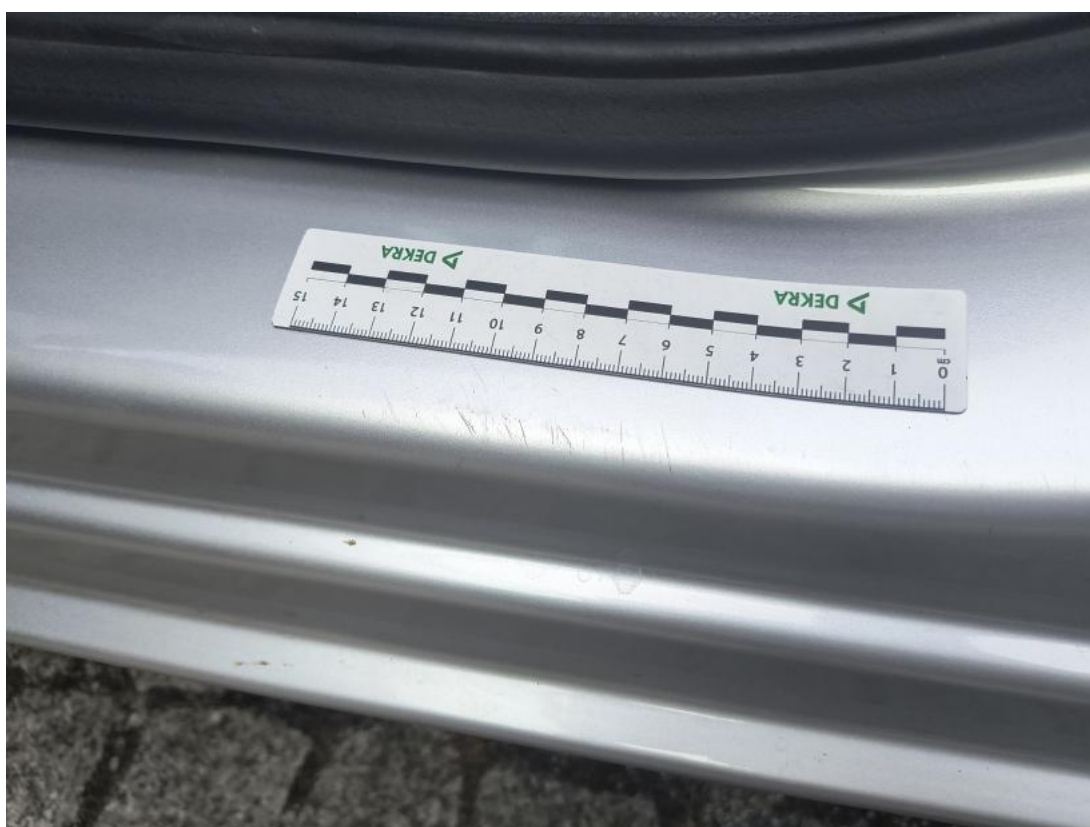
**Fot. 66**

Próg L - Rysa/odprysk 1

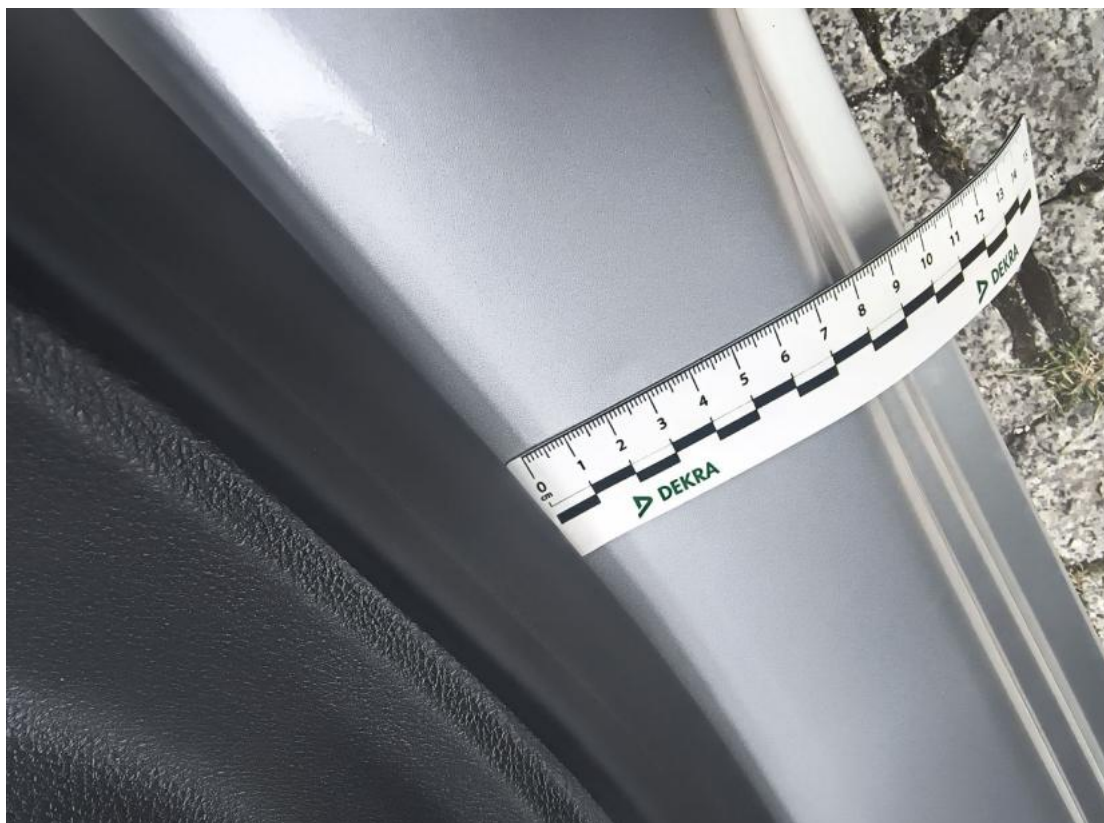
**Fot. 67**

Próg L - Wgniecenie/odkształcenie 1

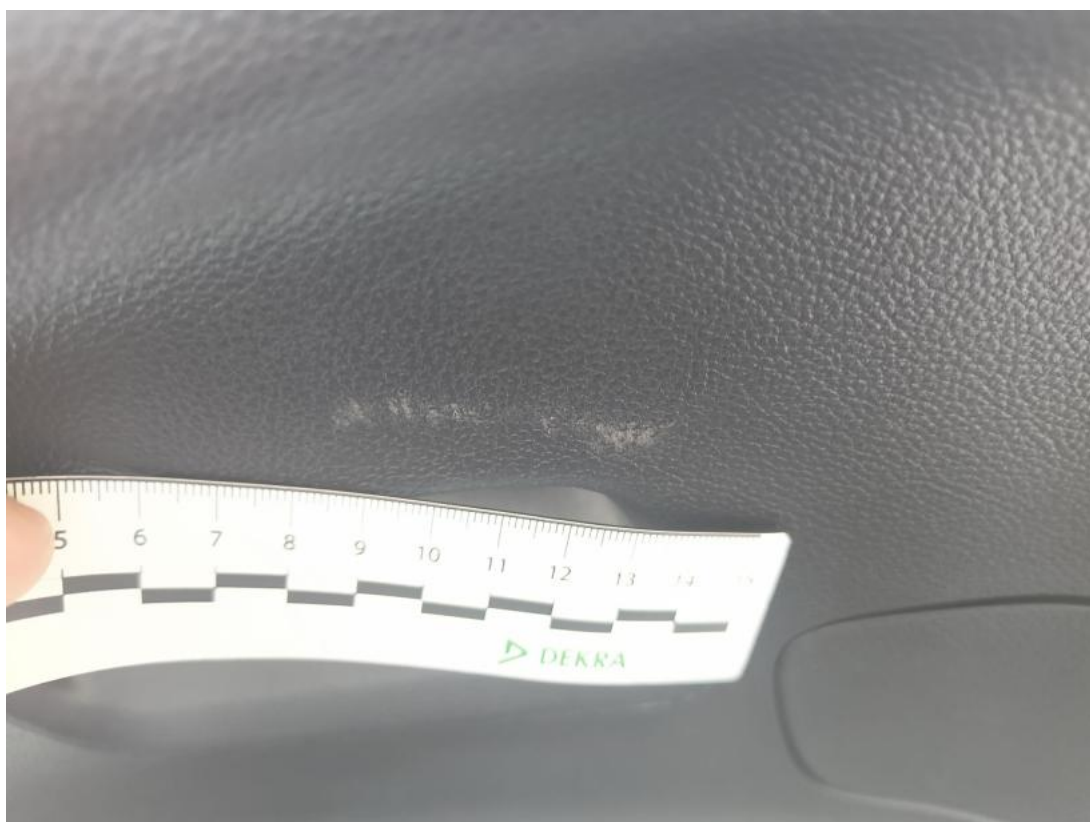
**Fot. 69**

Wykładzina pokrywy tylnej - Rysa/odprysk 1
