Raport z oględzin pojazdu

Numer raportu	216073/8/25-11401	Data raportu	13-08-2025
Rzeczoznawcy	Leszek Zabrowarny (NEW) mgr inż. Przemysław Ostap	Data oględzin	11-08-2025
Nr zlecenia	PCM(DZS)/GDA/40596/25/06/04	Miejsce oględzin	Wielkopolska 2C, 78-100 Kołobrzeg, 78-...

Numer identyfikacyjny (VIN)	SAJBB4BN2LCY84384
Marka, model	JAGUAR XF 15-20
Typ, wersja	XF 2.0 i4D Prestige aut
Numer rejestracyjny	WD9088R
Silnik (rodz./poj./moc)	diesel/1999 ccm/132 kW
Stan licznika	108 312 km
Data 1. rej./rok prod.	12-02-2020/2019
Data nast. bad. techn.	05-03-2026
Nadwozie	sedan 4/5
Lakier	biały/UNI
Skrzynia biegów	automatyczna

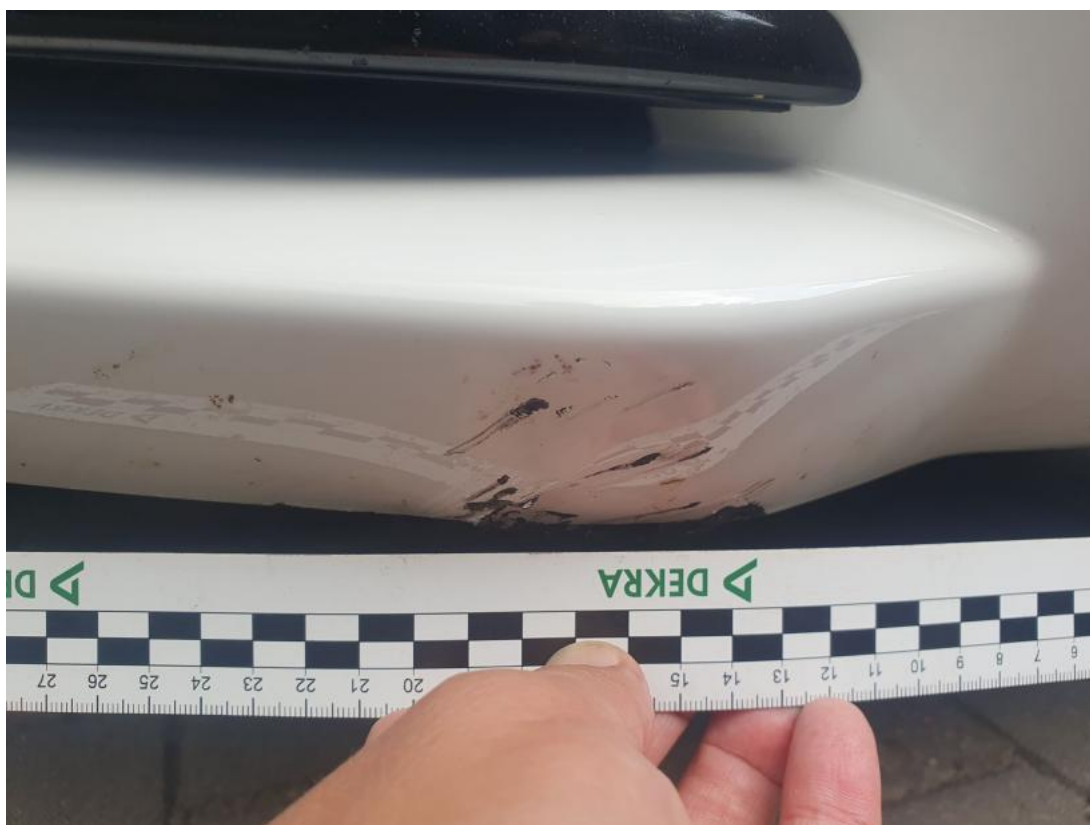
Fot. 44

Poz.	Nazwa pozycji	Opis uszkodzeń	Kwalifik.	Naprawa [rbg]
1	Oklądźcina zderzaka przedniego	rysa/odprysk, rozerwanie	WY	2.6
2	Nadkole wewn. R	pęknięcie	WY

Zderzak - Wgniecenie/odkształcenie 1

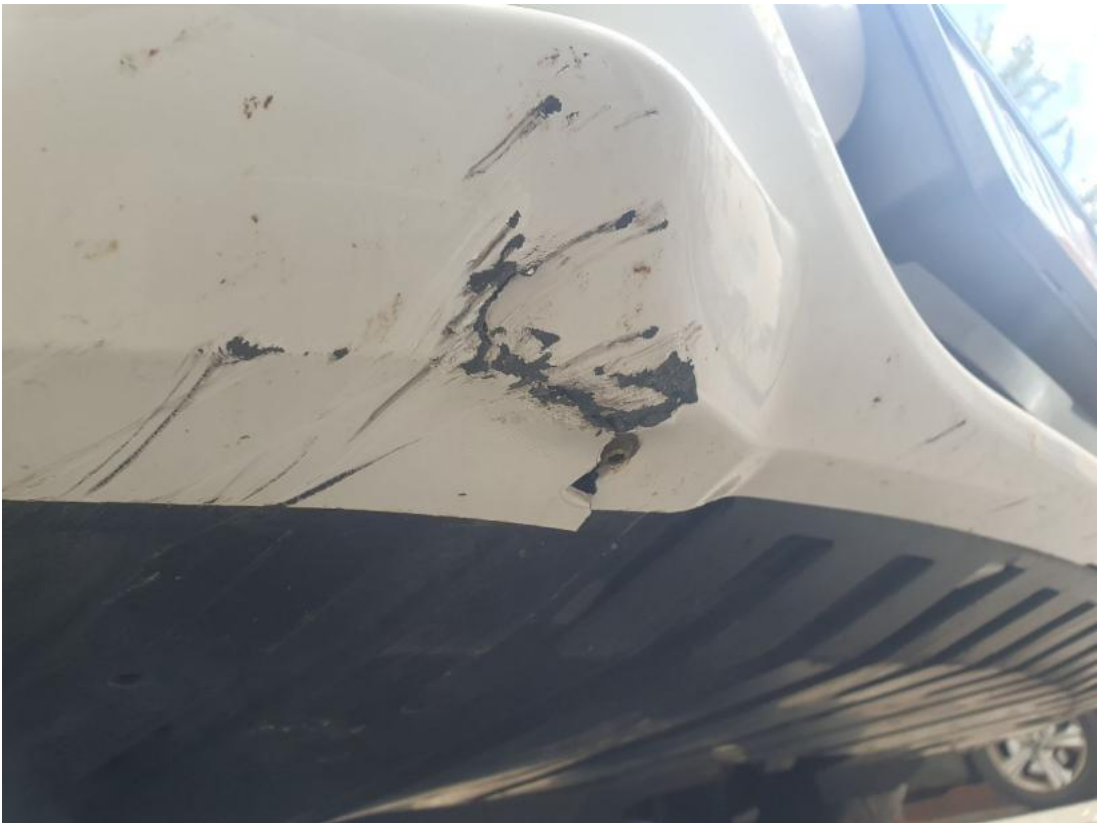
Fot. 45

Zderzak - Wgniecenie/odkształcenie 2

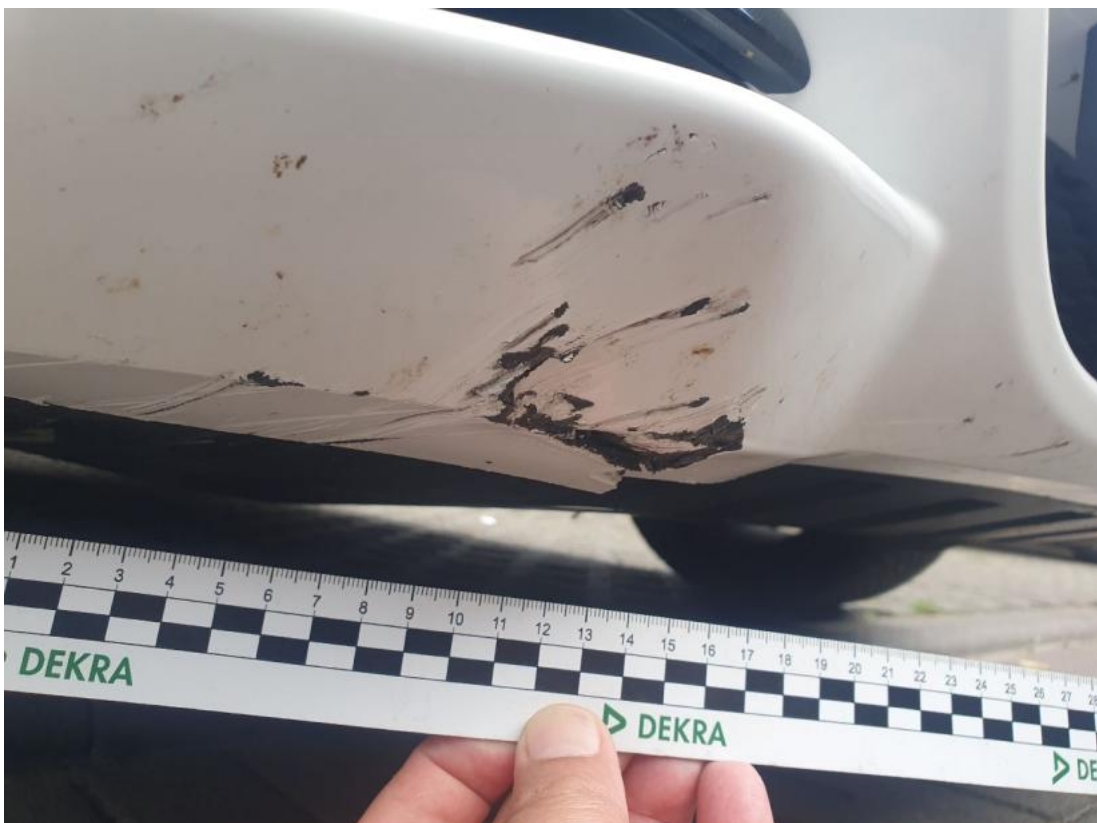
Fot. 46

Zderzak() - Wgniecenie/odkształcenie 3

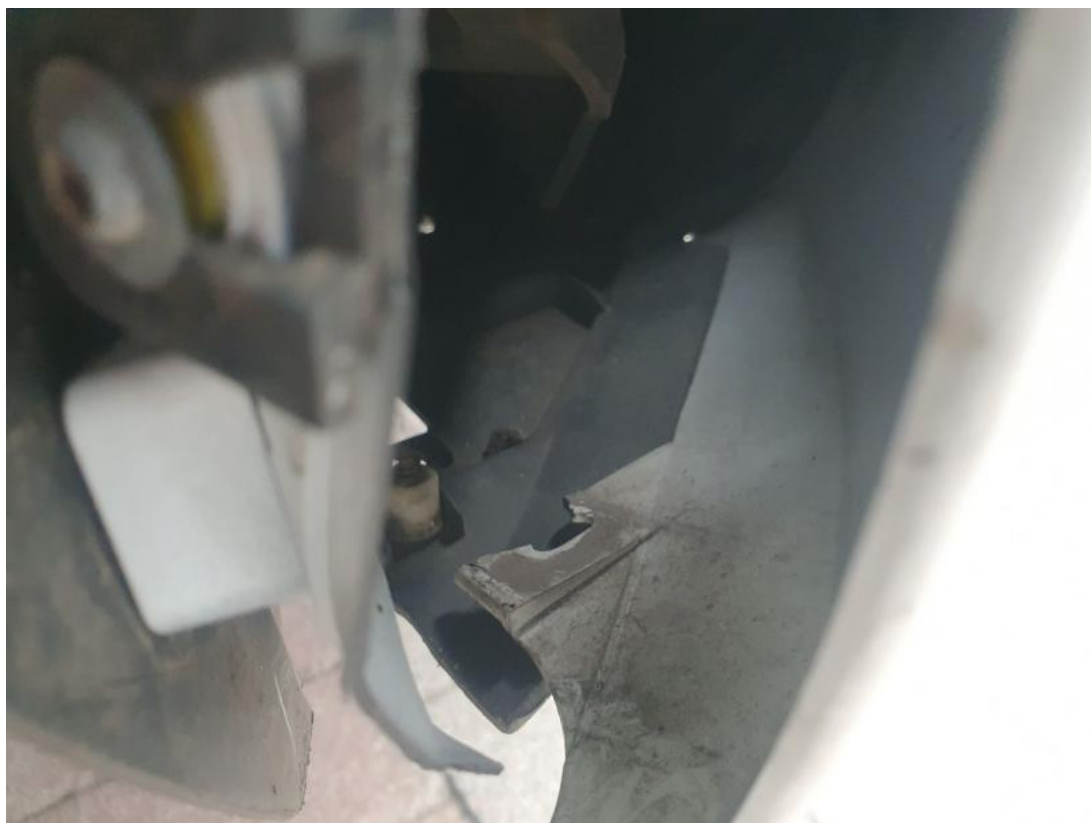
Fot. 47

Zderzak - Pęknięcie/rozerwanie 1

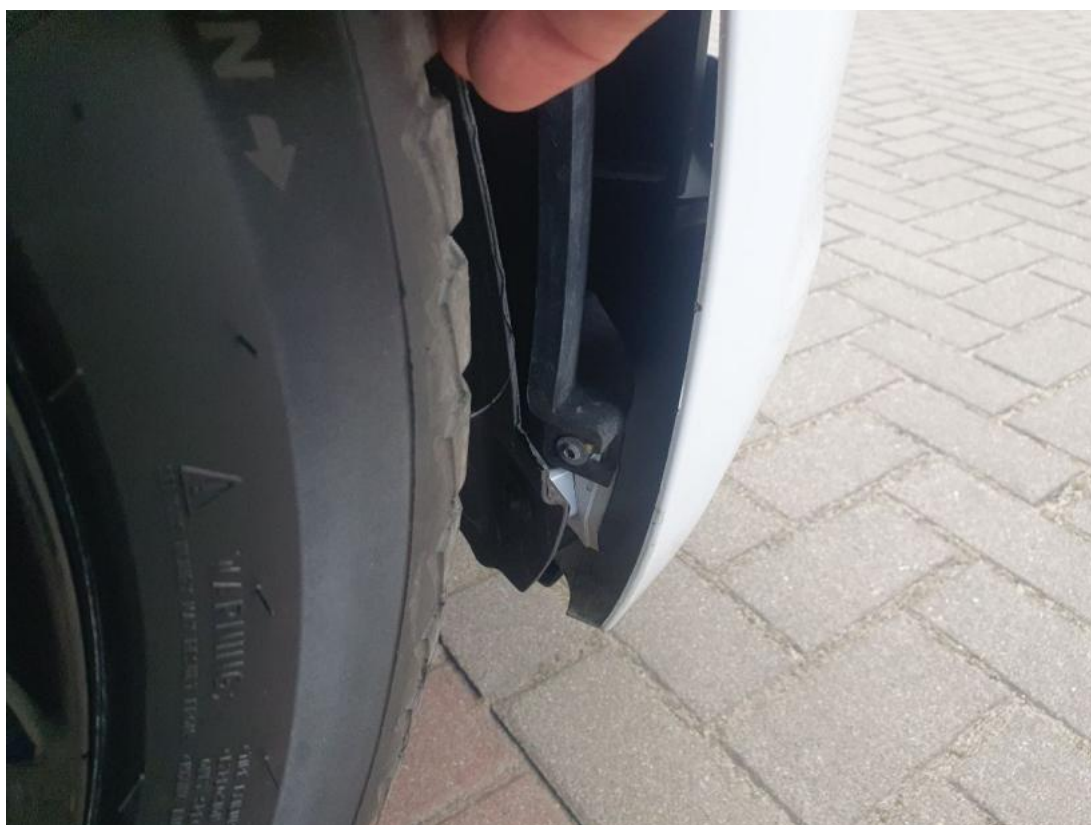
Fot. 48

Zderzak - Pęknięcie/rozerwanie 2

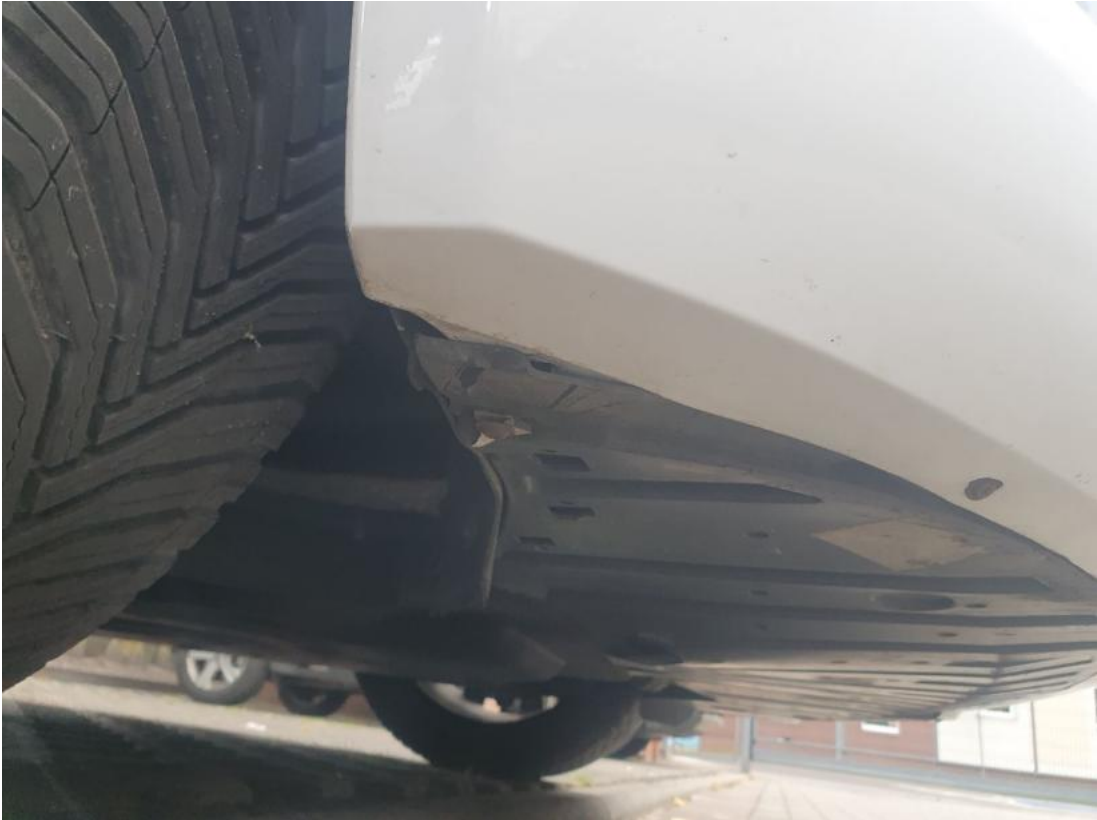
Fot. 49
Zderzak() - Pęknięcie/rozerwanie 3

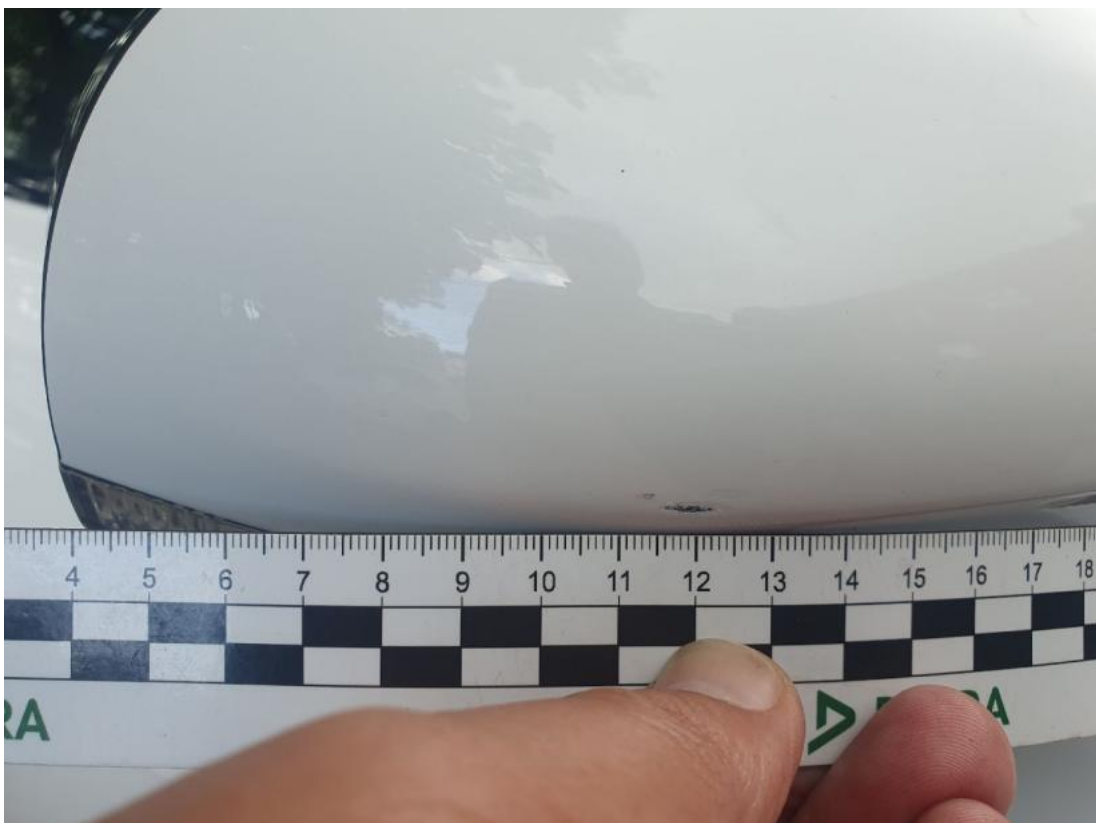
Fot. 52

3	Oslona lusterka zewnętrznego R	rysa/odprysk		
4	Tapicerka siedziska 2.rząd	zabrudzenie

Lusterko zew P - Rysa/odprysk 1

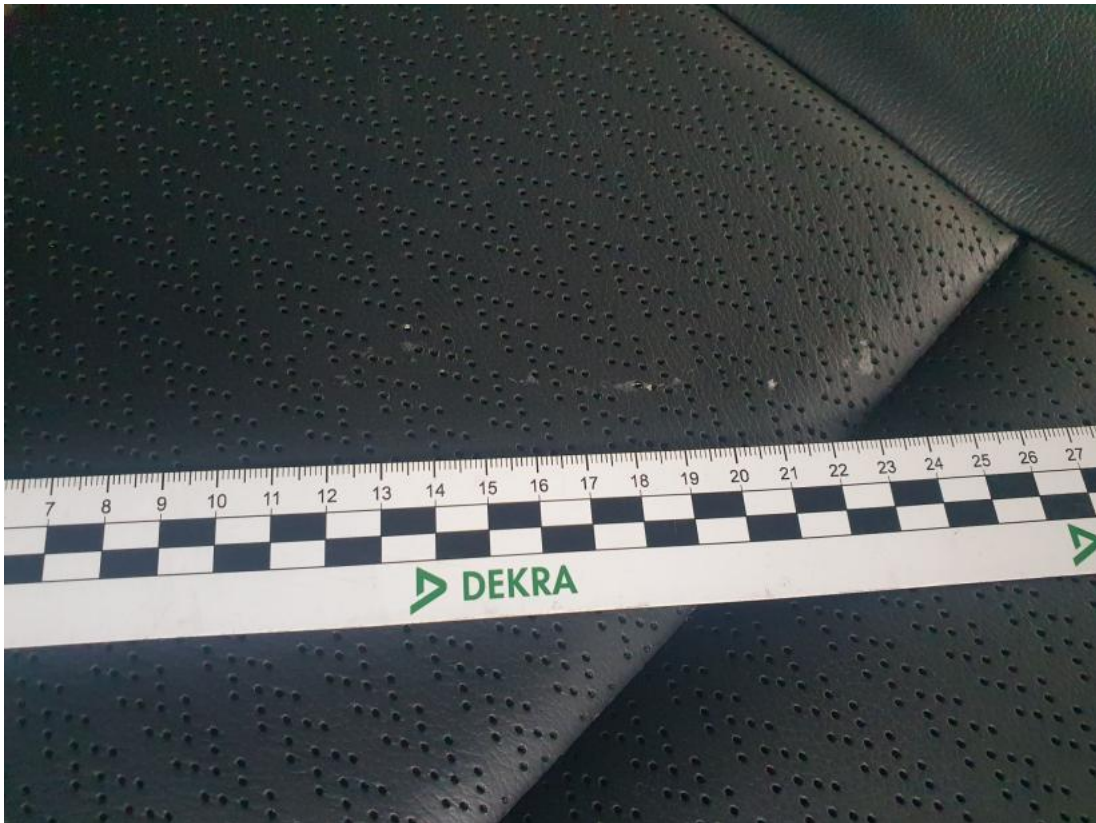
Fot. 55
Kanapa tyl. - Inne 1
