Raport z oględzin pojazdu

Numer raportu	208473/8/23-11401	Data raportu	22-08-2023
Rzeczoznawcy	Marcin Sosnowski. mgr inż. Przemysław Ostap	Data oględzin	22-08-2023
Nr zlecenia	PCM(DZS)/GDA/57517/23/08/17	Miejsce oględzin	ESTRADY 14, 05-080 Klaudyn

Numer identyfikacyjny (VIN)	TMBAP6NH9K4049162
Marka, model	SKODA Rapid Liftback 17-19
Typ, wersja	Rapid 1.0 TSI Ambition
Numer rejestracyjny	WJ5757L
Silnik (rodz./poj./moc)	benz./999 ccm/70 kW
Stan licznika	95 375 km
Data 1. rej./rok prod.	09-04-2019/2019
Data nast. bad. techn.	18-01-2024
Nadwozie	hatchback 5/5
Lakier	srebrny/METALIK
Skrzynia biegów	manualna

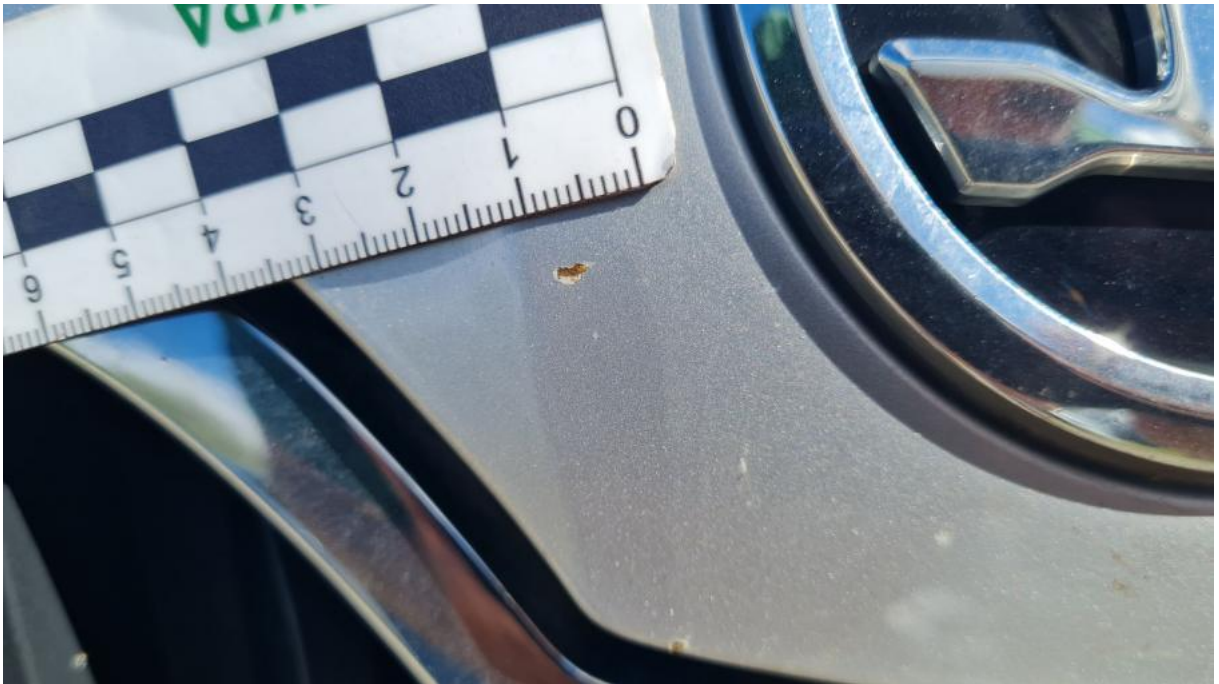
Fot. 37

Poz.	Nazwa pozycji	Opis uszkodzeń	Kwalifik.	Naprawa [rbg]
1	Pokrywa przednia	rysa/odprysk, ślady korozji	NA	0.5
2	Drzwi przednie (nieuzbrojone) L	rysa/odprysk, wgniecenie/odkształcenie	NA	0.8
3	Próg R	wgniecenie/odkształcenie	NA	0.8
4	Okładzina zderzaka tylnego	rysa/odprysk	NA	0.8
5	Pokrywa tylna	rysa/odprysk, ślady korozji	NA	0.5
6	Błotnik przedni R	rysa/odprysk		
7	Drzwi przednie (nieuzbrojone) R	rysa/odprysk		
8	Ośłona lusterka zewnętrznego R	rysa/odprysk		
9	Szyba barwiona drzwi tylnych L	odwarstwienie folii		
10	Błotnik tylny R	rysa/odprysk

Pokrywa komory silnika - Inne 1

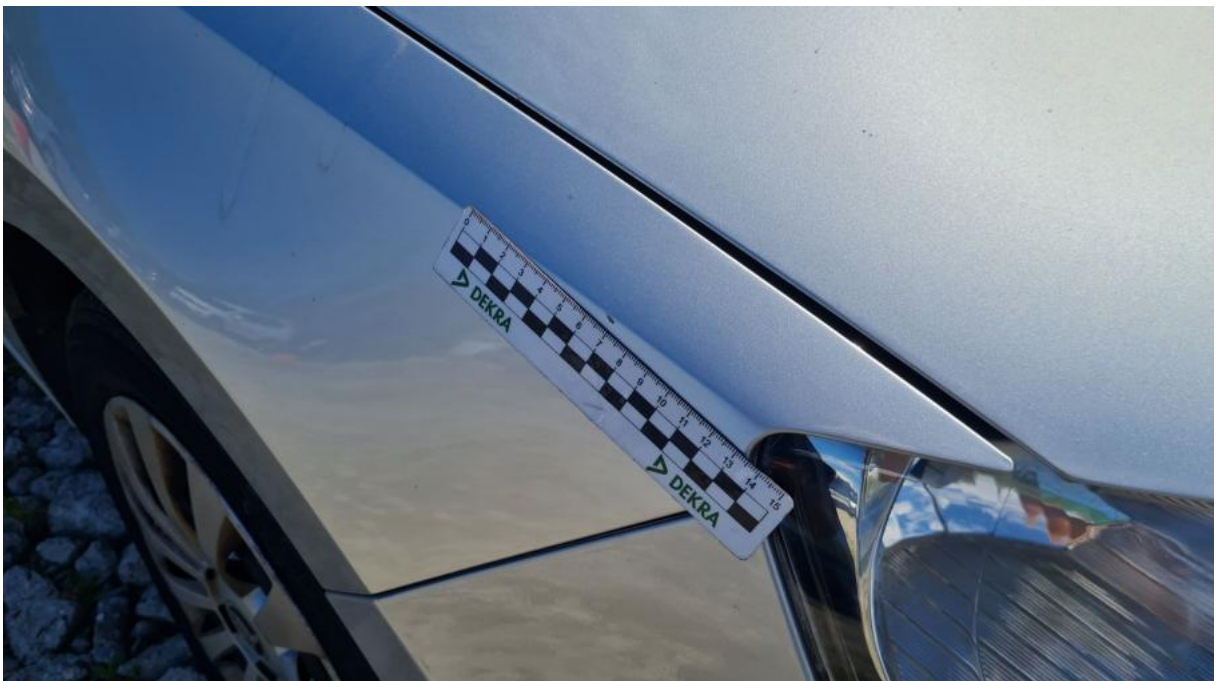
Fot. 38

Błotnik przedni P - Rysa/odprysk 1

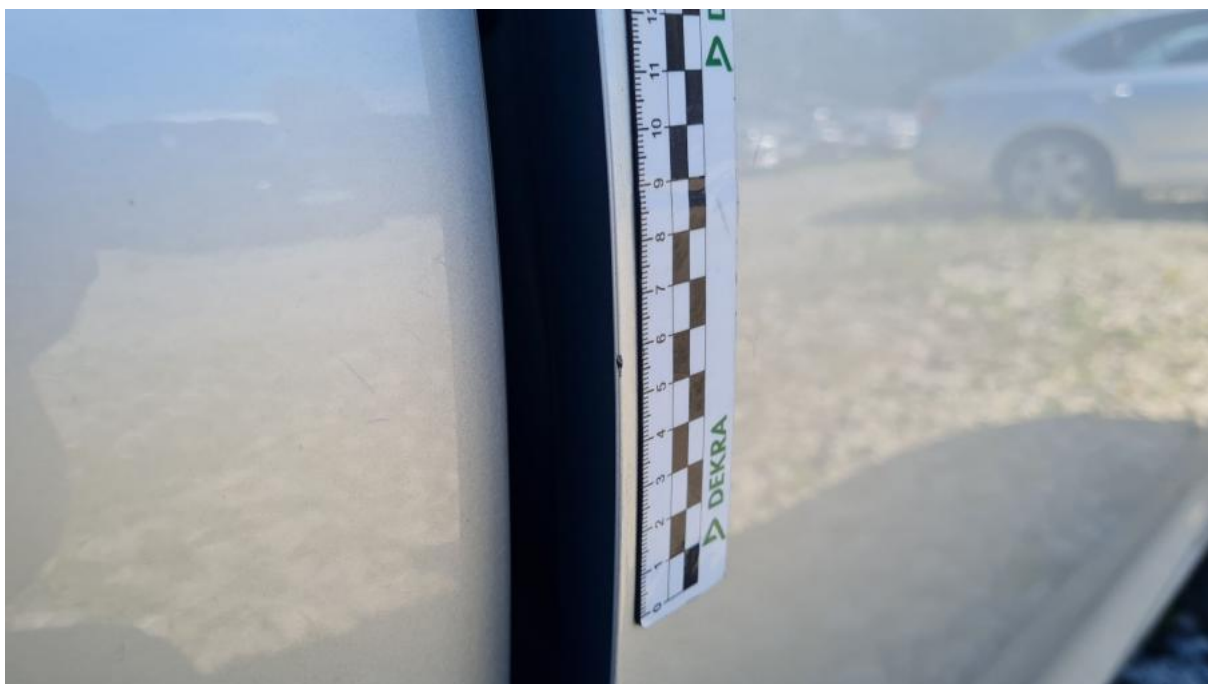
Fot. 39

Drzwi przednie P - Rysa/odprysk 1

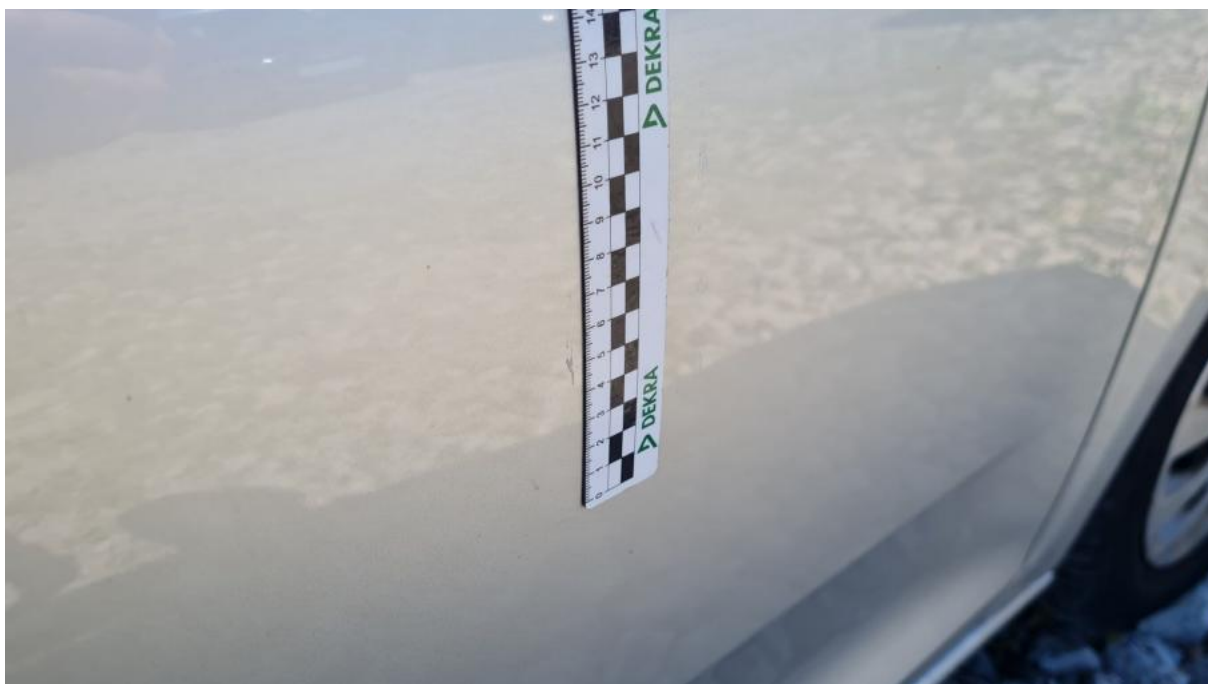
Fot. 40

Drzwi przednie P - Rysa/odprysk 2

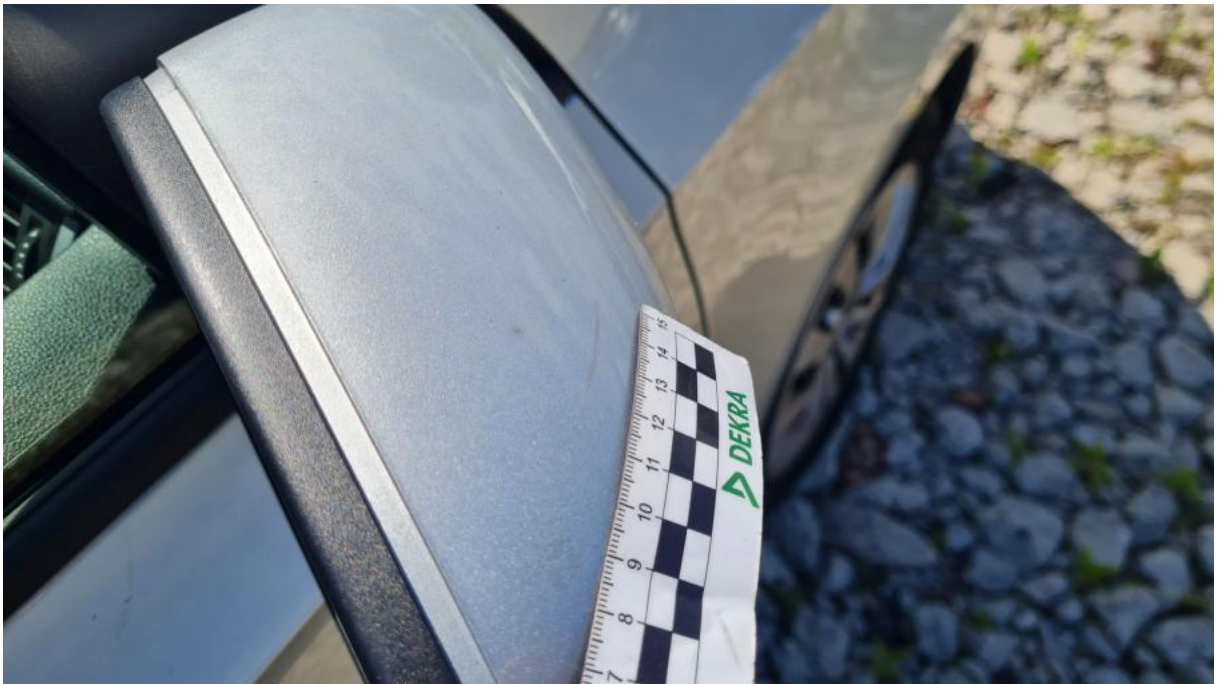
Fot. 41

Lusterko zew P - Rysa/odprysk 1

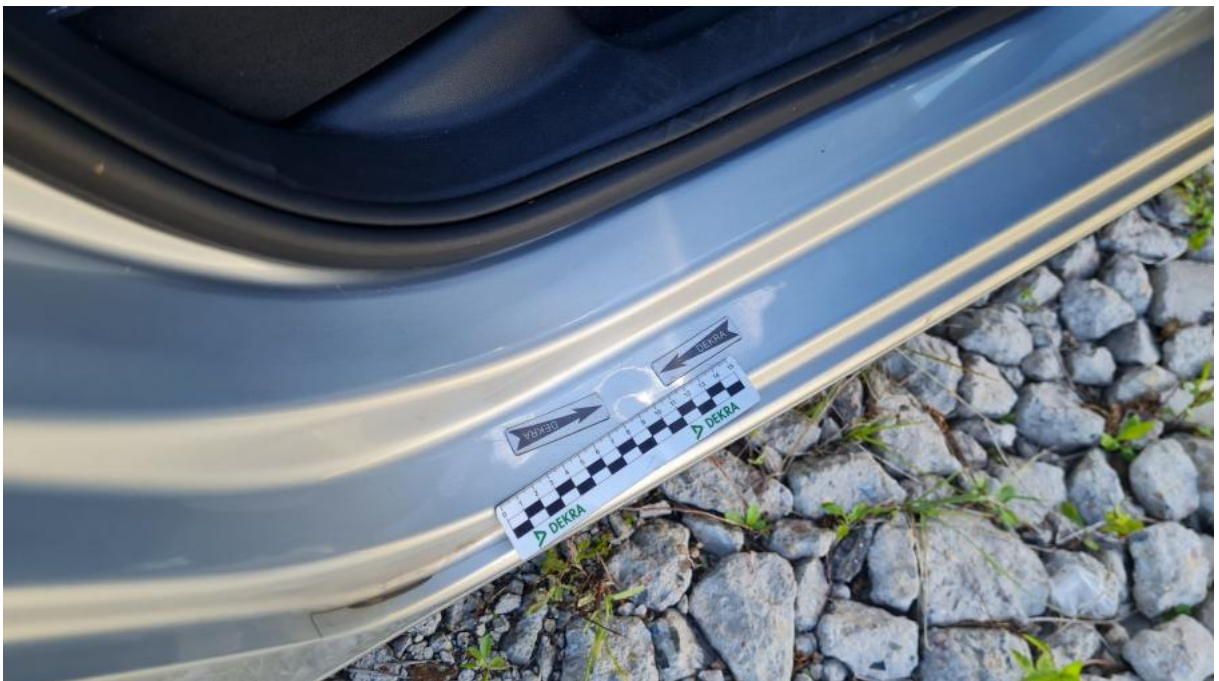
Fot. 42

Próg P - Wgniecenie/odkształcenie 1

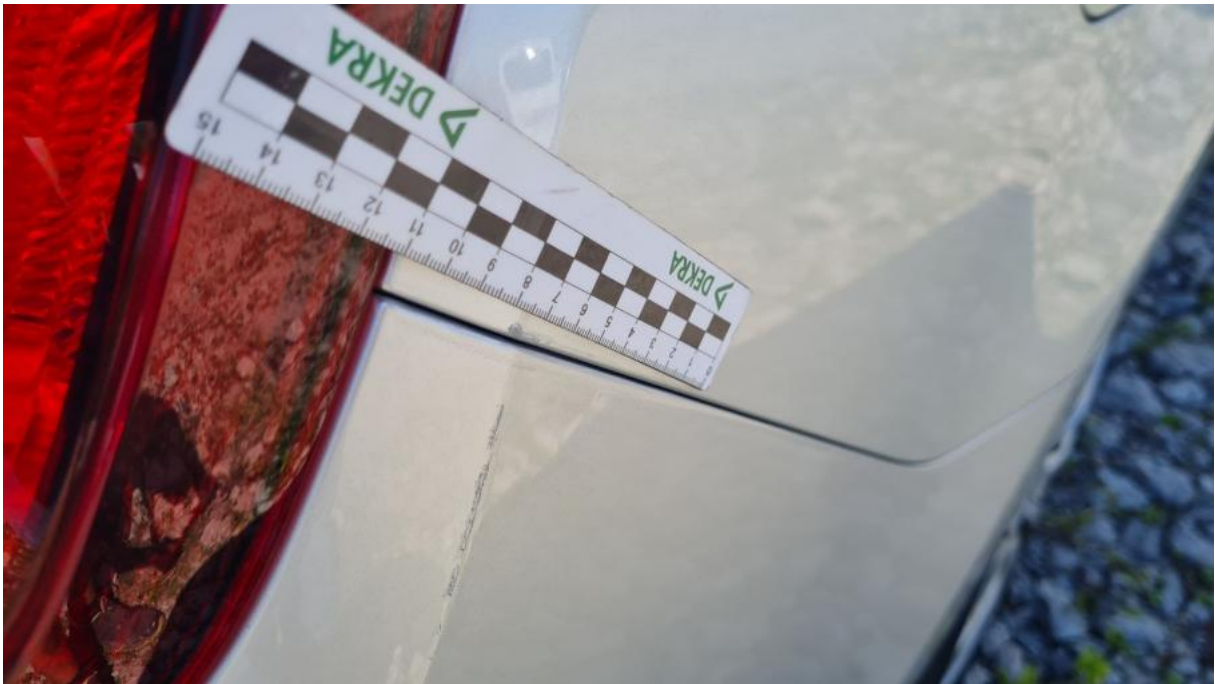
Fot. 43

Błotnik tylny P / Ściana boczna P - Rysa/odprysk 1

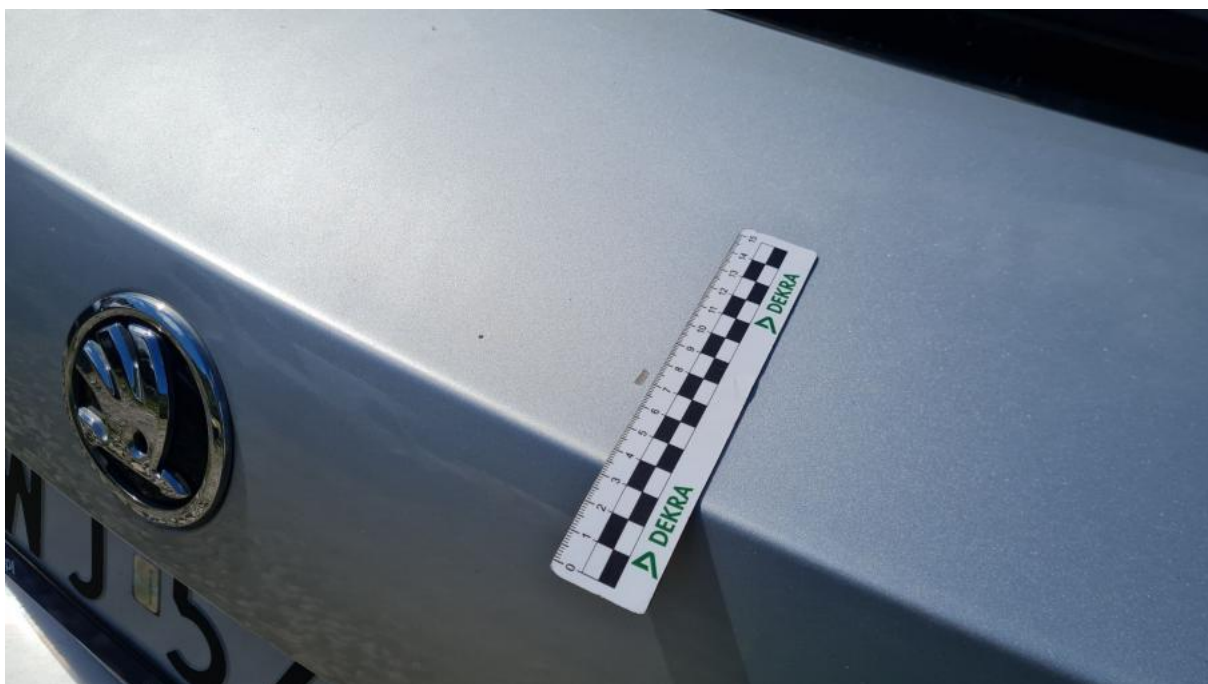
Fot. 45

Pokrywy bagażnika - Rysa/odprysk 1

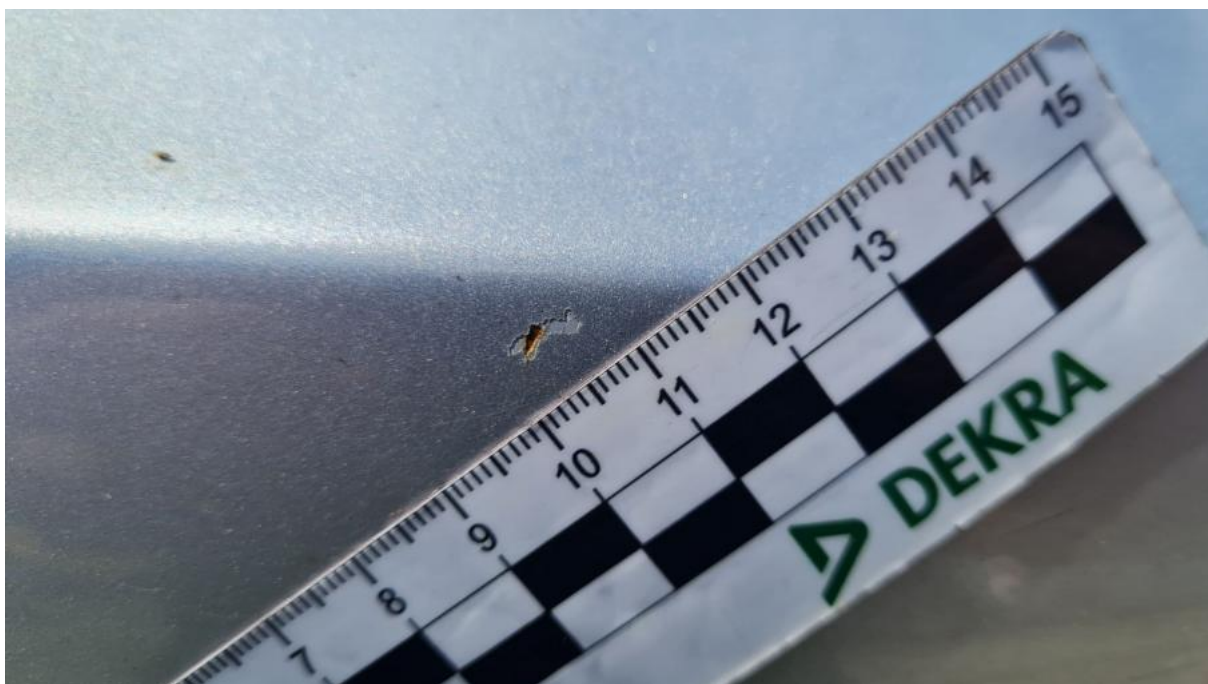
Fot. 46

Pokrywy bagażnika - Inne 1

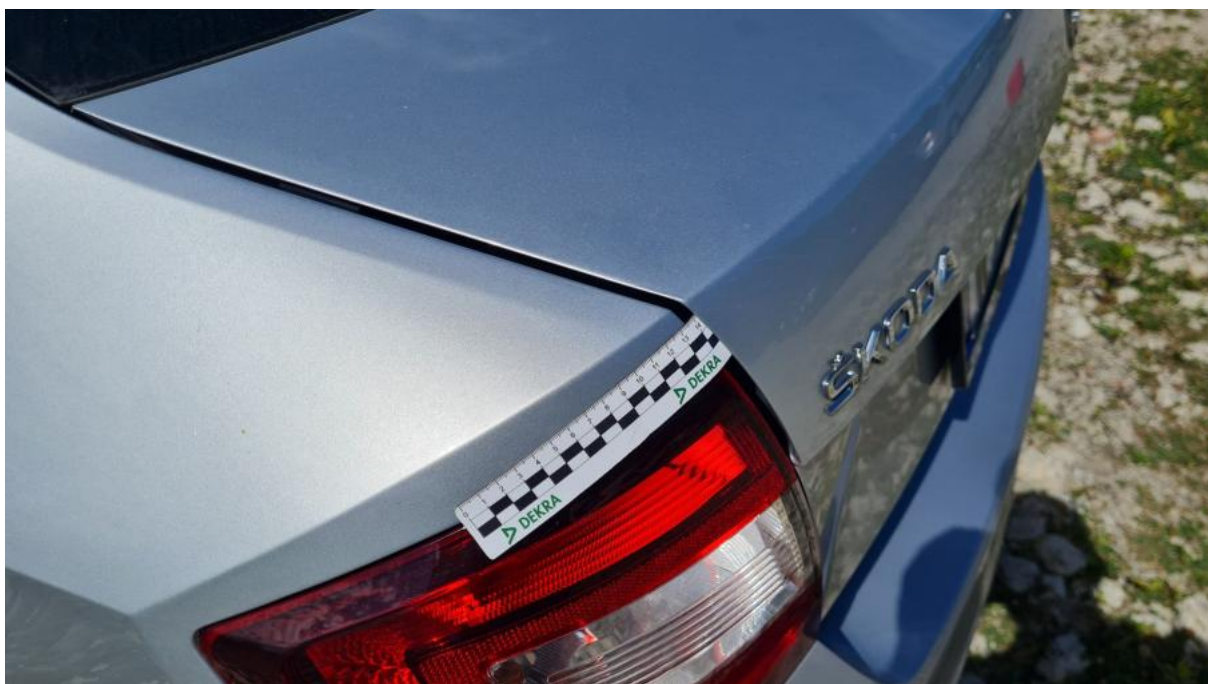
Fot. 47

Pokrywy bagażnika - Inne 2

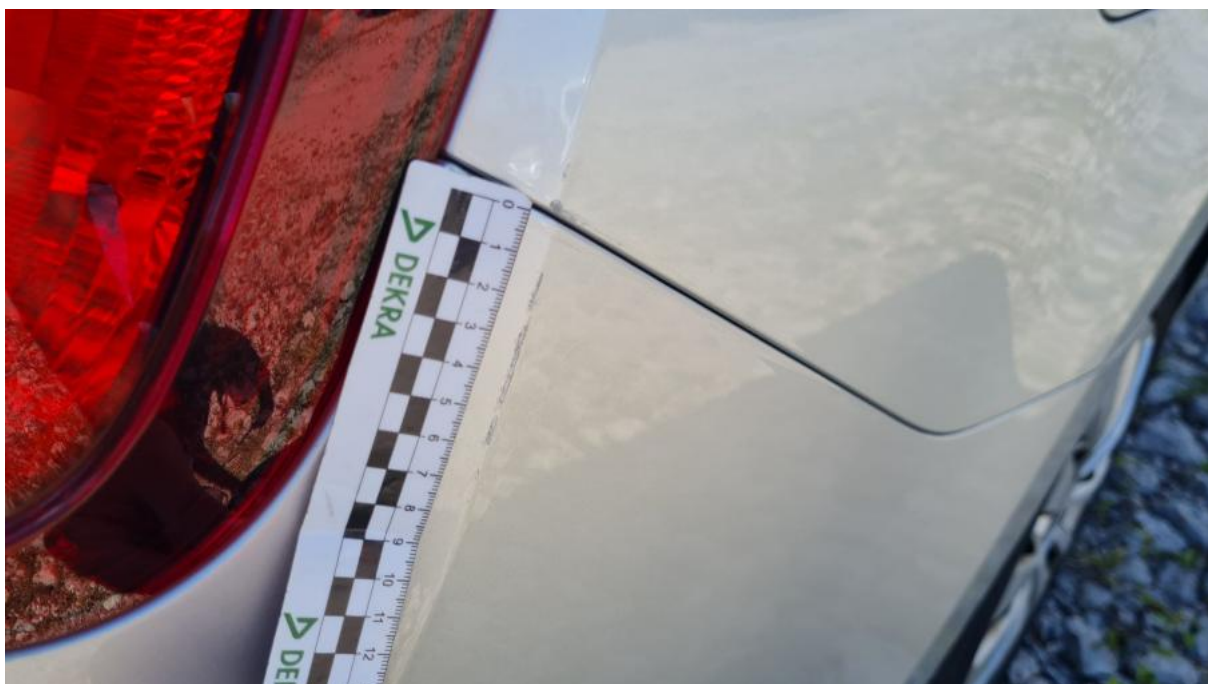
Fot. 48

Zderzak tylny - Rysa/odprysk 1

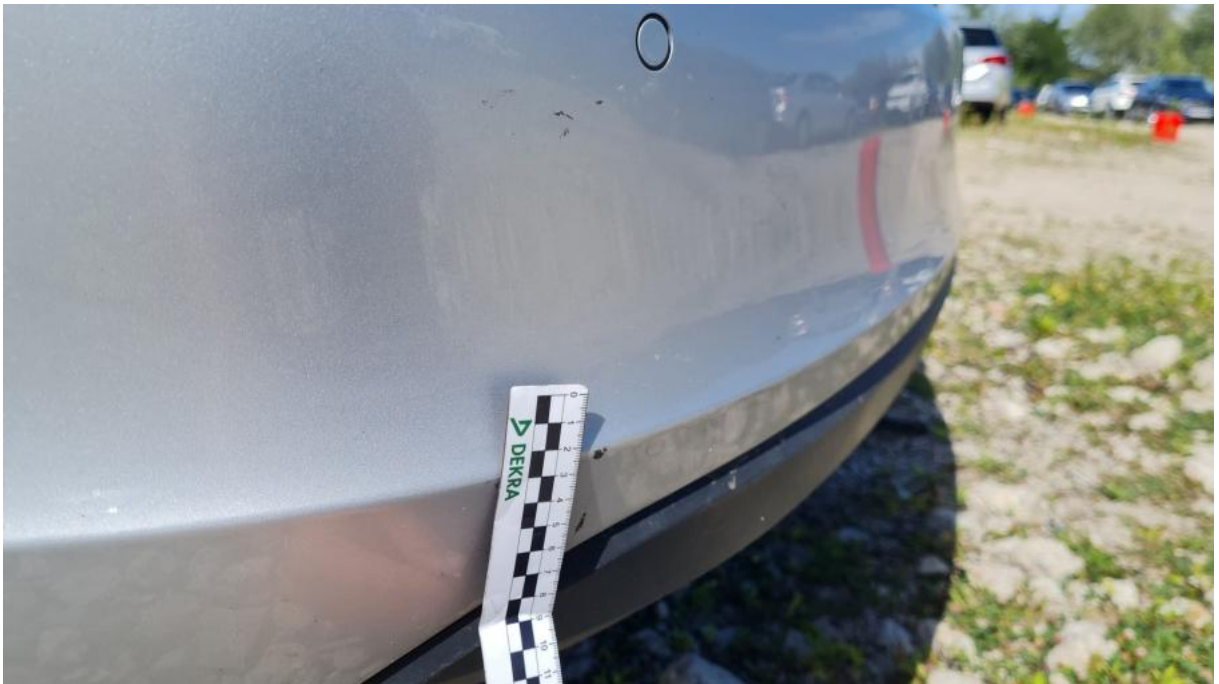
Fot. 49

Zderzak tylny - Rysa/odprysk 2

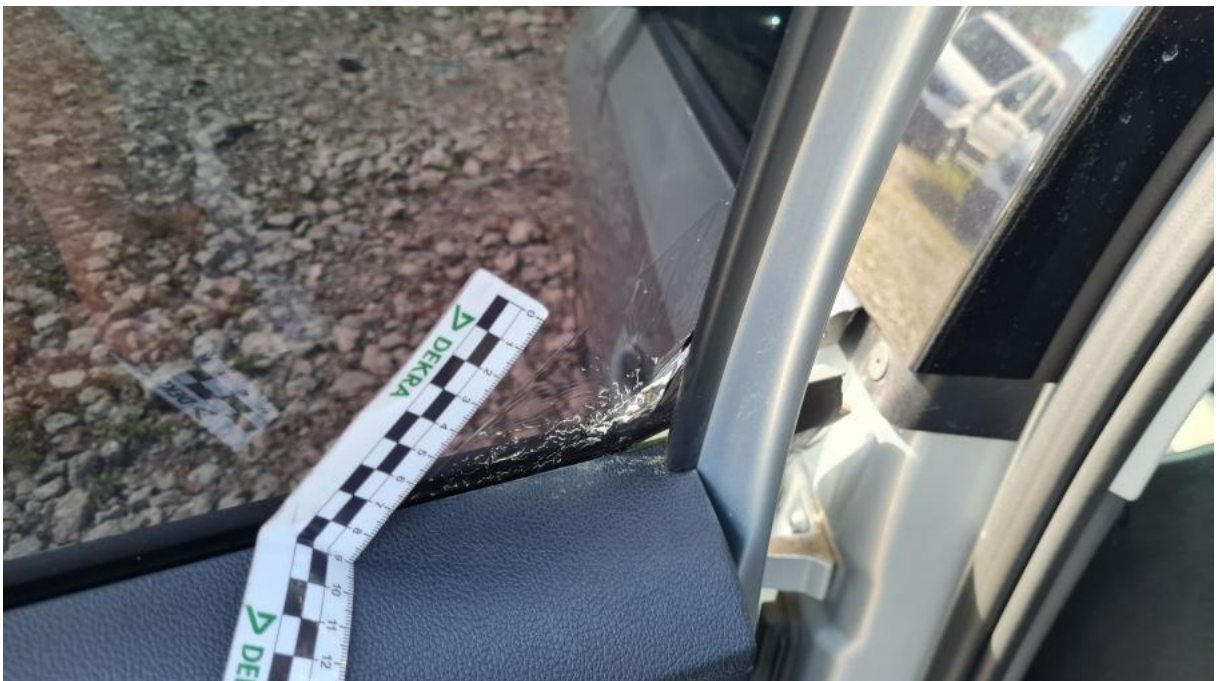
Fot. 50

Szyba boczna tylna L - Inne 1

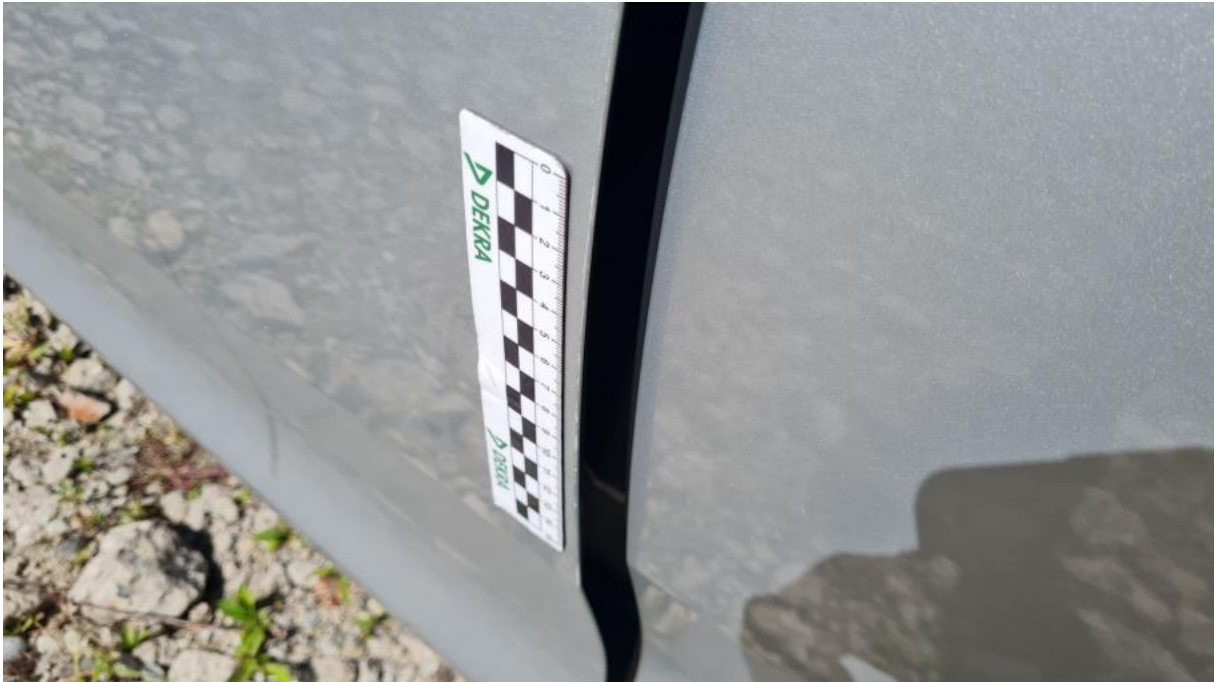
Fot. 51

Drzwi przed L - Rysa/odprysk 1

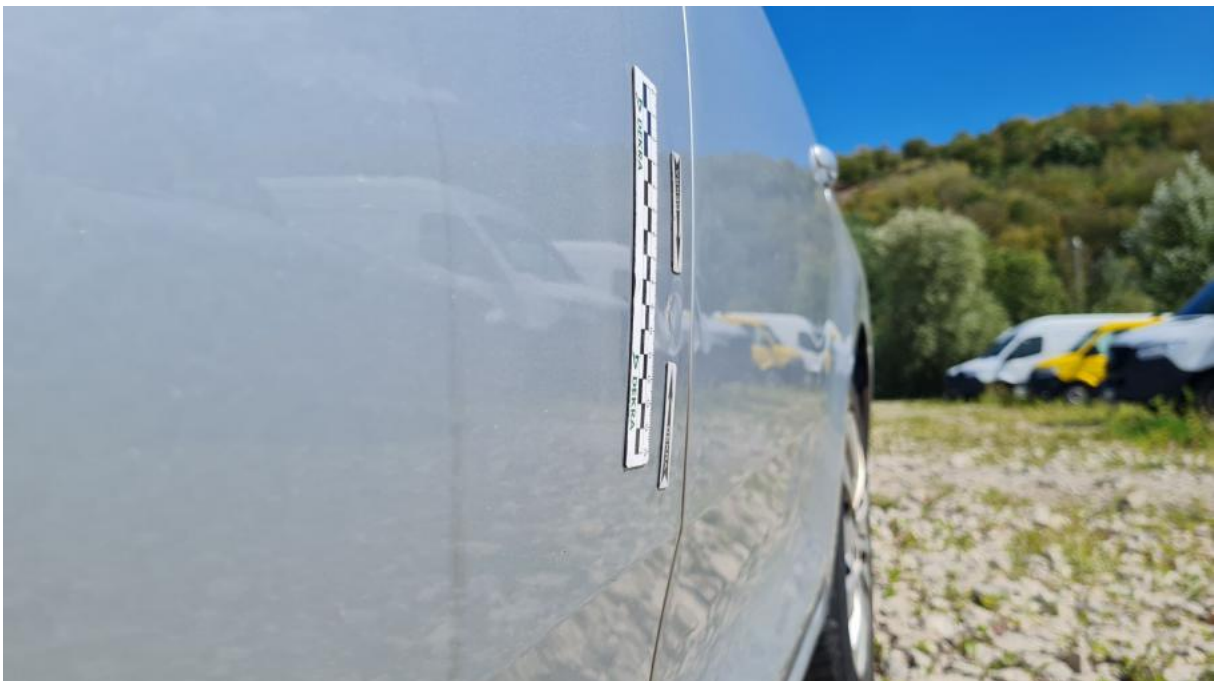
Fot. 52

Drzwi przed L - Wgniecenie/odkształcenie 1

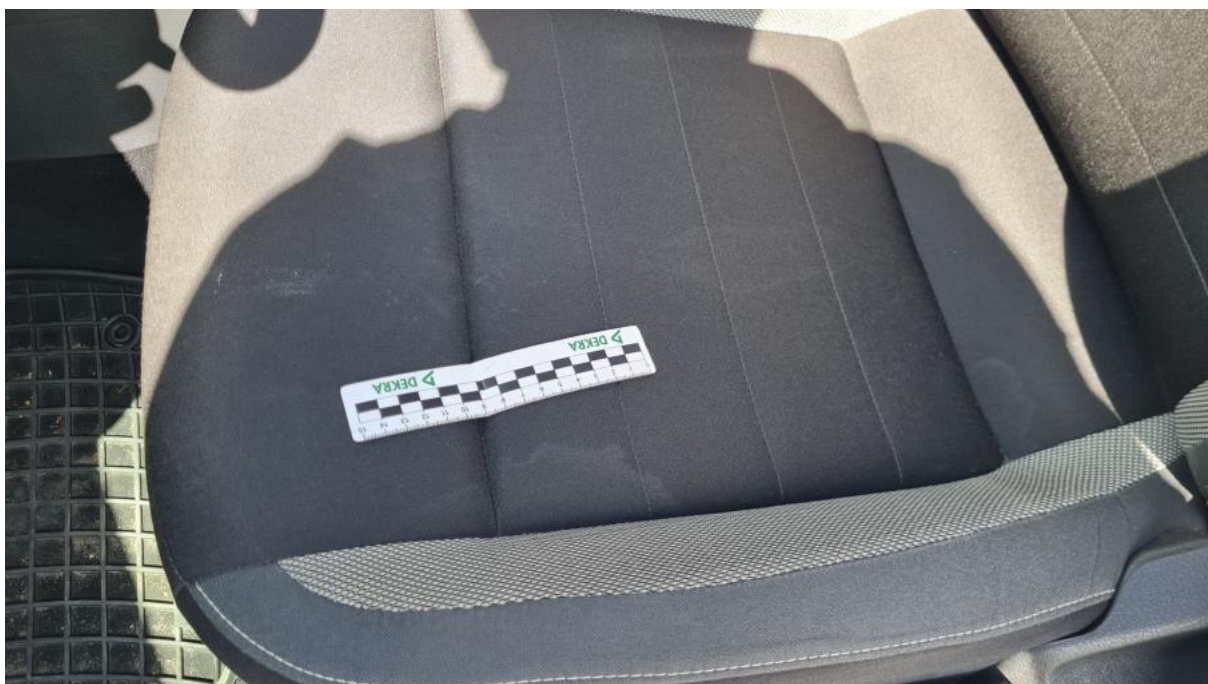
Fot. 53

Fotel prz. lew. - Inne 1

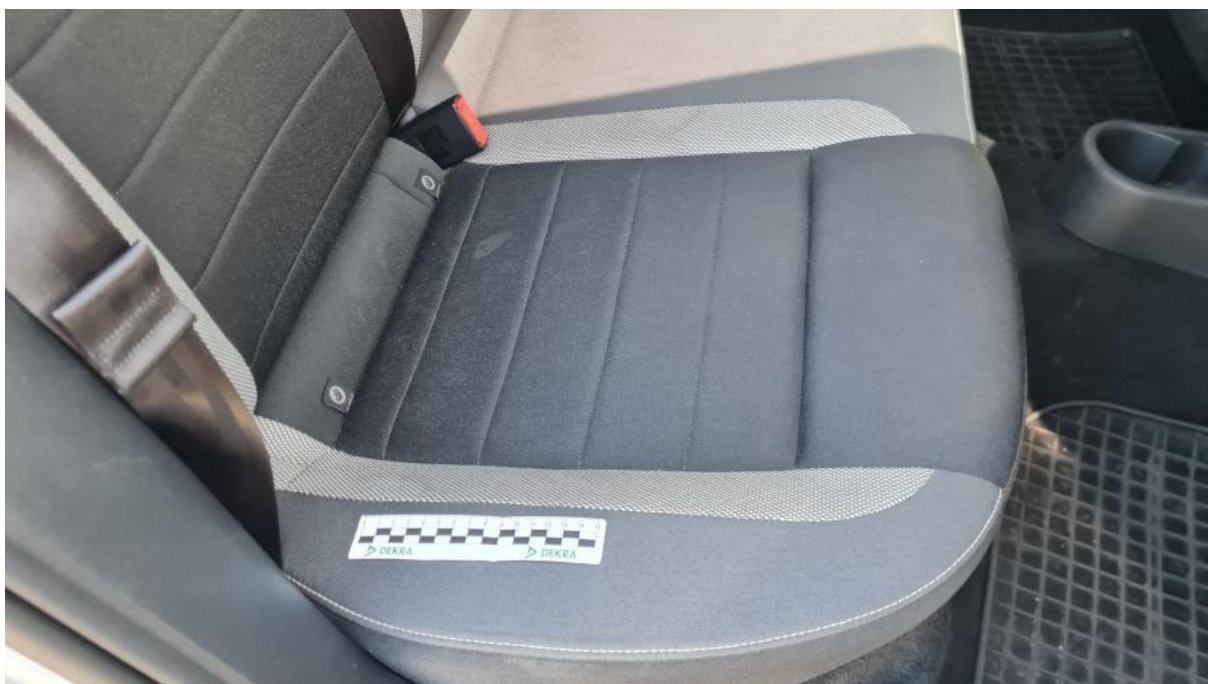
Fot. 54

Kanapa tyl. - Inne 1
