Raport z oględzin pojazdu

Numer raportu	11335/5/26-15201	Data raportu	15-05-2026
Rzeczoznawcy	Michał Strzelczyk (WSP) mgr inż. Paweł Barszcz (WSP)	Data oględzin	28-04-2026
Nr zlecenia	PKOM(DZS)/GDA/29088/26/04/01	Miejsce oględzin	AUTOMARKET WOLA, PRYMASA TYSI?...

Numer identyfikacyjny (VIN)	SJNTCAE12U1158215
Marka, model	NISSAN Note 13-17
Typ, wersja	Note 1.5 dCi Acenta EU6
Numer rejestracyjny	WD9203L
Silnik (rodz./poj./moc)	diesel/1461 ccm/66 kW
Stan licznika	178 341 km
Data 1. rej./rok prod.	07-12-2016/2016
Data nast. bad. techn.	19-12-2026
Nadwozie	hatchback 5/5
Lakier	biały/2-warstwowy uni
Skrzynia biegów	manualna

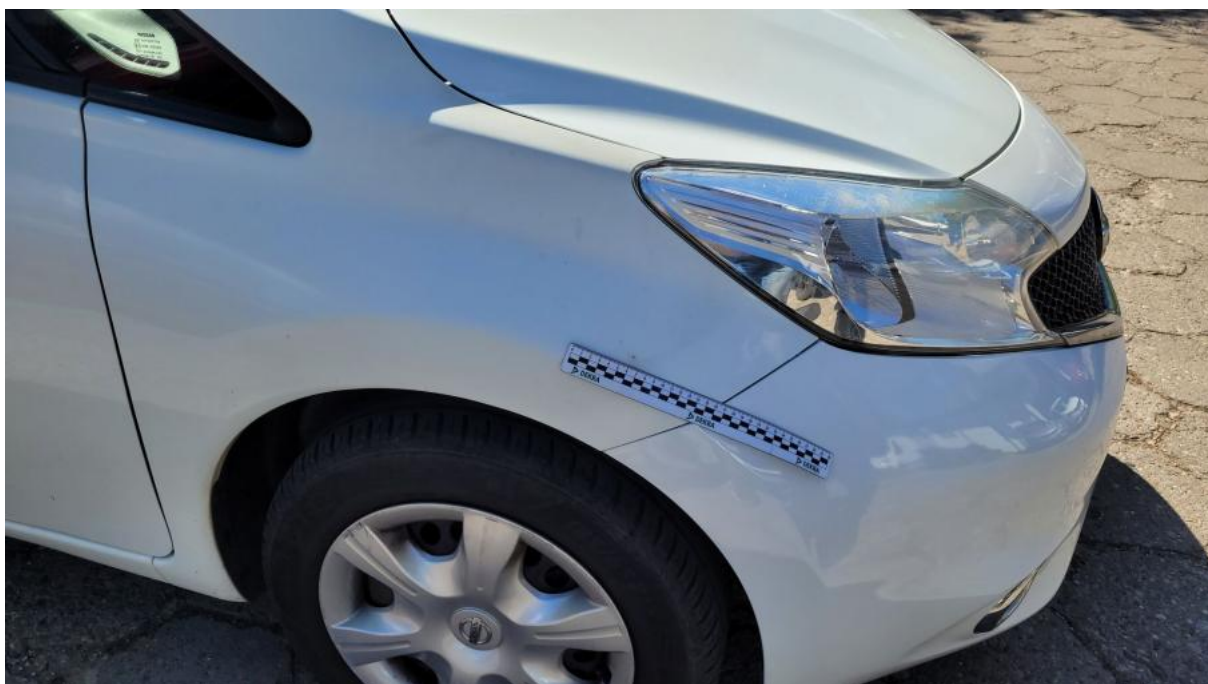
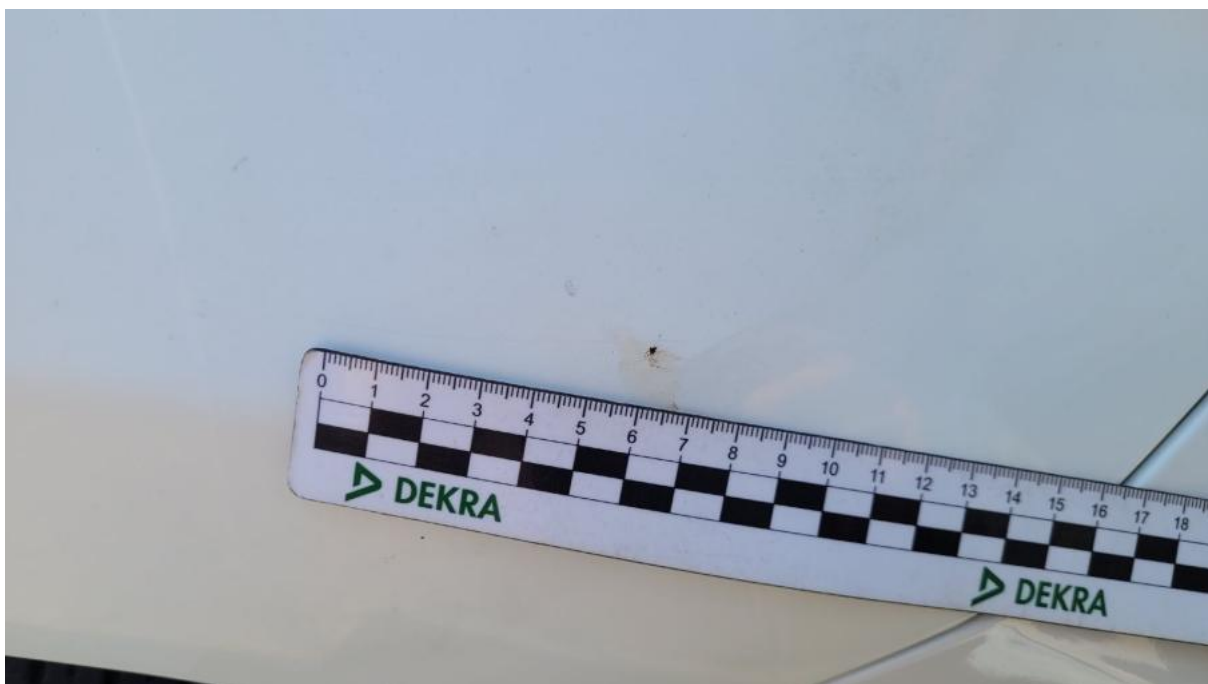
Fot. 39

Błotnik przedni P - zdjęcie poglądowe 1

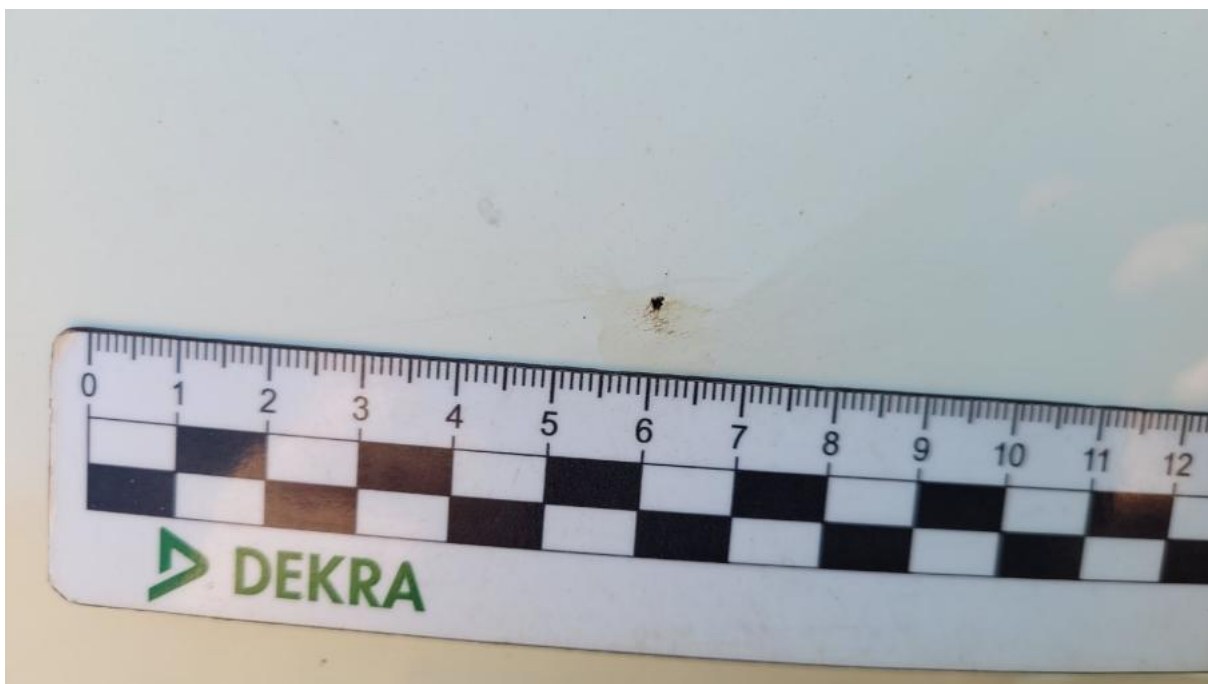
Fot. 41

Poz.	Nazwa pozycji	Opis uszkodzeń	Kwalifik.	Naprawa [rbg]
1	Błotnik przedni L	odpryski lakieru	NA	
2	Pokrywa tylna	odpryski lakieru	NA	
3	Kołpak koła przód R	zarysowanie		
4	Kołpak koła tył R	zarysowanie

Błotnik przedni P - Rysa/odprysk 1

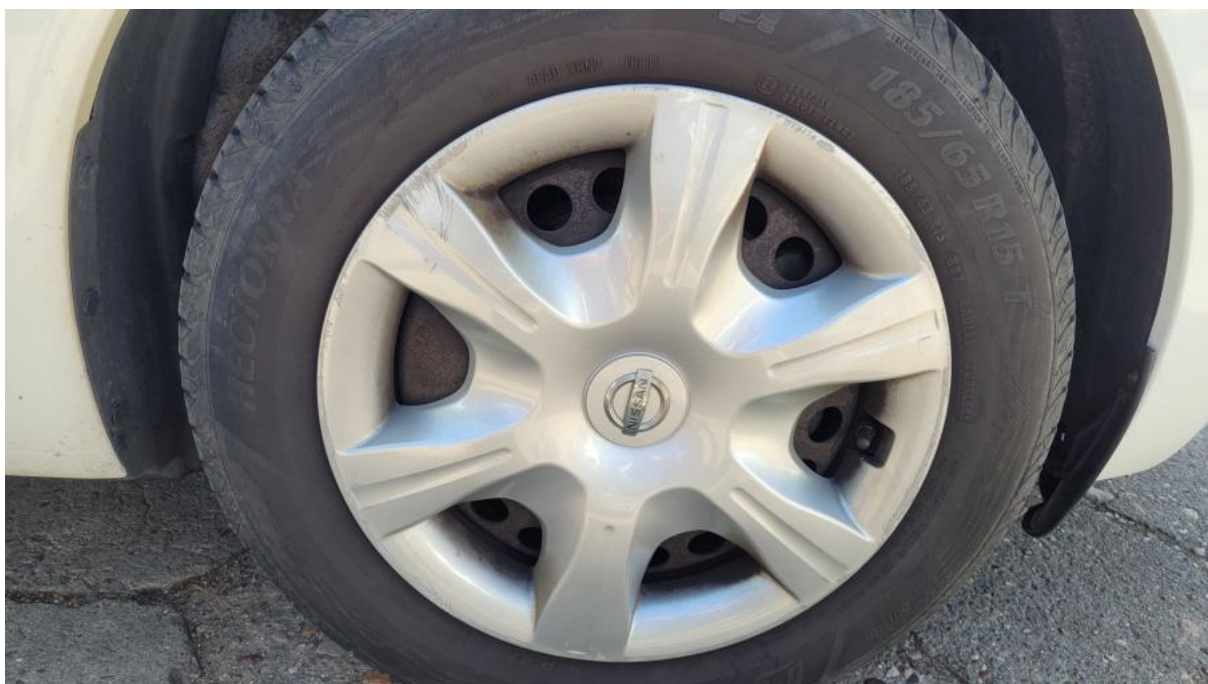
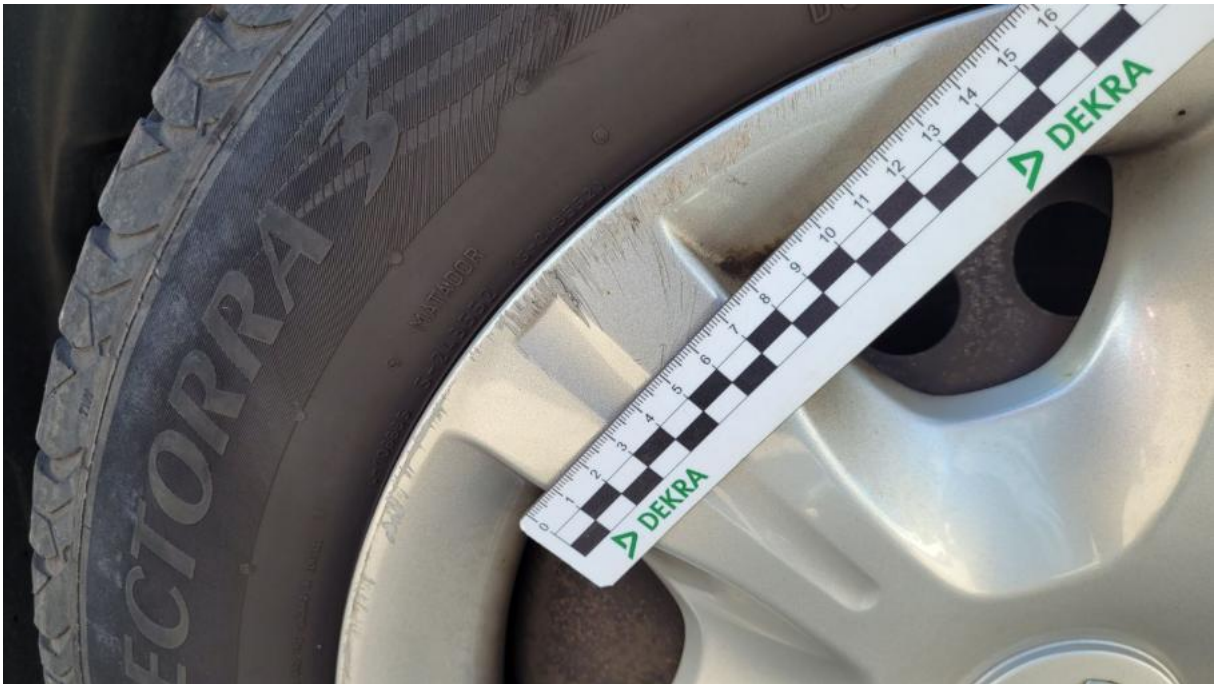
Fot. 42

Kołpak przedni P - zdjęcie pogładowe 1

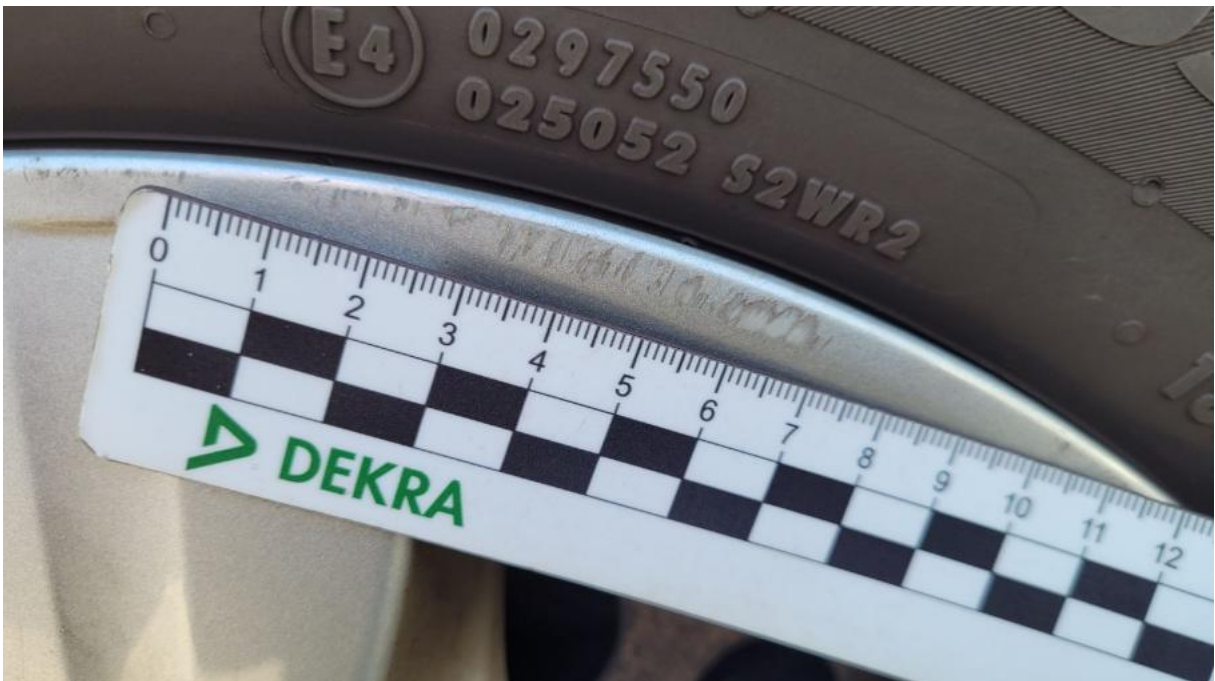
Fot. 44

Kołpak przedni P - Rysa/odprysk 1

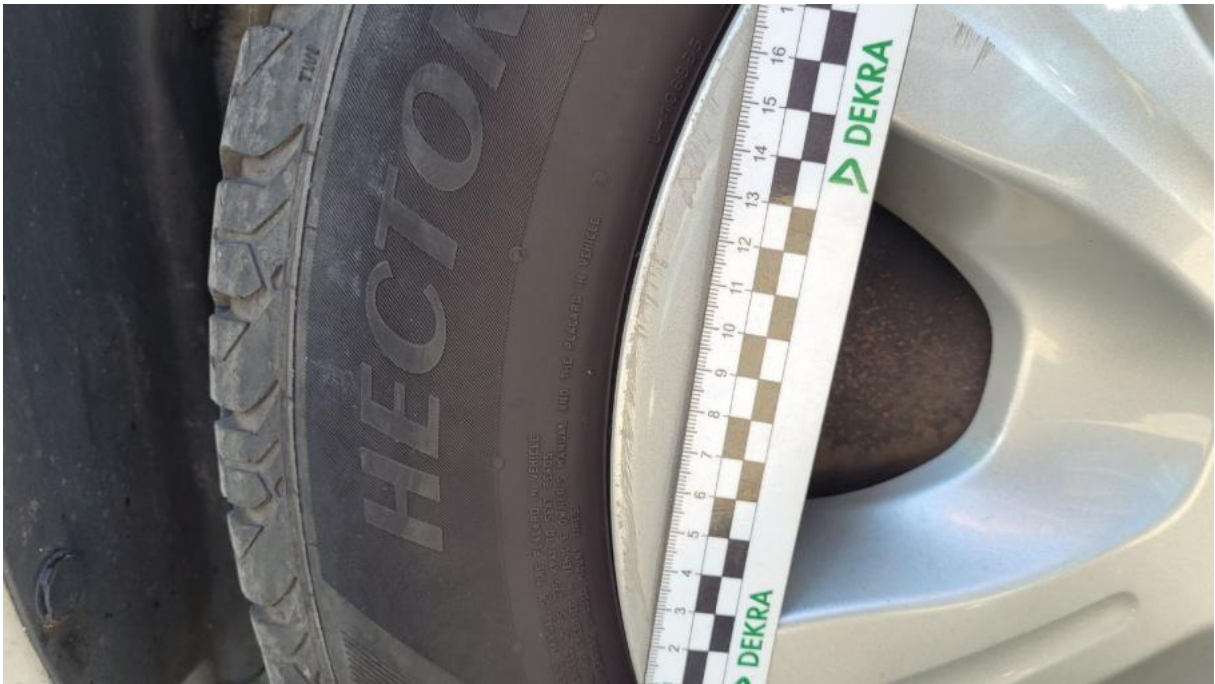
Fot. 45

Kołpak przedni P - Rysa/odprysk 2

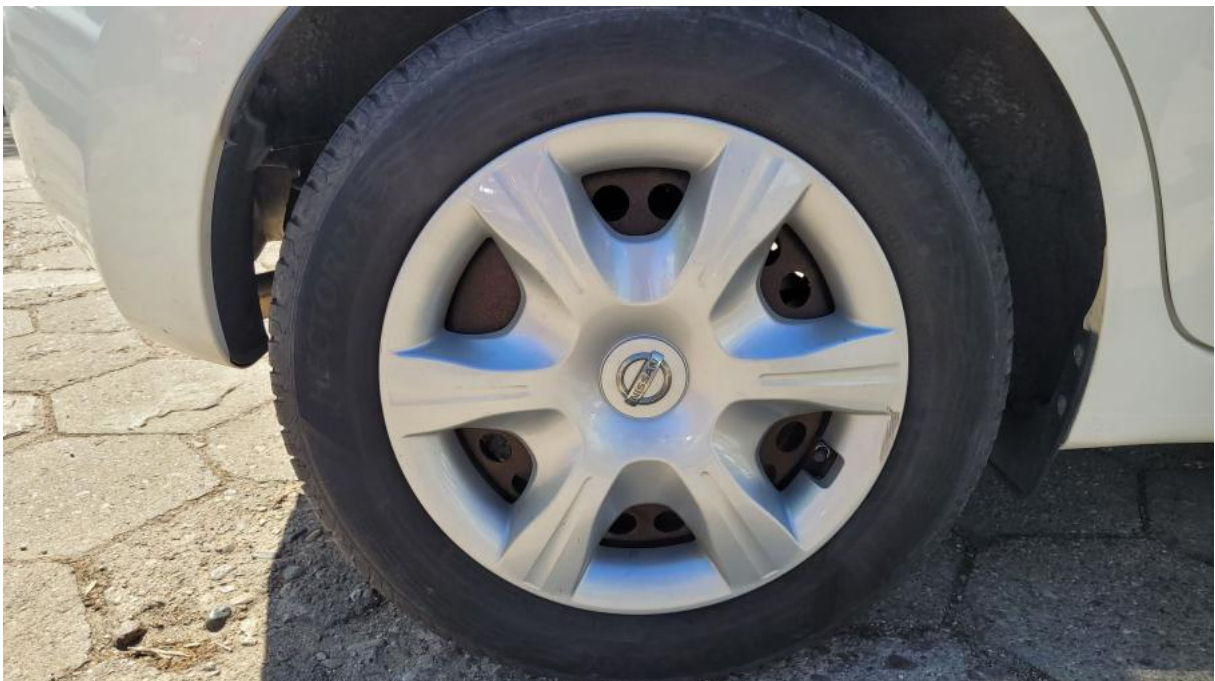
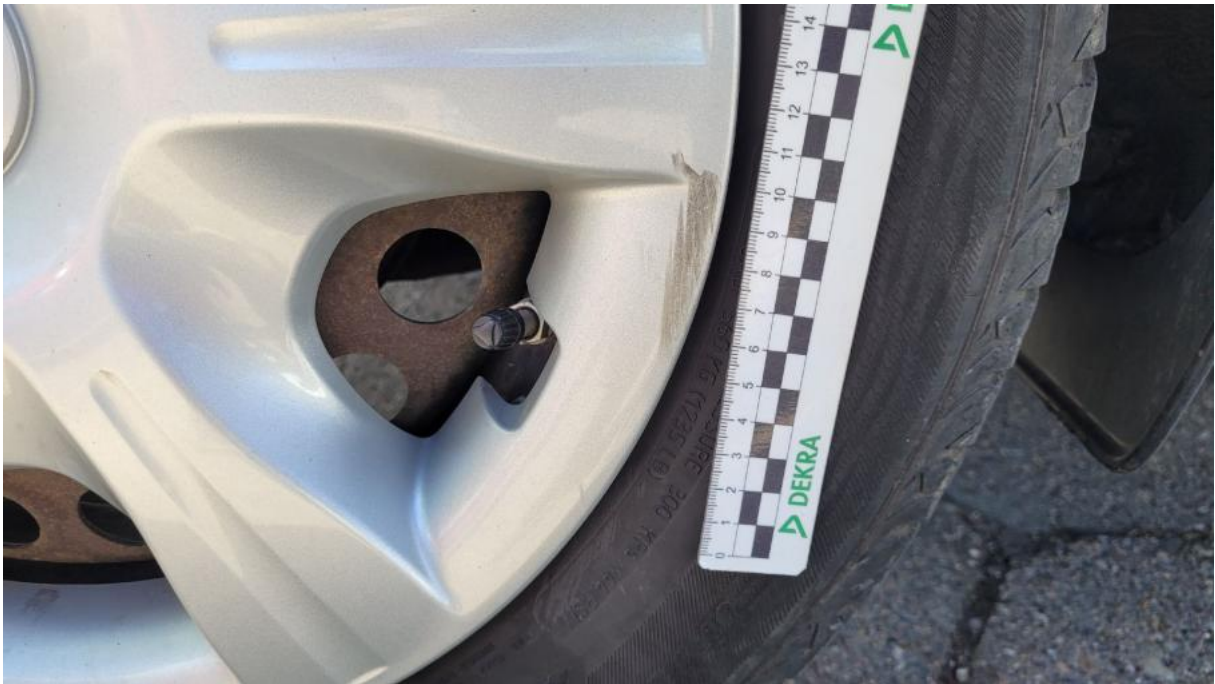
Fot. 46

Kołpak tylny P - zdjęcie poglądowe 1

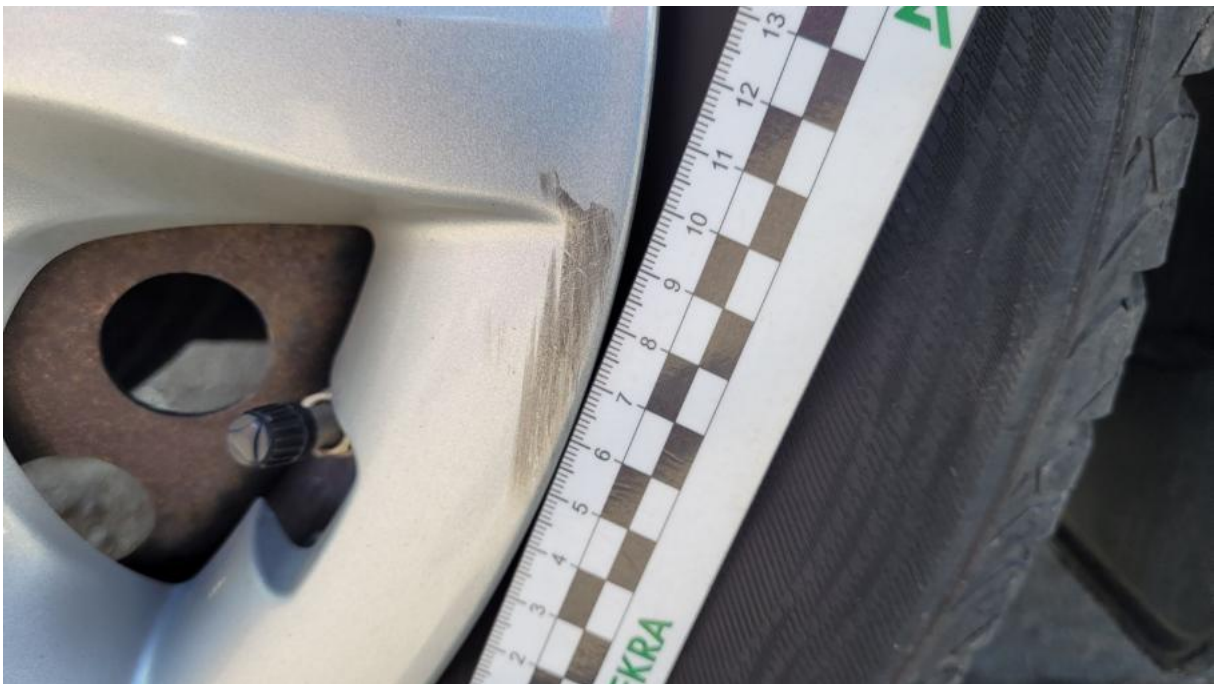
Fot. 48

Kołpak tylny P - Rysa/odprysk 1

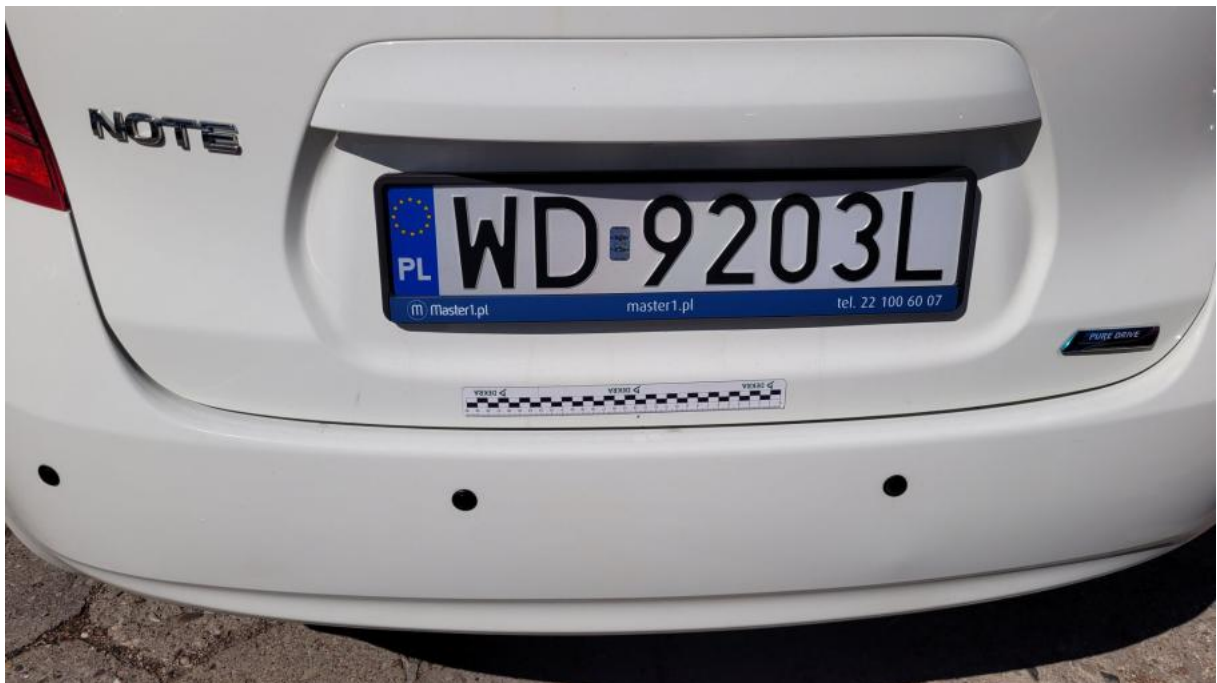
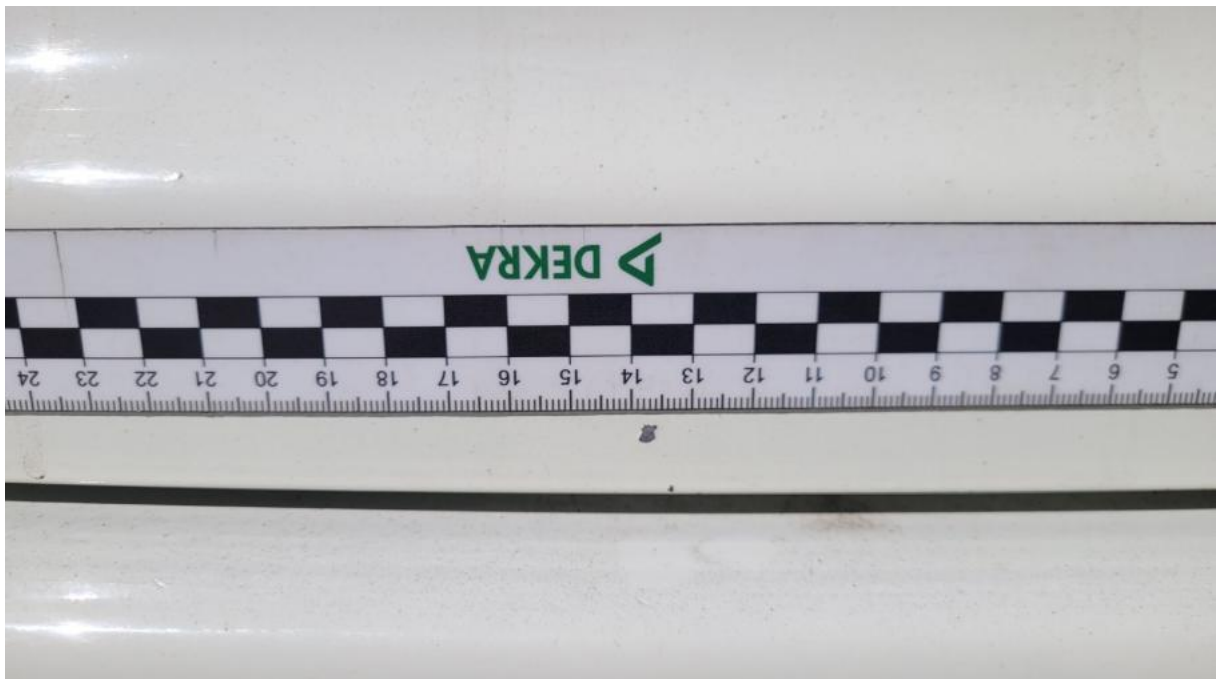
Fot. 49

Pokrywy bagażnika - zdjęcie poglądowe 1

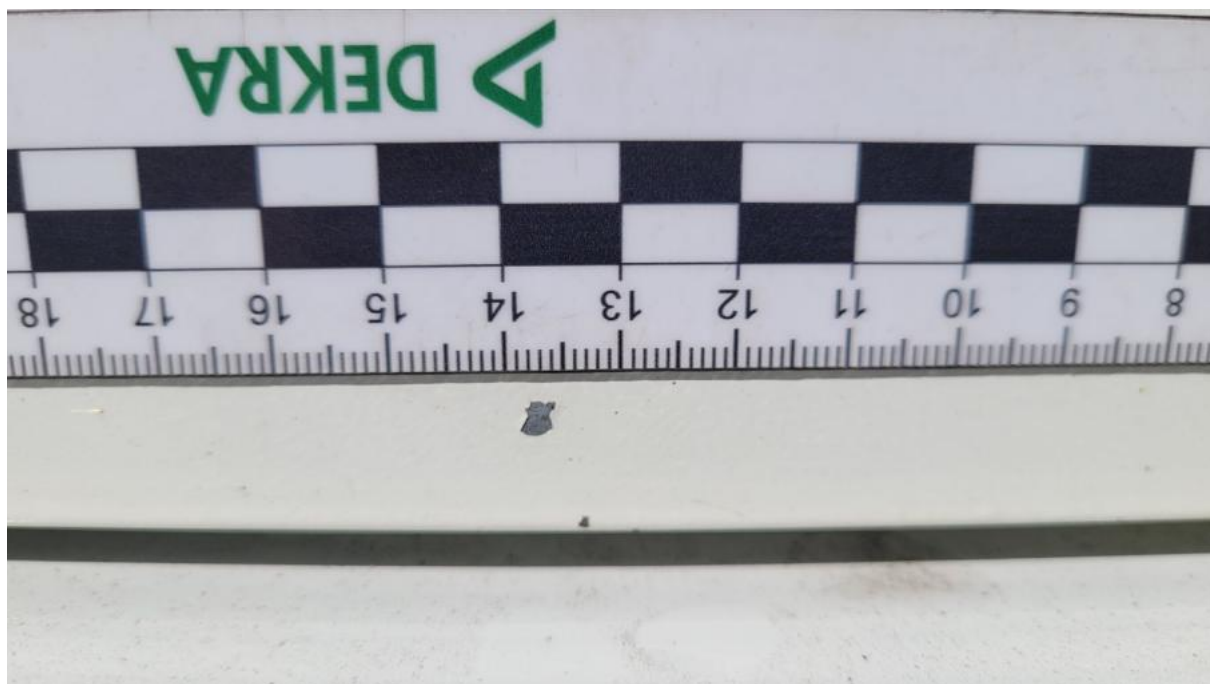
Fot. 51

Pokrywy bagażnika - Rysa/odprysk 1
