Raport z oględzin pojazdu

Numer raportu	11336/5/26-15201	Data raportu	18-05-2026
Rzeczoznawcy	Karol Bączkowski (WSP) mgr inż. Paweł Barszcz (WSP)	Data oględzin	28-04-2026
Nr zlecenia	PKOM(DZS)/GDA/28805/26/03/31	Miejsce oględzin	MM CARS ZWROTY, GIEŁDOWA 4, 52-...

Numer identyfikacyjny (VIN)	WF0SXXWPGSJL57990
Marka, model	FORD Transit Connect 1.5 TD...
Typ, wersja	Transit Connect 230 L2 Trend
Numer rejestracyjny	DW8VH13
Silnik (rodz./poj./moc)	diesel/1498 ccm/74 kW
Stan licznika	248 022 km
Data 1. rej./rok prod.	18-03-2018/2018
Data nast. bad. techn.	02-04-2026
Nadwozie	FUR 4/3
Lakier	biały/2-warstwowy uni
Skrzynia biegów	manualna

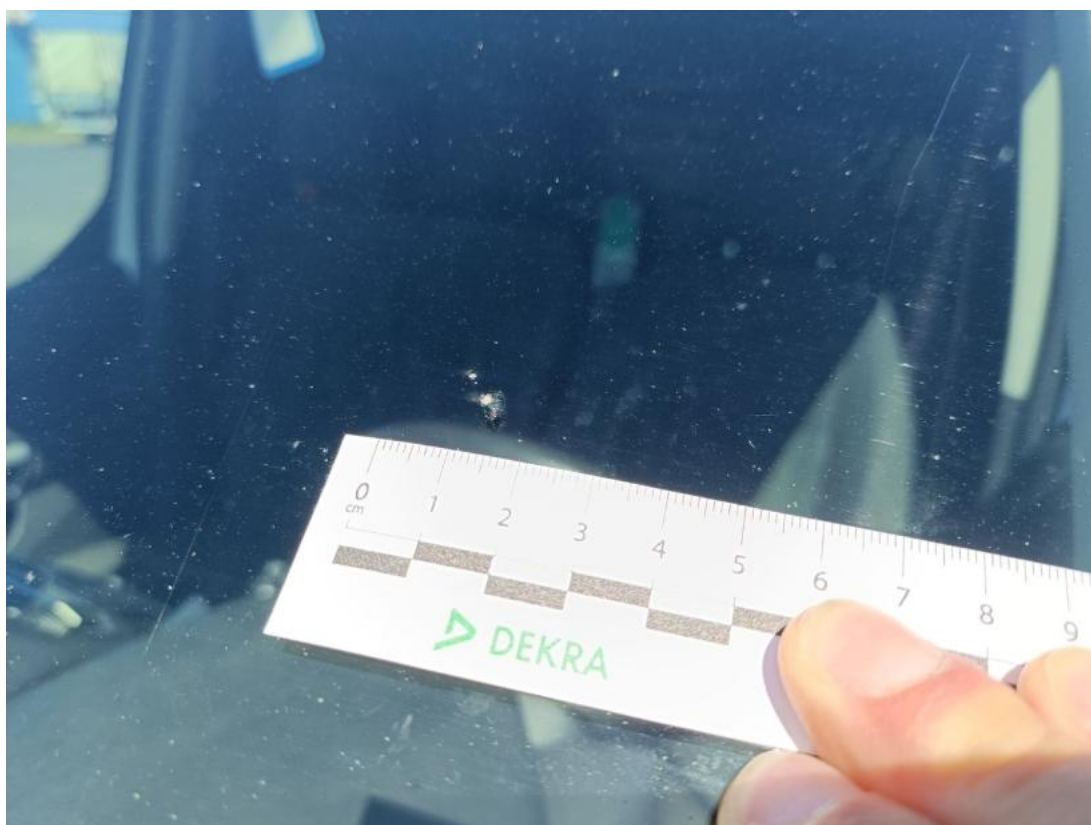
Fot. 41
Szyba czołowa - Rysa/odprysk 1

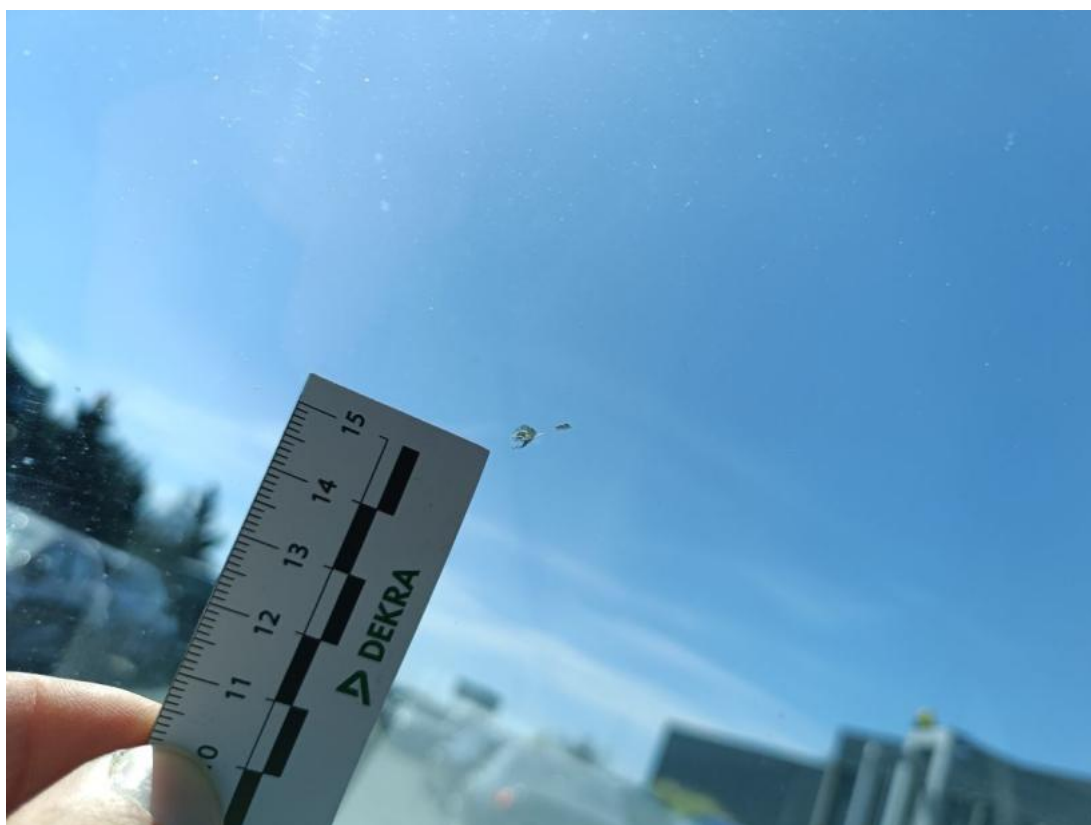
Fot. 42
Szyba czołowa - Rysa/odprysk 2

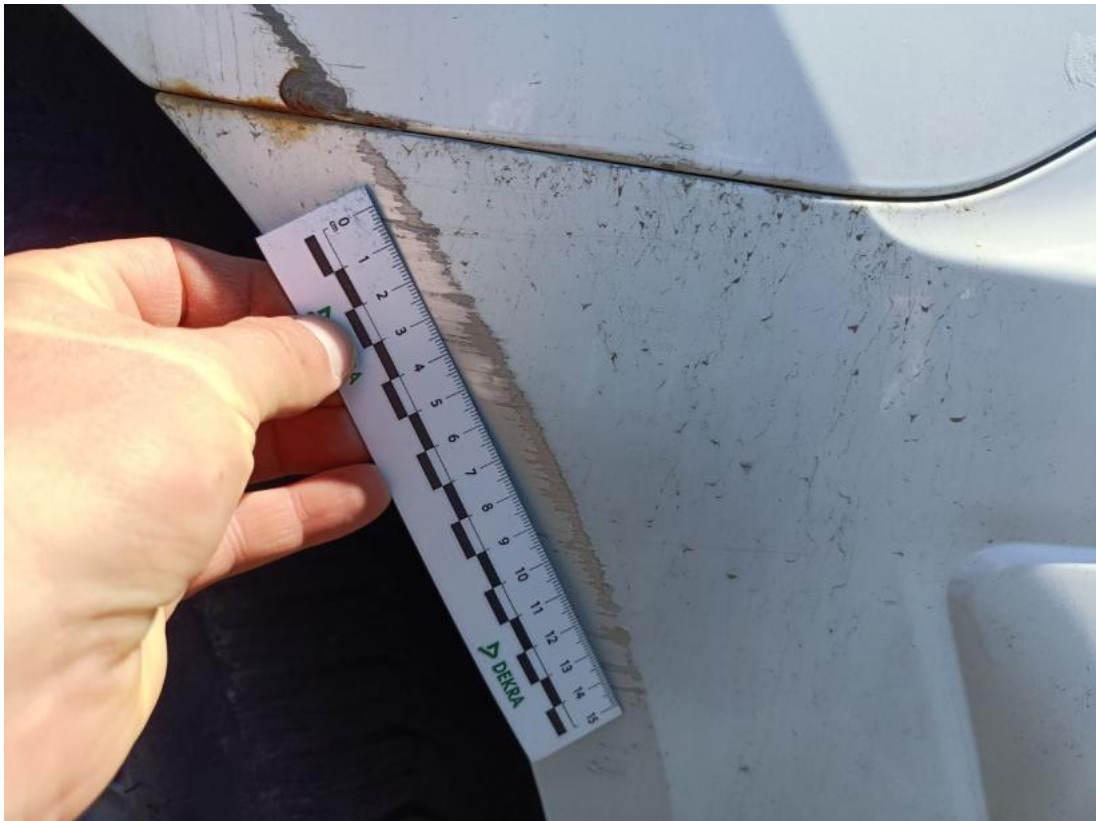
Fot. 45

Zderzak - Rysa/odprysk 1

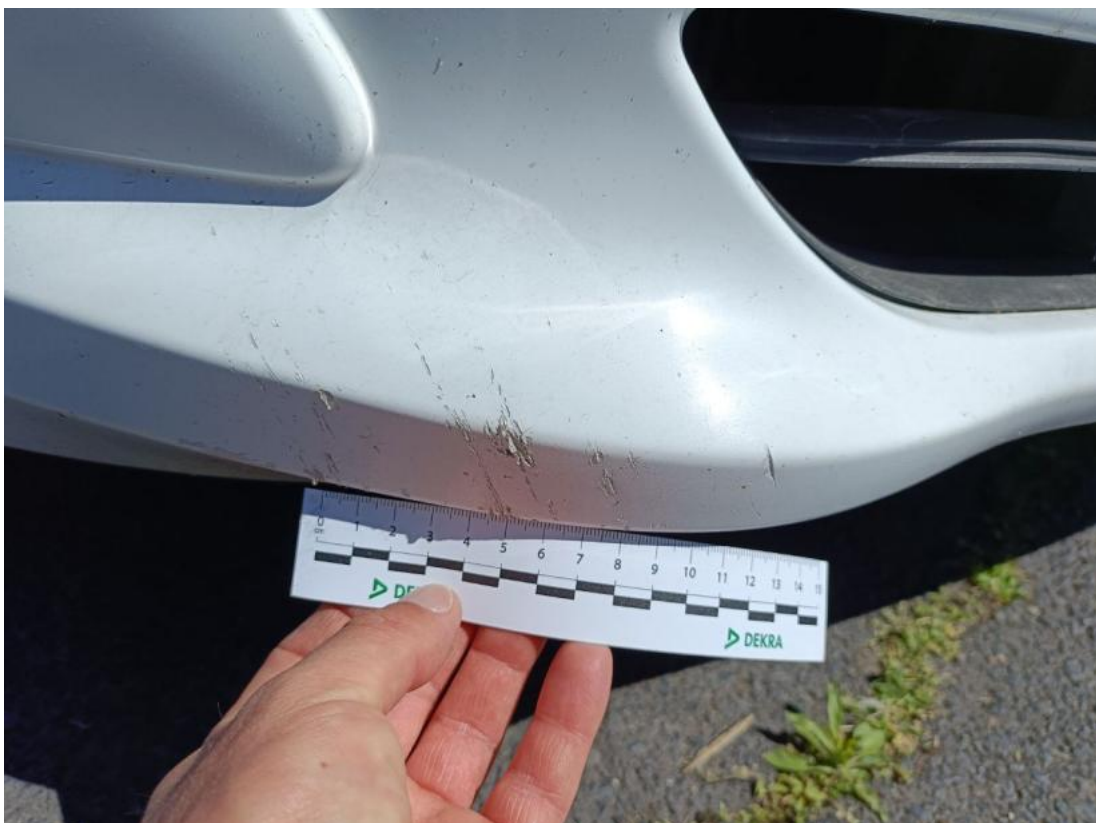
Fot. 46

Zderzak - Rysa/odprysk 2

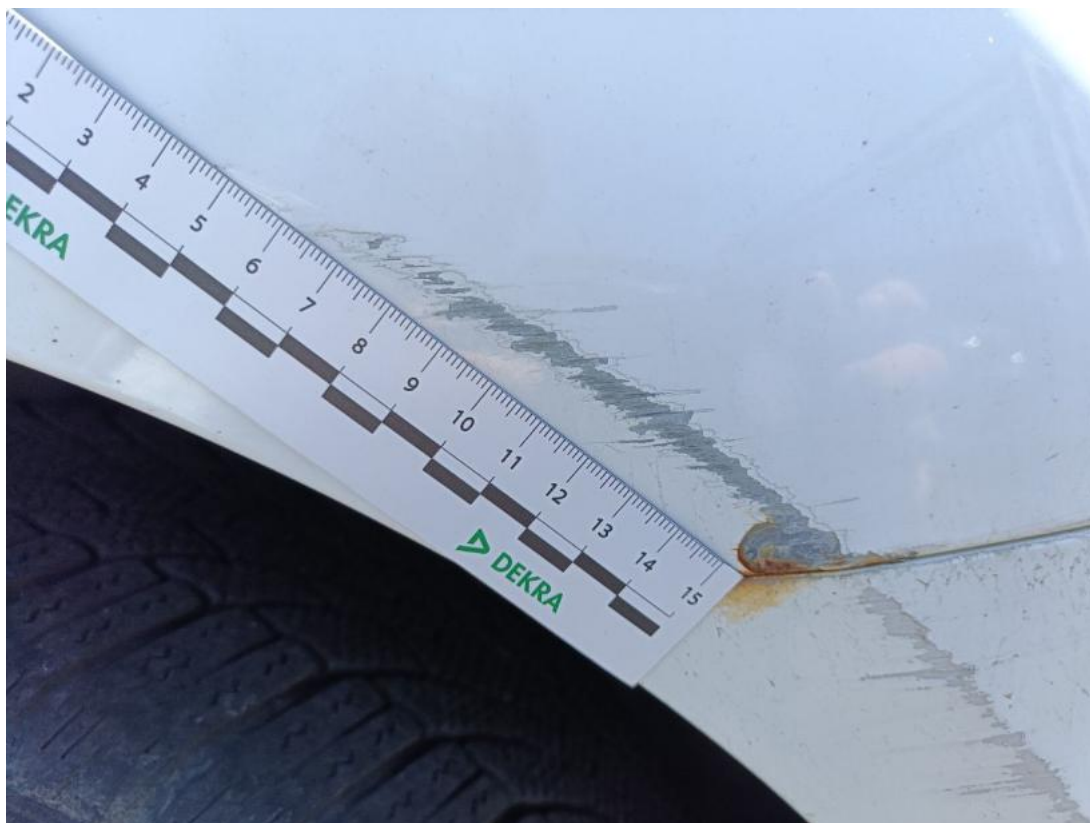
Fot. 49

Błotnik przedni P - Rysa/odprysk 1

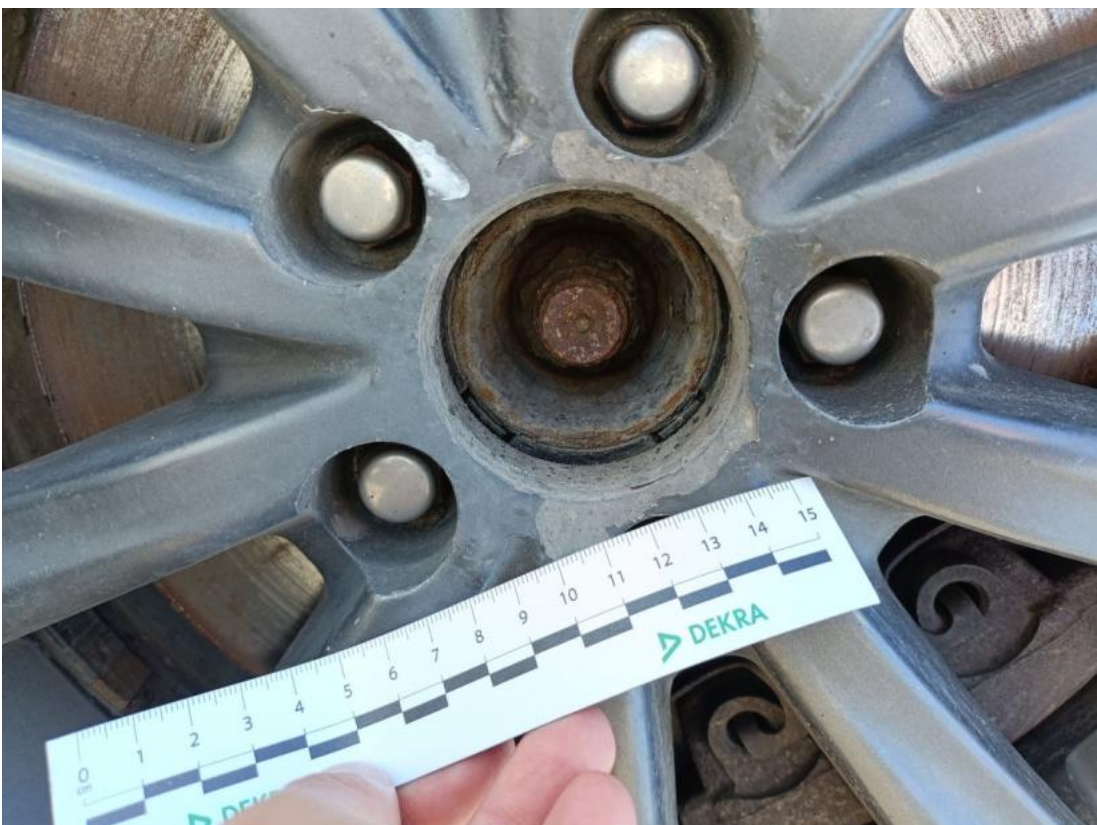
Fot. 52

Felga aluminiowa przednia P - Rysa/odprysk 1

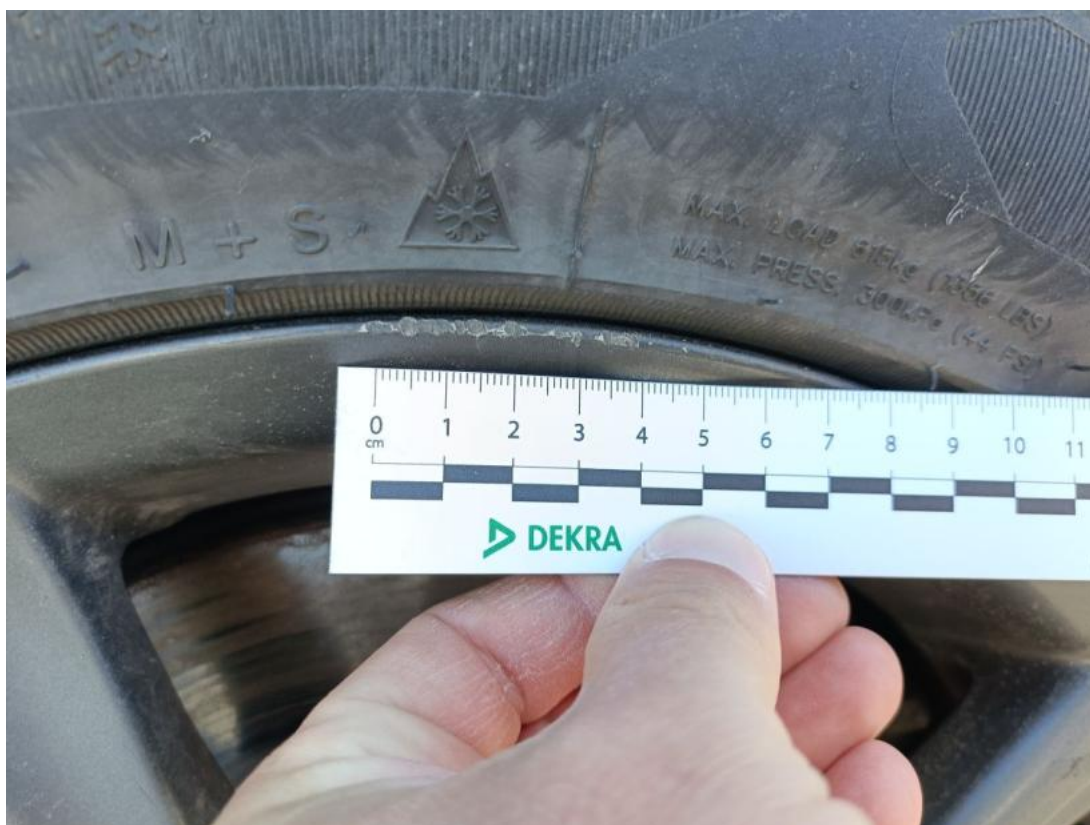
Fot. 53

Felga aluminiowa przednia P - Rysa/odprysk 2

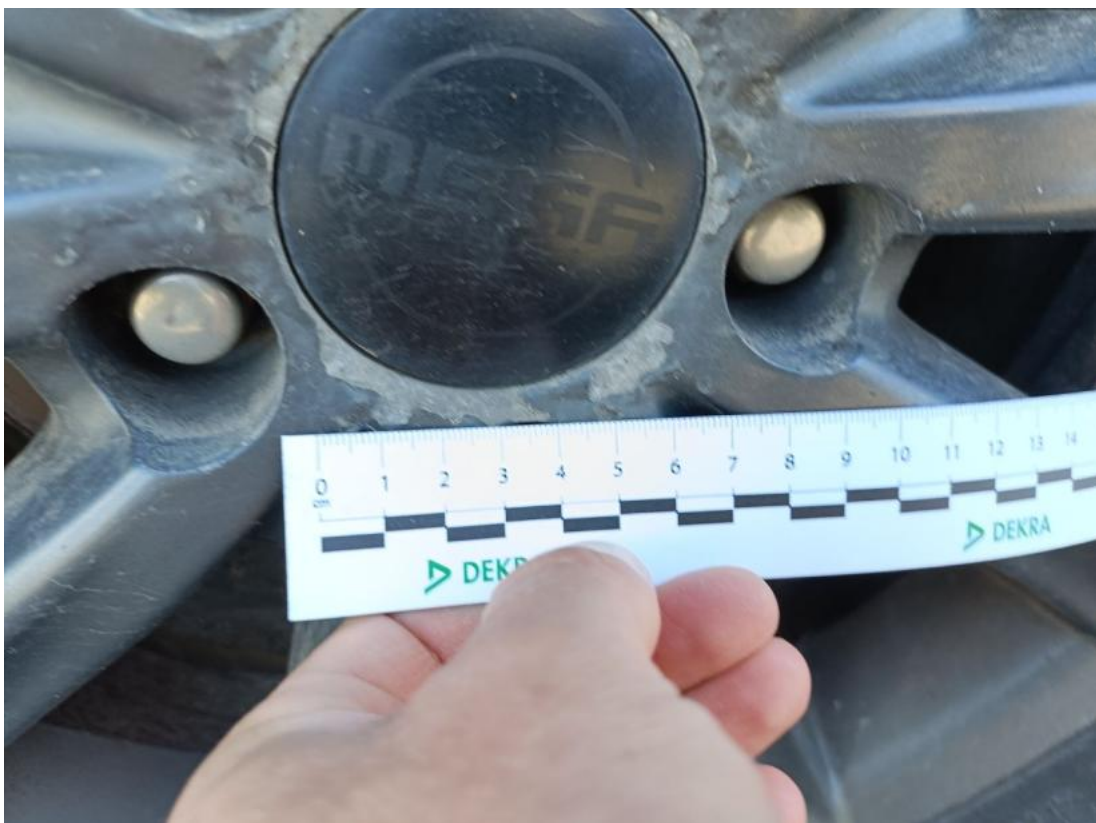
Fot. 60
Felga aluminiowa tylna P - Rysa/odprysk 1

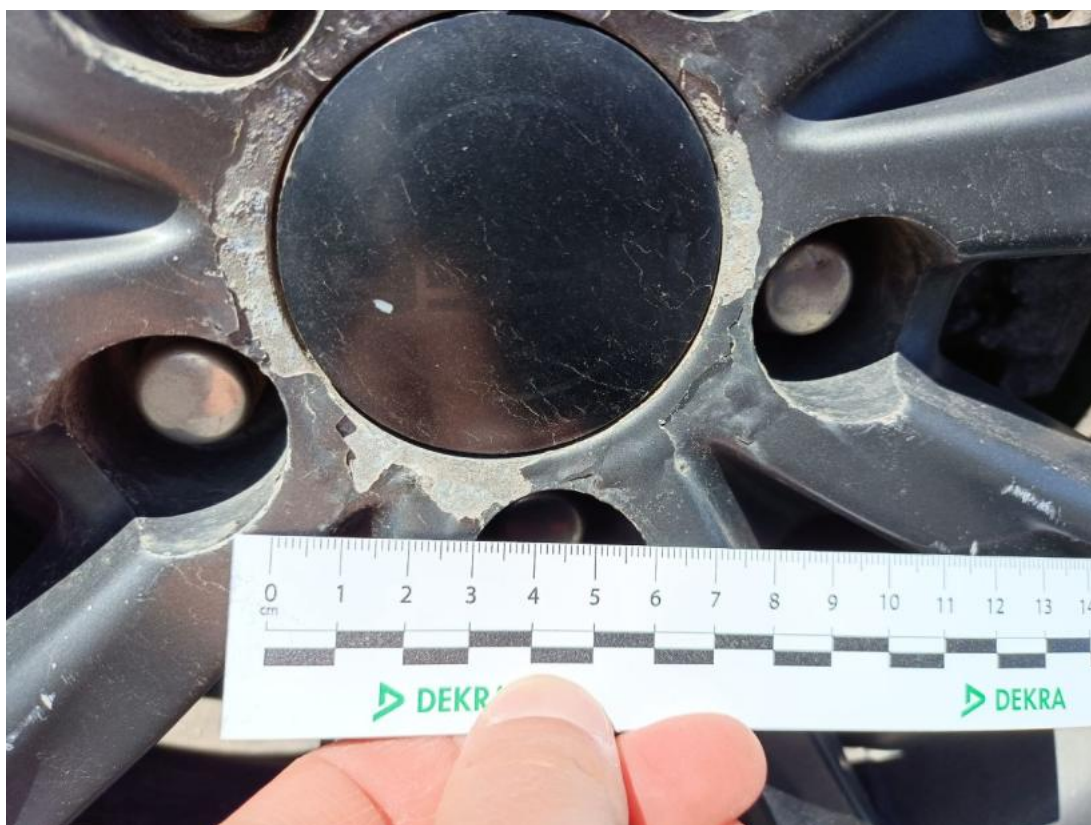
Fot. 66

Felga aluminiowa tylna L - Rysa/odprysk 1

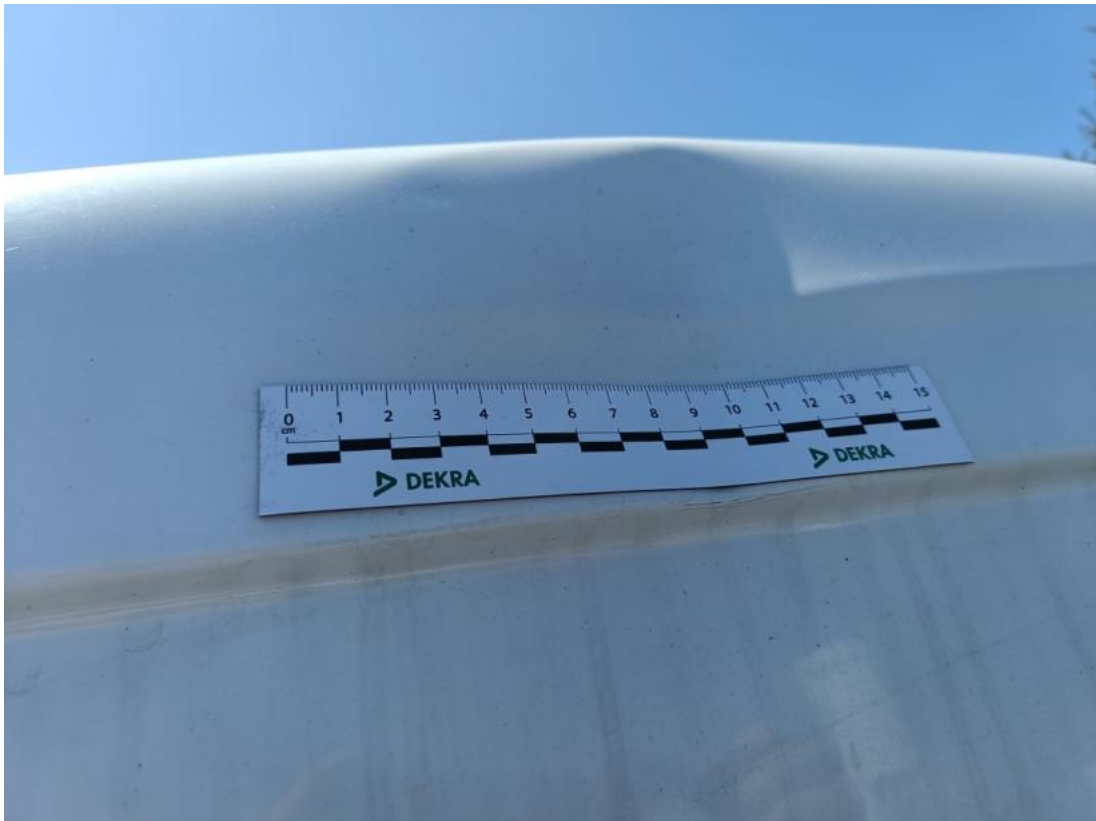
Fot. 69
Drzwi tylne L - Wgniecenie/odkształcenie 1

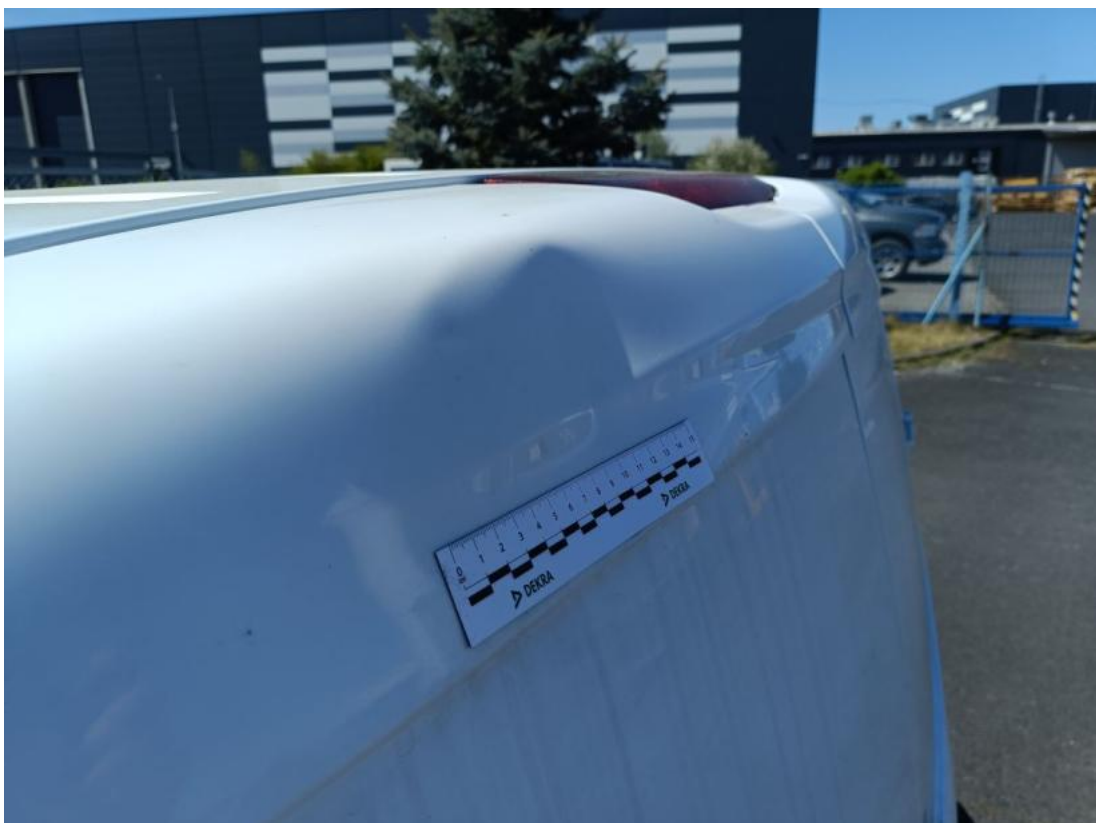
Fot. 70
Drzwi tylne L - Wgniecenie/odkształcenie 2

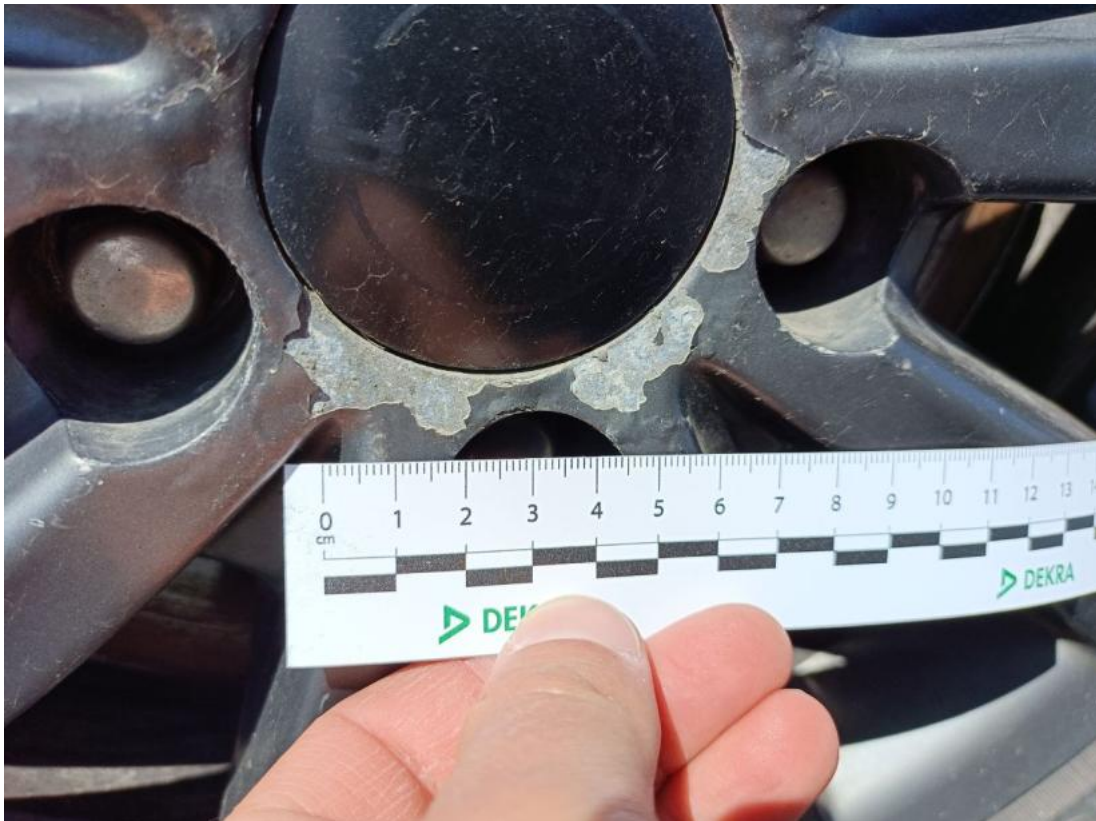
Fot. 73
Felga Aluminiowa przednia L - Rysa/odprysk 1

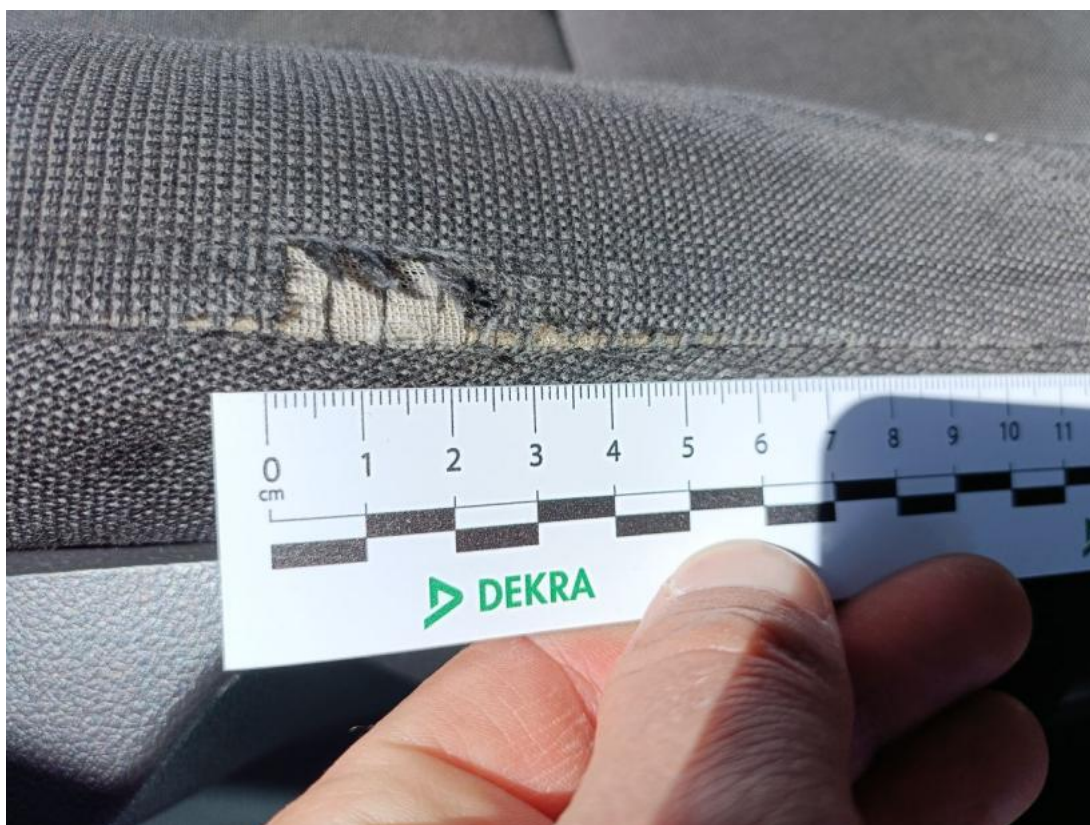
Fot. 76

Fotel prz. lew. - Pęknięcie/rozerwanie 1
