Protokół zwrotu pojazdu

do zlecenia nr: PKOM(DZS)/GDA/36871/26/04/28

| Numer rejestracyjny | ZS580KG | Marka, model | FORD, ECOSPORT |

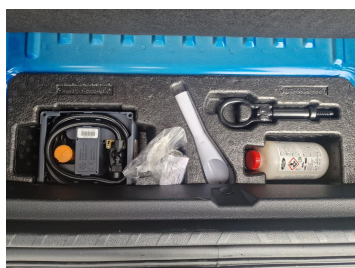
| Zestaw naprawczy koła | PRZETERMINOWANY | | | |
