Raport z oględzin pojazdu

Numer raportu	215538/7/25-11401	Data raportu	01-07-2025
Rzeczoznawcy	Rafał Sypułek mgr inż. Przemysław Ostap	Data oględzin	27-06-2025
Nr zlecenia	PCM(DZS)/GDA/45480/25/06/24	Miejsce oględzin	MASTER1 MYSŁOWICE, OBRZEŻNA P...

Numer identyfikacyjny (VIN)	TMAJB81BHMJ214053
Marka, model	HYUNDAI Tucson 20-24
Typ, wersja	Tucson 1.6 T-GDi 48V Platynu...
Numer rejestracyjny	BIA94916
Silnik (rodz./poj./moc)	benz./1598 ccm/132 kW
Stan licznika	163 868 km
Data 1. rej./rok prod.	28-06-2022/2022
Data nast. bad. techn.	28-06-2025
Nadwozie	KOM 5/5
Lakier	biały/UNI
Skrzynia biegów	automatyczna

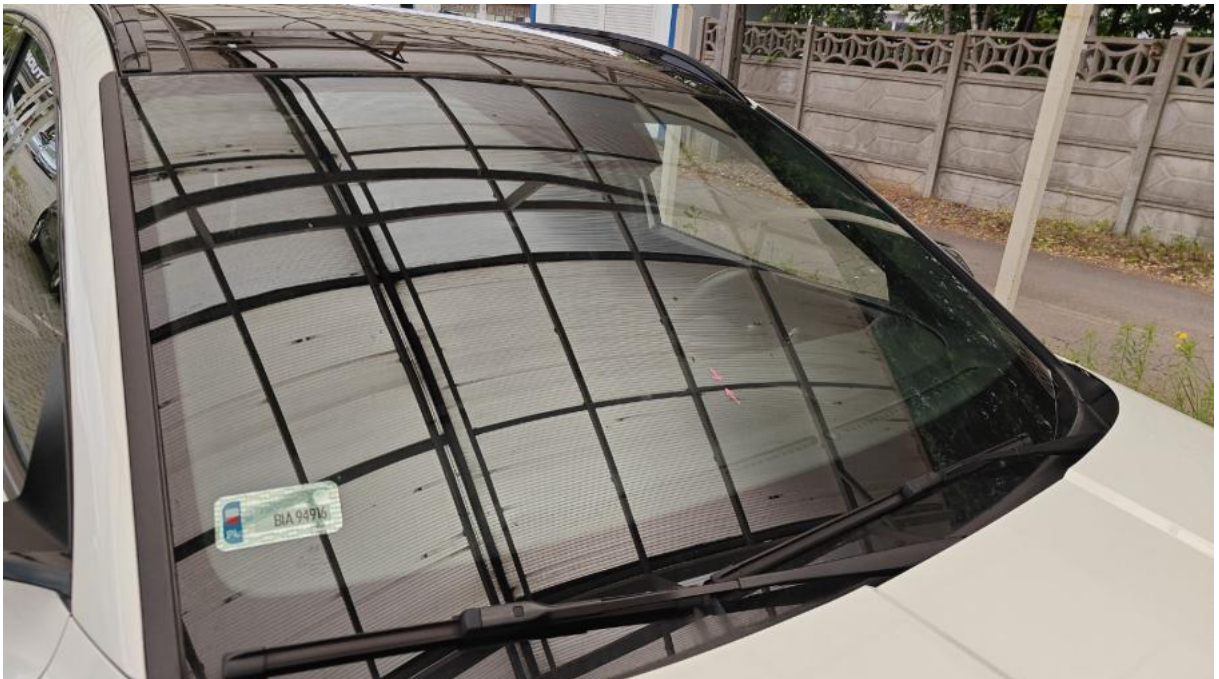
Fot. 44

Szyba czołowa - zdjęcie poglądowe 1

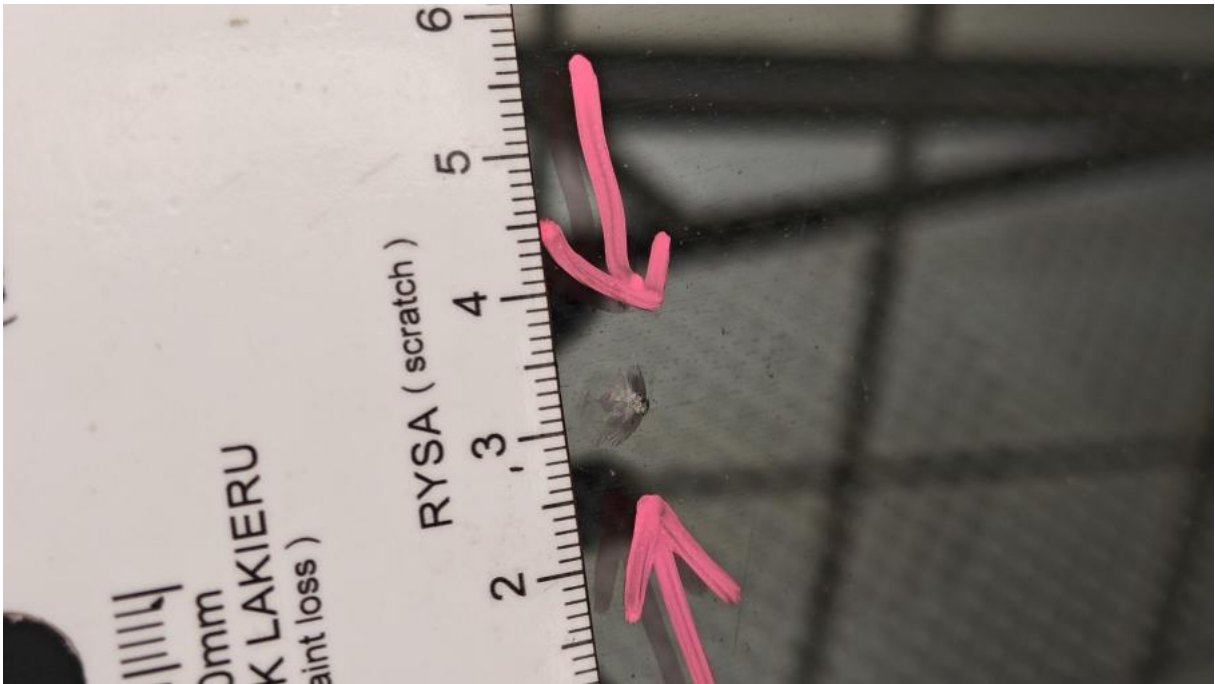
Fot. 45

Szyba czołowa - Pęknięcie/rozerwanie 1

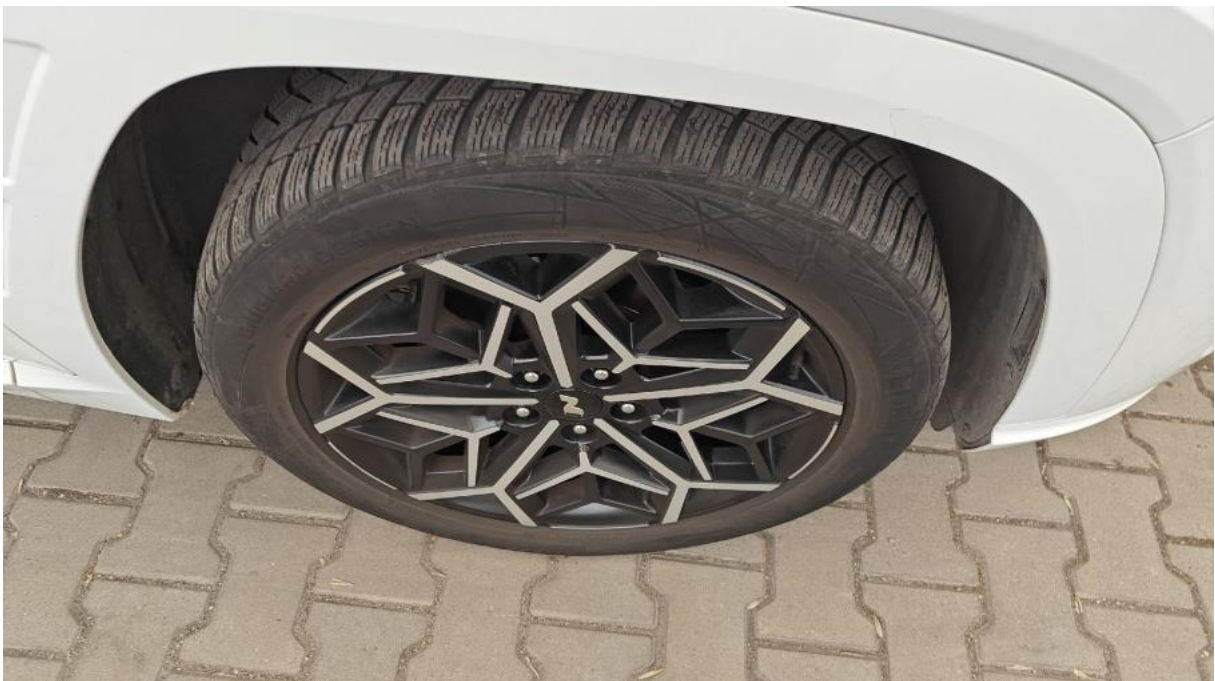
Fot. 46

Felga aluminiowa przednia P - zdjęcie poglądowe 1

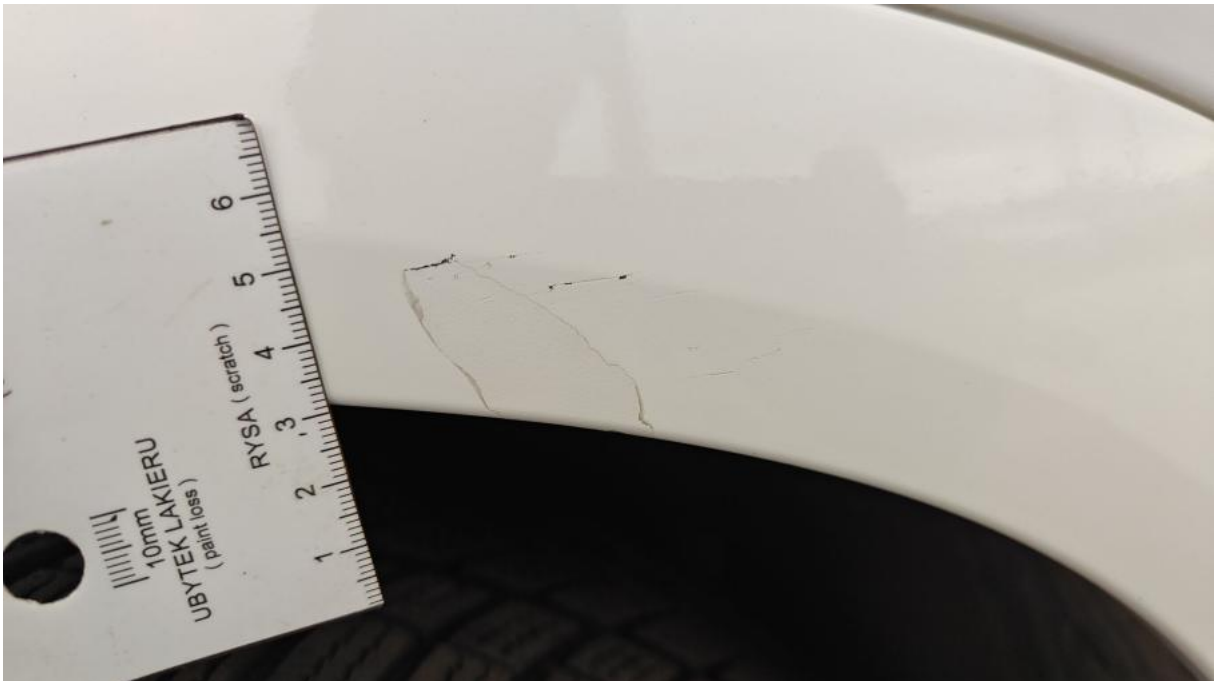
Fot. 49

Listwa błotnika przedniego P - Inne 1

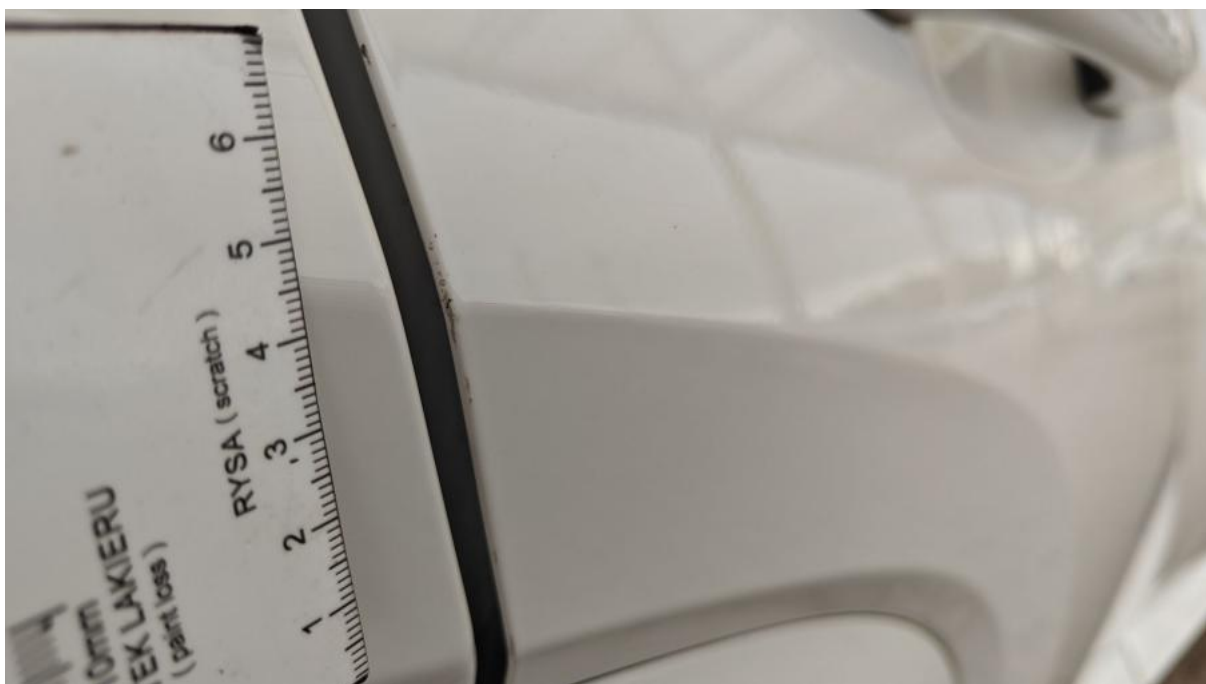
Fot. 51

Drzwi tylne P - Rysa/odprysk 1

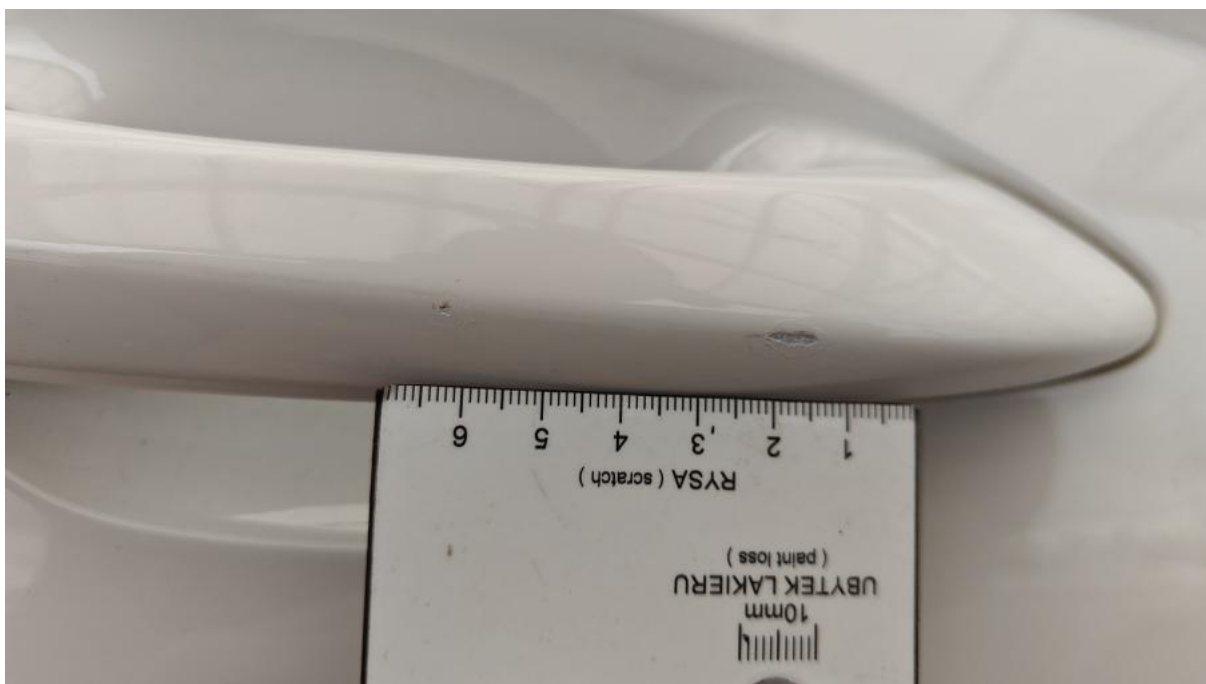
Fot. 52

Klamka drzwi tyl P - Rysa/odprysk 1

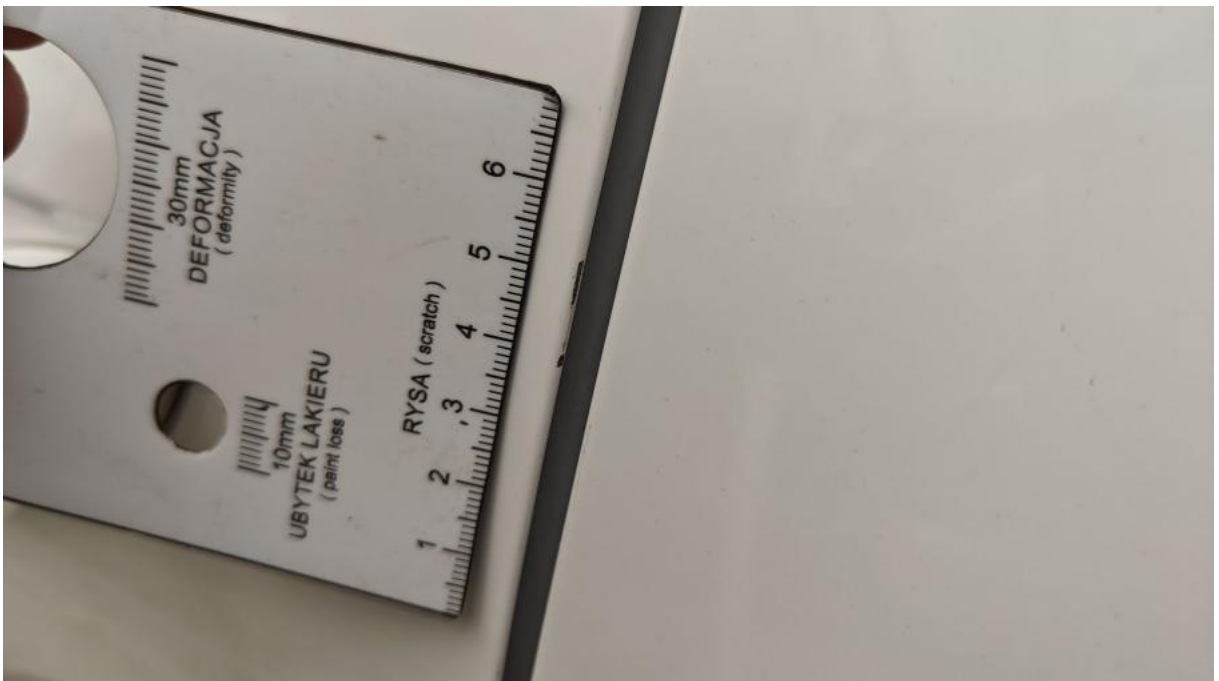
Fot. 54

Drzwi tylne L - Rysa/odprysk 1

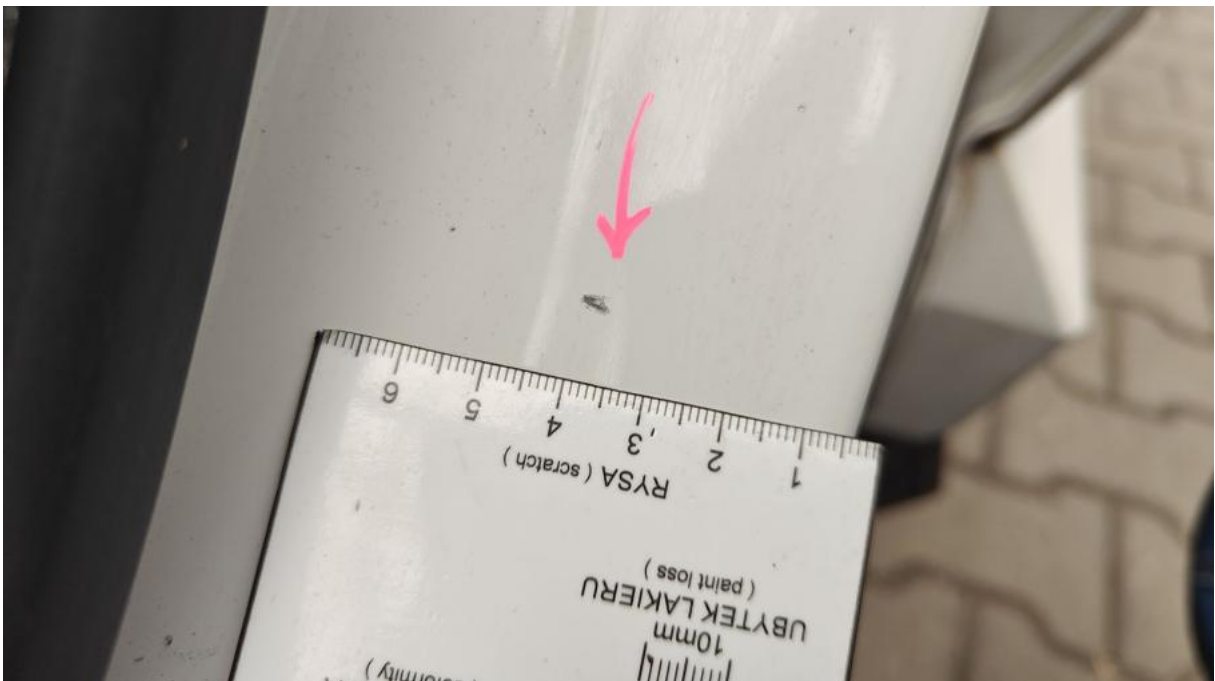
Fot. 56

Słupek środkowy L - Rysa/odprysk 1

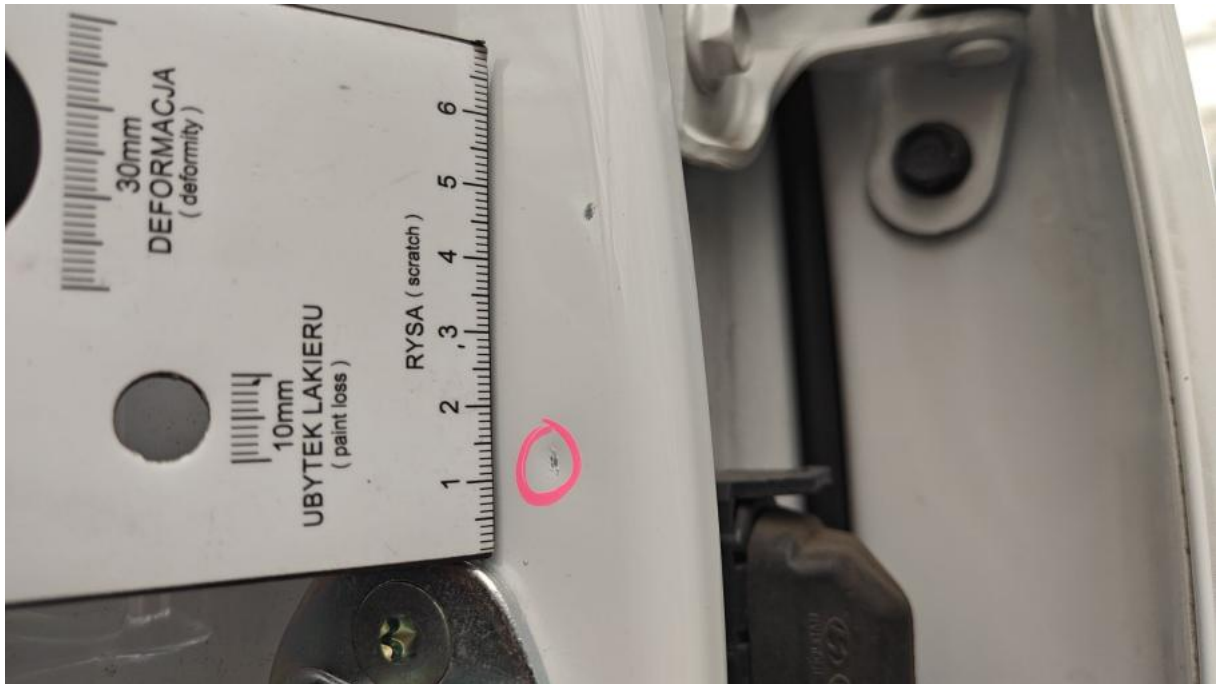
Fot. 57

Słupek środkowy L - Wgniecenie/odkształcenie 1

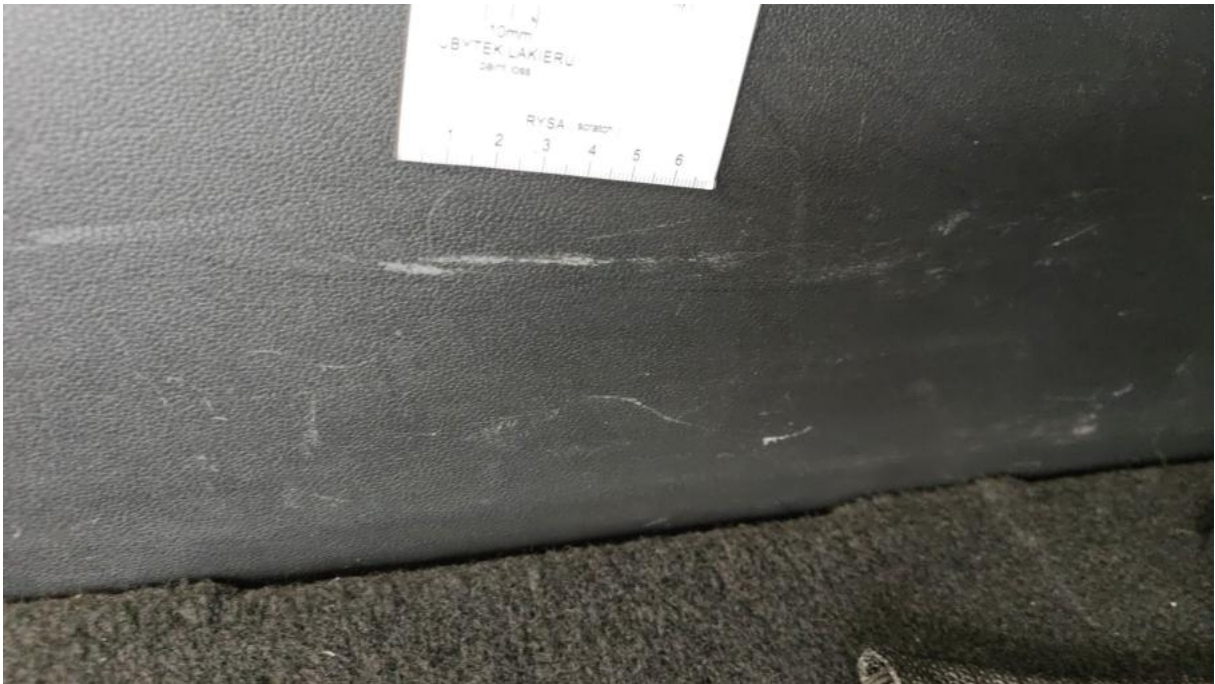
Fot. 59

Wykładzina przestrzeni bagażowej - Rysa/odprysk 1
