Raport z oględzin pojazdu

Numer raportu	215812/7/25-11401	Data raportu	24-07-2025
Rzeczoznawcy	Paweł Szwabowicz mgr inż. Przemysław Ostap	Data oględzin	23-07-2025
Nr zlecenia	PCM(DZS)/GDA/46483/25/06/26	Miejsce oględzin	Ostrowska 122, 63-700 Krotoszyn, 63-70...

Numer identyfikacyjny (VIN)	VF1RJA00069809818
Marka, model	RENAULT Clio V 19-23
Typ, wersja	Clio 1.0 TCe Equilibre
Numer rejestracyjny	WJ5648L
Silnik (rodz./poj./moc)	benz./999 ccm/67 kW
Stan licznika	77 080 km
Data 1. rej./rok prod.	20-01-2023/2022
Data nast. bad. techn.	20-01-2026
Nadwozie	hatchback 5/5
Lakier	biały/UNI
Skrzynia biegów	manualna

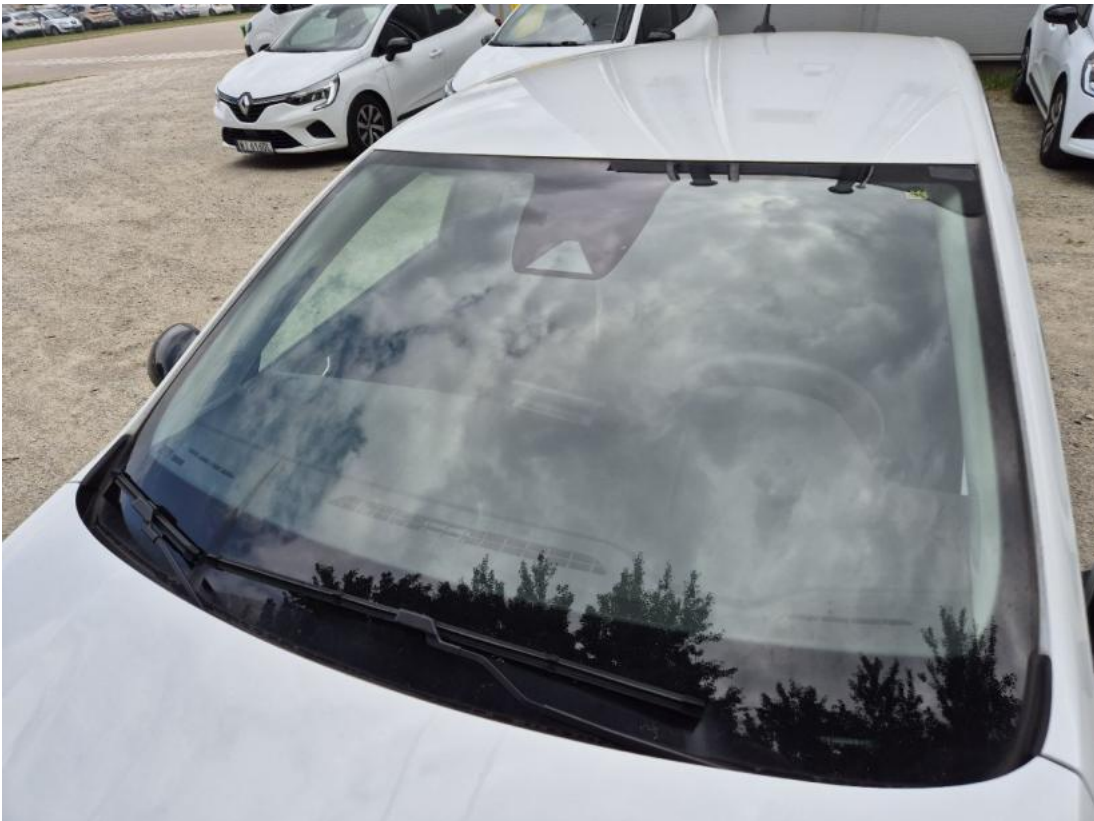
Fot. 35

2	Szyba przednia barwiona	pęknięcie	WY	2.2
3	Kpl.montażowy/naprawczy-kpl.do klejenia		WY

Szyba czołowa - zdjęcie poglądowe 1

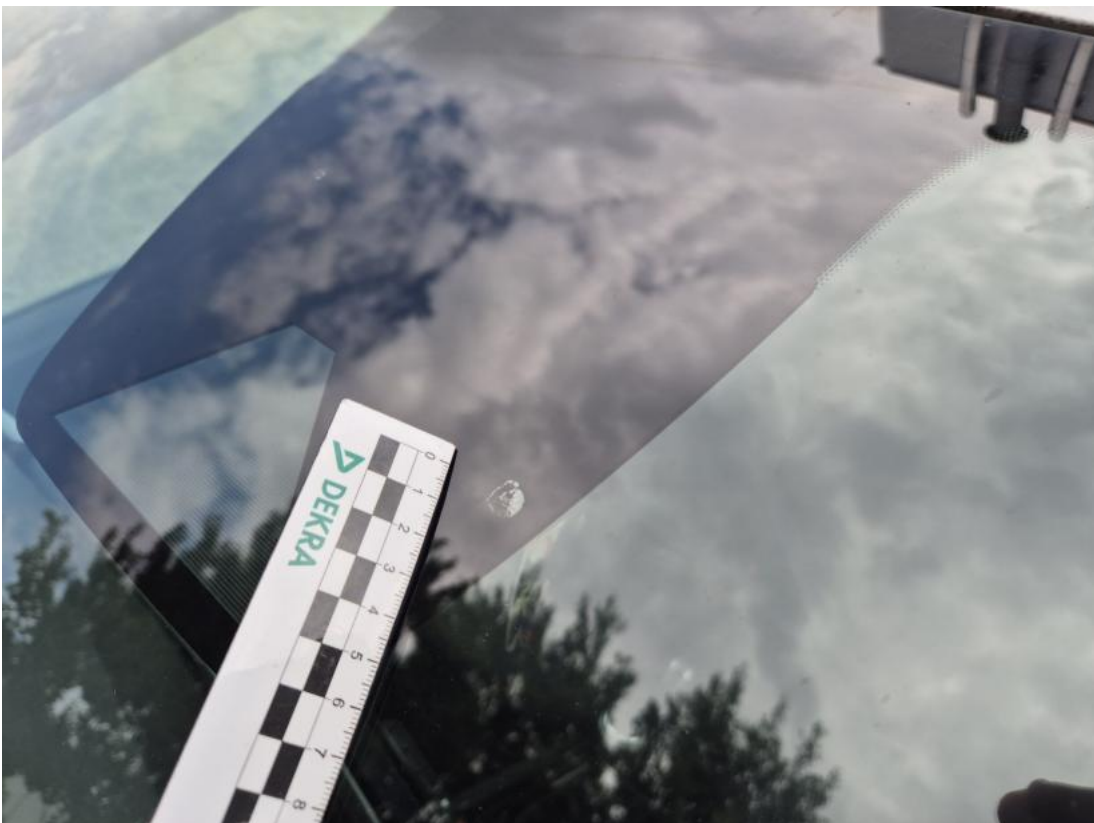
Fot. 36

Szyba czołowa - Rysa/odprysk 1

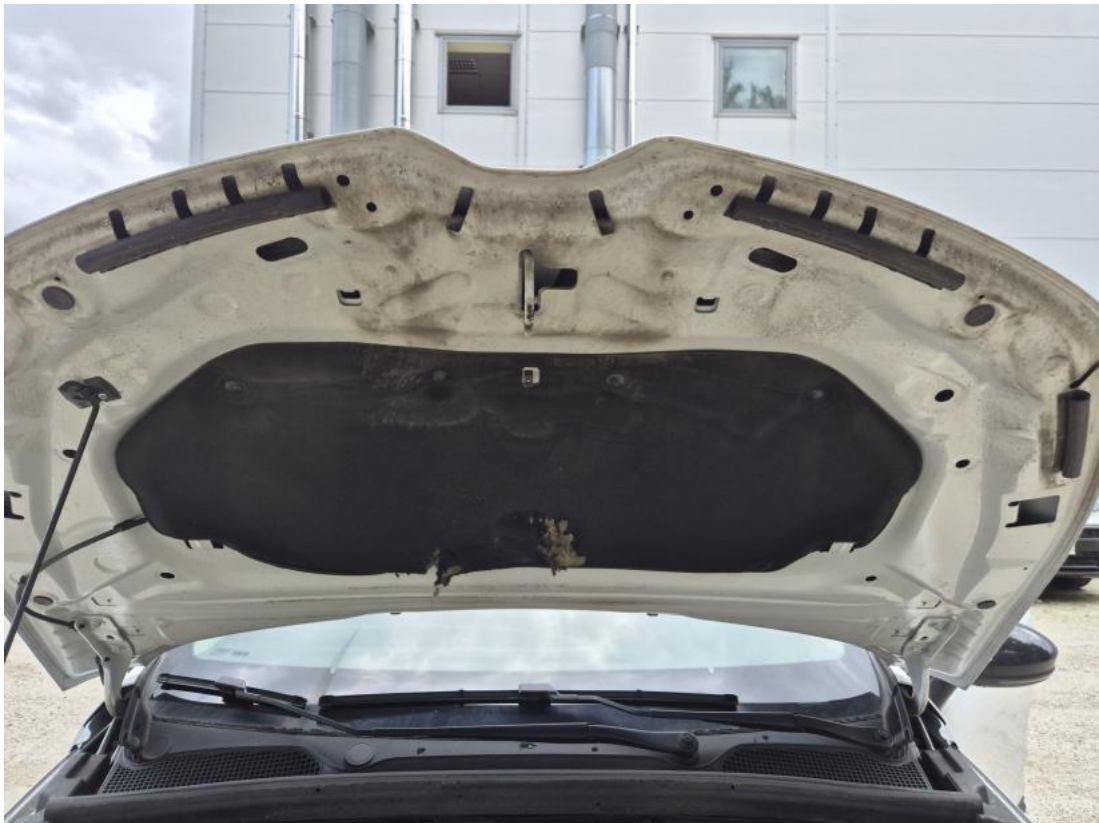
Fot. 37

Poz.	Nazwa pozycji	Opis uszkodzeń	Kwalifik.	Naprawa [rbg]
1	Wykładzina tłumiąca pokrywy przedniej	rozerwanie, ubytki materiału	WY	0.2

Wykładzina pokrywy komory silnika - zdjęcie poglądowe 1

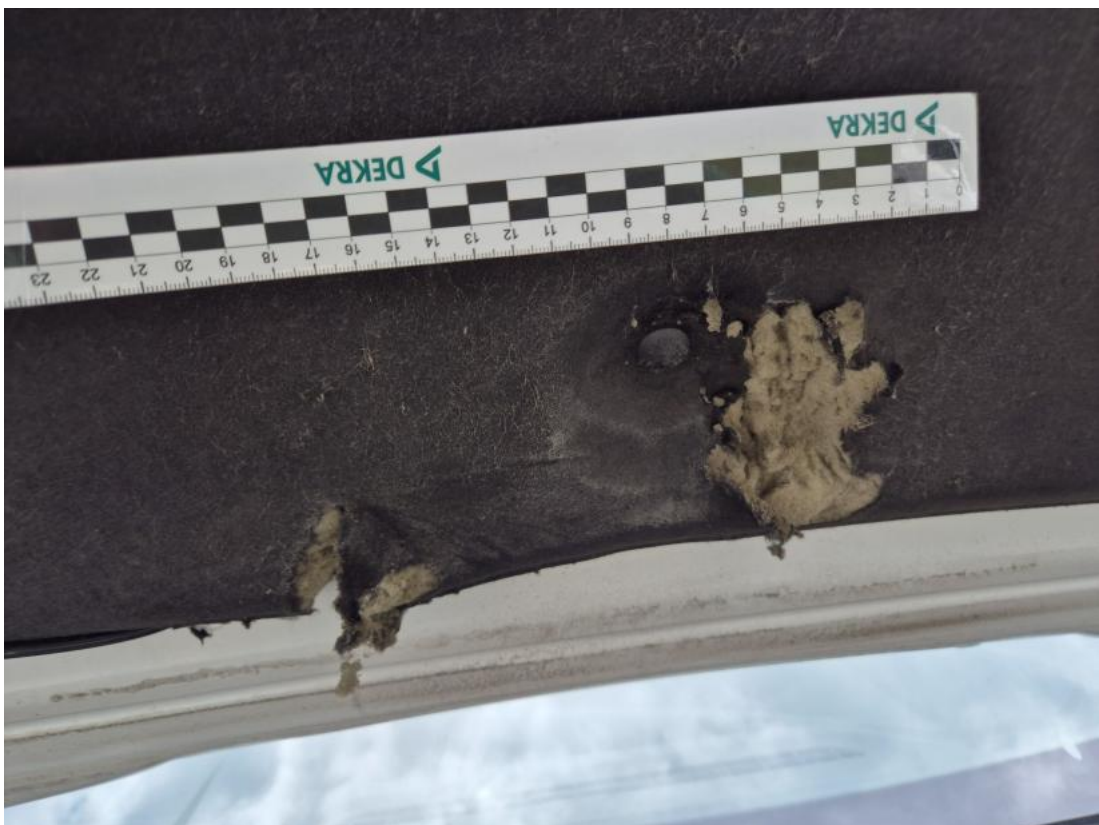
Fot. 38

Wykładzina pokrywy komory silnika - Pęknięcie/rozerwanie 1
