## Raport z oględzin pojazdu

Numer raportu	11358/5/26-15201	Data raportu	18-05-2026
Rzeczoznawcy	Maciej Wiącek (WSP) mgr inż. Paweł Barszcz (WSP)	Data oględzin	04-05-2026
Nr zlecenia	PKOM(DZS)/GDA/36432/26/04/27	Miejsce oględzin	AUTOMARKET OŻARÓW MAZOWIECK...

Numer identyfikacyjny (VIN)	<b>W0VERHNP2MJ893435</b>
Marka, model	OPEL Combo Life 18-23
Typ, wersja	Combo Life 1.2 Turbo Edition ...
Numer rejestracyjny	WD3119S
Silnik (rodz./poj./moc)	benz./1199 ccm/81 kW
Stan licznika	189 012 km
Data 1. rej./rok prod.	15-12-2021/2021
Data nast. bad. techn.	11-12-2026
Nadwozie	KOM 5/5
Lakier	szary/2-warstwowy metalizowany
Skrzynia biegów	manualna

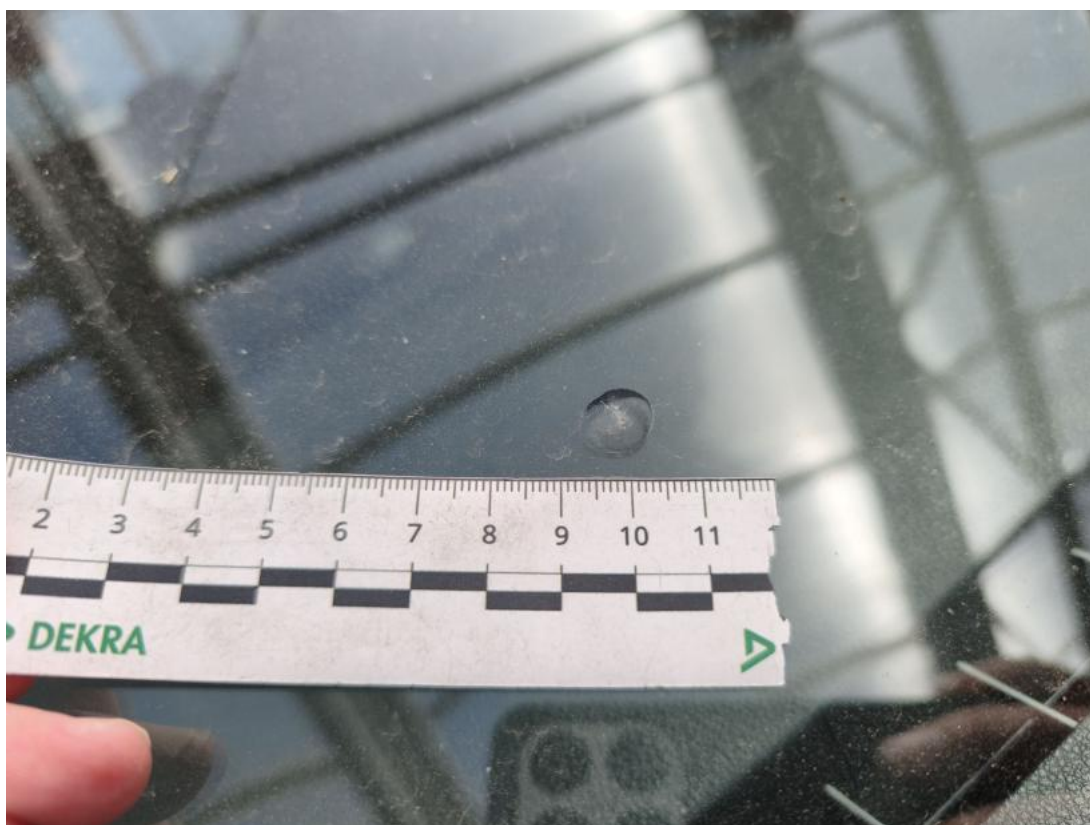
Poz.	Nazwa pozycji	Opis uszkodzeń	Kwalifik.	Naprawa [rbg]
1	Szyba przednia barwiona	pęknięcie	WY	1.5
2	Kpl.montażowy/naprawczy-kpl.do klejenia		WY	
3	Podkładki dystansujące szyby przedniej		WY

**Fot. 40**  
Szyba czołowa - Pęknięcie/rozerwanie 1

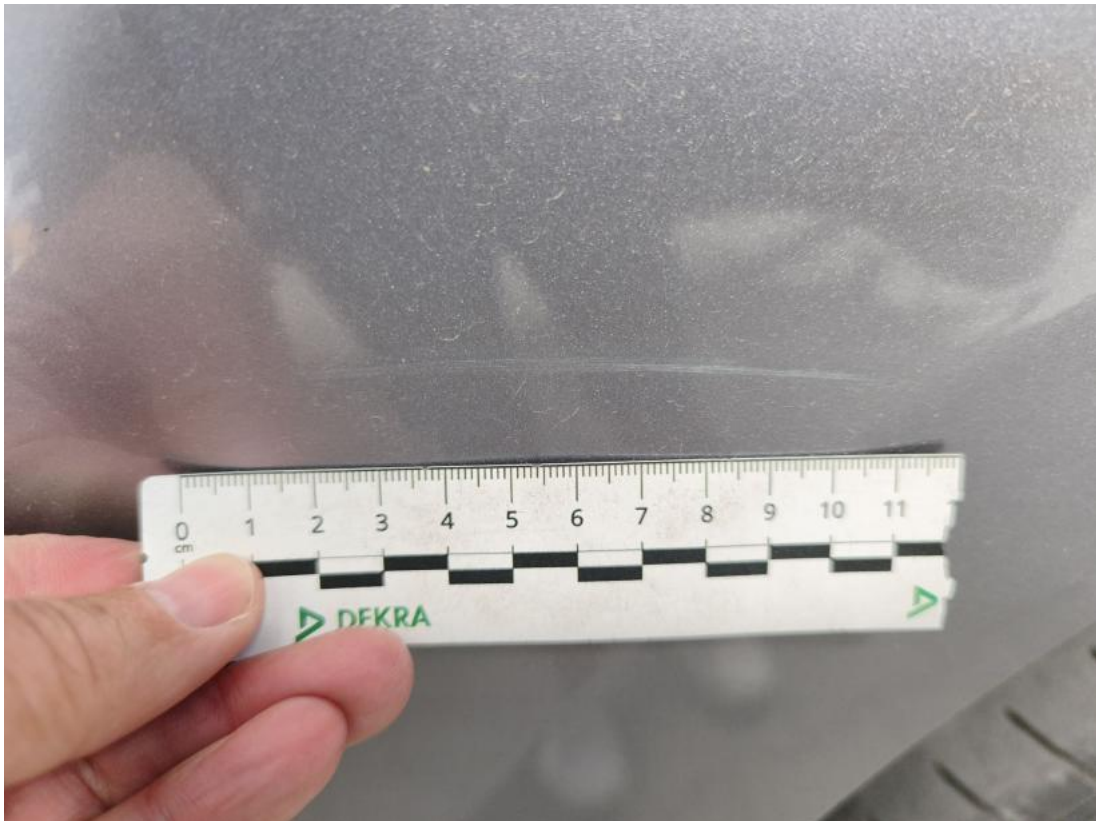
**Fot. 41**  
Zderzak - Rysa/odprysk 1

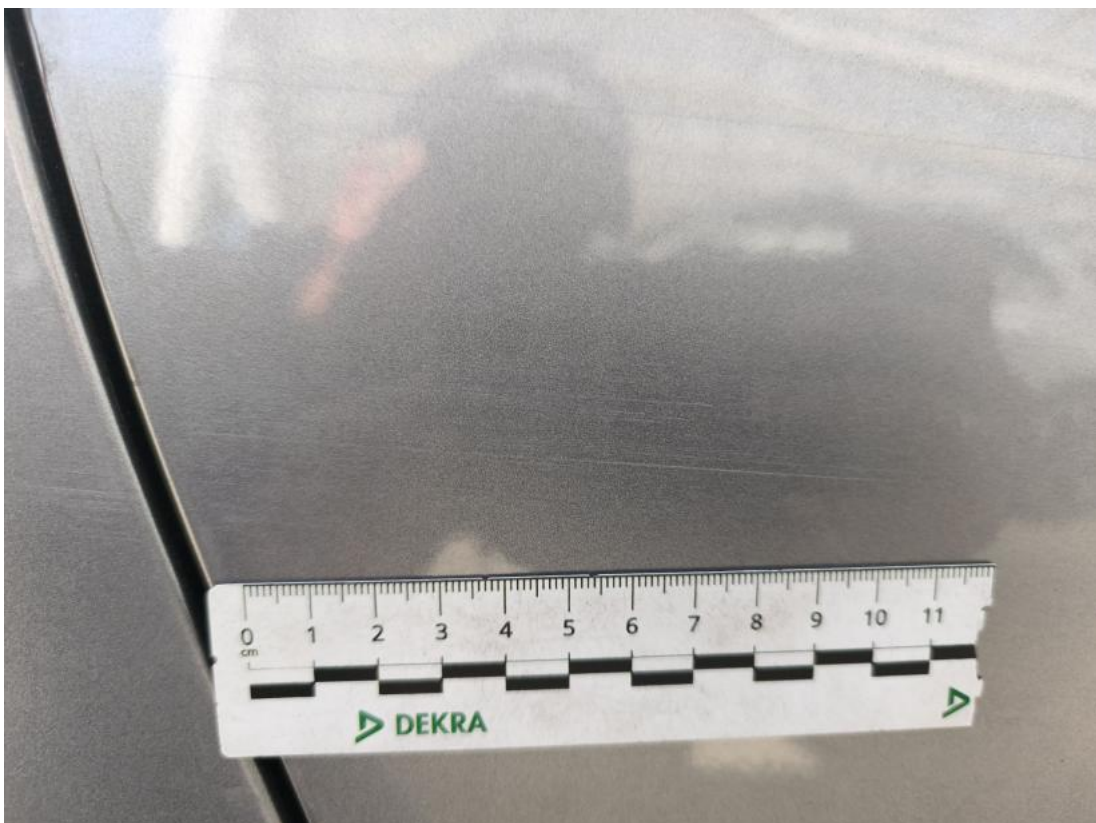
**Fot. 42**  
Drzwi tylne P - Rysa/odprysk 1

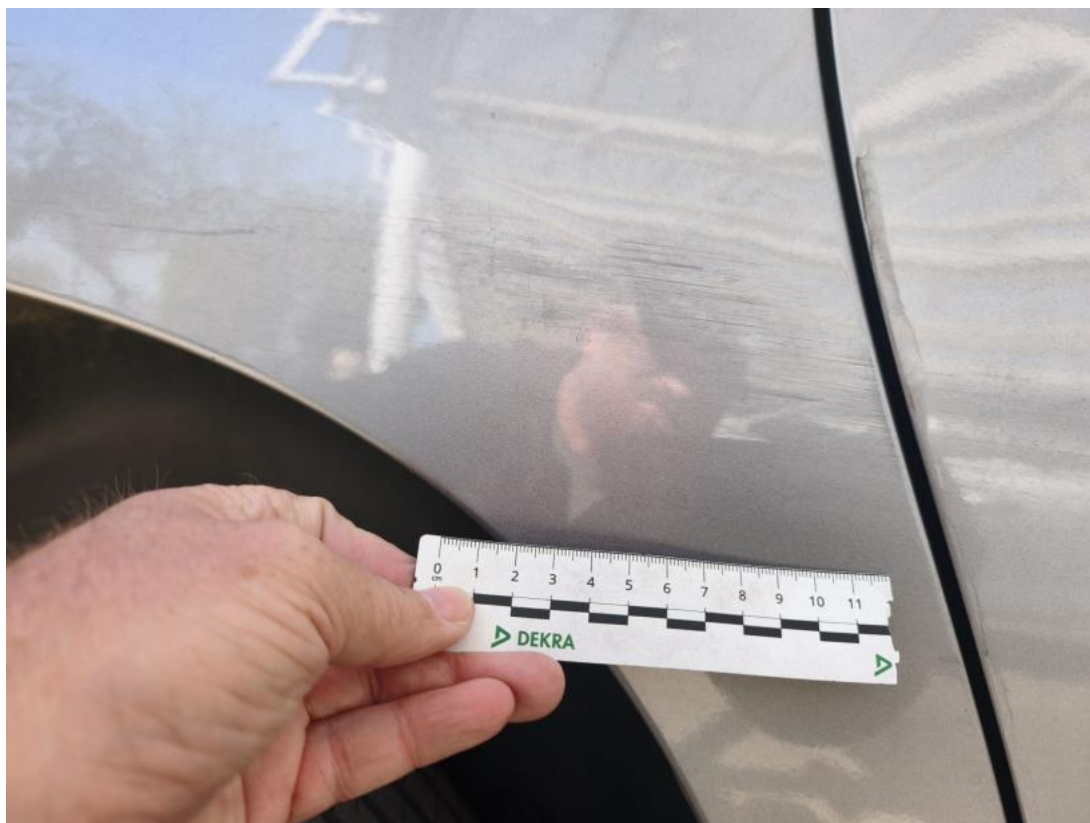
**Fot. 43**

Błotnik tylny P / Ściana boczna P - Rysa/odprysk 1

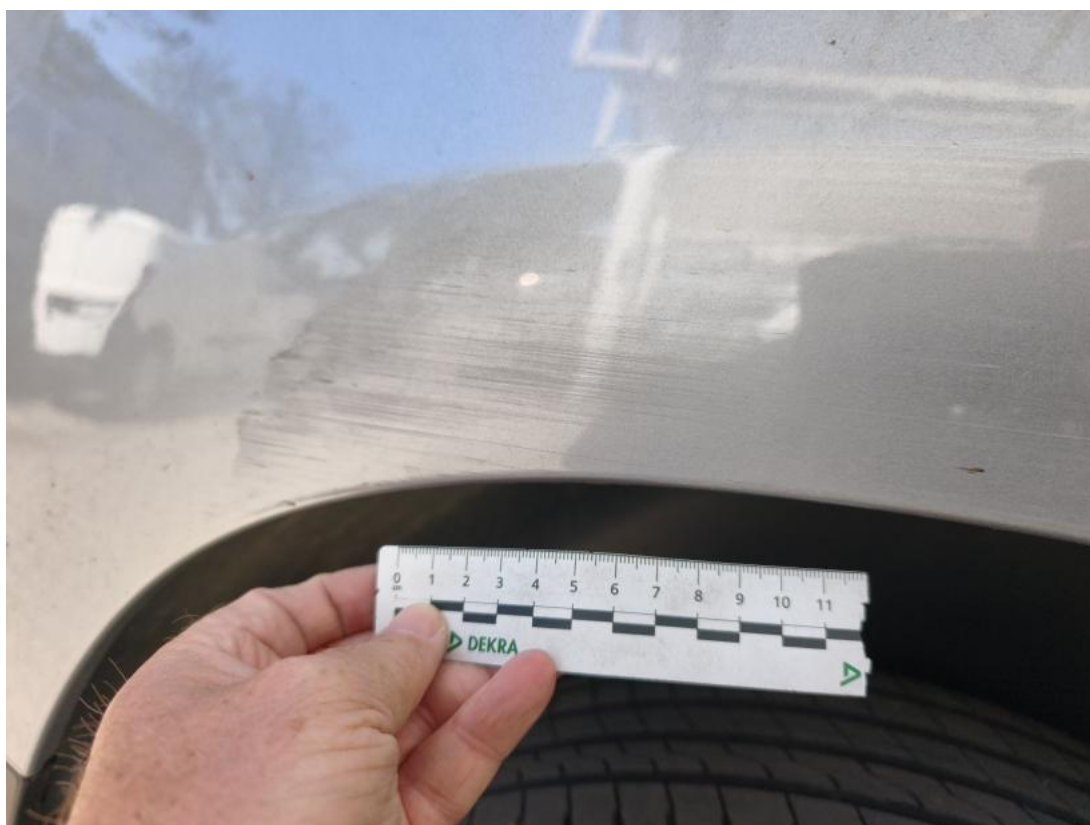
**Fot. 44**

Błotnik tylny P / Ściana boczna P() - Rysa/odprysk 3

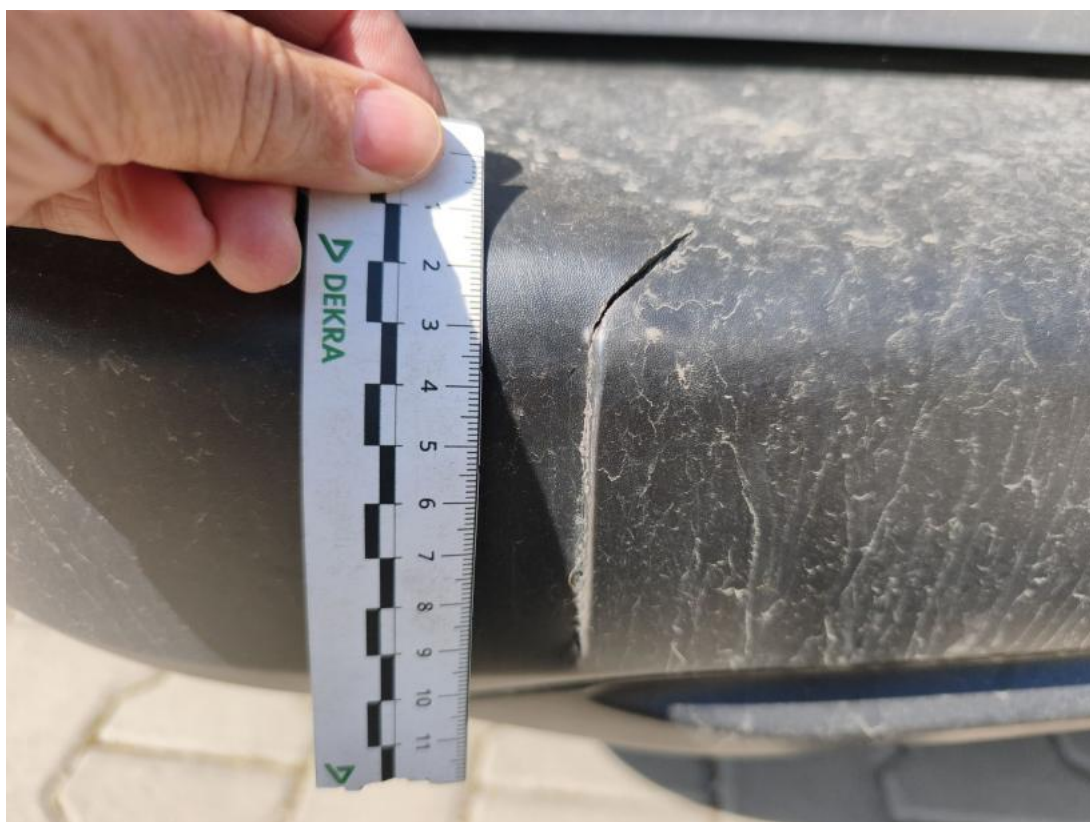
**Fot. 45**

Zderzak tylny - Pęknięcie/rozerwanie 1

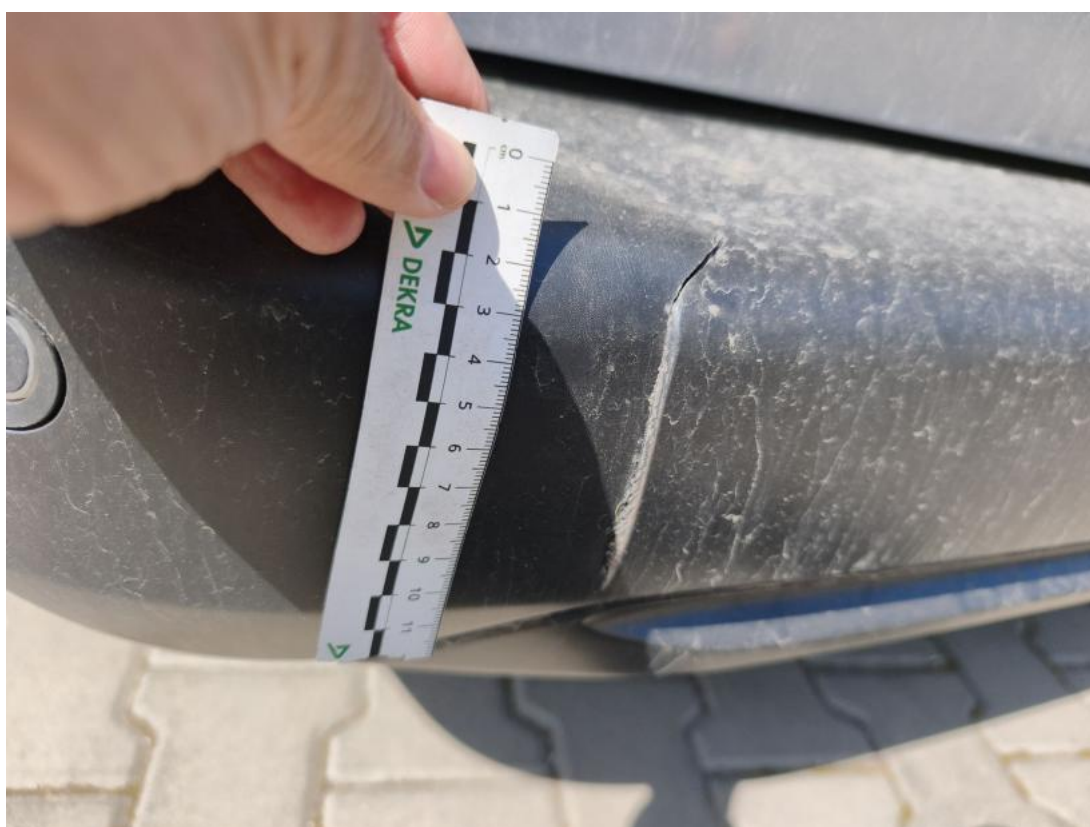
**Fot. 46**

Zderzak tylny() - Pęknięcie/rozerwanie 3

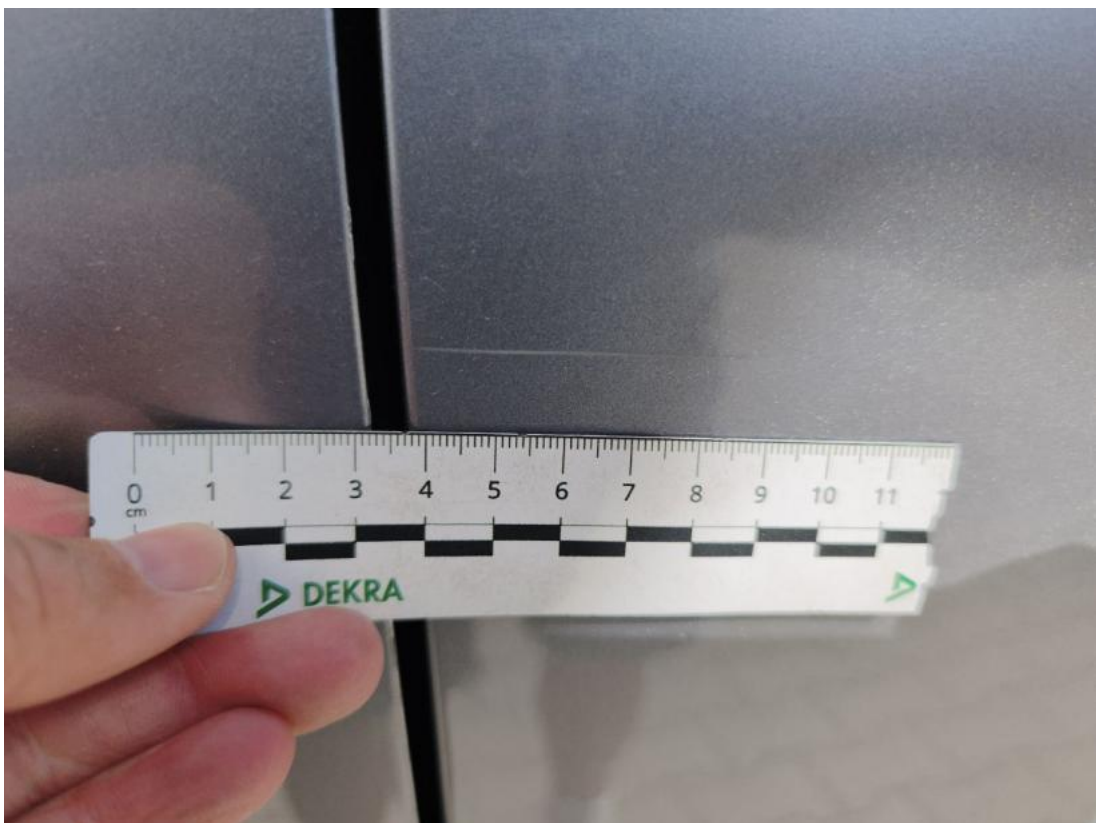
**Fot. 48**

Błotnik tylny L / Ściana boczna L - Rysa/odprysk 1

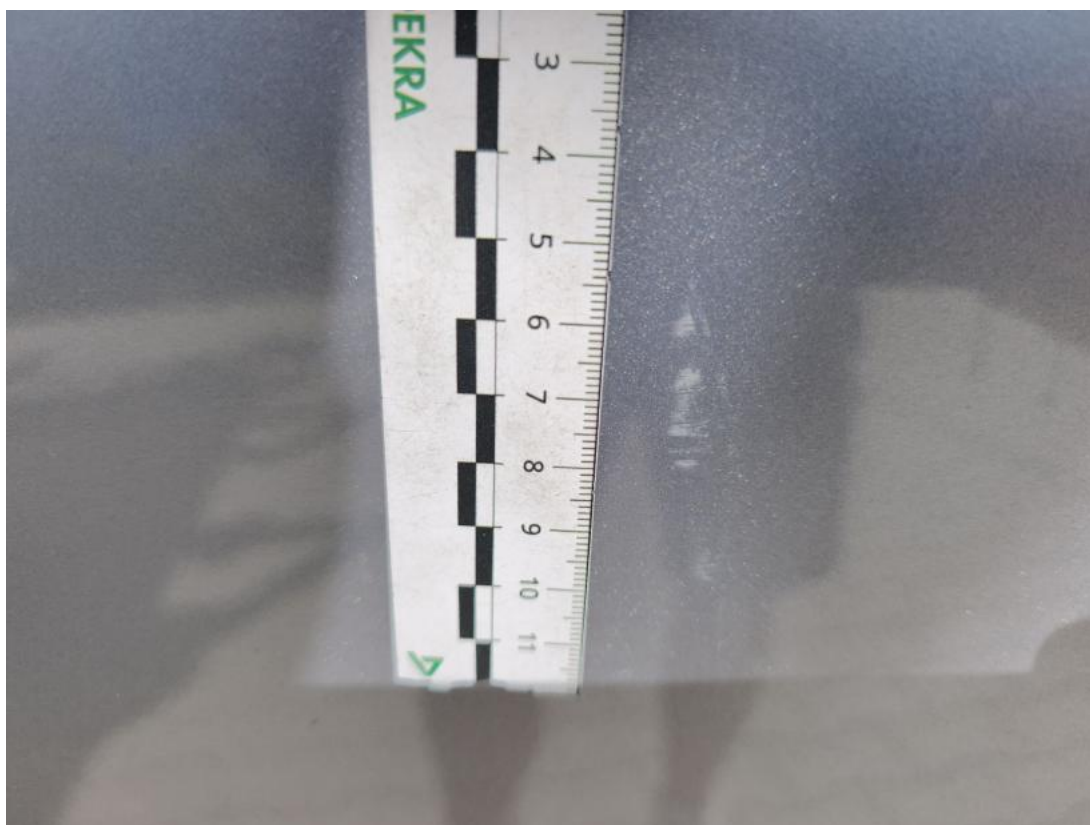
**Fot. 49**

Błotnik tylny L / Ściana boczna L() - Rysa/odprysk 3

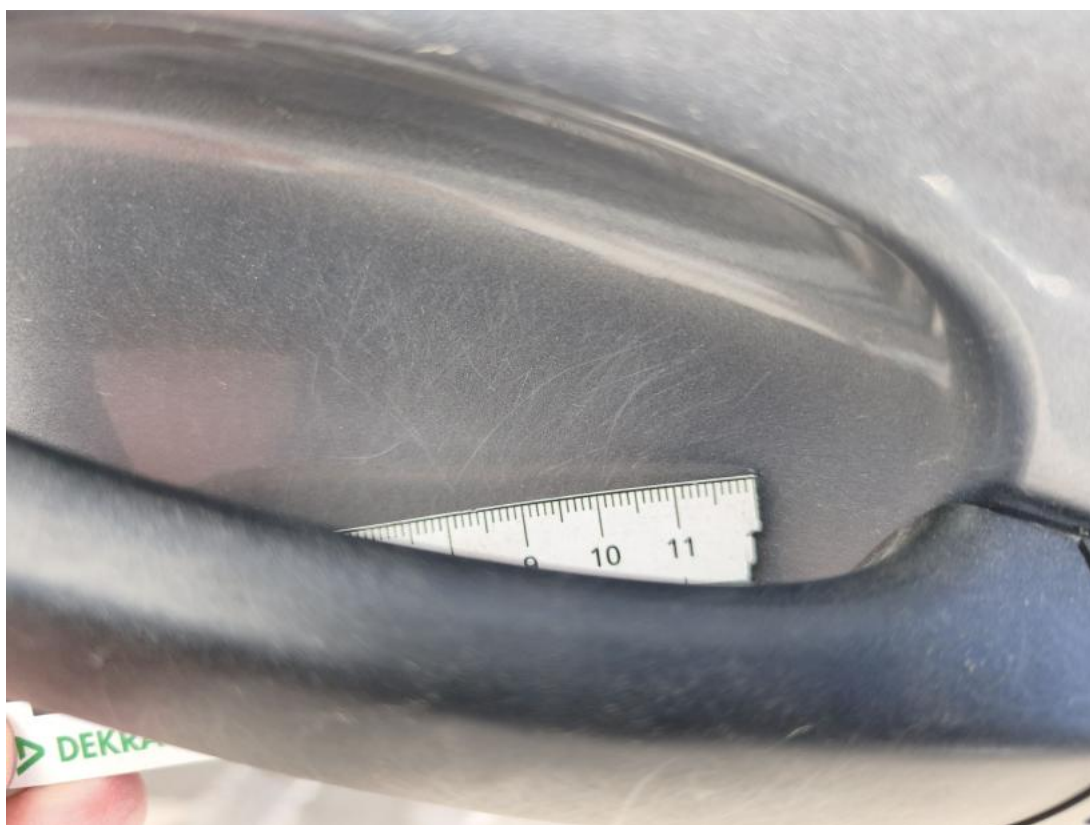
**Fot. 50**

Drzwi przed L - Rysa/odprysk 1

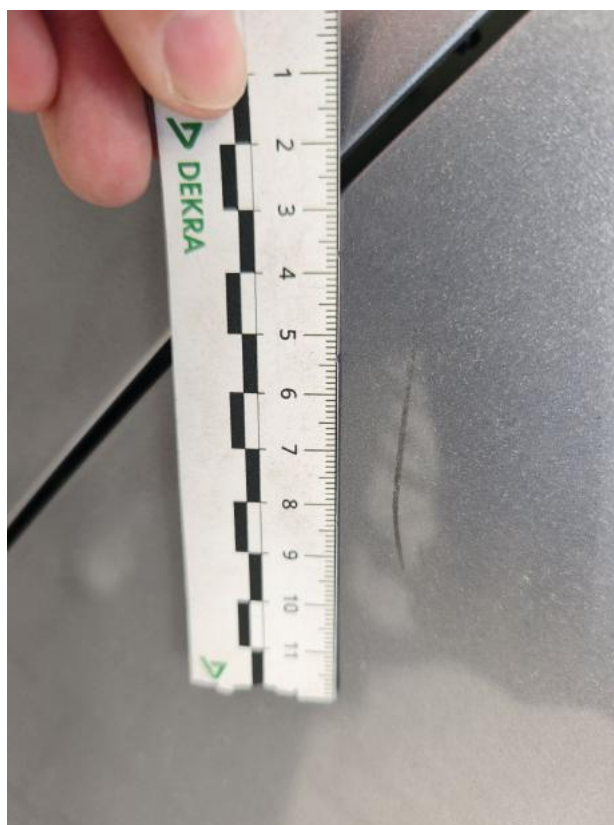
**Fot. 51**  
Drzwi przed L() - Rysa/odprysk 3

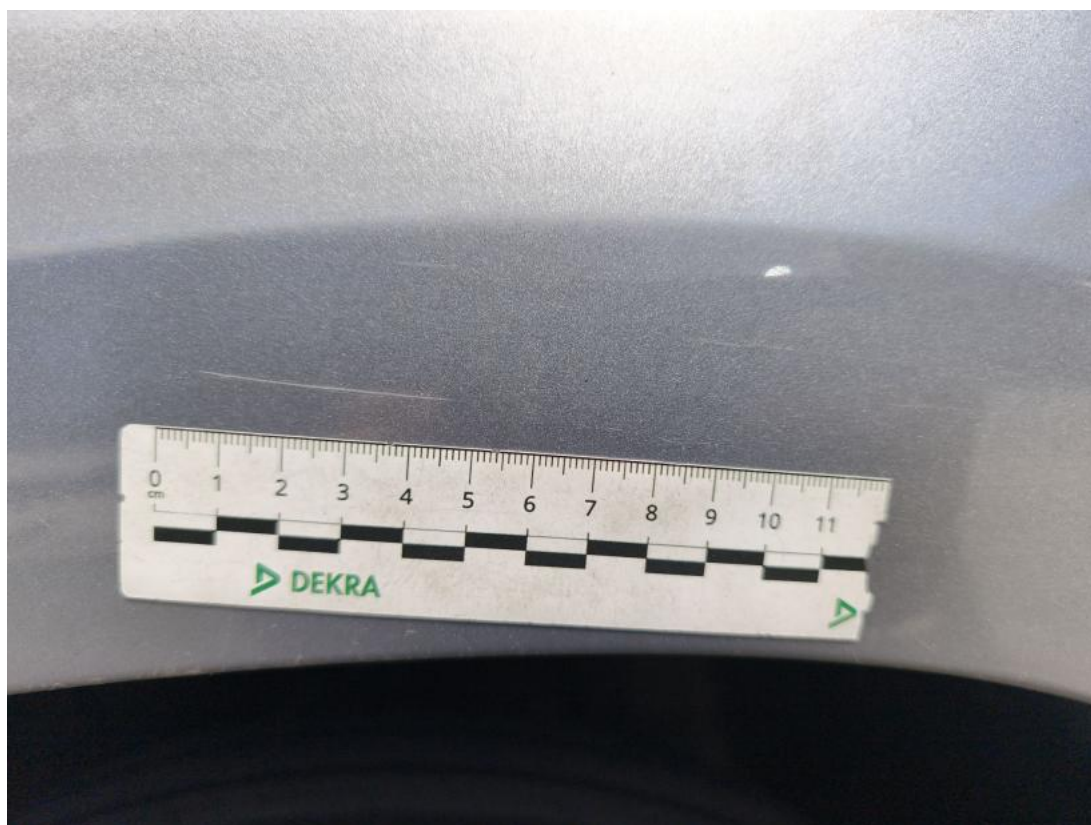
**Fot. 52**  
Błotnik przedni L - Rysa/odprysk 1

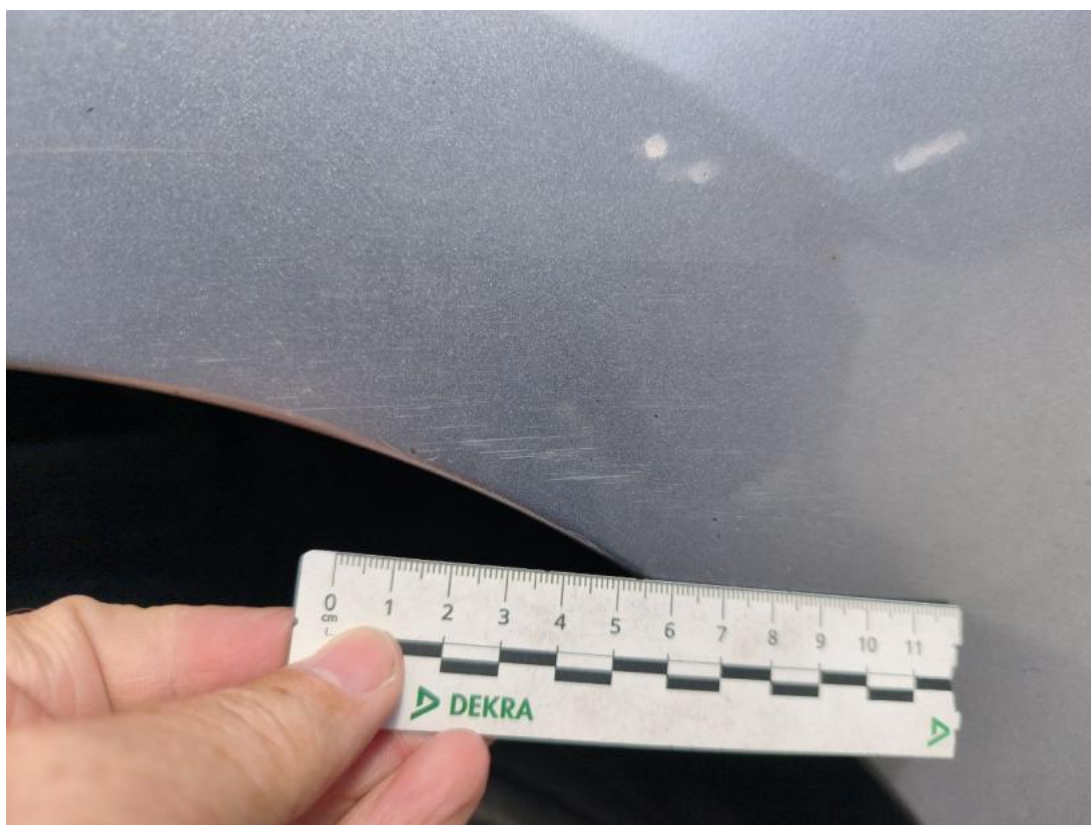
**Fot. 53**

Błotnik przedni L - Rysa/odprysk 2

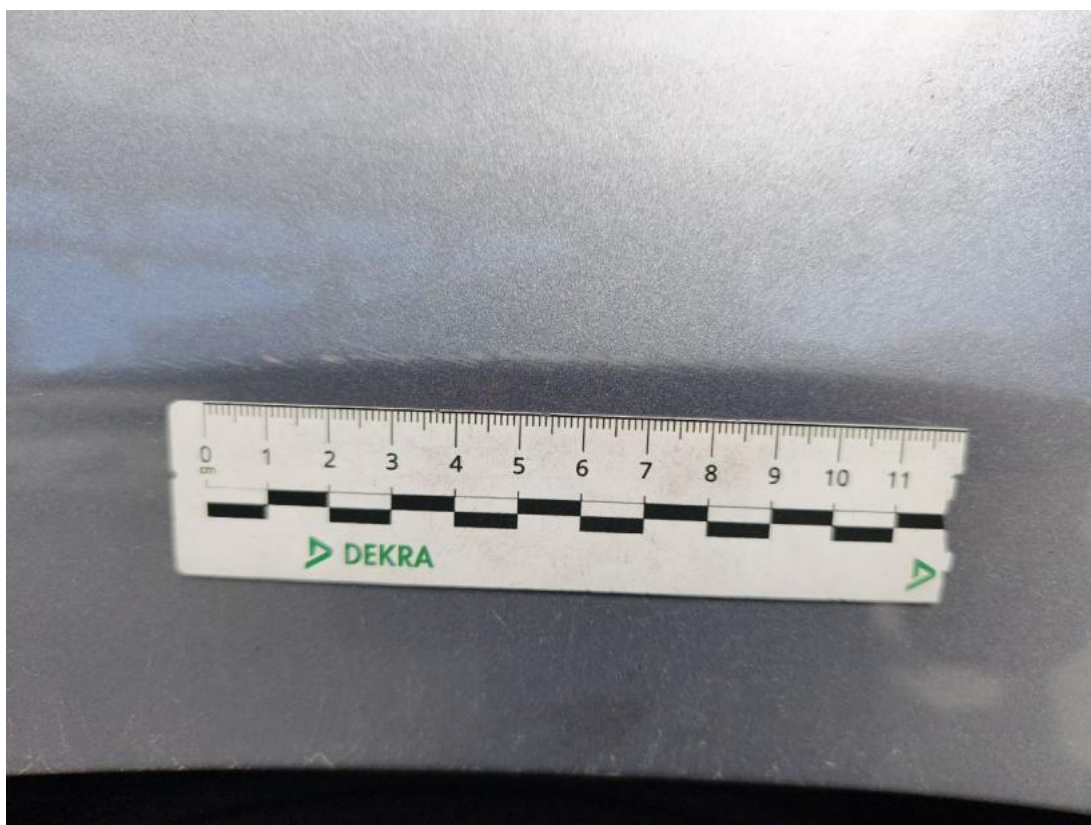
**Fot. 54**

Błotnik przedni L() - Rysa/odprysk 3

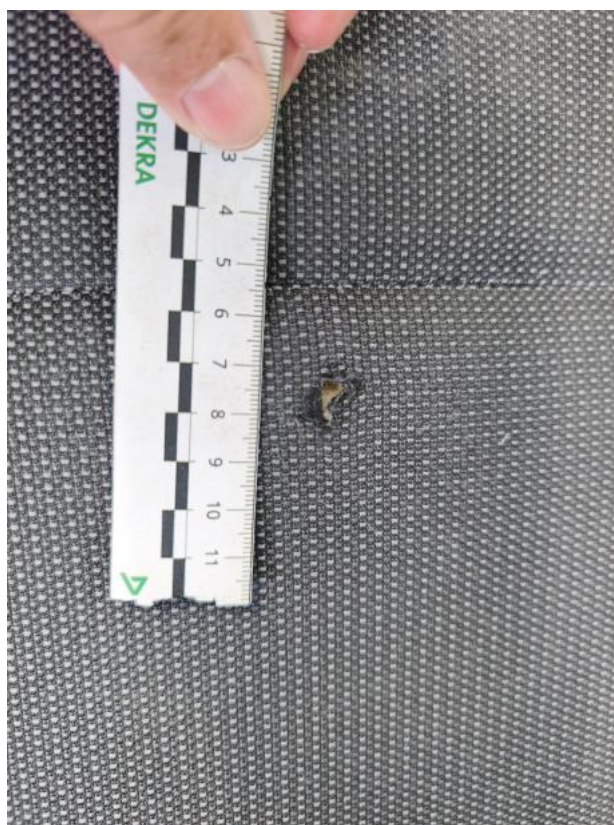
**Fot. 56**

4	Podkładki dystansowe szyby przedniej L		WY	
5	Podkładki dystansowe szyby przedniej R		WY	
6	El. dystansowy szyby przedniej, górny		WY	
7	El. dystansowy szyby przedniej, górny L		WY	
8	El. dystansowy szyby przedniej, górny R		WY	
9	Zderzak, środek	pęknięcie	WY	1.1
10	Tapicerka siedziska 1.rząd L	pęknięcie/rozerwanie	WY	0.9
11	Błotnik przedni L	zarysowanie	NA	
12	Błotnik tylny R	zarysowanie	NA	
13	Nakładka zderzaka przedniego, góra	zarysowanie		
14	Poszycie drzwi przednich L	zarysowanie		
15	Poszycie drzwi tylnych R	zarysowanie		
16	Błotnik tylny L	zarysowanie

Fotel prz. lew. - Pęknięcie/rozerwanie 1

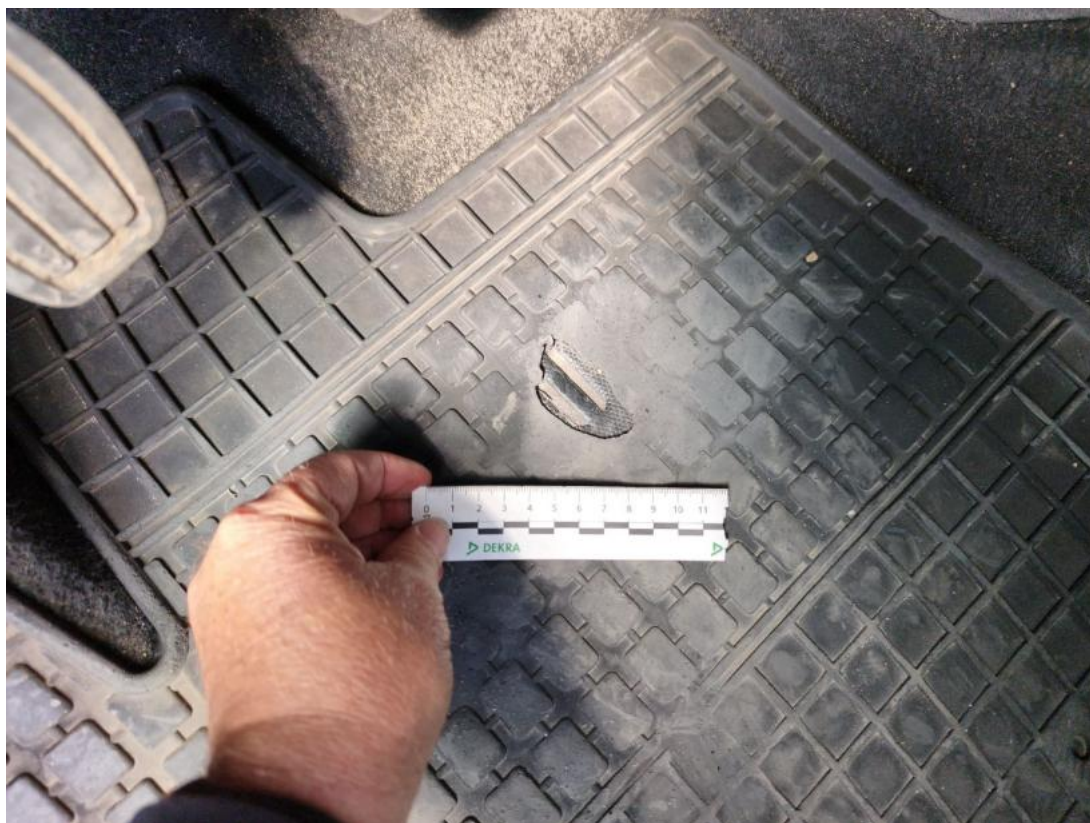
**Fot. 57**

Dywanik prze L - Pęknięcie/rozerwanie 1
