## Raport z oględzin pojazdu

Numer raportu	07582/10/25-15201	Data raportu	10-10-2025
Rzeczoznawcy	inż. Dariusz Pawliszyn mgr inż. Paweł Barszcz (NEW)	Data oględzin	02-10-2025
Nr zlecenia	PCM(DZS)/GDA/73142/25/09/26	Miejsce oględzin	MASTER1 POZNAŃ/KOMORNIKI, PLAT...

Numer identyfikacyjny (VIN)	<b>VXKFBYHZTN1025224</b>
Marka, model	OPEL Astra VI Hatchback 21-
Typ, wersja	Astra VI 1.5 CDTI Elegance S...
Numer rejestracyjny	WD9500S
Silnik (rodz./poj./moc)	diesel/1498 ccm/96 kW
Stan licznika	65 378 km
Data 1. rej./rok prod.	29-08-2022/2022
Data nast. bad. techn.	29-08-2027
Nadwozie	hatchback 5/5
Lakier	czerwony/2-warstwowy metalizowany
Skrzynia biegów	automatyczna

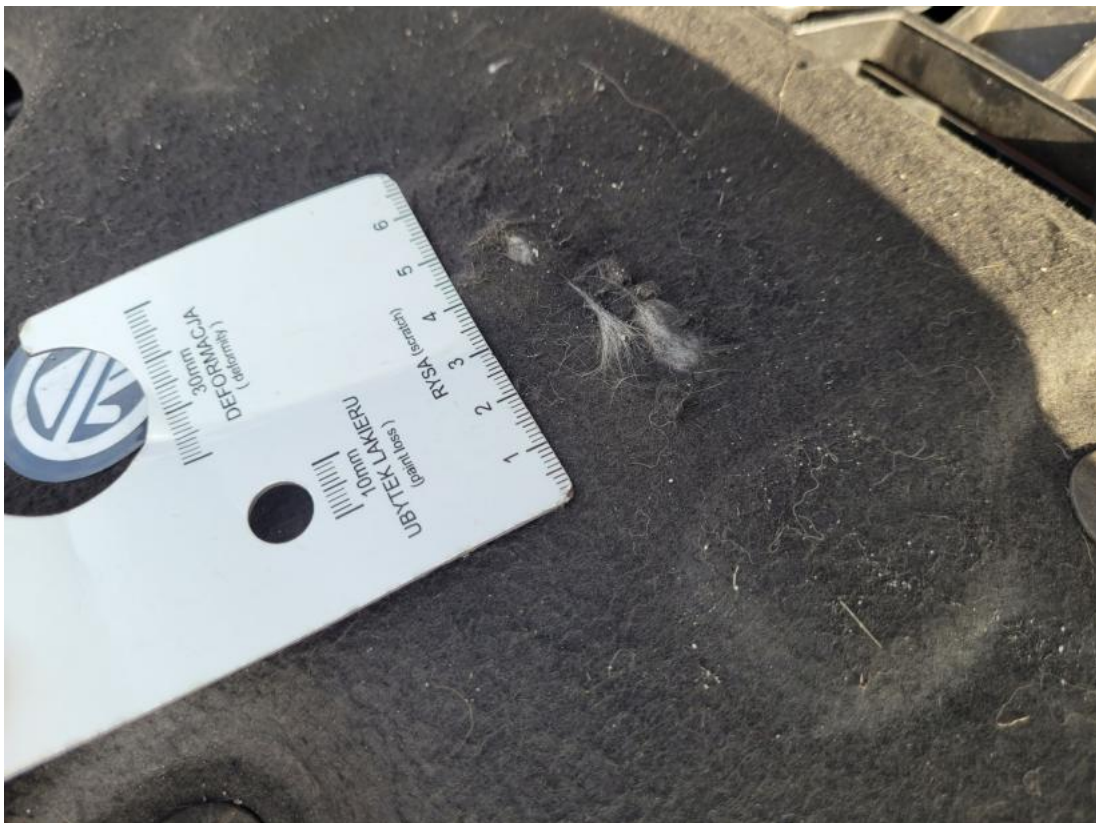
Poz.	Nazwa pozycji	Opis uszkodzeń	Kwalifik.	Naprawa [rbg]
1	Tarcza koła aluminiowa przód R	zarysowanie	WY	0.6
2	Obudowa silnika, góra	pęknięcie/rozerwanie	WY	0.2
3	Opona 225 / 45 / R / 17V 0.0mm VL	pęknięcie/rozerwanie	WY	
4	Opona 225 / 45 / R / 17V 0.0mm VR	pęknięcie/rozerwanie	WY	
5	Próg L	wgniecenie	NA	3
6	Tarcza koła aluminiowa przód L	zarysowanie		
7	Tarcza koła aluminiowa tył R	zarysowanie

**Fot. 36**  
Wykładzina pokrywy komory silnika - Pęknięcie/rozerwanie 1

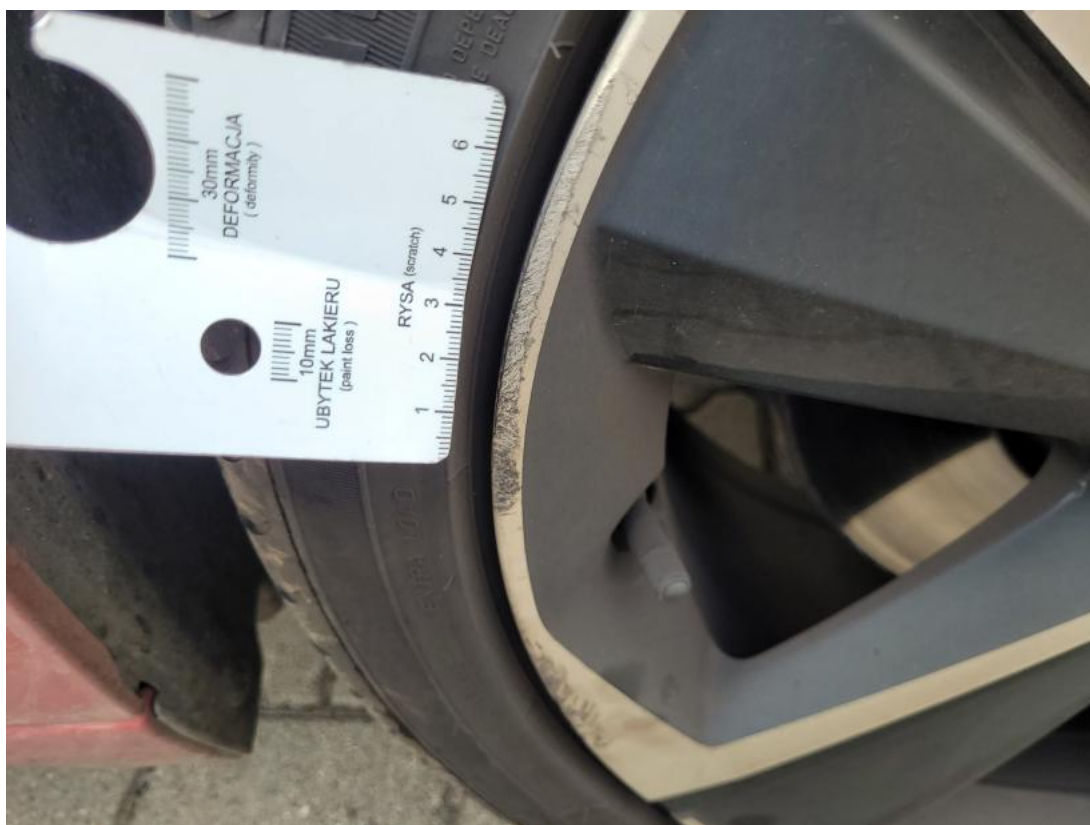
**Fot. 37**  
Felga aluminiowa przednia P - Rysa/odprysk 1

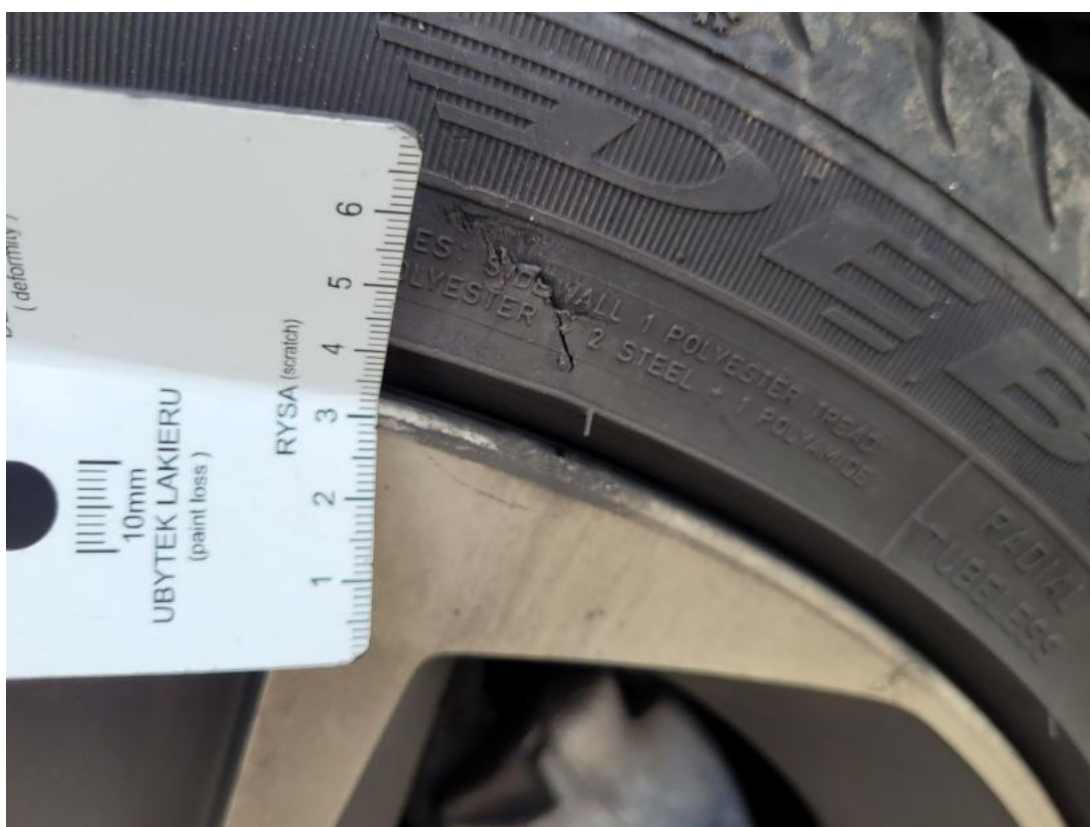
**Fot. 38**  
Opona przednia P - Pęknięcie/rozerwanie 1

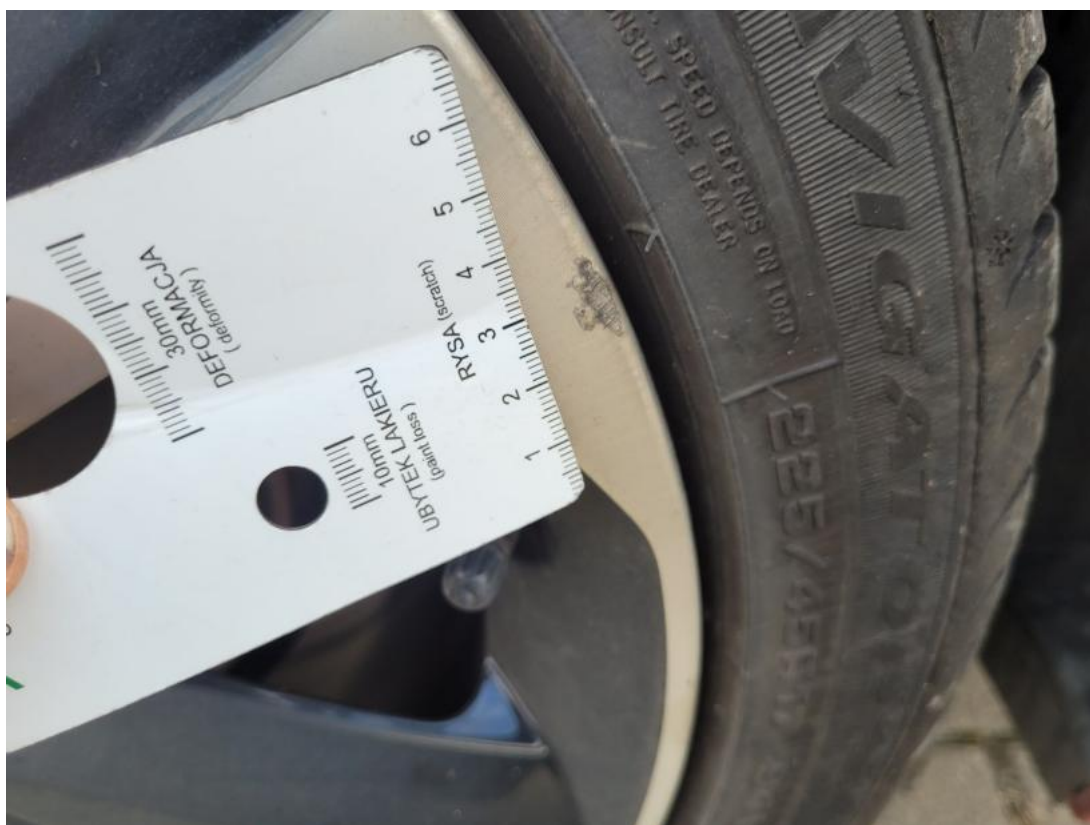
**Fot. 39**  
Felga aluminiowa tylna P - Rysa/odprysk 1

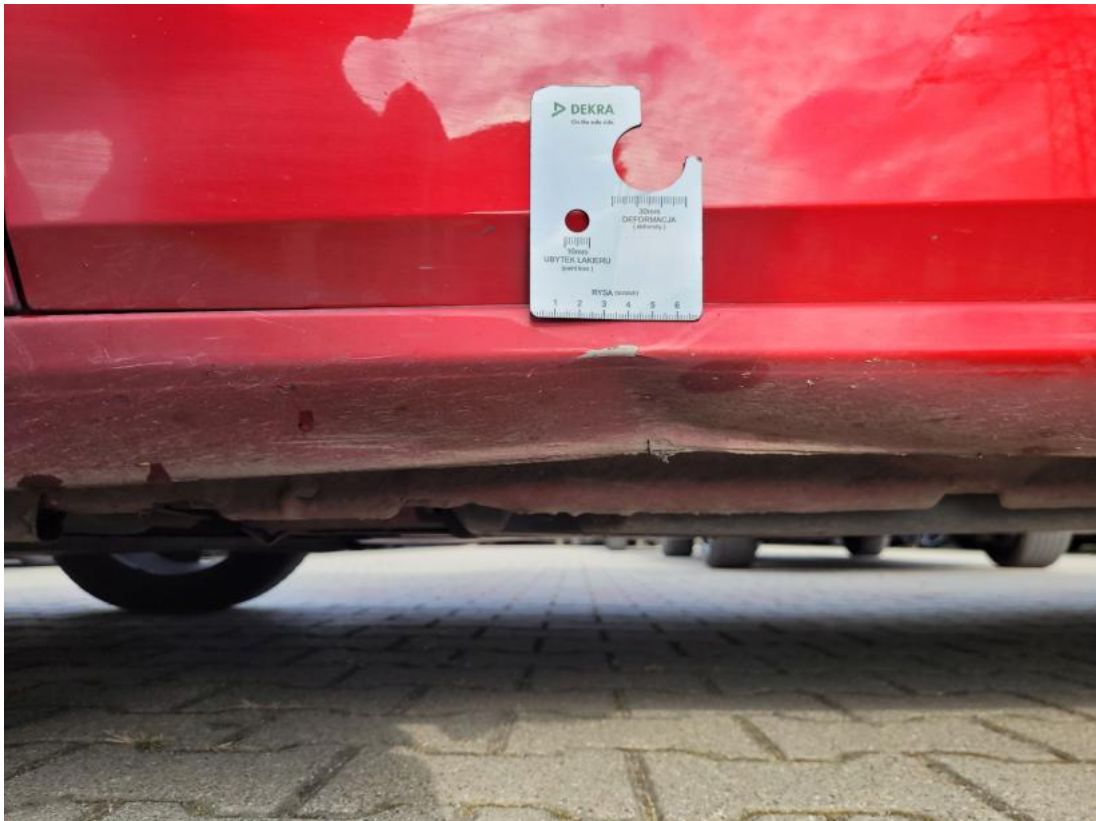
**Fot. 41**

Próg L - Wgniecenie/odkształcenie 1

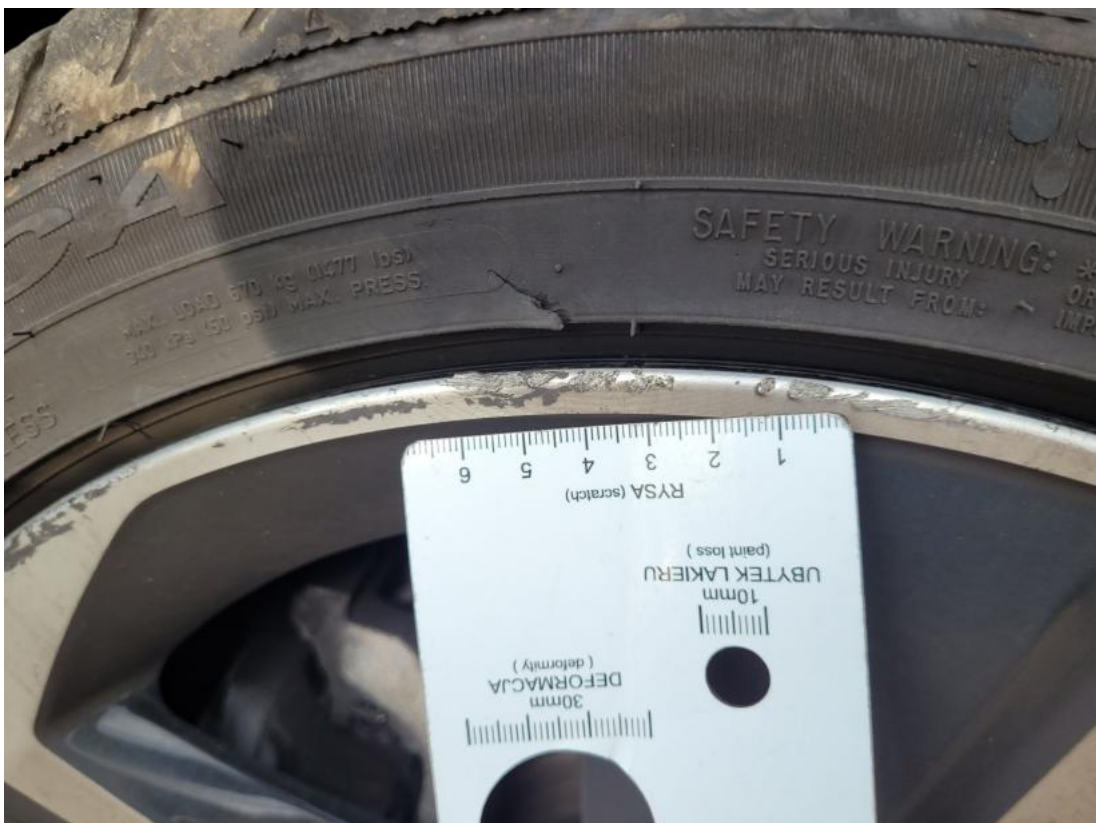
**Fot. 42**

Felga Aluminiowa przednia L - Rysa/odprysk 1

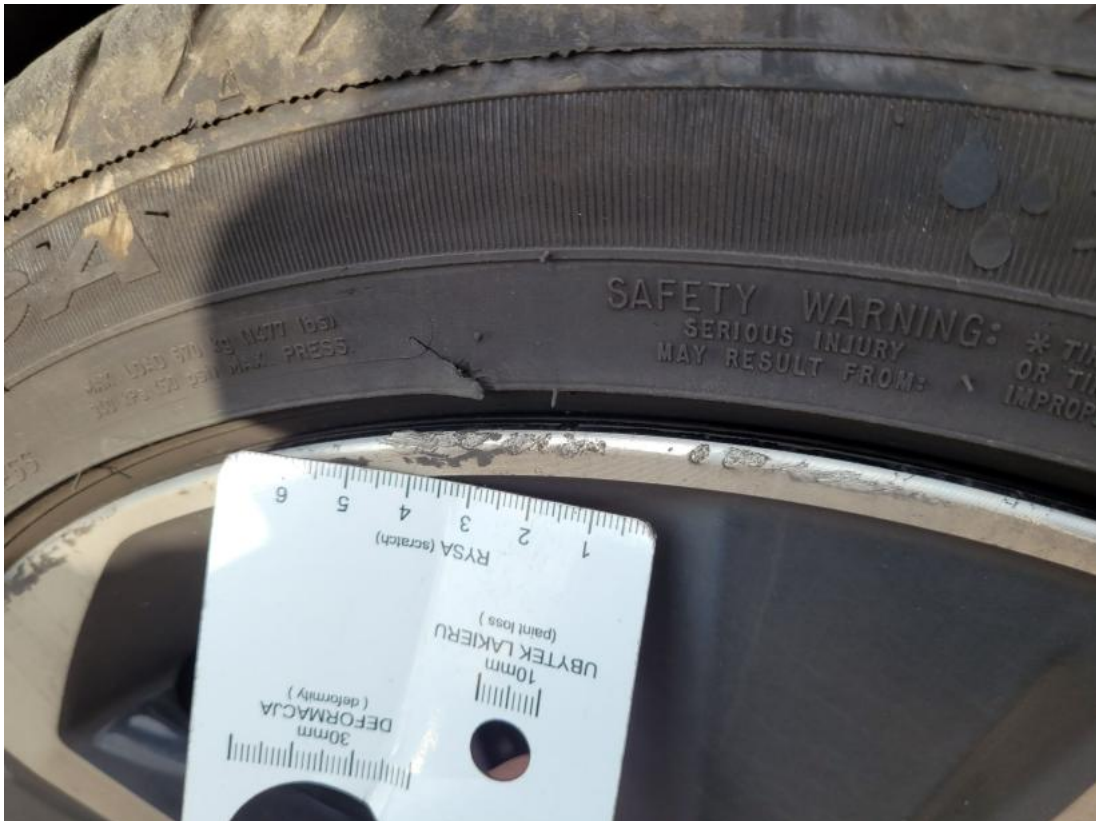
**Fot. 43**

Opona przednia L - Pęknięcie/rozerwanie 1

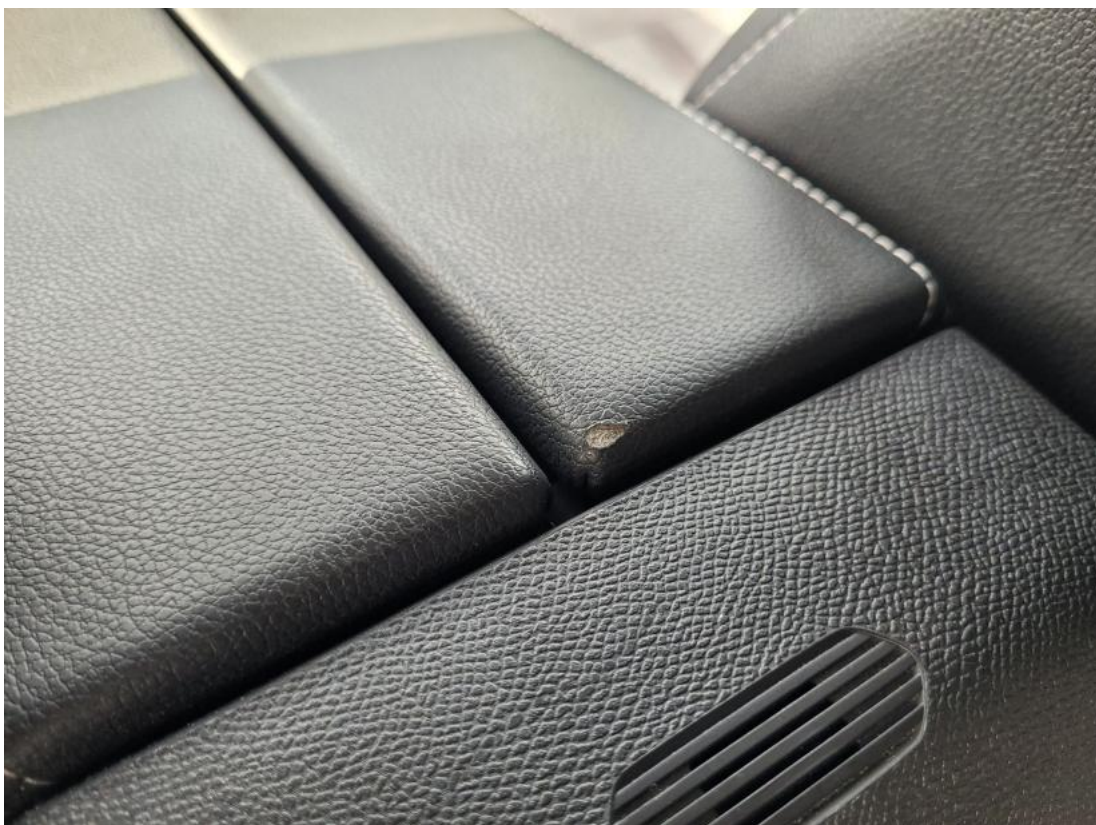
**Fot. 44**

Konsola środkowa - Inne 1
