Raport z oględzin pojazdu

Numer raportu	08149/11/25-15201	Data raportu	04-11-2025
Rzeczoznawcy	Paweł Szwabowicz mgr inż. Paweł Barszcz (NEW)	Data oględzin	29-10-2025
Nr zlecenia	PCM(DZS)/GDA/75139/25/10/02	Miejsce oględzin	ul. Ostrowska 122, 63-700 Krotoszyn

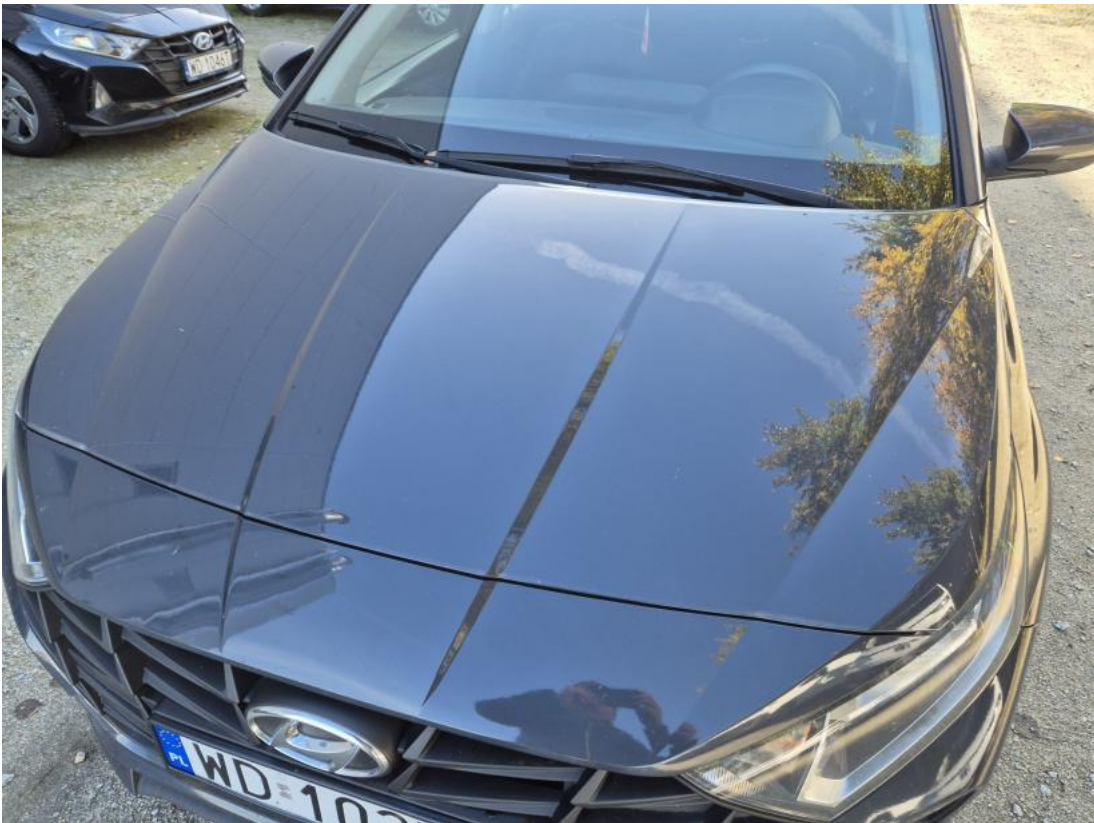
Fot. 35

Pokrywa komory silnika - zdjęcie poglądowe 1

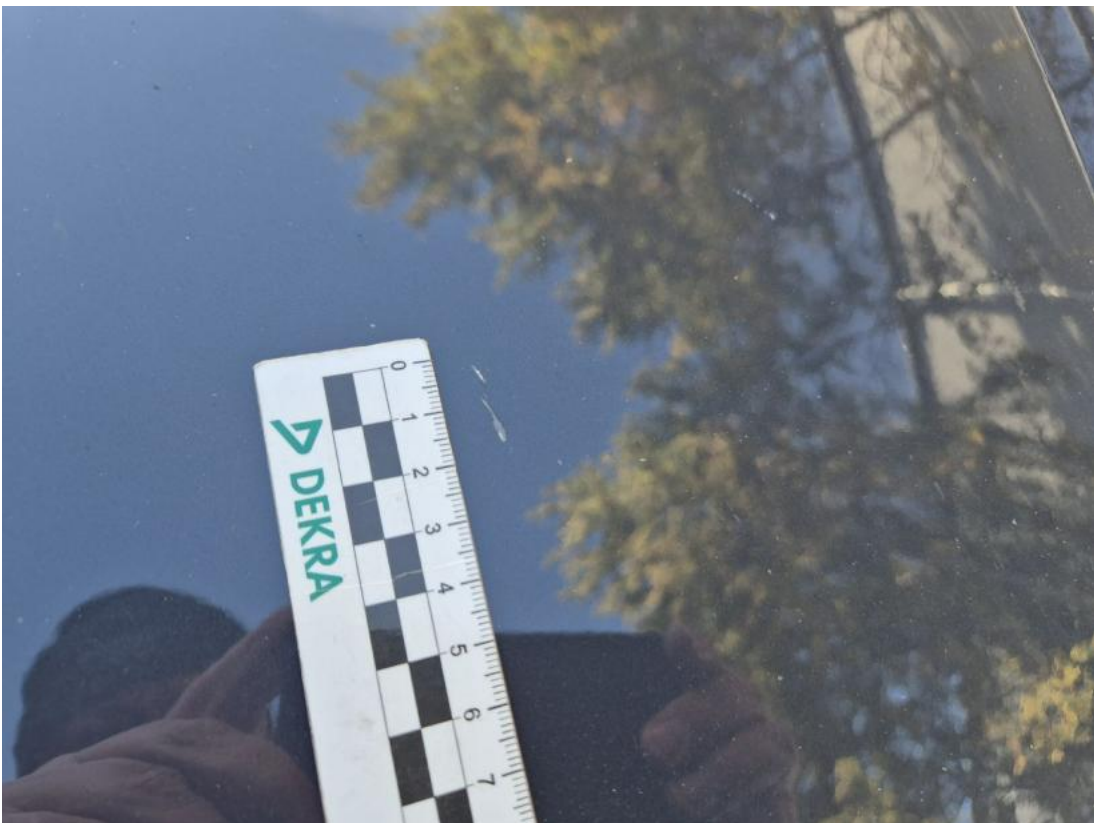
Fot. 36

Poz.	Nazwa pozycji	Opis uszkodzeń	Kwalifik.	Naprawa [rbg]
1	Pokrywa przednia	zarysowanie

Pokrywa komory silnika - Rysa/odprysk 1
