## Raport z oględzin pojazdu

Numer raportu	403072/7/25-9570	Data raportu	30-07-2025
Rzeczoznawca	Maciej Gruszczyński	Data oględzin	29-07-2025
Nr zlecenia	PCM(DZS)/GDA/50441/25/07/10	Miejsce oględzin	AUTOMARKET WOLA, PRYMASA TYSI...

Numer identyfikacyjny (VIN)	<b>KMHK2812AMU731384</b>
Marka, model	HYUNDAI Kona 20-23
Typ, wersja	Kona 1.0 T-GDI Comfort
Numer rejestracyjny	WD4573P
Silnik (rodz./poj./moc)	benz./998 ccm/88 kW
Stan licznika	77 093 km
Data 1. rej./rok prod.	20-04-2021/2021
Data nast. bad. techn.	20-04-2026
Nadwozie	hatchback 5/5
Lakier	szary/2-warstwowy metalizowany
Skrzynia biegów	manualna

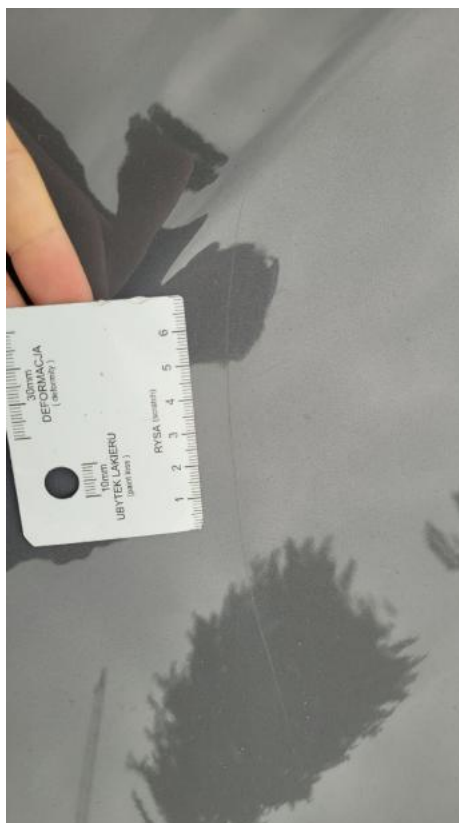
**Fot. 33**

Pokrywa komory silnika - Rysa/odprysk 1

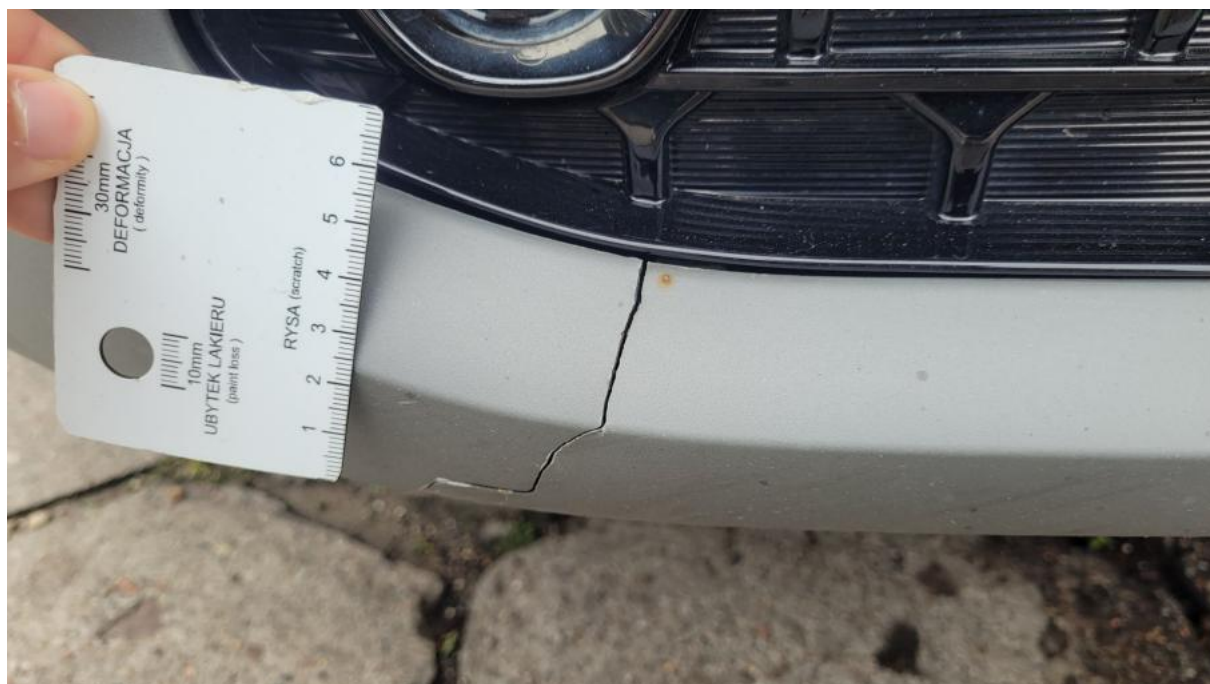
**Fot. 34**

Spoiler zderzaka przedniego - Pęknięcie/rozerwanie 1

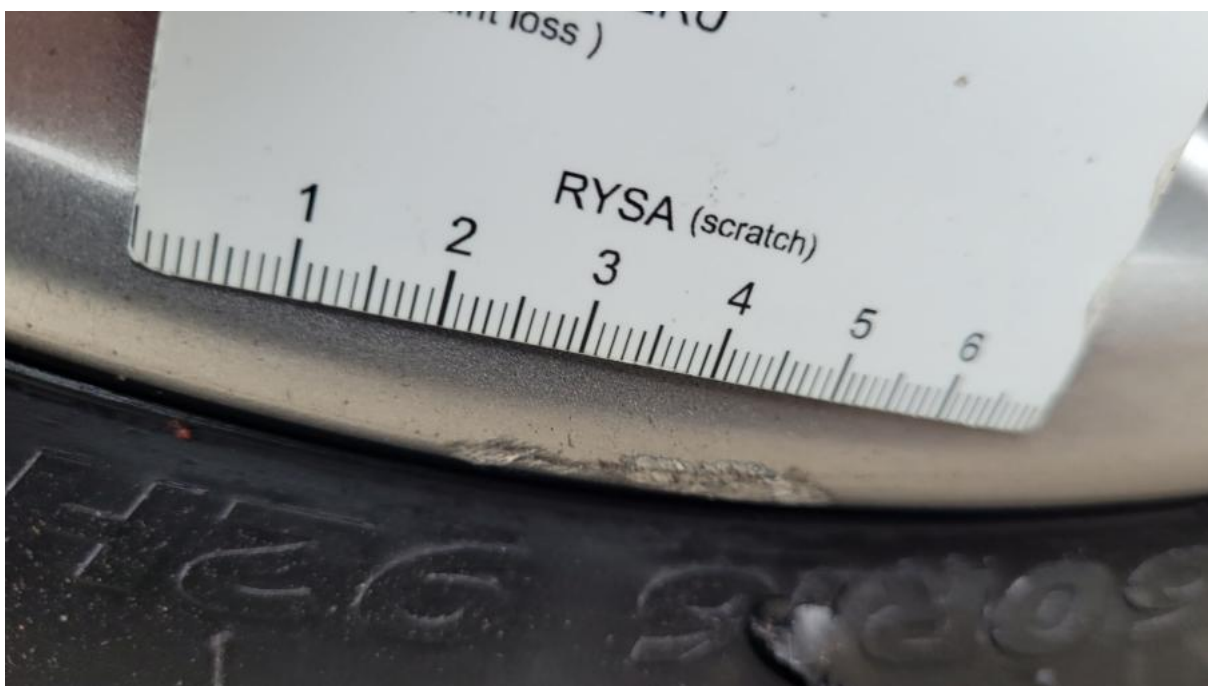
**Fot. 35**

Felga aluminiowa przednia P - Rysa/odprysk 1

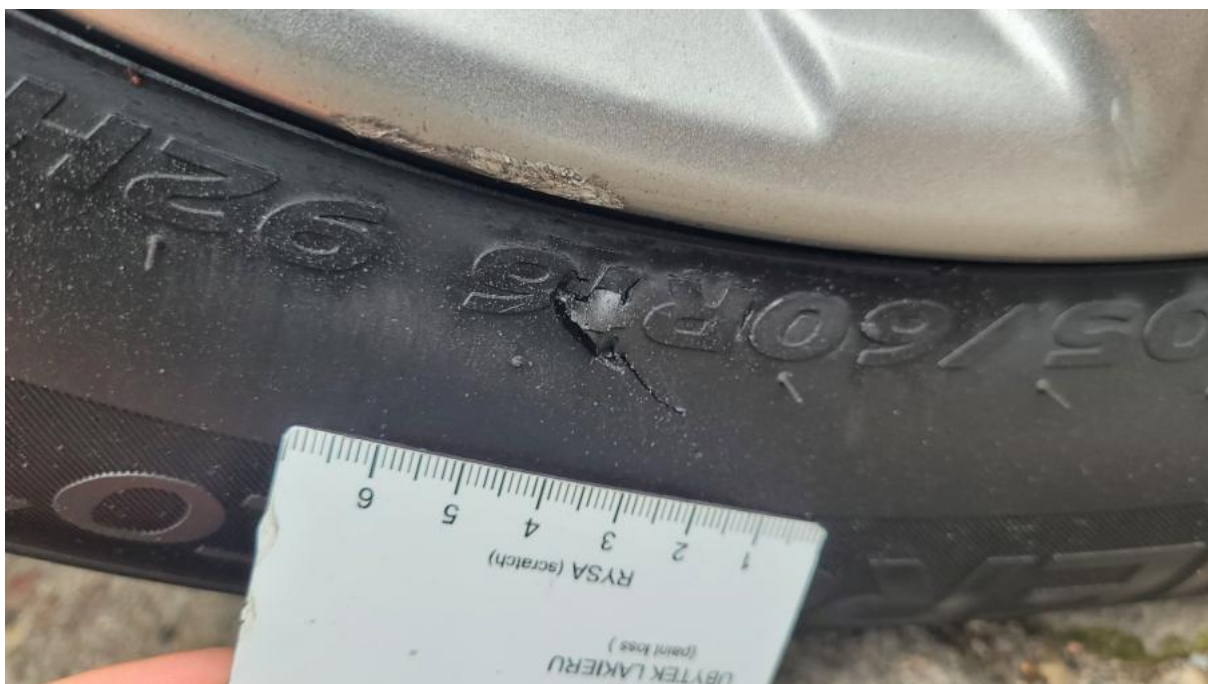
**Fot. 36**

Opona przednia P - Pęknięcie/rozerwanie 1

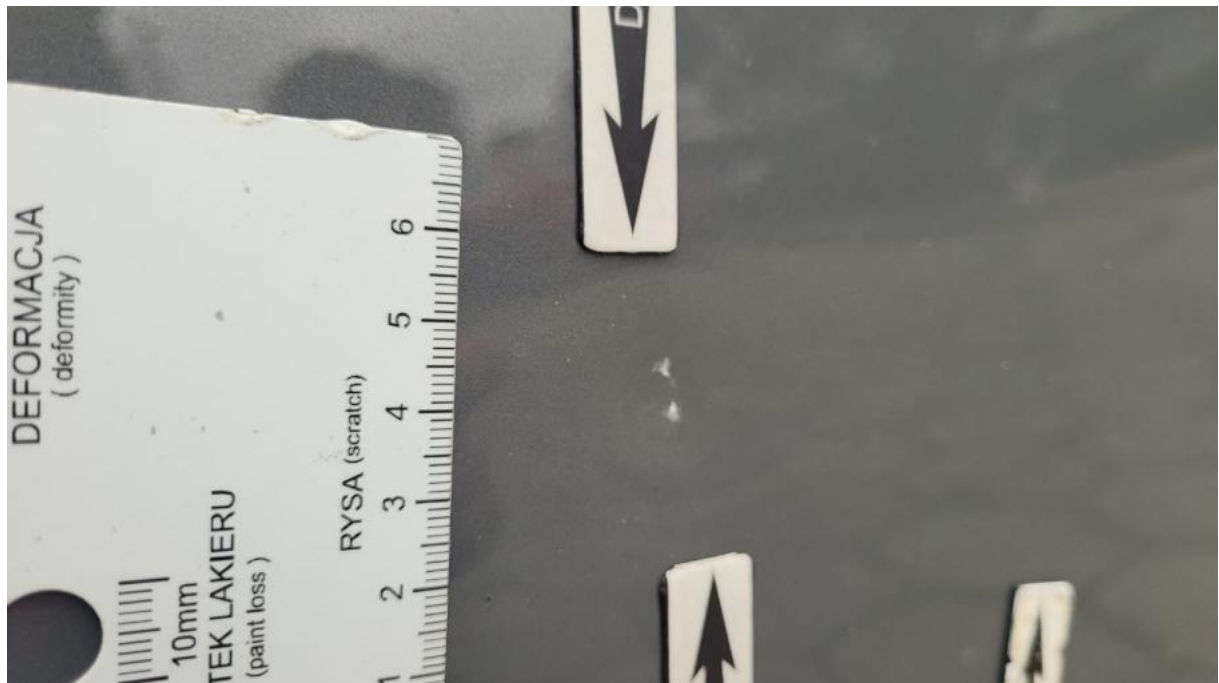
**Fot. 37**

Drzwi tylne P - Rysa/odprysk 1

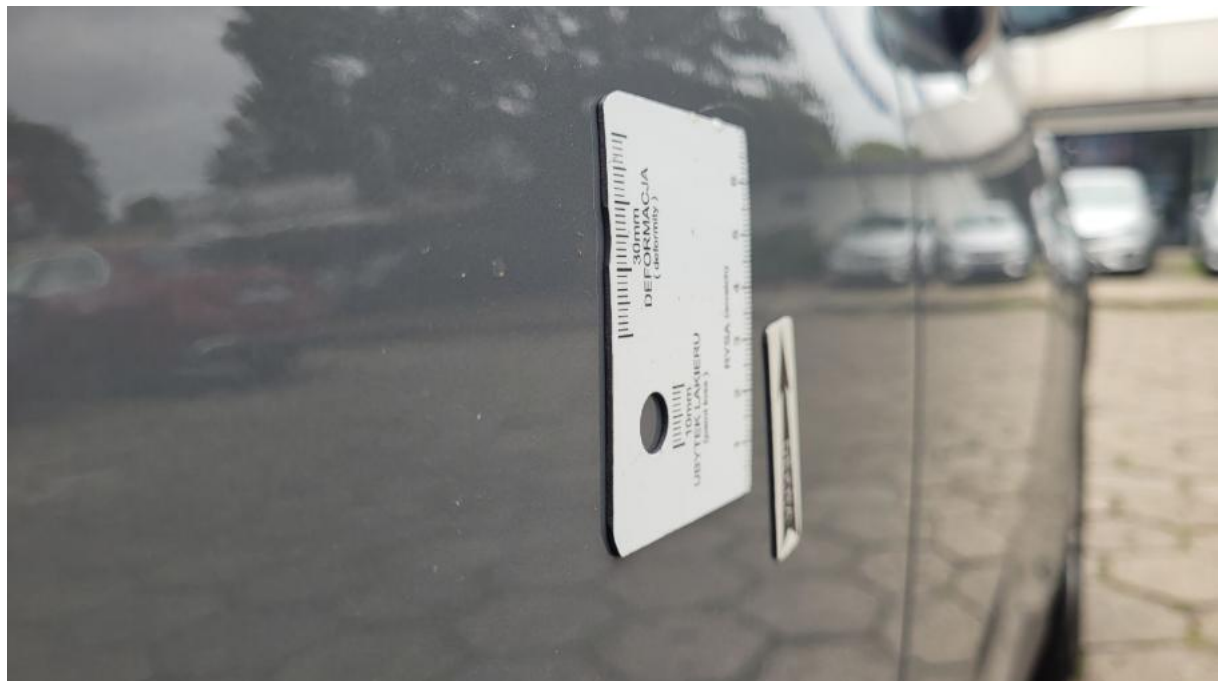
**Fot. 38**

Drzwi tylne P - Wgniecenie/odkształcenie 1

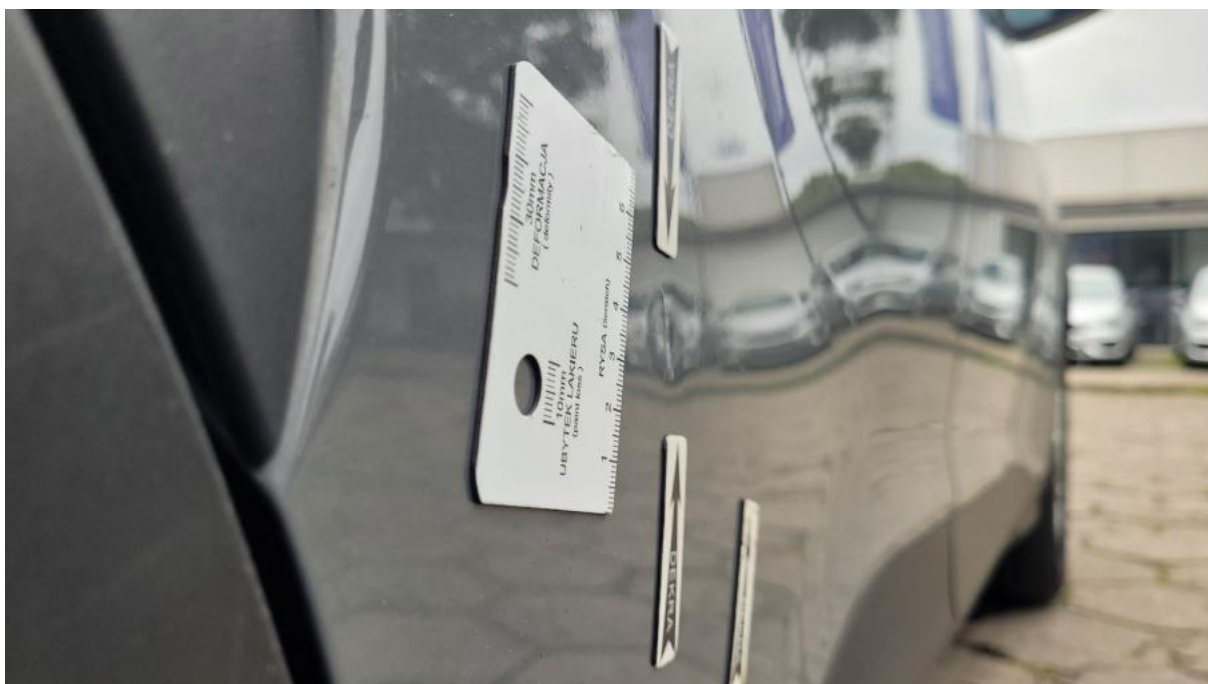
**Fot. 39**

Drzwi tylne P - Wgniecenie/odkształcenie 2

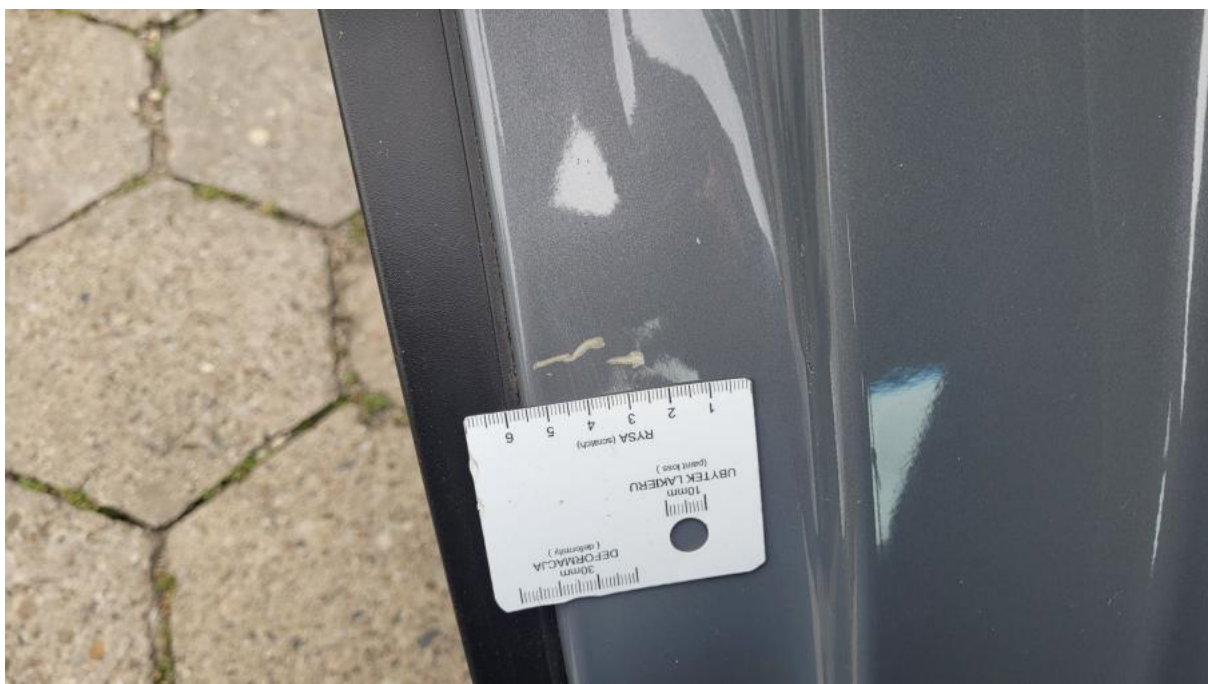
**Fot. 40**

Błotnik tylny P / Ściana boczna P - Rysa/odprysk 1

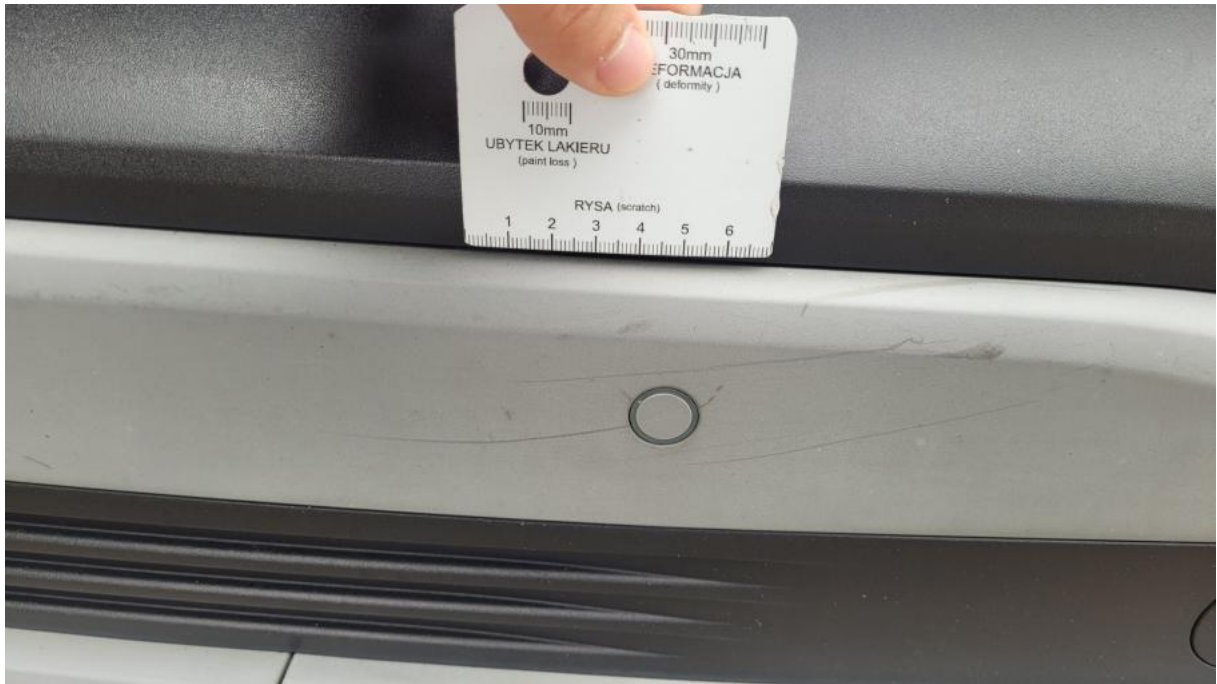
**Fot. 43**

Zderzak tylny - Rysa/odprysk 1

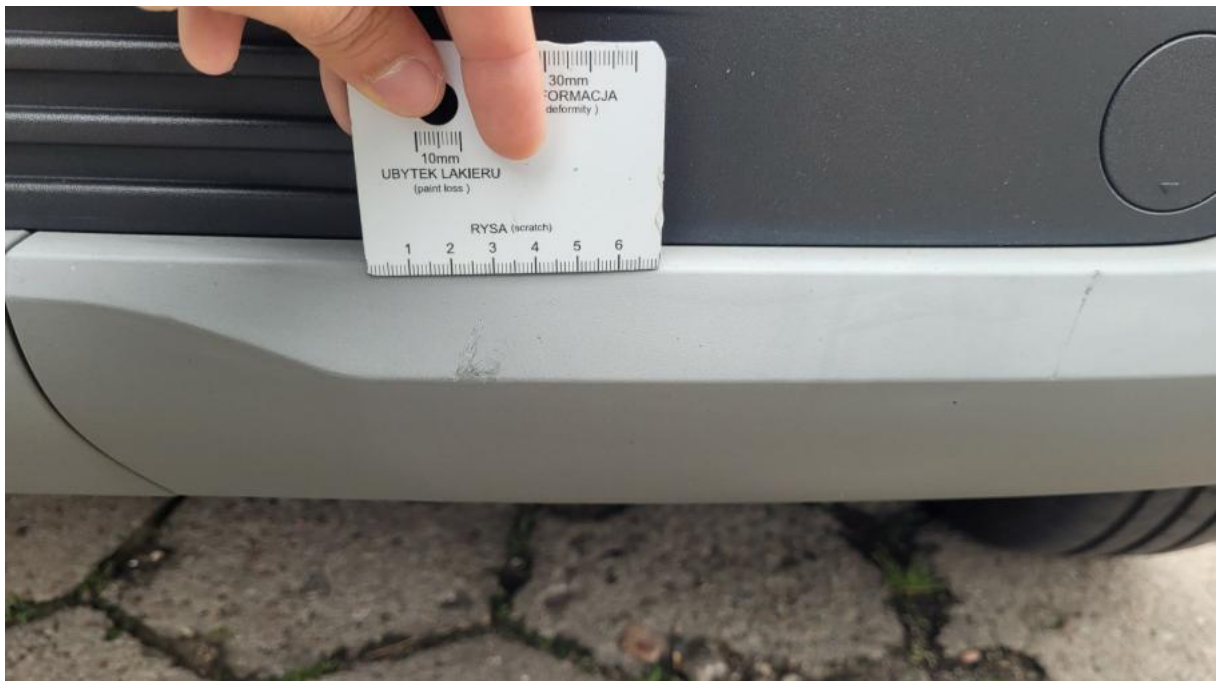
**Fot. 44**

Zderzak tylny - Rysa/odprysk 2

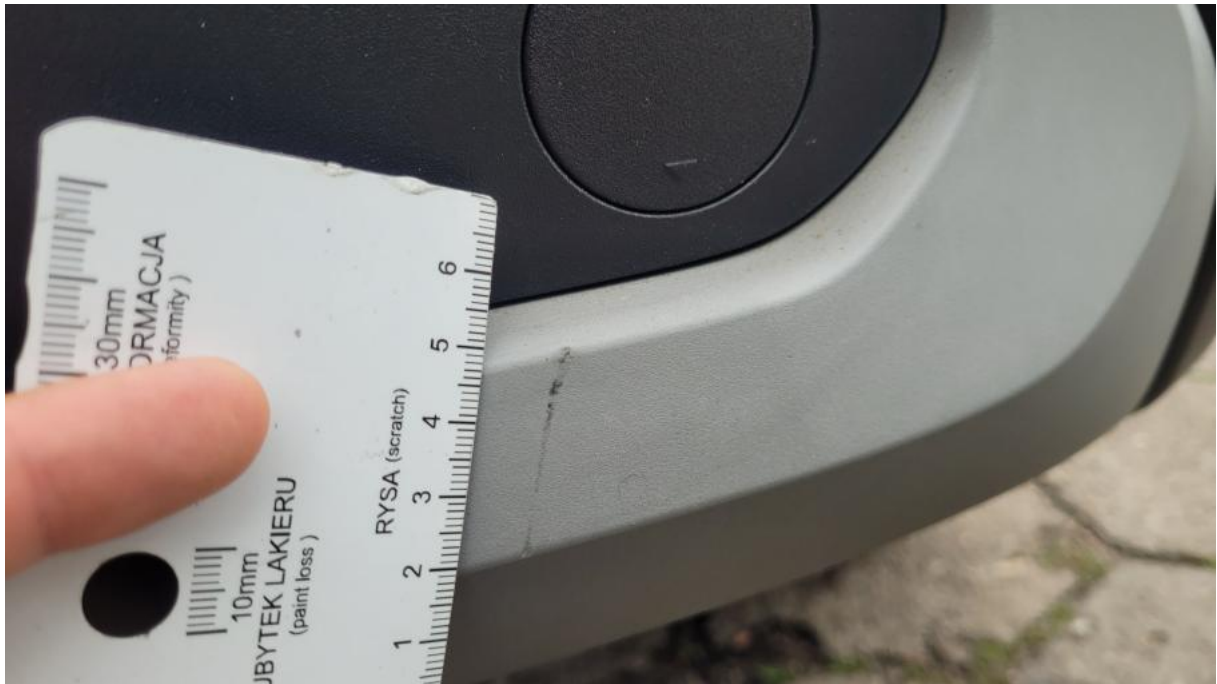
**Fot. 45**

Zderzak tylny() - Rysa/odprysk 3

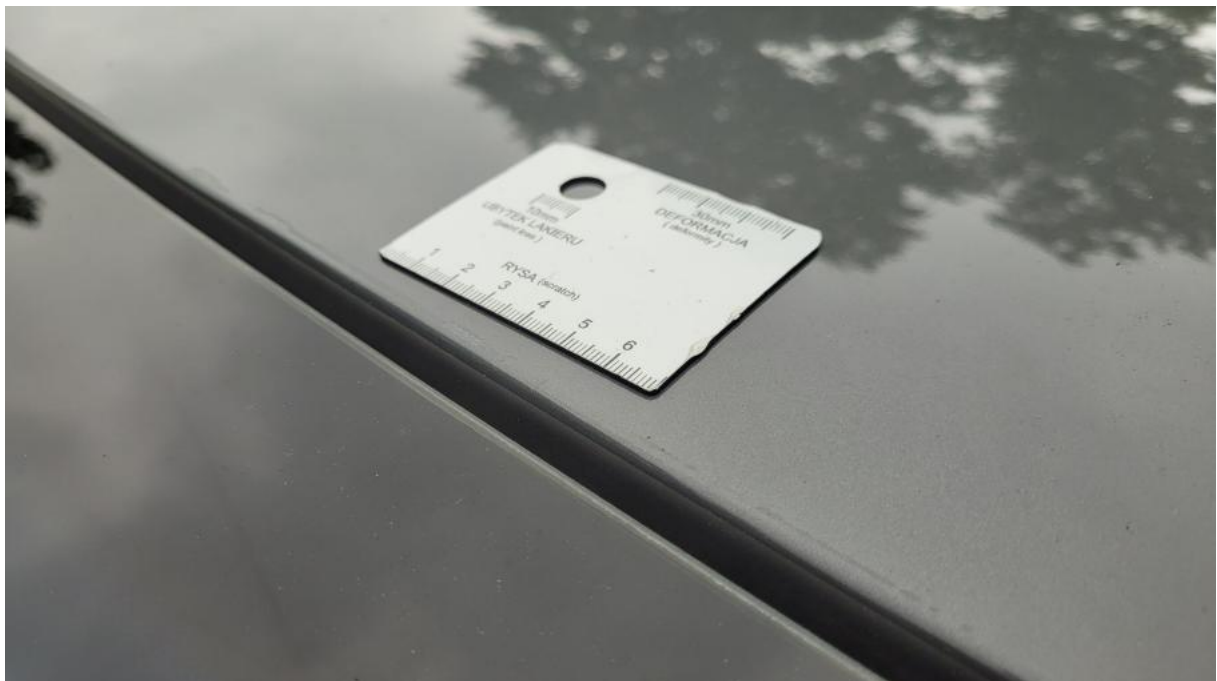
**Fot. 46**

Dach - Rysa/odprysk 1

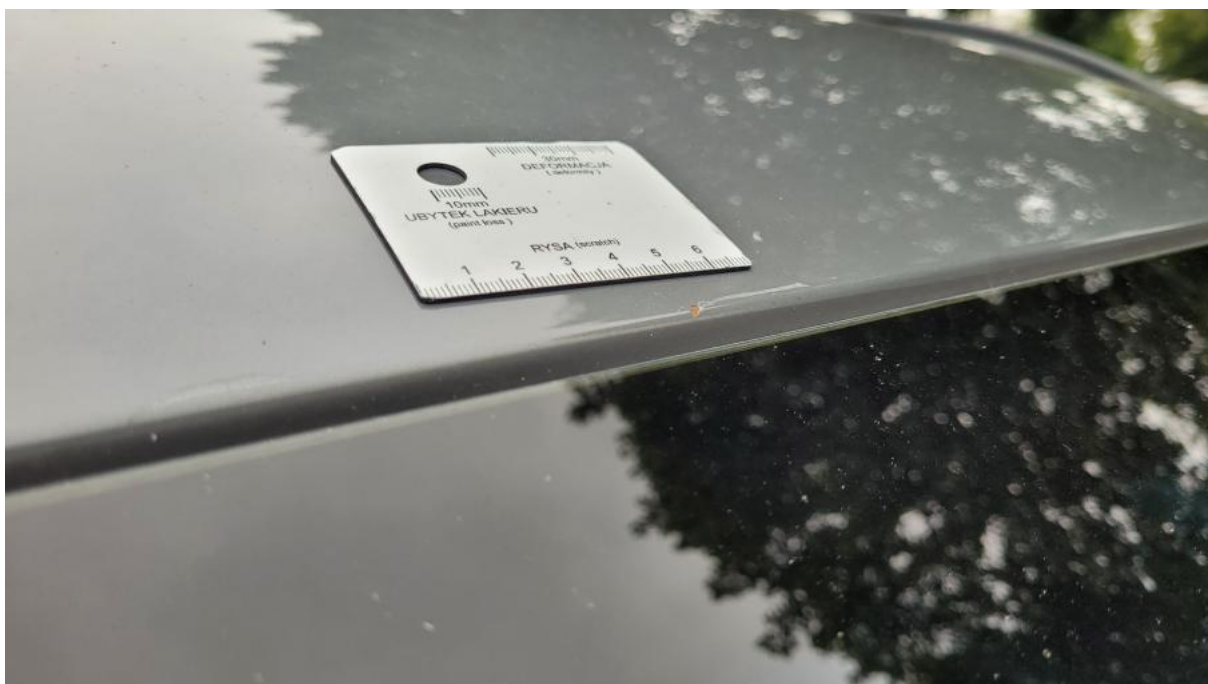
**Fot. 47**

Dach - Rysa/odprysk 2

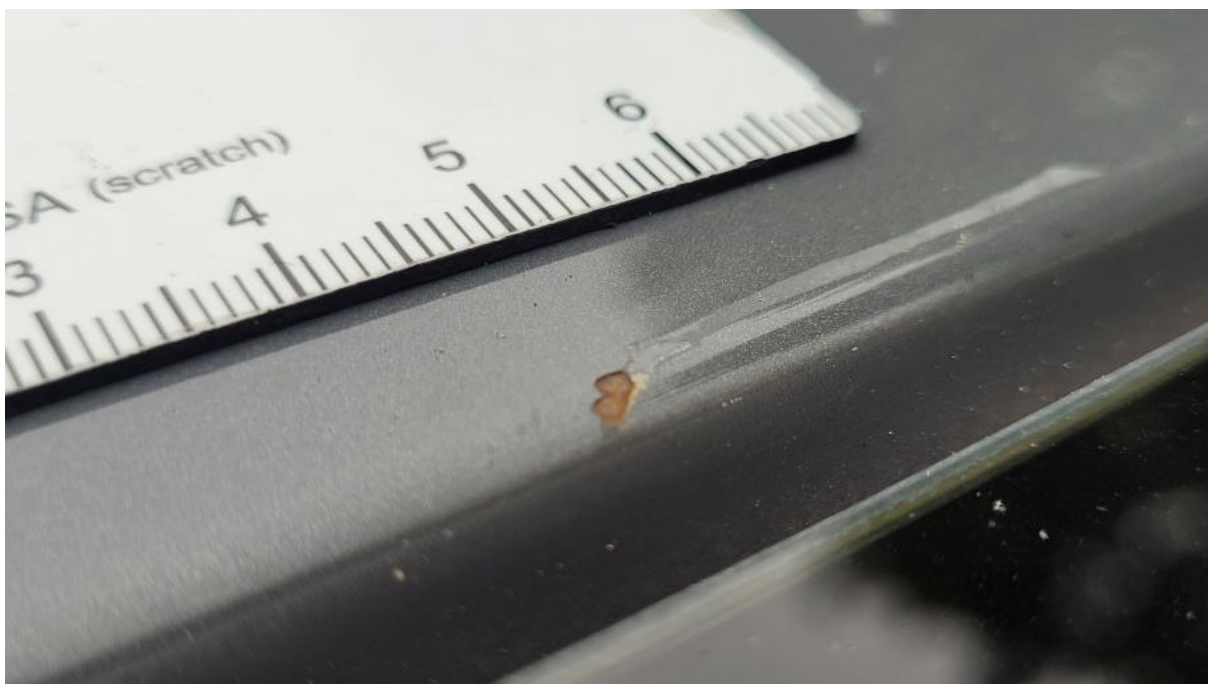
**Fot. 48**

Dach - Inne 1

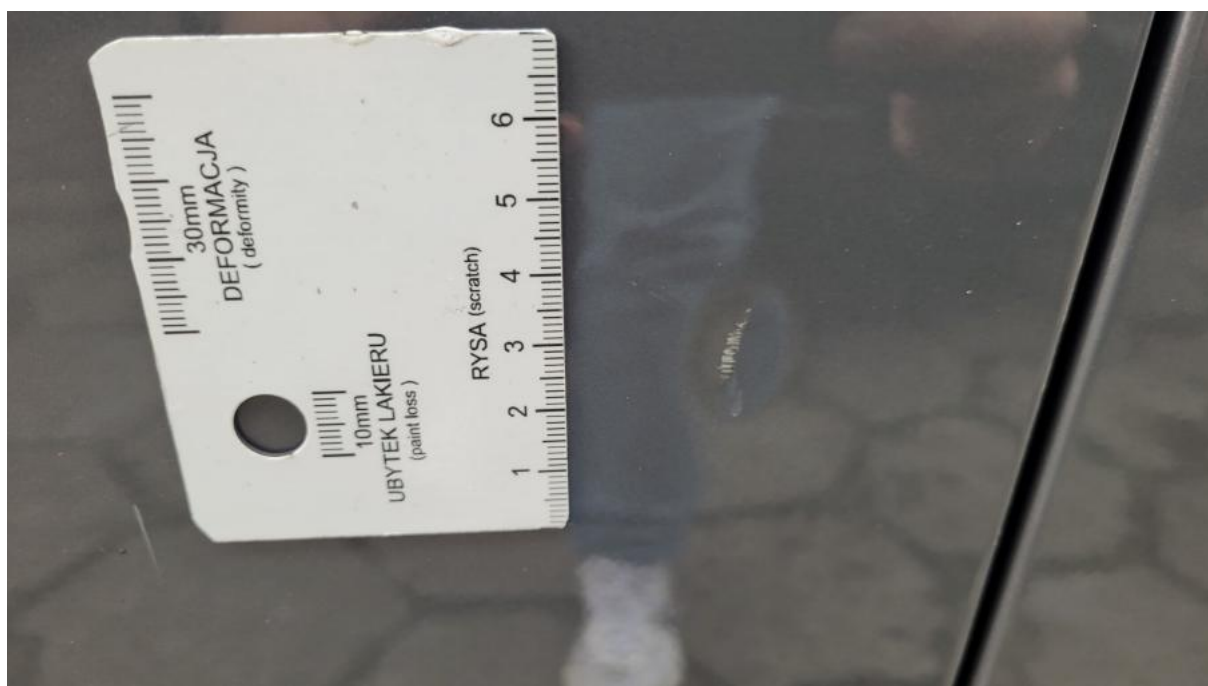
**Fot. 49**

Drzwi przed L - Rysa/odprysk 1

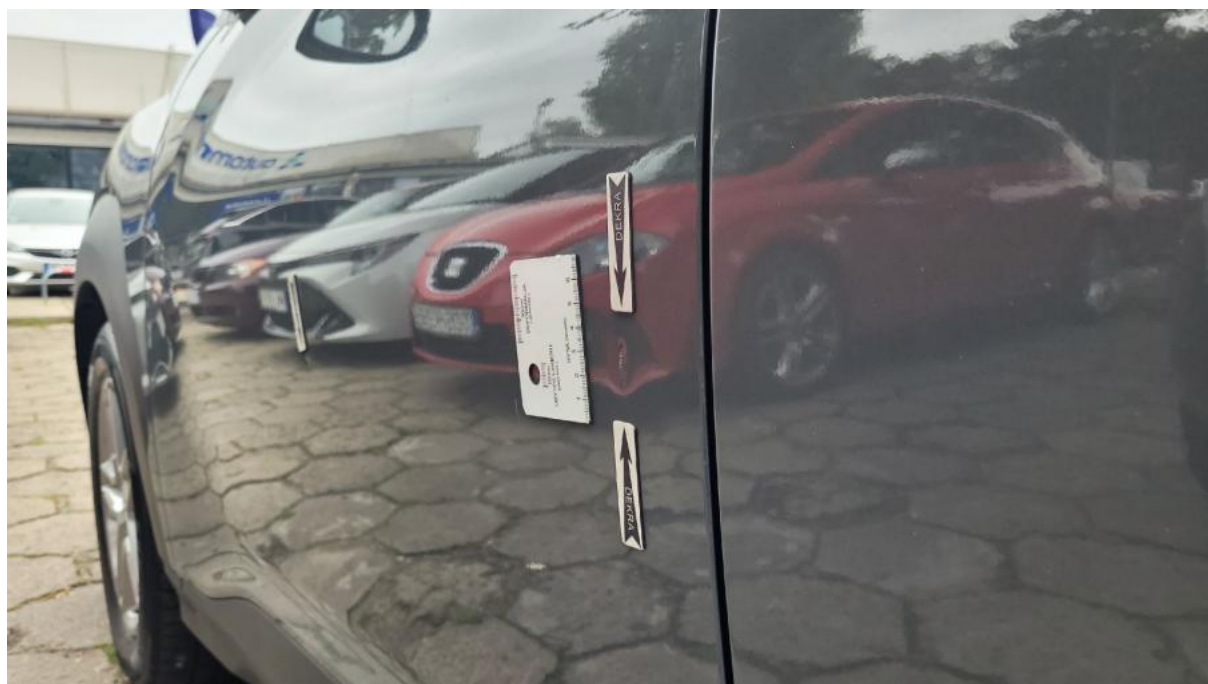
**Fot. 50**

Drzwi przed L - Wgniecenie/odkształcenie 1

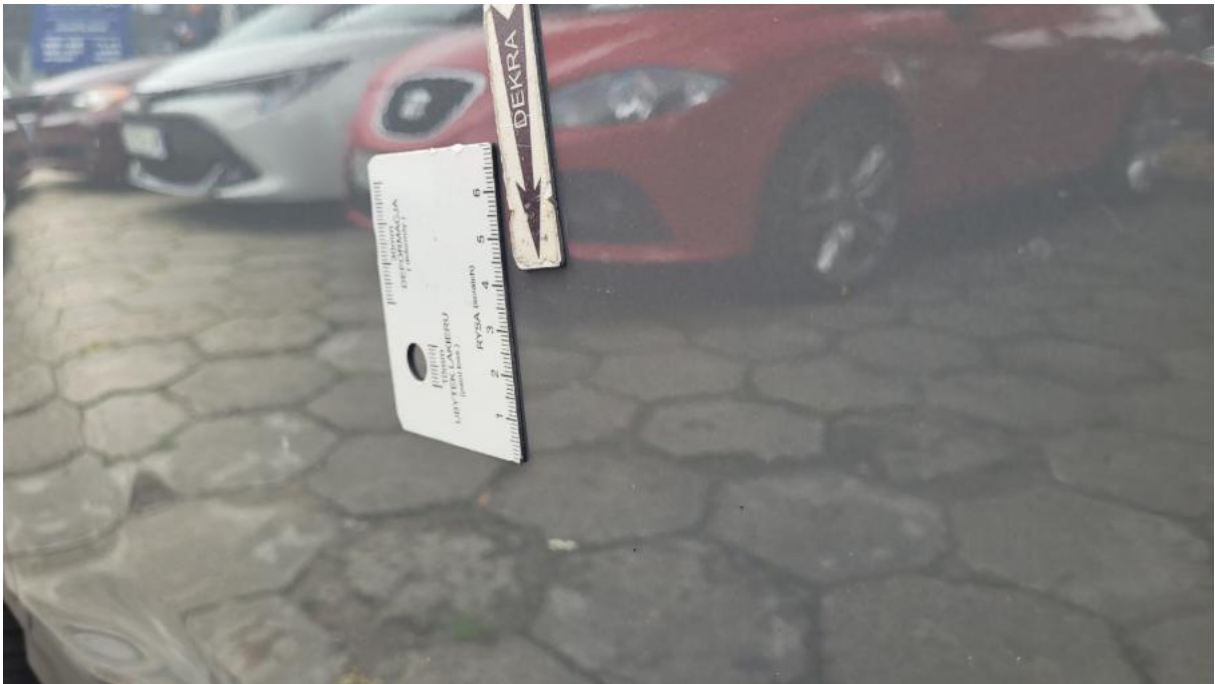
**Fot. 51**

Drzwi przed L - Wgniecenie/odkształcenie 2
