Raport z oględzin pojazdu

Numer raportu	08444/11/25-15201	Data raportu	23-11-2025
Rzeczoznawcy	Krzysztof Kalbarczyk mgr inż. Paweł Barszcz (NEW)	Data oględzin	20-11-2025
Nr zlecenia	PCM(DZS)/GDA/84350/25/10/31	Miejsce oględzin	AUTOMARKET OŻARÓW MAZOWIECK...

Numer identyfikacyjny (VIN)	NLHBM81GAPZ374503
Marka, model	HYUNDAI Bayon 21-24
Typ, wersja	Bayon 1.0 T-GDI Modern
Numer rejestracyjny	WD1705T
Silnik (rodz./poj./moc)	benz./998 ccm/74 kW
Stan licznika	76 312 km
Data 1. rej./rok prod.	09-11-2023/2023
Data nast. bad. techn.	09-11-2026
Nadwozie	KOM 5/5
Lakier	zielony/2-warstwowy metalizowany
Skrzynia biegów	manualna

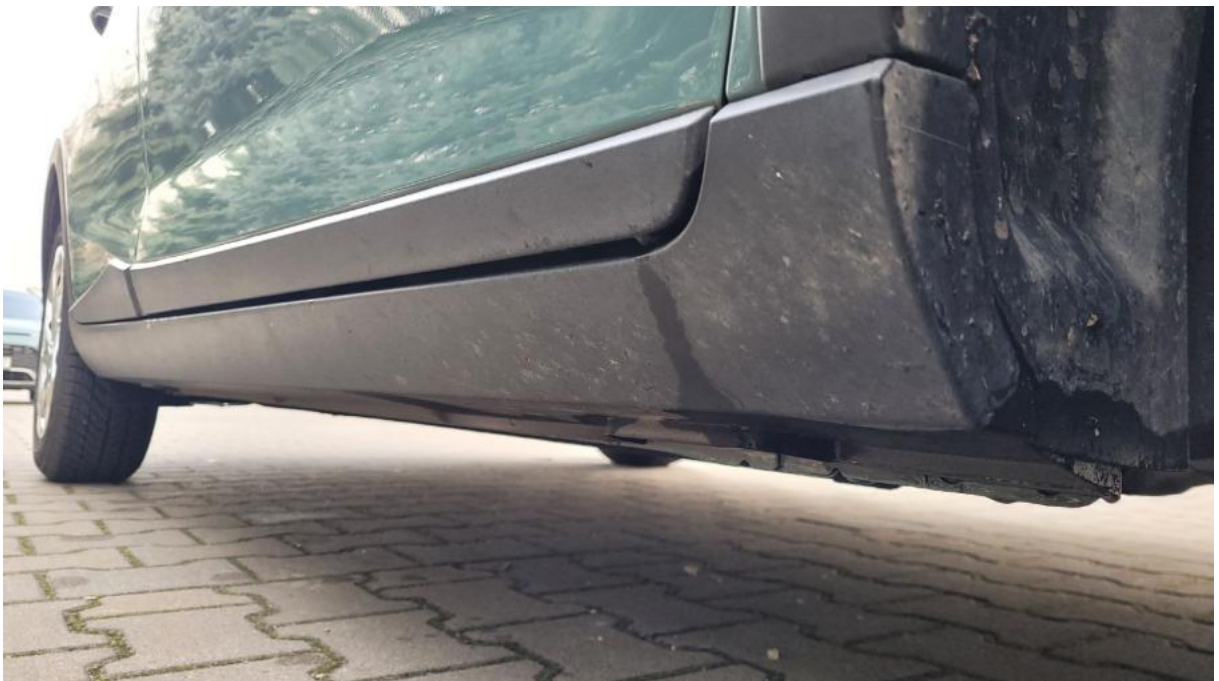
Fot. 4

Próg prawy (widok od przodu)

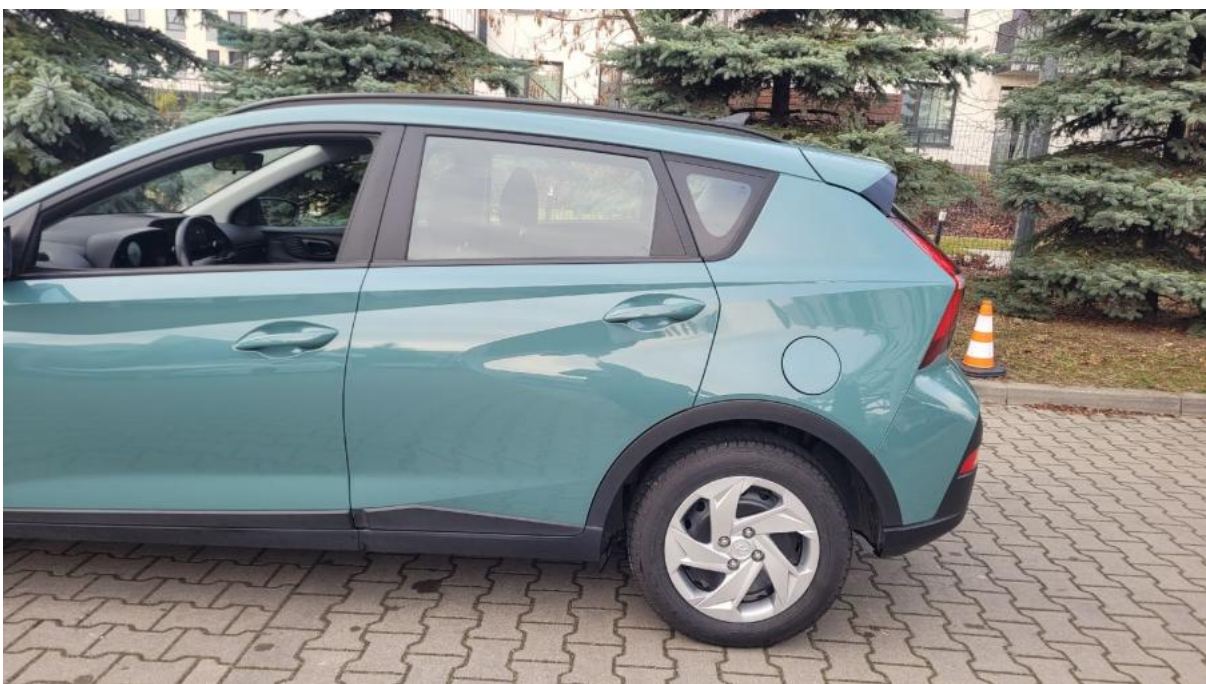
Fot. 10

Bok lewy z tyłu

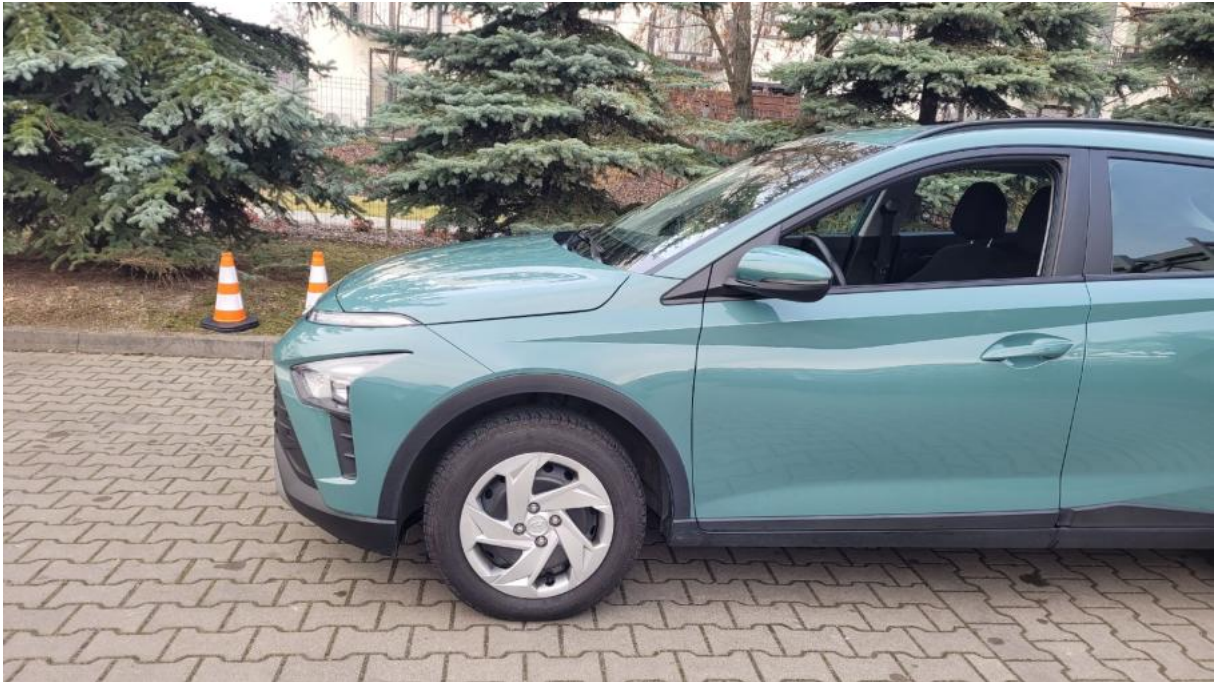
Fot. 11

Bok lewy z przodu

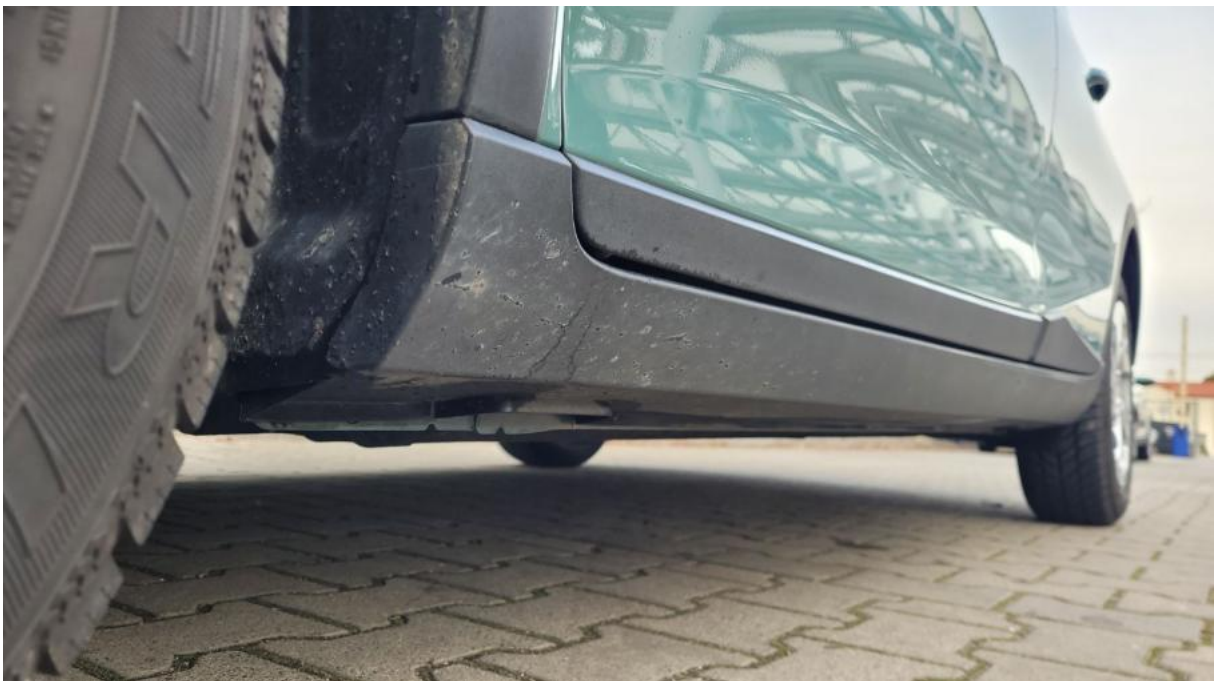
Fot. 12

Próg lewy (widok od przodu)

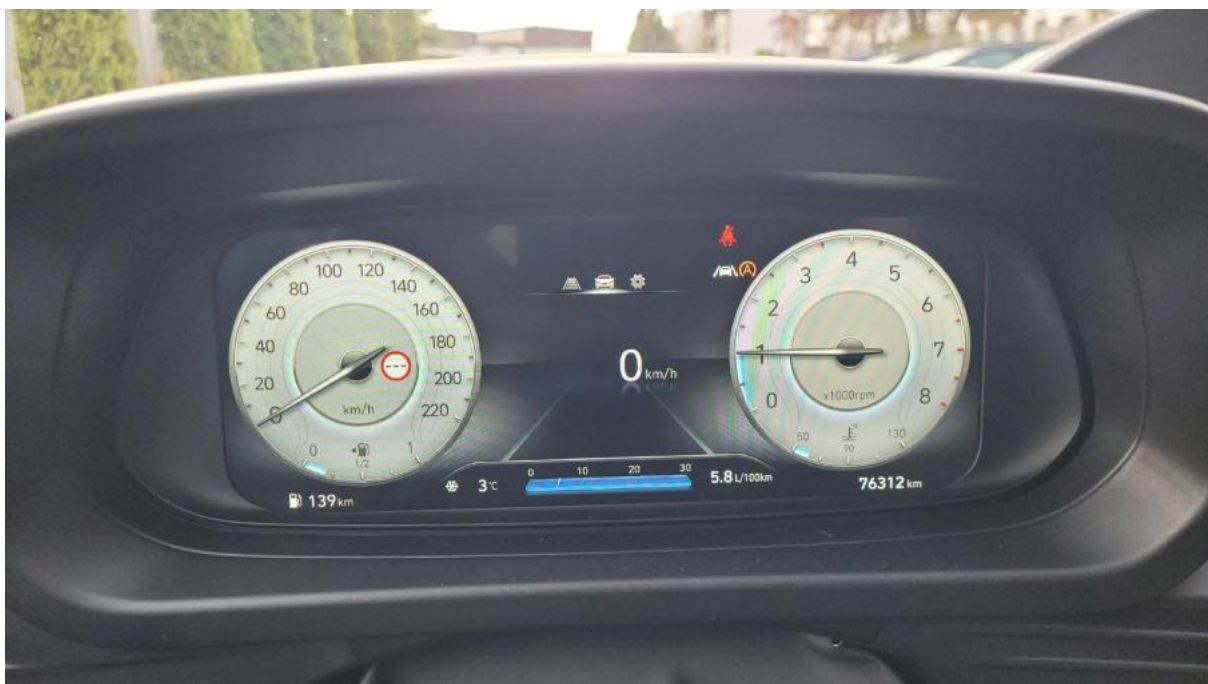
Fot. 15

Zestaw wskaźników - przebieg

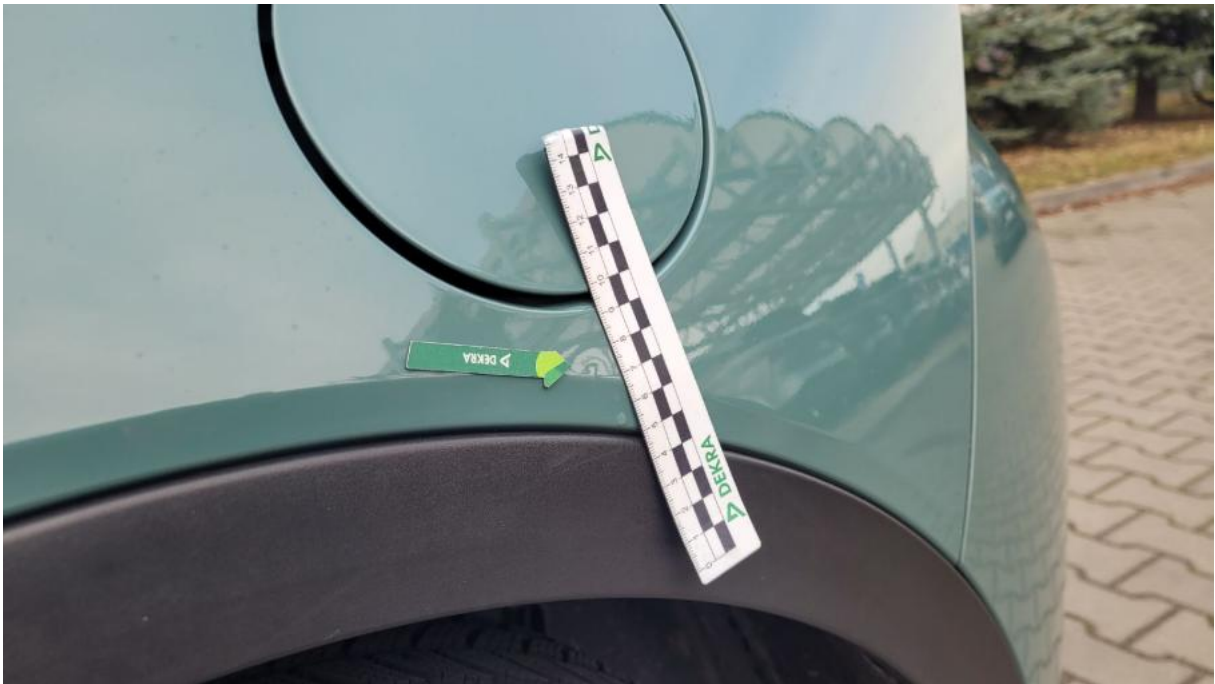
Fot. 33

Poz.	Nazwa pozycji	Opis uszkodzeń	Kwalifik.	Naprawa [rbg]
1	Bok kompletny L	wgniecenie

Błotnik tylny L / Ściana boczna L - Wgniecenie/odkształcenie 1
