Raport z oględzin pojazdu

Numer raportu	215474/6/25-11401	Data raportu	27-06-2025
Rzeczoznawcy	Emilian Wesołowski (NEW) mgr inż. Przemysław Ostap	Data oględzin	25-06-2025
Nr zlecenia	PCM(DZS)/GDA/44882/25/06/20	Miejsce oględzin	AUTOMARKET WOLA, PRYMASA TYSI...

Numer identyfikacyjny (VIN)	W0VBF8EW1L8028467
Marka, model	OPEL Astra V Sports Tourer 1...
Typ, wersja	Astra V 1.2 T GS Line S&S
Numer rejestracyjny	WD6052N
Silnik (rodz./poj./moc)	benz./1199 ccm/107 kW
Stan licznika	160 554 km
Data 1. rej./rok prod.	30-06-2020/2020
Data nast. bad. techn.	29-06-2025
Nadwozie	KOM 5/5
Lakier	szary/METALIK
Skrzynia biegów	manualna

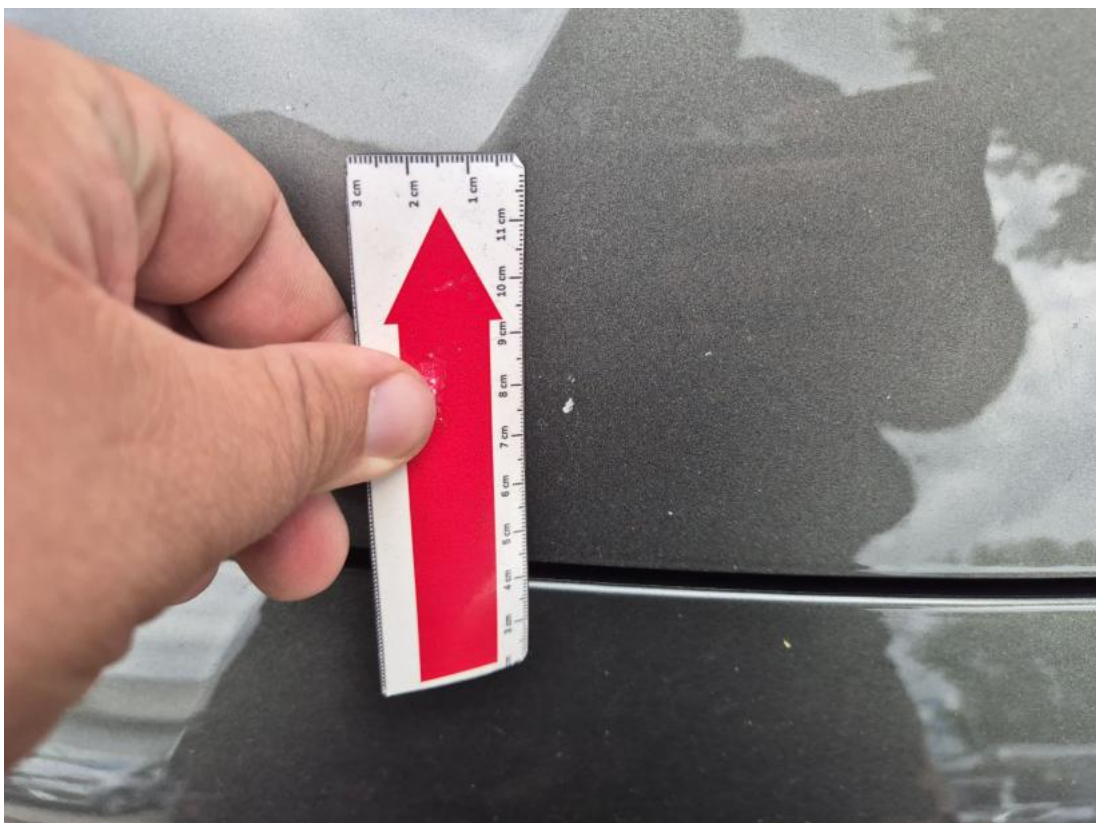
Fot. 38
Pokrywa komory silnika - Rysa/odprysk 1

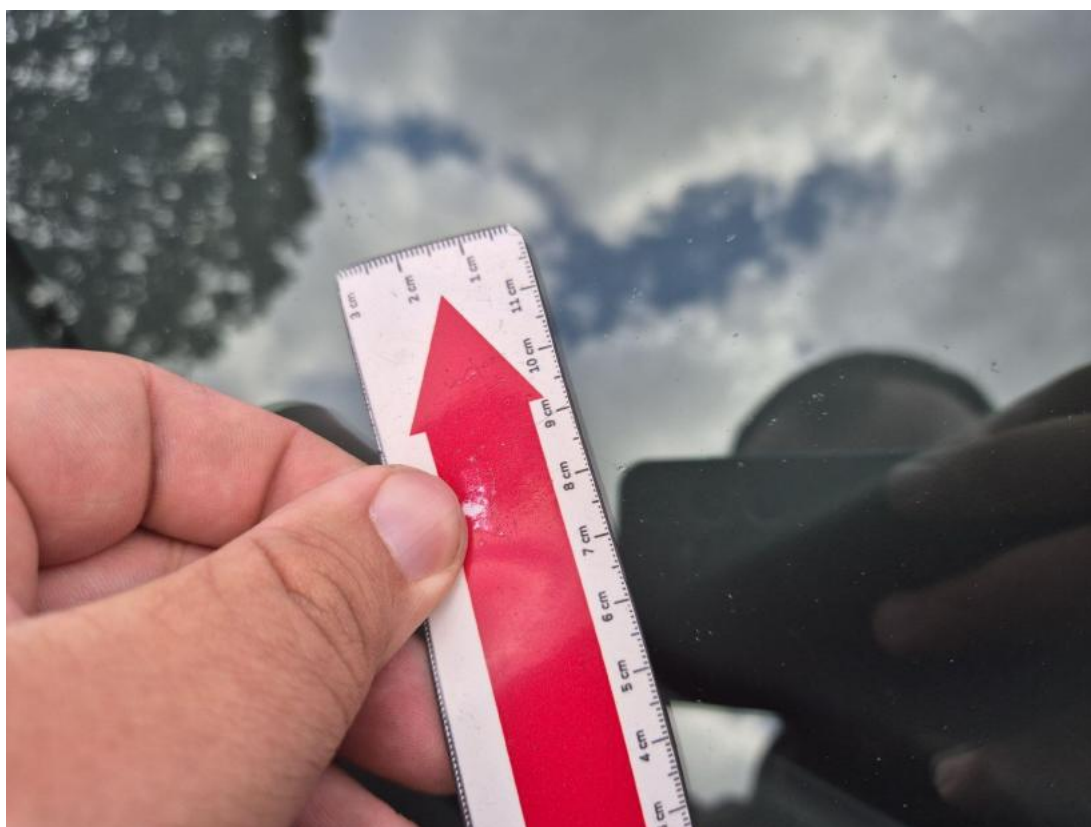
Fot. 40
Szyba czołowa - Rysa/odprysk 1

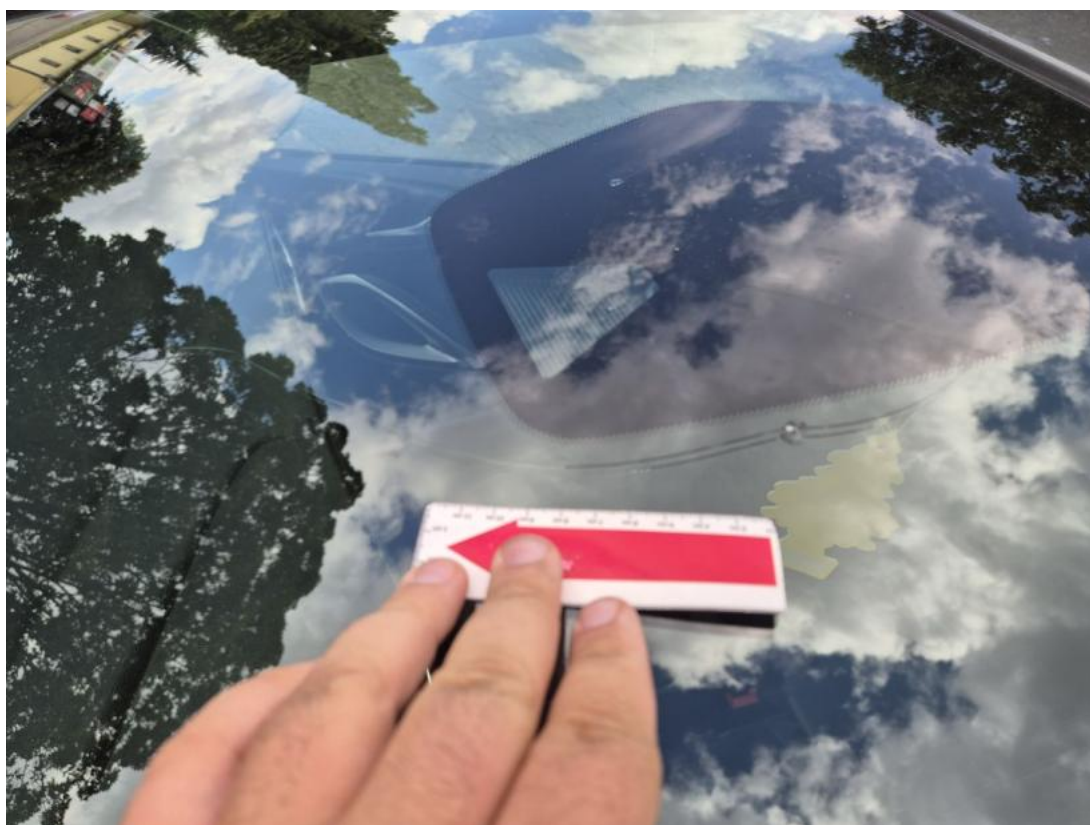
Fot. 41

Poz.	Nazwa pozycji	Opis uszkodzeń	Kwalifik.	Naprawa [rbg]
1	Szyba przednia barwiona	pęknięcie	WY	1.5
2	Kpl.montażowy/naprawczy-kpl.do klejenia		WY	
3	Nakładka pokrywy tylnej dół	zarysowanie, pęknięcie	WY	0.2
4	Tapicerka siedziska 2.rząd	rozerwanie, przepalenie	WY	0.8

Szyba czołowa - Pęknięcie/rozerwanie 1

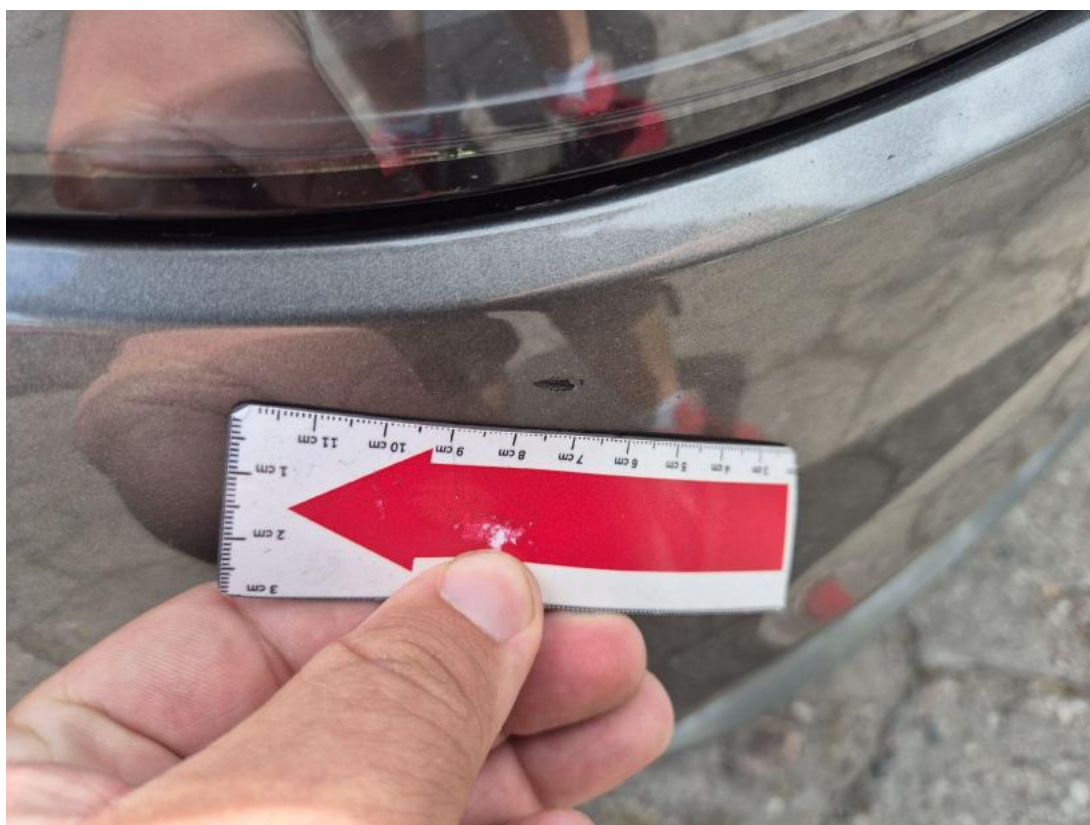
Fot. 42

Zderzak - Rysa/odprysk 1

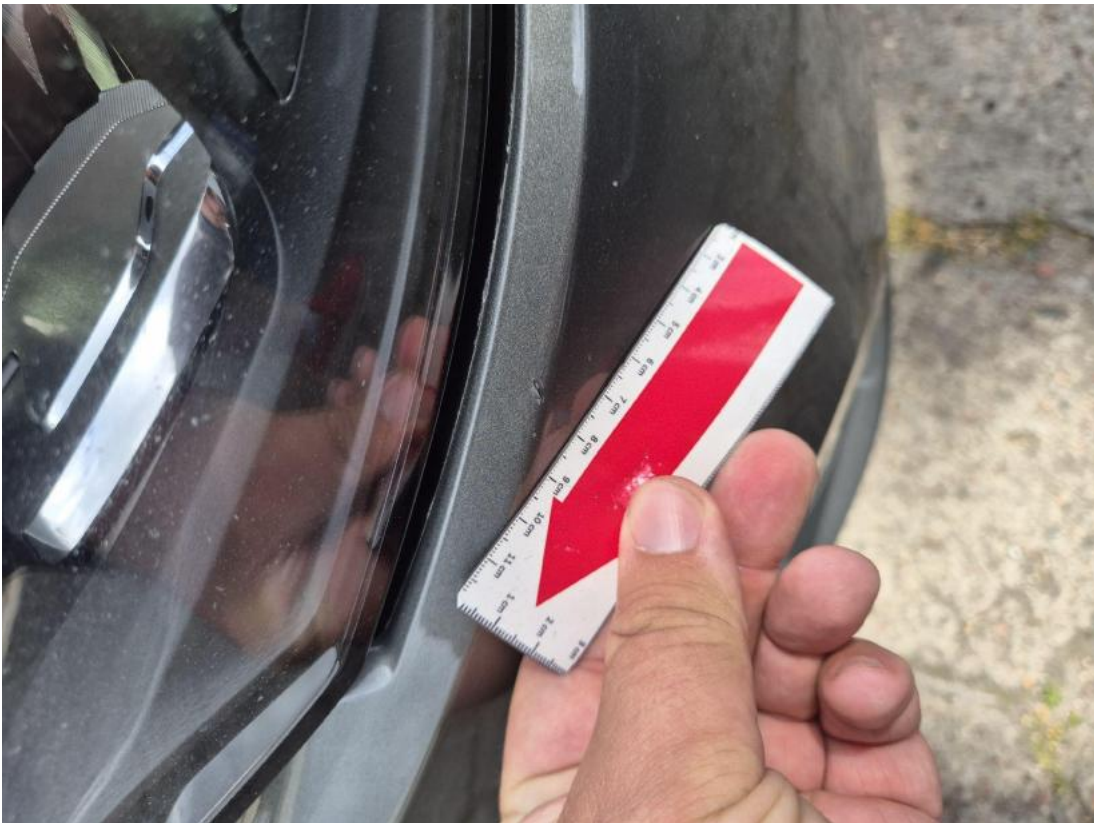
Fot. 43
Zderzak - Rysa/odprysk 2

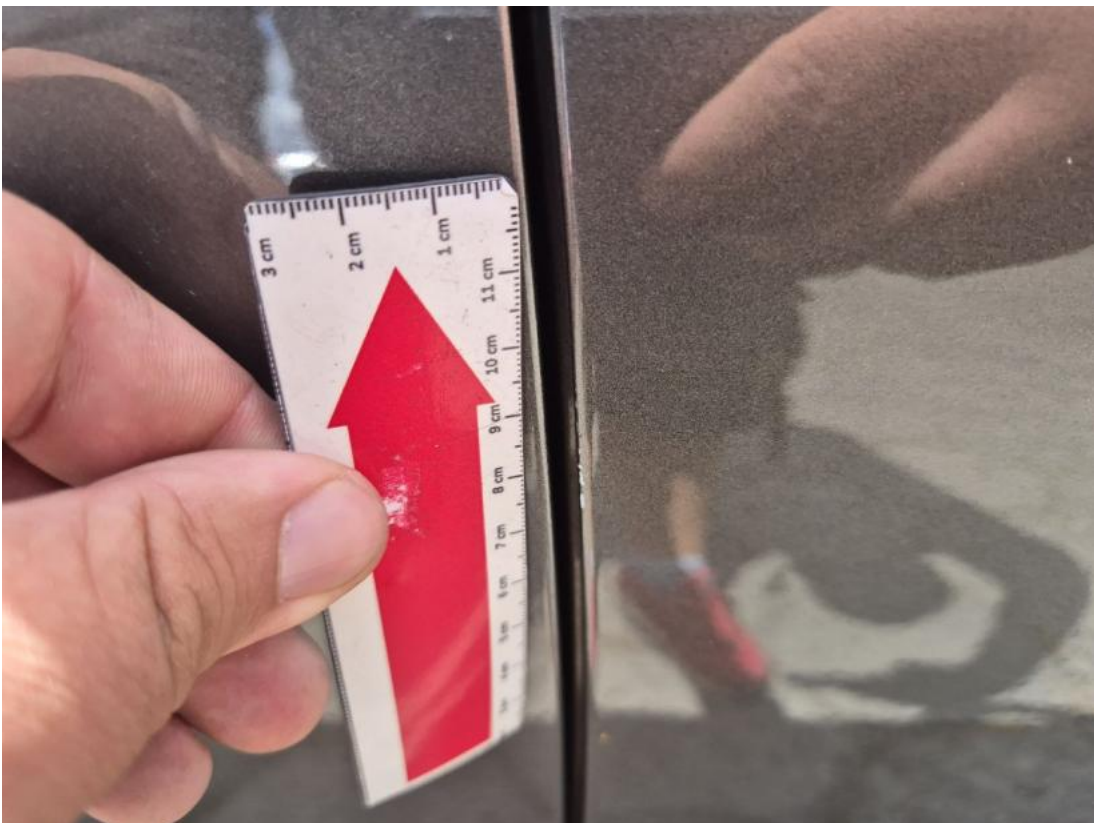
Fot. 44
Drzwi przednie P - Rysa/odprysk 1

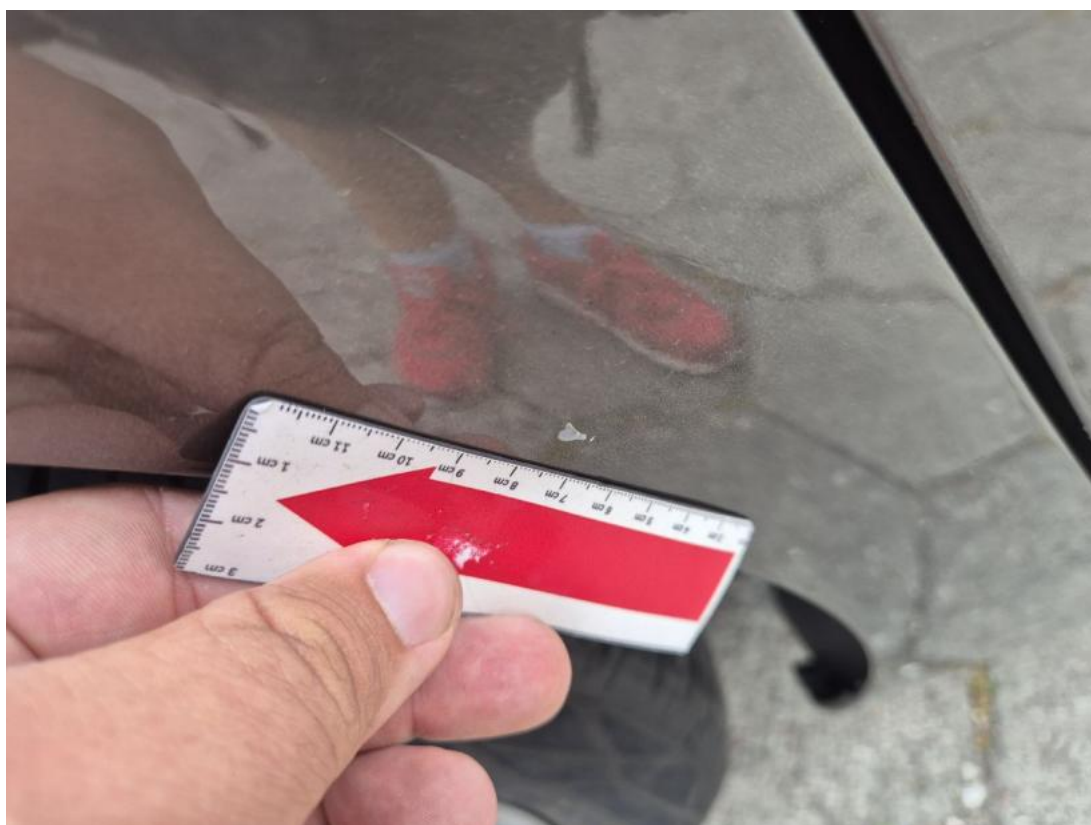
Fot. 46

Błotnik tylny P / Ściana boczna P - Rysa/odprysk 2

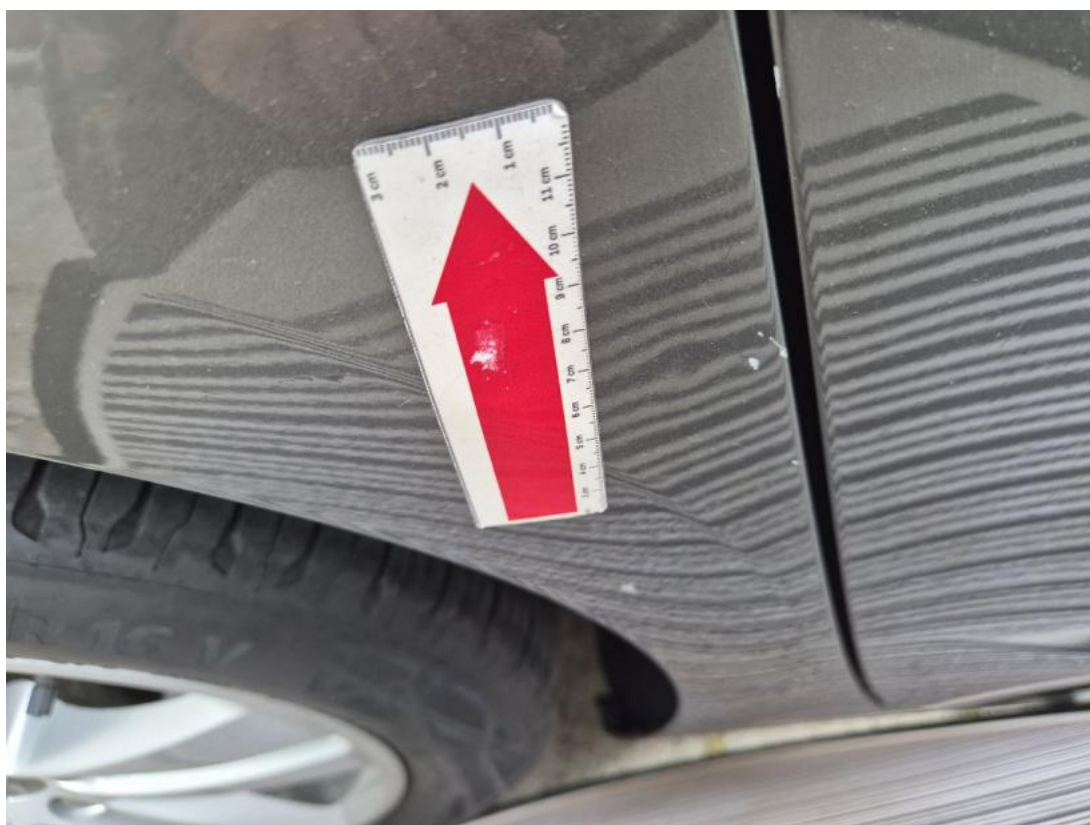
Fot. 47

Błotnik tylny P / Ściana boczna P - Wgniecenie/odkształcenie 1

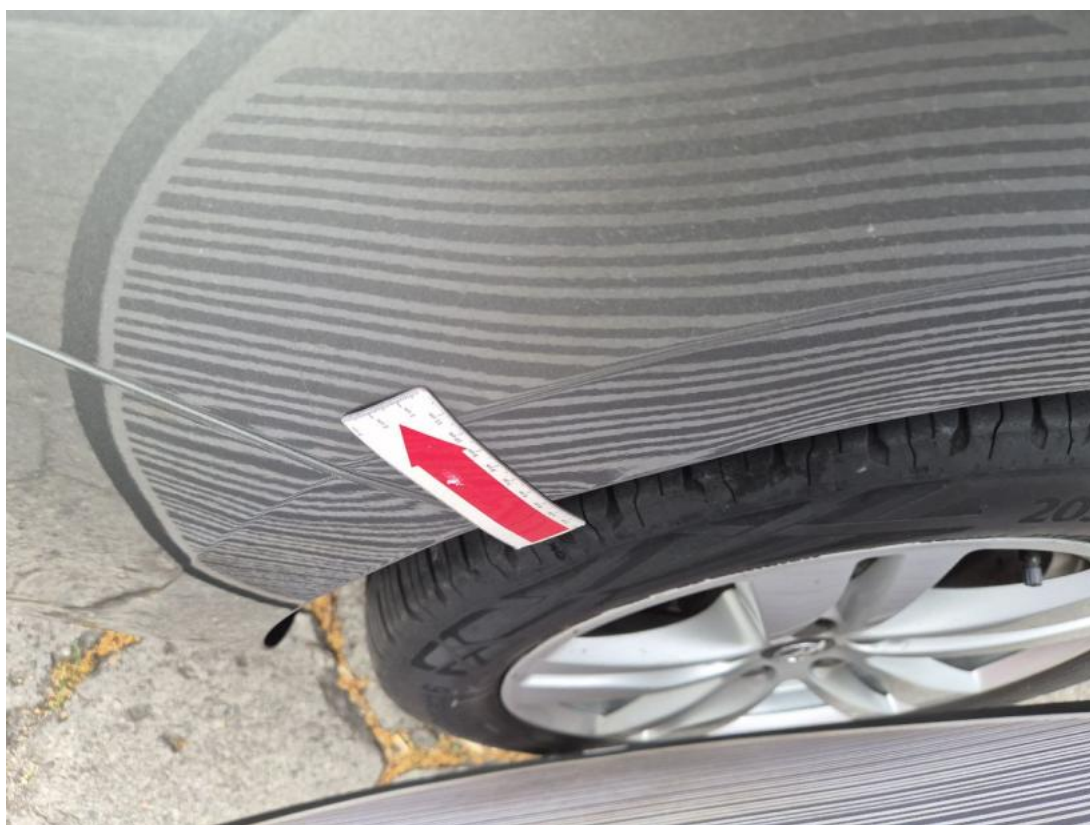
Fot. 48

Błotnik tylny P / Ściana boczna P - Wgniecenie/odkształcenie 2

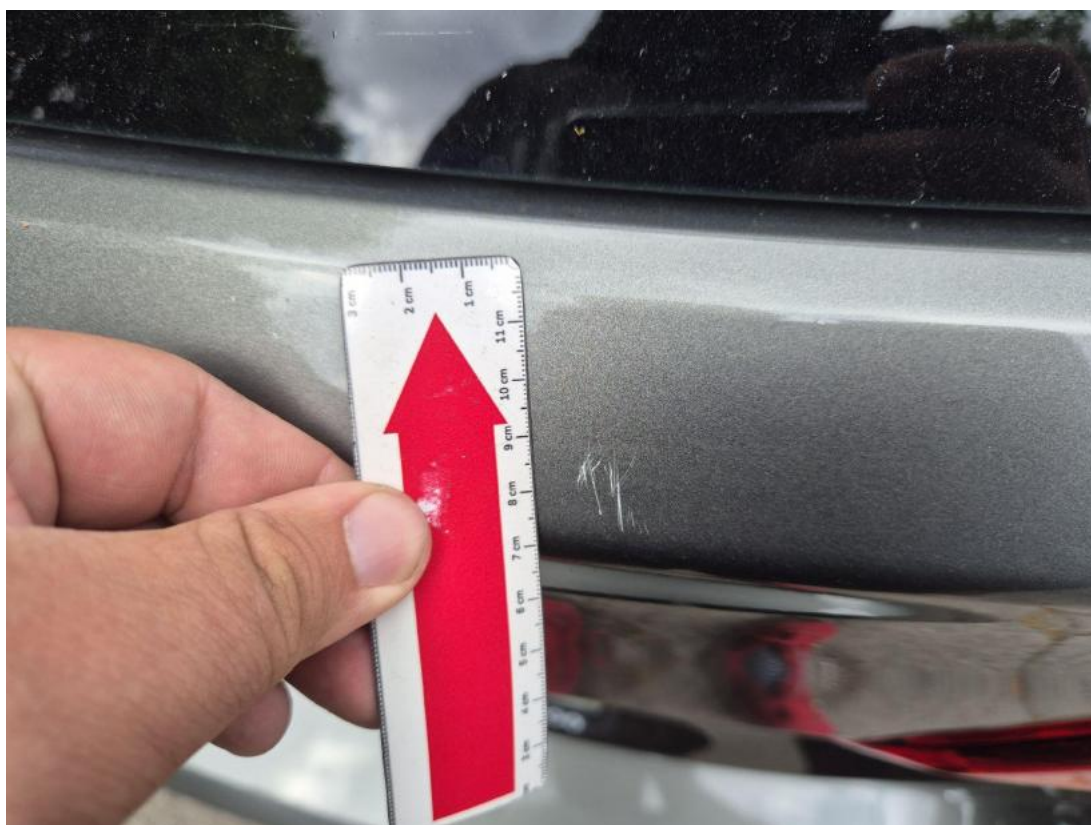
Fot. 49

Pokrywy bagażnika - Rysa/odprysk 1

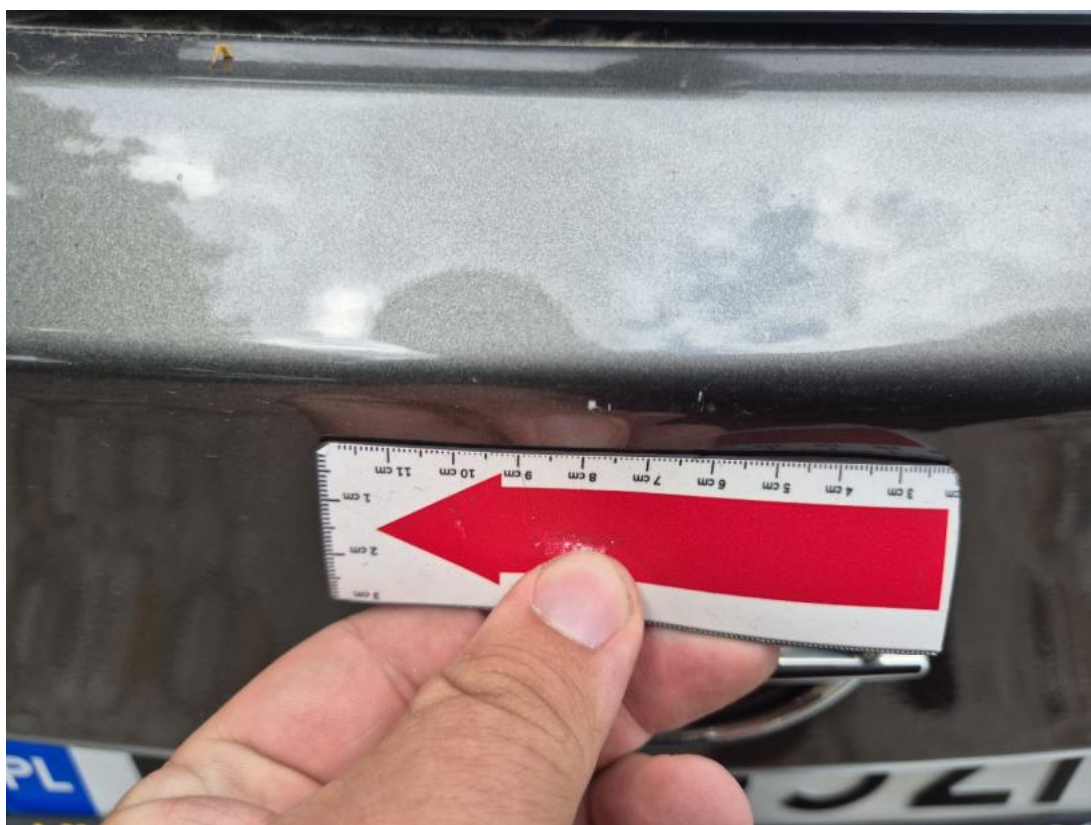
Fot. 50

Pokrywy bagażnika - Rysa/odprysk 2

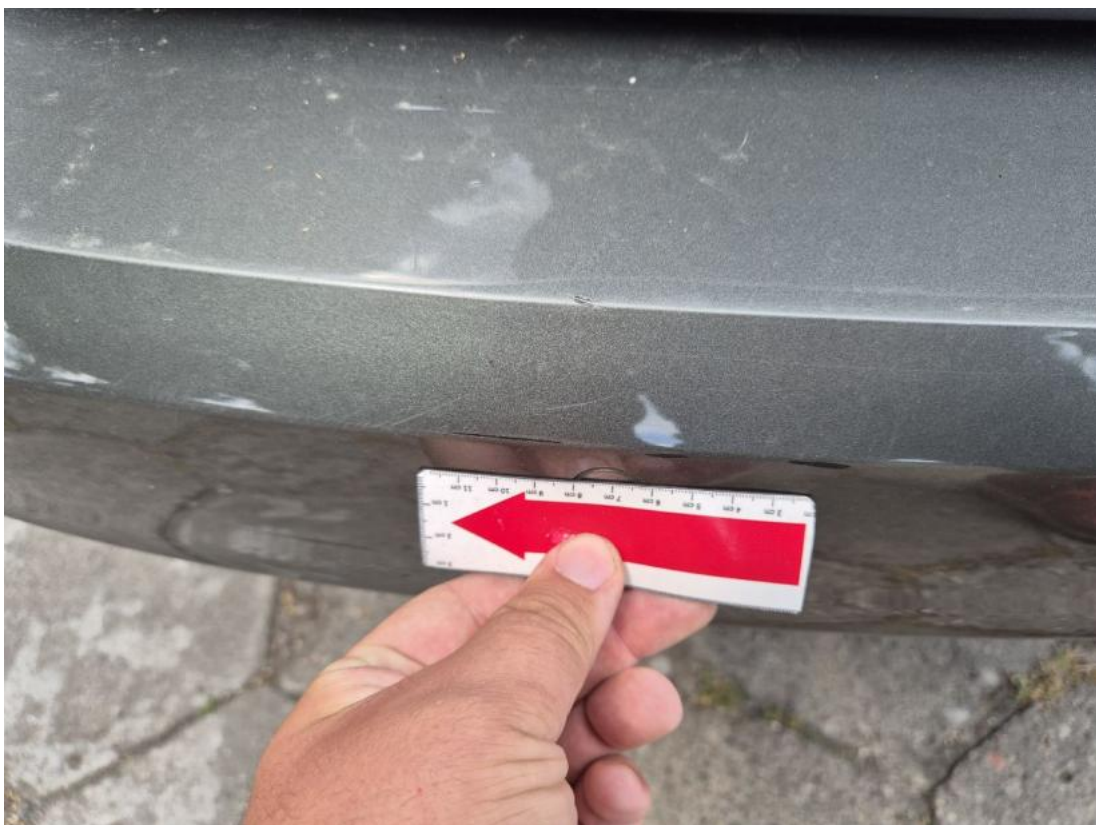
Fot. 52

Zderzak tylny - Rysa/odprysk 1

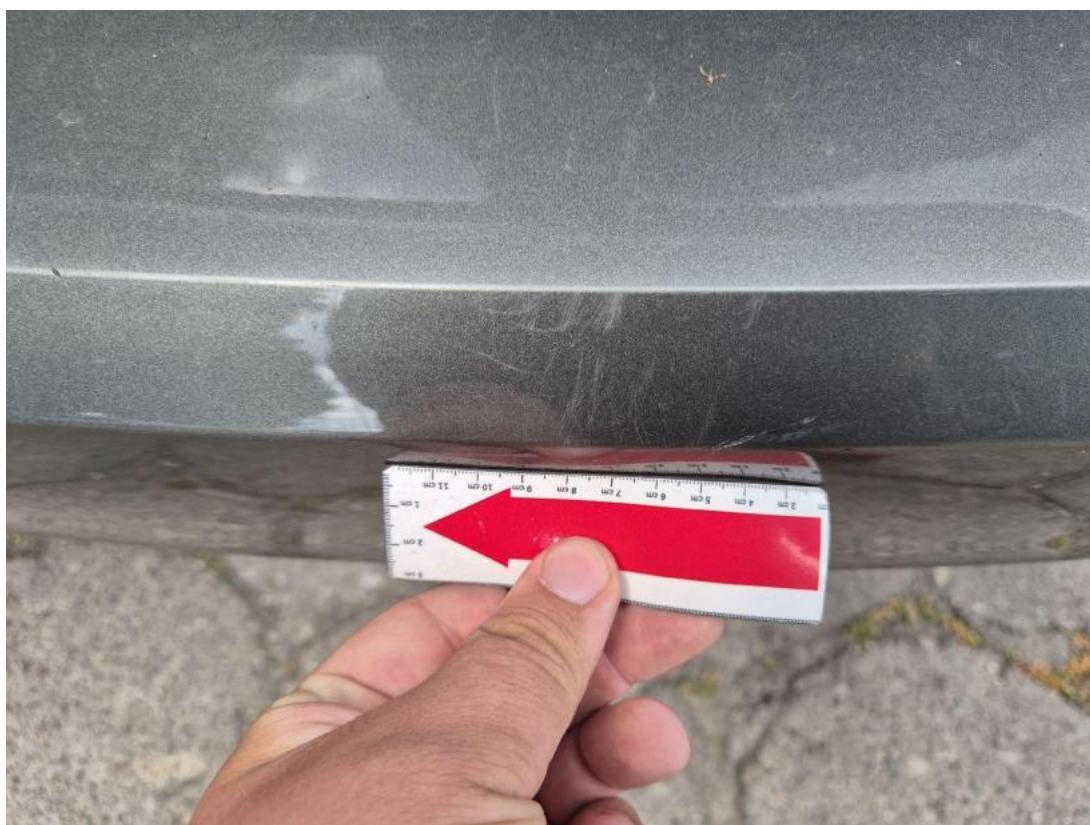
Fot. 53
Zderzak tylny - Rysa/odprysk 2

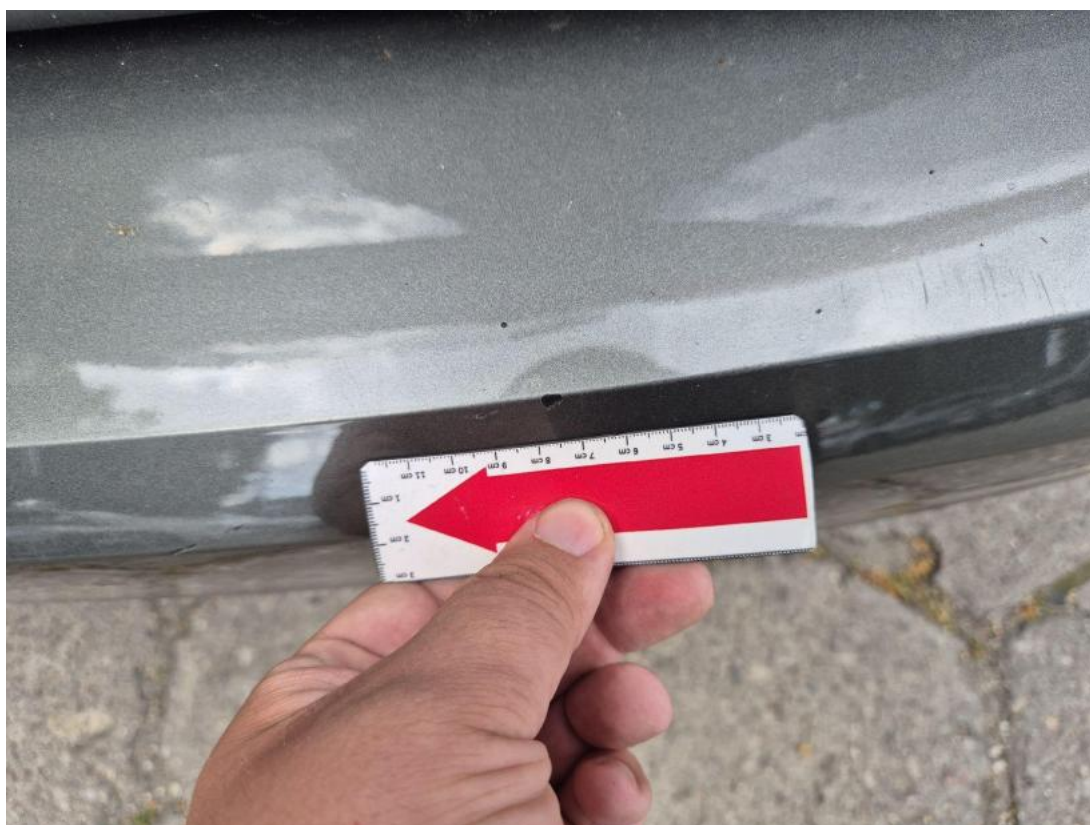
Fot. 54
Zderzak tylny() - Rysa/odprysk 3

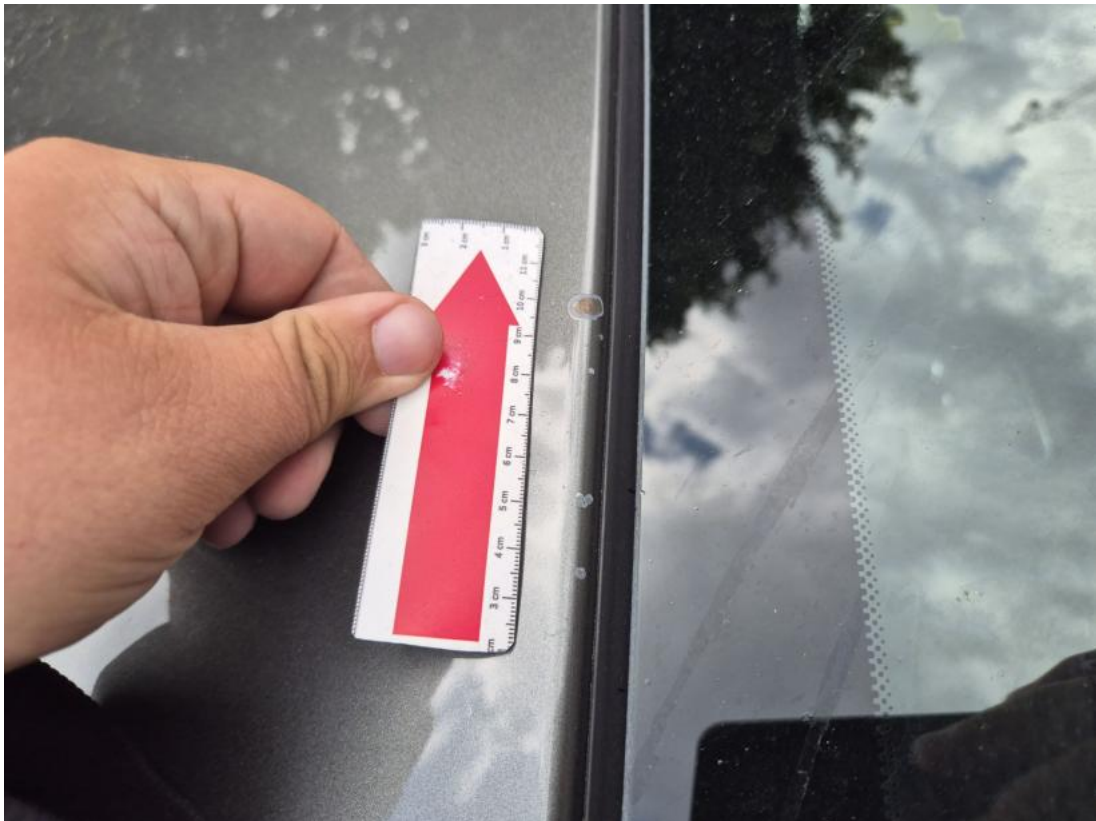
5	Dach	rysa/odprysk, ślady korozji	NA	0.3
6	Próg L	rysa/odprysk, wgniecenie/odkształcenie	NA	0.5
7	Okiadzina zderzaka tylnego	rysa/odprysk	NA	0.8
8	Okiadzina zderzaka przedniego	rysa/odprysk		
9	Pokrywa przednia	rysa/odprysk		
10	Drzwi przednie (nieuzbrojone) R	rysa/odprysk		
11	Drzwi tylne (nieuzbrojone) L	rysa/odprysk, wgniecenie/odkształcenie		
12	Błotnik tylny L	wgniecenie/odkształcenie		
13	Błotnik tylny R	rysa/odprysk, wgniecenie/odkształcenie		
14	Pokrywa tylna	rysa/odprysk		
15	Kierownica przystosowana do Airbag	ubytki materiału		
16	Pokrywa schowka	zarysowanie		
17	Nakładka przestrzeni bagażowej	wgniecenie/odkształcenie		
18	Dywaniki podłogi komplet	przytopienie

Fot. 55
Dach - Rysa/odprysk 1

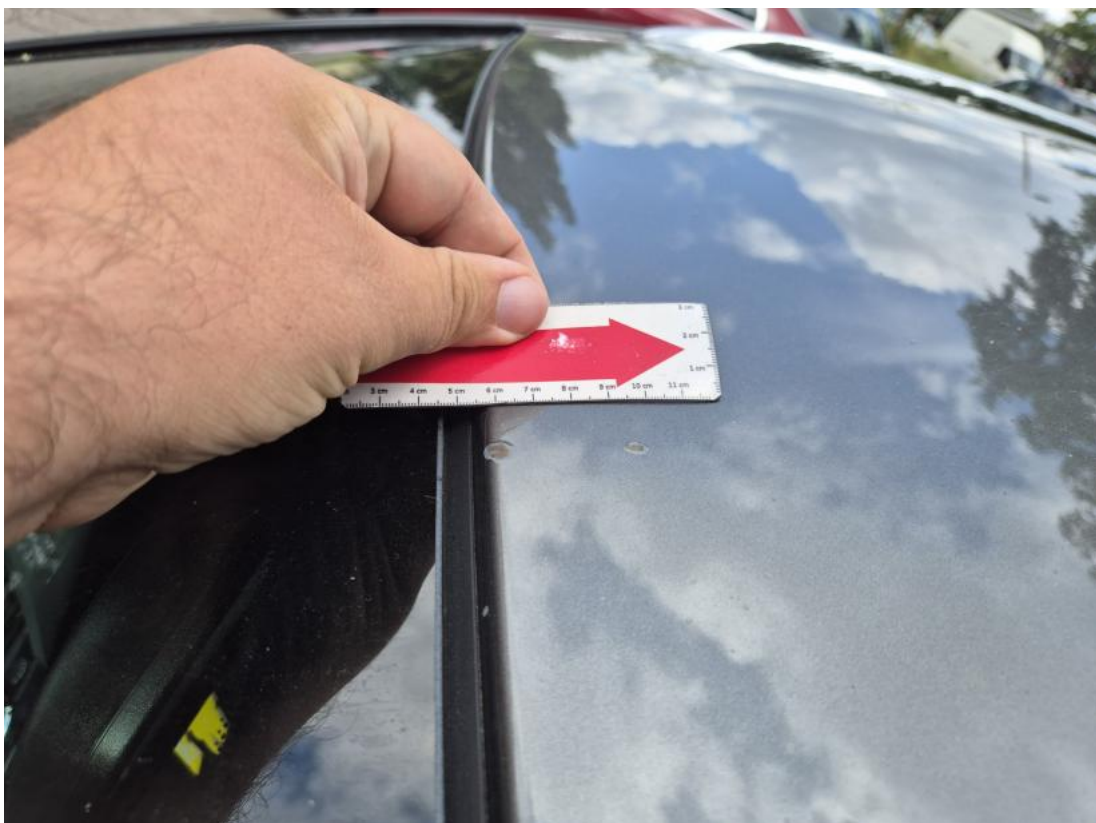
Fot. 56
Dach - Rysa/odprysk 2

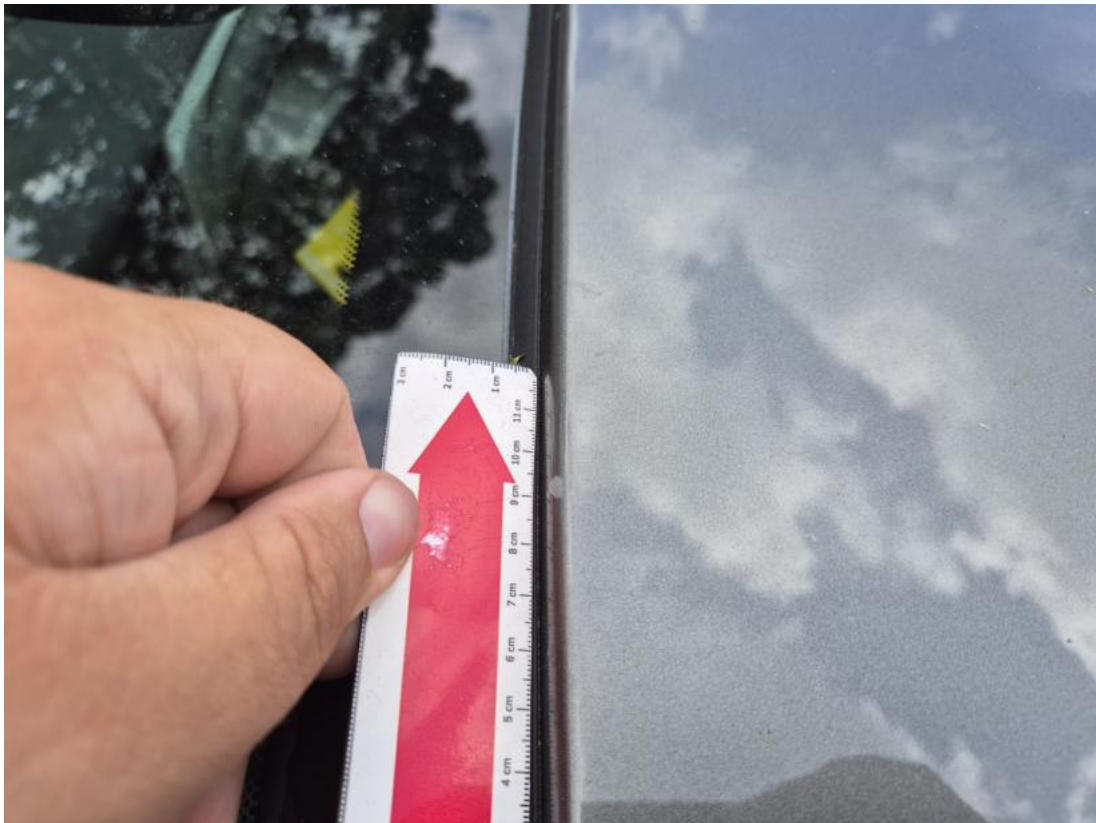
Fot. 57
Dach() - Rysa/odprysk 3

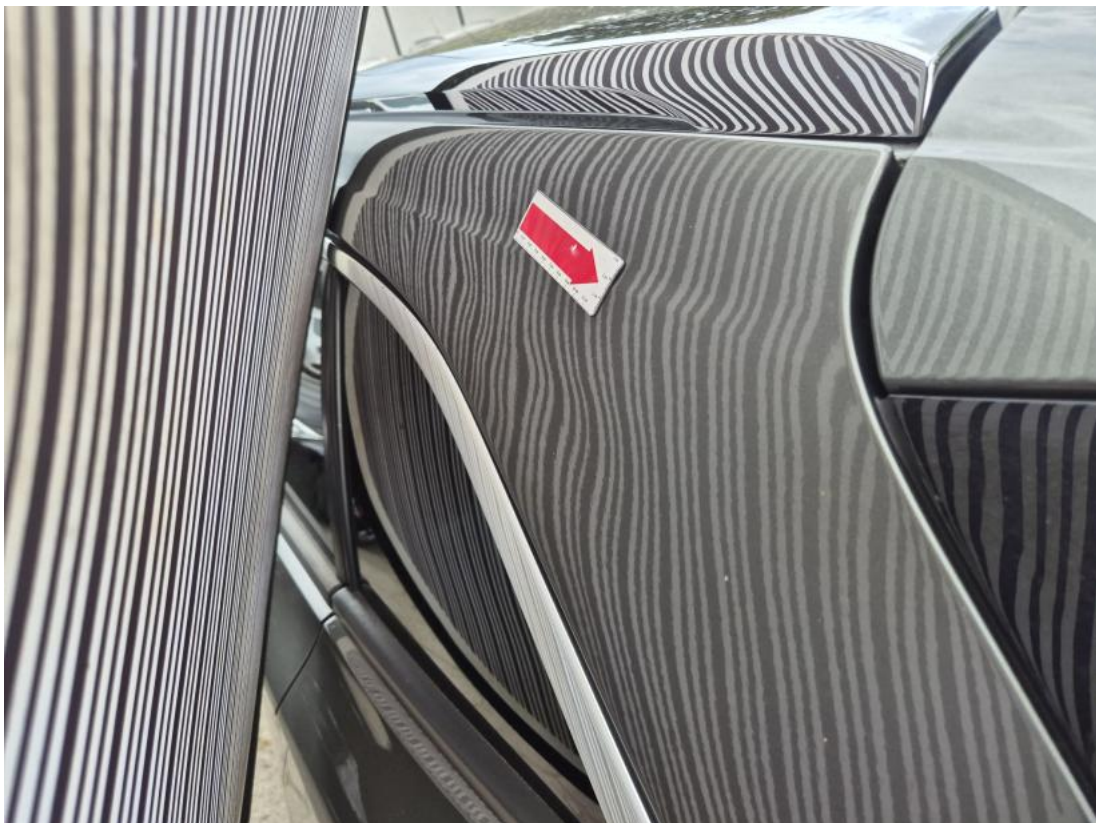
Fot. 58
Rama dachu L - Wgniecenie/odkształcenie 1

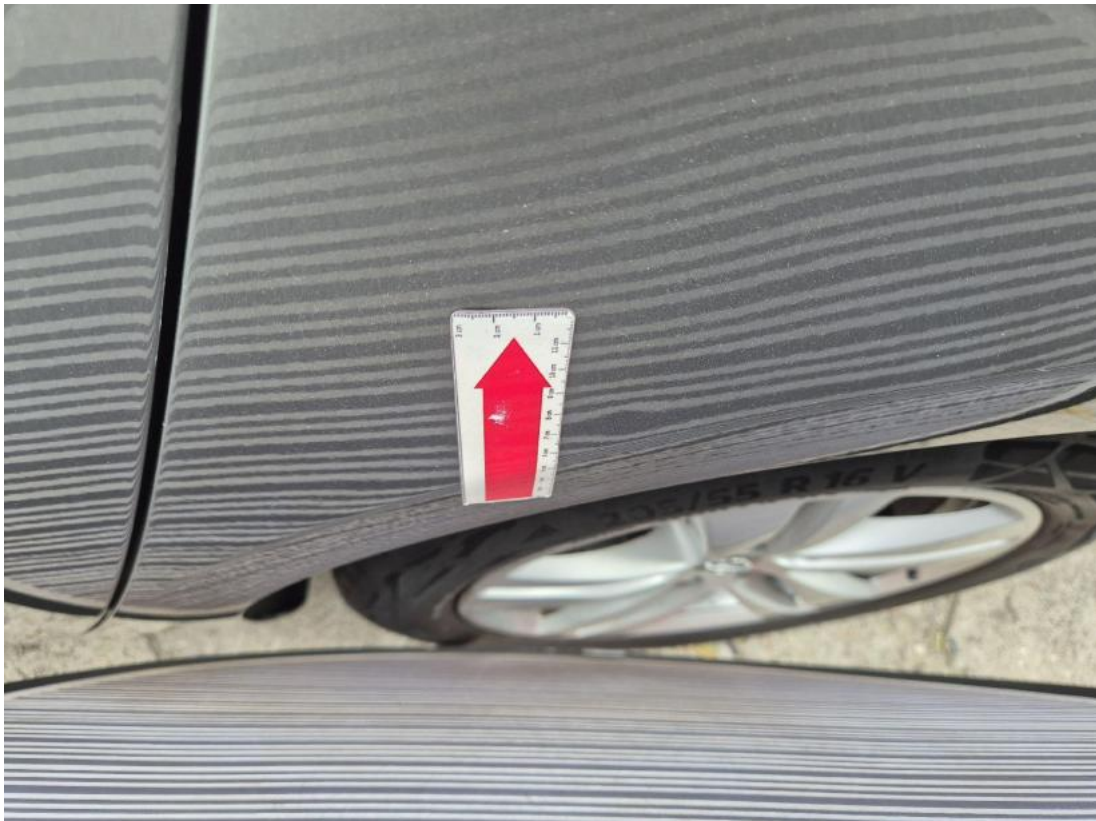
Fot. 59

Błotnik tylny L / Ściana boczna L - Wgniecenie/odkształcenie 1

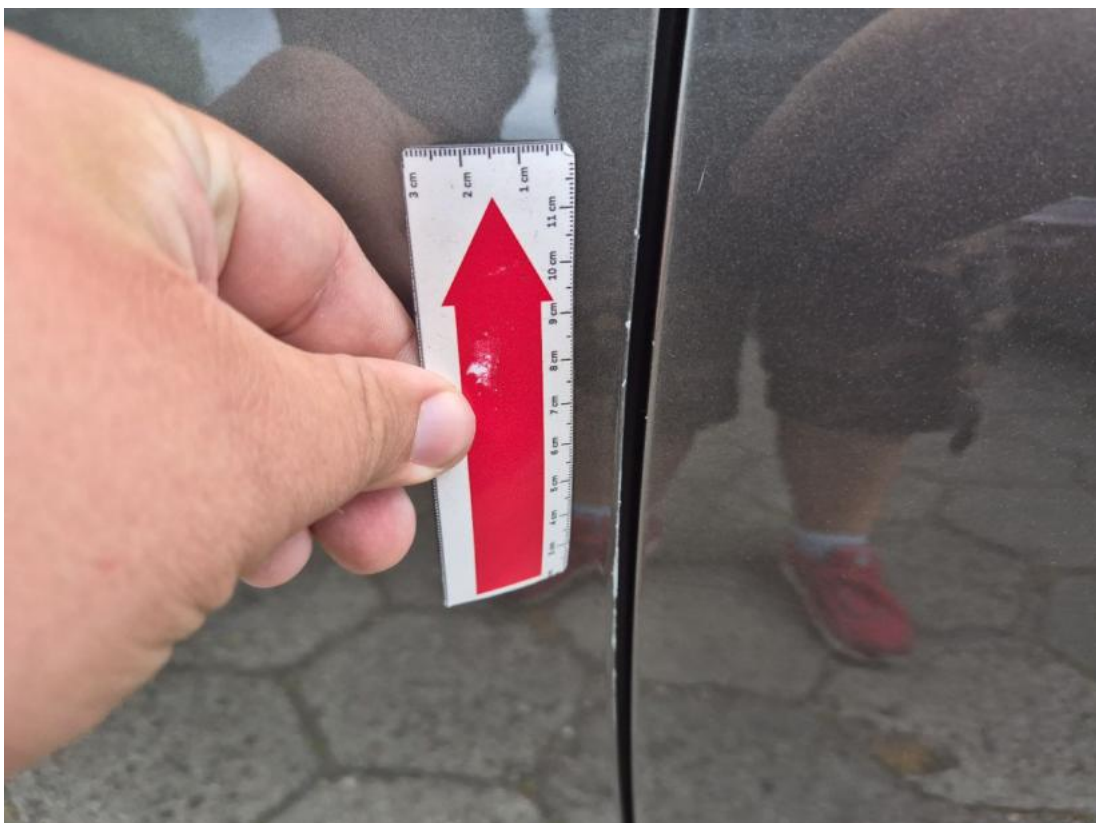
Fot. 60

Drzwi przed L - Rysa/odprysk 1

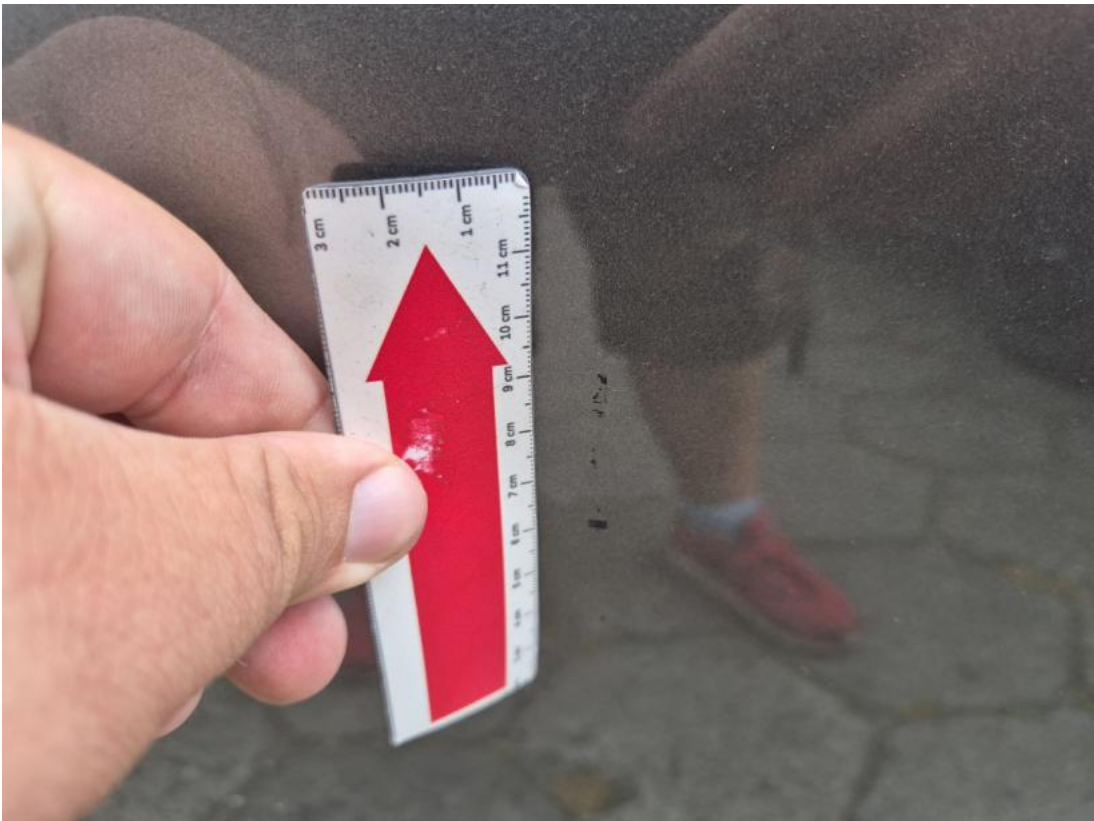
Fot. 61
Drzwi tylne L - Rysa/odprysk 1

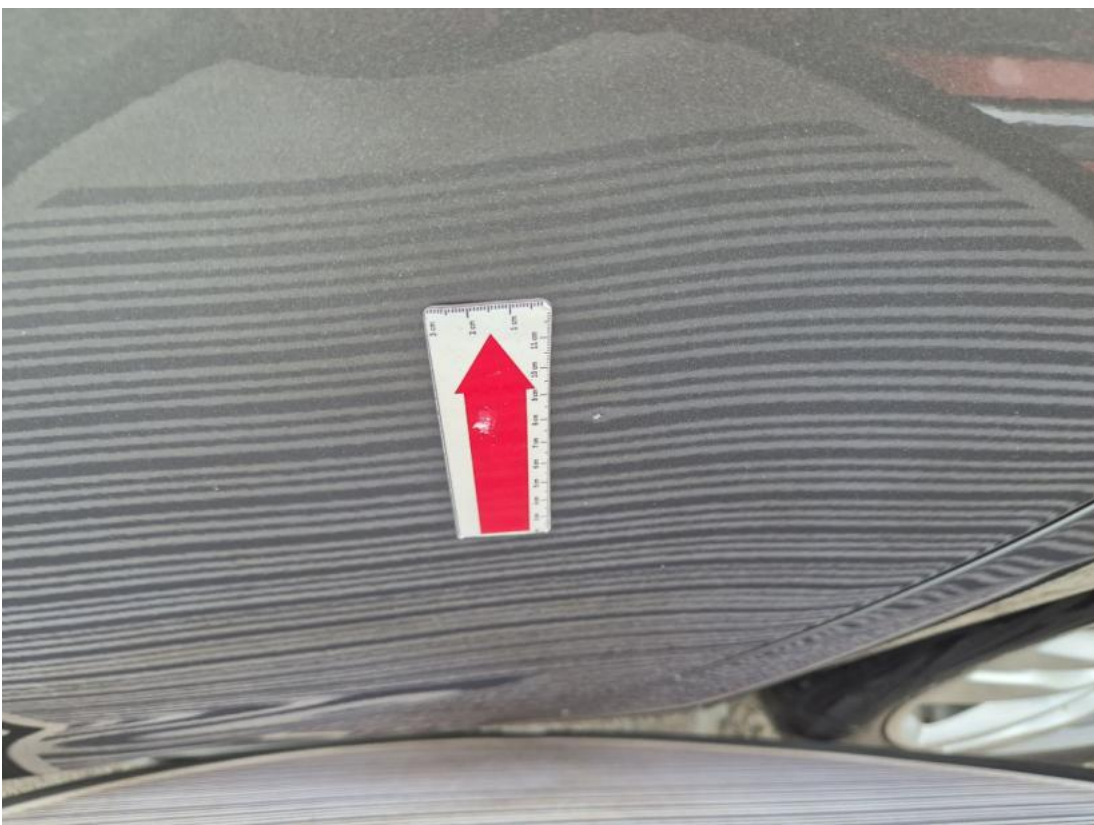
Fot. 62
Drzwi tylne L - Wgniecenie/odkształcenie 1

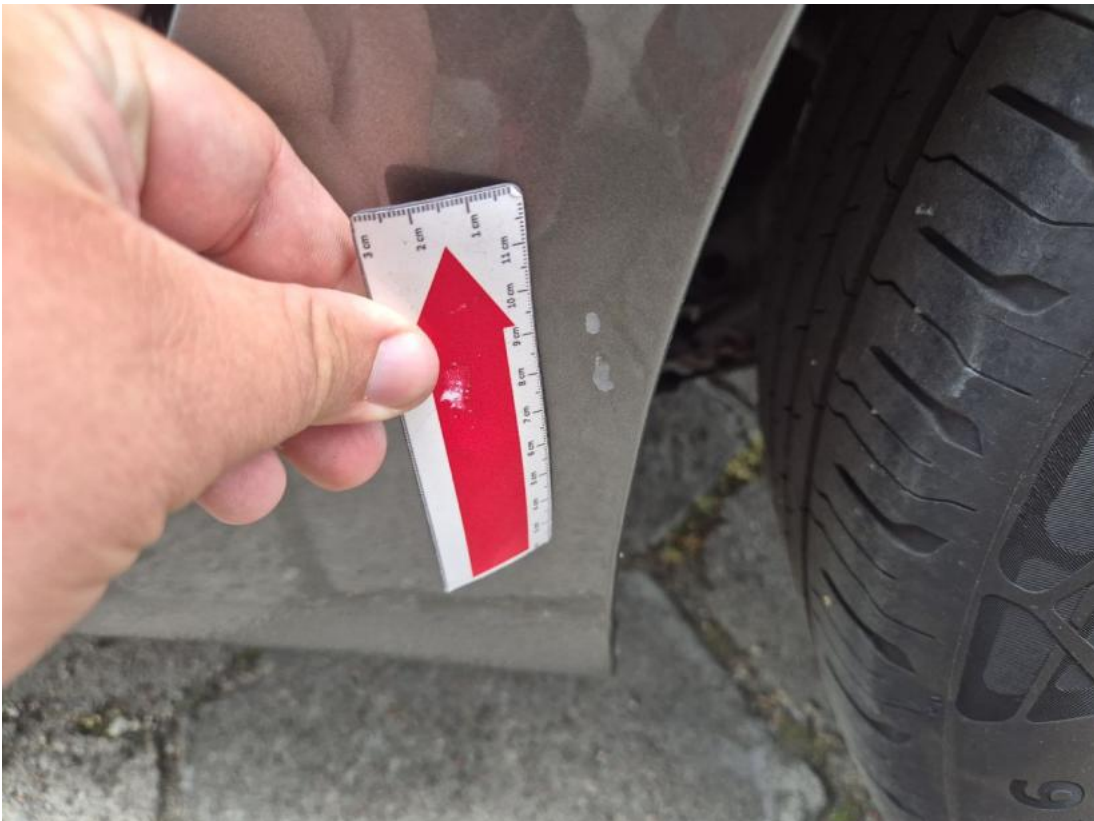
Fot. 63
Próg L - Rysa/odprysk 1

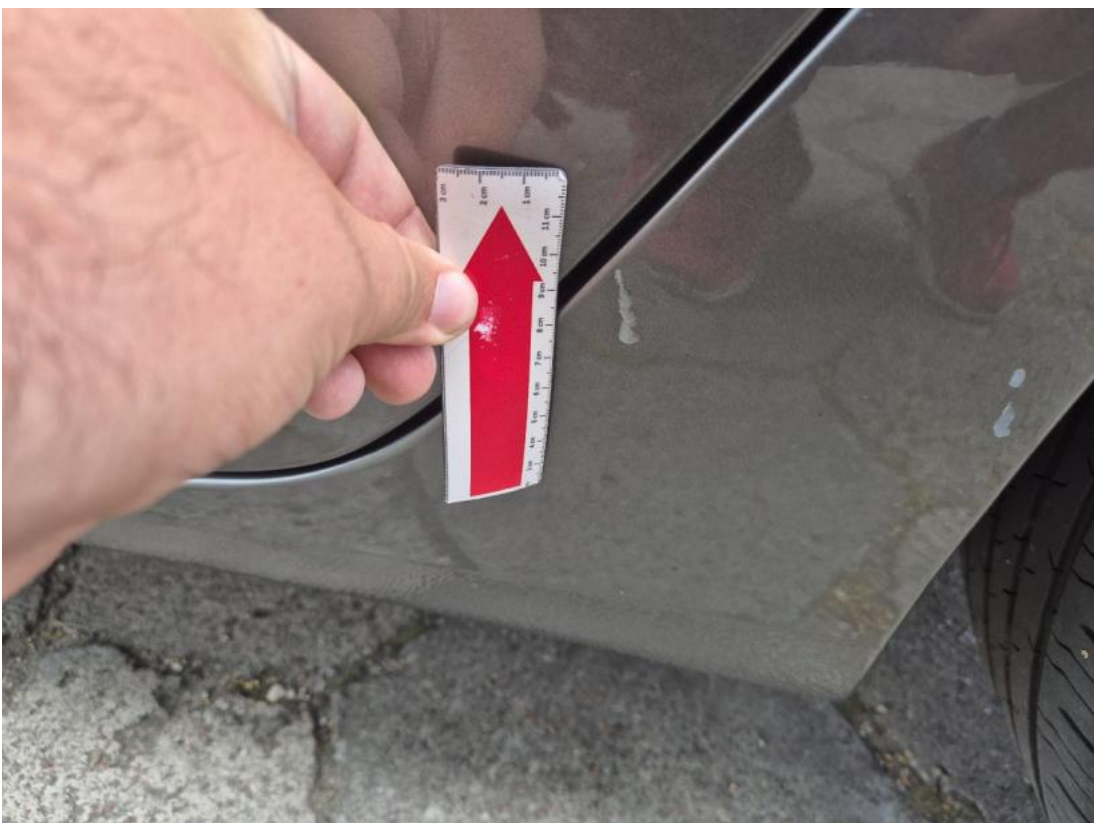
Fot. 64
Próg L - Wgniecenie/odkształcenie 1

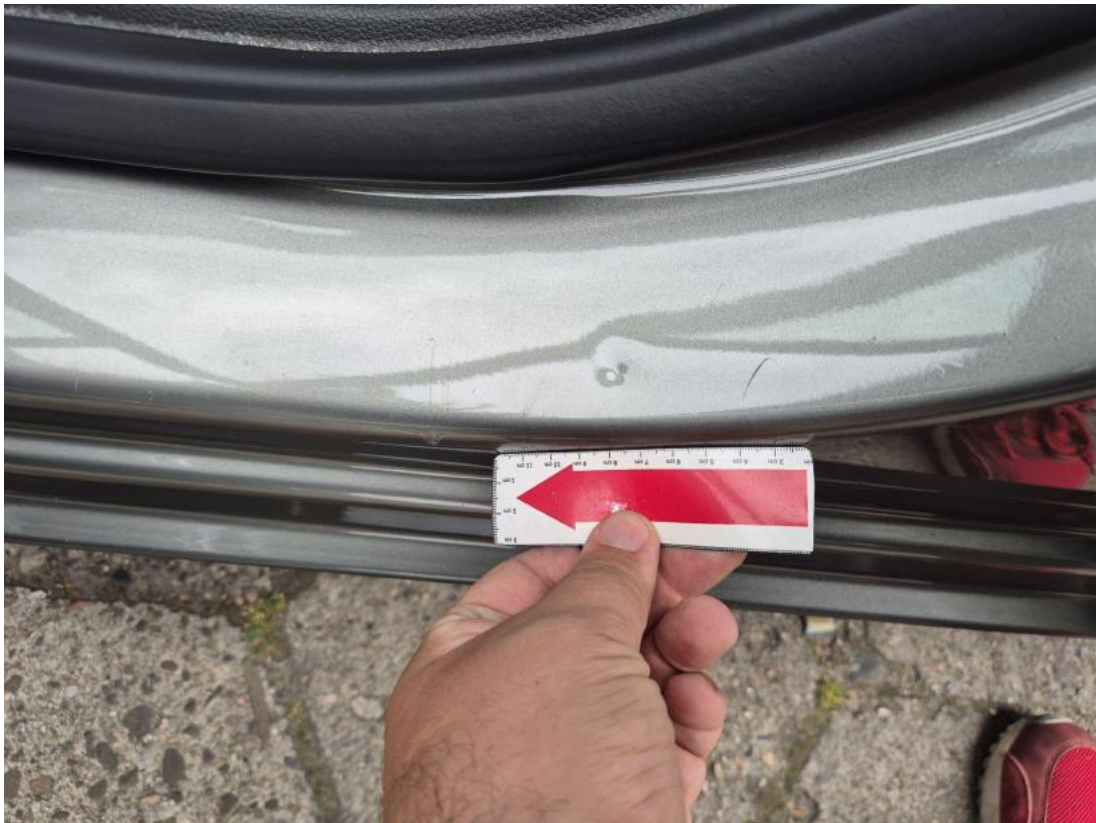
Fot. 65
Próg L - Wgniecenie/odkształcenie 2
