Raport z oględzin pojazdu

Numer raportu	215474/6/25-11401	Data raportu	27-06-2025
Rzeczoznawcy	Emilian Wesołowski (NEW) mgr inż. Przemysław Ostap	Data oględzin	25-06-2025
Nr zlecenia	PCM(DZS)/GDA/44882/25/06/20	Miejsce oględzin	AUTOMARKET WOLA, PRYMASA TYSI...

Numer identyfikacyjny (VIN)	W0VBF8EW1L8028467
Marka, model	OPEL Astra V Sports Tourer 1...
Typ, wersja	Astra V 1.2 T GS Line S&S
Numer rejestracyjny	WD6052N
Silnik (rodz./poj./moc)	benz./1199 ccm/107 kW
Stan licznika	160 554 km
Data 1. rej./rok prod.	30-06-2020/2020
Data nast. bad. techn.	29-06-2025
Nadwozie	KOM 5/5
Lakier	szary/METALIK
Skrzynia biegów	manualna

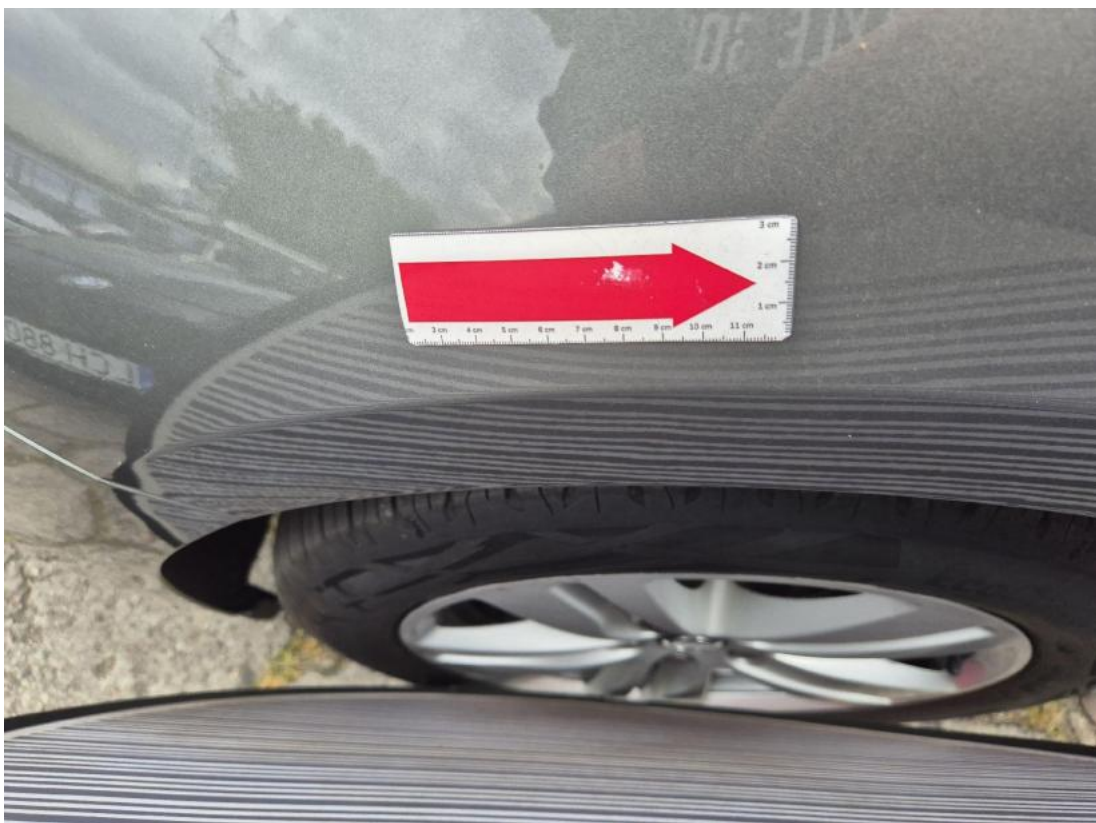
Fot. 66
Błotnik przedni L - Wgniecenie/odkształcenie 1

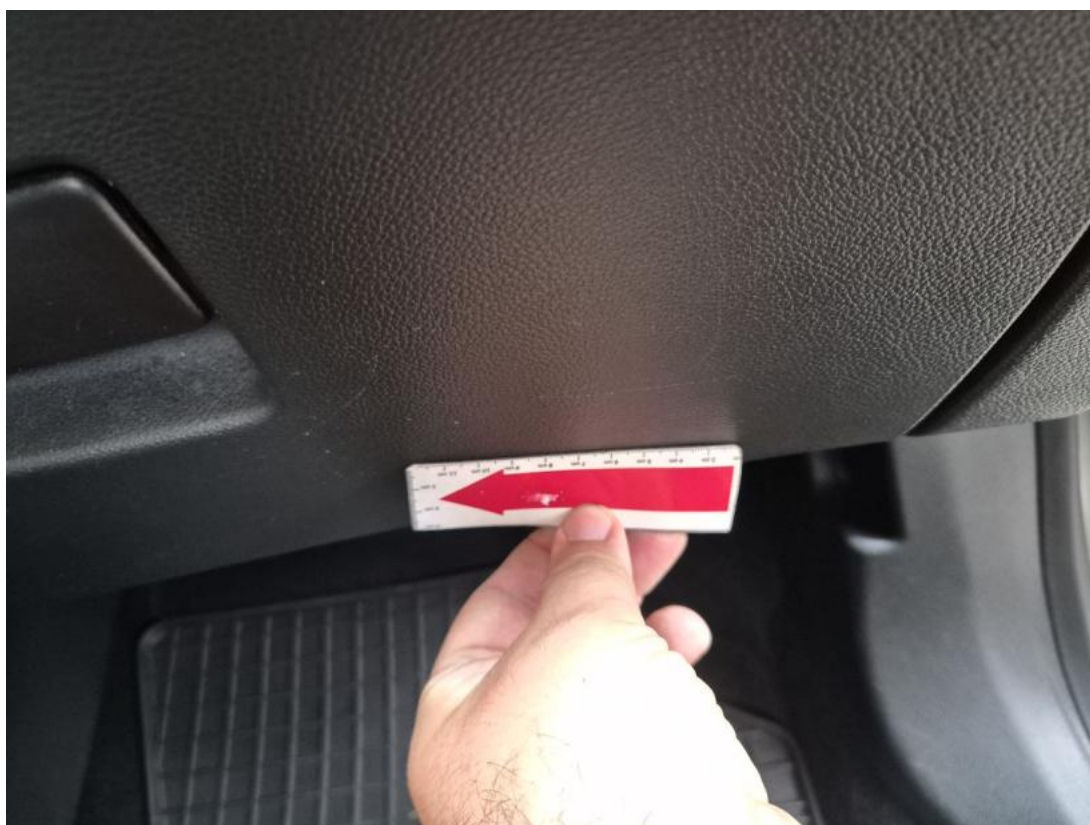
Fot. 68

Pokrywa schowka deski rozdzielczej - Rysa/odprysk 1

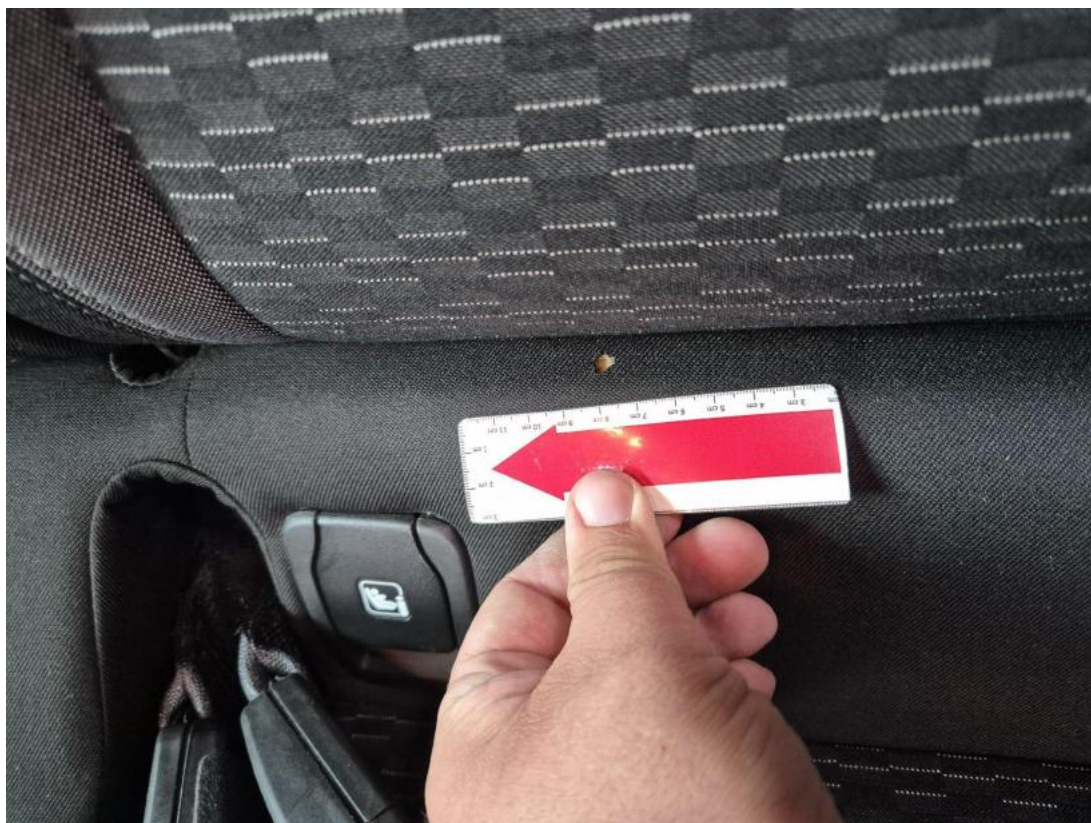
Fot. 69

Kanapa tyl. - Pęknięcie/rozerwanie 1

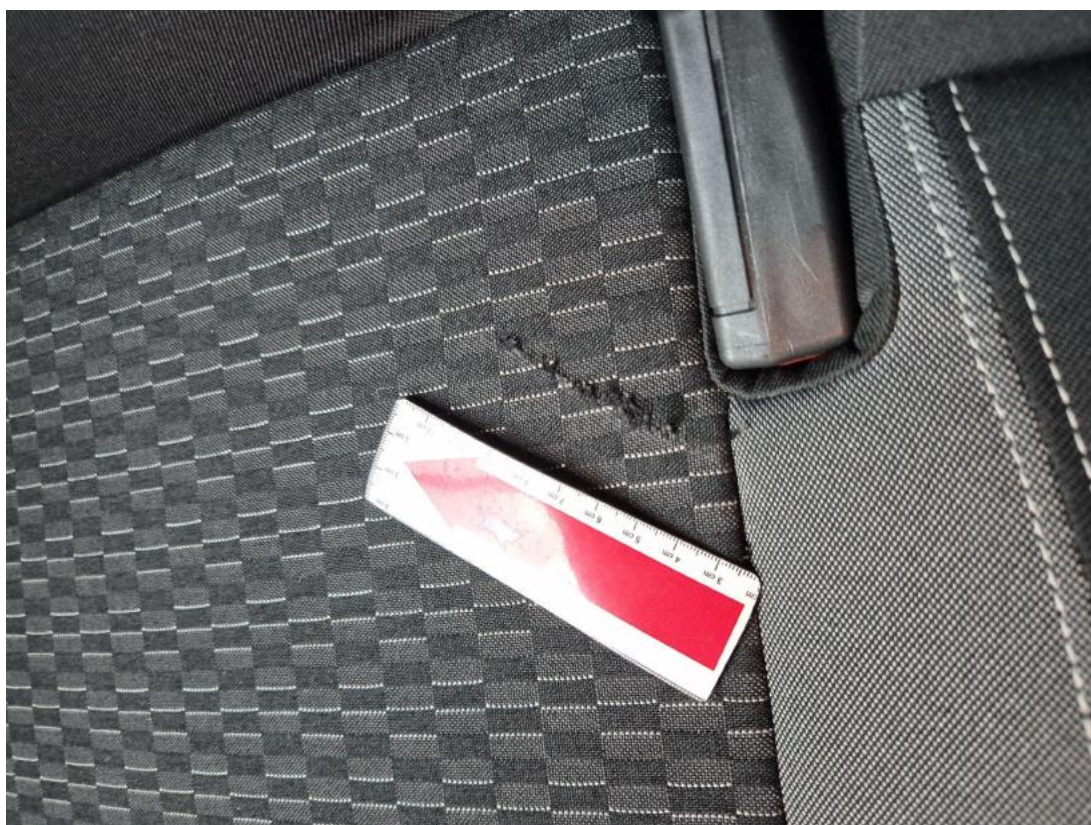
Fot. 70

Kanapa tyl. - Pęknięcie/rozerwanie 2

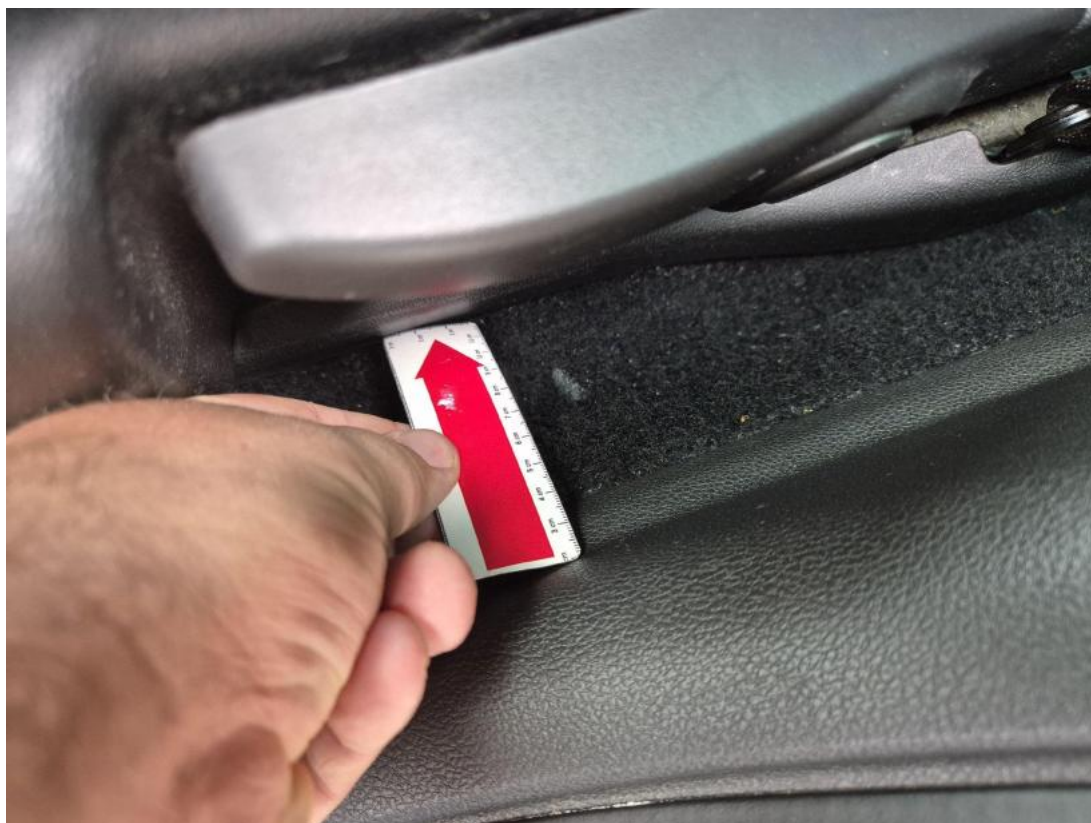
Fot. 71
Wykładzina podłogi - Inne 1

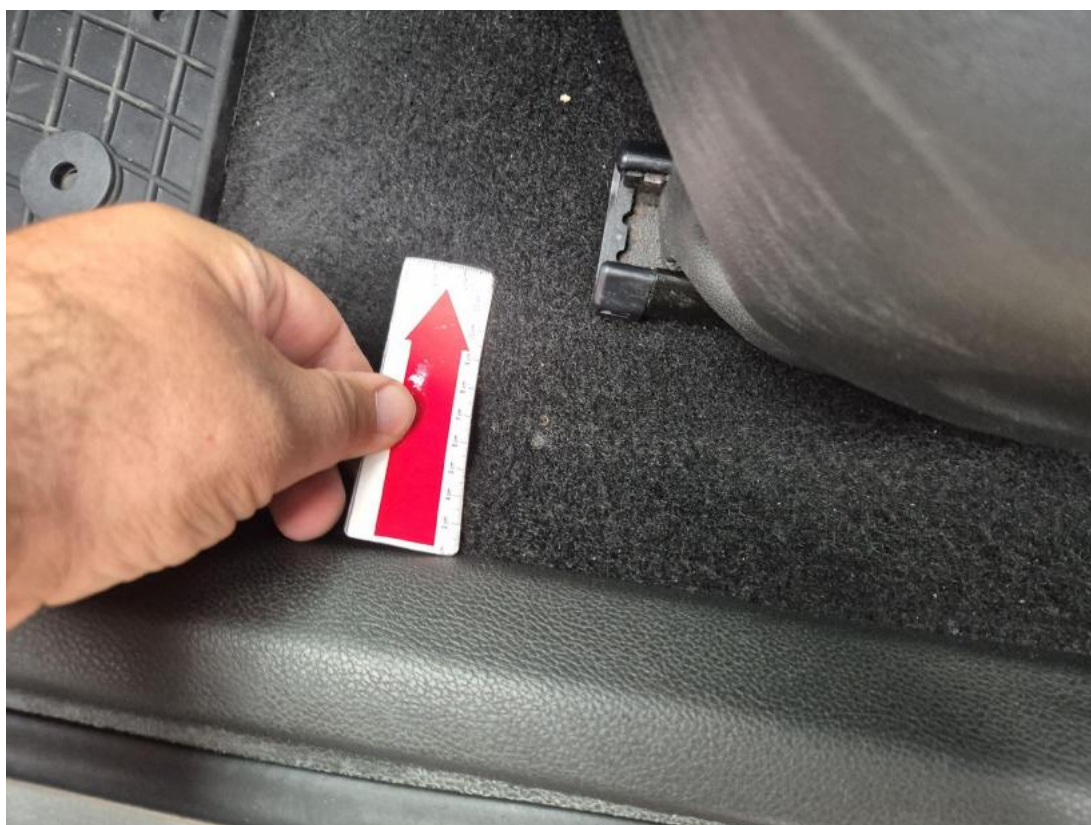
Fot. 72
Wykładzina podłogi - Inne 2

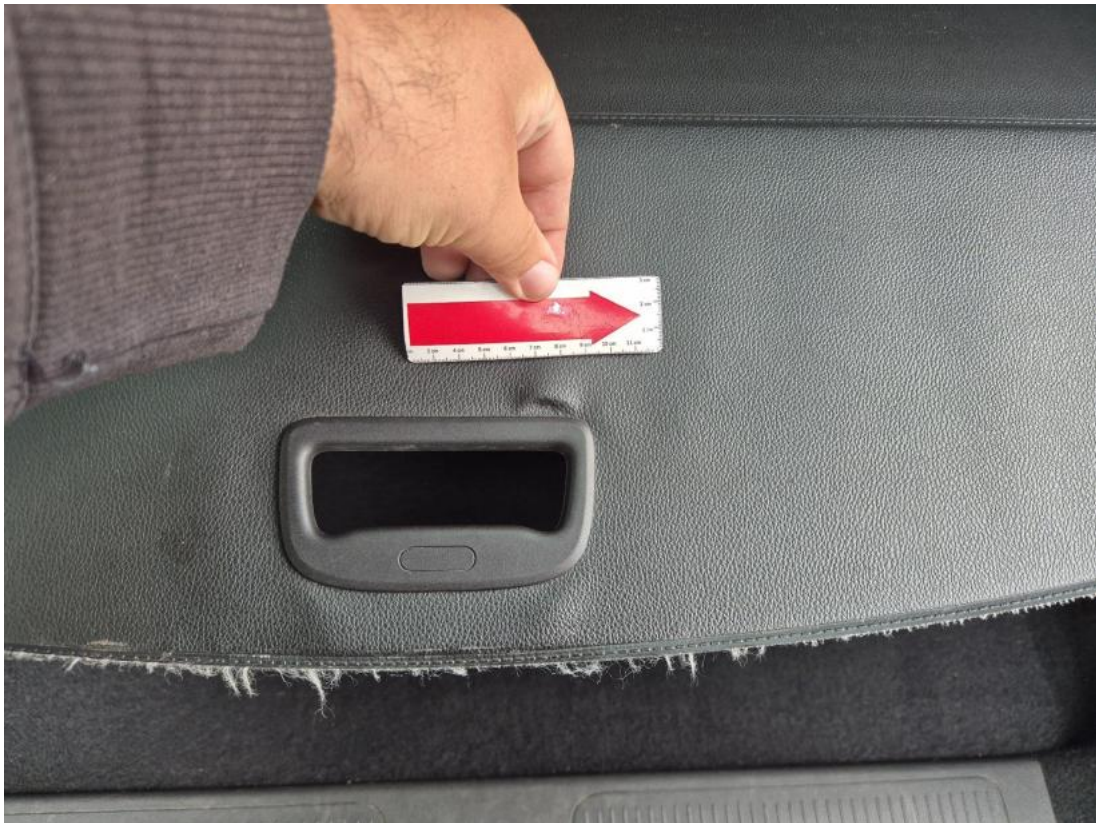
Fot. 73
Półka/roleta tylna - Inne 1

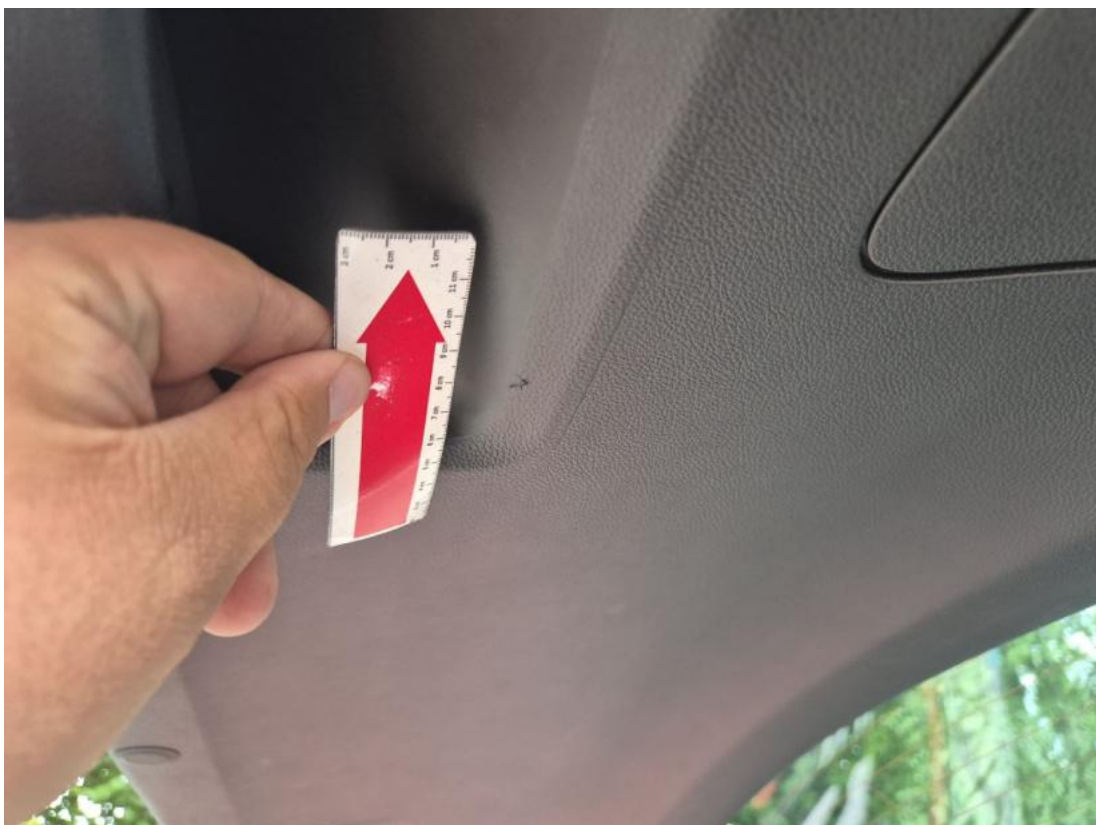
Fot. 74
Wykładzina pokrywy tylnej - Rysa/odprysk 1

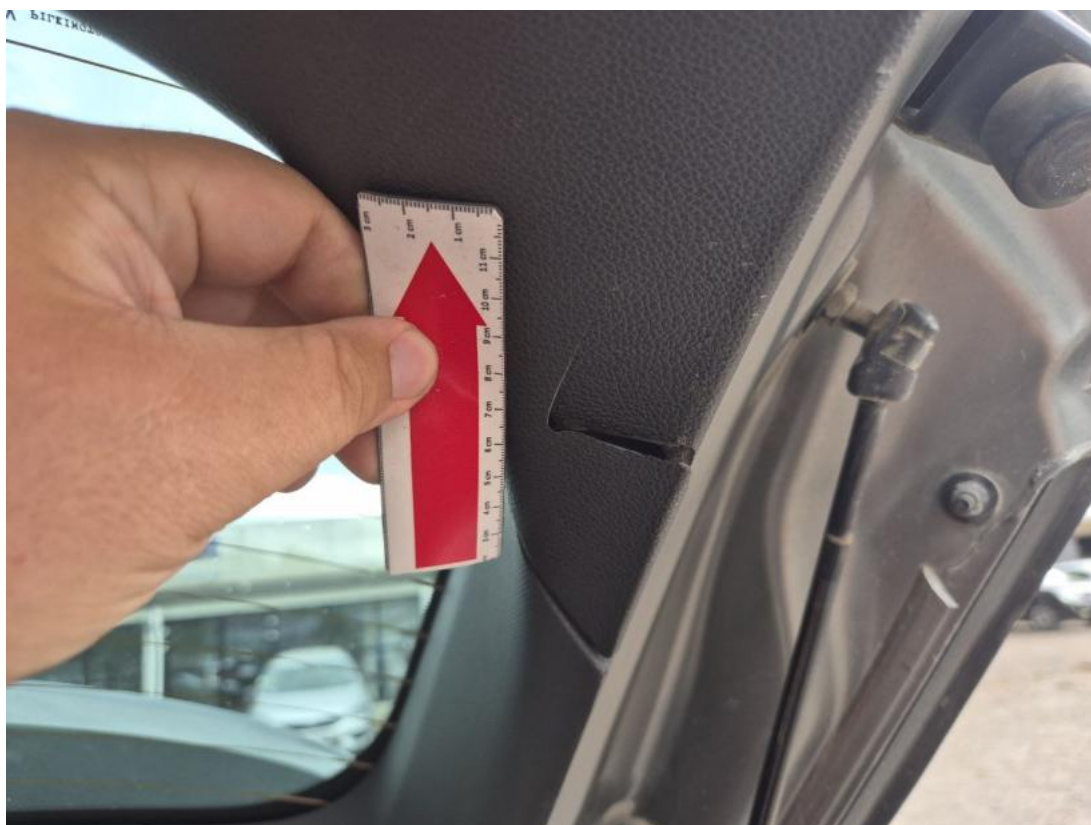
Fot. 75

Wykładzina pokrywy tylnej - Pęknięcie/rozerwanie 1
