Raport z oględzin pojazdu

Numer raportu	11350/5/26-15201	Data raportu	18-05-2026
Rzeczoznawcy	Marcin Sosnowski. mgr inż. Paweł Barszcz (WSP)	Data oględzin	30-04-2026
Nr zlecenia	PKOM(DZS)/GDA/32974/26/04/15	Miejsce oględzin	AUTOMARKET OŻARÓW MAZOWIECK...

Numer identyfikacyjny (VIN)	TMAH351CANJ188772
Marka, model	HYUNDAI i30 20-24
Typ, wersja	i30 1.5 DPI Smart
Numer rejestracyjny	WD8419S
Silnik (rodz./poj./moc)	benz./1498 ccm/81 kW
Stan licznika	181 294 km
Data 1. rej./rok prod.	19-07-2022/2022
Data nast. bad. techn.	09-07-2027
Nadwozie	hatchback 5/5
Lakier	srebrny/2-warstwowy metalizowany
Skrzynia biegów	manualna

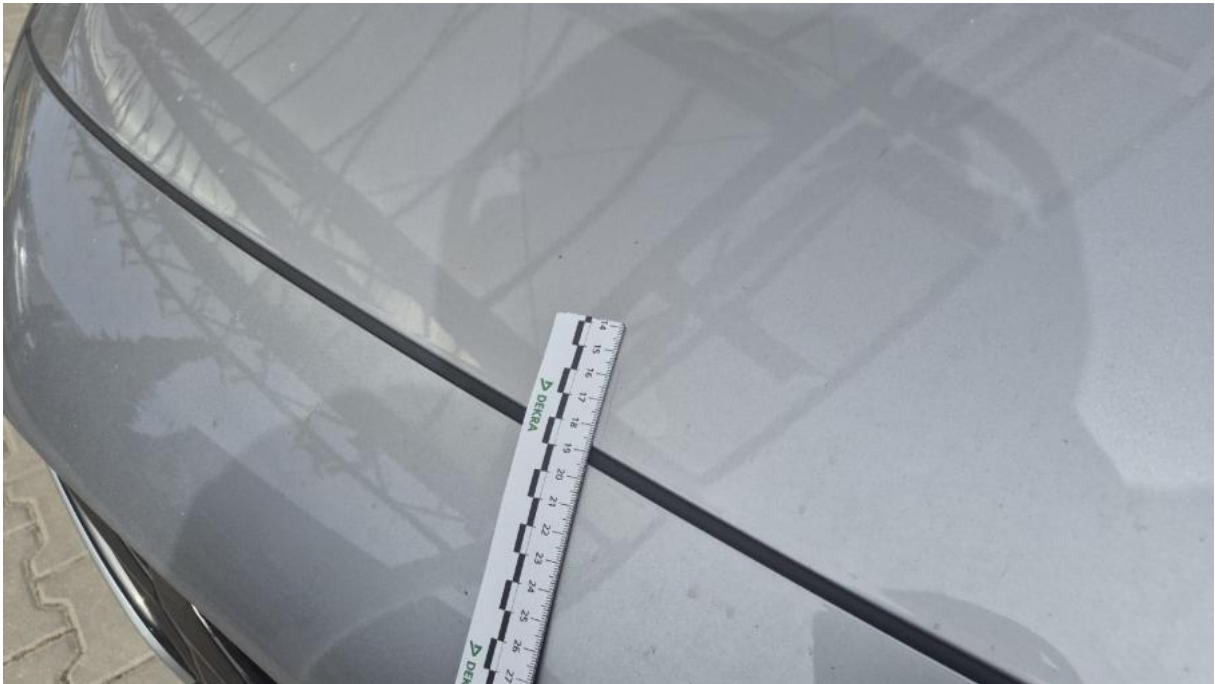
Fot. 39

Poz.	Nazwa pozycji	Opis uszkodzeń	Kwalifik.	Naprawa [rbg]
1	Szyba przednia barwiona	pęknięcie	WY	2
2	Tarcza koła aluminiowa przód L	zarysowanie	WY	0.4
3	Błotnik przedni L	wgniecenie	NA	1.2
4	Pokrywa przednia	odpryski lakieru	NA	
5	Dach	liczne, wgniecenie	NA	3
6	Drzwi przednie (nieuzbrojone) L	wgniecenie, wgniecenie	NA	2
7	Drzwi tylne (nieuzbrojone) R	wgniecenie, zarysowanie	NA	2.5
8	Błotnik tylny L	liczne, wgniecenie, odpryski lakieru	NA	3
9	Błotnik tylny R	wgniecenie, wgniecenie, inne	NA	2
10	Pokrywa tylna	wgniecenie	NA	3
11	Okiadżina zderzaka przedniego	zarysowanie		
12	Drzwi przednie (nieuzbrojone) R	wgniecenie, wgniecenie, odpryski lakieru		
13	Rama drzwi, przód L	wgniecenie		
14	Rama drzwi, przód R	wgniecenie		
15	Tarcza koła aluminiowa tył R	zarysowanie

Pokrywa komory silnika - Rysa/odprysk 1

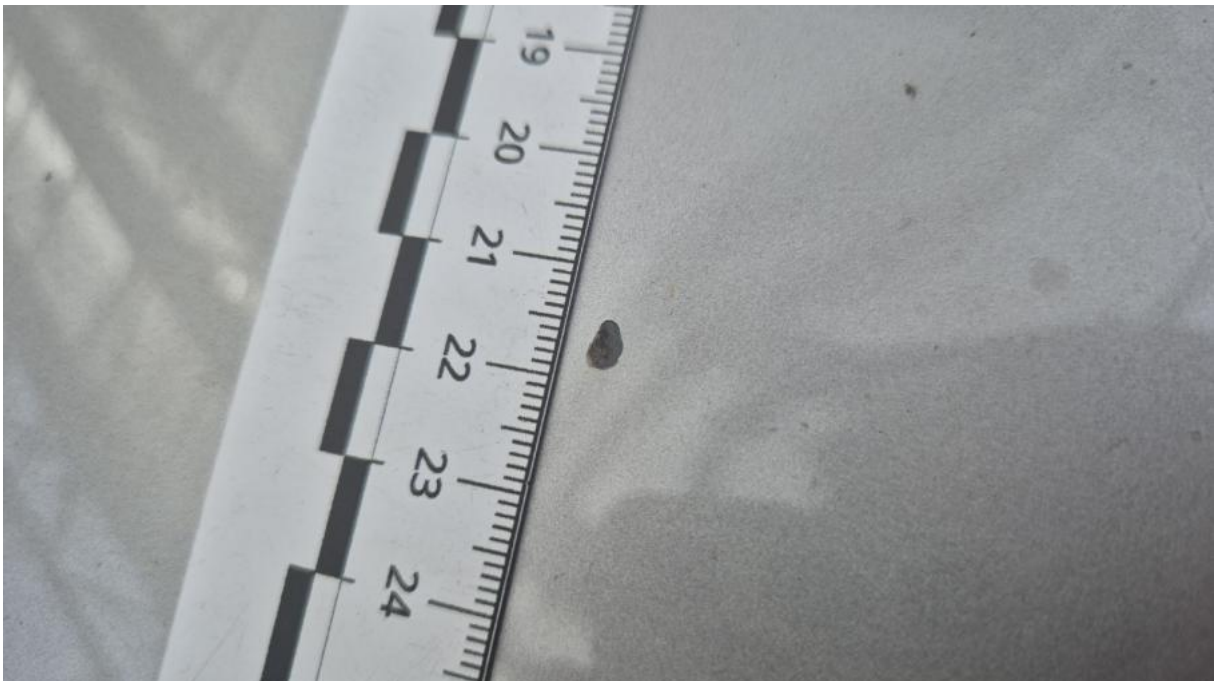
Fot. 40

Pokrywa komory silnika - Inne 1

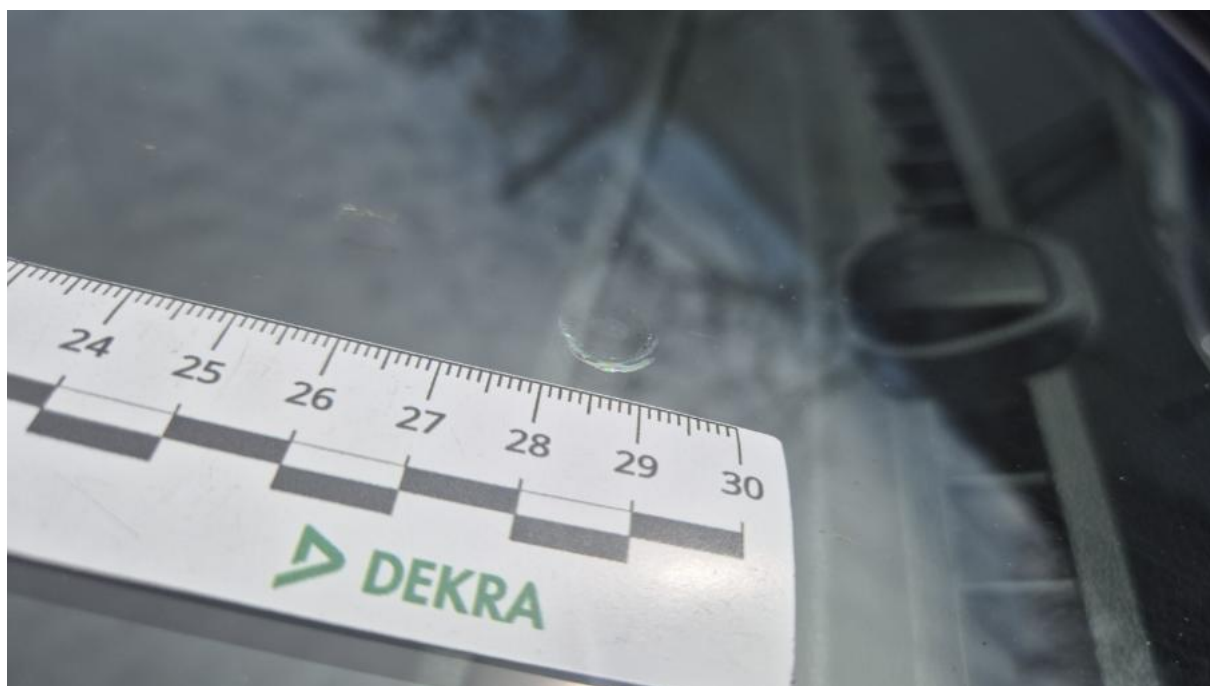
Fot. 42

Szyba czołowa - Pęknięcie/rozerwanie 1

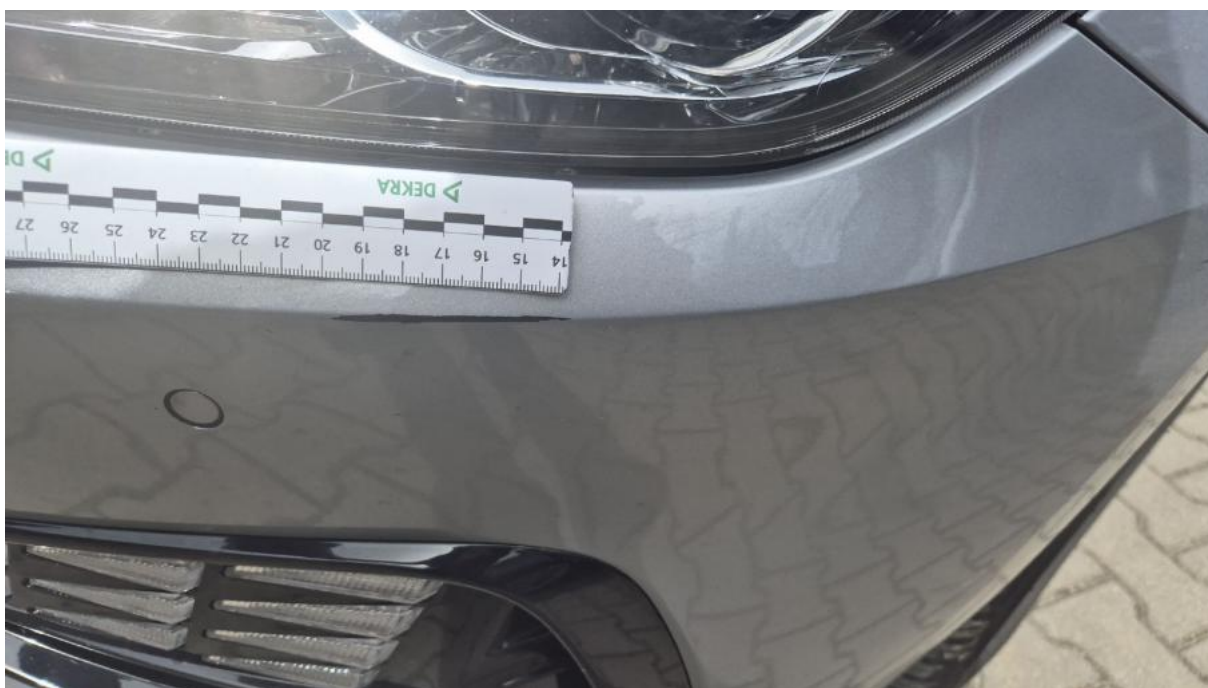
Fot. 43

Zderzak - Rysa/odprysk 1

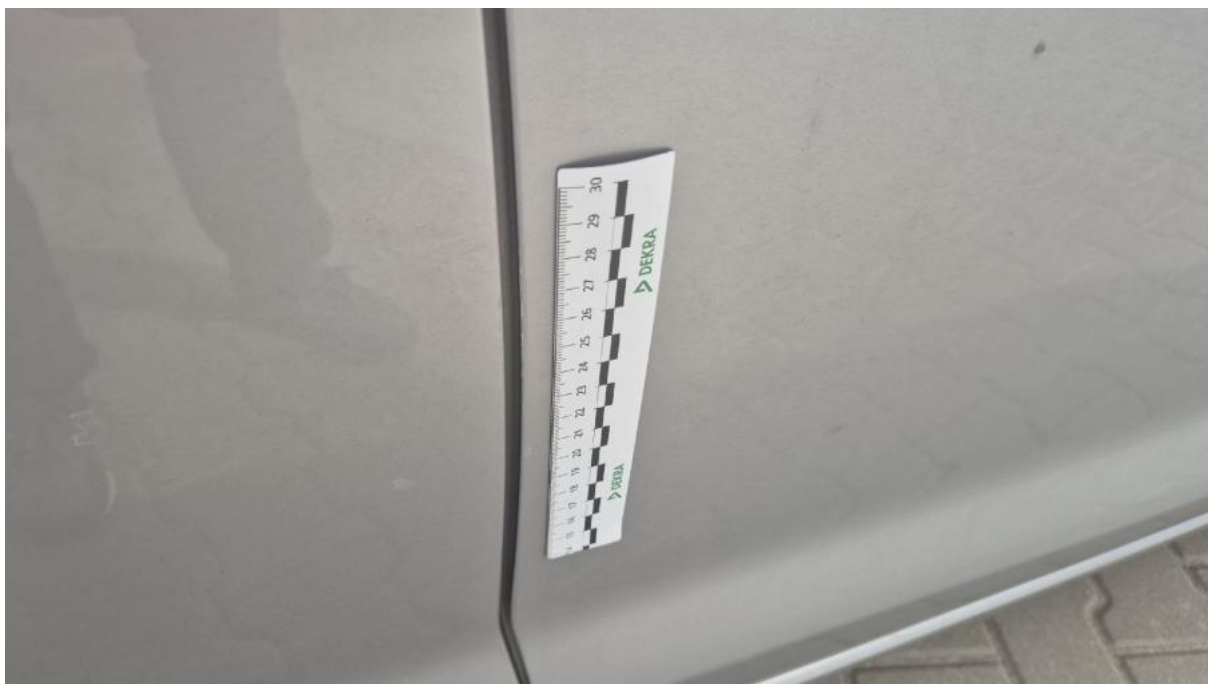
Fot. 44

Drzwi przednie P - Rysa/odprysk 1

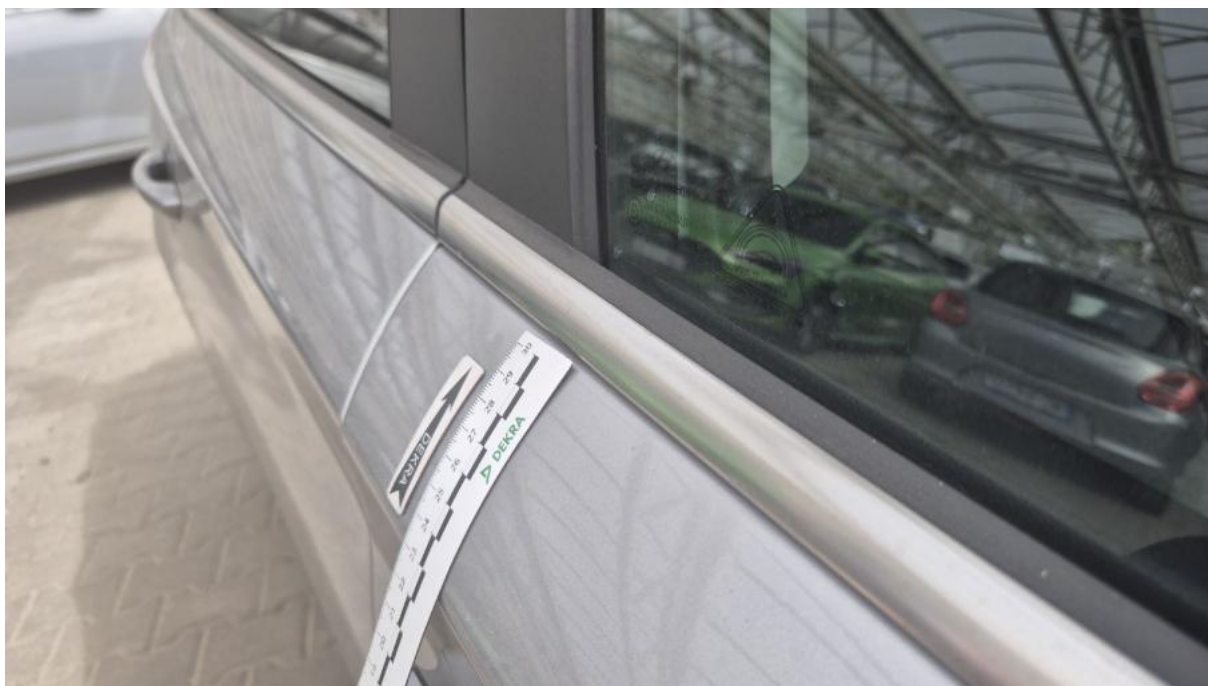
Fot. 45

Drzwi przednie P - Wgniecenie/odkształcenie 1

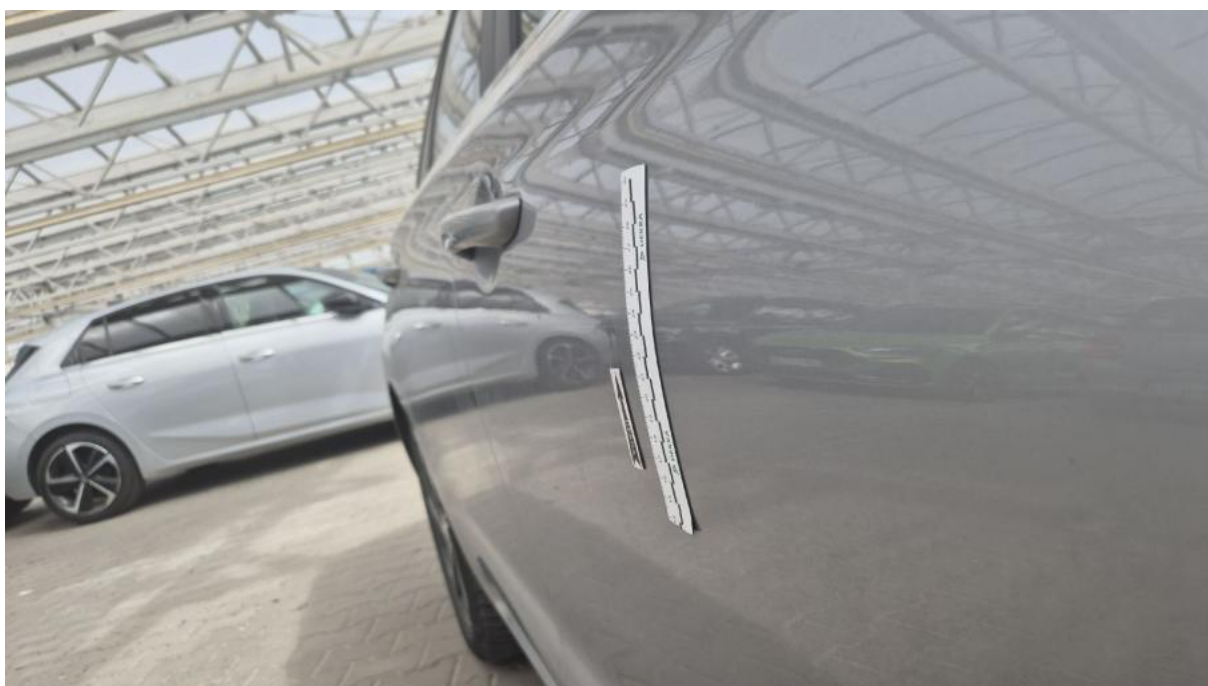
Fot. 46

Drzwi przednie P - Wgniecenie/odkształcenie 2

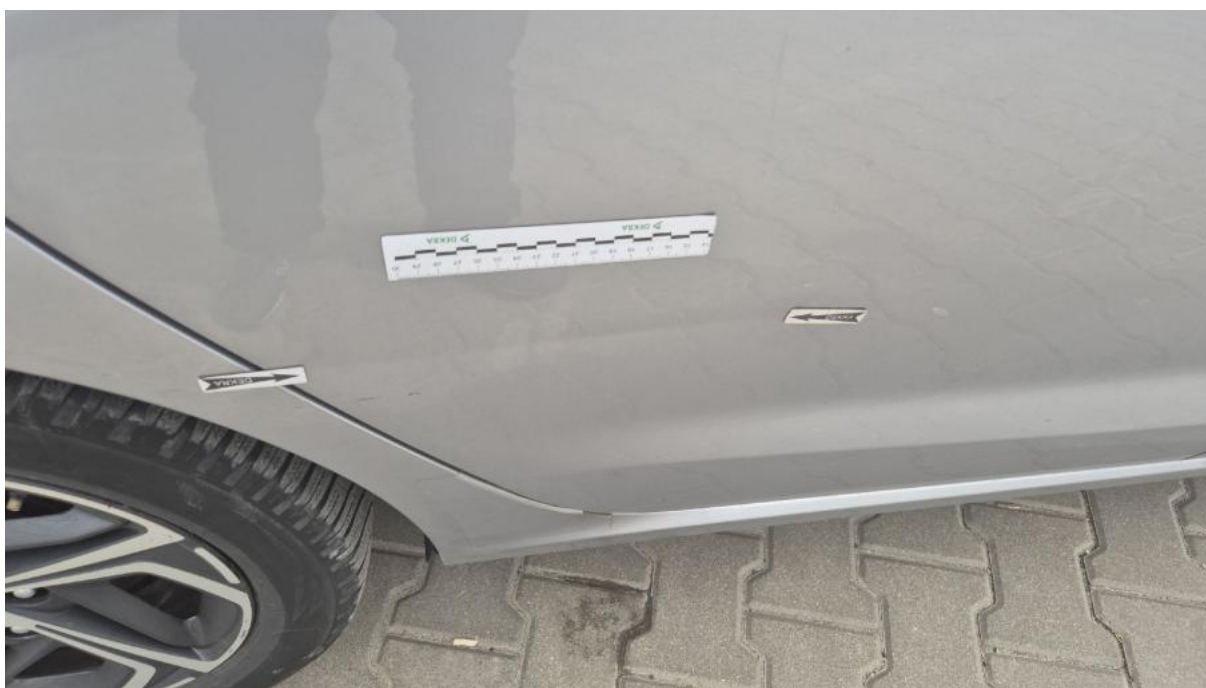
Fot. 47

Drzwi tylne P - Wgniecenie/odkształcenie 1

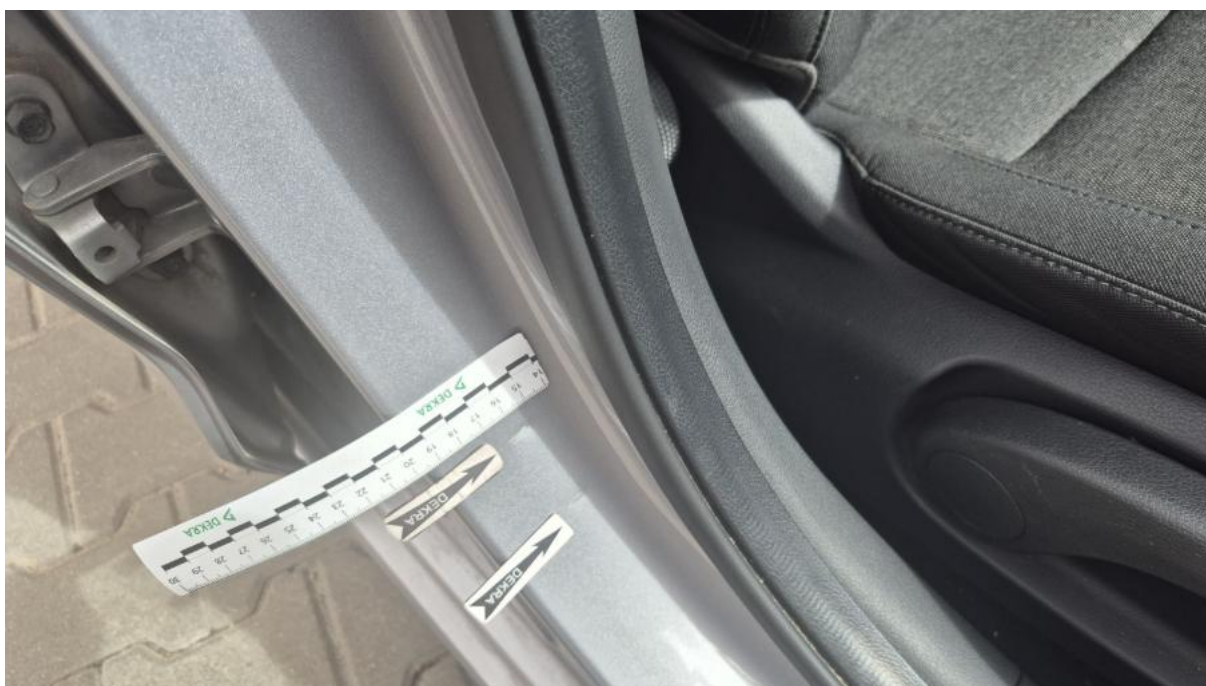
Fot. 48

Słupek środkowy P - Wgniecenie/odkształcenie 1

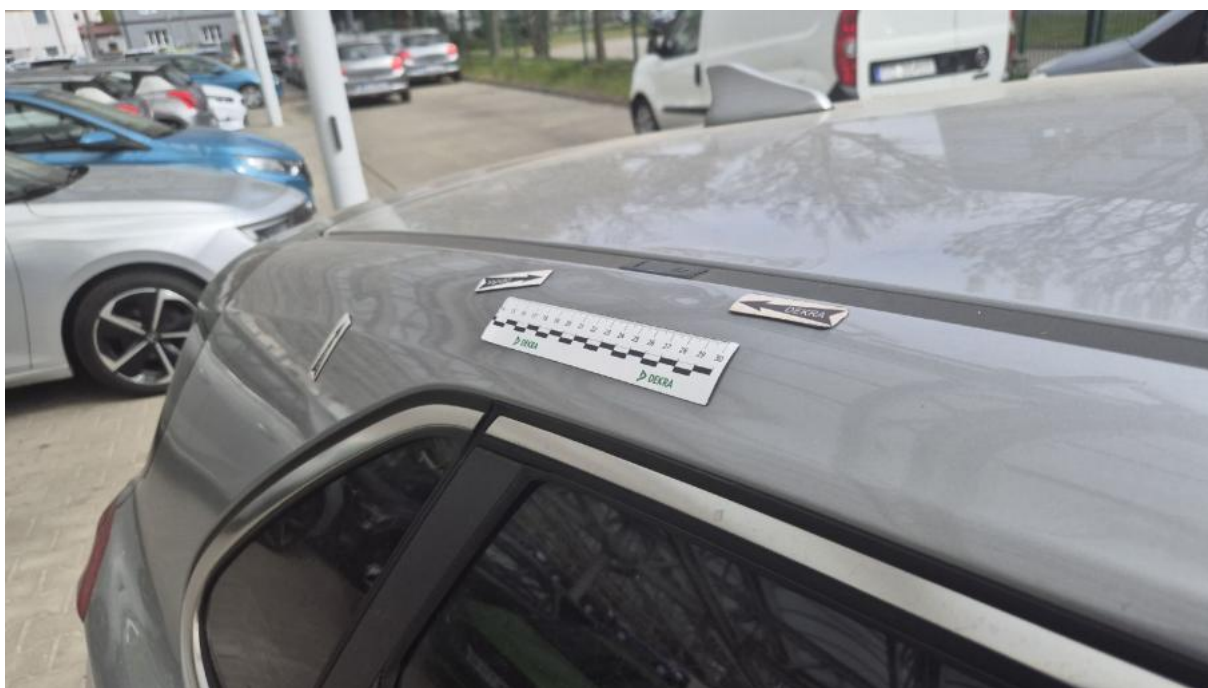
Fot. 49

Błotnik tylny P / Ściana boczna P - Wgniecenie/odkształcenie 1

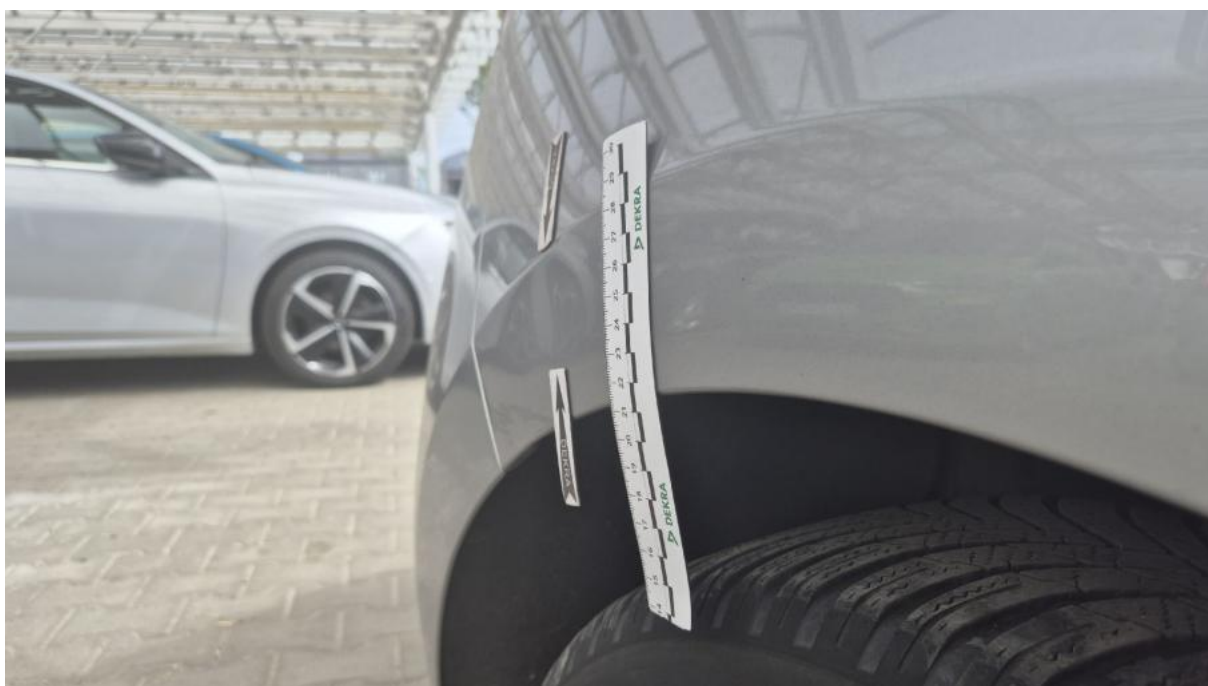
Fot. 50

Błotnik tylny P / Ściana boczna P - Wgniecenie/odkształcenie 2

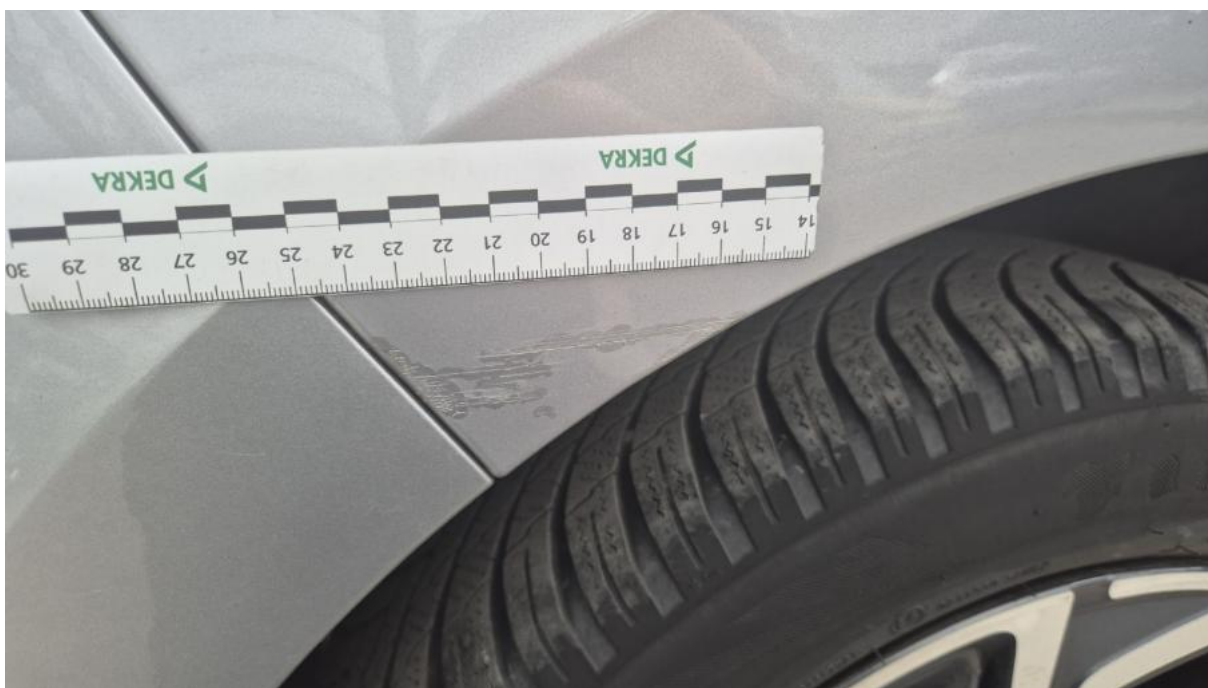
Fot. 51

Błotnik tylny P / Ściana boczna P - Inne 1

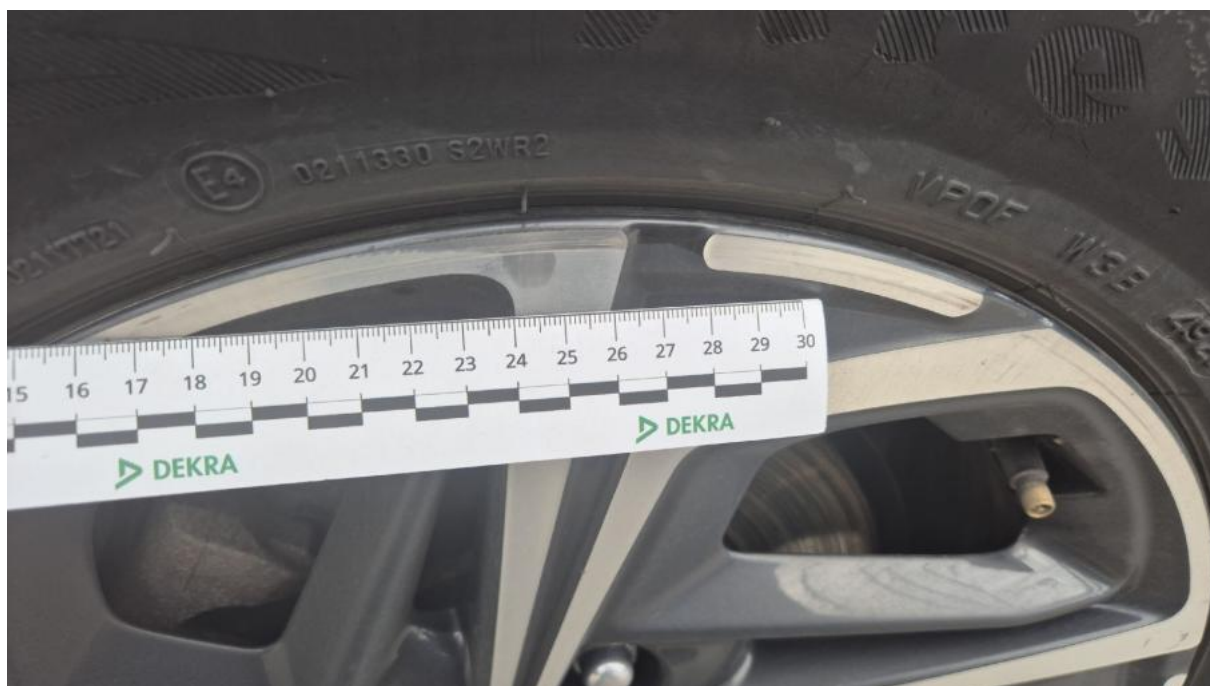
Fot. 52

Felga aluminiowa tylna P - Rysa/odprysk 1

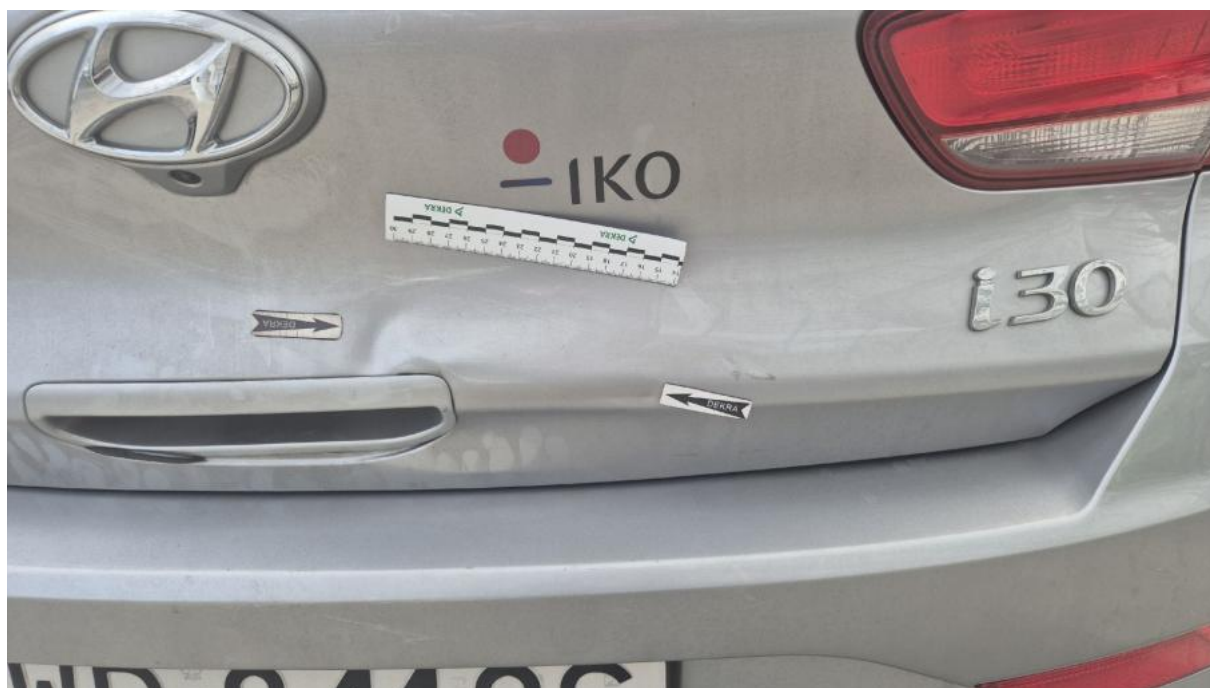
Fot. 53

Pokrywy bagażnika - Wgniecenie/odkształcenie 1

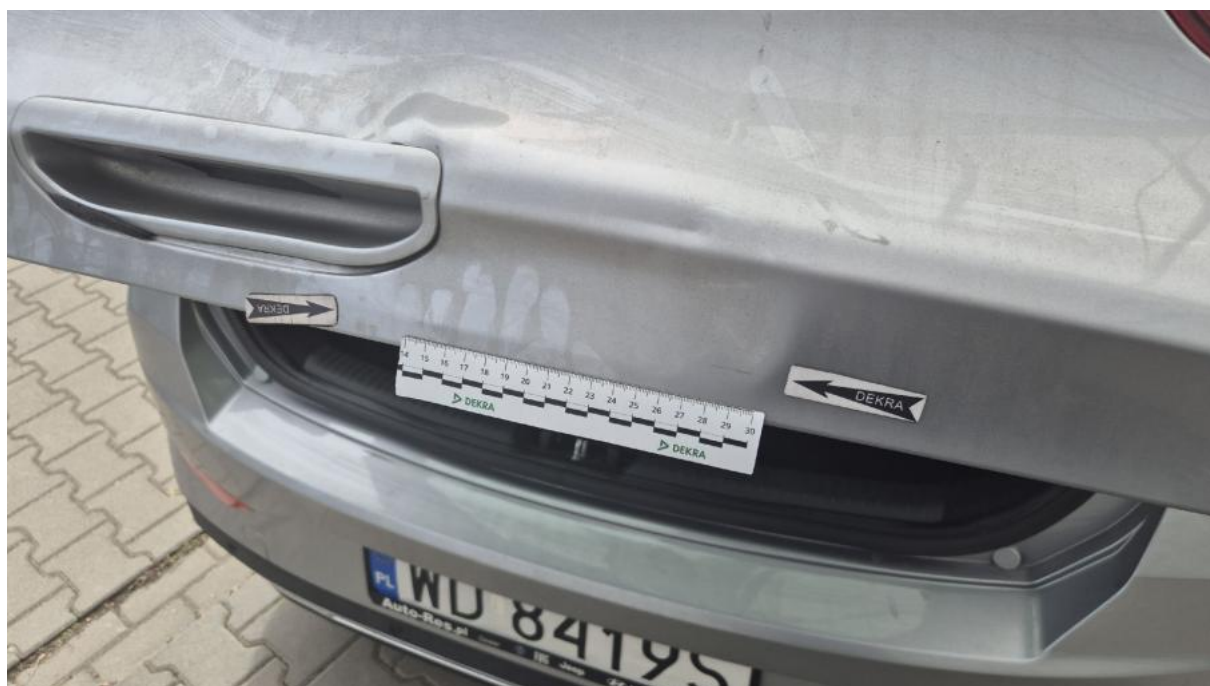
Fot. 54

Pokrywy bagażnika - Wgniecenie/odkształcenie 2

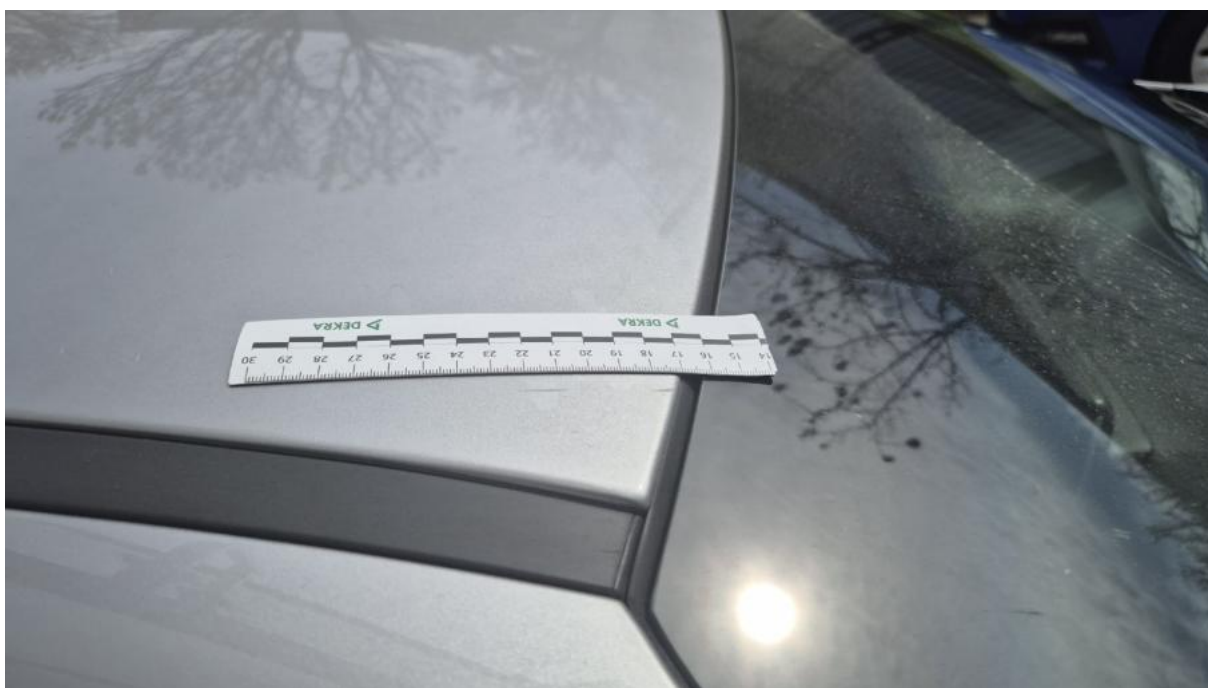
Fot. 55

Dach - Rysa/odprysk 1

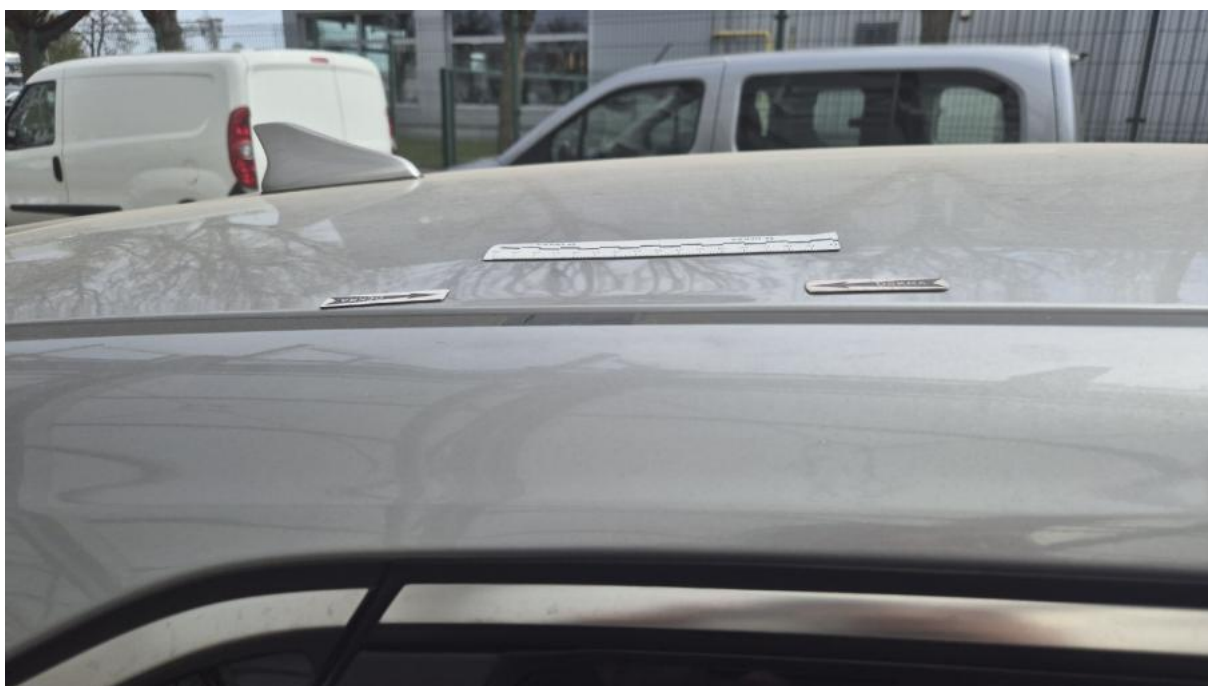
Fot. 56

Dach - Wgniecenie/odkształcenie 1

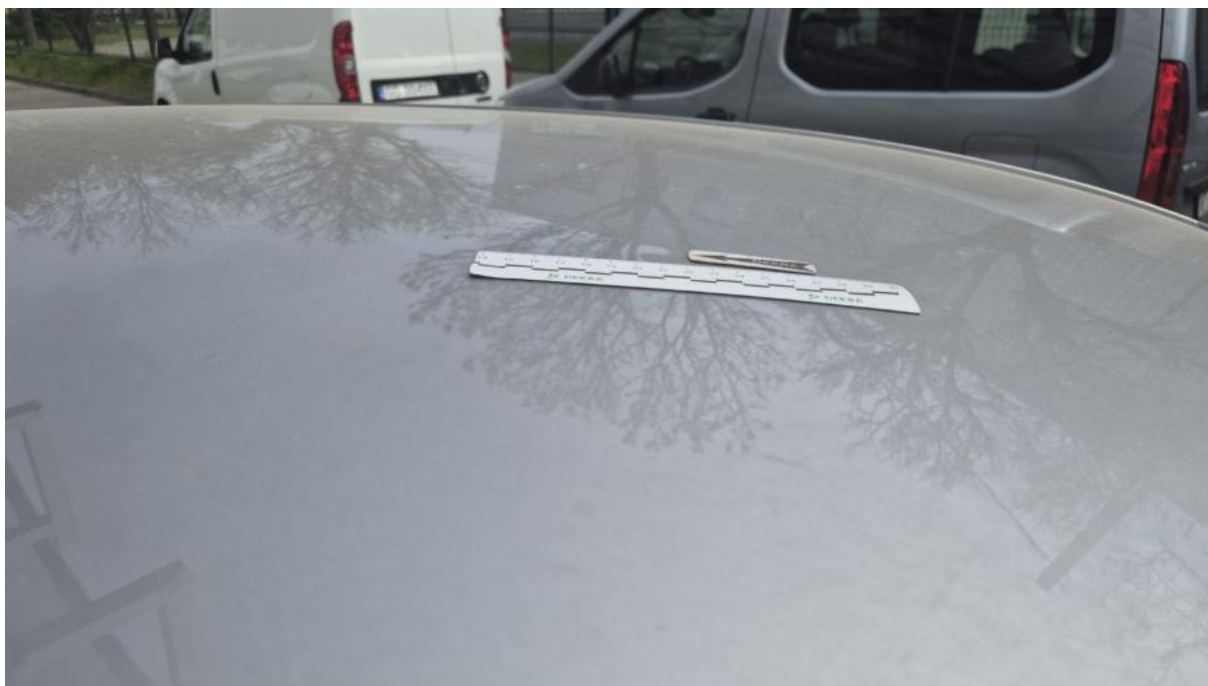
Fot. 57

Dach - Wgniecenie/odkształcenie 2

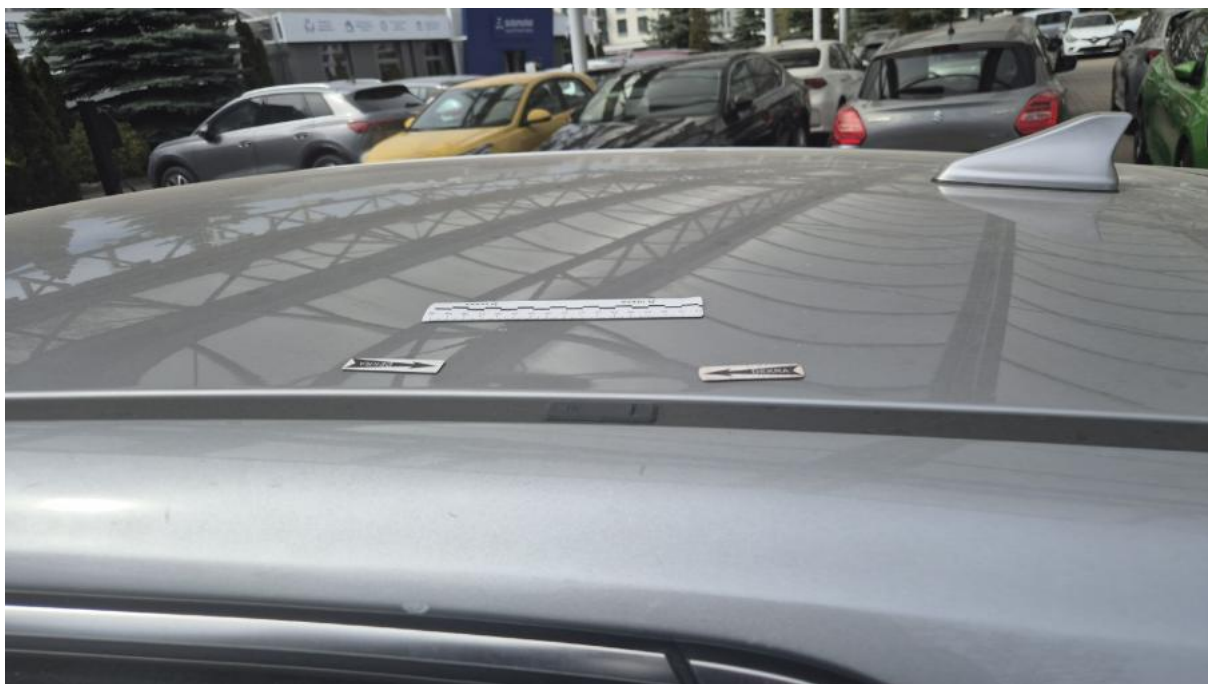
Fot. 58

Dach() - Wgniecenie/odkształcenie 3

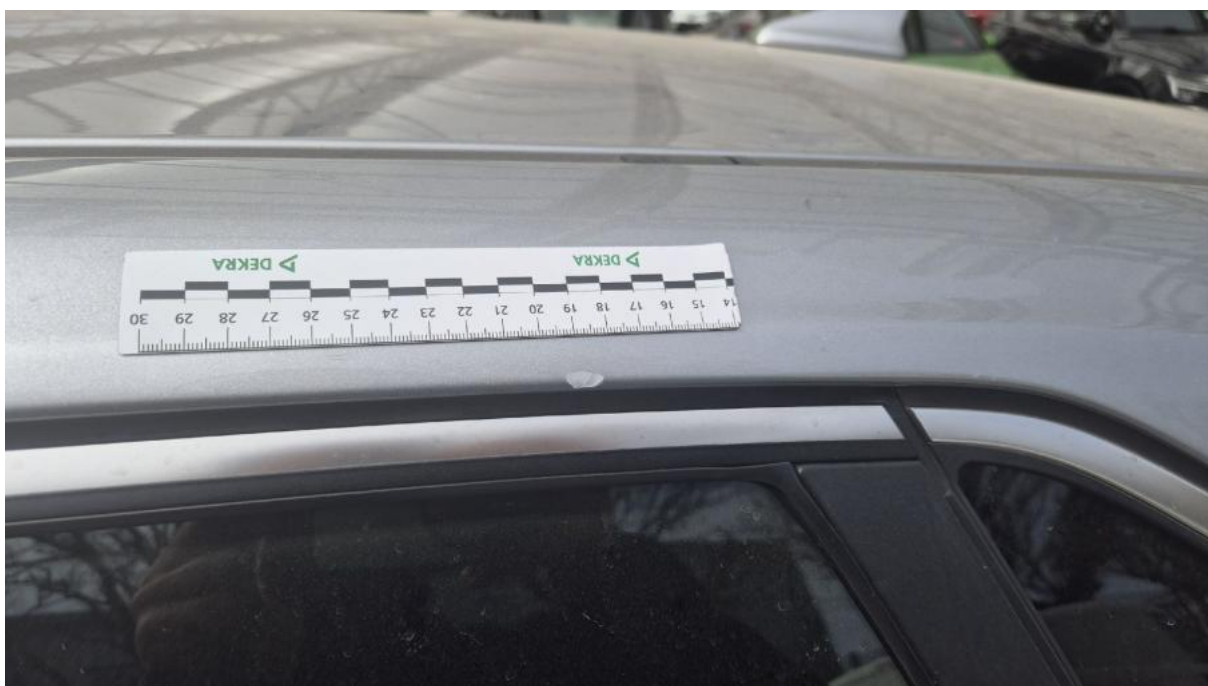
Fot. 60

Błotnik tylny L / Ściana boczna L - Rysa/odprysk 1

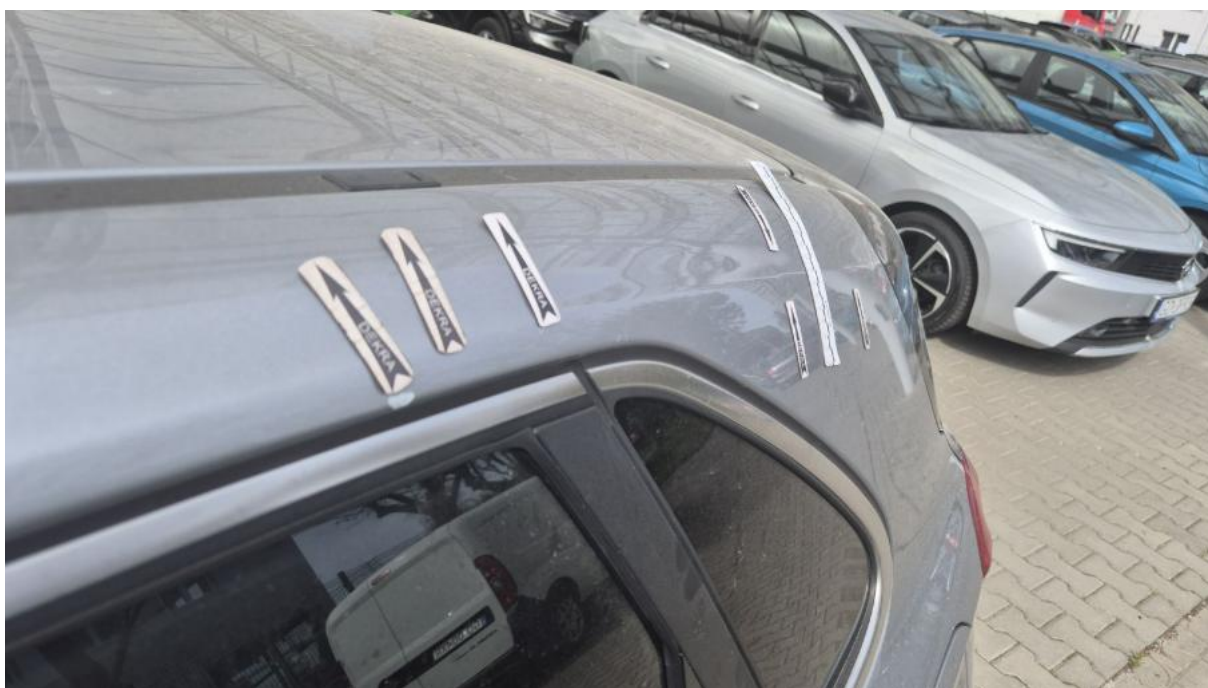
Fot. 61

Błotnik tylny L / Ściana boczna L - Wgniecenie/odkształcenie 1

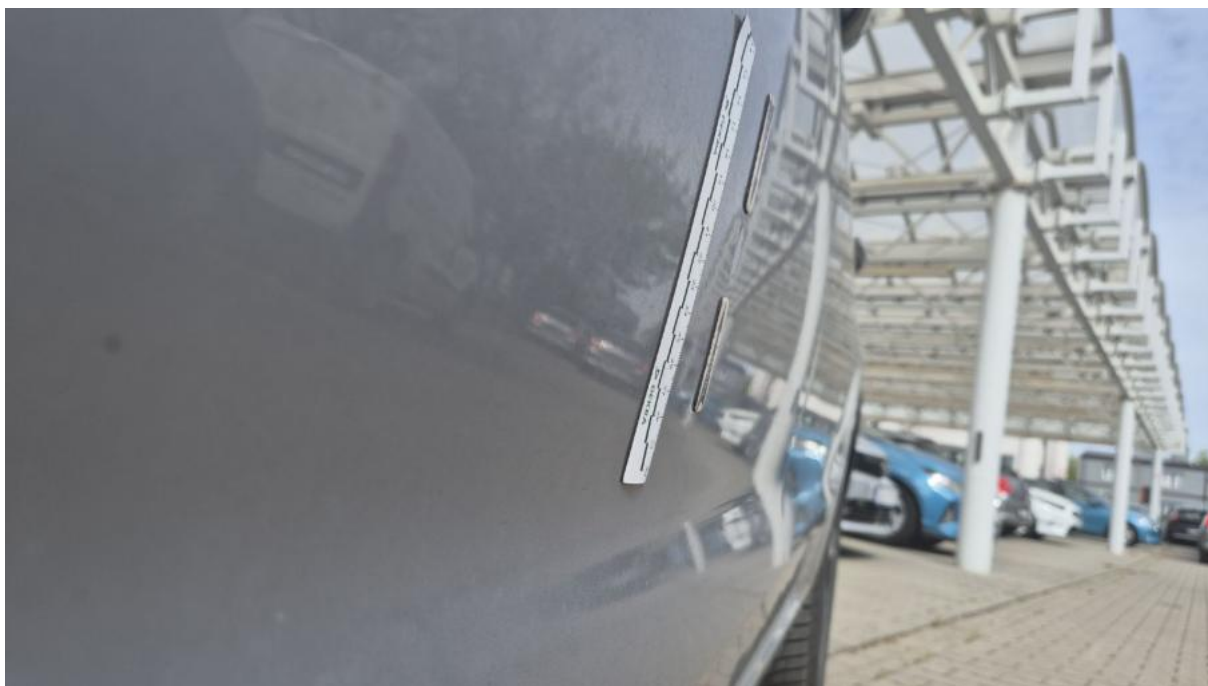
Fot. 63

Drzwi przed L - Wgniecenie/odkształcenie 1

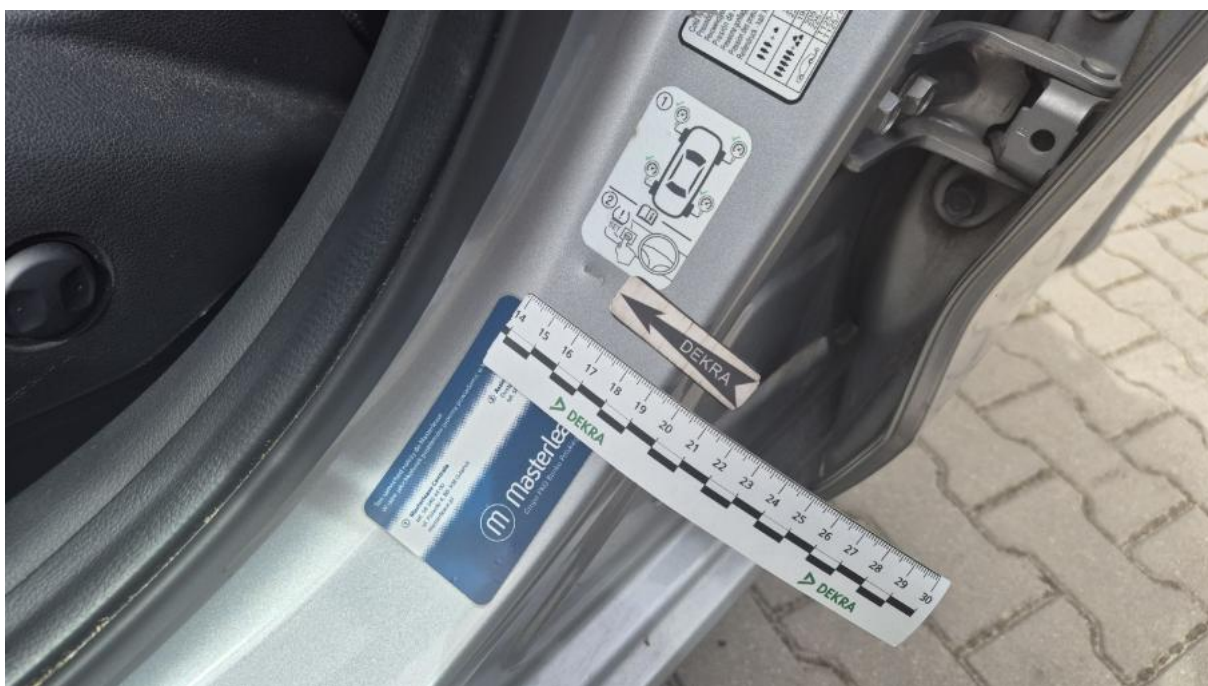
Fot. 64

Słupek środkowy L - Rysa/odprysk 1

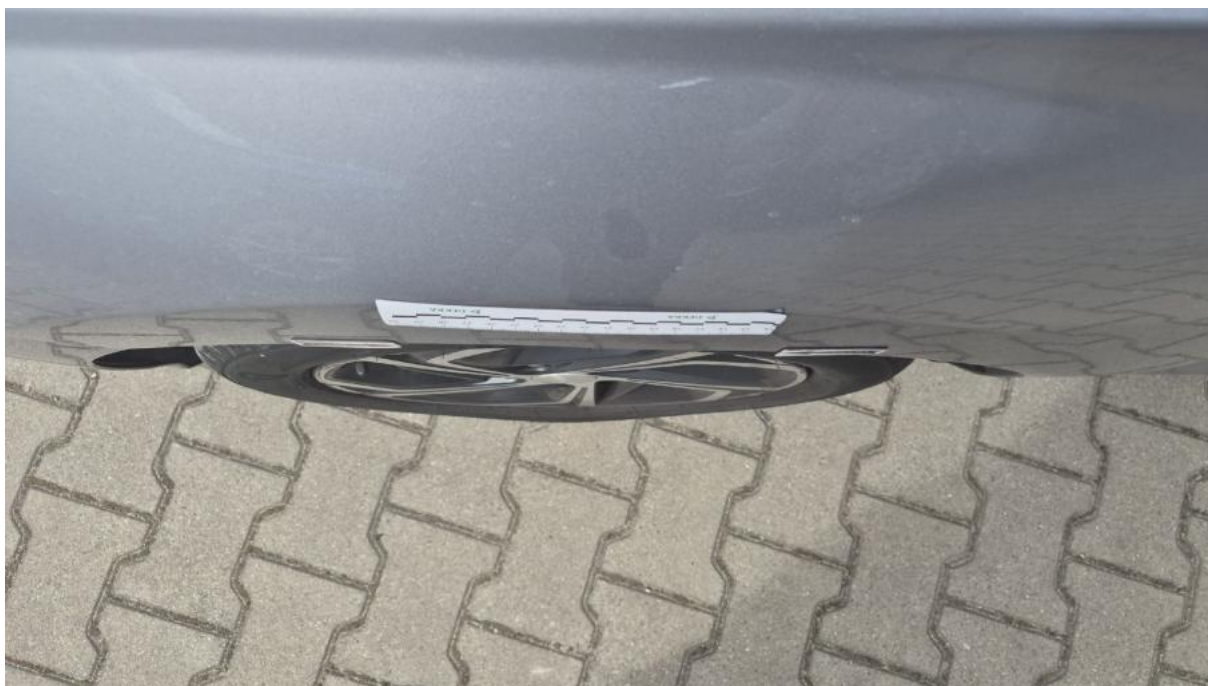
Fot. 65

Błotnik przedni L - Wgniecenie/odkształcenie 1

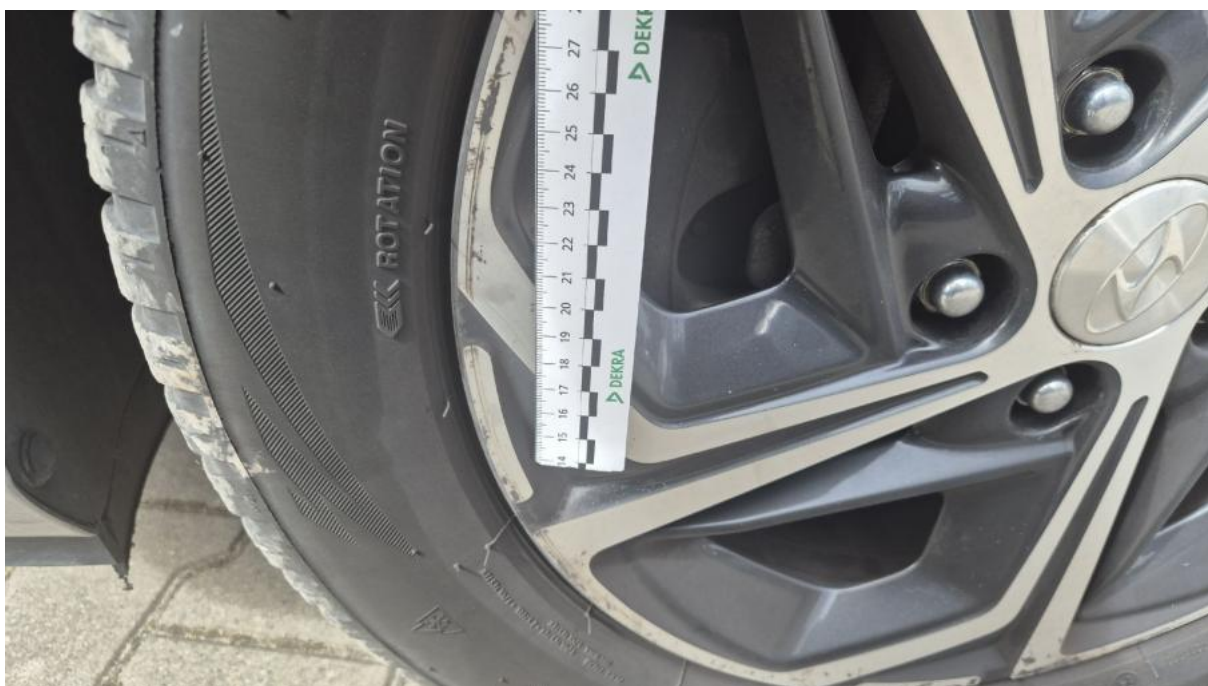
Fot. 66

Felga Aluminiowa przednia L - Rysa/odprysk 1
