Raport z oględzin pojazdu

Numer raportu	07988/10/25-15201	Data raportu	28-10-2025
Rzeczoznawcy	Wojciech Znamiec (NEW) mgr inż. Paweł Barszcz (NEW)	Data oględzin	23-10-2025
Nr zlecenia	PCM(DZS)/GDA/80466/25/10/20		Miejsce oględzin
			MDM AUTO (MAKURAT), ZAWODNIKÓ...

Numer identyfikacyjny (VIN)	U5YH5815APL141500
Marka, model	KIA Ceed Kombi 21-
Typ, wersja	Ceed 1.5 T-GDI M
Numer rejestracyjny	GD4E983
Silnik (rodz./poj./moc)	benz./1482 ccm/118 kW
Stan licznika	150 081 km
Data 1. rej./rok prod.	26-10-2022/2022
Data nast. bad. techn.	
Nadwozie	KOM 5/5
Lakier	srebrny/2-warstwowy metalizowany
Skrzynia biegów	manualna

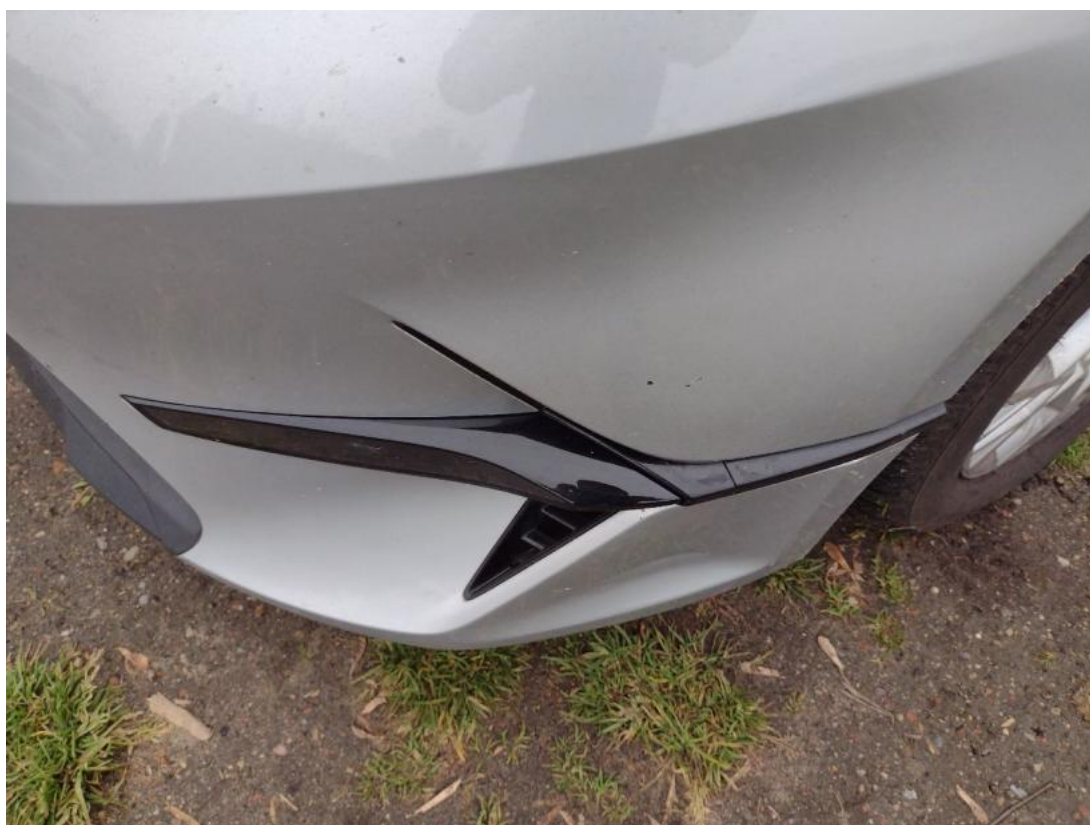
Fot. 32
Zderzak - zdjęcie poglądowe 1

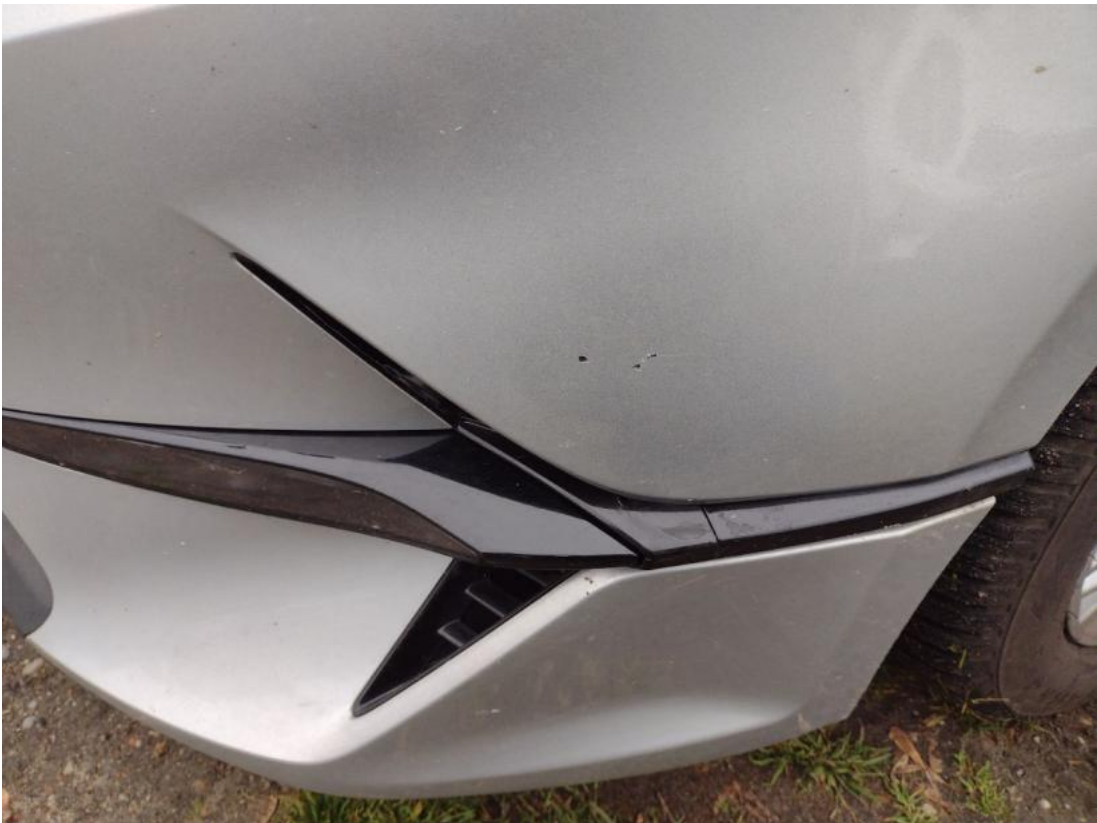
Fot. 33
Zderzak - zdjęcie poglądowe 2

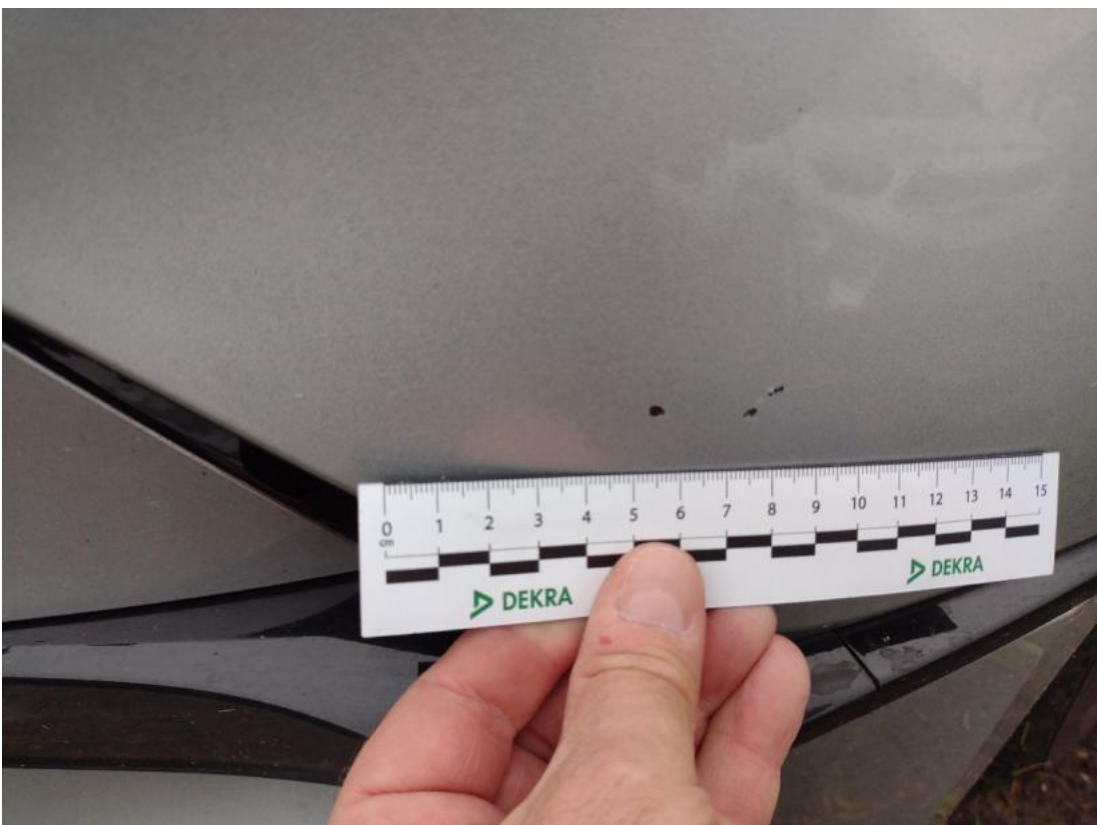
Poz.	Nazwa pozycji	Opis uszkodzeń	Kwalifik.	Naprawa [rbg]
1	Błotnik tylny L	wgniecenie	NA	2.5
2	Okladzina zderzaka przedniego	odpryski lakieru

Fot. 34
Zderzak - Rysa/odprysk 1

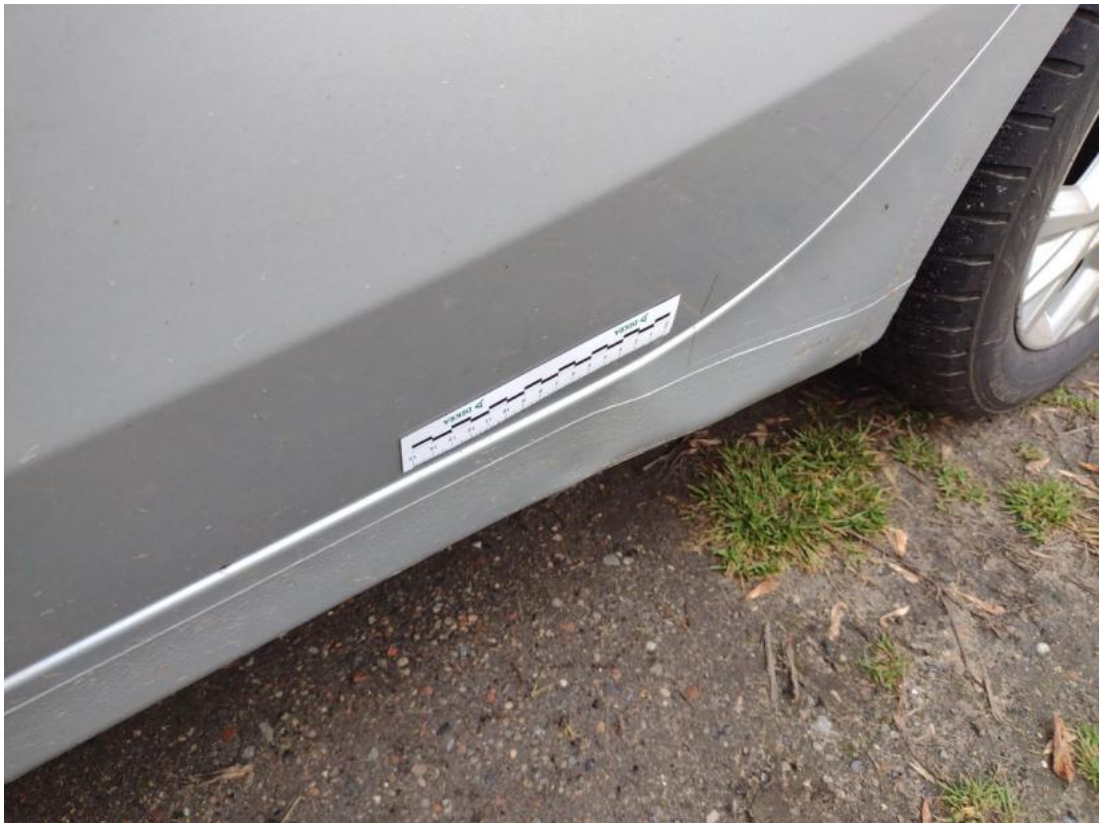
Fot. 35

Próg L - zdjęcie poglądowe 1

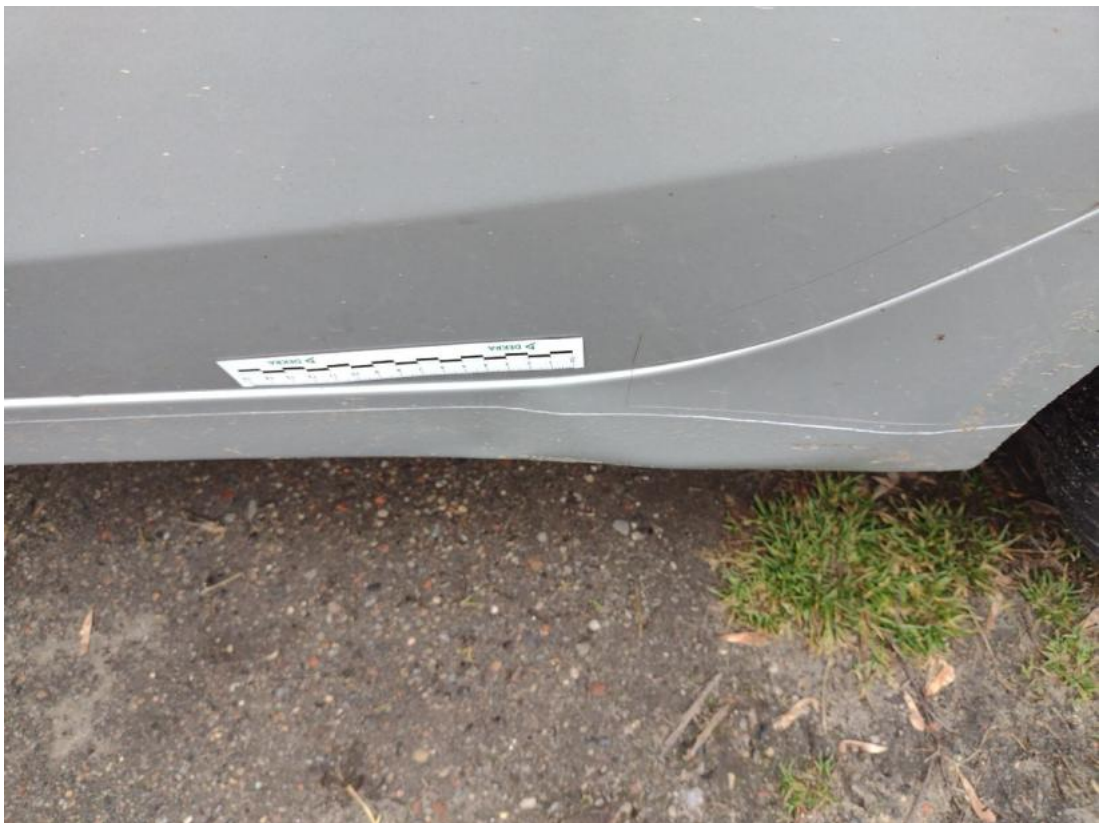
Fot. 36

Próg L - zdjęcie poglądowe 2

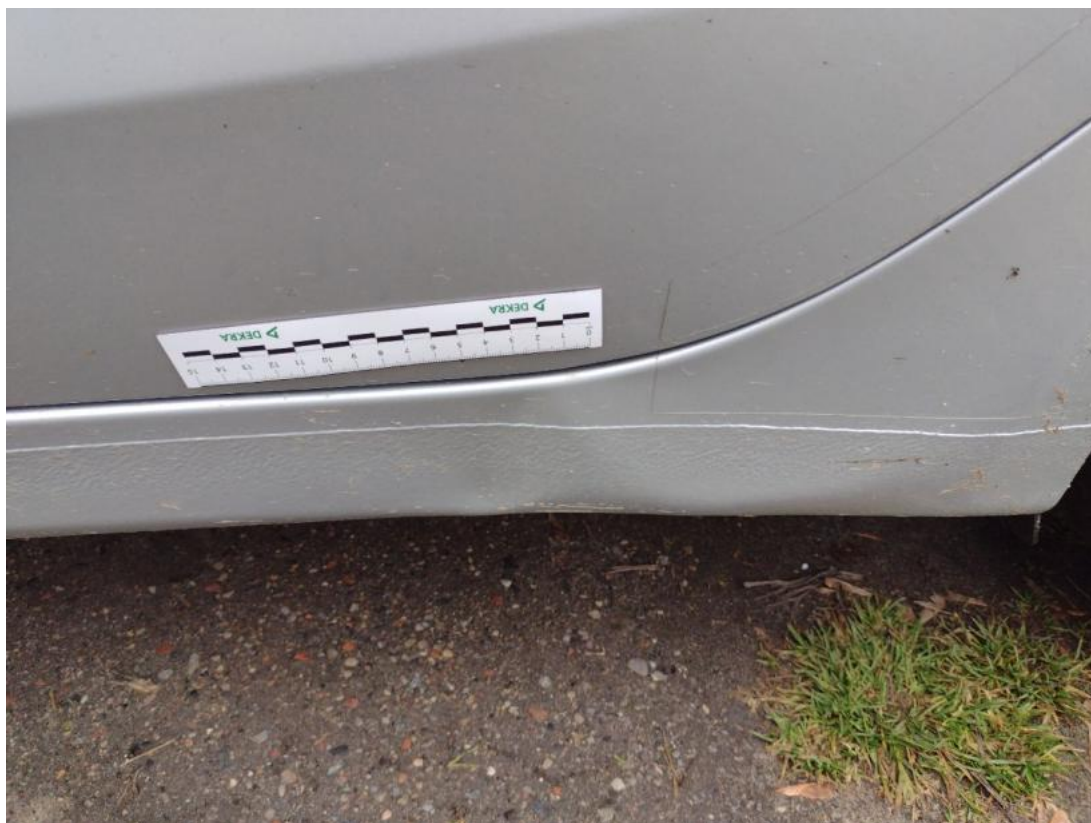
Fot. 37

Próg L - Wgniecenie/odkształcenie 1

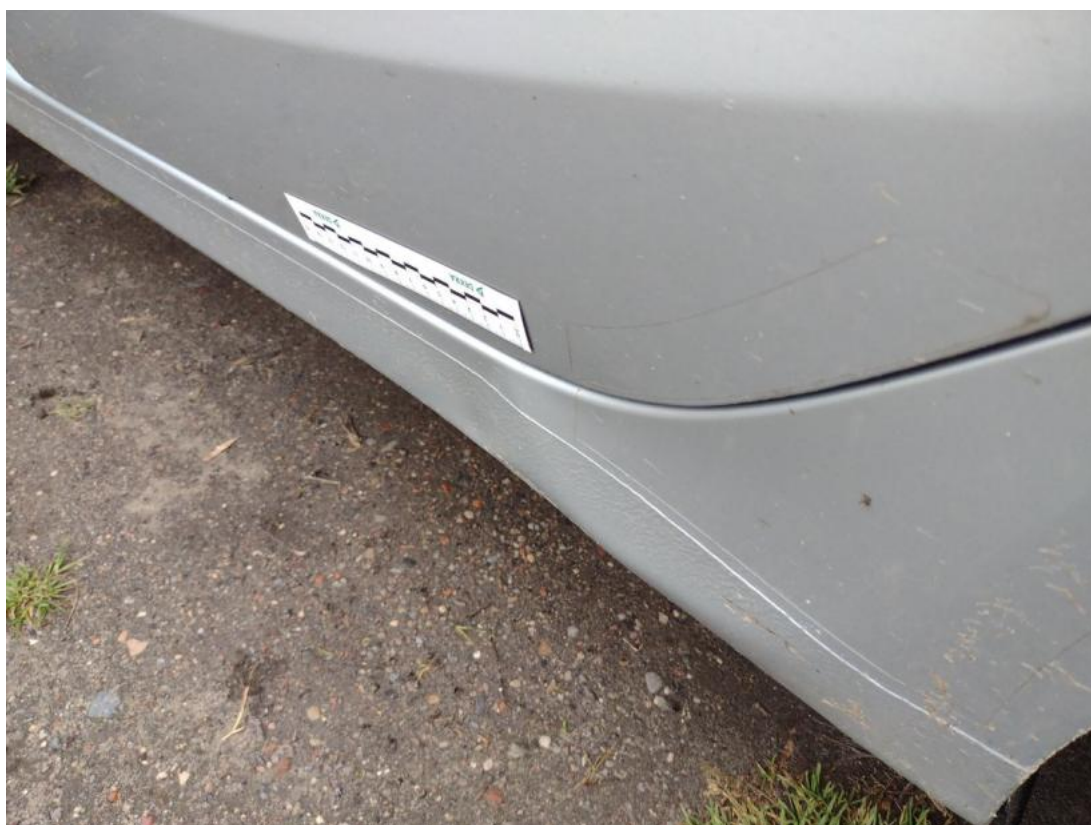
Fot. 38

Próg L() - Wgniecenie/odkształcenie 3
