## Raport z oględzin pojazdu

Numer raportu	211048/9/25-3705	Data raportu	29-09-2025
Rzeczoznawca	Arthur Rusik	Data oględzin	26-09-2025
Nr zlecenia	PCM(DZS)/GDA/71826/25/09/23	Miejsce oględzin	MDM AUTO (MAKURAT), ZAWODNIKÓ...

Numer identyfikacyjny (VIN)	<b>TMAH251CANJ180977</b>
Marka, model	HYUNDAI i30 20-24
Typ, wersja	i30 1.5 DPI Classic +
Numer rejestracyjny	GD2C852
Silnik (rodz./poj./moc)	benz./1498 ccm/81 kW
Stan licznika	106 702 km
Data 1. rej./rok prod.	10-06-2022/2022
Data nast. bad. techn.	23-05-2027
Nadwozie	hatchback 5/5
Lakier	srebrny/METALIK
Skrzynia biegów	manualna

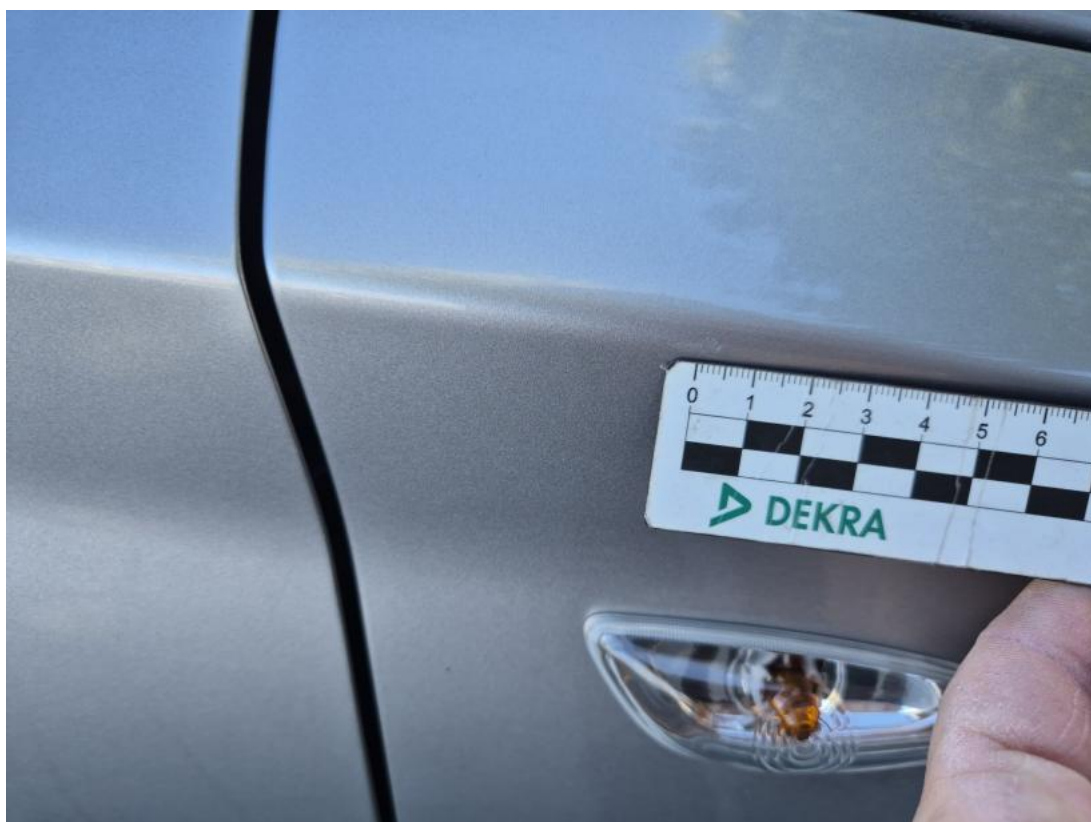
**Fot. 33**

Poz.	Nazwa pozycji	Opis uszkodzeń	Kwalifik.	Naprawa [rbg]
1	Szyba przednia barwiona	pęknięcie	WY	2
2	Spojler zderzaka tylnego	zarysowanie	WY	0.4
3	Dach	liczne, wgniecenie	NA	1.5
4	Drzwi przednie (nieuzbrojone) L	odpryski lakieru	NA	0.3
5	Okładzina zderzaka tylnego	wgniecenie/odkształcenie, zarysowanie	NA	1
6	Błotnik tylny R	wgniecenie	NA	0.8
7	Błotnik przedni R	odpryski lakieru		
8	Pokrywa tylna	wgniecenie		
9	Rama dachu L	wgniecenie

Błotnik przedni P - Rysa/odprysk 1

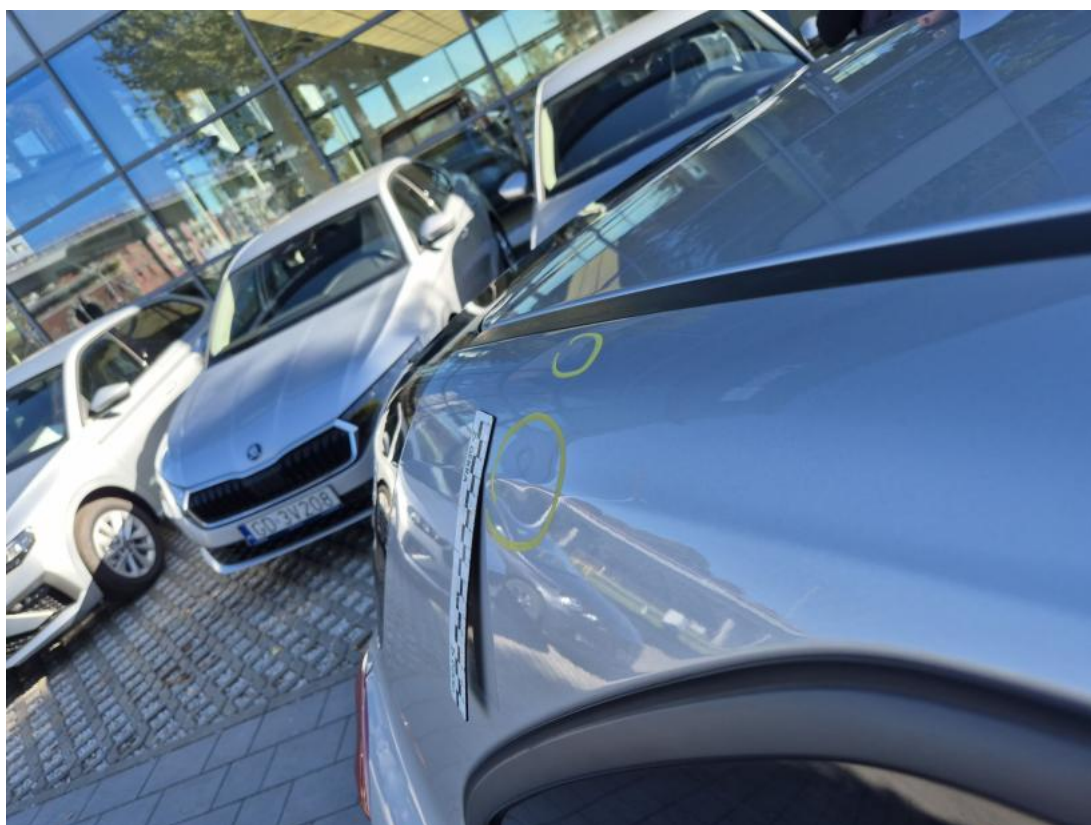
**Fot. 34**

Poz.	Nazwa części	Przedział grubości powłoki lakierowej [µm]
1	Błotnik tylny prawy/ściana boczna prawa	150 - 1000

Błotnik tylny P / Ściana boczna P - Wgniecenie/odkształcenie 1

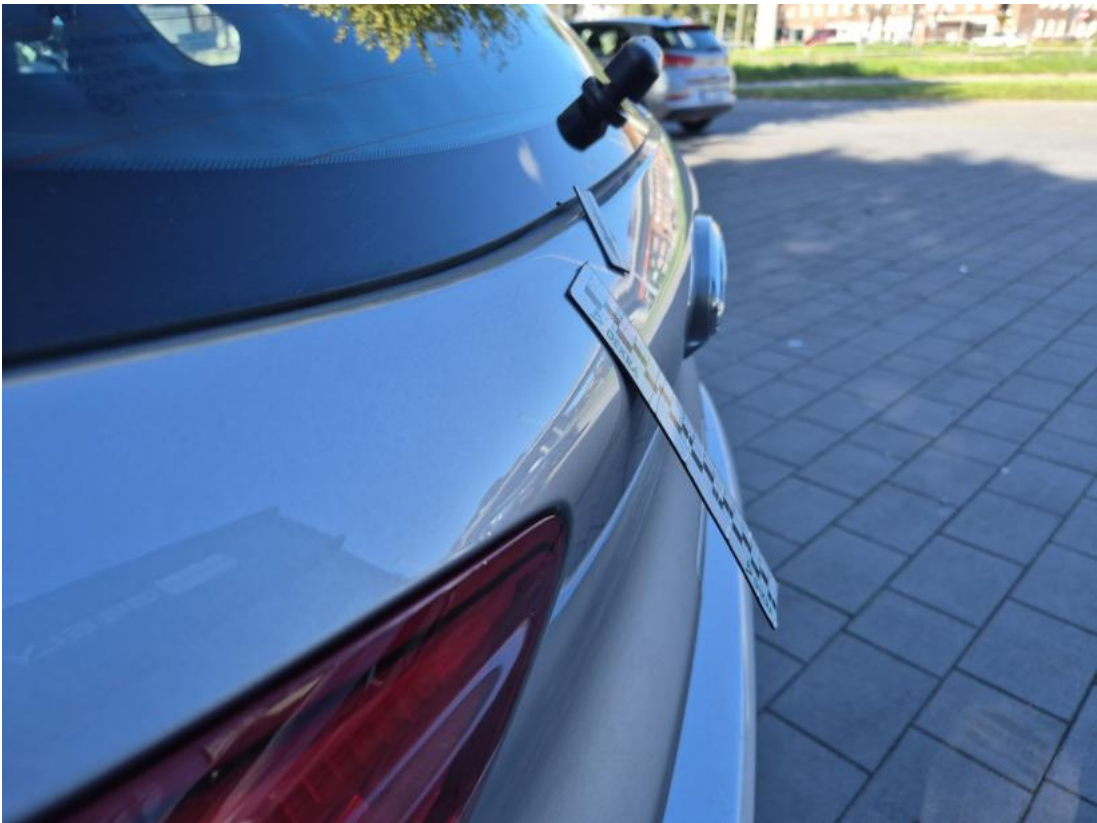
**Fot. 35**  
Pokrywy bagażnika - Wgniecenie/odkształcenie 1

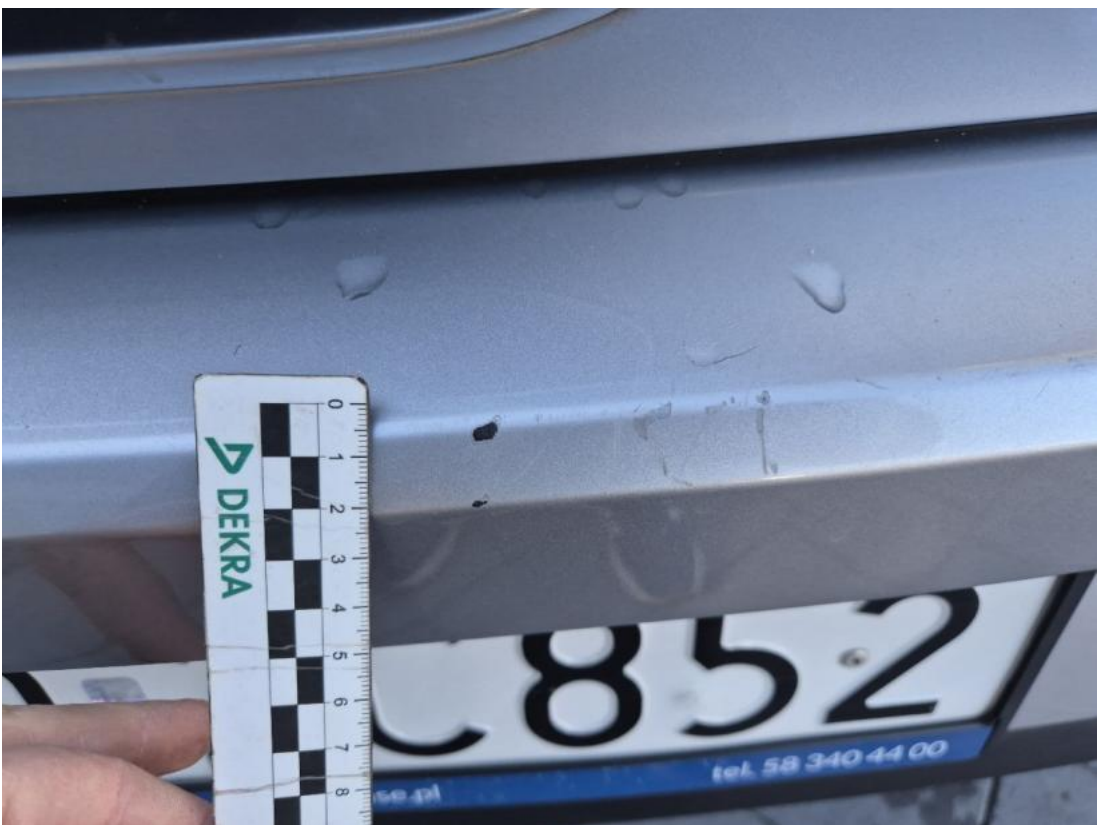
**Fot. 36**  
Zderzak tylny - Rysa/odprysk 1

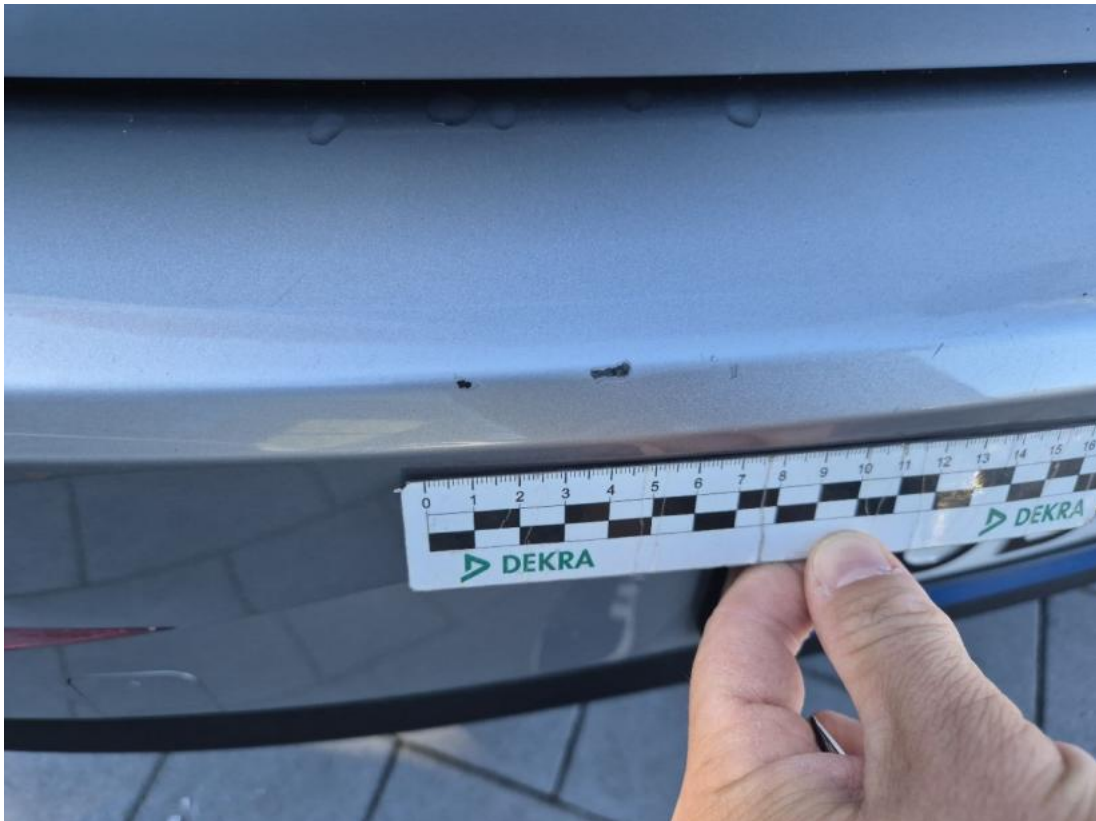
**Fot. 37**  
Zderzak tylny - Rysa/odprysk 2

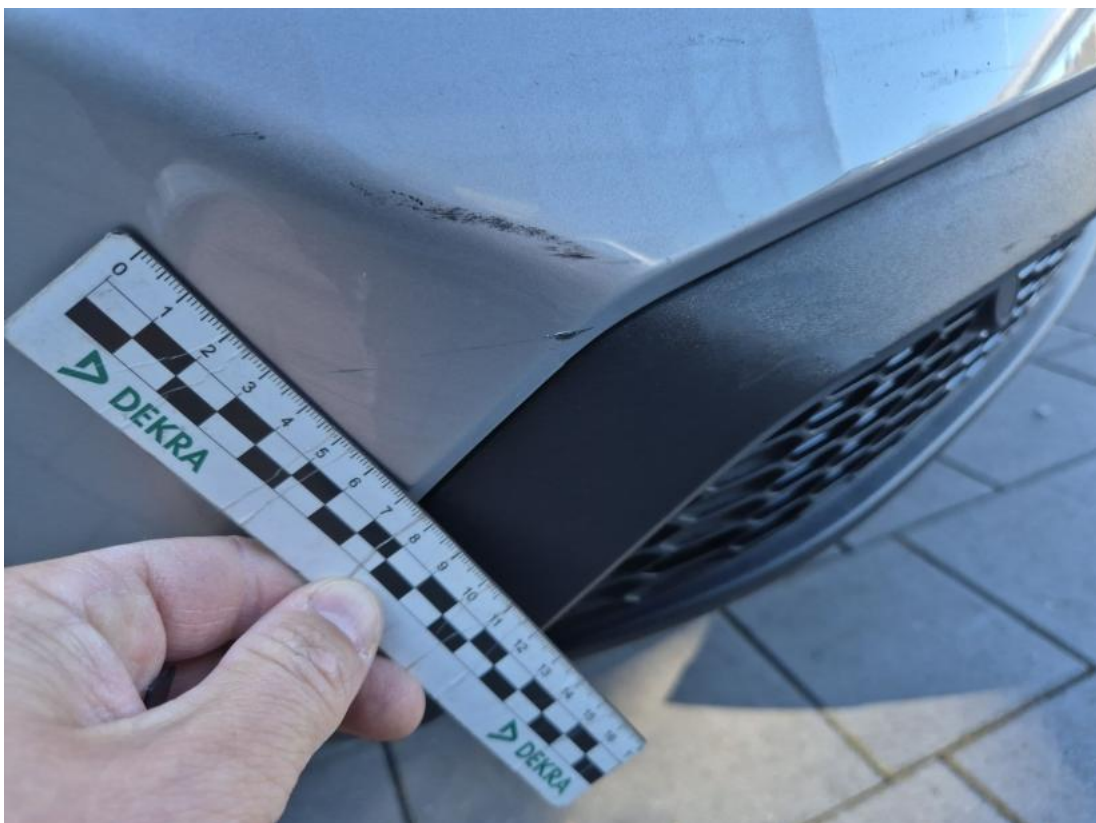
**Fot. 38**  
Zderzak tylny() - Rysa/odprysk 3

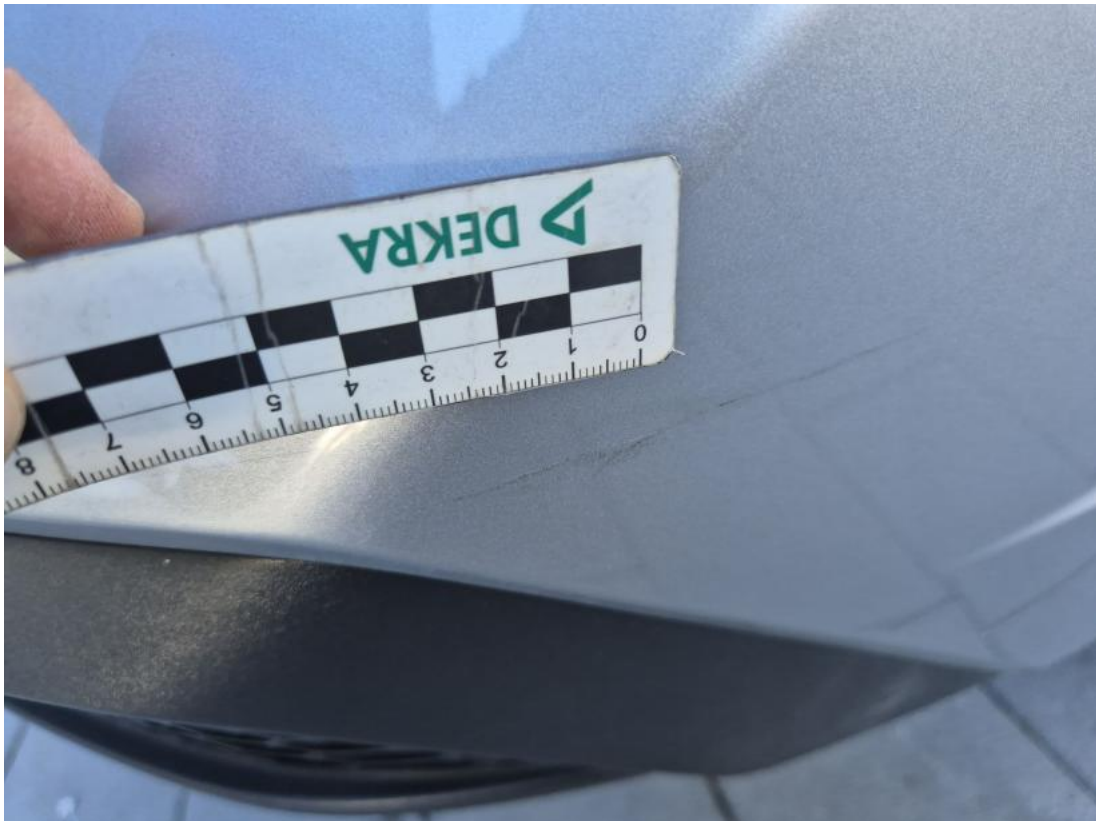
**Fot. 39**  
Zderzak tylny - Wgniecenie/odkształcenie 1

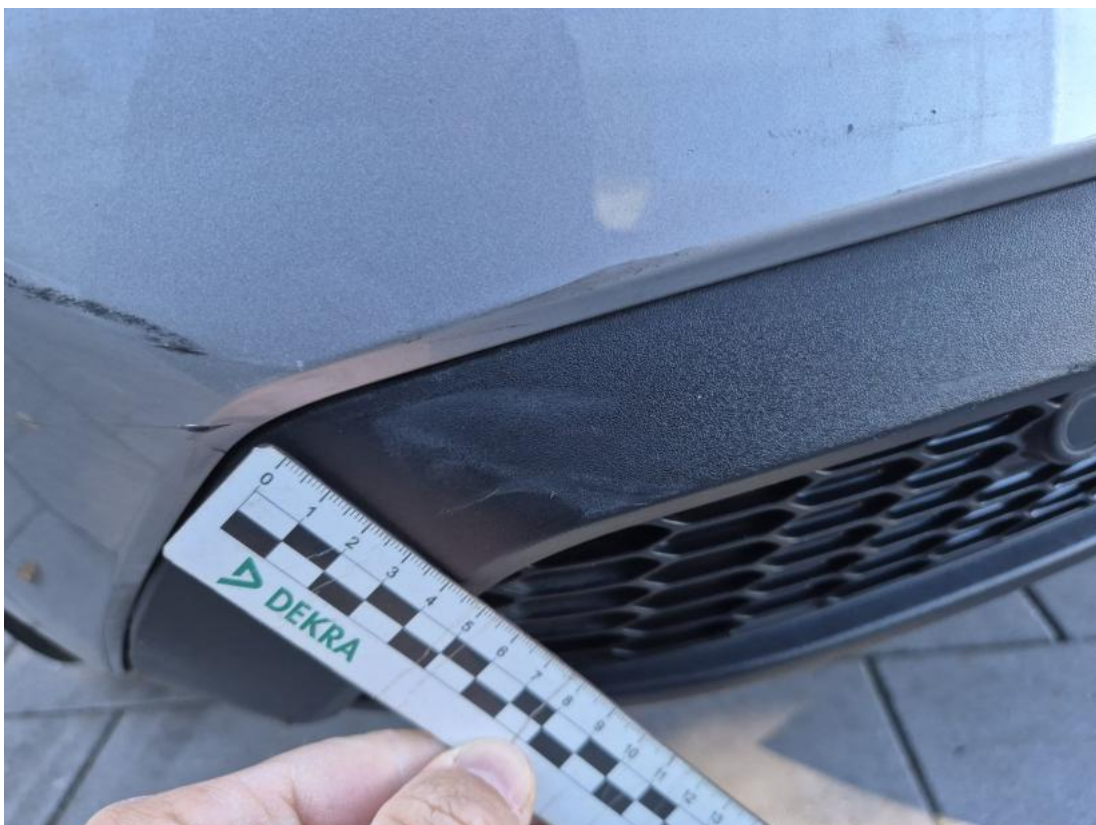
**Fot. 40**  
Zderzak tylny cz dolna - Rysa/odprysk 1

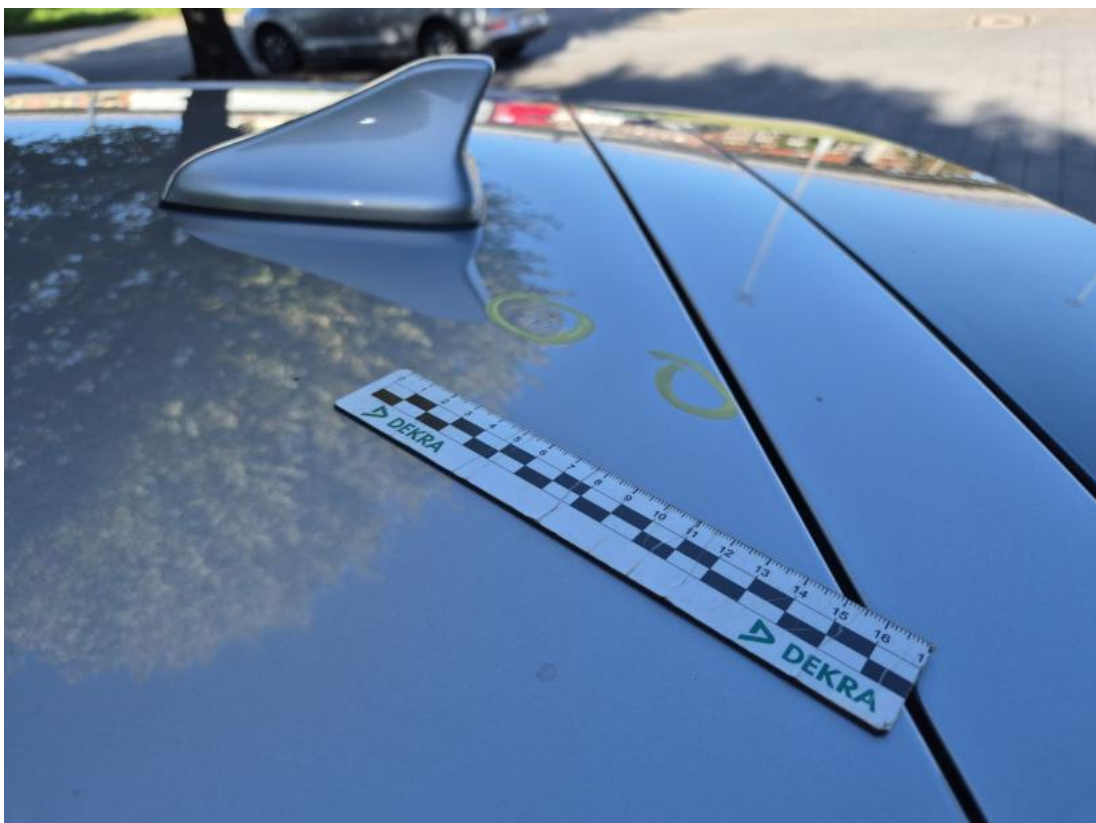
**Fot. 42**

Dach - Wgniecenie/odkształcenie 1

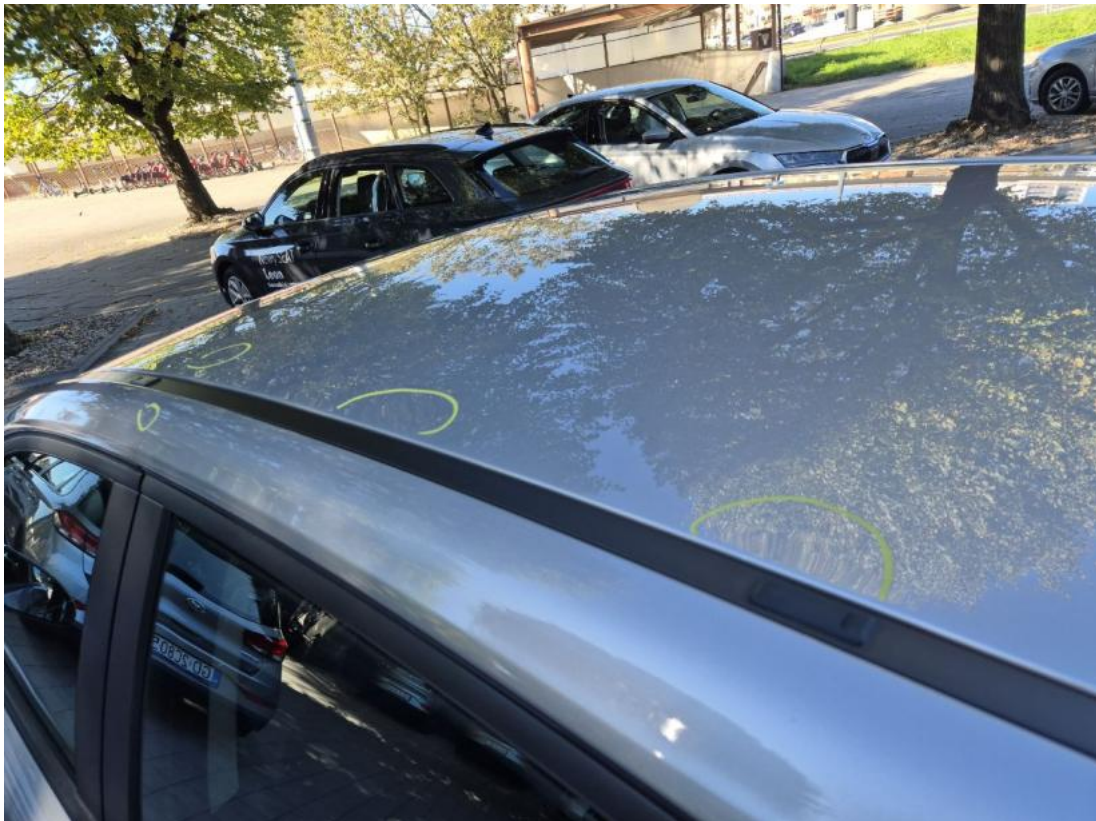
**Fot. 43**

Dach - Wgniecenie/odkształcenie 2

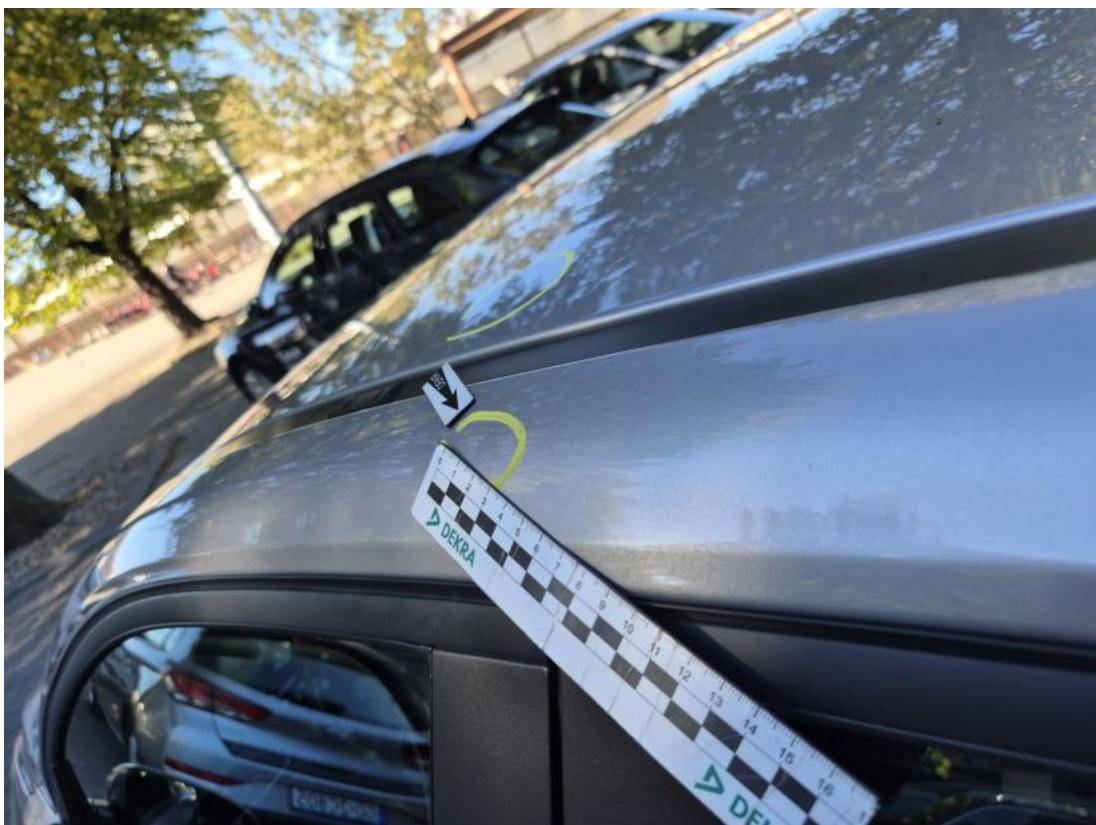
**Fot. 44**

Rama dachu L - Wgniecenie/odkształcenie 1

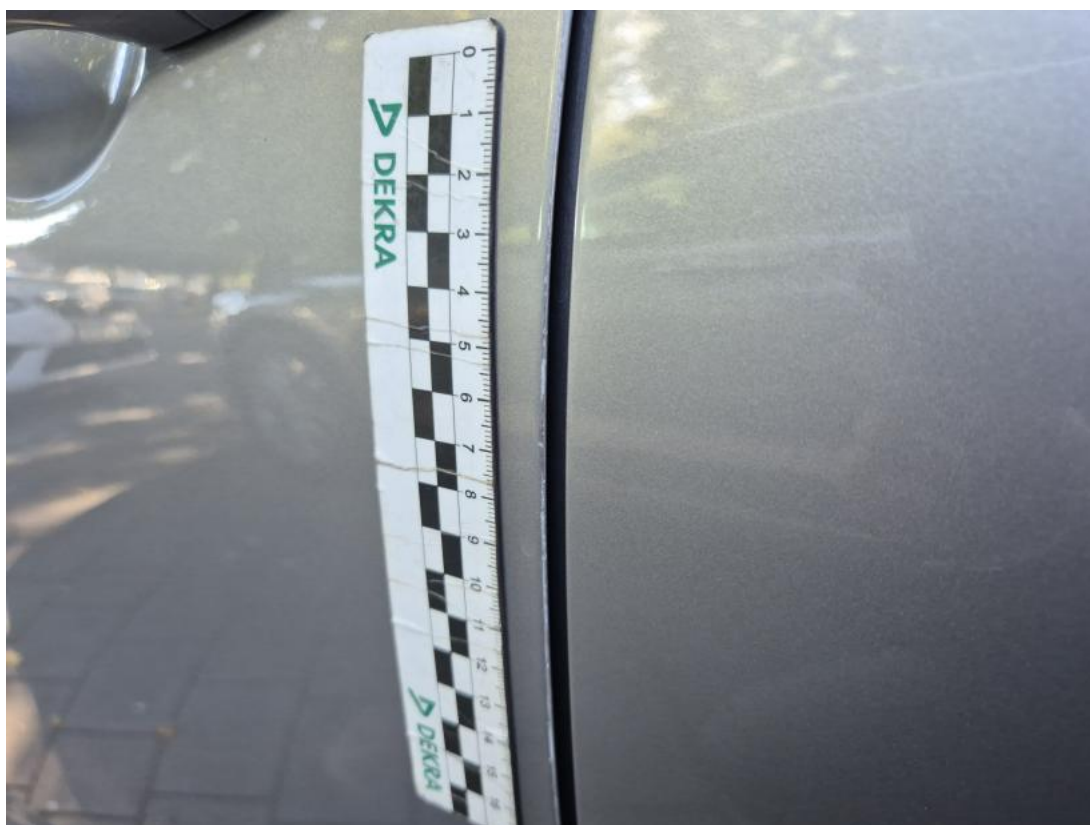
**Fot. 45**

Drzwi przed L - Rysa/odprysk 1

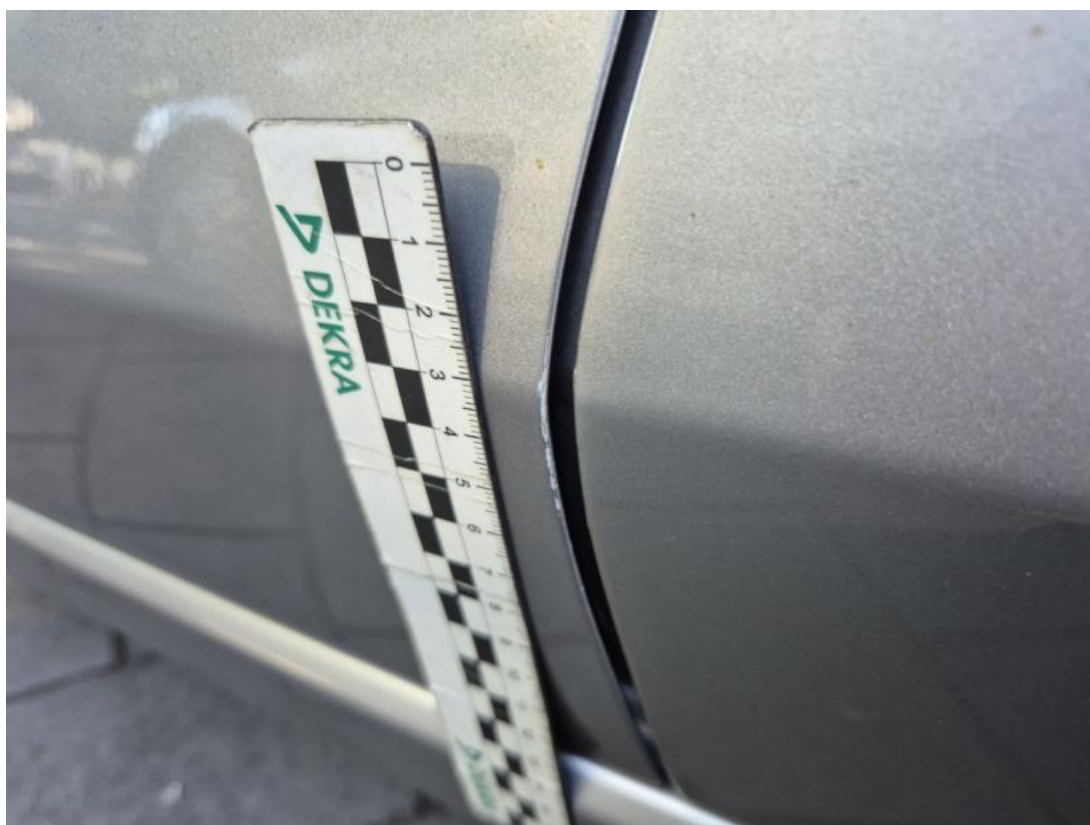
**Fot. 46**

Drzwi przed L - Rysa/odprysk 2
