Raport z oględzin pojazdu

Numer raportu	11363/5/26-15201	Data raportu	19-05-2026
Rzeczoznawcy	Leszek Bizański (WSP) mgr inż. Paweł Barszcz (WSP)	Data oględzin	05-05-2026
Nr zlecenia	PKOM(DZS)/GDA/37532/26/04/29	Miejsce oględzin	MASTER1 MYSŁOWICE, OBRZEŻNA P...

Numer identyfikacyjny (VIN)	WF0EXXWPCEJA35165
Marka, model	FORD Mondeo Hatchback 14-19
Typ, wersja	Mondeo 2.0 TDCi Trend
Numer rejestracyjny	SK355XR
Silnik (rodz./poj./moc)	diesel/1997 ccm/110 kW
Stan licznika	146 947 km
Data 1. rej./rok prod.	18-01-2019/2018
Data nast. bad. techn.	22-01-2027
Nadwozie	hatchback 5/5
Lakier	srebrny/2-warstwowy metalizowany
Skrzynia biegów	manualna

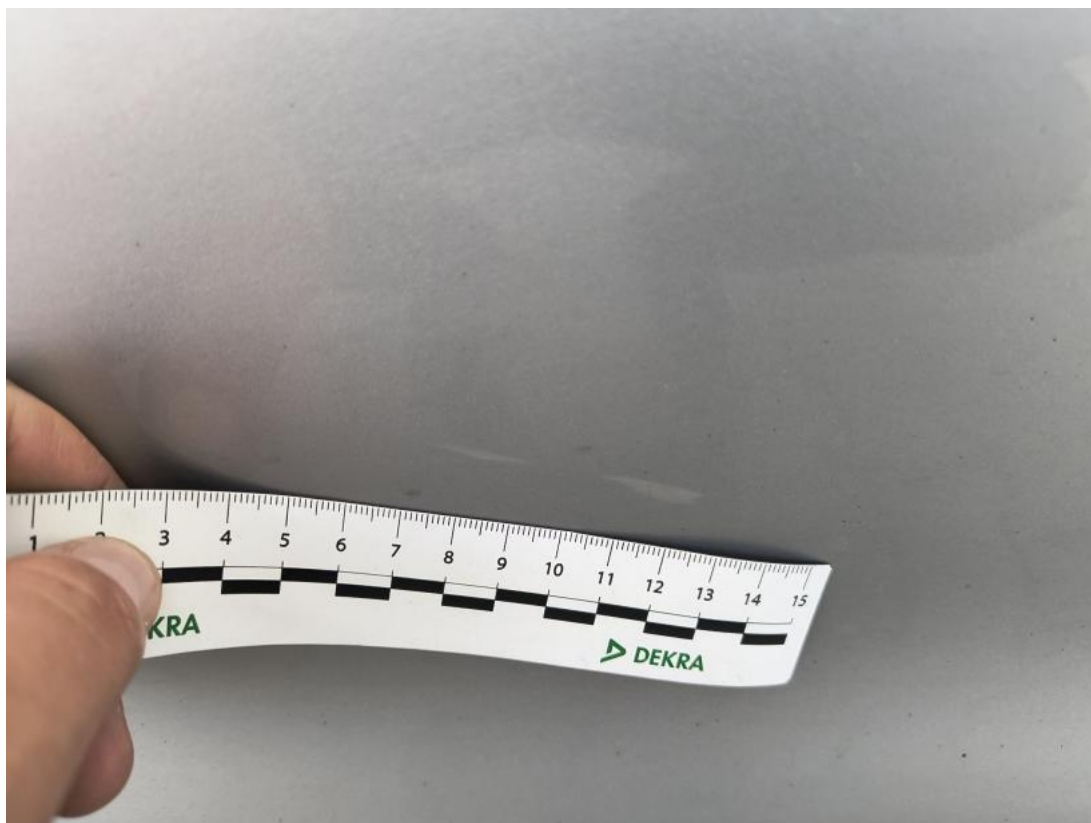
Fot. 41

Drzwi przednie P - Rysa/odprysk 1

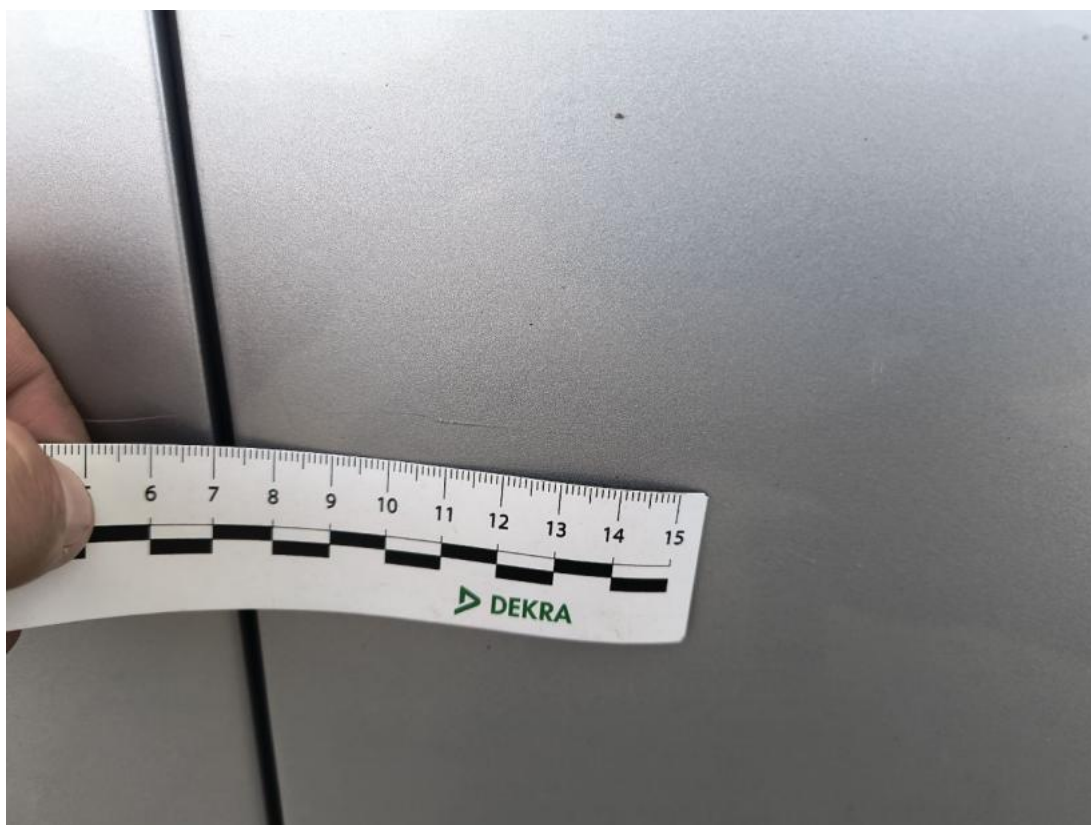
Fot. 42

Drzwi przednie P - Rysa/odprysk 2

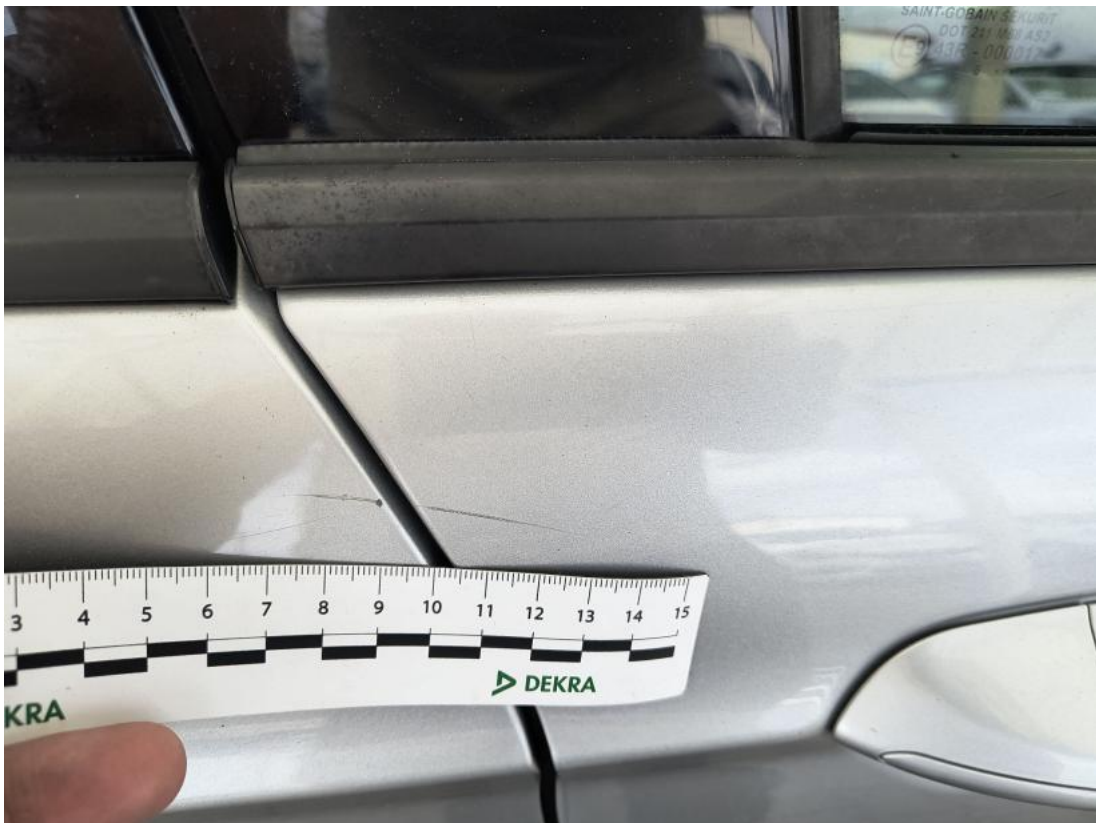
Fot. 43
Drzwi przednie P() - Rysa/odprysk 3

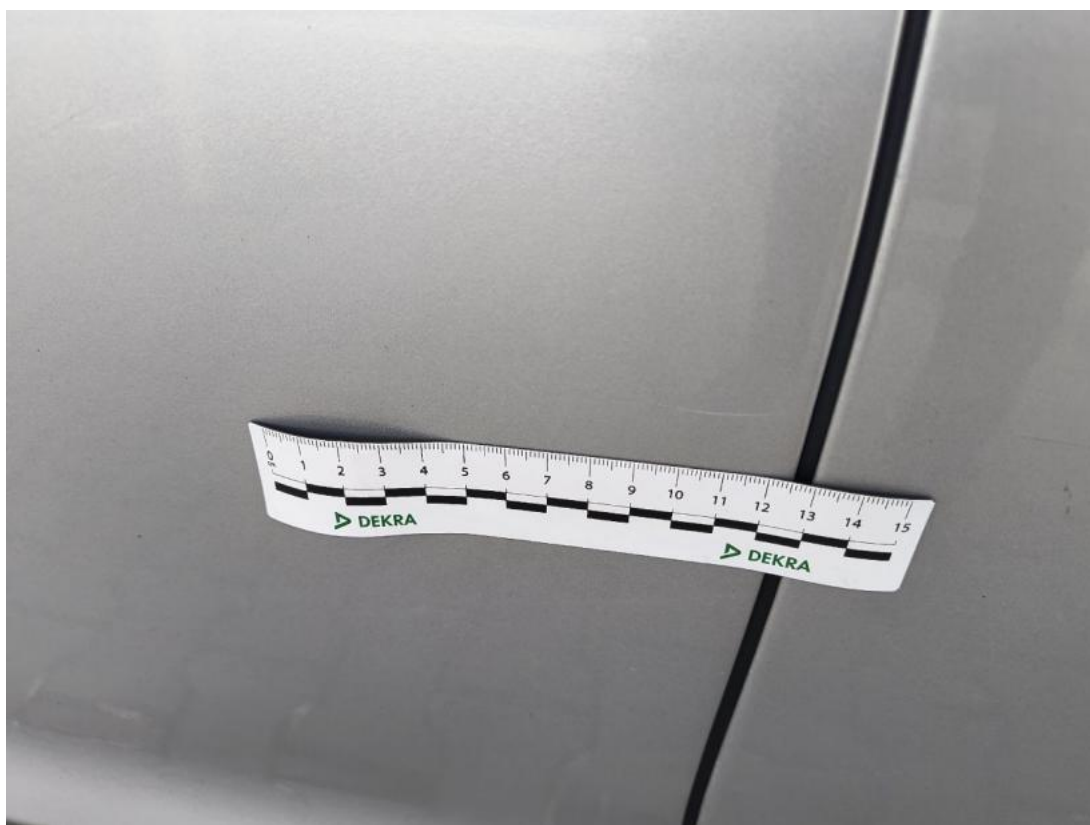
Fot. 46
Drzwi tylne P - Rysa/odprysk 1

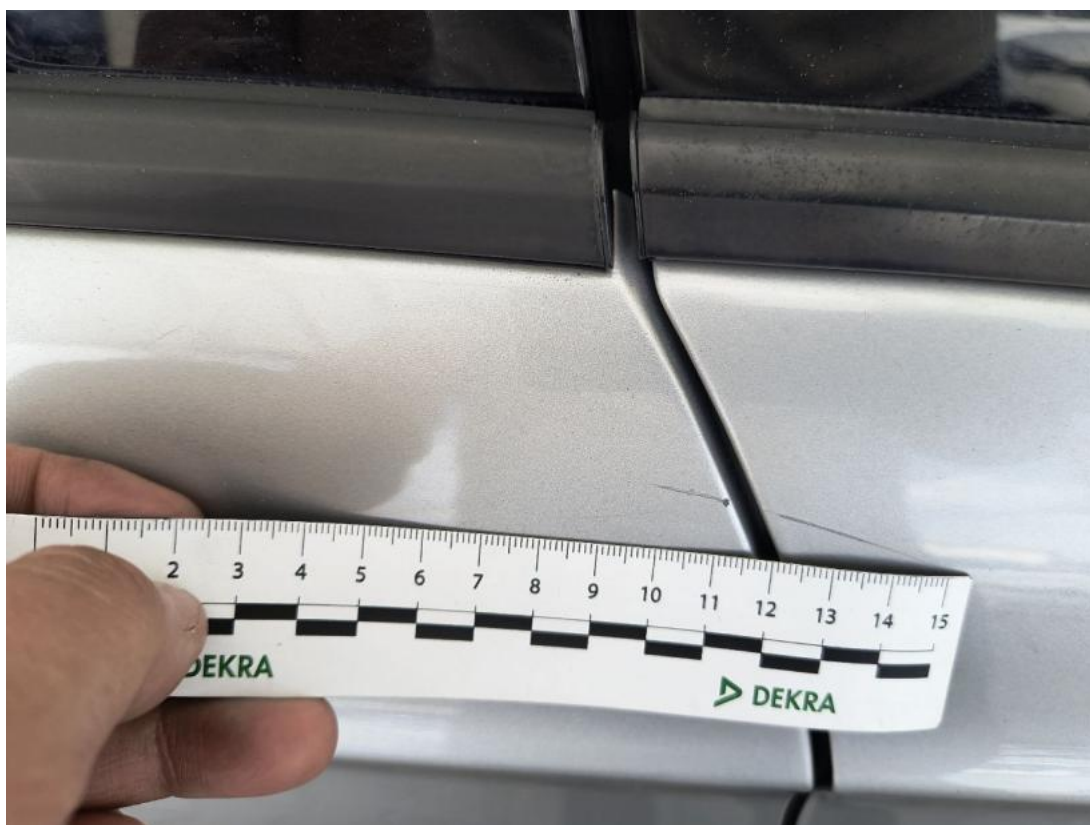
Fot. 47

Drzwi tylne P - Rysa/odprysk 2

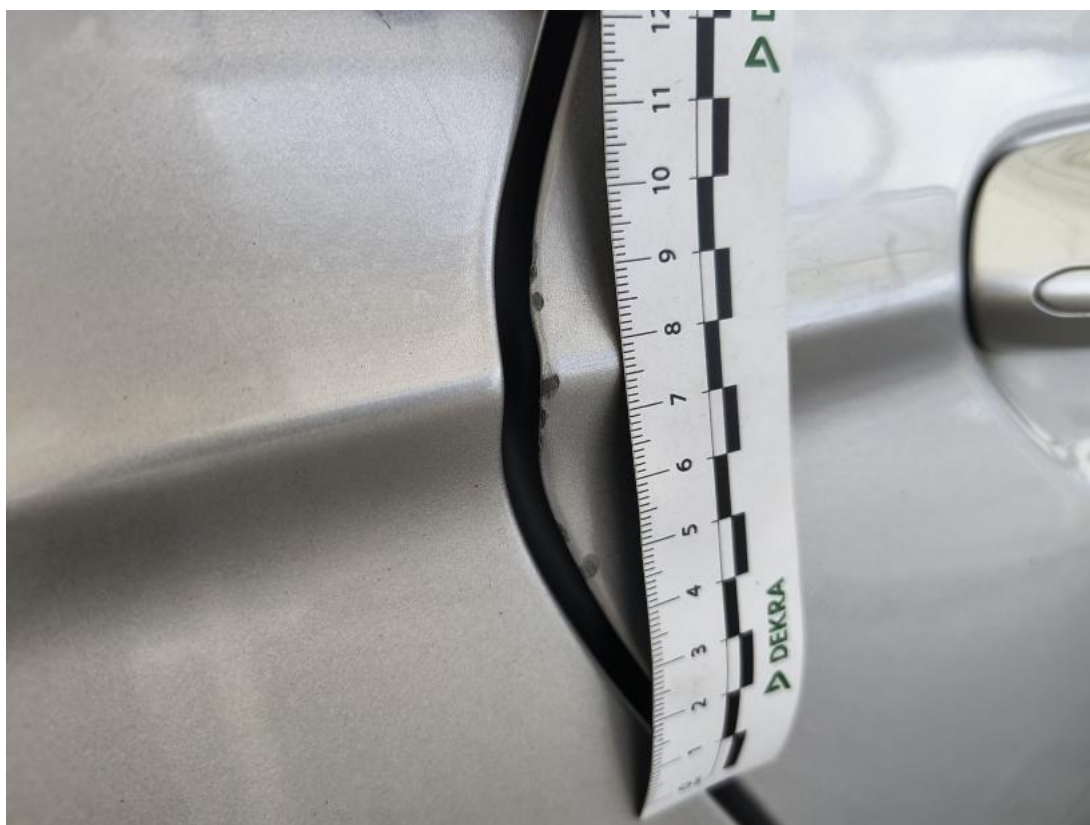
Fot. 48

Drzwi tylne P() - Rysa/odprysk 3

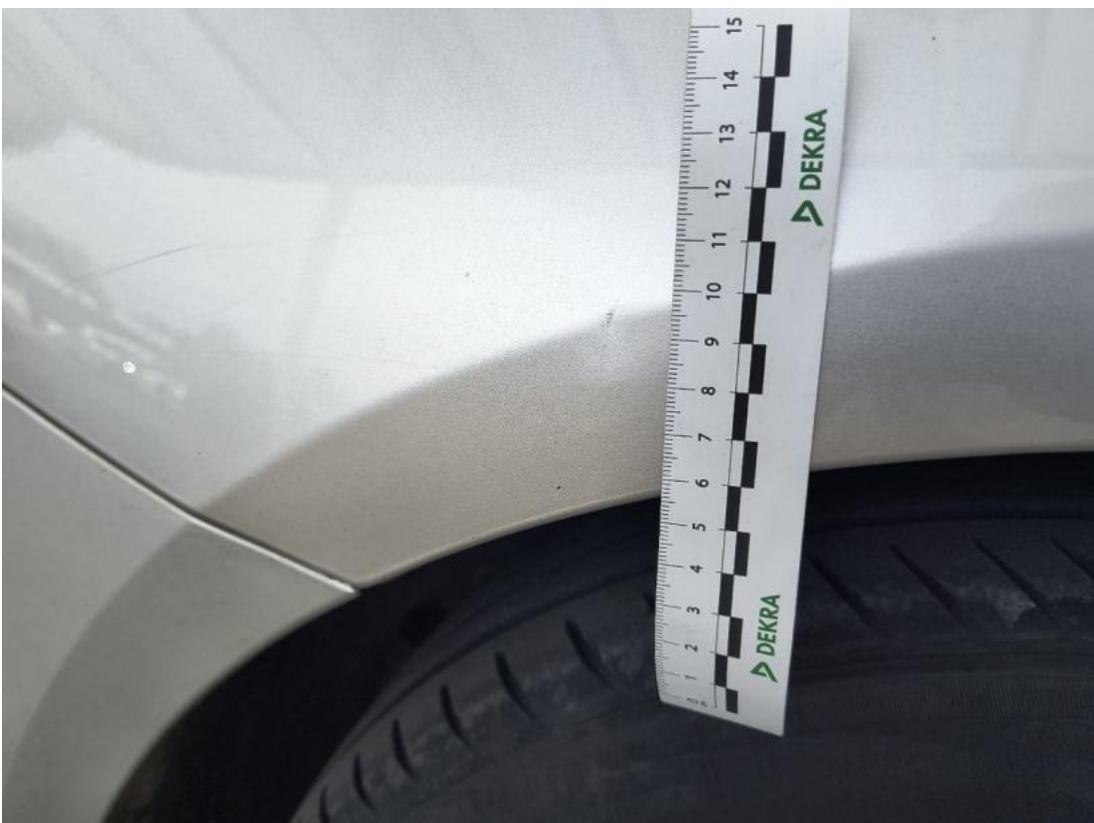
Fot. 50

Błotnik tylny P / Ściana boczna P - Wgniecenie/odkształcenie 1

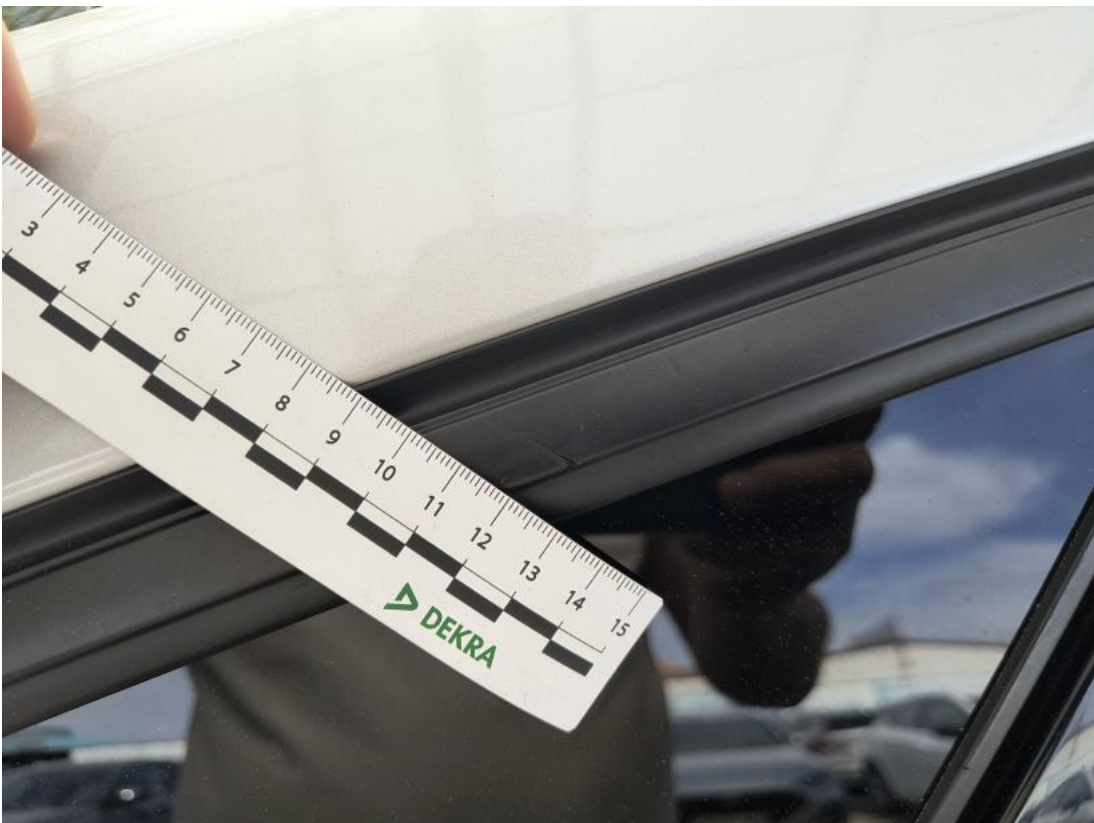
Fot. 52

Uszczelka szyby bocznej tyl P - Pęknięcie/rozerwanie 1

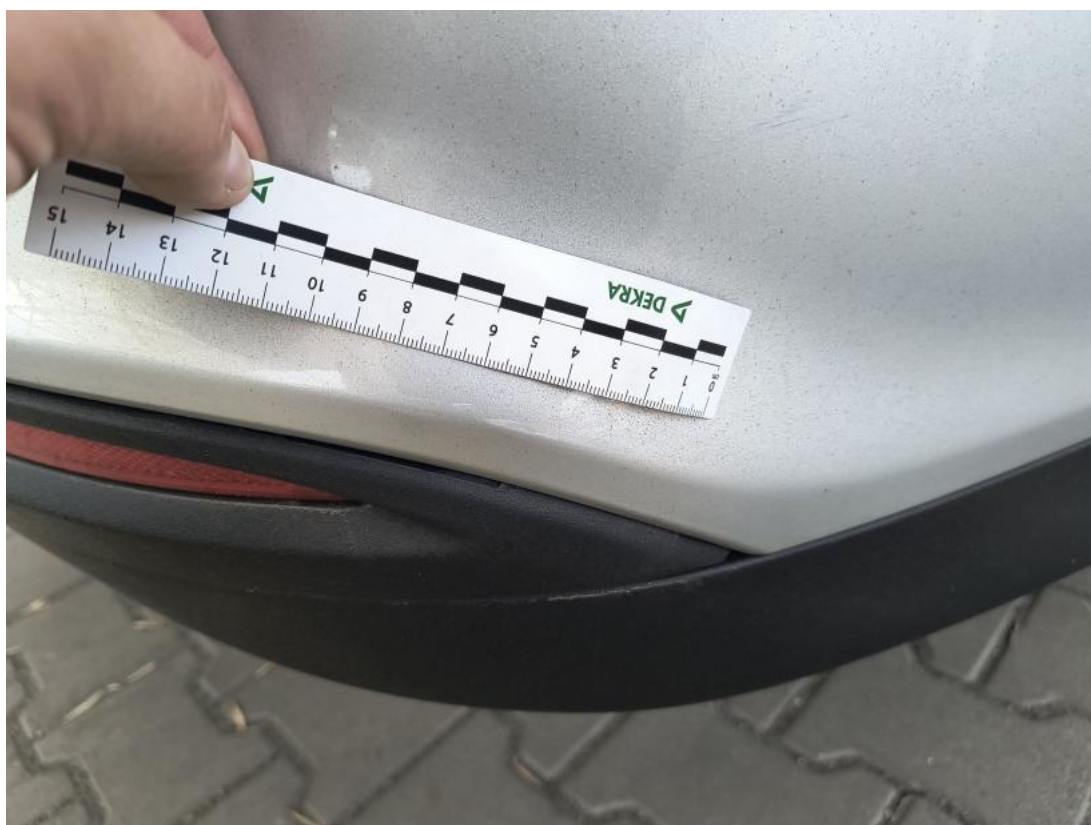
Fot. 55
Zderzak tylny - Rysa/odprysk 1

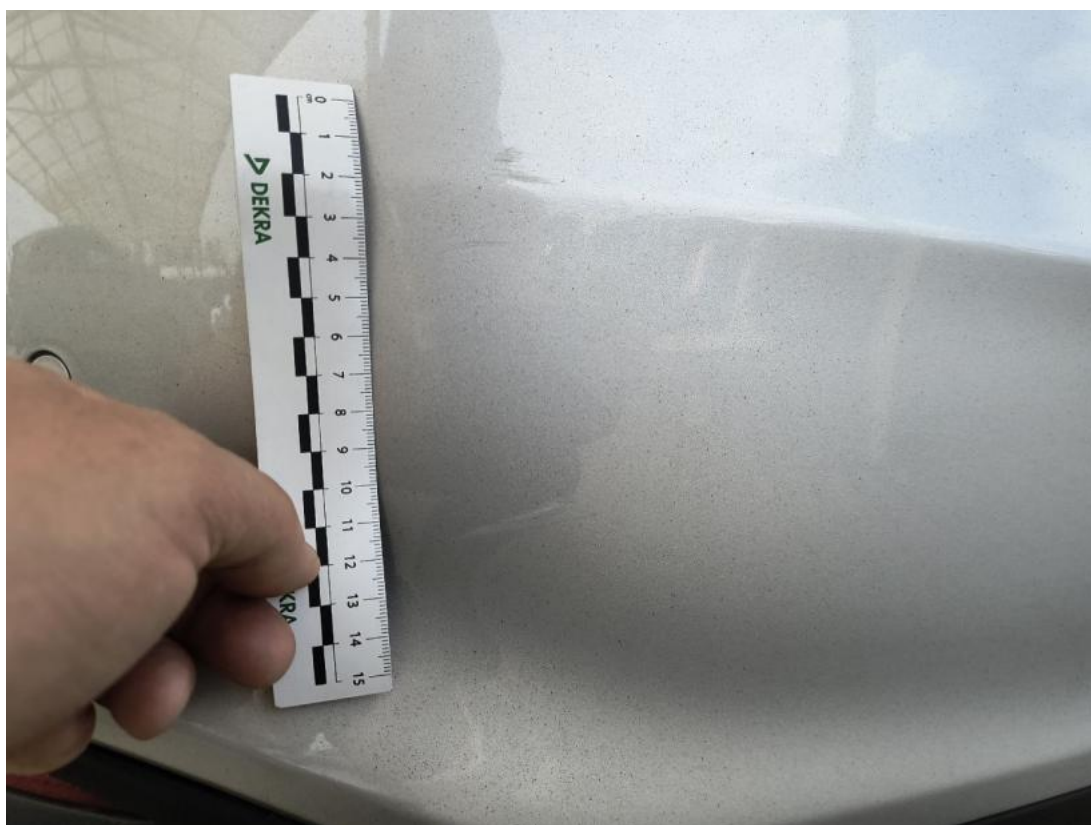
Fot. 56
Zderzak tylny - Rysa/odprysk 2

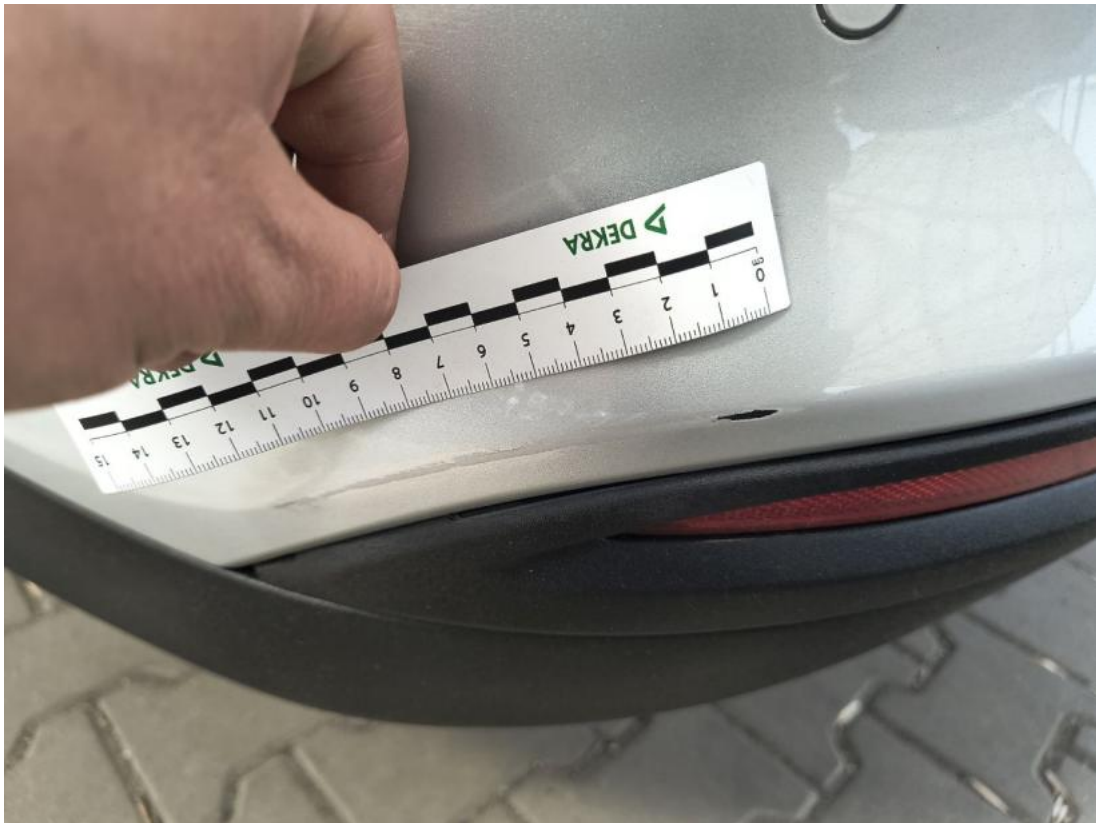
Fot. 57
Zderzak tylny() - Rysa/odprysk 3

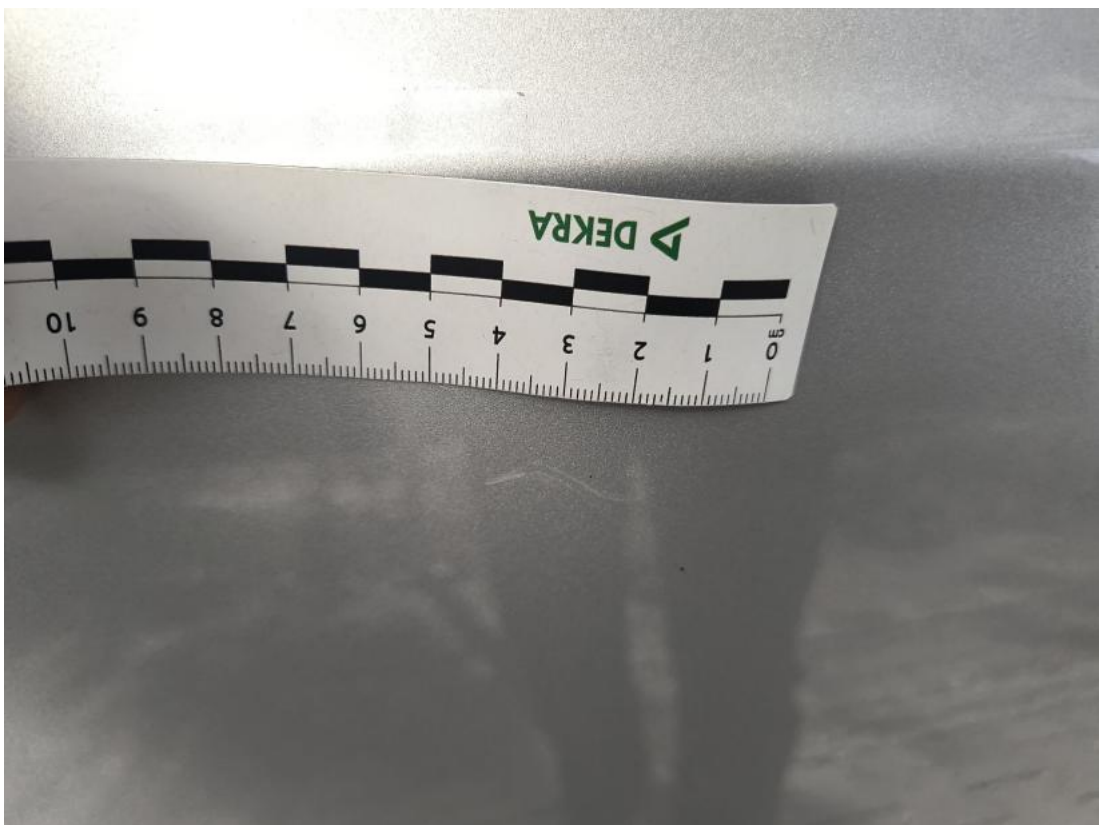
Fot. 60

Błotnik tylny L / Ściana boczna L - Rysa/odprysk 1

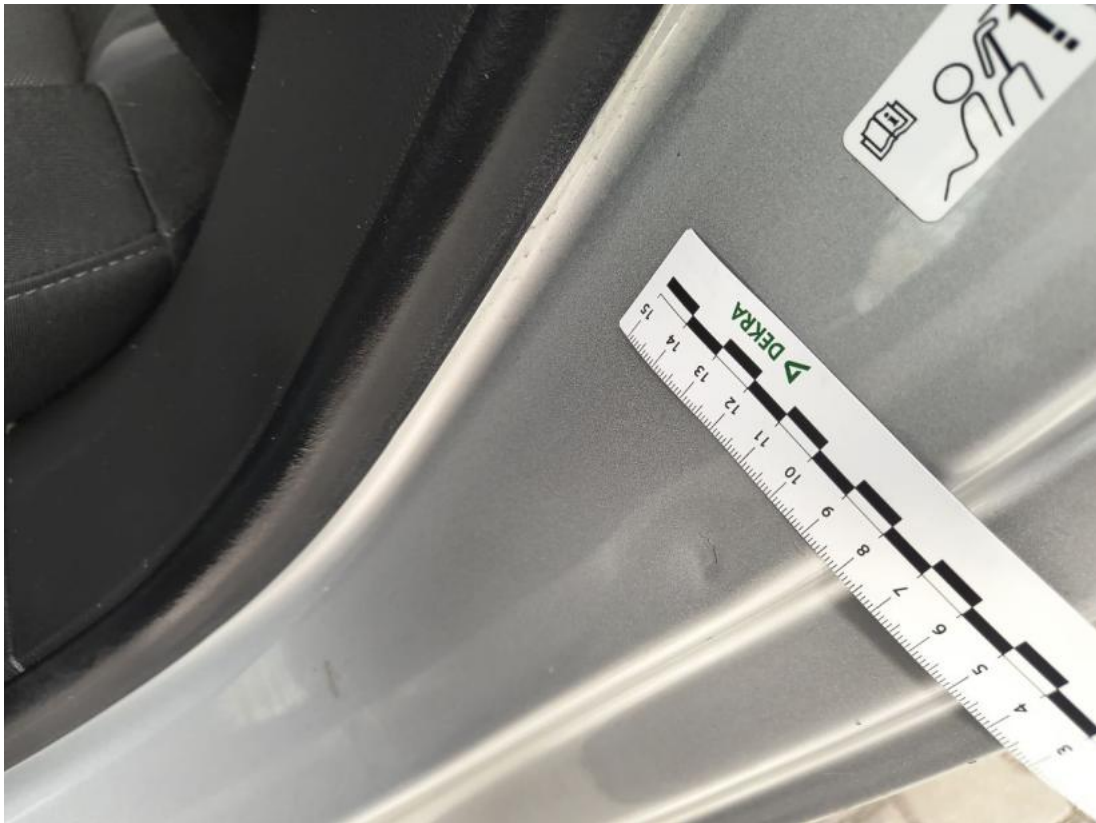
Fot. 61

Błotnik tylny L / Ściana boczna L - Wgniecenie/odkształcenie 1

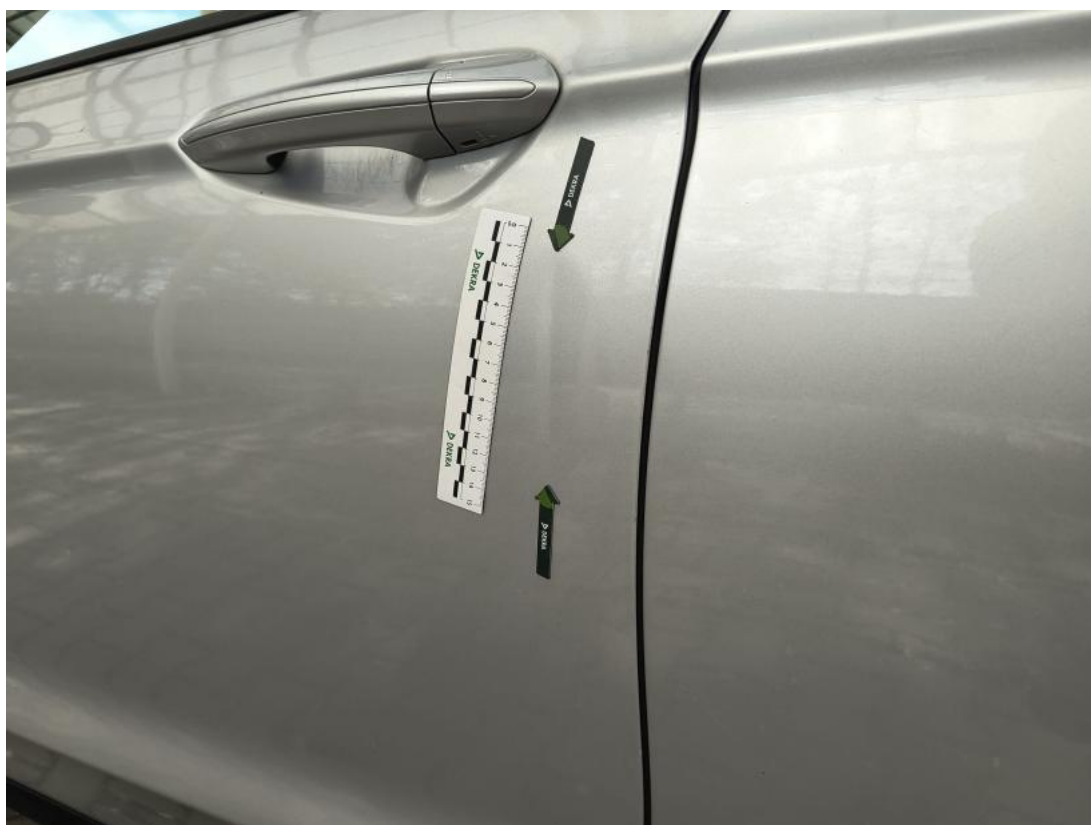
Fot. 63
Drzwi przed L - Wgniecenie/odkształcenie 1

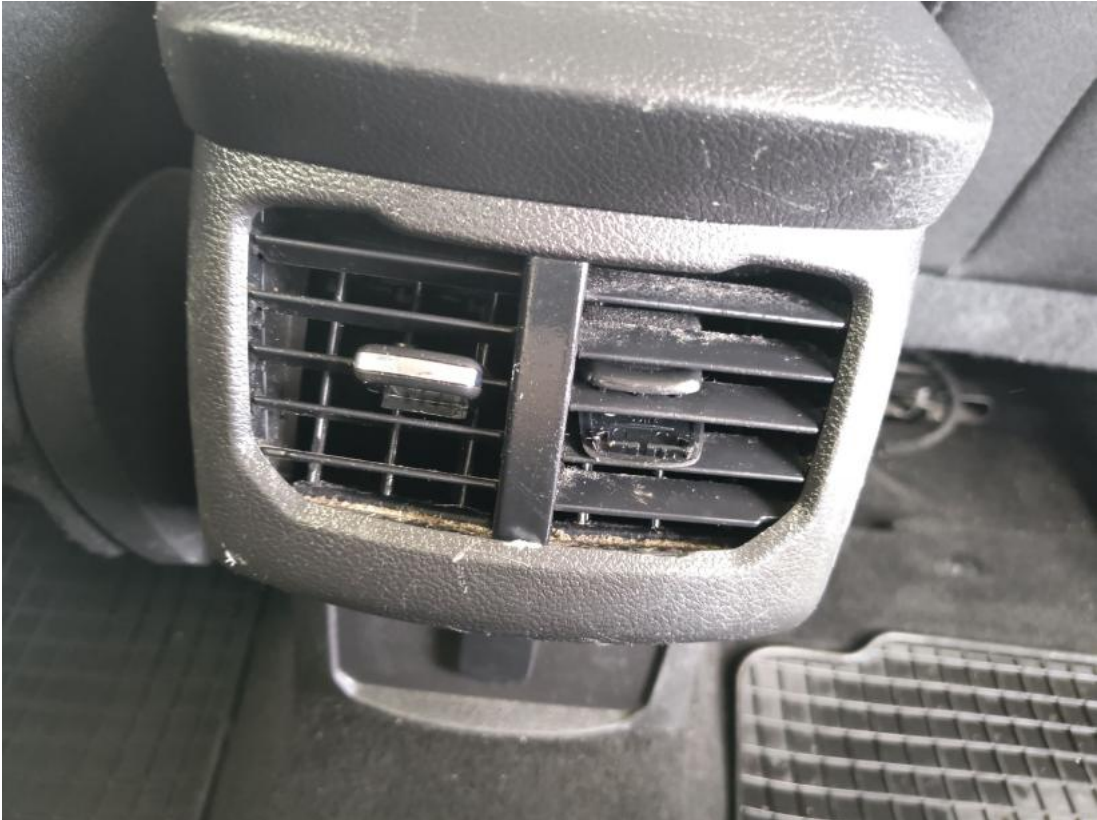
Fot. 67
Dysze nawiewu deski rozdzielczej - Pęknięcie/rozerwanie 1

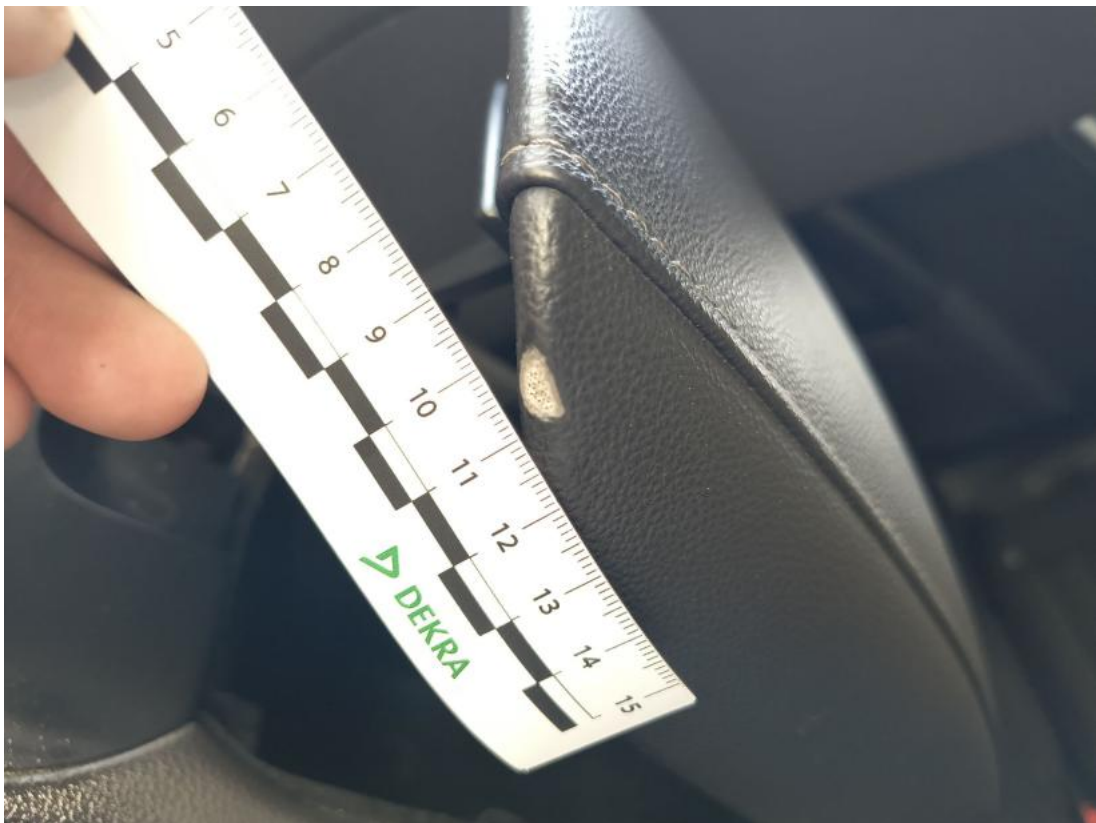
Fot. 69

Podłokietnik środkowy przedni - Pęknięcie/rozerwanie 1

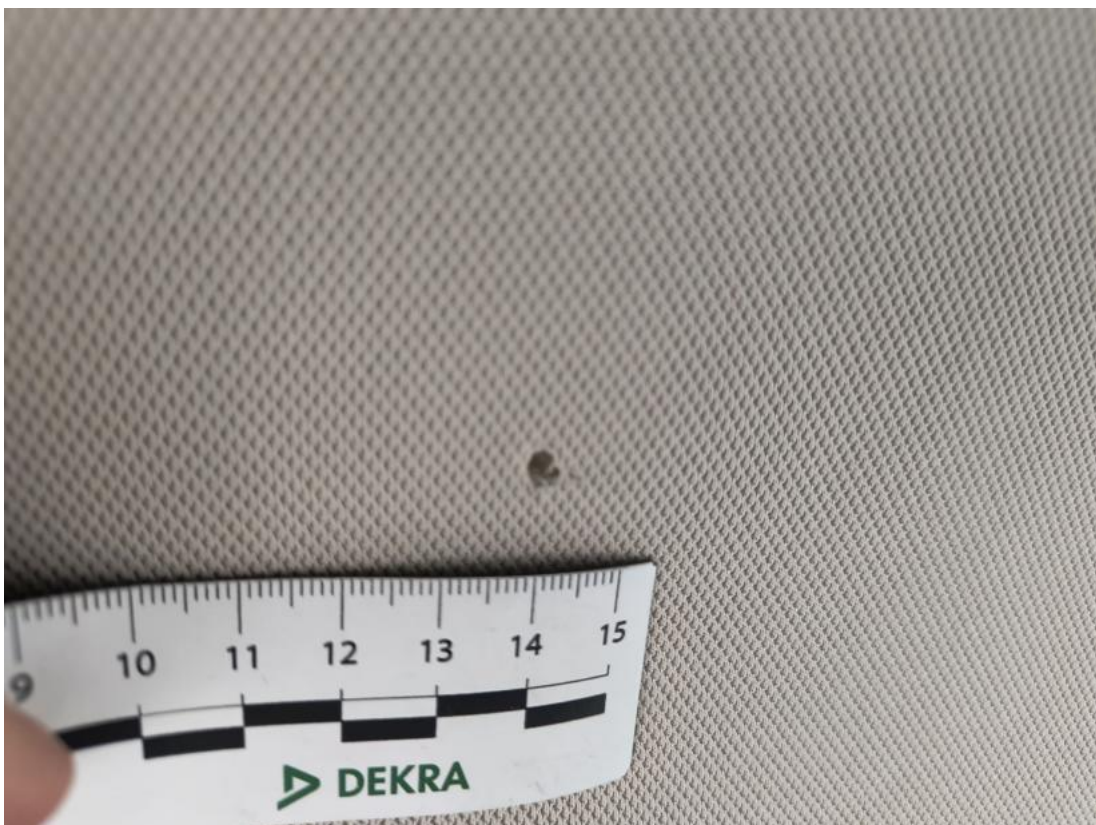
Fot. 76

Podsufitka - Pęknięcie/rozerwanie 1

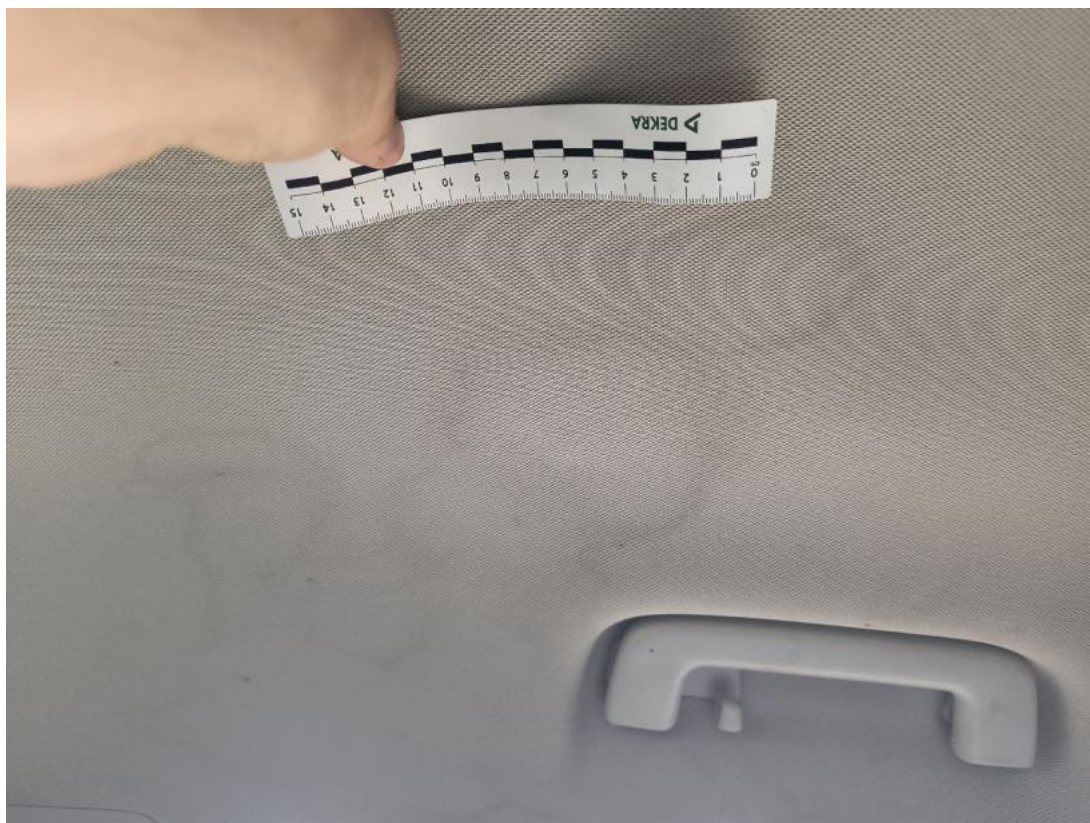
Fot. 77
Podsufitka - Inne 1

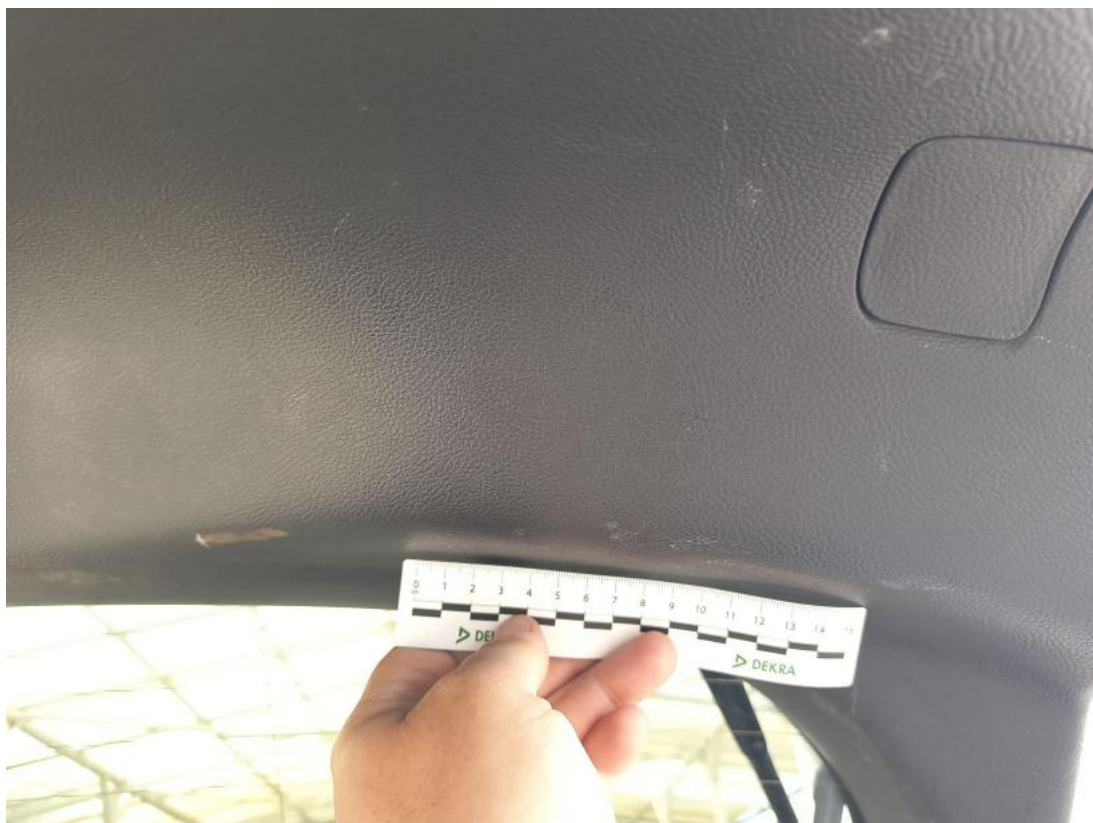
Fot. 81

Wykładzina pokrywy tylnej - Rysa/odprysk 1

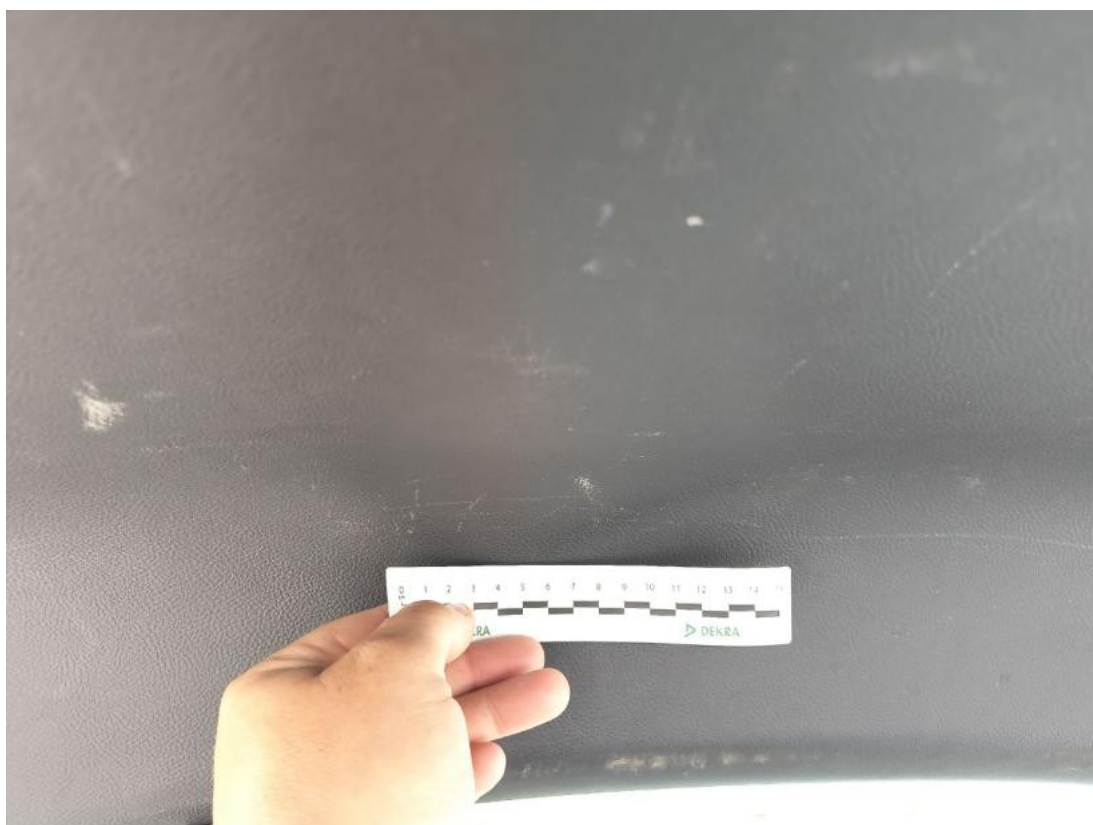
Fot. 82

Wykładzina pokrywy tylnej - Rysa/odprysk 2
