Raport z oględzin pojazdu

Numer raportu	11362/5/26-15201	Data raportu	19-05-2026
Rzeczoznawcy	mgr inż. Piotr Mirkowski mgr inż. Paweł Barszcz (WSP)	Data oględzin	05-05-2026
Nr zlecenia	PKOM(DZS)/GDA/36248/26/04/24	Miejsce oględzin	MDM AUTO (MAKURAT), ZAWODNIKÓ...

Numer identyfikacyjny (VIN)	ZFA25000002R86939
Marka, model	FIAT Ducato Maxi MultiJet Po...
Typ, wersja	Ducato Maxi MJ L2H2
Numer rejestracyjny	GD4L083
Silnik (rodz./poj./moc)	diesel/2287 ccm/118 kW
Stan licznika	256 606 km
Data 1. rej./rok prod.	12-03-2021/2021
Data nast. bad. techn.	
Nadwozie	furgon, wysoki dach 4/9
Lakier	czerwony/1-warstwowa
Skrzynia biegów	manualna

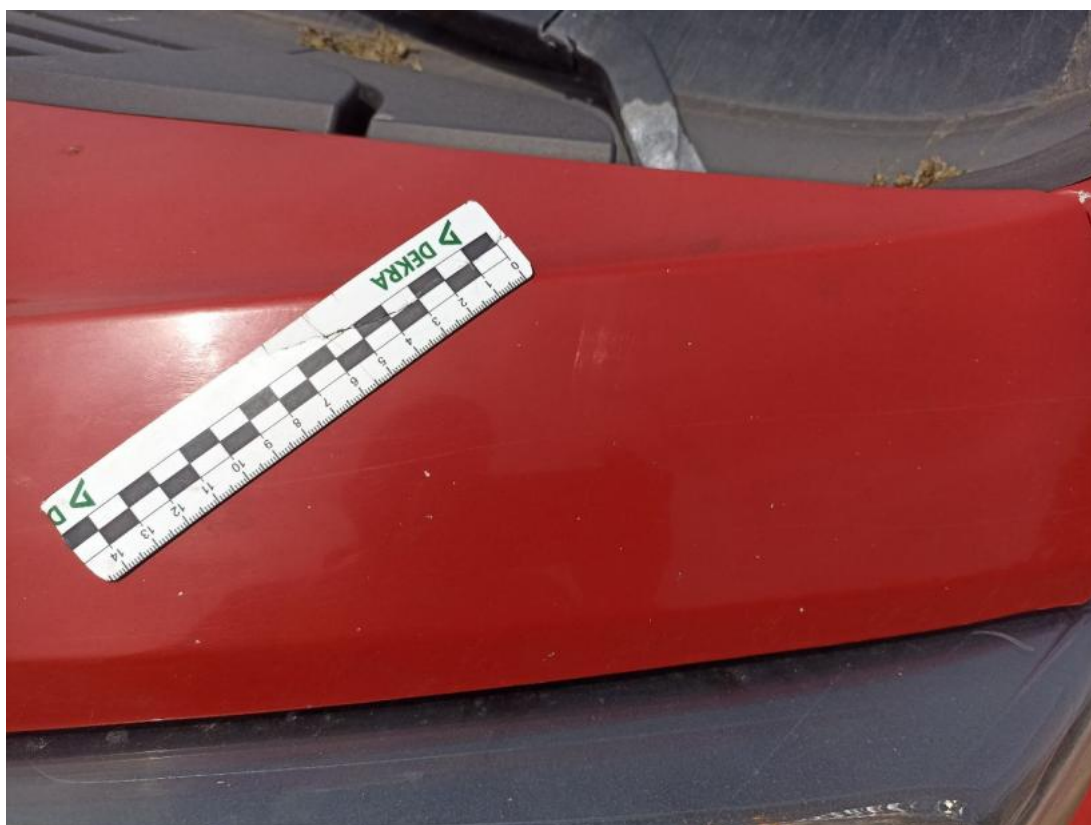
Fot. 33
Pokrywa komory silnika - Rysa/odprysk 1

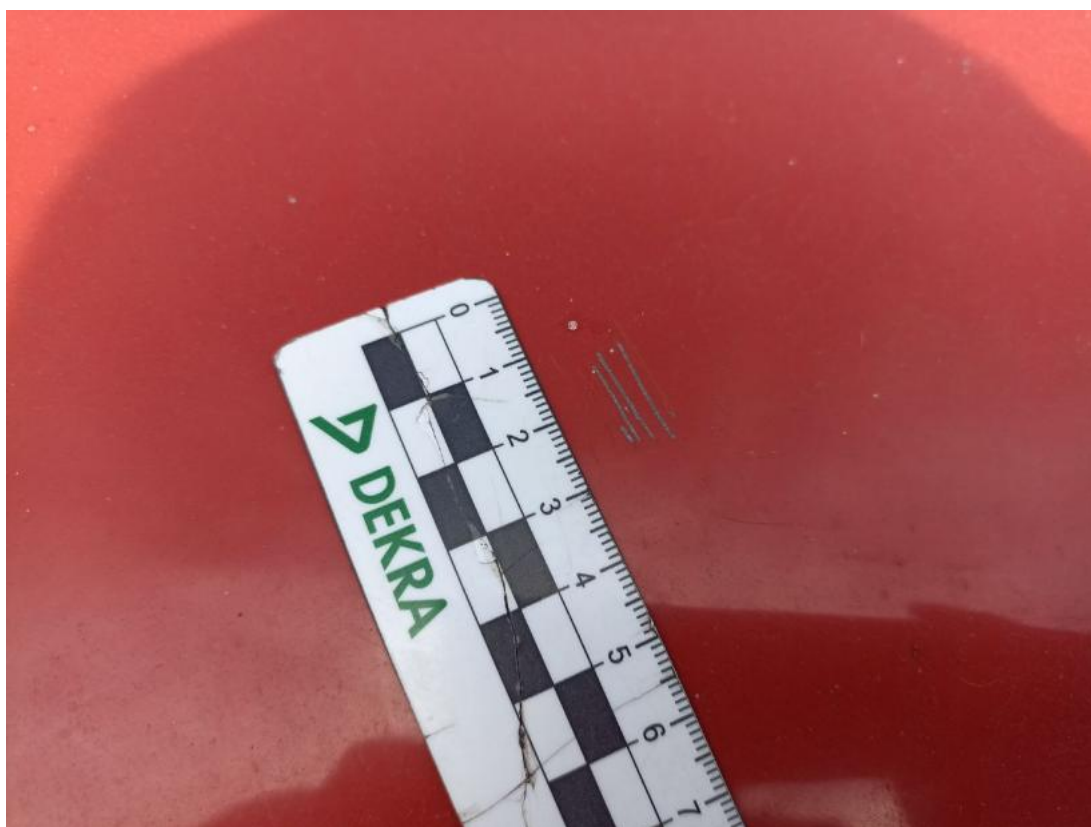
Fot. 34
Pokrywa komory silnika - Rysa/odprysk 2

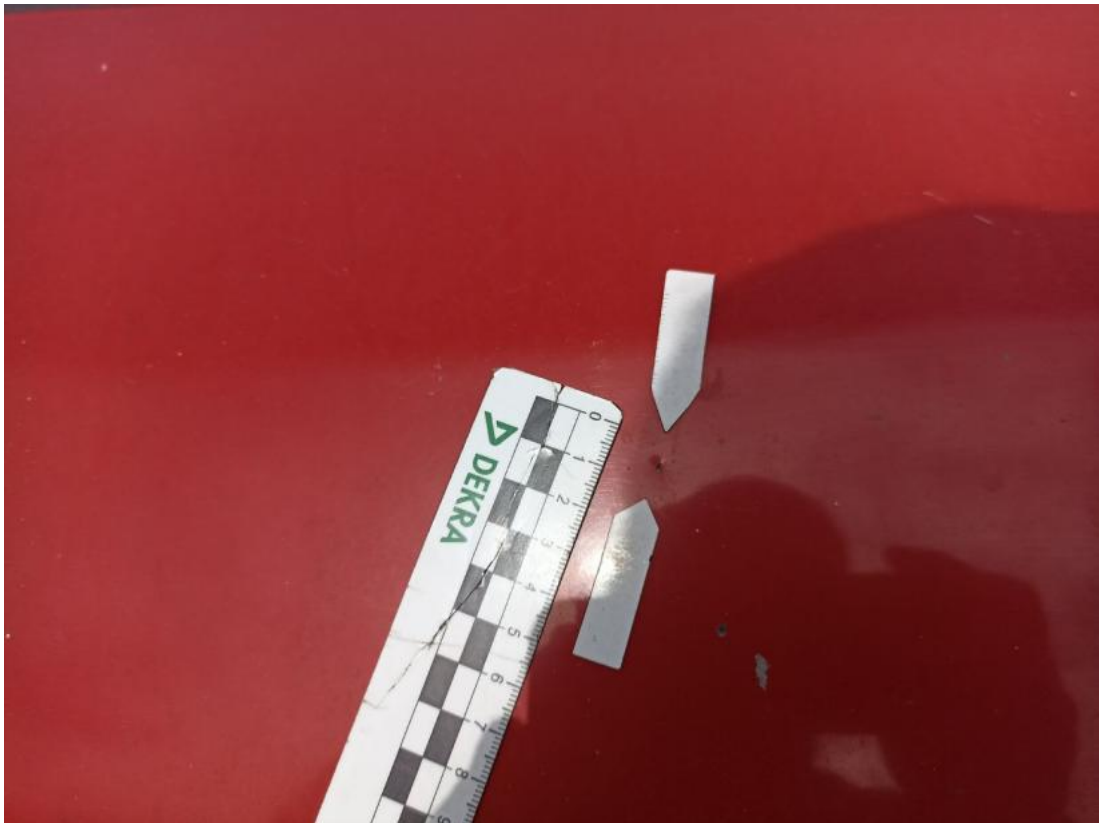
Fot. 35
Pokrywa komory silnika - Wgniecenie/odkształcenie 1

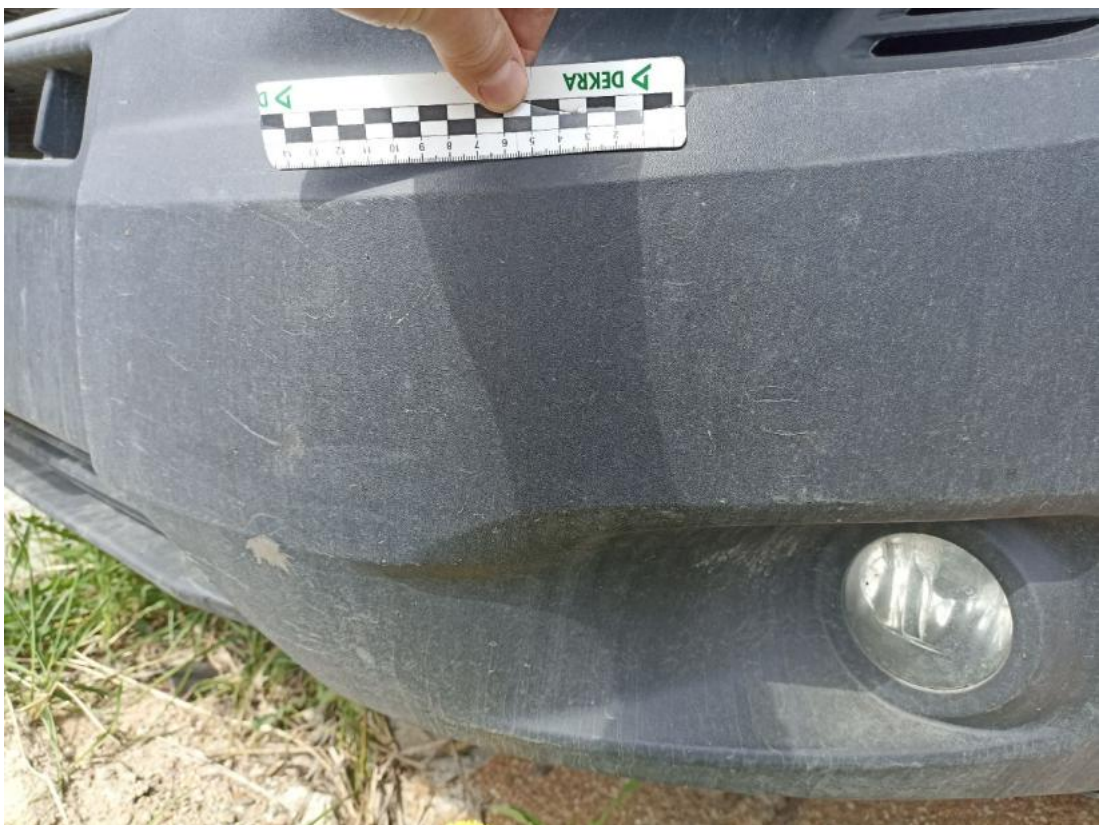
Fot. 36
Zderzak - Rysa/odprysk 1

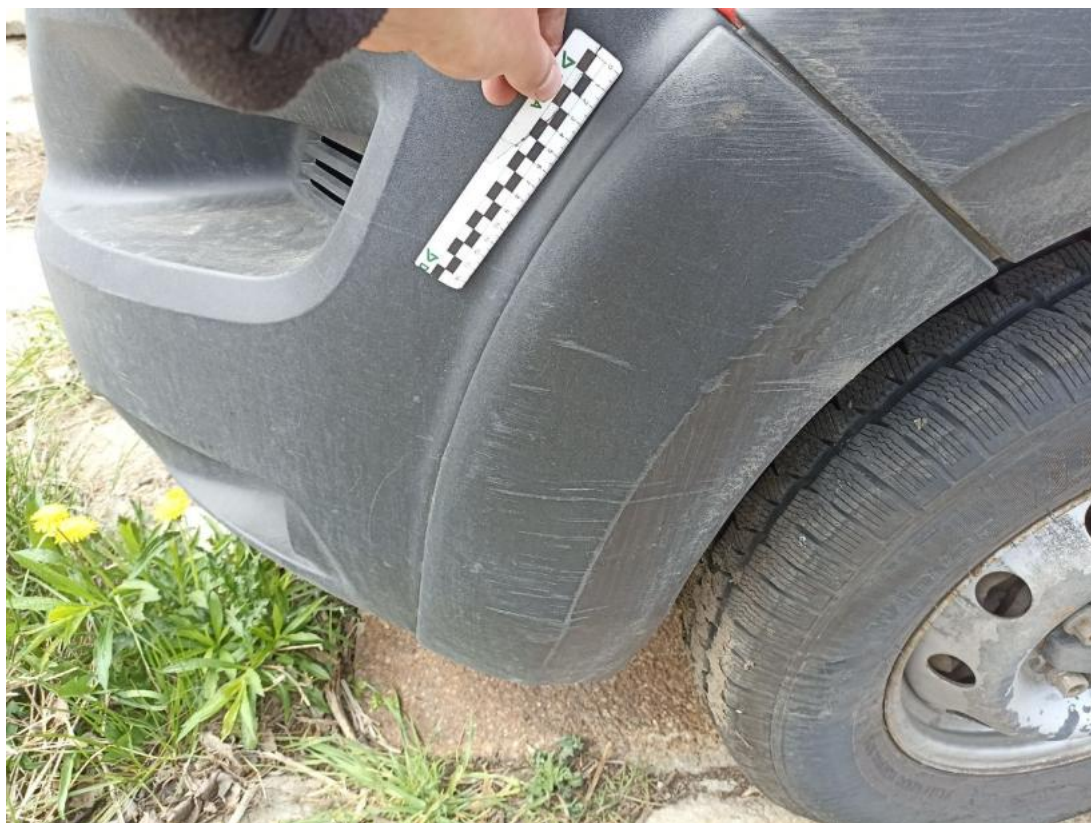
Fot. 37
Zderzak przedni cz L - Rysa/odprysk 1

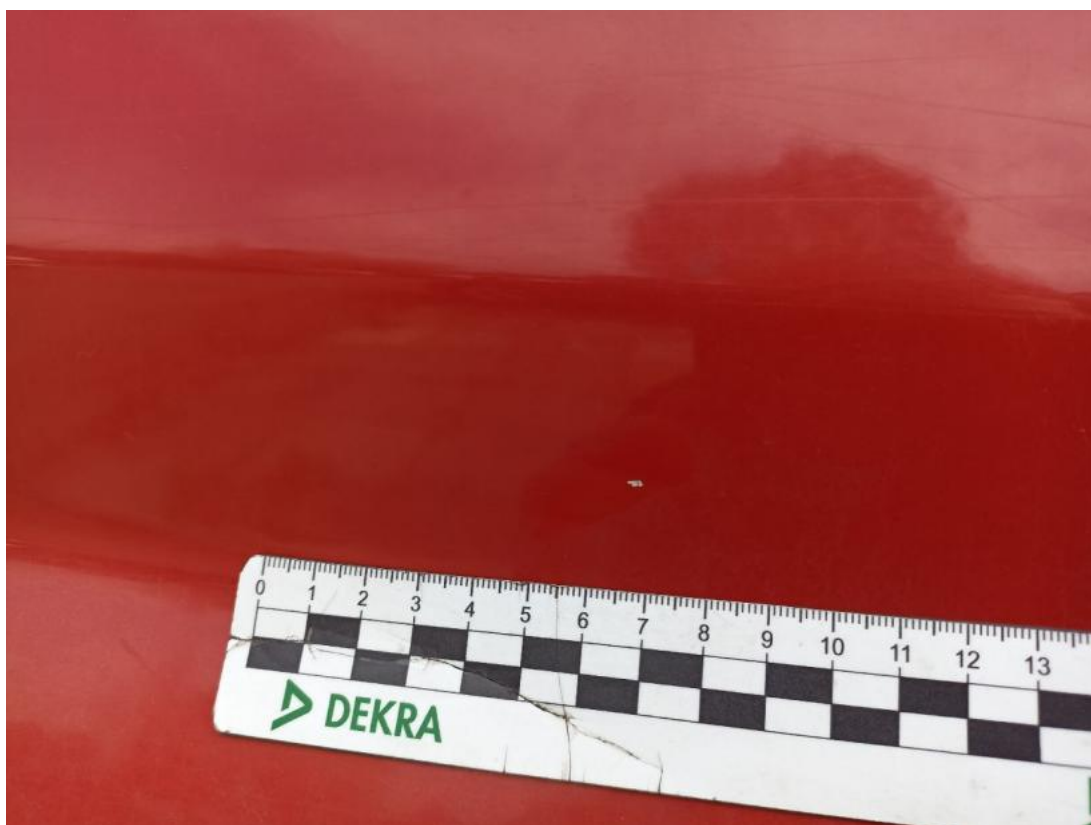
Fot. 38
Drzwi przednie P - Rysa/odprysk 1

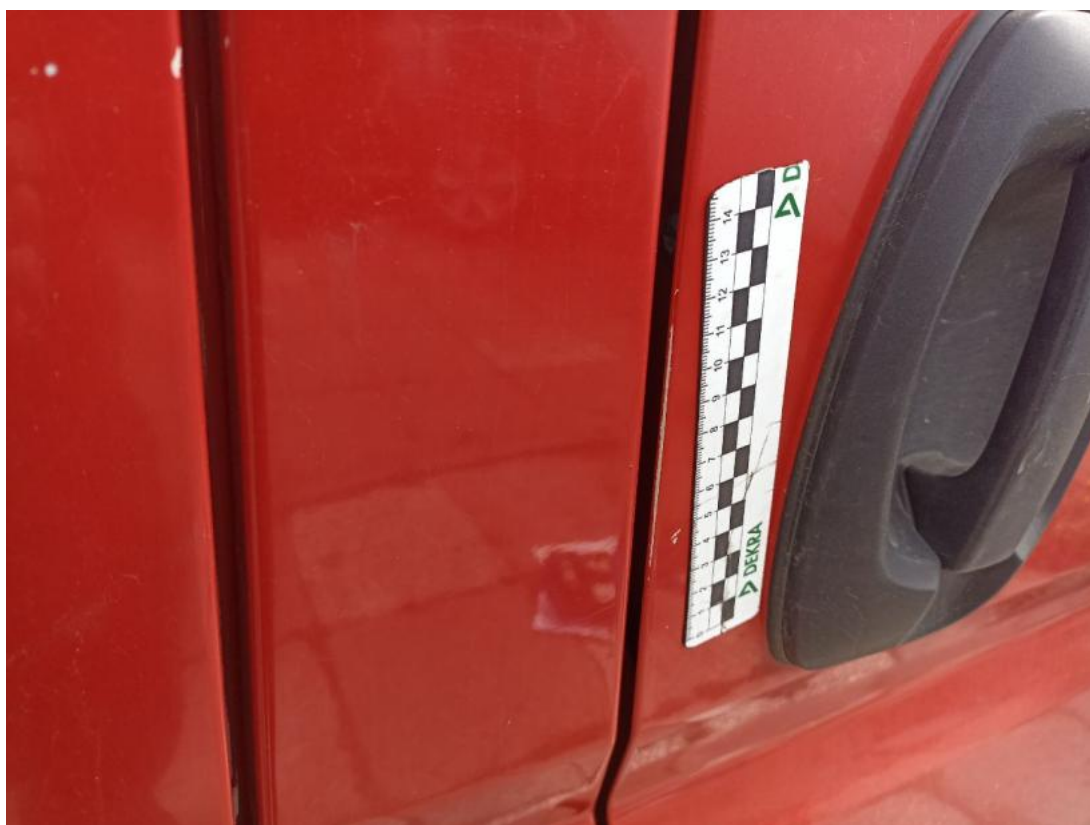
Fot. 39
Drzwi przednie P - Rysa/odprysk 2

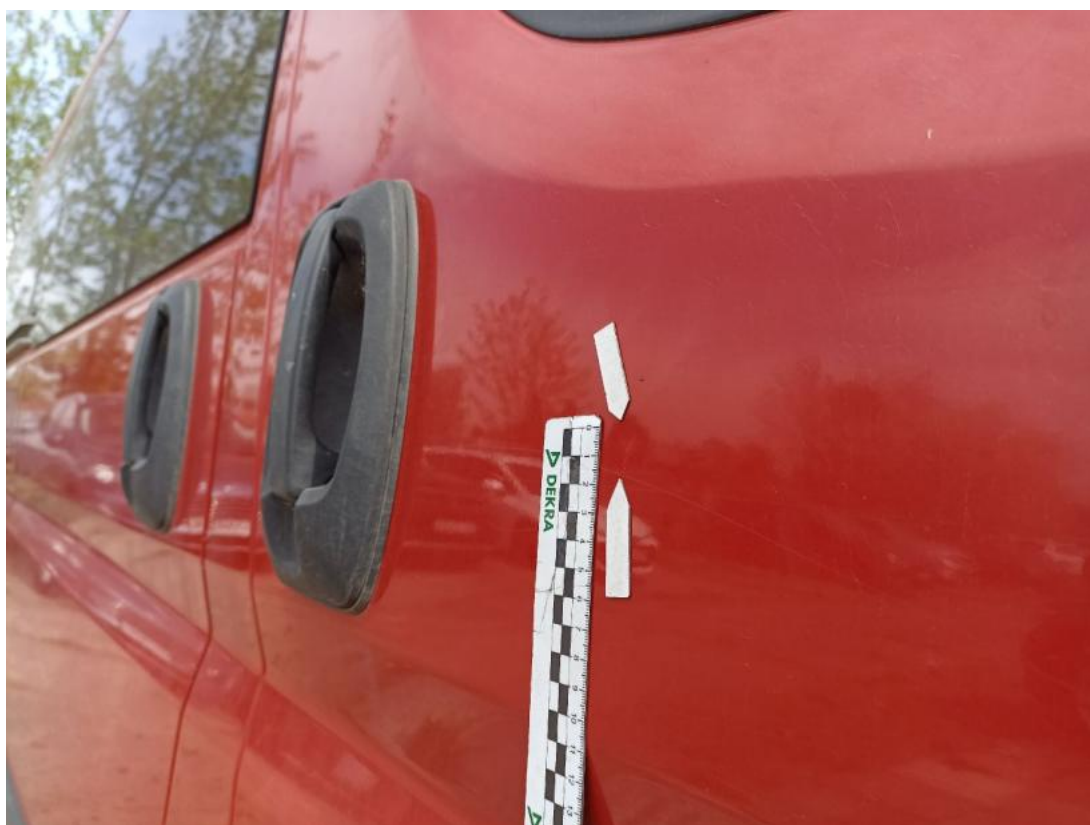
Fot. 40
Drzwi przednie P - Wgniecenie/odkształcenie 1

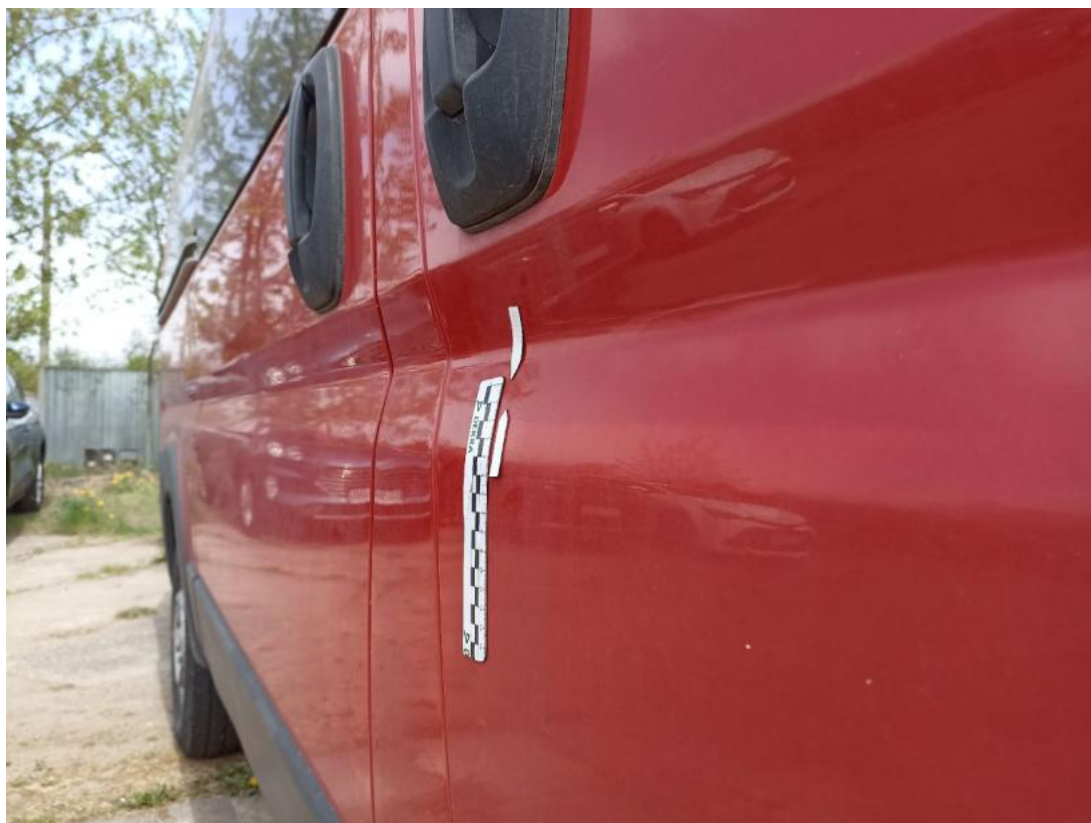
Fot. 41
Drzwi przednie P - Wgniecenie/odkształcenie 2

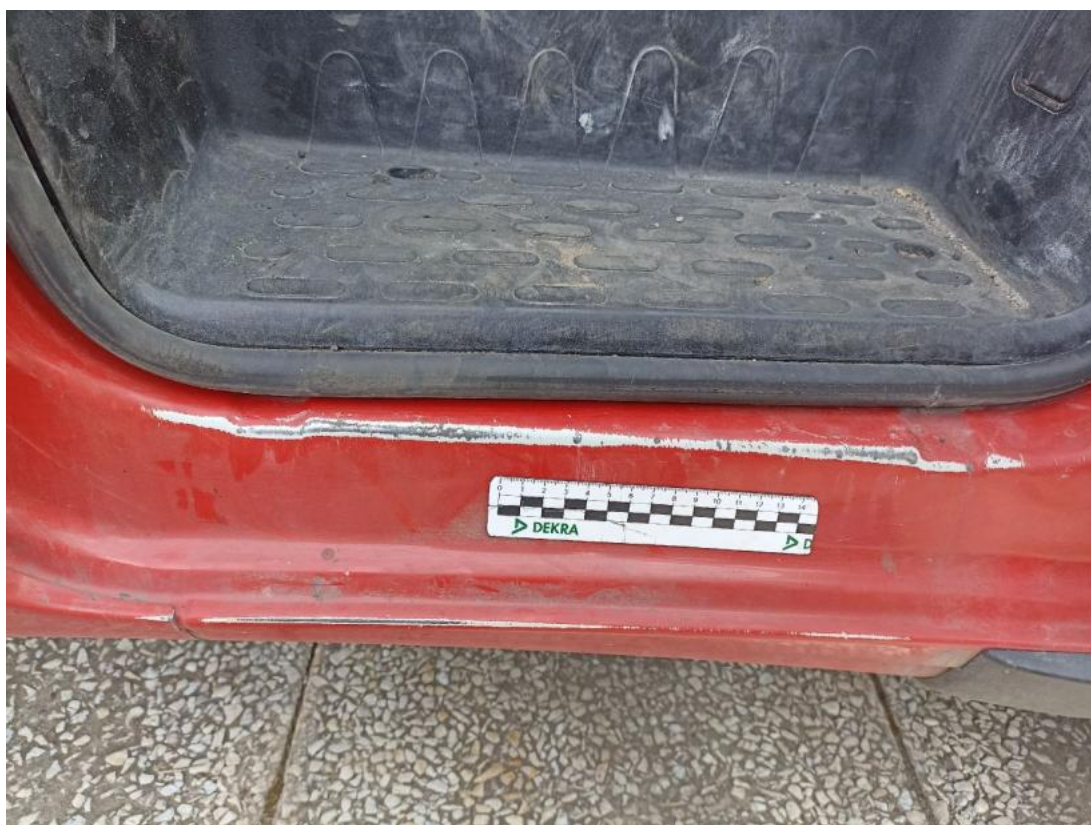
Fot. 42
Próg P - Rysa/odprysk 1

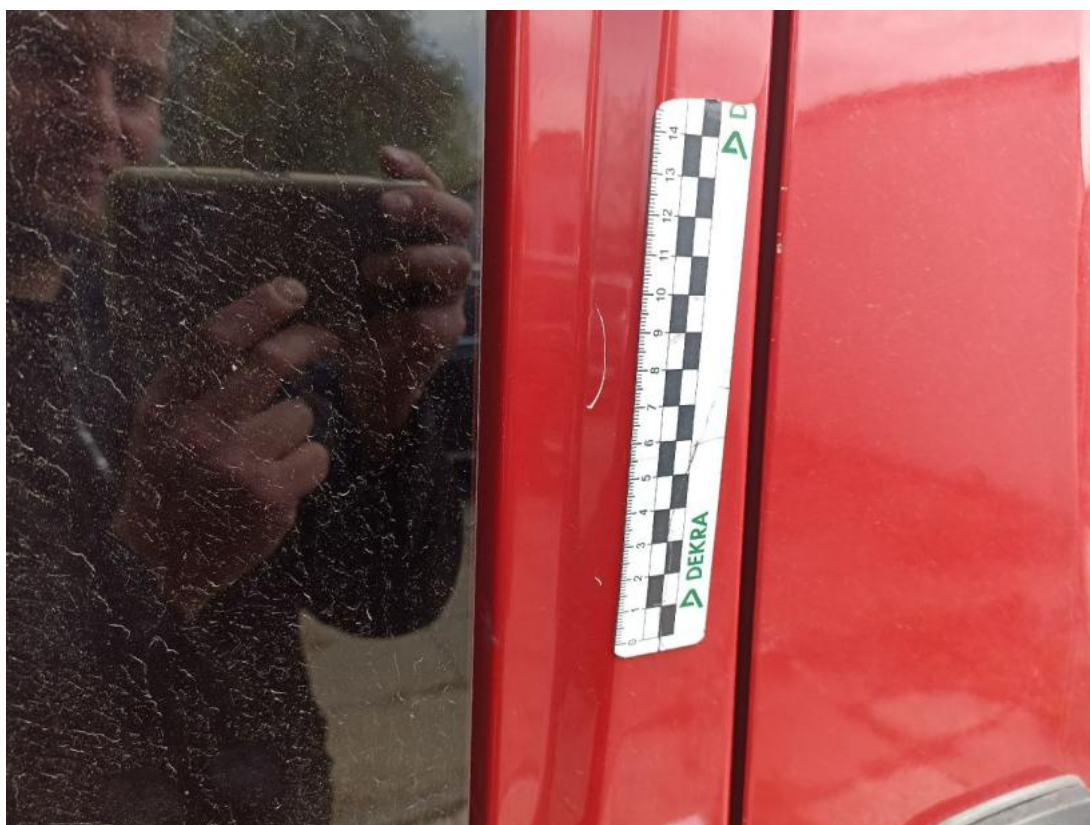
Fot. 43

Słupek środkowy P - Rysa/odprysk 1

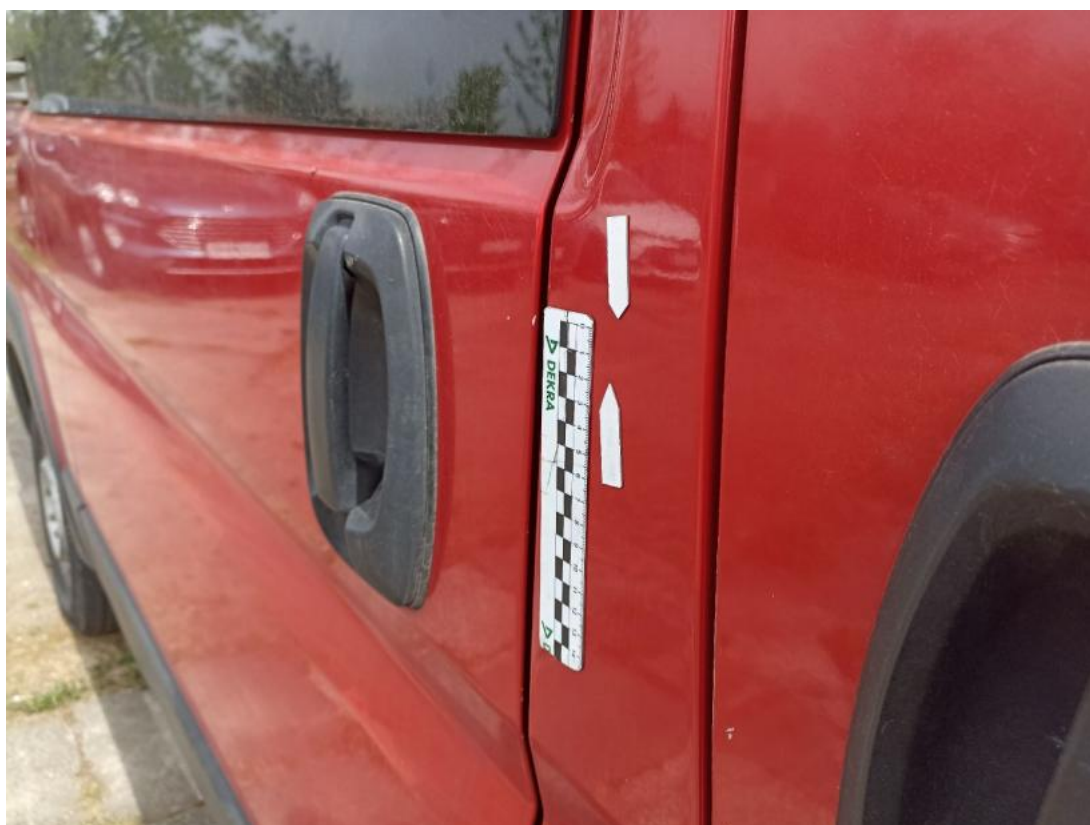
Fot. 44

Słupek środkowy P - Wgniecenie/odkształcenie 1

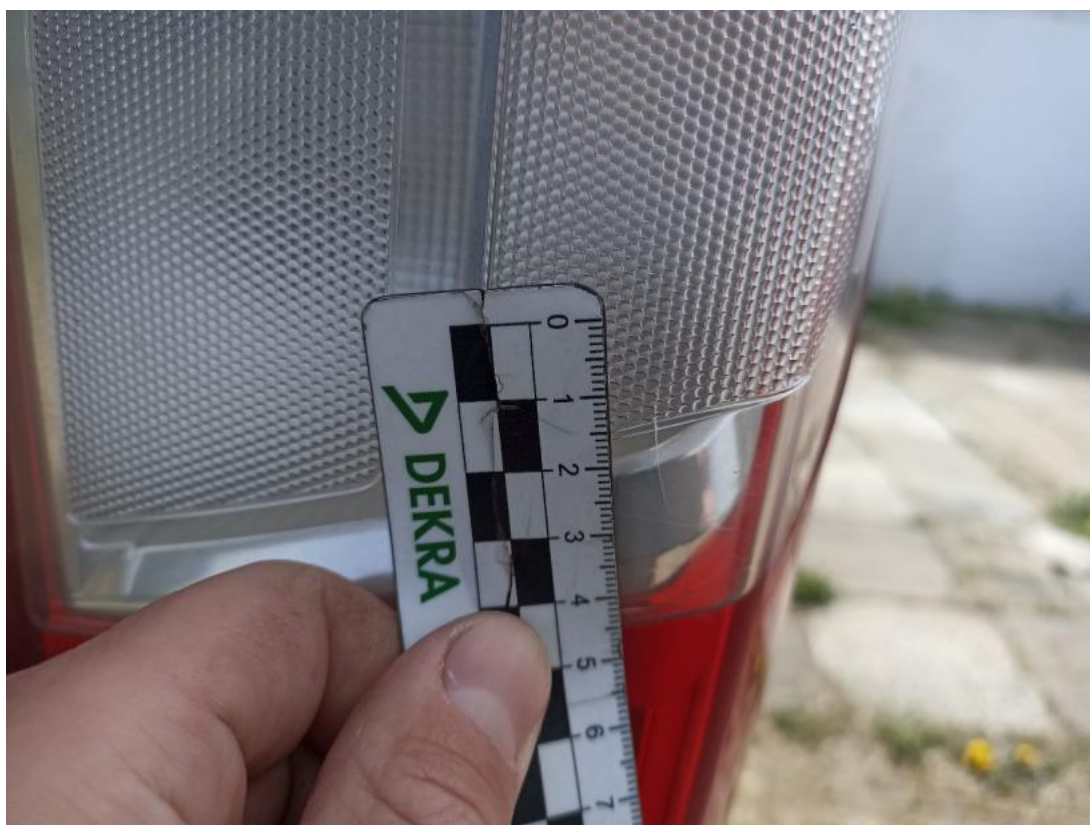
Fot. 46

Lampa zespolona tylna P - Pęknięcie/rozerwanie 1

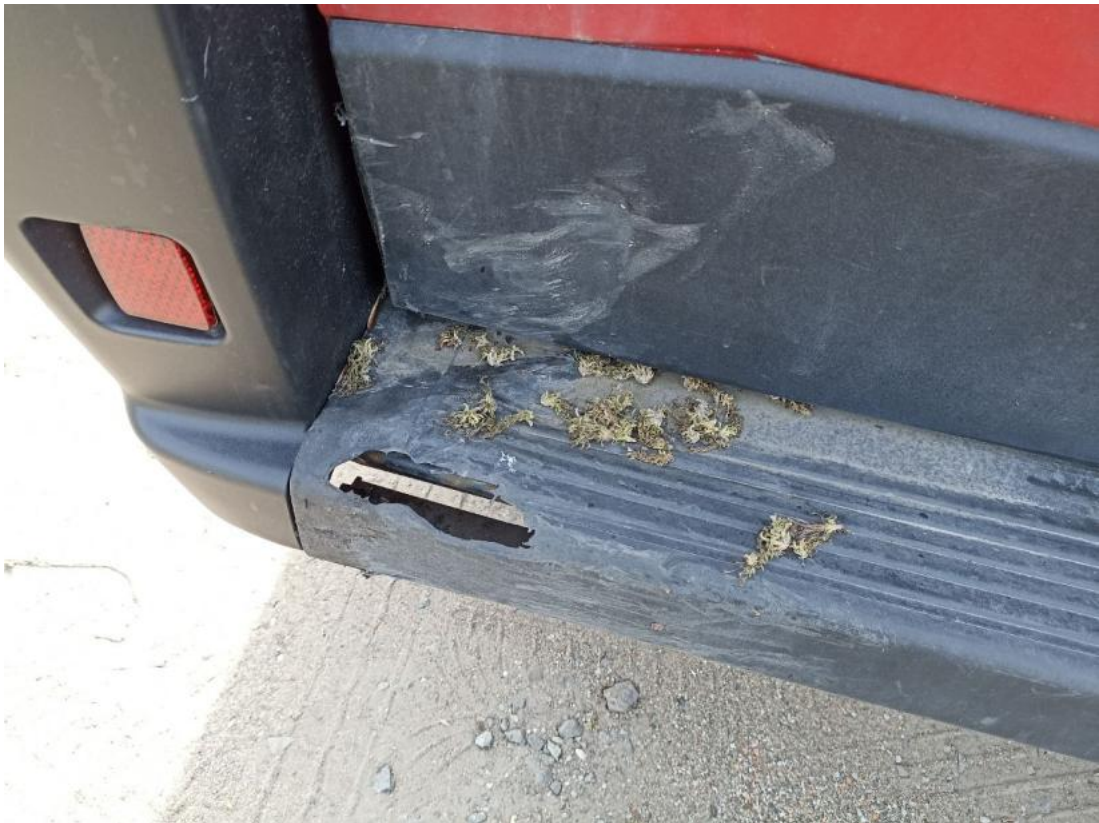
Fot. 47
Zderzak tylny - Pęknięcie/rozerwanie 1

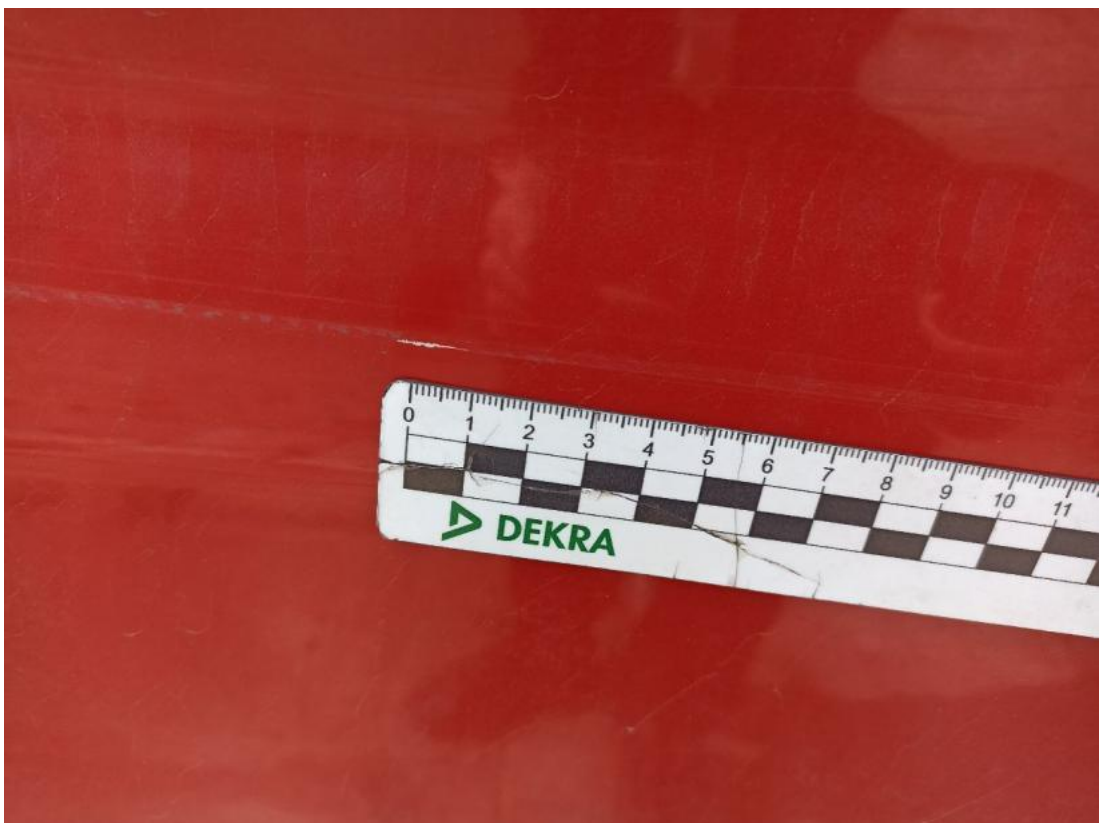
Fot. 48
Błotnik tylny L / Ściana boczna L - Rysa/odprysk 1

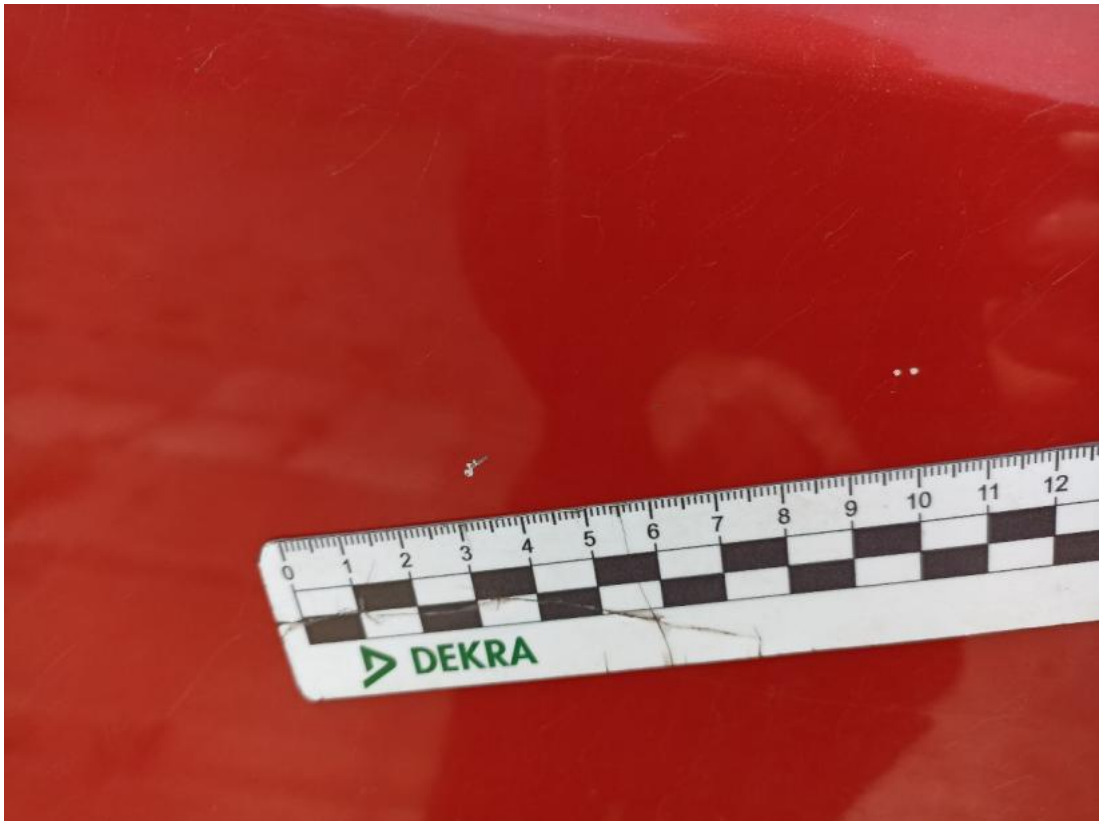
Fot. 49

Błotnik tylny L / Ściana boczna L - Rysa/odprysk 2

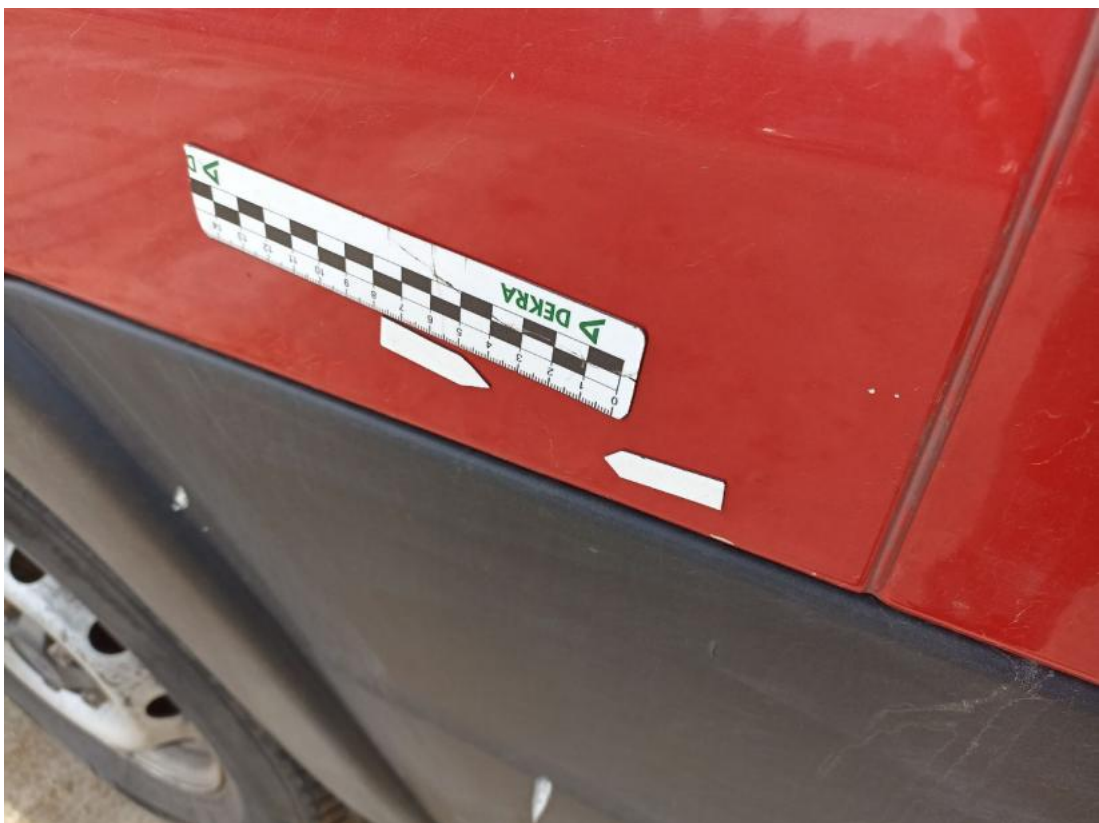
Fot. 50

Błotnik tylny L / Ściana boczna L - Wgniecenie/odkształcenie 1

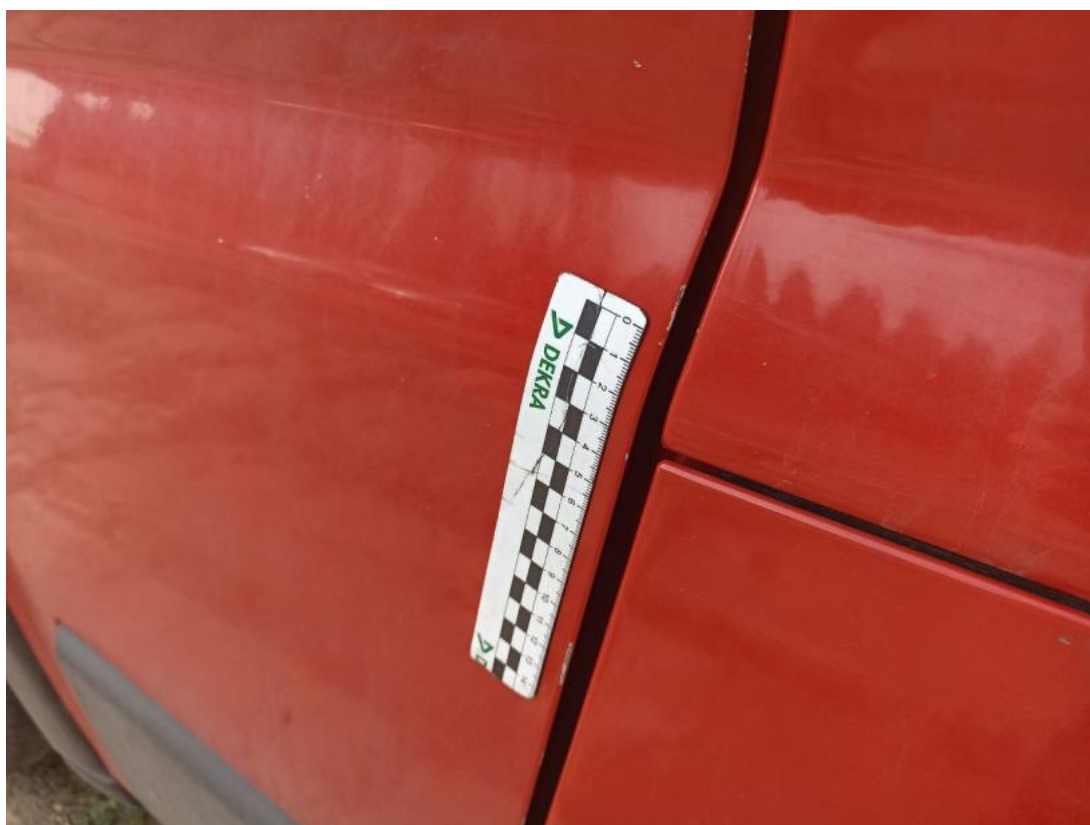
Fot. 51
Drzwi przed L - Rysa/odprysk 1

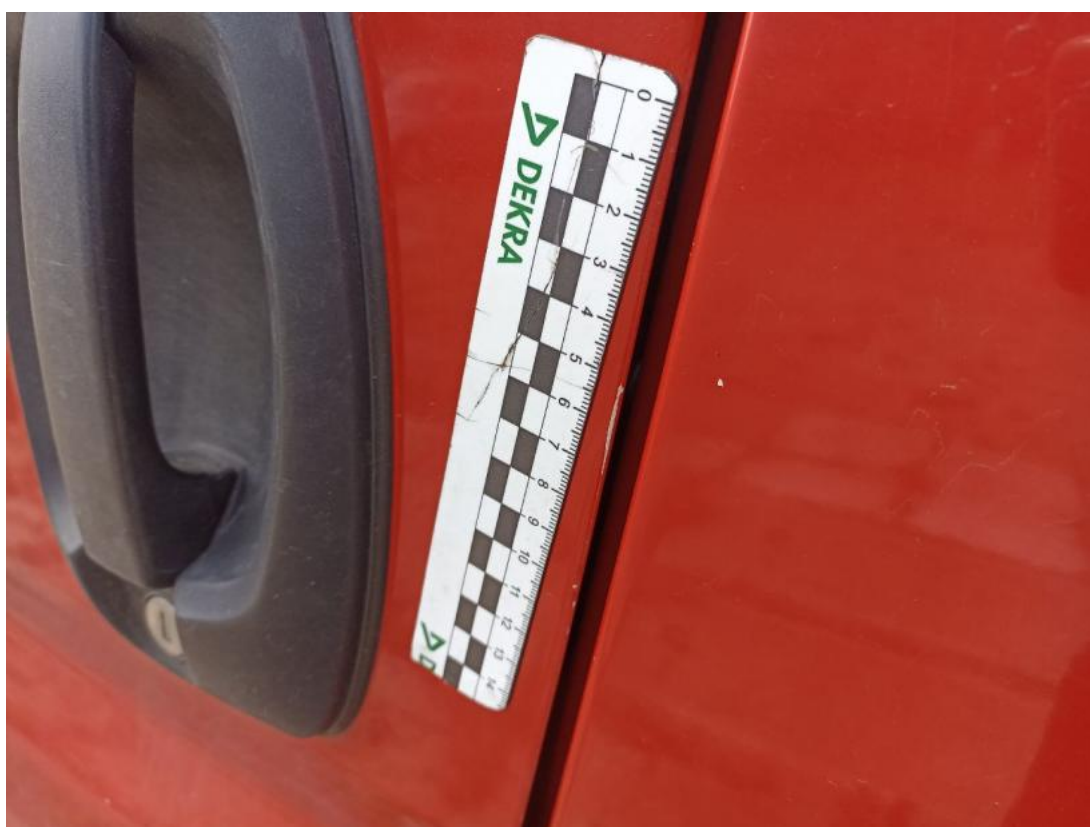
Fot. 52
Drzwi przed L - Rysa/odprysk 2

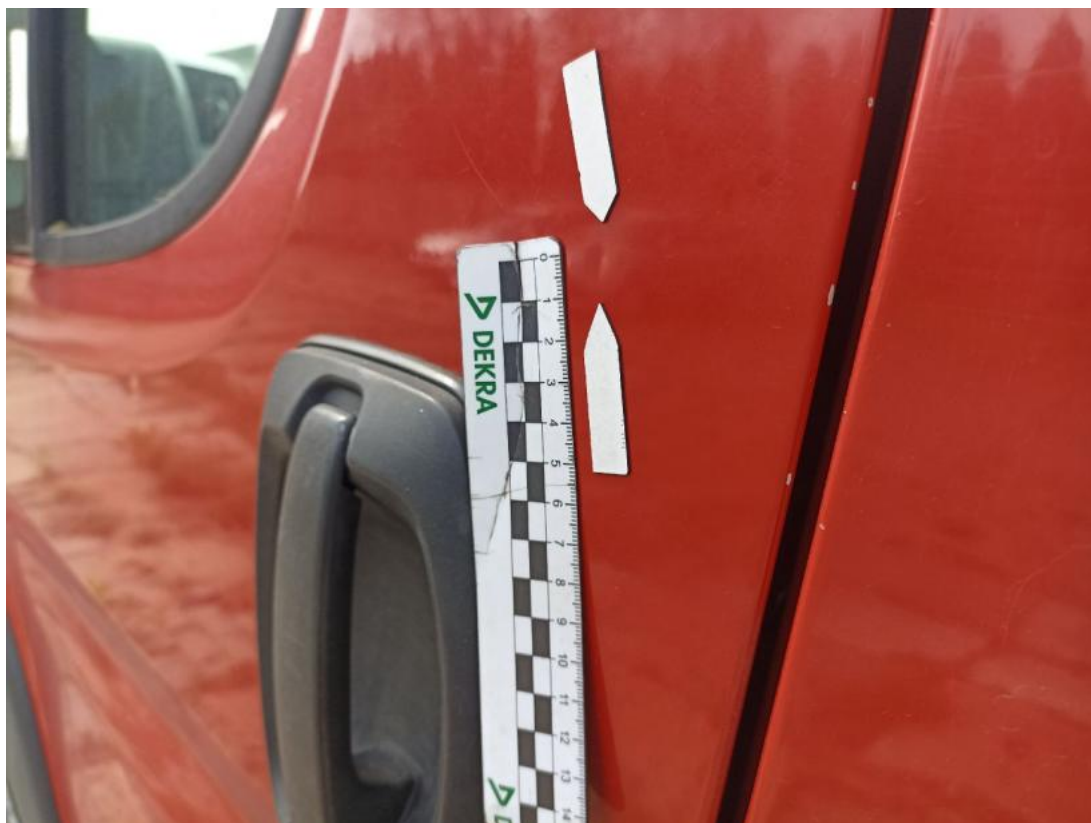
Fot. 53

Drzwi przed L - Wgniecenie/odkształcenie 1

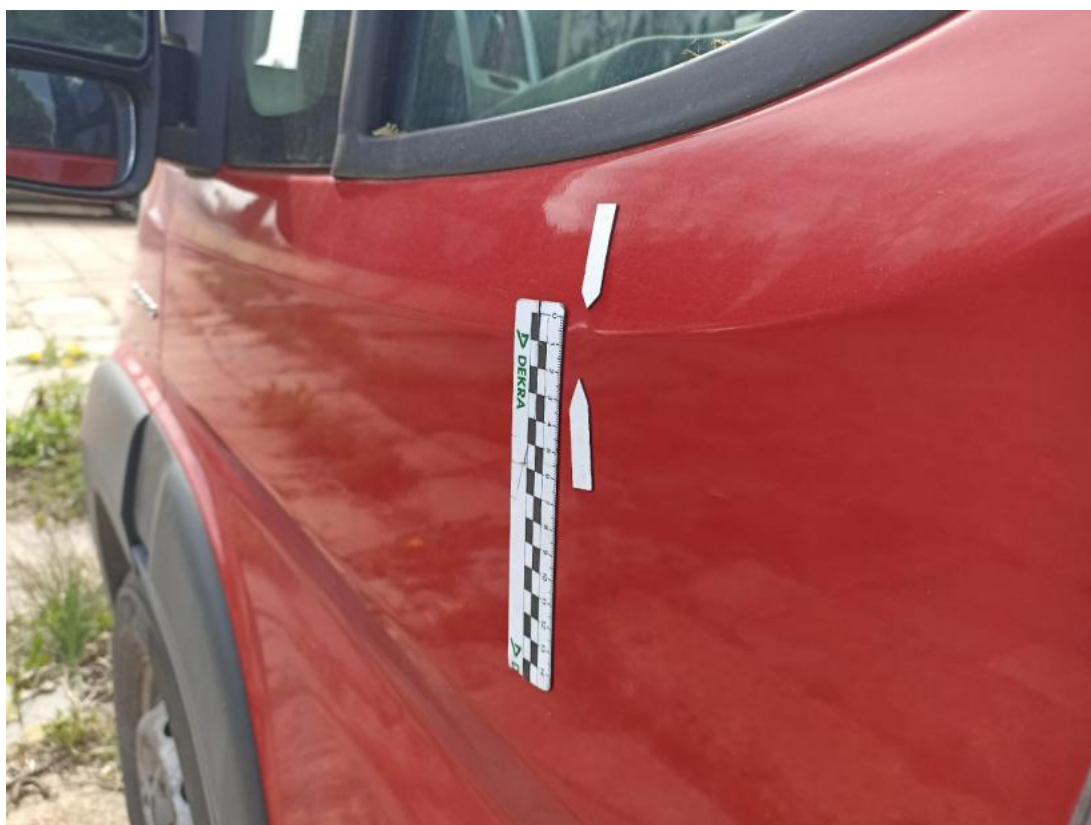
Fot. 54

Drzwi przed L - Wgniecenie/odkształcenie 2

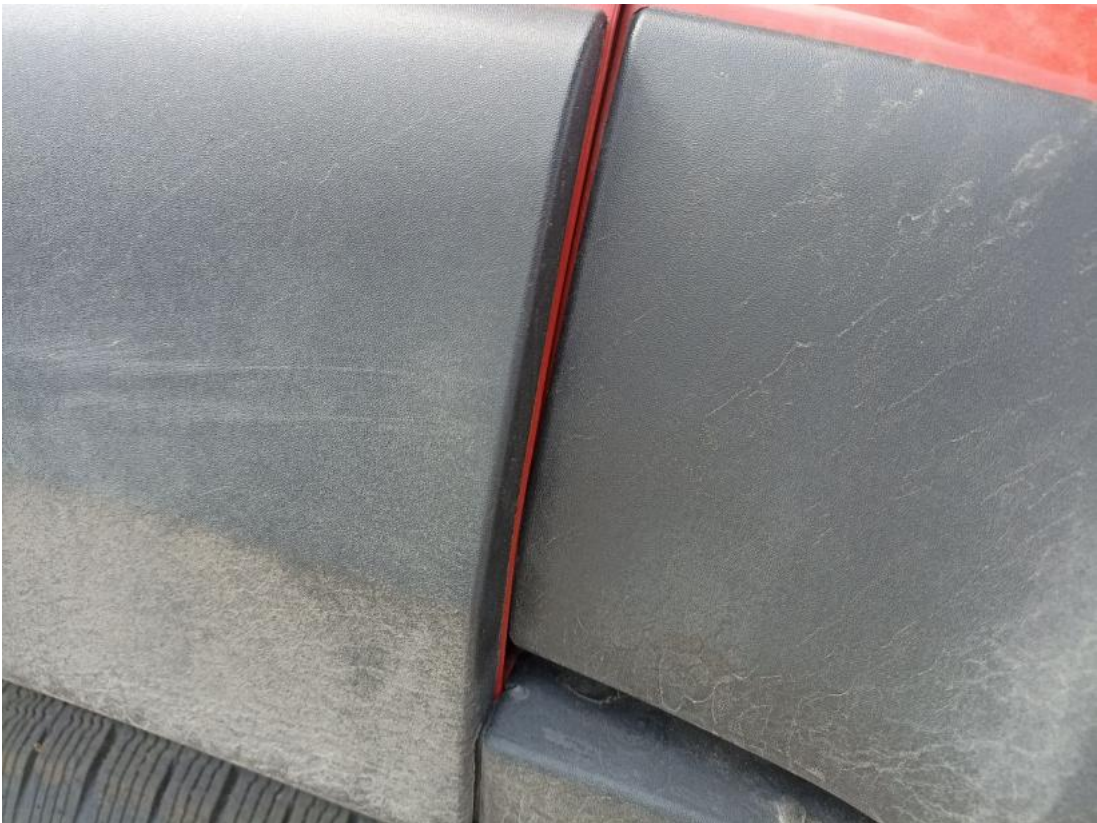
Fot. 57
Błotnik przedni L - Inne 1

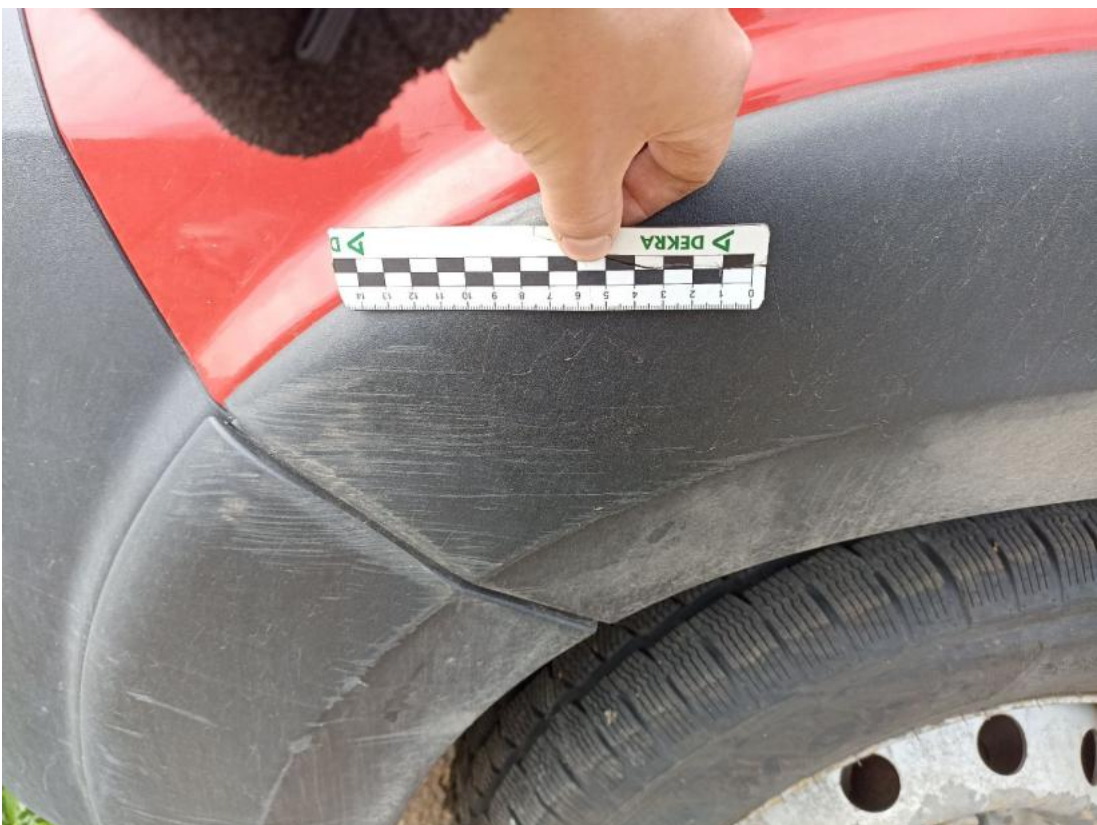
Fot. 58
Listwa krawędzi błotnika prz L - Rysa/odprysk 1

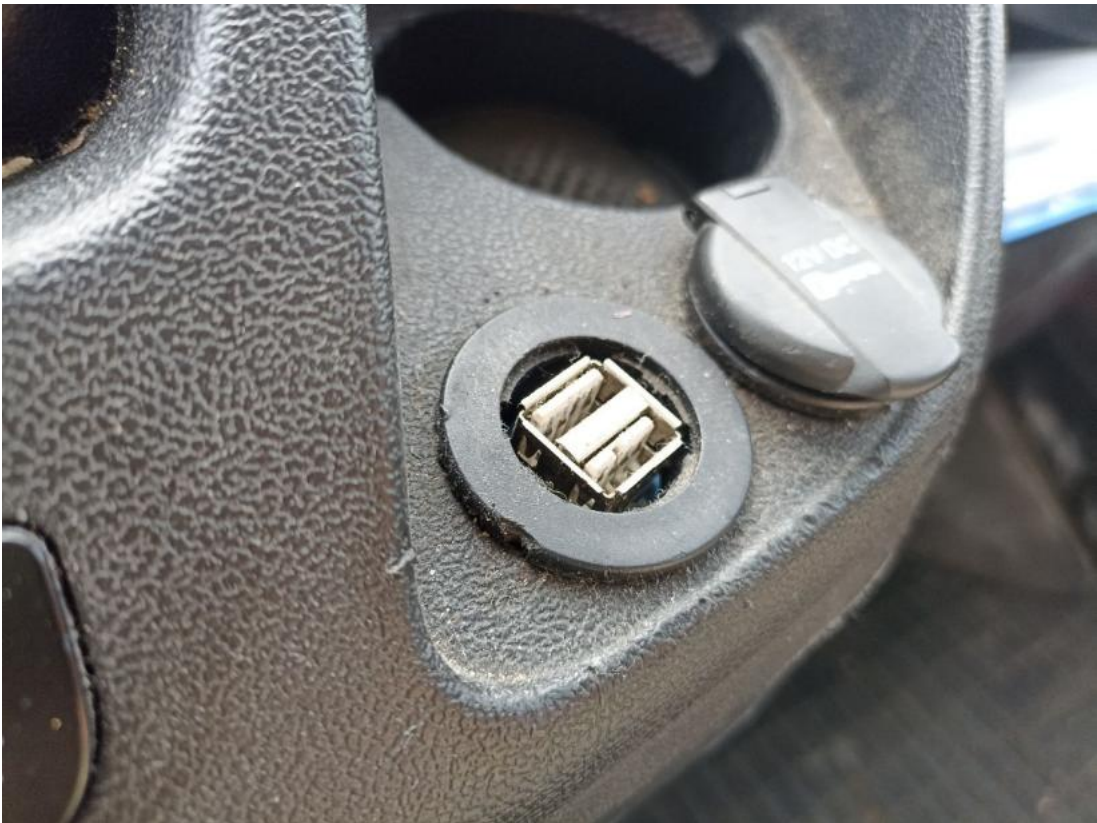
Fot. 59

Listwy/nakładki konsoli śr. - Pęknięcie/rozerwanie 1

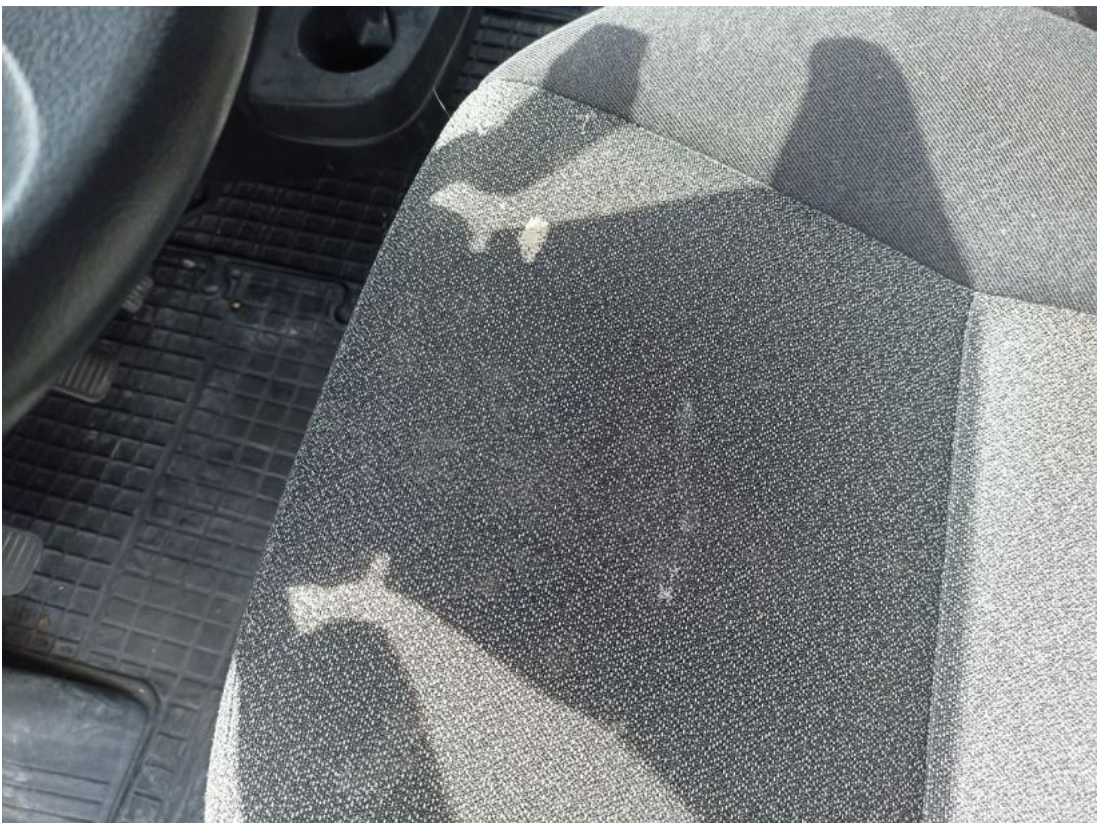
Fot. 60

Fotel prz. lew. - Inne 1
