Raport z oględzin pojazdu

Numer raportu	11362/5/26-15201	Data raportu	19-05-2026
Rzeczoznawcy	mgr inż. Piotr Mirkowski mgr inż. Paweł Barszcz (WSP)	Data oględzin	05-05-2026
Nr zlecenia	PKOM(DZS)/GDA/36248/26/04/24	Miejsce oględzin	MDM AUTO (MAKURAT), ZAWODNIKÓ...

Numer identyfikacyjny (VIN)	ZFA25000002R86939
Marka, model	FIAT Ducato Maxi MultiJet Po...
Typ, wersja	Ducato Maxi MJ L2H2
Numer rejestracyjny	GD4L083
Silnik (rodz./poj./moc)	diesel/2287 ccm/118 kW
Stan licznika	256 606 km
Data 1. rej./rok prod.	12-03-2021/2021
Data nast. bad. techn.	
Nadwozie	furgon, wysoki dach 4/9
Lakier	czerwony/1-warstwowa
Skrzynia biegów	manualna

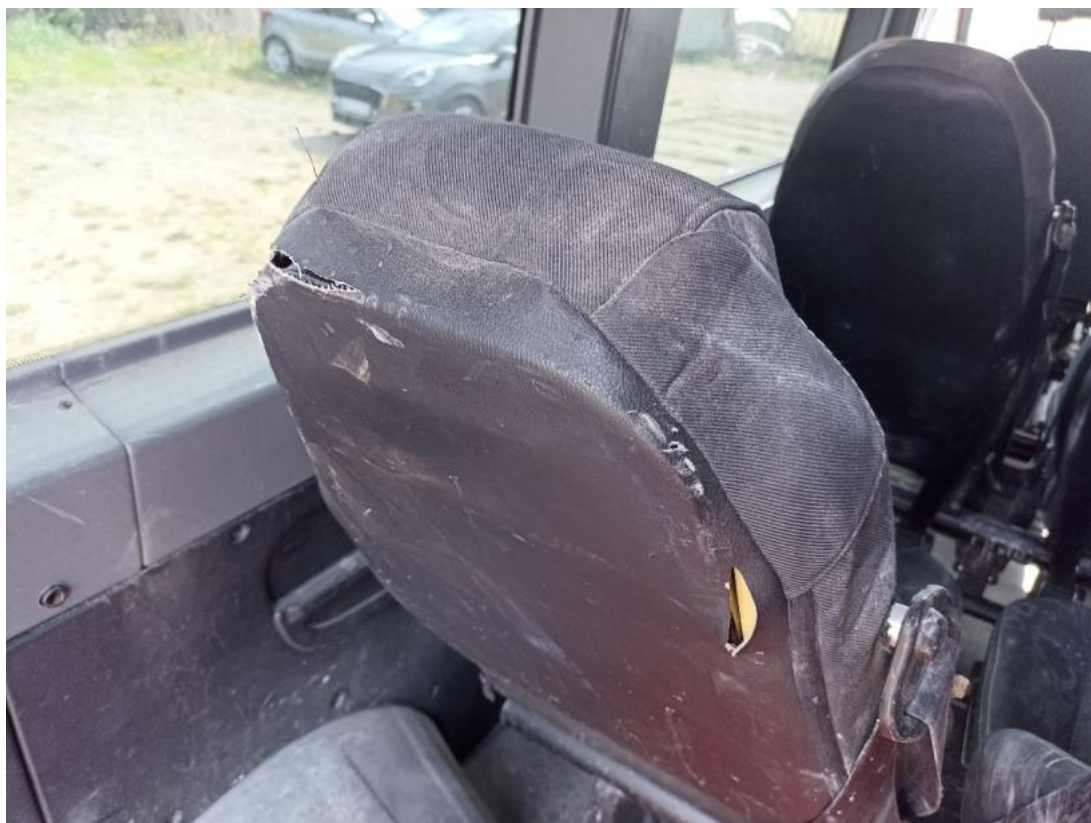
Fot. 61

Kanapa tyl. - Pęknięcie/rozerwanie 1

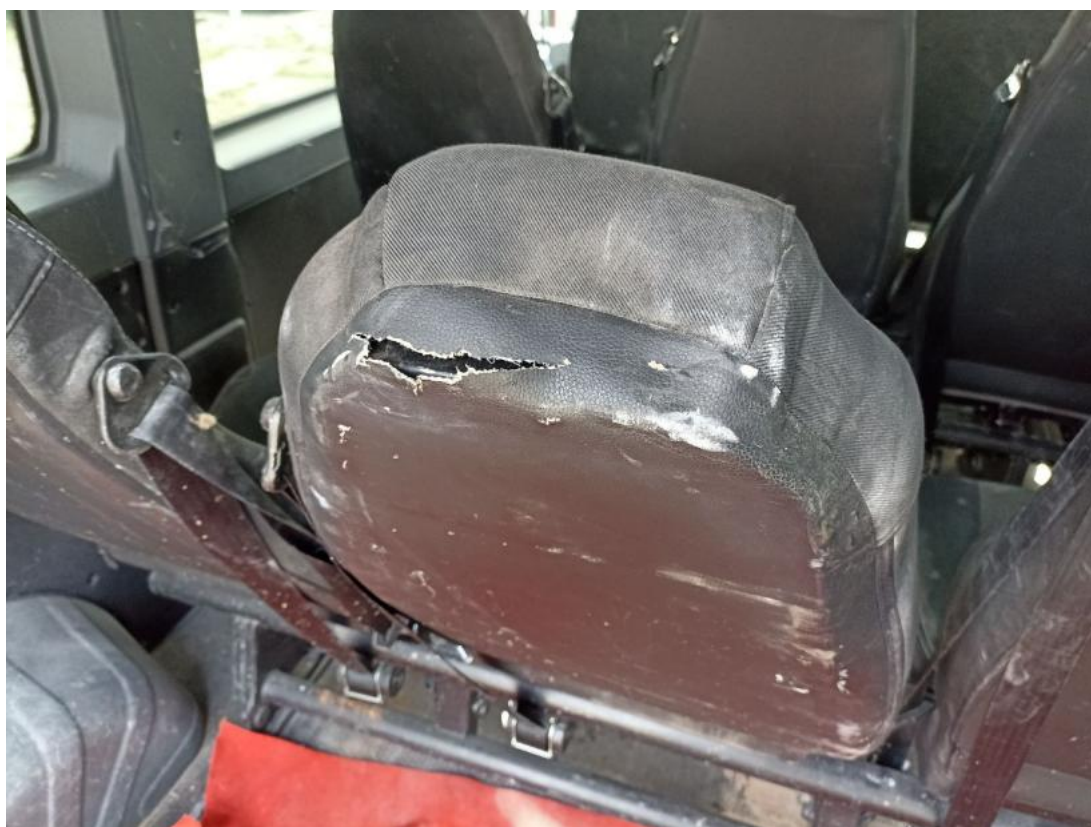
Fot. 62

Kanapa tyl. - Pęknięcie/rozerwanie 2

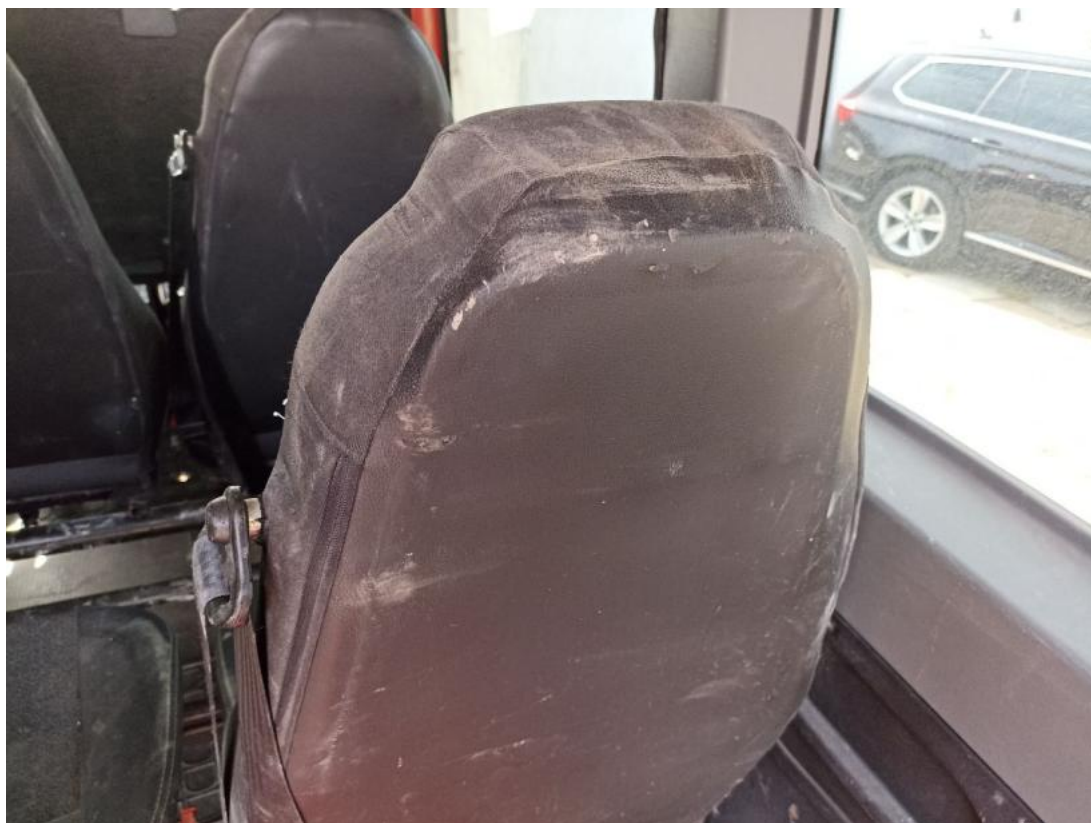
Fot. 63

Kanapa tyl.() - Pęknięcie/rozerwanie 3

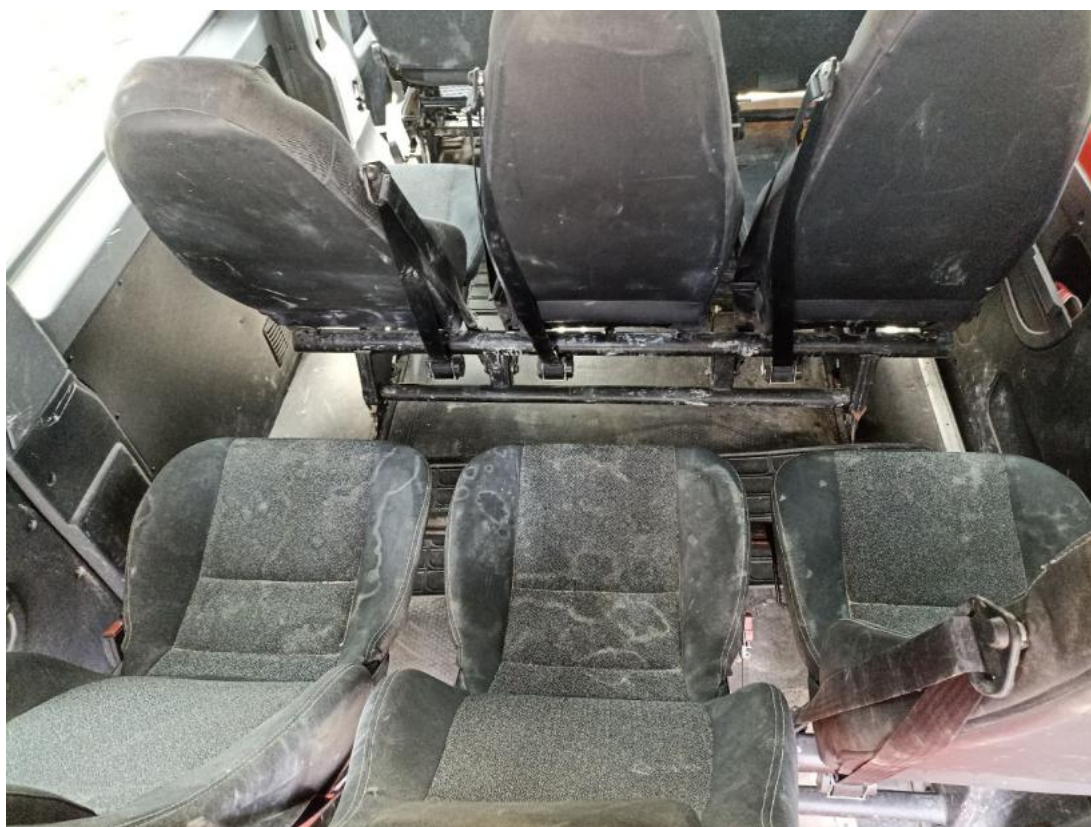
Fot. 64

Kanapa tyl. - Inne 1

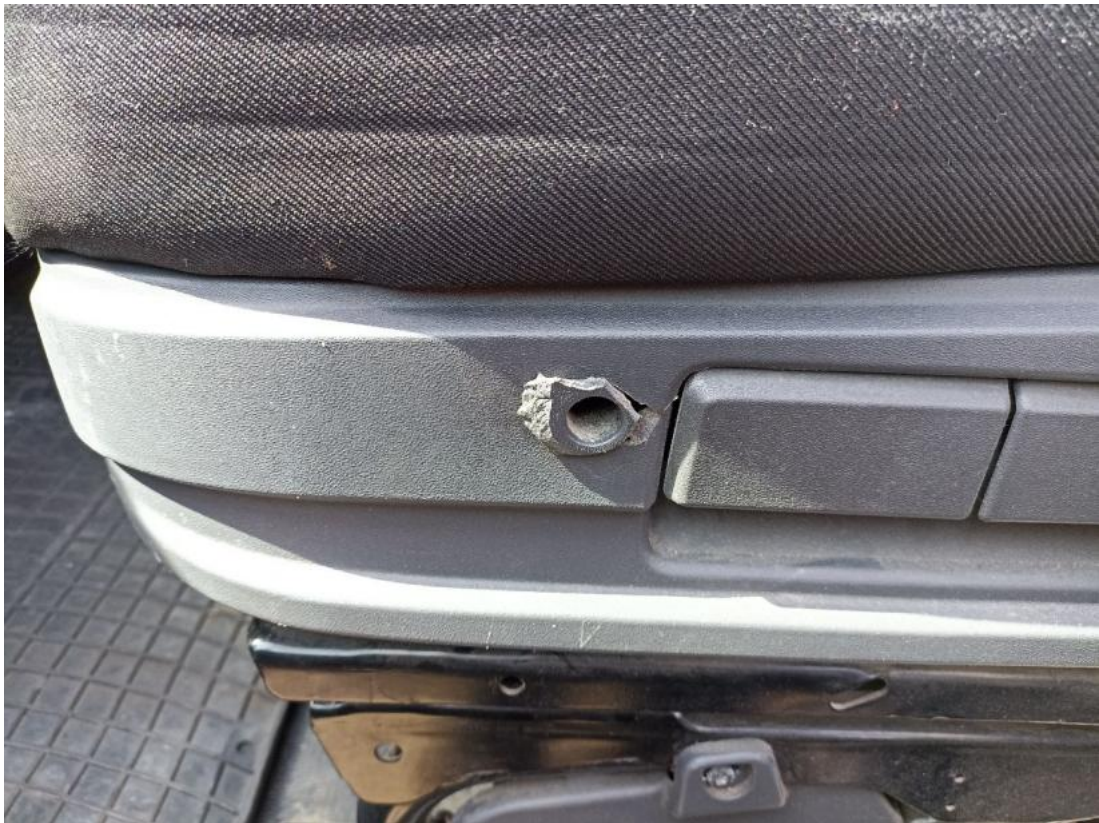
Fot. 65

Oslony fotela prz. L - Pęknięcie/rozerwanie 1

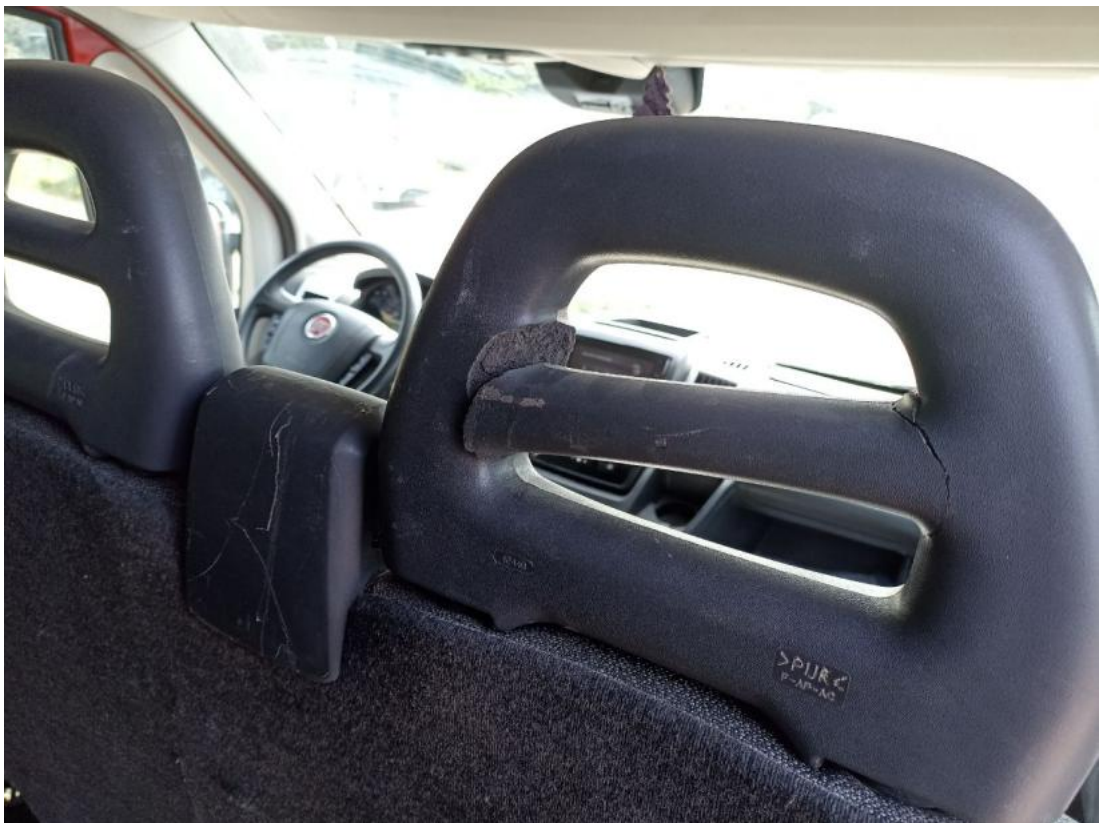
Fot. 66

Zagłówek fotela prz. P - Pęknięcie/rozerwanie 1

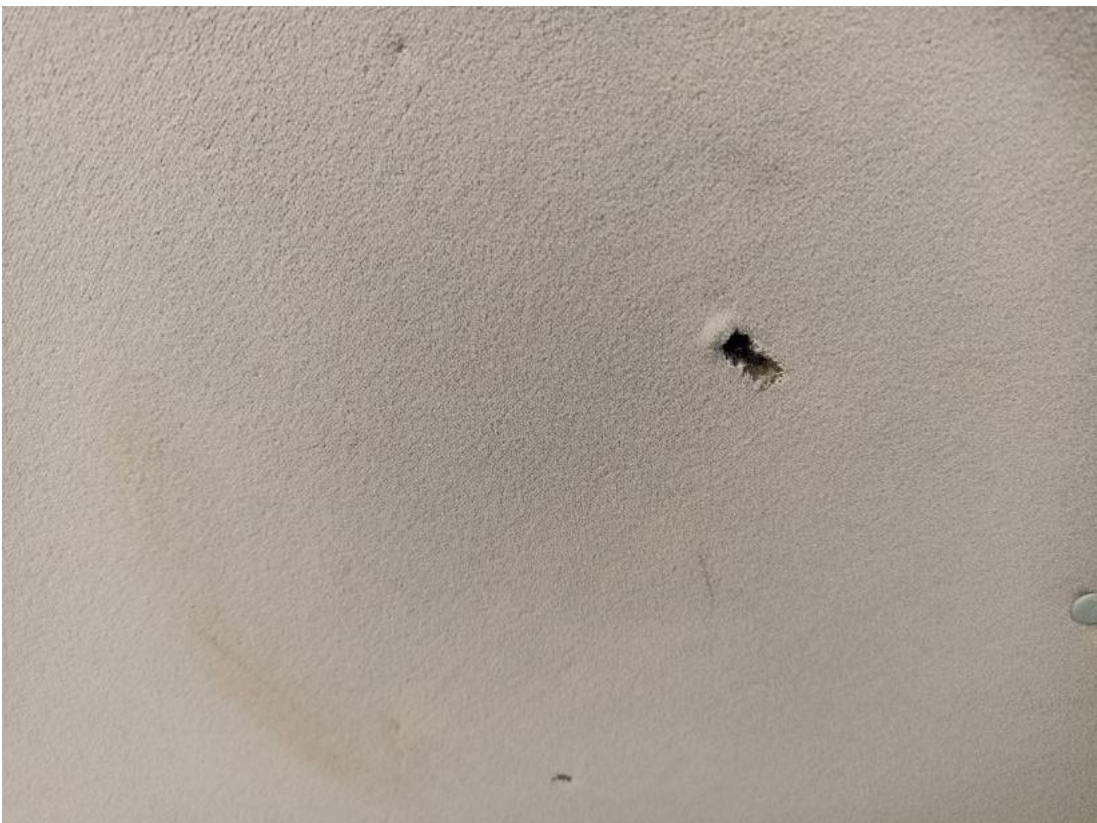
Fot. 68

Podsufitka - Pęknięcie/rozerwanie 1

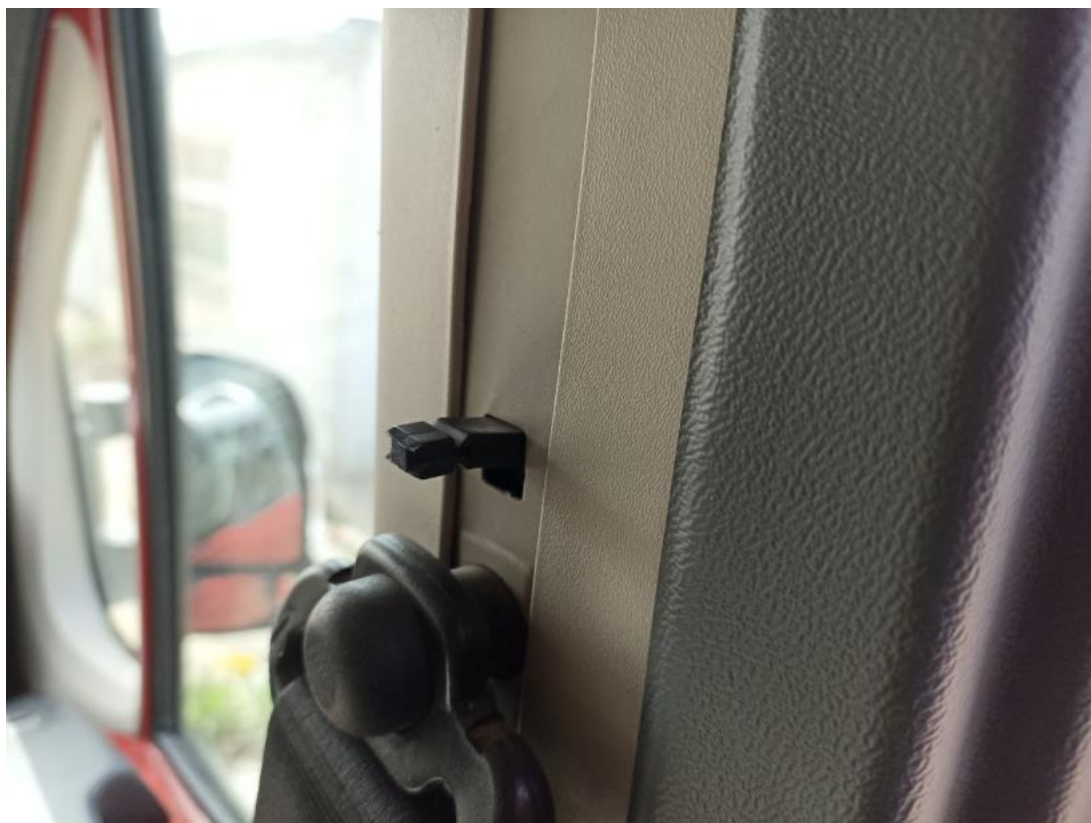
Fot. 69

Pas bezpieczeństwa przedni prawy - Inne 1

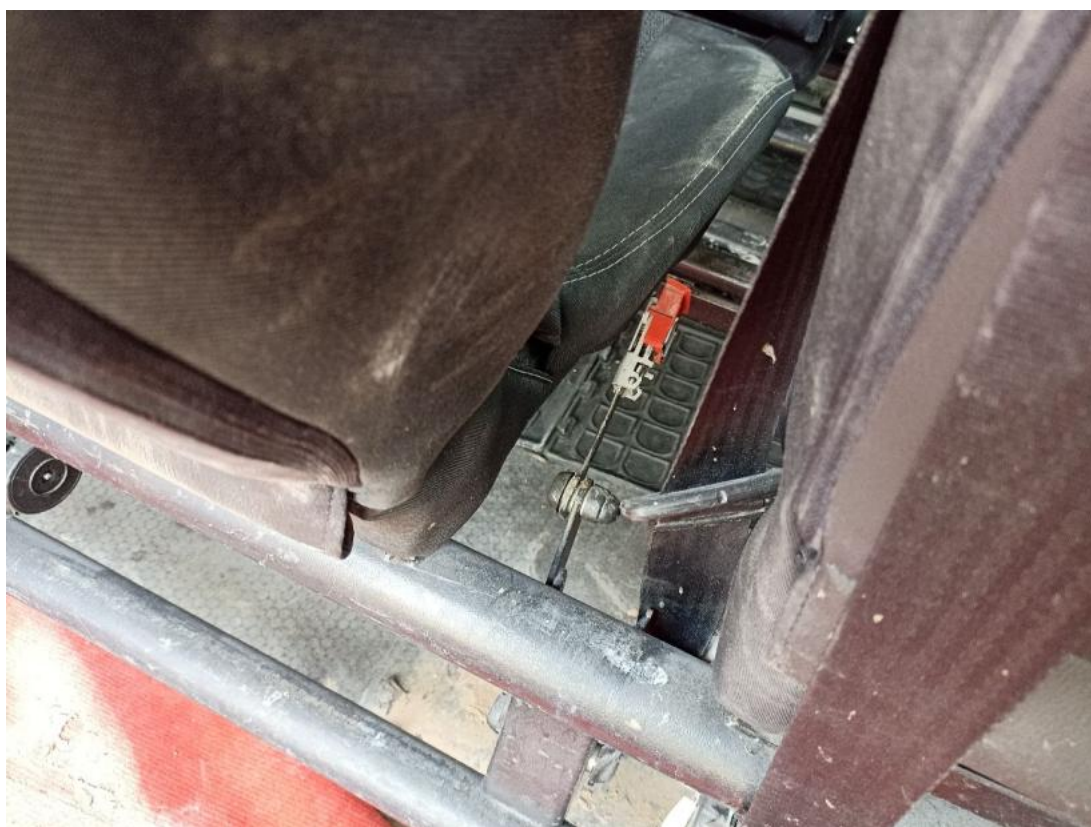
Fot. 70

Pas bezpieczeństwa tylny środkowy - Pęknięcie/rozerwanie 1

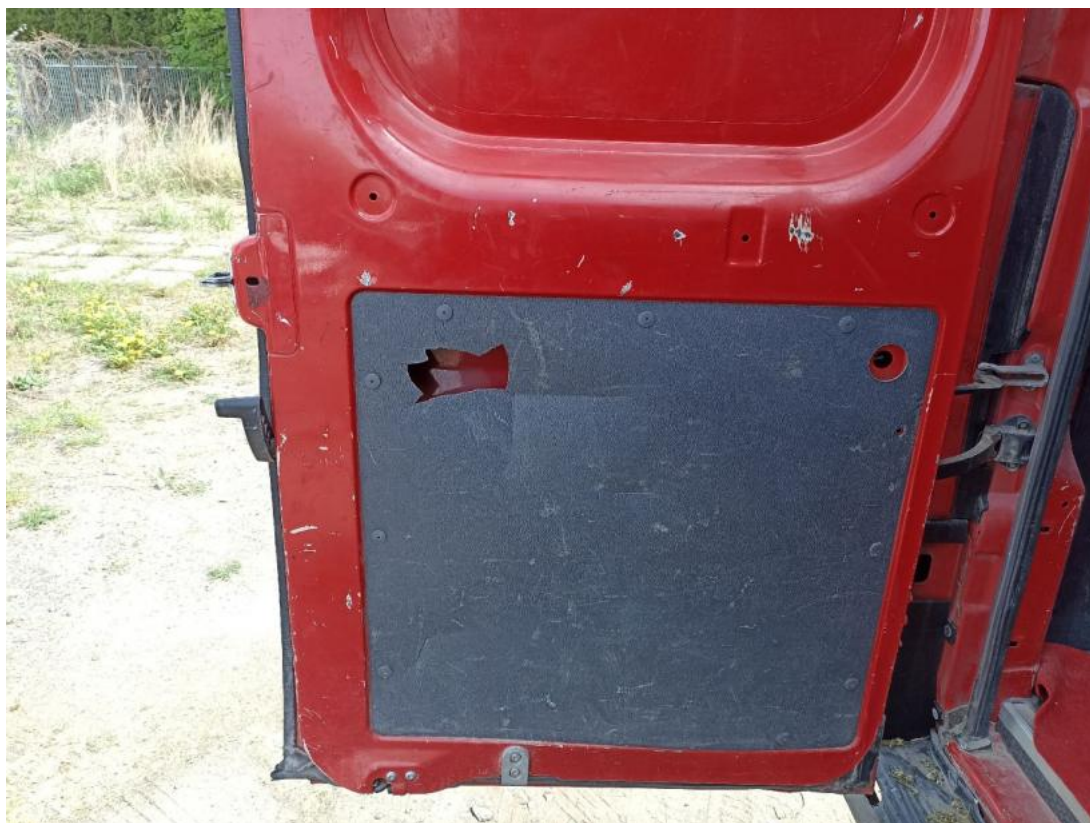
Fot. 71
Drzwi tyłu lewe - Rysa/odprysk 1

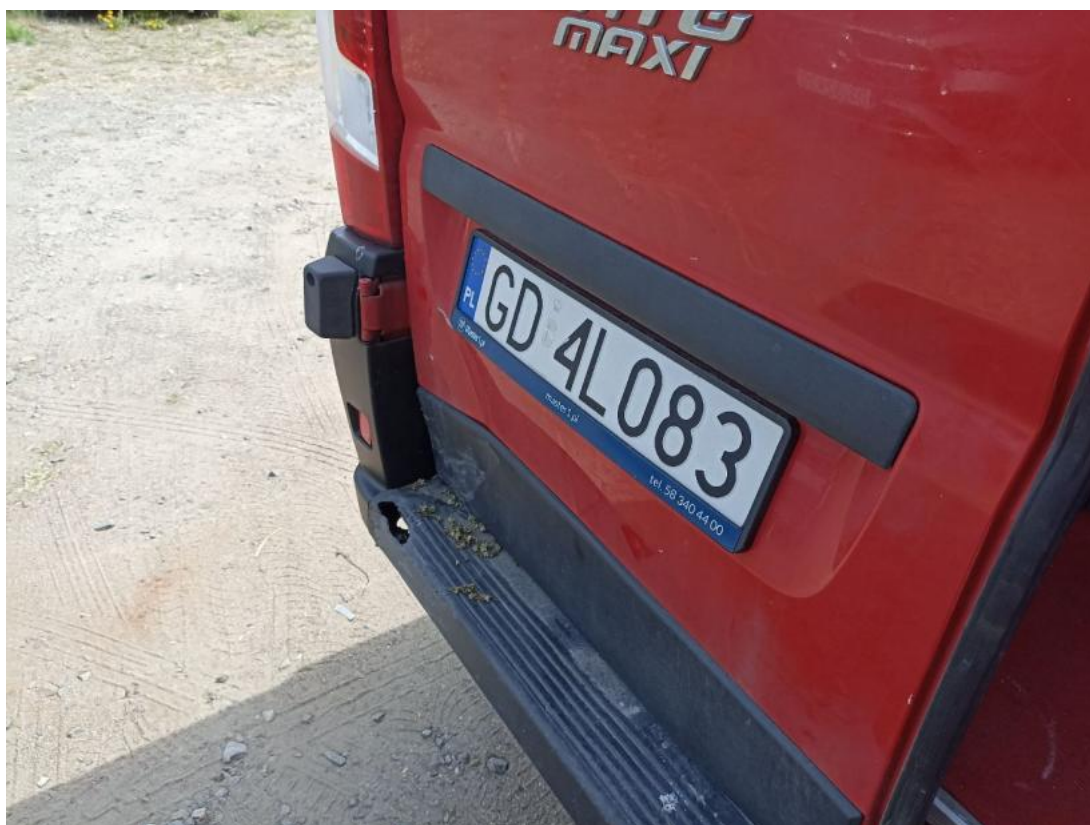
Fot. 72
Drzwi tyłu lewe - Wgniecenie/odkształcenie 1

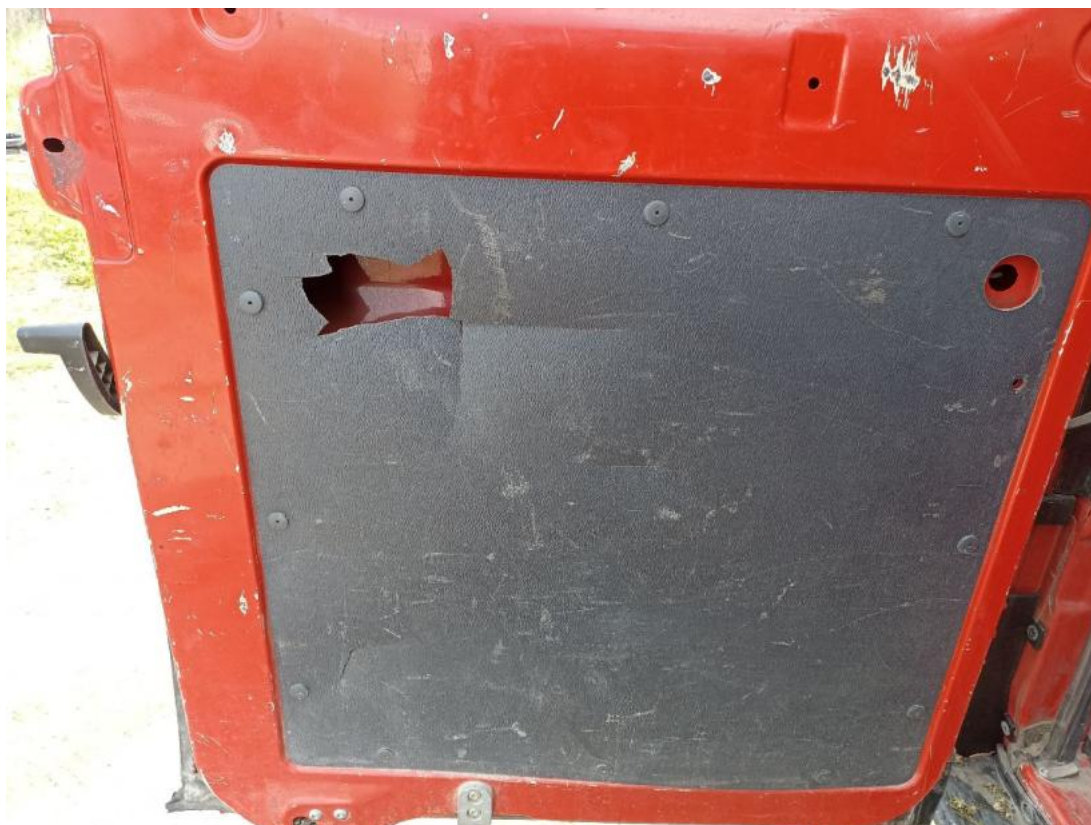
Fot. 73

Drzwi tyłu lewe - Pęknięcie/rozerwanie 1

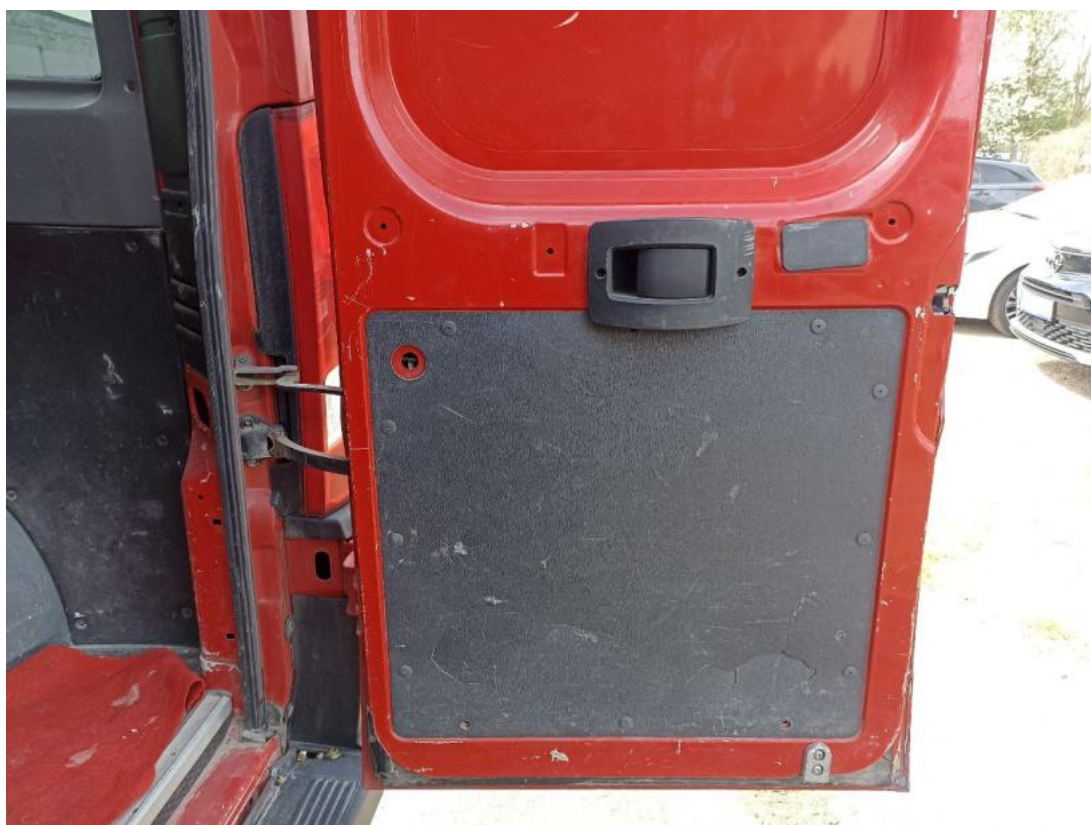
Fot. 75

Drzwi tyłu prawe - Rysa/odprysk 1

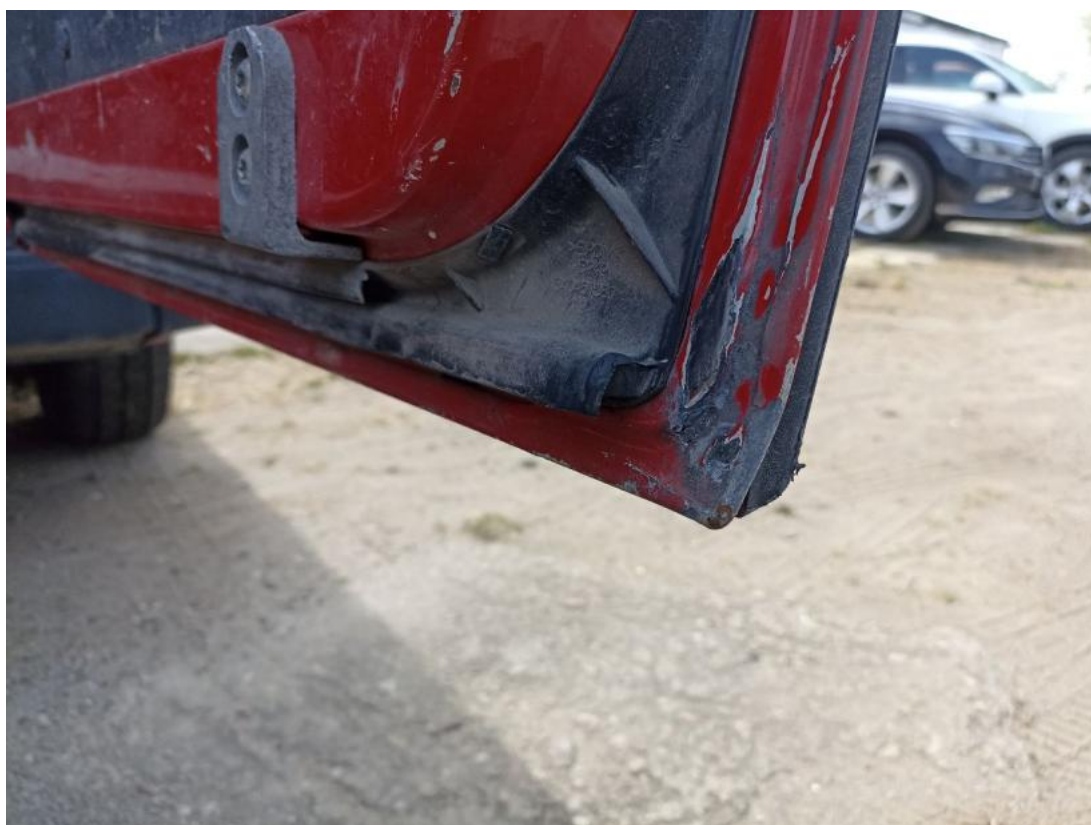
Fot. 76

Drzwi tyłu prawe - Wgniecenie/odkształcenie 1

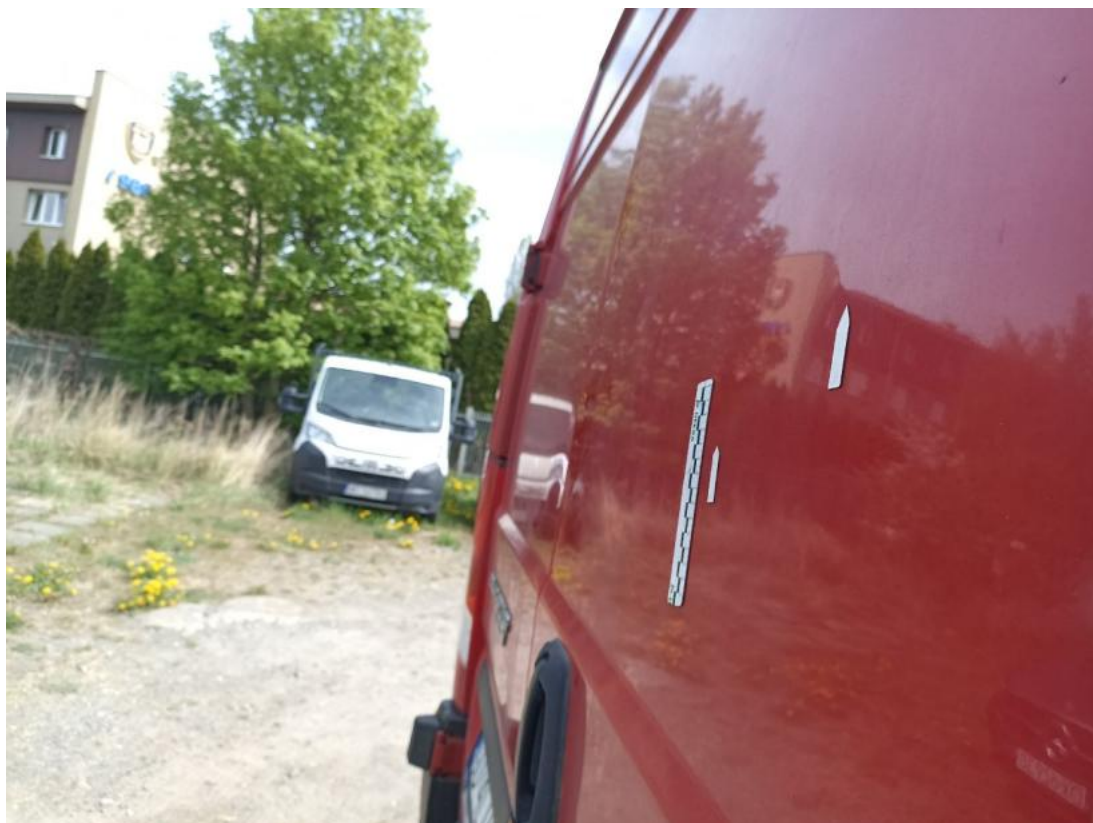
Fot. 77
Drzwi tyłu prawe - Wgniecenie/odkształcenie 2

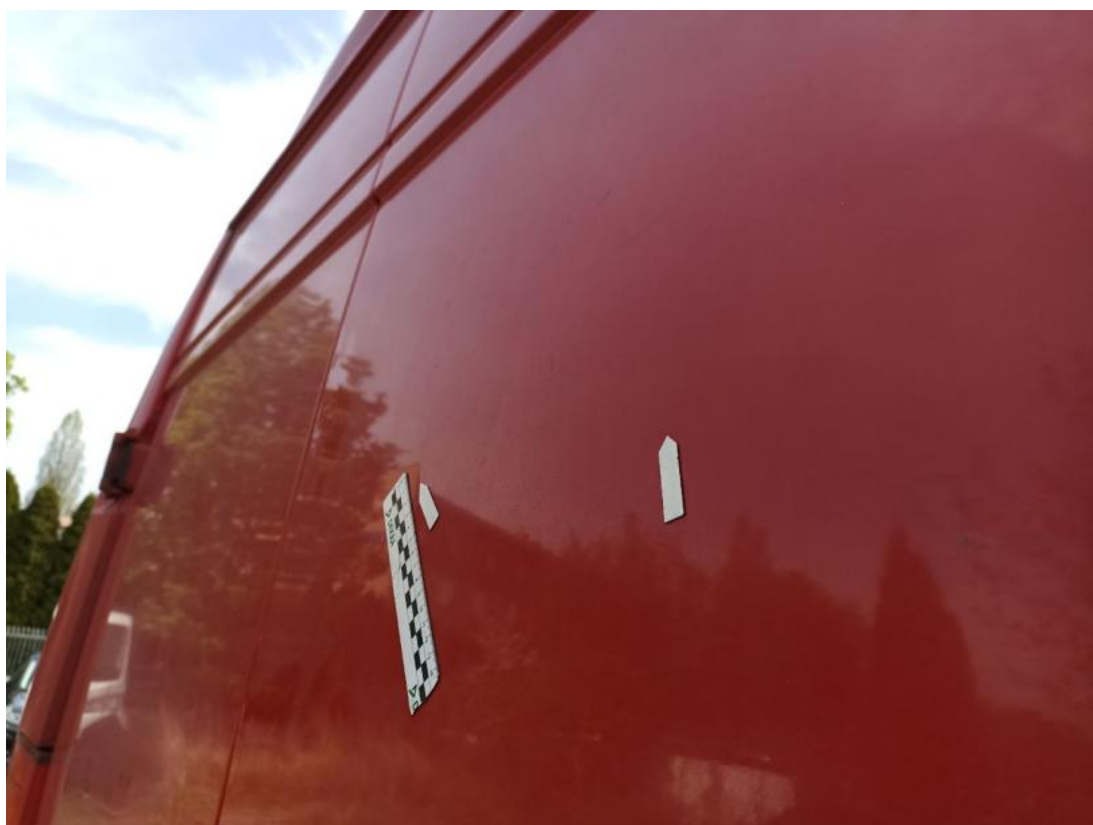
Fot. 78
Drzwi tyłu prawe() - Wgniecenie/odkształcenie 3

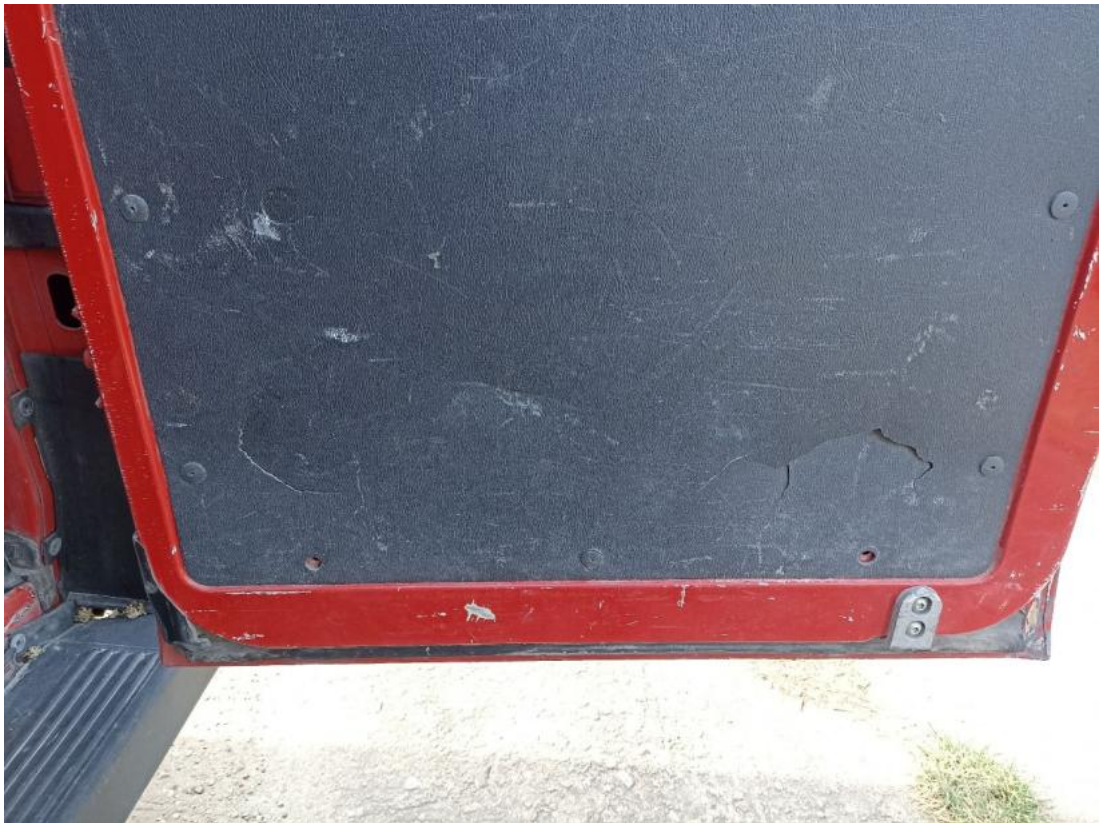
Fot. 79

Drzwi tyłu prawe - Pęknięcie/rozerwanie 1
