Nr zlecenia DEKRA: PKOM(DZS)/GDA/29015/26/04/01  
 Nr zlecenia/szkody:  
 Data zlecenia: 01-04-2026

## Ocena stanu technicznego pojazdu

Eurotax-Kod EC	Marka, model, typ pojazdu				Rodzaj nadwozia
	<b>HYUNDAI, i30 cw (PD)(01.2017-, Smart</b>				KOM
Rodzaj silnika	Pojemność [ccm]	Moc [KM/kW]	Skrzynia biegów	Stan licznika [km] (odczytany)	Ilość drzwi/miejsc
	998	120/88	manualna	79 135	5/5
Nr rej. pojazdu	Nr nadwozia (VIN)		Data 1-rej./rok prod.	Następne bad. tech.	Lakier
WJ9268L	TMAH381BAPJ139303		18-05-2023/2023	18-05-2026	szary/METALIK

**Data oględzin:** 07-04-2026

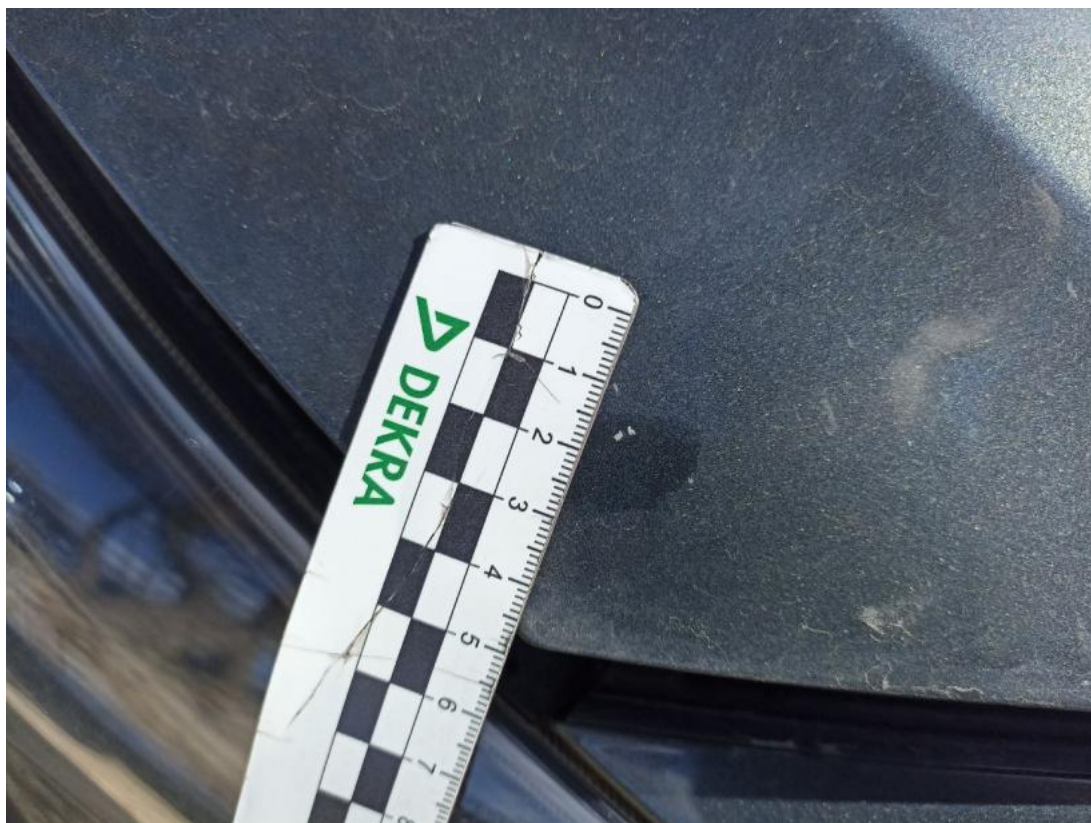
**Fot. 33**

Pokrywa komory silnika - Rysa/odprysk 1

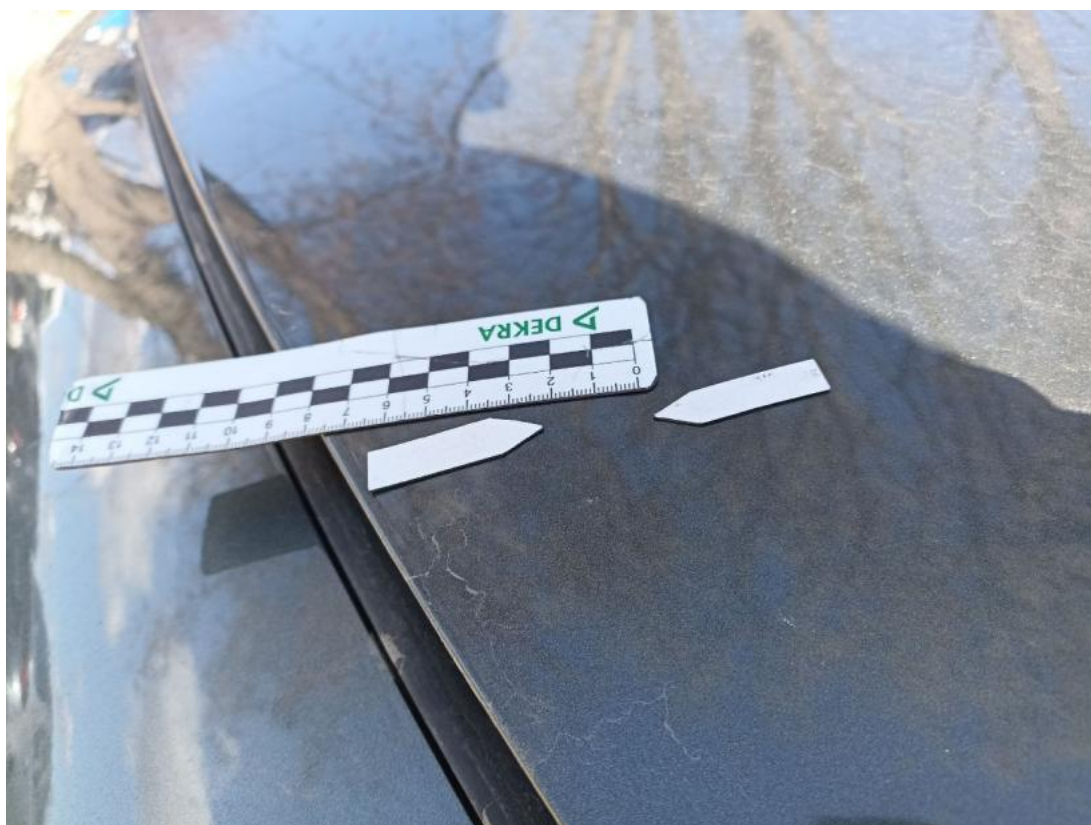
**Fot. 34**

Pokrywa komory silnika - Wgniecenie/odkształcenie 1

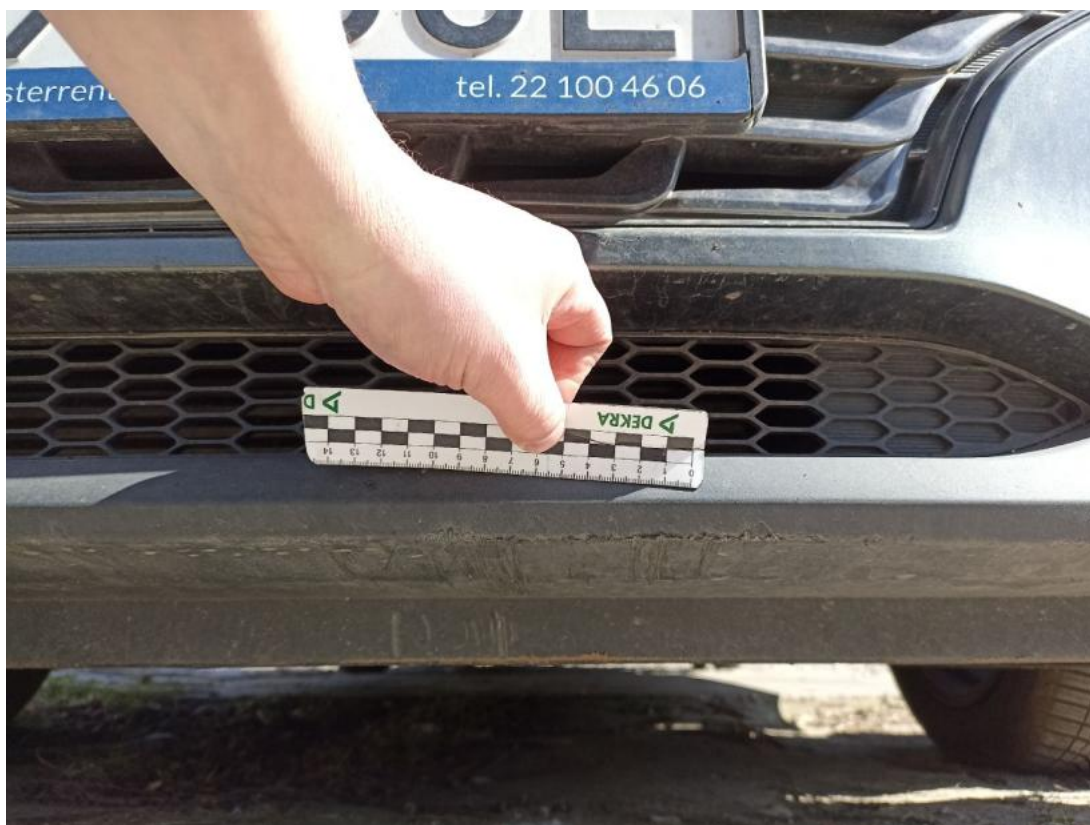
**Fot. 35**  
Spoiler zderzaka przedniego - Rysa/odprysk 1

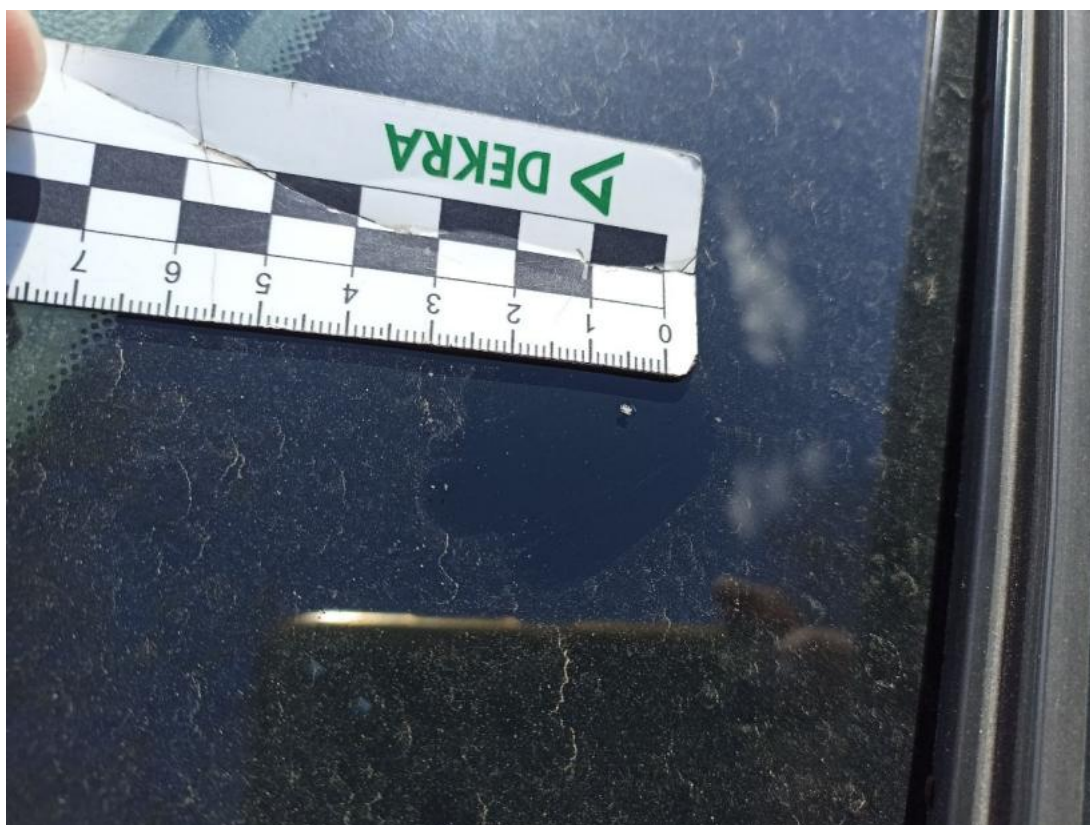
**Fot. 36**  
Szyba czołowa - Rysa/odprysk 1

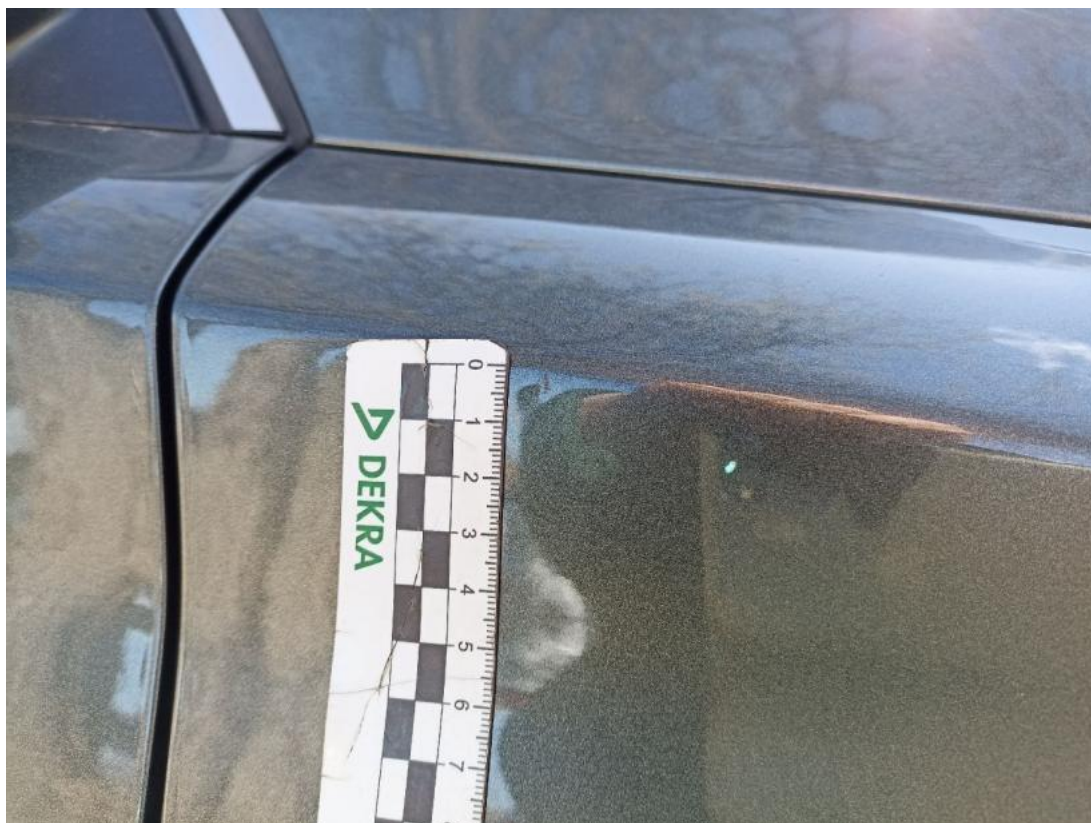
**Fot. 37**

Błotnik przedni P - Wgniecenie/odkształcenie 1

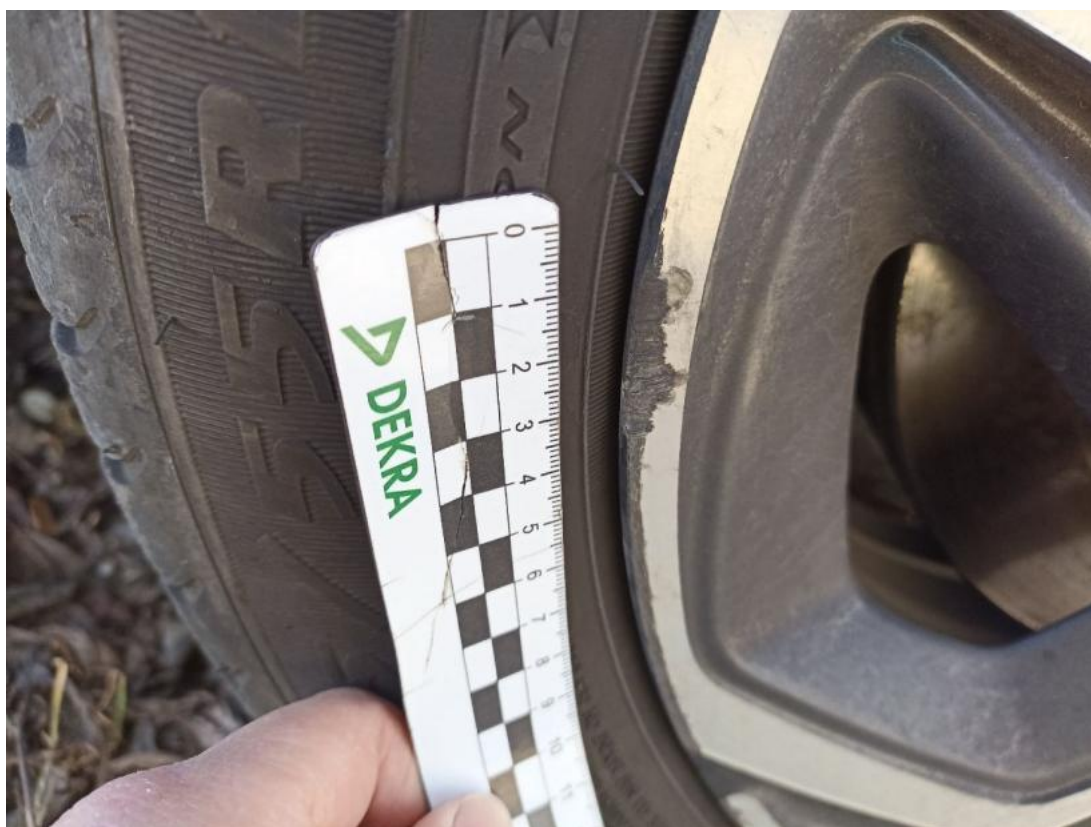
**Fot. 38**

Felga aluminiowa przednia P - Rysa/odprysk 1

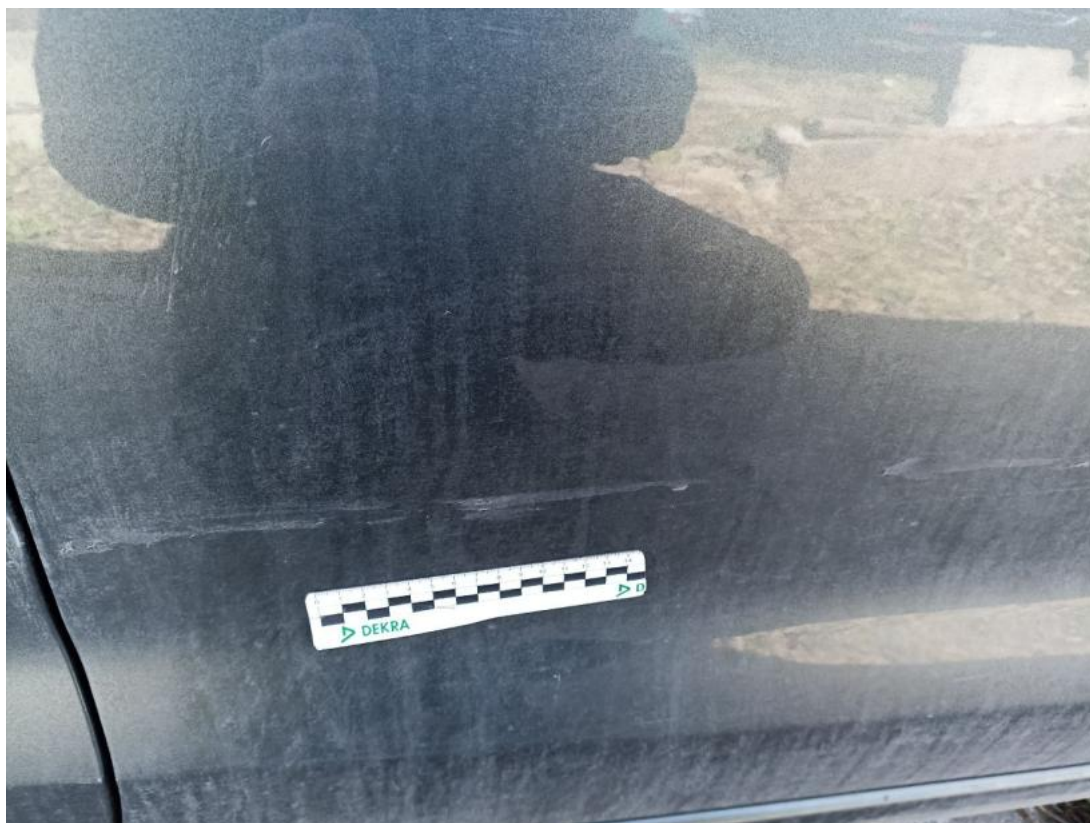
**Fot. 39**

Drzwi przednie P - Rysa/odprysk 1

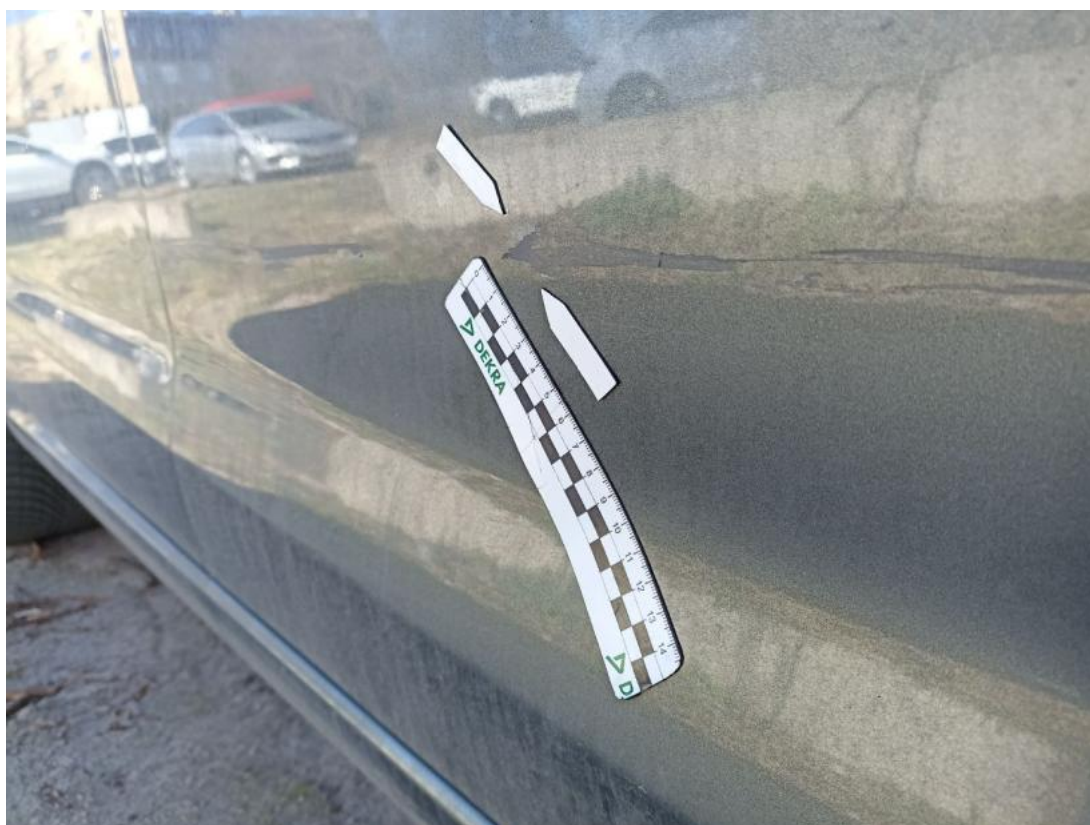
**Fot. 40**

Drzwi przednie P - Wgniecenie/odkształcenie 1

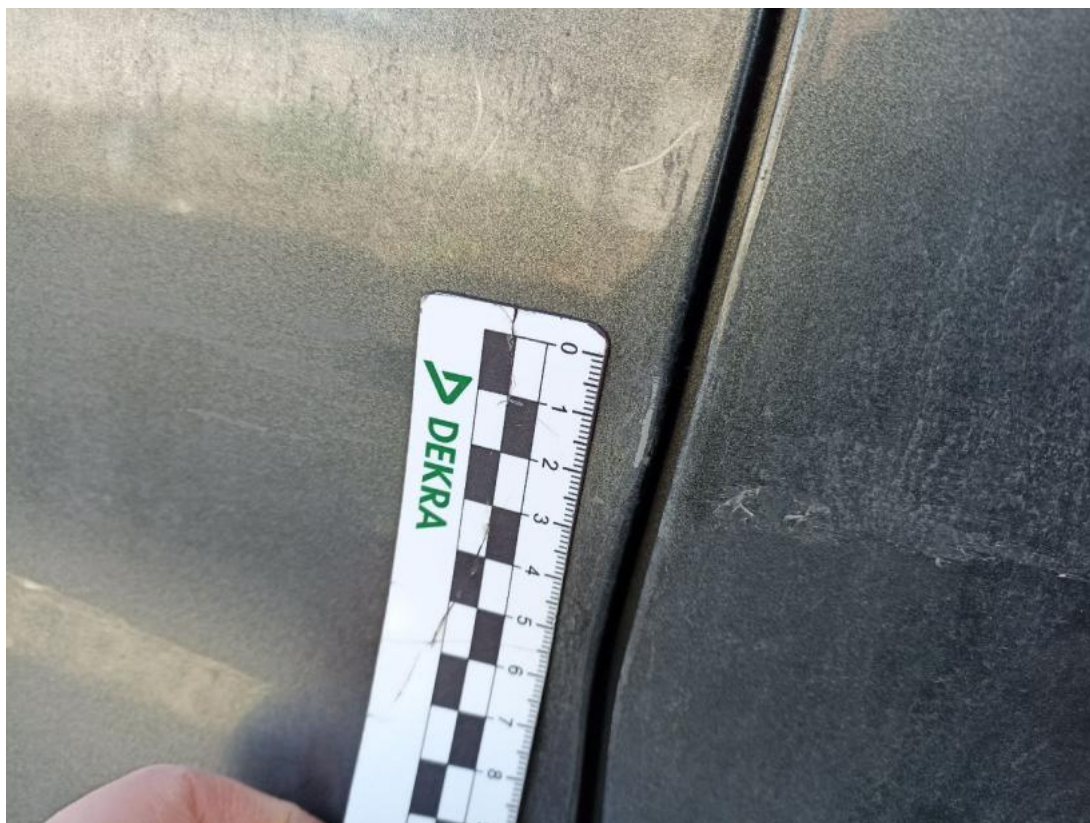
**Fot. 41**  
Drzwi tylne P - Rysa/odprysk 1

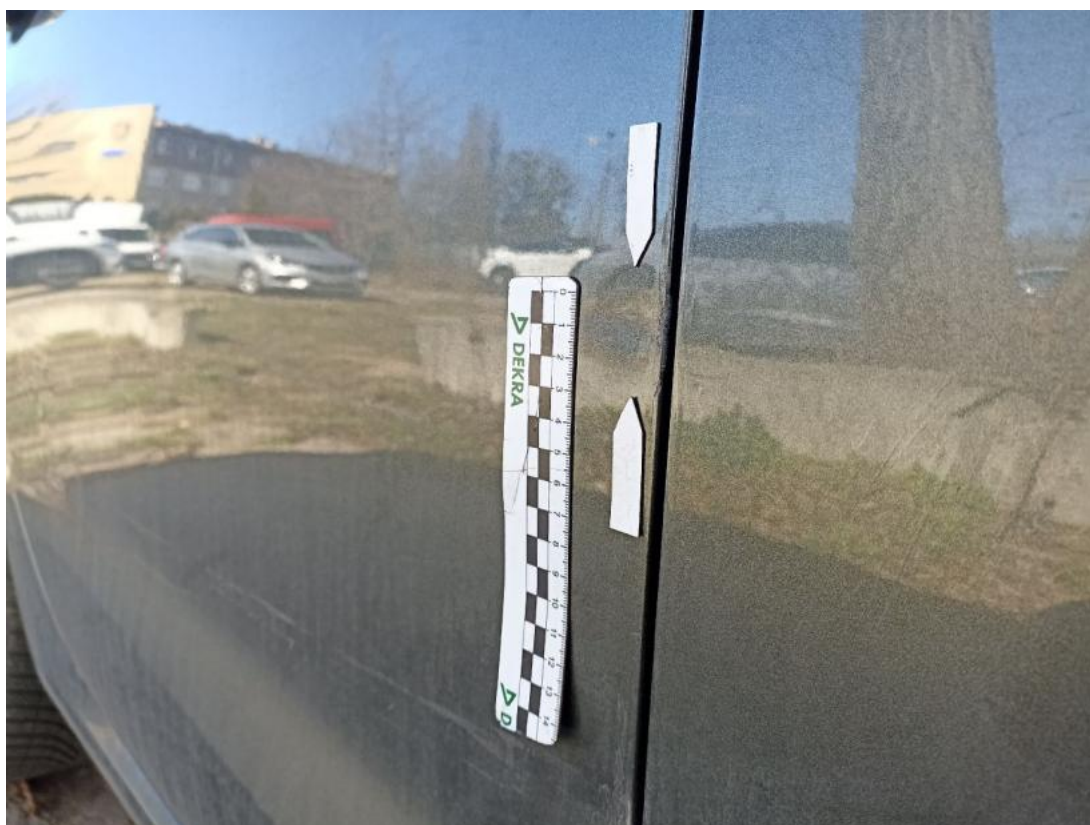
**Fot. 42**  
Drzwi tylne P - Wgniecenie/odkształcenie 1

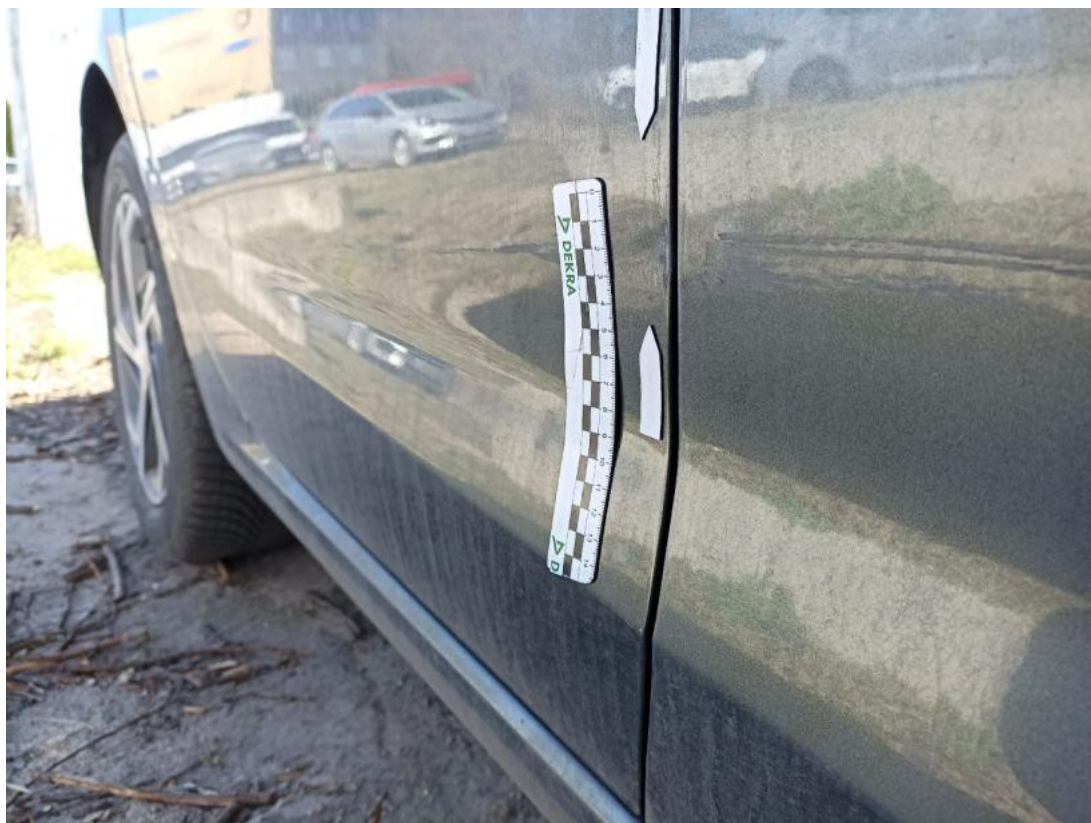
**Fot. 43**

Drzwi tylne P - Wgniecenie/odkształcenie 2

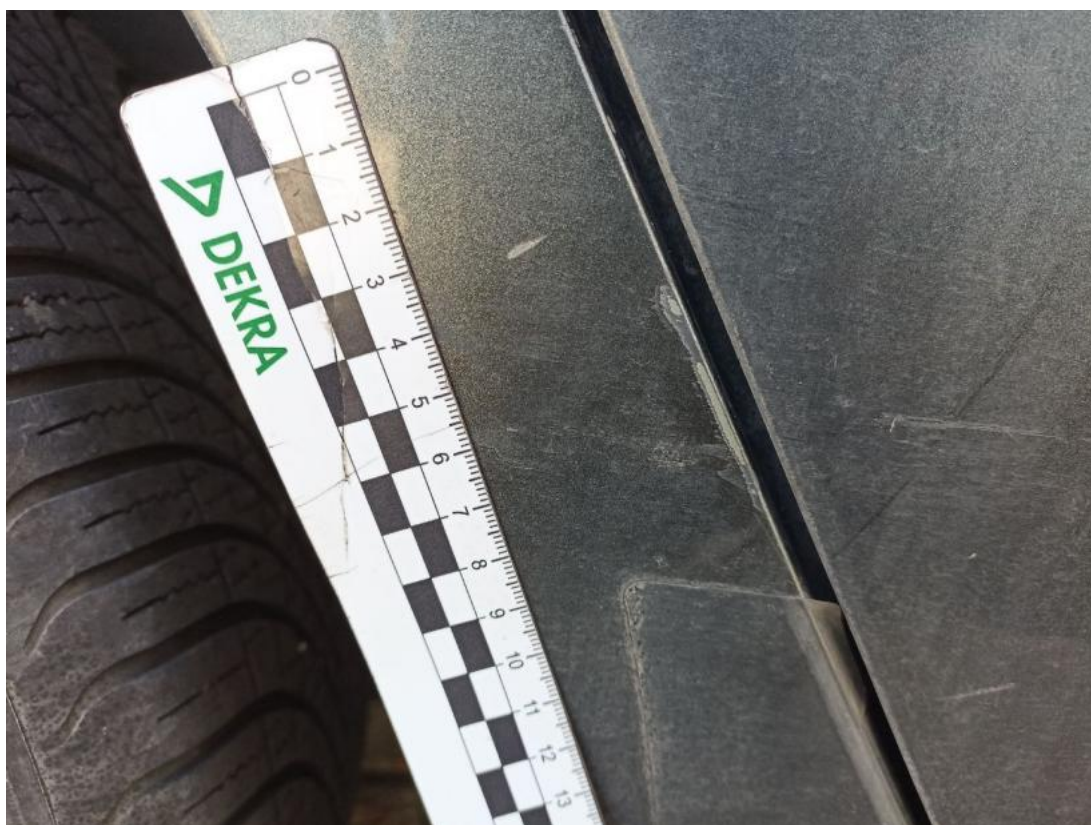
**Fot. 44**

Błotnik tylny P / Ściana boczna P - Rysa/odprysk 1

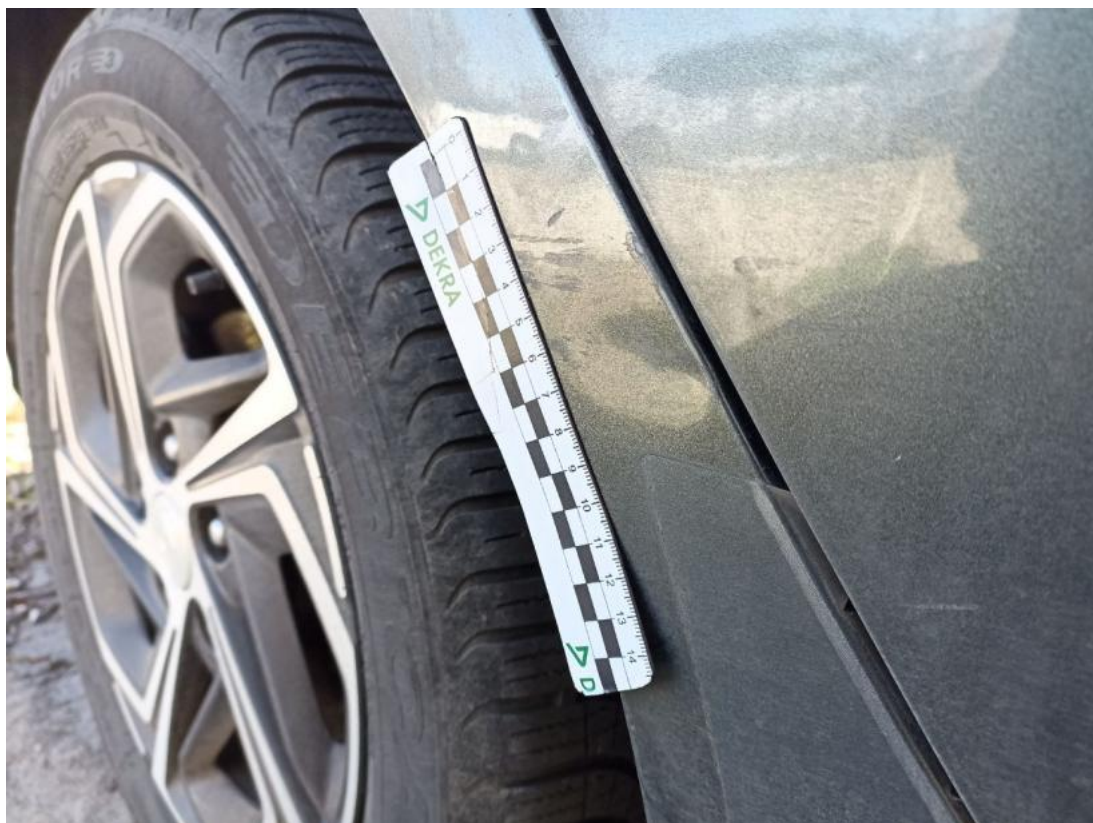
**Fot. 45**

Błotnik tylny P / Ściana boczna P - Wgniecenie/odkształcenie 1

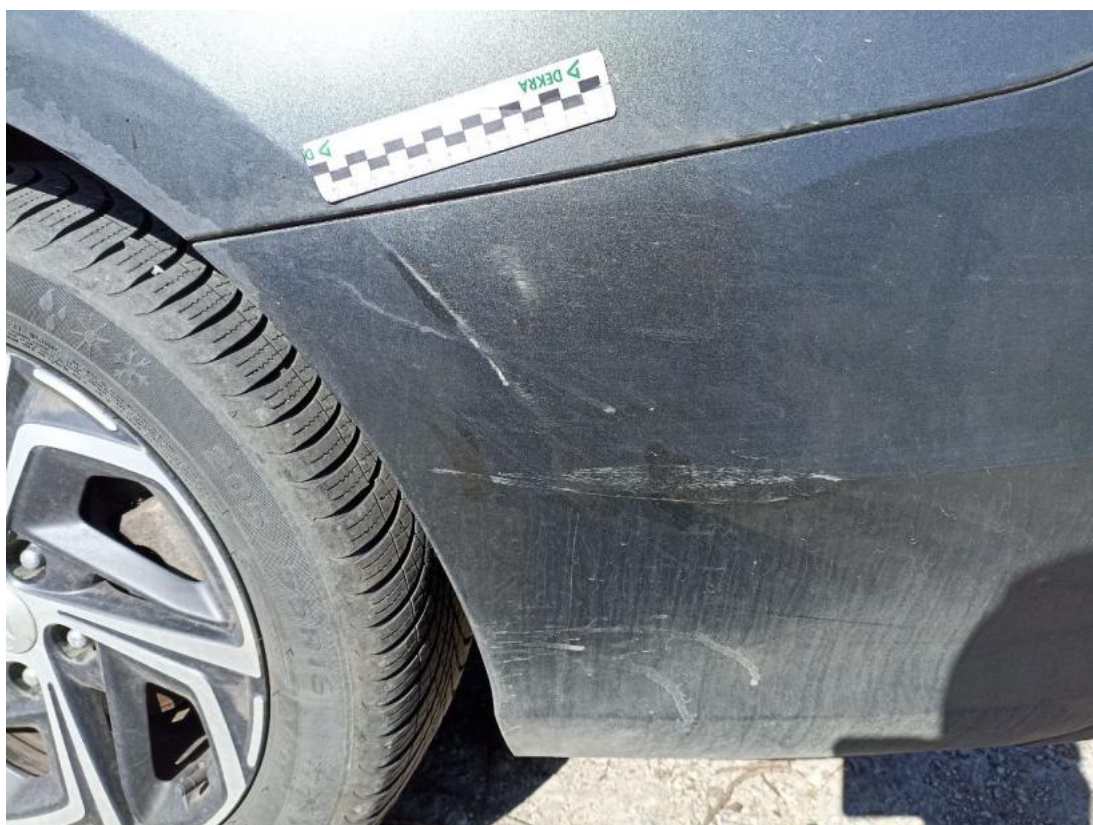
**Fot. 46**

Zderzak tylny - Rysa/odprysk 1

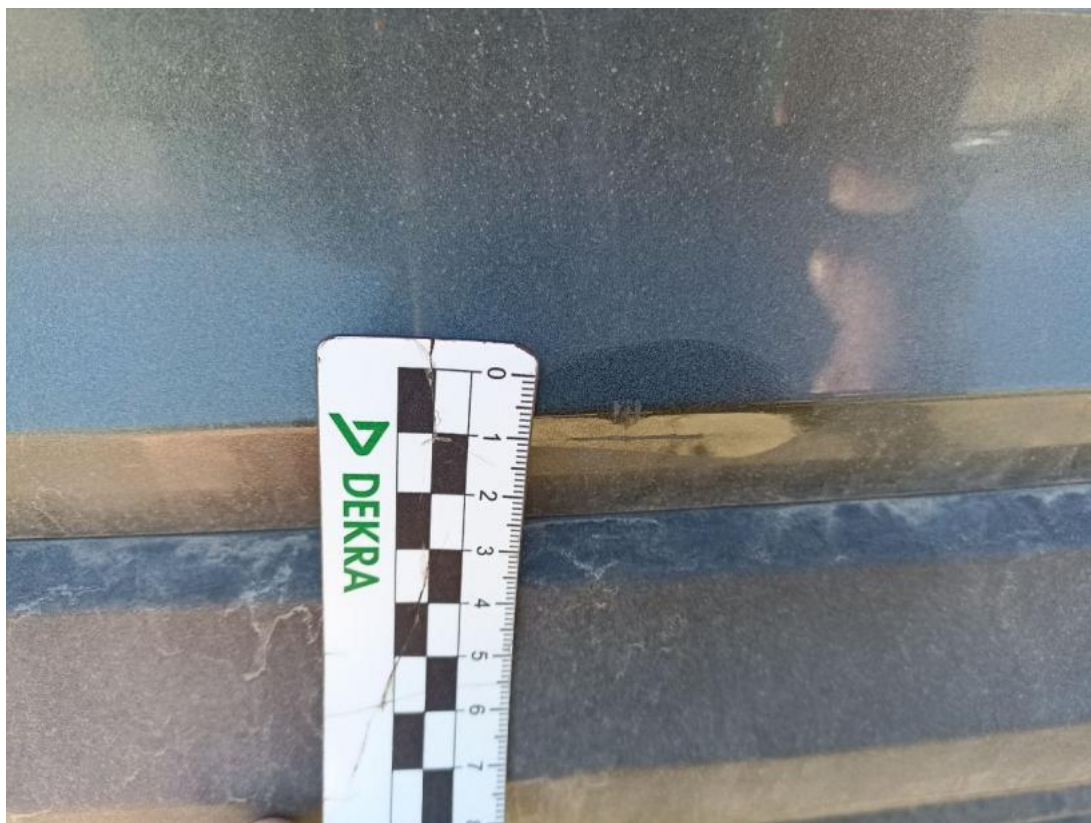
**Fot. 47**  
Zderzak tylny - Wgniecenie/odkształcenie 1

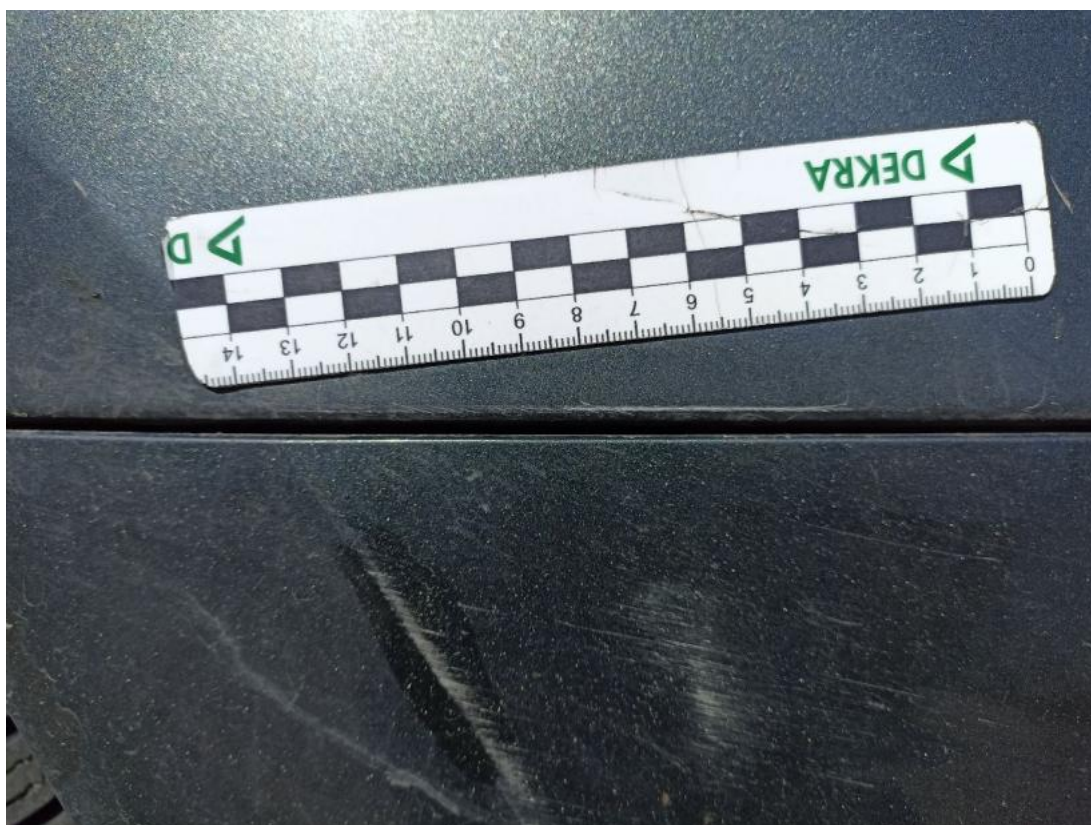
**Fot. 48**  
Błotnik tylny L / Ściana boczna L - Rysa/odprysk 1

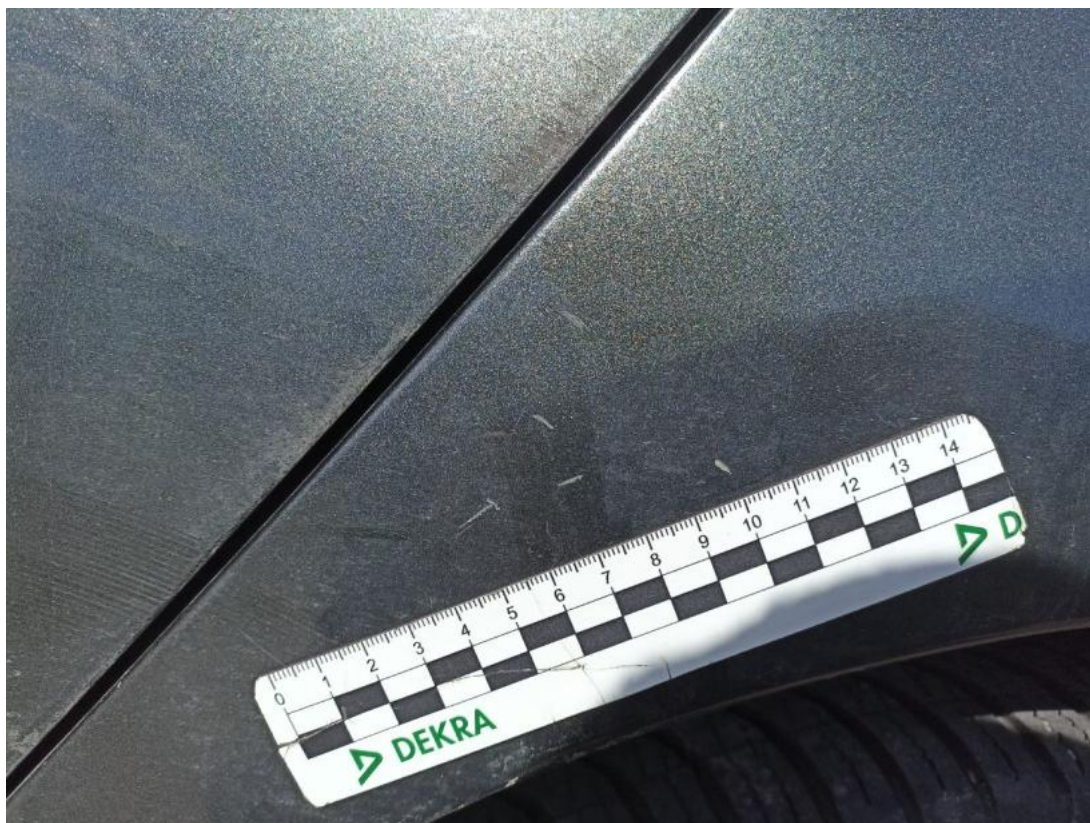
**Fot. 49**

Błotnik tylny L / Ściana boczna L - Rysa/odprysk 2

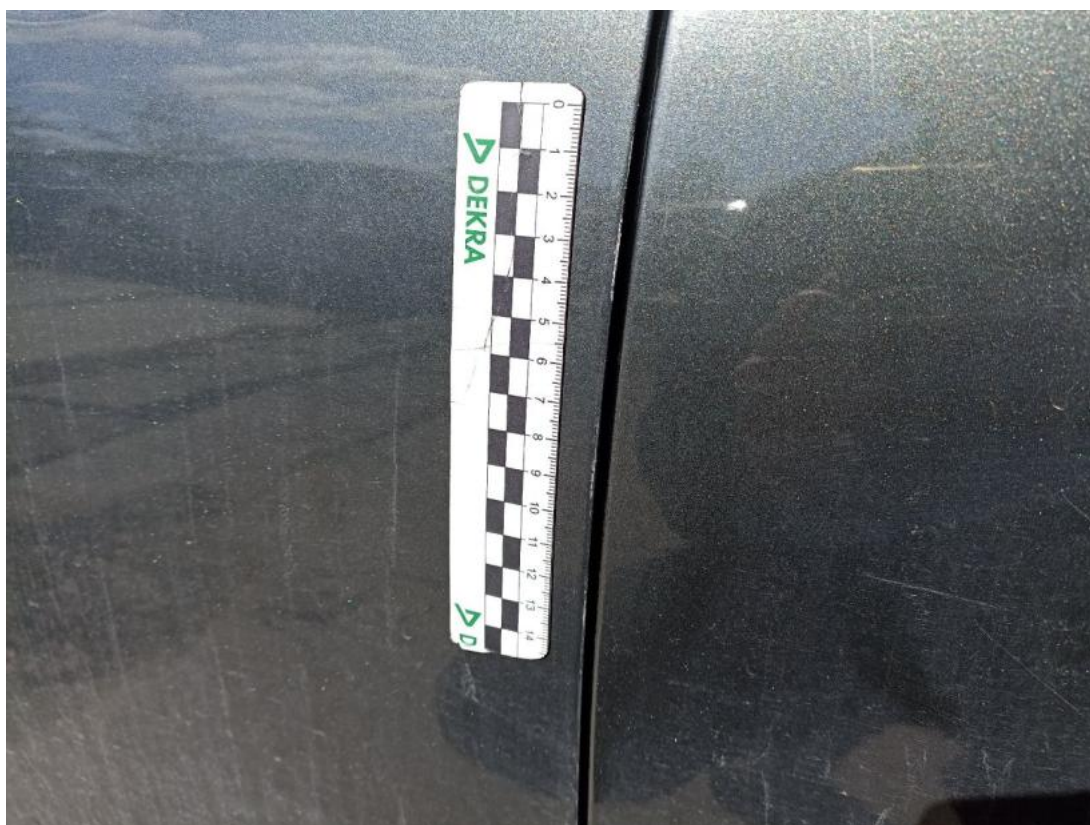
**Fot. 50**

Drzwi przed L - Rysa/odprysk 1

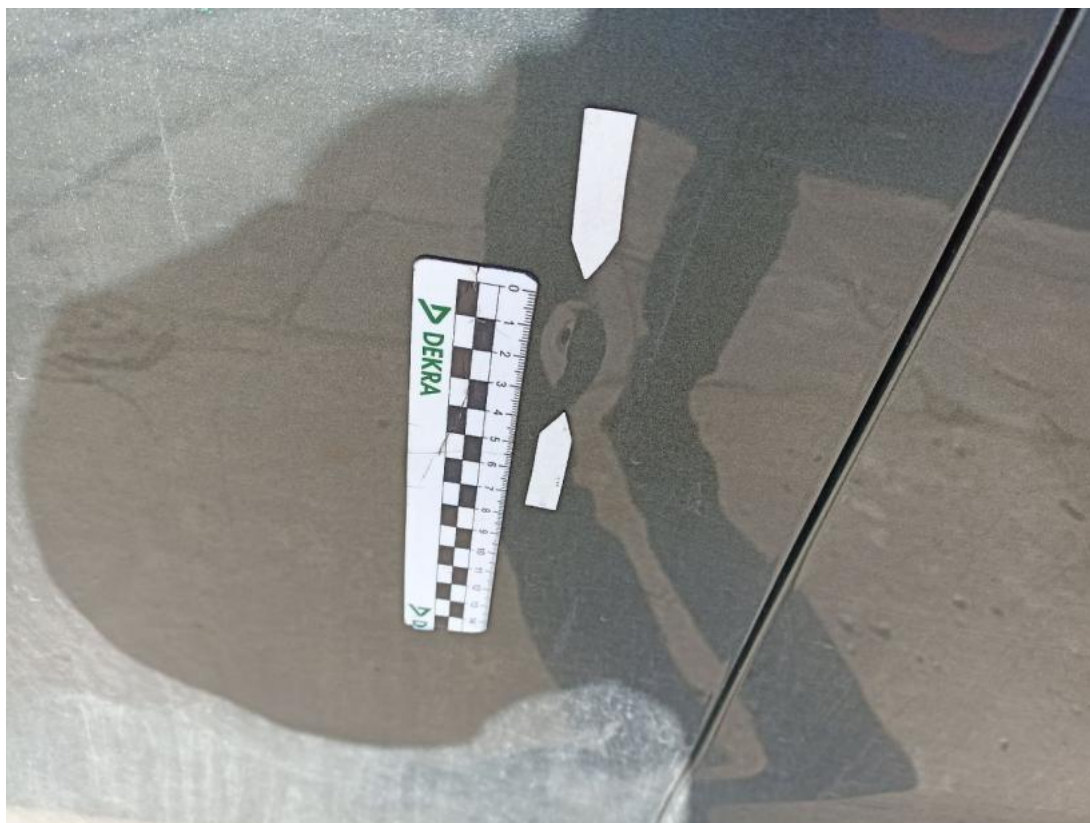
**Fot. 51**

Drzwi przed L - Wgniecenie/odkształcenie 1

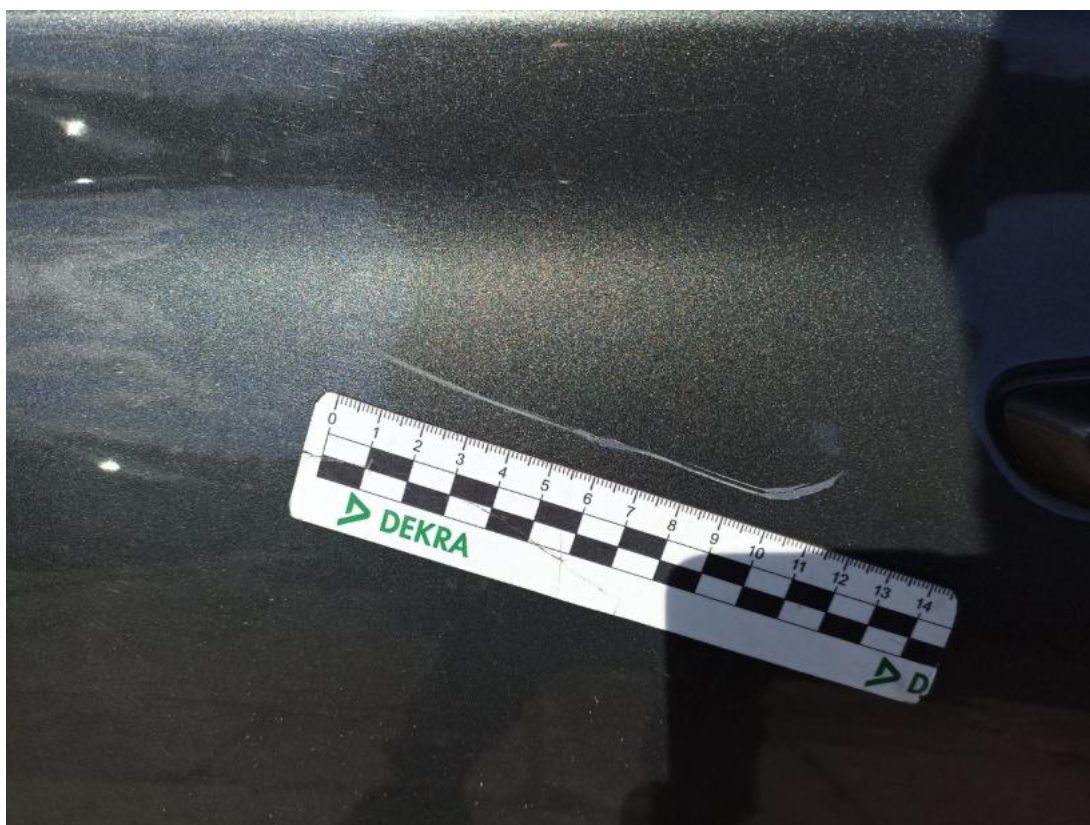
**Fot. 52**

Drzwi tylne L - Rysa/odprysk 1

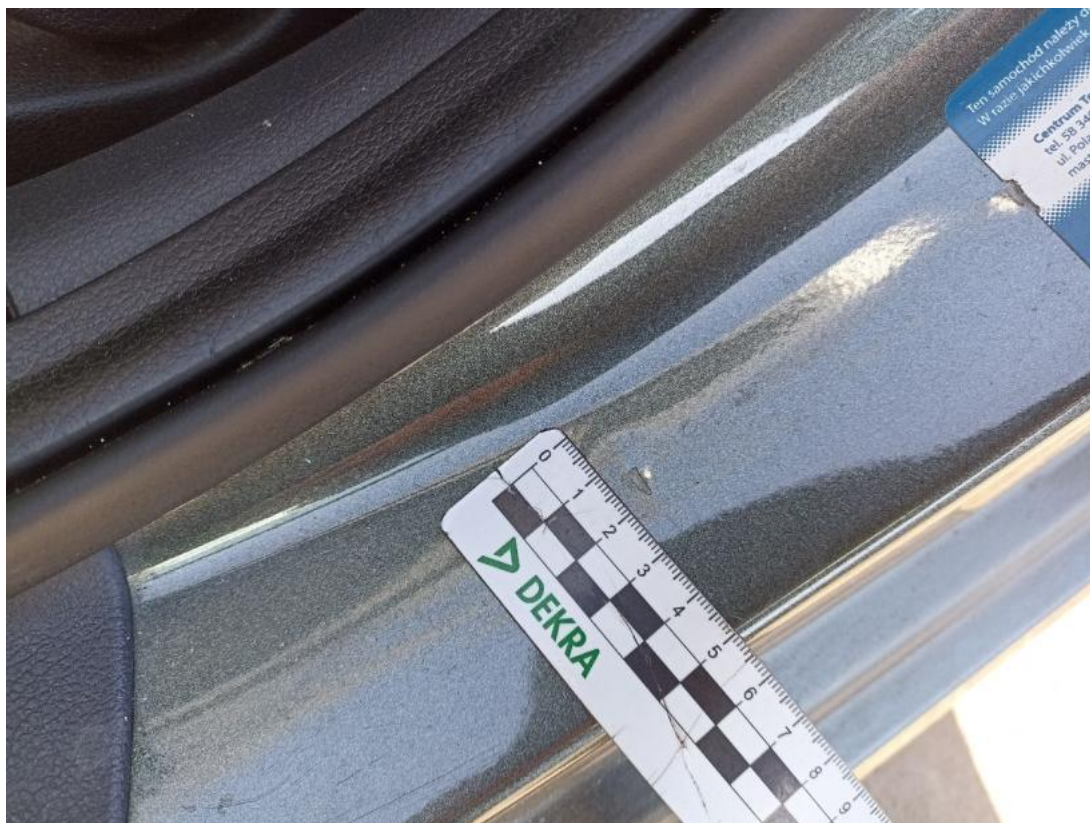
**Fot. 53**  
Próg L - Rysa/odprysk 1

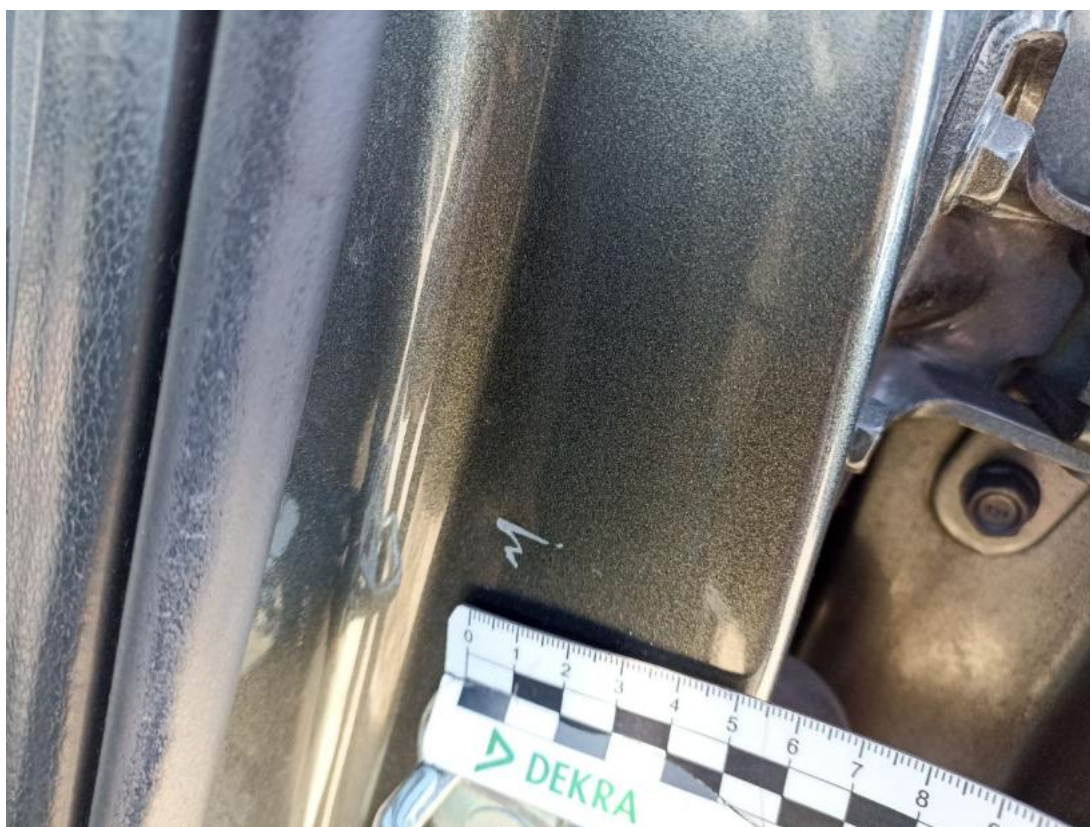
**Fot. 54**  
Słupek środkowy L - Rysa/odprysk 1

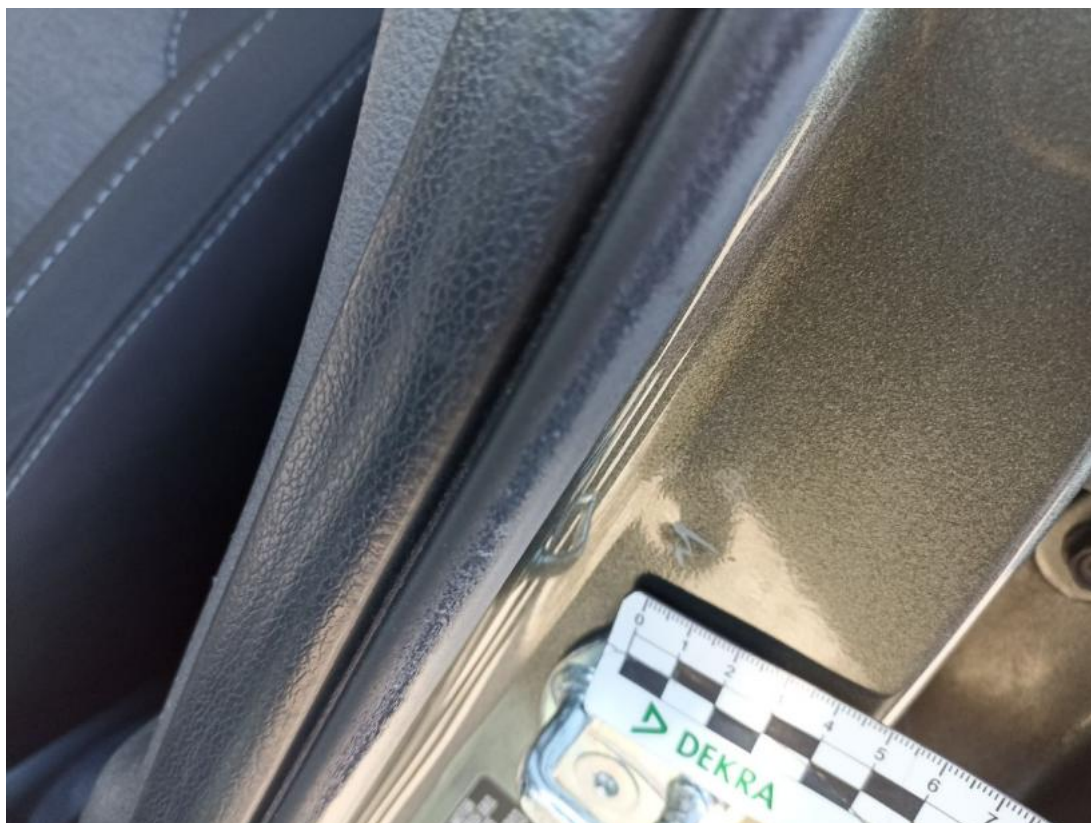
**Fot. 55**  
Słupek środkowy L - Wgniecenie/odkształcenie 1

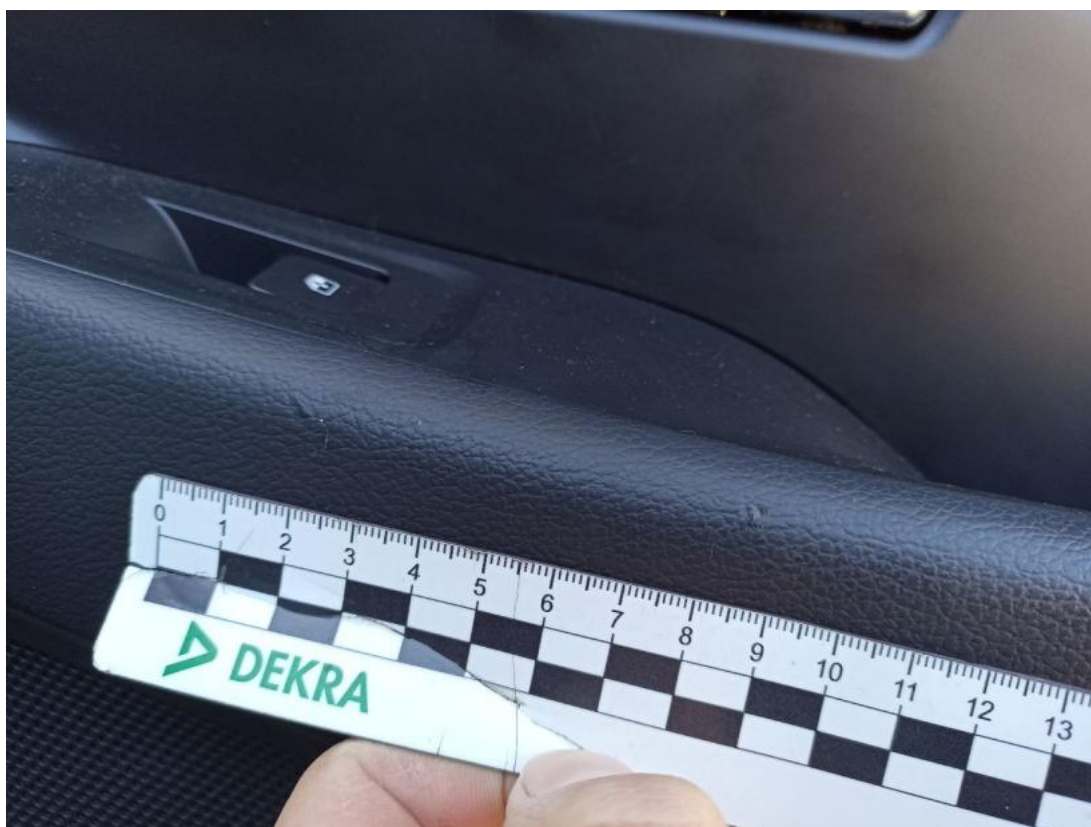
**Fot. 56**  
Tapicerka drzwi tylnych P - Wgniecenie/odkształcenie 1

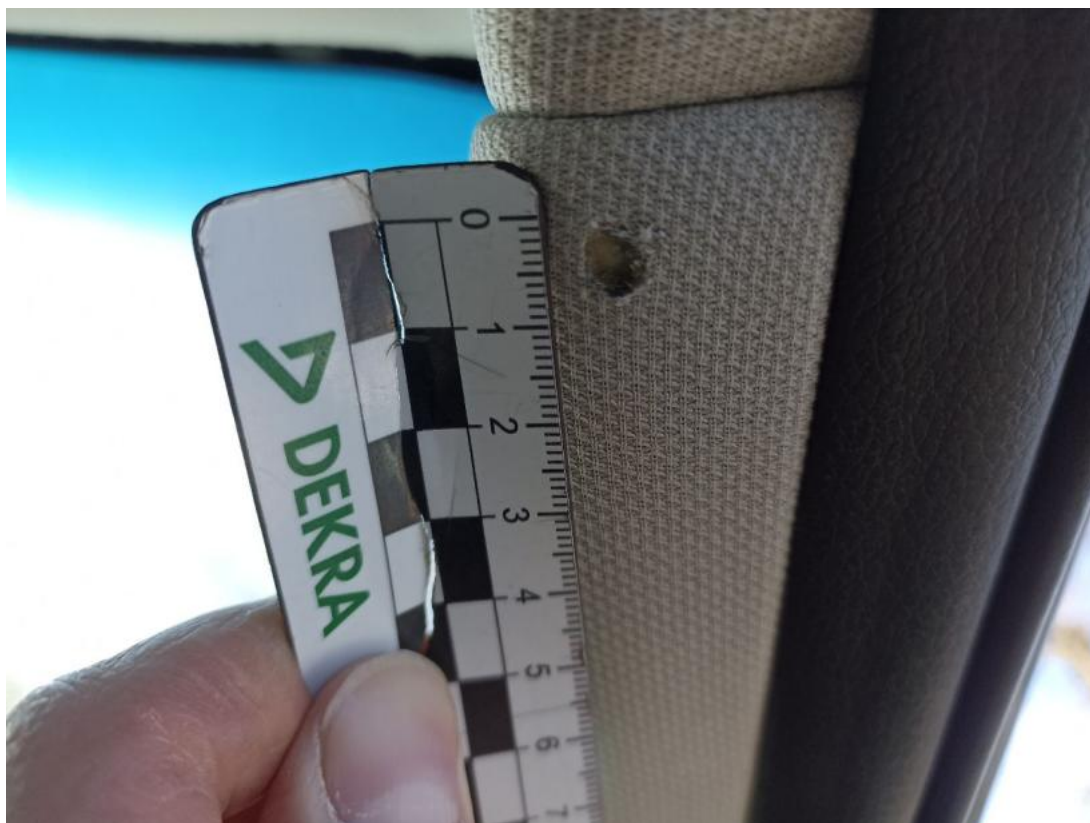
**Fot. 57**

Wykładzina(y) słupka przedniego P - Pęknięcie/rozerwanie 1

Poz.	Nazwa części	Nr katalogowy	Opis uszkodzenia	NS [%]
1	Wykładzina słupka (A) górna PP	85820- G4000TTX	przepalenie
