## Raport z oględzin pojazdu

Numer raportu	212149/3/26-3705	Data raportu	30-03-2026
Rzeczoznawca	Arthur Rusik	Data oględzin	26-03-2026
Nr zlecenia	PKOM(DZS)/GDA/25432/26/03/23	Miejsce oględzin	MDM AUTO (MAKURAT), ZAWODNIKÓ...

Numer identyfikacyjny (VIN)	<b>NMTBA3BE90R060130</b>
Marka, model	TOYOTA Corolla Sedan 18-22
Typ, wersja	Corolla 1.5 Comfort
Numer rejestracyjny	WD2238R
Silnik (rodz./poj./moc)	benz./1490 ccm/92 kW
Stan licznika	62 517 km
Data 1. rej./rok prod.	13-12-2022/2022
Data nast. bad. techn.	12-12-2027
Nadwozie	sedan 4/5
Lakier	srebrny/METALIK
Skrzynia biegów	manualna

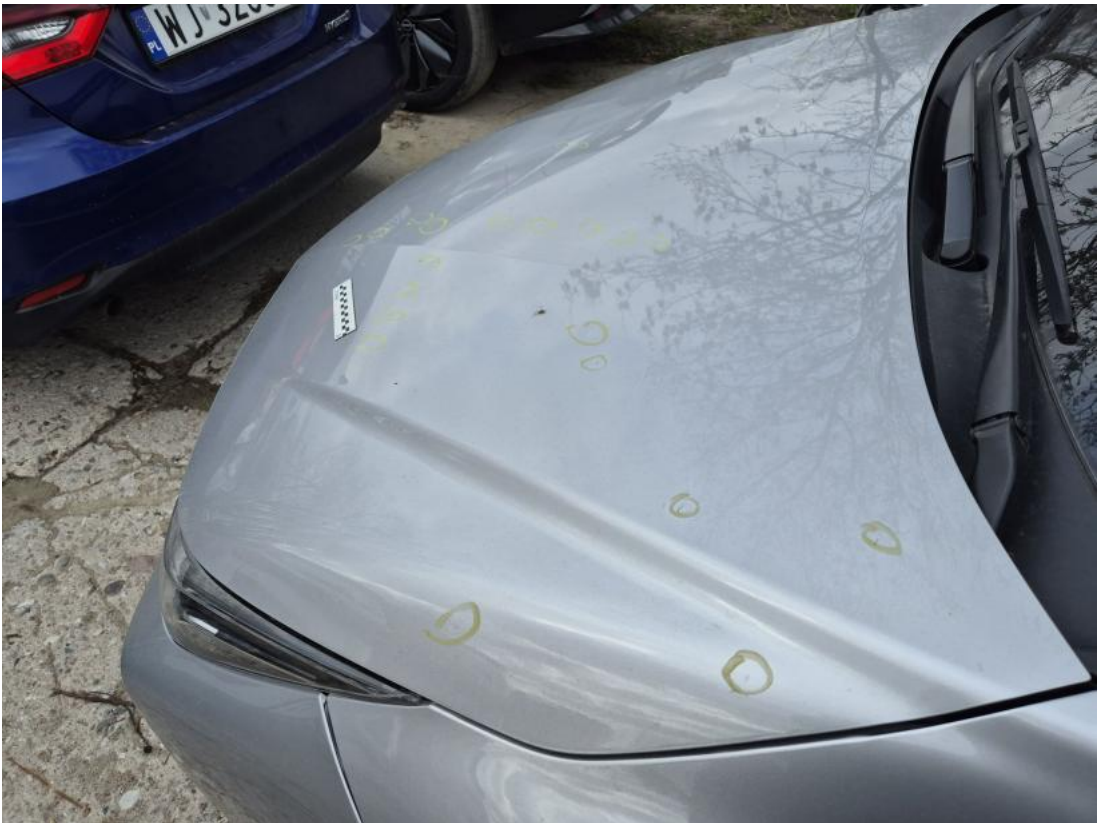
**Fot. 33**

Pokrywa komory silnika - Wgniecenie/odkształcenie 1

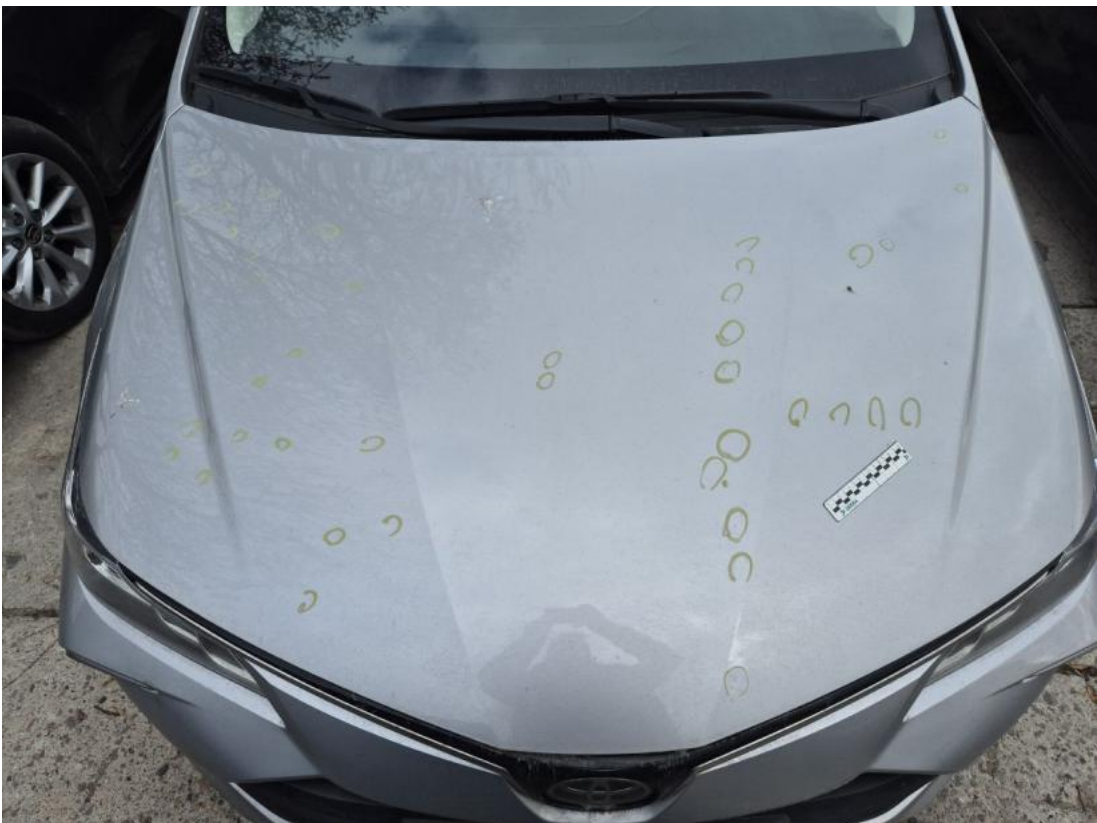
**Fot. 34**

Pokrywa komory silnika - Wgniecenie/odkształcenie 2

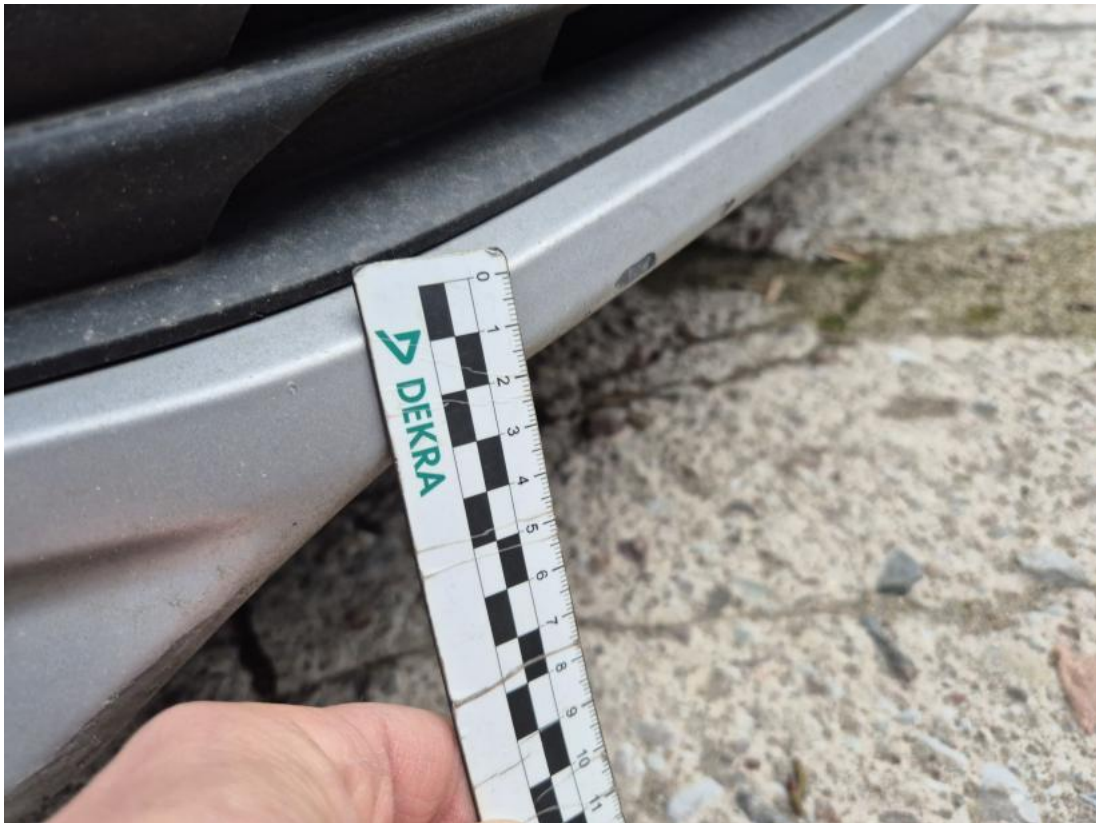
**Fot. 35**  
Zderzak - Rysa/odprysk 1

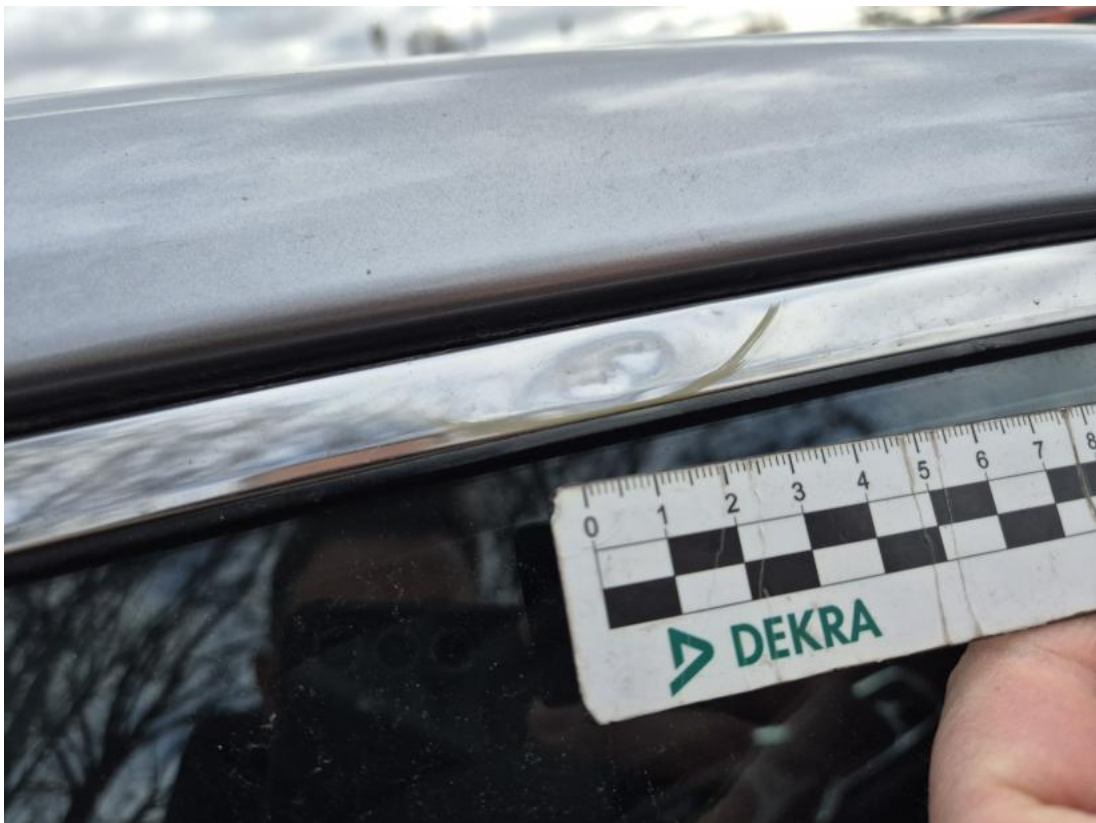
**Fot. 36**  
Listwa drzwi przednich P - Wgniecenie/odkształcenie 1

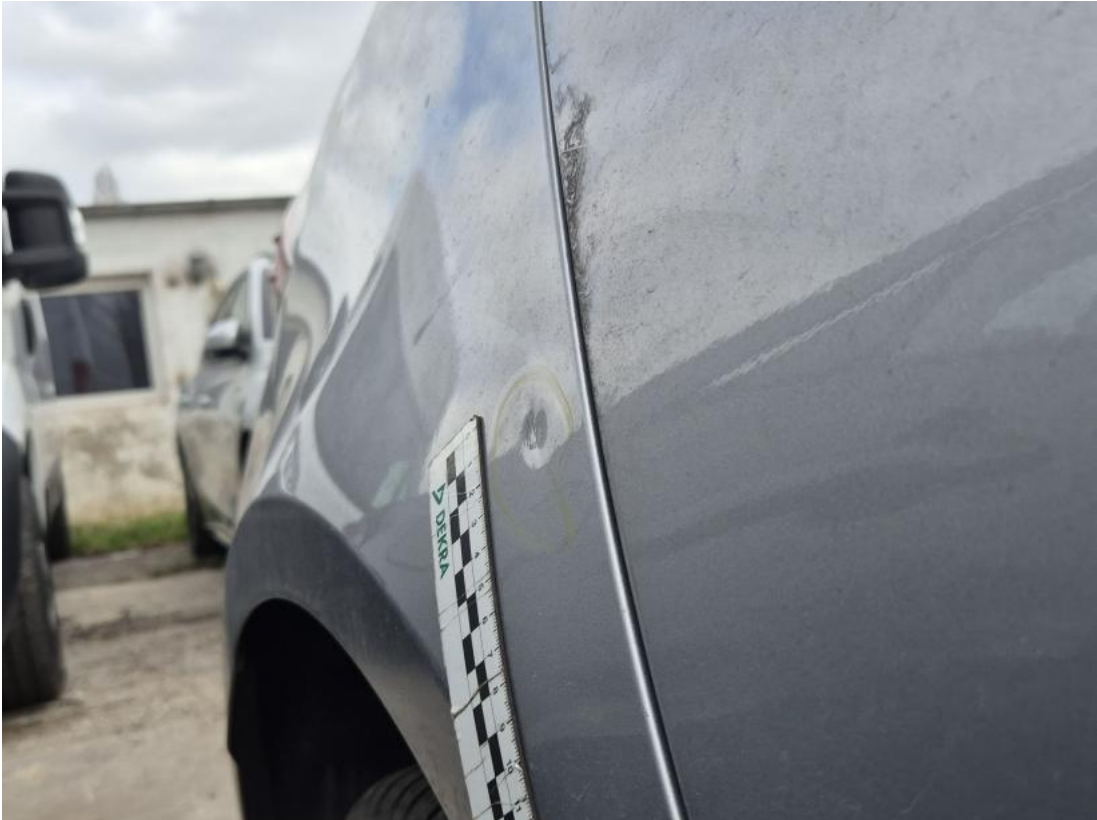
**Fot. 37**

Błotnik tylny P / Ściana boczna P - Wgniecenie/odkształcenie 1

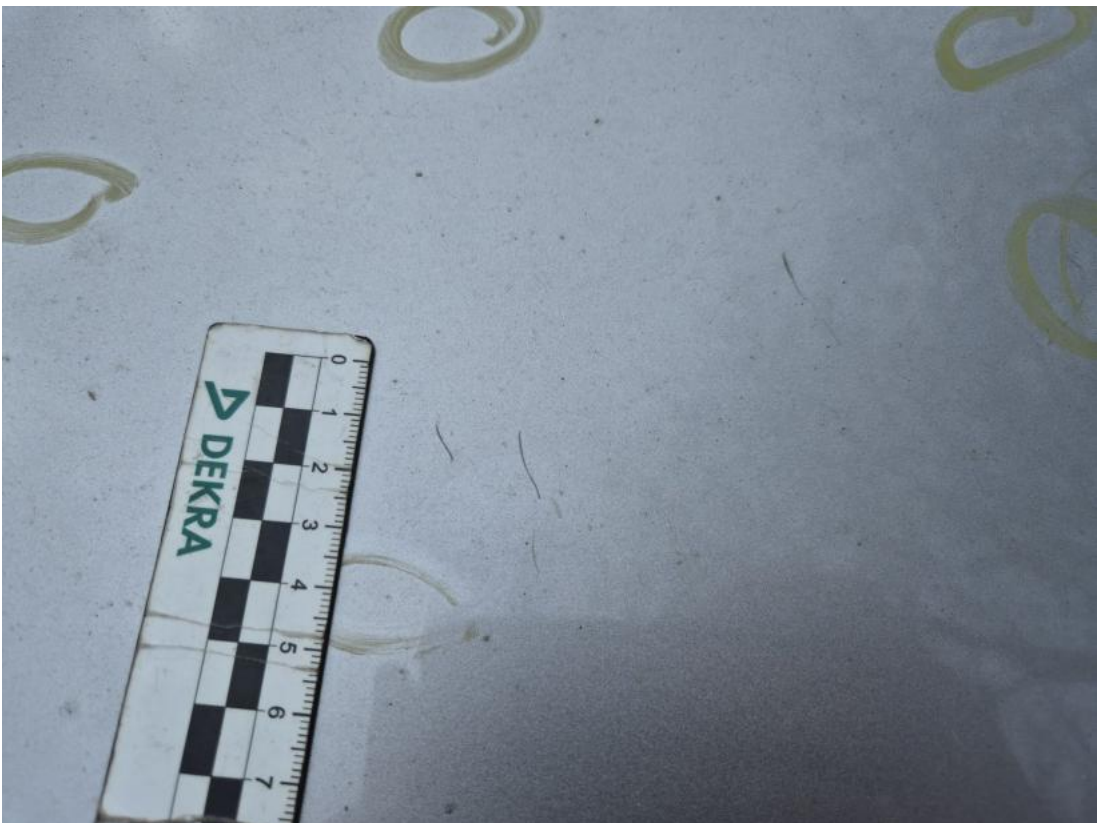
**Fot. 38**

Pokrywy bagażnika - Rysa/odprysk 1

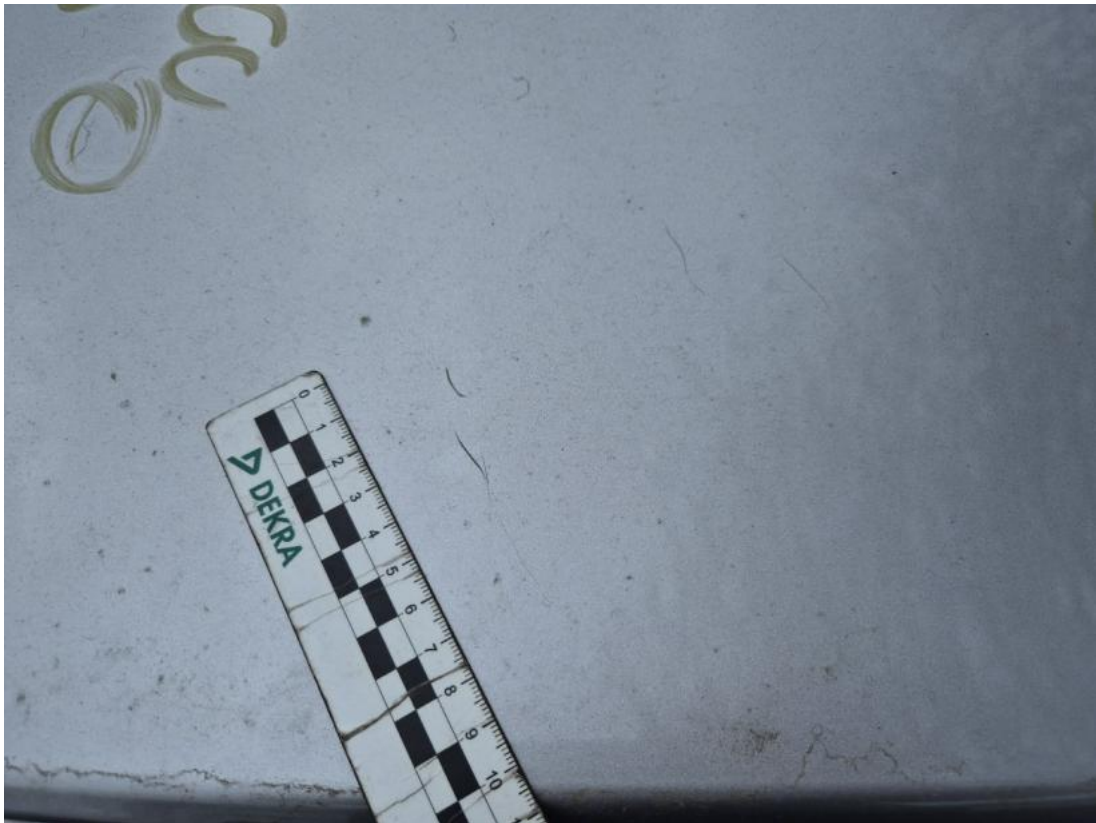
**Fot. 39**

Pokrywy bagażnika - Rysa/odprysk 2

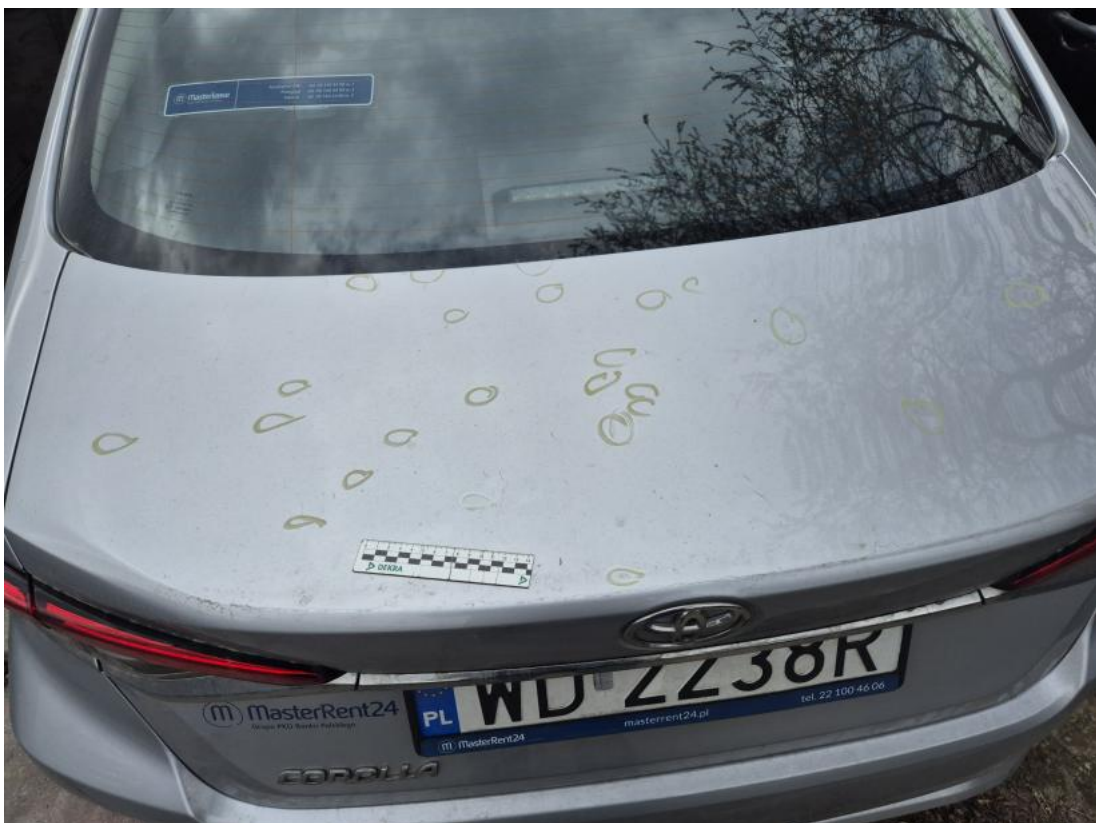
**Fot. 40**

Pokrywy bagażnika - Wgniecenie/odkształcenie 1

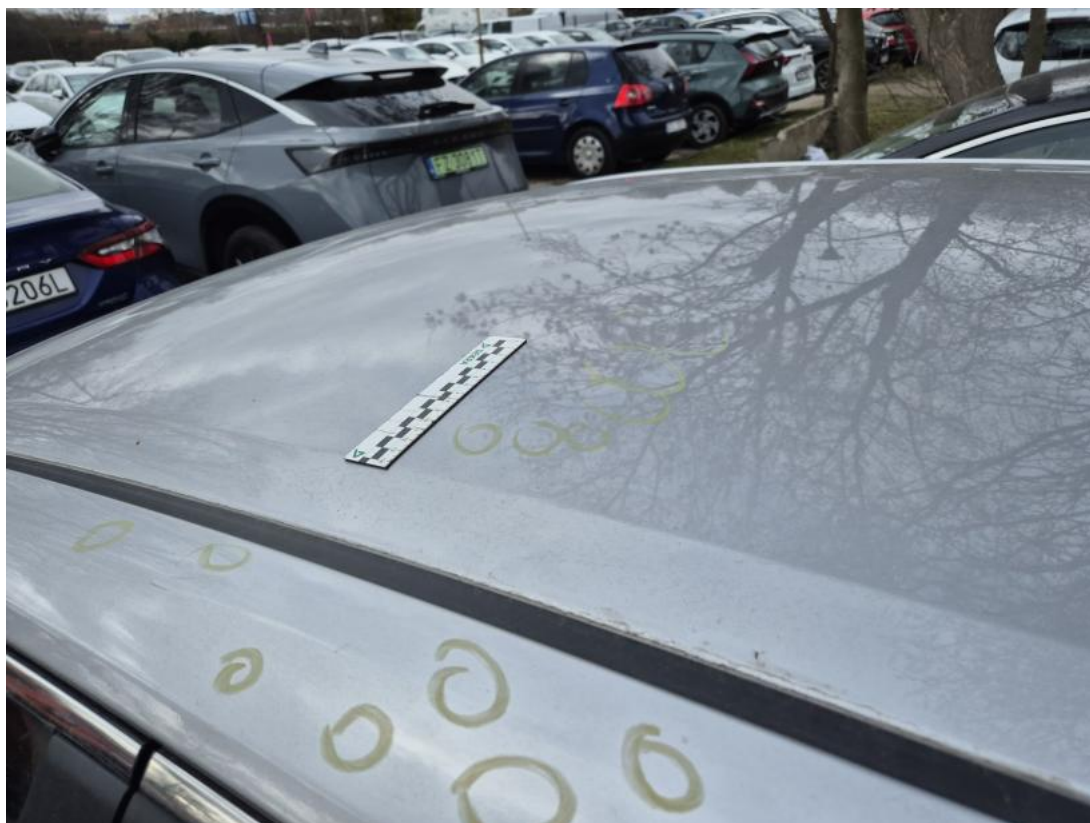
**Fot. 41**

Dach - Wgniecenie/odkształcenie 1

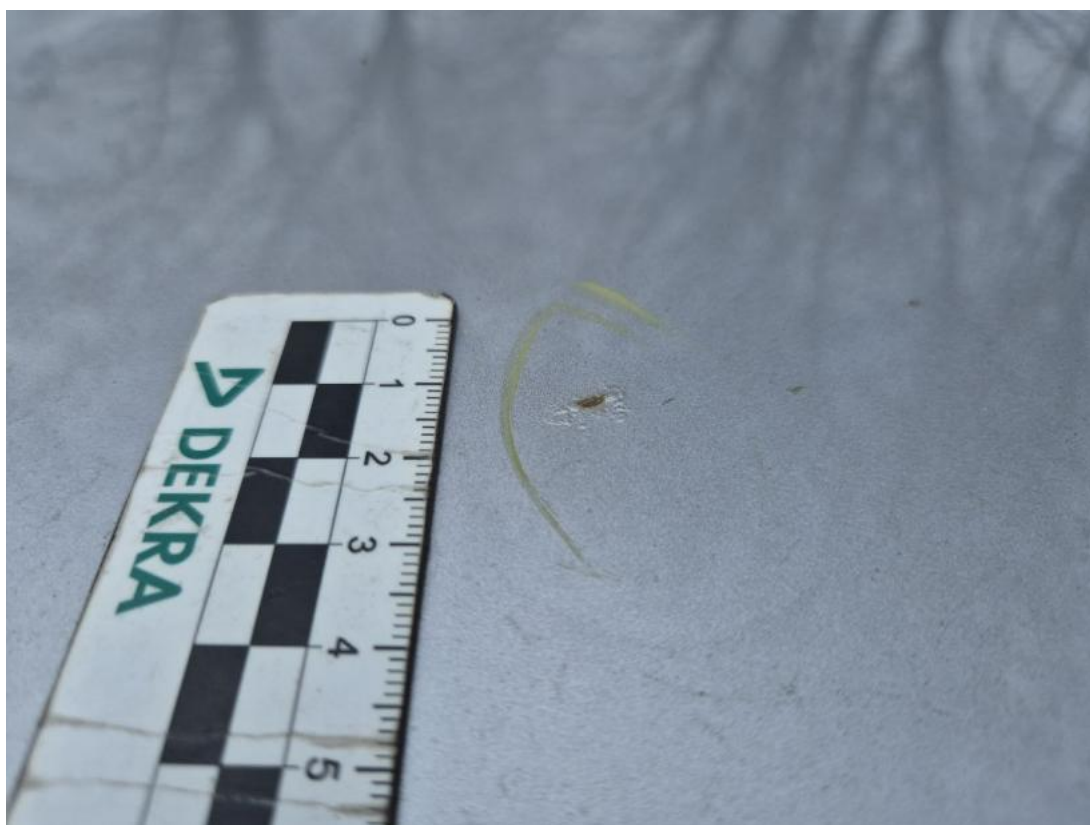
**Fot. 42**

Dach - Inne 1

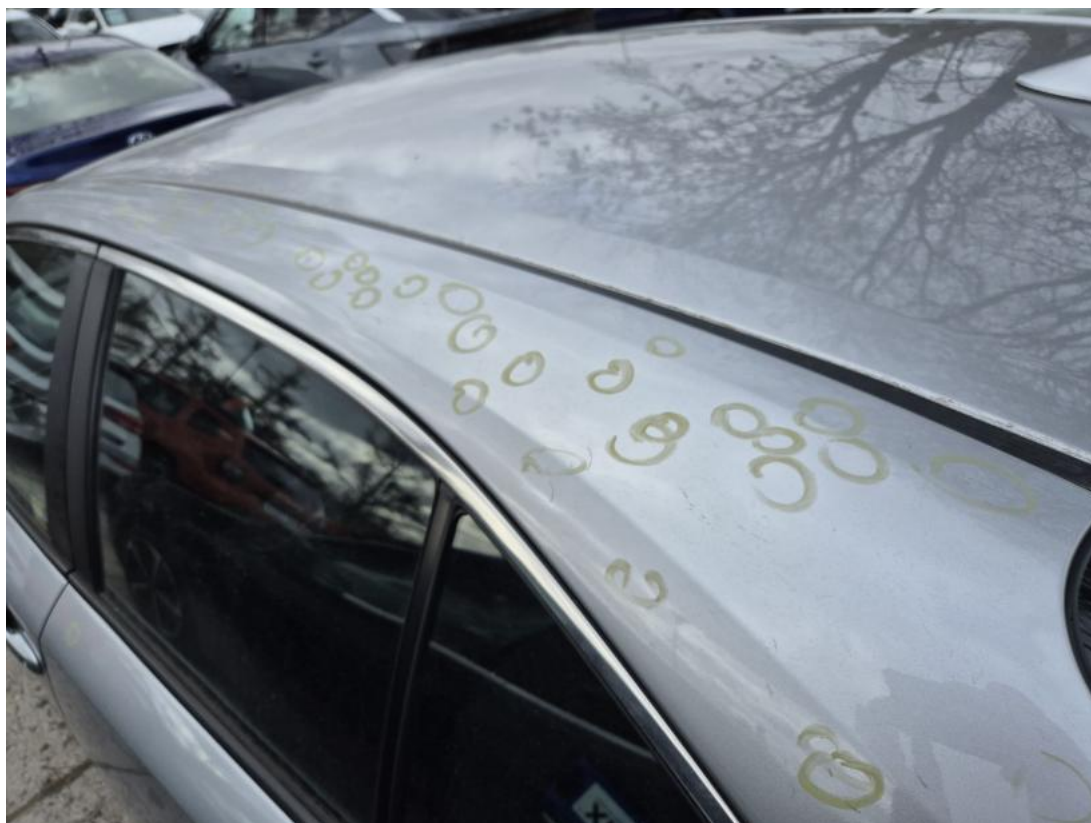
**Fot. 43**

Rama dachu L - Wgniecenie/odkształcenie 1

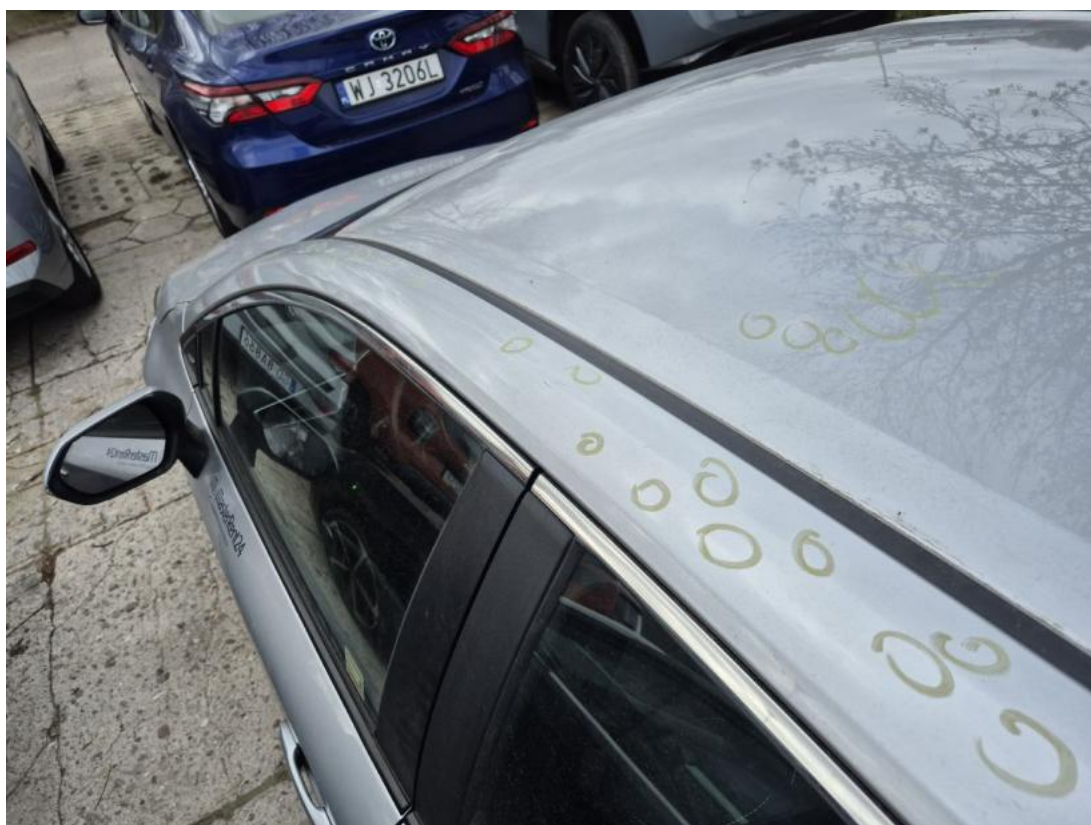
**Fot. 44**

Rama dachu L - Wgniecenie/odkształcenie 2

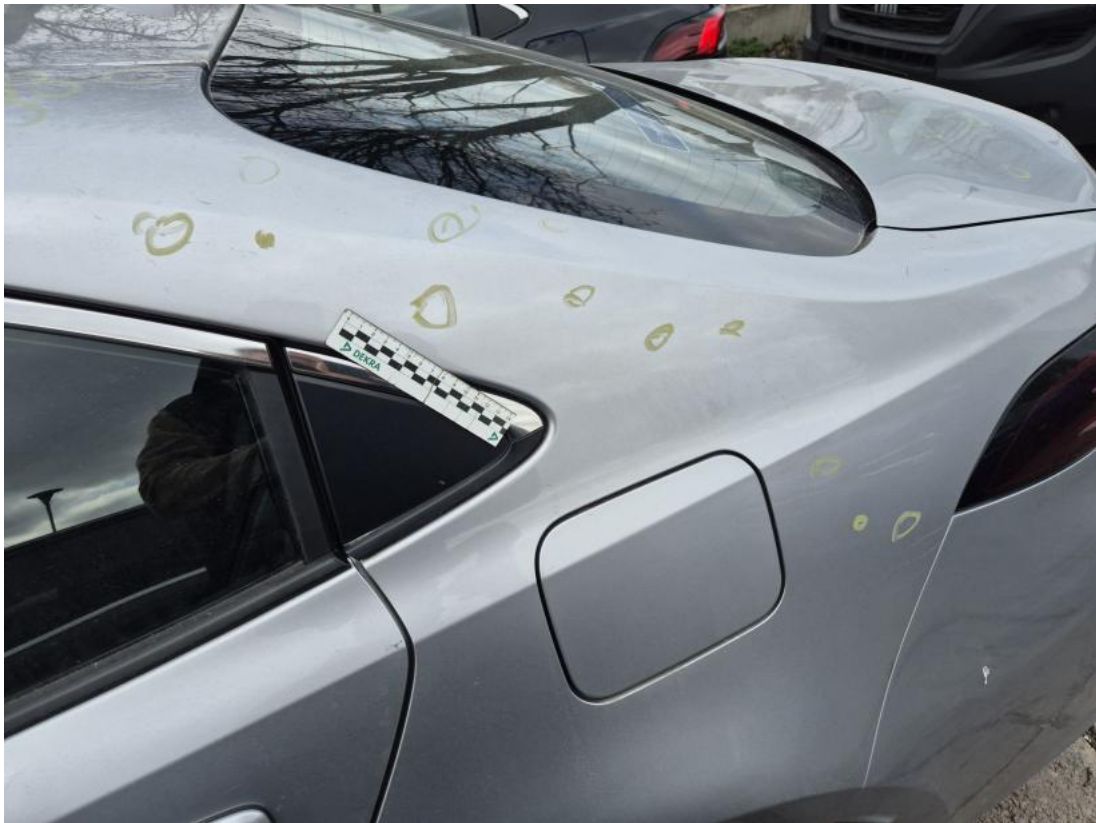
**Fot. 45**

Błotnik tylny L / Ściana boczna L - Wgniecenie/odkształcenie 1
