Ocena stanu technicznego pojazdu

Eurotax-Kod EC	Marka, model, typ pojazdu				Rodzaj nadwozia
	HYUNDAI, i30, Comfort				hatchback
Rodzaj silnika	Pojemność [ccm]	Moc [KM/kW]	Skrzynia biegów	Stan licznika [km] (odczytany)	Ilość drzwi/miejsc
z zapłonem iskrowym	1498	110/81	manualna	133 505	5/5
Nr rej. pojazdu	Nr nadwozia (VIN)		Data 1-rej./rok prod.	Następne bad. tech.	Lakier
WD6737P	TMAH351CAMJ160299		15-06-2021/2021	13-06-2026	srebrny/2-warstwowy metalizowany

Data oględzin: 15-04-2026

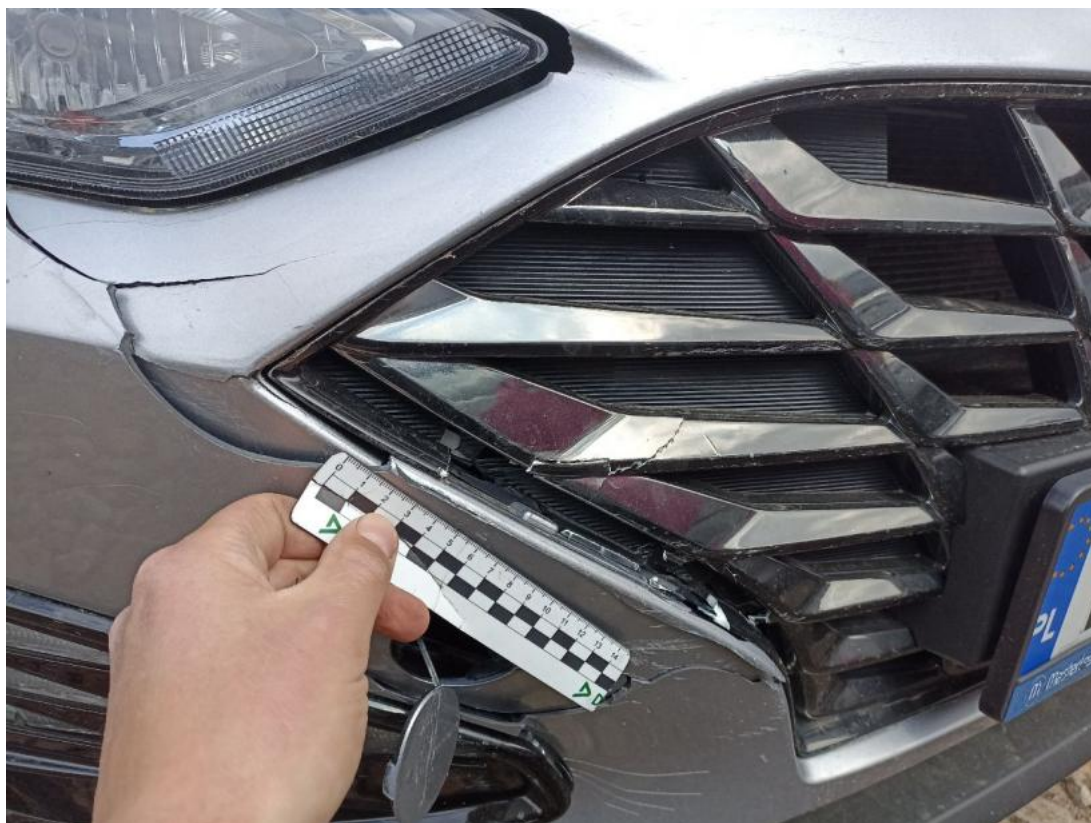
Fot. 33

Atrapa przednia - Pęknięcie/rozerwanie 1

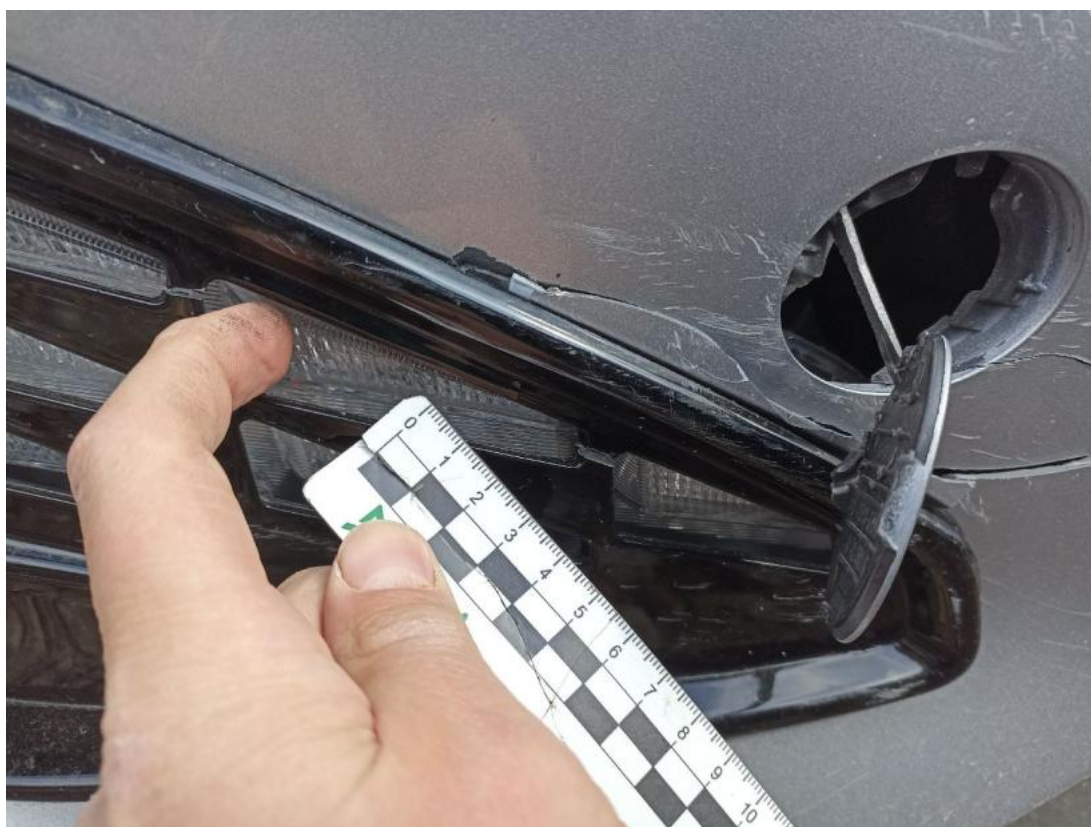
Fot. 34

Kratka/zaślepka halogenu P - Pęknięcie/rozerwanie 1

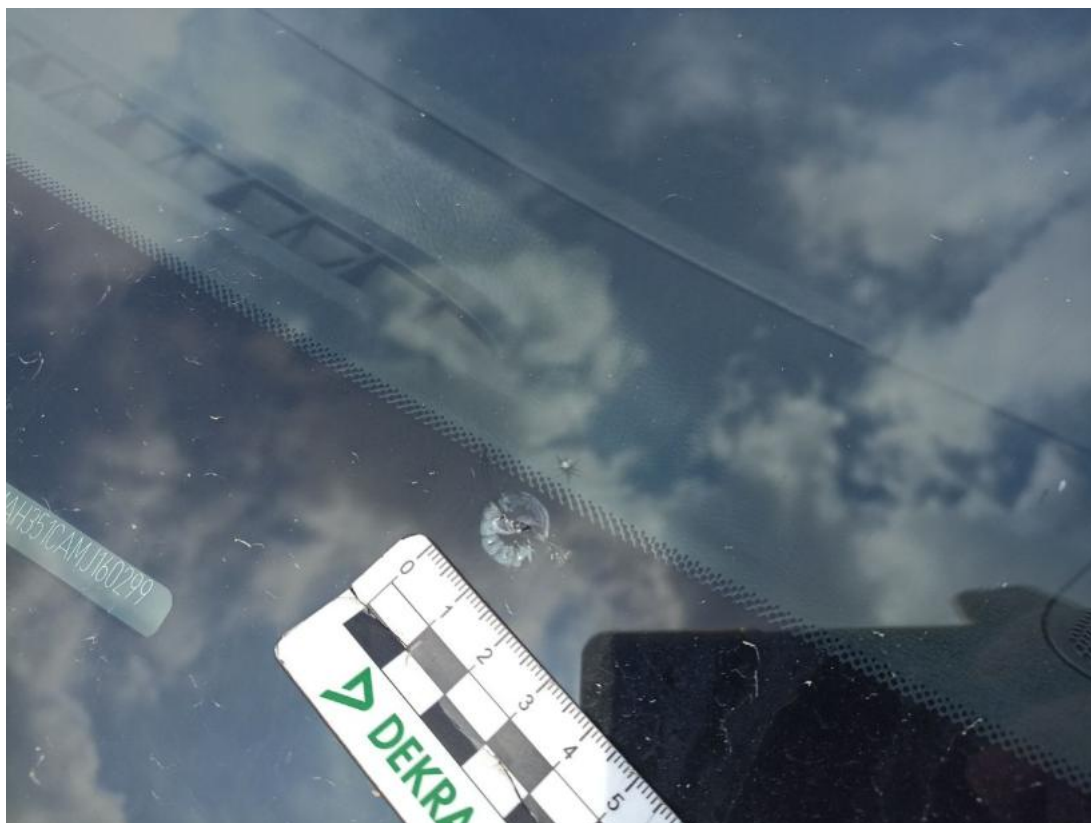
Fot. 35

Szyba czołowa - Pęknięcie/rozerwanie 1

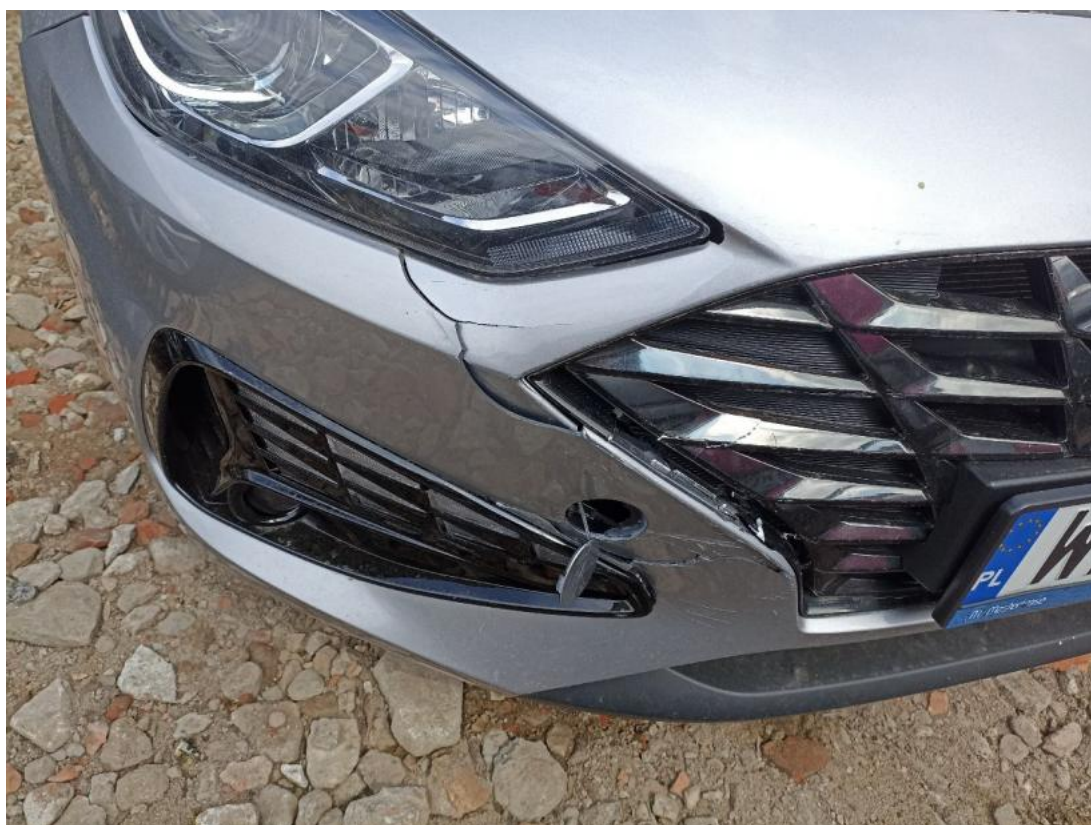
Fot. 36

Zderzak - Pęknięcie/rozerwanie 1

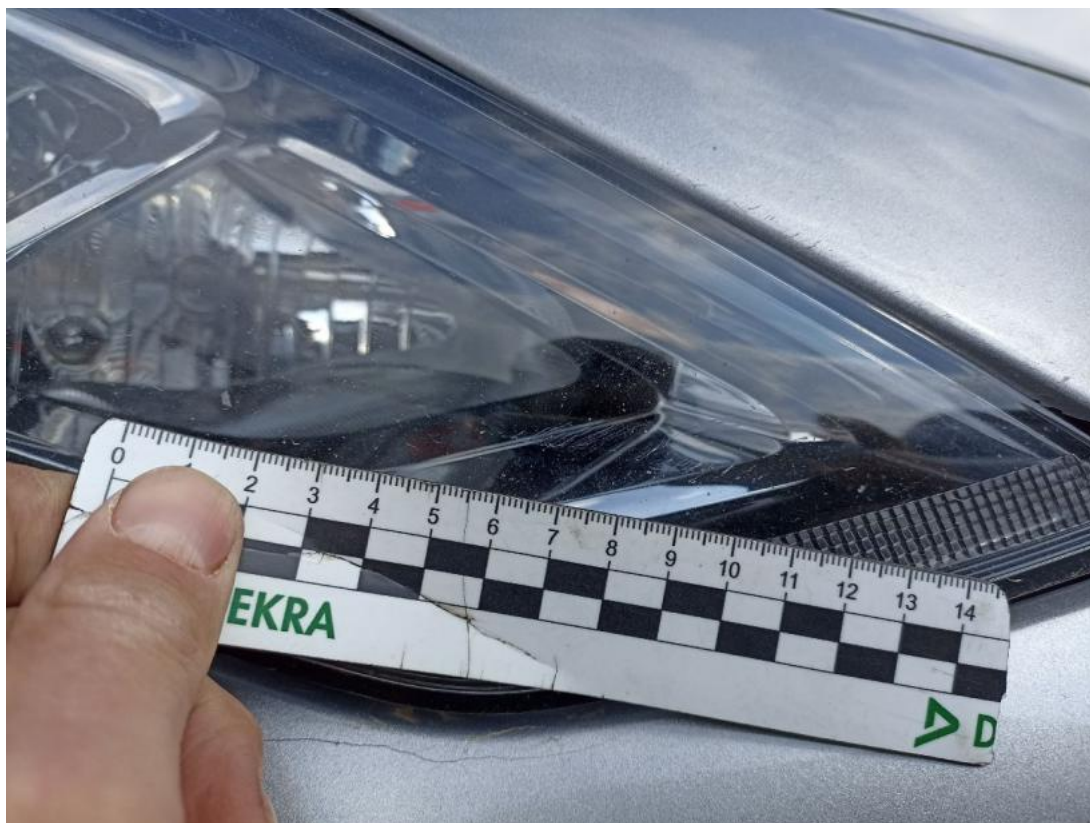
Fot. 37
Reflektor P - Rysa/odprysk 1

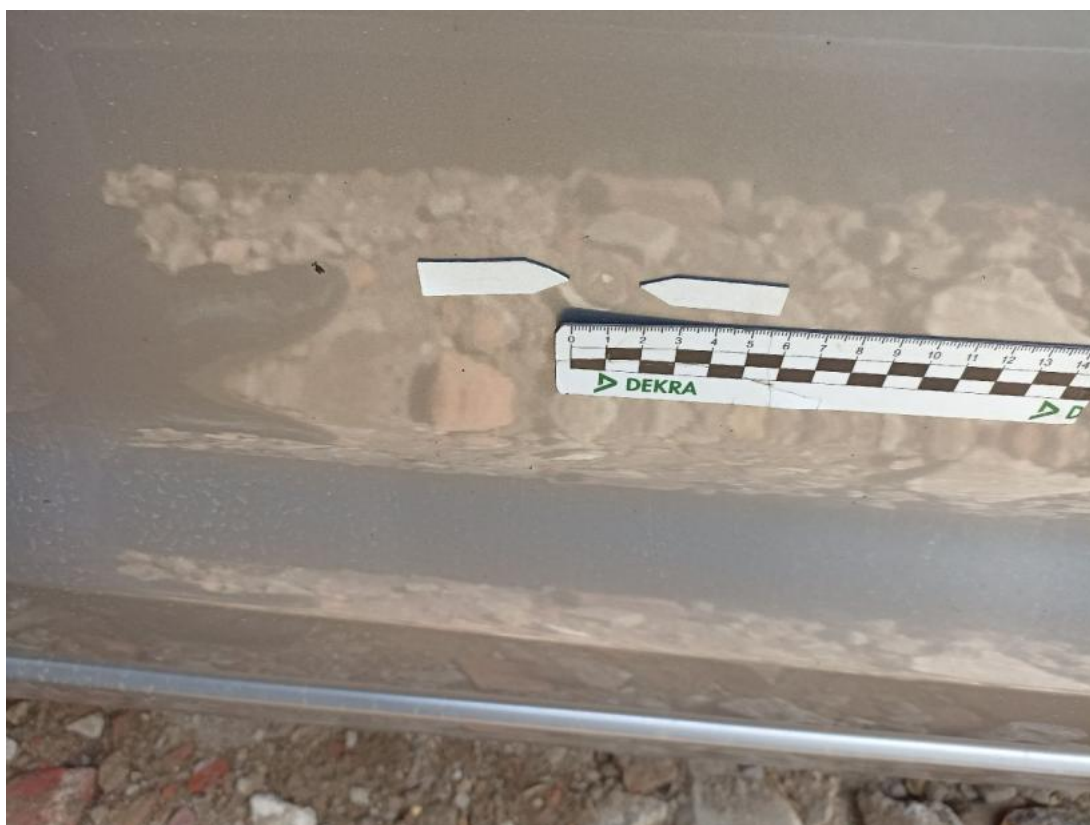
Fot. 38
Drzwi przednie P - Wgniecenie/odkształcenie 1

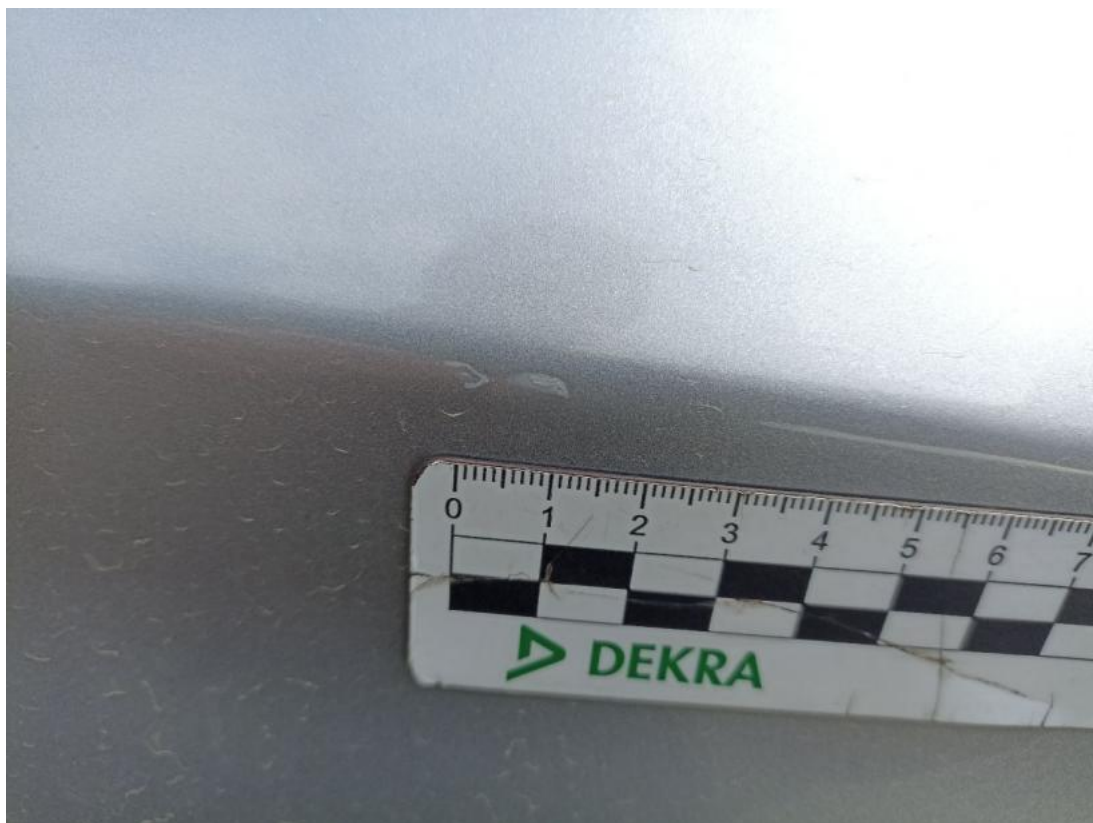
Fot. 39

Drzwi tylne P - Rysa/odprysk 1

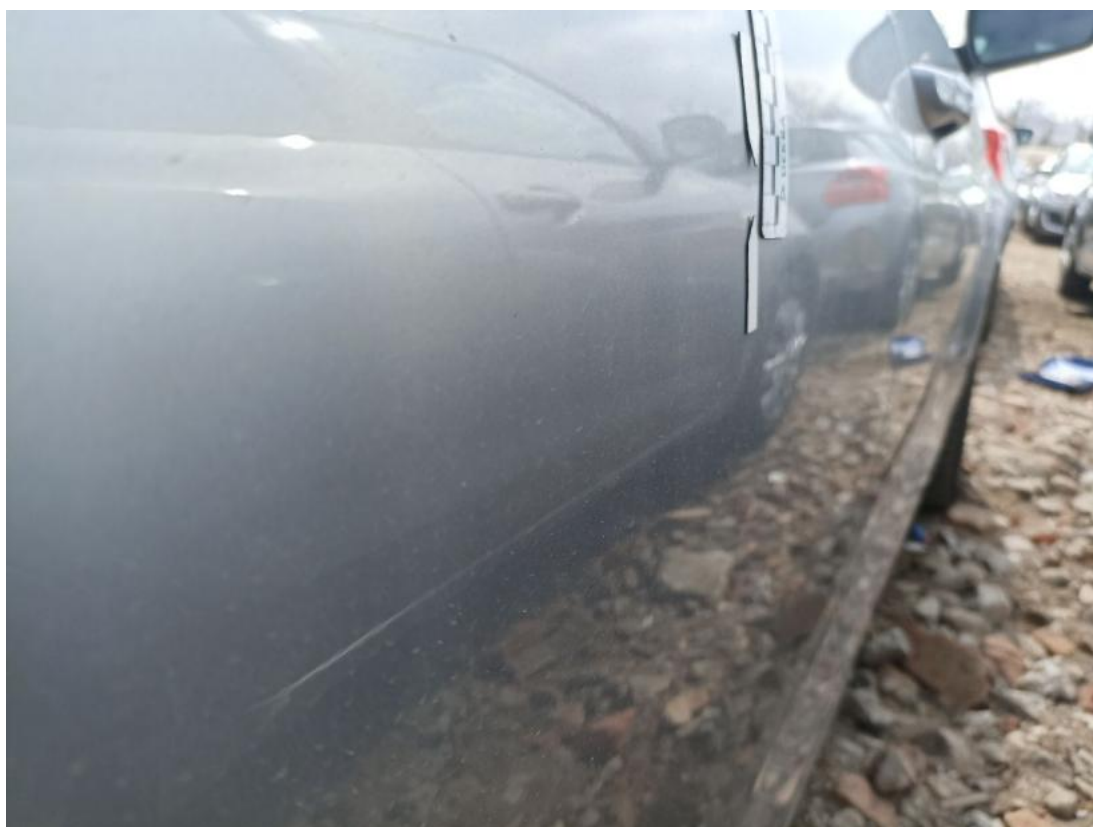
Fot. 40

Drzwi tylne P - Wgniecenie/odkształcenie 1

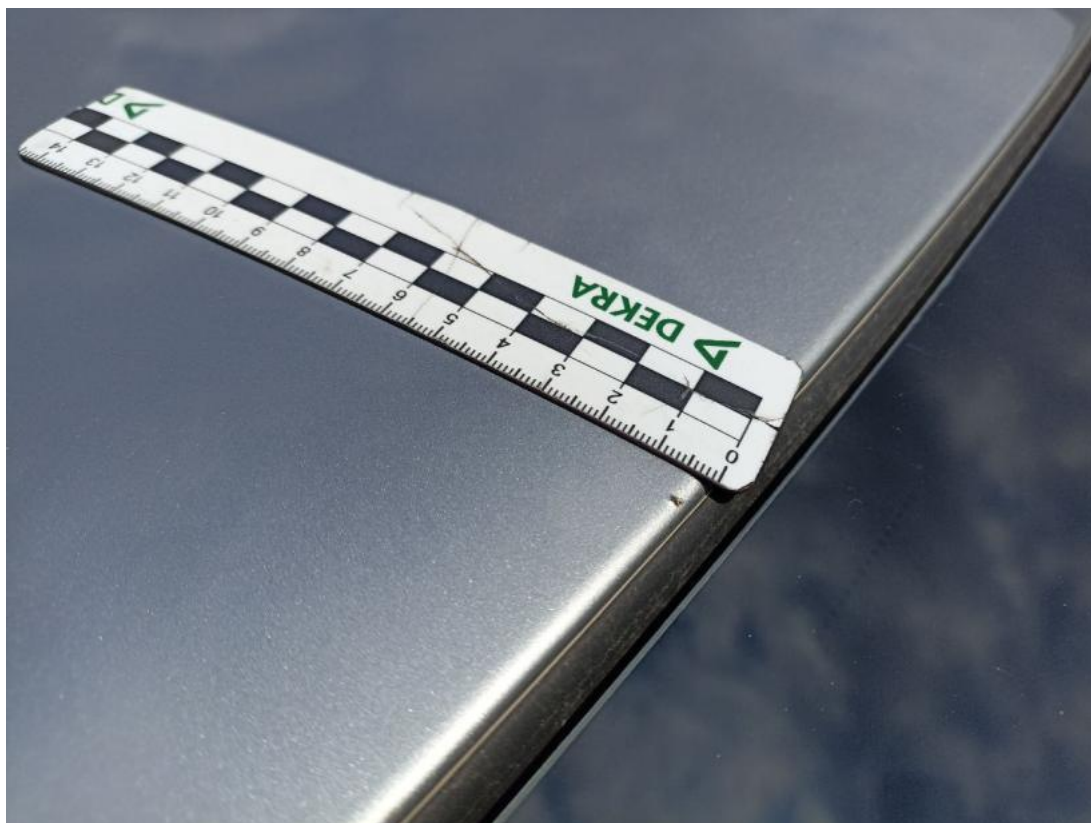
Fot. 41
Dach - Rysa/odprysk 1

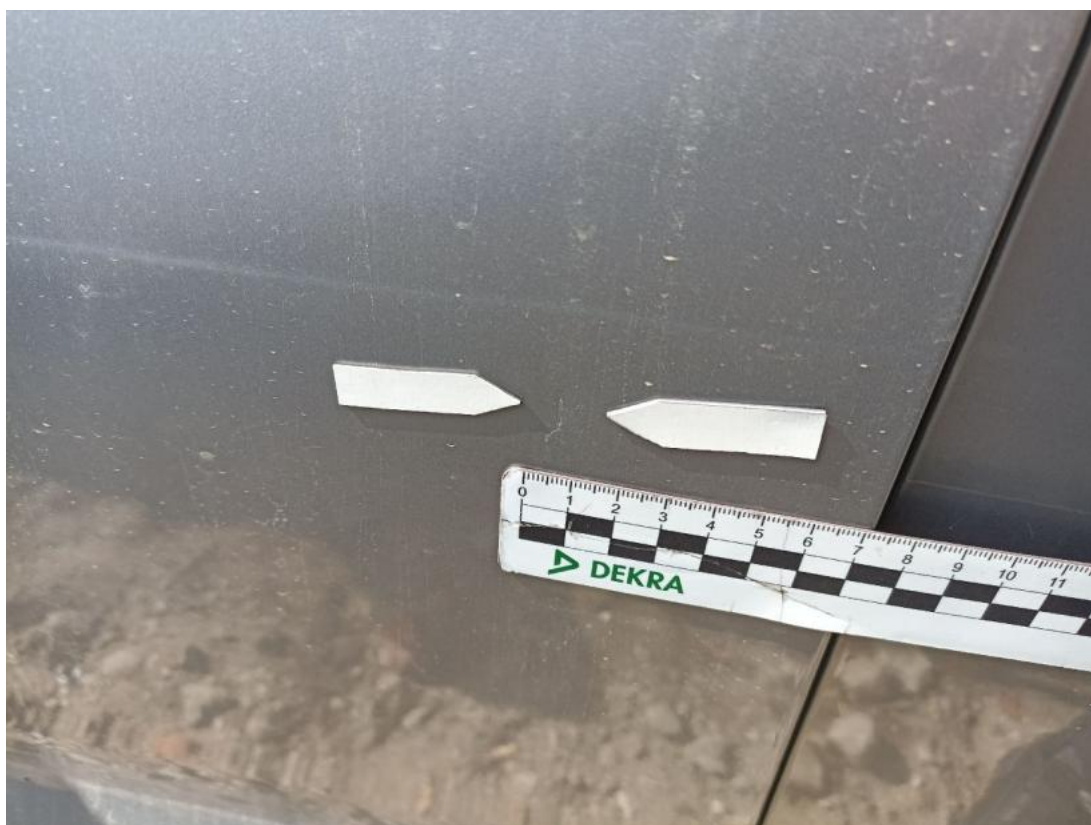
Fot. 42
Drzwi przed L - Wgniecenie/odkształcenie 1

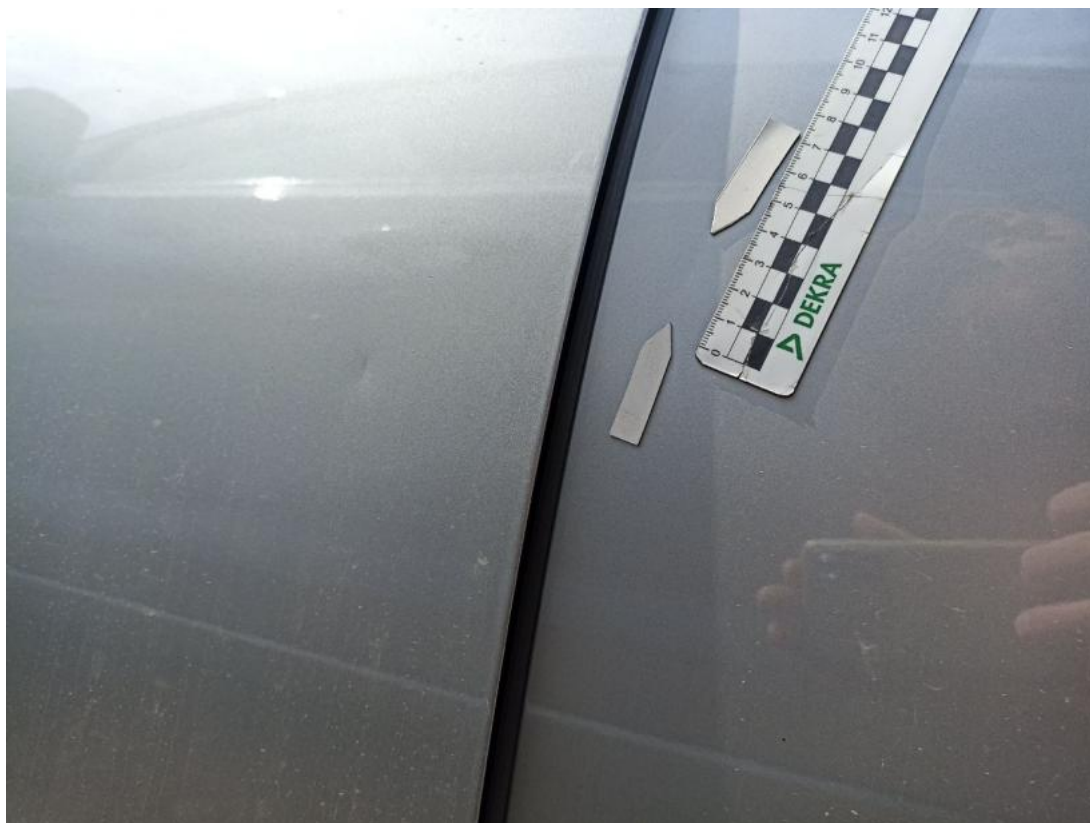
Fot. 43
Drzwi tylne L - Wgniecenie/odkształcenie 1

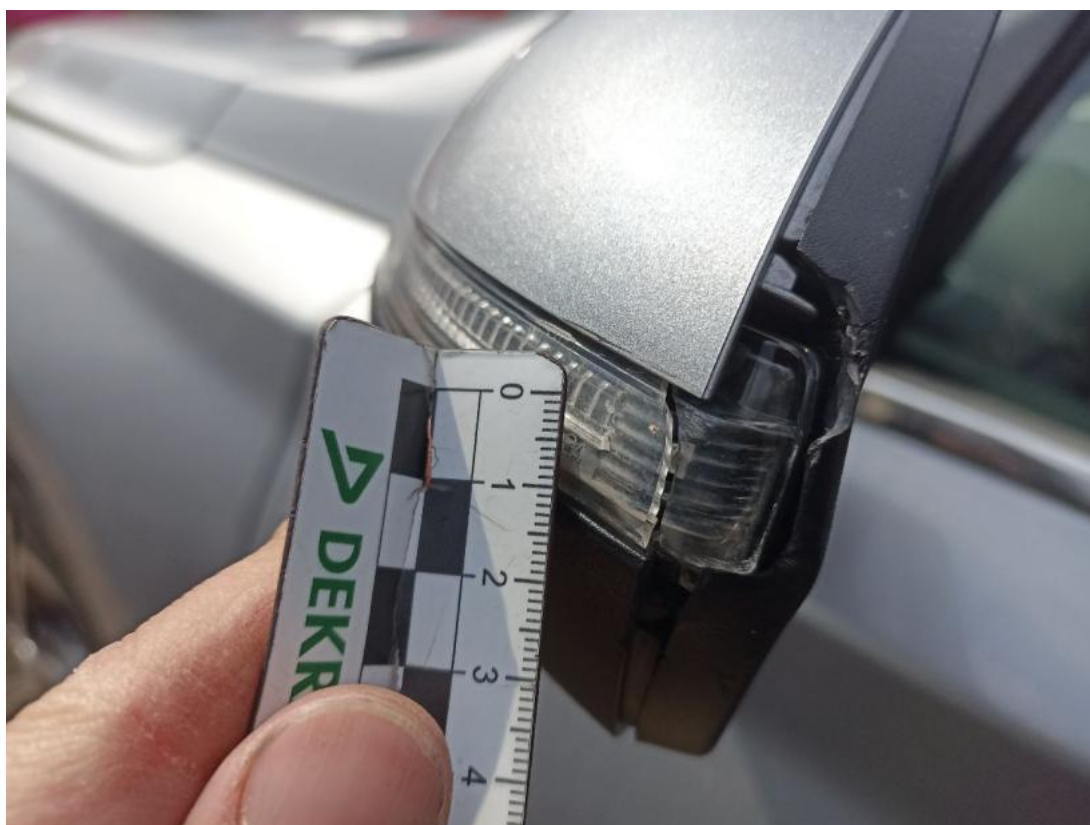
Fot. 44
Kierunkowskaz boczny/lusterka L - Pęknięcie/rozerwanie 1

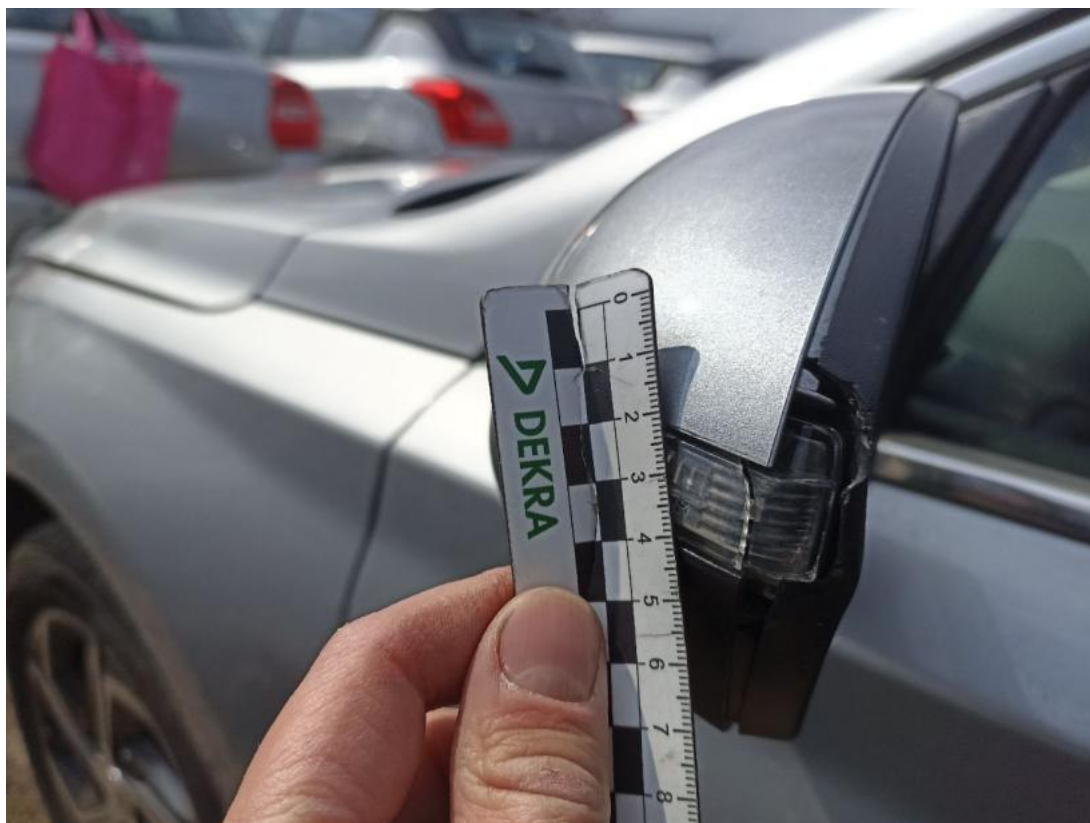
Fot. 45
Obudowa lusterka zew L - Pęknięcie/rozerwanie 1
