Nr zlecenia DEKRA: PKOM(DZS)/GDA/25966/26/03/24
Nr zlecenia/szkody:
Data zlecenia: 24-03-2026

Zleceniodawca:
WS PKO Masterlease
PKO Masterlease-DZS
Polanki 4, Gdańsk

Ocena stanu technicznego pojazdu

Data oględzin: 31-03-2026

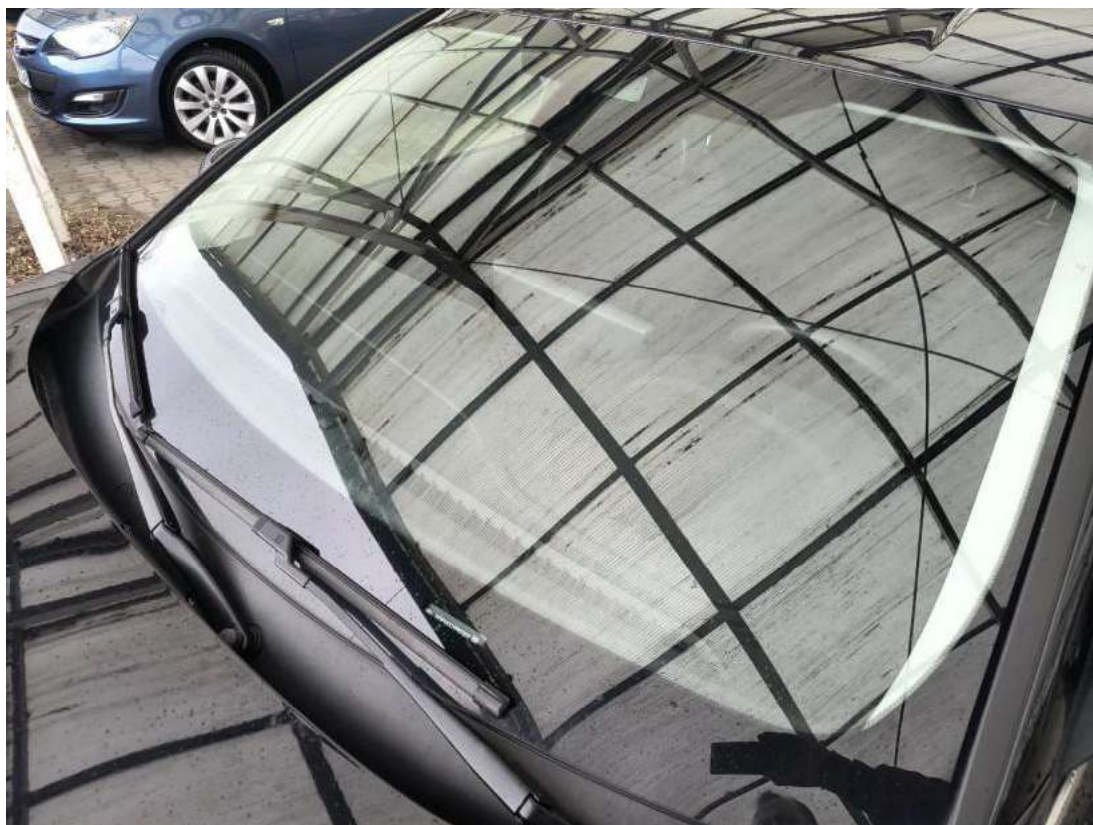
Fot. 35

Szyba czołowa - zdjęcie poglądowe 1

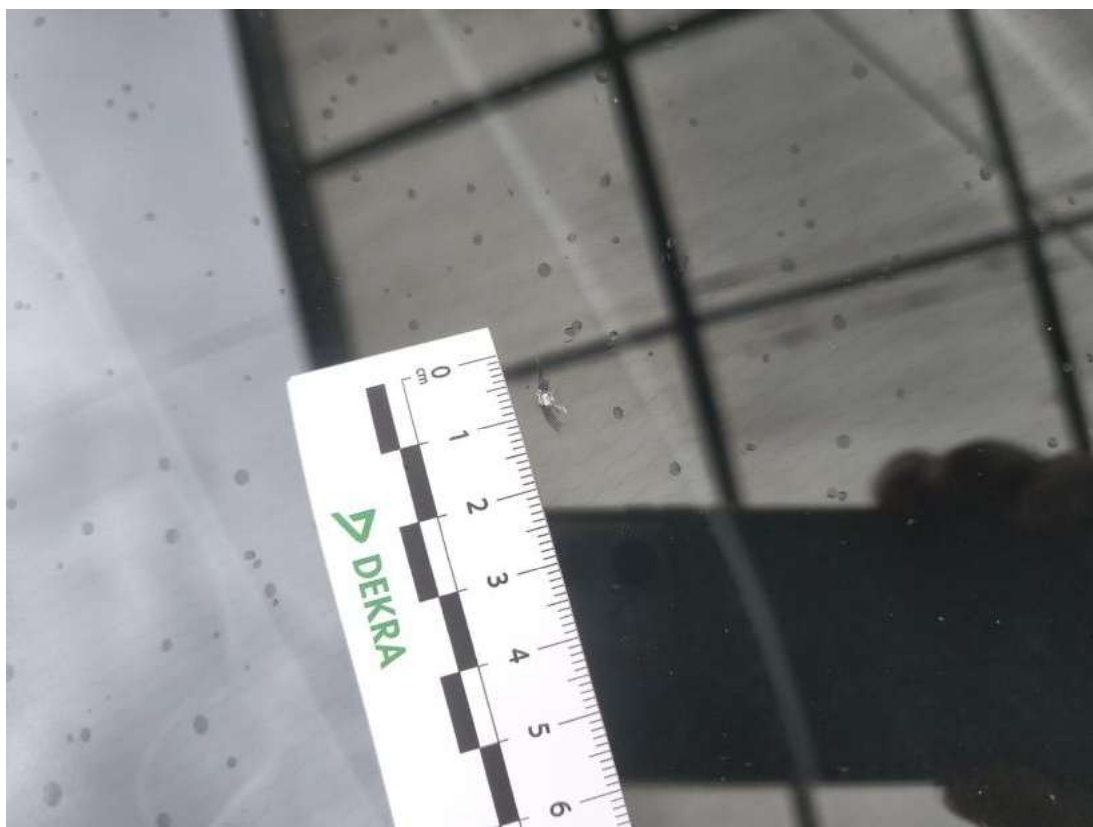
Fot. 36

Poz.	Nazwa części	Nr katalogowy	Opis uszkodzenia	NS [%]
1	Drzwi T P		deformacja, zarysowanie	
2	Szyba PRZ		pęknięcie

Szyba czołowa - Pęknięcie/rozerwanie 1

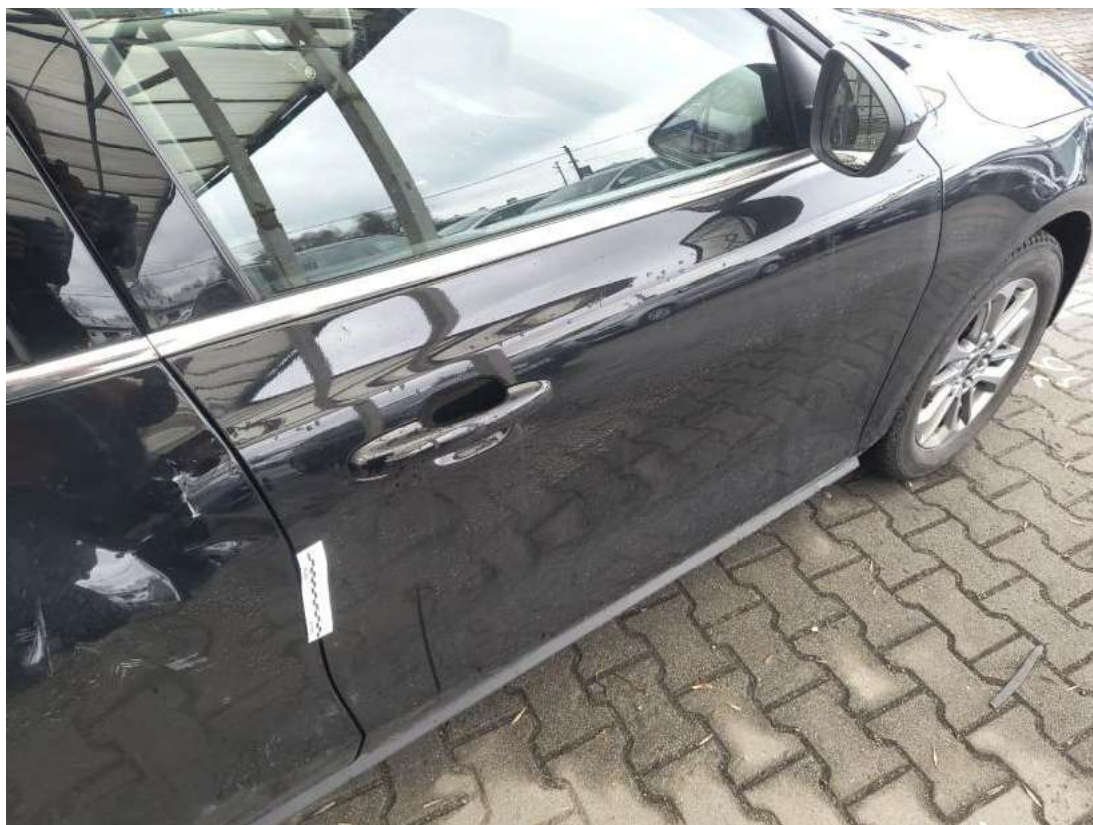
Fot. 37

Drzwi przednie P - zdjęcie pogładowe 1

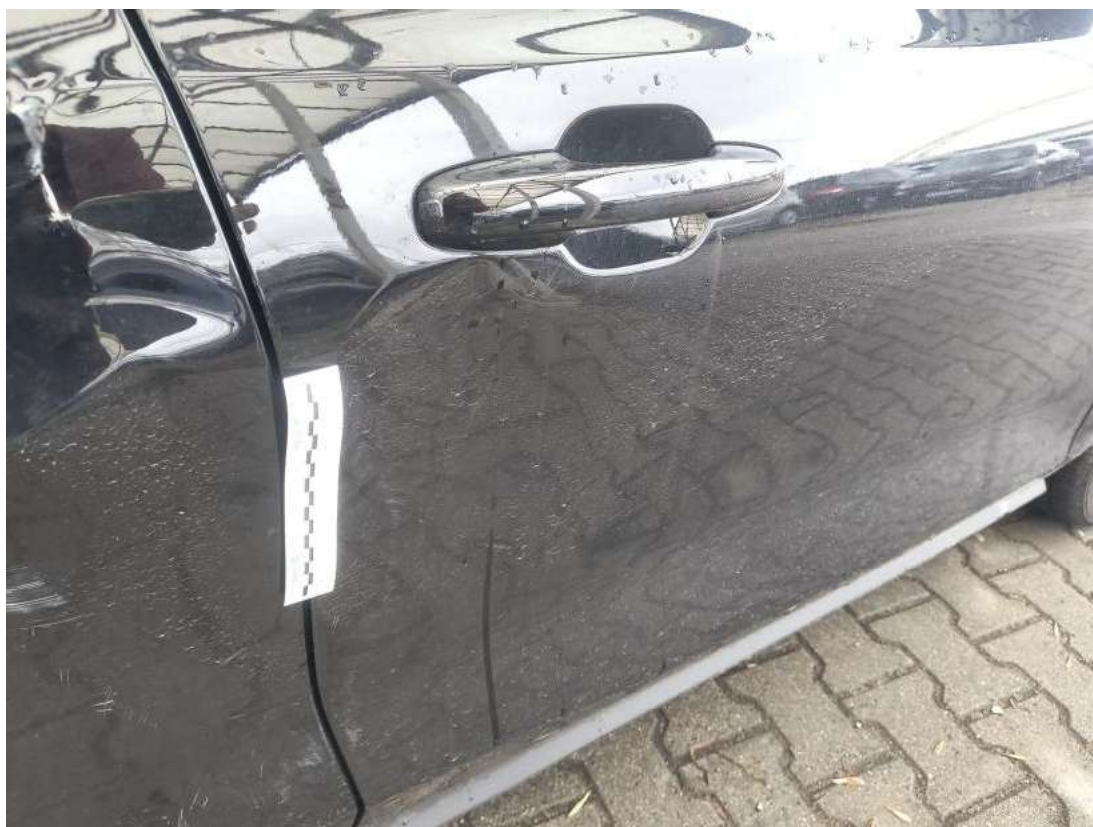
Fot. 38

Poz.	Nazwa części	Nr katalogowy	Opis uszkodzenia	Czas [rbg]
1	Błotnik TP		zarysowanie	
2	Drzwi P P		wgniecenie

Drzwi przednie P - Wgniecenie/odkształcenie 1

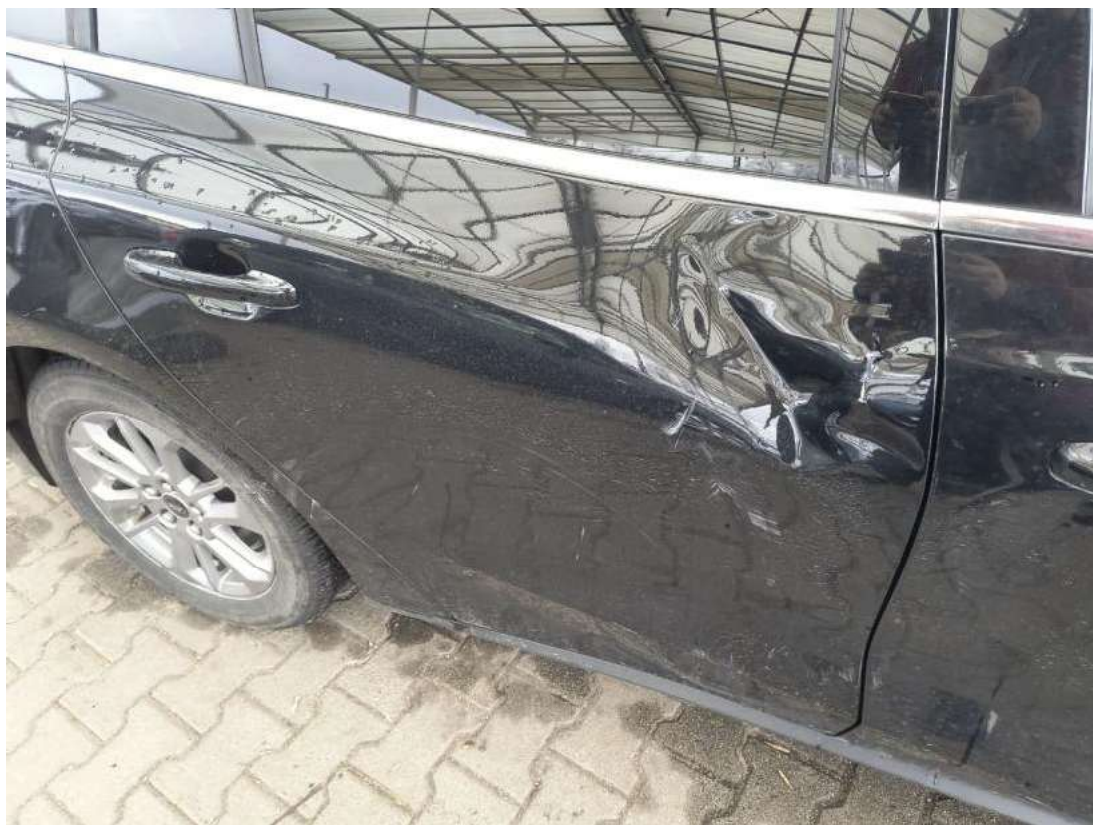
Fot. 39

Drzwi tylne P - zdjęcie pogładowe 1

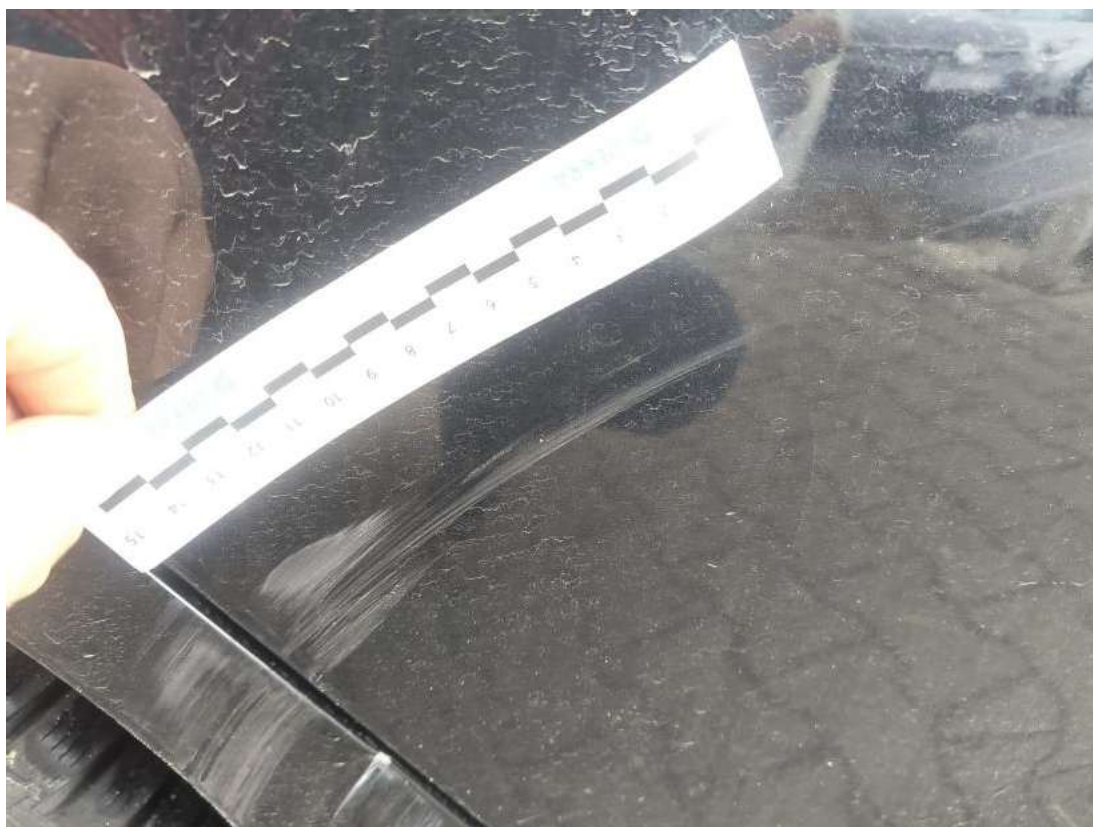
Fot. 40

Drzwi tylne P - Rysa/odprysk 1

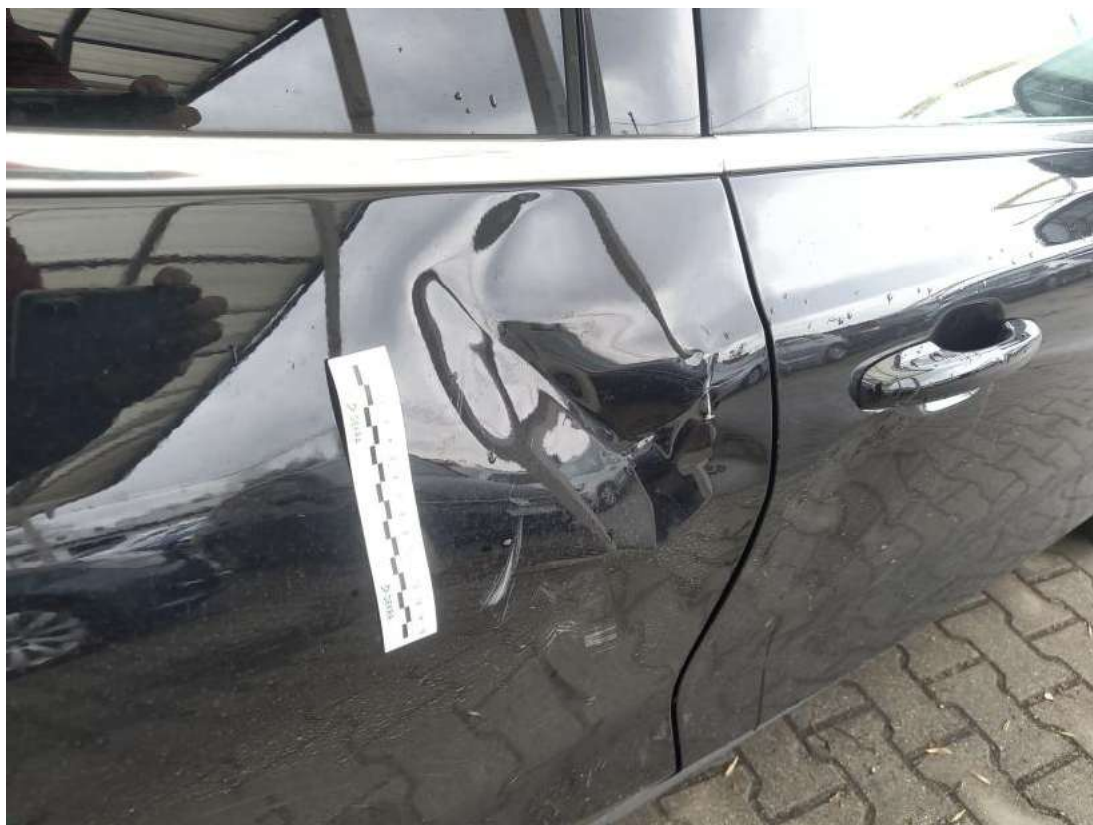
Fot. 41
Drzwi tylne P - Wgniecenie/odkształcenie 1

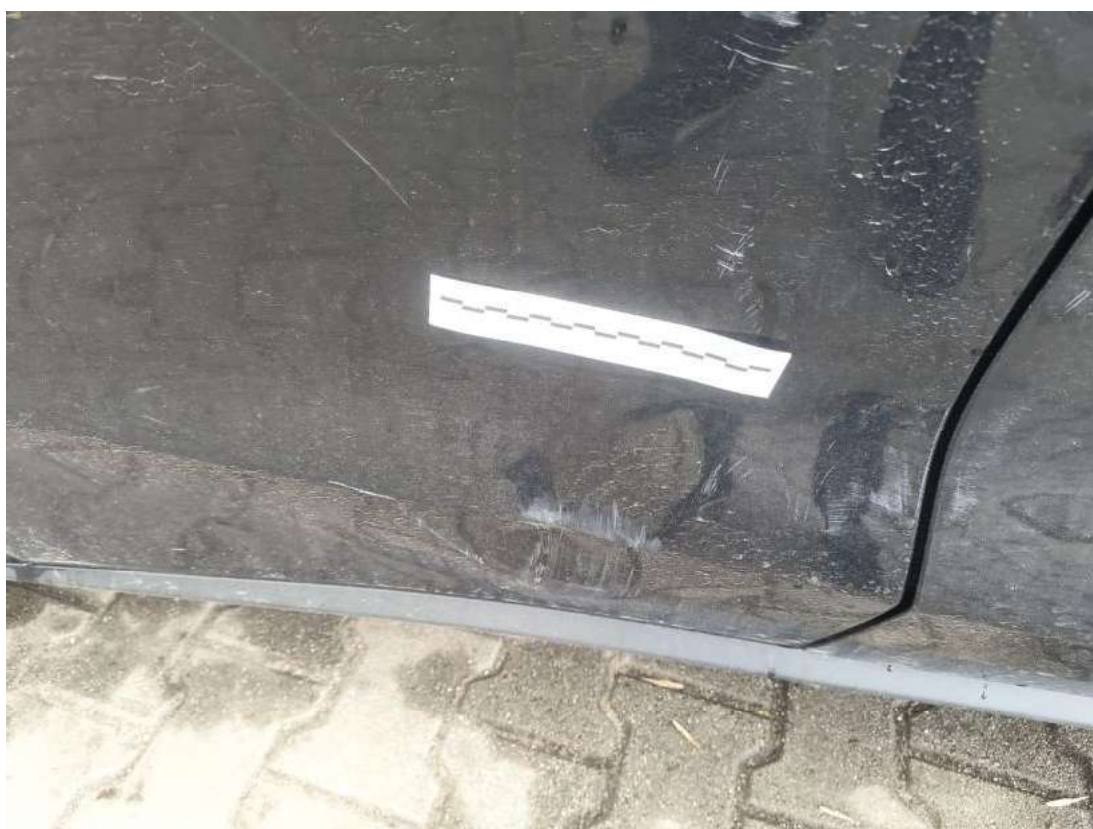
Fot. 42
Drzwi tylne P - Wgniecenie/odkształcenie 2

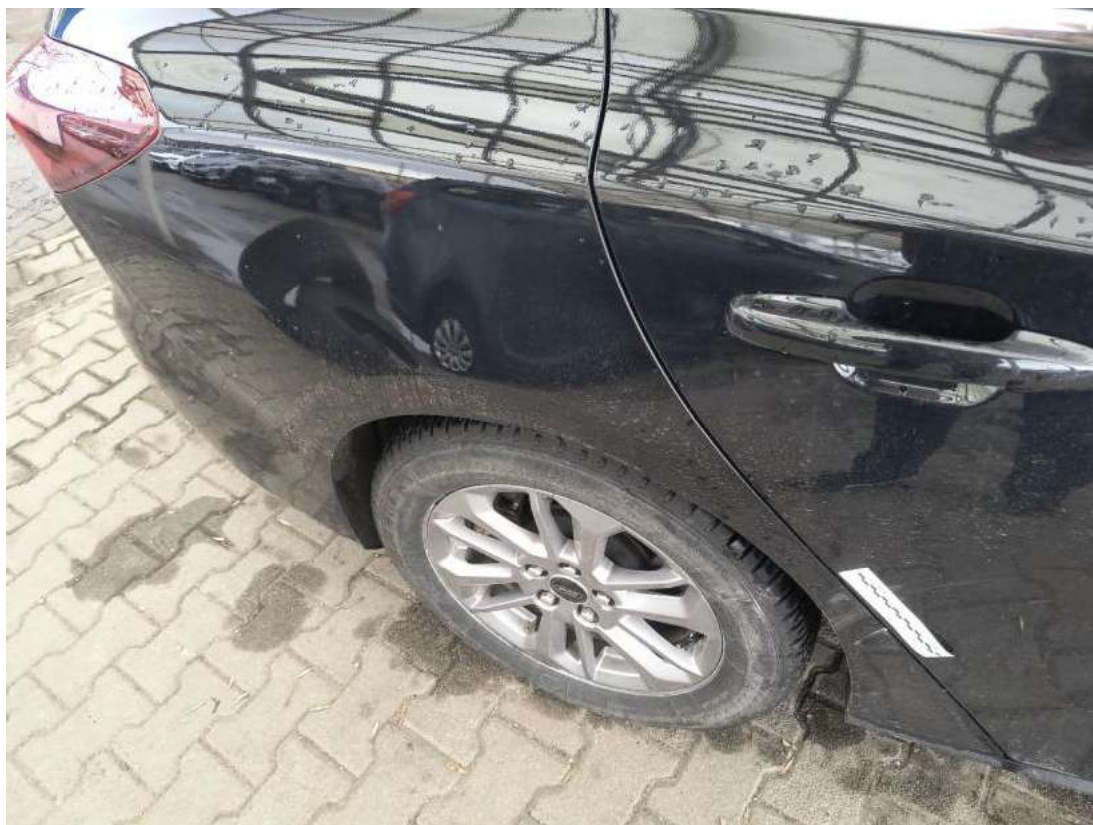
Fot. 43

Błotnik tylny P / Ściana boczna P - zdjęcie poglądowe 1

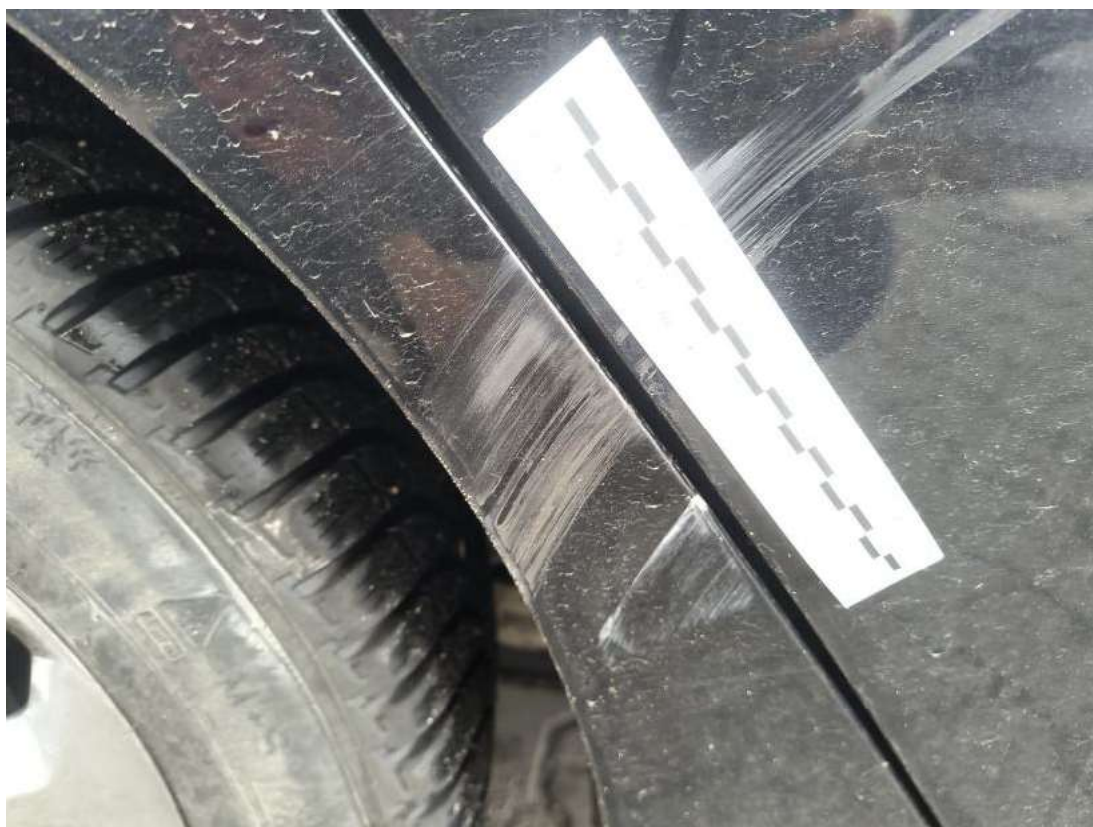
Fot. 44

Błotnik tylny P / Ściana boczna P - Rysa/odprysk 1

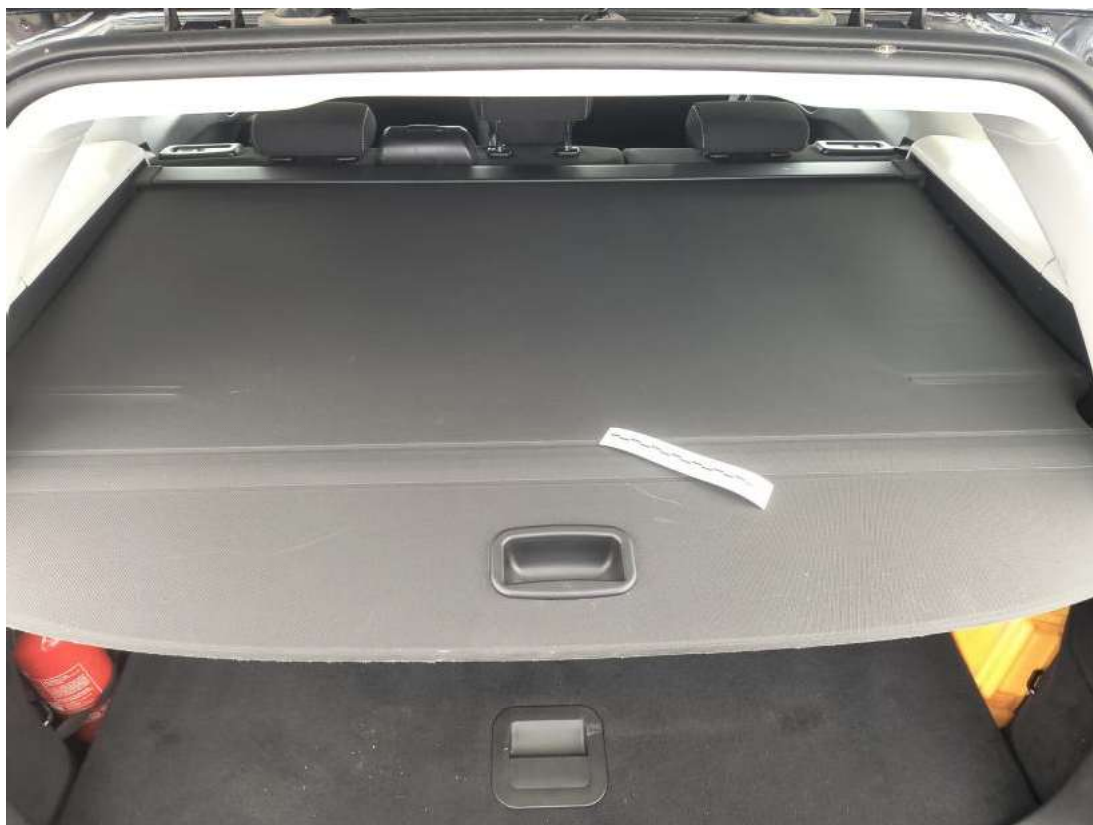
Fot. 45

Półka/roleta tylna - zdjęcie poglądowe 1

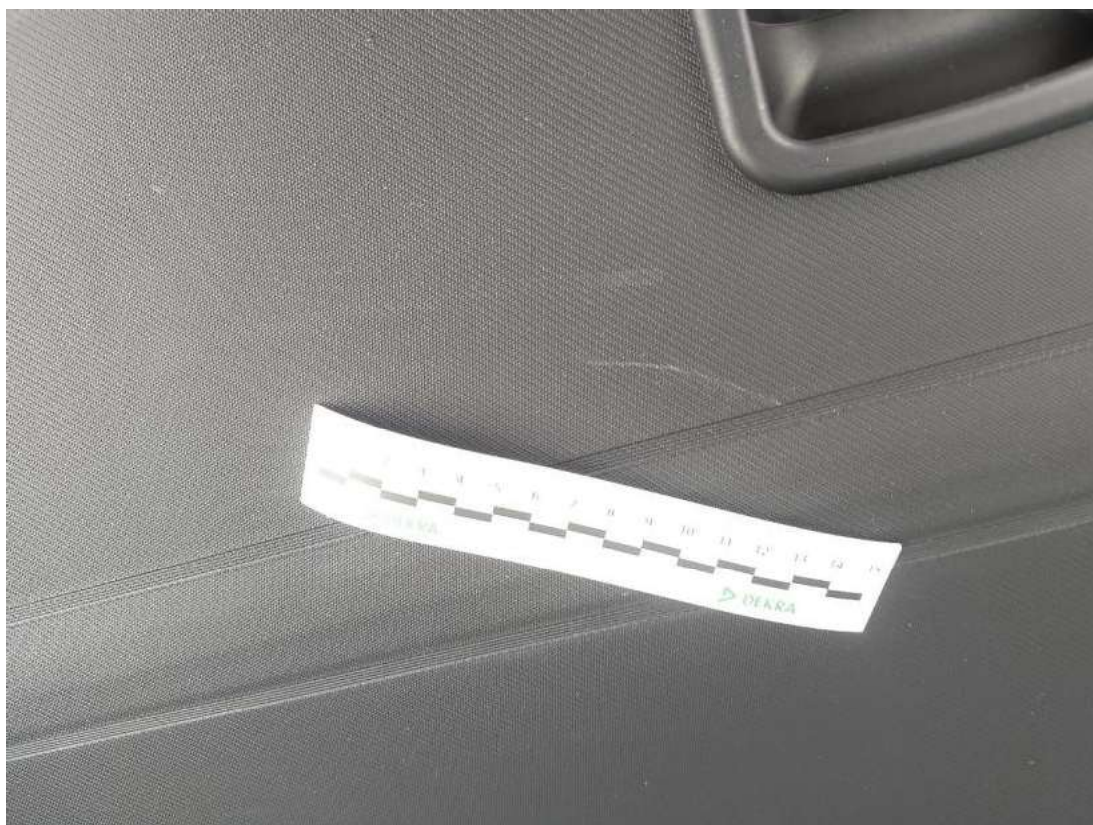
Fot. 46

Poz.	Nazwa części	Nr katalogowy	Opis uszkodzenia	Czas [rbg]
1	Półka/roleta tylna		zarysowanie

Półka/roleta tylna - Rysa/odprysk 1
