Nr zlecenia DEKRA: PKOM(DZS)/GDA/31097/26/04/09
 Nr zlecenia/szkody:
 Data zlecenia: 09-04-2026

Ocena stanu technicznego pojazdu

Eurotax-Kod EC	Marka, model, typ pojazdu				Rodzaj nadwozia
	CITROEN, Berlingo Furgon (09.2018-, Club M/L1				FUR
Rodzaj silnika	Pojemność [ccm]	Moc [KM/kW]	Skrzynia biegów	Stan licznika [km] (odczytany)	Ilość drzwi/miejsc
z zapłonem iskrowym	1199	130/96	automatyczna	118 014	4/3
Nr rej. pojazdu	Nr nadwozia (VIN)		Data 1-rej./rok prod.	Następne bad. tech.	Lakier
GD1C461	VR7EUHNS3NJ564834		08-03-2022/2022	06-03-2027	biały/UNI

Data oględzin: 14-04-2026

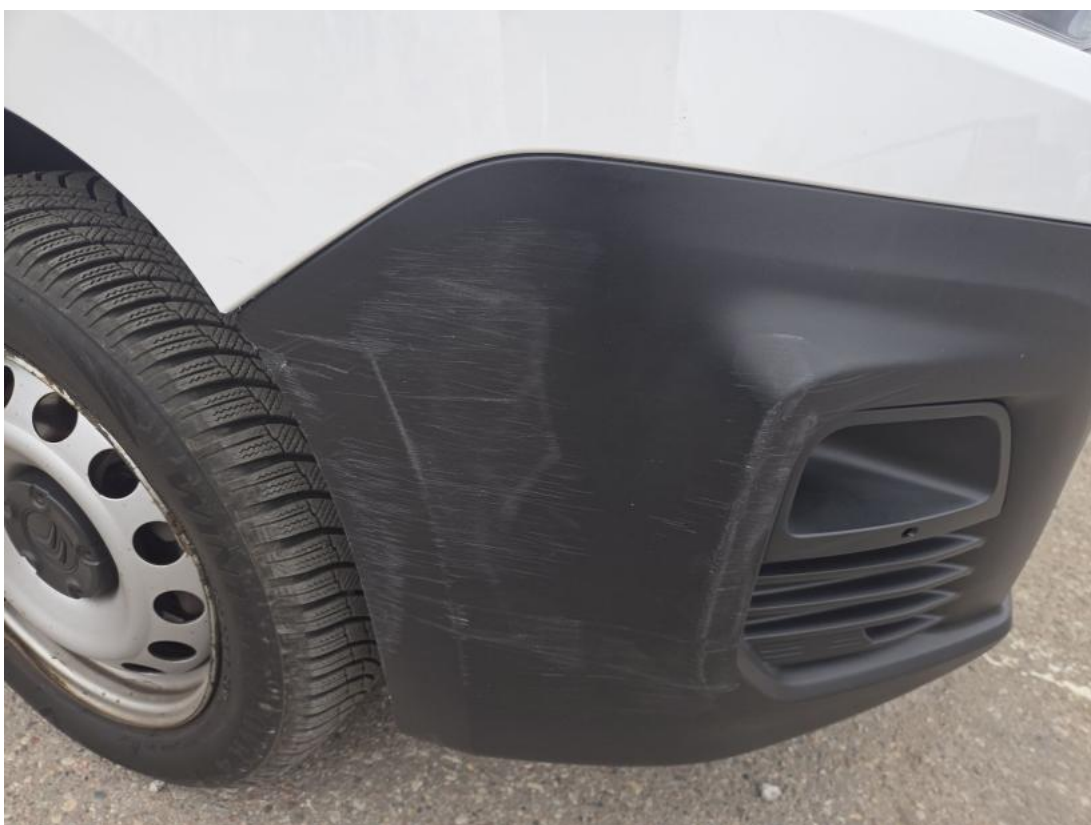
Fot. 38

Zderzak - Rysa/odprysk 1

Poz.	Nazwa części	Nr katalogowy	Opis uszkodzenia	NS [%]
1	Zderzak PRZ	9816765680	zarysowanie	
2	Zderzak TYŁ	1633557280	pęknięcie, wgniecenie, zarysowanie	
3	NAROŻE ZDERZAKA L. TYŁ	9816754880	pęknięcie	
4	NAROŻE ZDERZAKA P. TYŁ	9816754780	pęknięcie

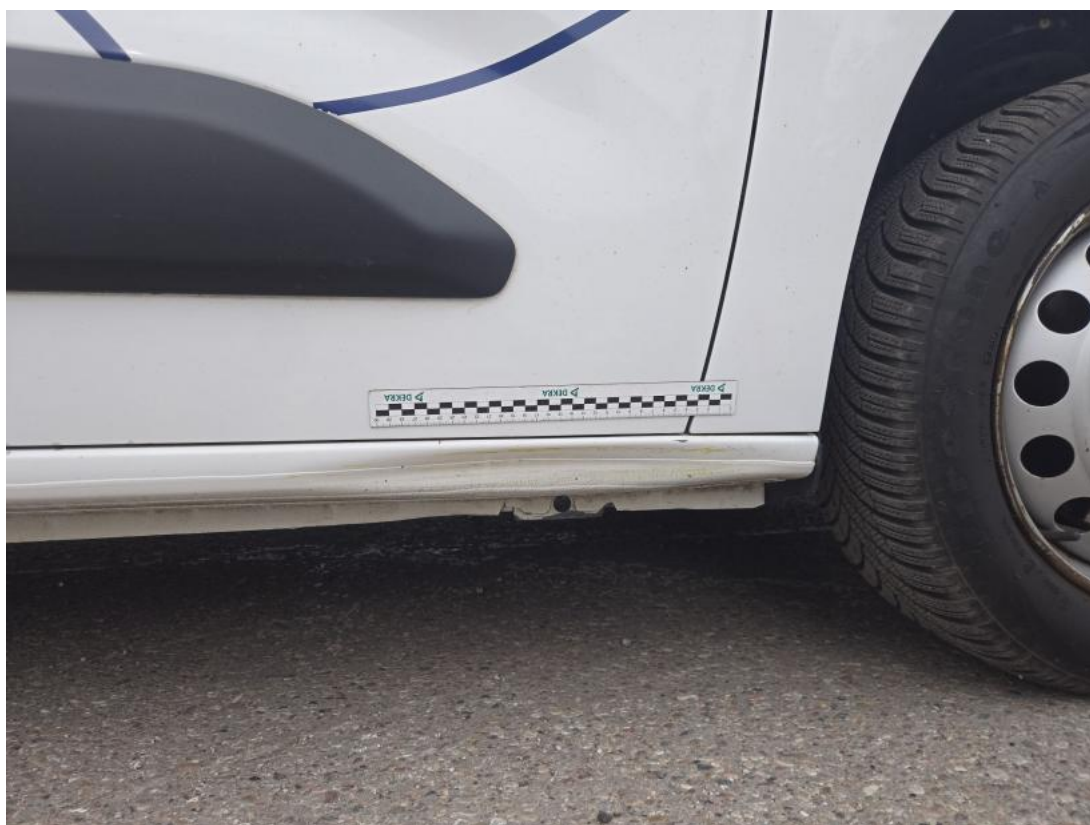
Fot. 40

Próg P - Wgniecenie/odkształcenie 1

Poz.	Nazwa części	Nr katalogowy	Opis uszkodzenia	Czas [rbg]
1	Błotnik TL		wgniecenie, zarysowanie	
2	Drzwi skrzydłowe TP		wgniecenie, zarysowanie	
3	Drzwi skrzydłowe TL		wgniecenie, zarysowanie	
4	Próg P		wgniecenie, zarysowanie	
5	Próg L		wgniecenie, zarysowanie

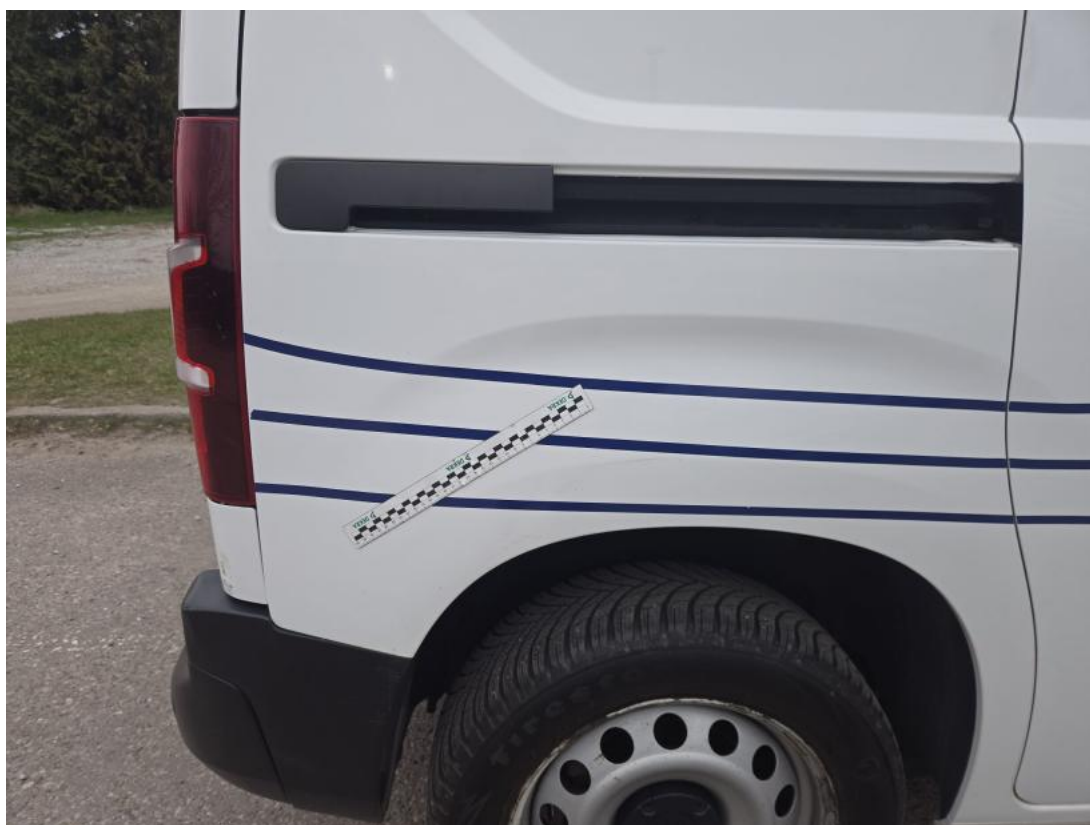
Fot. 42

Błotnik tylny P / Ściana boczna P - Rysa/odprysk 1

Poz.	Nazwa części	Nr katalogowy	Opis uszkodzenia	Czas [rbg]
1	Błotnik TP		zarysowanie

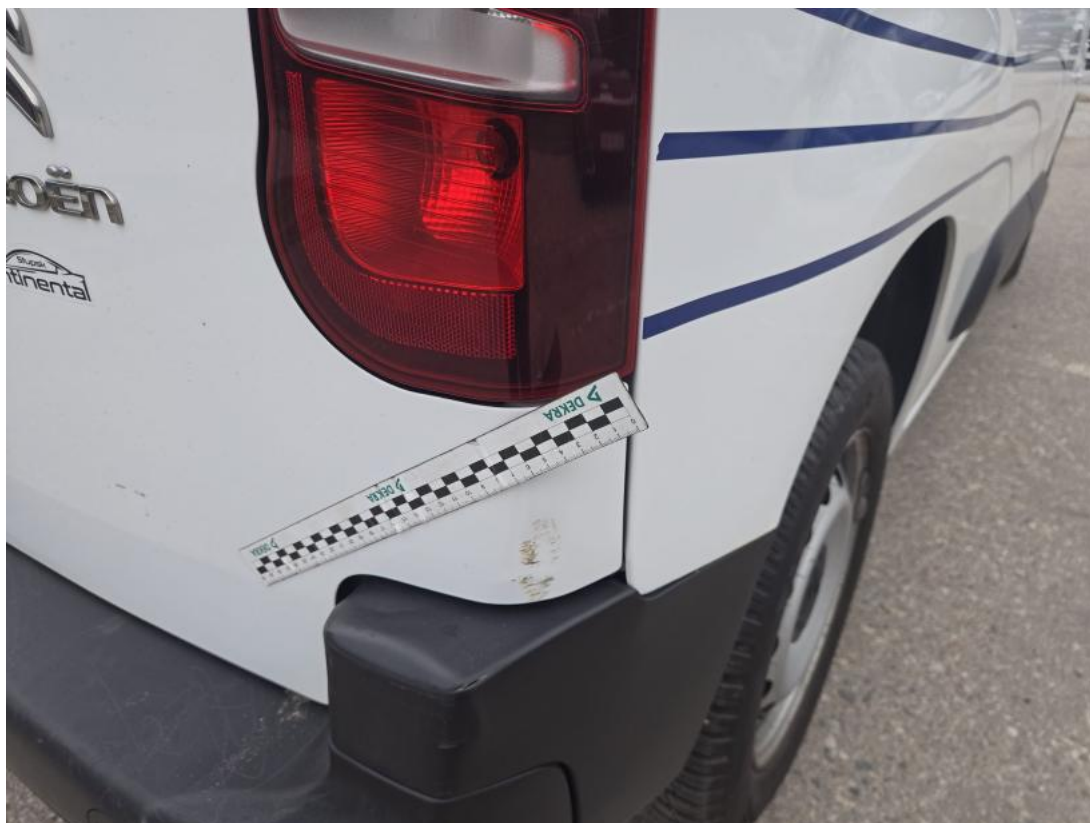
Fot. 45

Pokrywy bagażnika - Wgniecenie/odkształcenie 1

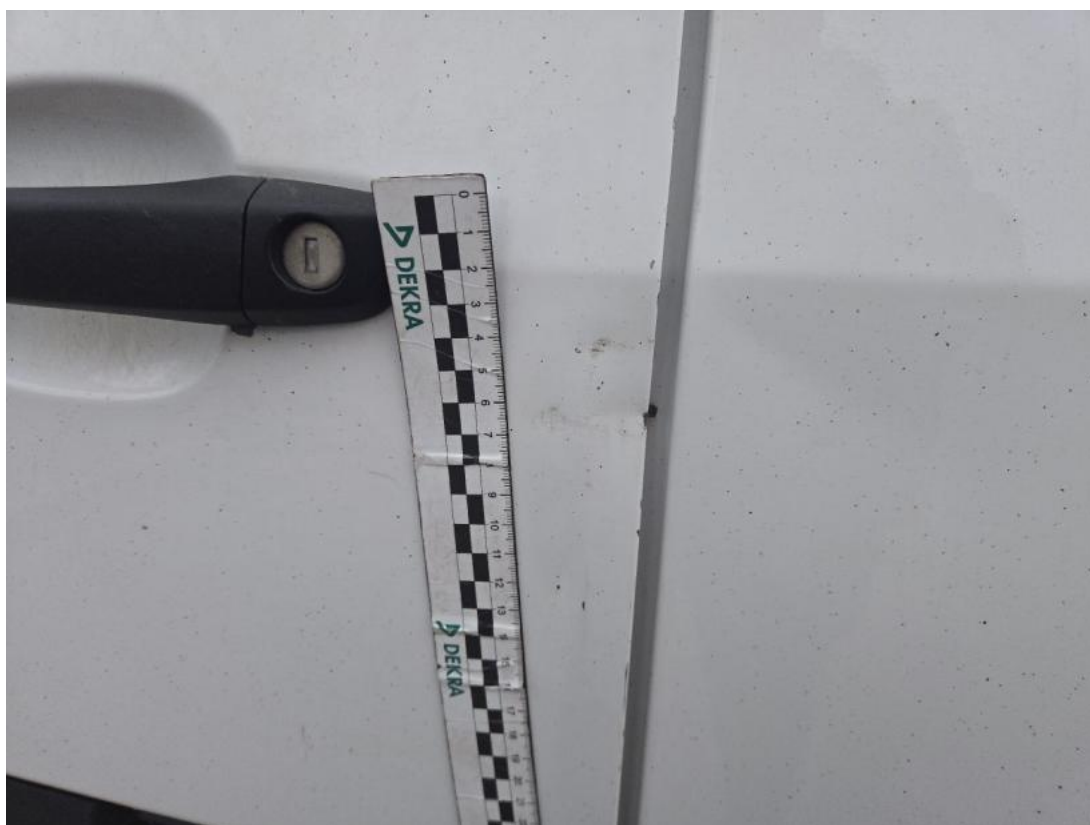
Fot. 46

Pokrywy bagażnika - Wgniecenie/odkształcenie 2

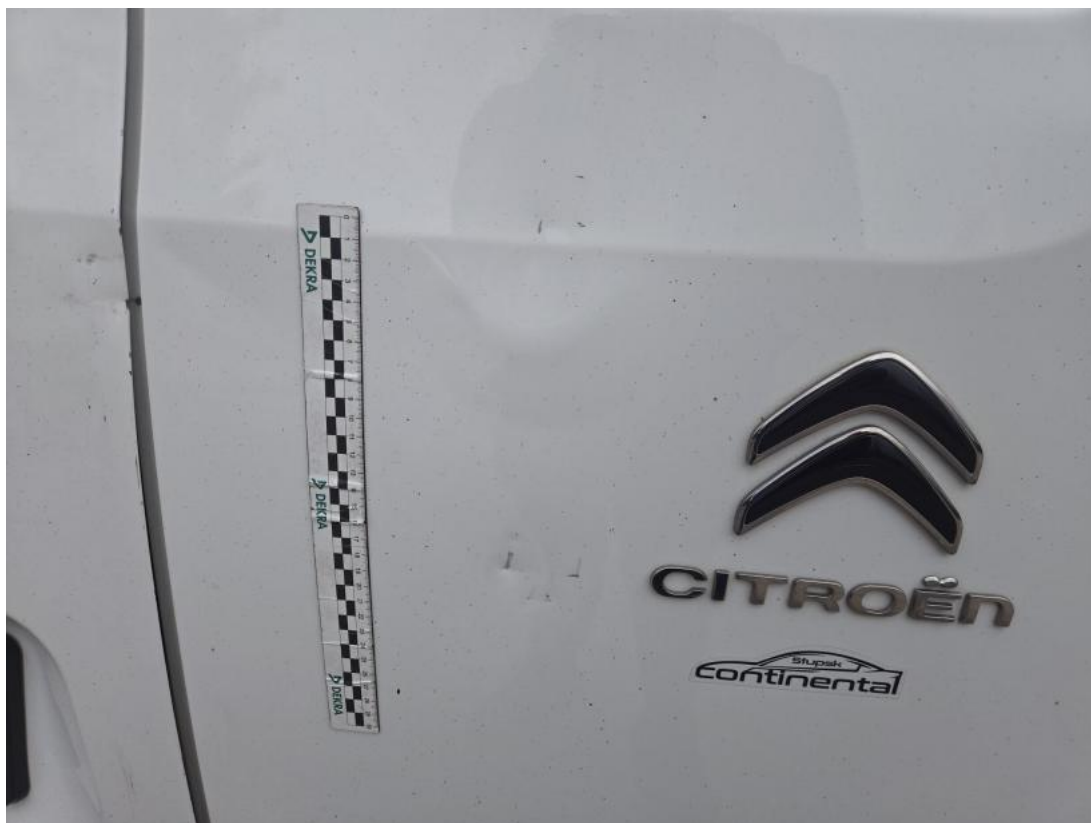
Fot. 47

Pokrywy bagażnika() - Wgniecenie/odkształcenie 3

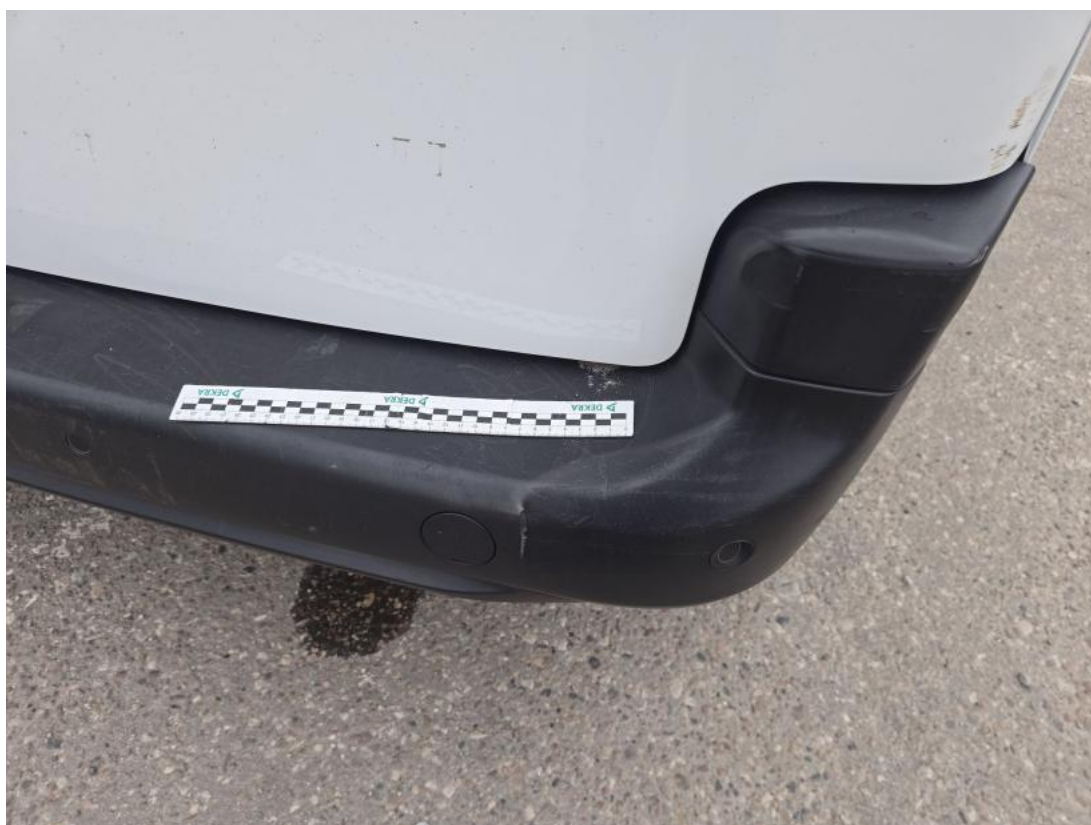
Fot. 50
Zderzak tylny - Pęknięcie/rozerwanie 1

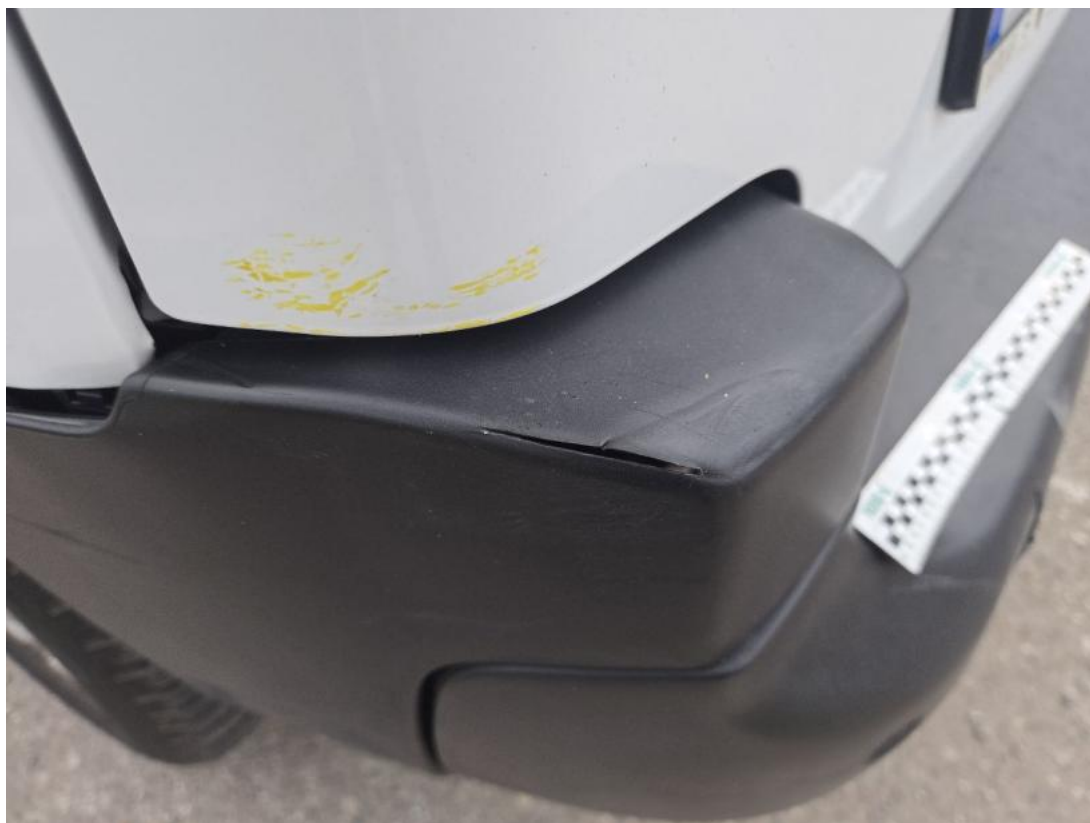
Fot. 51

Zderzak tylny - Pęknięcie/rozerwanie 2

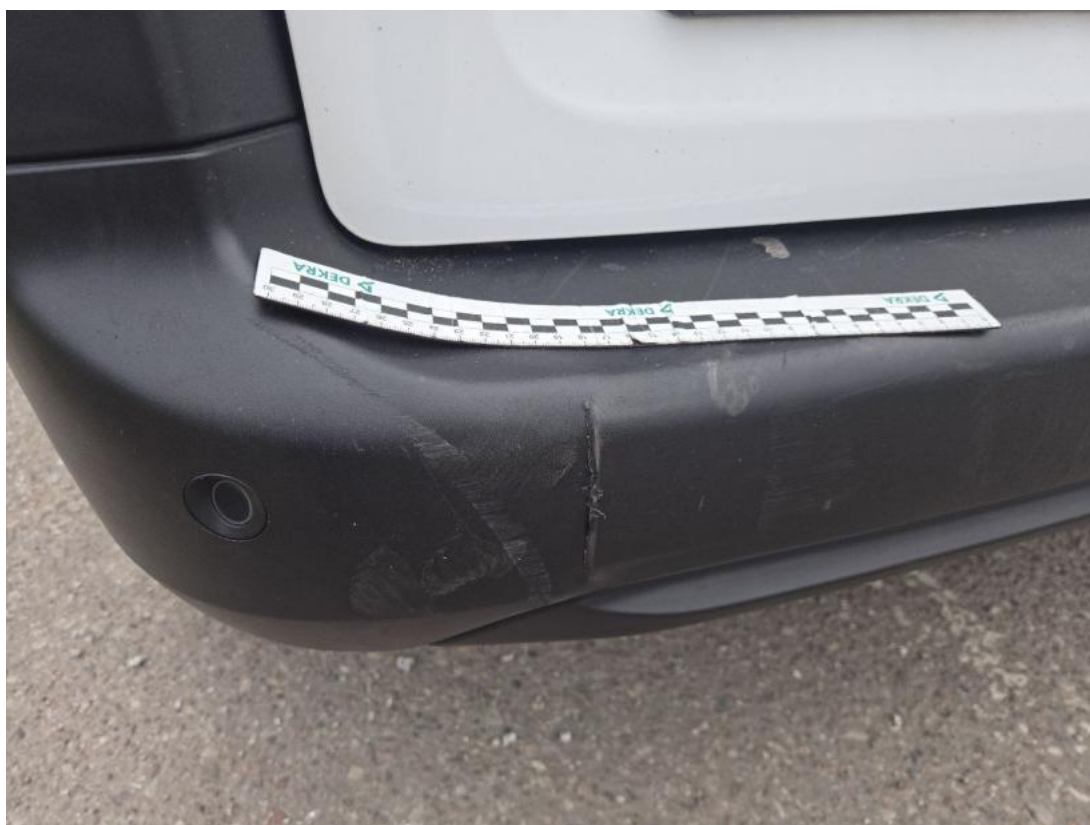
Fot. 52

Zderzak tylny() - Pęknięcie/rozerwanie 3

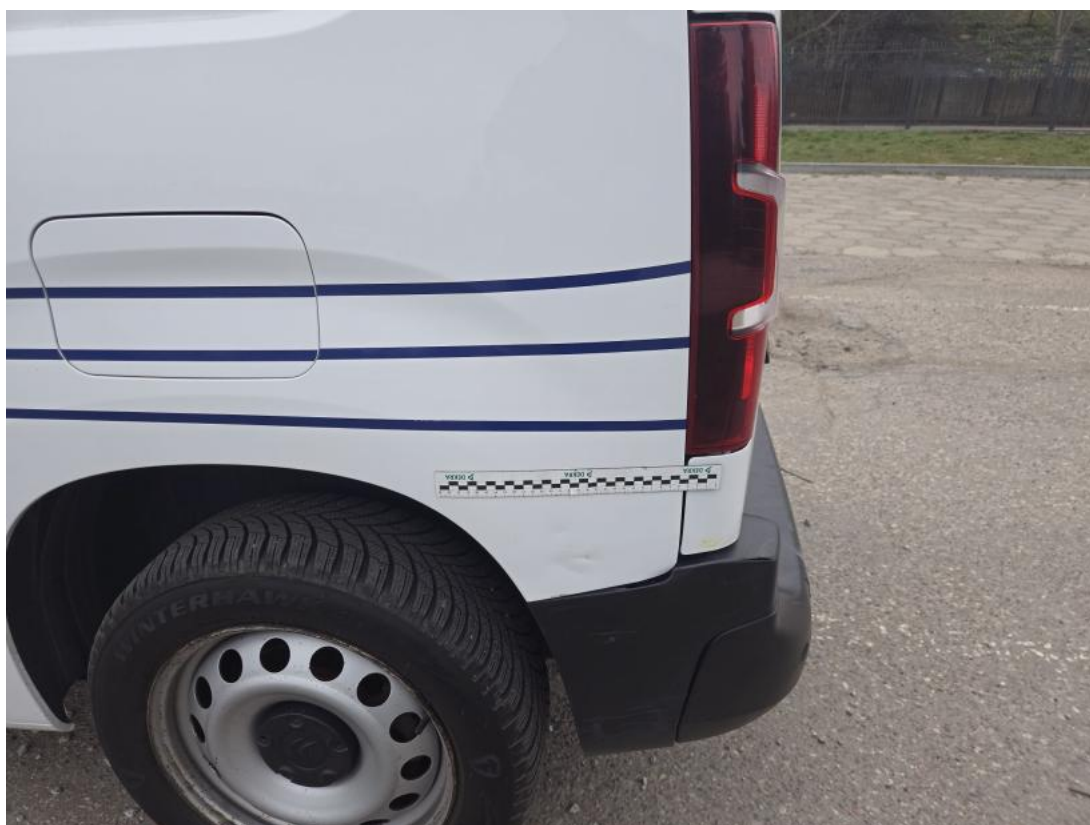
Fot. 54

Błotnik tylny L / Ściana boczna L - Wgniecenie/odkształcenie 1

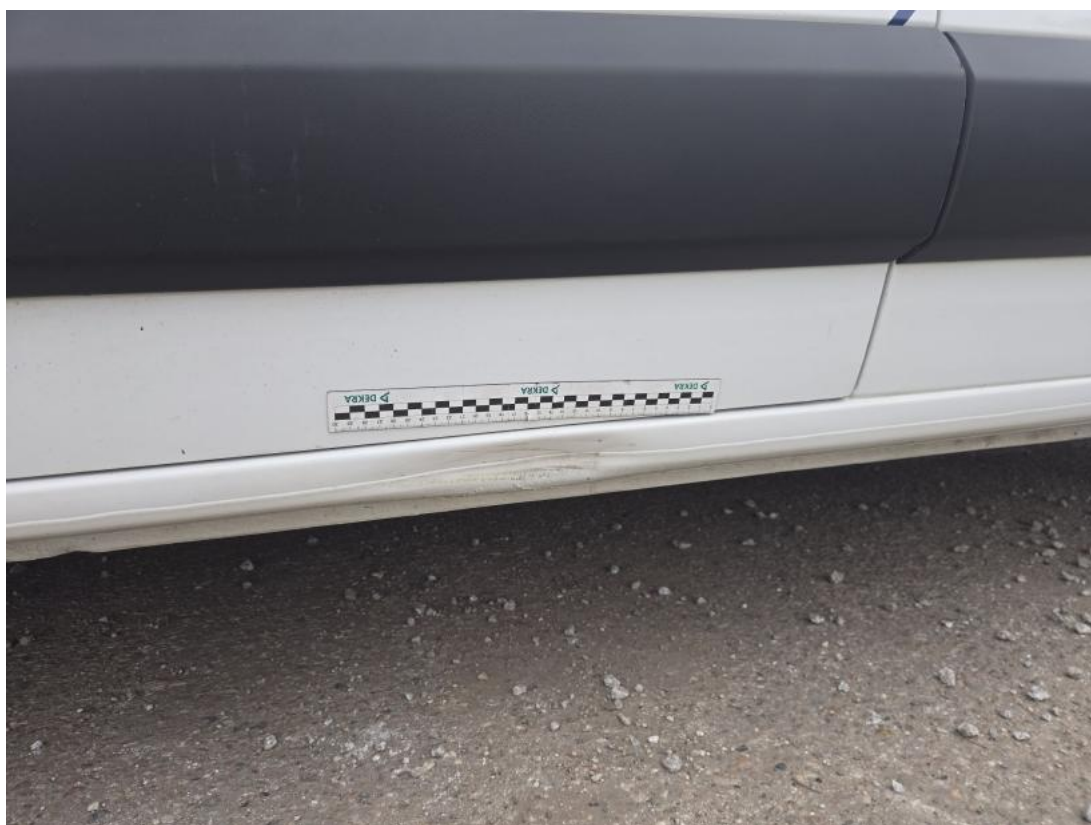
Fot. 56

Próg L - Wgniecenie/odkształcenie 1
