Raport z oględzin pojazdu

Numer raportu	424840/3/26-9573	Data raportu	12-03-2026
Rzeczoznawca	Jan Rybołowik	Data oględzin	12-03-2026
Nr zlecenia	PKOM(DZS)/GDA/20861/26/03/09	Miejsce oględzin	AUTOMARKET OŻARÓW MAZOWIECK...

Numer identyfikacyjny (VIN)	6FPPXXMJ2PLY35288
Marka, model	FORD Ranger 19-23
Typ, wersja	Ranger 2.0 EcoBlue 4x4 DC W...
Numer rejestracyjny	WD1155P
Silnik (rodz./poj./moc)	diesel/1995 ccm/156 kW
Stan licznika	147 618 km
Data 1. rej./rok prod.	22-12-2020/2020
Data nast. bad. techn.	
Nadwozie	PIC 4/5
Lakier	grafitowy/2-warstwowy metalizowany
Skrzynia biegów	automatyczna

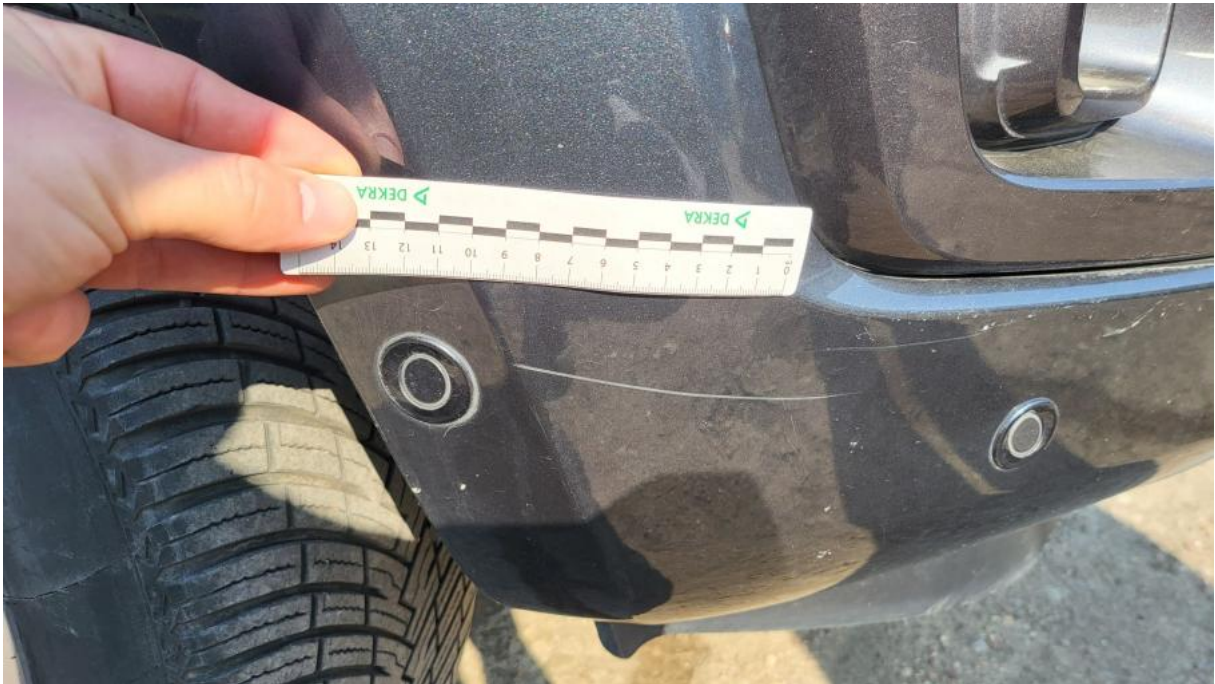
Fot. 29
Zderzak - Rysa/odprysk 1

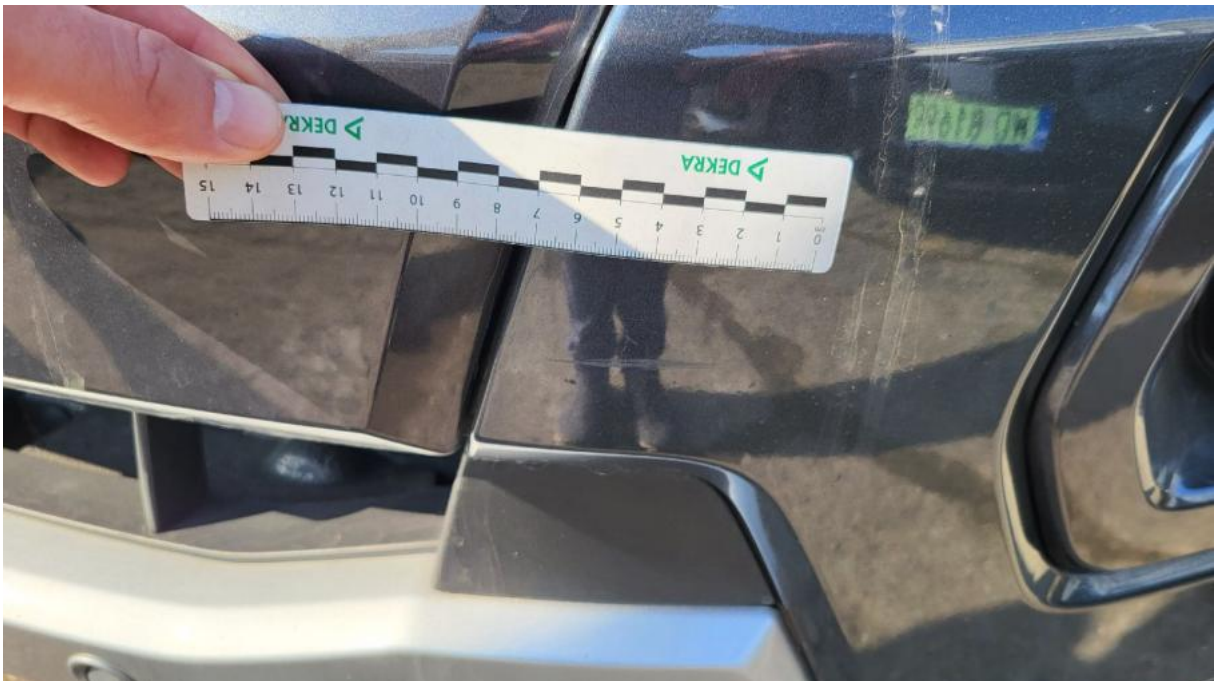
Fot. 30
Zderzak - Rysa/odprysk 2

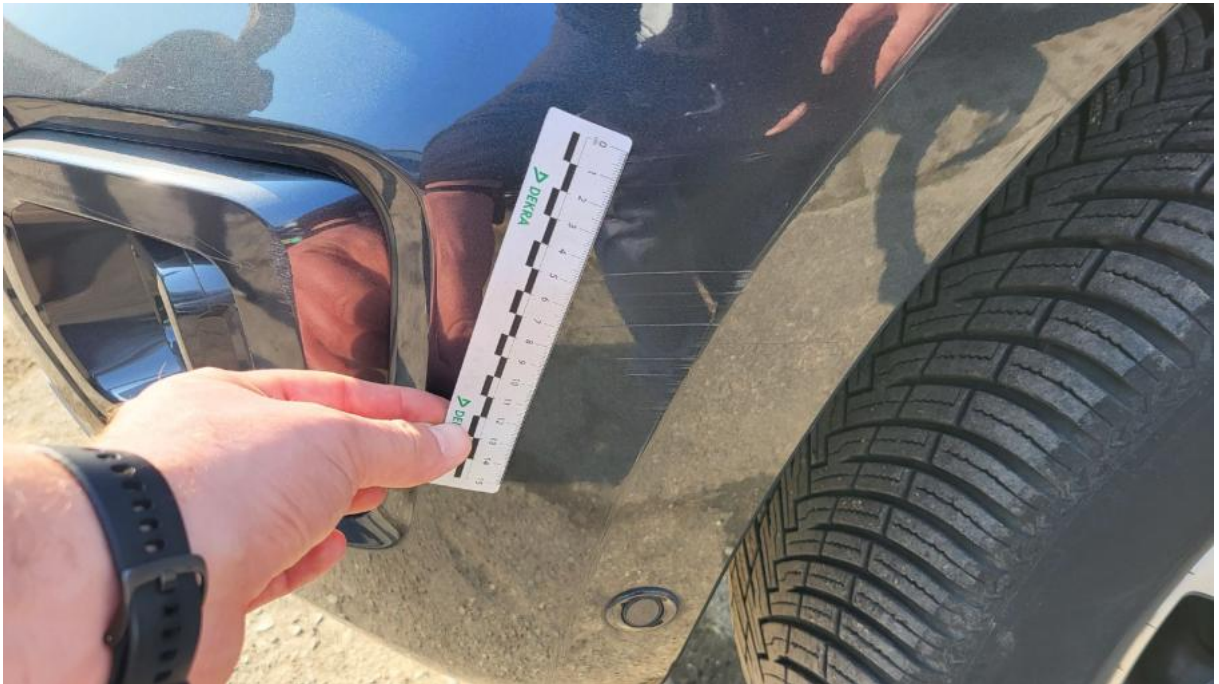
Fot. 31
Zderzak() - Rysa/odprysk 3

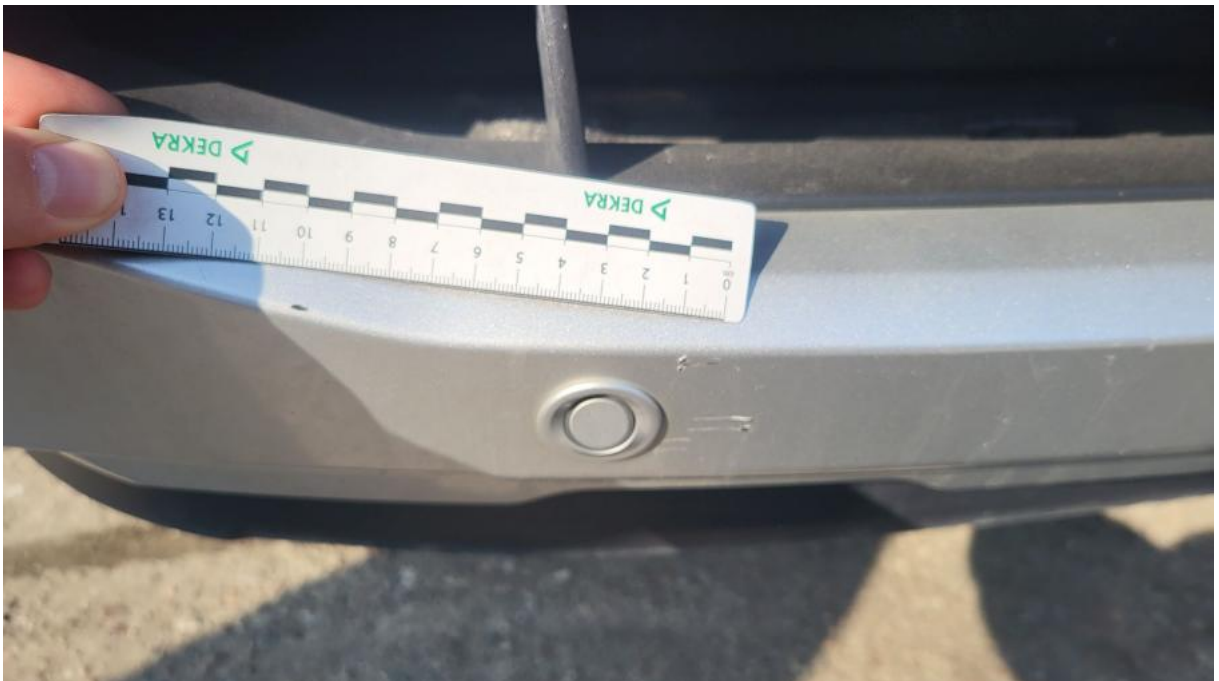
Fot. 32
Zderzak przedni cz Śr - Rysa/odprysk 1

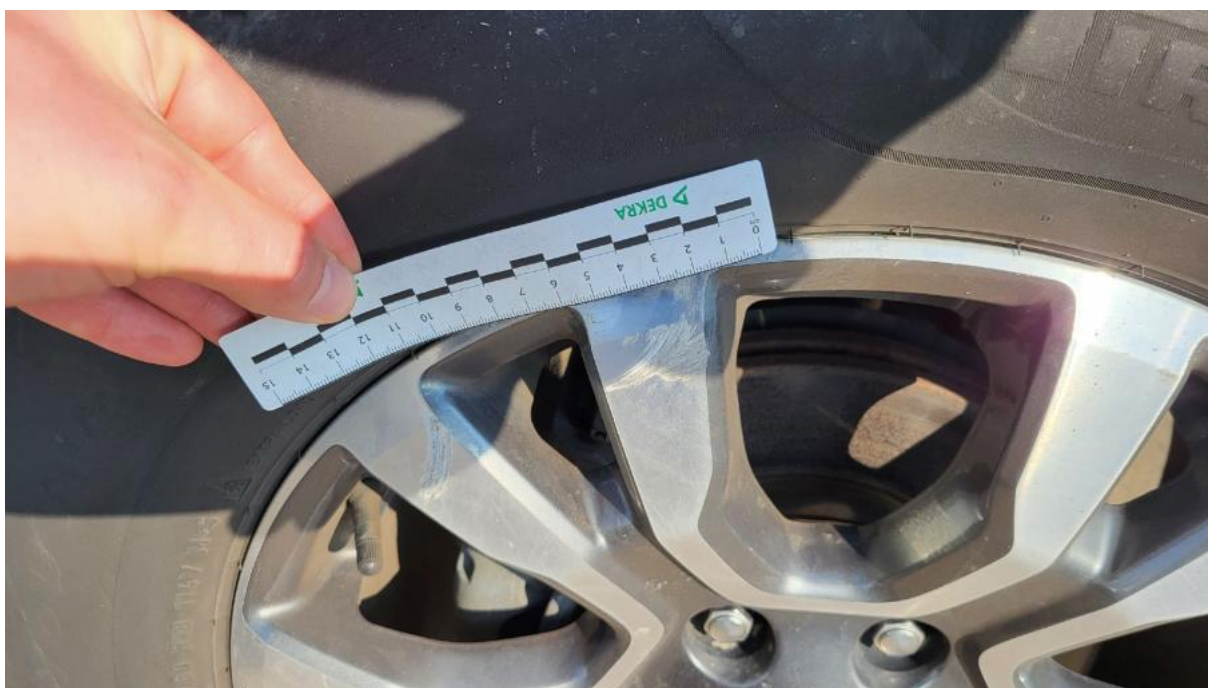
Fot. 33

Felga aluminiowa przednia P - Rysa/odprysk 1

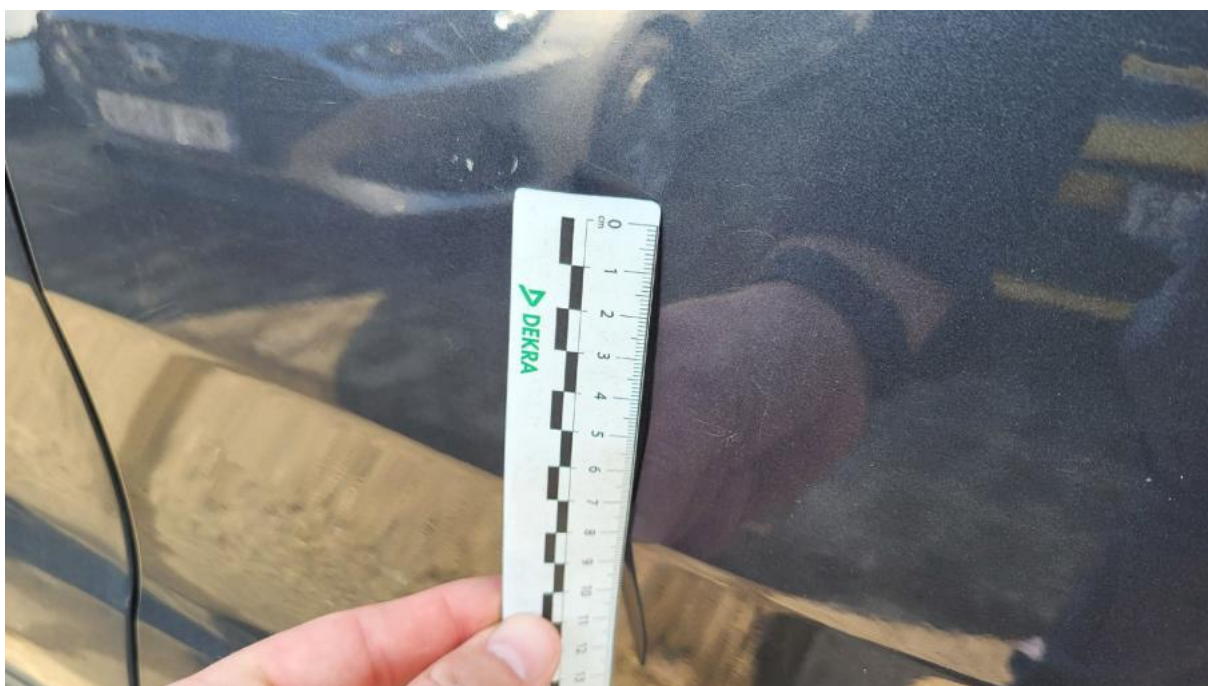
Fot. 34

Drzwi przednie P - Rysa/odprysk 1

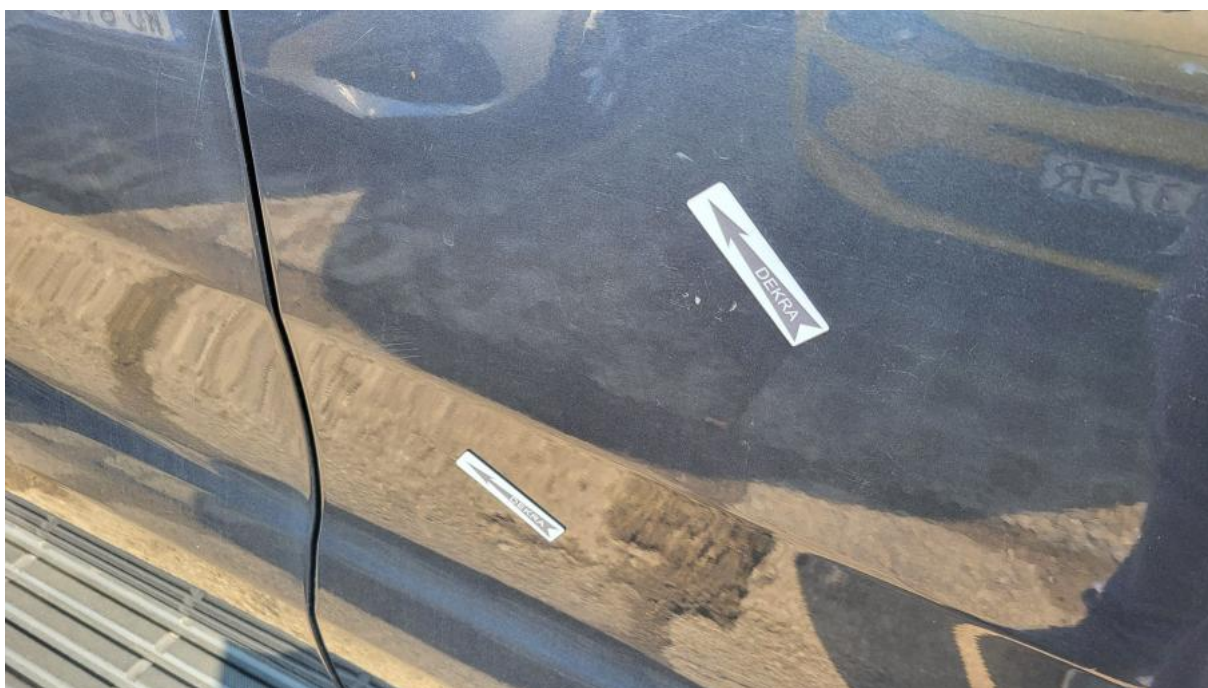
Fot. 35

Drzwi przednie P - Wgniecenie/odkształcenie 1

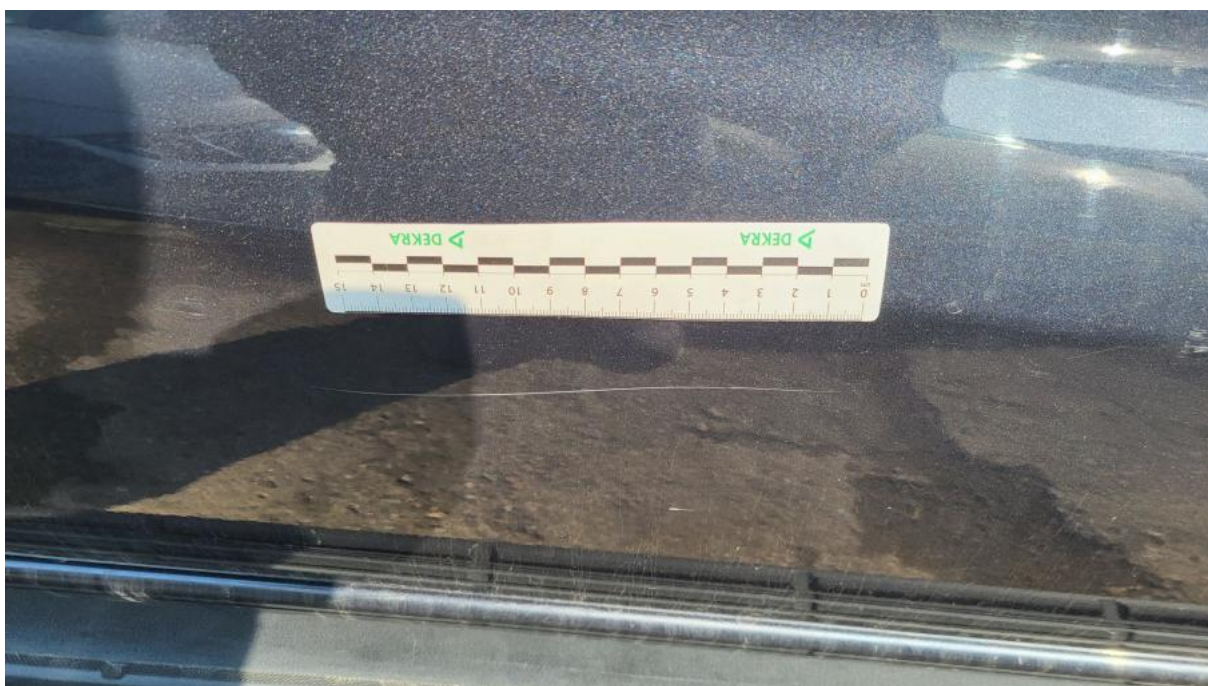
Fot. 36

Drzwi tylne P - Rysa/odprysk 1

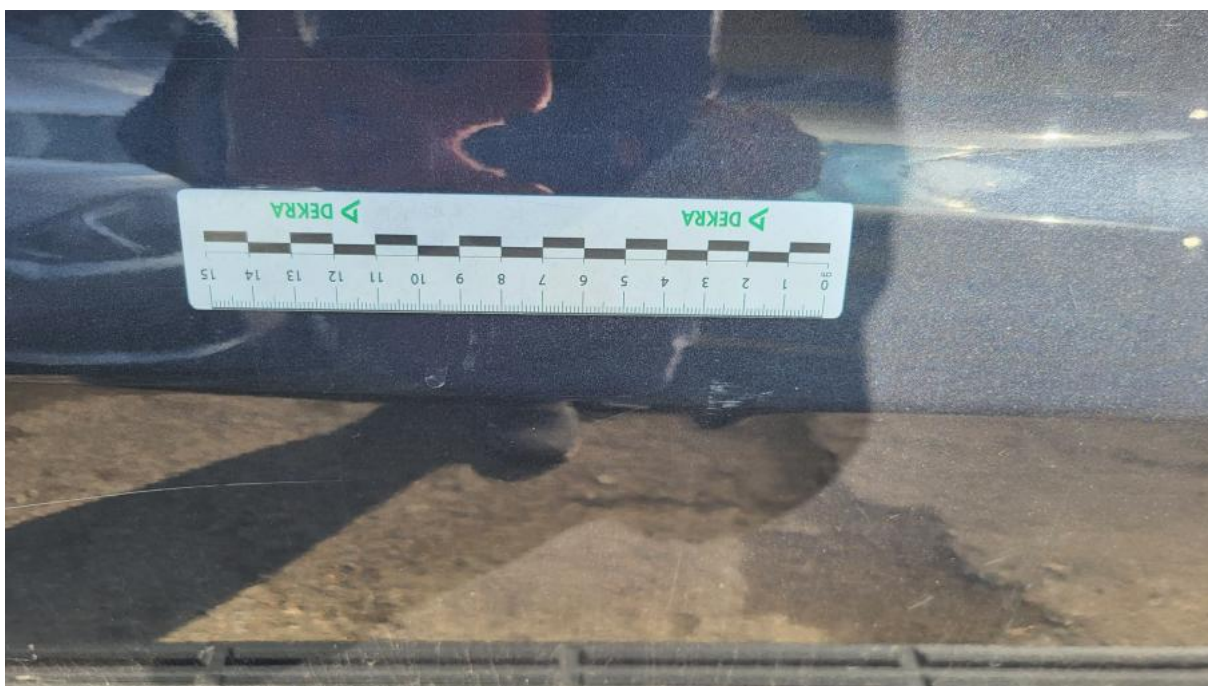
Fot. 37

Drzwi tylne P - Rysa/odprysk 2

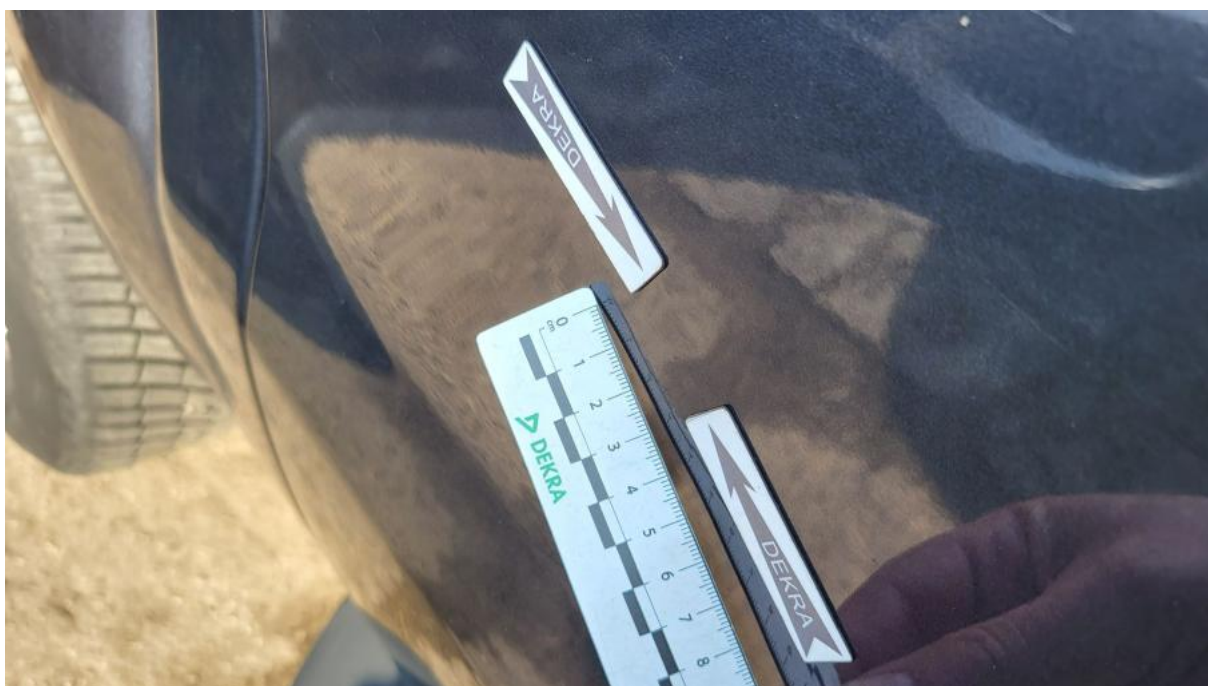
Fot. 38

Drzwi tylne P - Wgniecenie/odkształcenie 1

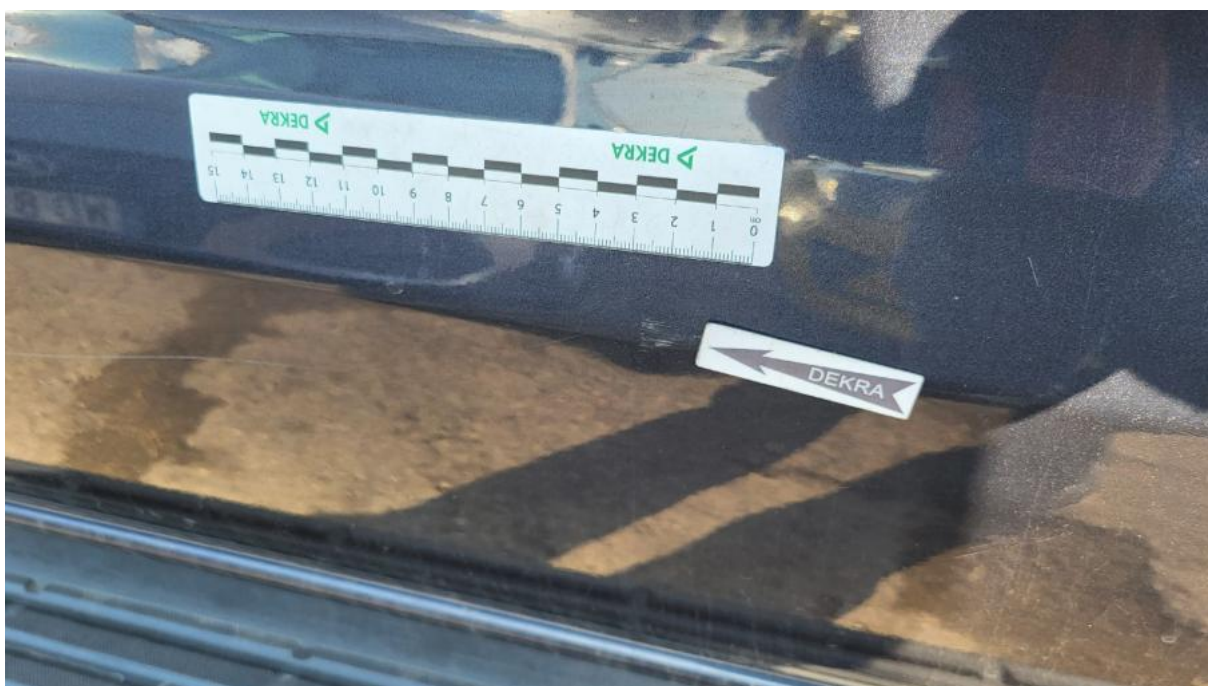
Fot. 39

Drzwi tylne P - Wgniecenie/odkształcenie 2

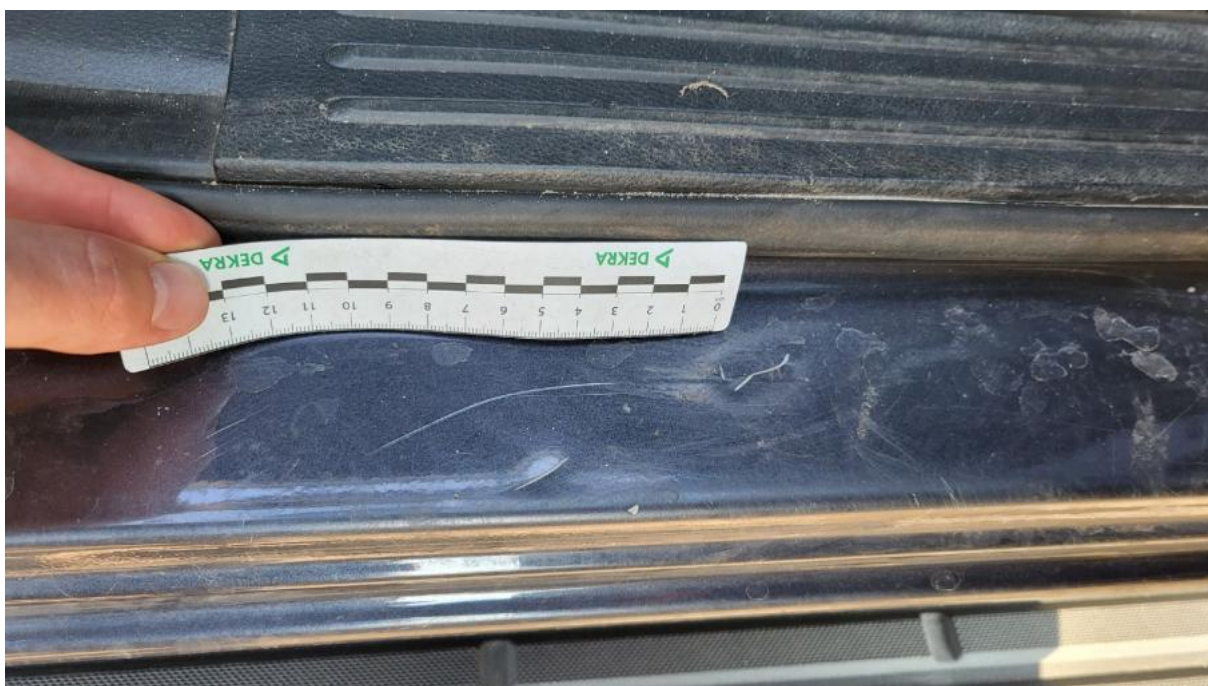
Fot. 40

Próg P - Rysa/odprysk 1

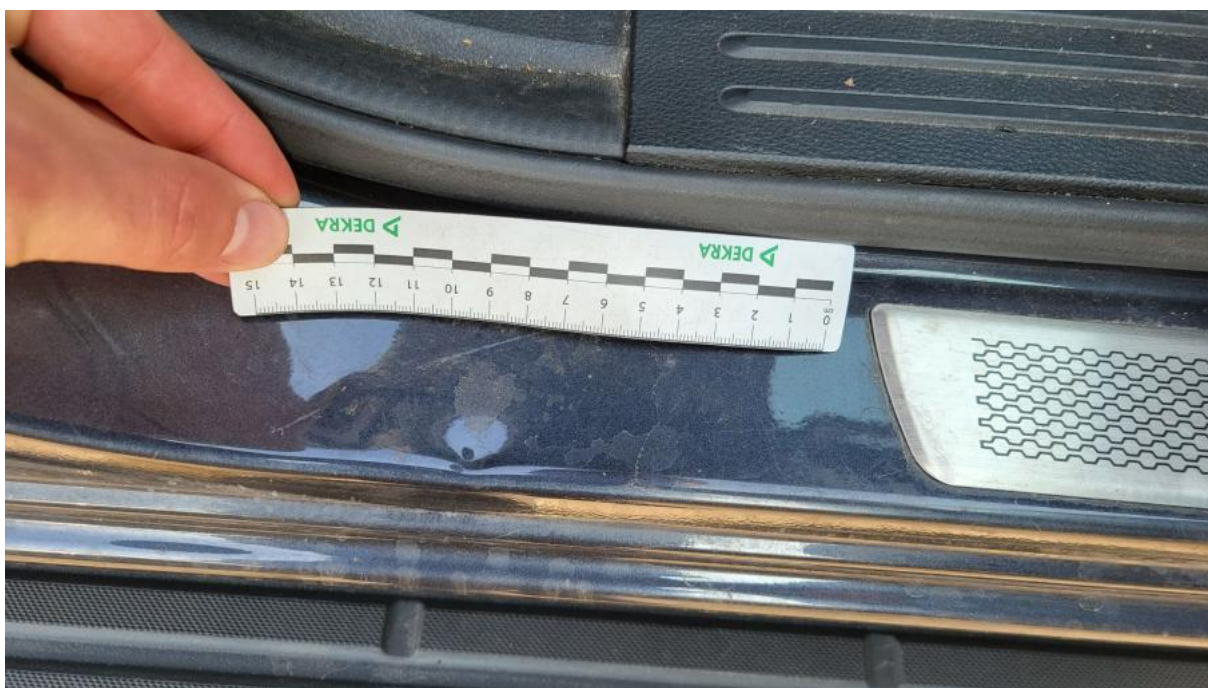
Fot. 41

Próg P - Wgniecenie/odkształcenie 1

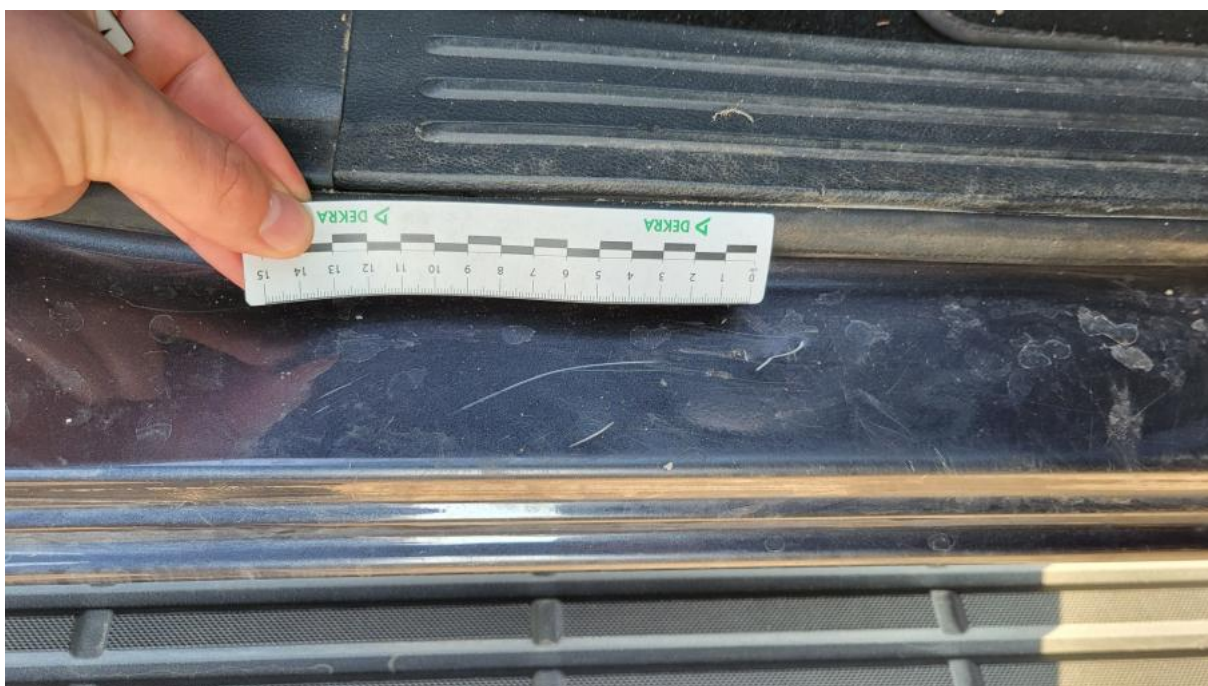
Fot. 42

Próg P - Wgniecenie/odkształcenie 2

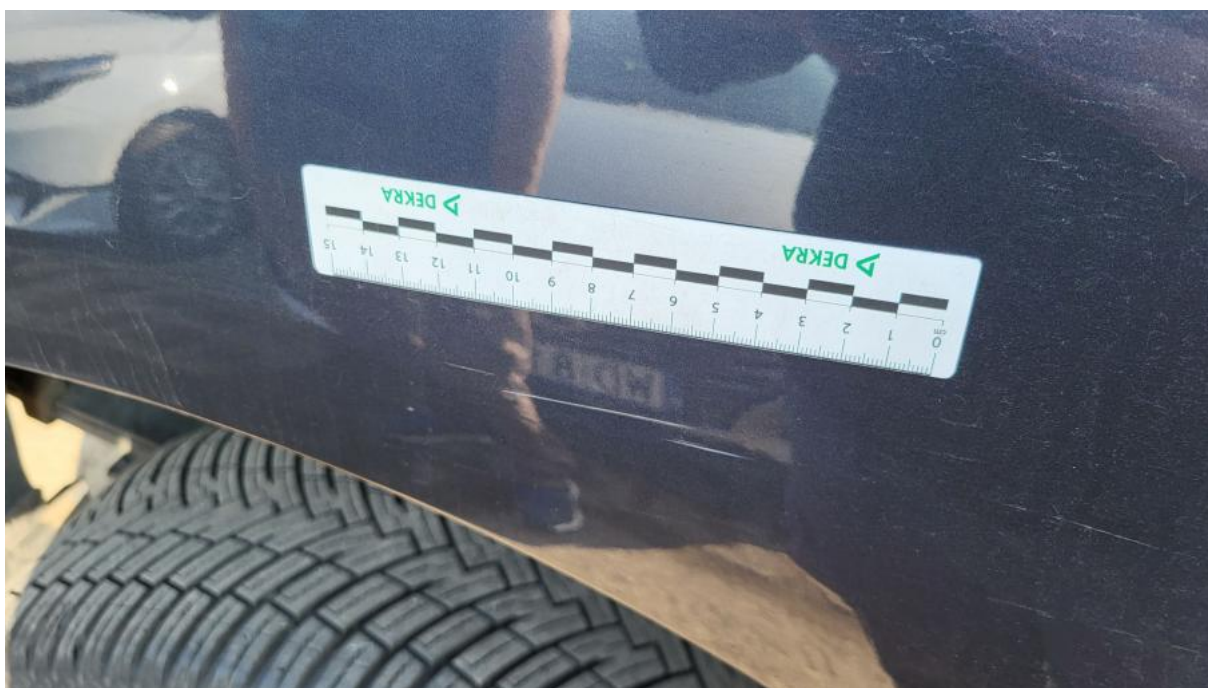
Fot. 43

Błotnik tylny P / Ściana boczna P - Rysa/odprysk 1

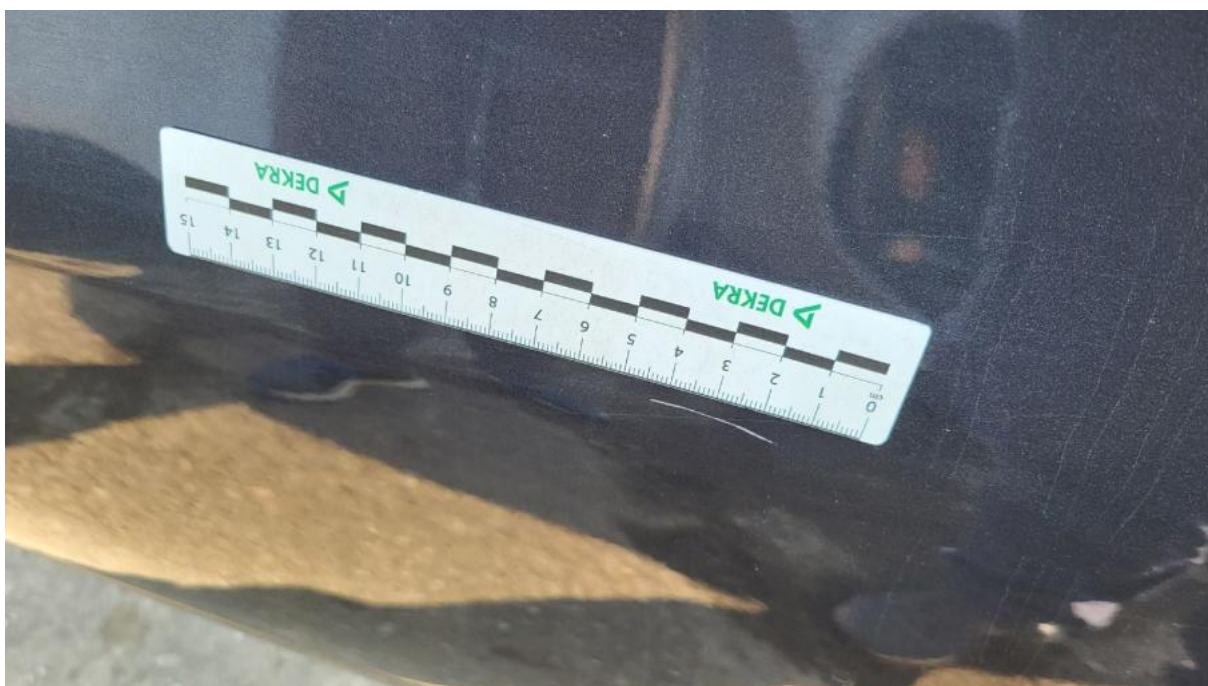
Fot. 44

Błotnik tylny P / Ściana boczna P - Rysa/odprysk 2

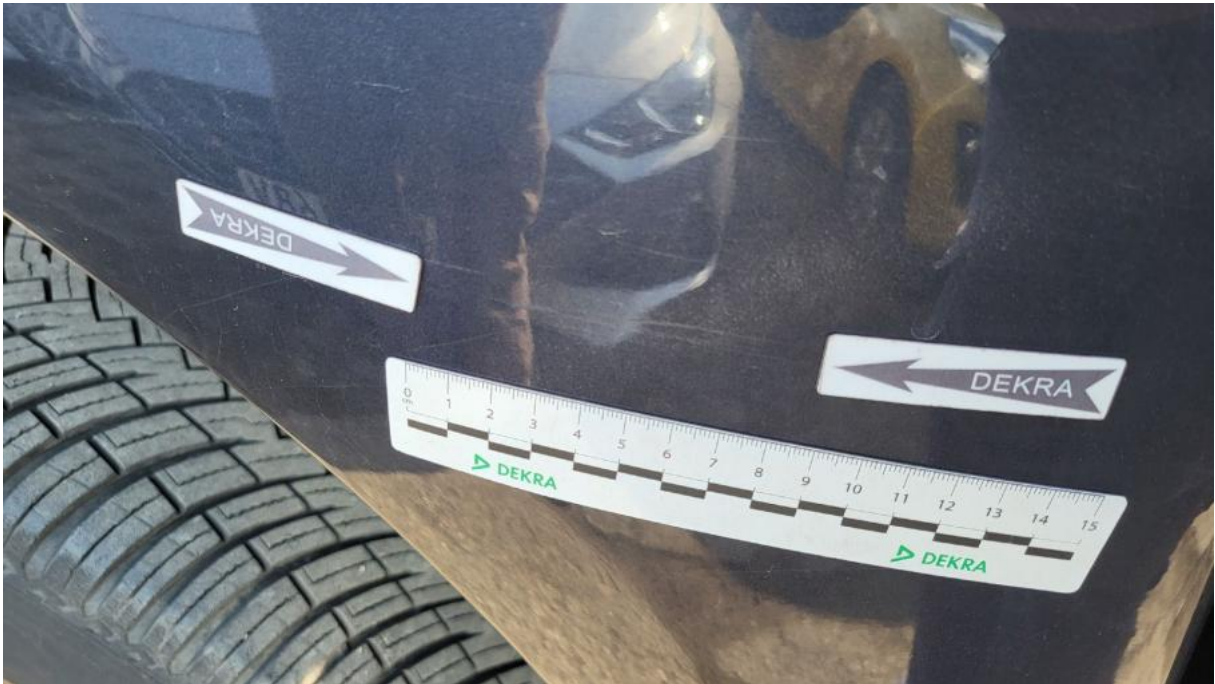
Fot. 45

Błotnik tylny P / Ściana boczna P - Wgniecenie/odkształcenie 1

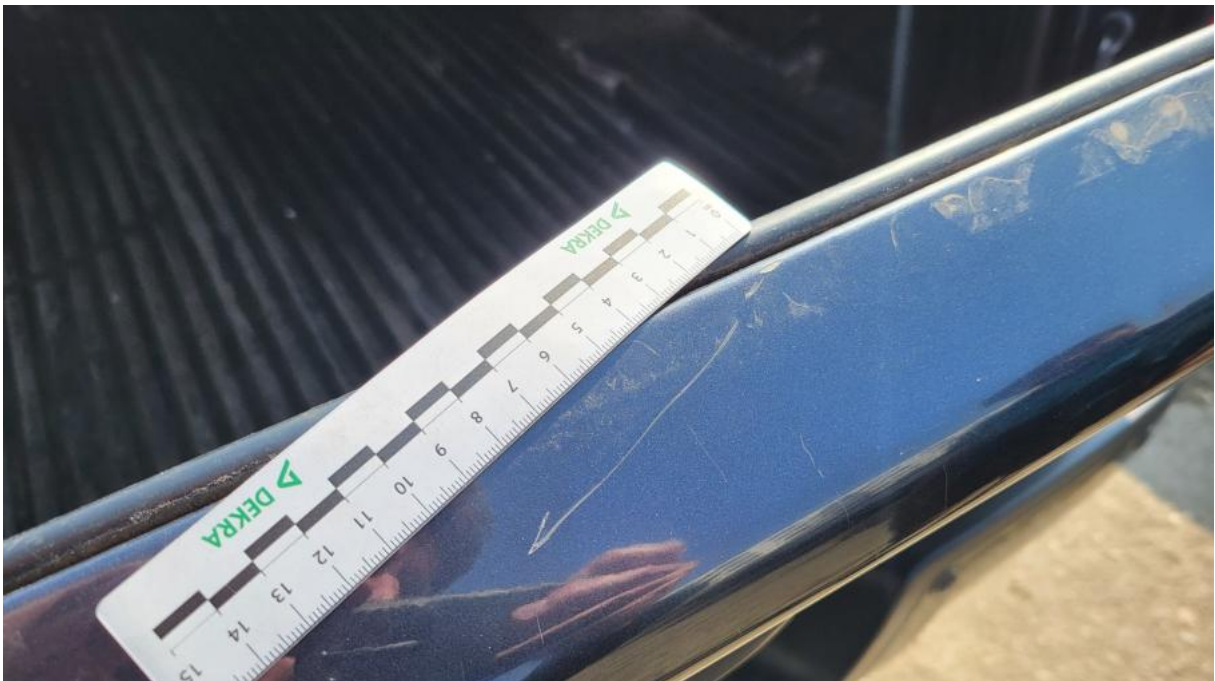
Fot. 46

Pokrywy bagażnika - Rysa/odprysk 1

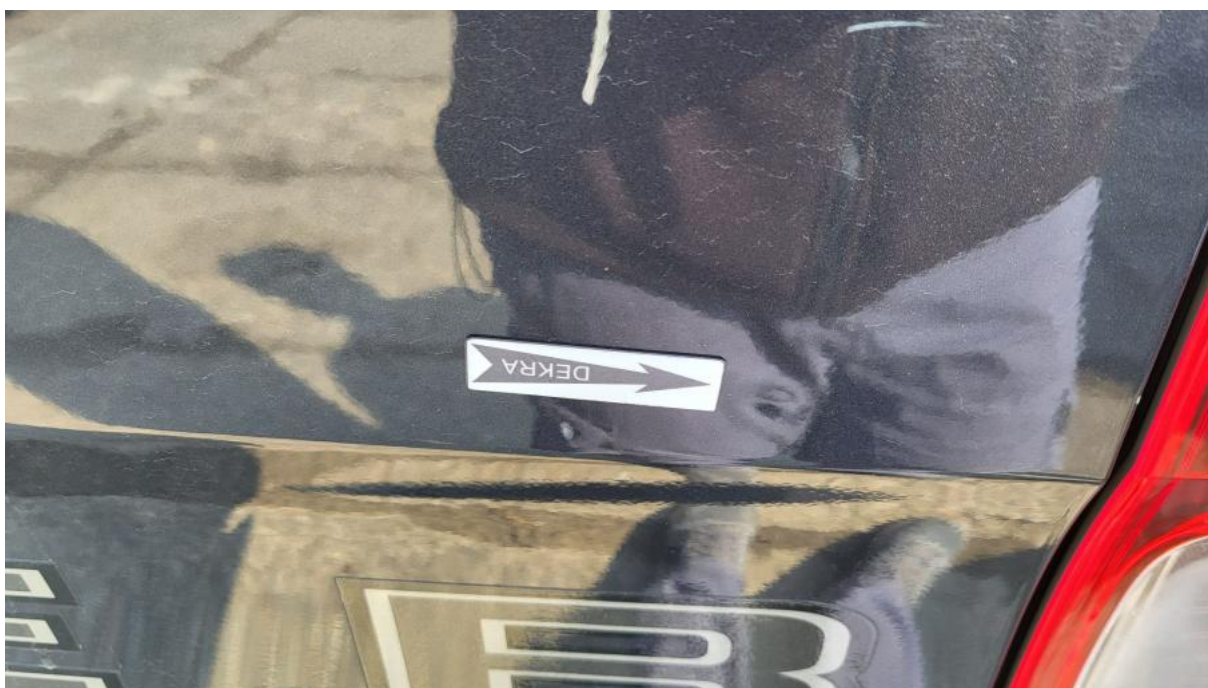
Fot. 47

Pokrywy bagażnika - Wgniecenie/odkształcenie 1

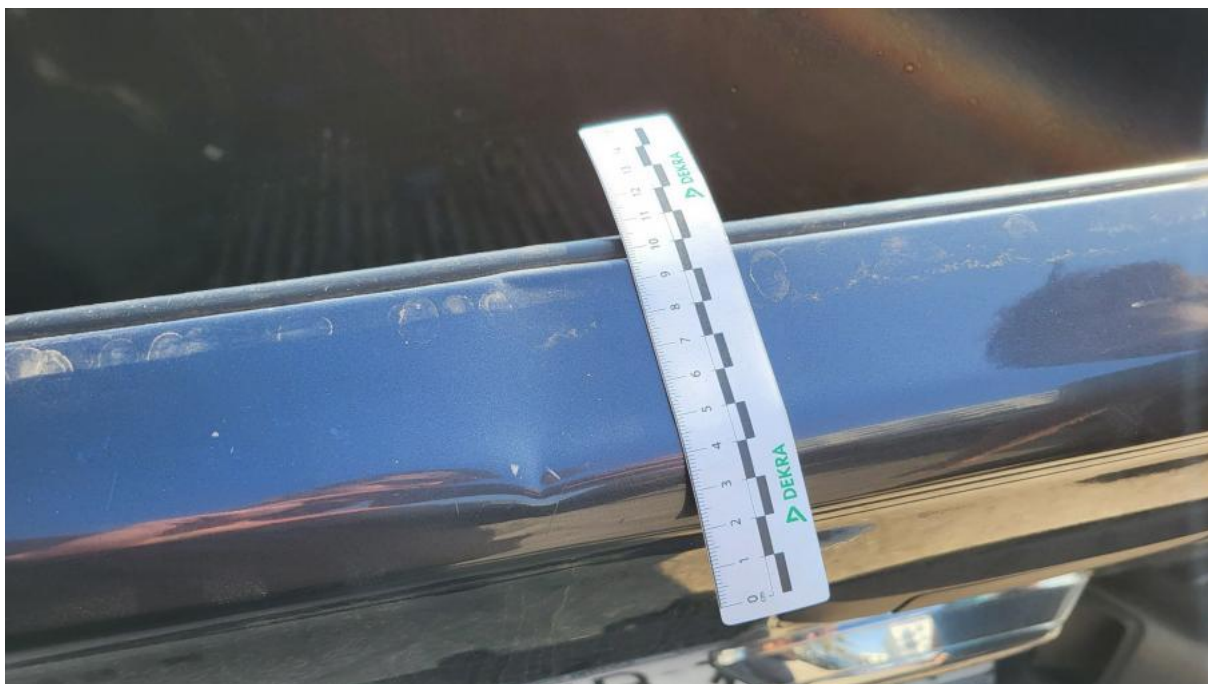
Fot. 48

Pokrywy bagażnika - Wgniecenie/odkształcenie 2

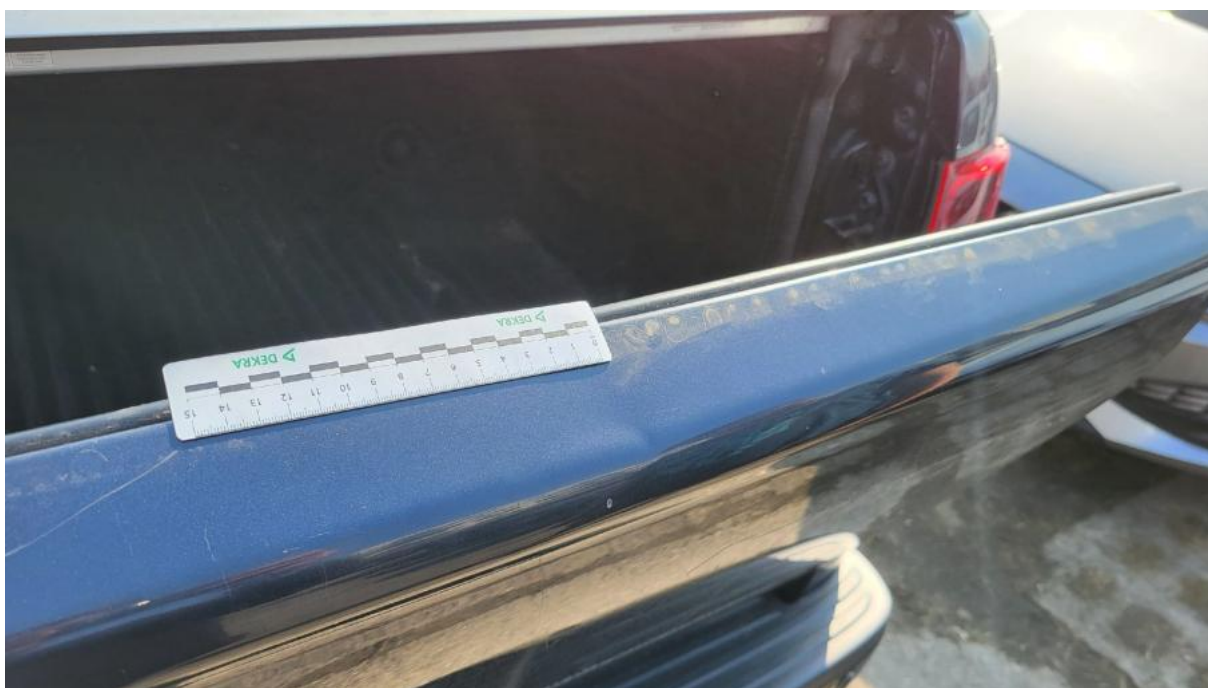
Fot. 49

Pokrywy bagażnika() - Wgniecenie/odkształcenie 3

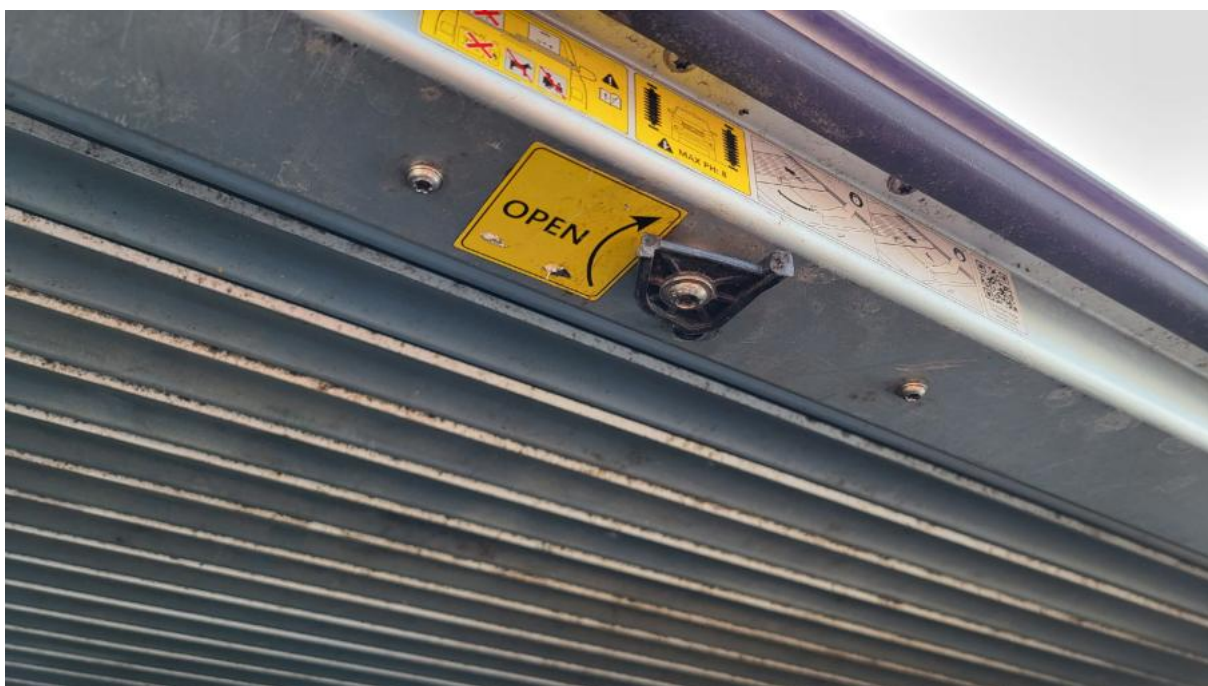
Fot. 50

Pokrywy bagażnika - Inne 1

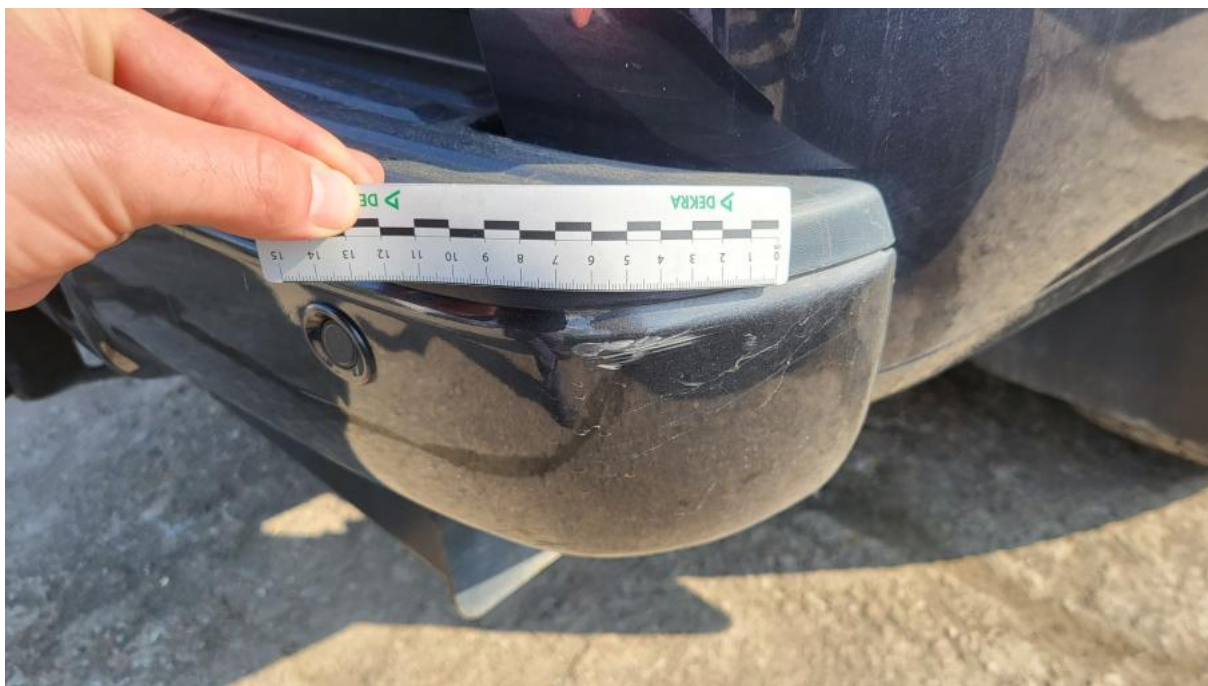
Fot. 51

Zderzak tylny - Rysa/odprysk 1

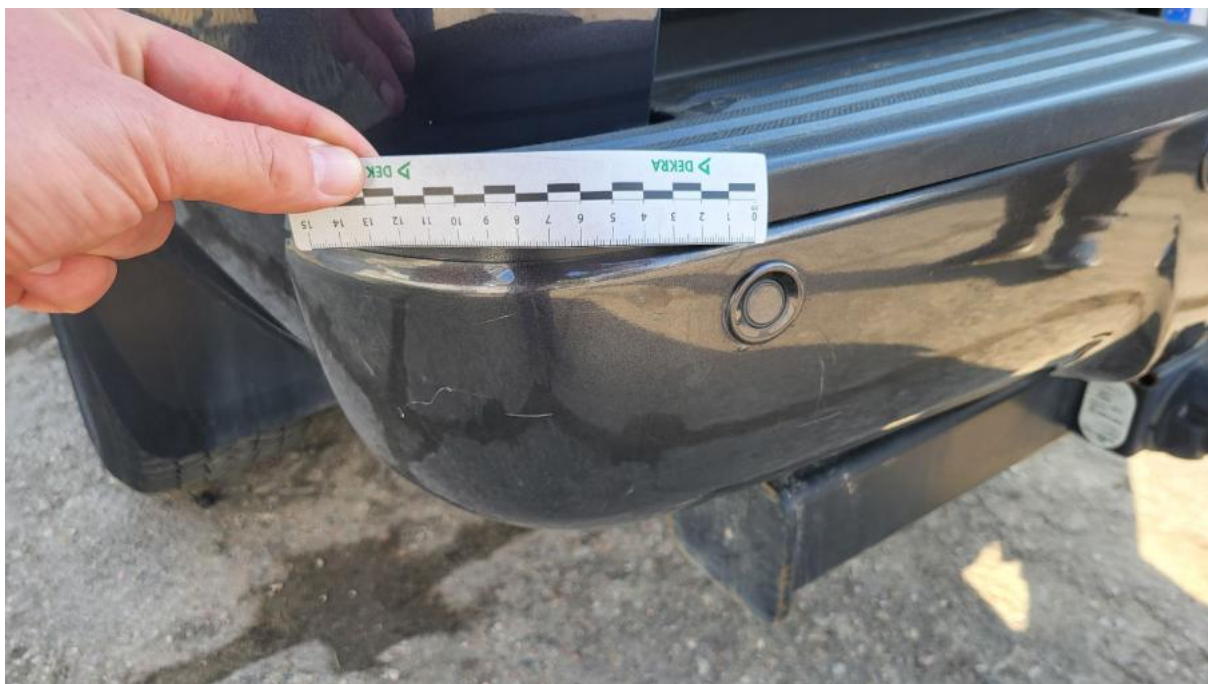
Fot. 52

Zderzak tylny - Rysa/odprysk 2

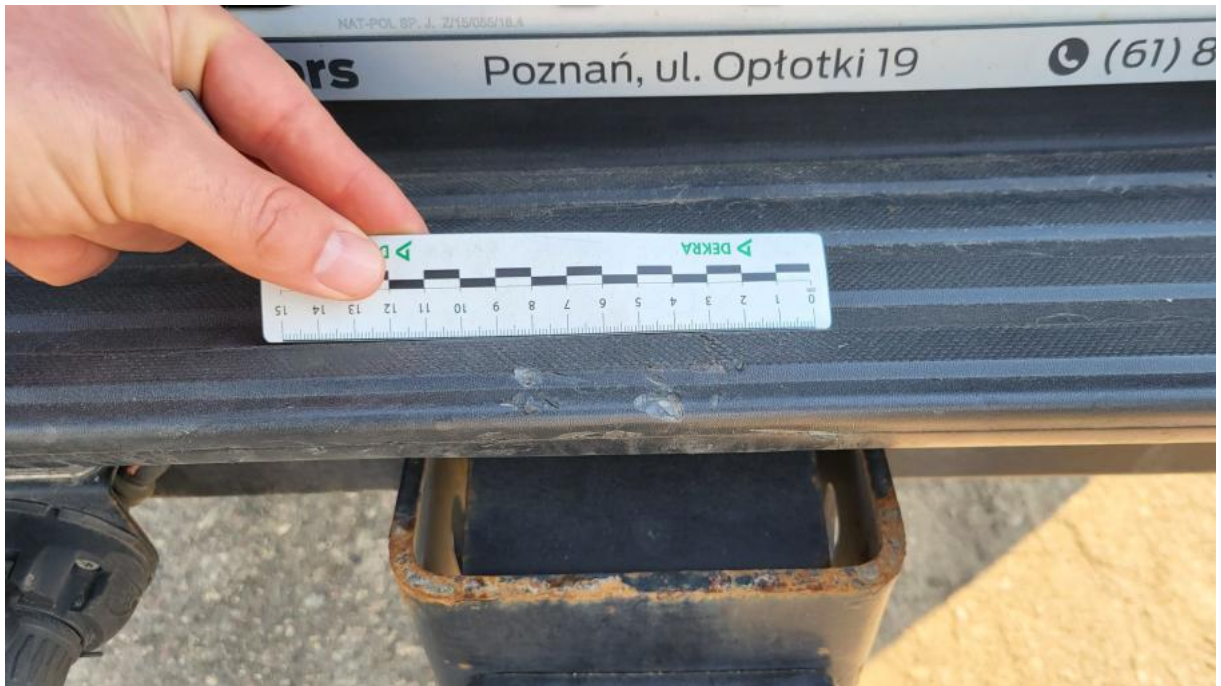
Fot. 53

Zderzak tylny cz dolna - Wgniecenie/odkształcenie 1

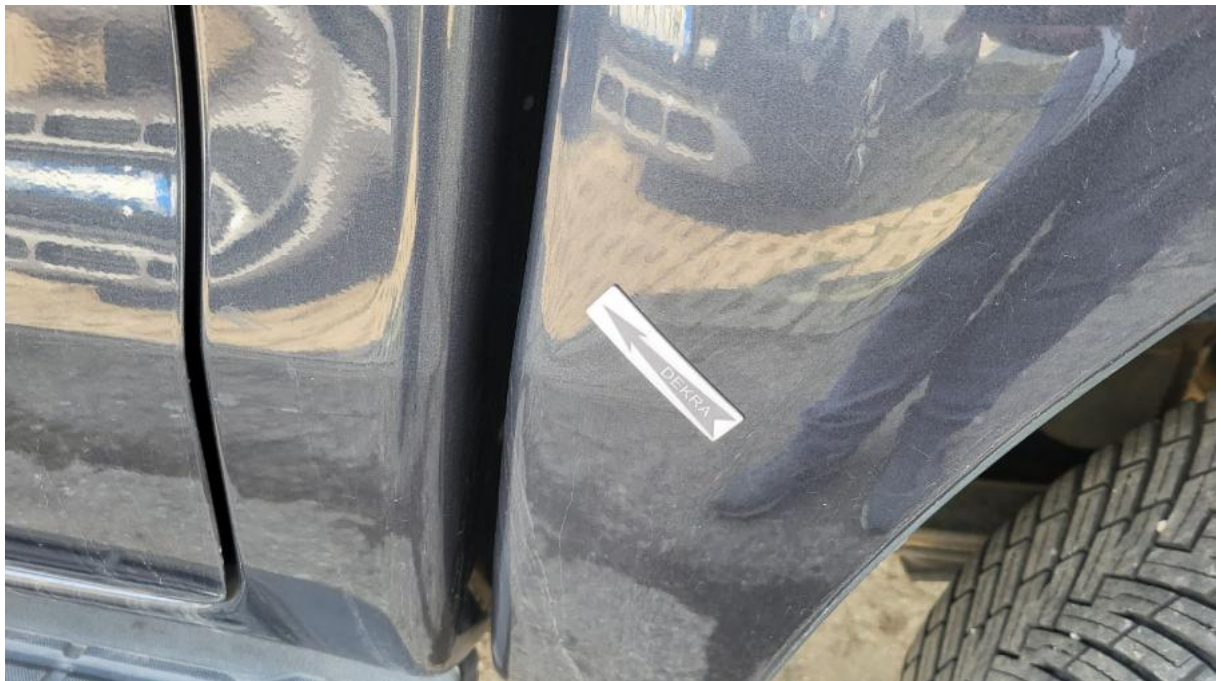
Fot. 54

Błotnik tylny L / Ściana boczna L - Wgniecenie/odkształcenie 1

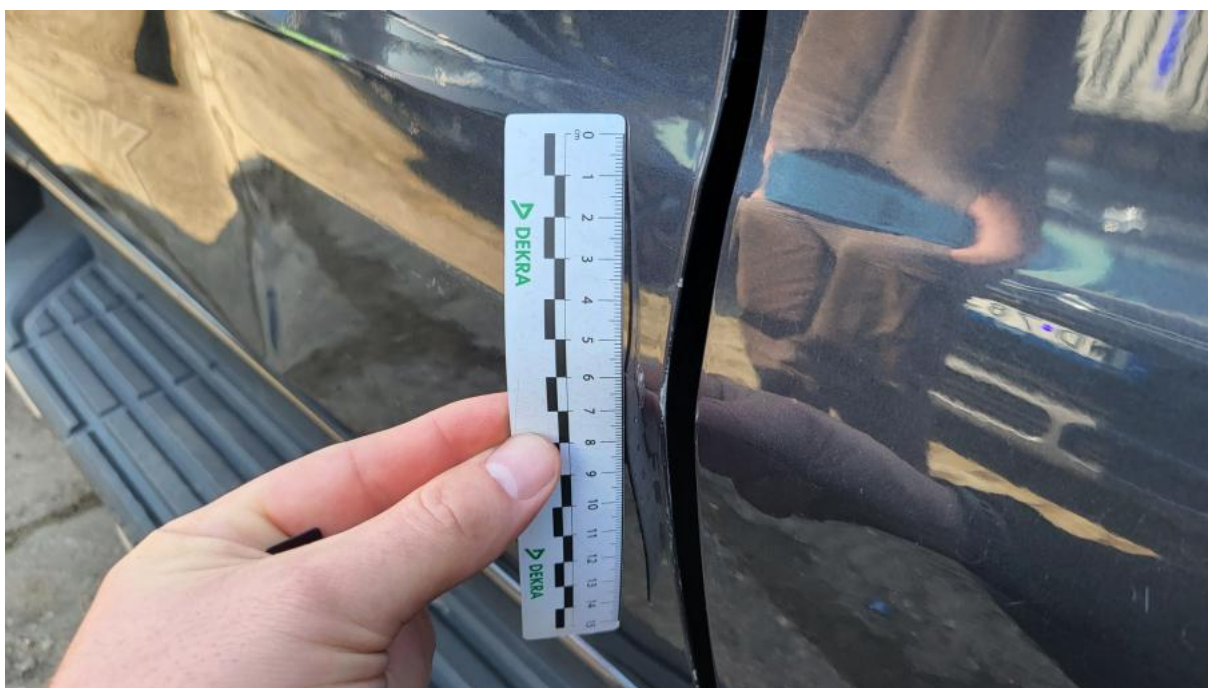
Fot. 55

Drzwi przed L - Rysa/odprysk 1
