Raport z oględzin pojazdu

Numer raportu	424840/3/26-9573	Data raportu	12-03-2026
Rzeczoznawca	Jan Rybołowik	Data oględzin	12-03-2026
Nr zlecenia	PKOM(DZS)/GDA/20861/26/03/09	Miejsce oględzin	AUTOMARKET OŻARÓW MAZOWIECK...

Numer identyfikacyjny (VIN)	6FPPXXMJ2PLY35288
Marka, model	FORD Ranger 19-23
Typ, wersja	Ranger 2.0 EcoBlue 4x4 DC W...
Numer rejestracyjny	WD1155P
Silnik (rodz./poj./moc)	diesel/1995 ccm/156 kW
Stan licznika	147 618 km
Data 1. rej./rok prod.	22-12-2020/2020
Data nast. bad. techn.	
Nadwozie	PIC 4/5
Lakier	grafitowy/2-warstwowy metalizowany
Skrzynia biegów	automatyczna

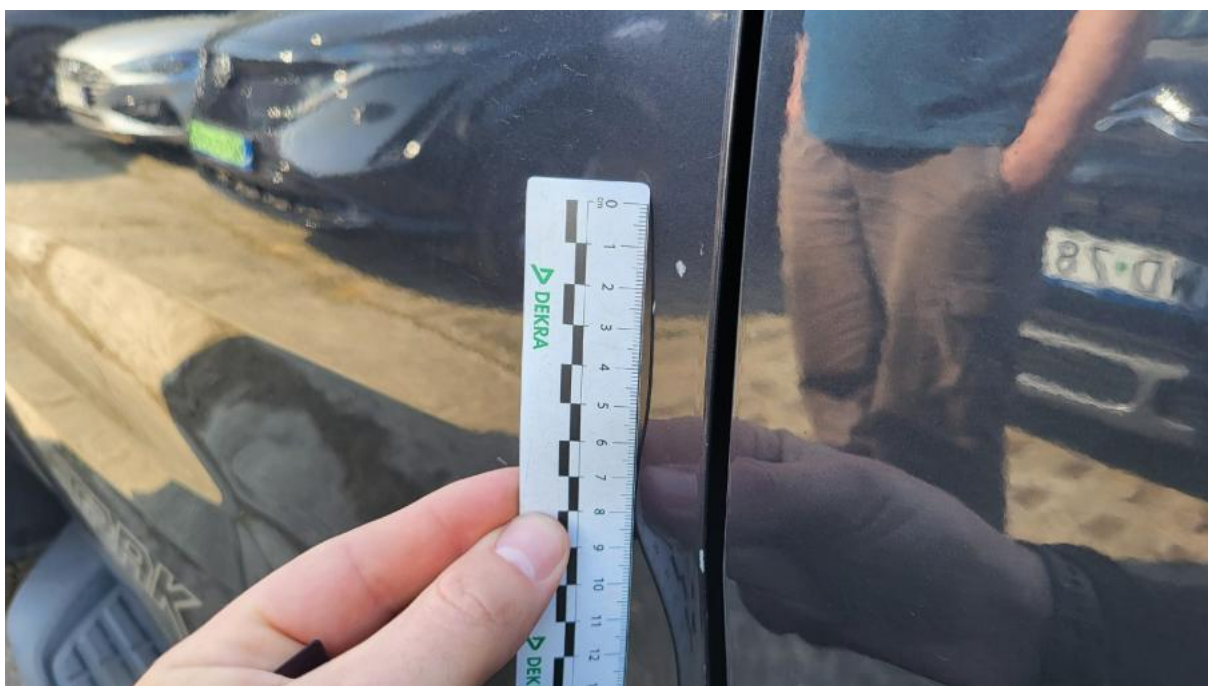
Fot. 56

Drzwi przed L - Rysa/odprysk 2

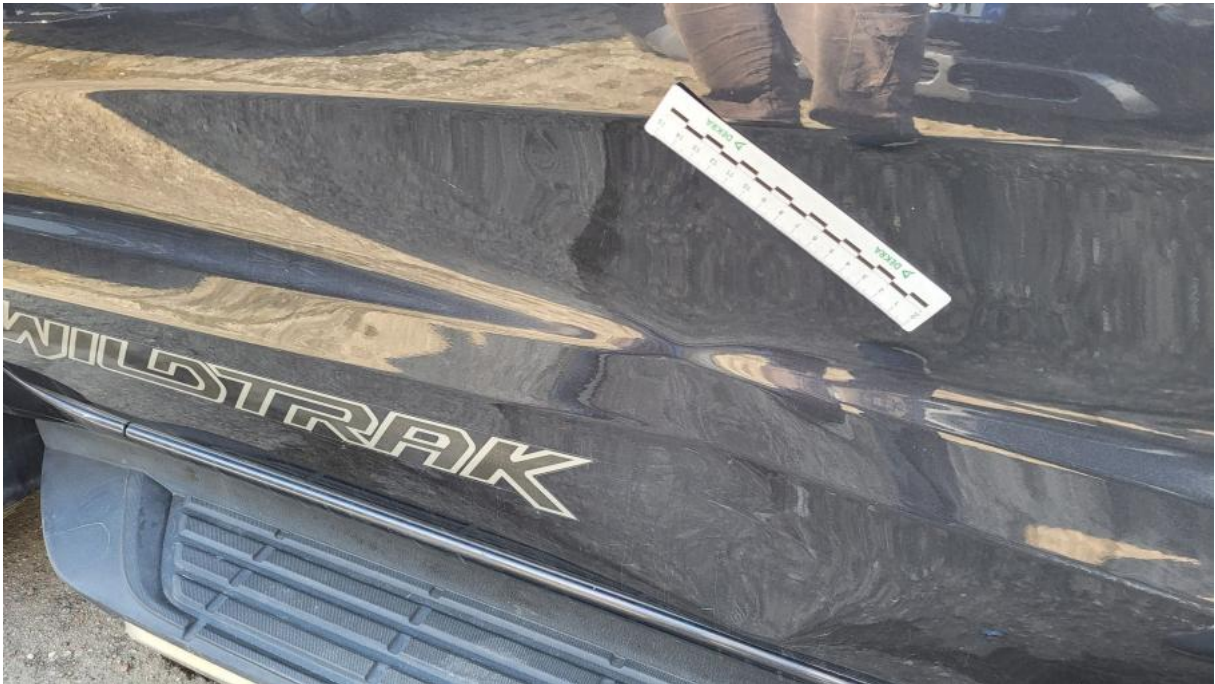
Fot. 57

Drzwi przed L - Wgniecenie/odkształcenie 1

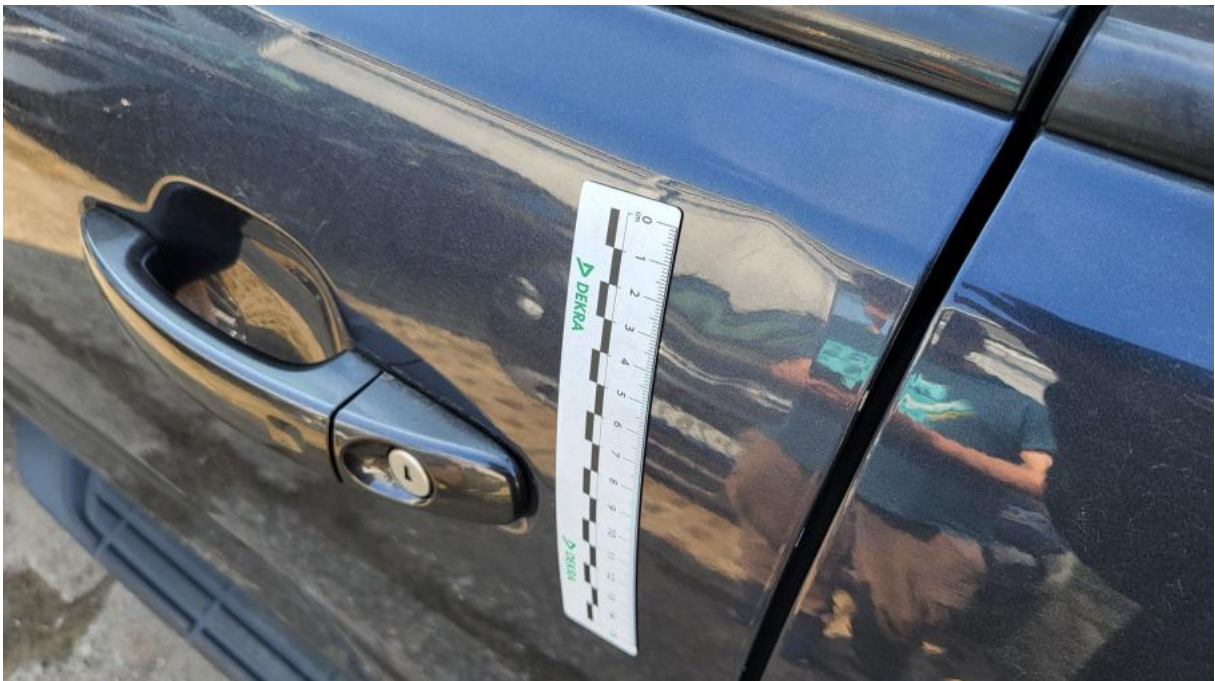
Fot. 58

Drzwi przed L - Wgniecenie/odkształcenie 2

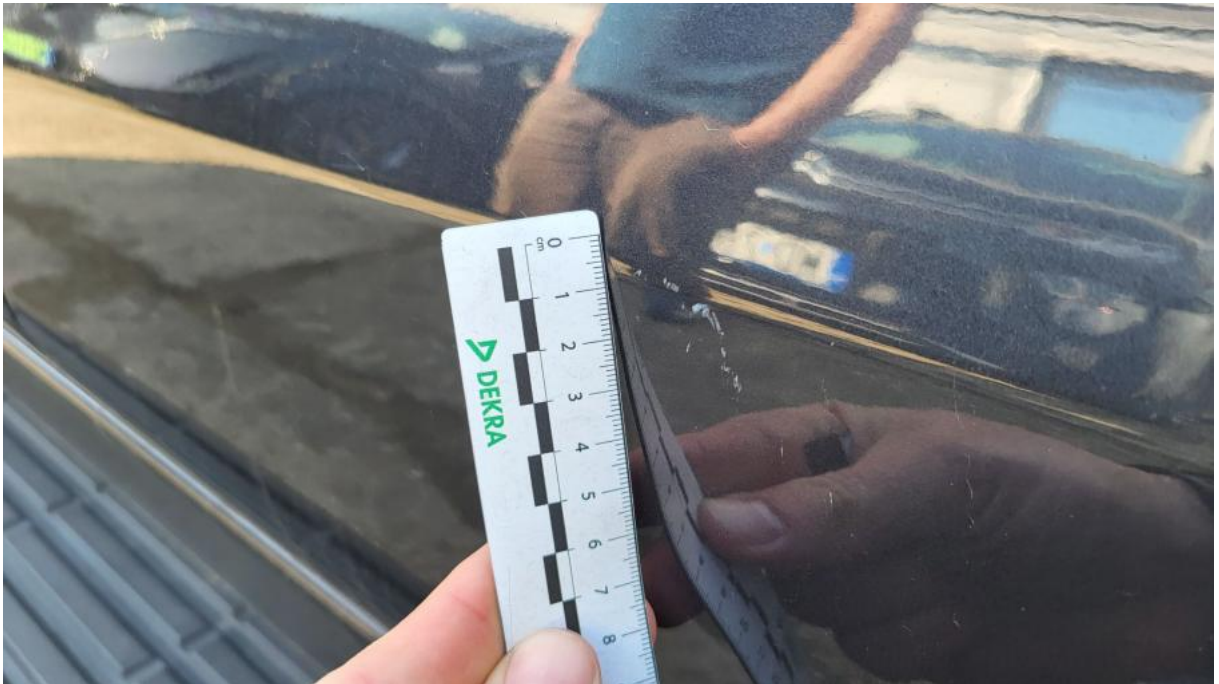
Fot. 59

Drzwi tylne L - Rysa/odprysk 1

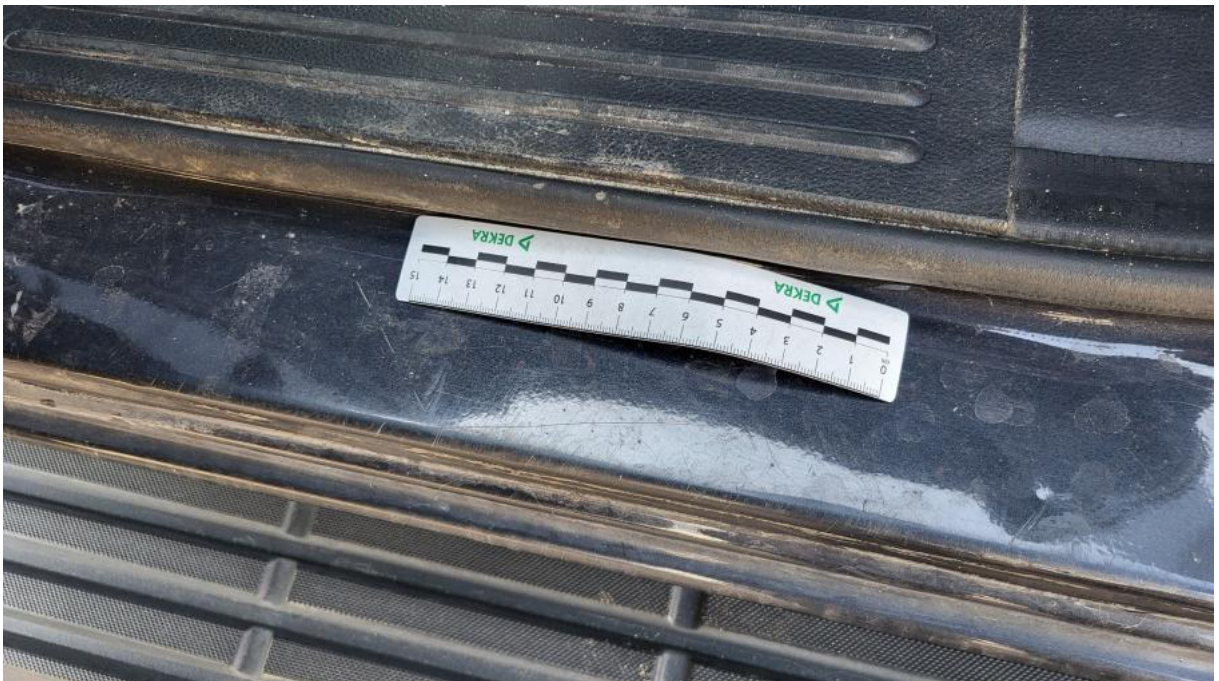
Fot. 60

Próg L - Rysa/odprysk 1

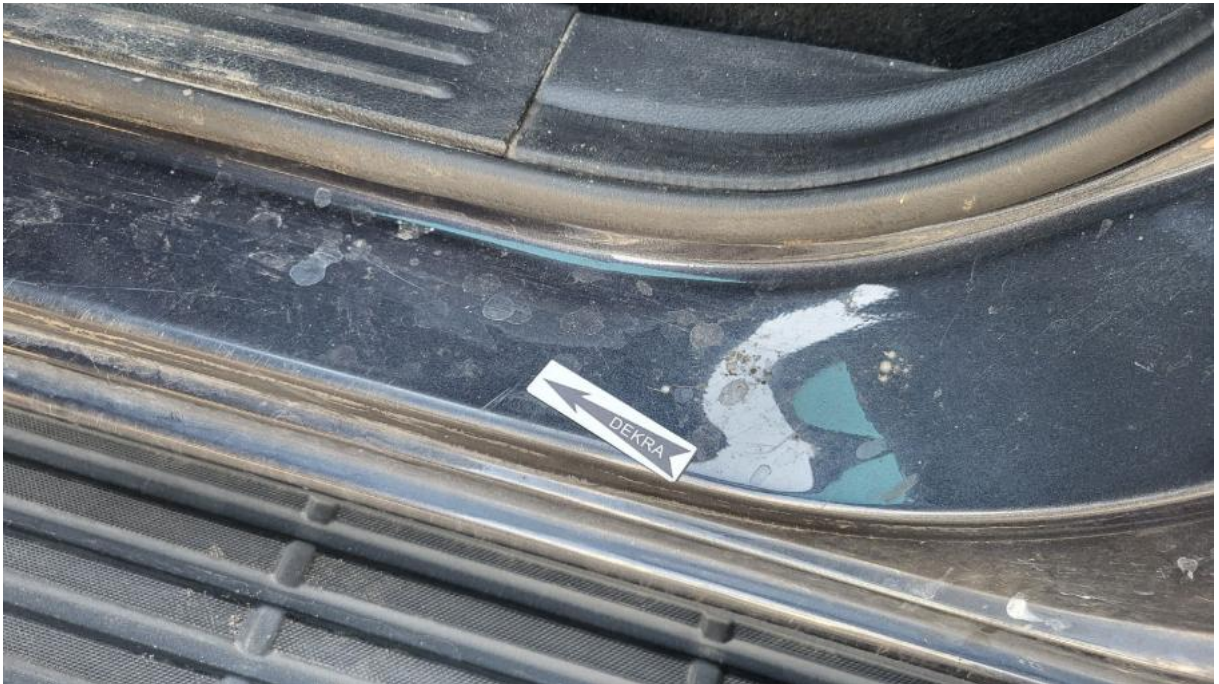
Fot. 61

Próg L - Wgniecenie/odkształcenie 1

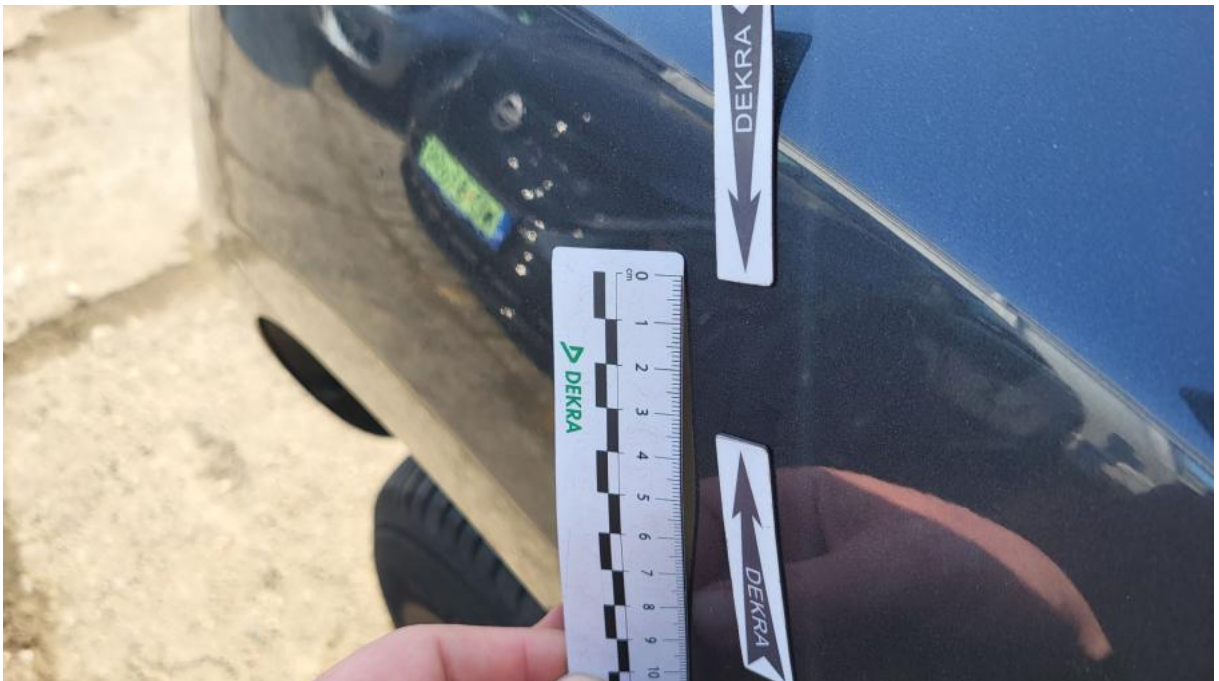
Fot. 62

Łótnik przedni L - Wgniecenie/odkształcenie 1

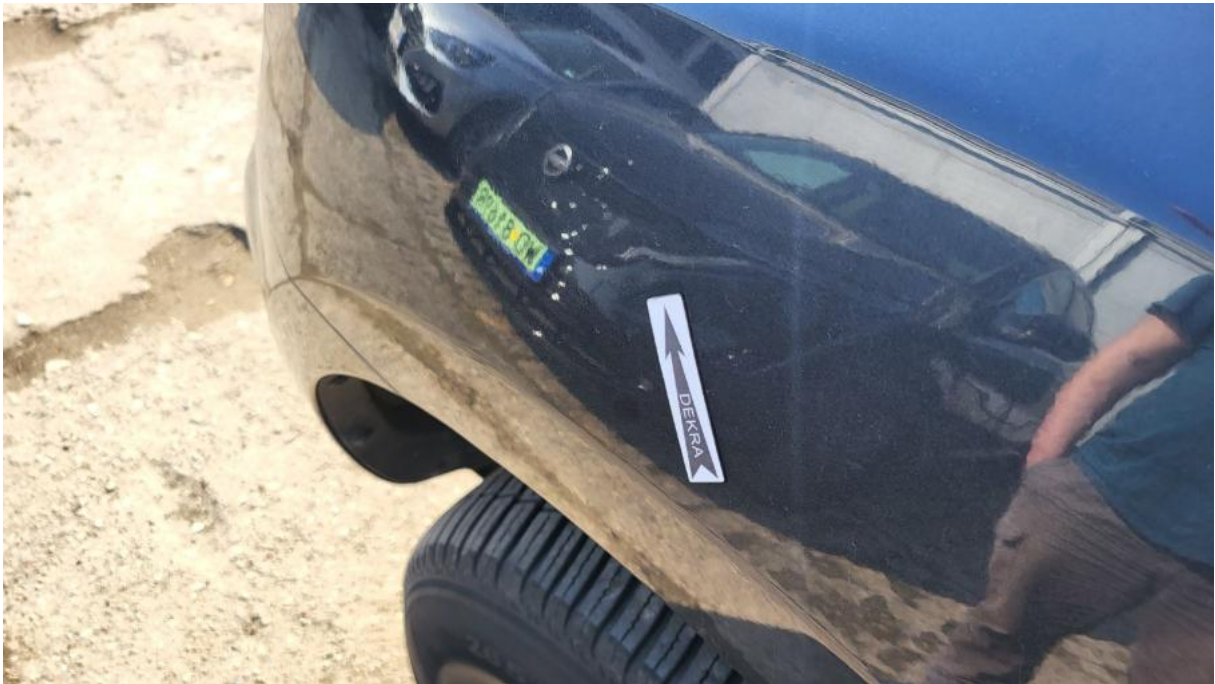
Fot. 63

Błotnik przedni L - Wgniecenie/odkształcenie 2

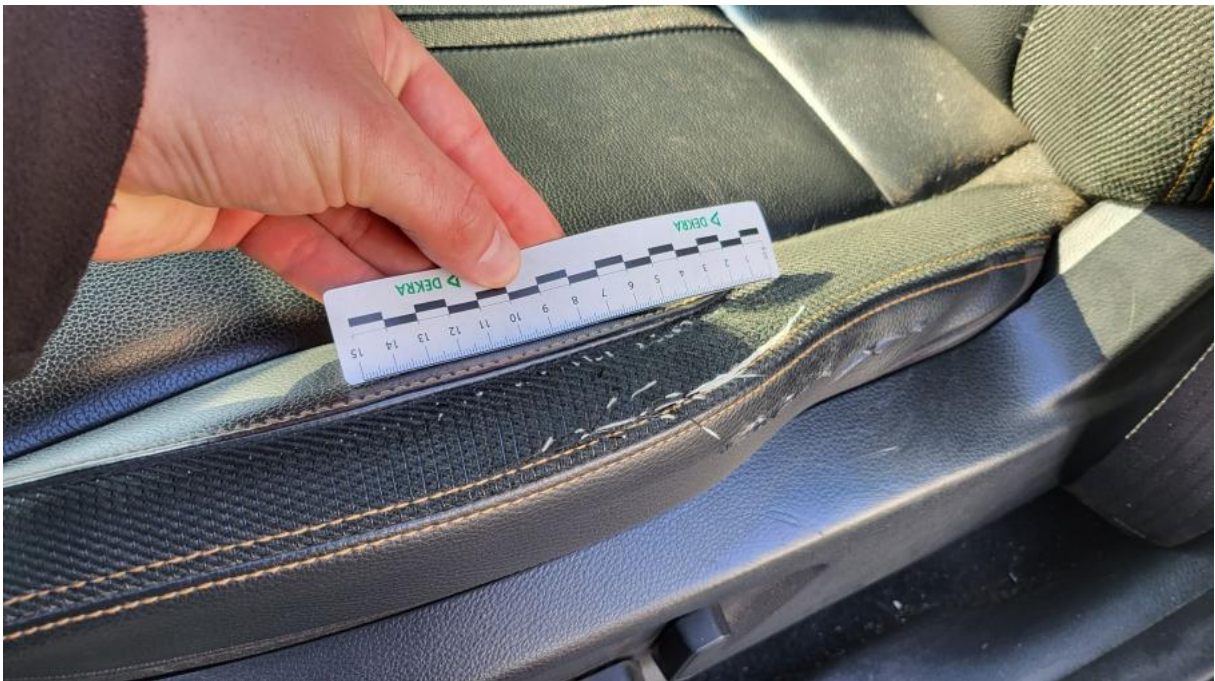
Fot. 64

Fotel prz. lew. - Pęknięcie/rozerwanie 1

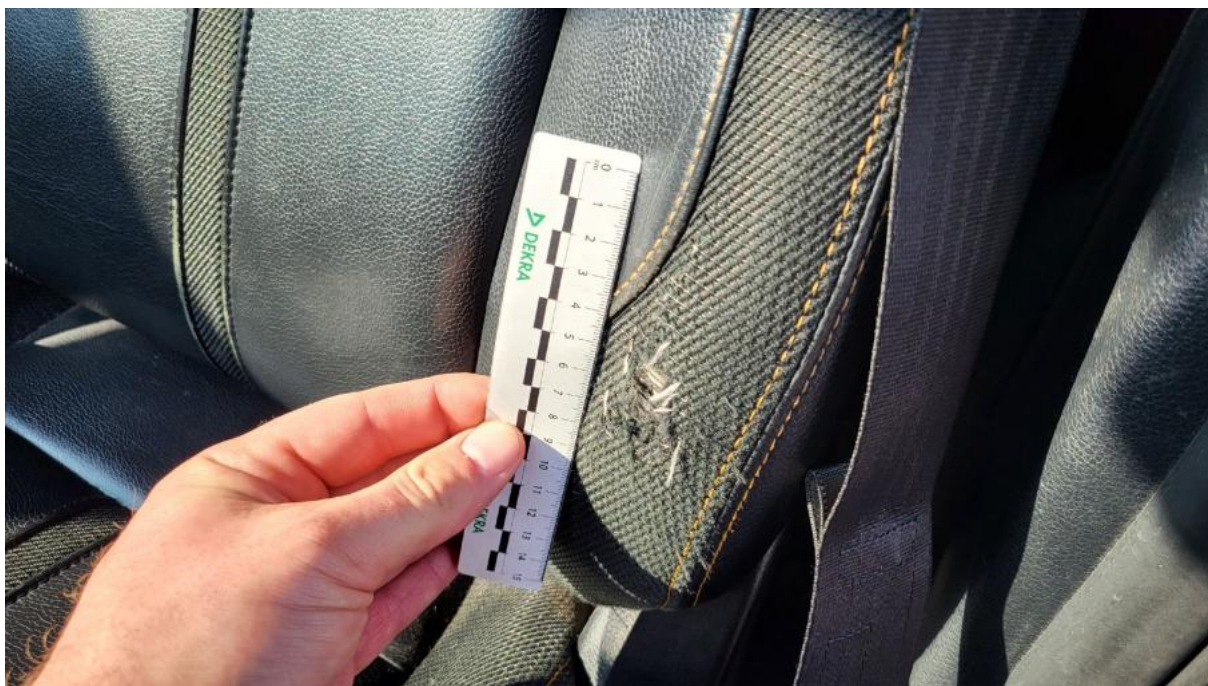
Fot. 65

Fotel prz. lew. - Pęknięcie/rozerwanie 2

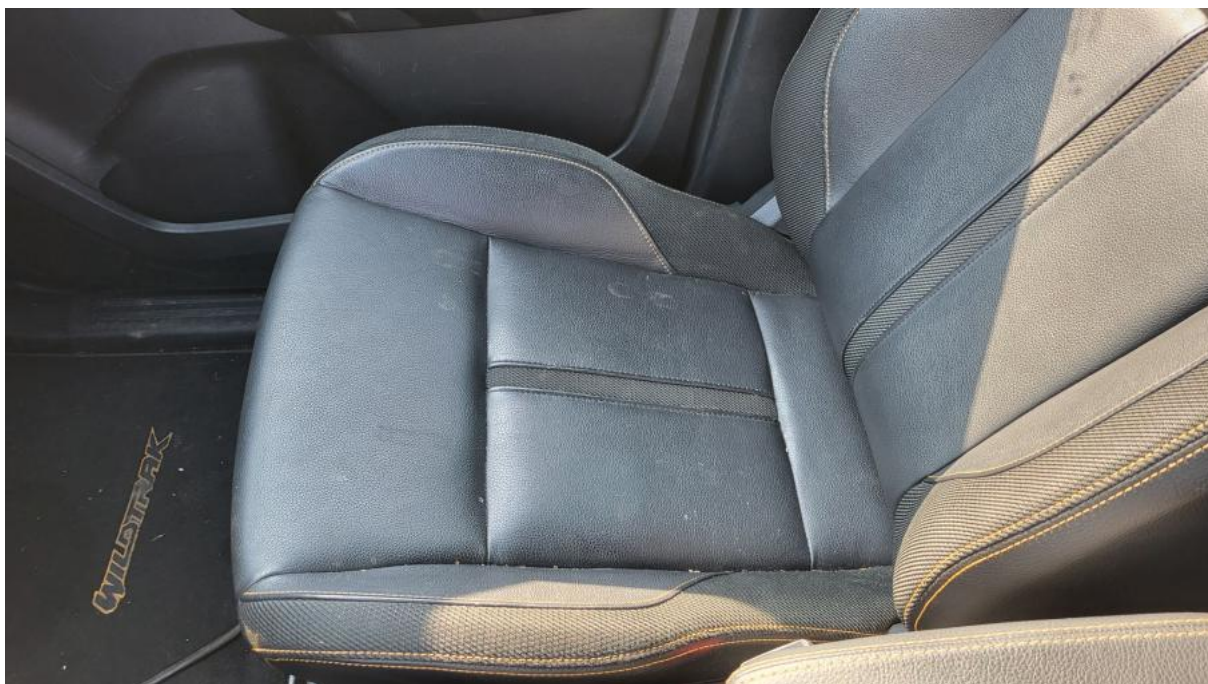
Fot. 66

Fotel prz. praw. - Inne 1
