Ocena stanu technicznego pojazdu

Eurotax-Kod EC	Marka, model, typ pojazdu				Rodzaj nadwozia
	SUZUKI, Swift (AZ)(2017-, Premium				hatchback
Rodzaj silnika	Pojemność [ccm]	Moc [KM/kW]	Skrzynia biegów	Stan licznika [km] (odczytany)	Ilość drzwi/miejsc
z zapłonem iskrowym	1197	83/61	manualna	75 527	5/5
Nr rej. pojazdu	Nr nadwozia (VIN)		Data 1-rej./rok prod.	Następne bad. tech.	Lakier
WD6343P	JSAAZCA3S00525851		15-06-2021/2021	27-08-2026	szary/METALIK

Data oględzin: 13-04-2026

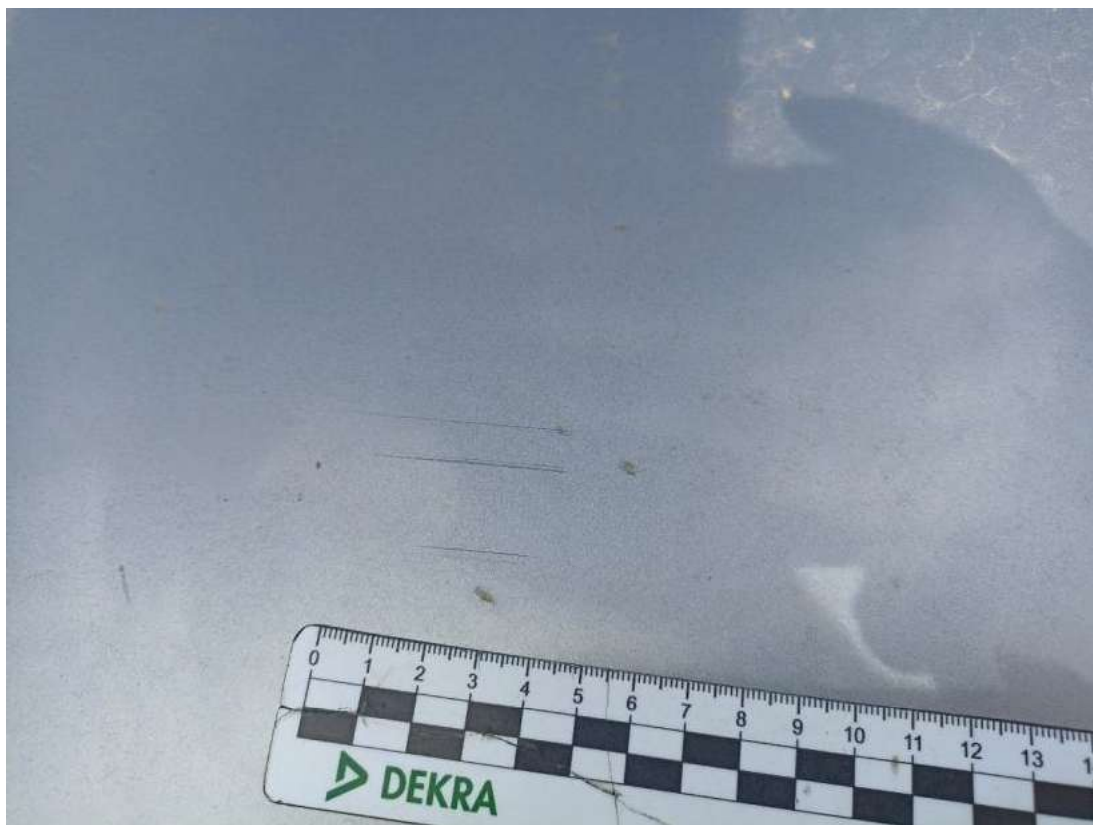
Fot. 33

Poz.	Nazwa części	Nr katalogowy	Opis uszkodzenia	Czas [rbg]
1	Błotnik TL		zarysowanie	
2	Błotnik PL		wgniecenie, zarysowanie	
3	Drzwi P P		zarysowanie	
4	Drzwi T P		wgniecenie, zarysowanie	
5	Pokrywa		zarysowanie	
6	Zderzak TYŁ		zarysowanie	
7	Oslony kolumny kier.		inne

Pokrywa komory silnika - Rysa/odprysk 1

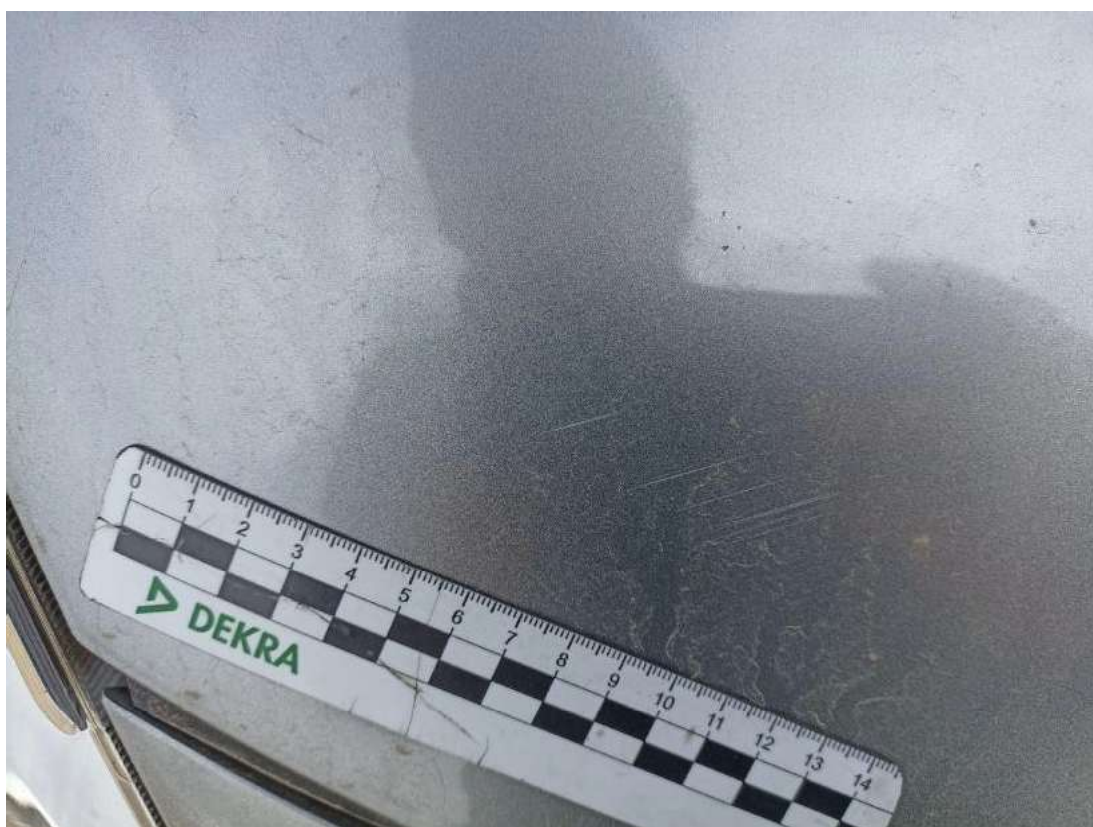
Fot. 34

Pokrywa komory silnika - Rysa/odprysk 2

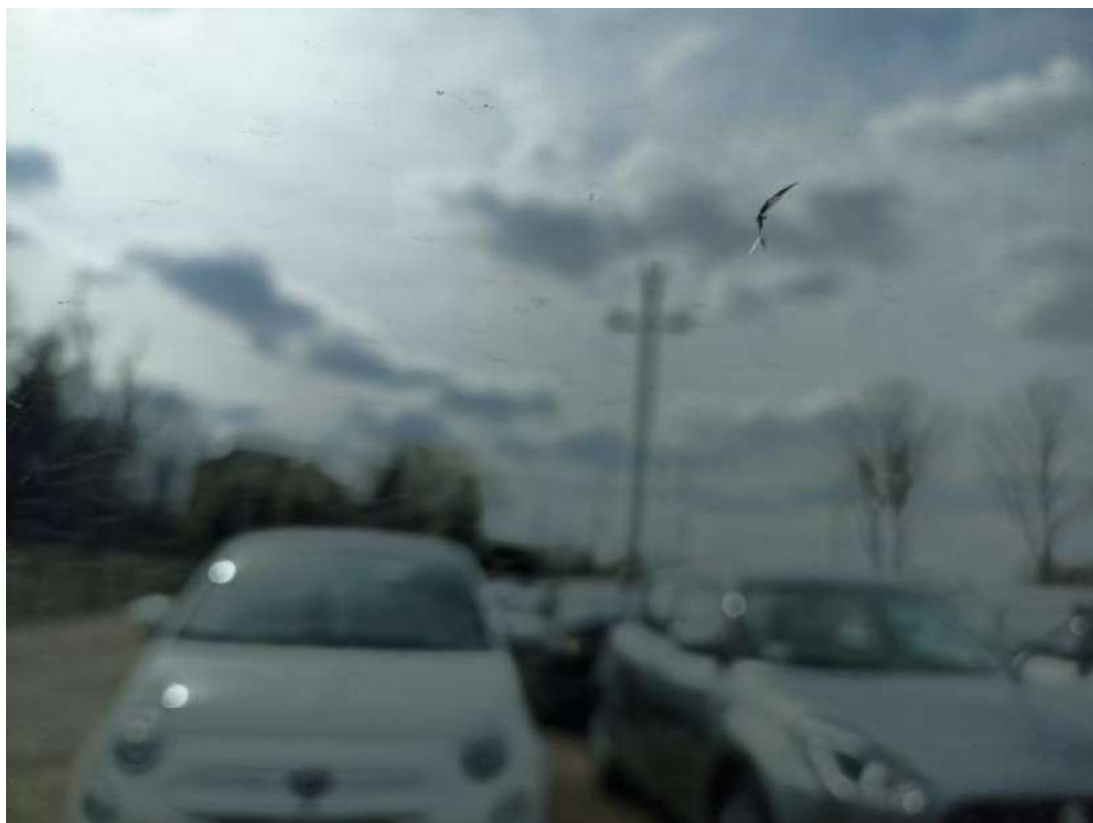
Poz.	Nazwa części	Nr katalogowy	Opis uszkodzenia	NS [%]
1	Lampa TL	35670-53R01- 000	pęknięcie	
2	Szyba PRZ	84510-52R06- 000	pęknięcie	
3	Dysza nawiewu deski rozdzielczej śr. P	73610-52R01- AQS	pęknięcie	
4	Pręt anteny	SK9999 09R0	brak	
5	ZESTAW NAPRAWCZY SZYBY

Szyba czołowa - Pęknięcie/rozerwanie 1

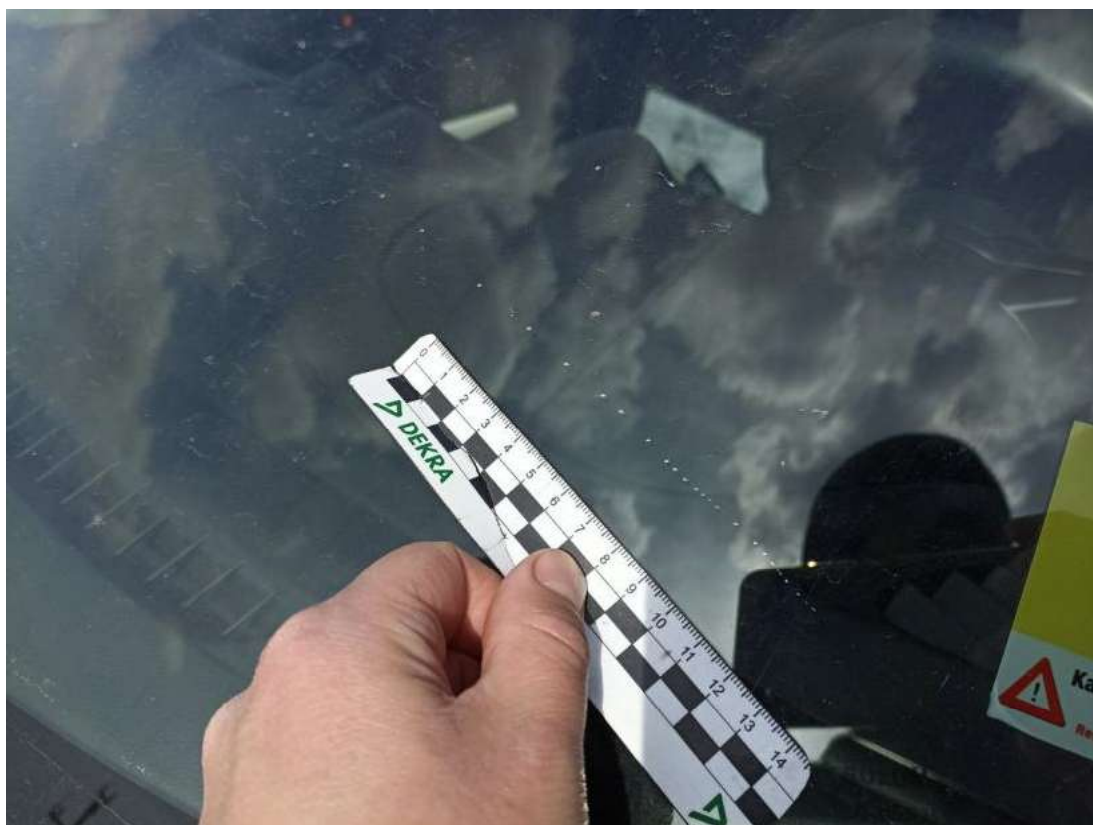
Fot. 36

Szyba czołowa - Inne 1

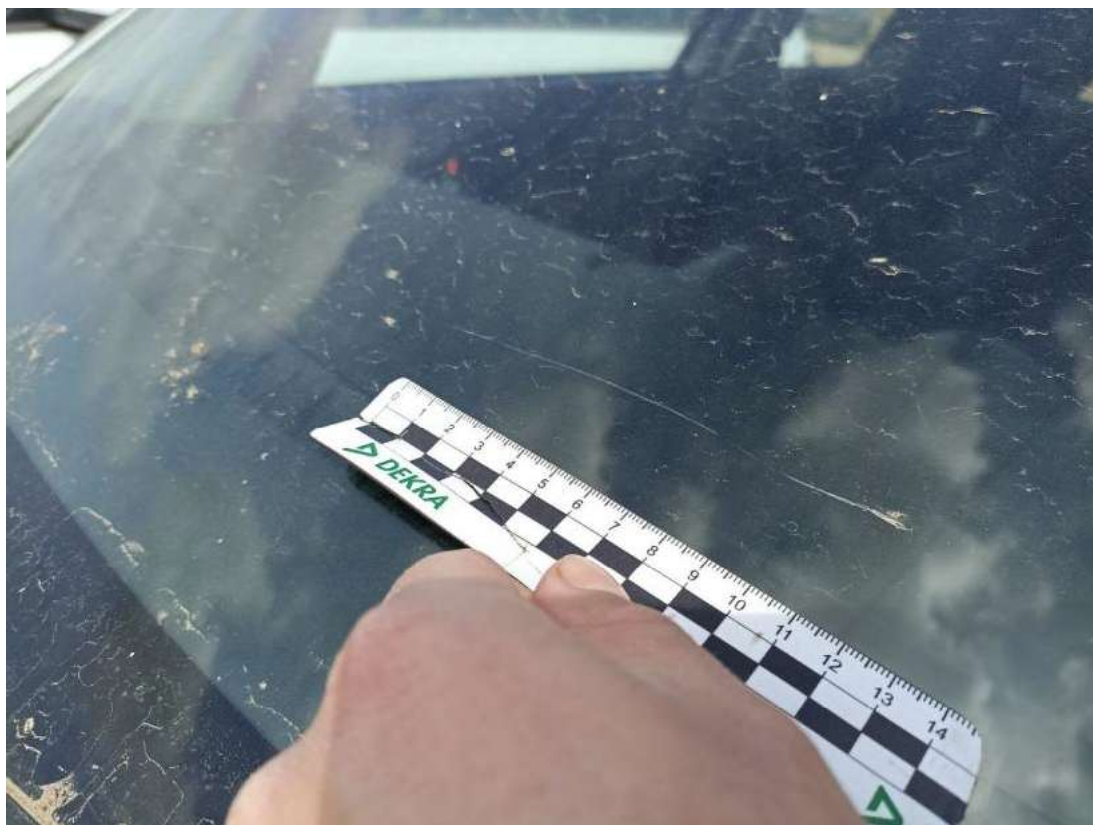
Fot. 37
Szyba czołowa - Inne 2

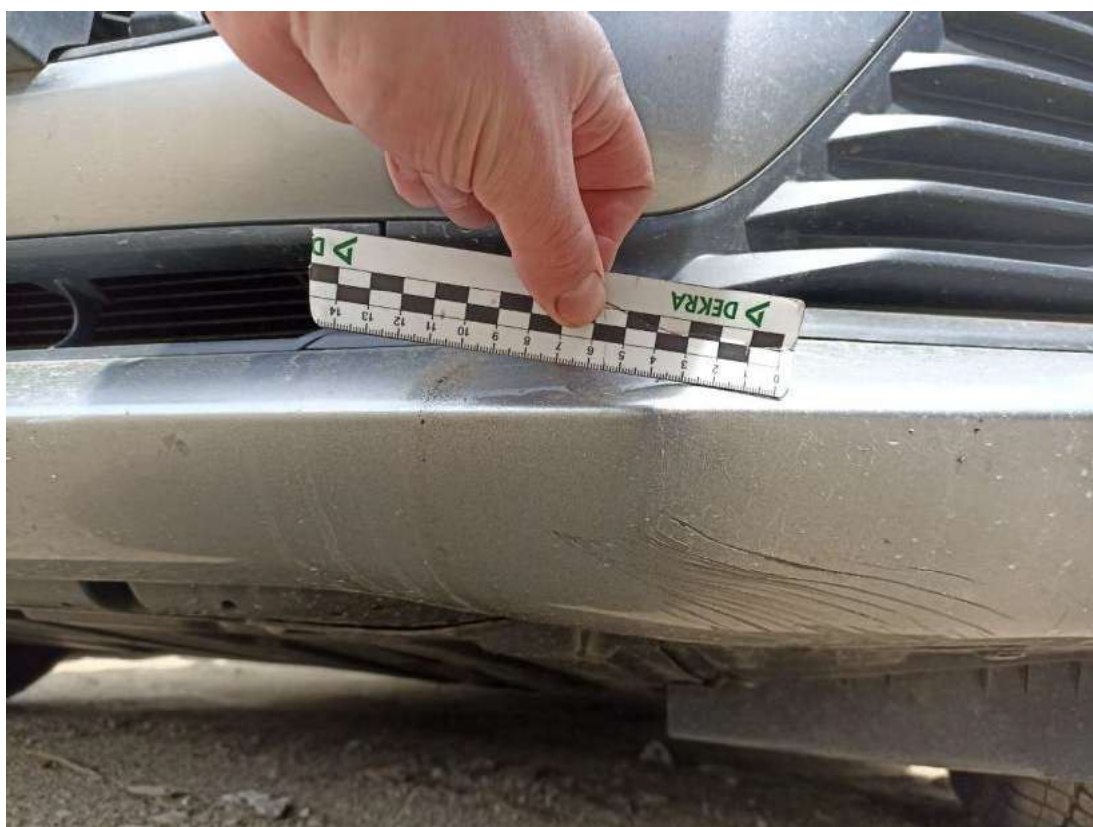
Poz.	Nazwa części	Nr katalogowy	Opis uszkodzenia	Czas [rbg]
1	Błotnik TP		wgniecenie, zarysowanie	
2	Drzwi T L		zarysowanie	
3	Zderzak PRZ		zarysowanie

Fot. 38
Zderzak - Rysa/odprysk 1

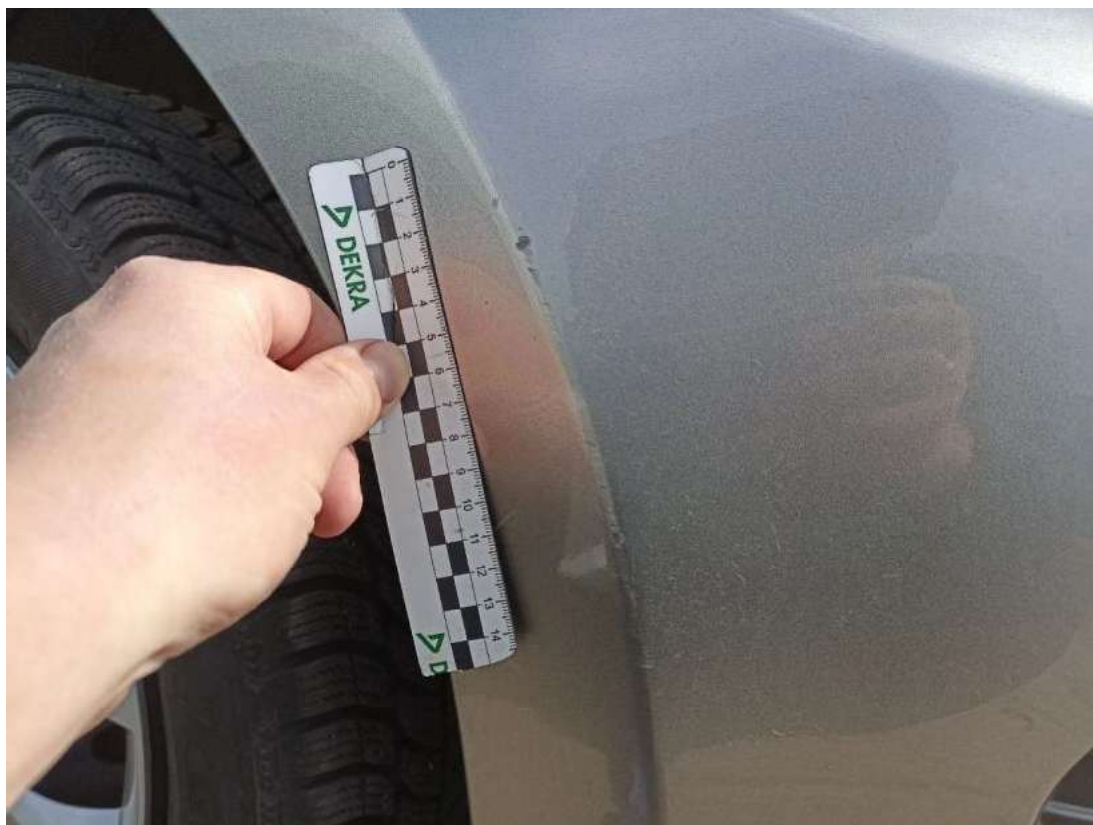
Fot. 39
Zderzak - Rysa/odprysk 2

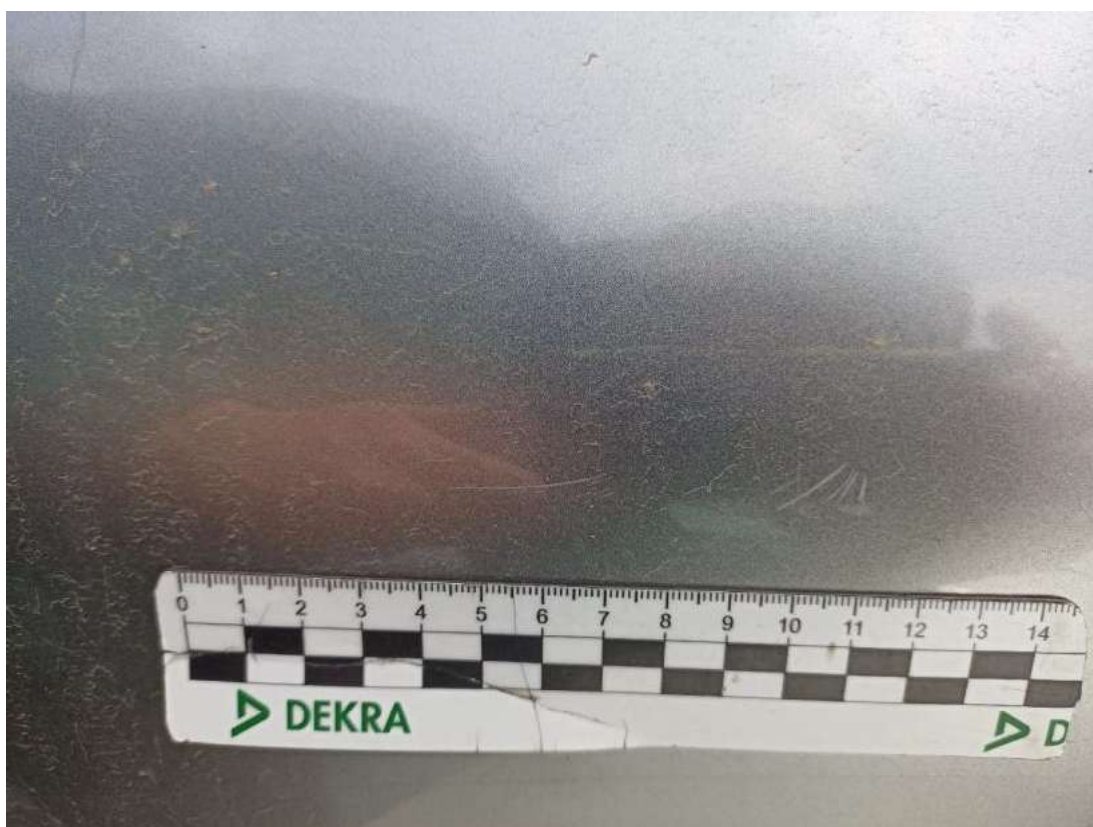
Fot. 40
Drzwi przednie P - Rysa/odprysk 1

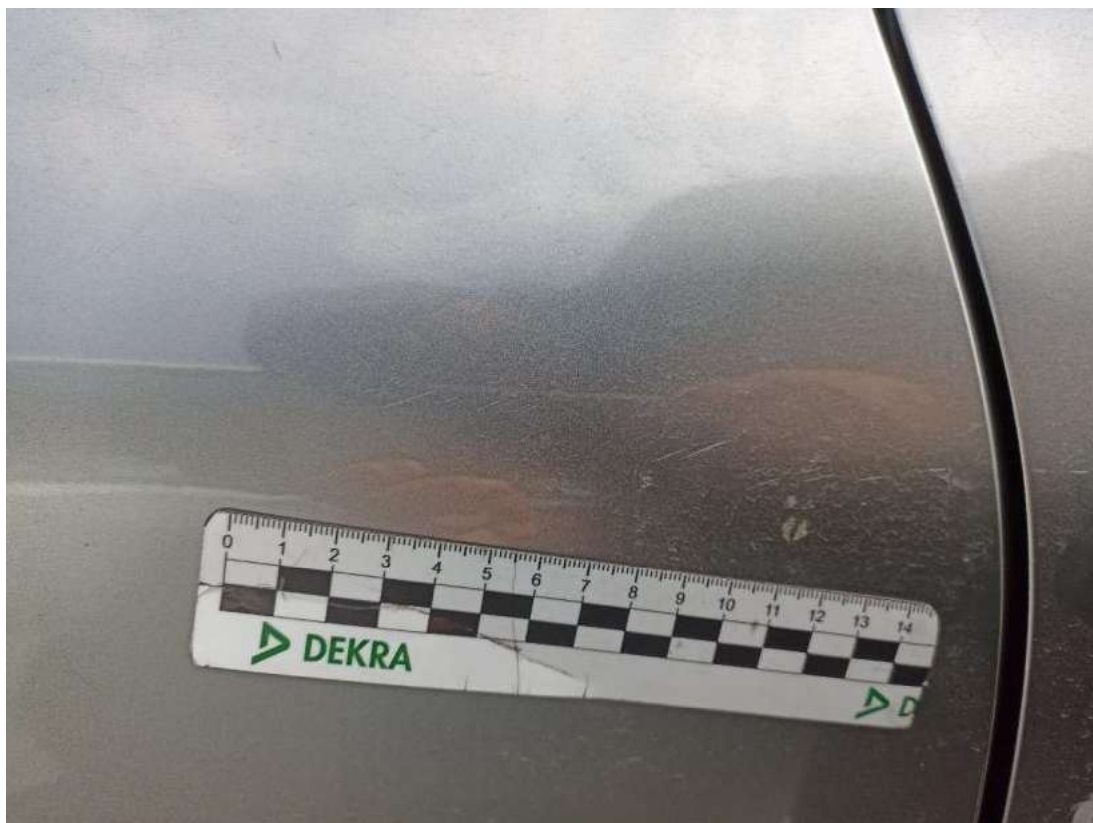
Fot. 41

Drzwi tylne P - Rysa/odprysk 1

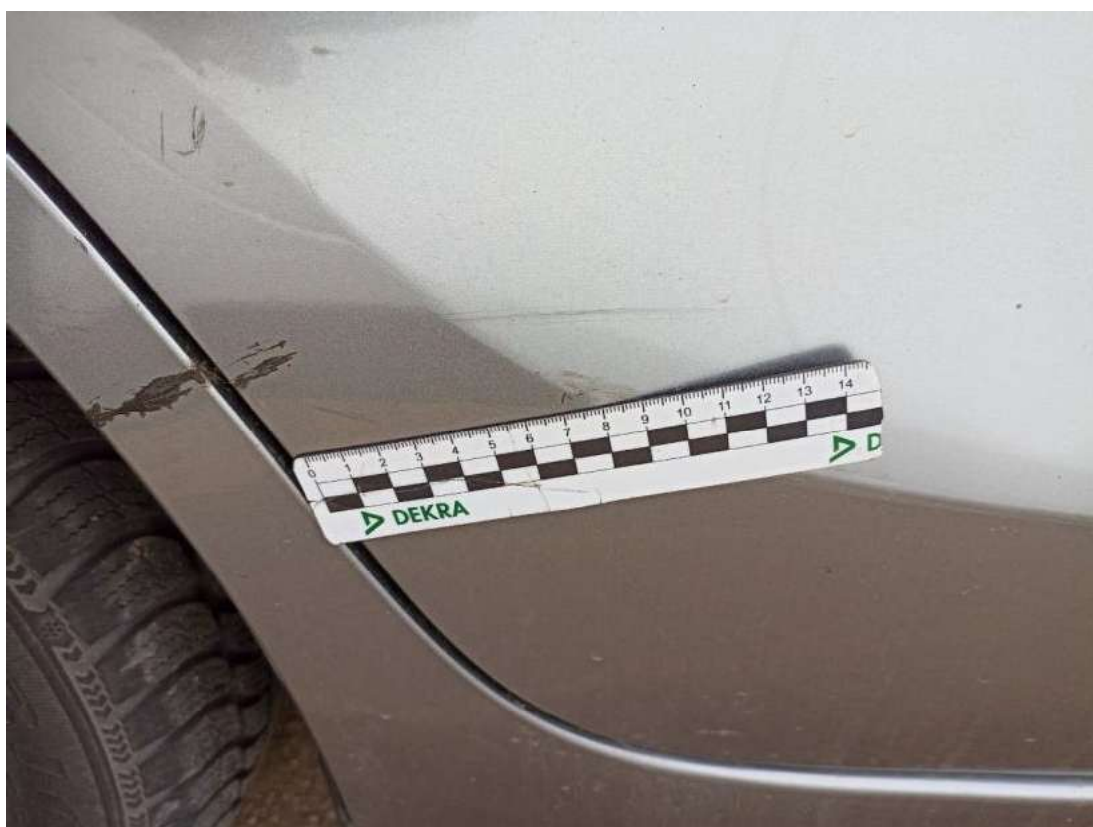
Fot. 42

Drzwi tylne P - Rysa/odprysk 2

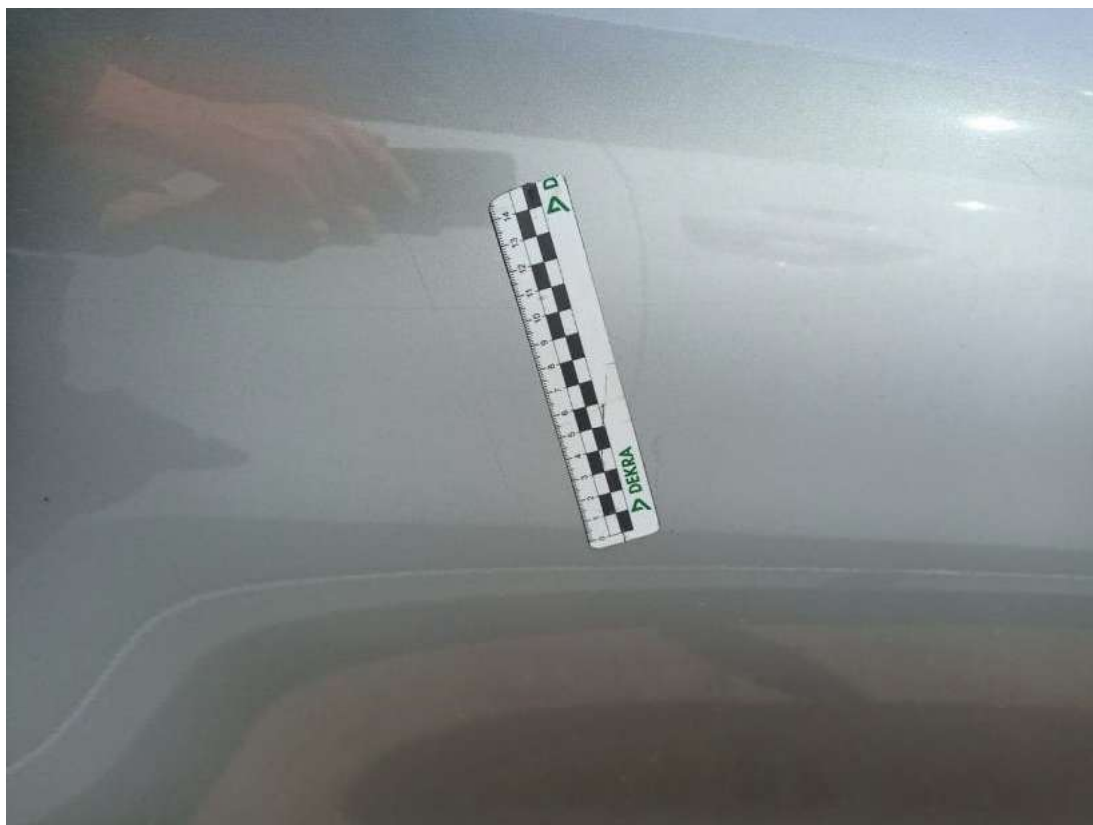
Fot. 43

Drzwi tylne P() - Rysa/odprysk 3

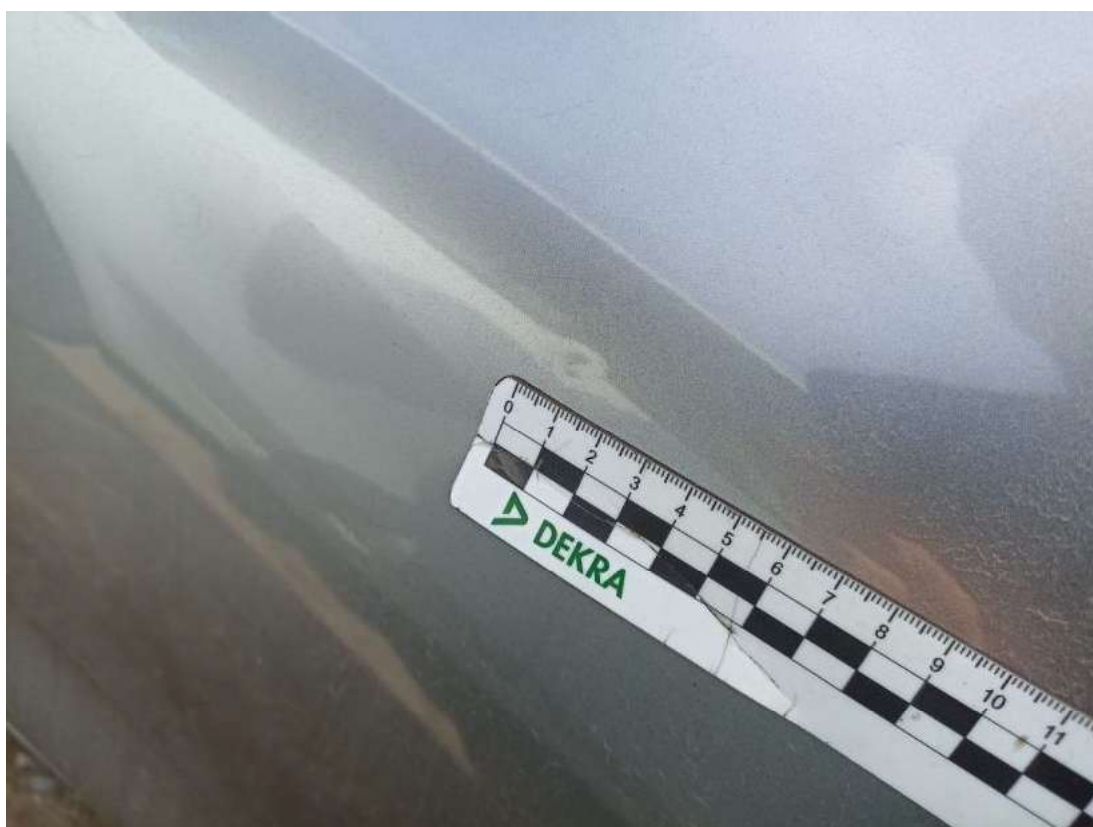
Fot. 44

Drzwi tylne P - Wgniecenie/odkształcenie 1

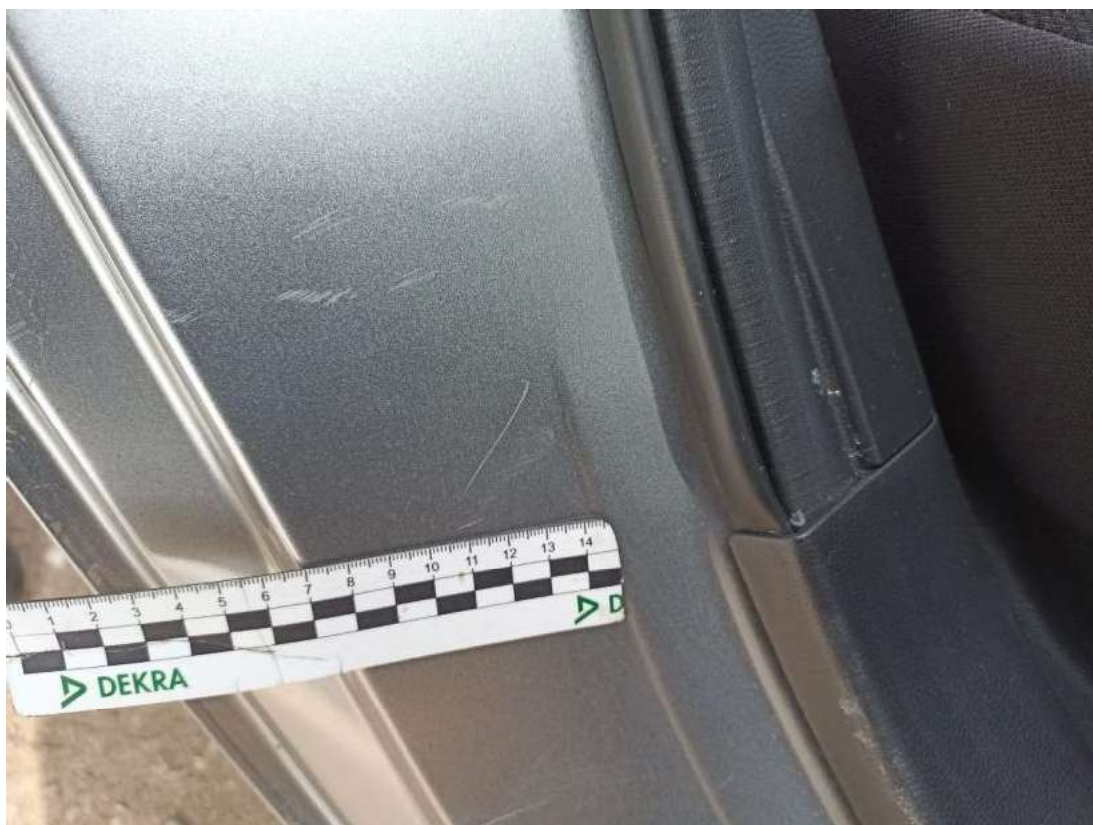
Fot. 46

Błotnik tylny P / Ściana boczna P - Rysa/odprysk 1

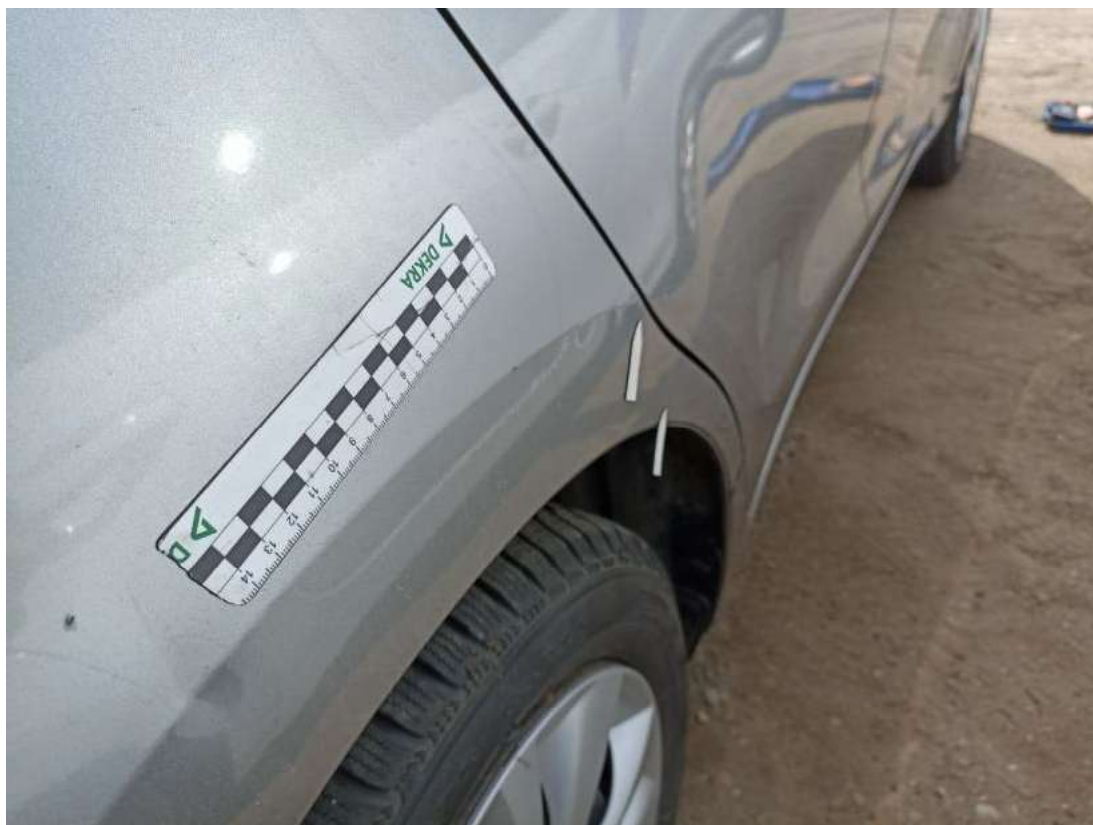
Fot. 47

Błotnik tylny P / Ściana boczna P - Wgniecenie/odkształcenie 1

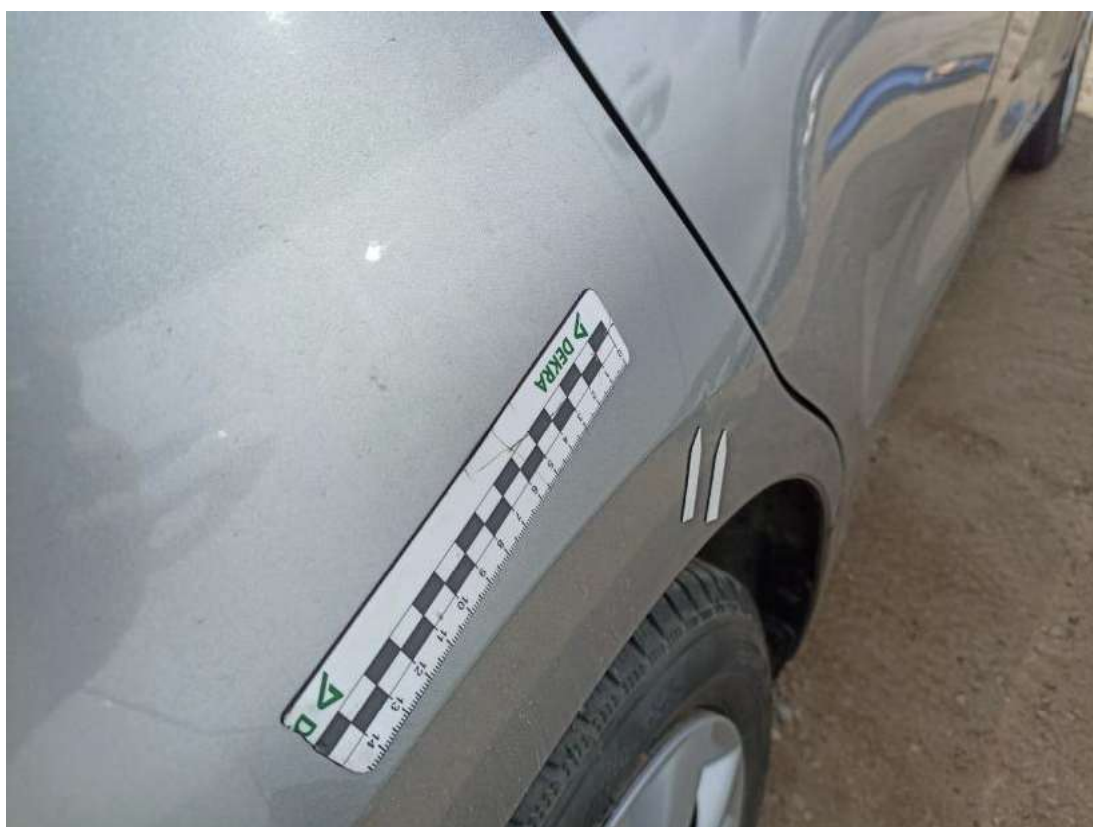
Fot. 48

Błotnik tylny P / Ściana boczna P - Wgniecenie/odkształcenie 2

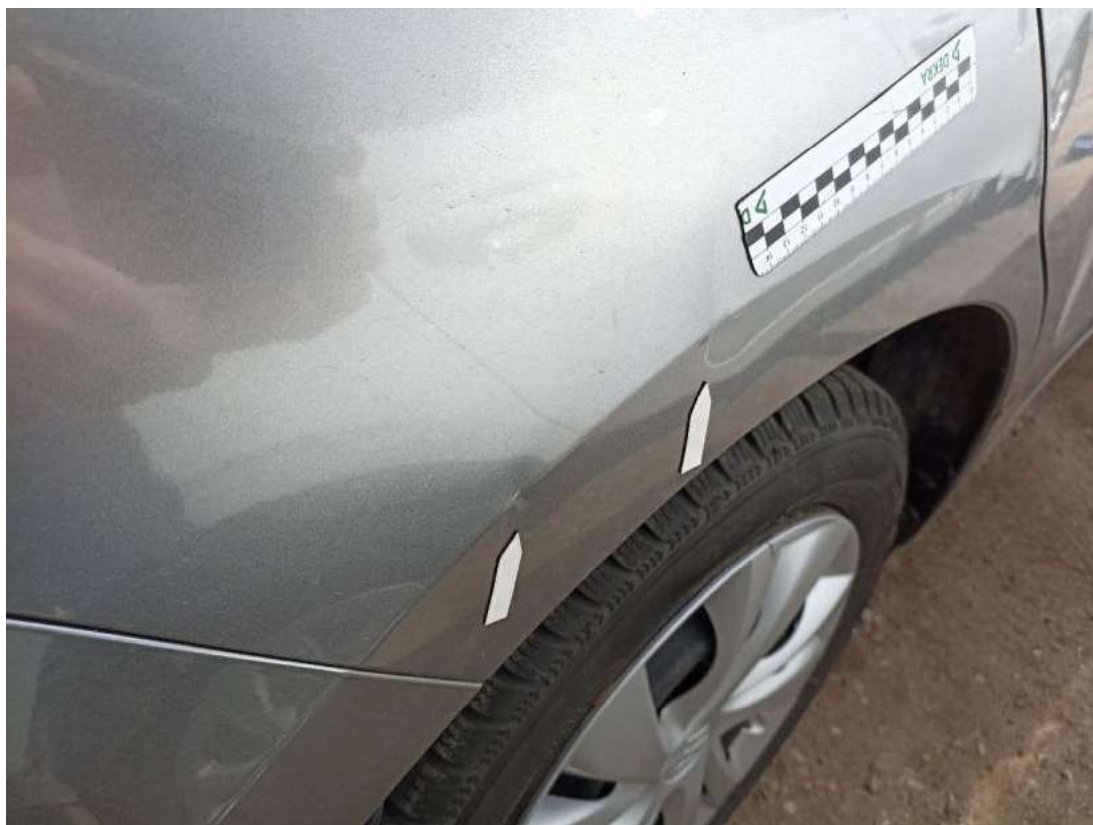
Fot. 49

Błotnik tylny P / Ściana boczna P() - Wgniecenie/odkształcenie 3

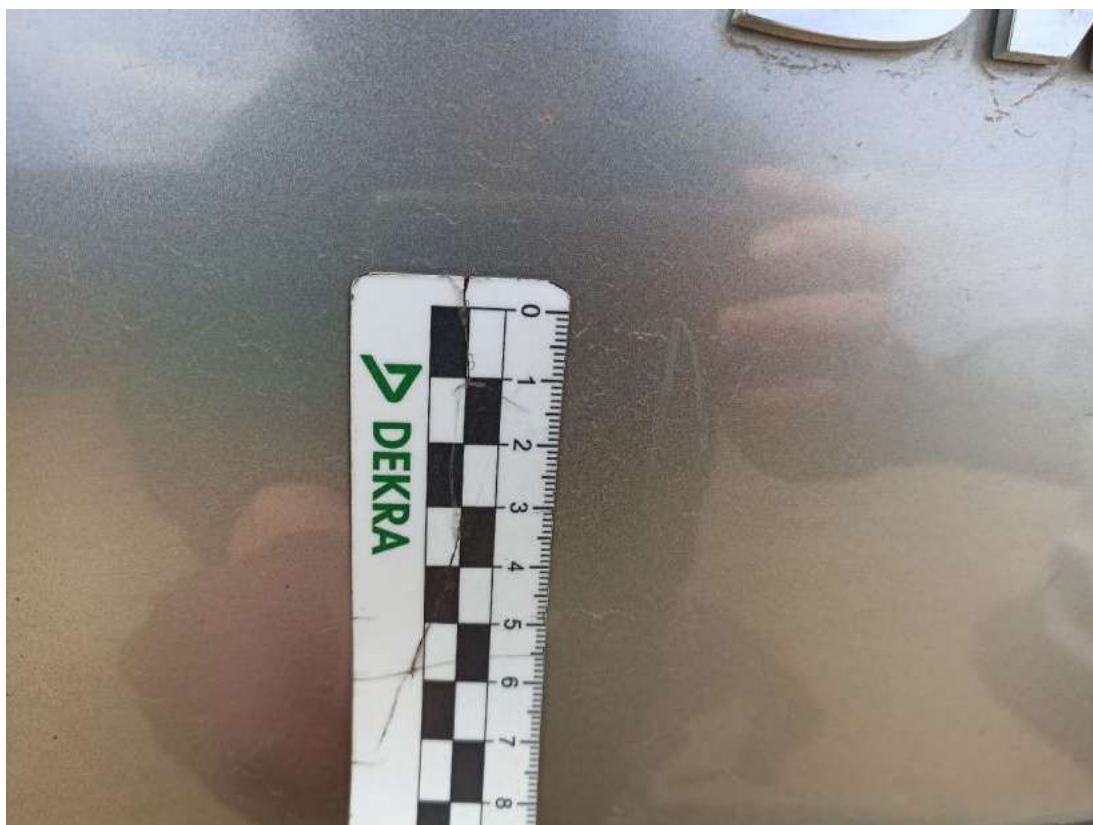
Fot. 50

Pokrywy bagażnika - Rysa/odprysk 1

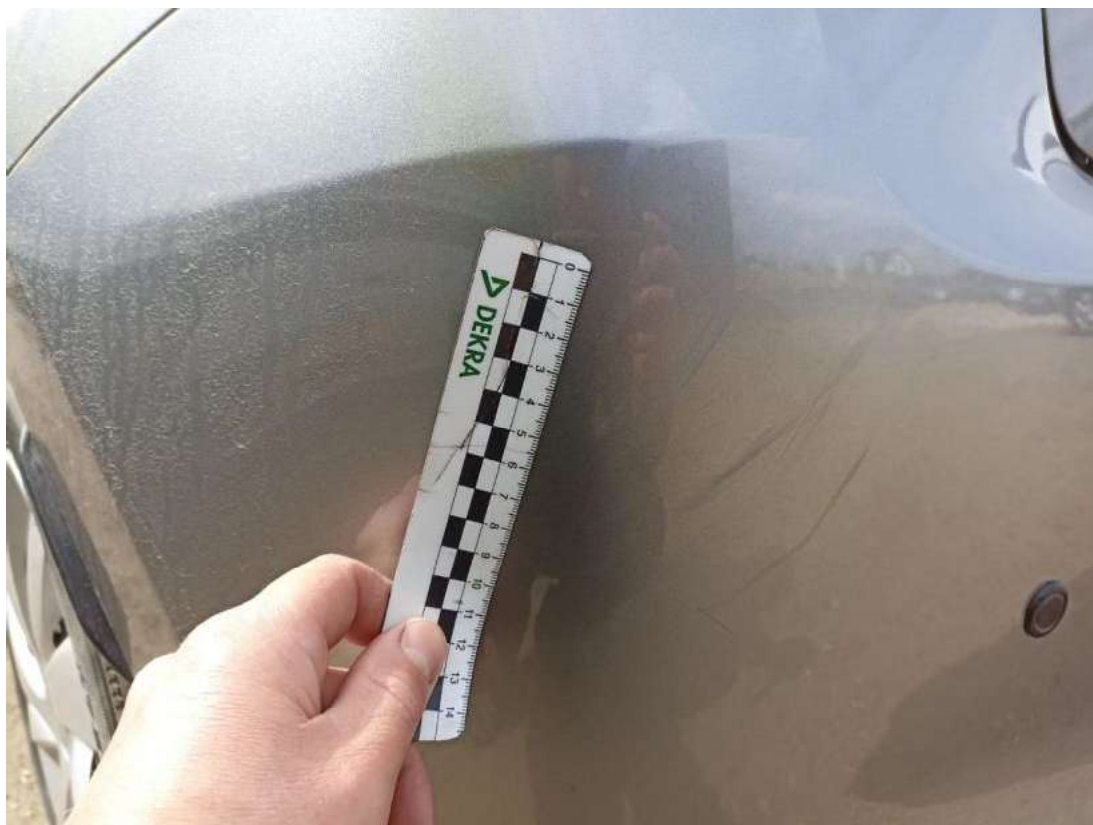
Fot. 51

Zderzak tylny - Rysa/odprysk 1

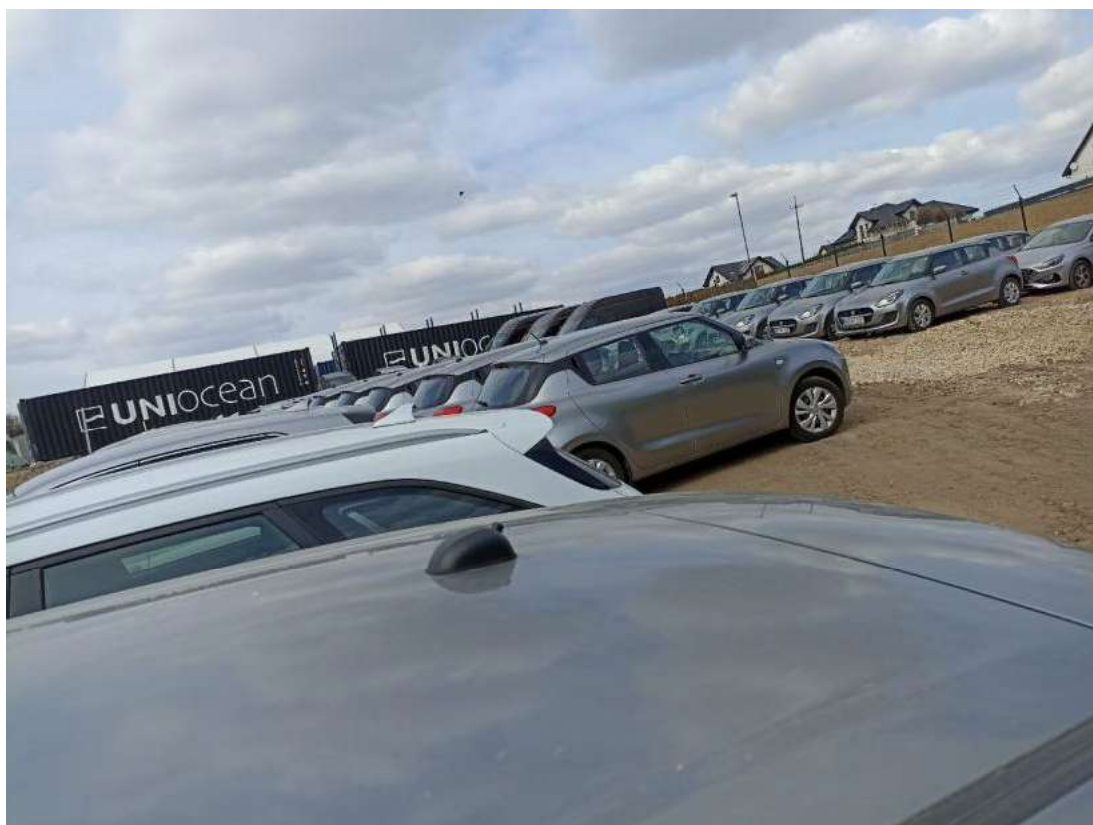
Fot. 52

Antena - Inne 1

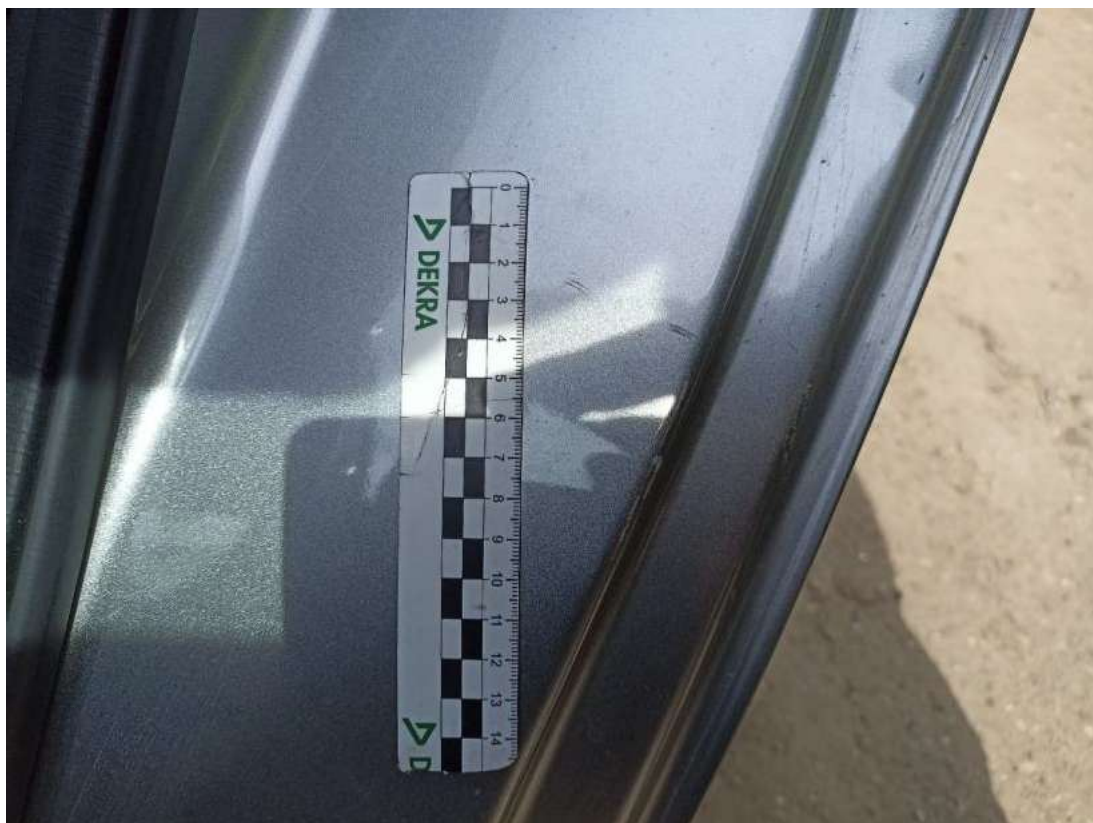
Fot. 53

Błotnik tylny L / Ściana boczna L - Rysa/odprysk 1

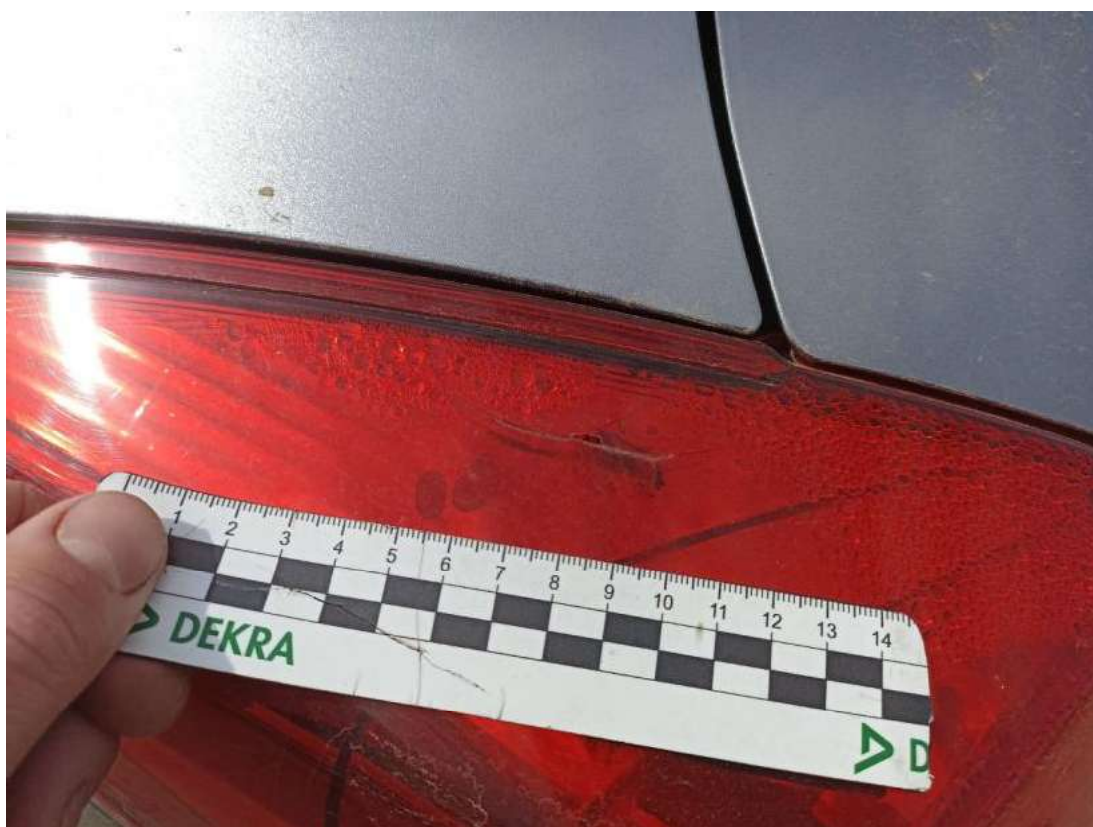
Fot. 54

Lampa tylna zew L - Pęknięcie/rozerwanie 1

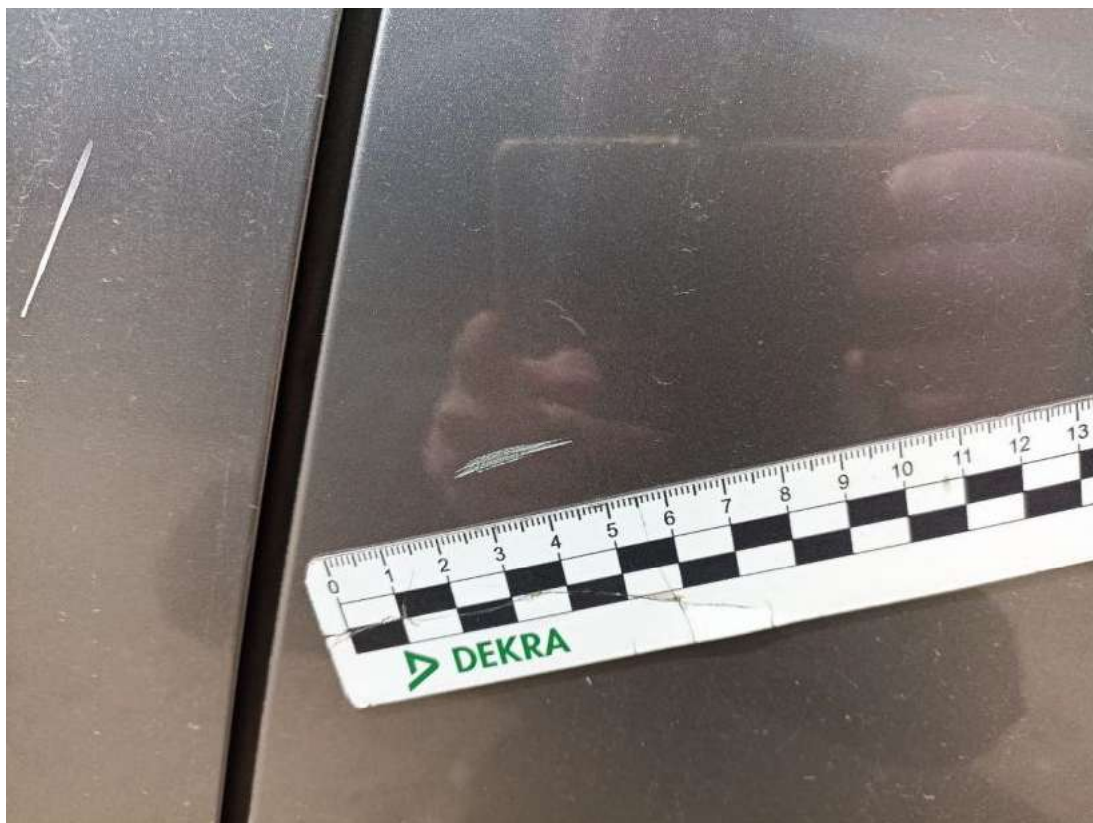
Fot. 55
Drzwi tylne L - Rysa/odprysk 1

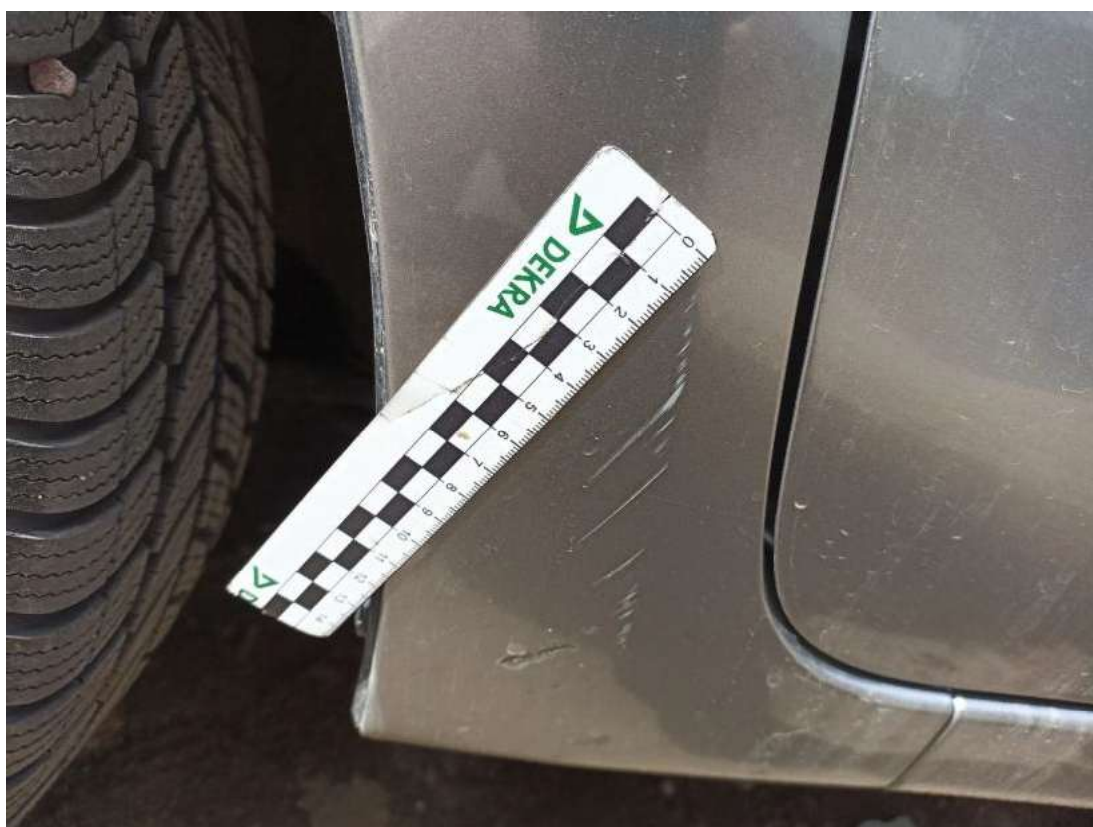
Fot. 56
Błotnik przedni L - Rysa/odprysk 1

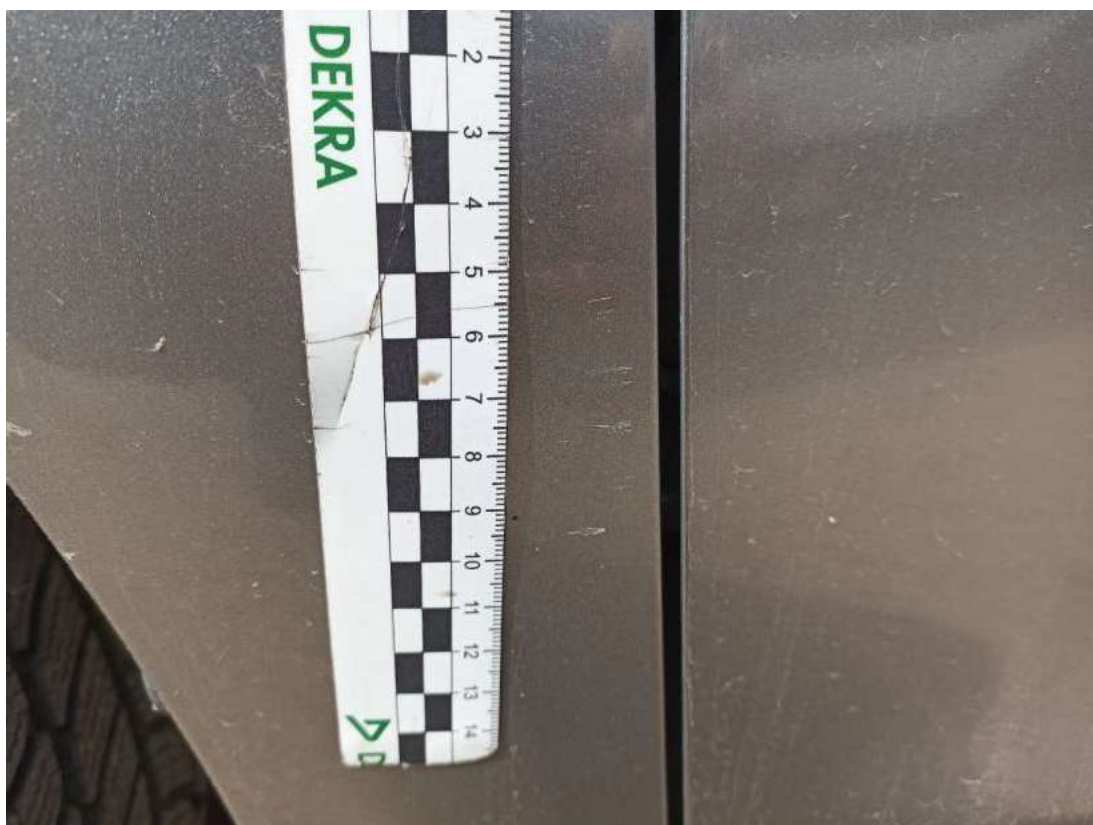
Fot. 57

Błotnik przedni L - Rysa/odprysk 2

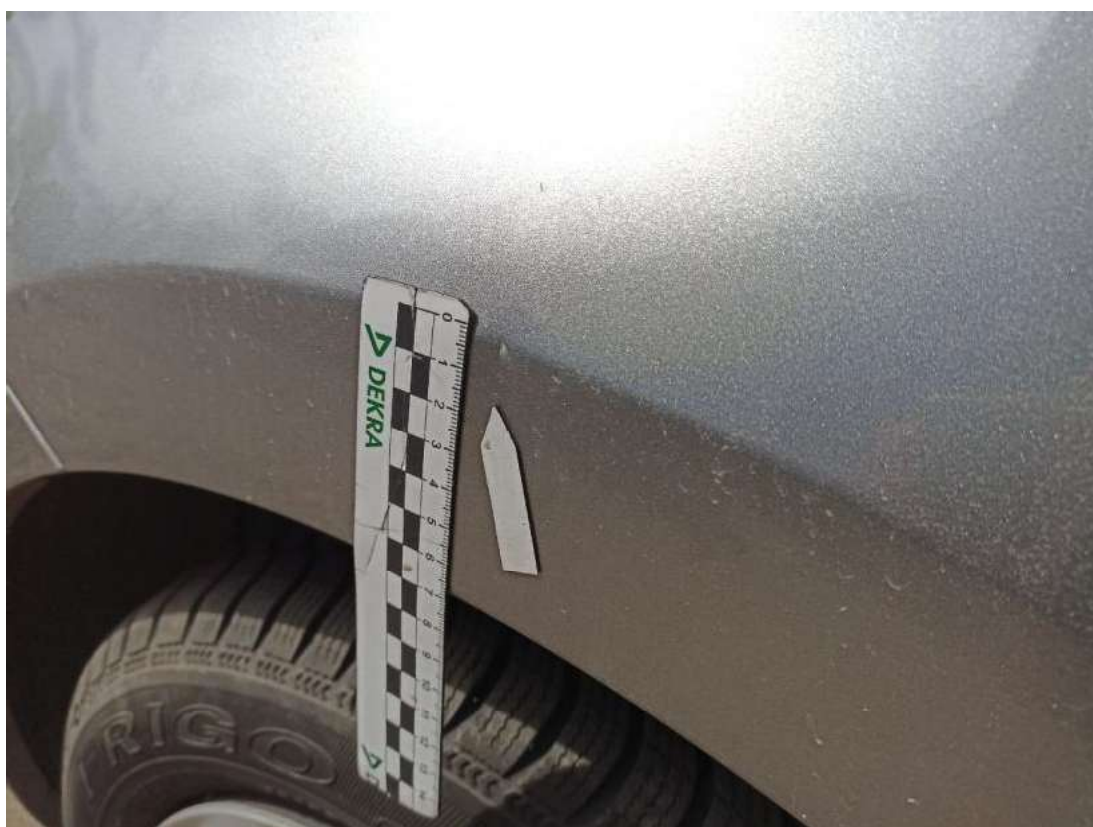
Fot. 58

Błotnik przedni L - Wgniecenie/odkształcenie 1
