Ocena stanu technicznego pojazdu

Eurotax-Kod EC	Marka, model, typ pojazdu				Rodzaj nadwozia
	SUZUKI, Swift (AZ)(2017-, Premium				hatchback
Rodzaj silnika	Pojemność [ccm]	Moc [KM/kW]	Skrzynia biegów	Stan licznika [km] (odczytany)	Ilość drzwi/miejsc
z zapłonem iskrowym	1197	83/61	manualna	75 527	5/5
Nr rej. pojazdu	Nr nadwozia (VIN)		Data 1-rej./rok prod.	Następne bad. tech.	Lakier
WD6343P	JSAAZCA3S00525851		15-06-2021/2021	27-08-2026	szary/METALIK

Data oględzin: 13-04-2026

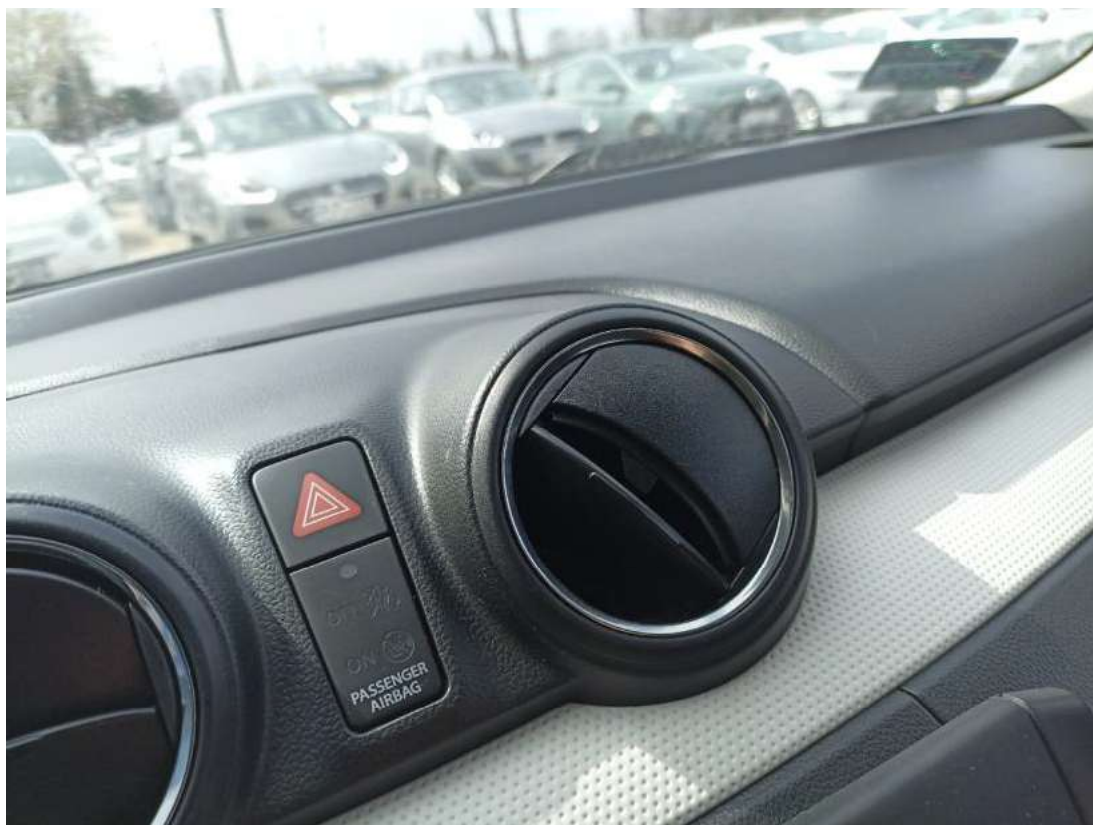
Fot. 59

Poz.	Nazwa części	Nr katalogowy	Opis uszkodzenia	NS [%]
1	Lampa TL	35670-53R01- 000	pęknięcie	
2	Szyba PRZ	84510-52R06- 000	pęknięcie	
3	Dysza nawiewu deski rozdzielczej śr. P	73610-52R01- AQS	pęknięcie	
4	Pręt anteny	SK9999 09R0	brak	
5	ZESTAW NAPRAWCZY SZYBY

Dysze nawiewu deski rozdzielczej - Pęknięcie/rozerwanie 1

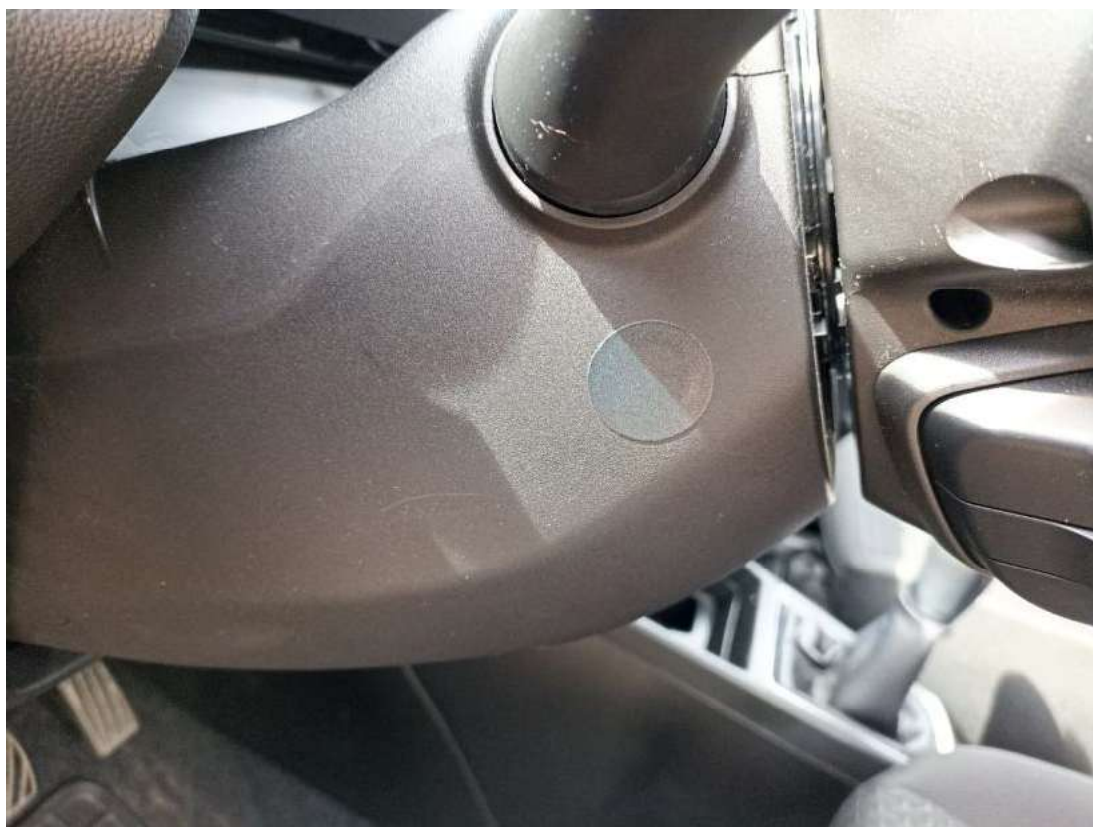
Fot. 60

Ośłony kolumny kier. - Inne 1
