Nr zlecenia DEKRA: SKFS/SIG/40028/26/05/07
Nr zlecenia/szkody:
Data zlecenia: 07-05-2026

Dane pojazdu

Grupa obiektów (Eurotax)	samochody osobowe
Kod EC (Eurotax)	137751
Producent	PEUGEOT
Model	508 SW 19-23
Typ/wersja	508 1.5 BlueHDi Active S&S
Rodzaj nadwozia	KOM
Liczba drzwi/liczba miejsc	5/5
Masa własna [kg]	1430
Dopuszczalna masa całkowita [kg]	2023
Rozstaw osi 1/2	2793
Rodzaj silnika	z zapłonem samoczynnym
Doładowanie	turbosprężarka z chłodnicą powietrza
Norma czystości spalin	EURO 6
Pojemność silnika [ccm]	1499
Moc silnika [KM/kW]	130/96
Skrzynia biegów	manualna 6-biegowa
Nr rejestracyjny	KR2SH82
VIN	VR3FCYHZJKY219968
Data 1. rejestracji	26-05-2020
Data nast. bad. techn.	27-05-2026
Rok produkcji	2019
Stan licznika [km]	225 917 (odczytany)
Kolor nadwozia/rodzaj powłoki	szary/METALIK
Data oględzin	2026-05-13

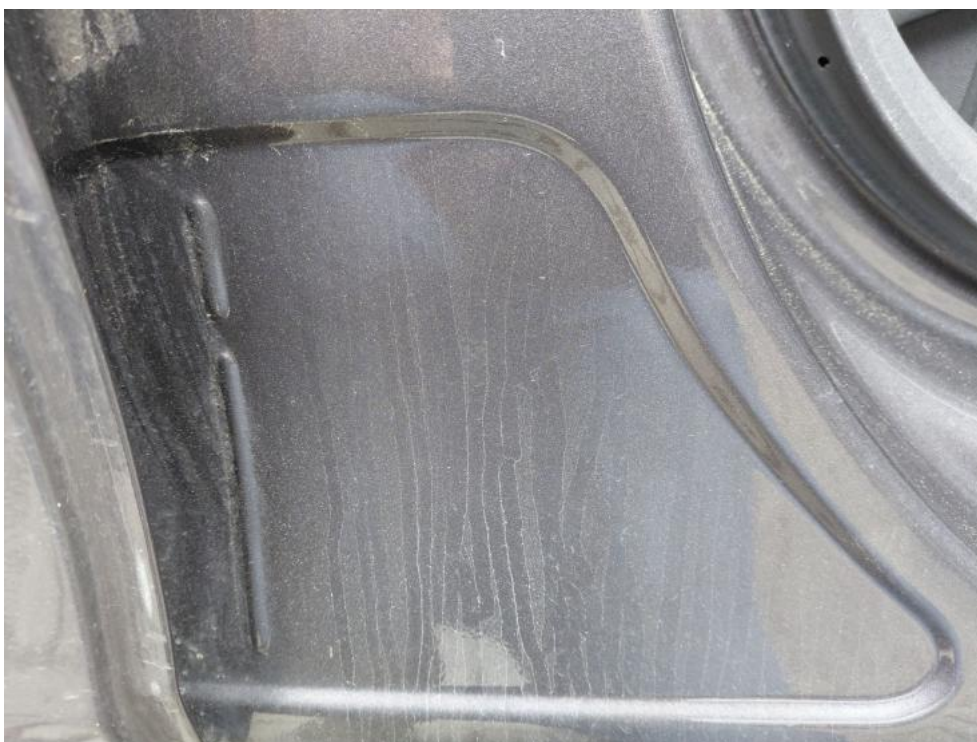
Fot. 8.
Tabliczka znamionowa

UWAGA : Brak tabliczki znamionowej pojazdu - konieczność uzupełnienia. Wycena ważna przy założeniu uzupełnienia brakującej tabliczki.

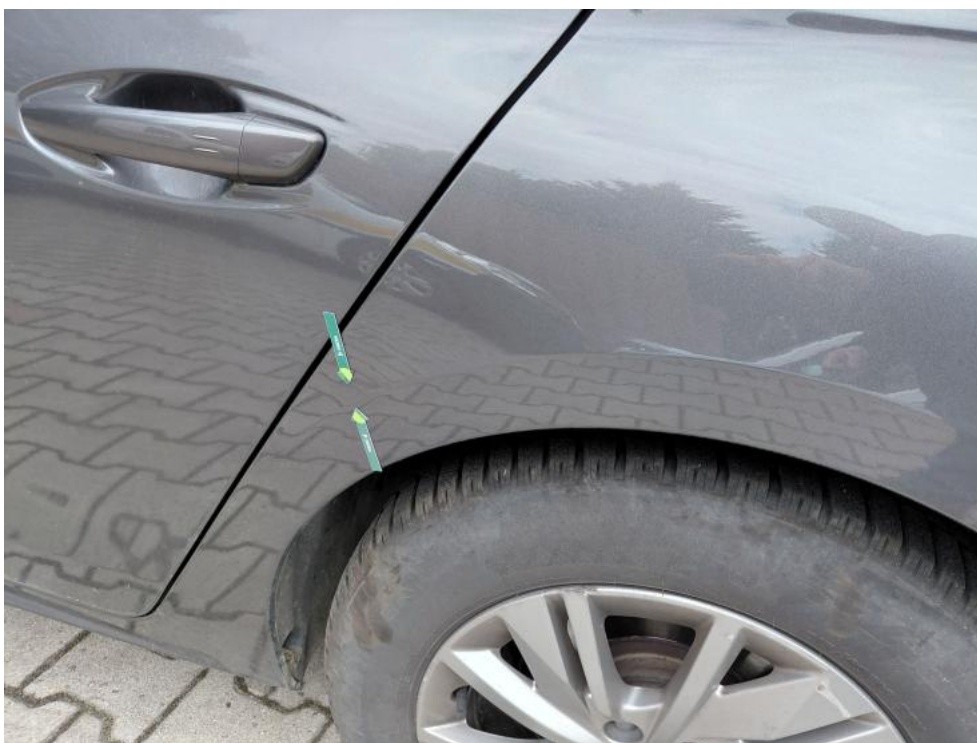
Fot. 41.
Błotnik metal TL - zdjęcie poglądowe 1

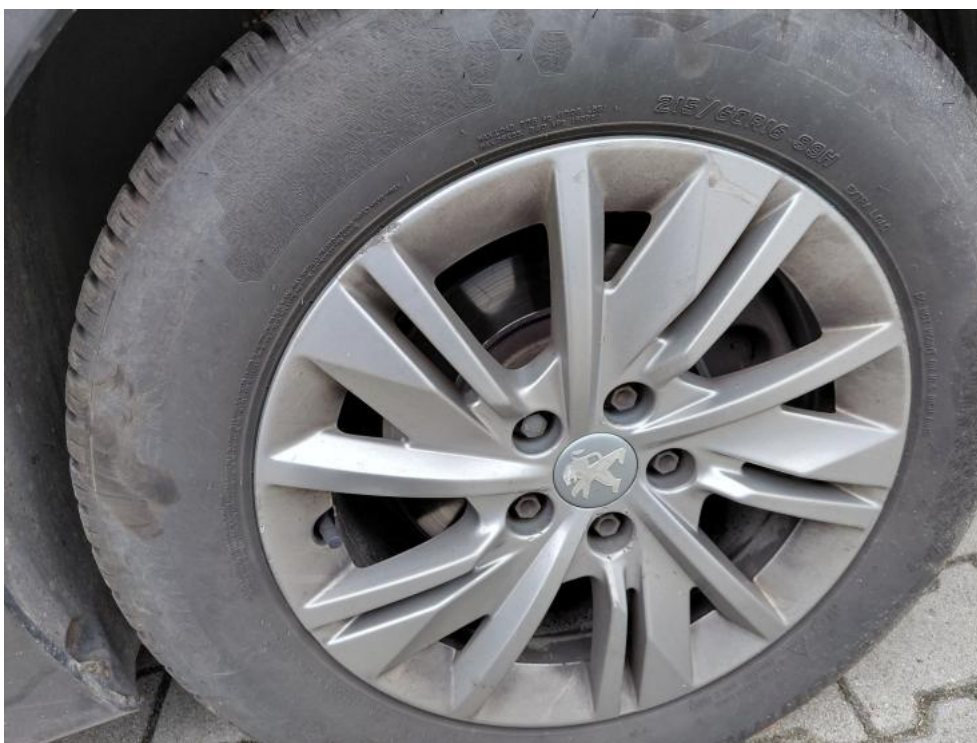
Fot. 43.
Felga alum. chrom. TL - zdjęcie poglądowe 1

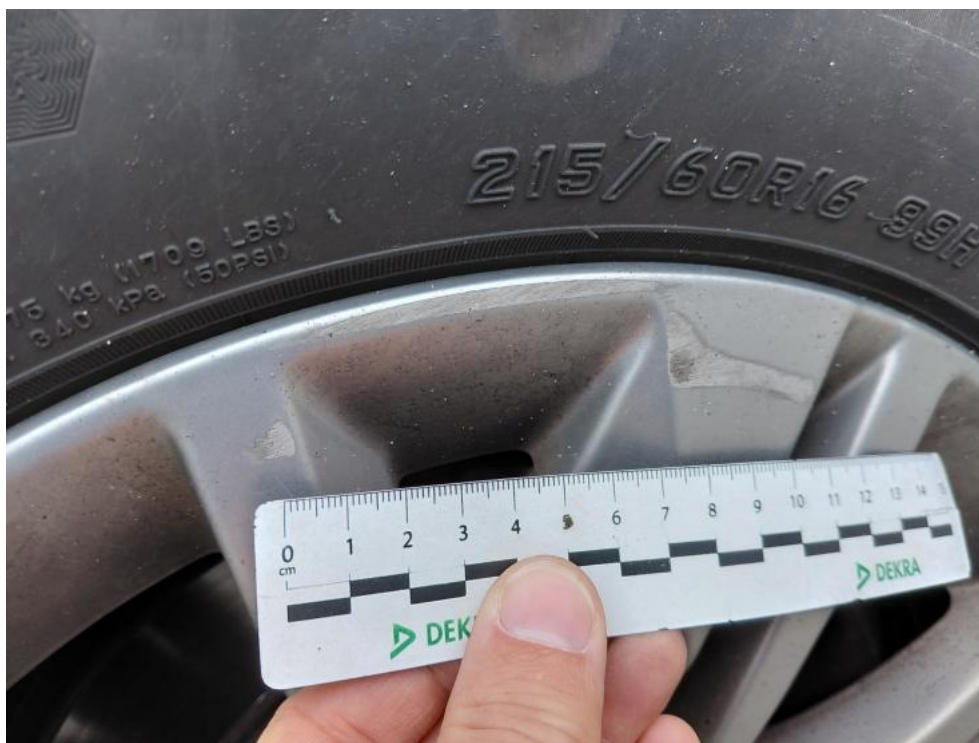
Fot. 45.
Felga alum. chrom. TL - zarysowanie głębokie 2

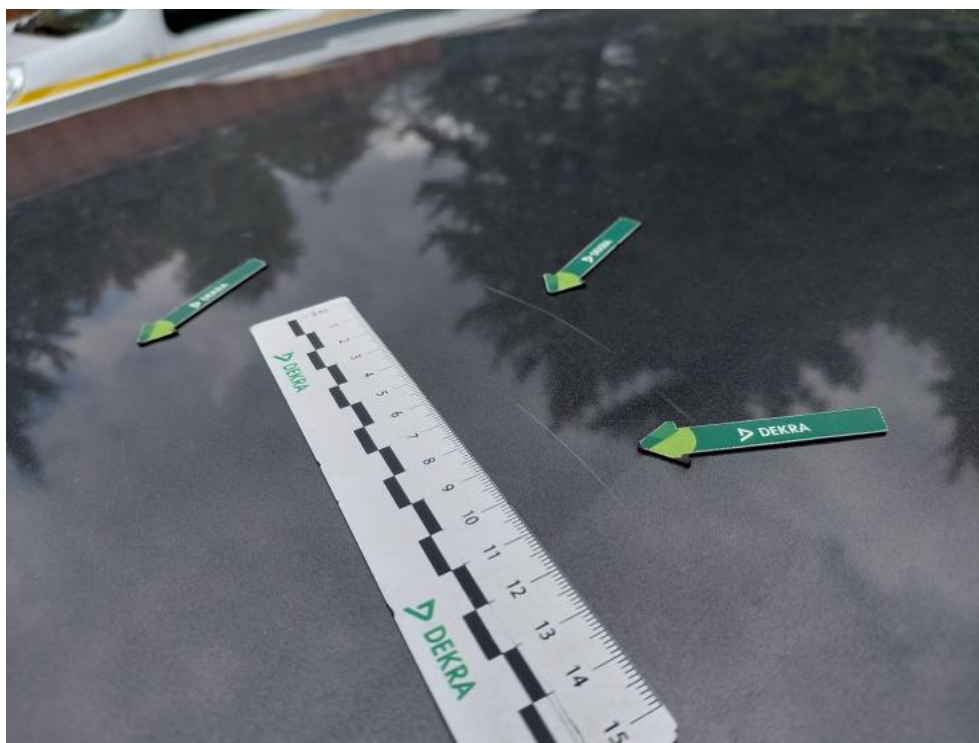
Fot. 47.
Dach stały - zarysowanie 1

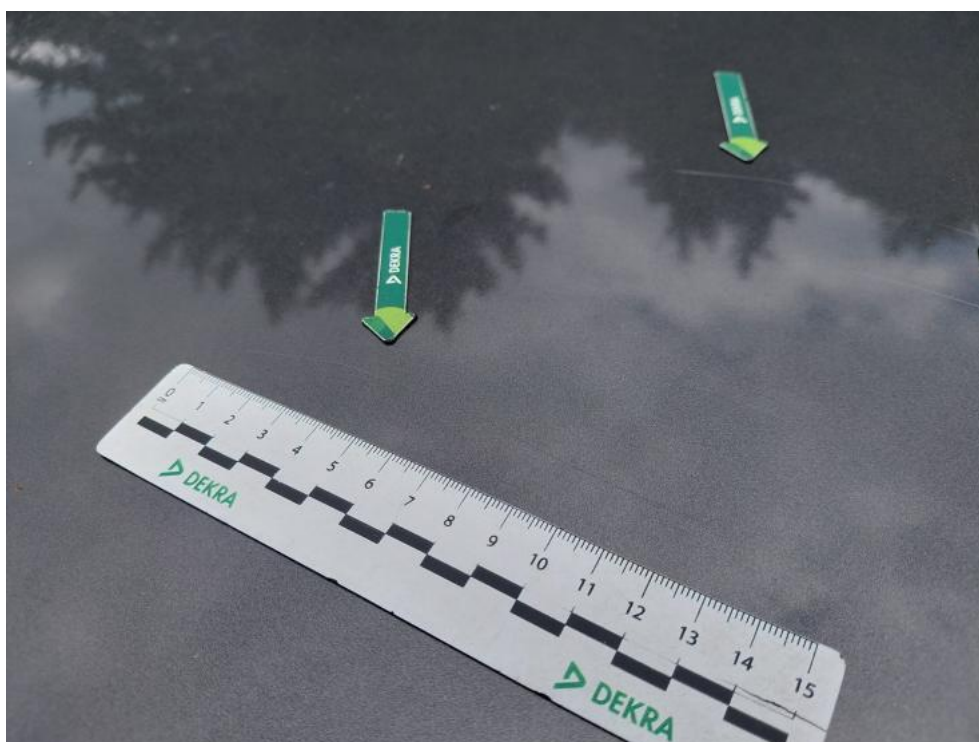
Fot. 48.
Dach stały - zarysowanie 2

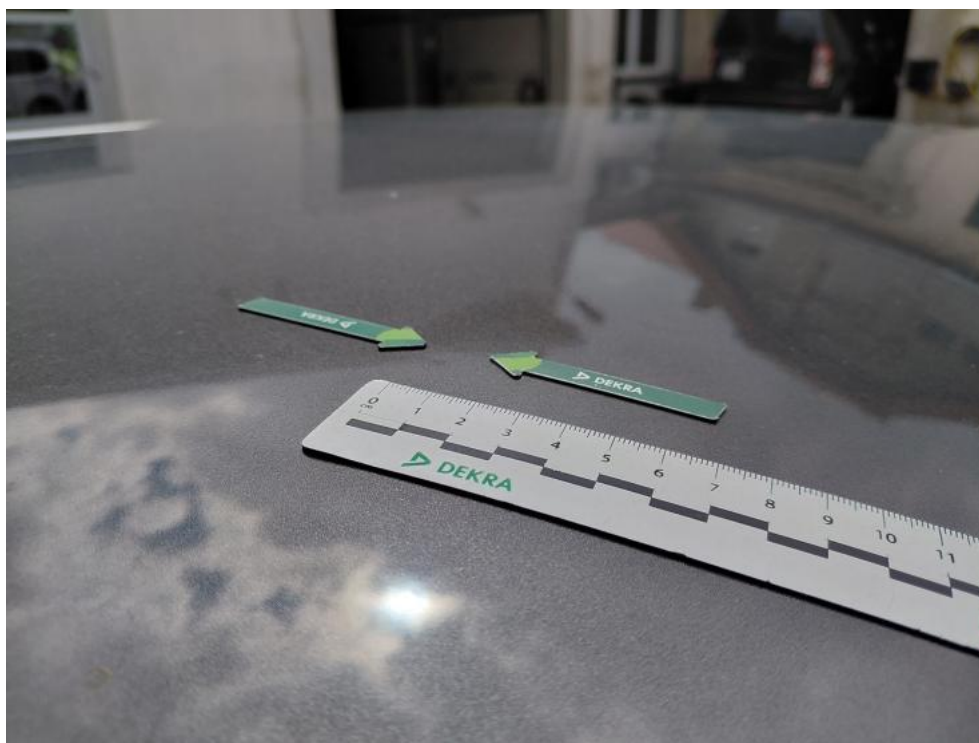
Fot. 49.
Dach stały - wgniecenia w ilości pow. 3 1

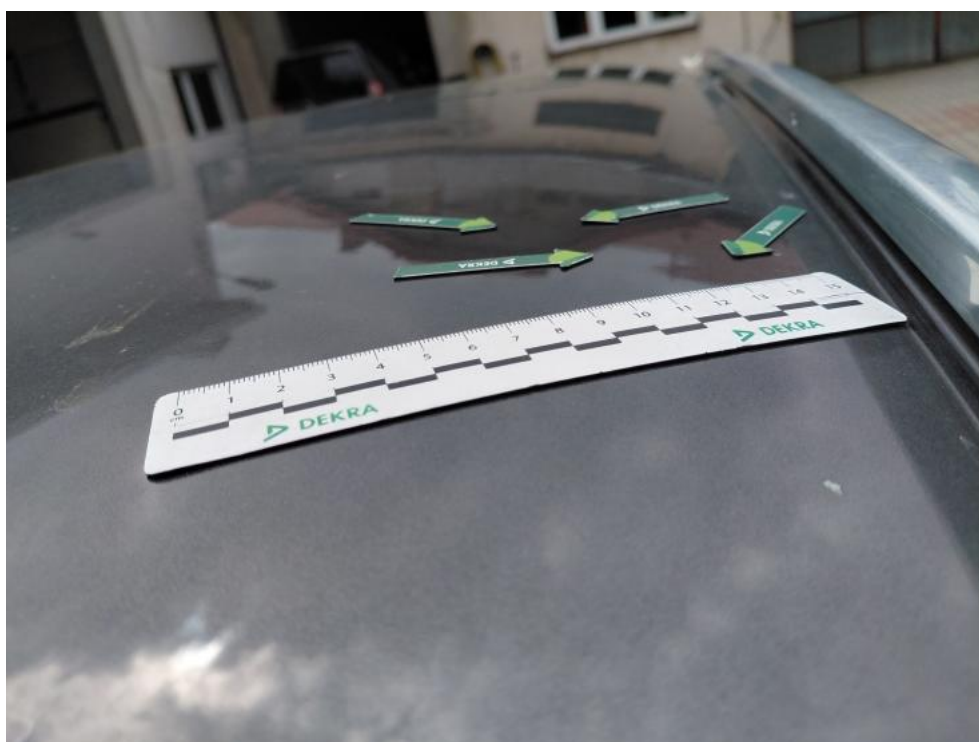
Fot. 50.
Dach stały - wgniecenia w ilości pow. 3 2

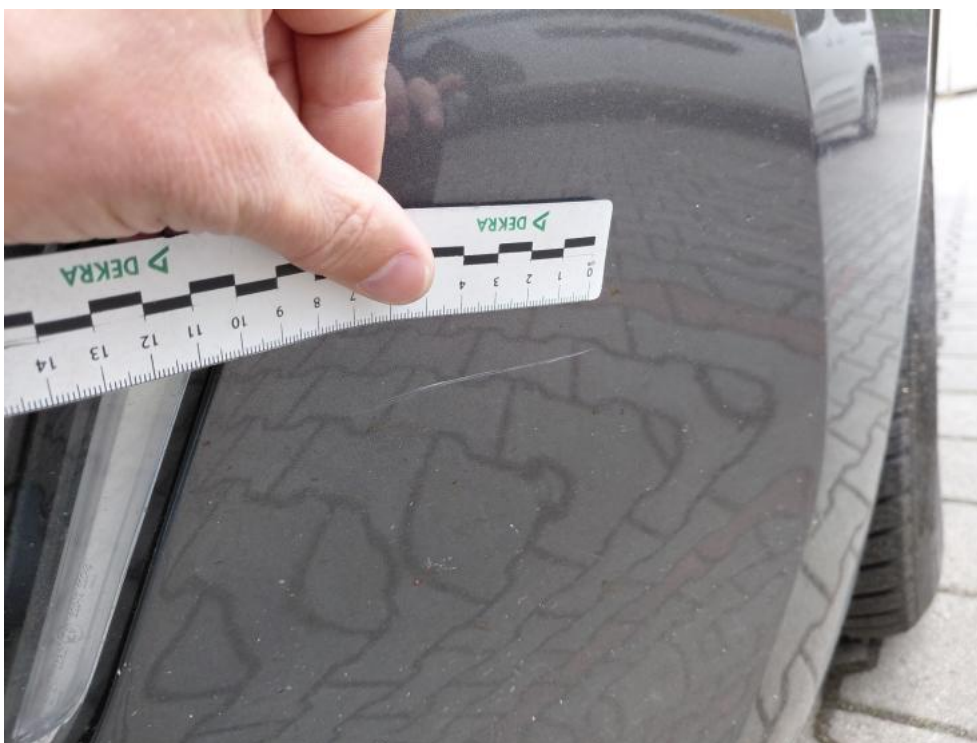
Fot. 57.
Zderzak lakier. PRZ - zarysowanie 2

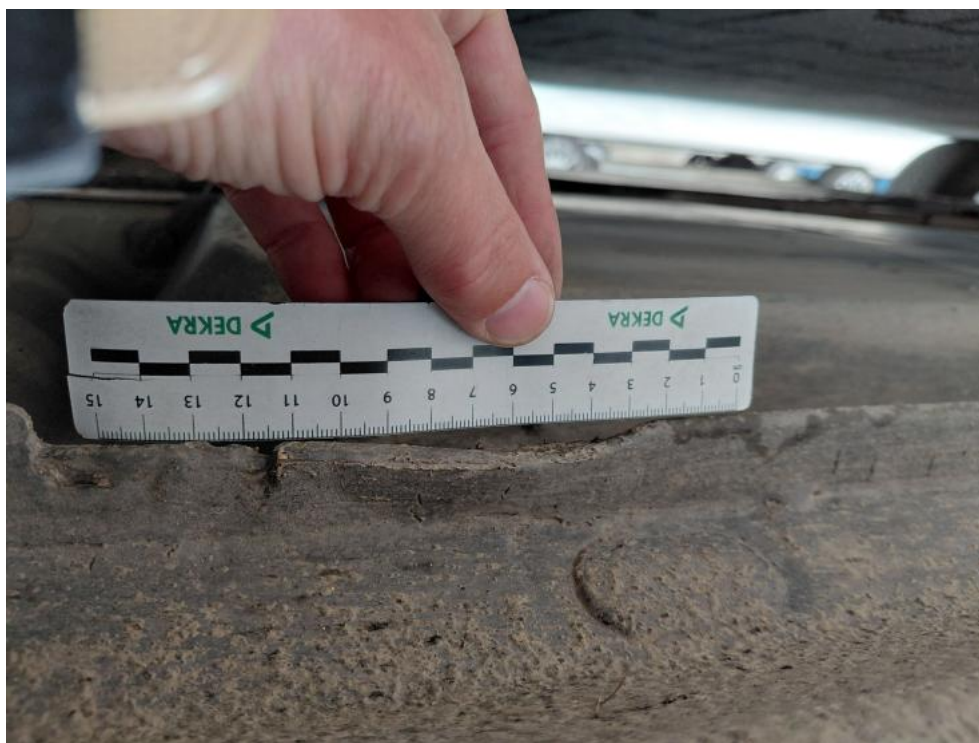
Fot. 59.
Próg P - wgniecenie 1

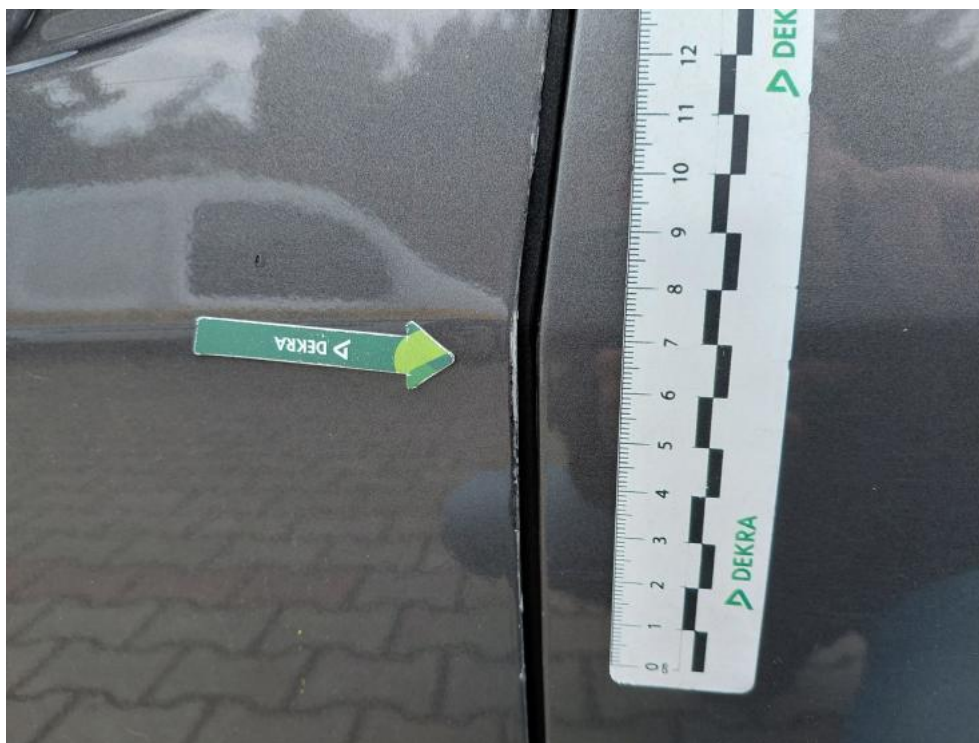
Fot. 61.
Drzwi P L - odpryski lakieru 1

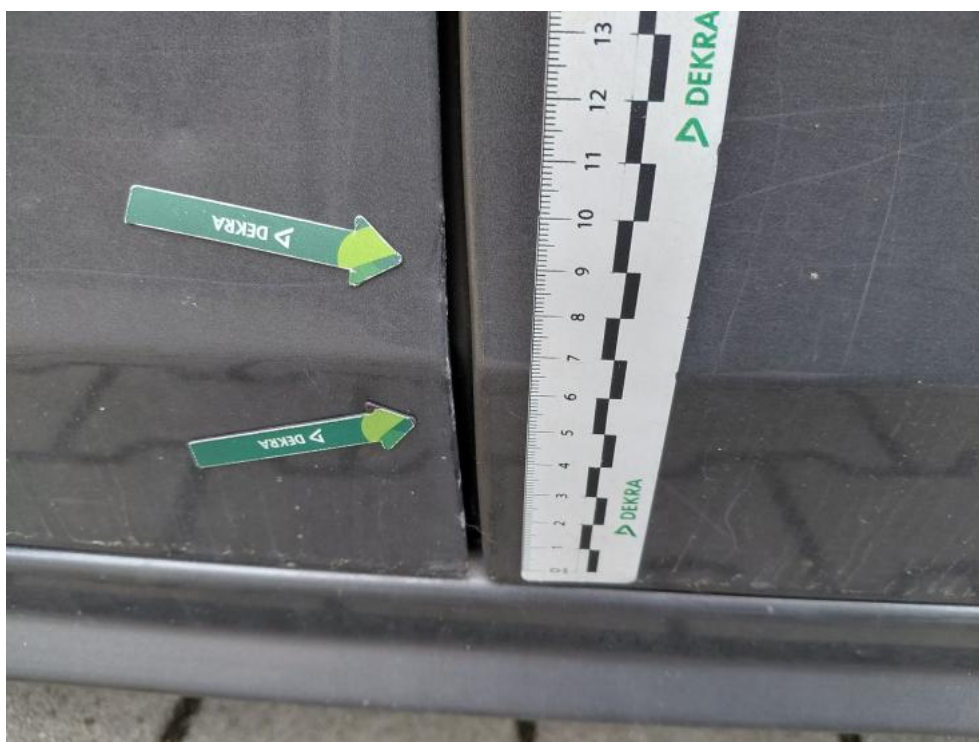
Fot. 62.
Drzwi P L - odpryski lakieru 2

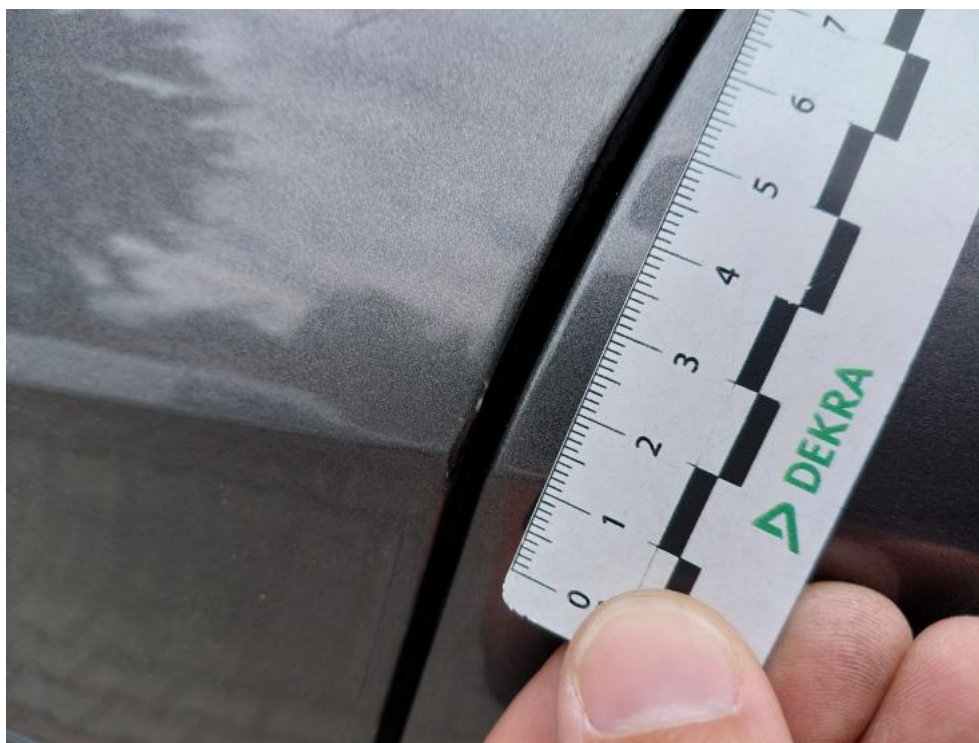
Fot. 63.
Drzwi P L() - odpryski lakieru 3

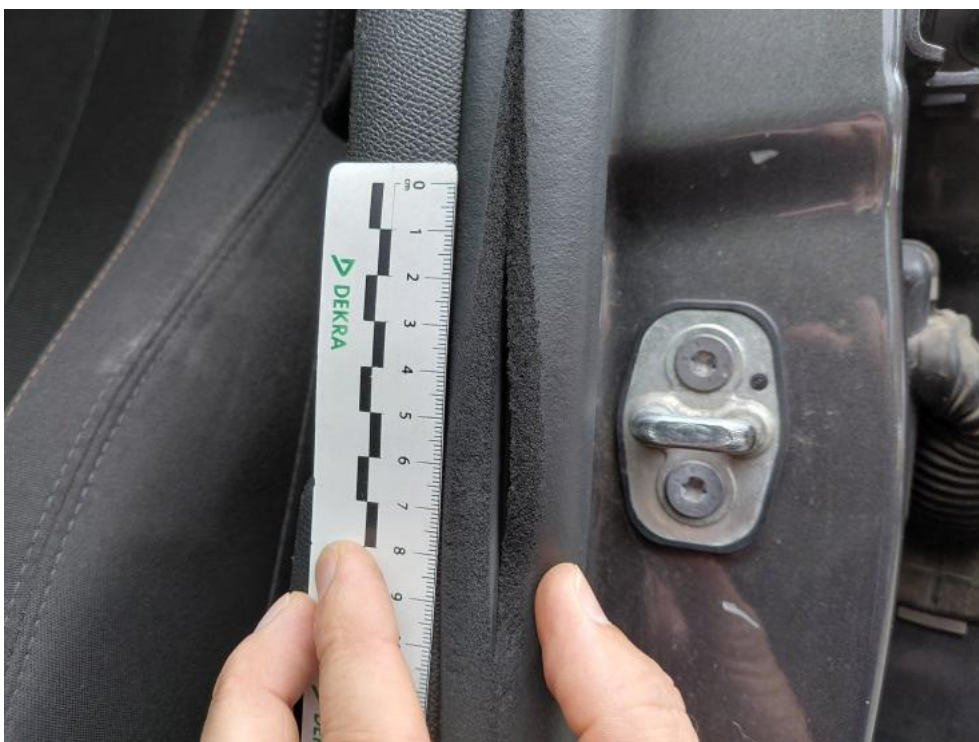
Fot. 68.
Uszczelka otworu drzwi P L - rozerwanie 1

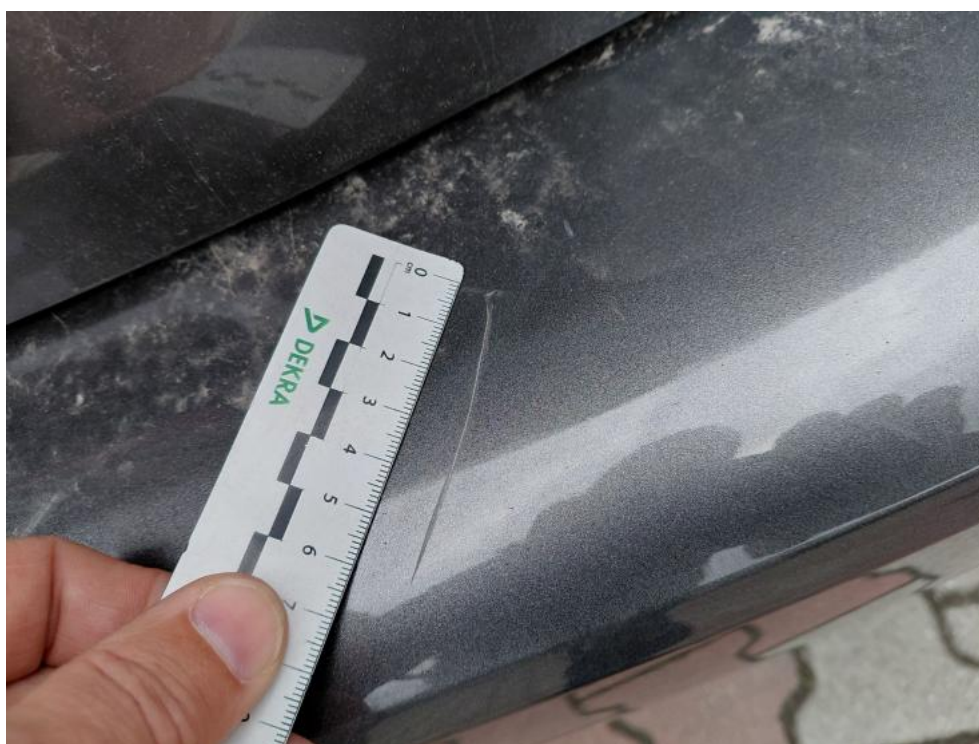
Fot. 70.
Zderzak lakier. TYŁ - zarysowanie 1

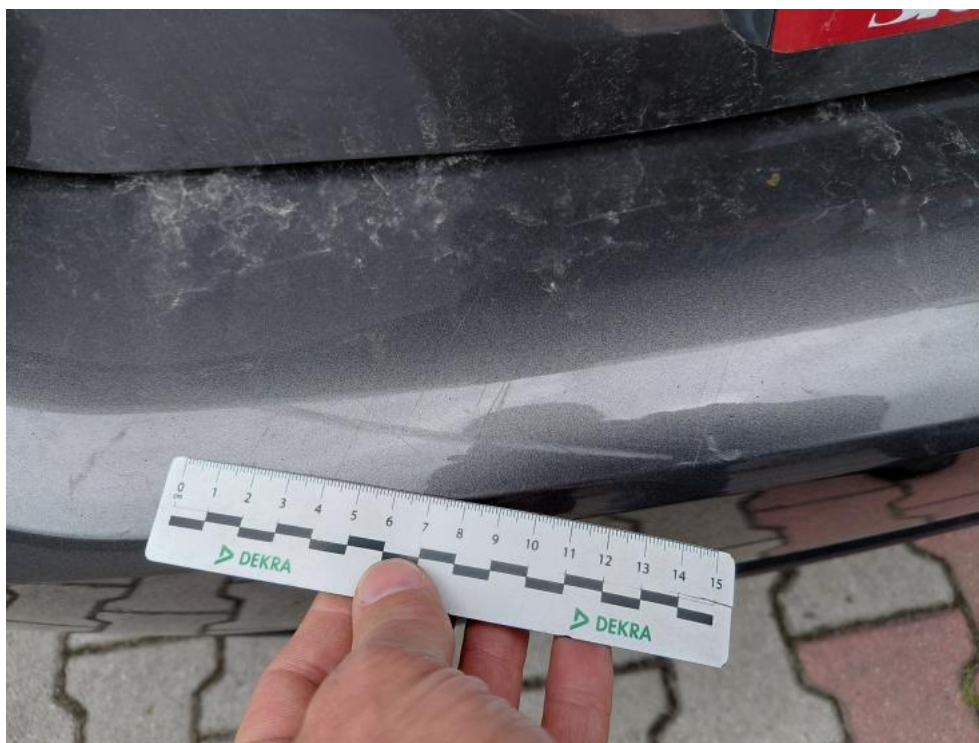
Fot. 71.
Zderzak lakier. TYŁ - zarysowanie 2

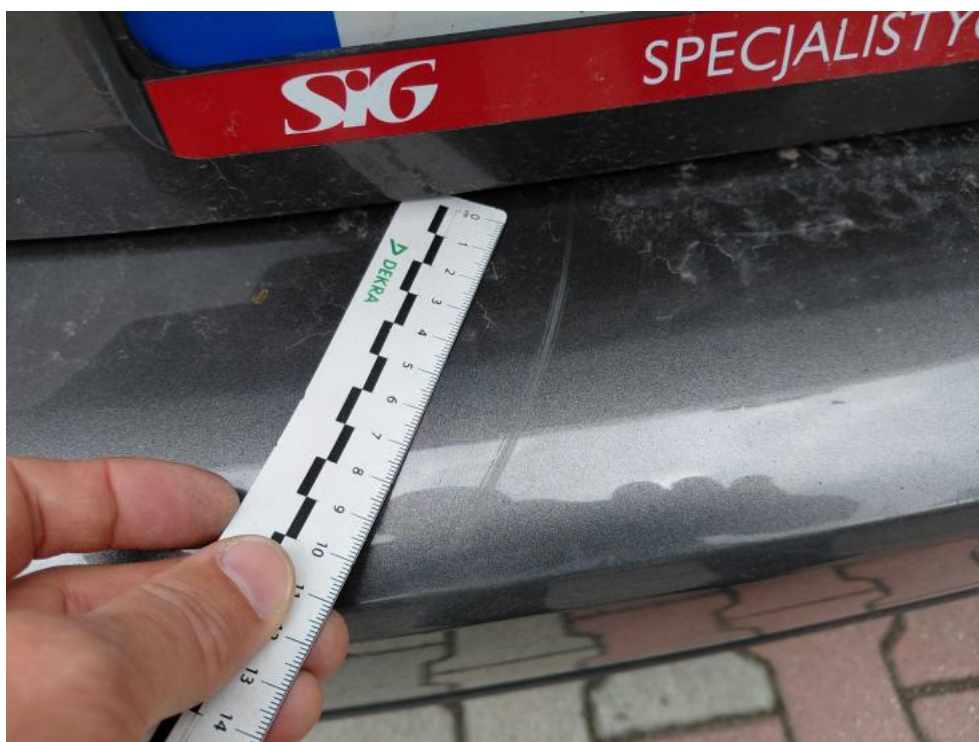
Fot. 72.
Zderzak lakier. TYŁ() - zarysowanie 3

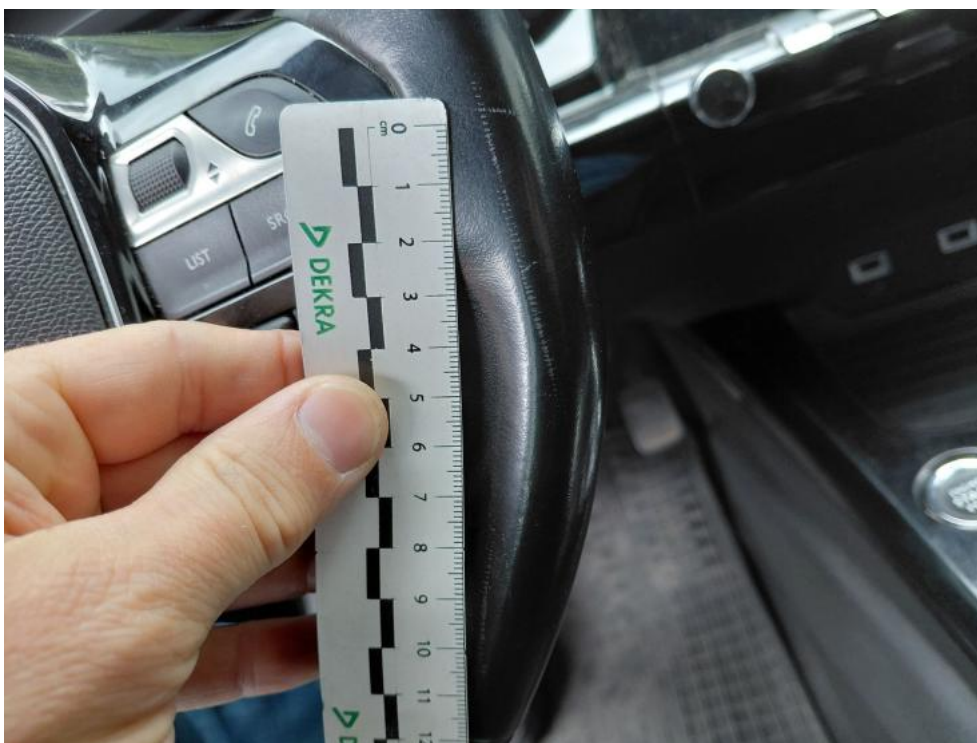
Fot. 75.
Kierownica skóra wielofunk. - zaciągnięcie 2

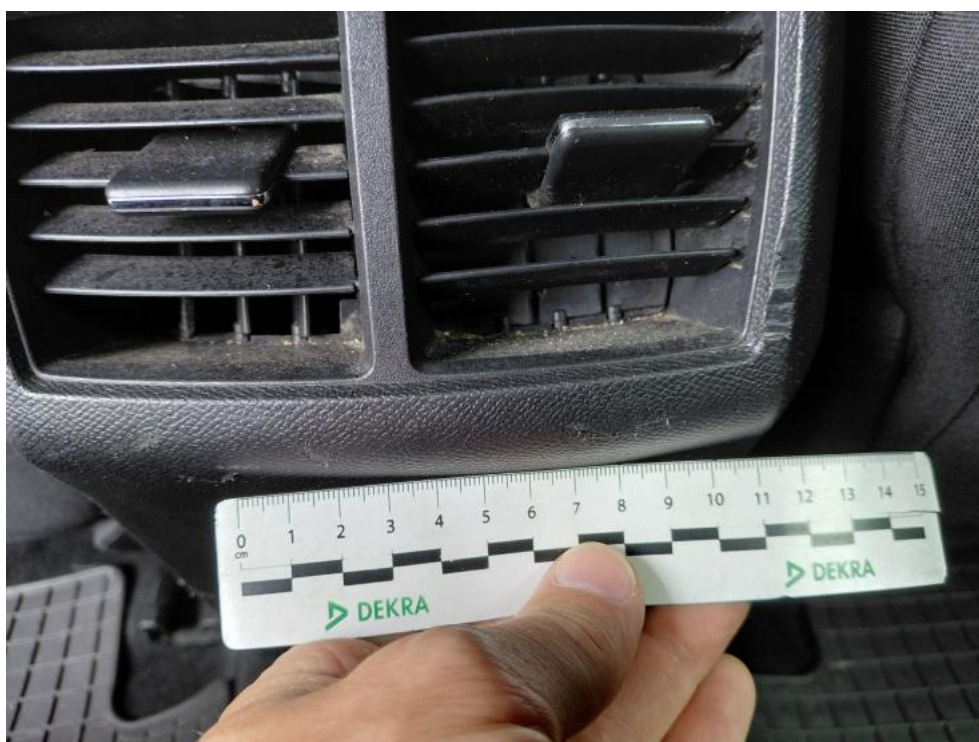
Fot. 78.
Konsola tunelu śr. tworzywo - zarysowanie 1

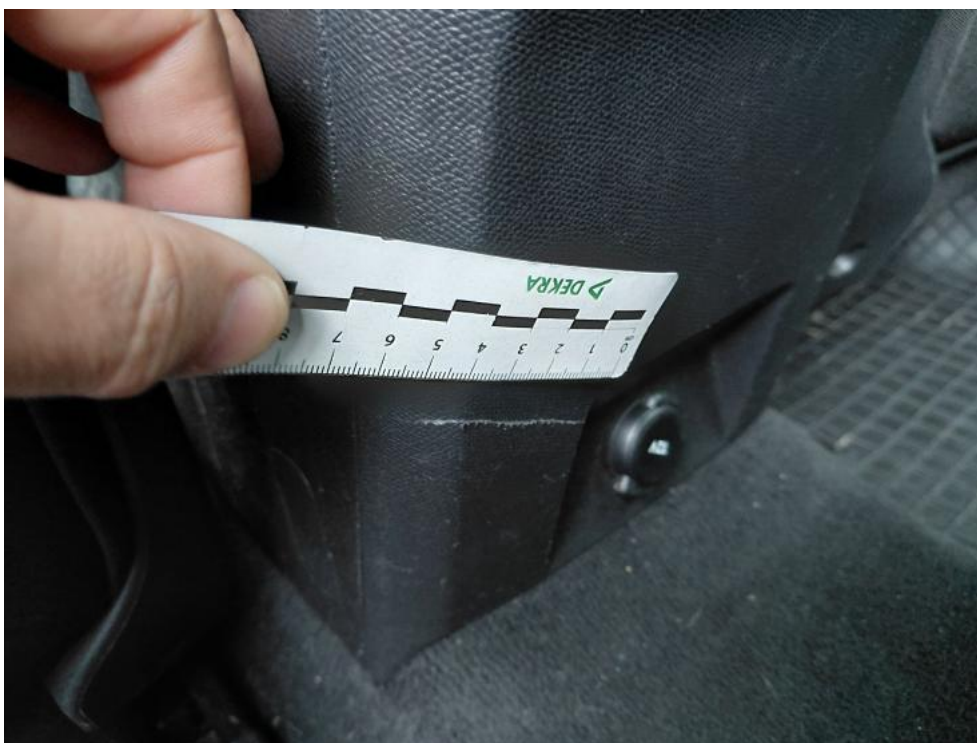
Fot. 79.
Konsola tunelu śr. tworzywo - zarysowanie 2

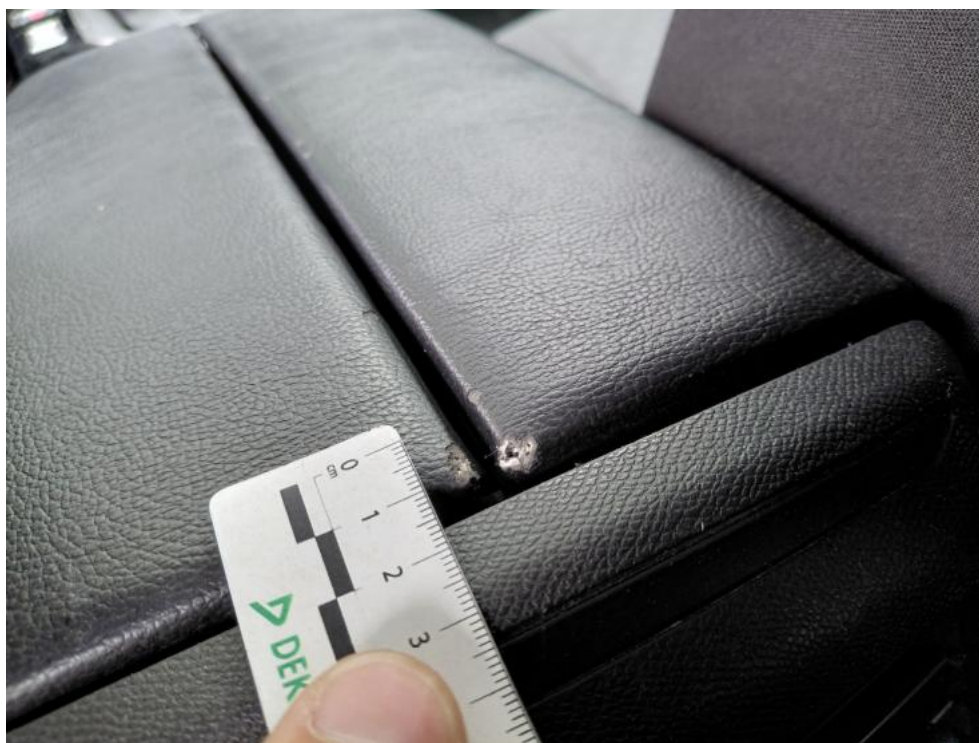
Fot. 81.
Podłokietnik P skóra - pęknięcie 1

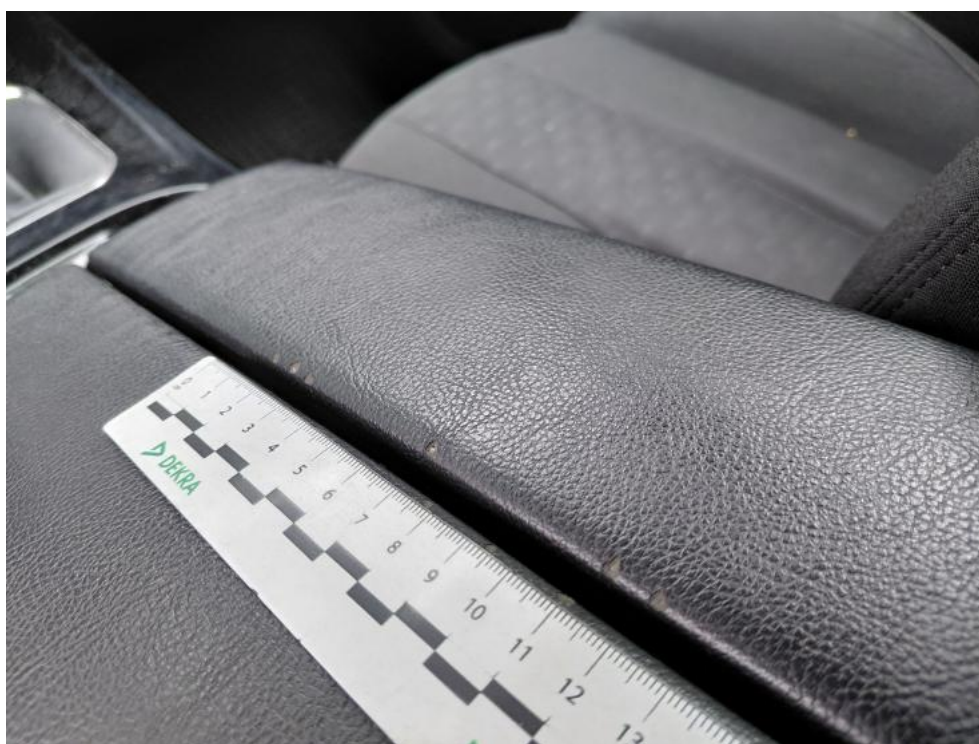
Fot. 82.
Podłokietnik P skóra - pęknięcie 2

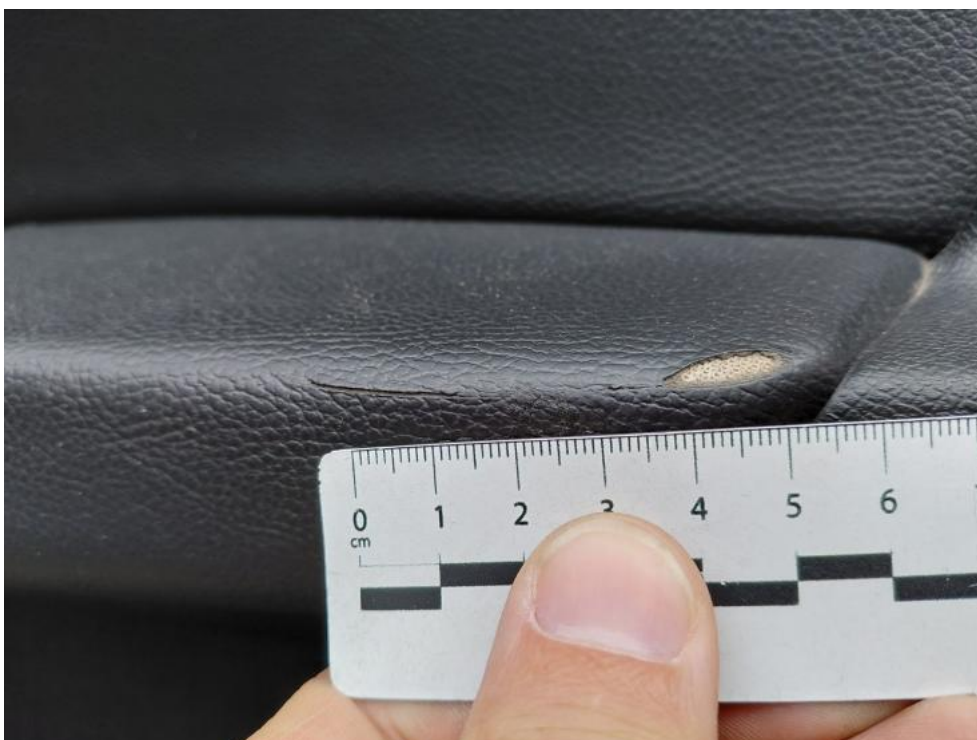
Fot. 88.
Tapicerka drzwi PP standard. - pęknięcie 1

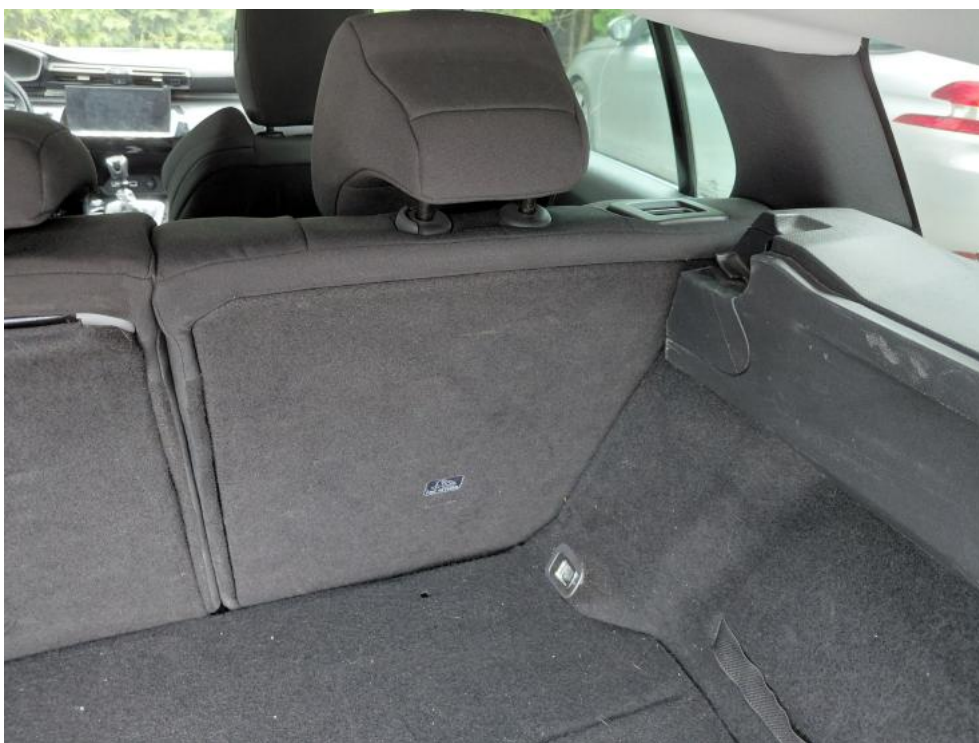
Fot. 95.
Półka/roleta tylna - brak 1

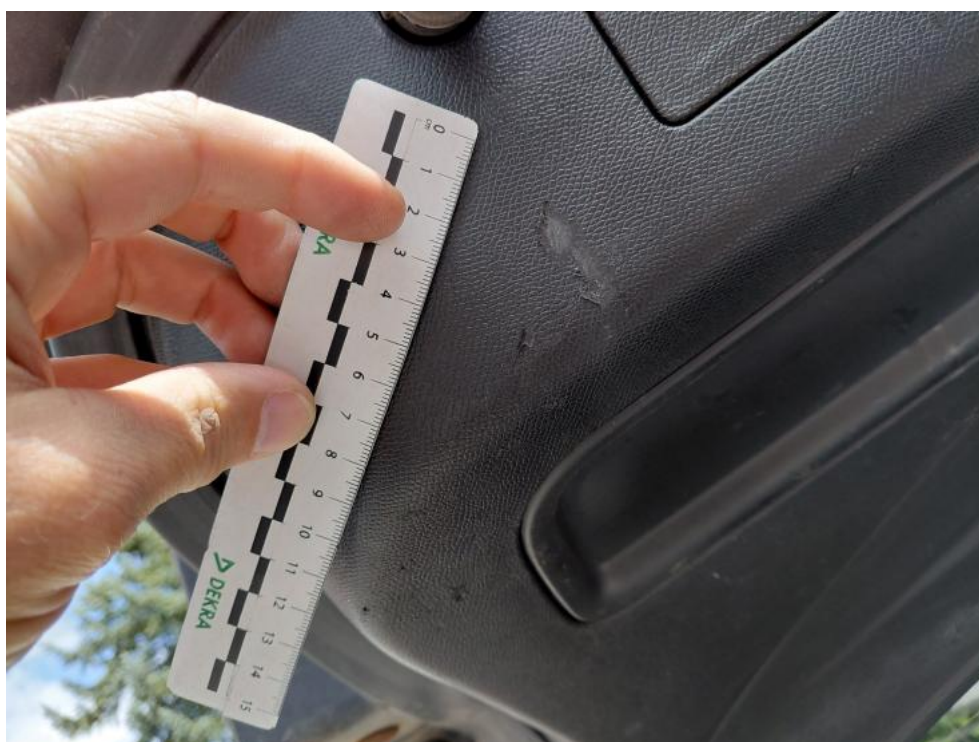
Fot. 98.
Wykładzina pokrywy T - zarysowanie głębokie 1

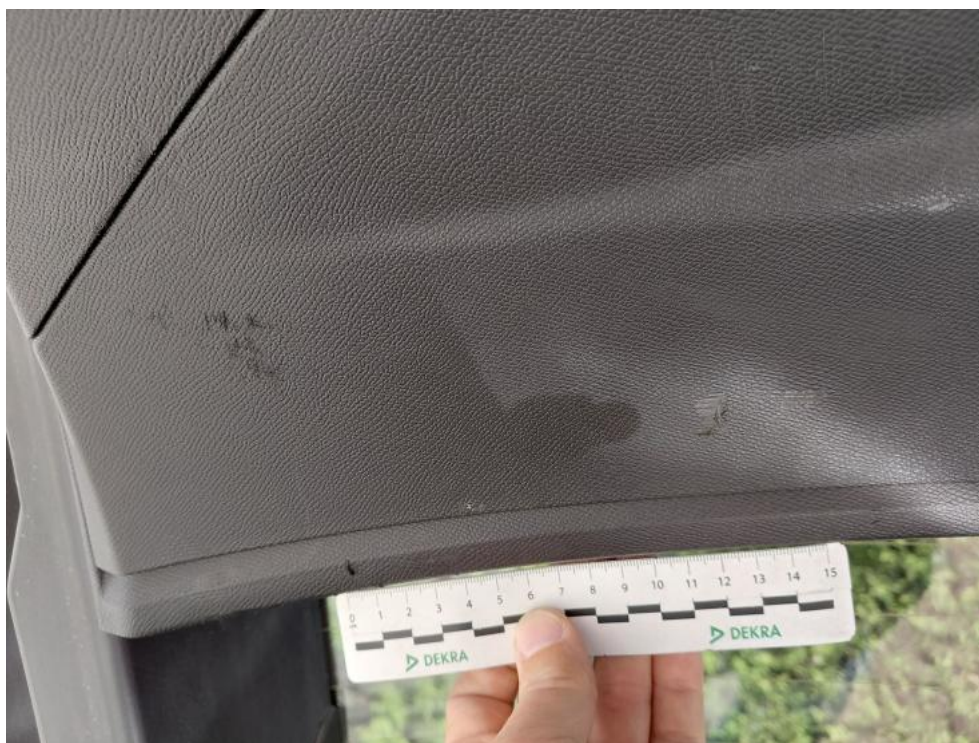
Fot. 99.

Wykładzina pokrywy T - zarysowanie głębokie 2

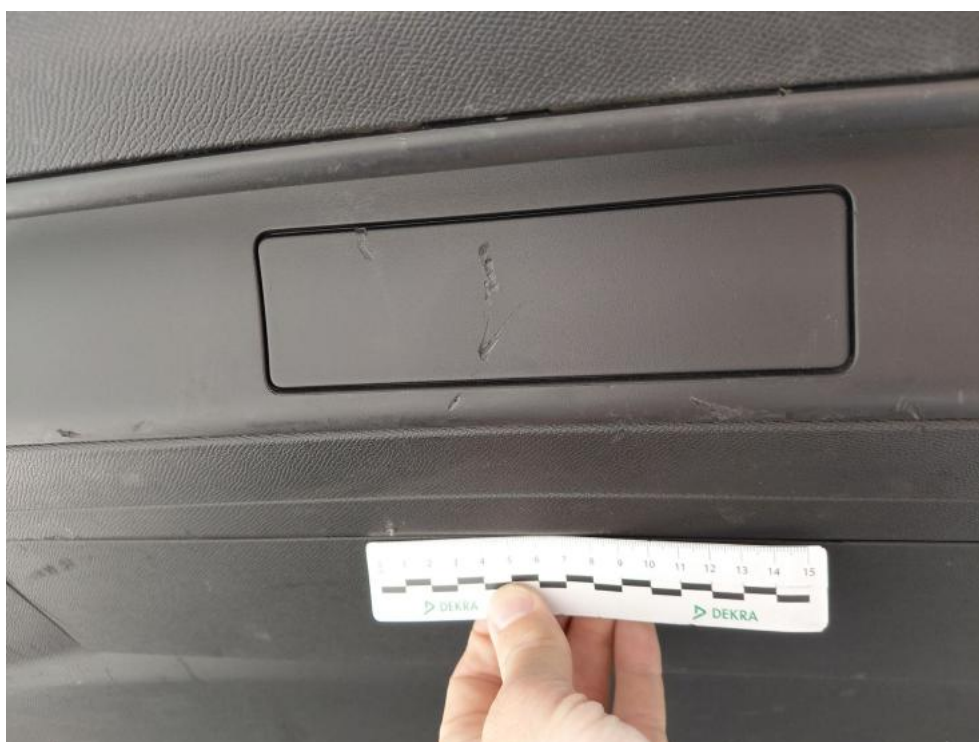
Fot. 100.

Wykładzina pokrywy T() - zarysowanie głębokie 3

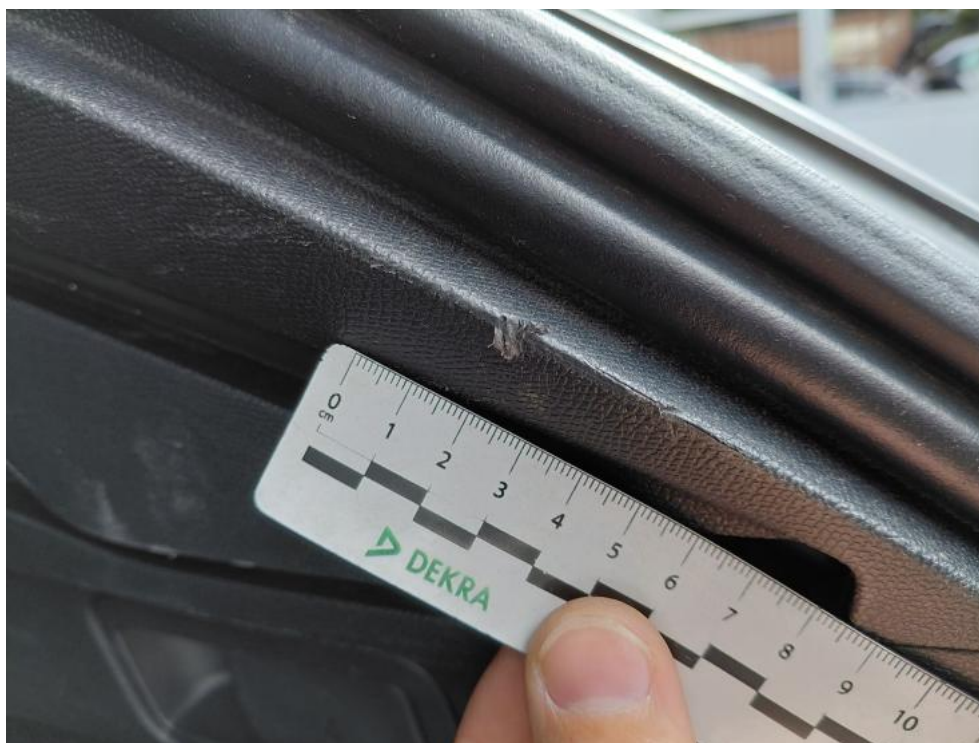
Fot. 103.
Wykładzina przestrzeni bagażowej - zarysowanie głębokie 1

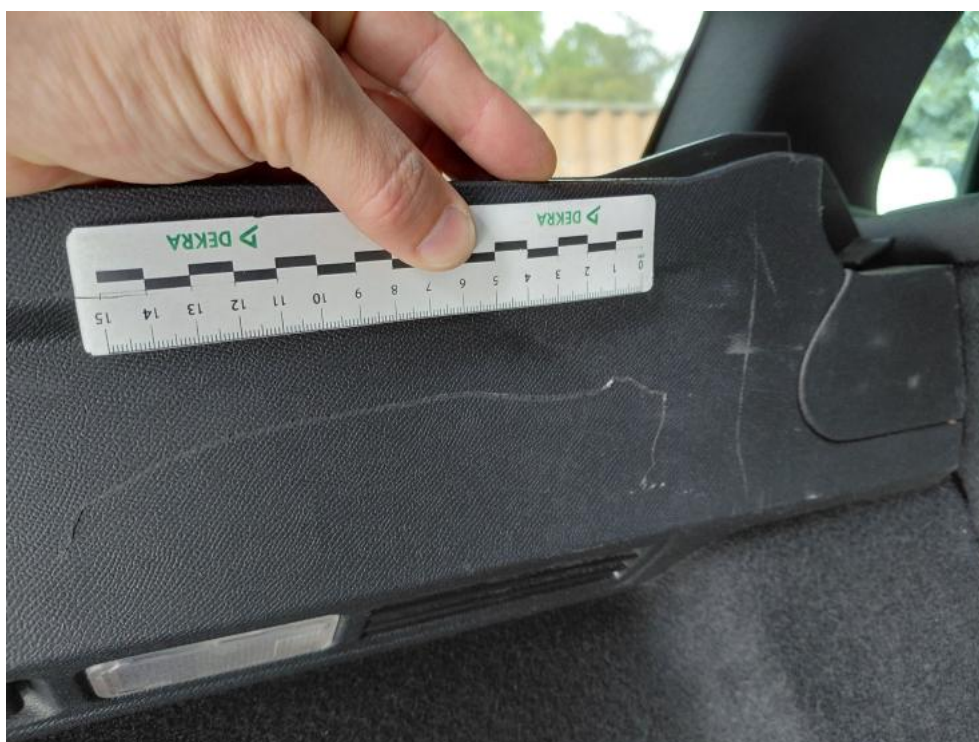
Fot. 104.
Wykładzina przestrzeni bagażowej - zarysowanie głębokie 2
