## Raport z oględzin pojazdu

Numer raportu	412483/11/25-9570	Data raportu	06-11-2025
Rzeczoznawca	Maciej Gruszczyński	Data oględzin	05-11-2025
Nr zlecenia	PCM(DZS)/GDA/84008/25/10/31	Miejsce oględzin	AUTOMARKET OŻARÓW MAZOWIECK...

Numer identyfikacyjny (VIN)	<b>ZFA2500002X59220</b>
Marka, model	FIAT Ducato 35 MultiJet3 Easy...
Typ, wersja	Ducato 35 MJ L3H2 EasyPro
Numer rejestracyjny	BIA2093A
Silnik (rodz./poj./moc)	diesel/2179 ccm/103 kW
Stan licznika	68 399 km
Data 1. rej./rok prod.	26-07-2023/2023
Data nast. bad. techn.	26-07-2026
Nadwozie	furgon, wysoki dach 4/3
Lakier	biały/2-warstwowy uni
Skrzynia biegów	manualna

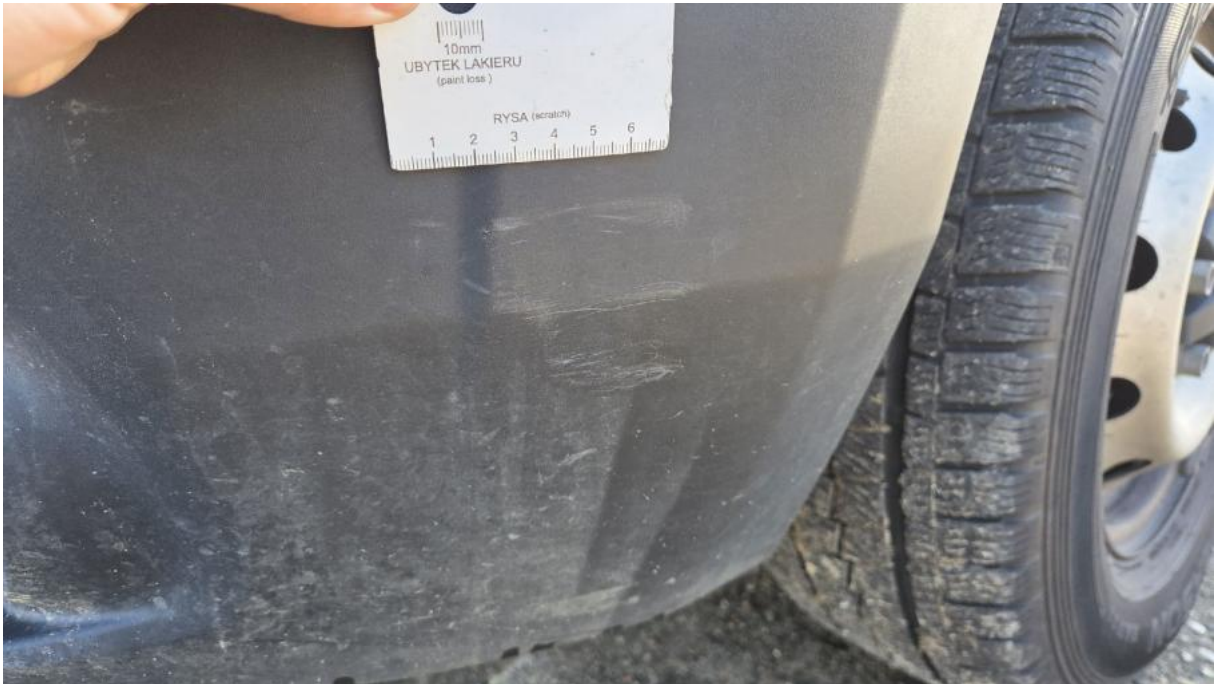
**Fot. 33**

Zderzak - Rysa/odprysk 1

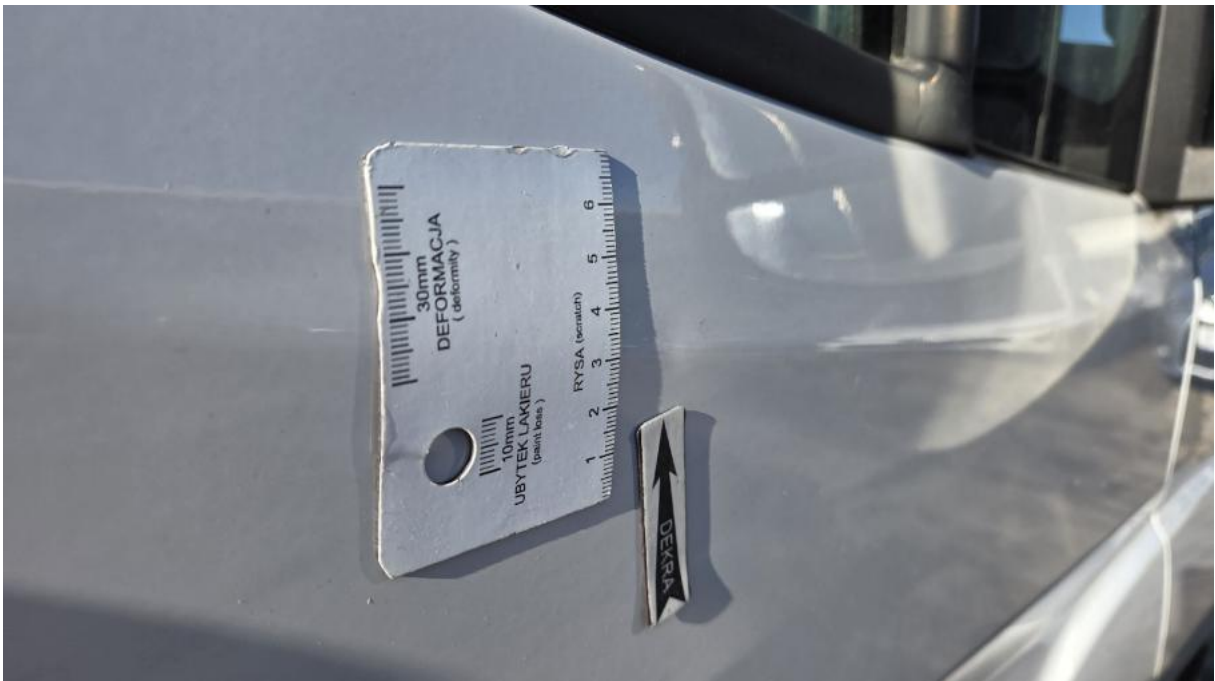
**Fot. 34**

Drzwi przednie P - Wgniecenie/odkształcenie 1

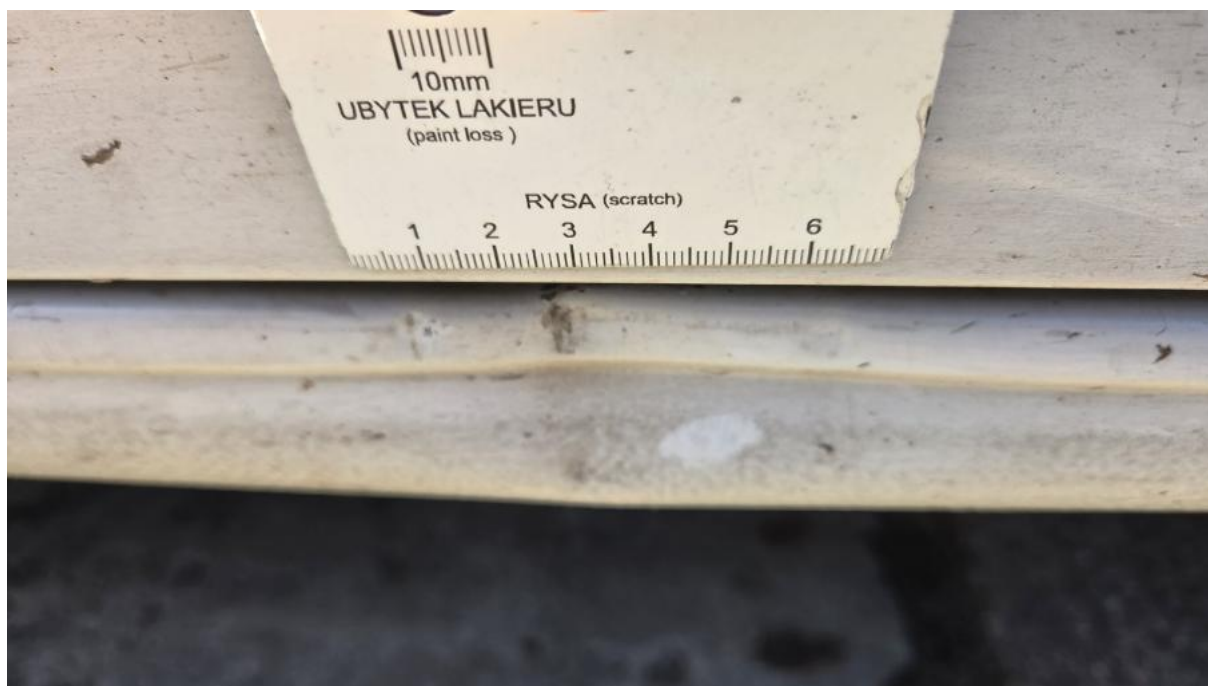
**Fot. 35**

Próg P - Wgniecenie/odkształcenie 1

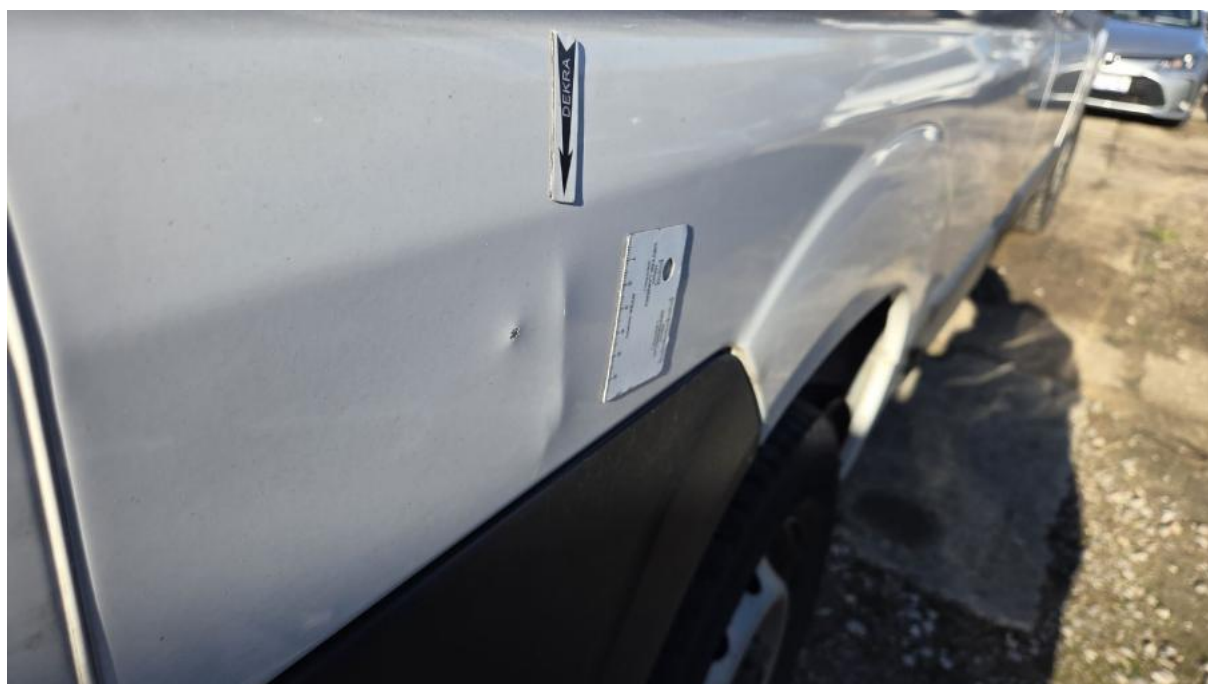
**Fot. 36**

Błotnik tylny P / Ściana boczna P - Wgniecenie/odkształcenie 1

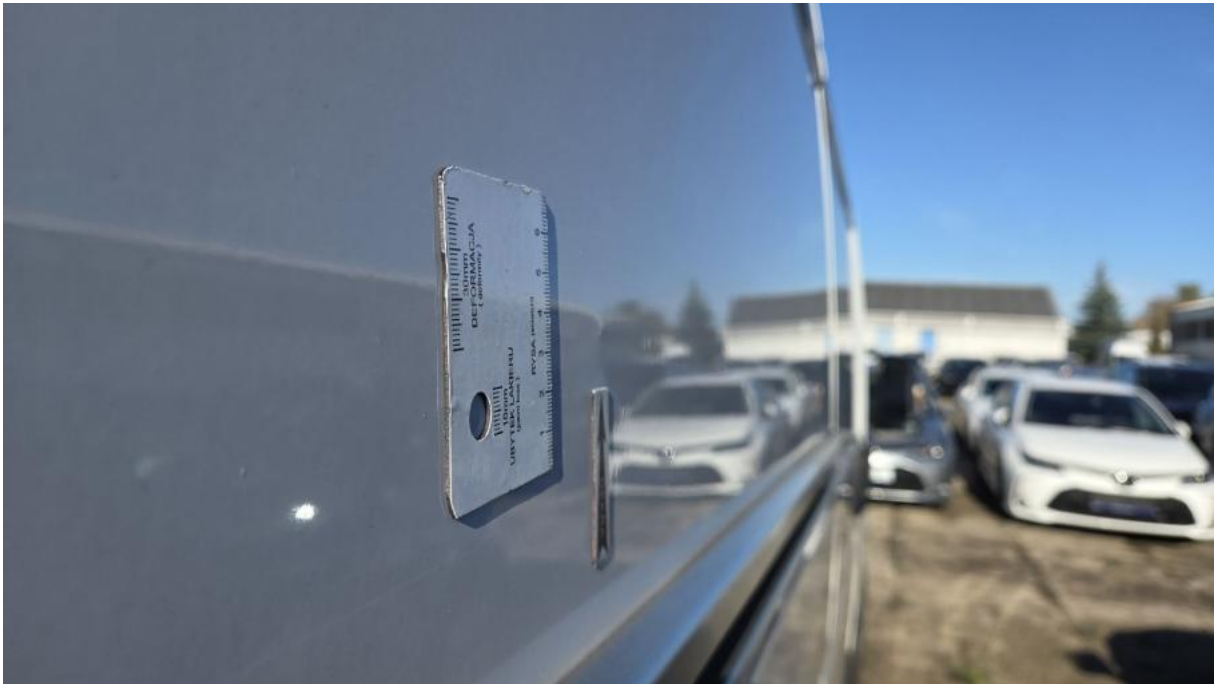
**Fot. 37**

Błotnik tylny P / Ściana boczna P - Wgniecenie/odkształcenie 2

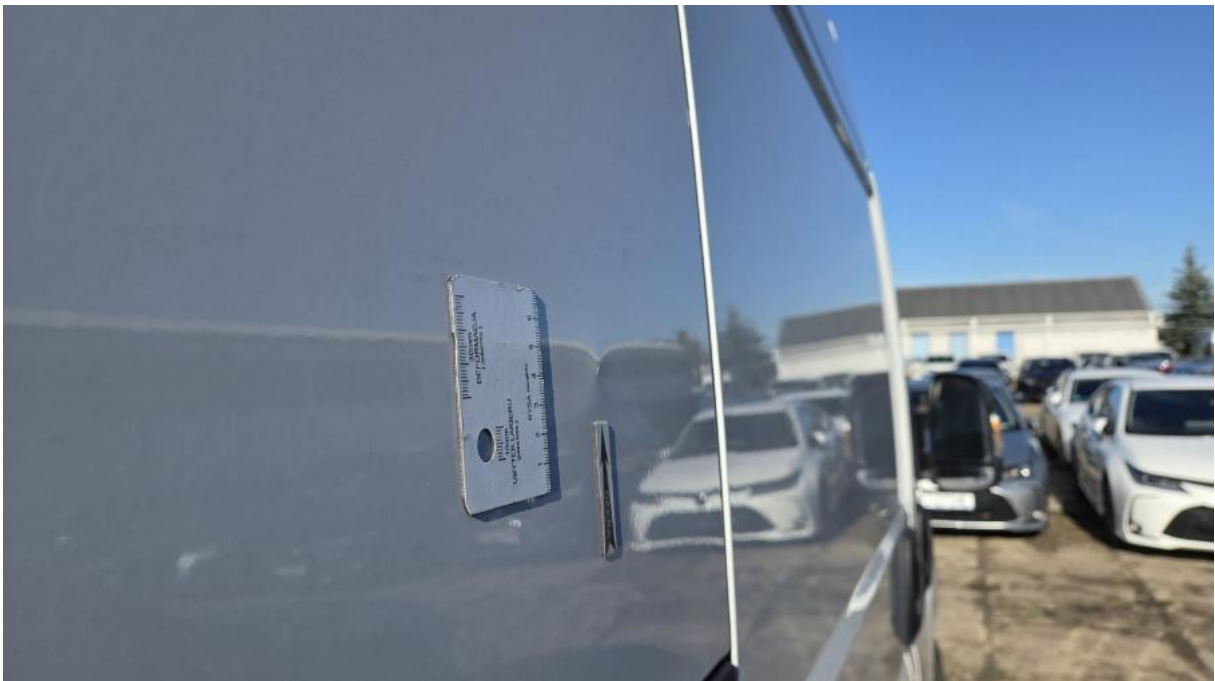
**Fot. 38**

Błotnik tylny P / Ściana boczna P() - Wgniecenie/odkształcenie 3

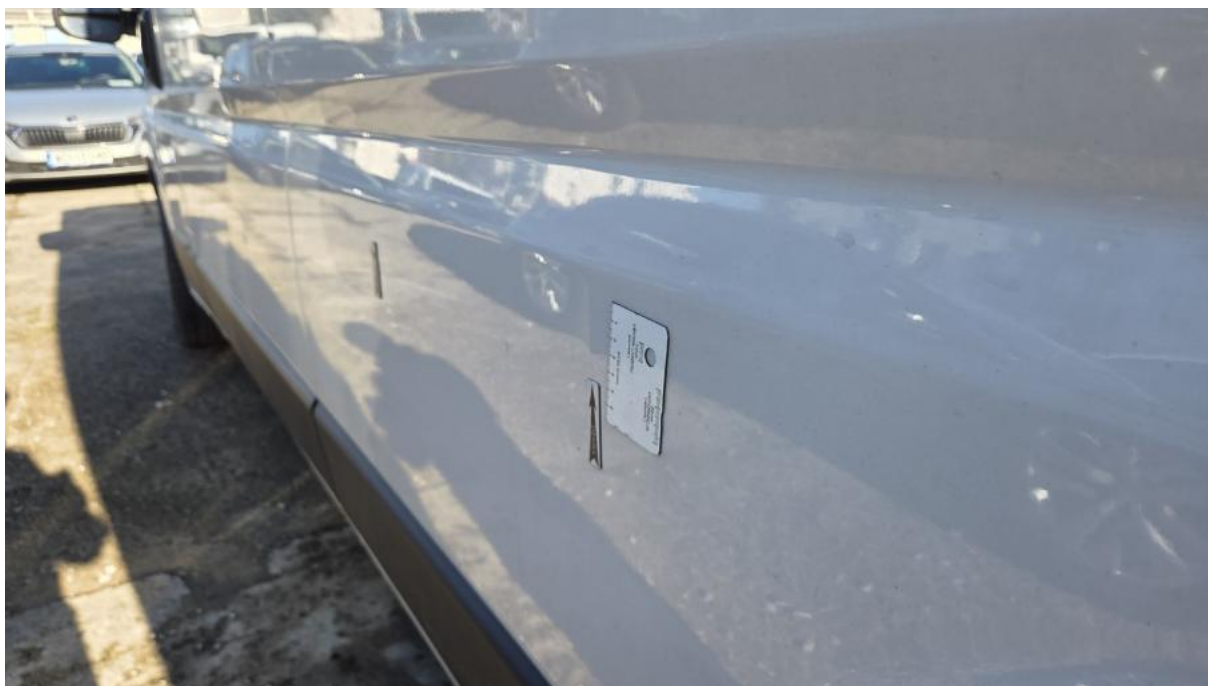
**Fot. 41**

Błotnik tylny L / Ściana boczna L - Wgniecenie/odkształcenie 1

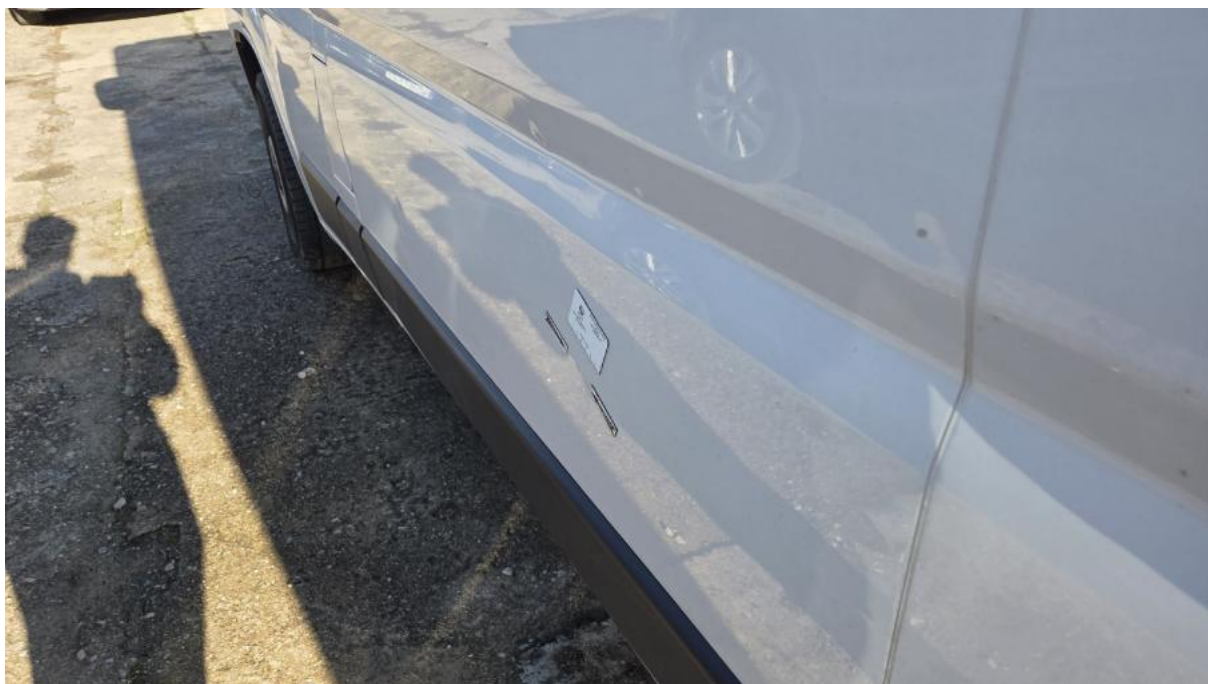
**Fot. 42**

Błotnik tylny L / Ściana boczna L - Wgniecenie/odkształcenie 2

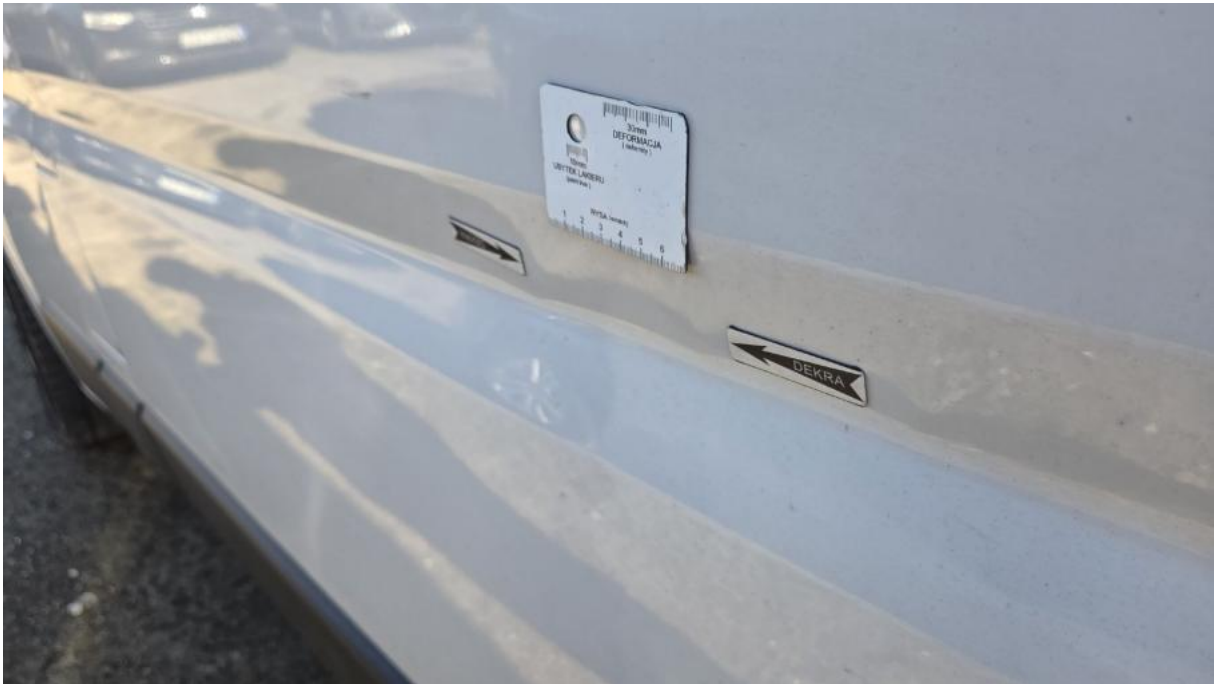
**Fot. 43**

Błotnik tylny L / Ściana boczna L() - Wgniecenie/odkształcenie 3

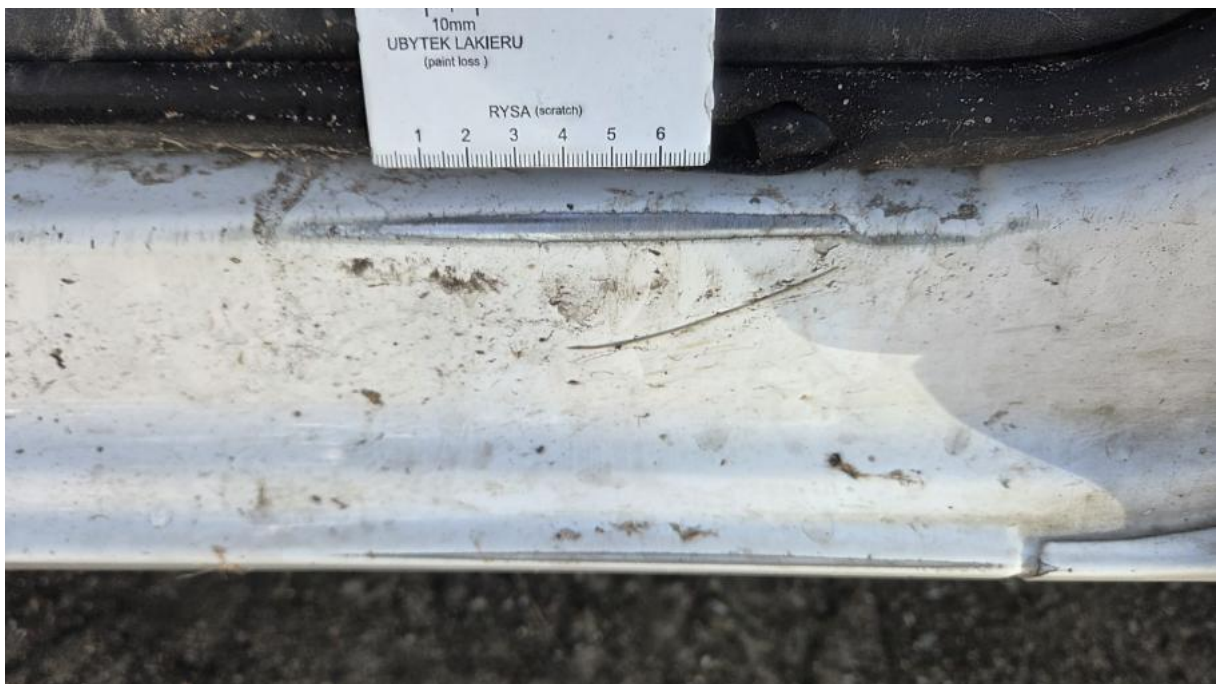
**Fot. 44**

Próg L - Rysa/odprysk 1

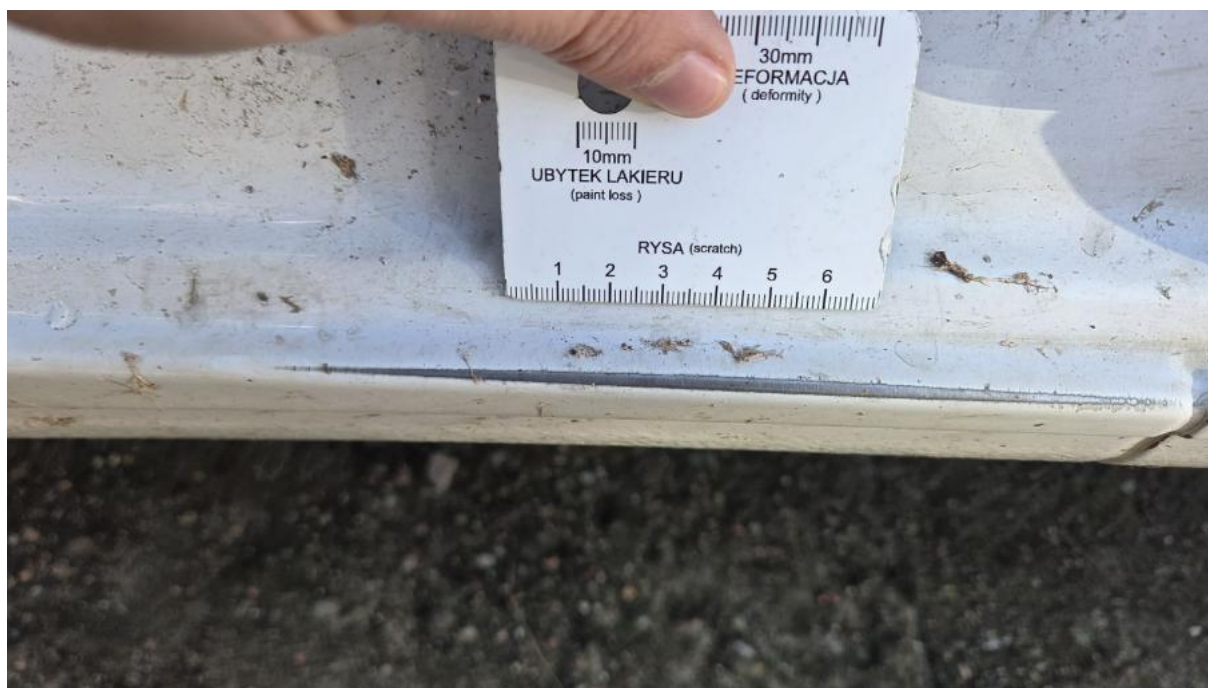
**Fot. 45**

Próg L - Rysa/odprysk 2

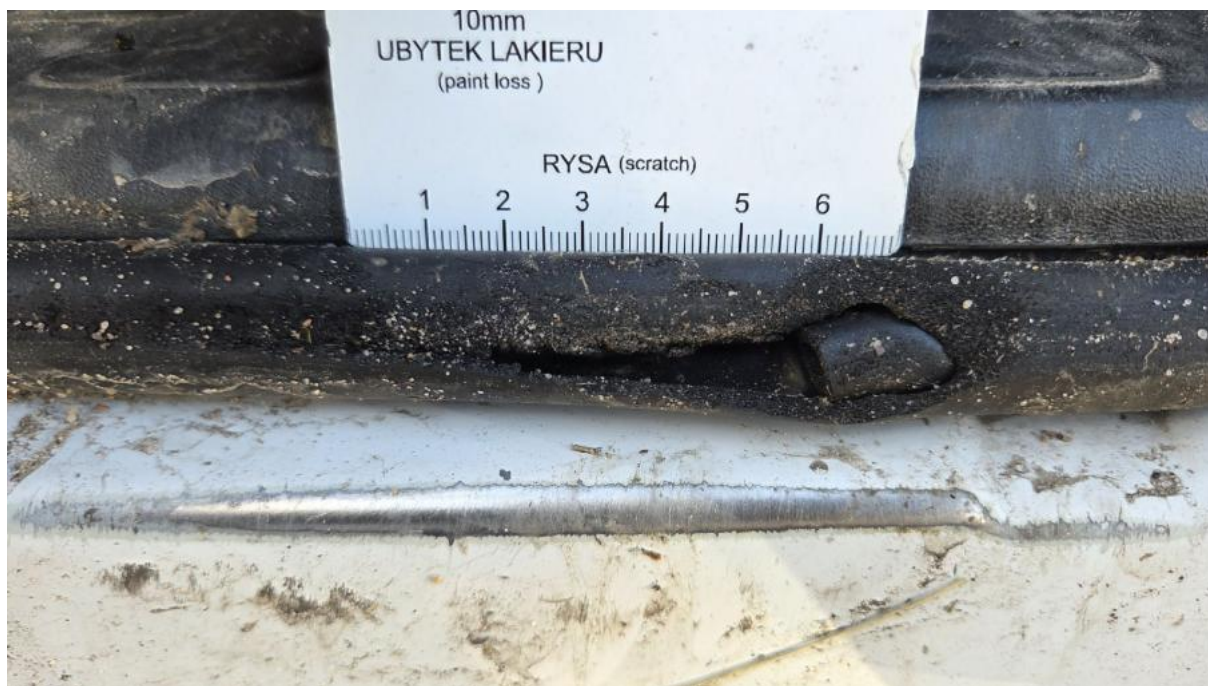
**Fot. 46**

Uszczelka drzwi przednich L - Pęknięcie/rozerwanie 1

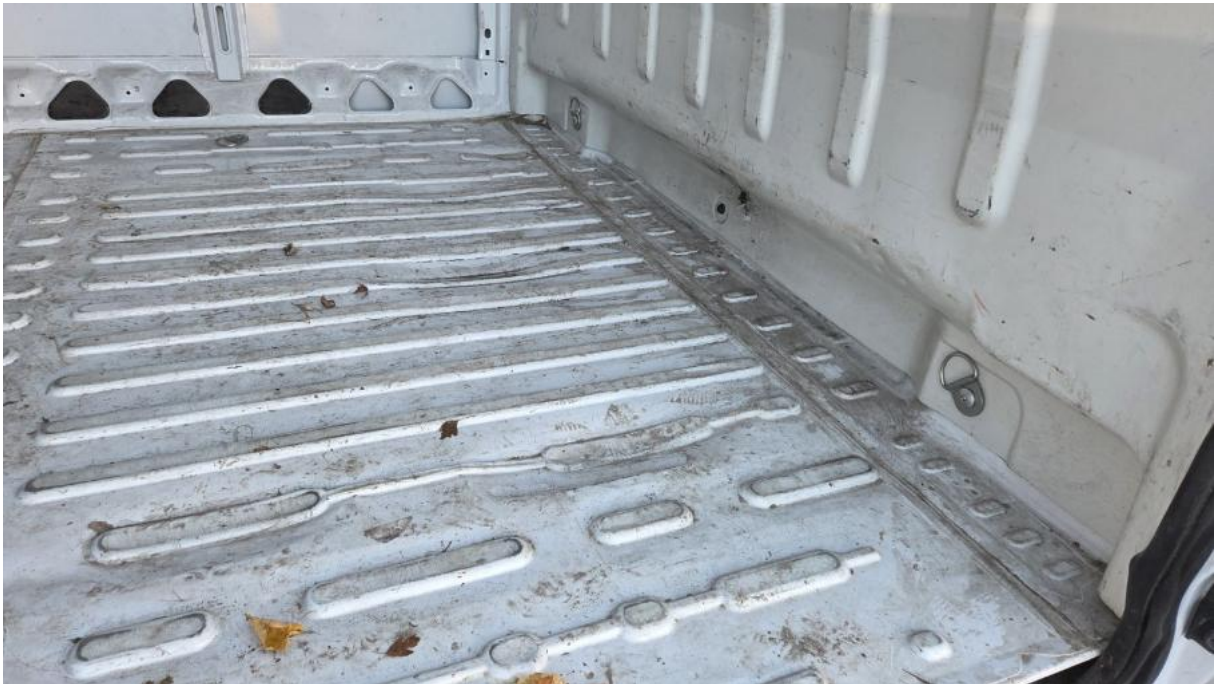
**Fot. 47**

Podłoga - Wgniecenie/odkształcenie 1

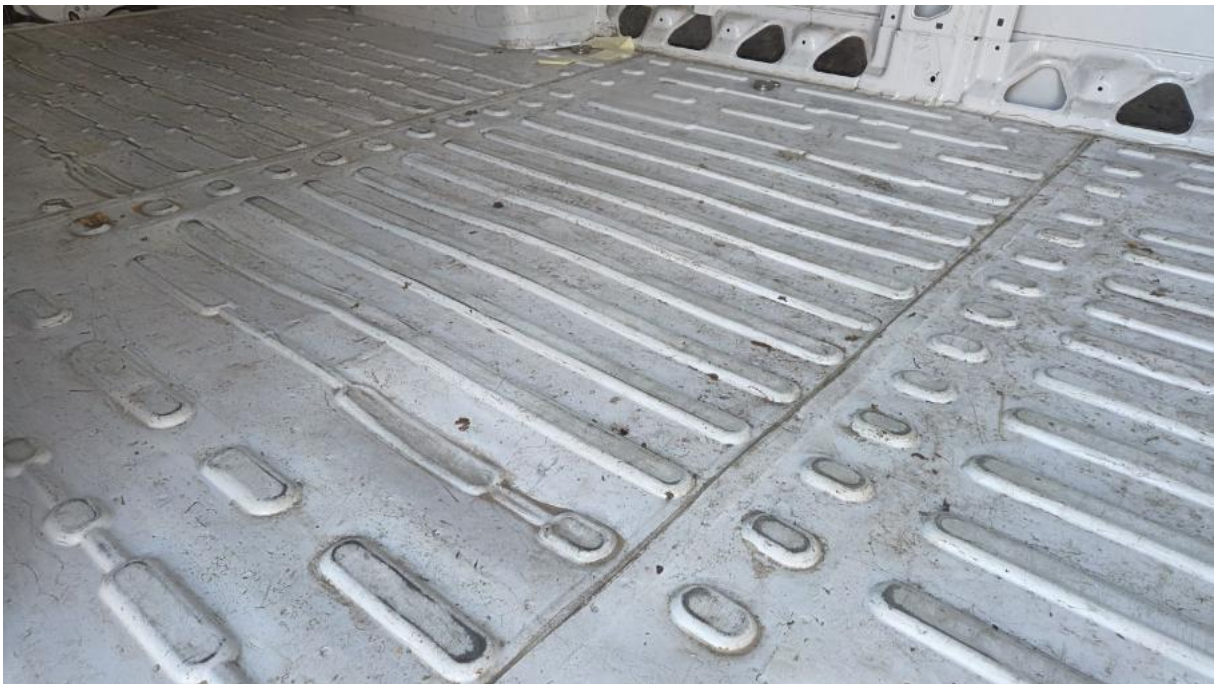
**Fot. 48**

Podłoga - Wgniecenie/odkształcenie 2

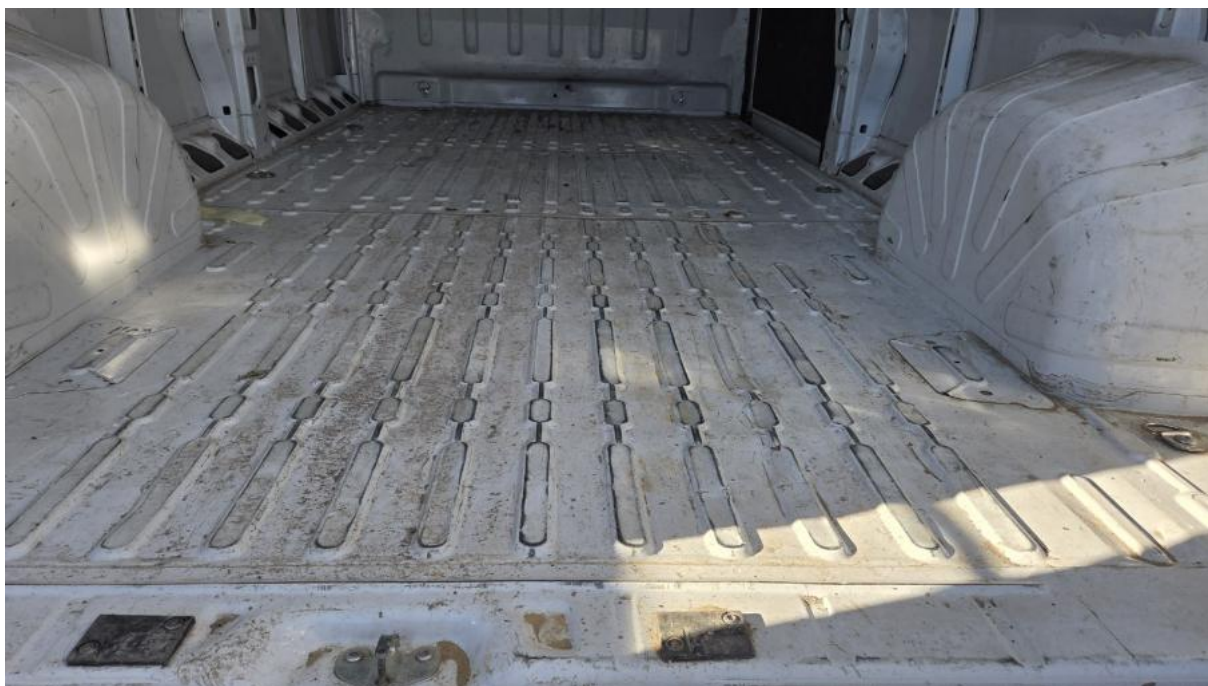
**Fot. 49**

Podłoga() - Wgniecenie/odkształcenie 3
