Raport z oględzin pojazdu

| Numer raportu | 215617/7/25-11401 | Data raportu | 04-07-2025 |

| Numer identyfikacyjny (VIN) | WBA35BG090N100730 |
| Marka, model | BMW X3 [G01] 17-21 |

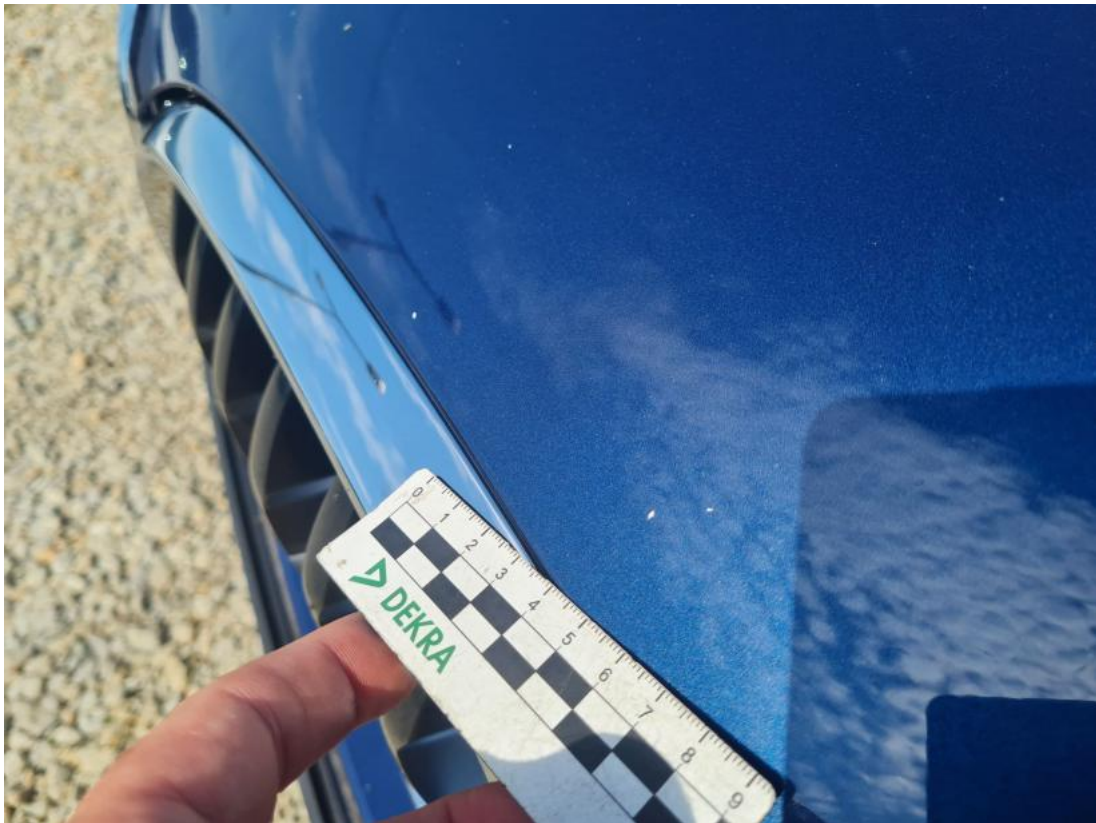
Fot. 43

| Poz. | Nazwa pozycji | Opis uszkodzeń | Kwalifik. | Naprawa [rbg] |
|---|---|---|---|---|
| 5 | Pokrywa przednia | rysa/odprysk | | |

Pokrywa komory silnika - Rysa/odprysk 1

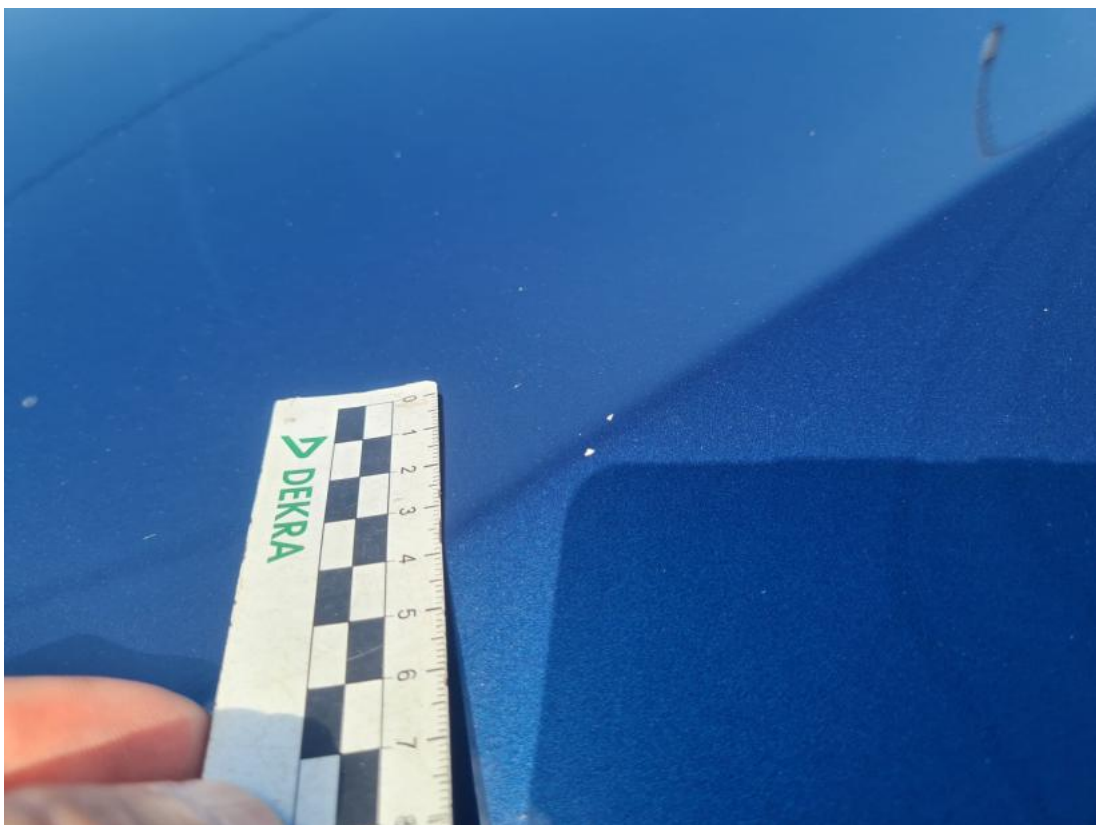
Fot. 44

Pokrywa komory silnika - Rysa/odprysk 2

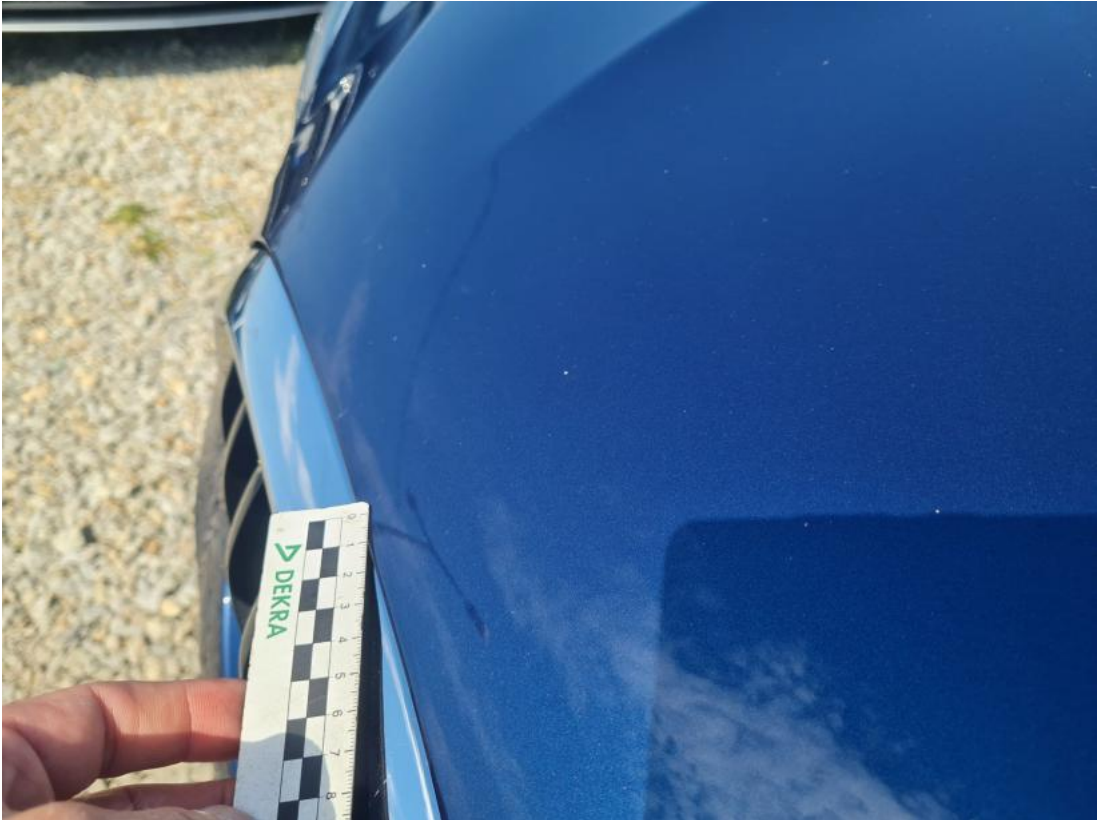
Fot. 45
Pokrywa komory silnika() - Rysa/odprysk 3

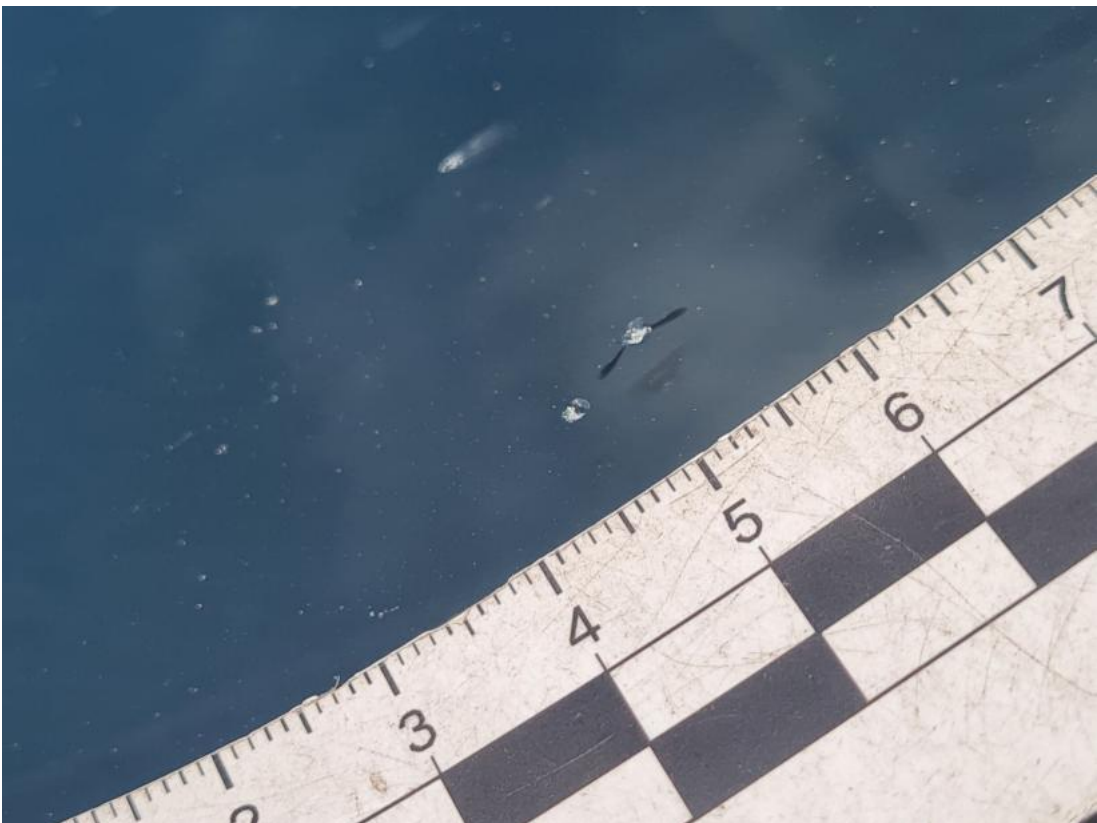
| Poz. | Nazwa pozycji | Opis uszkodzeń | Kwalifik. | Naprawa [rbg] |
|---|---|---|---|---|
| 1 | Szyba przednia barwiona | pęknięcie | WY | 1.8 |

Fot. 46
Szyba czołowa - Pęknięcie/rozerwanie 1

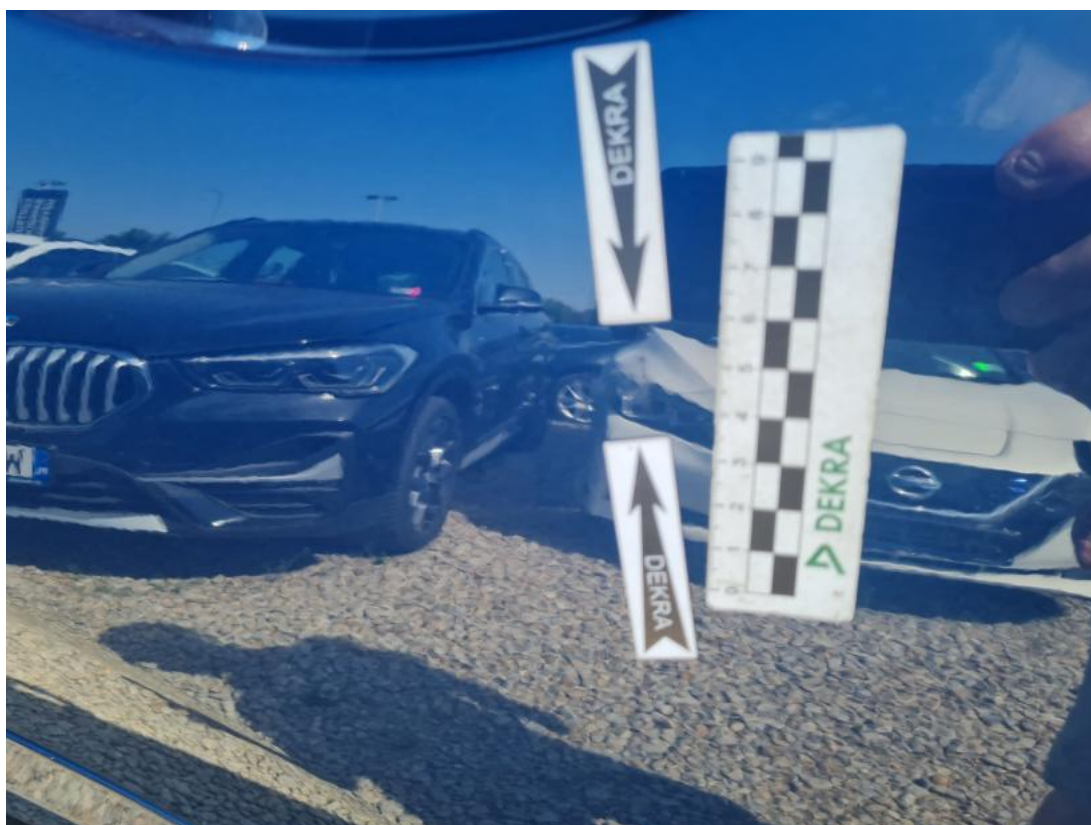
Fot. 47
Drzwi tylne P - Rysa/odprysk 1

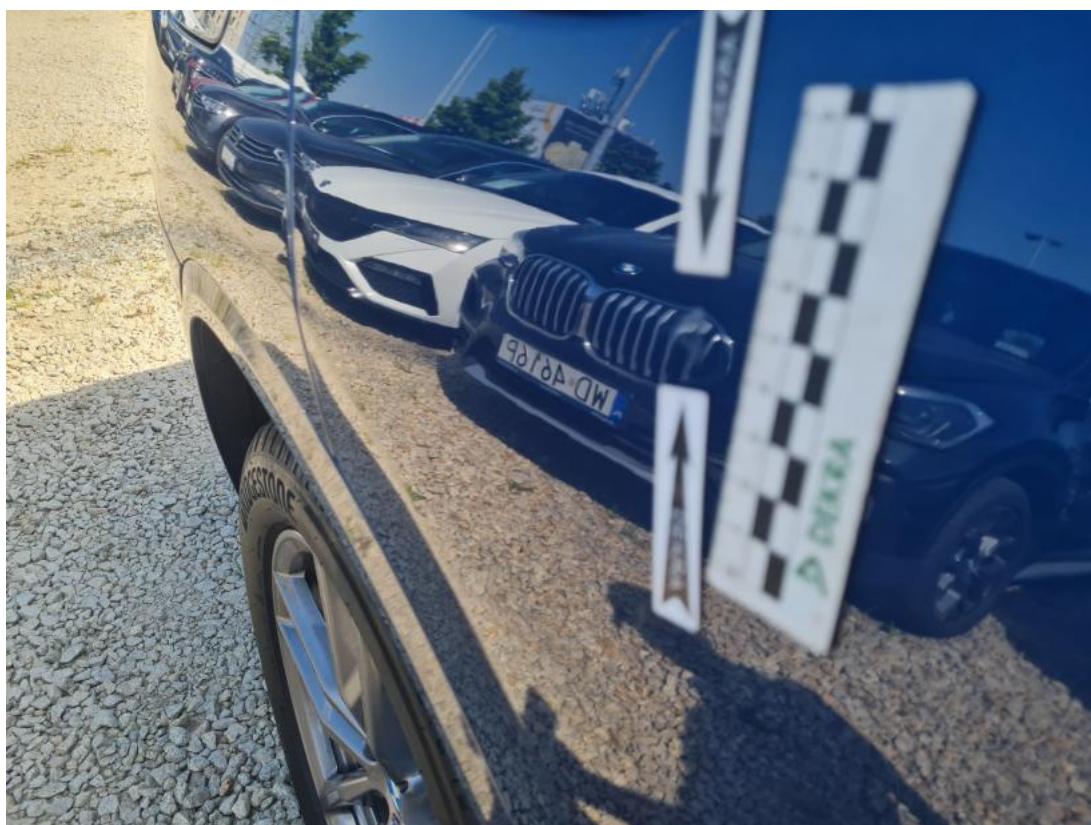
| Poz. | Nazwa pozycji | Opis uszkodzeń | Kwalifik. | Naprawa [rbg] |
|---|---|---|---|---|
| 7 | Drzwi tylne (nieuzbrojone) R | wgniecenie/odkształcenie | | |

Fot. 48
Drzwi tylne P - Wgniecenie/odkształcenie 1

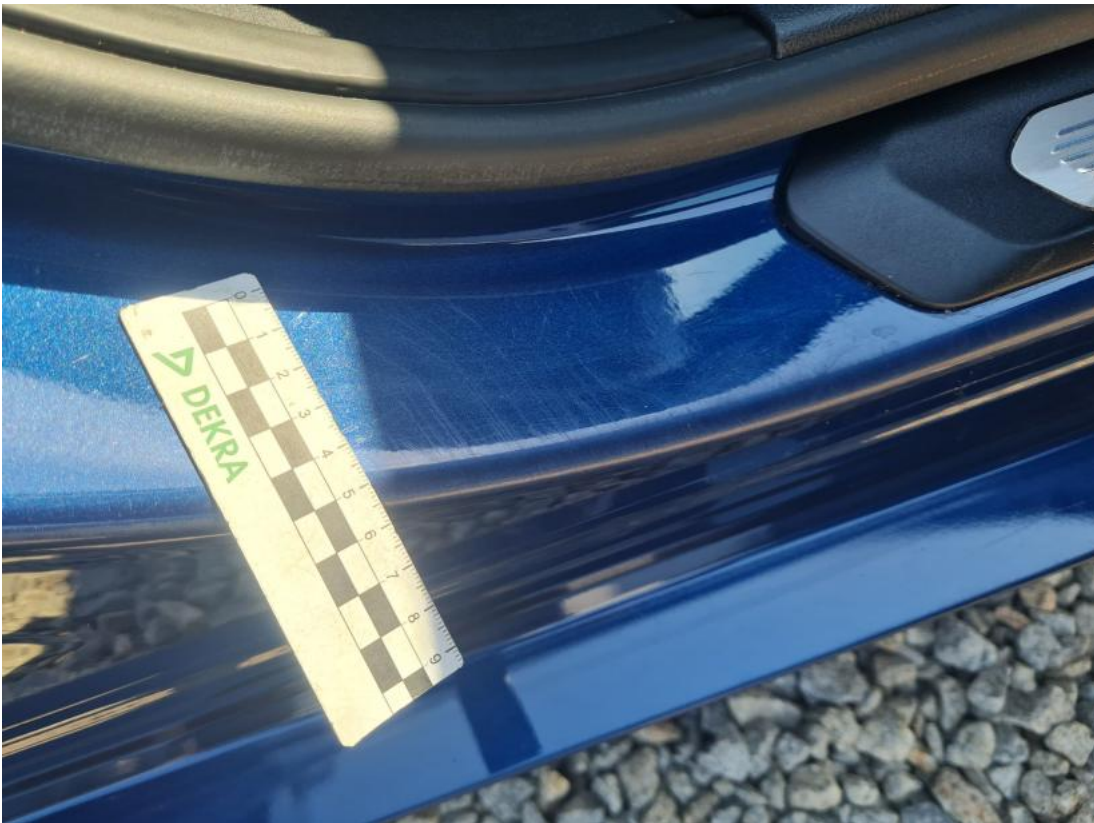
Fot. 49
Próg P - Rysa/odprysk 1

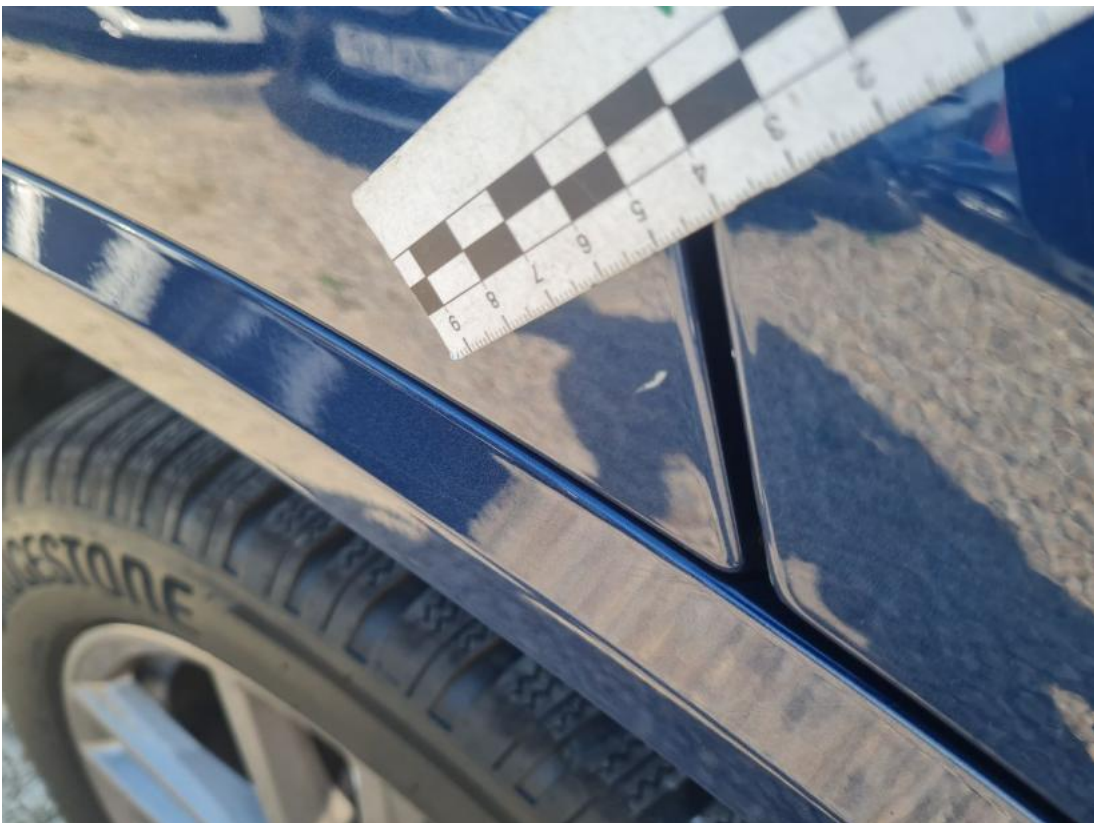
| Poz. | Nazwa pozycji | Opis uszkodzeń | Kwalifik. | Naprawa [rbg] |
|---|---|---|---|---|
| 4 | Błotnik tylny R | rysa/odprysk | NA | 0.5 |

Fot. 50
Błotnik tylny P / Ściana boczna P - Rysa/odprysk 1

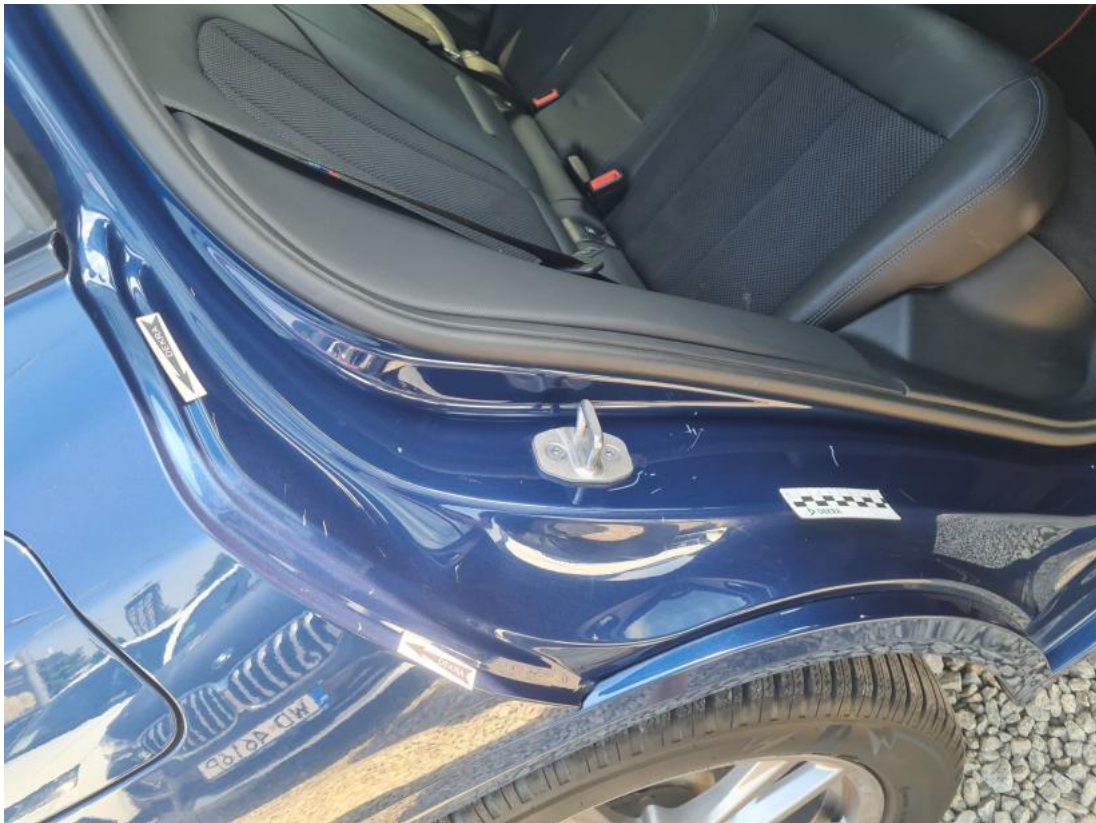
Fot. 51
Błotnik tylny P / Ściana boczna P() - Rysa/odprysk 3

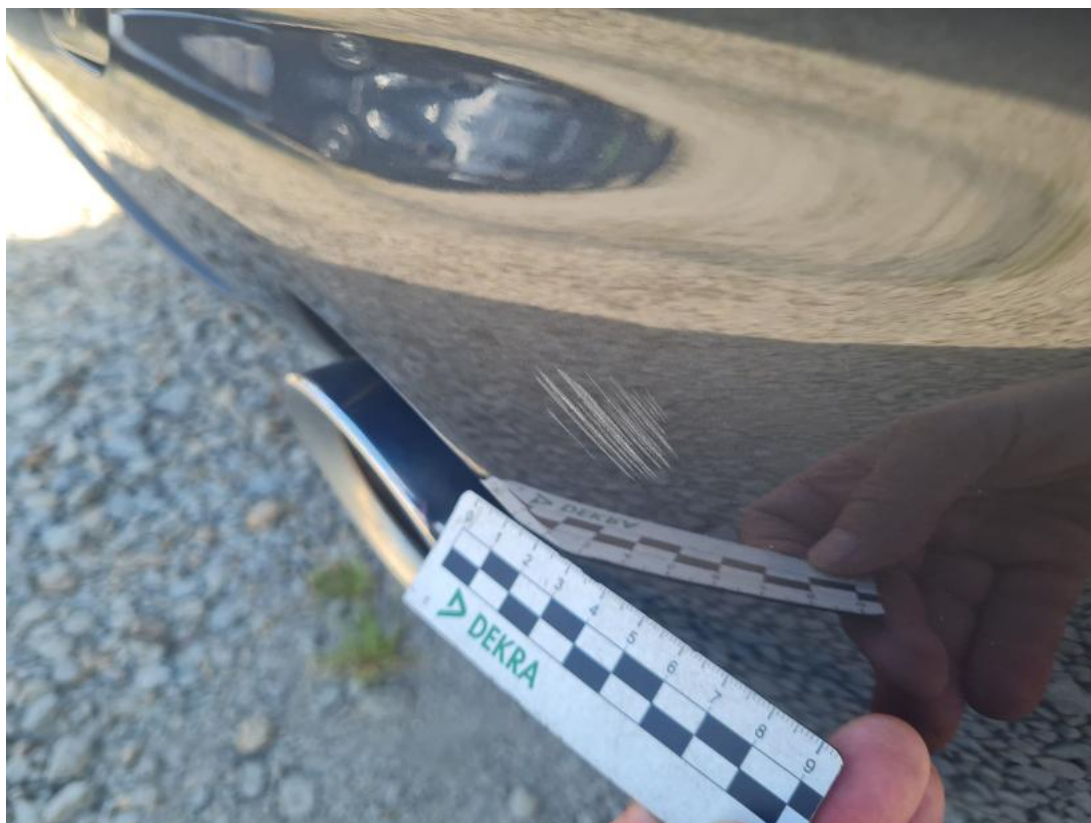
Fot. 53

Zderzak tylny cz dolna - Rysa/odprysk 1

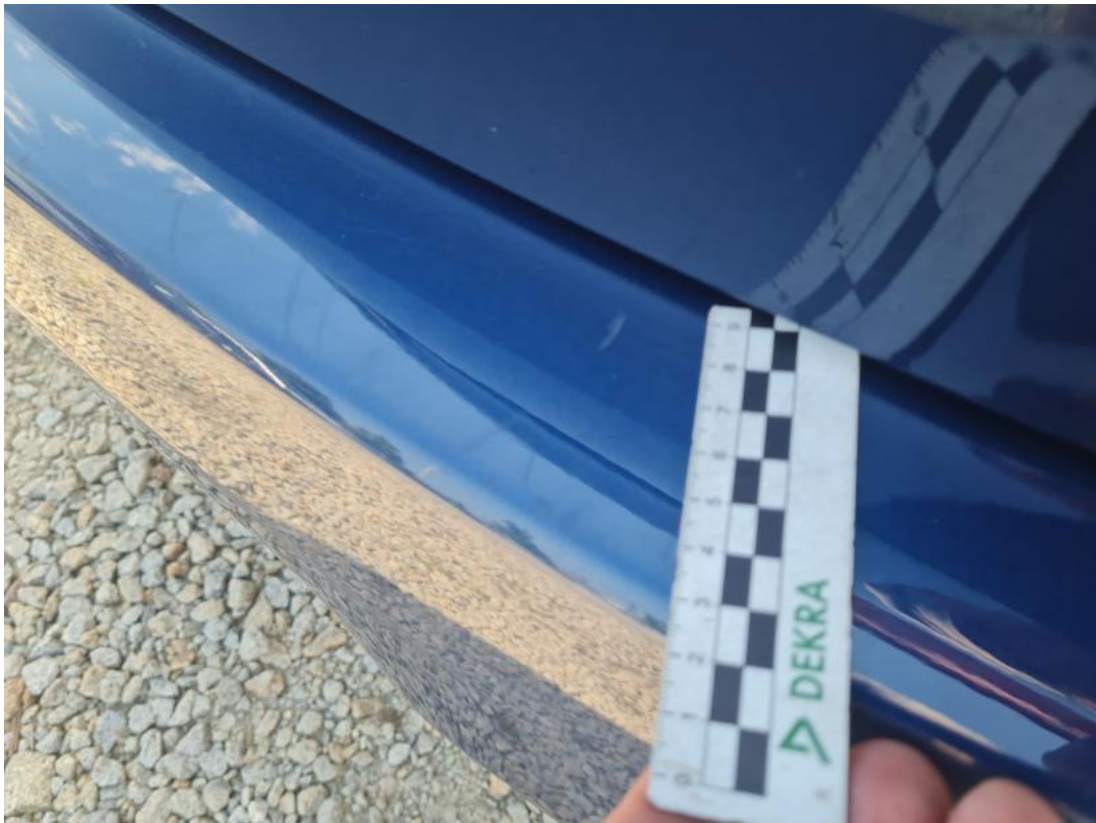
Fot. 55

Zderzak tylny cz górna - Rysa/odprysk 1

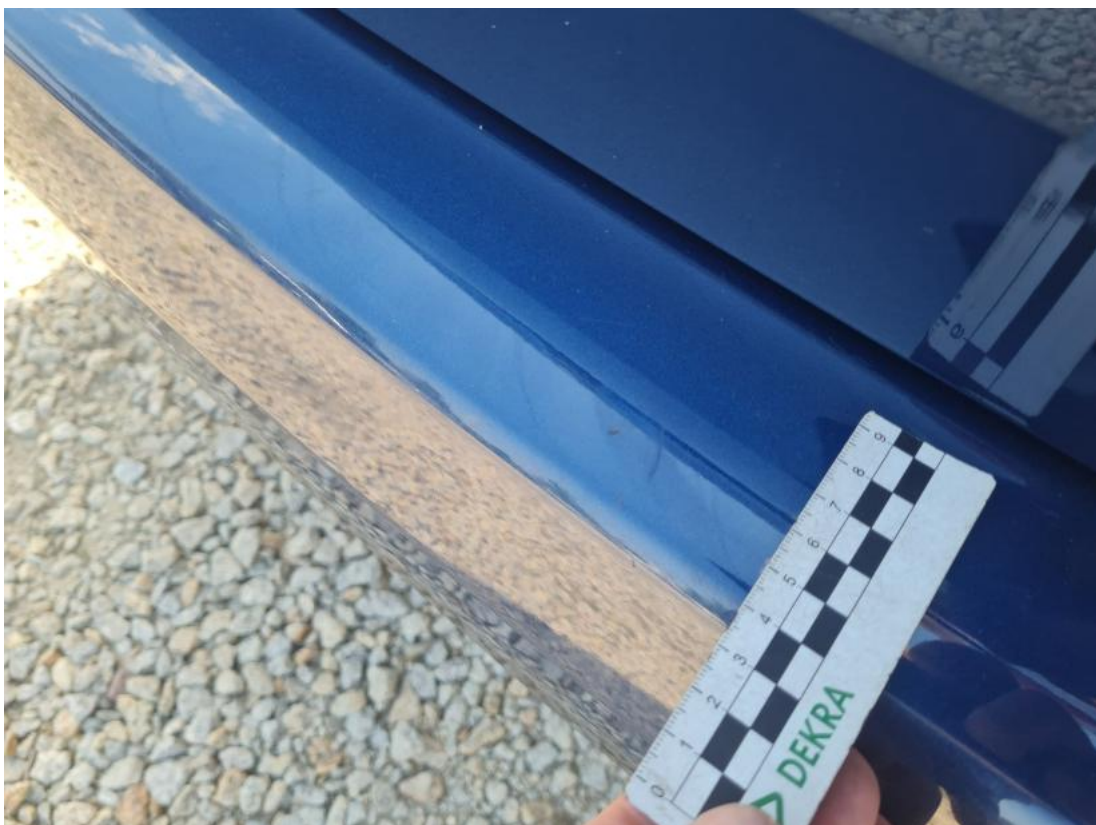
Fot. 56

Zderzak tylny cz górna() - Rysa/odprysk 3

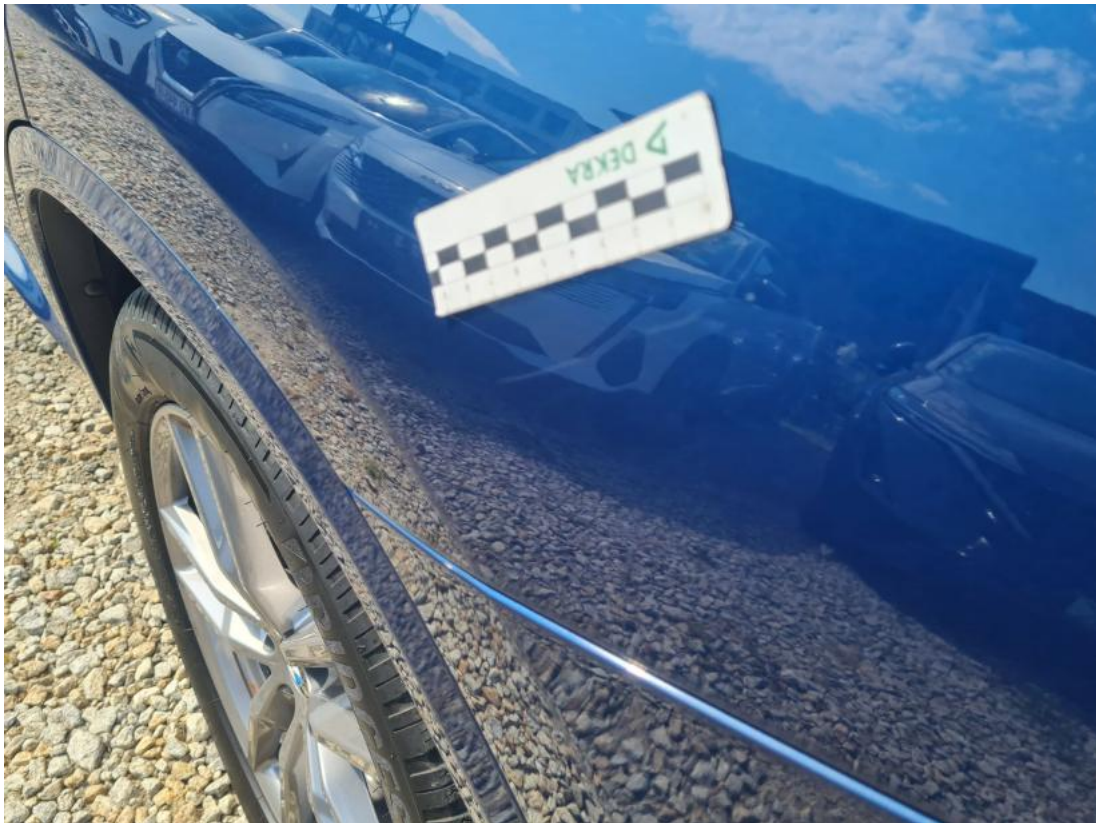
Fot. 57

| Poz. | Nazwa pozycji | Opis uszkodzeń | Kwalifik. | Naprawa [rbg] |
|---|---|---|---|---|
| 3 | Błotnik tylny L | rysa/odprysk | NA | 0.5 |

Błotnik tylny L / Ściana boczna L - Rysa/odprysk 1

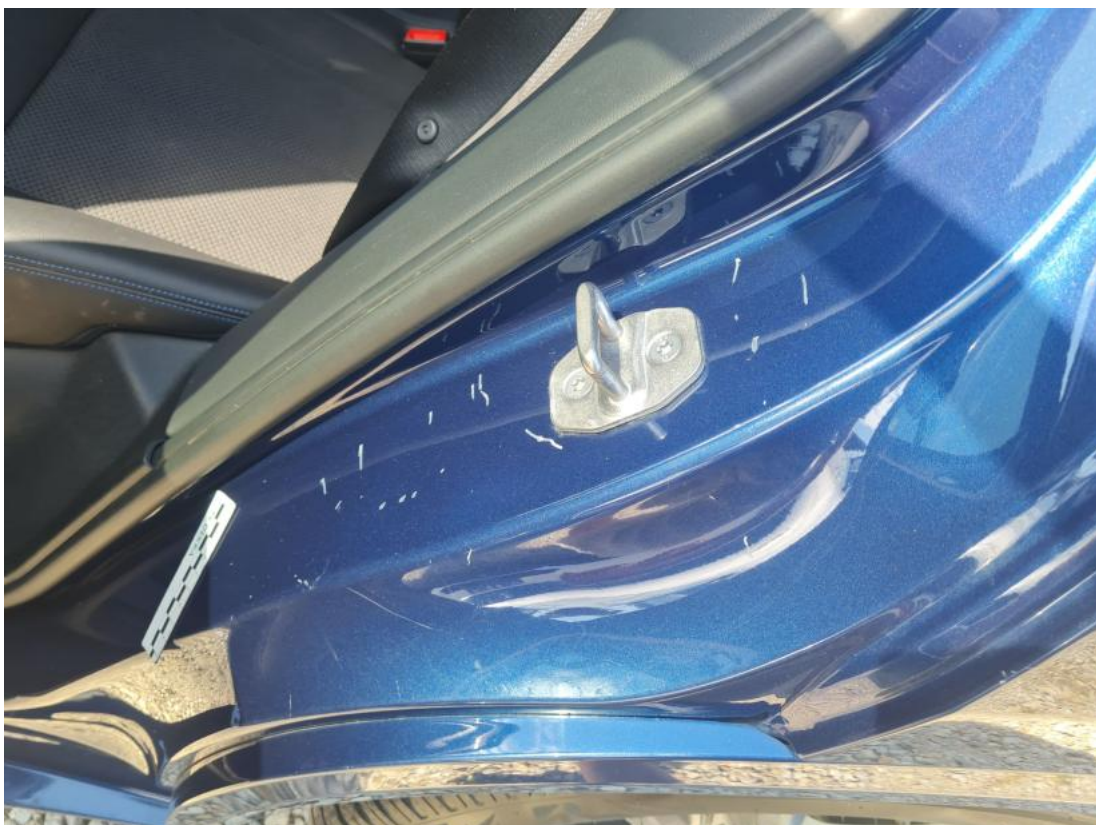
Fot. 58

Błotnik tylny L / Ściana boczna L - Rysa/odprysk 2

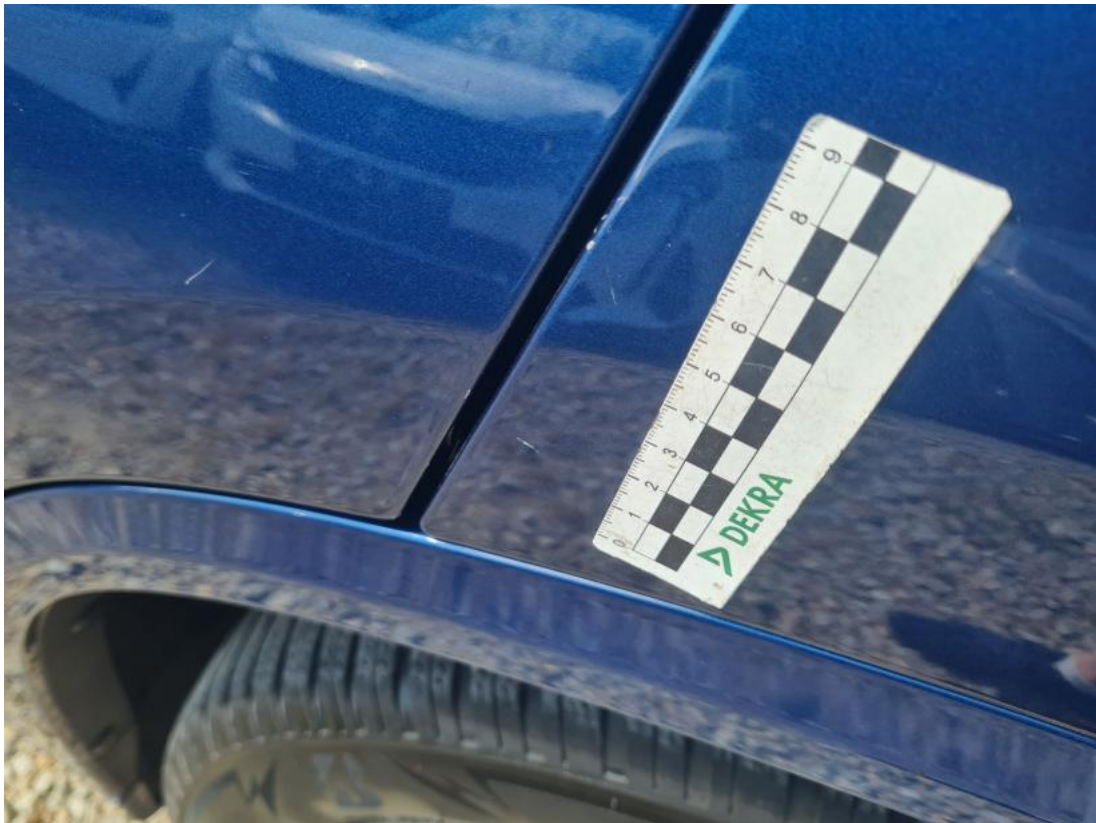
Fot. 59

Błotnik tylny L / Ściana boczna L() - Rysa/odprysk 3

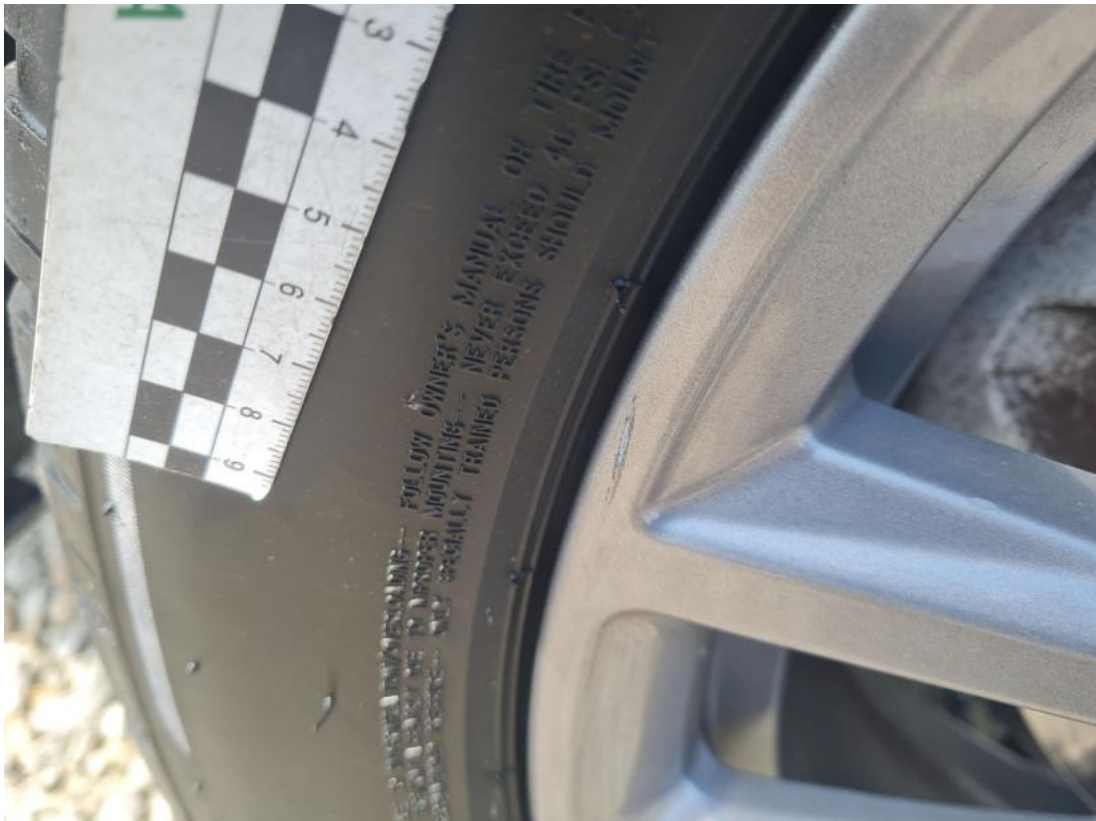
| Poz. | Nazwa pozycji | Opis uszkodzeń | Kwalifik. | Naprawa [rbg] |
|---|---|---|---|---|
| 10 | Tarcza koła aluminiowa tył L | rysa/odprysk | | |

Fot. 61
Felga aluminiowa tylna L - Rysa/odprysk 1

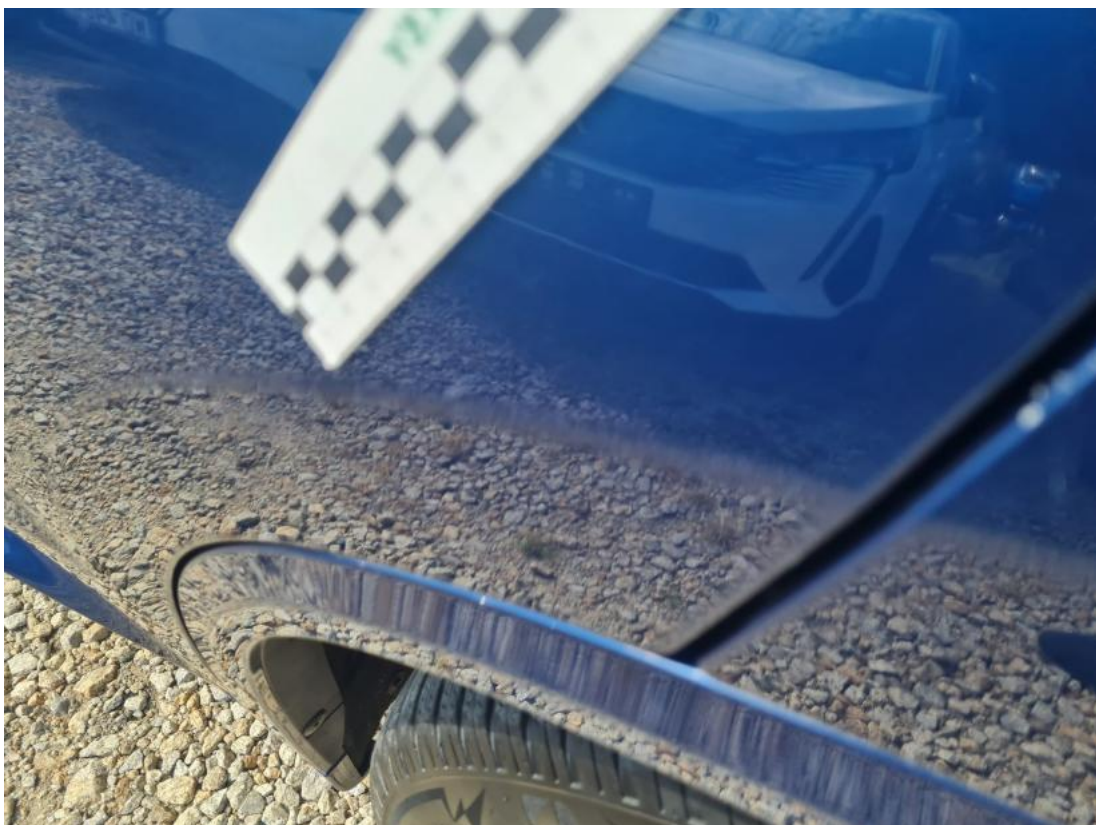
| Poz. | Nazwa pozycji | Opis uszkodzeń | Kwalifik. | Naprawa [rbg] |
|---|---|---|---|---|
| 6 | Drzwi tylne (nieuzbrojone) L | rysa/odprysk | | |

Fot. 62
Drzwi tylne L - Rysa/odprysk 1

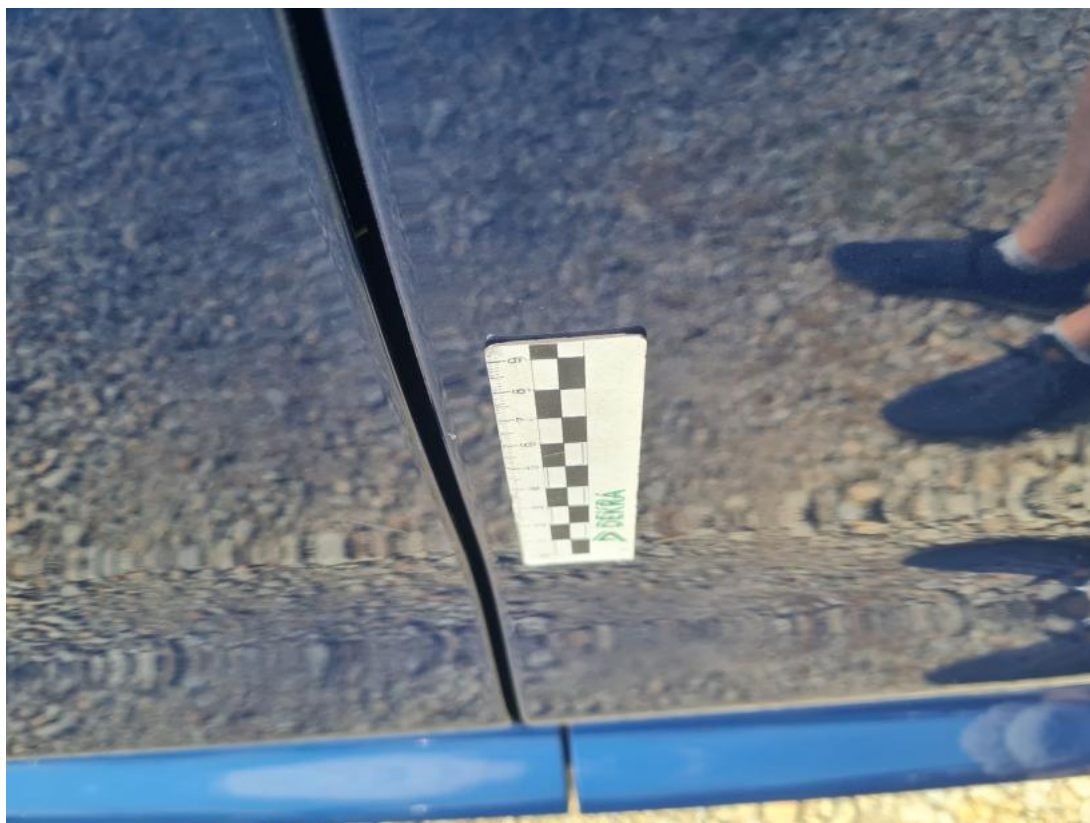
Fot. 63
Drzwi tylne L() - Rysa/odprysk 3

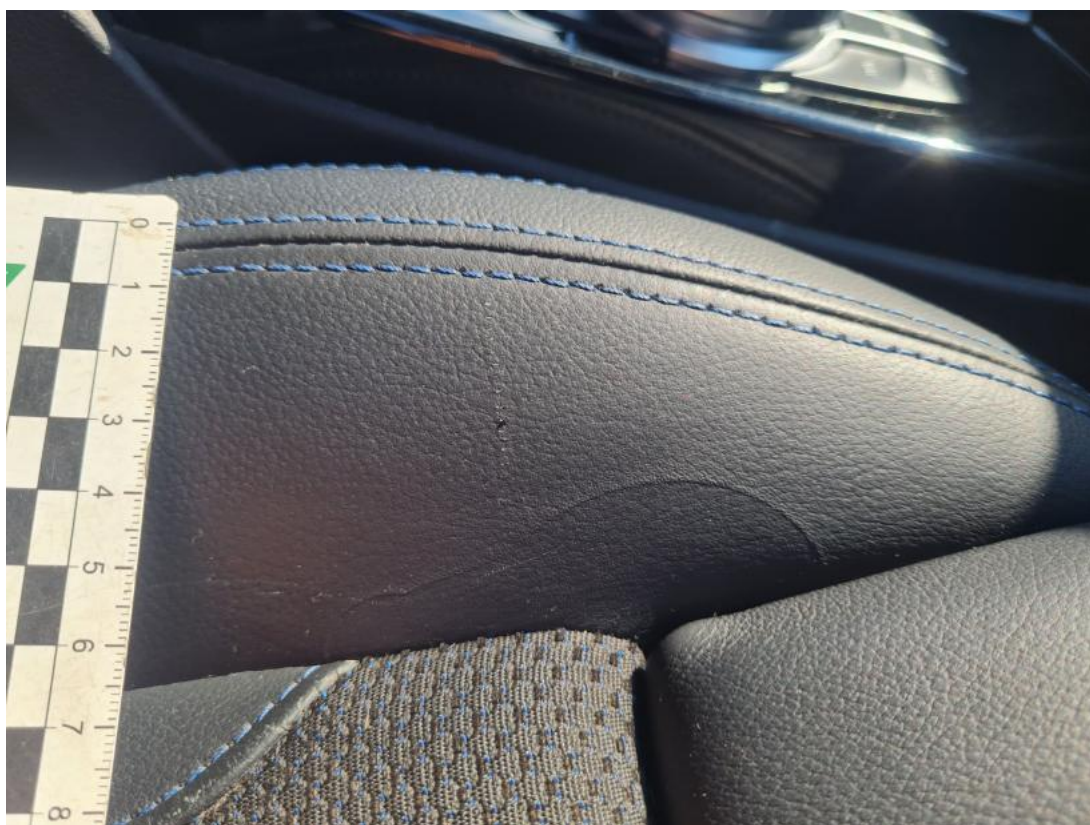
| Poz. | Nazwa pozycji | Opis uszkodzeń | Kwalifik. | Naprawa [rbg] |
|---|---|---|---|---|
| 12 | Tapicerka siedziska 1.rząd R | zarysowanie, wgniecenie/odkształcenie | | |

Fot. 64
Fotel prz. praw. - Rysa/odprysk 1

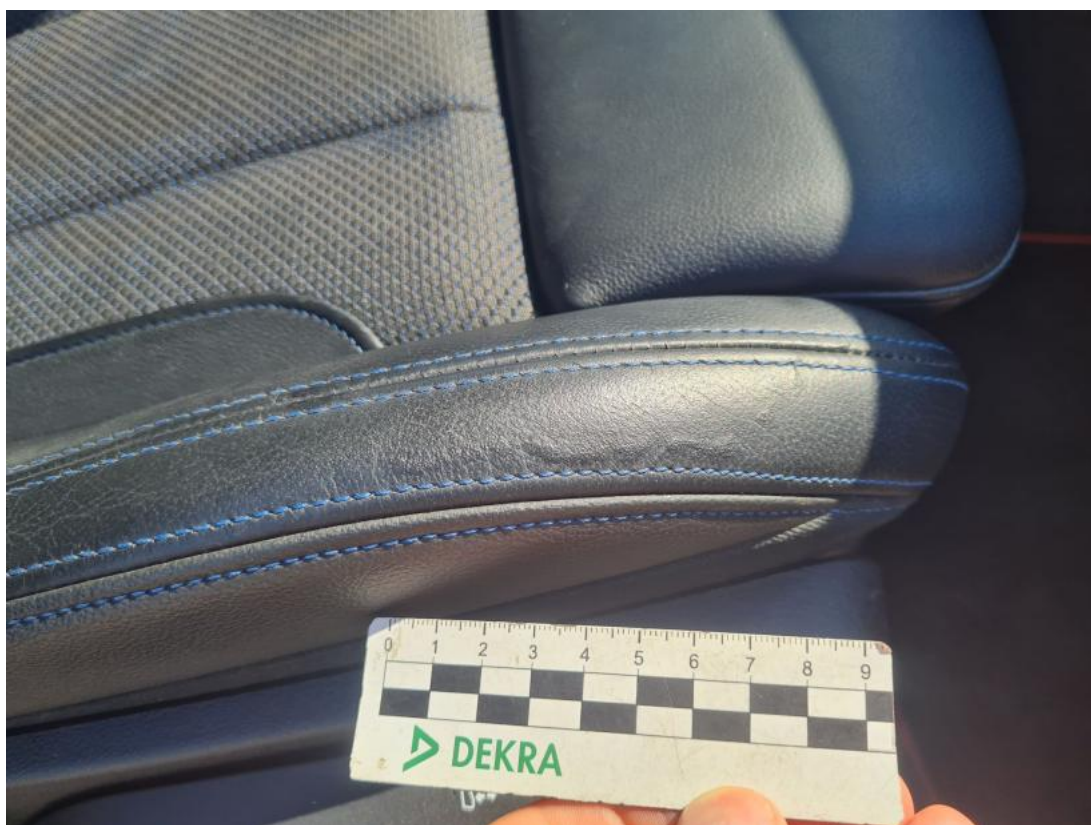
Fot. 65
Fotel prz. praw. - Inne 1

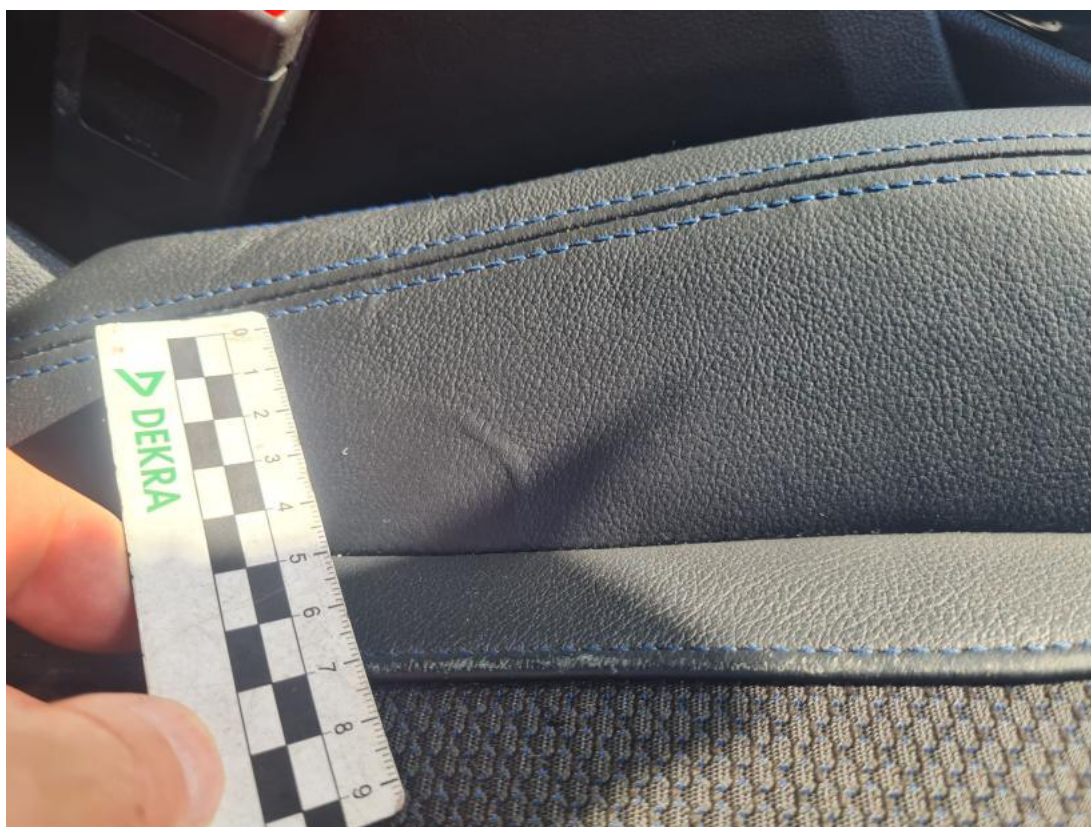
Fot. 66
Fotel prz. praw.() - Inne 3

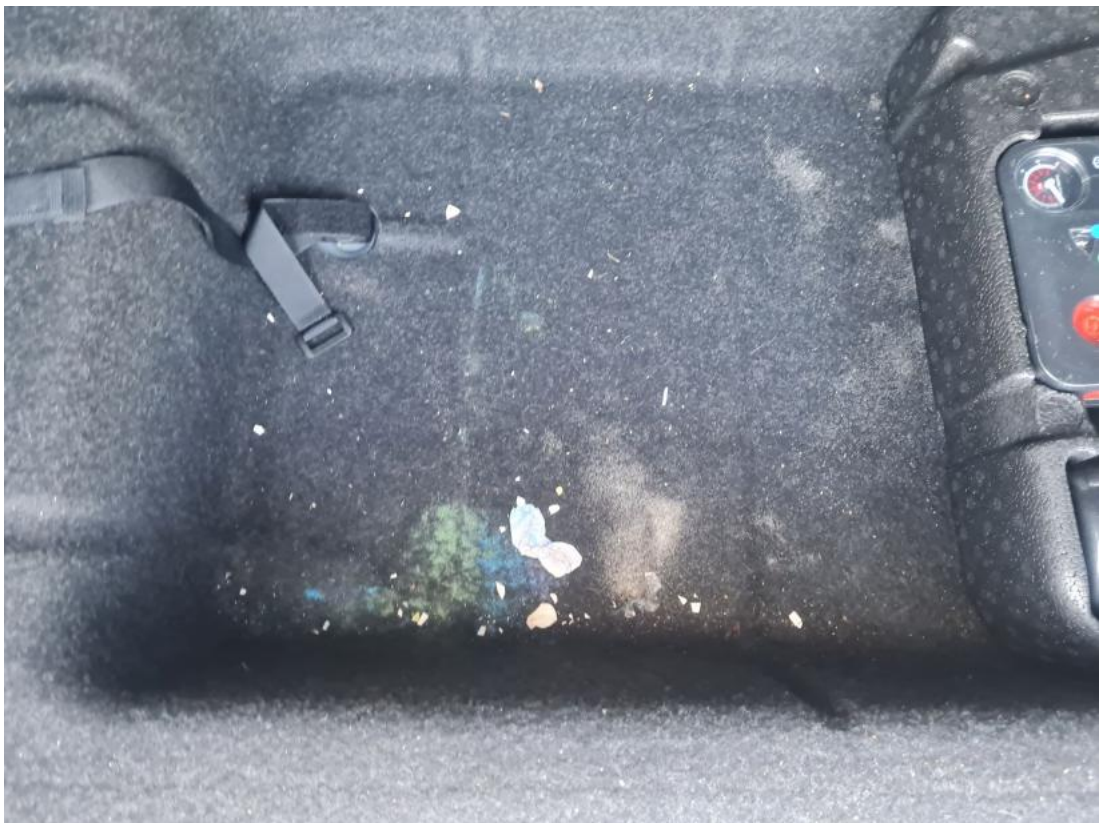
Fot. 68

Wykładzina przestrzeni bagażowej - Inne 1

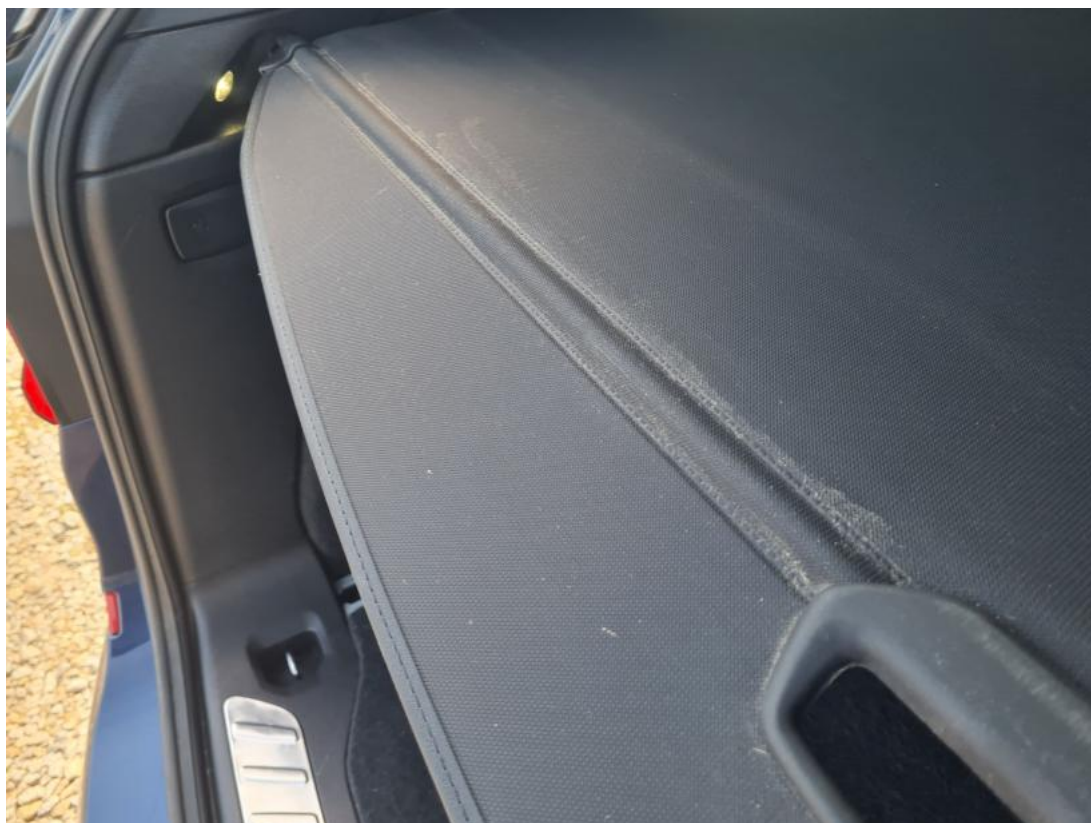
Fot. 69

Wykładzina przestrzeni bagażowej - Inne 2

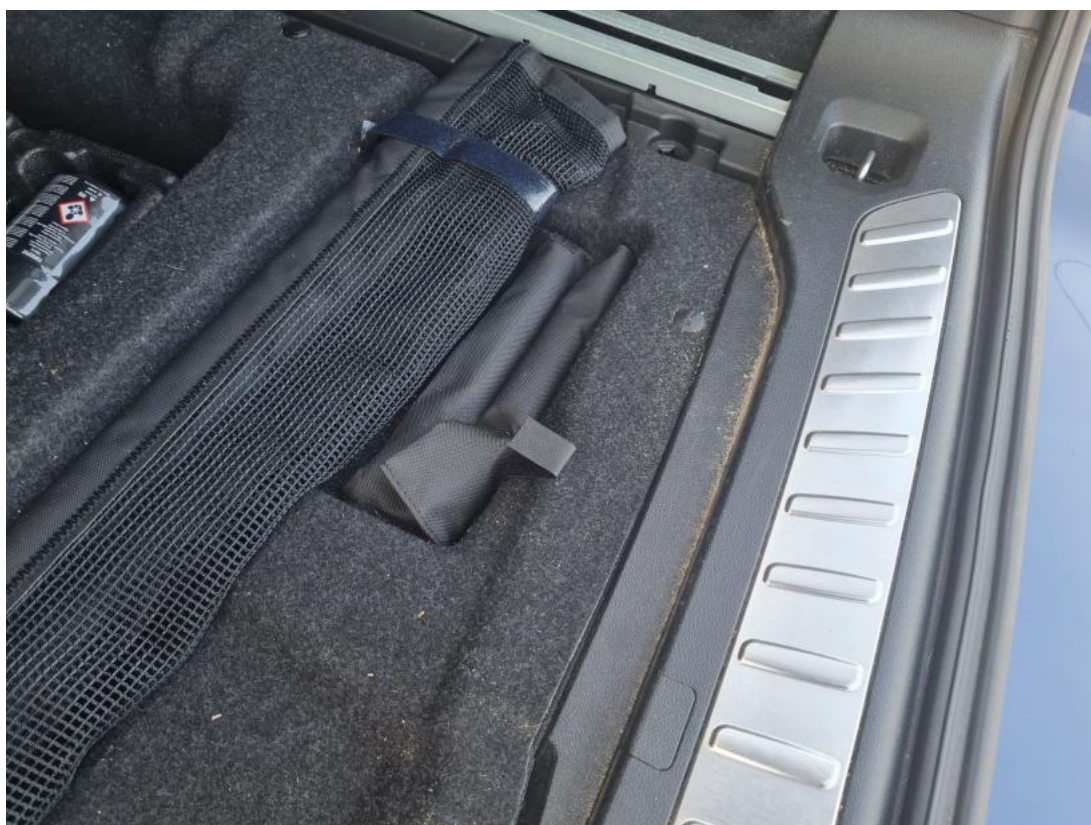
Fot. 70

Wykładzina przestrzeni bagażowej() - Inne 3
